DAMMVÄLLEN VID LILLA HÅLTJÄRN

Arkeologisk undersökning i form av schaktningsövervakning, Skinnskatteberg 376, Skinnskattebergs socken och kommun, Västmanlands län

Rapporter från Arkeologikonsult 2017:3089

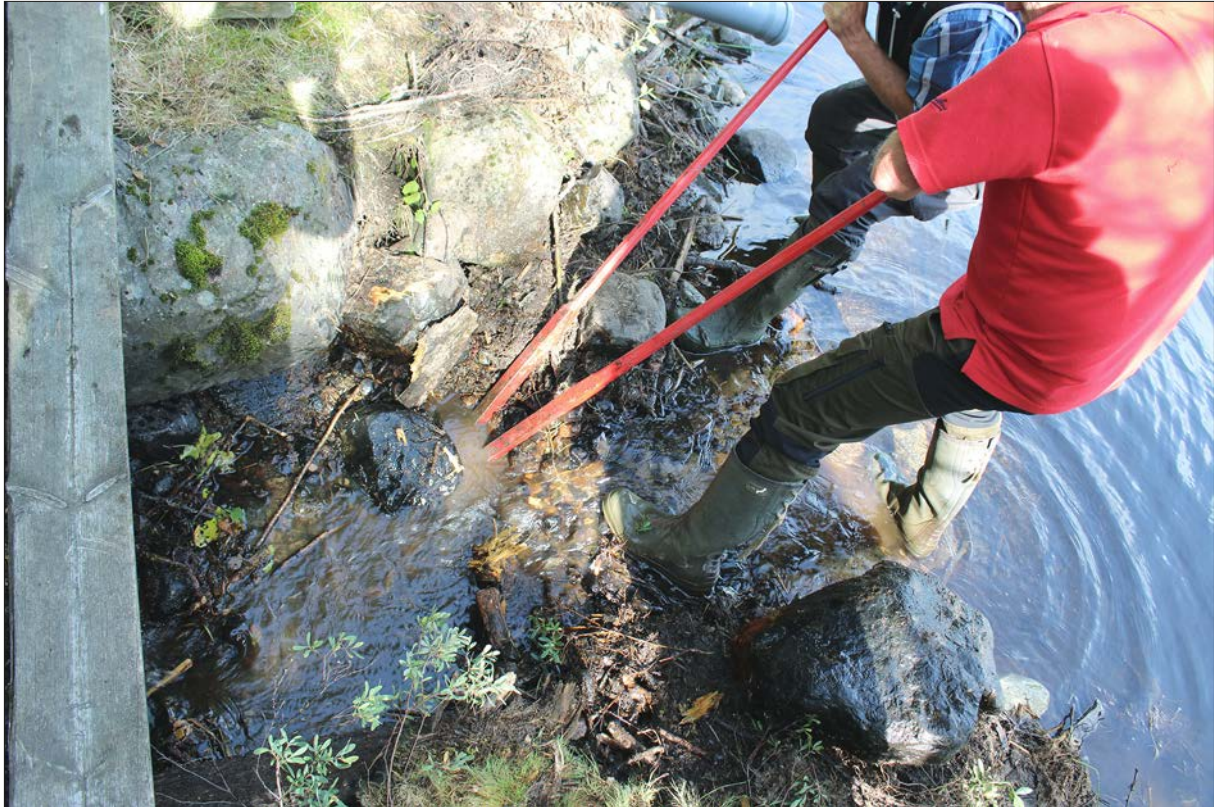
Figur 4. Öppningen i dammvallen gjordes för hand med spett och spade. Foto från sydost.

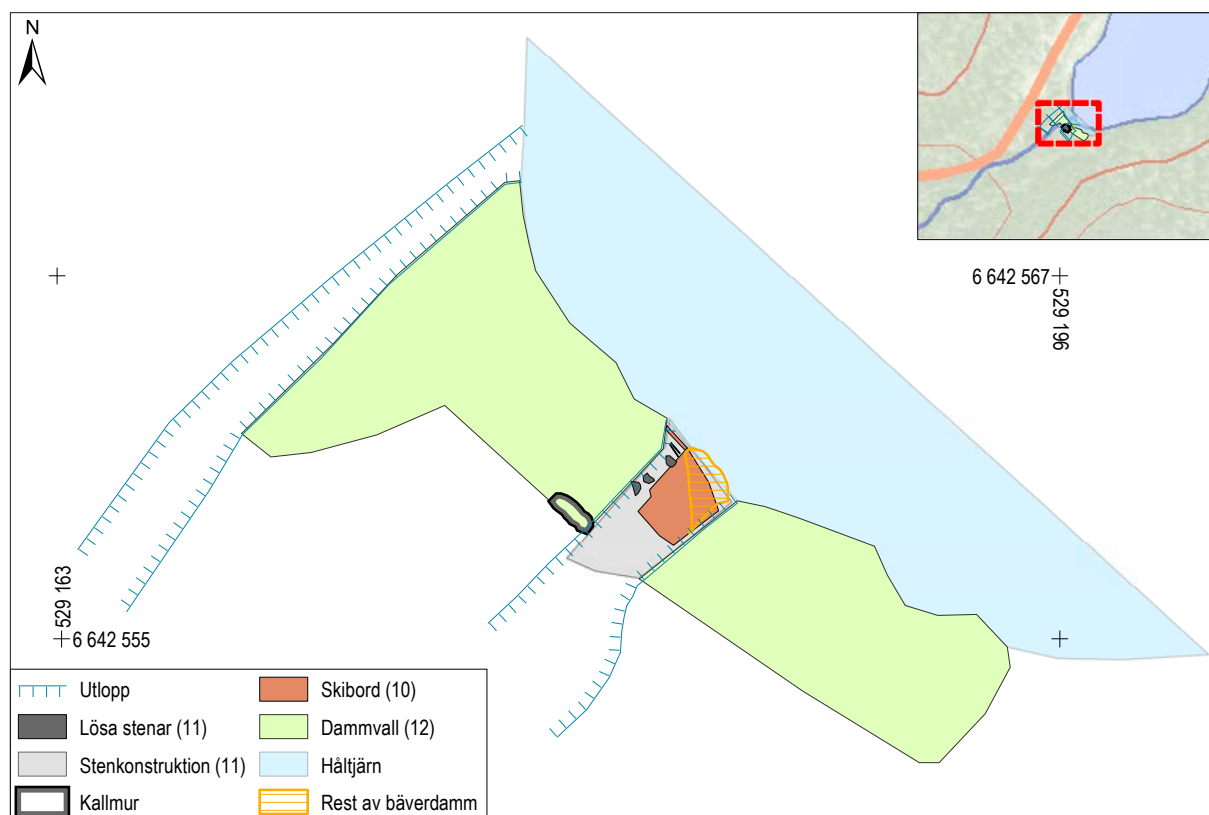
Mot sjön i nordost finns en cirka 25 meter lång, uppbyggd dammvall (figur 7). Den är överväxt med sly och större träd, mossa och blåbärsris. Den bryts på två ställen av bäckfåror varav den nordvästra vid undersökningstillfället var torr (figur 8). Avgränsningen mot sjön är tydlig eftersom den där är något eroderad medan den motsatta, icke vattenpåverkade sidan är mer diffus. Vallens sydöstra del är mellan 0,5 och 0,6 meter hög mot sjösidan och mellan 0,5 och 0,8 meter hög på motsatt sida, det högsta partiet vetter mot bäckfåran. Vallens bredd varierar mellan 4 och 5 meter. I den eroderade delen vid bäcken kan man se att vällen är uppbyggd av 0,25x0,5–0,8x1,0 meter stora, rundade stenar och jord.

Figur 7. Plan över dammens konstruktion, skala 1:250. Översikt med Fastighetskartan, skala 1:5 000.

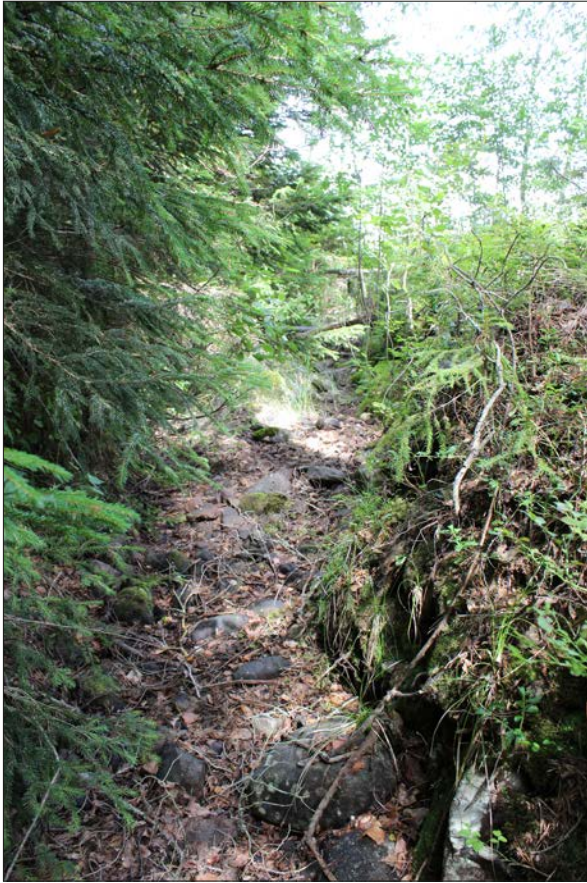
Den nordvästra, torra bäckfåran är cirka 1 meter bred vid utloppet från sjön och breddas till 2,5 meter innan den möter fåran från det andra utloppet. Kanterna är branta, bitvis lodräta mot vällen i sydost och som mest är fåran 1,2 meter djup. Vid utloppet som delvis blockeras av resterna av en bäverdam, finns en spång som fästs med en gjuten betongklump i fårans botten. Möjligen är detta det ursprungliga utloppet.

Figur 8. Den torrlagda bäckfåran i nordväst. Foto från söder.

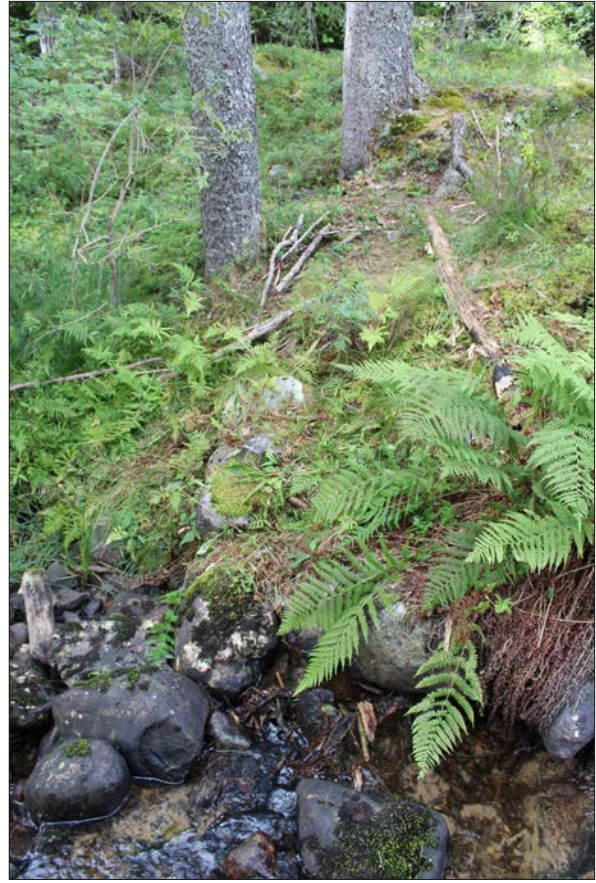
Vallens nordvästra del, mellan de två bäckfåror, är cirka 4 meter bred närmast den sydöstra bäckfåran och breddas till 14 meter mot den nordvästra, torra bäckfåran. Vallen är uppbyggd av 0,25x0,4–0,3x0,6 meter stora rundade stenar och jord. I ett parti närmast bäckfåran i sydost finns antydning till kallmur (figur 9).

Figur 9. Antydning till kallmur utmed bäckfåran i nordost.

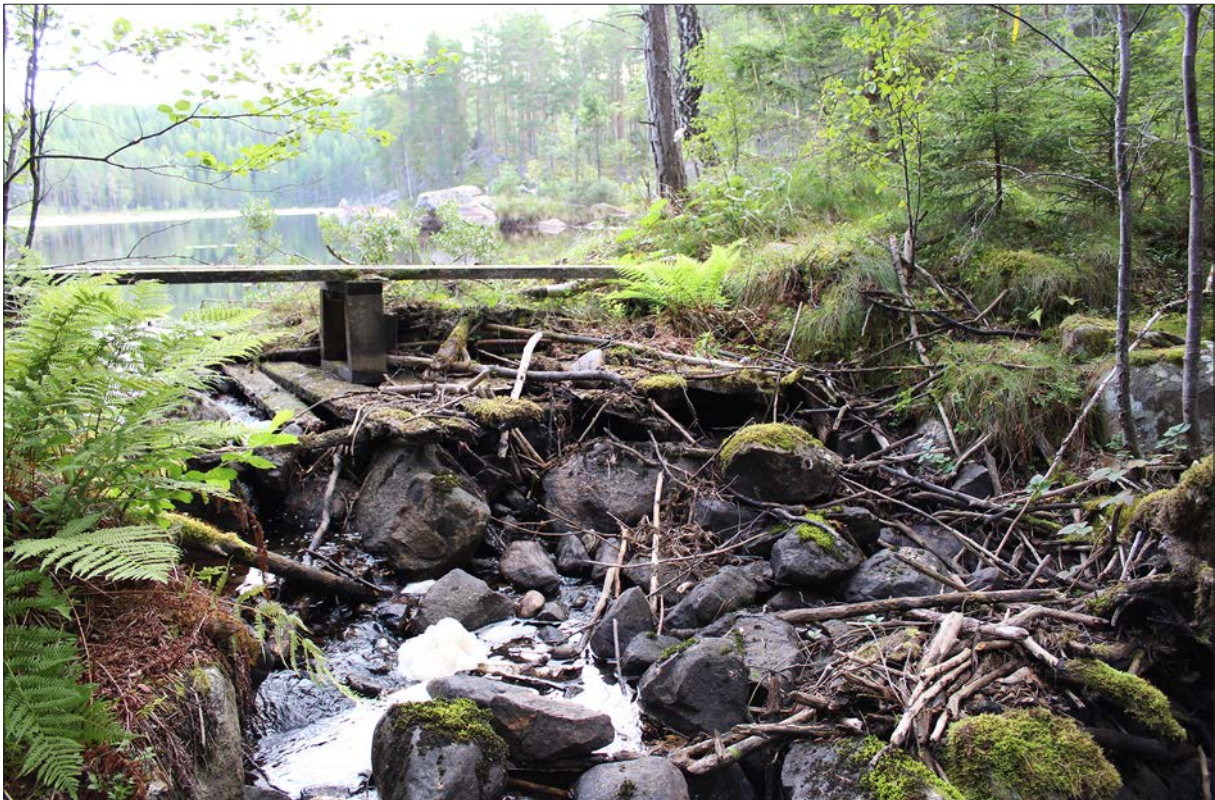
Den sydöstra bäckfåran är ca 2,5 meter bred och i denna del verkar dammvallen uttriven och stenarna är utspridda nedströms (figur 10). Fåran vidgar sig till ca 3,5 meter innan den förenas med den nordvästra. Sannolikt är denna öppning i dammen tillkommen i samband med fiskevårdsåtgärder under 1960-talet då man dödade befintlig fisk i sjön

Figur 10. Den sydöstra bäckfåran med utrivna delar av dammvallen. Foto från sydväst.

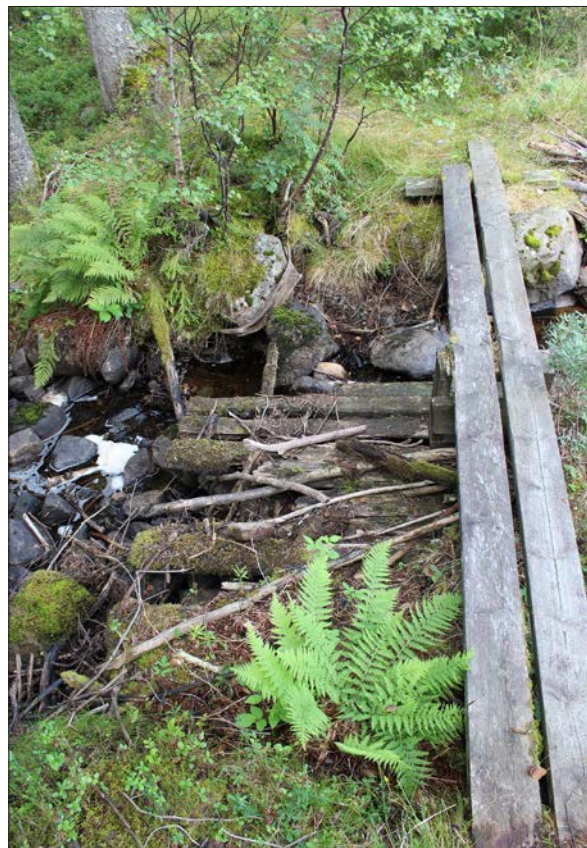
med nervgiftet rotenon för att sedan fylla på med ädelfisk (muntlig uppgift Gunilla Alm). I öppningen finns ett så kallat skibord; en plankkonstruktion som hindrar botten från att erodera (figur 11). Sådana konstruerades ofta vid flottningsdammarnas utskov (Boije, M. & Fogelberg, K. 2015). Skibordet var delvis täckt av resterna av en bäverdamm och kunde inte dokumenteras i sin helhet. Konstruktionen var omkring 2,5x1,9 meter stor och bestod av 0,15 meter breda plankor hopfästa med tunnare plankor på tvären. Skibordet vilade på ett underlag av stenar. I det parti av bäckfåran som frilades vid arbetet påträffades en stock med en diameter på 0,12 meter som utgjorde stöd för skibordets övre kant mot sjön.

Figur 11. Resterna av skibordet i sydöstra bäckfåran. Foto från sydost.

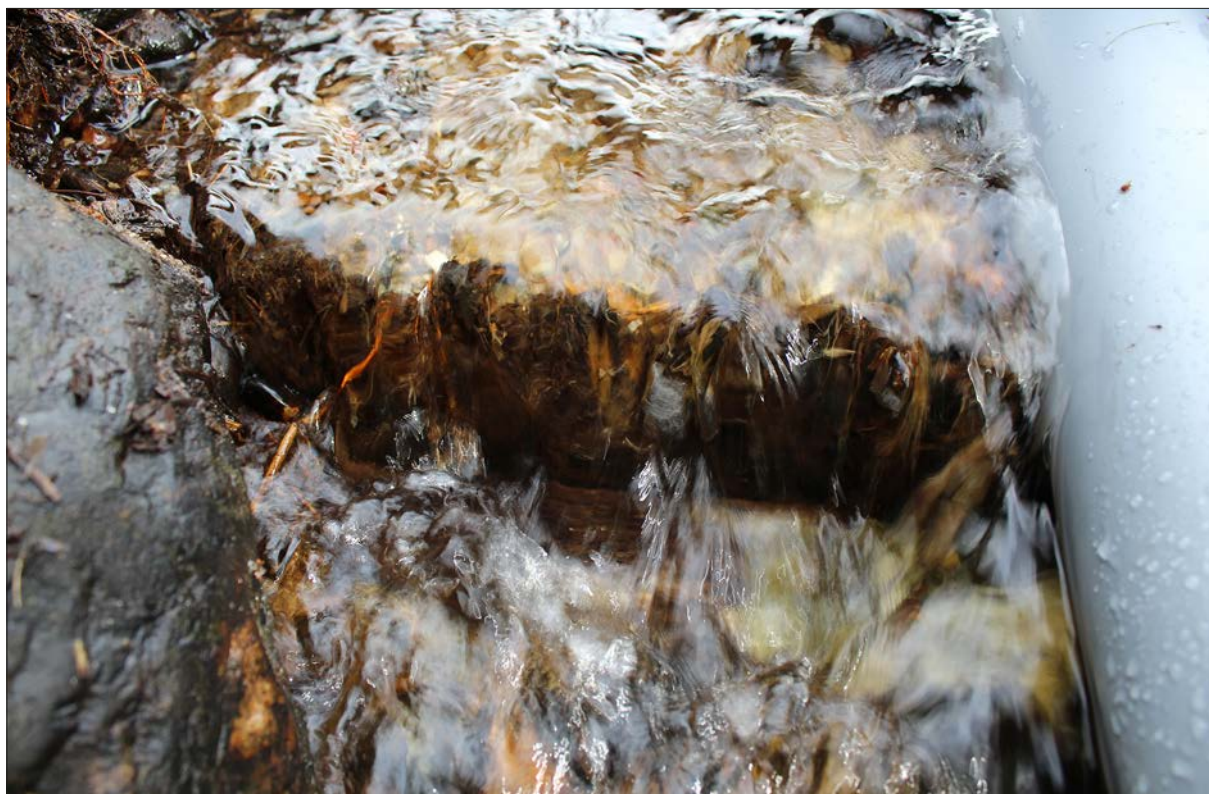
I fåran fanns två rader med stående brädor (figur 12). Dessa visade sig vara spåntade och fästa vid en tvärgående bräda med tråddragen spik. De kan alltså inte vara särskilt gamla. Sannolikt har hela träkonstruktionen i öppningen tillkommit i samband med fiskevårdsåtgärder och har inte med dammens ursprungliga funktion att göra. Konstruktionen kunde inte studeras närmare eftersom bara den yttersta kanten i nordväst berördes av arbetet, möjligen är den en del av skibordet.

Figur 12. Rad med stående plankor i sydöstra bäckfåran. Foto från söder.

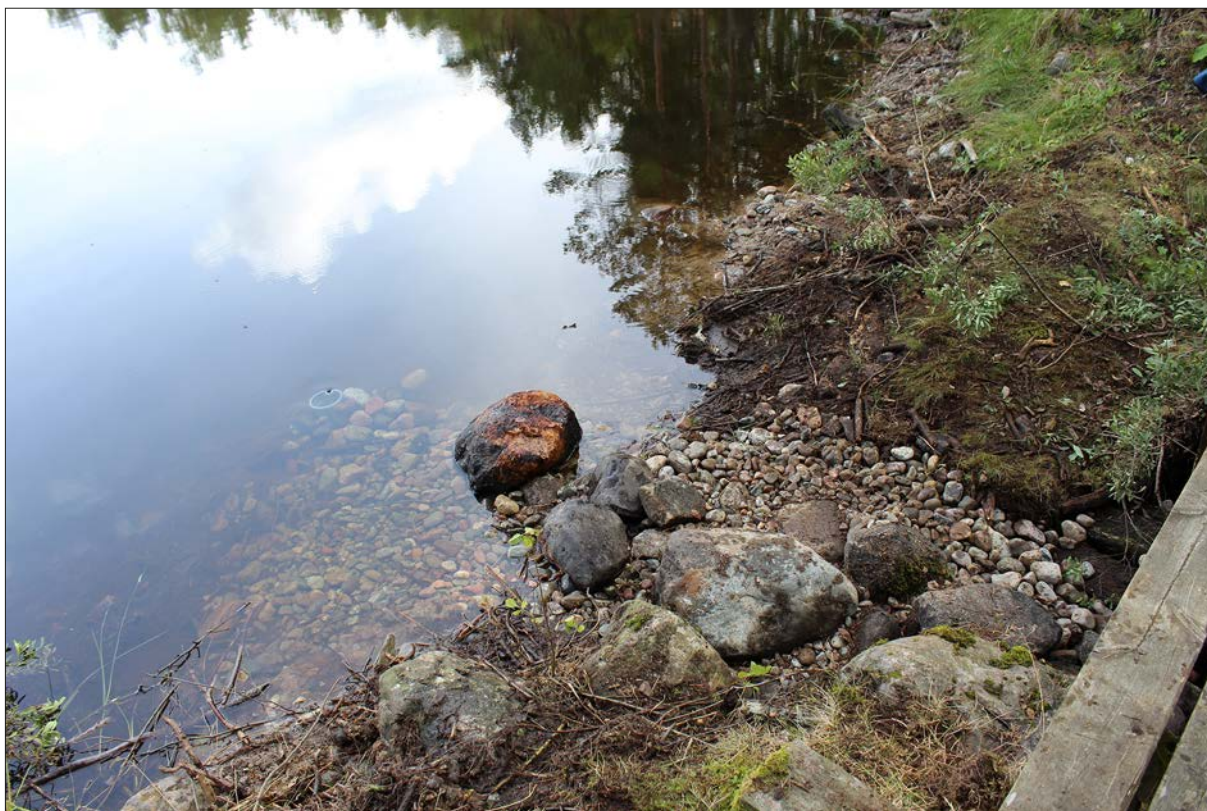
Figur 13. Ett plaströr lades ned för att öka utflödet och täcktes över med sten, grus och sand. Foto från väster.

de genom att man lade ned ett rör i den nordvästra delen av fåran som inte täcktes av skibordet. För att detta skulle kunna förankras på lämpligt sätt plockades några större stenar bort i fåran och grus och sand grävdes bort. Delar av en träkonstruktion med brädor ställda på högkant togs också bort. När röret lagts på plats täcktes det med sten, grus och sand (figur 13). Ingreppet påverkade inga delar av själva vallen eller någon äldre del av dammkonstruktionen.
