RENOVERING AV KYRKOGRÅRDSMUREN TILL

# MARIAKYRKAN I SIGTUNA

Arkeologisk kontroll och dokumentation inom fornlämning Sigtuna stadslager L2015:2168, fastighet Sigtuna 2:39 och 2:41, Sigtuna kommun, Stockholms län

Rapporter från Arkeologikonsult 2021:3412

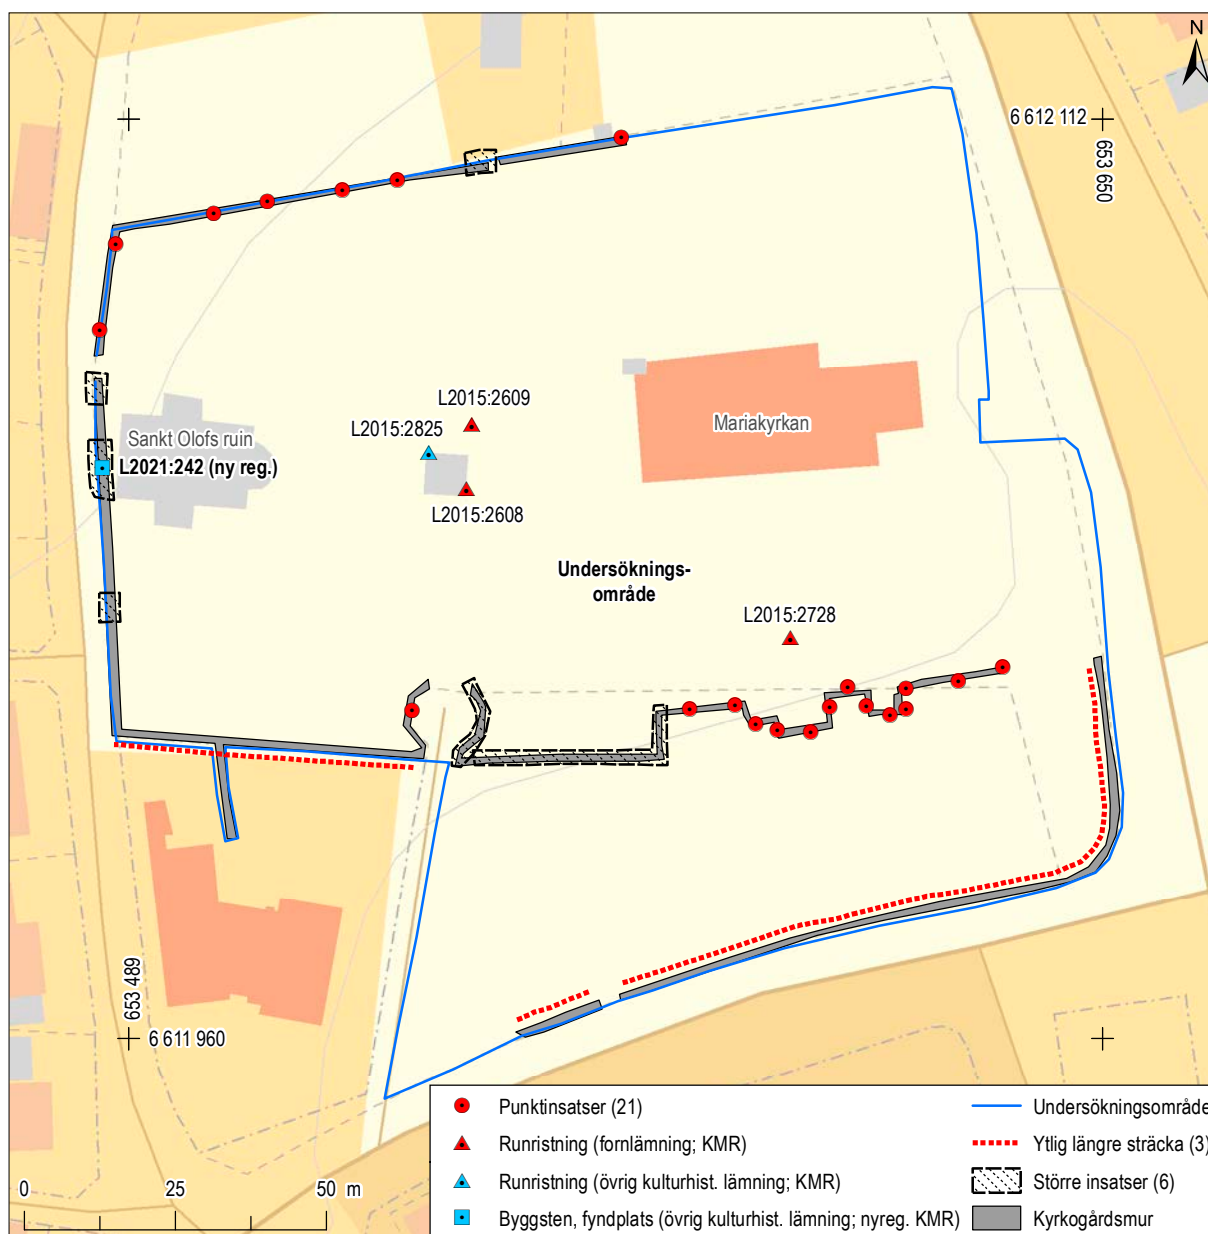
**Figur 3.** Områden aktuella för justering av kyrkogårdsmuren med varierande grad av åtgärd samt runristningar och den nyregistrerade fyndplatsen för byggstenen L2021:242. Mot bakgrund av Fastighetskartan, skala 1:1 250.

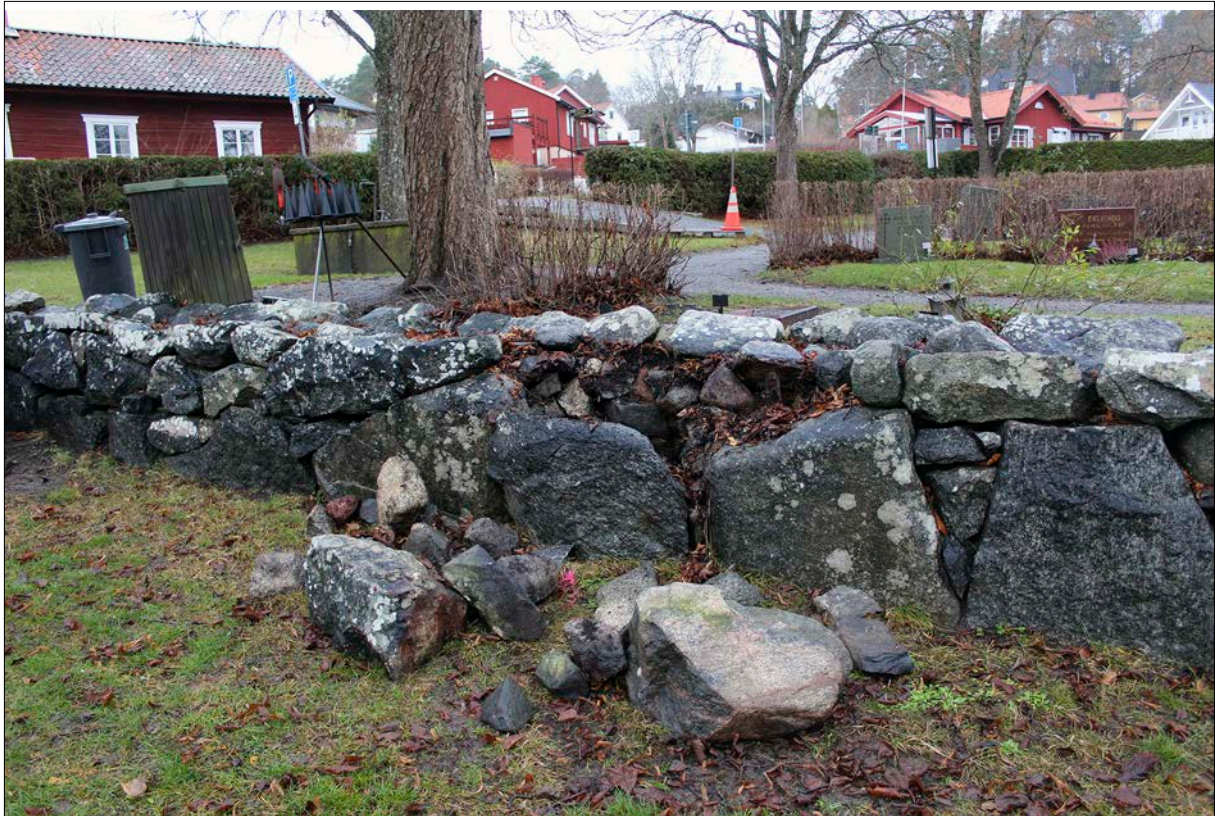
**Figur 4.** Mindre åtgärder vid renoveringen av den inre södra kyrkogårdsmuren. Foto från sydöst.

Den arkeologiska kontrollen skedde etappvis och vid flera tillfällen i samband med att partier av murarna plockades ner. Vid Mariakyrkans kyrkogårdsmur var 29 partier aktuella för justering (figur 3). Dessa partier varierade från punktinsatser mellan 0,5–1,5 meter till som mest omkring 80 meters längd. Vid punktinsatserna krävdes endast mindre åtgärder av att justera befintliga stenar (figur 4). I de fall där längre partier justerades plockades

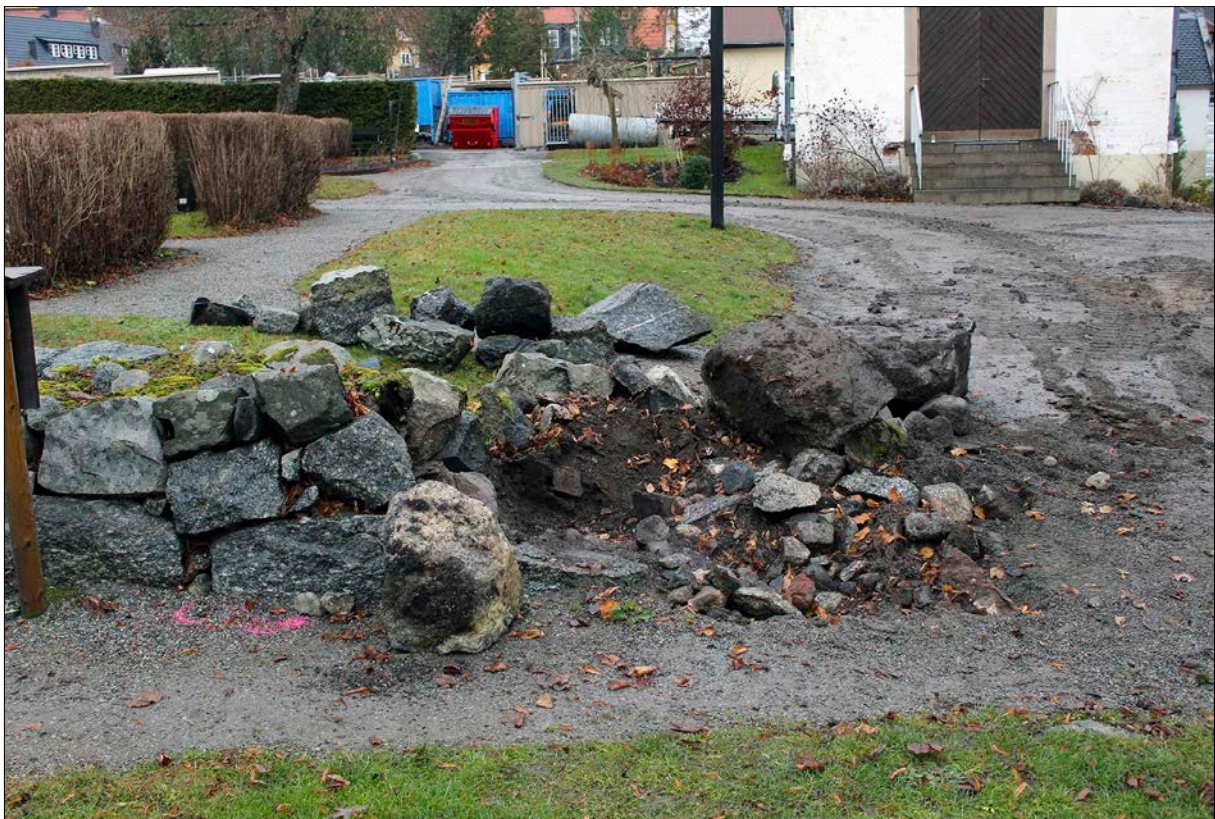
**Figur 5.** Större insatser vid passage i den norra sträckan av kyrkogårdsmuren, muren plockades ned till nedgrävda grundstenar. Foto från söder.

endast stenar om i toppen för att göra muren mer stabil. Vid sex partier krävdes större insatser, där muren delvis plockades ned till nedgrävda grundstenar (figur 5). Arkeolog närvarade vid övervägande del av arbetspunkter i samband med att murarna plockades ner. Vid ett par partier samlades istället de nedtagna stenarna och gick igenom av arkeolog innan de återfördes till muren. Markingrepp var inte aktuella.

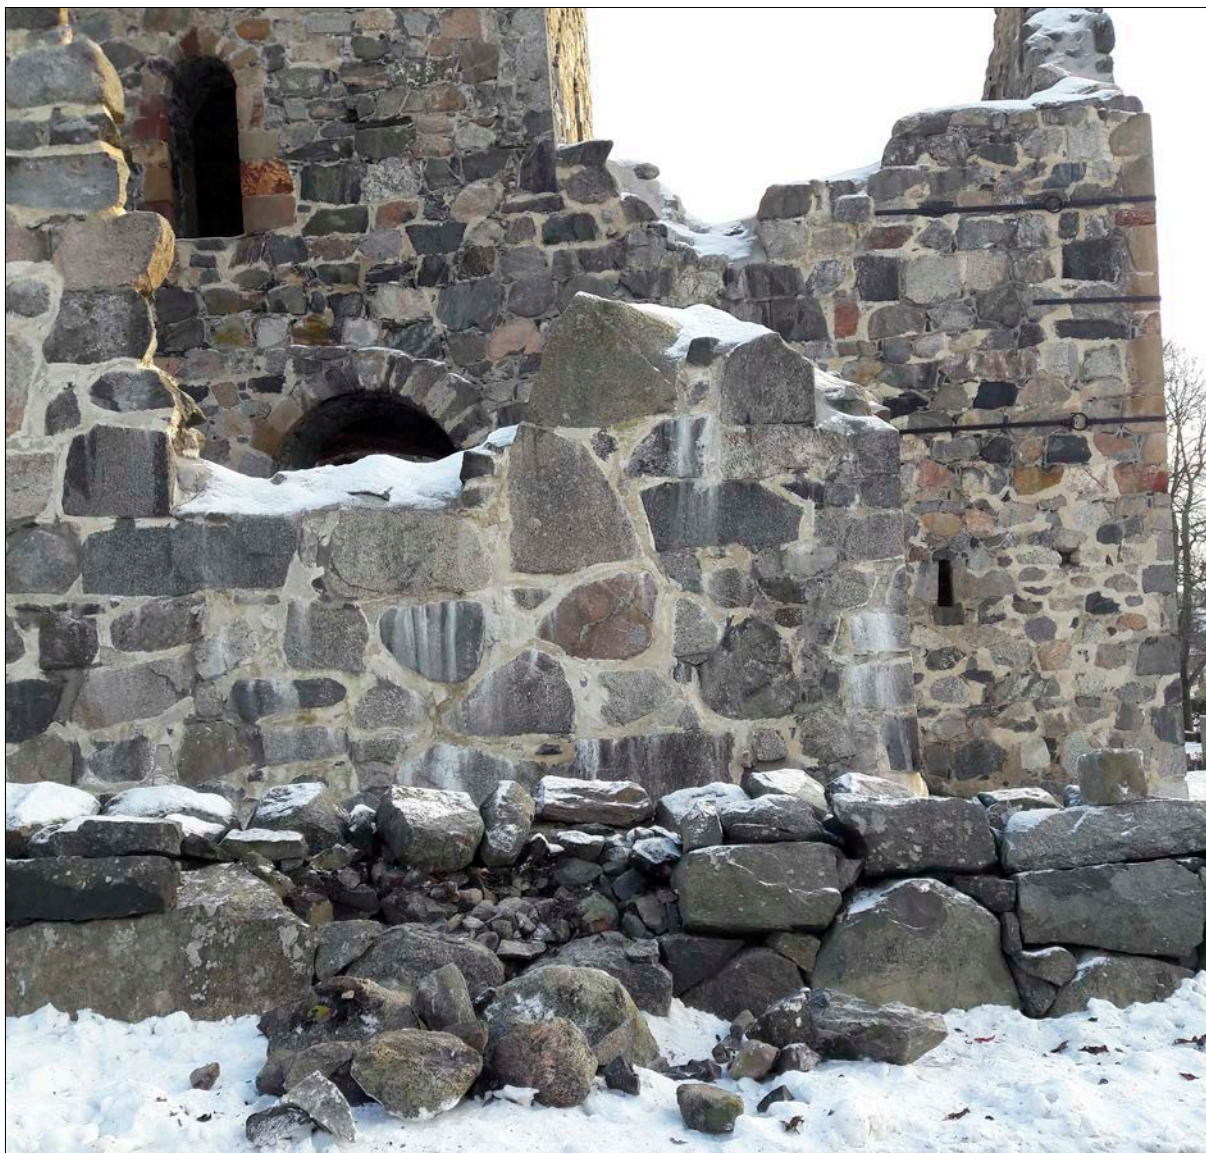
**Figur 6.** Större åtgärder i den västra delen av kyrkogårdsmuren vid Sankt Olofs kyrkoruin. Foto från väster.

Inga nya runstenar påträffades. En byggnadssten i form av en hörnsten av sandsten med kvarvarande murbruk påträffades däremot i kyrkogårdsmuren väster om Sankt Olofs kyrkoruin (figur 6 och 7). Den idag stående kyrkoruinen uppfördes under 1100-tal, men vilar på en äldre stenbyggnad. Placering av byggnadsstenen, i nära anslutning till kyrkoruinen, samt synliga byggnadsstenar i murverket av liknande karaktär, talar för att stenen kan ha tillhört kyrkobyggnaden. Stenen lämnades kvar till församlingen, och av missförstånd murades stenen in i kyrkogårdsmuren. Stenen har därför registrerats i Kulturmiljöregistret (L2021:242; figur 3).

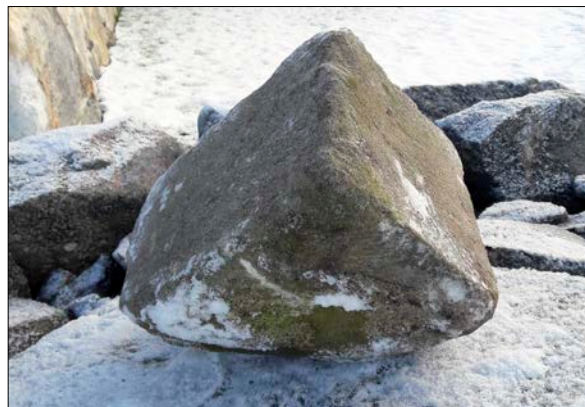
**Figur 7.** Byggnadssten (L2021:242) påträffad i nära anslutning till Sankt Olofs kyrkoruin. Foto från väster.
