I KYRKANS DOLDA VRÅR

ANTIKVARISK BESIKTNING SAMT ARKEOLOGISK FÖRUNDERSÖKNING
I SANKTA RAGNHILDS KYRKA, INOM FORNLÄMNING SÖDERTÄLJE 133:1,
SÖDERTÄLJE STAD OCH SOCKEN, STOCKHOLMS LÄN

Rapporter från Arkeologikonsult 2015:2796

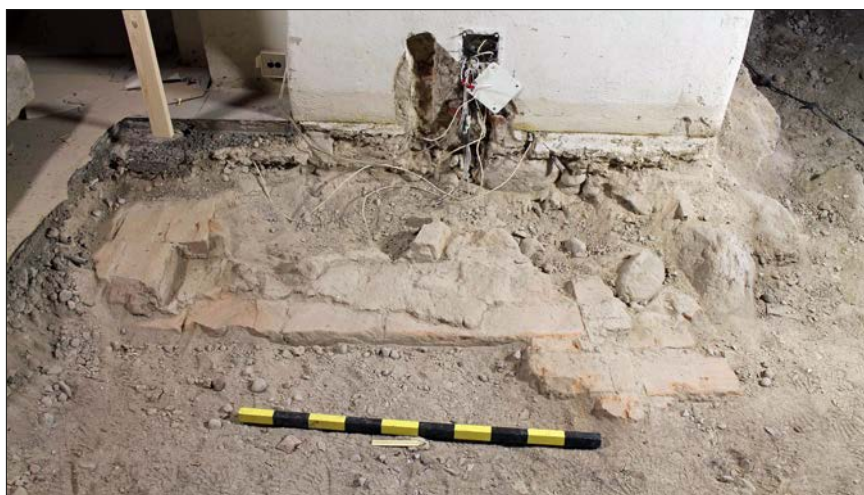
Strax norr om ovan nämnda gravkammare fanns resterna av ett gravvalv (126/127). Detta var mycket skadat och endast två oformliga ytor med tegel synes efter avschaktningen. Efter viss rensning kunde ett innerhorn och putsade innerväggar konstateras i norra delen av 127 (fig 10). På kyrkoplanen uppges detta vara "En hwälfvd grav..." uppförd av rådmannen Olof Billing som 1723 donerade en åkertäppa utanför "Stockholms Tullen" för att hålla graven i stånd. I död- och begravningsboken uppges Olof Billings änka ha dött den 5 december 1738. Hon var då 107 år gammal! På kyrkoplanen ser man att gravhällen ligger ute i gången mellan bänkarna och själva valvet under bänkkvarteret. Billings gravhäll flyttades upp i koret vid restaureringen 1960.

Figur 10. Rester av Olof Billings gravvalv (127) under det norra bänkkvarteret. Foto från öster.

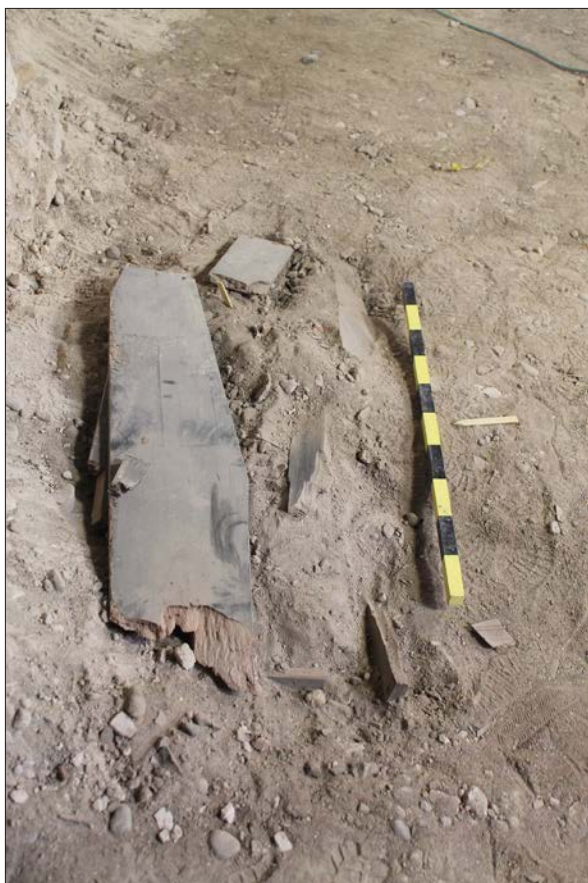
Figur 13. Delar av skadad kistgrav (137) i södra sidoskeppet. Foto från väster.

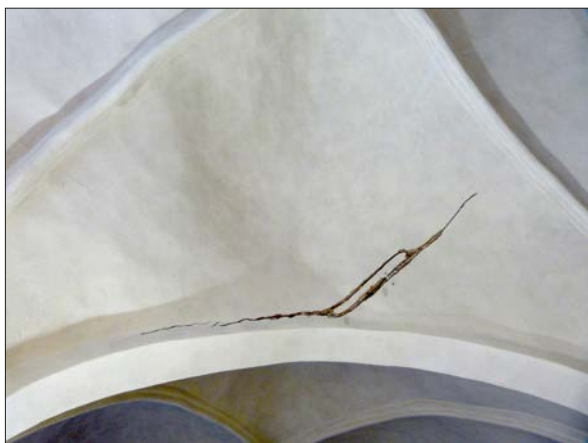
Merparten ytskikt var i gott skick med väl sammanhållen puts. Förekommande sprickor iakttoogs vanligen i övergången mellan gördelbåge/valvkappa respektive sköldbåge/valvkappa. Äldre lagningar framträdde främst vid våtrengöring. Då detta endast utfördes på väggytor gav det inte någon inblick i valvens tidigare skadebild, men äldre lagningar förekommer säkert även där. Några större sprickor åtgärdades i valv 2, 5, 9, 11, 12. Sprickorna rengjordes försiktigt och lagades genom injicering med ledan. En mer påtaglig spricka i valvet närmast sakristian, i valv 10, frilades genom försiktig upphuggning och åtgärdades därefter med genomgående järn och metallnät.

Figur 3. Sprickan i norra sidoskeppets västligaste valv hackades upp ytterligare och lagades med genomgående järn och nät.

Ett annat är lagningen av en valvspricka. Alla typer av ingrepp i äldre valvkonstruktioner innebär en risk, och borrning som i detta fall, utförs endast när det bedöms vara nödvändigt. Trots dialog mellan entreprenör, antikvarie och konstruktör utfördes lagningen på ett avvikande sätt på grund av ej förankrade direktiv från projektledningen. Att utan förankring öka antalet ingrepp från ett till tre järn är inte förenligt med arbete i värdefulla byggnader som denna.

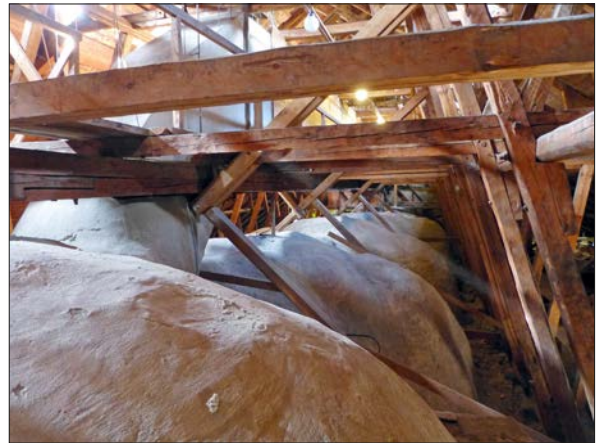
Figur 58. Mittskeppets medeltida valvhjässor var under en kort period frilagda från isolering. Tegelytan var slammad med lös, borstad kalkbruk. På enstaka ställen tätades mindre sprickor. Valvkapporna är en halv tegelsten tjocka.

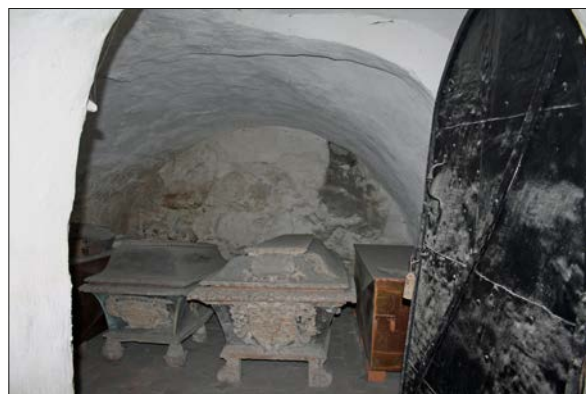
Figur 82. Gravrummet under Lovisinska öppnades för att möjliggöra radonsanering. Rören drogs in nedtill under dörren vilket innebar ingrepp i tegelmurverk.

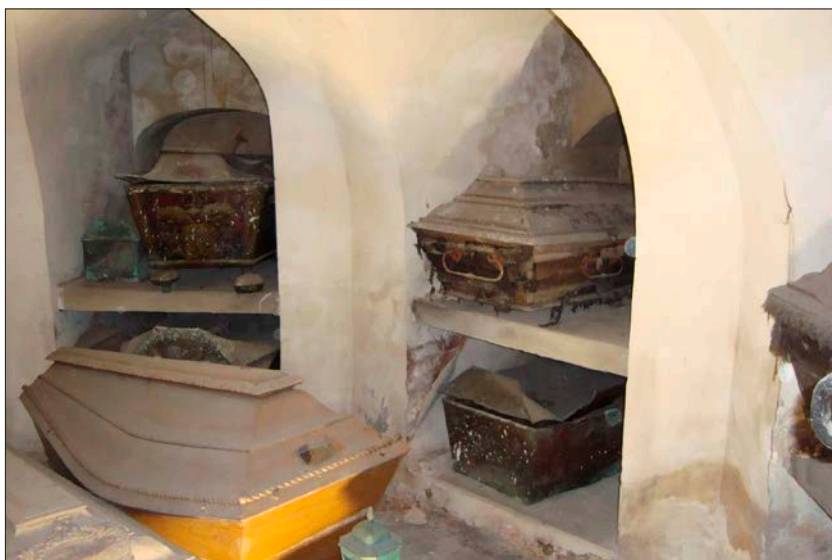
Hela graven är skonad från stående vatten men bär på spår av mindre omfattande fuktinträngning. Väggytor som möter golvet uppvisar partiella skador på puts och tegel. Horisontella ytor är mycket dammiga och ostädade. Fenomenet är ändå likt flertalet andra gravkammare i landet. Tack vare den relativt torra miljön så ser jag i nuläget ingen förhöjd risk för ytterligare skador på kistorna.

Hackerska gravvalvet sett från trappan. Foto: Cai Zetterström

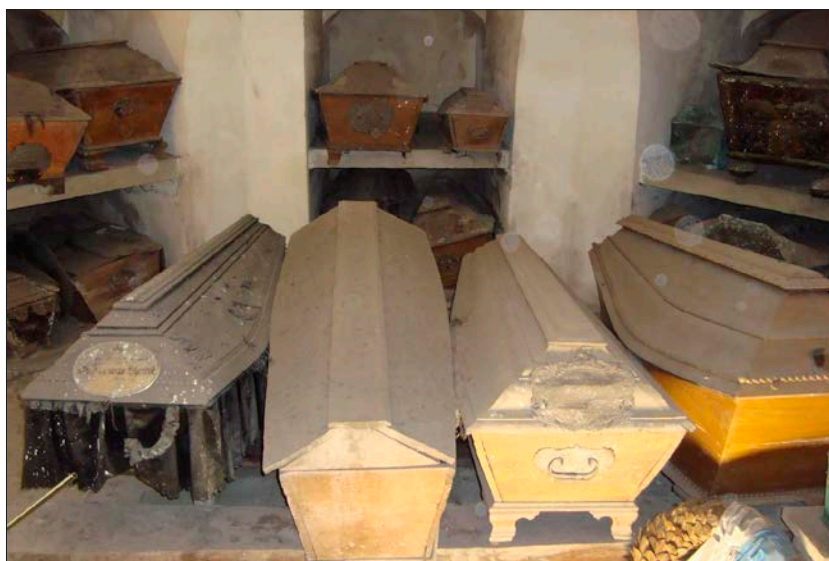
Damm och smuts på kistor. Fuktskador vid undre väggpartier. Foto: Cai Zetterström

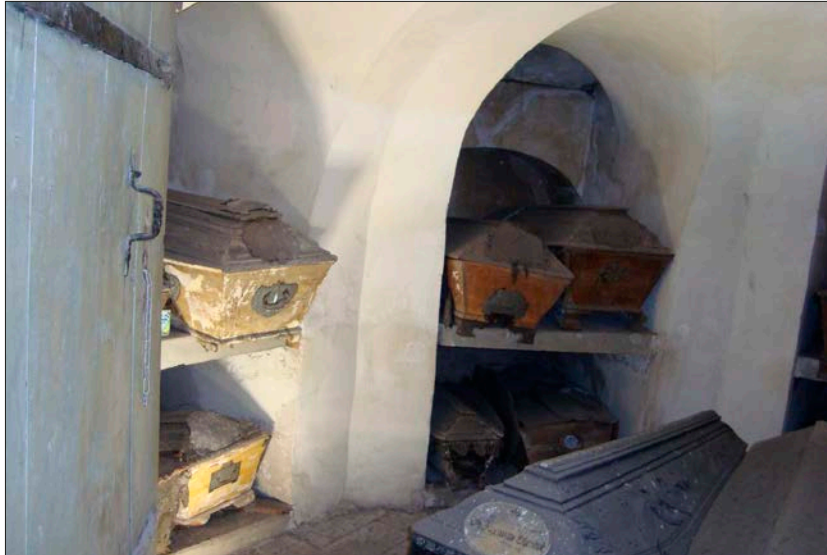
Träskistor med bemålning uppvisar fuktskador. Foto: Cai Zetterström

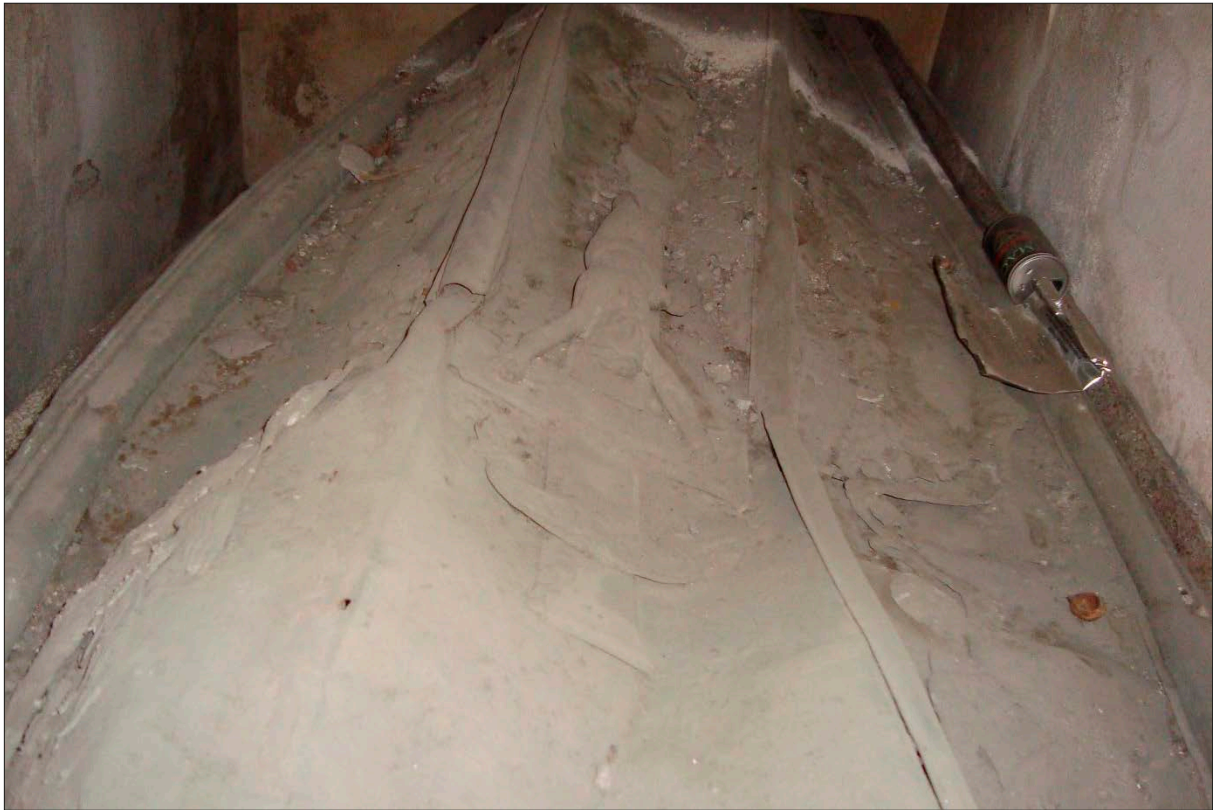
Locket är kraftigt deformerat och nedsmutsat. Aluminiumburken är troligtvis inslängd genom någon av de utvändiga ventilationsluckorna. Foto: Cai Zetterström

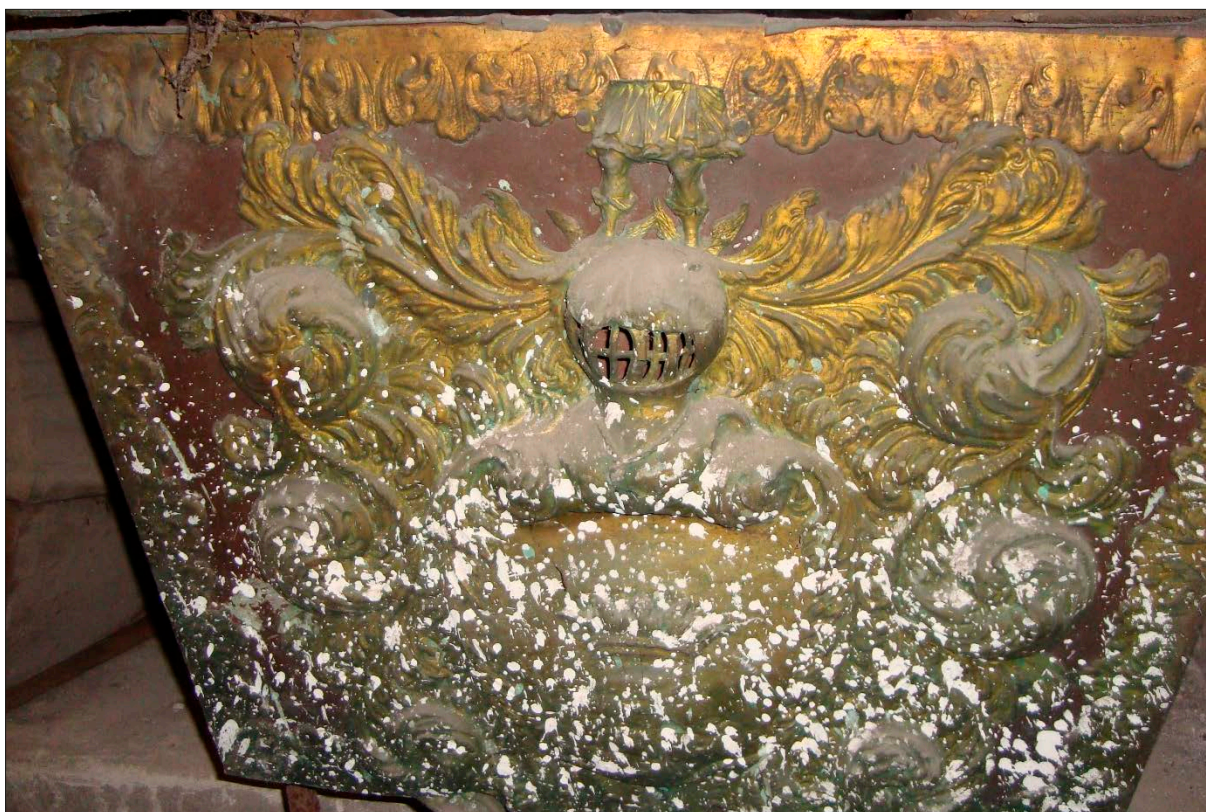
Huvudänden med vapensköld av handdriven och brännförylld brons. Överdelen på den krönande mansfiguren saknas (avklippt?!). Det vita är murbruksspill. Foton: Cai Zetterström

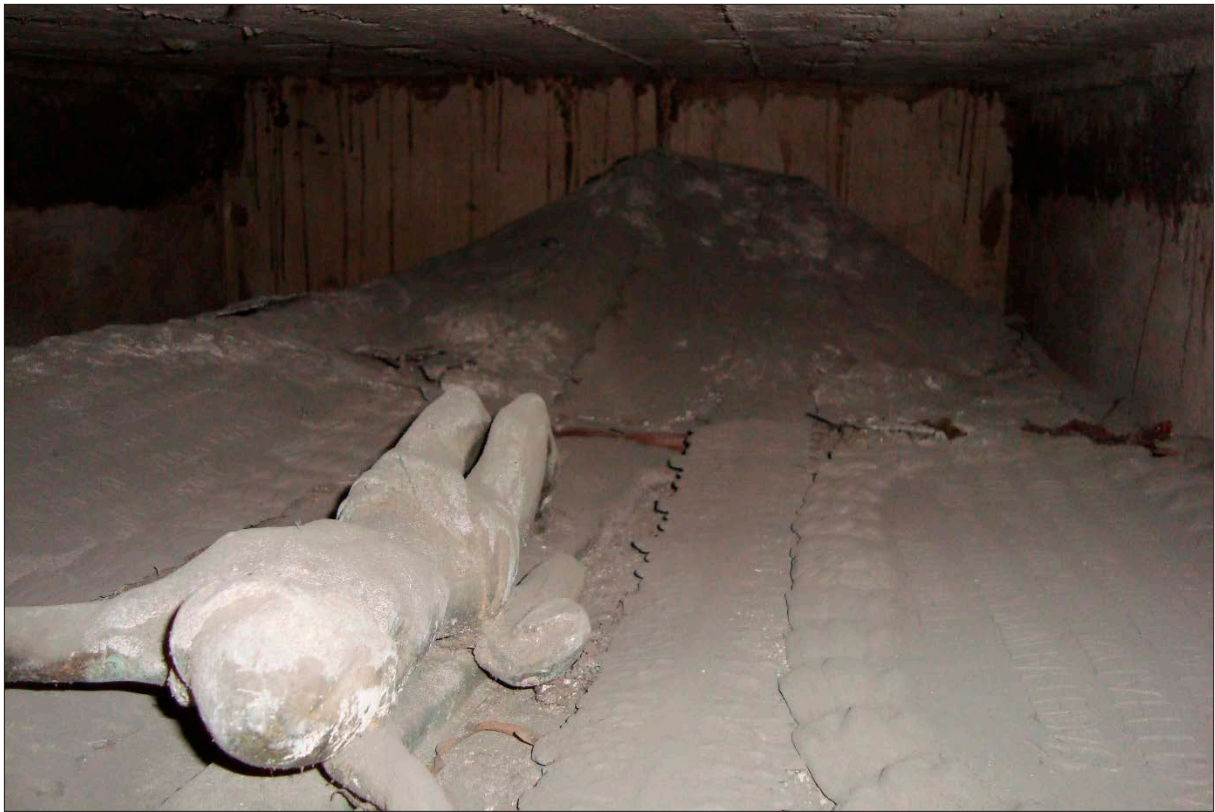
Krucifix av metall på lockets högsta punkt. Omsorgsfullt arbetade kartuscher med psalmtexter på sidoytorna. Hela locket är idag kraftigt deformerat, nedtryckt samt sprucket. Foto: Cai Zetterström

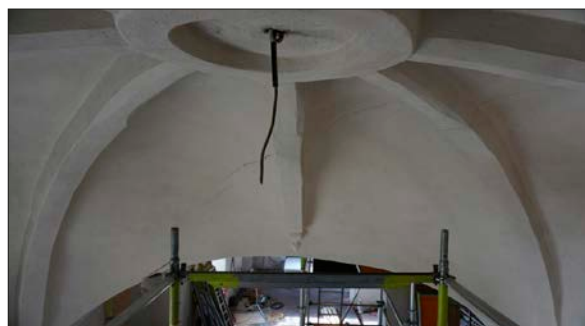
Första valvet nedför koret mot söder. Rengjort valv men olagad spricka som går genom 4 kappor.

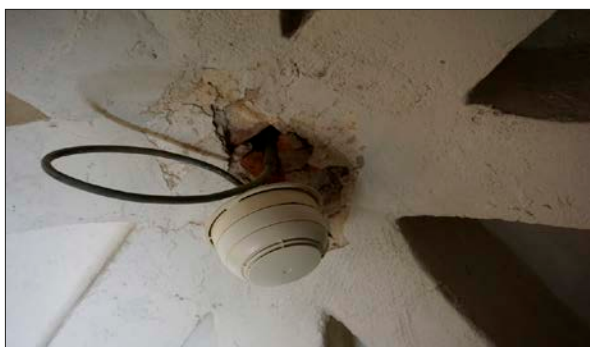
Skada i putsen i valvet ovan orgeln. Har lagats ut med kalkputs samt retuscherats med kalkfärg.

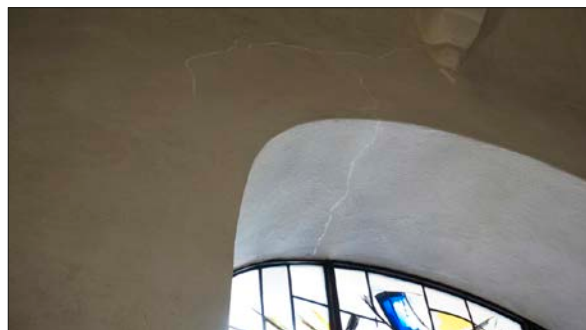
Lagade sprickor men oretuscherade.
