...ENA TOMPT VPPA SUDRA MALM BELEGNA VIDH STADZ GARDEN

– ARKEOLOGISK DOKUMENTATION AV EN HAMNMILJÖ MED
HANTVERK OCH HANDEL SAMT DELAR AV FÖRSVARVERK
VID STADSGÅRDEN PÅ SÖDERMALM

STOCKHOLM 103:1, L2015:7789, STOCKHOLMS STAD OCH KOMMUN, STOCKHOLMS LÄN

SLUSSENPROJEKTET 5

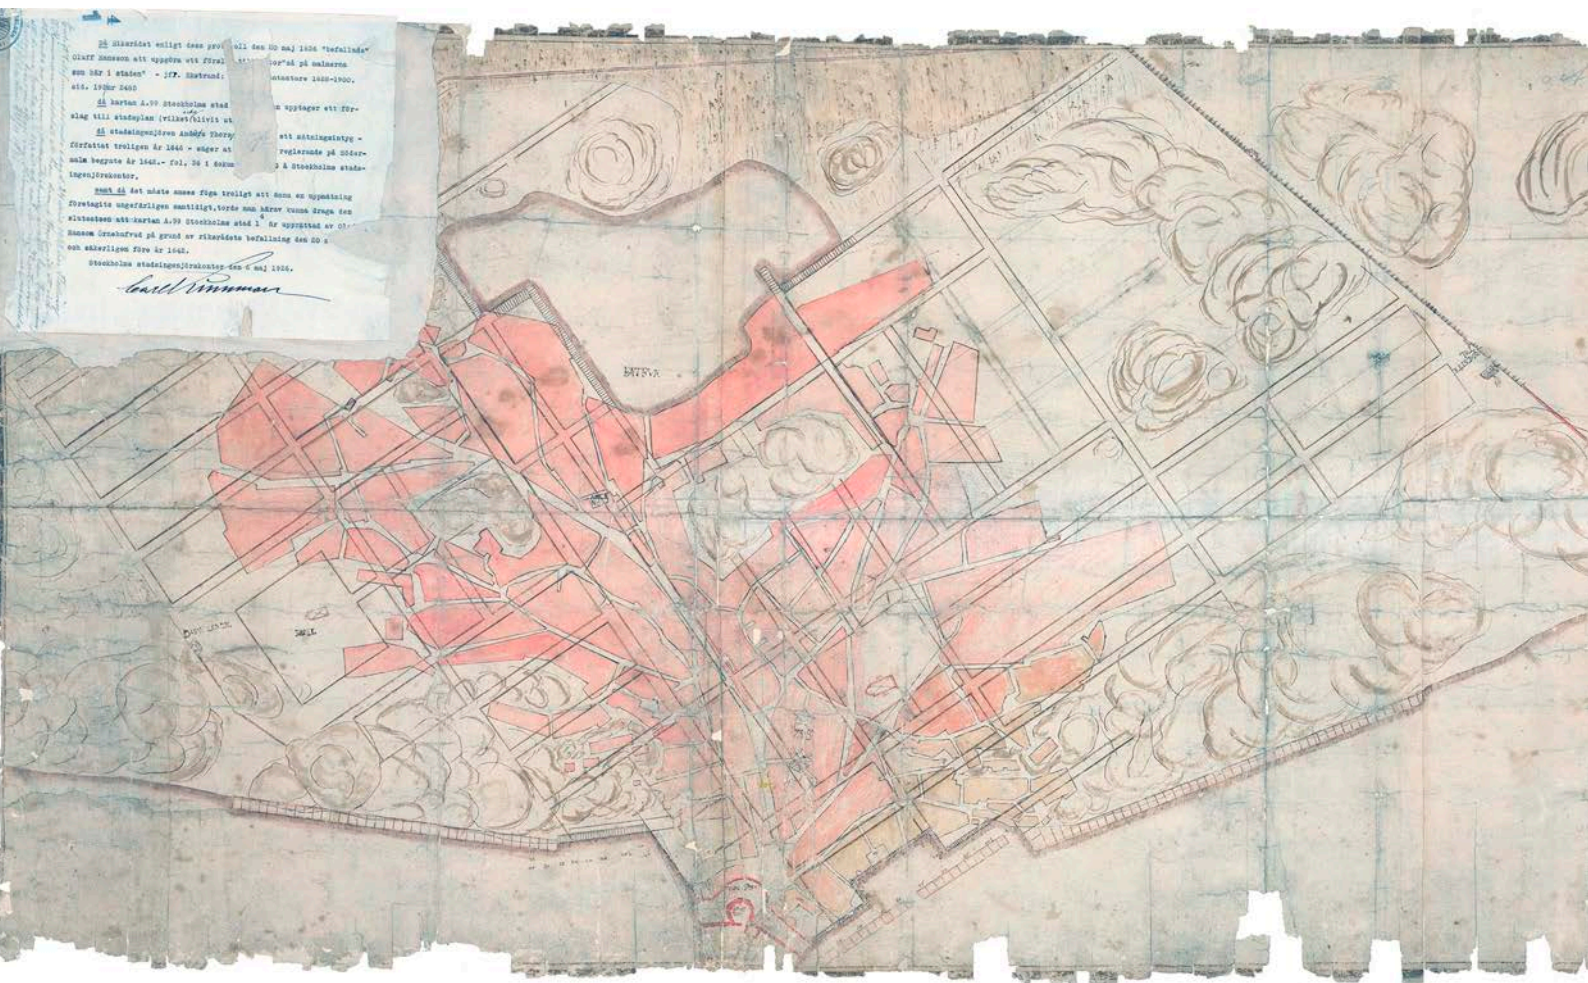
Figur 3. Det här är den äldsta kända regleringsplanen över Södermalm. Kartan är tillkommen senast 1641–1642 när regleringsarbetet påbörjades. Under de rätvinkliga fastighetsmarkeringarna visas det äldre gatunätet, vilket tidigare förmodats ha haft sitt ursprung i det medeltida gatornas sträckning. Undersökningarna vid Södermalmstorg 2013–2015 har dock visat att det medeltida gatunätet tycks ha haft en annan sträckning (Carlsson & Svensson 2019:427f). Söder är uppåt i bild. Lantmäteriet A99-1:4.

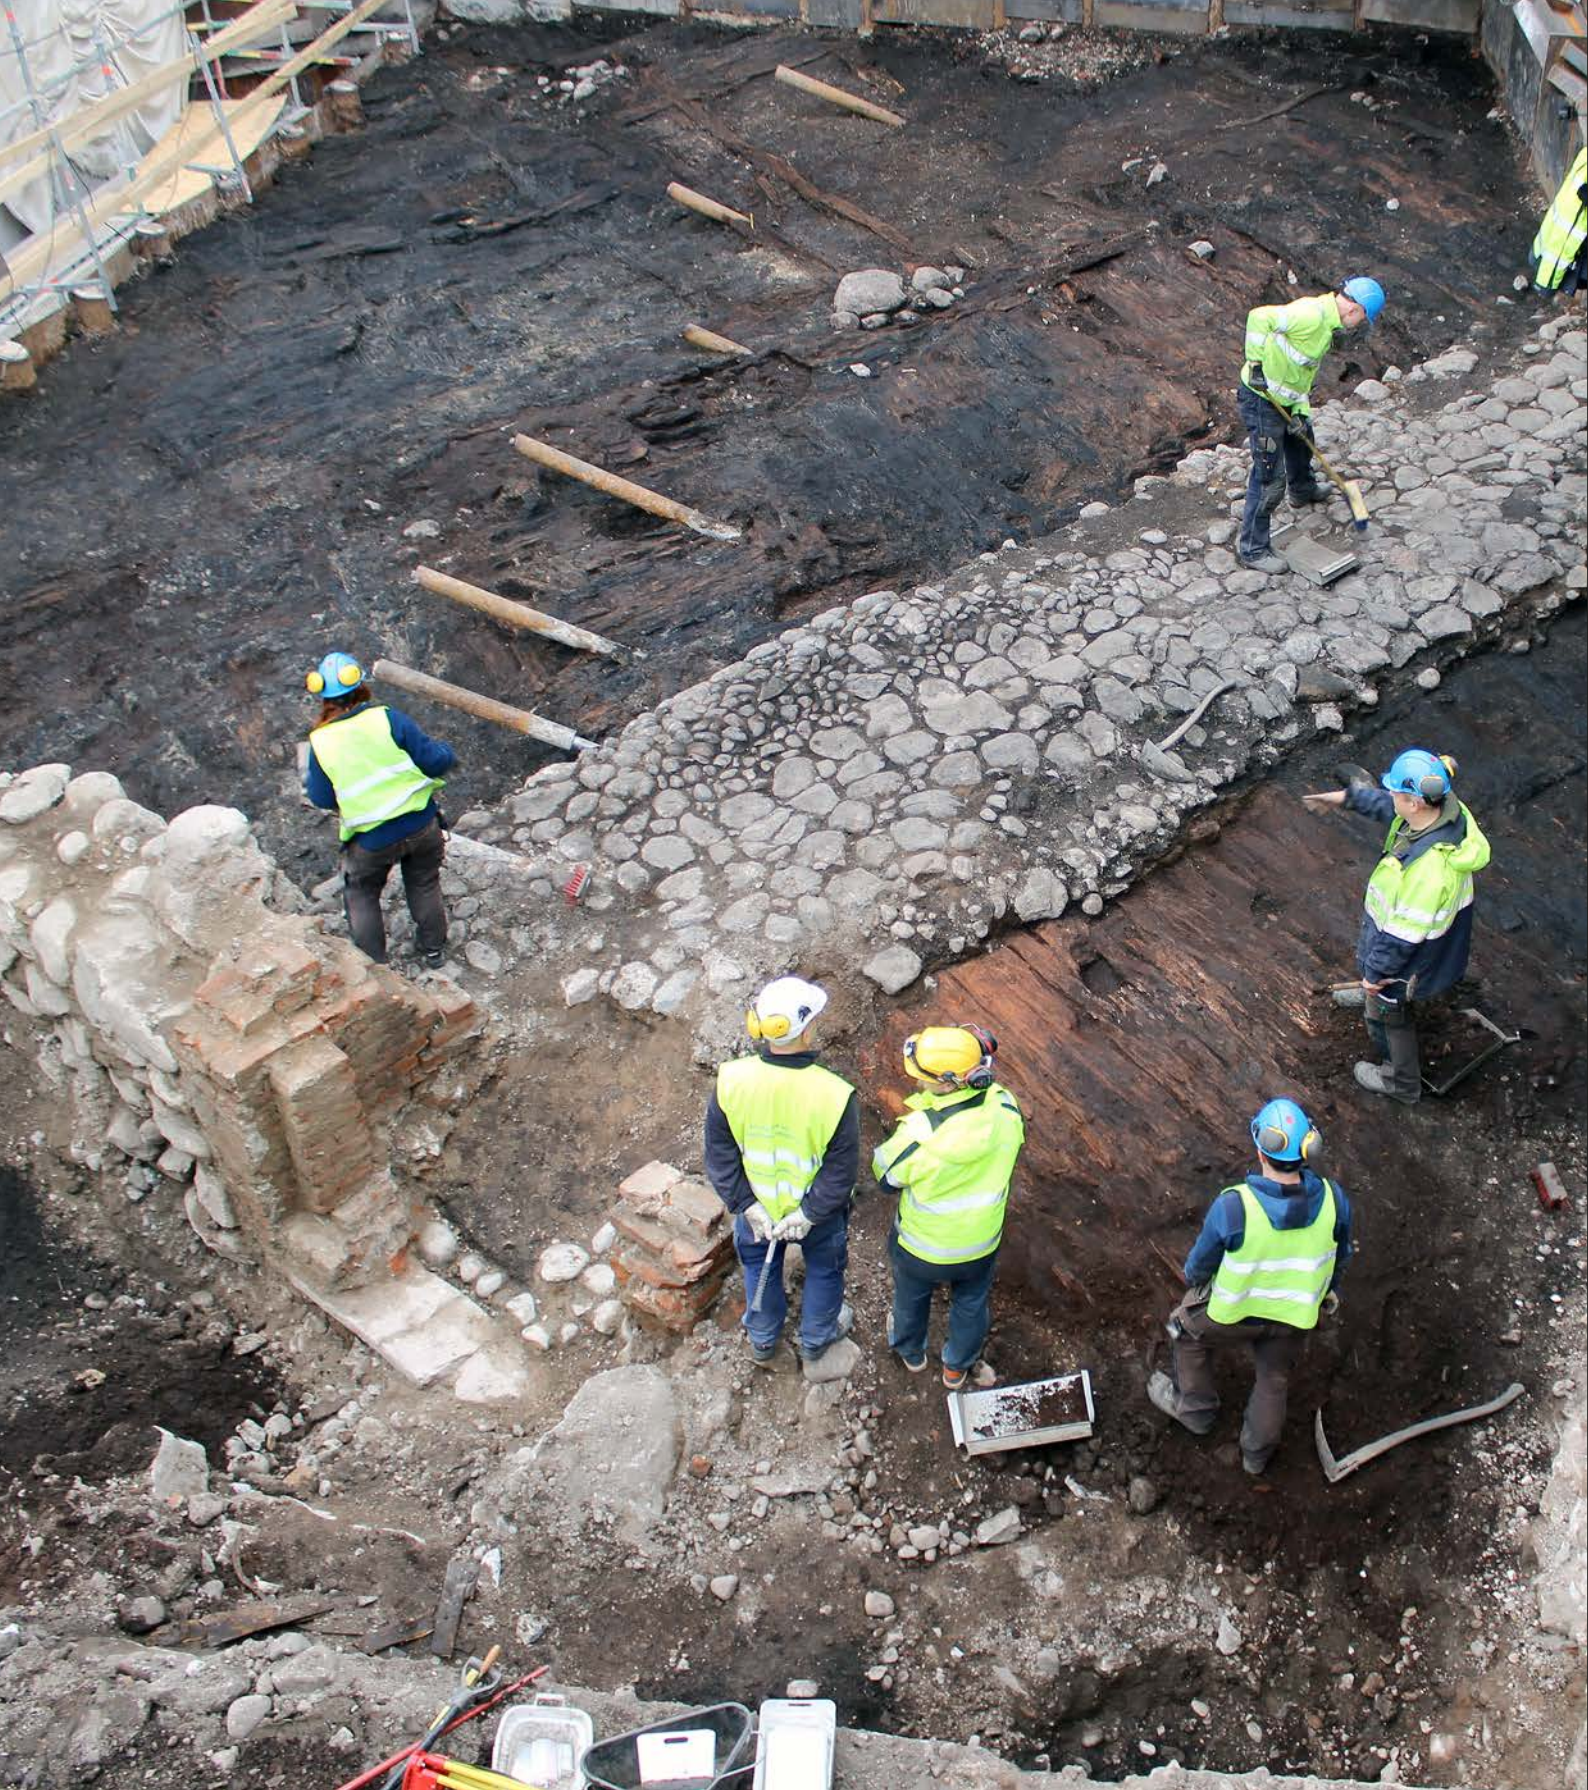
Figur 6. Del av en vällagd gata från 1500-talets mitt som lett ner mot Stadsgården. Gatan påträffades vid de arkeologiska undersökningarna på Södermalmstorg 2015. Foto från nordöst.

Åren 2013–2015 utfördes en arkeologisk undersökning under tre etapper vid Södermalmstorg. Undersökningen föranleddes av att en ledningscentral skulle anläggas i förberedande syfte inför ombyggnationen av Slussenområdet. Vid undersökningen framkom främst bebyggelse lämningar från 1300-talet till 1600-talet men även en del vikingatida lämningar. Centralt i undersökningsytan påträffades en allmänningsgata från mitten av 1300-talet orienterad i nordväst–sydöstlig riktning. Sannolikt har gatan lett ned till hamnlaget vid Stadsgården.¹⁸

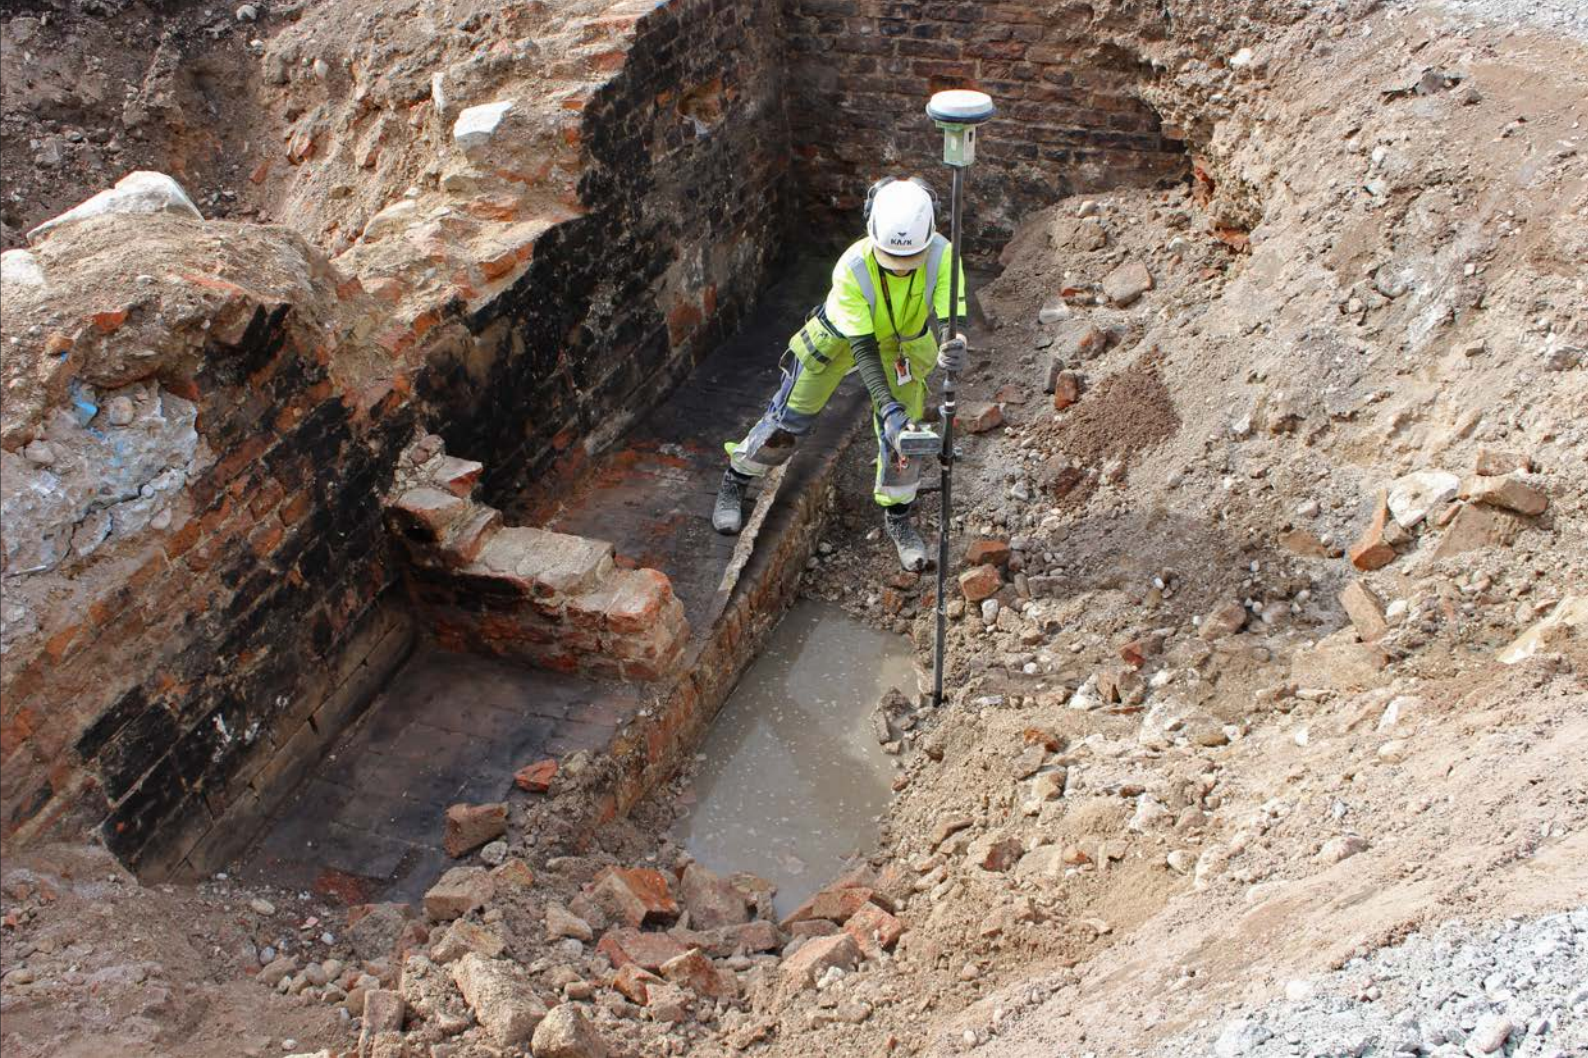
Figur 8. Majoriteten av inmätningarna gjordes med precisions-GPS. Här dokumenteras lämningarna från Kokhuset på Stadsgården.

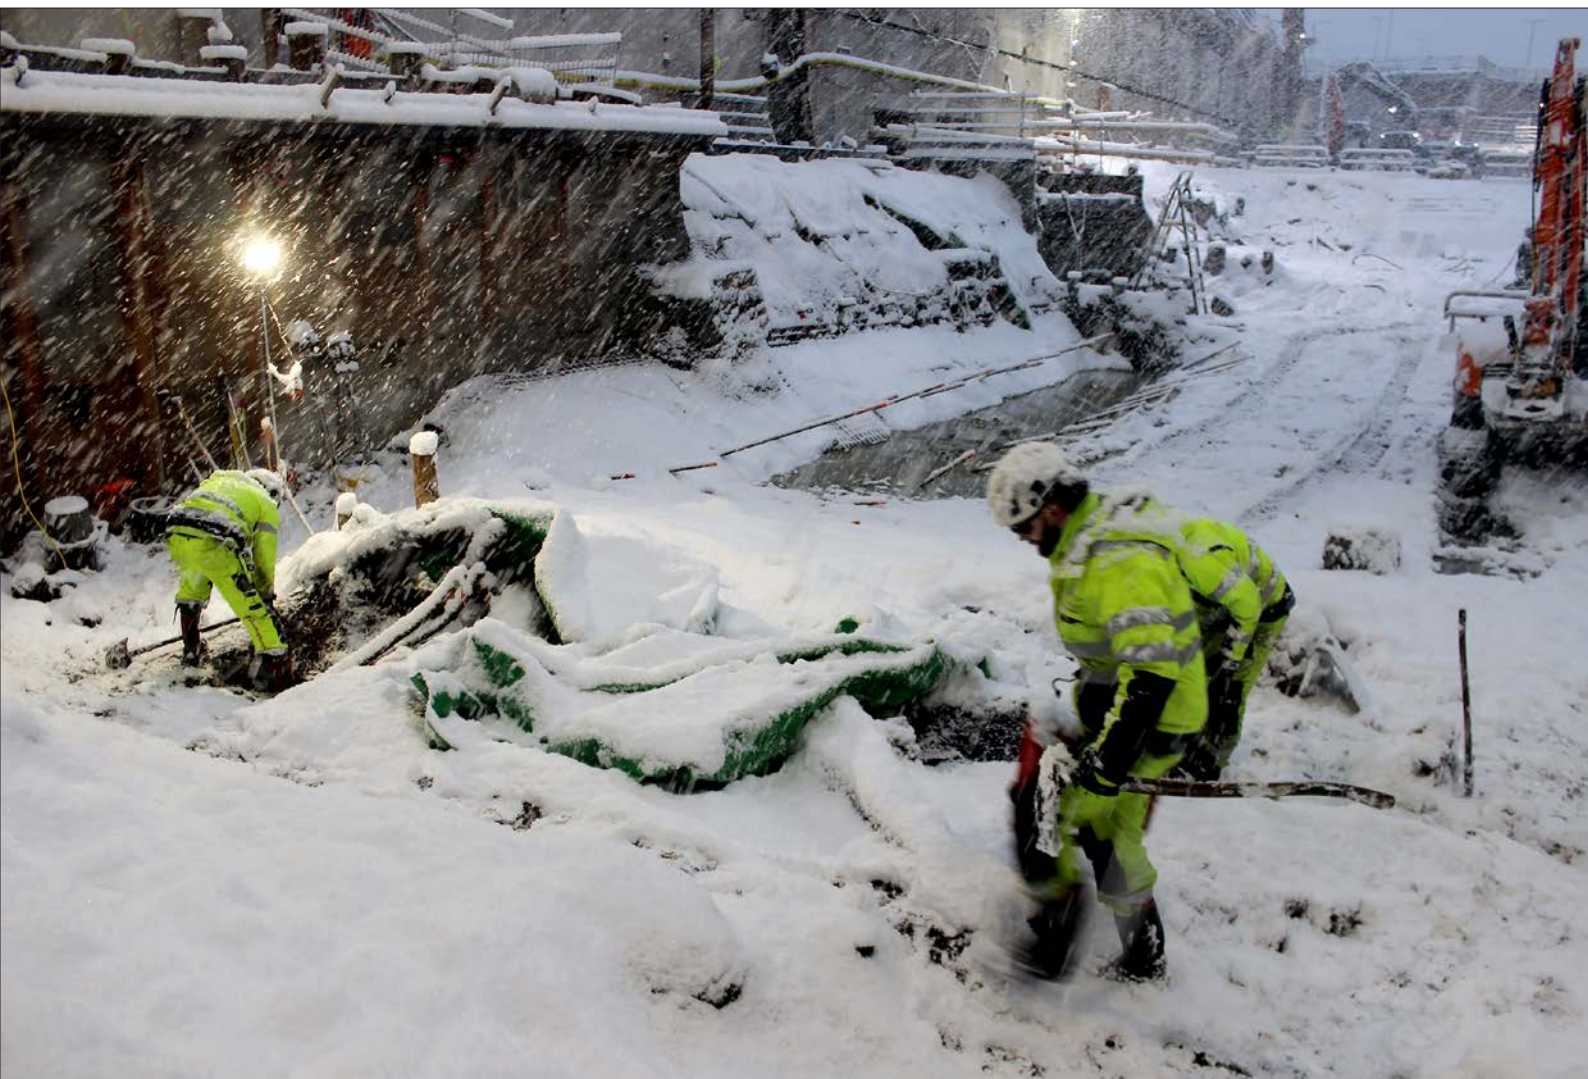
Figur 12. Arbetsbild från Stadsgården vintern 2017. Undersökningarna pågick i alla väderlekar. Under den snötäckta presenningen låg en nästan intakt lastkaj från 1600-talets första decennier.

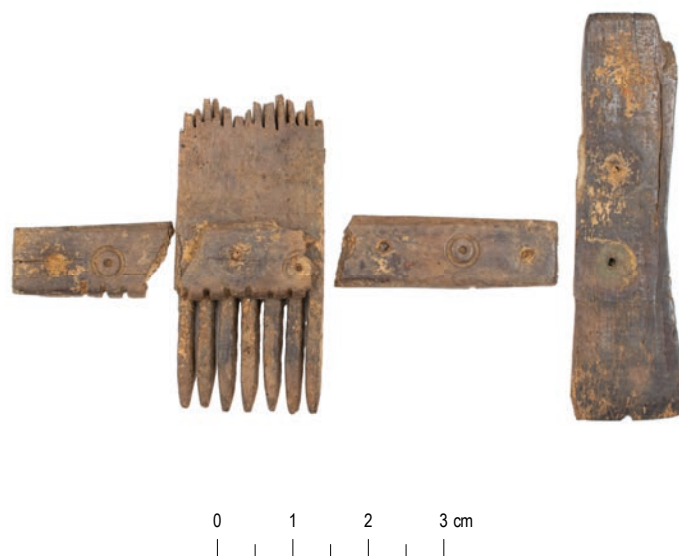
Figur 18. Delar av en sammansatt dubbelkam (F:8081:10720:1) av typen 6b som dateras till första halvan av 1300-talet. Skala 1:1.

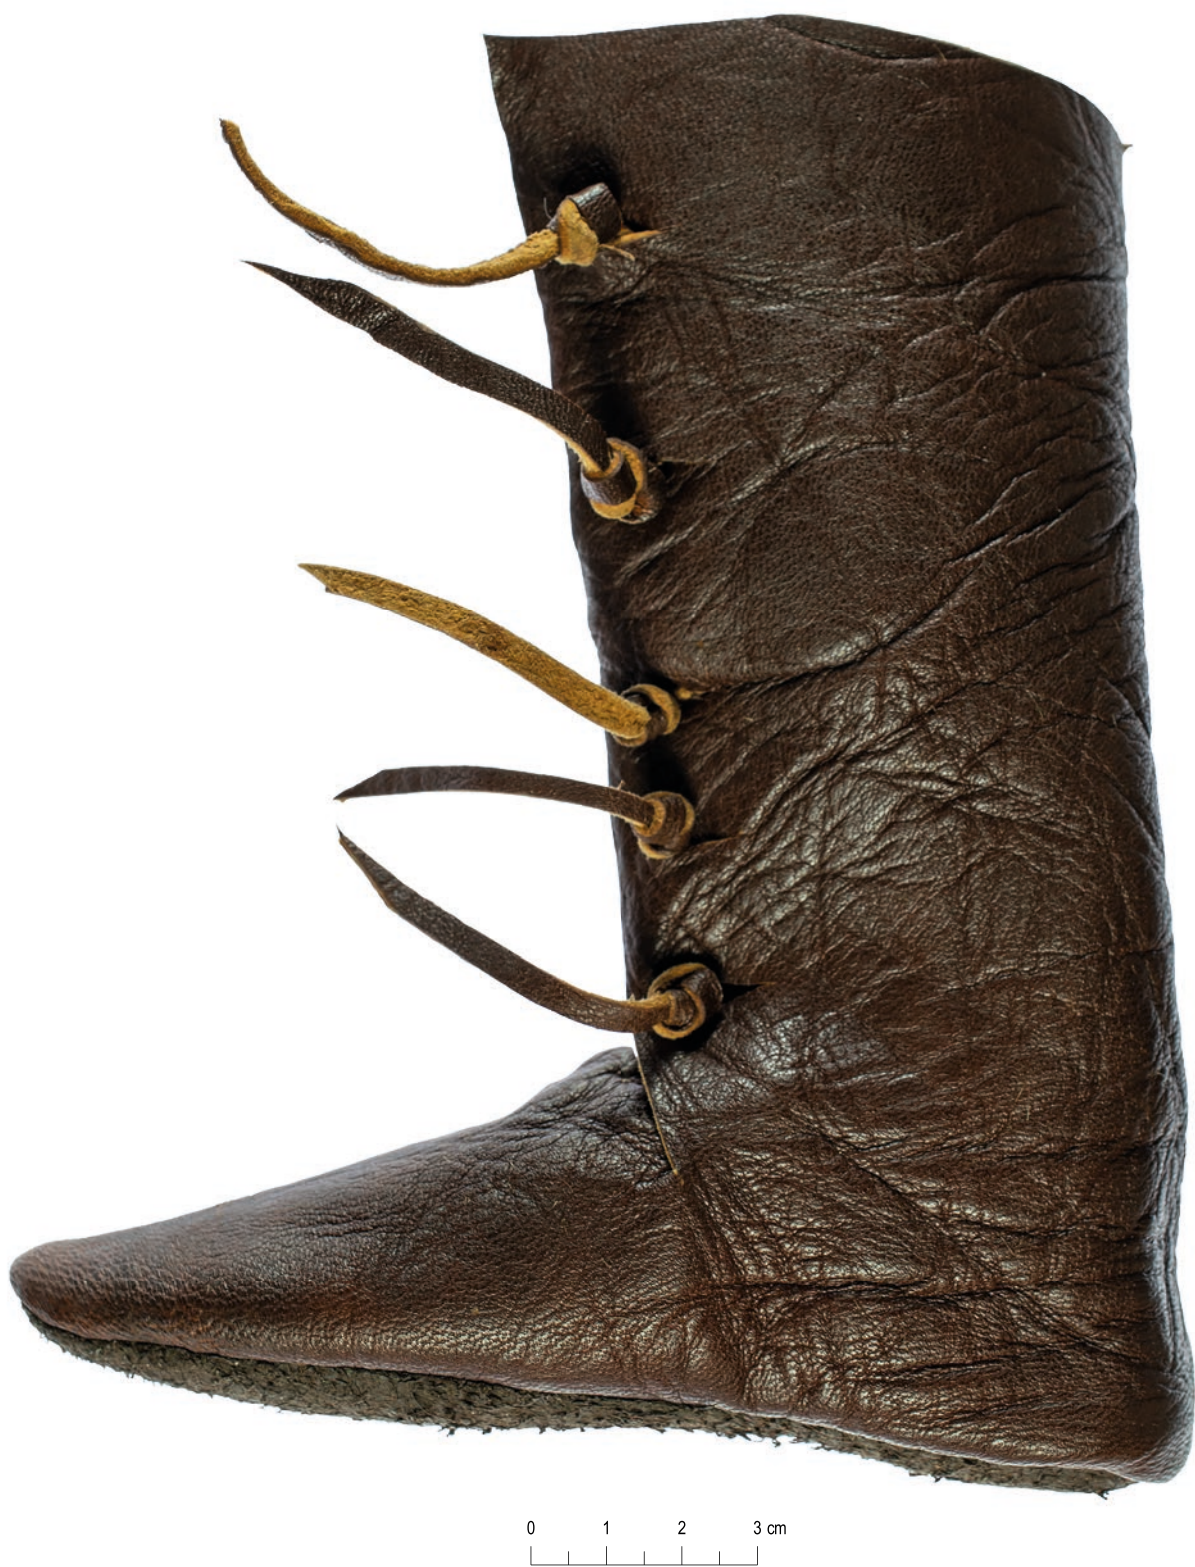
Figur 19. Rekonstruktion av en barnstövel som hittades vid Stadsgården. Skomodellen dateras till 1300–1350 (F:8108:12279:399-403. Rekonstruktion av Sofia Berg. Foto: Historiska skor. Skala 1:1.

Bevaringsförhållandena för organiskt material var generellt bra vid Stadsgården.²⁶ Från den här perioden hittades 11 delar av skor varav 5 fragment hörde till en knutremsstövel²⁷ vilket var en skomodell som var vanlig under första halvan av 1300-talet. Sulan mäter 13 cm vilket motsvarar storlek 20 i moderna storlekar det vill säga en ålder mellan 12–18 månader. Stöveln är skuren i ett stycke med knäppning mitt fram och vändsydd i ett tunt läder av kalv eller get. I Stockholm har liknande stövlar hittats vid Helgeandsholmen och vid muddringar i Slussen.²⁸

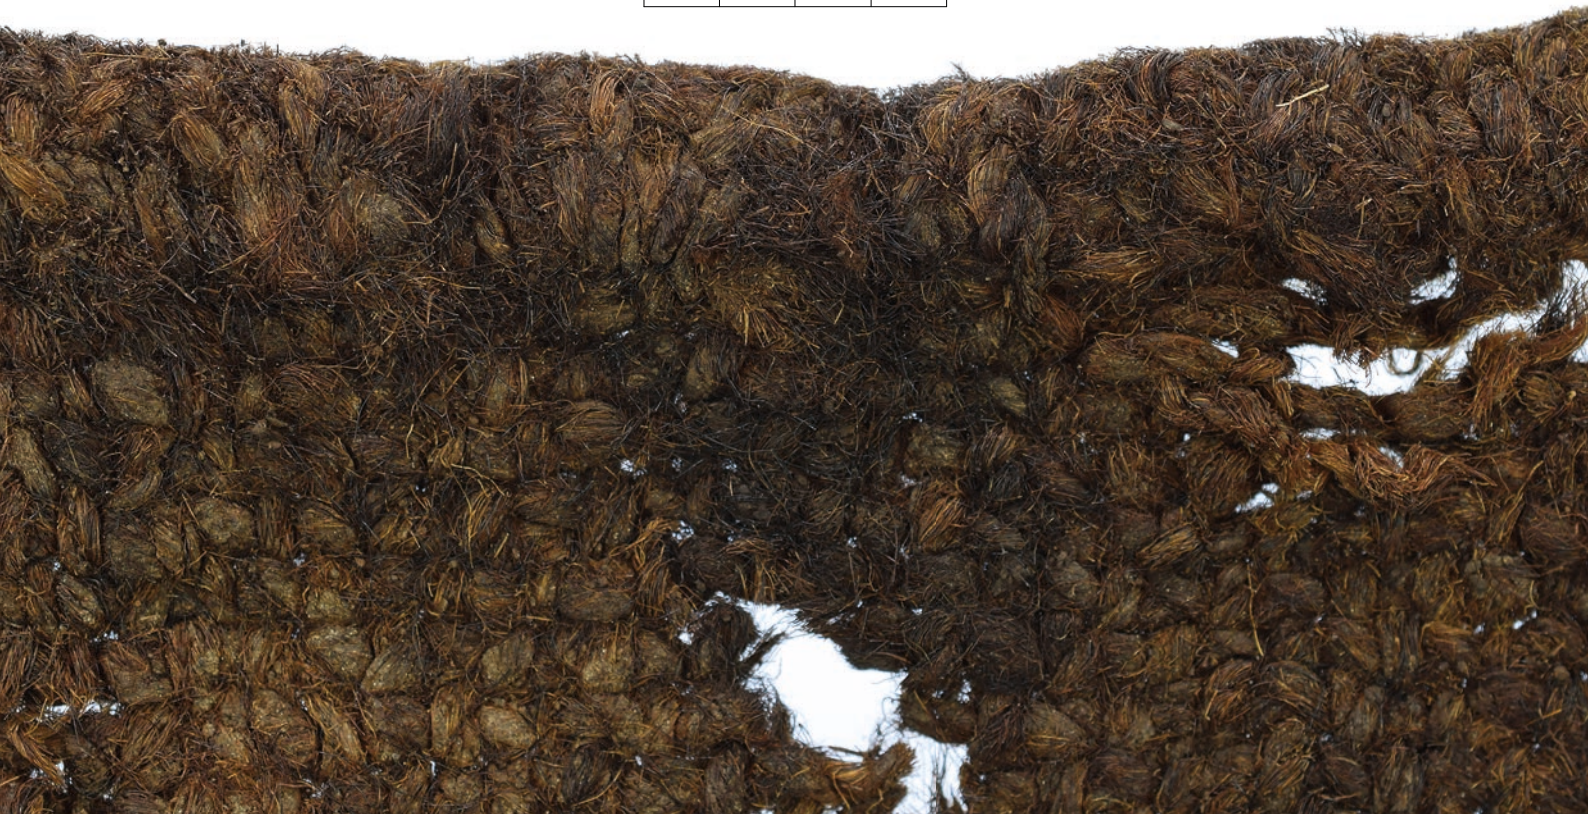
Figur 20. Ett utsnitt ur en större bit av så kallad packtextil (F:4544:12869:10) som användes för emballage eller presenning. Ulltextilen har tillverkats i tuskaft och sytts med en vegetabilisk tråd som nästan försvunnit helt. På bilden syns en del av den bevarade fällen. Skala 2:1.

Ett annat fynd som kan relateras till förpackning av varor utgjordes av 9 delar av packtextilier³⁶ varav den största mätte 42 x 54 cm. Textilierna är vävda i tuskaft med en tvåtrådig ulltråd. Två av delarna hade en grov, cirka 2 cm bred, dubbelvikt fällkant. Liknande packtextilier har bland annat påträffats i medeltida lager i Uppsala, Lödöse, Lund, Enköping, Nyköping och Söderköping.³⁷

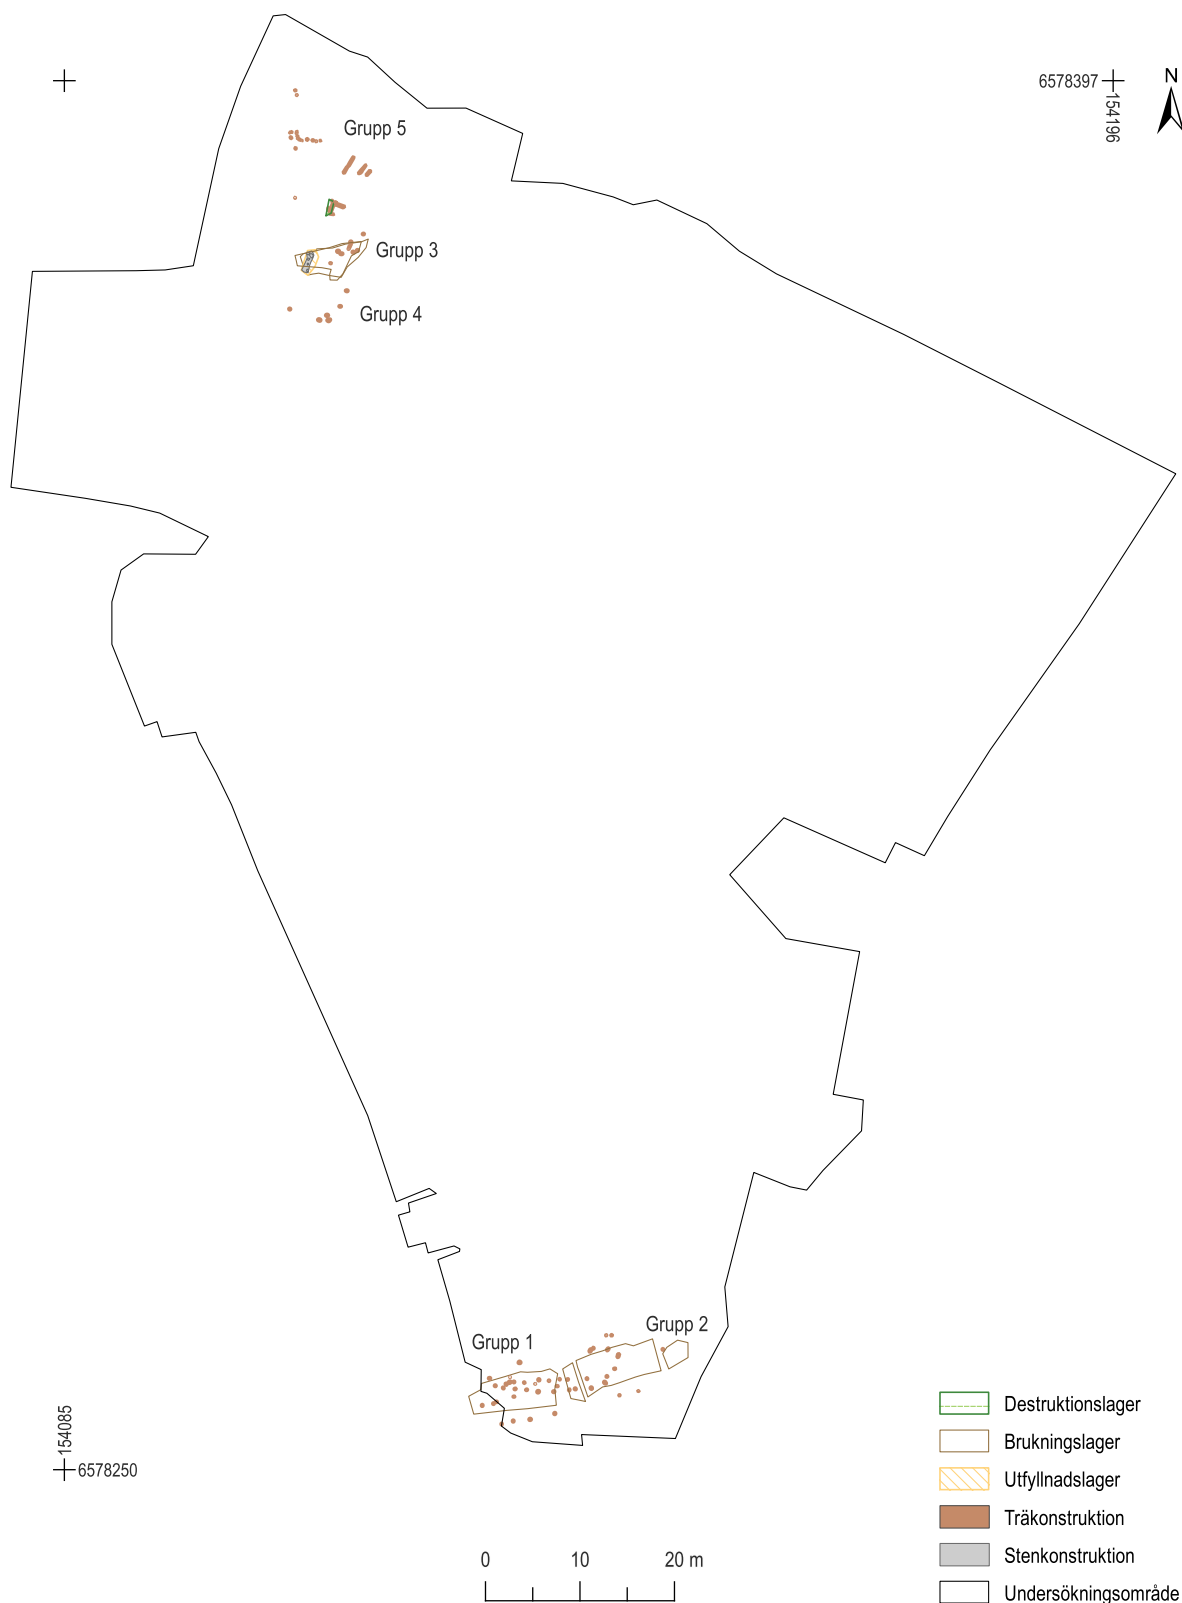
Figur 23. Plan över fas 1 (1305–1407). Skala 1:800.

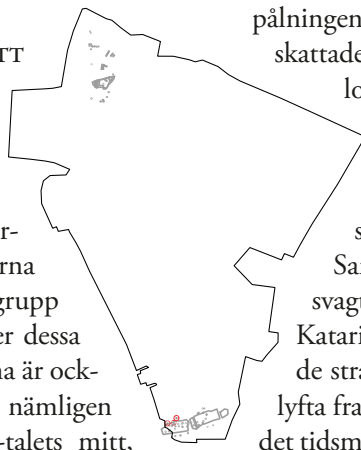
Figur 24. Plan över kontextgrupp 1 med Carl Caldenius kartering av 1200-talets förmodade strandlinje. Skala 1:50.

Lämningen utgjordes av tre runda träpålar, cirka 0,15–0,25 meter i diameter, i den södra delen av undersökningsområdet. Initialt ingick pålarna i en större sammanhängande pålgrupp (kontextgrupp 2) men rumsligt ligger dessa tre direkt norr därom och dateringarna är också något tidiga. Samtliga tre pålar är nämligen daterade till decenniet kring 1200-talets mitt, om än något osäkert (figur 26). Rumsligt är

pålningen också intressant i relation till uppskattade strandlinjer från 1200-talet. Stadsgeologen Carl Caldenius gjorde omfattande grundundersökningar med hjälp av borrhningar i samband med Slussenbygget på 1930-talet och upprättade strandlinjekartor baserat på resultaten. Samtliga tre pålar placerar sig kring den svagt utbuktande del längs stranden under Katarinaberget utifrån 1200-talets förmodade strandlinje.⁴² Kontexten är också värd att lyfta fram, trots osäkerheten i dateringarna, då det tidsmässigt sammanfaller väldigt väl med perioden kring Stockholms grundande 1252.

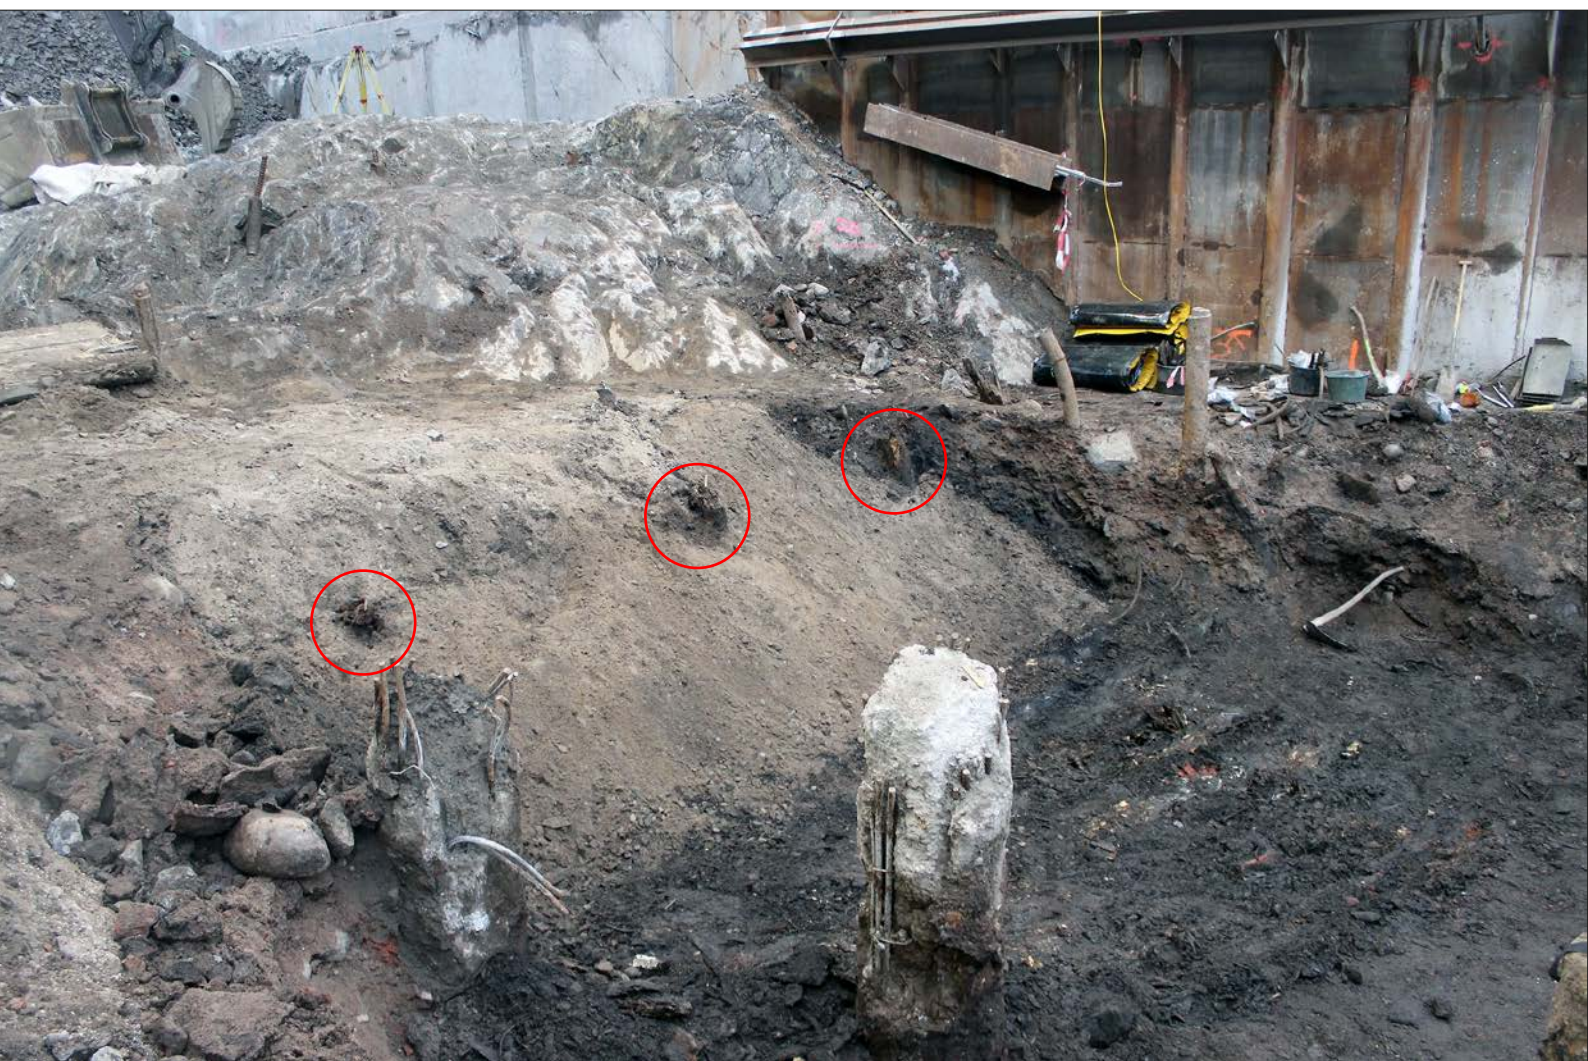
Figur 27. Del av en medeltida kajanläggning i form av tre pålar som sticker upp ur sanden vid 1300-talets strandlinje. I förgrunden syns de mörka vattenpåverkade utfyllnadslager som flera medeltida fynd framkom i. I bakgrunden syns Katarinaberget. Foto från nordöst.

Träkonstruktionen tolkas utgöra delen av en kaj-anläggning som anläggs i viken nedanför Katarina-berget, tidigast år 1305 och som sedan repareras under 1330-, 40- och 50-talen. Kajen och övriga anläggningar som framkom under fas 1 är samtida med bebyggelselämningarna från 1300-talet som påträffades vid undersökningen på Södermalmstorg

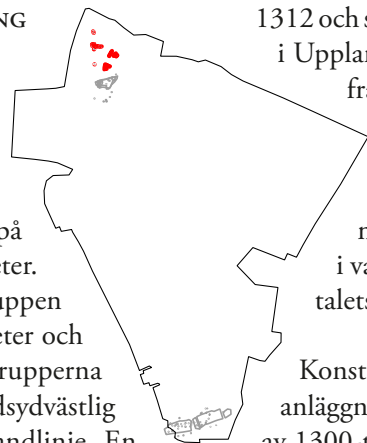
Figur 36. Plan över kontextgrupp 5. Skala 1:100.

1312 och samtliga var fällda under vinterhalvåret i Uppland. En av pålarna var dessutom tagen från samma träd som en av stockarna i den liggande träkonstruktionen cirka 4,5 meter därifrån. Direkt väster om konstruktionen följde ett 16 meter långt stråk av svallad kalksten⁶² i vad som troligen utgör det tidiga 1300-talets strandkant.

Konstruktionen tolkas utgöra rester av en kajanläggning som anläggs under första halvan av 1300-talet. Förmodligen har den ingått som en del av samma konstruktion som kontextgrupp 4 vilken reparerats under 1300-talets mitt.

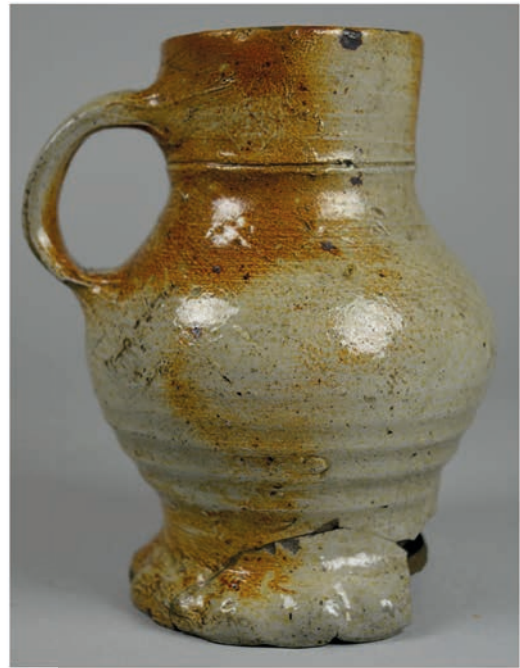
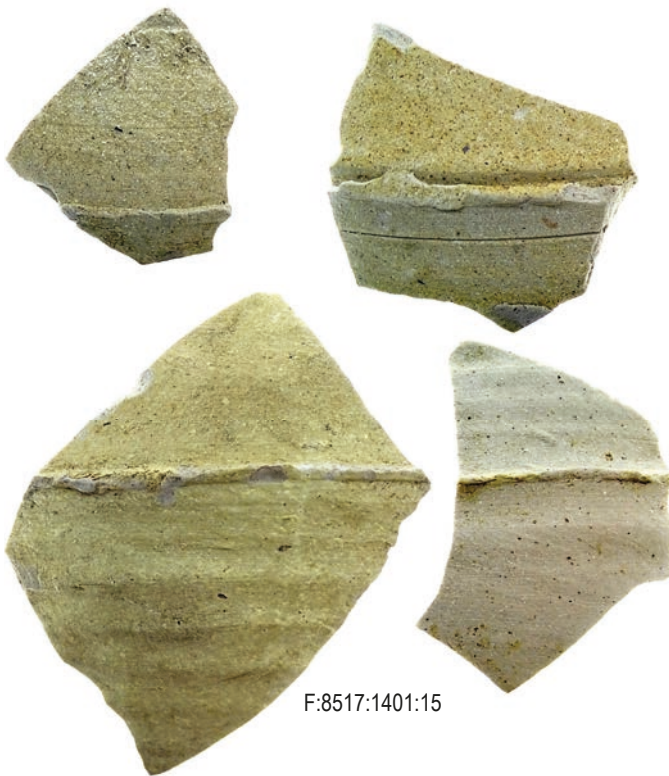
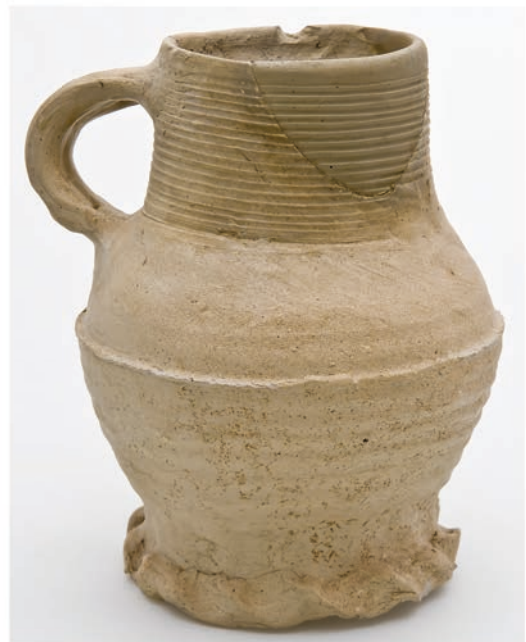
Figur 41. Stengods från fas 2 (1407–1498). Överst två mynningskårer från rundbukiga dryckeskrus med brunfläckig saltglasyr, sannolikt från Raeren. Även skärvorna nederst är från rundbukiga dryckeskrus men dessa är tillverkade i Siegburg. Till höger om skärvorna foton av liknande dryckeskrus från Raeren och Siegburg. Foto av skärvor: Mikael Johansson, ARKEO keramikanalyser. Skärvor i skala 1:1.

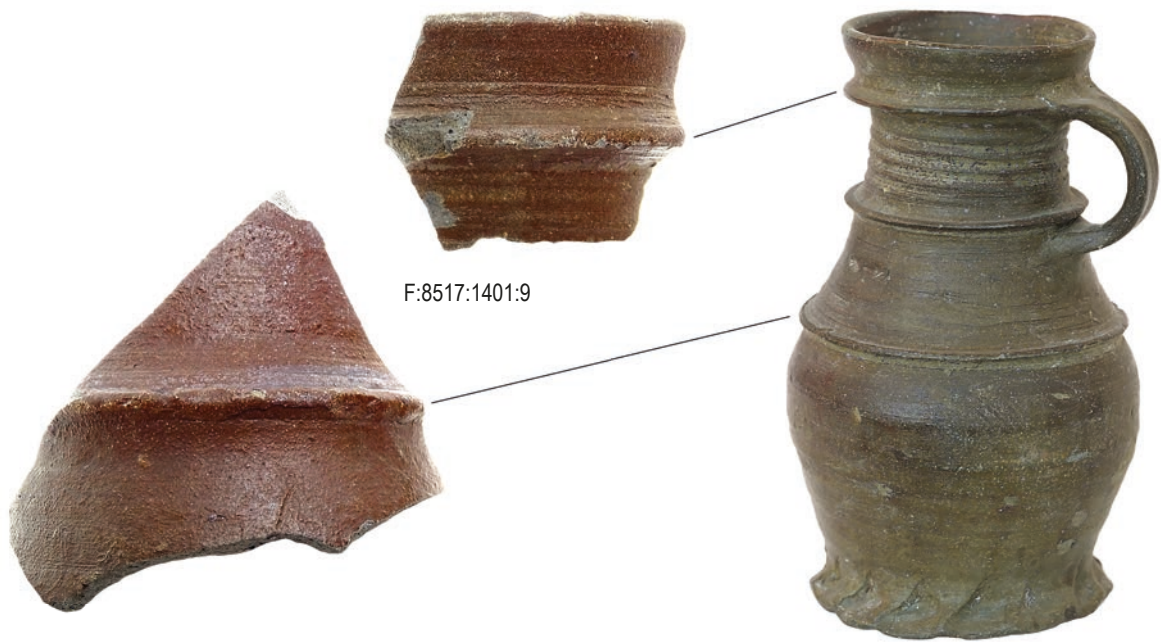
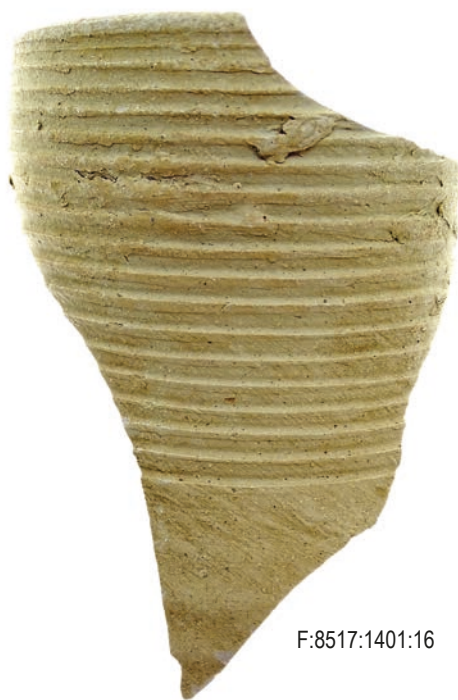
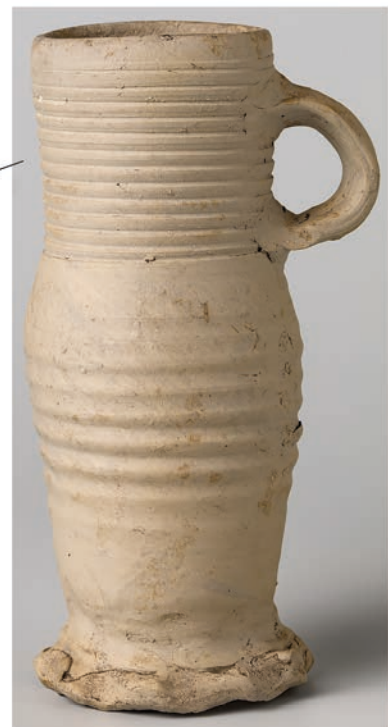
Figur 42. Stengods från fas 2 (1407–1498). Överst skärvor av två dryckeskrus med rödbrun engobe, tillverkade i Langerwehe eller Niedersachsen (skärvorna utgör ett urval från F:8517:1401:9). Nederst en bit av mynningen och halsen på ett dryckeskrus från Siegburg. Till höger om skärvorna avbildningar av liknande dryckeskrus, det översta från Niedersachsen och det nedre från Siegburg. Foto: Mikael Johansson, ARKEO keramikanalyser, samt Rijksmuseum Amsterdam. Skärvor i skala 1:1.

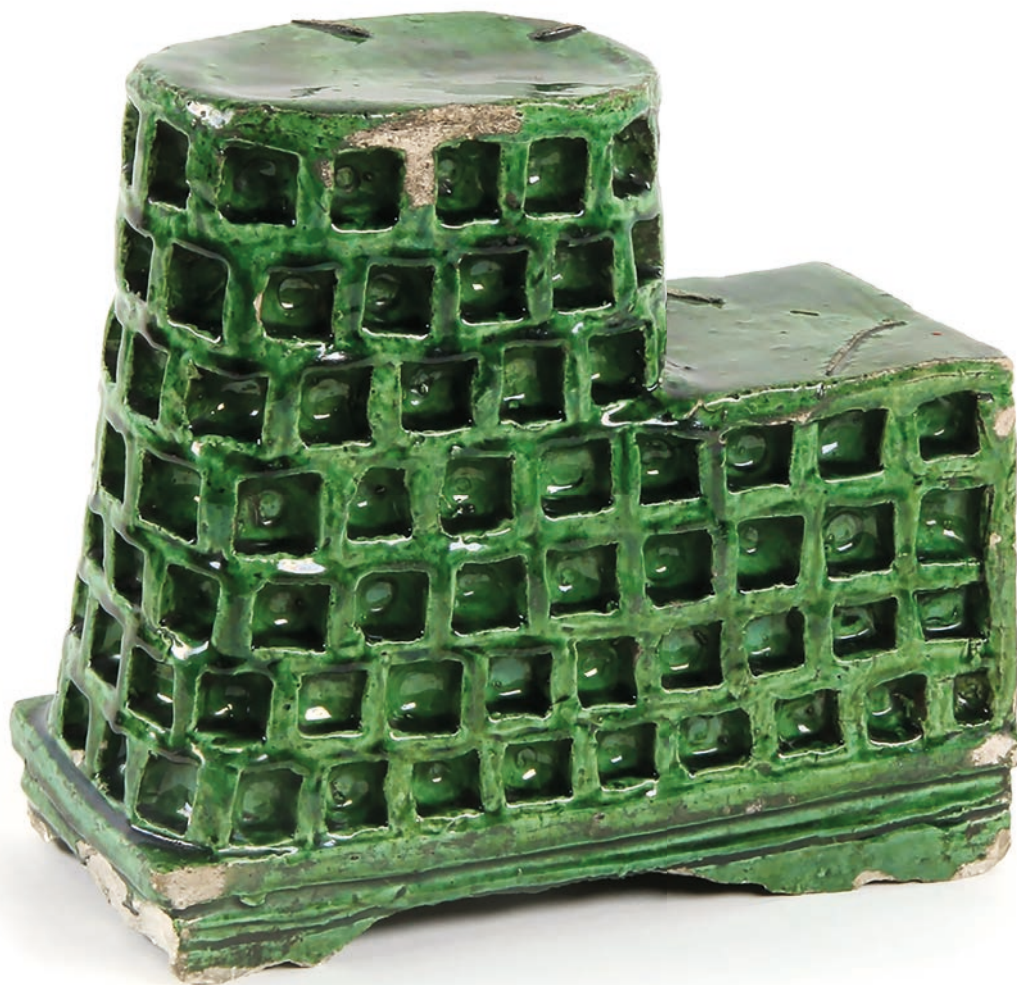
Figur 44. Modell av en grönglaserad kakelugn av tyskt ursprung. Det finns ingen bevarad pottkakelugn från medeltiden. Det finns dock enstaka samtida bilder som avbildar pottugnar. Denna modell är troligen från 1500-talet och inköptes på auktion i Köln 1893. Foto: Thomas Adolfsson. Nordiska Museet, identifikationsnr 77057 (CC BY-NC-ND 4.0).

Det äldsta kaklet från undersökningarna på Stadsgården utgörs av två oglaserade fragment från så kallat pottkakel.¹⁸ Pottkakel är den äldsta formen av kakelugnskakel som påträffas i arkeologiska sammanhang i Skandinavien. Det har gjorts flera fynd av importerade pottkakel som dateras till 1200–1300-tal¹⁹ men generellt dateras materialet ofta till 1400–1500-tal, även om pottkakel också fortsatt att tillverkas långt in på 1600-talet. Pottkakelugnen utvecklades troligen i södra Tyskland under tidig medeltid och de äldsta ugnarna bestod av inmurade krukor i en uppbyggnad runt eldstaden. Namnet kommer helt

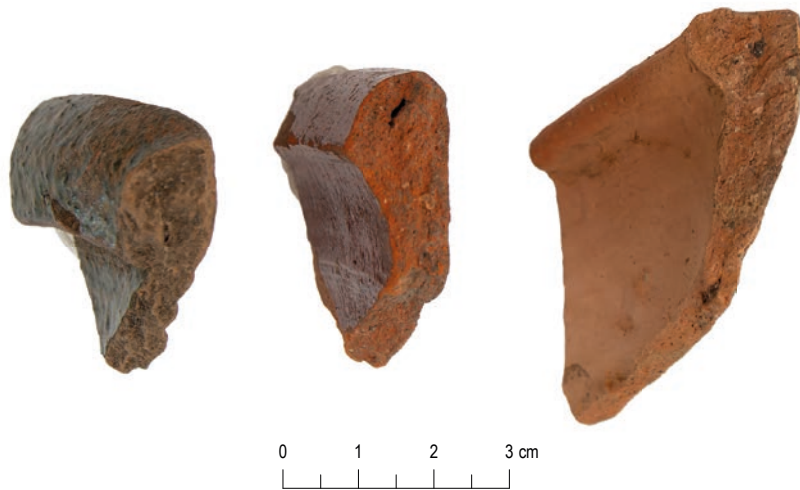
Figur 45. Exempel på pottkakelfragment från Stadsgården med olika mynningskanter och färg. Från vänster grönglaserad insida (F:4949:50289:29), rödglaserad (F:8031:10706:6) och oglaserad (F:4429:10414:11). Skala 1:1.

enkelt från utseendet på kaklen – *pottor* eller *skålar* är bara ett annat namn på krukor. Från undersökningen på Stadsgården tillvaratogs totalt 30 fyndposter med pottkakel från sammanlagt 22 kontexter. Samtliga i relativt små fragment vilket tyder på att materialet återdeponerats vid flera tillfällen. Antagandet styrks också av att pottkakel påträffades i utfyllnadslager tillkomna så sent som under faserna 6 och 7. De äldsta pottkaklen funna på Stadsgården framkom dock i lager som tillhör fas 2 (1407–1498). Majoriteten av fynden är oglaserade men det förekommer fragment med gul, brun, röd och framför allt grönglaserad insida. Samtliga fragment med diagnostisk mynning har den typiskt firsidigt formade öppningen och samtliga med bevarad bas har en flat och rund botten.
