...ENA TOMPT VPPA SUDRA MALM BELEGNA VIDH STADZ GARDEN

– ARKEOLOGISK DOKUMENTATION AV EN HAMNMILJÖ MED
HANTVERK OCH HANDEL SAMT DELAR AV FÖRSVARVERK
VID STADSGÅRDEN PÅ SÖDERMALM

STOCKHOLM 103:1, L2015:7789, STOCKHOLMS STAD OCH KOMMUN, STOCKHOLMS LÄN

SLUSSENPROJEKTET 5

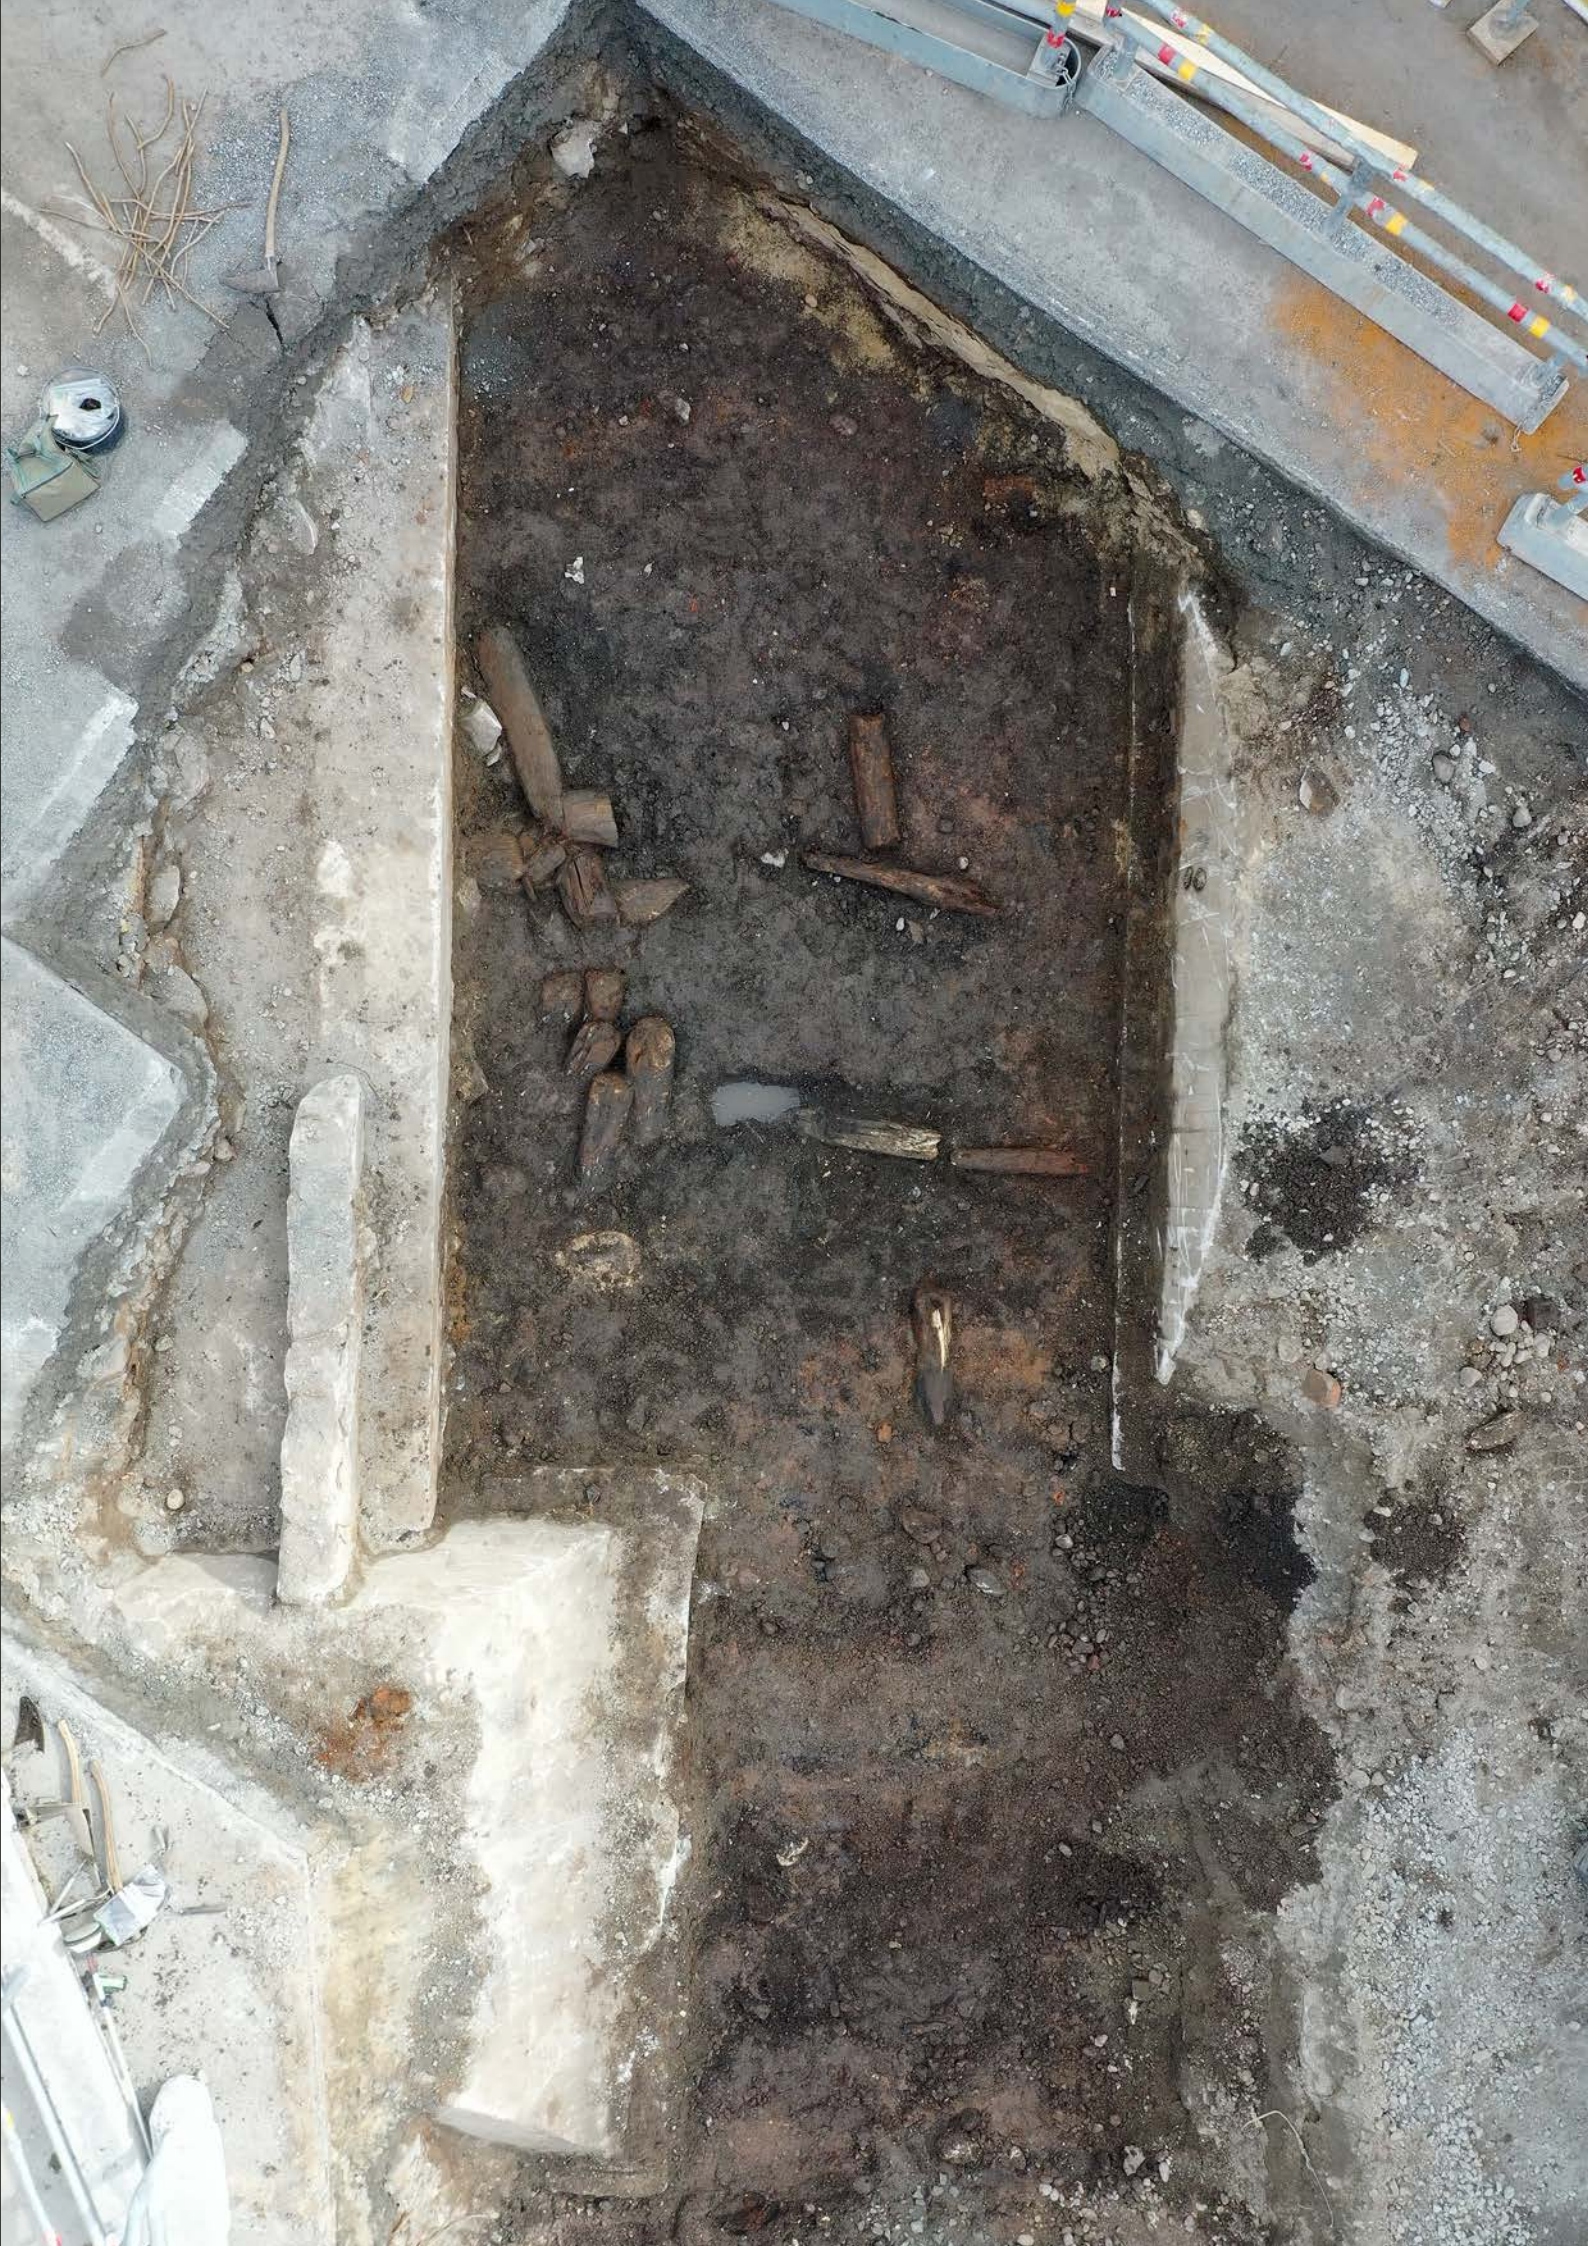
Figur 55. Motstående sida: Lodfotograf över delar av undersökningen och virke från kontext 8535 som ingick i kajanläggningen, kontextgrupp 7, från 1400-talets första hälft.

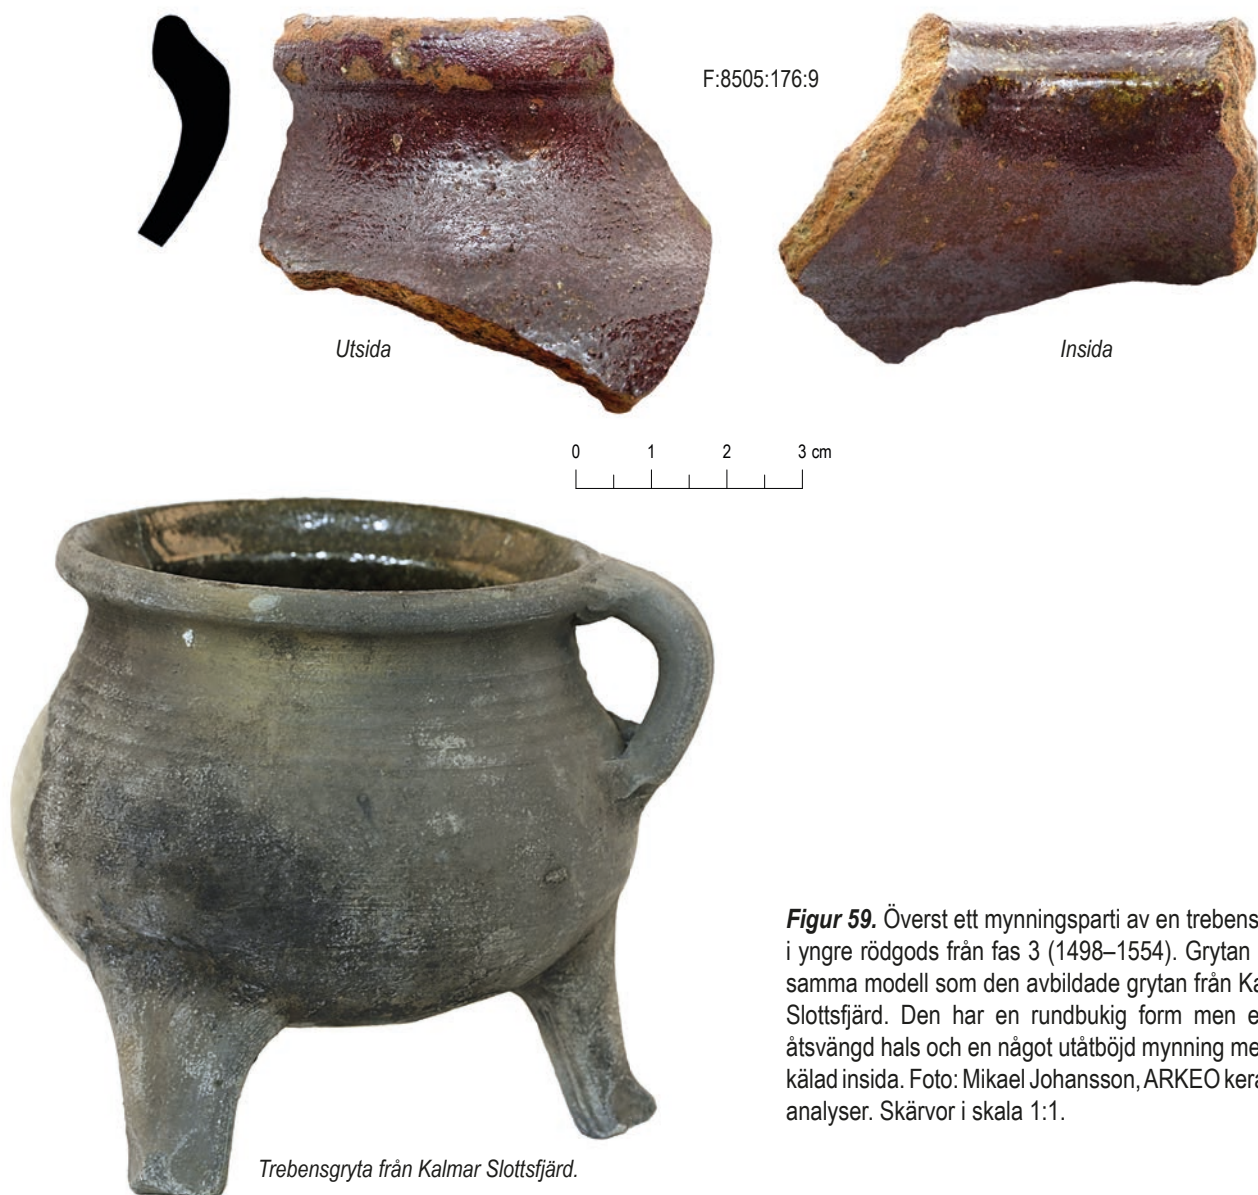
Figur 59. Överst ett mynningsparti av en trebensgryta i yngre rödgods från fas 3 (1498–1554). Grytan är av samma modell som den avbildade grytan från Kalmar Slottsfiärd. Den har en rundbukig form men en inåtsvängd hals och en något utåtböjd mynning med lätt kälad insida. Foto: Mikael Johansson, ARKEO keramikanalyser. Skärvor i skala 1:1.

Keramikmaterialet från fas 3 var litet och utgörs enbart av 47 fragment, men på samma sätt som i tidigare fas är stengods den största fyndgruppen. Av de 47 fynden är 33 fragment av stengodskrus från Tyskland och majoriteten från orten Siegburg.¹⁸ Det övriga keramikmaterialet innehöll framför allt skärvor av yngre rödgods. Det är värt att notera att det är från och med denna fas som yngre rödgods börjar bli mer vanligt och den kärltyp det främst handlar om är trebensgrytor, sju av de tio skärvorna är från trebensgrytor.¹⁹ De övriga skärvorna kommer från en skål och från ett fat.²⁰ Skålen i yngre rödgods är intressant.²¹ Den har en ovanlig käriform och liknar inte skålarna som blir vanliga kring 1500-talets mitt.

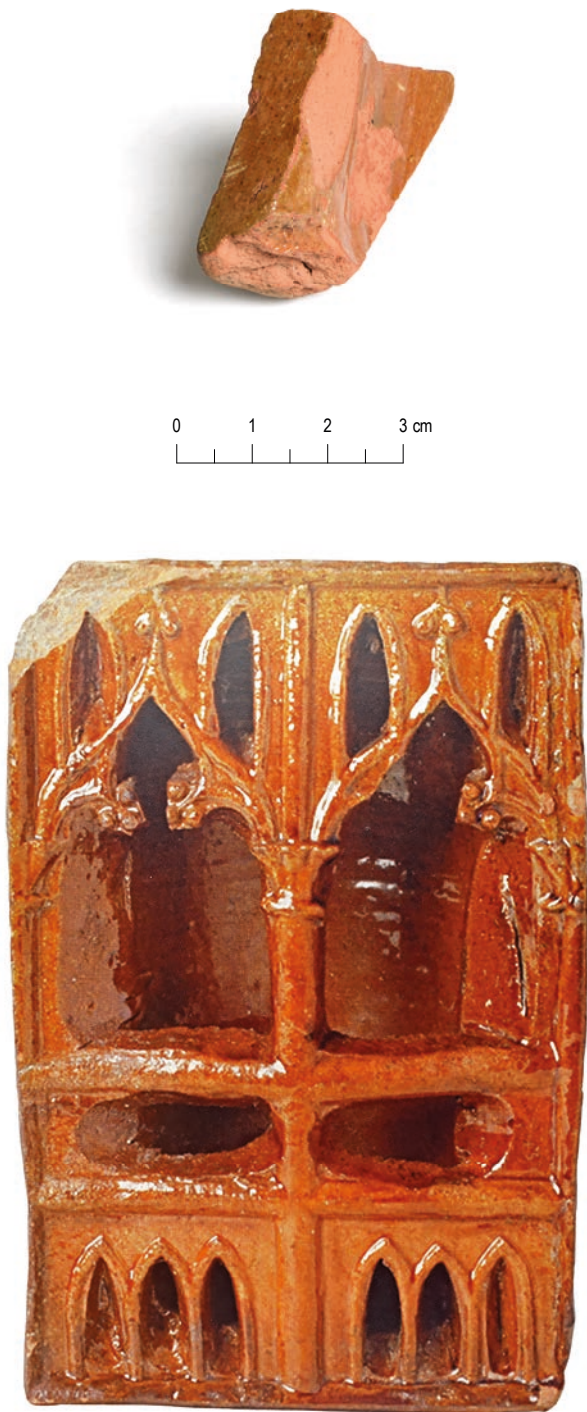
Figur 61. Längst upp ses fragmentet från ett nischkachel funnet på Stadsgården (F:4520:12767:4; skala 1:1) och nedanför ett nästan intakt kakel av samma typ. Det undre kaklet påträffades under arkeologiska undersökningar vid Prästgatan i Gamla stan. Stadsmuseet i Stockholm (SSM invnr 18159) (CC BY).

Gotiskt nischkakel har hittats på ytterst få platser i Stockholm. De fynd som gjorts kommer i anslutning till miljöer som Slottet, Svartbrödraklostret och Riddarhuset. Dessutom har man funnit dem på Helgeandsholmen, vid Mynttorget och på Prästgatan.²⁴ Undersökningarna vid Slussen har tidigare genererat ytterligare fynd av gotiskt nischkakel, samtliga från utfyllnadsmaterial.²⁵ Sannolikt är det ursprungligen rivningsmassor som fraktats hit och använts som ut-

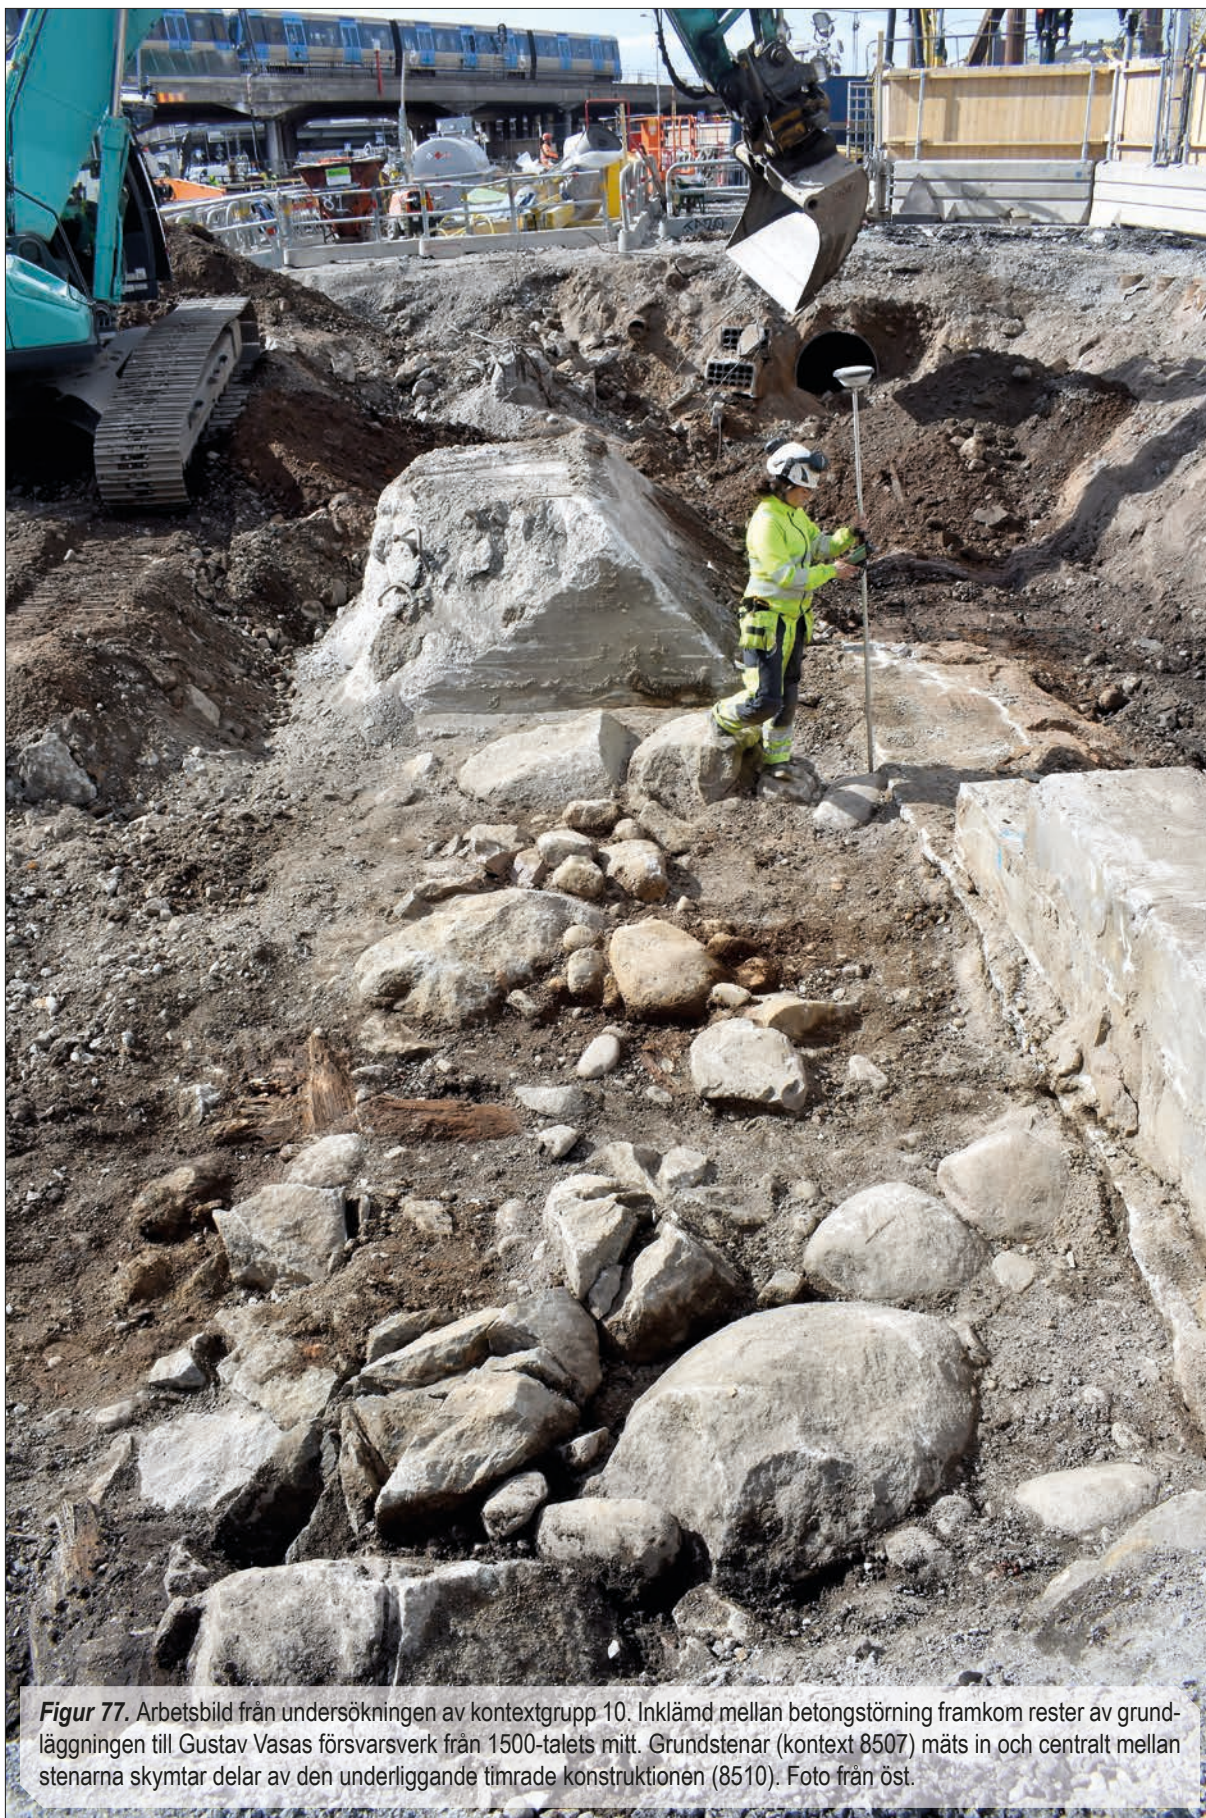
Figur 77. Arbetsbild från undersökningen av kontextgrupp 10. Inklämd mellan betongstörning framkom rester av grundläggningen till Gustav Vasas försvarsverk från 1500-talets mitt. Grundstenar (kontext 8507) mäts in och centralt mellan stenarna skymtar delar av den underliggande timrade konstruktionen (8510). Foto från öst.

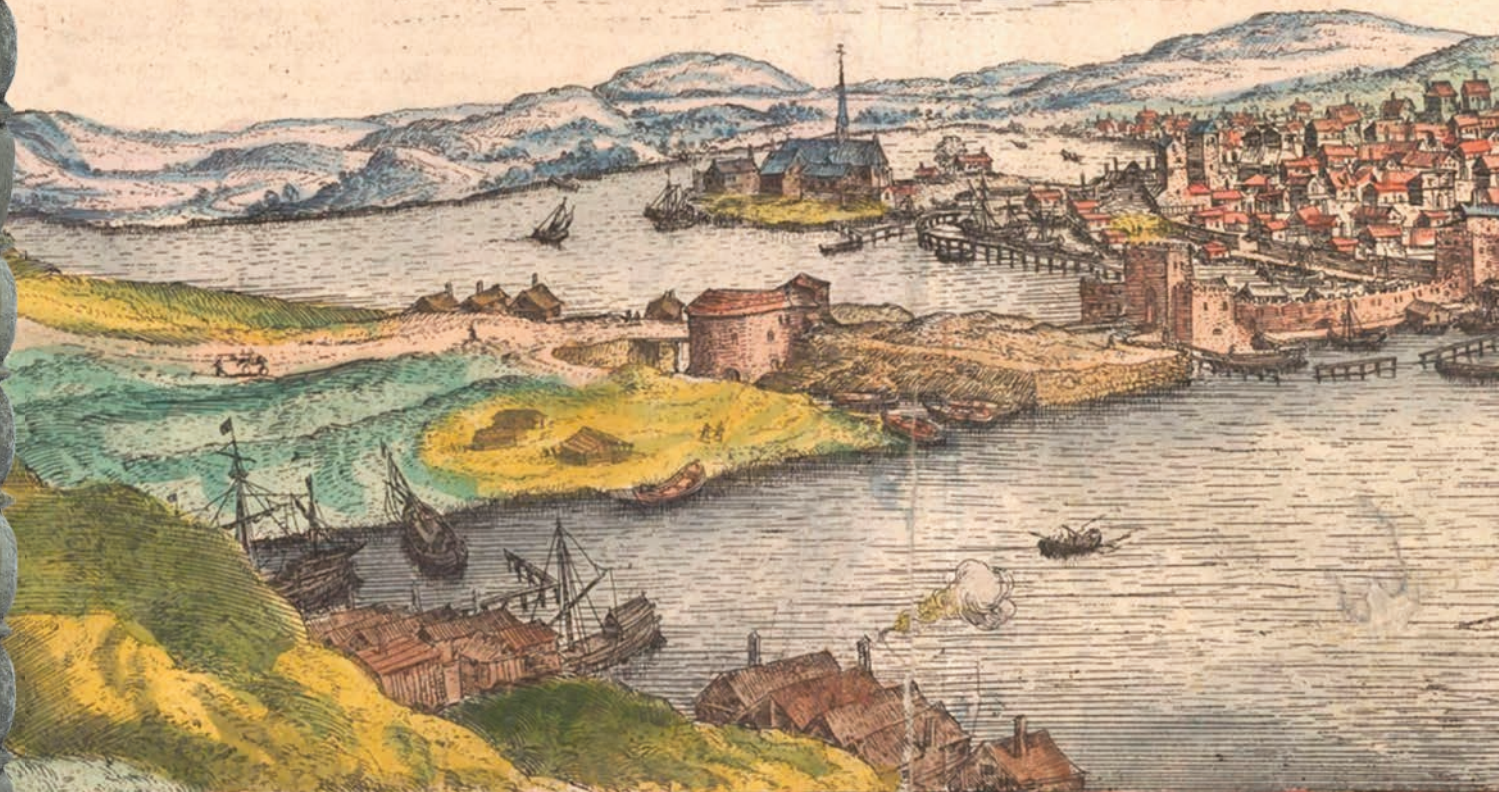
Figur 78. Detalj ur Hogenbergs kopparstick från cirka 1570-talet över Stadsgården och Gustav Vasas färdigbyggda försvarsanläggning. Nedanför Katarinaberget avbildas en långa med tranbodnar. Wikimedia Commons (Public Domain).

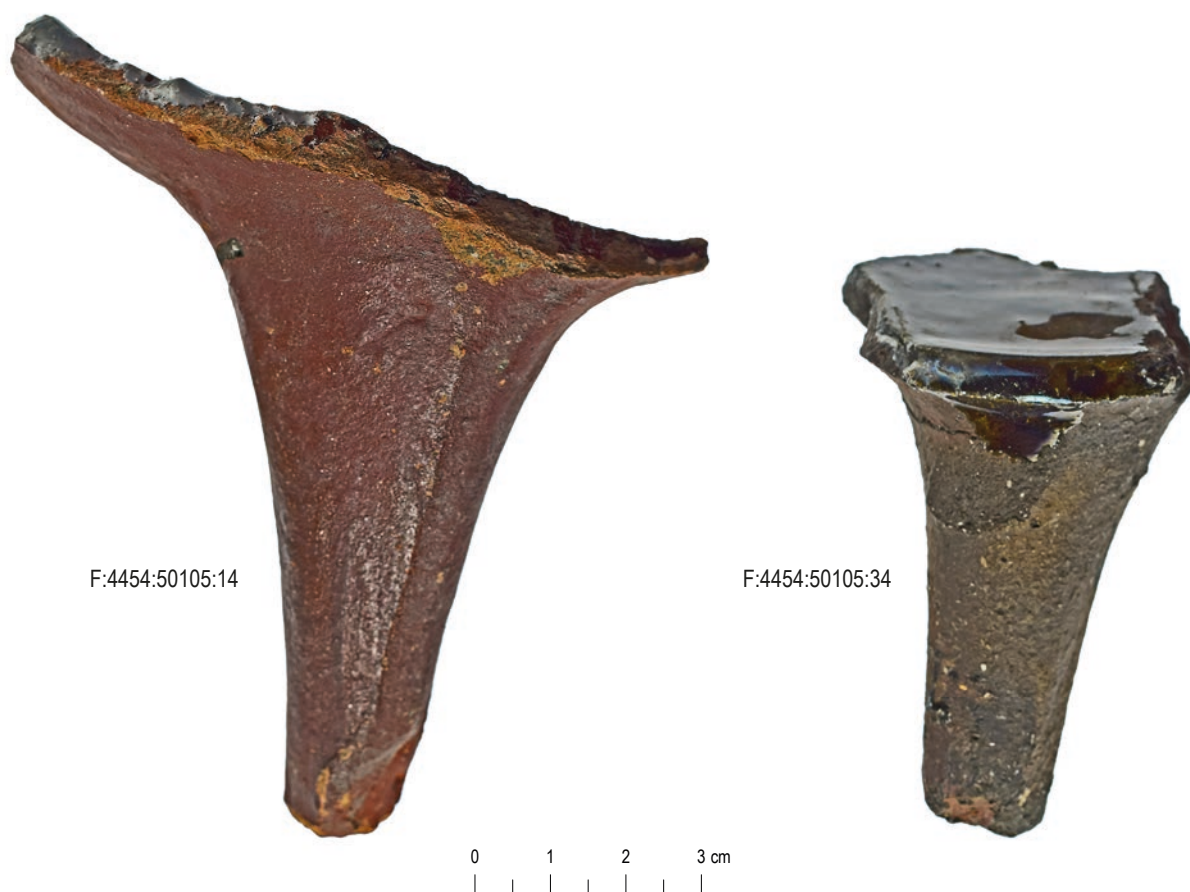
Figur 83. Exempel på felbränd keramik från krukmakeriavfallet, där godset spruckit under bränningen varpå glasyr runnit in i sprickbildningen. Skala 1:1

Fyndmaterialet från fas 4 innehåller också skadad och felbränd keramik, det vill säga krukmakeriavfall. Att det rör sig om felbränd keramik är tydligt på grund av de många skevheter, sprickor och deformationer som materialet uppvisar. Det är i flera fall också tydligt hur godset spruckit, varpå glasyren runnit in i sprickbildningen under själva bränningsprocessen. Sex ICP-prover har tagits på kärl från detta avfallsmaterial och på ett kakelfragment. Vid

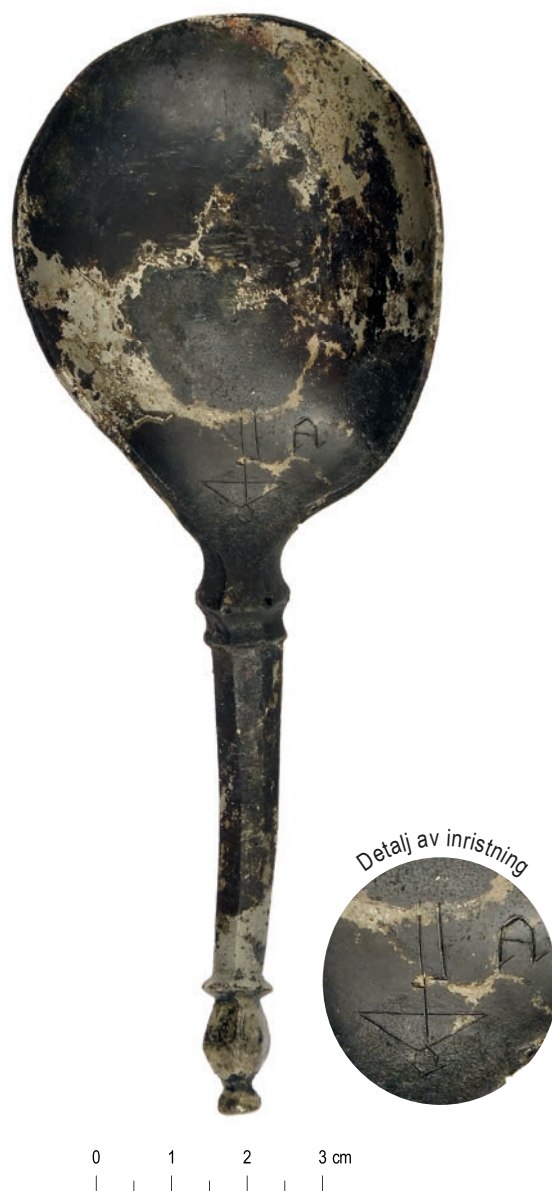
Figur 85. En 14,5 cm lång kulknoppssked (F:4949:50288:2) som hittades i ett utfyllnadslager daterat till första halvan av 1600-talet. Foto: Inger Nyström Godfrey, Studio Västsvensk Konservering (CC BY-ND). Skala 1:1.

Skeden är förmodligen en så kallad kulknoppssked som var vanlig under 1600-talet. Skedtypen var en vidareutveckling av den medeltida skeden som gick från ett kort, kraftigt skaft och närmast runt blad till ett längre skaft med ett mer ovalt blad. Tenn var under 1600-talet vanligt som bruks- och prydnadsgods inom den svenska överklassen och man kan tänka sig att skeden tillhört ett välburget hushåll i närområdet.

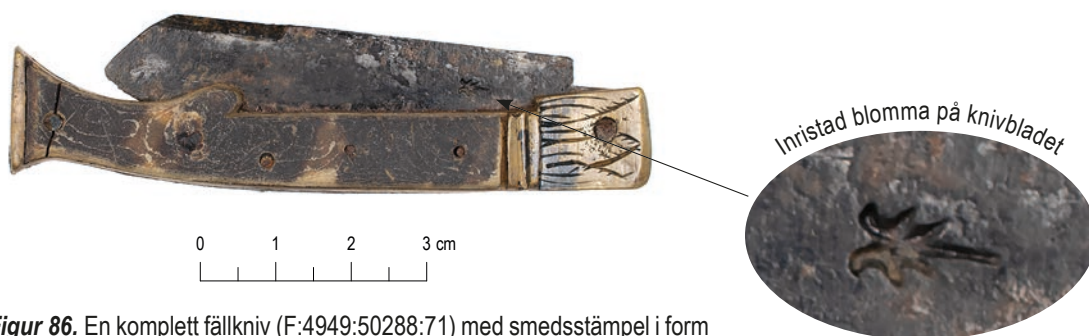
Figur 86. En komplett fällkniv (F:4949:50288:71) med smedsstämpel i form av en blomma inristat på bladet. Kniven hittades i ett större utfyllnadslager nedanför Katarinaberget som påförts under 1600-talets första hälft. Skala 1:1.

Fällkniven är cirka 14,5 centimeter lång utfälld och bladet och tången är tillverkade av smidesjärn. På ena sidan av knivbladet finns en smedsstämpel i form av en blomma. Handtaget bestod av gjuten mässing med beslag av skurna hornskivor på vardera sida vilka var sammanfogade med järnnitar. Kniven tillhörde den personliga utrustningen och användes både som skärredskap vid dagligt bruk samt som redskap i hushållet och vid måltider.

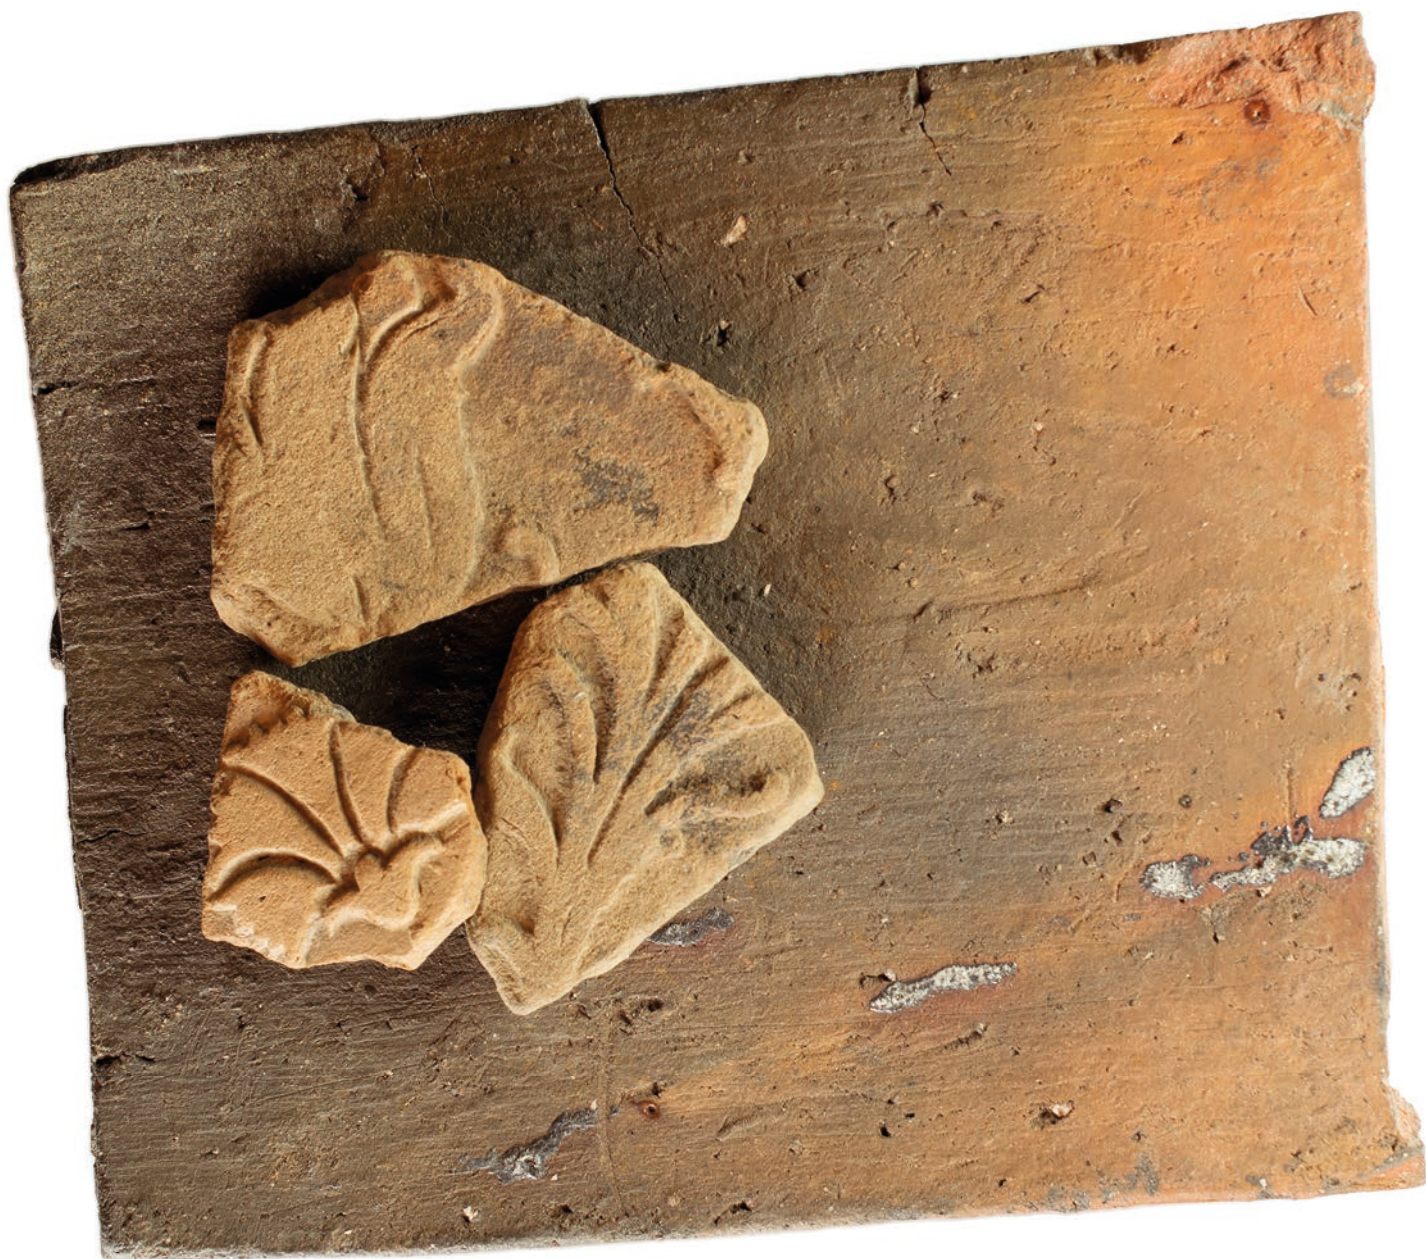
Figur 92. Tre fragment av möjligt skröjbränt kakel och en brännplåt i form av ett äldre kasserat och tillskuret kakelblad från krukmakeriavfallet på Stadsgården (F:4558:50107:1-2). Skala 1:1.

stratigrafiskt bör avfallet ha tillkommit precis i slutet av fasen. I produktionsavfallet framkom även tre oglaserade fragment med växtdekor som möjligen härrör från skröjbränt kakel.⁵⁴ Det påträffades också ett kasserat blad som återanvänts som brännplåt⁵⁵ och flera felbrända kakelfragment bland avfallet. Ett av de felbrända rumpfragmenten visade efter ICP-analys att det tillverkats med lera ifrån samma lertäkt i Stockholm som delar av keramikavfallet ifrån samma dump.⁵⁶ Med all säkerhet har en kruk- och kakelugnsmakare suttit alldeles i närheten under decennierna före 1600-talets mitt och kastat sitt avfall i strandkanten vid Stadsgården strax innan tomten uppläts för Rysshandeln 1638.⁵⁷

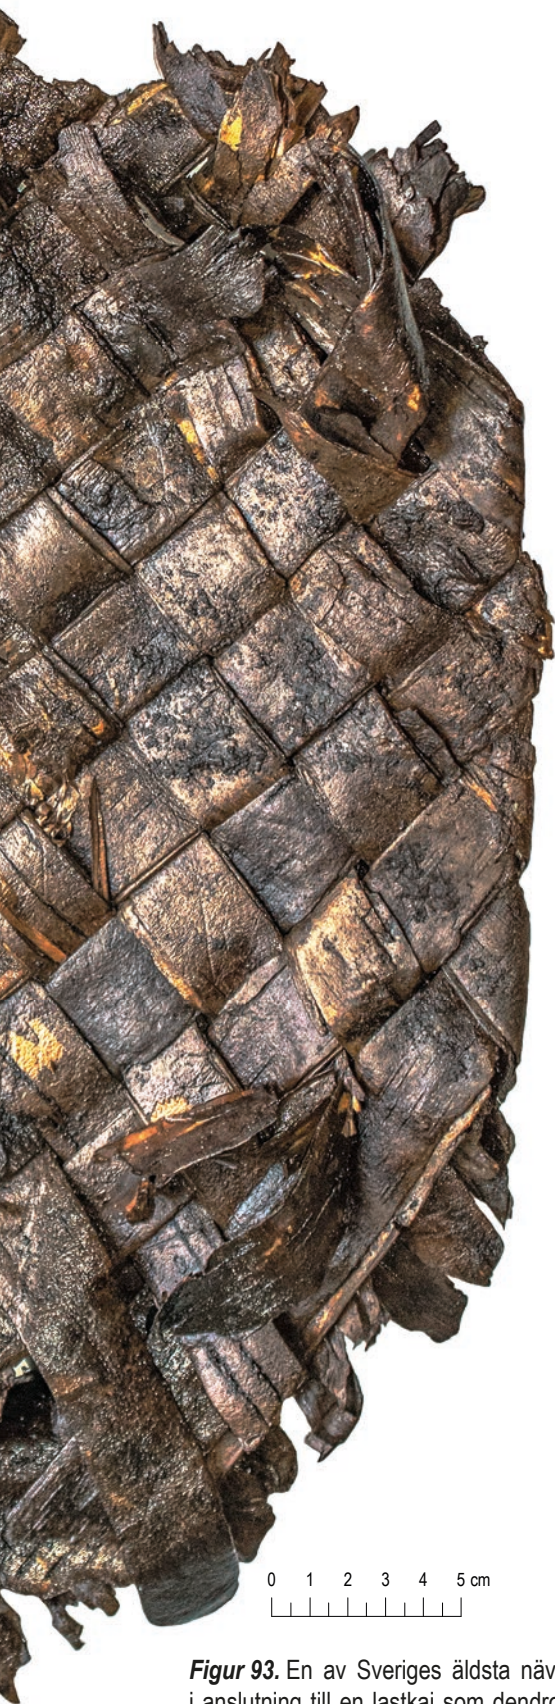
Figur 93. En av Sveriges äldsta näverkontar som hittades i anslutning till en lastkaj som dendrodaterats till 1610-talet (F:4461:11714:1). Skala 1:2.

Ett av undersökningens mer unika fynd utgjordes av en näverkont.⁶² Näverflätningen kom till Sverige med inflyttade finländare på 1500-talet och ordet kont kommer från finskans *kontii* och betecknar en typ av ryggväska. Den är oftast rektangulär till formen med lock på övre kortsidan. Vår kont är diagonalt dubbelflätad och närmast semioval till formen. Konten är i stort sett intakt förutom att locket saknas och mäter cirka 58 x 20 centimeter. På baksidan har konten hål mellan remsorna på den plats där axelbanden varit placerade. Inuti konten hittades en täljd träbit som förmodligen använts som en remstoppare vid axelbanden. Konten hittades i ett utfyllnadslager nedanför Katarinaberget som dateras till 1630–1640-talet vilket medför att den nu funna konten utgör en av Sveriges äldsta.

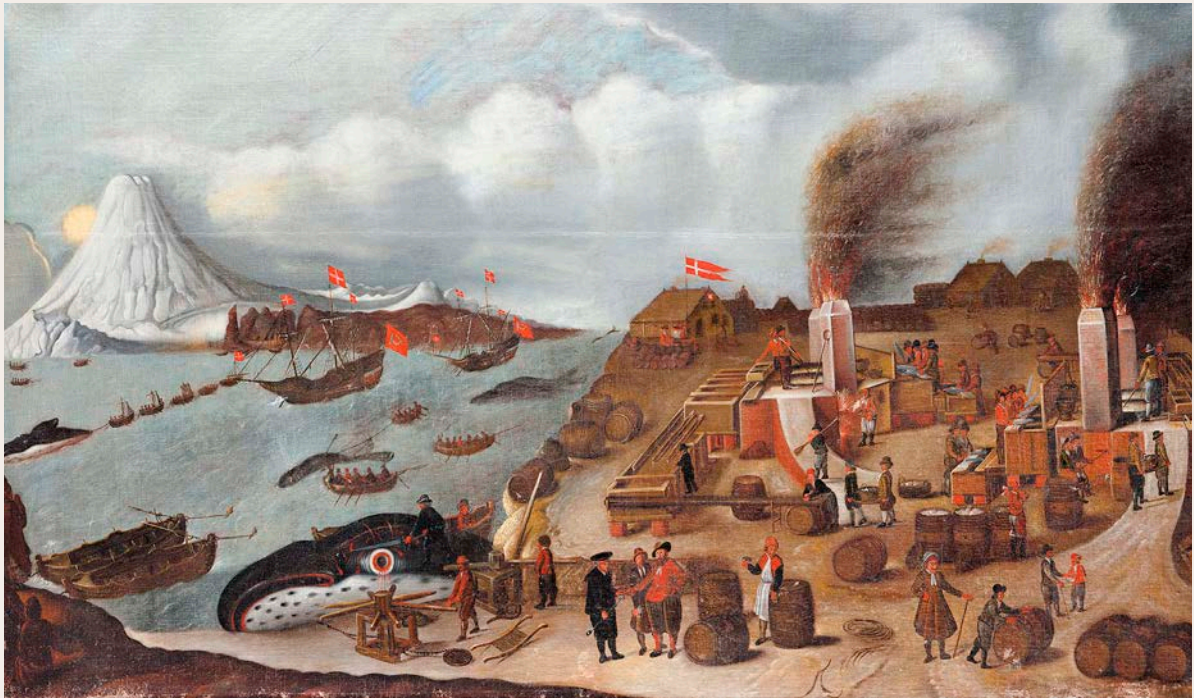
Figur 97. Målning av Abraham Speeck från år 1634 som visar valfångst och ett danskt trankokeri på Danskön i den nordvästra delen av Svalbard. Till höger i bild visas hela processen med att tillverka tranolja. Källa: Wikimedia Commons (Public Domain).

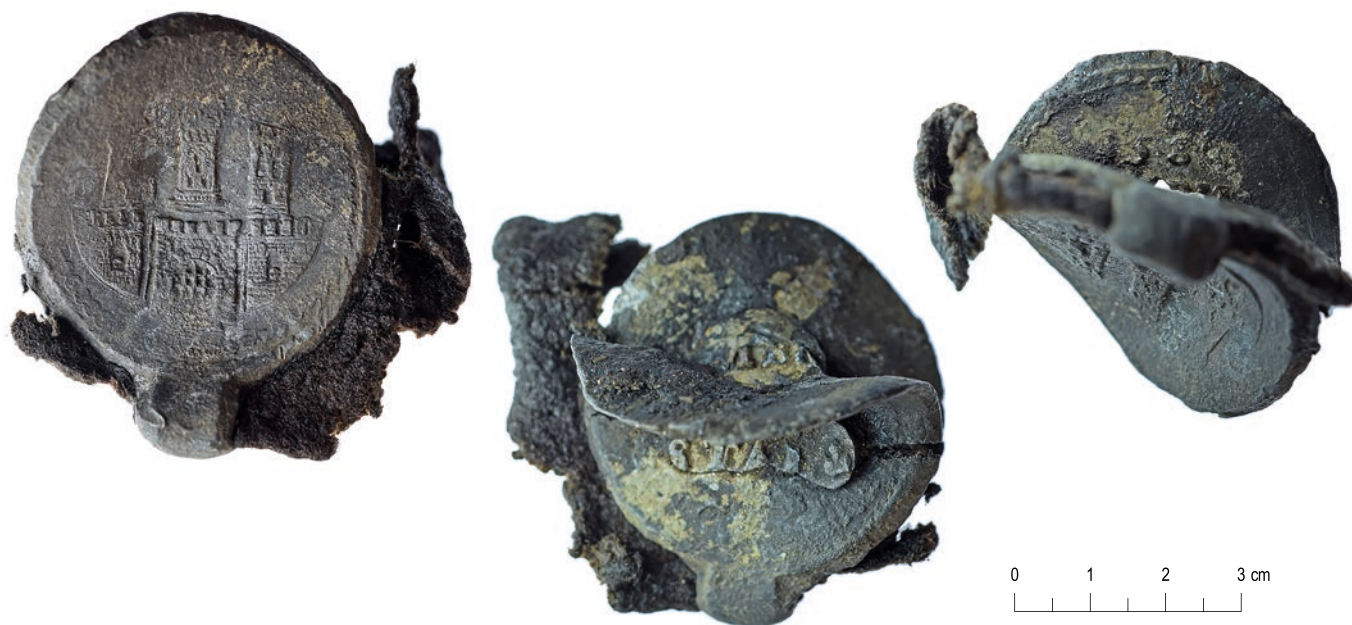
Figur 99. Textilplomb från Hamburg med ett bevarat textilfragment. Det är en relativt stor plomb tillverkad i bly, med en diameter på 42 mm. Till vänster i bild syns avbildningen av Hamburgs stadsvapen, i mitten kan man ana texten Hamburg stad och till höger året 1586 (F:4868:20072:1). Skala 1:1.

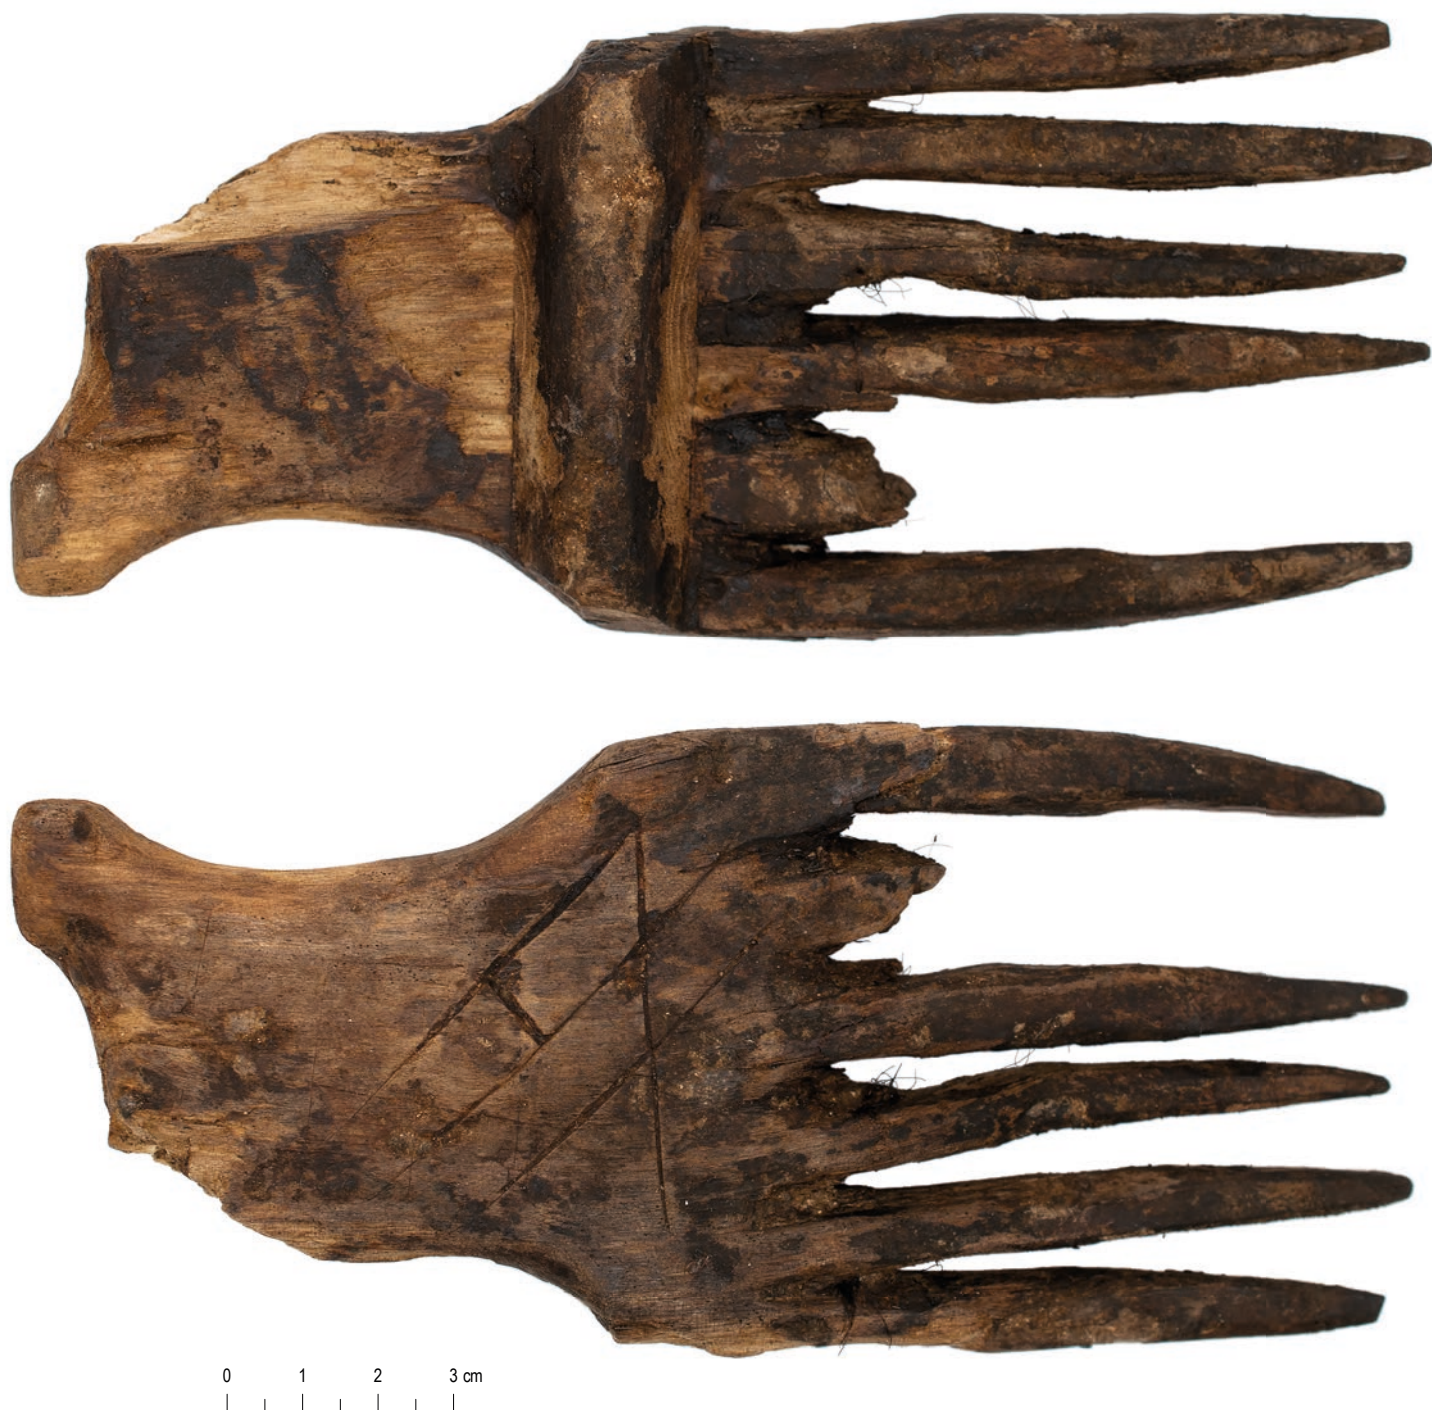
Figur 100. En hästkam som hittades i ett lager som dateras till första halvan av 1600-talet. Lägg märke till hästtaglet som sitter kvar mellan tänderna (F:4461:11574:4). Skala 1:1.

Det enda fyndet som går att koppla till djurhållning under fas 4 på Stadsgården utgjordes av en hästkam i trä.⁸⁷ Kammen har ett rejält handtag med mycket grov tandning där det också fanns tagel bevarat.

På ena sidan är ägarens bomärke inristat. Från tiden då vår kam var i bruk bodde ett flertal av stadens åkare på Södermalm och enligt de skriftliga källorna ska det även ha funnits ett antal stallbyggnader vid Stadsgården.

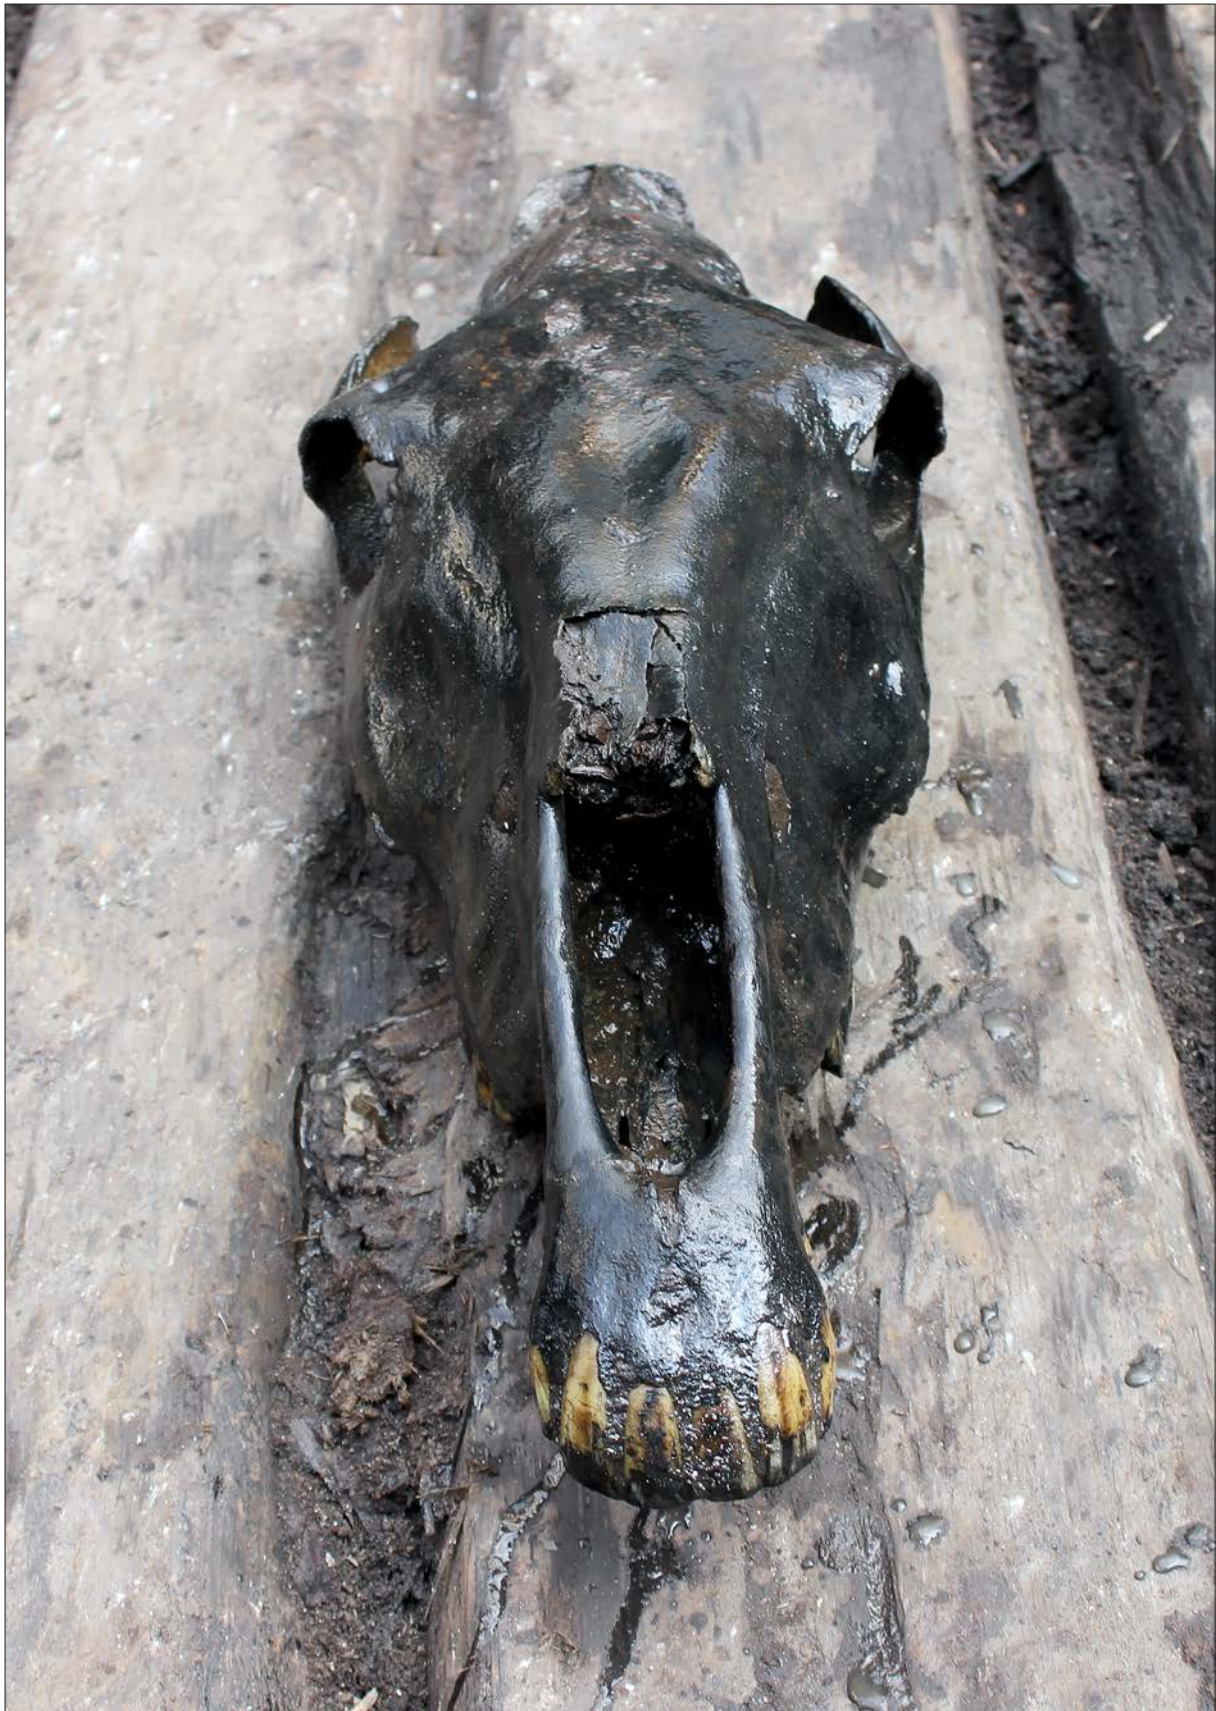
Figur 103. Ett hästkranium (F: 4870:20149) som påträffades i anslutning till en lastkaj (kontextgrupp 14) anlagd under 1590-talet, direkt nedanför Katarinaberget.
