...ENA TOMPT VPPA SUDRA MALM BELEGNA VIDH STADZ GARDEN

– ARKEOLOGISK DOKUMENTATION AV EN HAMNMILJÖ MED
HANTVERK OCH HANDEL SAMT DELAR AV FÖRSVARVERK
VID STADSGÅRDEN PÅ SÖDERMALM

STOCKHOLM 103:1, L2015:7789, STOCKHOLMS STAD OCH KOMMUN, STOCKHOLMS LÄN

SLUSSENPROJEKTET 5

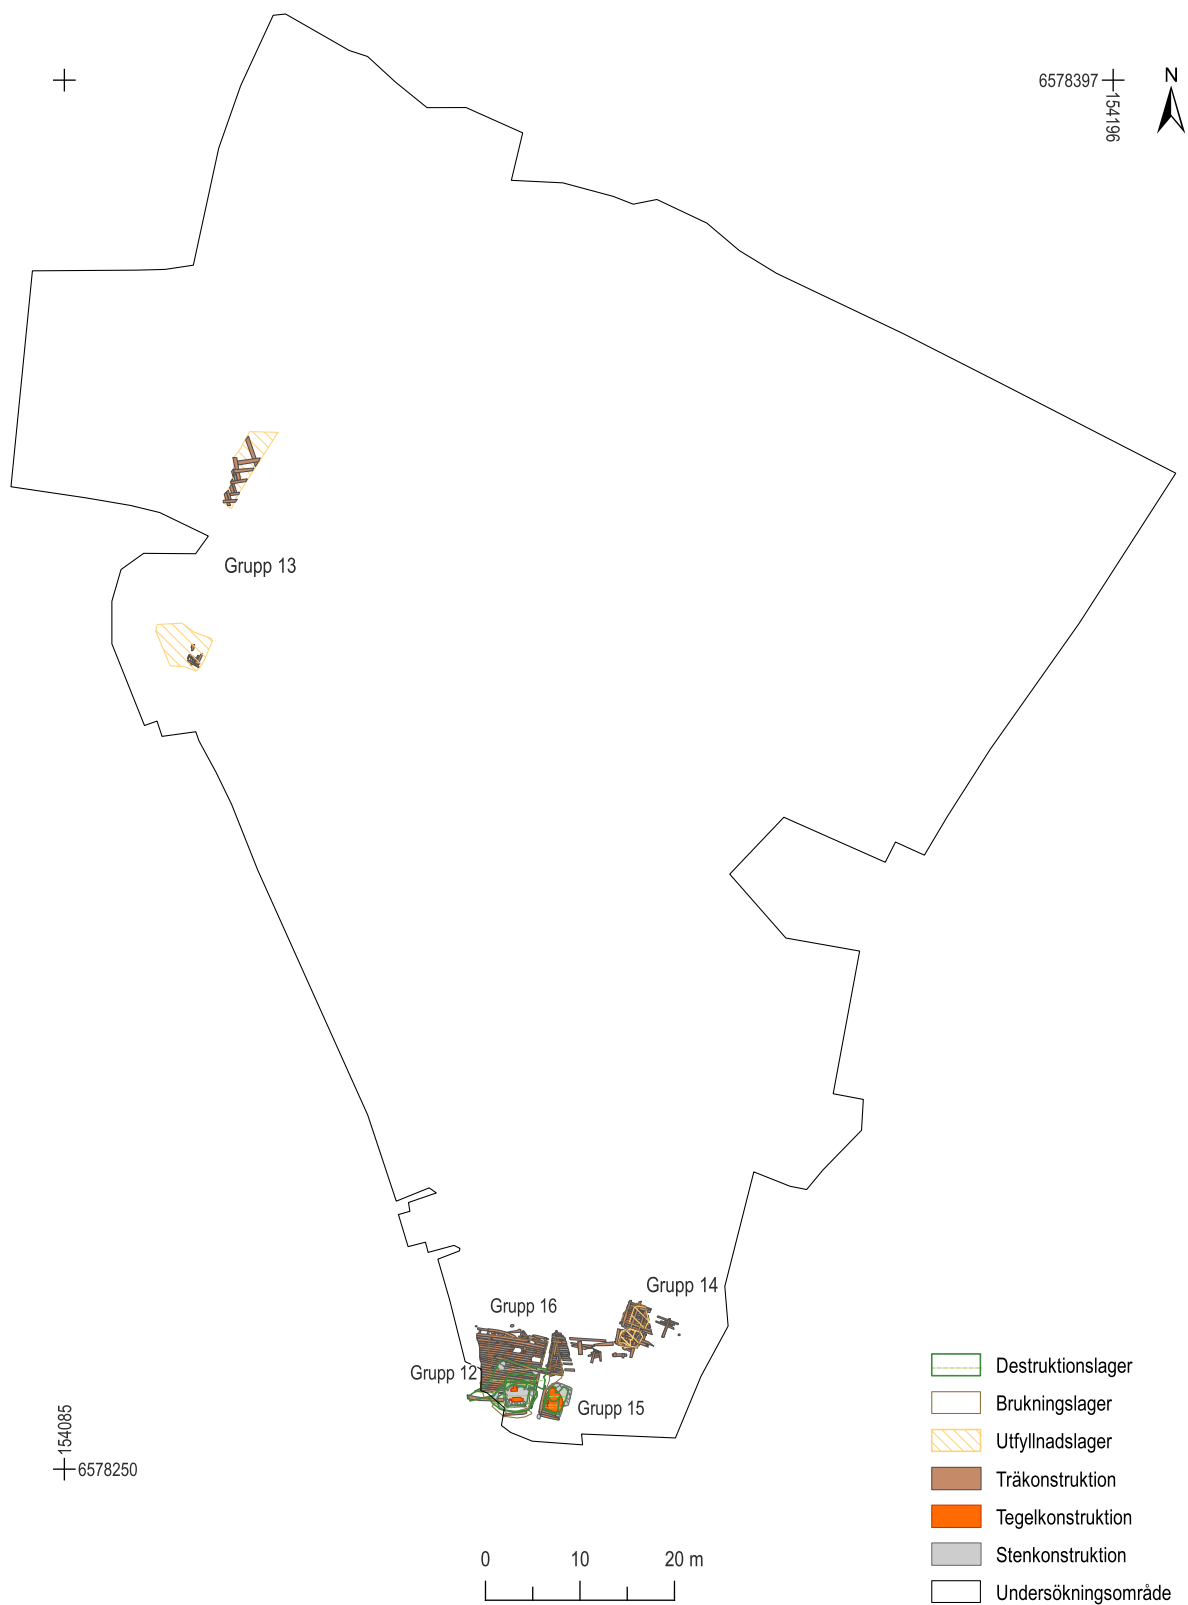
Figur 104. Plan över fas 4. Skala 1:800.

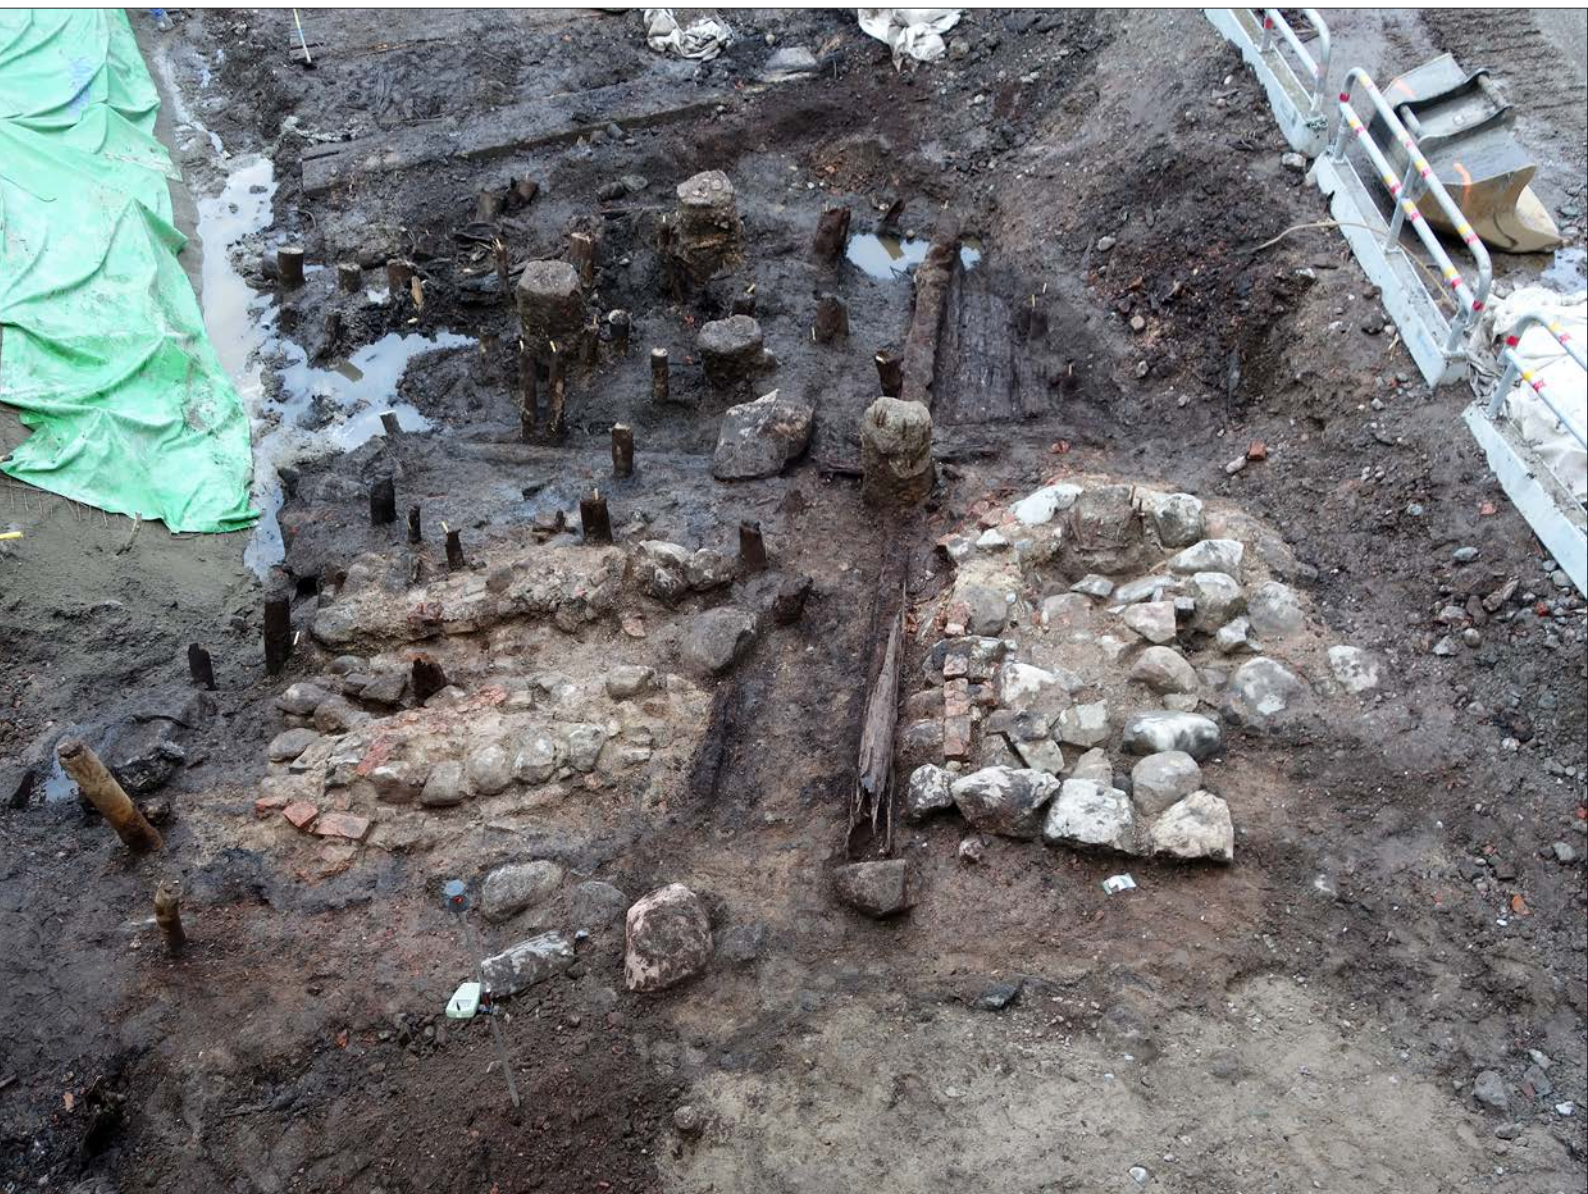
Figur 105. I förgrunden visas spisfundamenten till två tranbodar som var belägna strax nedanför Katarinaberget. Byggnaderna har dendrodaterats till andra halvan av 1500-talet. Genom det vänstra fundamentet som tillhör grupp 12 kan man se att träpålar från en äldre kajläggning trängt igenom. Foto från söder.

Byggnadens spisfundament var murat och beläget på landsidan och mätte cirka 2,5 x 2,9 meter. Spisfundamentet var bevarat i 2–3 skift till en höjd av 0,4 meter. Det översta skiftet bestod av 0,3 x 0,14 x 0,08 meter stora tegelstenar som vilade på 0,25–0,5 meter stora rundade och skarpkantiga stenar. Konstruktionen hade satt sig och flera av träpålarna från en äldre kajläggning⁹⁰ hade trängt igenom fundamentet. Fundamentet var anlagt ovanpå ett utfyllnadslager⁹¹ och övre delen av fundamentet var stort av en ovanliggande lastkaj.

Hela anläggningen täcktes av ett varvigt brand- och raseringslager som var upp till 0,5 meter tjockt. Det utgjordes av ett kompakt kalkbrukslager som var uppblandat med tegelkross, småsten, träkol och organiskt material. Underliggaren till byggnaden har dendrodaterats till vintern 1551–1552 och en av pålarna som hållit upp byggnaden på vattensidan kunde också dateras till vintern 1551–1552. Ytterligare tre av pålarna i konstruktionen daterades till decennierna runt 1500-talets mitt.

Byggnaden tolkas utgöra en tranbod som delvis stått på pålar i vattnet och delvis stått på land. Spisfundamentet var anlagt på byggnadens landsida. Spisfundamentet utgjorde förmodligen grunden till en

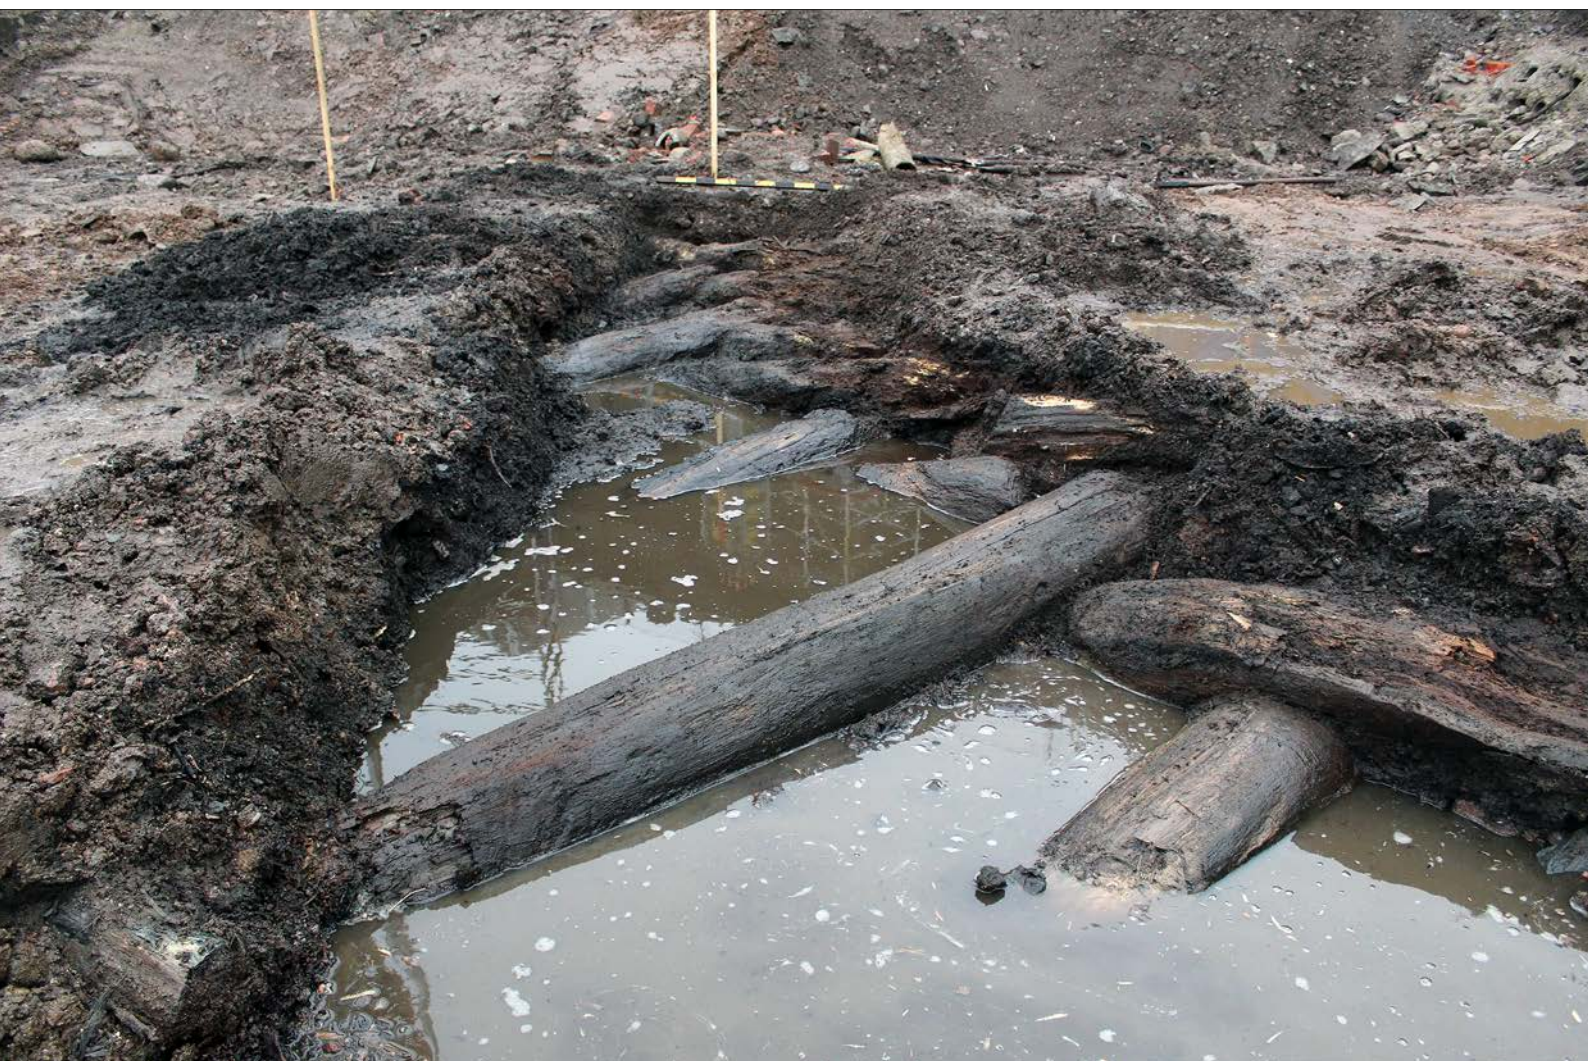
Figur 110. Del av en brygga som framkom i nordvästra delen av undersökningsområdet. Den var belägen strax söder om Vasas vallgrav och anlagd någon gång under senare delen av 1560-talet. Foto från nordöst.

Cirka femton meter söder om brygganläggningen framkom en fragmentarisk träkonstruktion som var bevarad till en storlek av cirka 2,3 x 1,7 meter.⁹⁵ Anläggningen framkom på cirka -0,3 meter över havet och utgjordes av elva kraftigt förmultnade plankor och stockar. Anläggningen var bevarad i minst två skift där det övre skiftet utgjordes av 0,04 meter tjocka plankor som vilade på stockar. Stockarna var orienterade i nordväst–sydöstlig riktning och hade en diameter på cirka 0,15 meter. Anläggningen var störd i samtliga väderstreck förutom i söder där den fortsatte utanför schaktbegränsningen. Ett utfyllnadslager som

bestod av ett organiskt material uppblandat med småsten, träflis och tegelkross täckte konstruktionen.⁹⁶ Träkonstruktionen hade samma sträckning som brygganläggningen i norr och kan ha utgjort en del av denna.

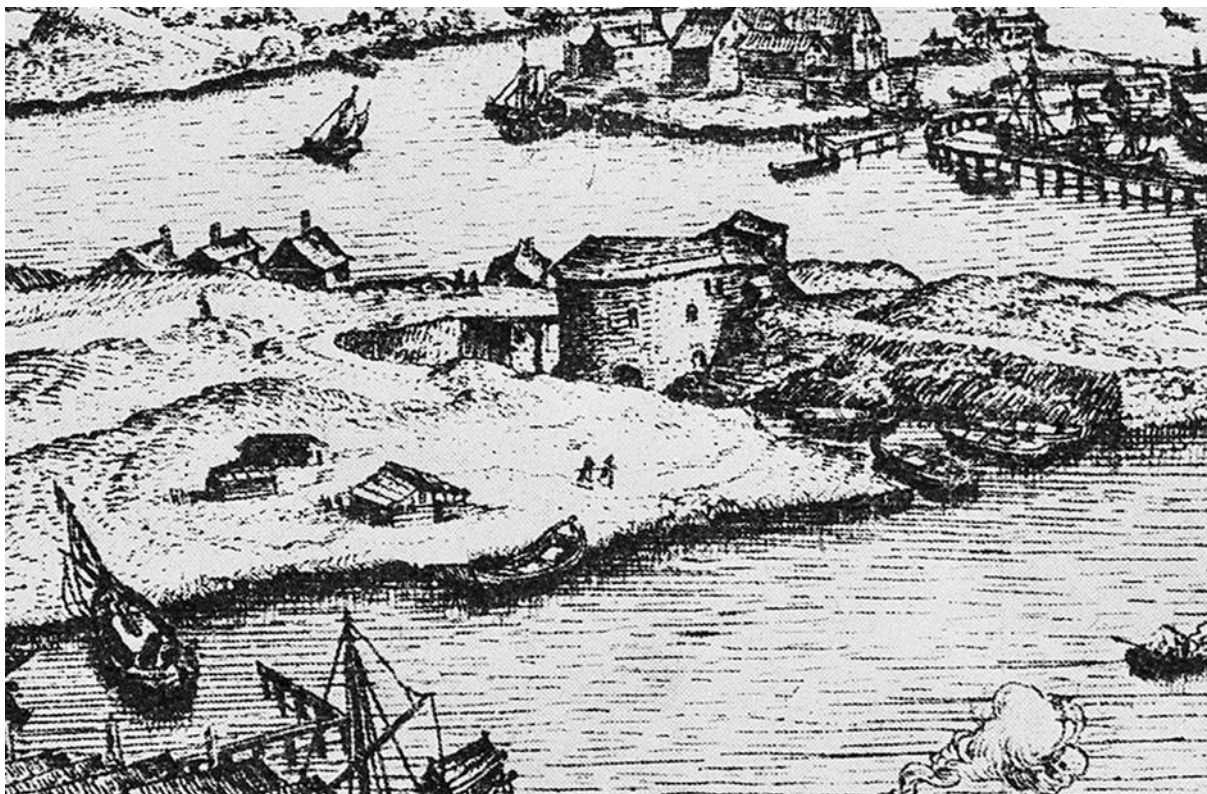
Figur 111. Utsnitt av Hogenberg kopparstick från 1570-talet. Centralt i bild syns en båt förtöjd vid den plats där denna brygg-lämning daterad till 1560-talet framkom. Sjöhistoriska museet (Public Domain).

På Hogenbergs kopparstick från 1570-talet kan man ana en mindre brygga strax söder om Järngraven där en båt ligger förtöjd, möjligen är bryggan densamma som den nu påträffade.

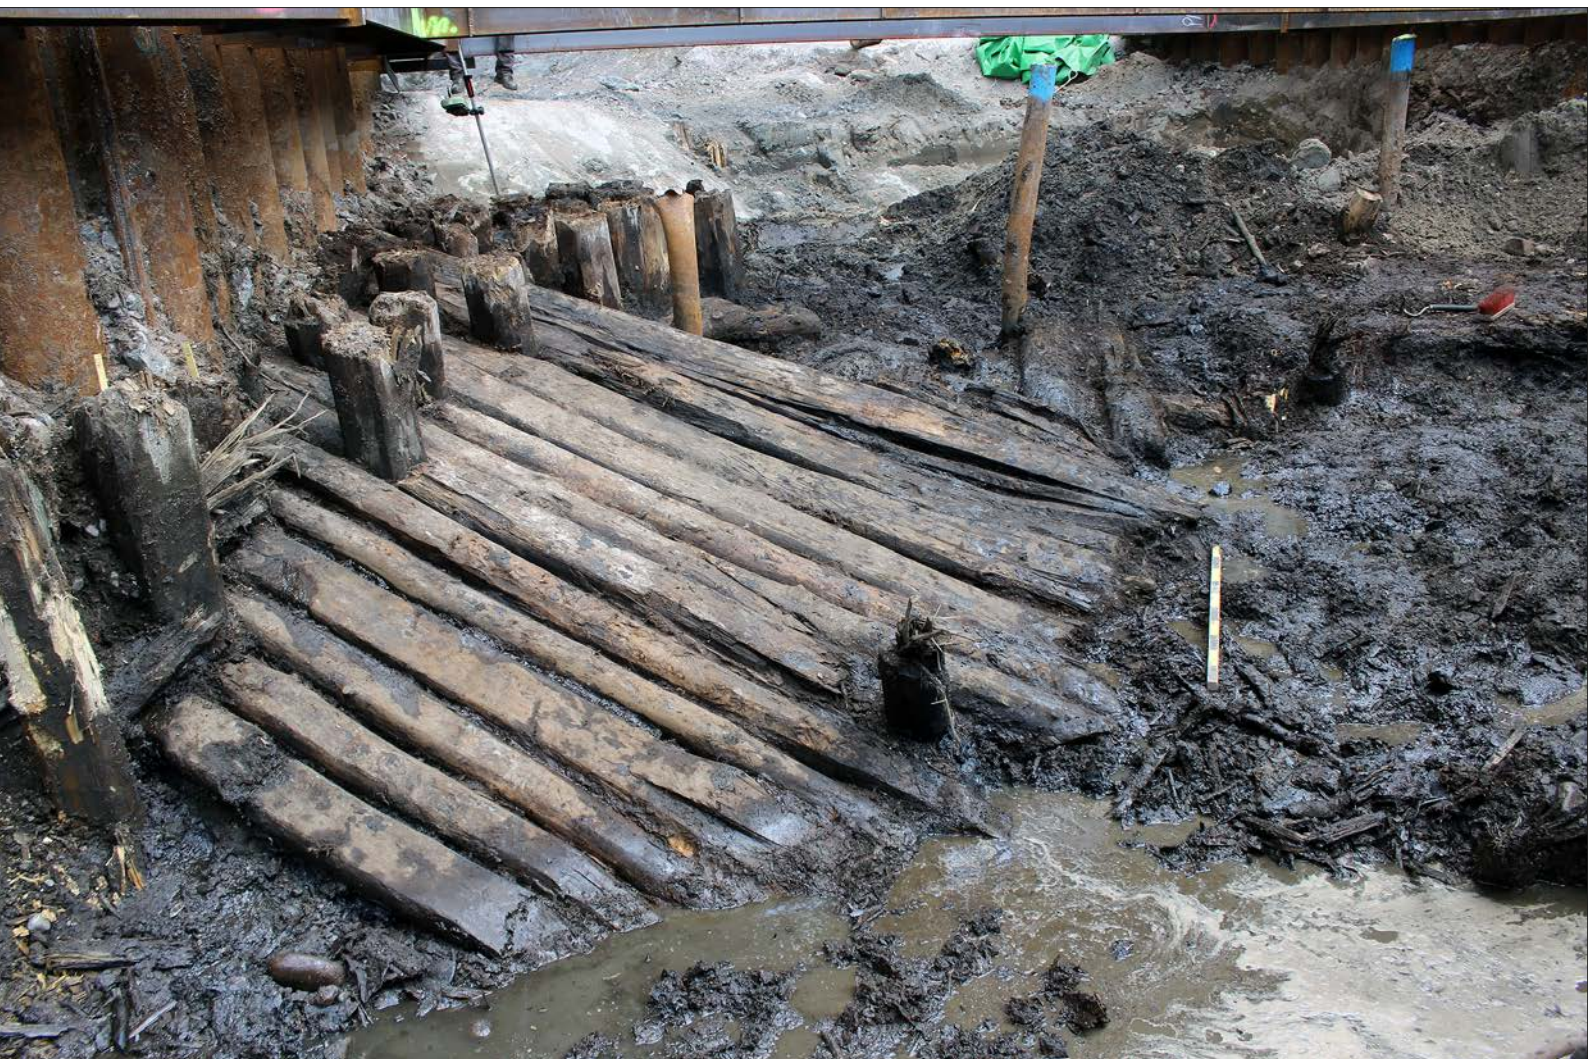
Figur 115. Nordvästra delen av lastkajen (kontextgrupp 14) framrensad. I bakgrunden till höger i bild syns Katarinaberget. Foto från norr.

I södra delen av undersökningsområdet, cirka sju meter öster om kontextgrupp 12 framkom en lastkaj som var bevarad till en storlek av 5,7 x 6,3 meter. Kajen var orienterad i nordöst-sydvästlig riktning. Kajen gick inte att undersöka i sin helhet då exploatören behövde ha en byggväg öppen till Katarinaberget. Detta medförde att konstruktionen undersöktes i etapper. I öster var kajen kraftigt skadad av en spontlåda som slogs ned efter att arbetsvägen togs bort samt av grundpålar till en byggnad från första halvan av 1700-talet.⁹⁷ Konstruktionen var uppbyggd av tre–fyra skift av trästockar som stöttats upp av ett antal träpålar.⁹⁸ Det överliggande däckets utgjordes av 29 rundade eller bilade stockar med en diameter på mellan 0,15–0,25 meter.⁹⁹ Flera av överliggarnas västra ändar var tillhuggna vilket indikerar kajens begränsning åt väster. Stockarna hade urtag på undersidan och var sammanfogade med 5

underliggande stockar vilka utgjorde bjälklag för konstruktionen.¹⁰⁰ Dessa vilade i sin tur på en bärlina med 1–2 skift av kraftigare stockar med en diameter på ca 0,3 meter.¹⁰¹ Hela anläggningen lutade kraftigt åt nordväst.

Tre av överliggarna har dendrodaterats till sent 1560-tal och två av underliggarna i bjälklaget till 1590-talet. Vid den här tiden var djupet nedanför Katarinaberget mellan 7–17 meter vilket innebar att större fartyg kunde lägga till vid kajen.¹⁰² På Hogenbergs kopparstick från 1570-talet kan man se ett större tremastat fartyg som delvis är skymt av Katarinaberget ligger förtöjt vid platsen för lastkajen. Troligen anläggs kajen under 1590-talet, delvis med cirka 30 år gammalt återbrukat virke. Alternativt uppförs kajen under sen 1560-tal varpå bjälklag byts ut och repareras under 1590-tal. Kajen var i bruk samtidigt som tranboden och lastkajen åt väster och åtminstone under 1620-talets slut, då en ny påle slås ner invid lastkajen. Den överges sedan under 1630-talet

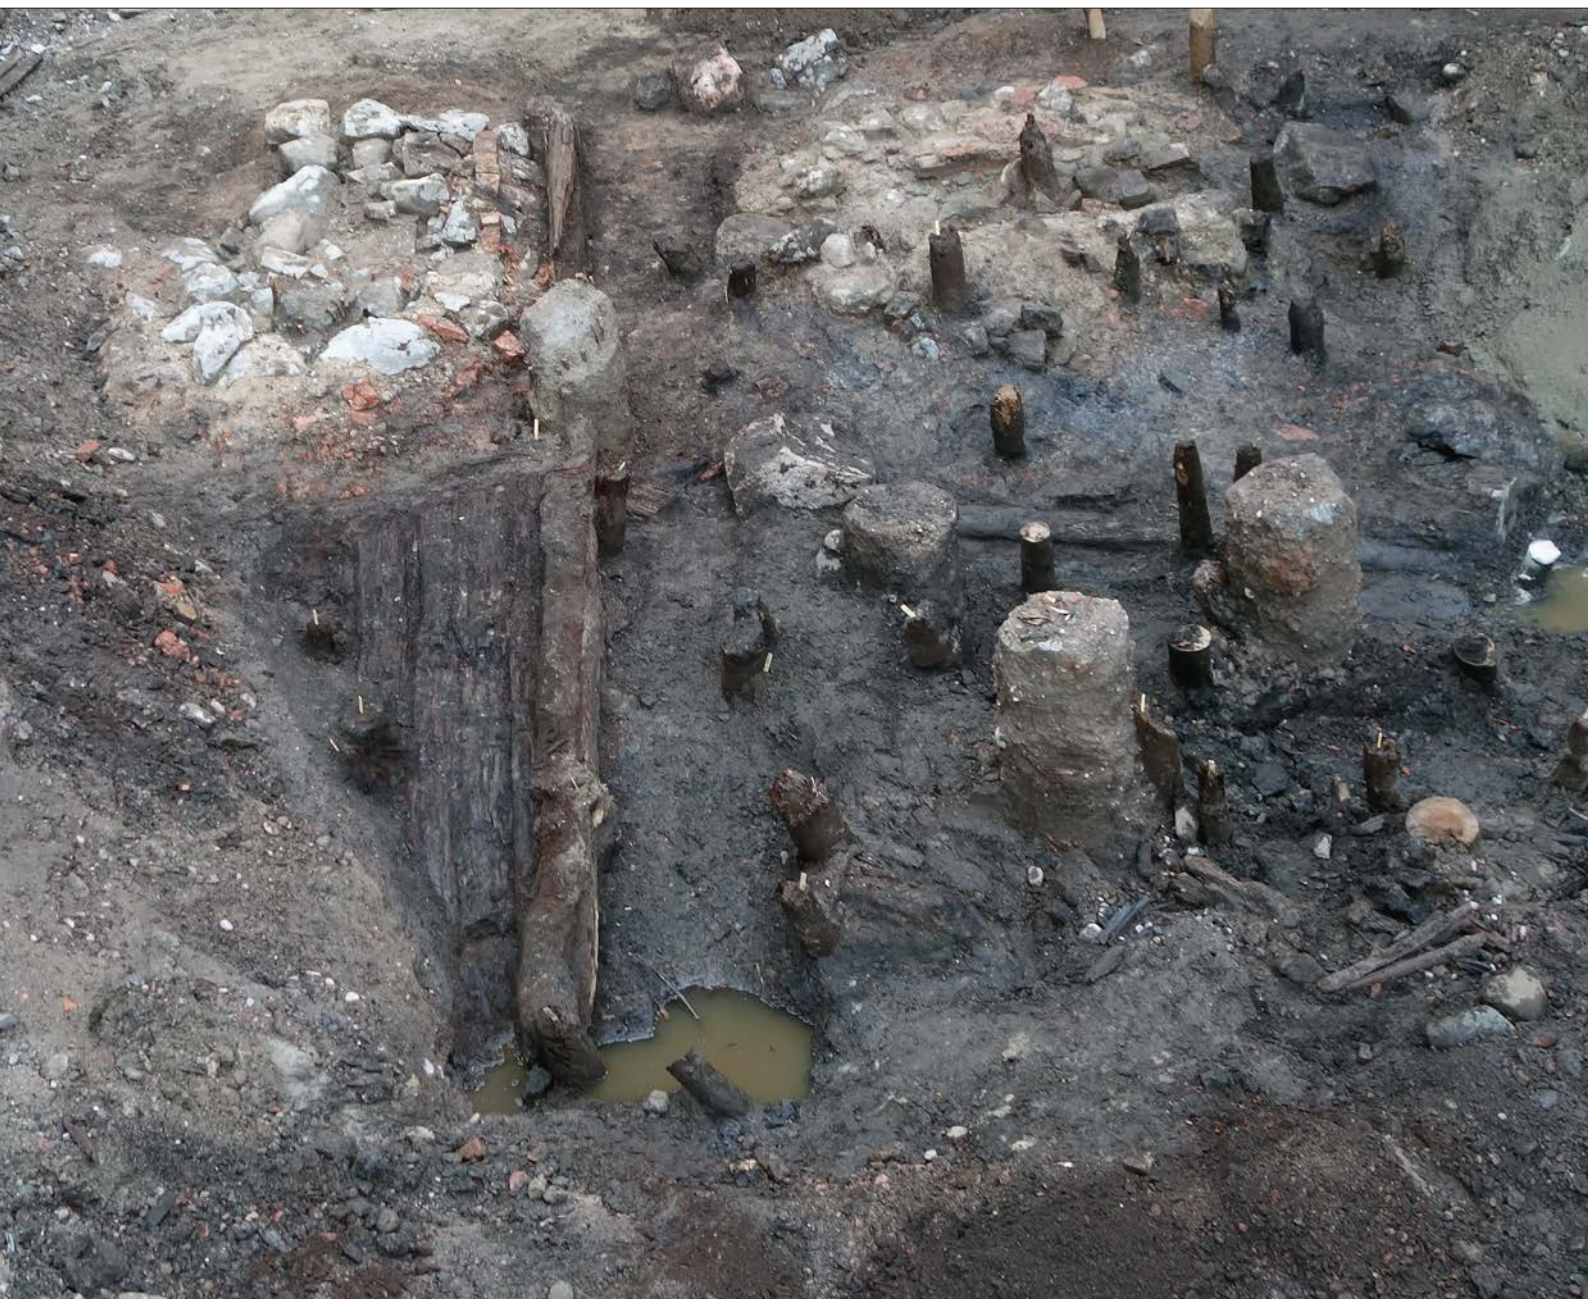
Figur 120. Till vänster i bild syns västra delen av en tranbod (kontextgrupp 15) med intakt spisfundament, syllstock och trägolv. Till höger syns spisfundamentet från ytterligare en tranbod (kontextgrupp 12). Foto från norr.

Fundamentet var stort av en betongpåle i norra delen av spisen och anlagt ovanpå utfylld mark invid Katarinaberget i söder. Byggnadens västra och södra träsyll var kraftigt förmultnade och utgjordes av 0,2–0,3 meter tjocka stockar.¹⁰⁷ Mittpartiet av västra syllen var skadat av en betongpåle och södra syllen var störd i öster. Över syllstockarna i sydvästra hörnet var upp till tre skift av den knuttimrade väggen bevarad, till en höjd av cirka 0,4 meter. Sydvästra husknuten vilade delvis på en hörnsten.¹⁰⁸

I byggnadens nordvästra del framkom rester efter ett förmultnat plankgolv som var bevarat till en storlek av 4 x 1,3 meter.¹⁰⁹ Golvet utgjordes av minst 4–5 träplankor som var 3,9 meter långa och 0,2 meter breda. Plankorna var lagda i närmast nord-sydlig riktning och störda i öster och väster av sentida aktiviteter. Ovanpå södra delen av trægolvet framkom ett kompakt 0,1 meter tjockt brukningslager.¹¹⁰ Det bestod av organiskt material uppblandat med lite träkol, sot och träflis. Lagret innehöll rikligt med fynd av fisk- och fågelben samt fynd av ett 4 öres silvermynt präglat 1575 under Johan III regeringstid.¹¹¹ Träplankorna var lagda direkt ovanpå ett undergolv som var täckt av ett tunt lager med tjära.¹¹² Förmodligen har tjäran använts för att skydda trægolvet mot väta.

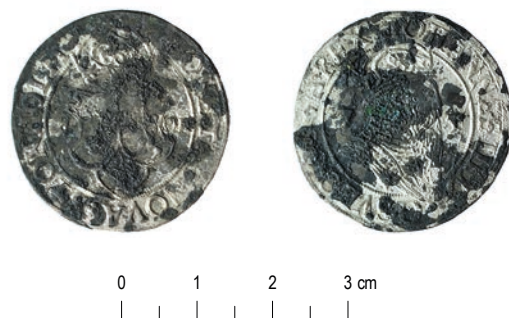
Figur 121. Det här silvermyntet med valören 4 öre är präglat 1575 (F:4464:11408:1), under den tid Johan III var regent. Det hittades i ett brukningslager på golvet i tranboden (kontextgrupp 15). Skala 1:1.

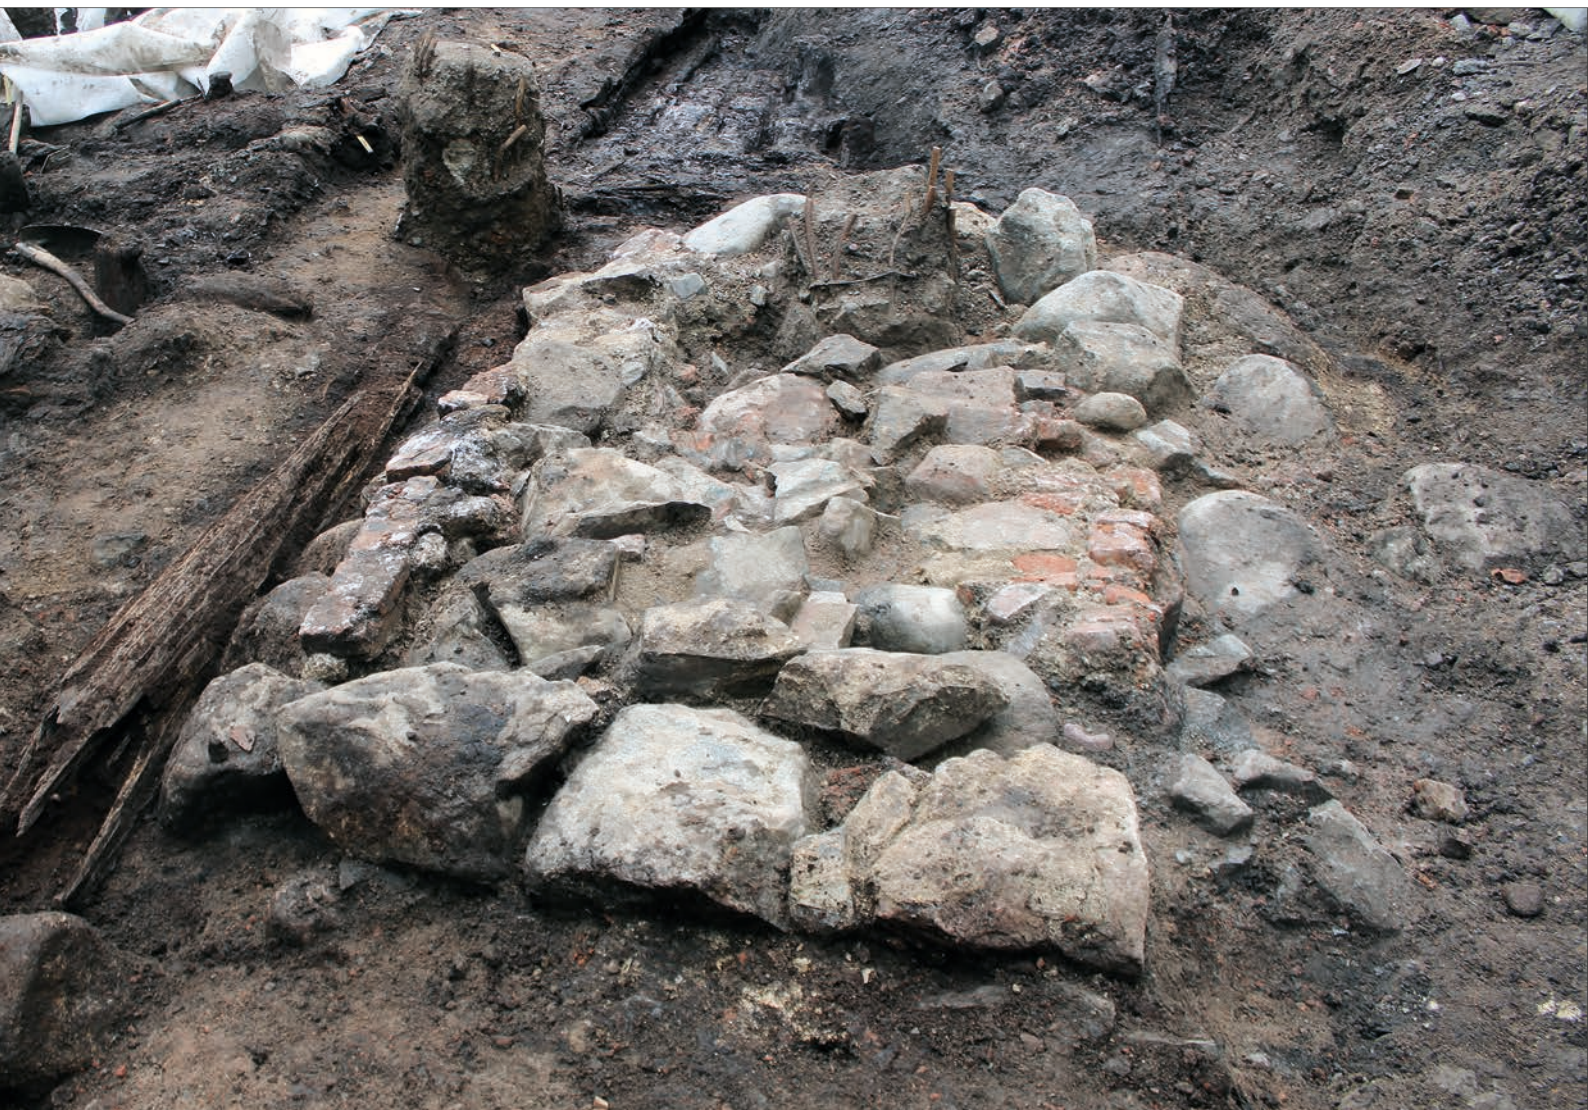
Figur 122. Spisfundamentet till tranboden (kontextgrupp 15). Enstaka tegel syns fortfarande i konstruktionen. Till vänster i bilden den mycket fragmentariska västra sylstocken. Foto från söder.

Byggnaden utgör en tranbod som anläggs under 1590-talet och överges under 1630-talet. Förmodligen utgör spisfundamentet grunden till en pannmur där kokkärlet för tranoljan var inmurat. Stratigrafiskt överlagrar byggnaden resterna av en äldre tranbod (kontextgrupp 10), som brann ned 1554, samt täcks av utfyllnadsmassor som påförts under 1630-talet. Byggnaden är samtida med lastkajerna i kontextgrupperna 14 och 16.

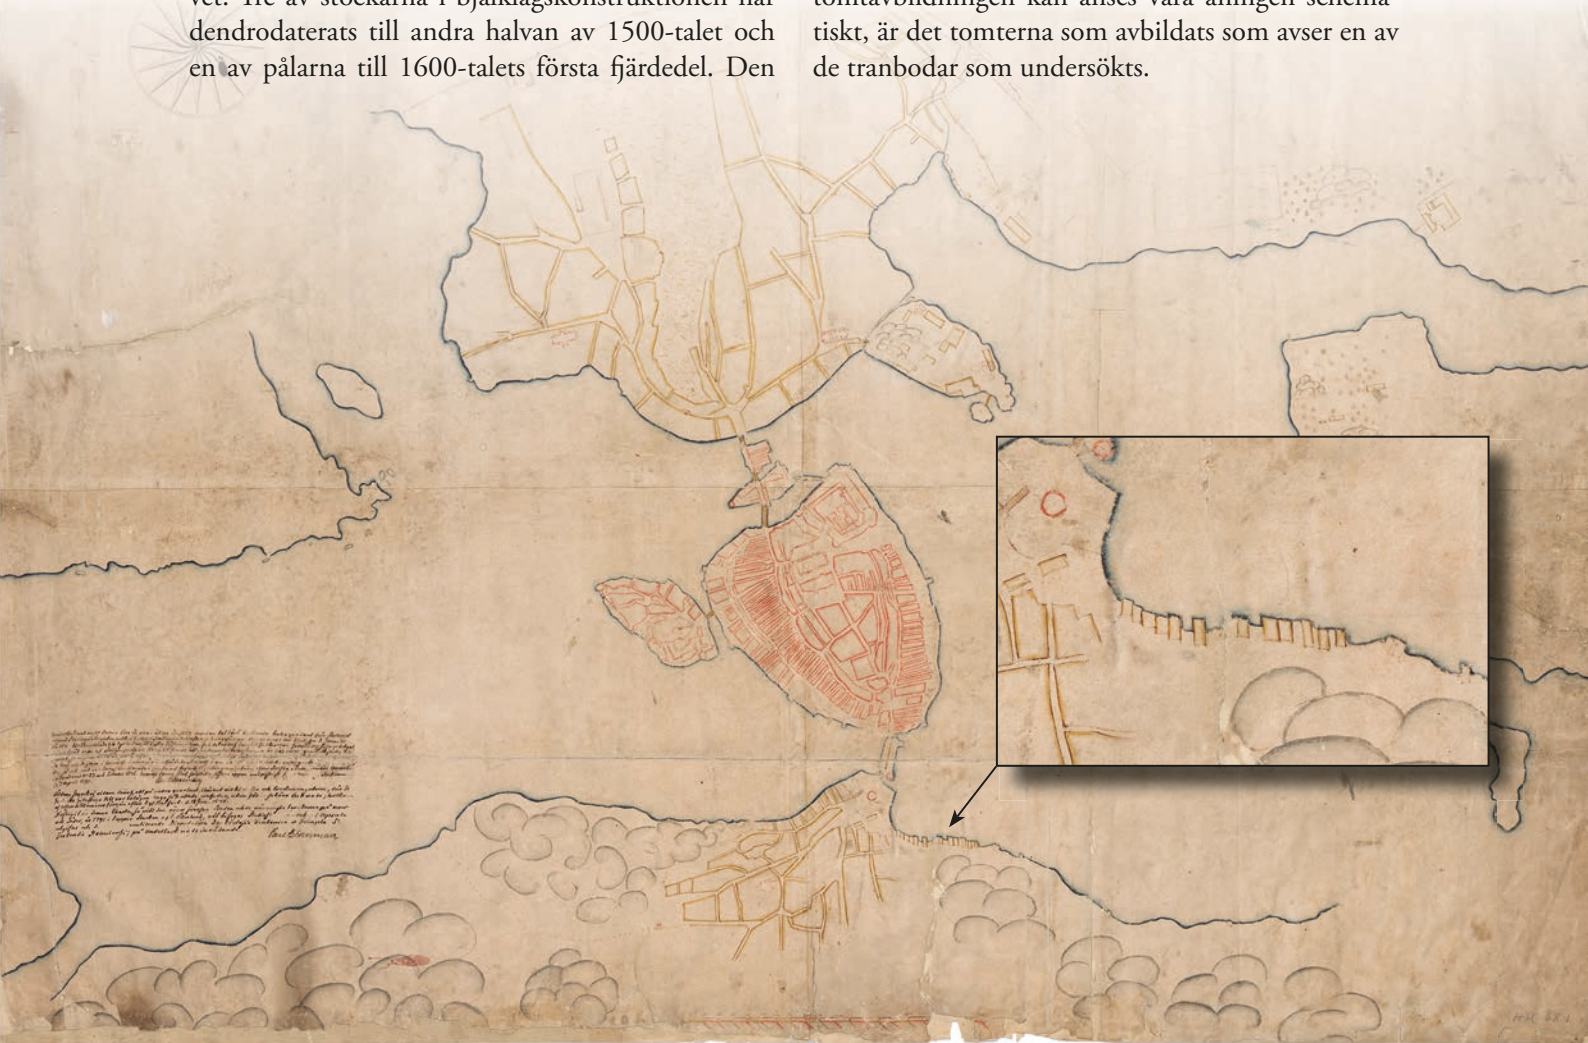
Figur 123. Stockholms äldsta kända karta från cirka 1625. Nere i bildens högerkant syns flera tomter som löper från höger och västerut nere i Stadsgårdenområdet. Tomten längst till vänster sammanfaller väl med den nu undersökta. Stockholms stadsarkiv.

På Stockholms äldsta karta, som anses tillkommen senast 1625,¹¹⁷ syns ett antal tomter avbildade nedanför Katarinaberget. Tomten längst i väster sammanfaller väl med den nu undersökta. Även om tomtavbildningen kan anses vara aningen schematiskt, är det tomterna som avbildats som avser en av de tranbodar som undersökts.

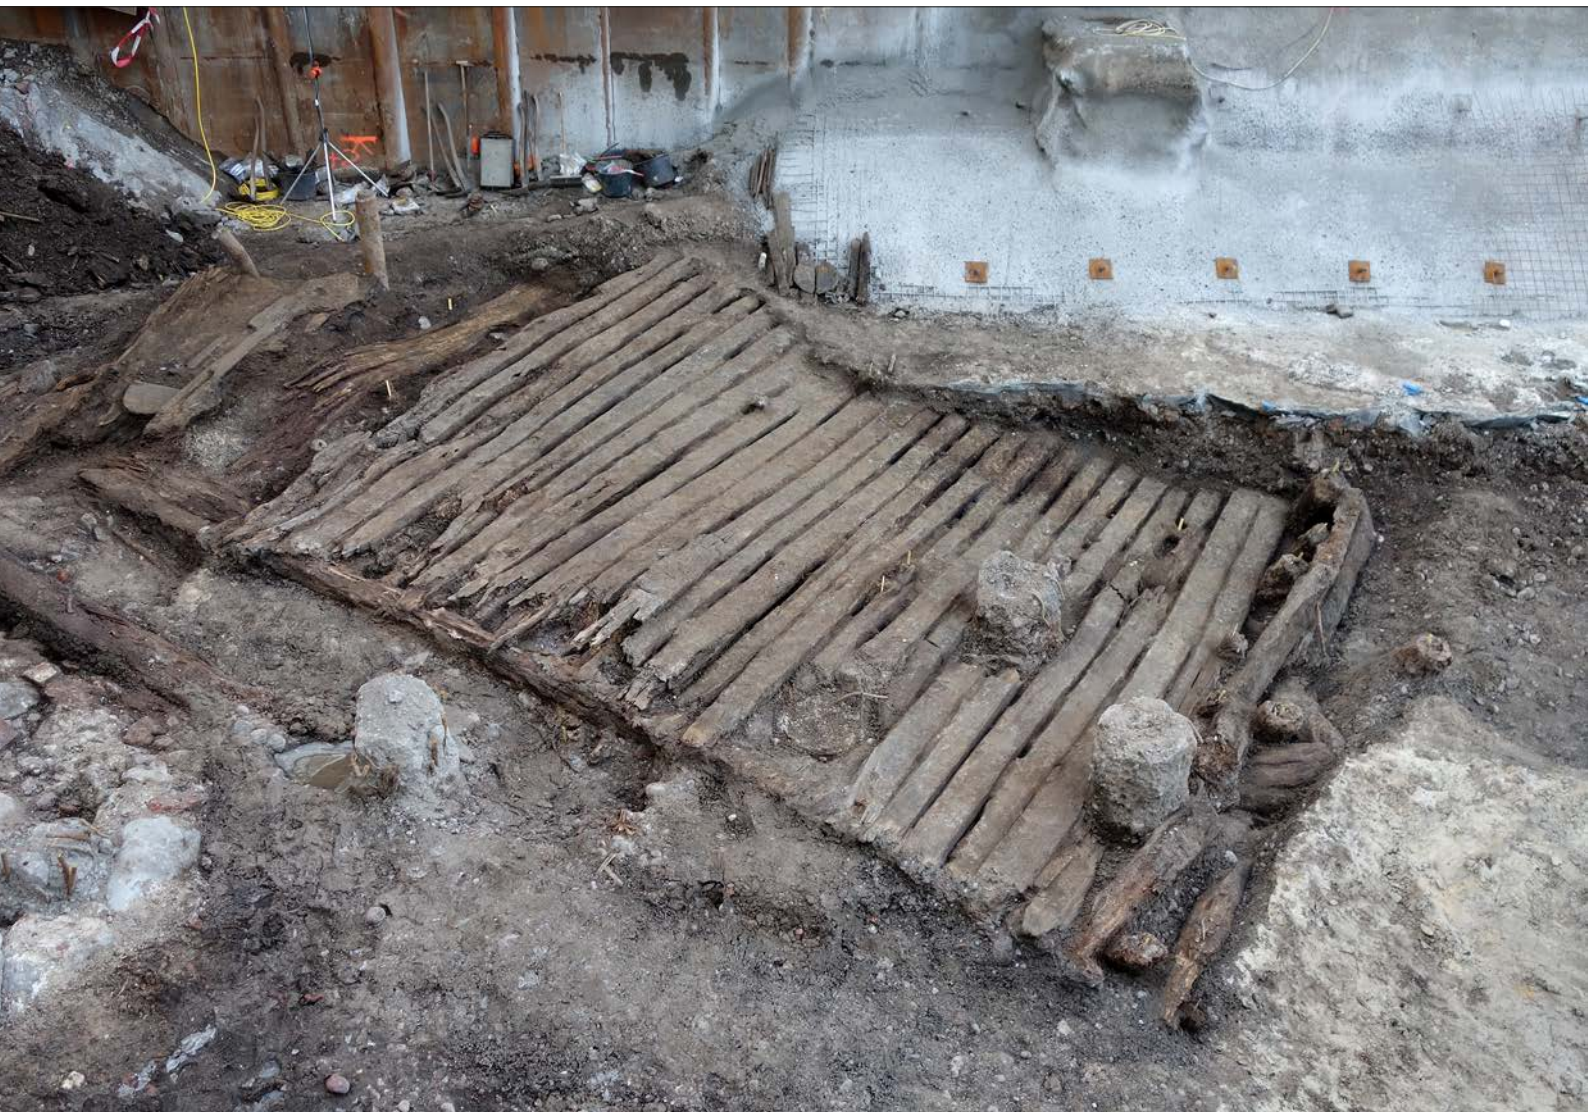
Figur 128. Kontextgrupp 16. En nästintill intakt lastkaj som dendrodaterats till början av 1610-talet. Foto från nordöst.

I sydvästra hörnet av undersökningsområdet strax väster om en tranbod (kontextgrupp 15) framkom en 9 x 7,6 meter stor lastkaj. Kajen var i stort sett intakt och utgjordes av tre skift med stockar som var sammanfogade genom urtag på undersidan. I norr vilade kajfronten på åtta pålar som stått i vattnet och i söder vilade kajen på utfylld mark närmast Katarinaberget.

Kajens överliggande däck utgjordes av 2,3–7,3 meter långa bilade stockar som var lagda i öst–västlig riktning med den flata sidan uppåt.¹¹⁸ I söder var större delen av de överliggarna stockarna skadade av en sentida nedgrävning och i norr var stockarna delvis störda av tre betongpålar.¹¹⁹ Flertalet av överliggarnas västra ändar var tillhuggna och visar på

De överliggande stockarna hade urtag på undersidan vilka sammanfogade däckets med elva kraftigare stockar som utgjorde ett underliggande bjälklag.¹²¹ Stockarna i bjälklaget var upp till 7,3 meter långa och orienterade i nord-sydlig riktning. De hade en diameter på 0,25–0,3 meter och samtliga stockar hade urtag på undersidan som hakade samman med ytterligare tre underliggare, vilka utgjort bärlina för konstruktionen. De understa stockarna hade en diameter på 0,4 meter och var bevarade till en längd upp till 7,5 meter. Stockarna var ställvis kraftigt förmultnade och stocken längst i norr var avbruten i tre delar.

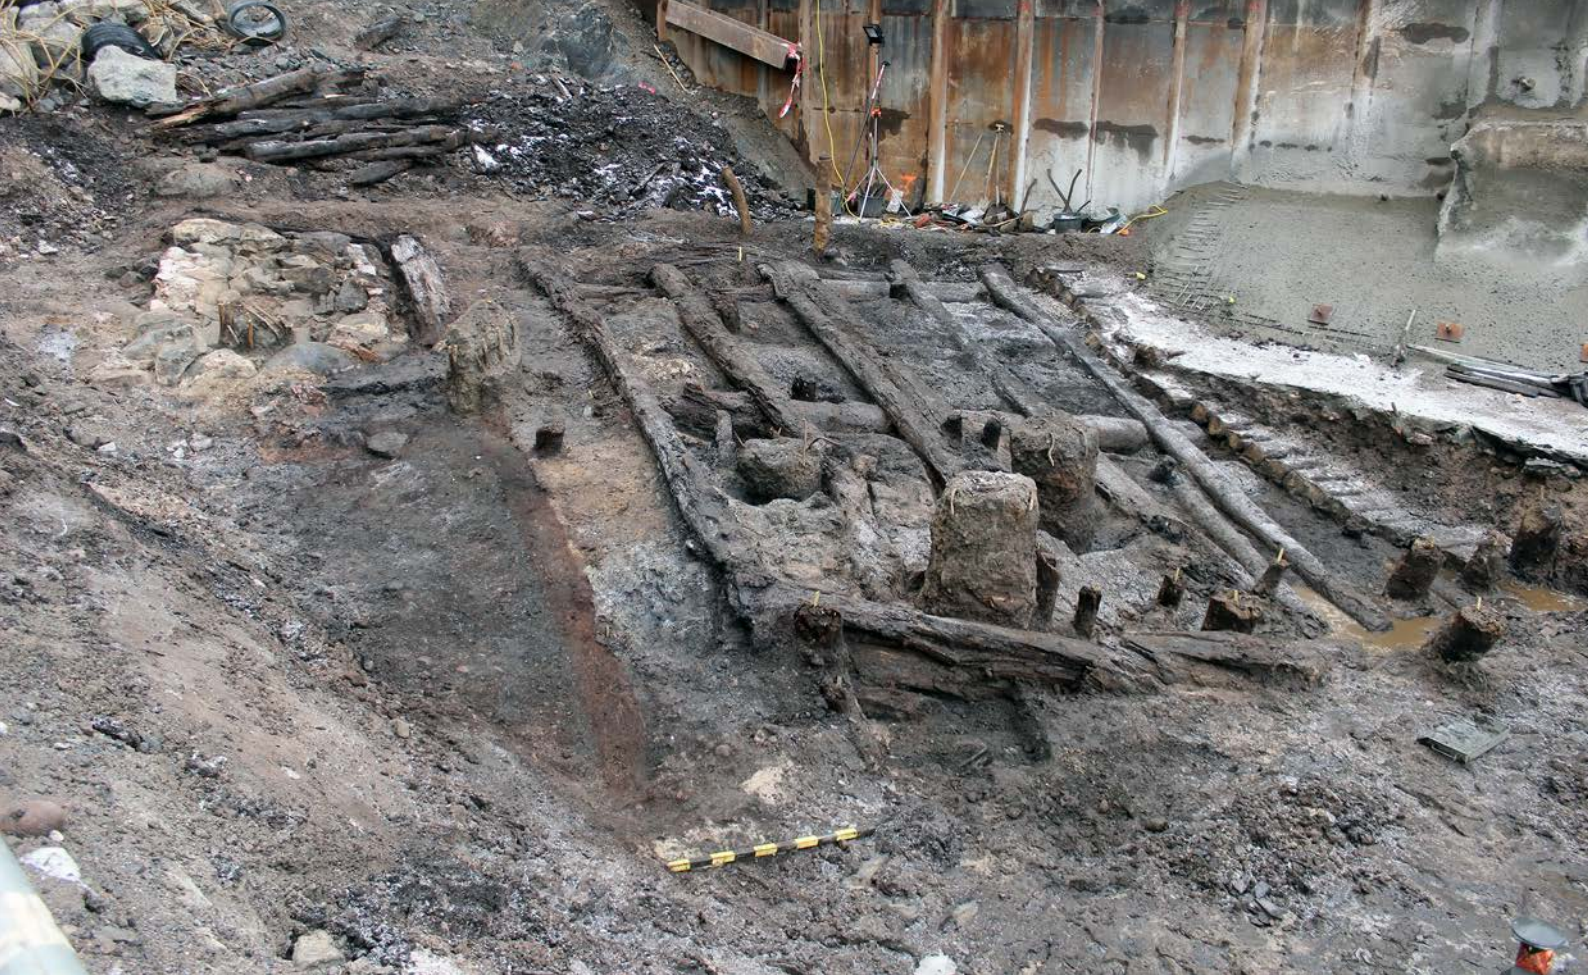
Figur 129. Kajens överliggare borttagna. I förgrunden syns raden med träpålar som hållit upp kajen i vattnet. Till vänster i bild syns även en tranbod (kontextgrupp 15). Foto från norr.

Tre av stockarna till det understa skiftet av kajläggningen var lagda ovanpå raseringsmassorna till en äldre tranbod (kontextgrupp 12). Norra delen av kajkonstruktionen som varit belägen i vattnet vilade i ett organiskt träffislager som var minst 0,5 meter tjockt. I det här lagret hittades rikligt med fynd av träföremål och djurben. Bland annat påträffades en näverkont,¹²² delar av tunnor och två kopparmynt som var präglade under drottning Kristinas regeringstid 1634 och 1636.¹²³ Sannolikt har lagret påförts strax efter att kajen tagits ur bruk under senare delen av 1630-talet. I vattnet hölls norra delen av kajen upp av en rad med åtta pålar i närmast östvästlig riktning. Pålarna hade en diameter på 0,15–0,24 meter och flera av dem lutade åt norr och hade trängt igenom kajens trädäck.

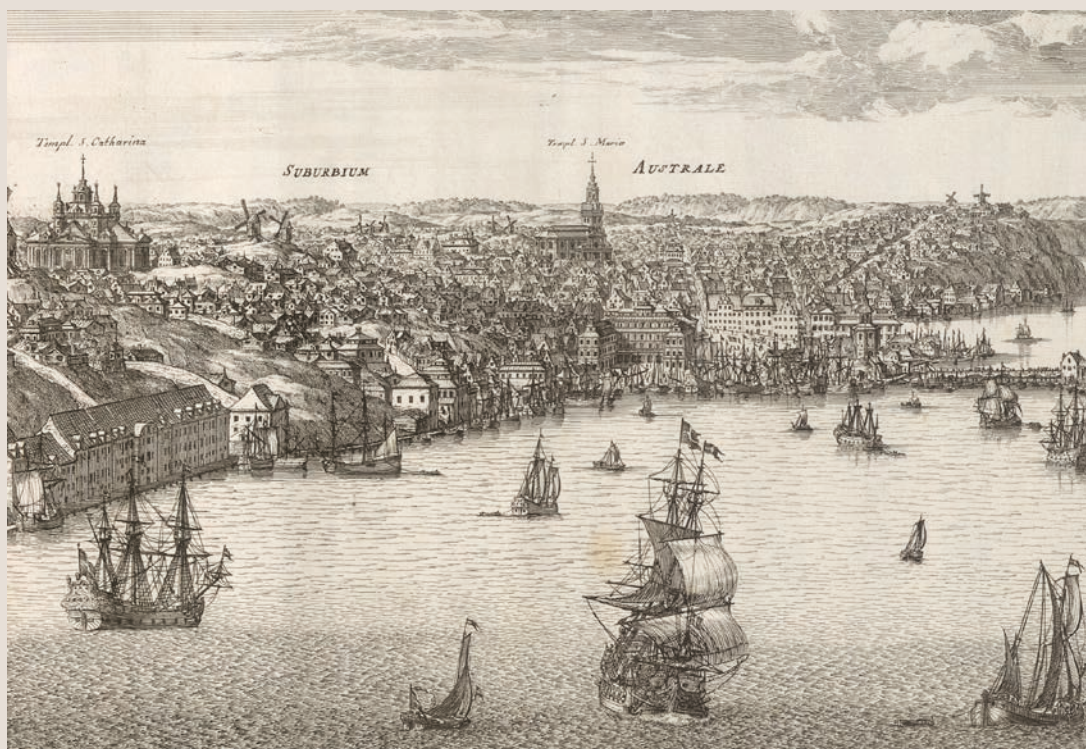
Figur 134. Ett utsnitt från Erik Dahlbergs kopparstick från 1693 som visar Slussenområdet efter att stadens gatureglering har genomförts. Längst till höger syns Kristinaslussen och centralt i bilden visas Södra stadshuset. Vid Stadsgårdshamnen ligger en rad fartyg förankrade och längs med Katarinabergets sluttning kan man se en rad med stenhus och magasinsbyggnader. Bilden är beskuren. Källa: KoB Dahlb. I:13 Ex. I, Kungliga biblioteket (Public Domain).

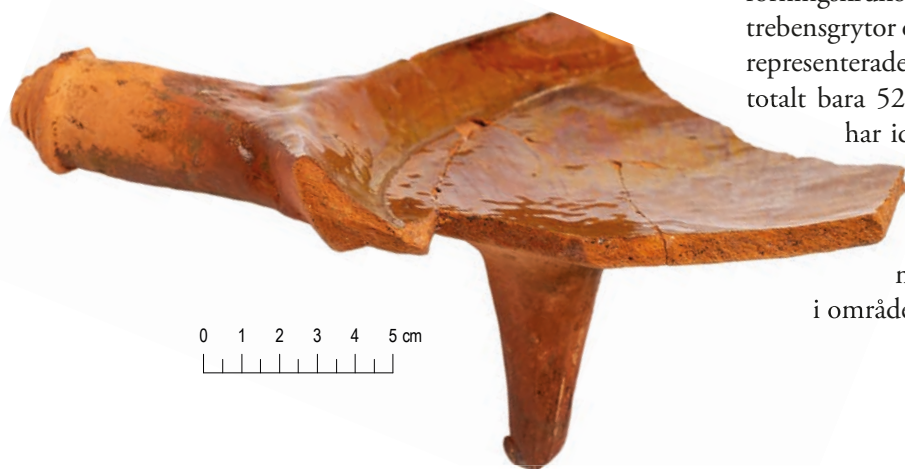
Figur 137. Trebenspanna i yngre röd-gods med brun glasyr (F:8058:11811:21). Skala 1:2.

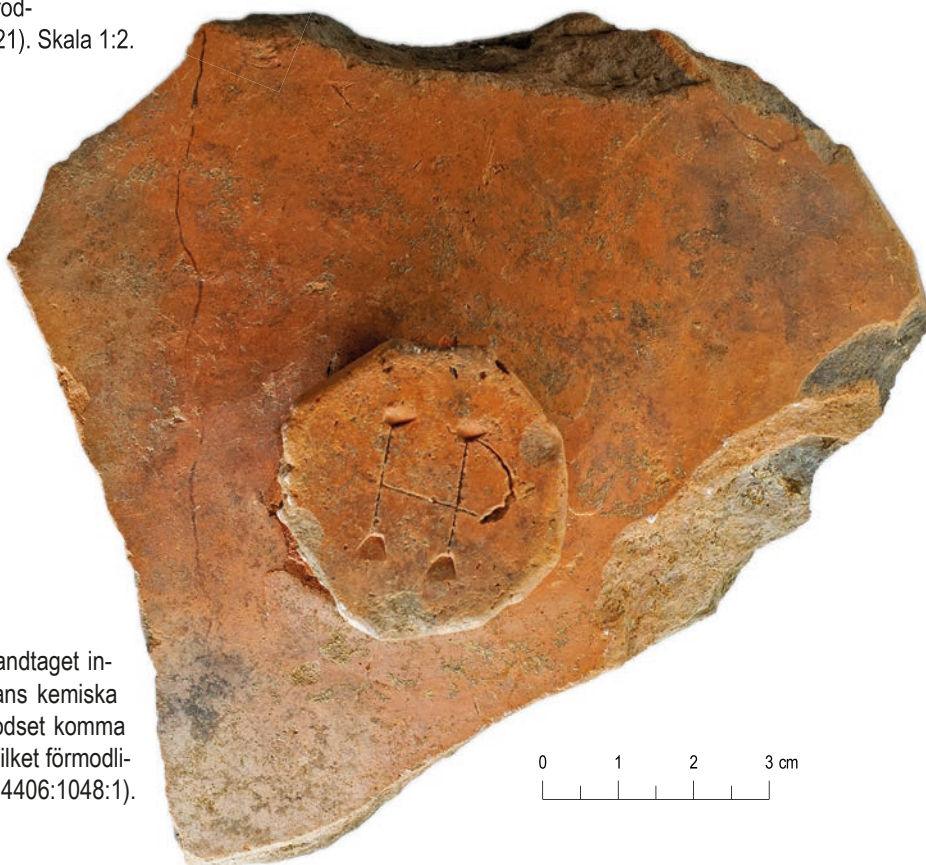
Figur 138. Lock i yngre röd-gods. I handtaget in-ristat "HP" och efter analyser på lerans kemiska sammansättning visade sig leran i godset komma från närheten av Wismar i Tyskland, vilket förmodligen också är lockets tillverkningsort (F:4406:1048:1). Skala 1:1.
