...ENA TOMPT VPPA SUDRA MALM BELEGNA VIDH STADZ GARDEN

– ARKEOLOGISK DOKUMENTATION AV EN HAMNMILJÖ MED
HANTVERK OCH HANDEL SAMT DELAR AV FÖRSVARVERK
VID STADSGÅRDEN PÅ SÖDERMALM

STOCKHOLM 103:1, L2015:7789, STOCKHOLMS STAD OCH KOMMUN, STOCKHOLMS LÄN

SLUSSENPROJEKTET 5

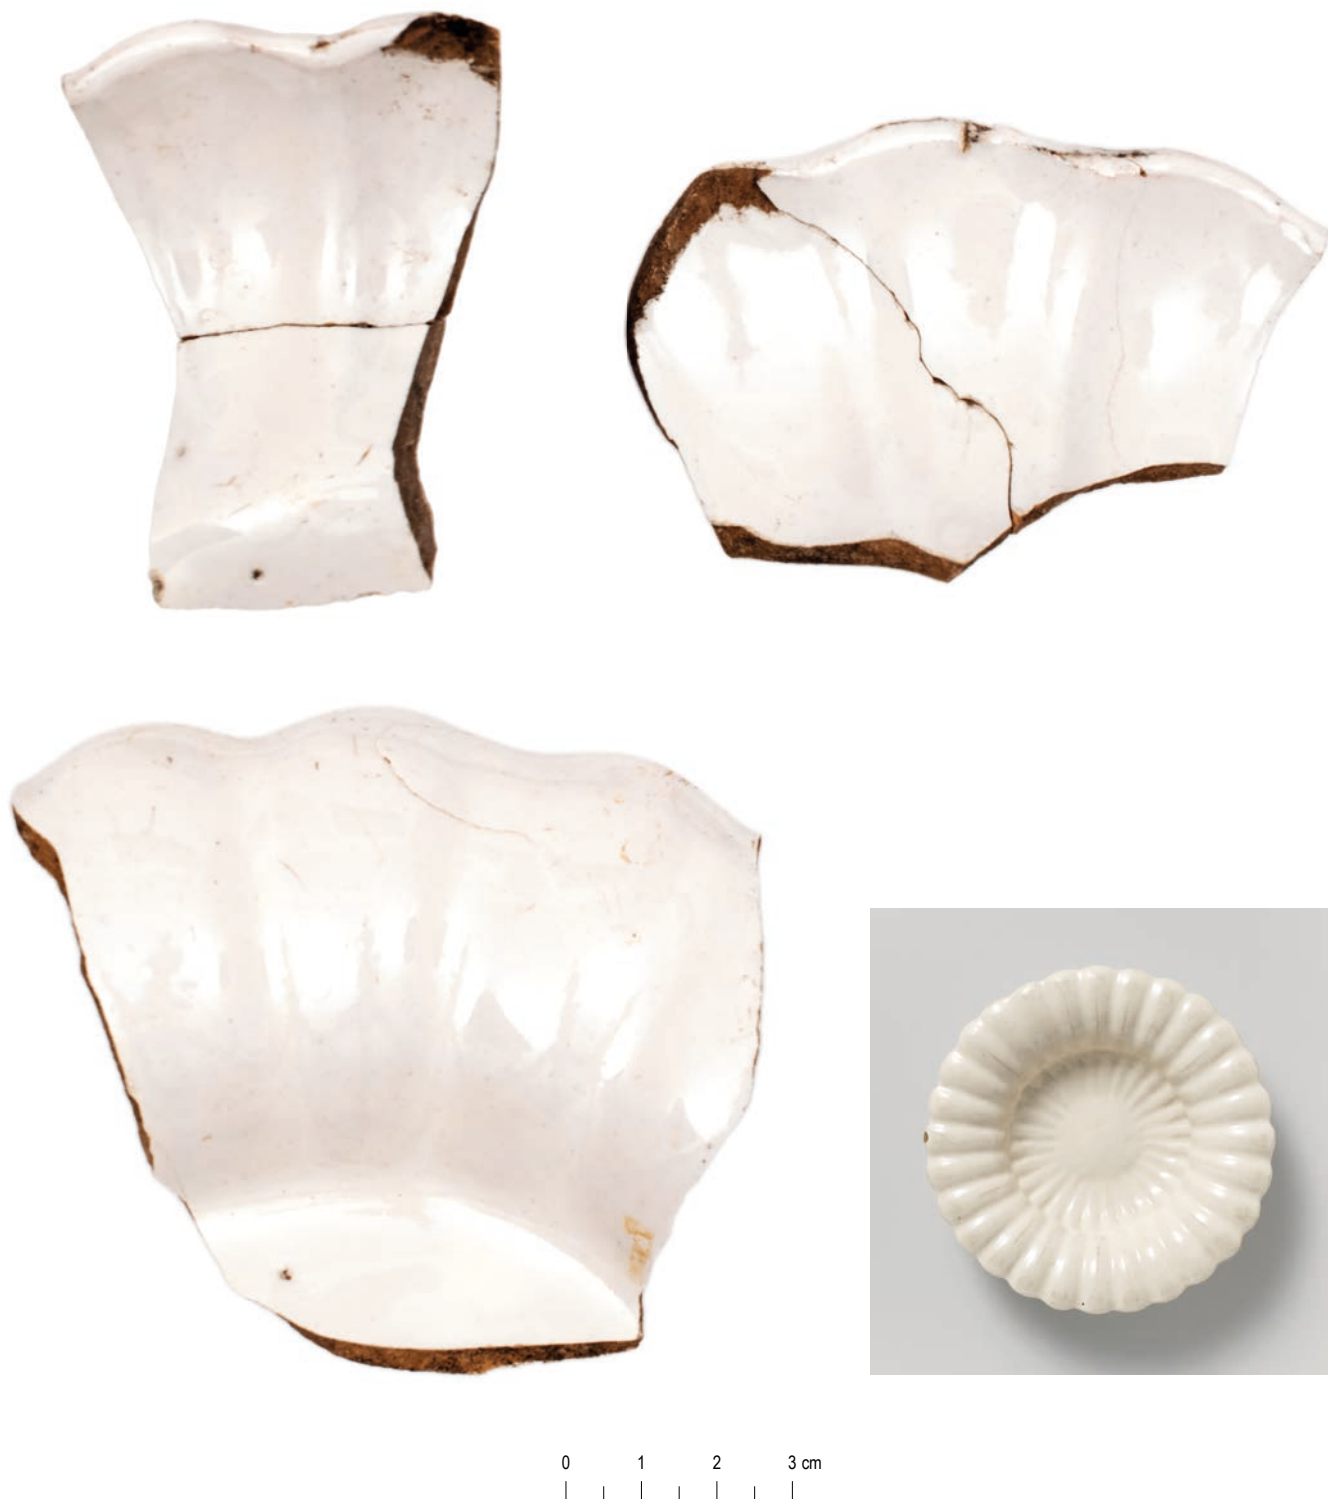
Figur 139. Fragment från ett fajansfat tillverkat i Nederländerna eller Frankrike, ett så kallat "buckelfat" (F:4406:1048:22). Intill syns ett intakt fragment från ett exemplar på Rijksmuseum i Amsterdam, daterat till 1600-talets andra hälft. Rijksmuseum, Amsterdam (Public Domain). Skärvor i skala 1:1.

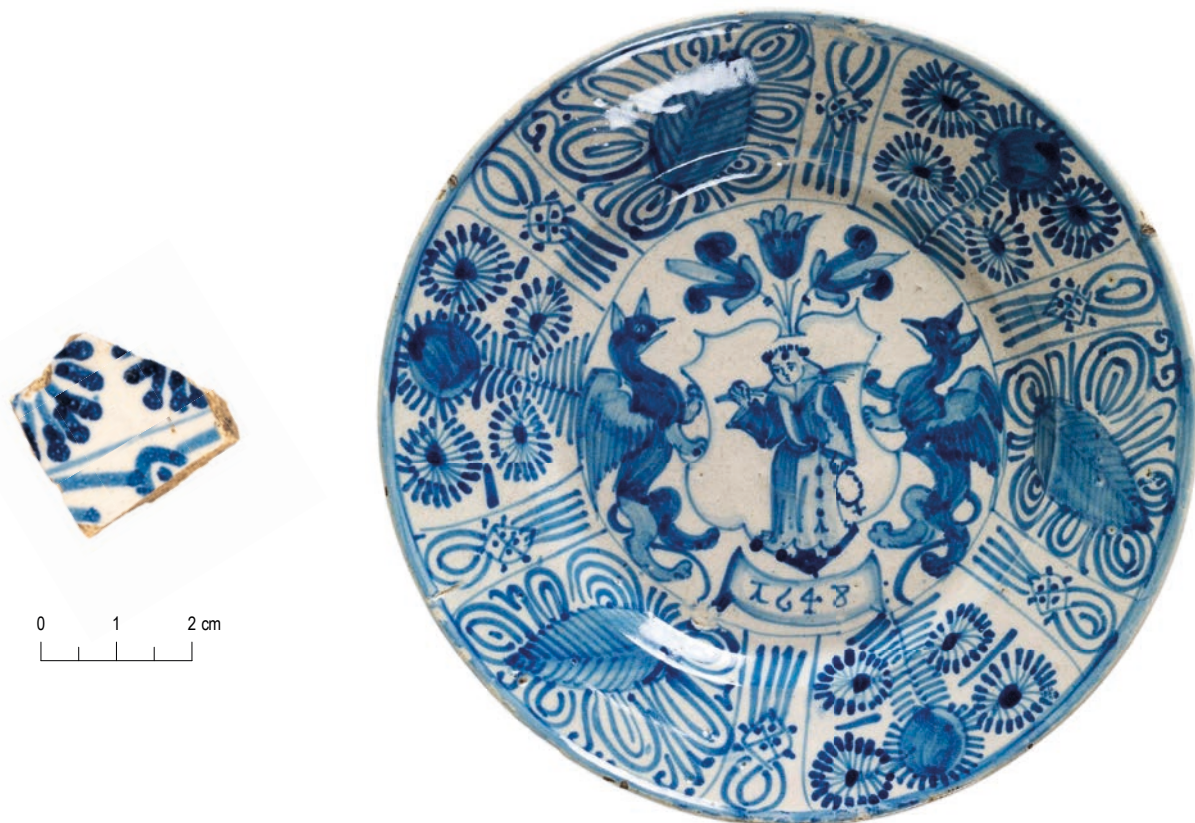
Figur 140. Fragment från brättet till ett fajansfat tillverkat i Portugal. Typen kopierar det kinesiska Kraakporslinet, benämningen på det första kinesiska porslin som kom till Europa under 1600-talets början, under Wanli-perioden (F:8058:11811:18). Intill syns ett intakt fat av samma typ och med en liknande mycket typisk dekor på brättet, tillverkad i Lissabon och daterad till 1600-talets mitt (© Victoria and Albert Museum, London). Skärva i skala 1:1.

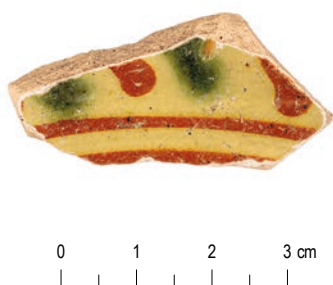
Figur 141. Exempel på keramik från Weserområdet i Tyskland funnit vid undersökningarna på Stadsgården (F:4610:3515:5). Skala 1:1.

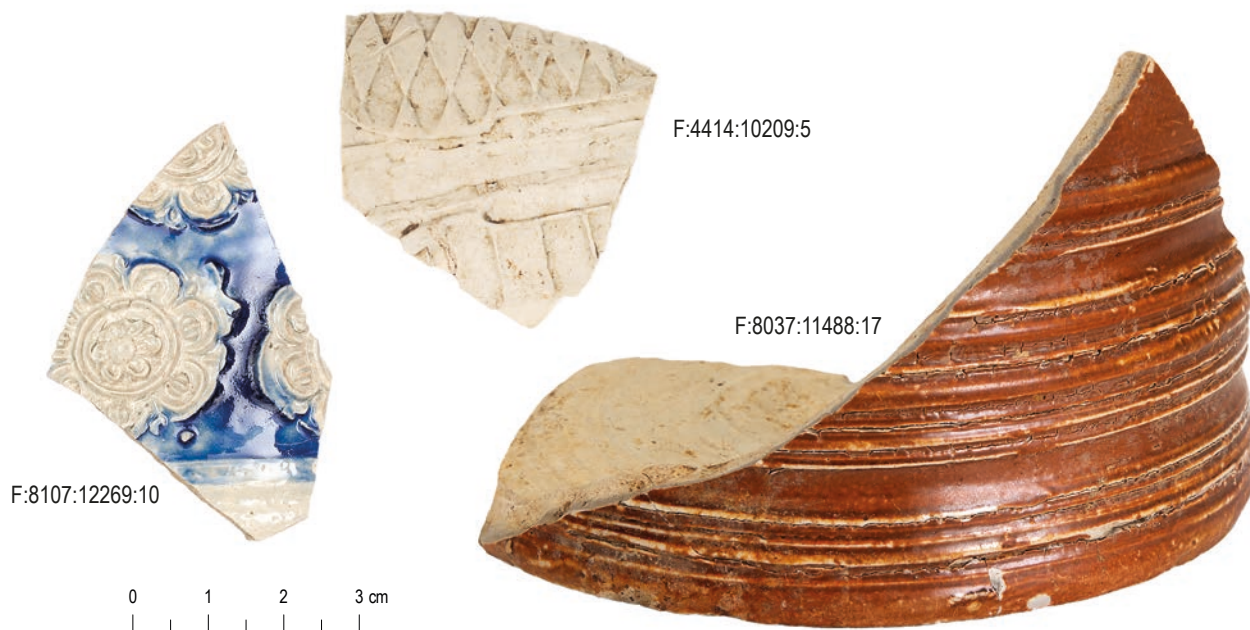
Figur 142. Exempel på stengods från Tyskland från fasen funnet på Stadsgården. Till vänster ett fragment från karakteristiska blå-gråa krus ifrån Westerwald, i mitten ett dryckeskrus av typen "Schnelle" från Siegburg och till höger fragment från botten av en "Humpen". Skala 1:1.

gör cirka 5 % av totalmängden keramik. Gruppen består nästan uteslutande av olika former av dryckeskrus från Tyskland. Produktionsplatser för keramiken är bland annat Siegburg, Raeren, Köln, Frechen och Westerwald. Några av de former av dryckeskrus som finns i materialet är *Schnelle* och *Humpen*.²⁶

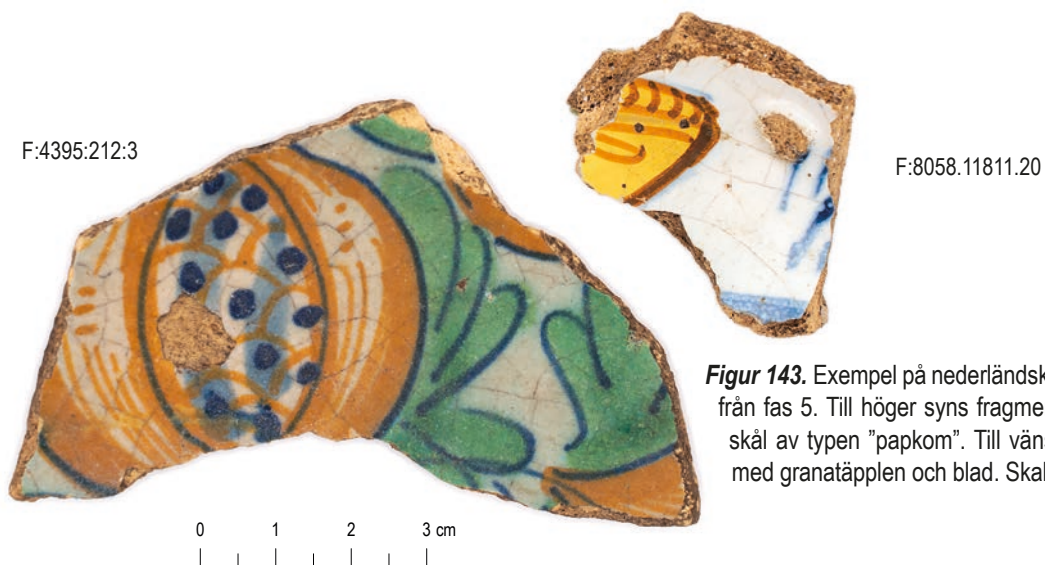
Figur 143. Exempel på nederländsk majolika i fyndmaterialet från fas 5. Till höger syns fragment från mynningen av en skål av typen "papkom". Till vänster fragment från ett fat med granatäpplen och blad. Skala 1:1.

Andra förekommande kärltyper i fyndmaterialet är fat och skålar i nederländsk majolika, bland annat en djup skål med horisontella grepp av typen *Papkom*.²⁷ Det finns också ett dryckeskrus med flerfärgad glasyr utvändigt som möjligen är en så kallad *Malling jug*.²⁸ Glasuren är ovanlig och utformad som en marmorering i färgerna vitt, blått, grönt, gult och mangan/lila. Kruket kommer från en fyndkontext innehållande keramik från 1500-talets andra hälft och 1600-tal. Exempel på andra kärl är en degel, en sparbössa i rött lergods, en kinesisk porslinstillrik från Kangxi perioden och krukor tillverkade i Polen/Pommernområdet vid Östersjöns kust.²⁹

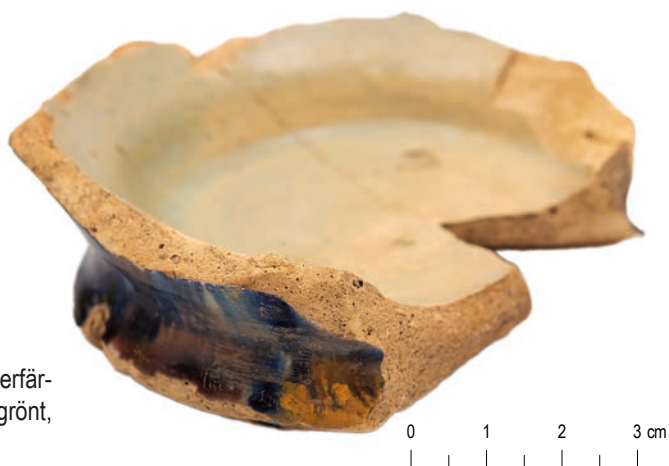
Figur 144. Bottenfragmentet från ett dryckeskrus med flerfärgad dekor i form av marmorering i färgerna vitt, blått, grönt, gult och mangan. (F:8037:11488:19). Skala 1:1.

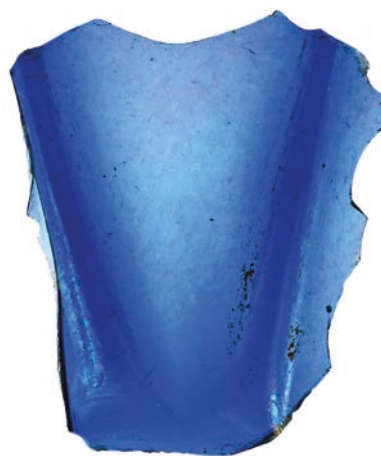
Figur 147. Skärva från en så kallad kurbitskaraff i blått glas dekorerad med ribbor (F:4870:30303:2). Skala 1:1.

En del av 1600-talets bordsglas utgjordes av färgrika bägare och karaffer. Framför allt karafferna speglar nya vanor vad gäller bordskulturen. Två fragment från så kallade kurbitskaraffer som var dekorerade med ribbor hittades i utfyllnadslager i södra delen av ytan.³⁶ Den ena karaffen har varit av blått glas och den andra av gult. Under senare delen av 1600-talet började man tillverka bägare i mörkbrunt glas och tre fragment av den typen påträffades också vid undersökningen.³⁷

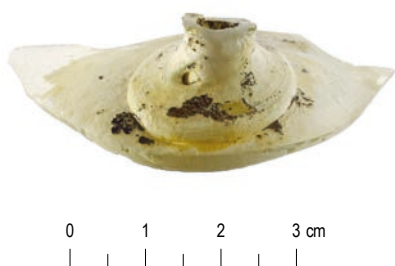
Figur 148. Foten till ett färglöst vinglas tillverkad i venetiansk stil (F:8058:11810:1). Skala 1:1.

Färglösa vinglas tillverkade i venetiansk stil, *à la façon de Venise*, utgjorde en del av det finare bordsglaset på 1600-talet. Majoriteten av dessa vinglas var importerade men en del av dem var producerade vid glasbruk i Stockholm. I utfyllnadslagrena hittades en fot, en fotkant samt två bukfragment från sådana här vinglas.³⁸ Bukfragmenten hade pålagda vertikala ribbor och var drabbade av den så kallade glassjukan vilket innebar att glaset fick en mjölkvit missfärgning. Detta kan indikera att glaset var tillverkade i Stockholm, då delar av produktionen vid Kungsholms glasbruk och Melchior Jungs glasbruk på Södermalm drabbades av glassjukan.³⁹

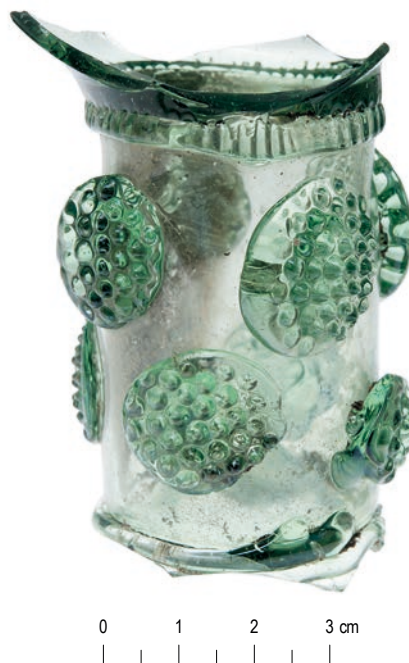
Figur 149. Benet från en remmare med pålagda hallonnoppor och en räfflad tråd mellan buken och benet (F:4589:50106:1). Bägaren användes framför allt när man drack vitt vin och var särskilt populära under senare delen av 1600-talet. Skala 1:1.

Vanligare vinglas än det ovannämnda var så kallade römer och remmare som var tillverkade av grön eller turkos glasmassa. Römerglas var i bruk under en hundraårsperiod med början i mitten av 1500-talet och importerades först och främst från Tyskland medan en del remmare var tillverkade vid svenska glashyttor. Remmare började produceras under 1620–1630-talen och blev populära i städerna under århundradets senare del.⁴⁰ Römerglas var dekorerade med enkla spetsiga pålagda noppor medan remmarerna pryddes med knottriga så kallade hallonnoppor. Glasen användes huvudsakligen för vitt vin och båda typerna finns företrädda bland glasen från Stadsgården i kontexter daterade till 1641–1694.

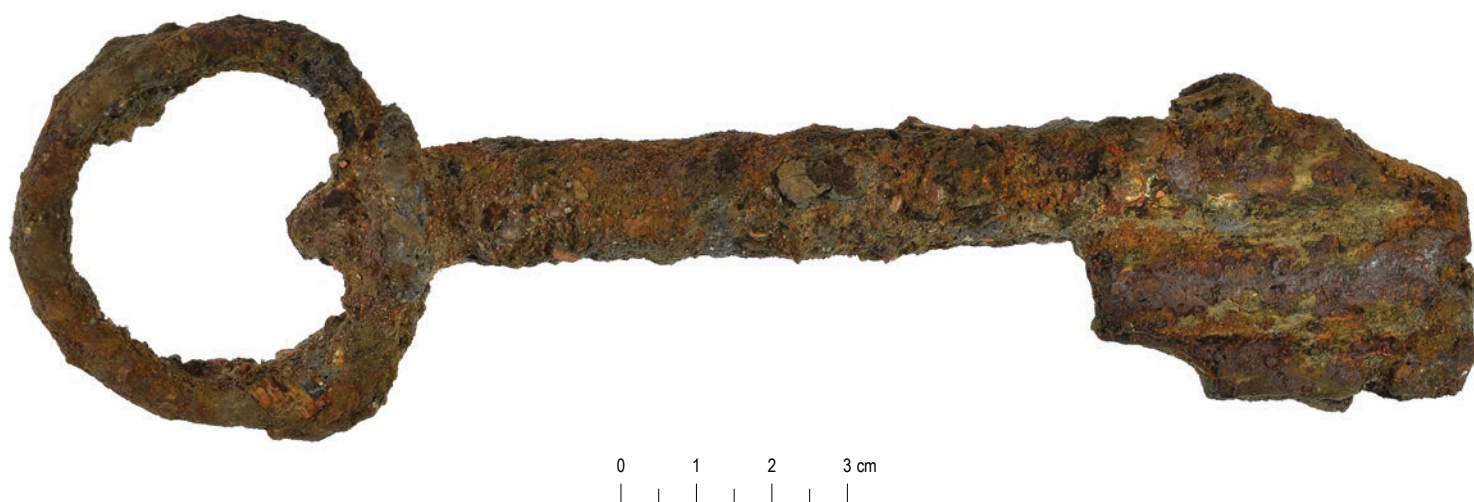
Figur 151. En nyckel till ett vridlås från 1600-talet hittades i anslutning till en byggnad som kan ha utgjort de ryska handelsmännens badstuga vid Stadsgården (F:4966:7626:2). Skala 1:1.

Två nycklar av järn till vridlås från fas 5 hittades vid undersökningen.⁴⁷ Den ena är intakt, 18,7 cm lång, med rund grep.⁴⁸ Av den andra nyckeln är bara greppet och en del av skaftet bevarat.⁴⁹

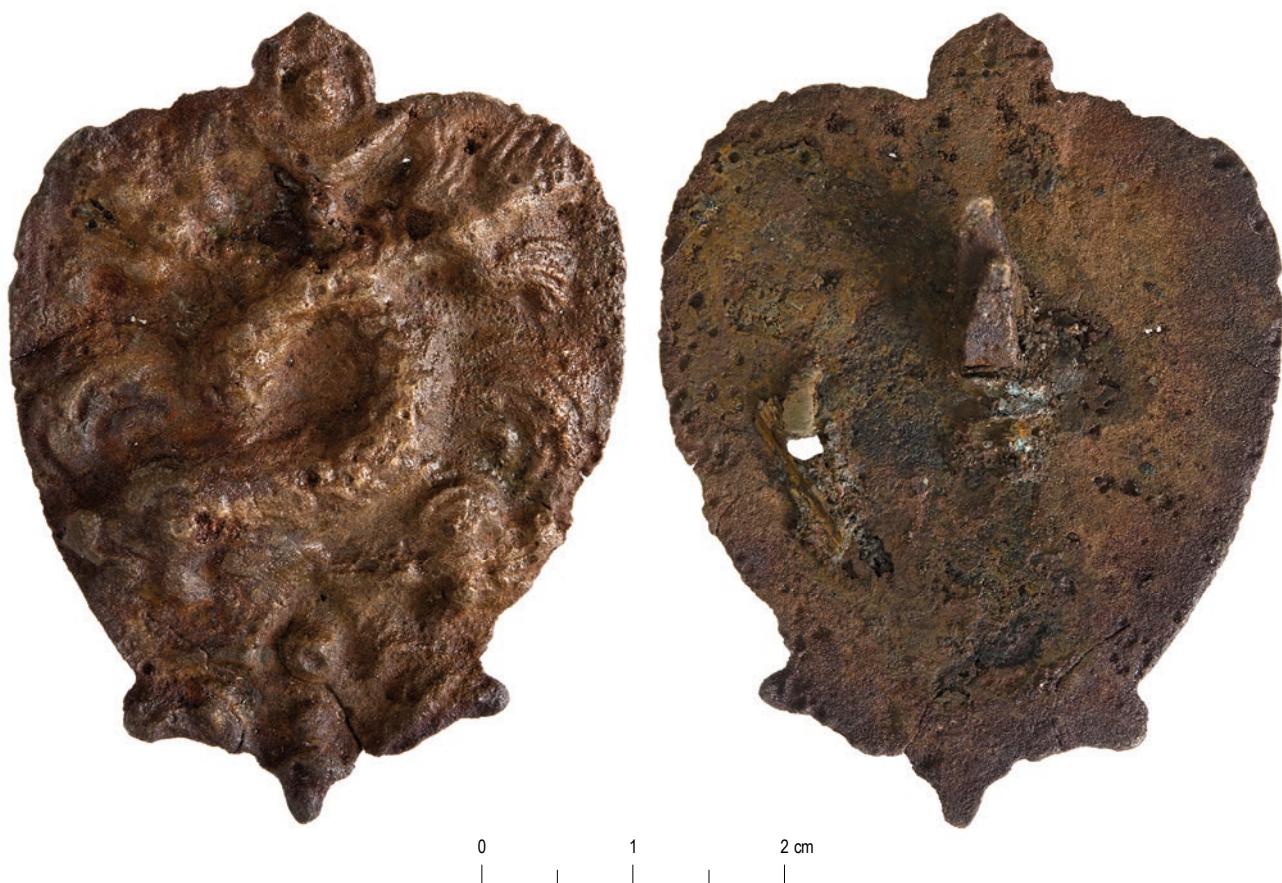
Figur 152. Ett kistbeslag med två omslingrande fiskar eller delfiner (F:4514:2790:1) som hittades i ett byggnationslager som daterats till senare delen av 1600-talet. Skala 2:1.

En av de vanligare möblerna långt upp i tidigmodern tid var kistan. I kistorna förvarades värdesaker men även matvaror som mjöl och annat. Vid undersökningen påträffades ett dekorativt beslag, gjutet i en kopparlegering, som förmodligen har suttit på en tråkista, möjligen en sjömanskista.⁵⁰ På baksidan har det en pigg med trärester och beslaget påträffades i ett av utfyllnadslagren som avslutar fasen. Dekoren utgjordes av två omslingrande fiskar, delfiner eller sjöodjur i barockstil. Ett bronsföremål med ett nästan identiskt motiv hittades vid undersökningar i en bronsgjuteriverkstad från 1600-talets andra hälft i Västerås.⁵¹ Motivet har en typisk marin koppling och liknande sjöodjur förekommer även i skeppet Vasas träskulpturer.⁵²

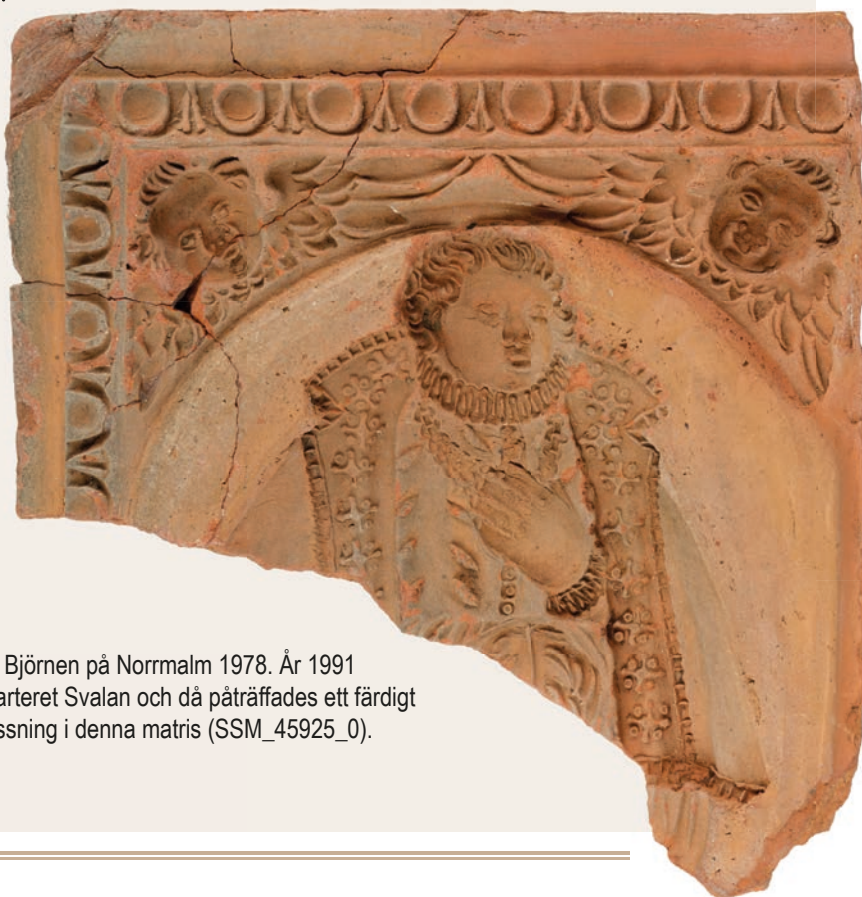
Figur 154. Matris funnet i kvarteret Björnen på Norrmalm 1978. År 1991 gjordes en undersökning i grannkvarteret Svalan och då påträffades ett färdigt kakel av identisk typ med direkt passning i denna matris (SSM_45925_0). Stadsmuseet i Stockholm (CC BY).

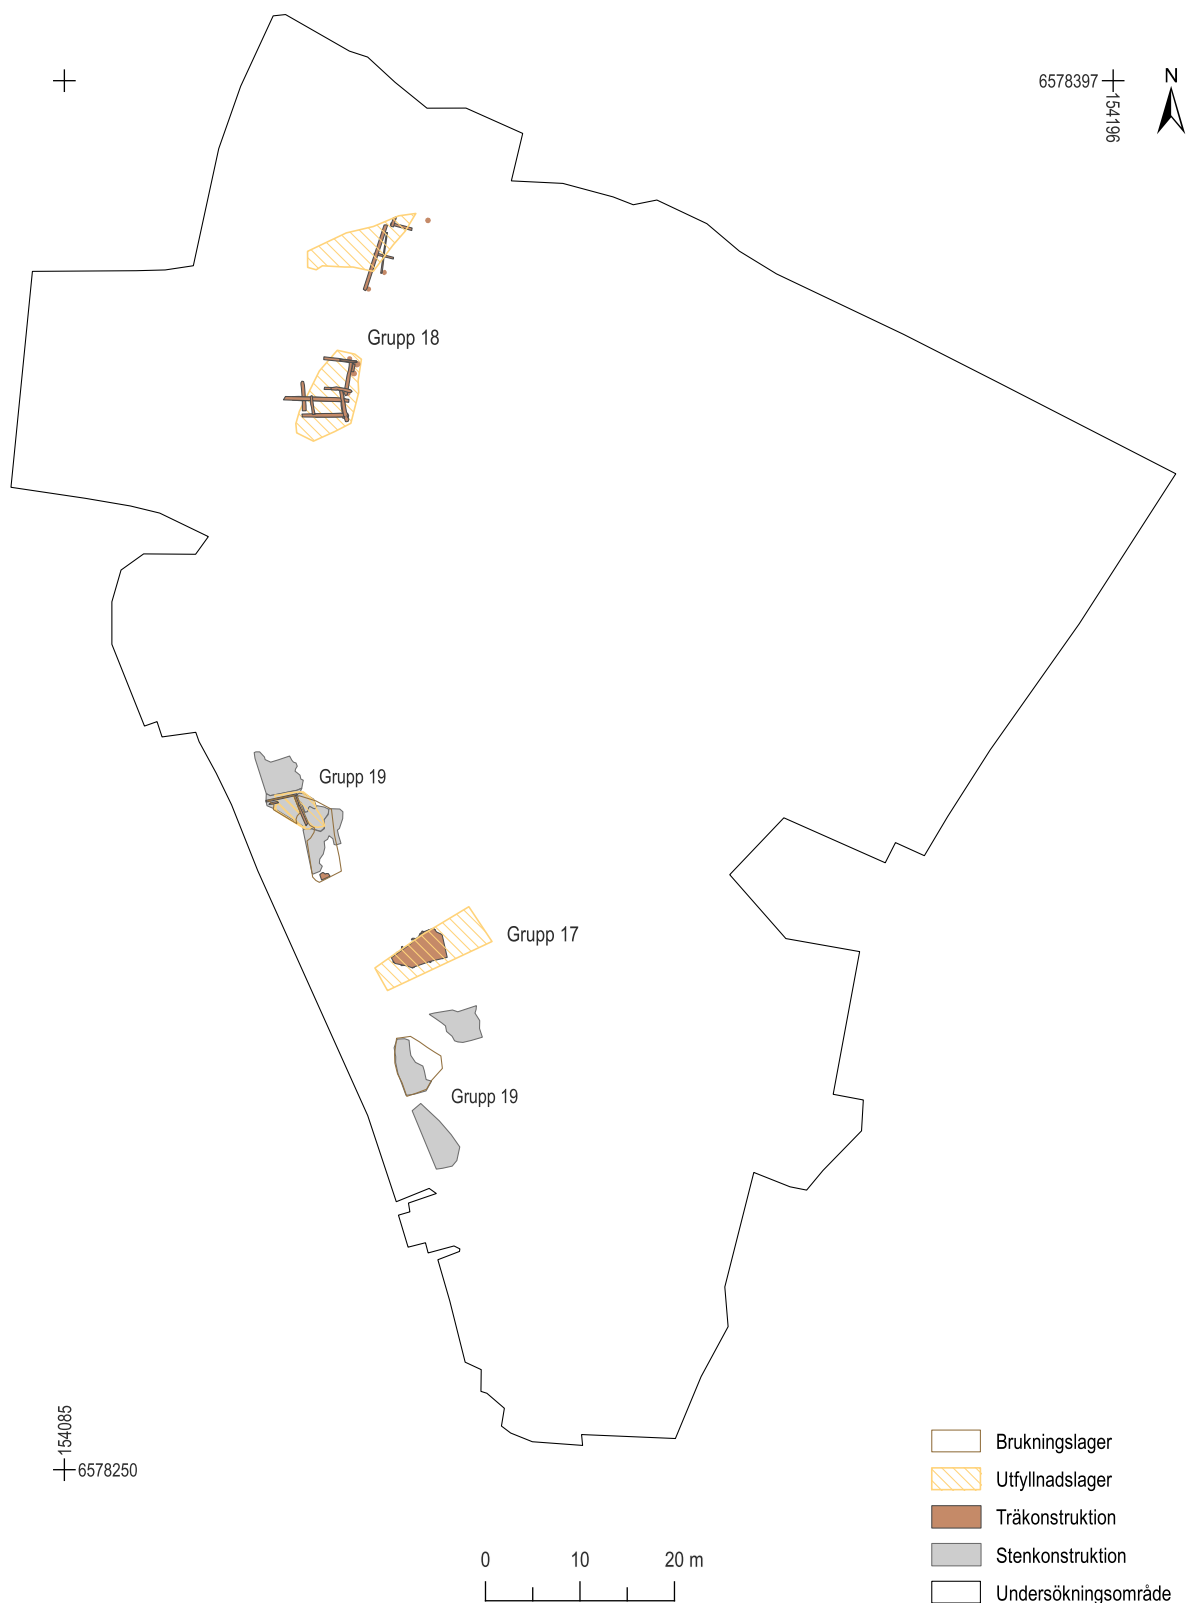
Figur 164. Plan över fas 5. Skala 1:800.

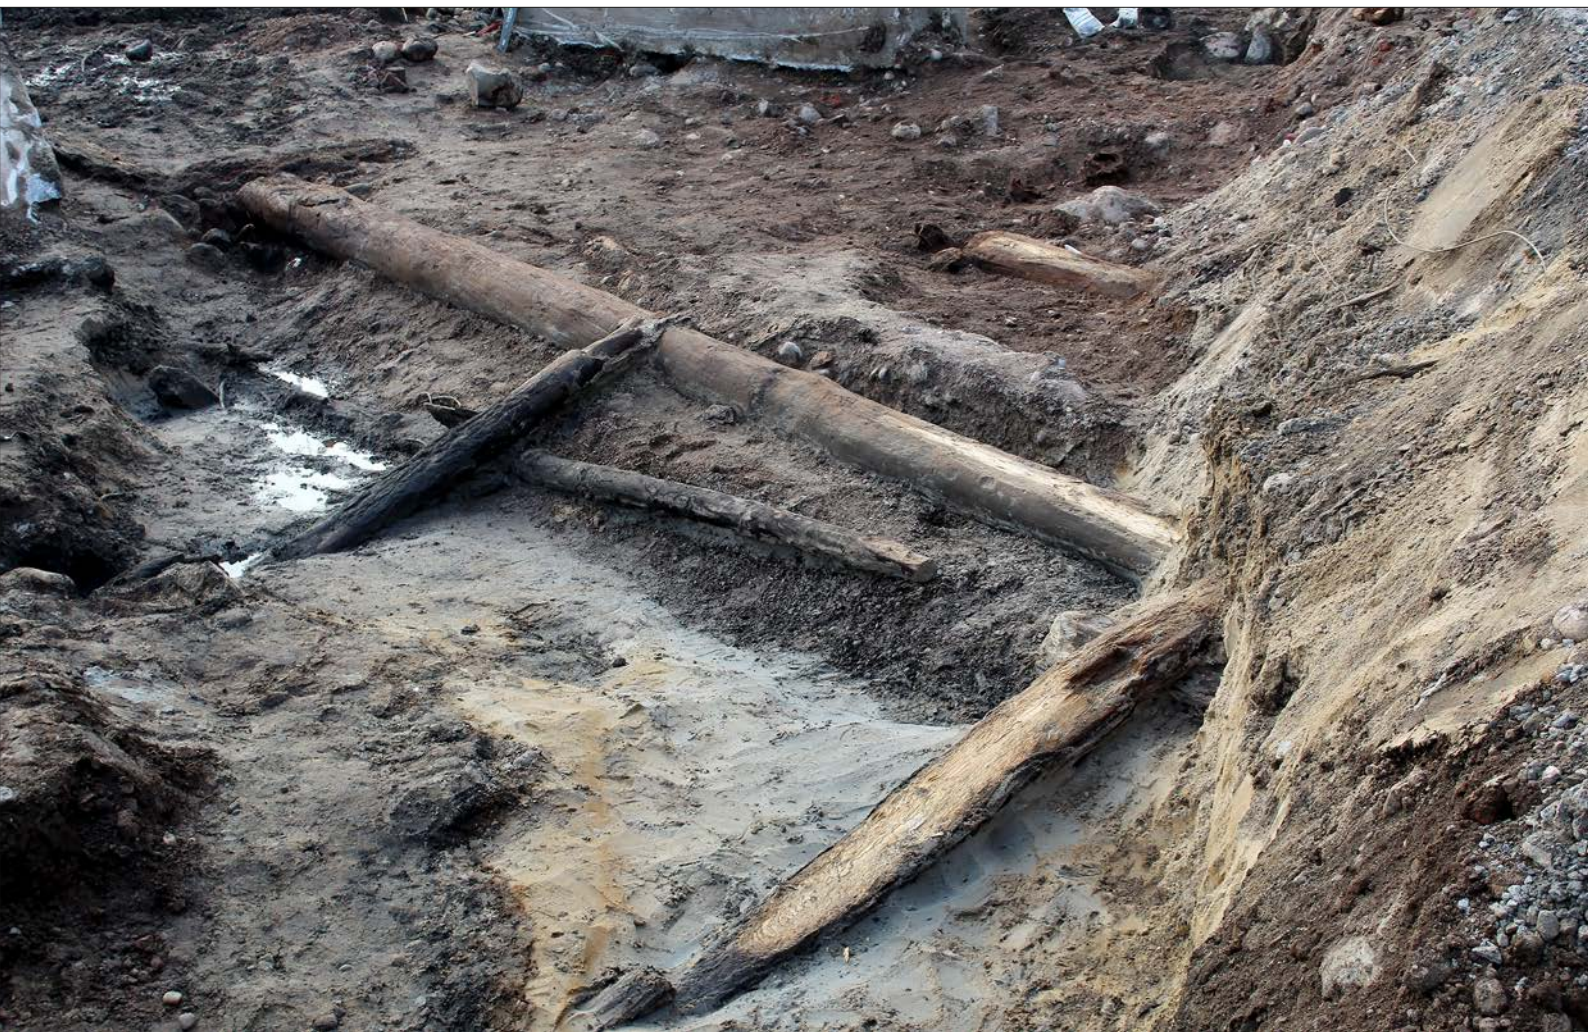
Figur 169. Norra delen av den bro som var belägen längs med järngravens östra mynning framrensad. Den ljusa och gråaktiga fina sanden i förgrunden representerar dåtidens strandlinje. Foto från nordöst.

I norra delen av undersökningsområdet framkom delar av en cirka 25 x 7 meter stor broläggning, orienterad i nord-sydlig riktning. Träkonstruktionen var skadad av sentida störningar och hela konstruktionen lutade åt öster.¹¹⁶ I norr fortsatte lämningen utanför schaktbegränsningen.

Den bevarade delen av konstruktionen utgjordes av 23 stockar och var uppförd i knuttimrad teknik i minst 2–6 stockvarv med 2,7–5,7 meter långa stockar. Stockarna hade en diameter på upp till 0,4 meter och de övre varven var delvis kraftigt förmultnade. I anslutning till lämningens östra sida framkom åtta pålar som har hållit upp konstruktionen. Pålarna var runda eller bilade och hade en diameter på 0,2–0,4 meter. Den norra delen av konstruktionen vilade i ett vattenavsatt svämlager.¹¹⁷ Två av stockarna i konstruktionens nedre varv hade tillhuggna ändar åt öster, vilket markerar konstruktionens begränsning åt saltsjösidan.

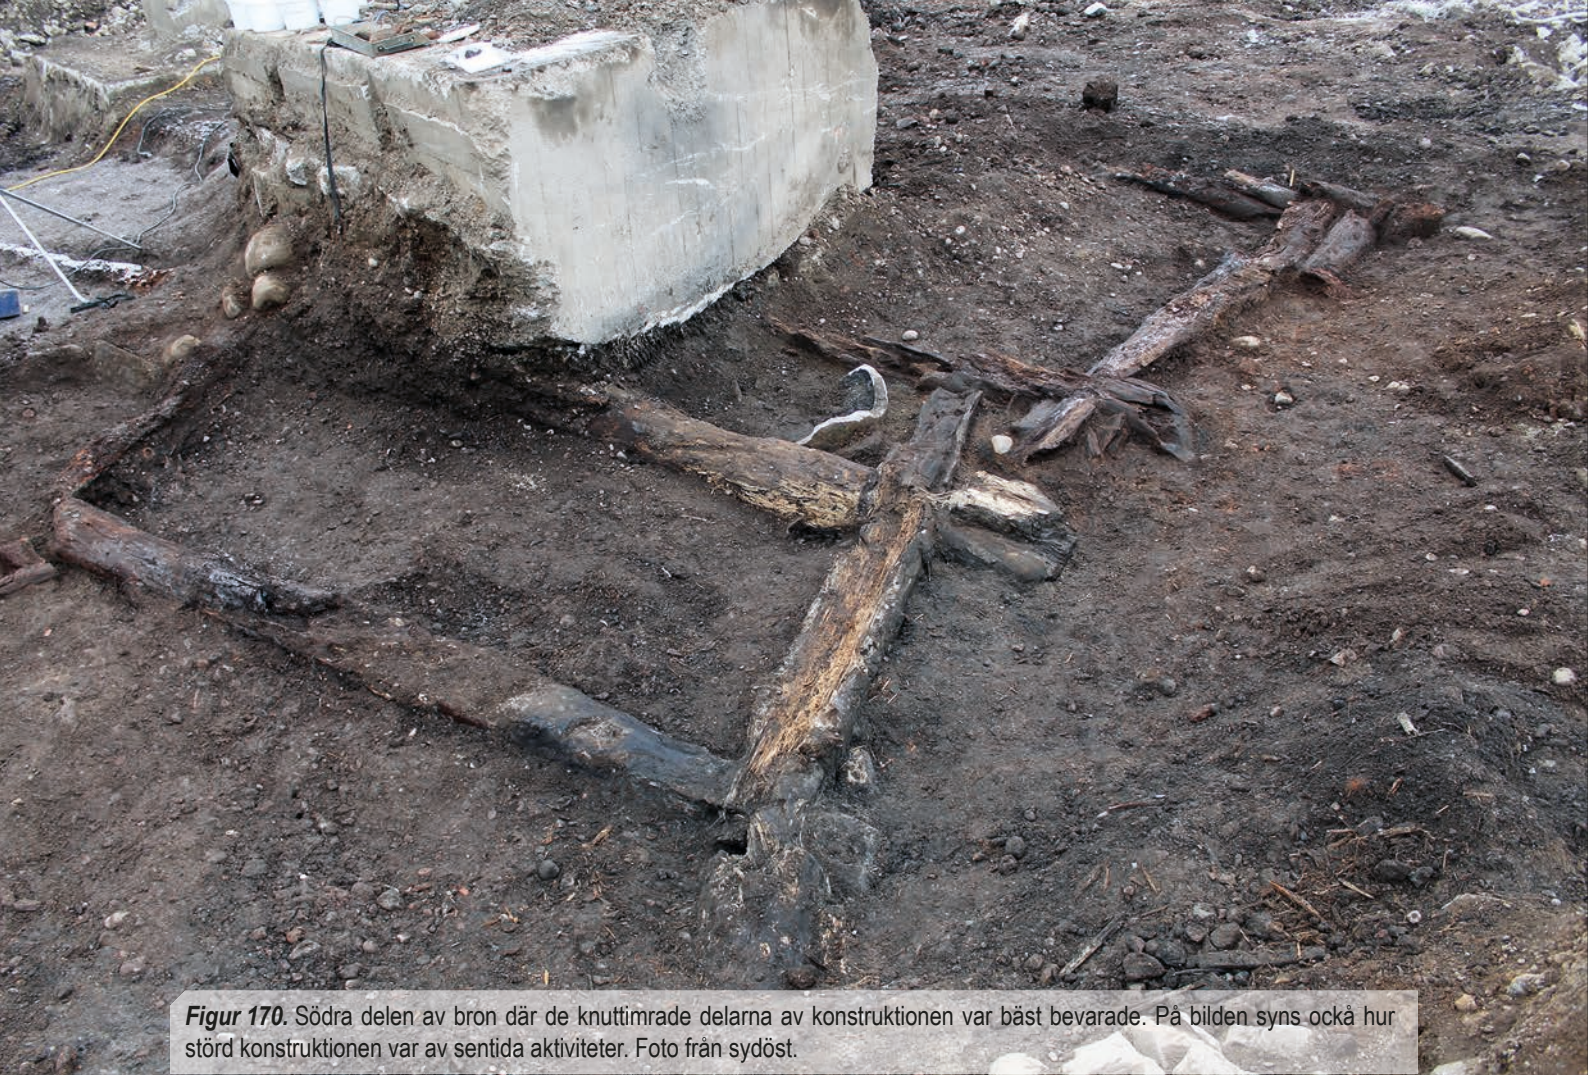
Figur 170. Södra delen av bron där de knuttimrade delarna av konstruktionen var bäst bevarade. På bilden syns också hur störd konstruktionen var av sentida aktiviteter. Foto från sydöst.

I den södra delen av broläggningen framkom upp till sex varv av ställvis kraftigt förmultnade stockar.¹¹⁸ Stockarna var bevarade till en längd av mellan 0,6 till 3,3 meter och samtliga stockar var bilade och orienterade i närmast öst-västlig riktning.

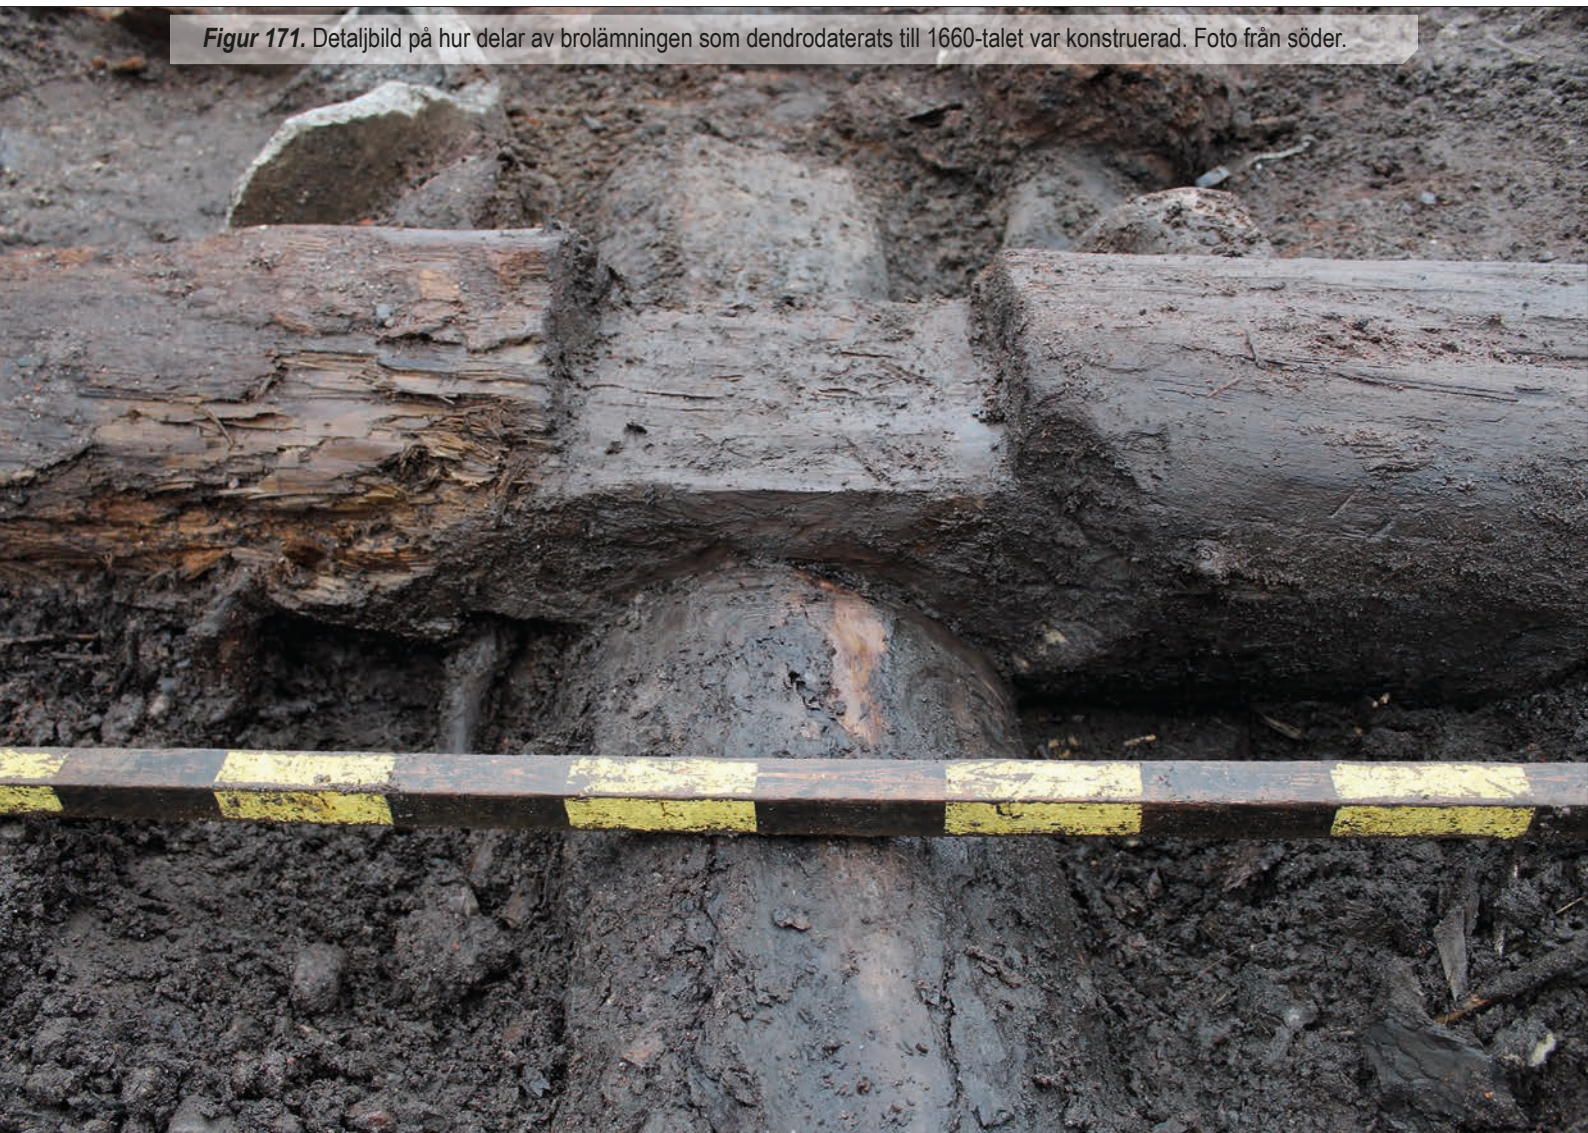
Figur 171. Detaljbild på hur delar av brolämningen som dendrodaterats till 1660-talet var konstruerad. Foto från söder.

Konstruktionen tolkas utgöra bron över den vattenkanal som avbildats i det historiska materialet över järngraven under andra halvan av 1600-talet. Vattenkanalen var cirka 7 meter bred och användes för att reglera Mälarens vattenstånd. Kanalen anläggs i Järngraven under 1660-talet för att motverka översvämningar i området.¹¹⁹ På Magalottis målning över Järngraven från år 1674 visas bron på insidan av staketet mot lastbryggan vid Saltsjön. Bron har förmodligen varit konstruerad i form av minst två till fyra timrade kistor, om cirka 3,5 x 3,5 meter vardera, på bägge sidor om kanalen. Över dessa kistor har sedan själva brospannet löpt.

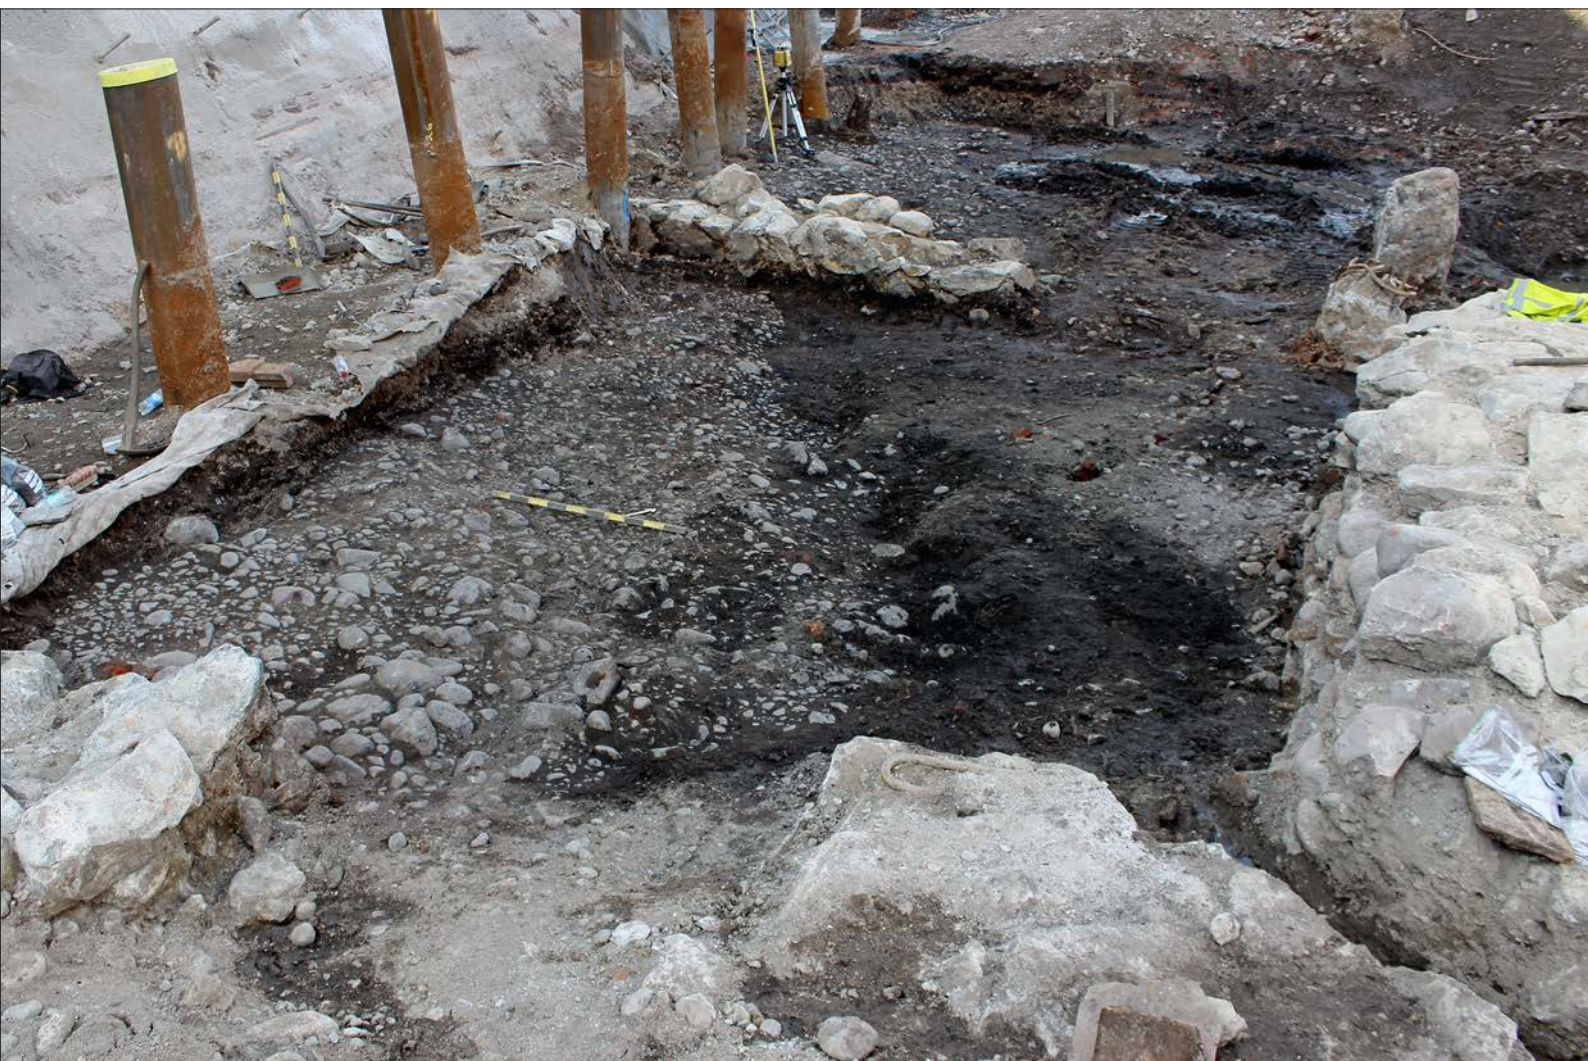
Figur 177. Till vänster i bild visas rester av en framrensad stenläggning, samtida med Ryssgården under 1600-talets andra hälft. Murverken i bild tillhör en yngre byggnad (grupp 26, fas 6). Foto från sydöst.

I västra delen av undersökningsområdet påträffades åtta partier av stenlagda och grusade ytor med en sammanlagd storlek på cirka 48,5 x 10,5 meter, orienterade i nord-sydlig riktning. De stenlagda ytorna var delvis reparerade i nordvästra området, där man påfört utjämningsmaterial och grusat ytan i omgångar. Innehållet bestod av 0,05–0,25 meter stora rundade stenar och grovt grus som vilade i ett sandigt siltlager. I norr ingick även större sjok av tegelstenar bland materialet. Lämningen sluttade kraftigt åt öster, från cirka + 1,4 ned till ±0 meter över havet och fortsatte ned under schaktbe-gränsningen.

Troligen har lämningarna ursprungligen hört till en större sammanhängande yta som utgjort en gårdsplan vid Ryssgården. Den anläggs ned mot Stads-gårdshamnen under andra halvan av 1600-talet och genomgår en omläggning efter ombyggnationen av Ryssgården 1697.

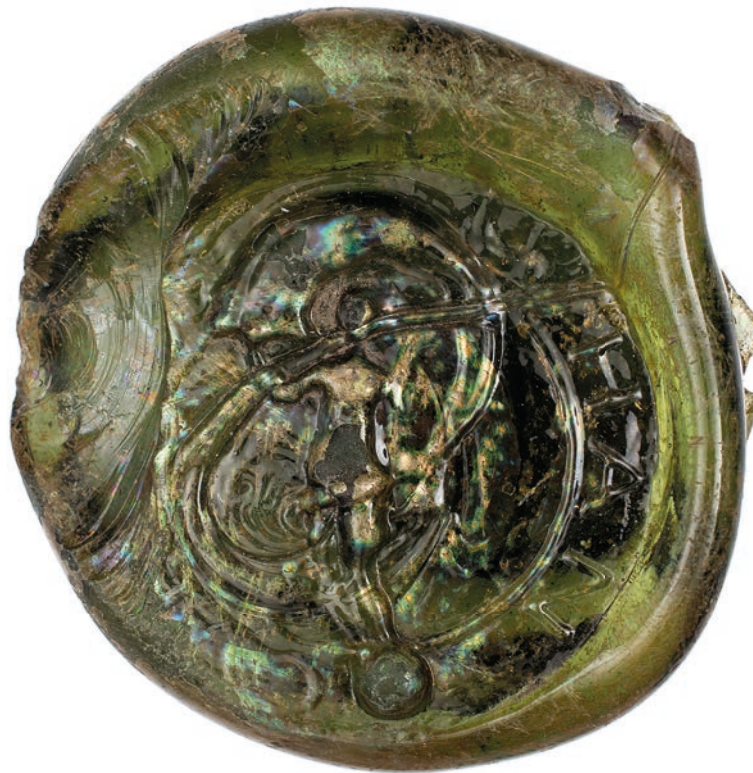
Figur 193. Ett Fortuna-sigill som suttit på en vinflaska tillverkad av glasblåsare Johann Kunckel, någon gång mellan åren 1667–1680 i hertigdömet Holstein. (F:4900:21622:4). Skala 2:1.

lager under en stenläggning som anläggs efter branden 1694. Sigillet visar lyckans gudinna Fortuna på mittfältet omringat av texten "...OHAN CVN...". Flaskan är tillverkad av glasblåsare Johann Kunckel som var verksam vid hyttorna Langwedel och Bossee i hertigdömet Holstein mellan åren 1667–1680. Liknande sigill har hittats i Holstein, Köpenhamn och Holland.²⁶

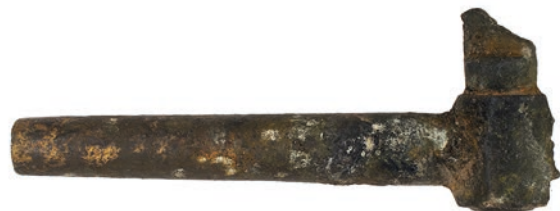
Figur 194. Liten tappkran i kopparlegering (F:8200:66006:4). Skala 1:1.

En liten tappkran hittades i ett konstruktionslager till Östra passagebron.²⁹ Den är tillverkad i kopparlegering och endast sju centimeter lång. Förmodligen har den använts för att tappa brännvin ur minde tunnor.

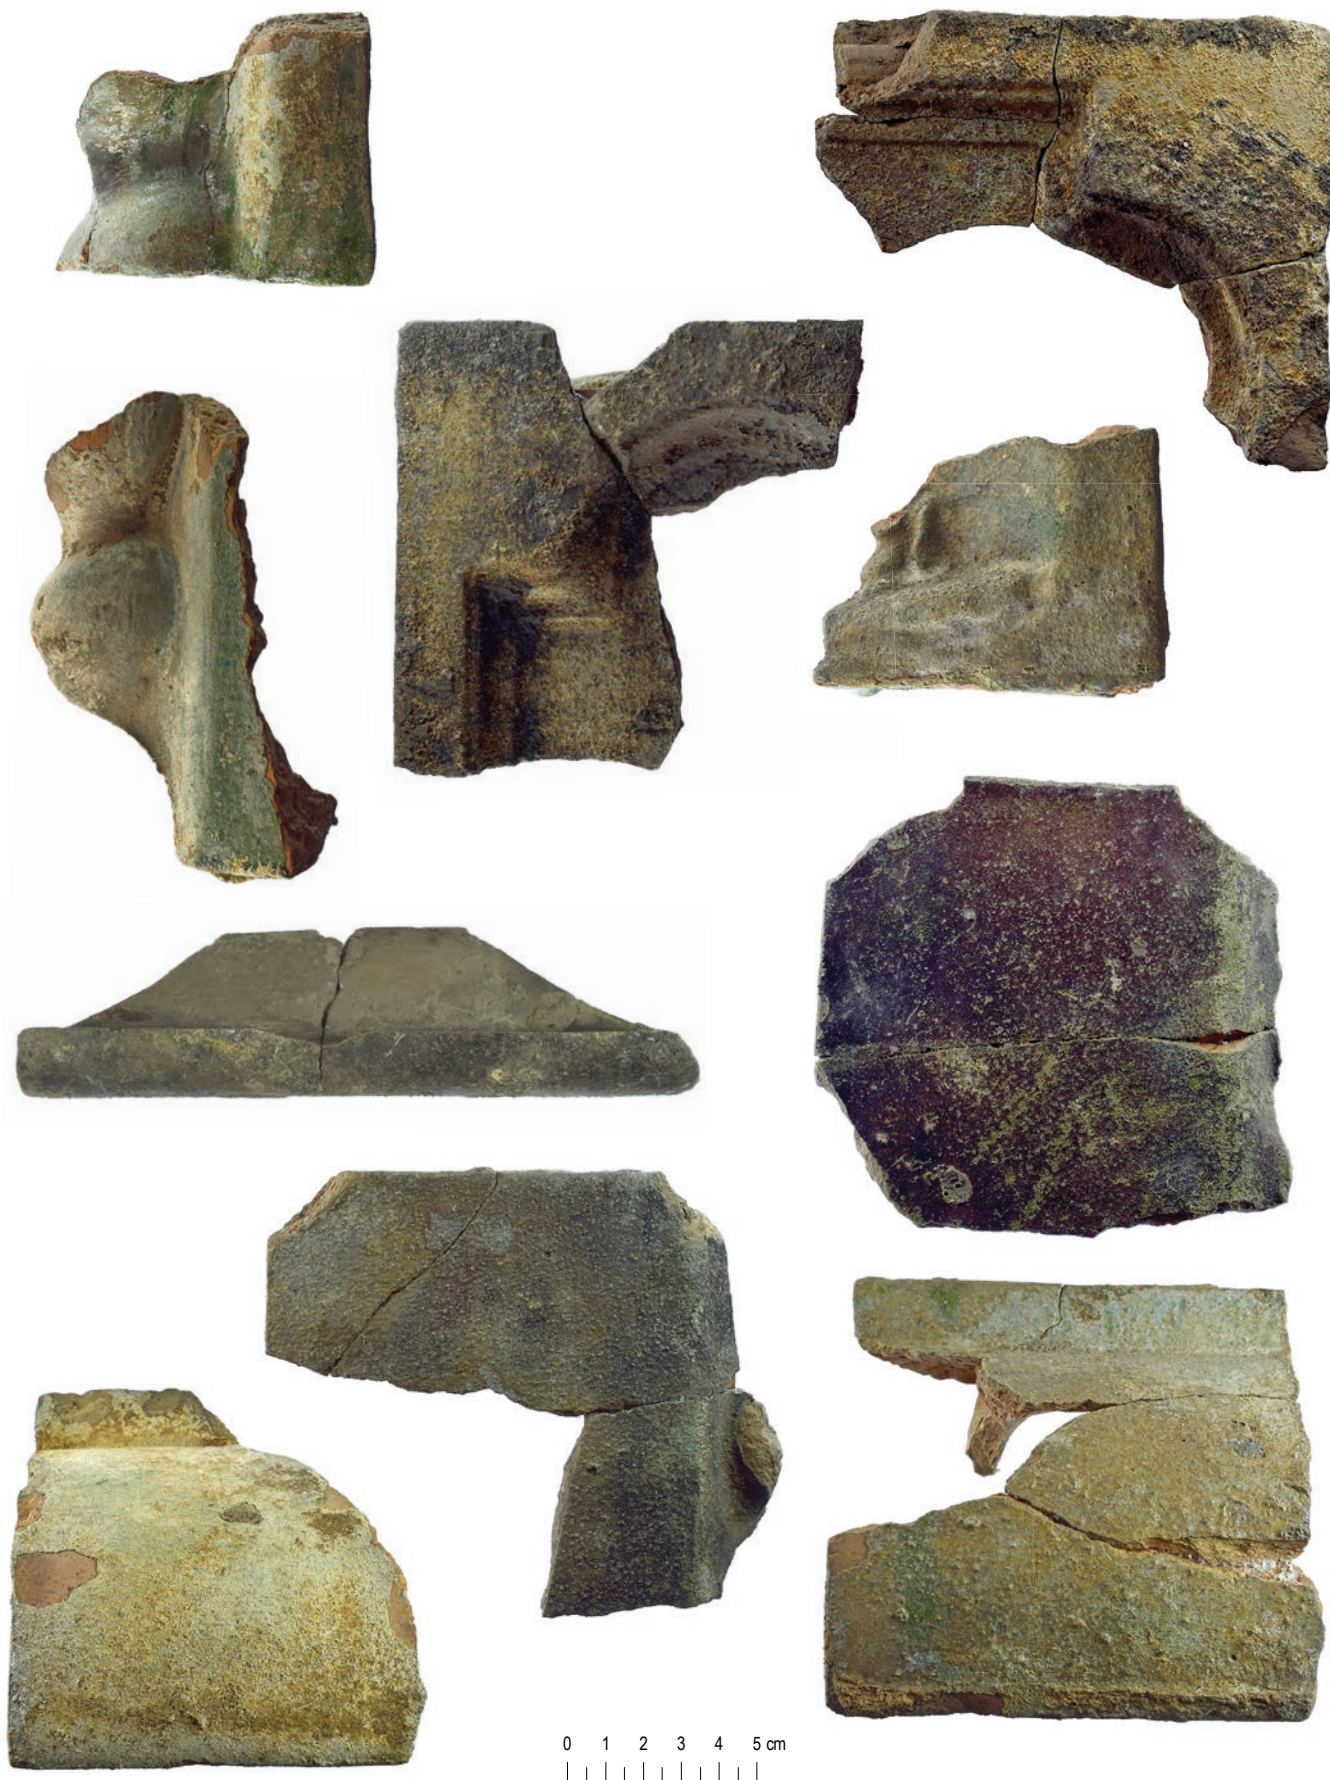
Figur 196. Fragment från en brandskadad ugn som påträffades i en utjämnat lager från Mariabranden 1759. Ugnen var sannolikt en rak avsatsugn med hörnkakel av spiralvridna kolonnetter, konvexa fot- och krönsims samt blad med infällda speglar, typisk för perioden kring sekelskiftet 1700. (F:4840:19464:1–6). Skala 1:2.
