...ENA TOMPT VPPA SUDRA MALM BELEGNA VIDH STADZ GARDEN

– ARKEOLOGISK DOKUMENTATION AV EN HAMNMILJÖ MED
HANTVERK OCH HANDEL SAMT DELAR AV FÖRSVARVERK
VID STADSGÅRDEN PÅ SÖDERMALM

STOCKHOLM 103:1, L2015:7789, STOCKHOLMS STAD OCH KOMMUN, STOCKHOLMS LÄN

SLUSSENPROJEKTET 5

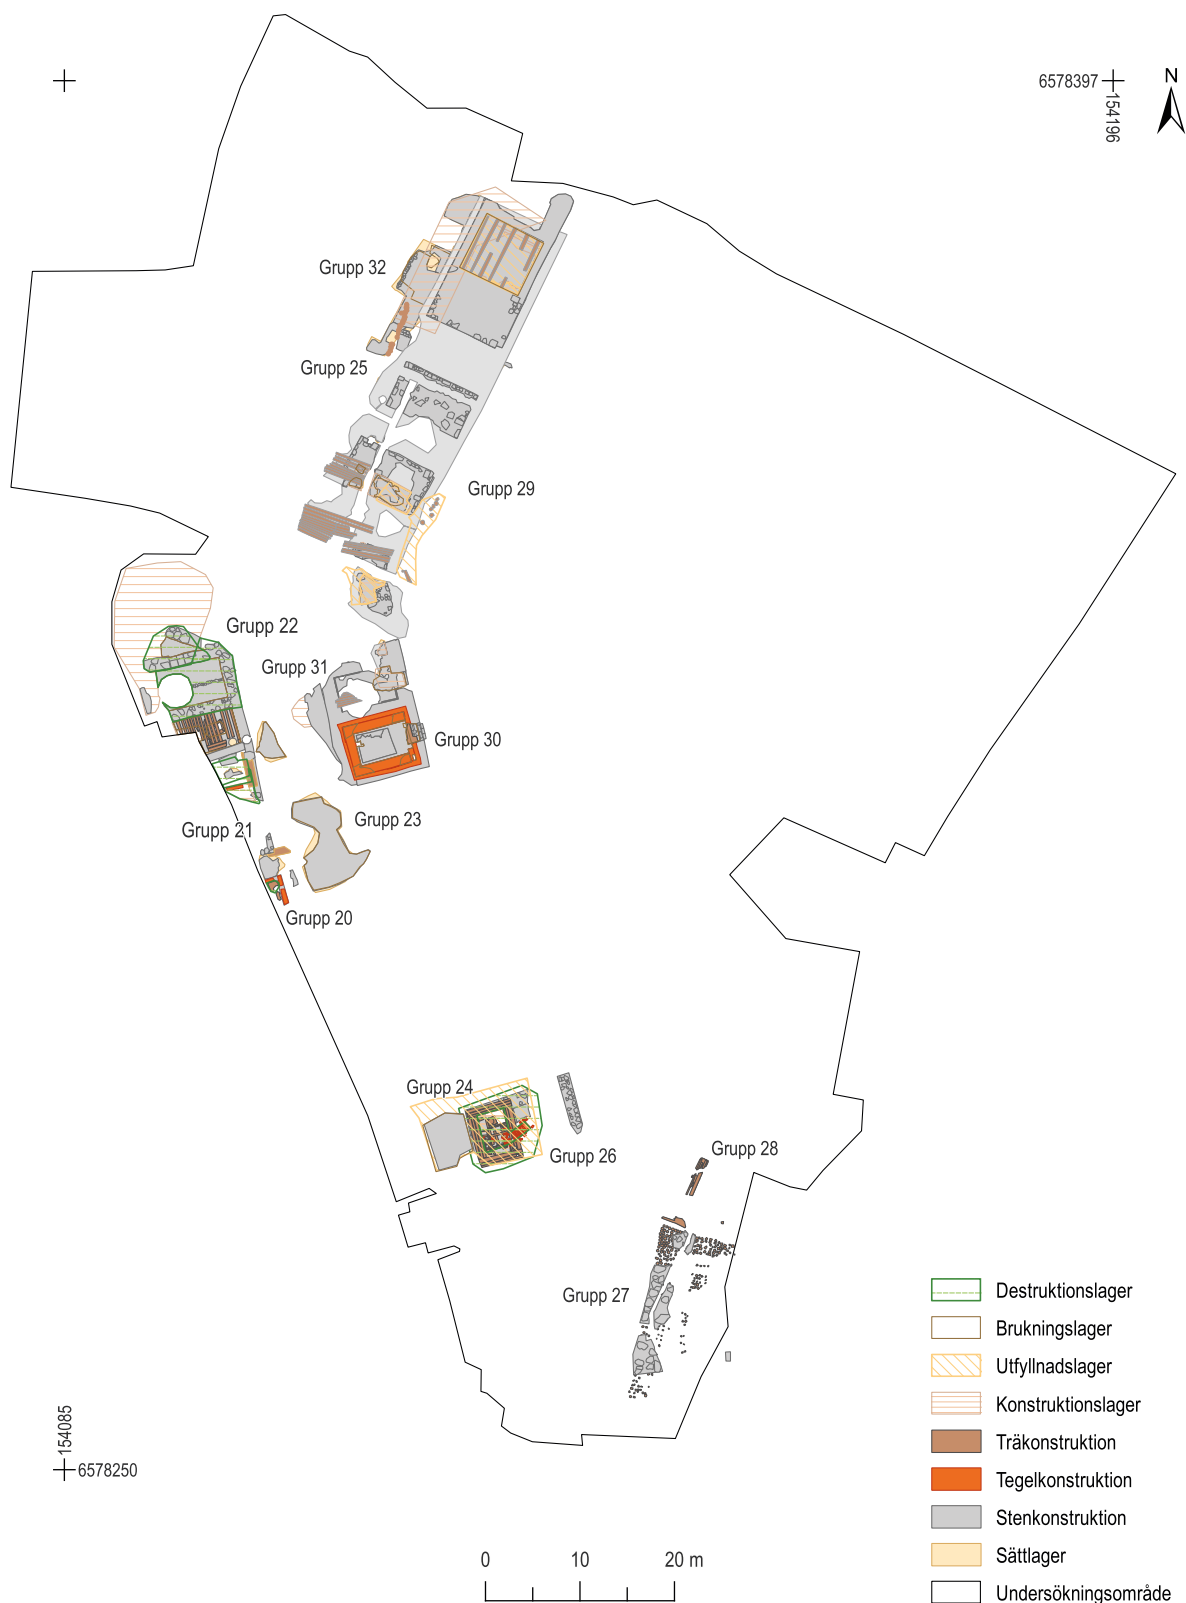
Figur 204. Plan över fas 6. Skala 1:800.

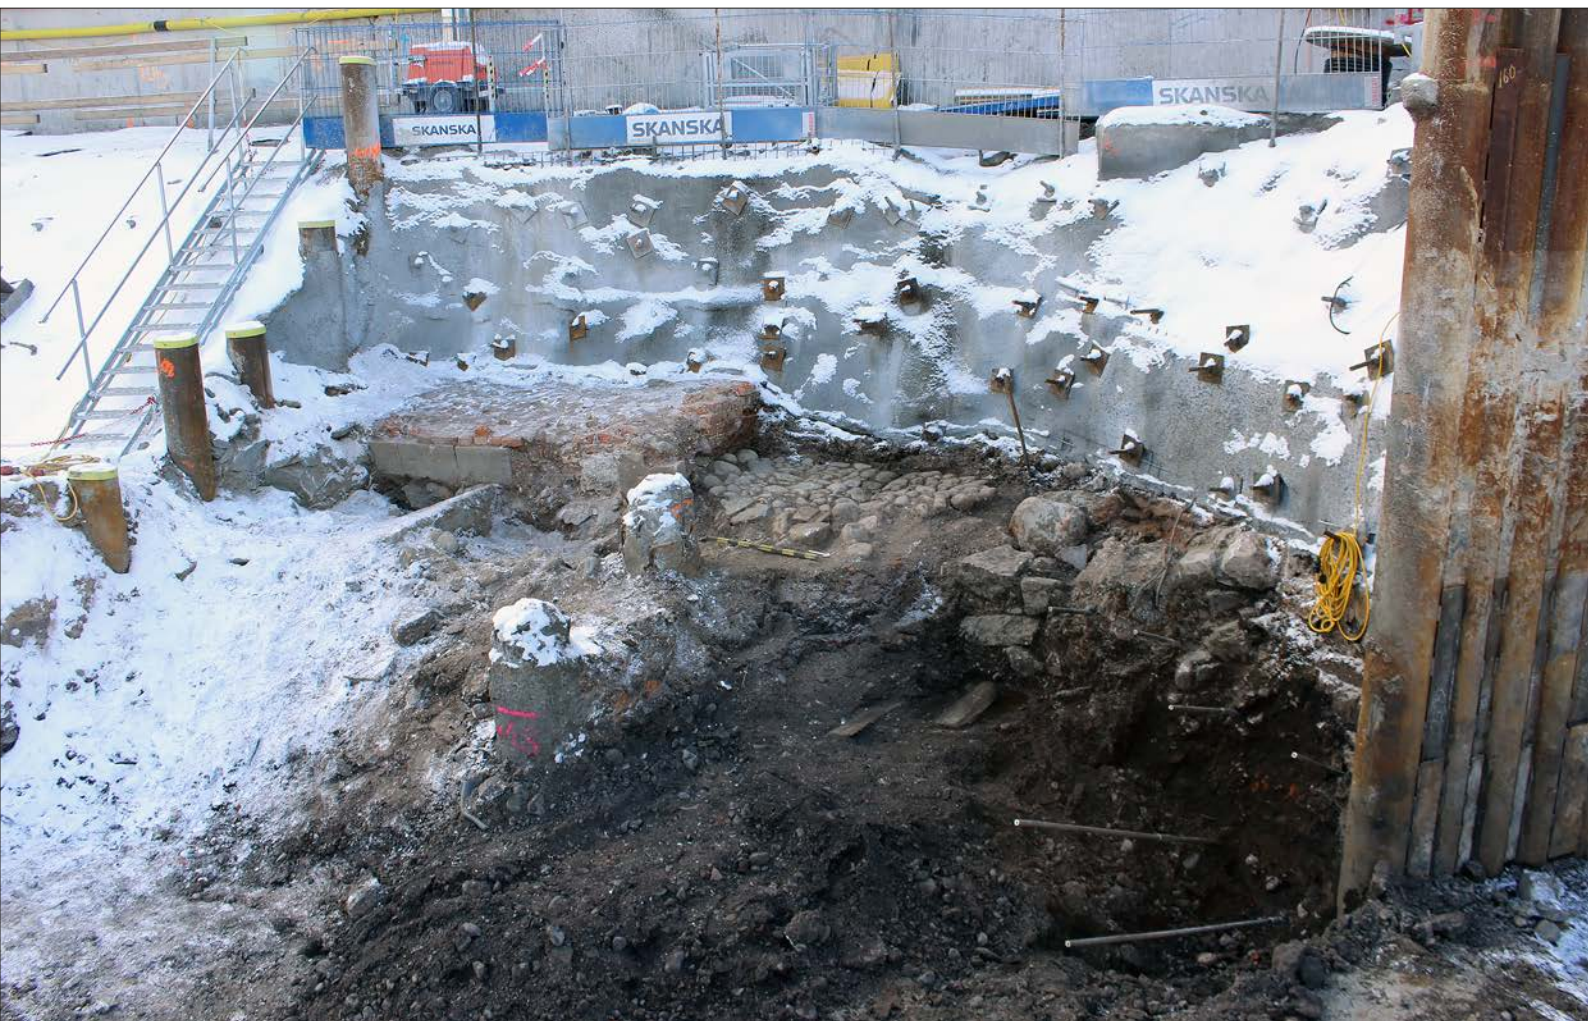
Figur 206. Kontextgrupp 20 som utgörs av nordöstra hörnet till ett av kontorsrummen beläget i anslutning till vågen. Höger i bild syns rester av den norra portingången in till Ryssgården. Foto från öster.

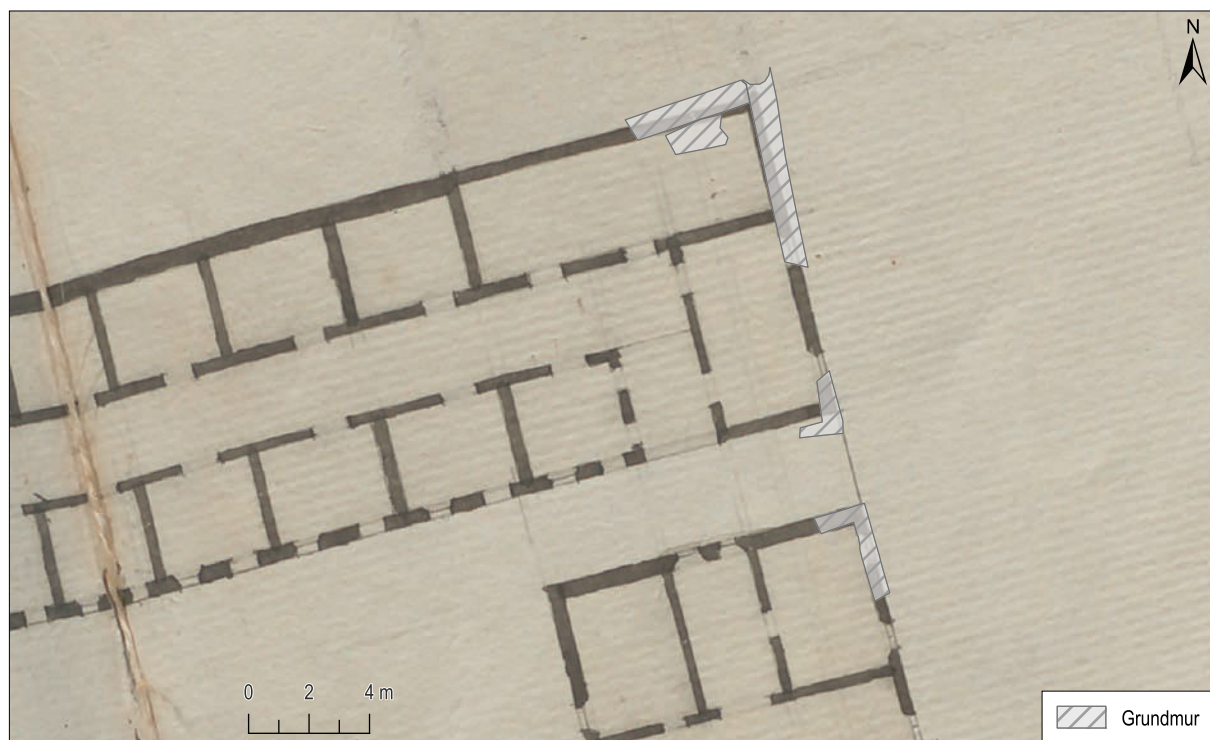
Figur 209. Planritning över grundmurarna till kontextgrupp 20 och 21 på bakgrund av en uppmättningsritning av Carlberg från 1757. Stockholms stadsarkiv, GS 144-20-022 (Public Domain). Skala 1:250.

Rum 2 låg i direkt anslutning till föregående magasins norra skiljevägg. Det som återstod av byggnaden var grundmurarna till östra halvan av rummet samt rester efter ett stengolv. Enligt Carlbergs uppmättningsritning över Ryssgården var magasinet 9,5 x 3,2 meter stort. Stora delar av byggnaden över-

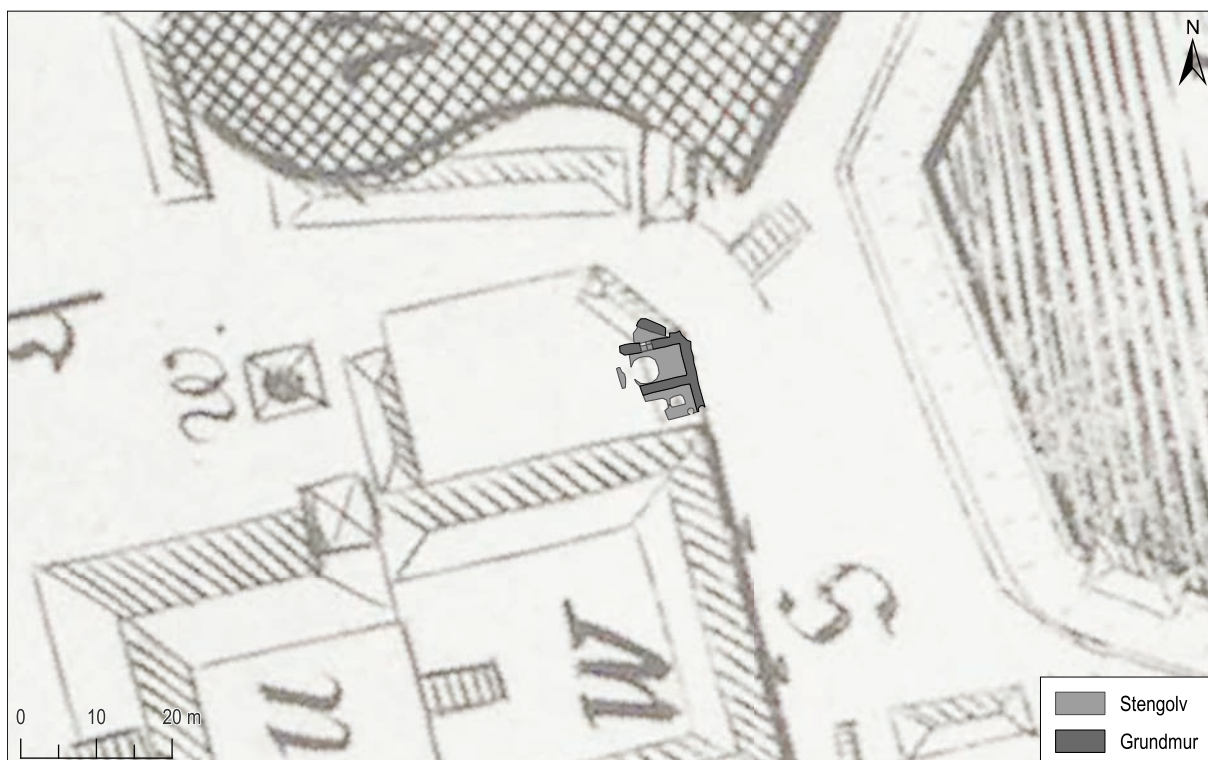
Figur 213. Överlägg med stenkonstruktionerna till kontextgrupp 22 på Tilleus karta från 1733. Stockholms stadsarkiv. Skala 1:1000.

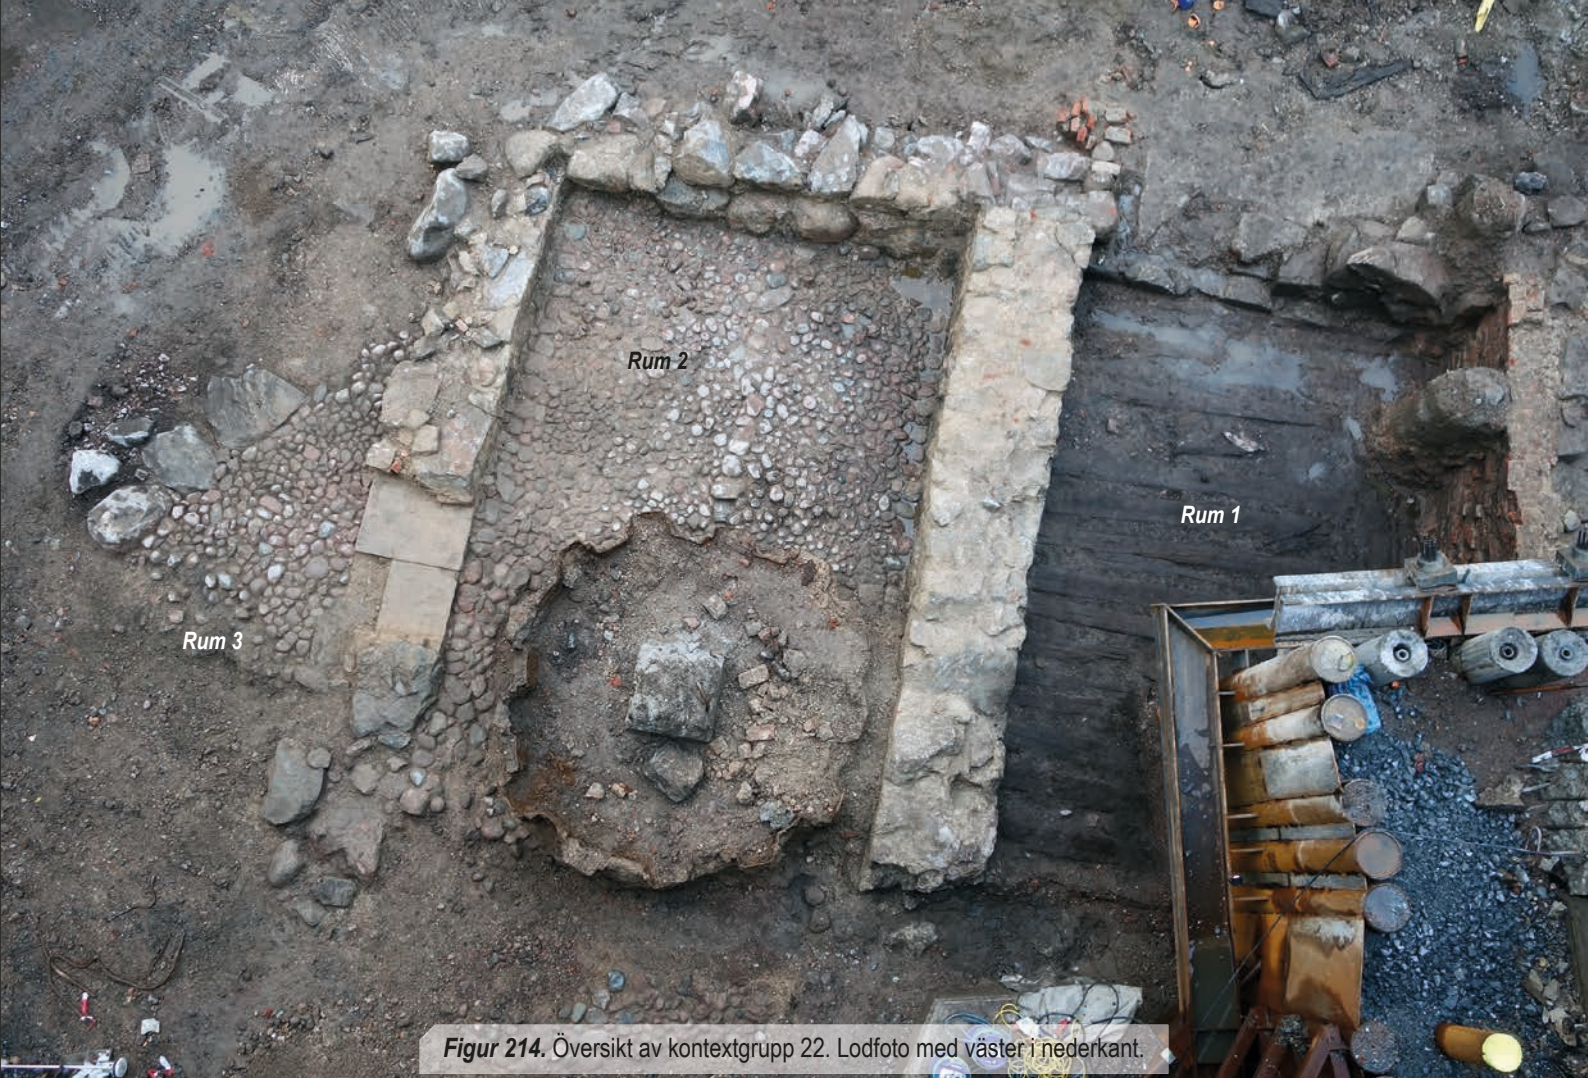
Figur 214. Översikt av kontextgrupp 22. Lodfoto med väster i nederkant.

På en nivå av +1,16 meter över havet framkom ett trägolv i rum 1. Golvets utgjordes av 18 träplankor som var 1,4–3,4 meter långa och 0,23 meter breda. Golvets täcktes bitvis av ett brukningslager innehållande enstaka kritpipsskaft och keramik från perioden men även ett 2 öres kopparmynt, präglat under Adolf Fredriks regeringstid år 1751. Trägolvets vilade i ett 0,25 meter tjockt konstruktionslager som påförts i samband med att man höjt golvnivån i rummet.⁶² Under konstruktionslagret framkom ett äldre stengolv som utgjordes av 0,1–0,2 meter stora rundade stenar som vilade i ett sandlager.

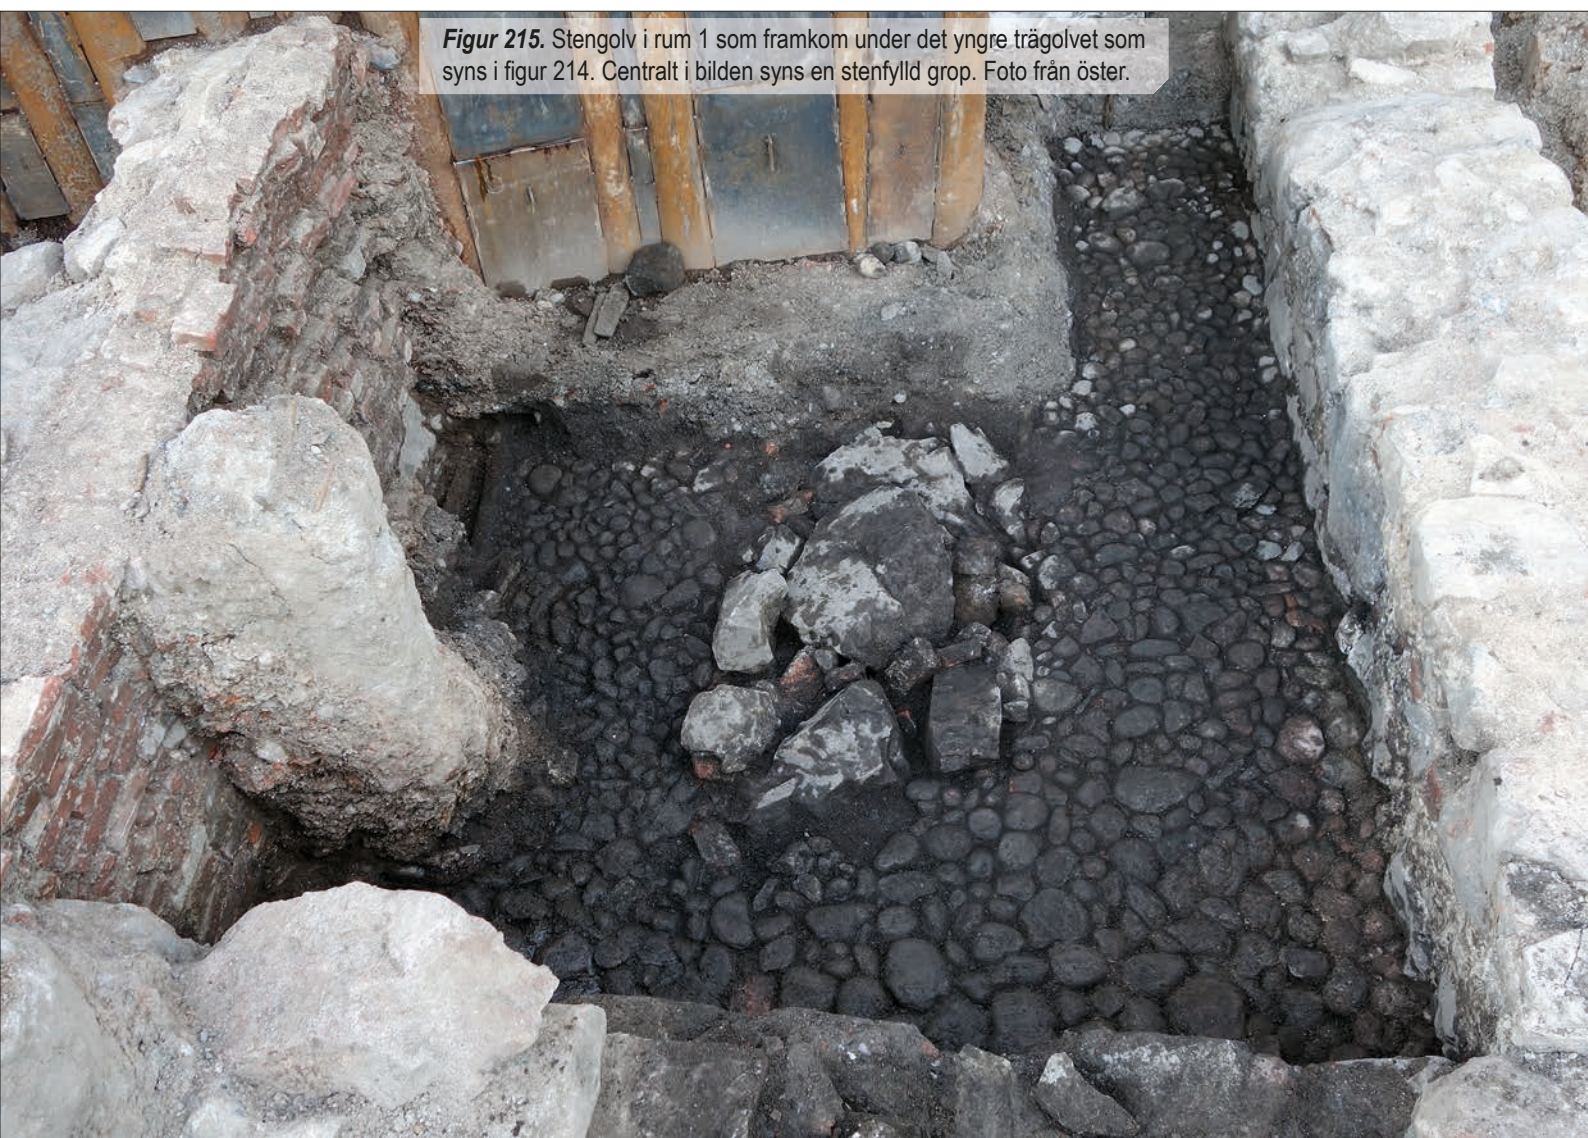
Figur 215. Stengolv i rum 1 som framkom under det yngre trägolvet som syns i figur 214. Centralt i bilden syns en stenfylld grop. Foto från öster.

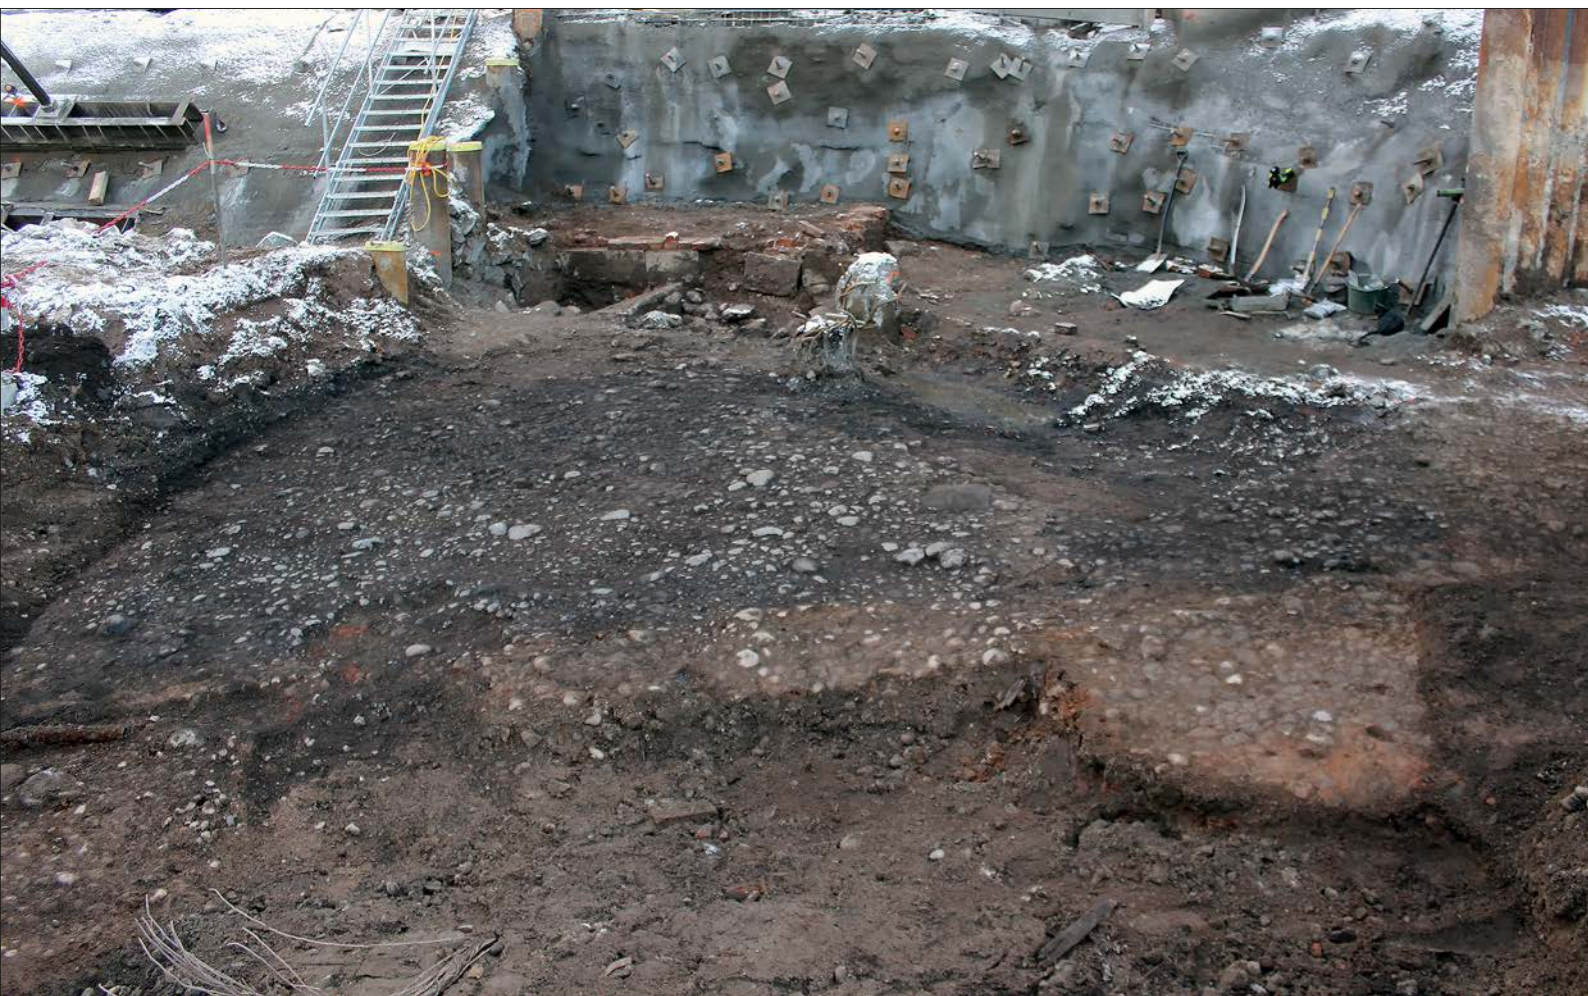
Figur 219. Del av Ryssgårdstorget framrensat. Kullerstensbeläggningen slutar kraftigt åt öster. I bakgrunden syns murarna från kontextgrupp 20, ett av kontorsrummen i Ryssgården. Foto från väster.

fanns en rännsten lagd i öst-västlig riktning med 0,28 meter stora stenar. I sättlagret till stenarna hittades bland annat ett mynt präglat under Fredrik I regeringstid 1720–1751.⁷⁰ De övriga stenlagda ytorna innehöll ett något mer blandat material. Kullerstensbeläggningarna tolkas som rester av Ryssgårdstorget som anläggs i samband med uppbyggnaden av Ryssgården 1697. Torget reperaras sedan förmodligen i samband med att Brunnsbacken breddas under 1700-talets mitt,⁷¹ vilket skulle förklara fyndet av ett mynt från Fredrik I regeringstid.

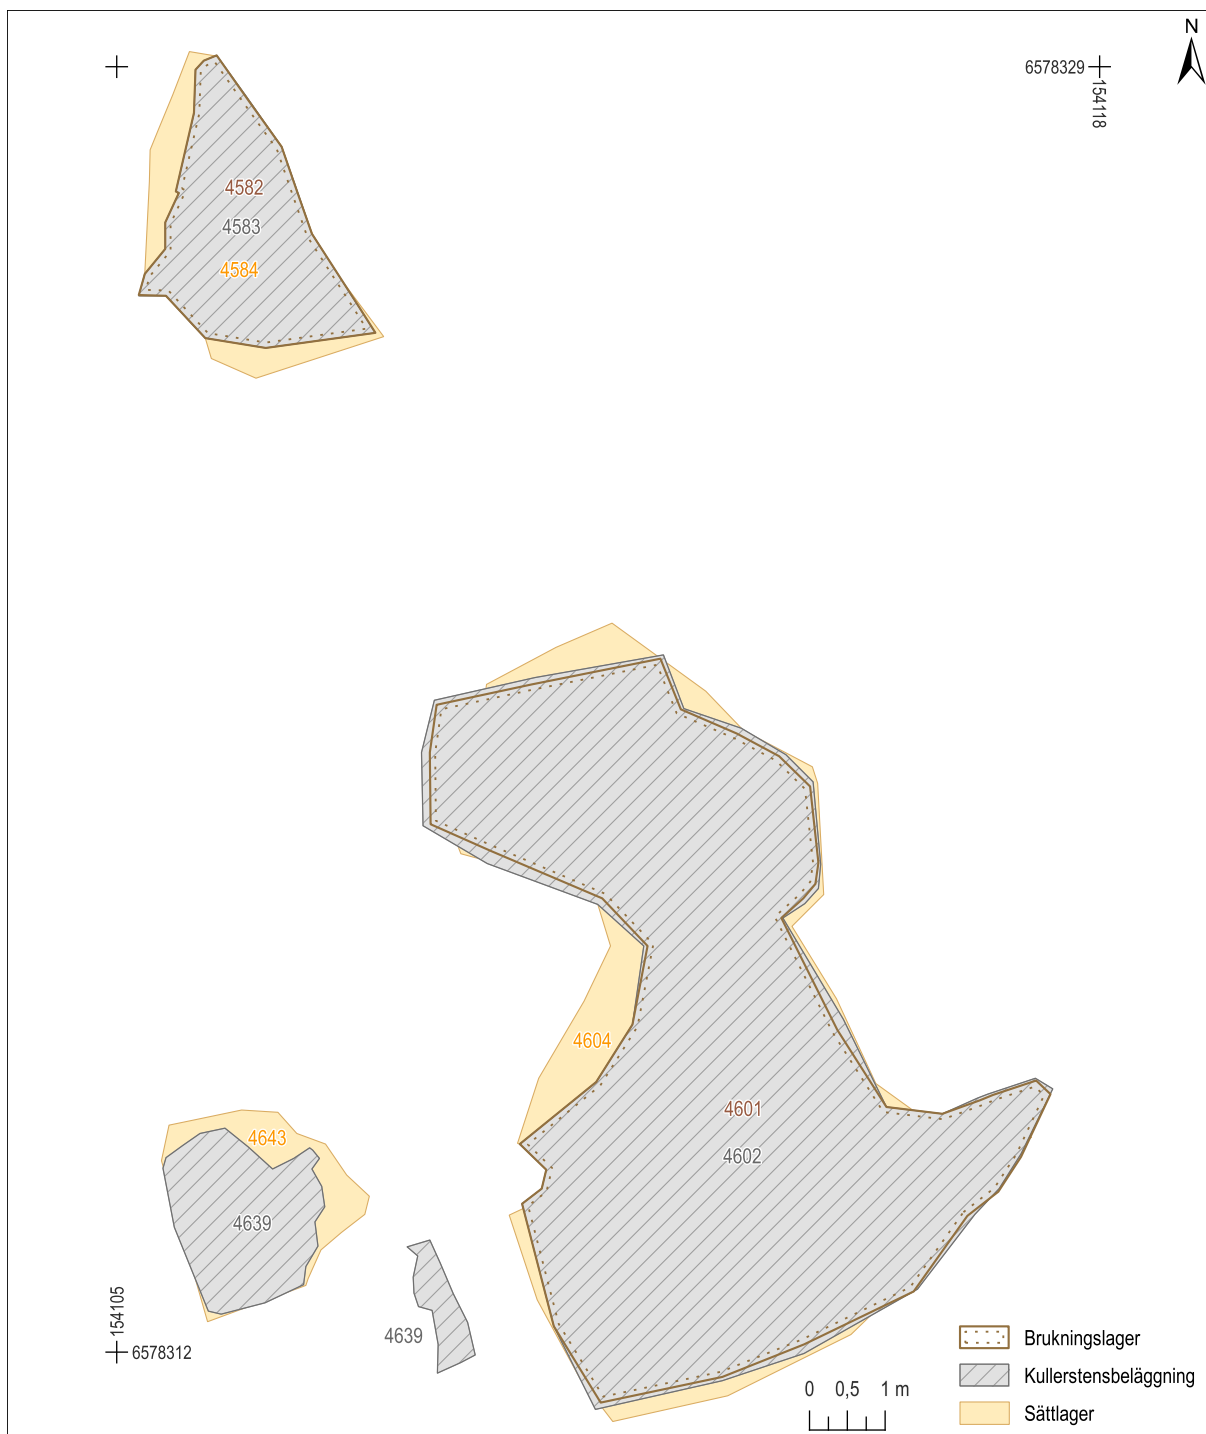
Figur 220. Plan över kontextgrupp 23. Skala 1:100.

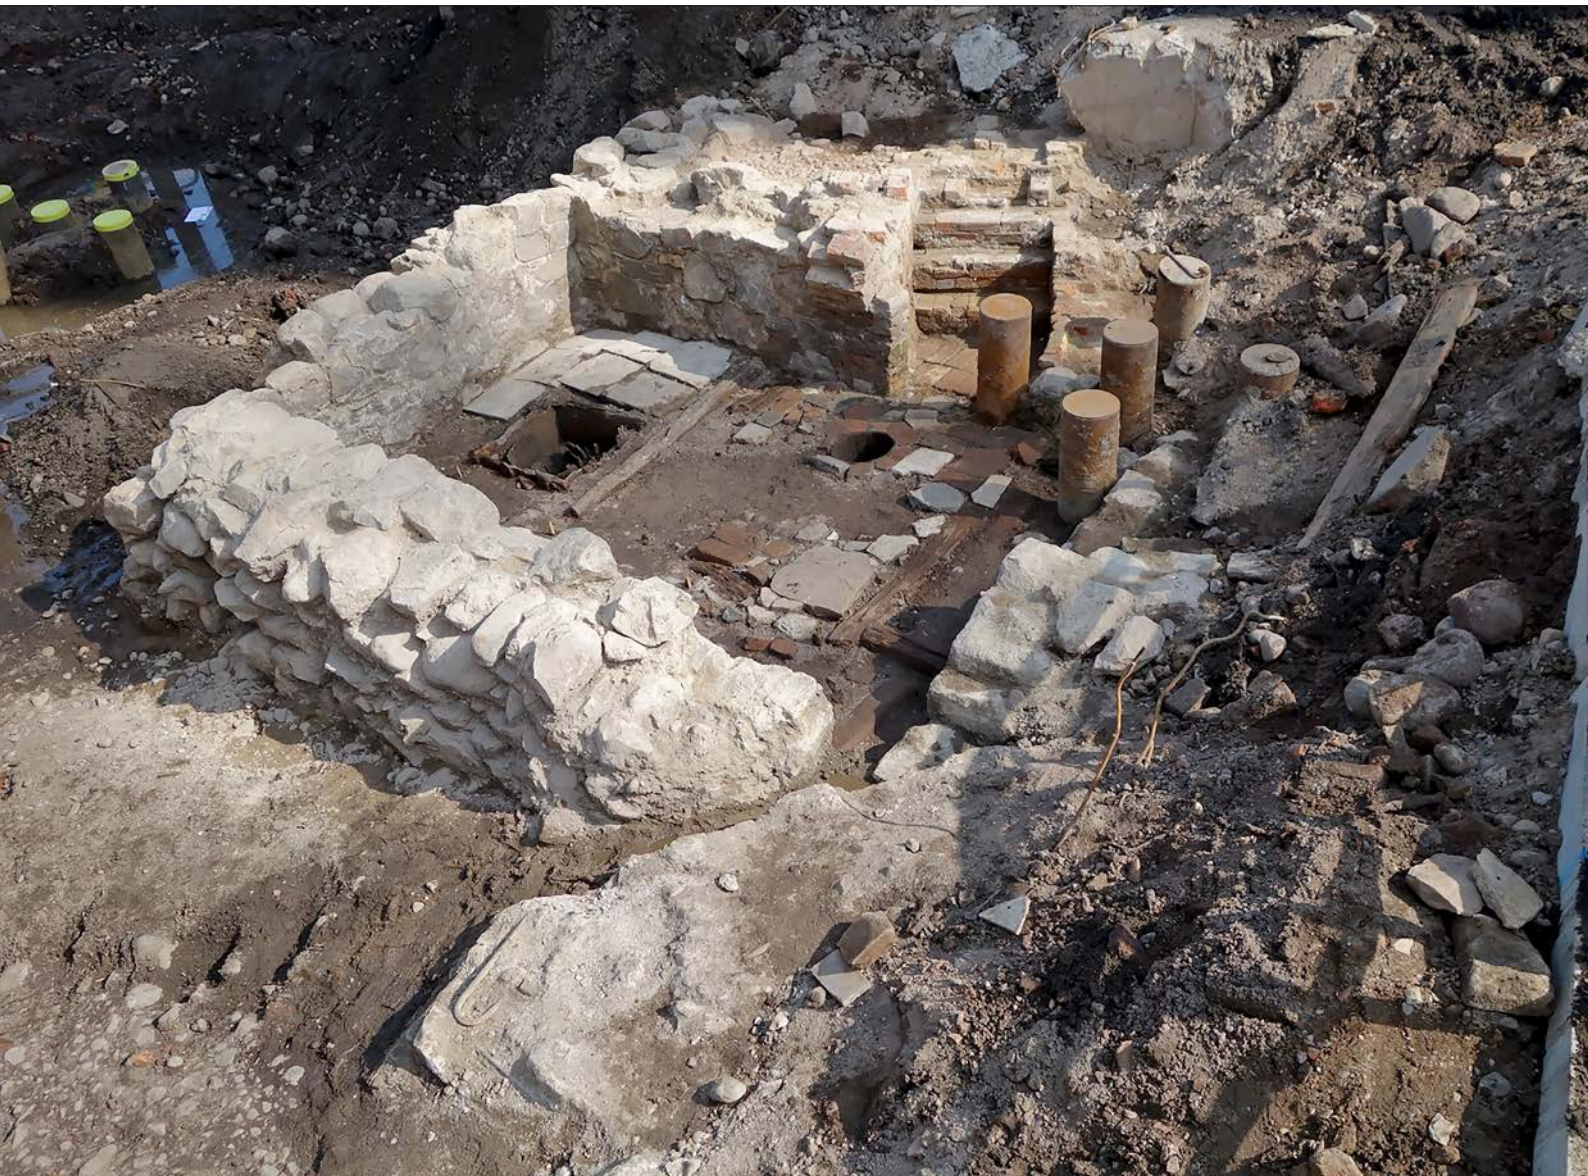
Figur 228. Översikt av kontextgrupp 26, källaren från Parmmärestugan på Stadsgården. Foto från sydväst.

Rum 1 hade ett innermått på 4,5 x 2,8 meter, väggarna var bevarade till en höjd av 1,10 meter och var murade med större klivna naturstenar.⁷⁷ Väggarna var 0,9–1,3 meter tjocka och i den östra och västra väggen syntes anfangen till en valvbåge i tegel. Källarens grundmurar vilade på en rustbädd av tolv firsidigt huggna 0,25 x 0,25 meter stora trästockar.⁷⁸ Stockarna var lagda i en rektangel och följde murarnas begränsning. Rustbädden låg i ett större utfyllnadslager som utgjordes av organiskt material uppblandat med träflis.⁷⁹ I lagret hittades bland annat fynd av ett glassigill som daterats till 1665–1680 och en glättsten. Keramiken och kritpiporna som påträffades i lagret dateras till andra hälften av 1600-talet.

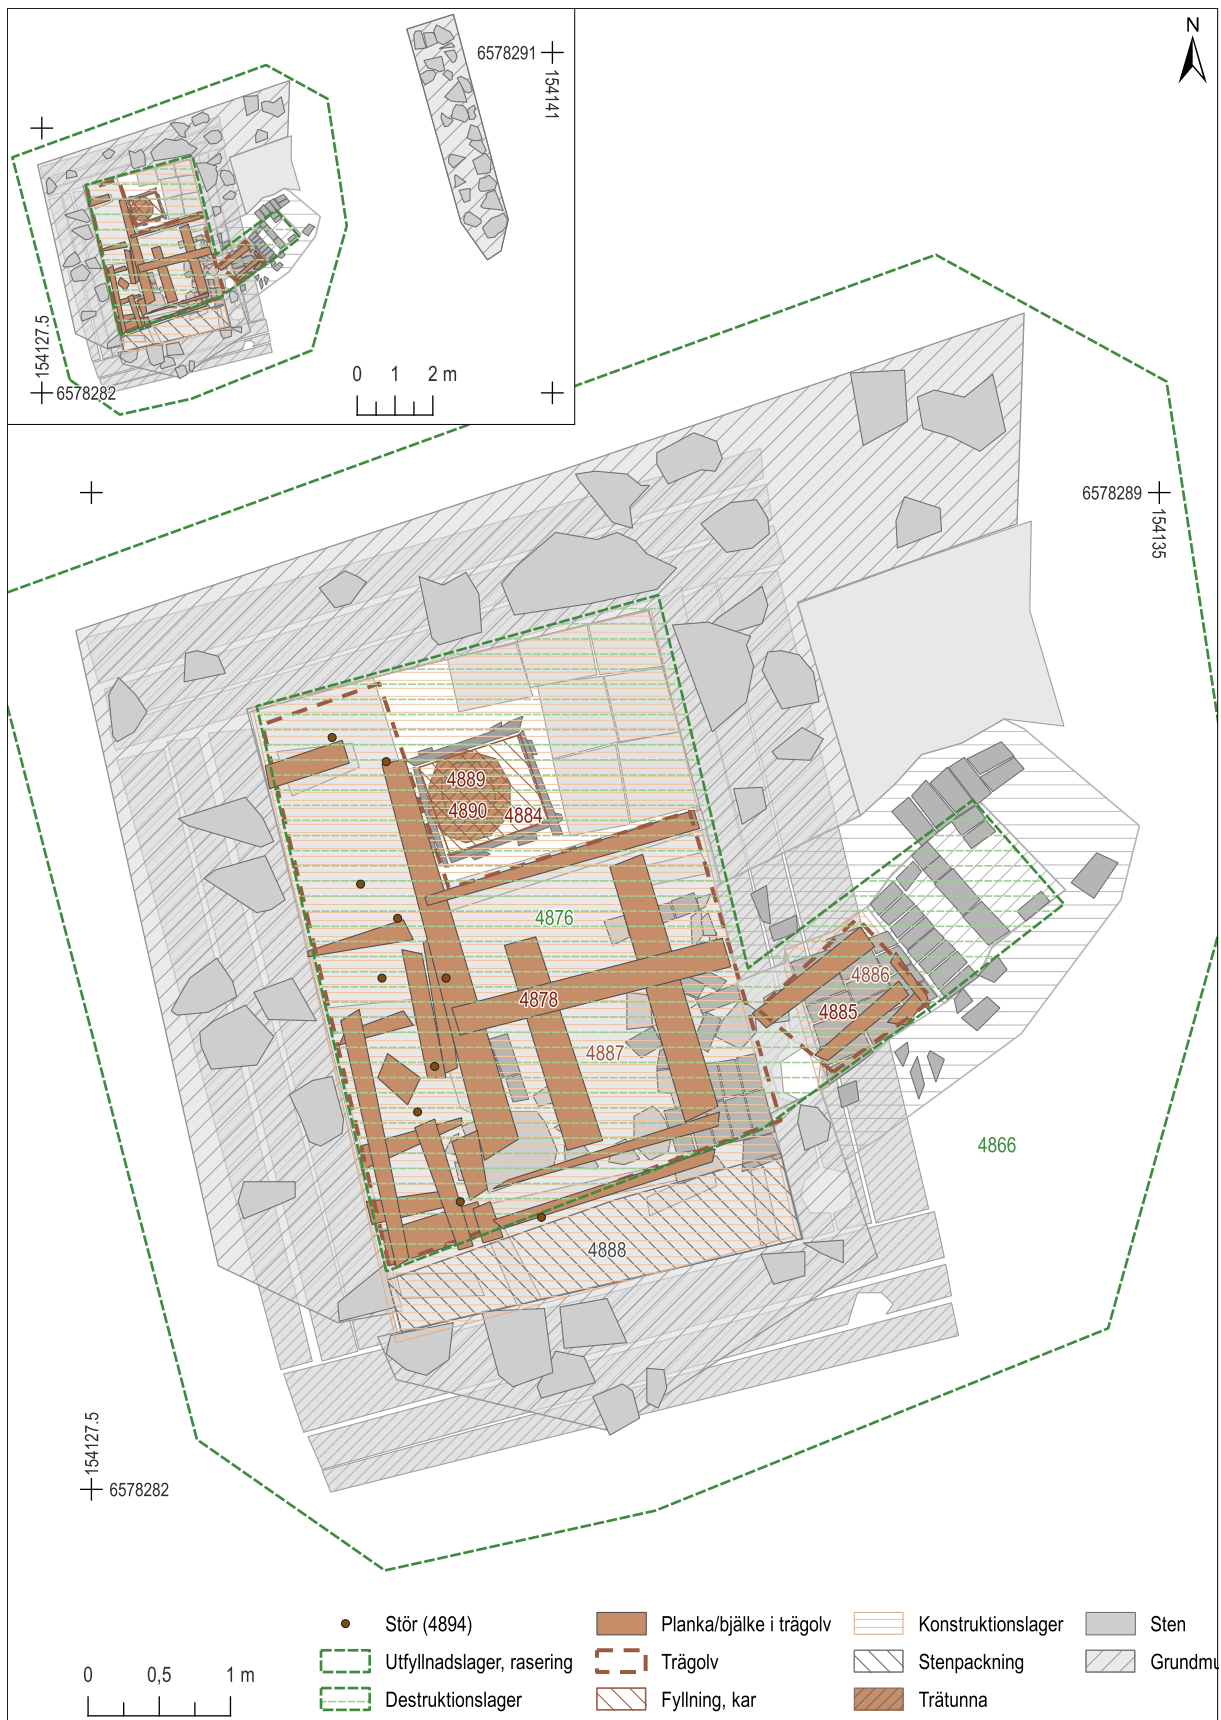
Figur 232. Plan över byggnadsfas 2 för kontextgrupp 26. Skala 1:50. Översikt i skala 1:200.

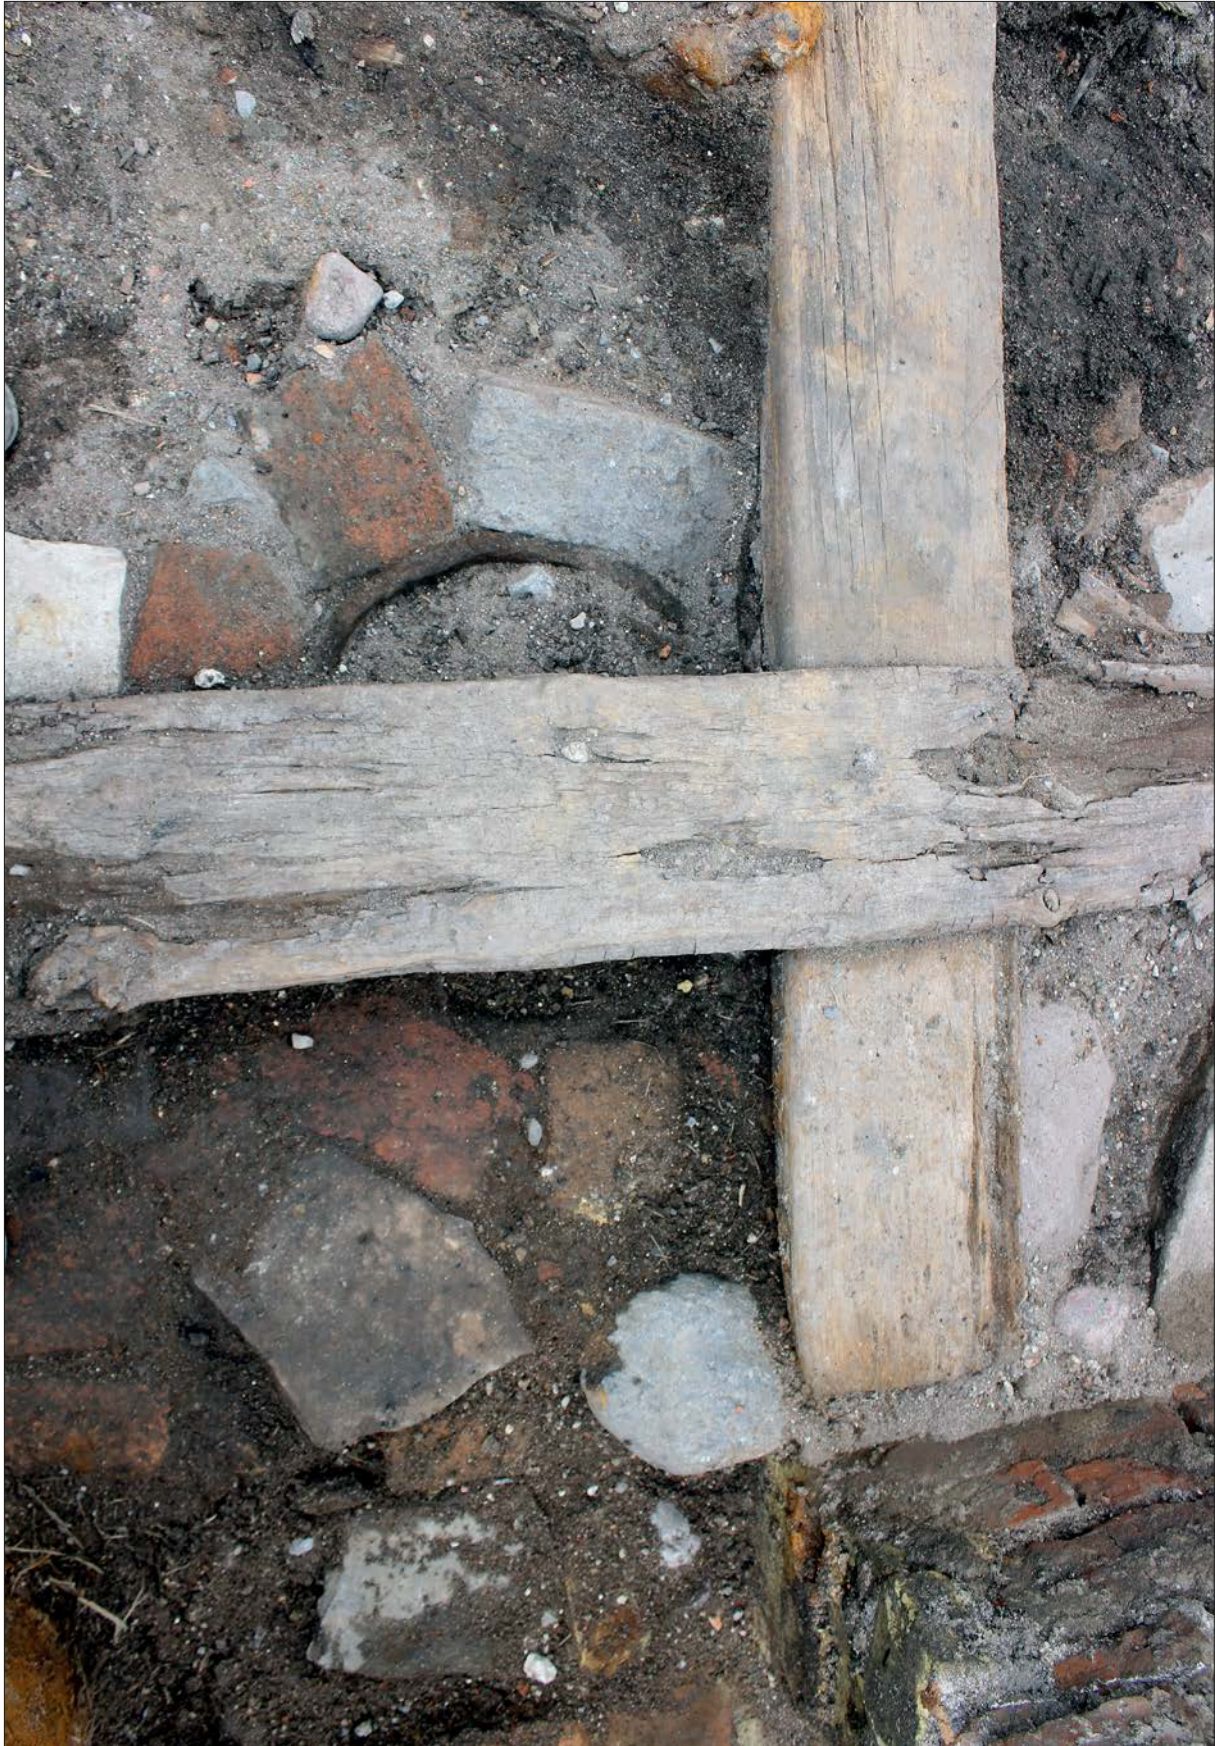
Figur 233. Detaljbild över delar golvet i Parmmärestugan, kontextgrupp 26. Planken tillhör det yngre golvet (4878) och under syns den trätunna (4896) som var nedgrävd i golvet (4895). Foto från söder.

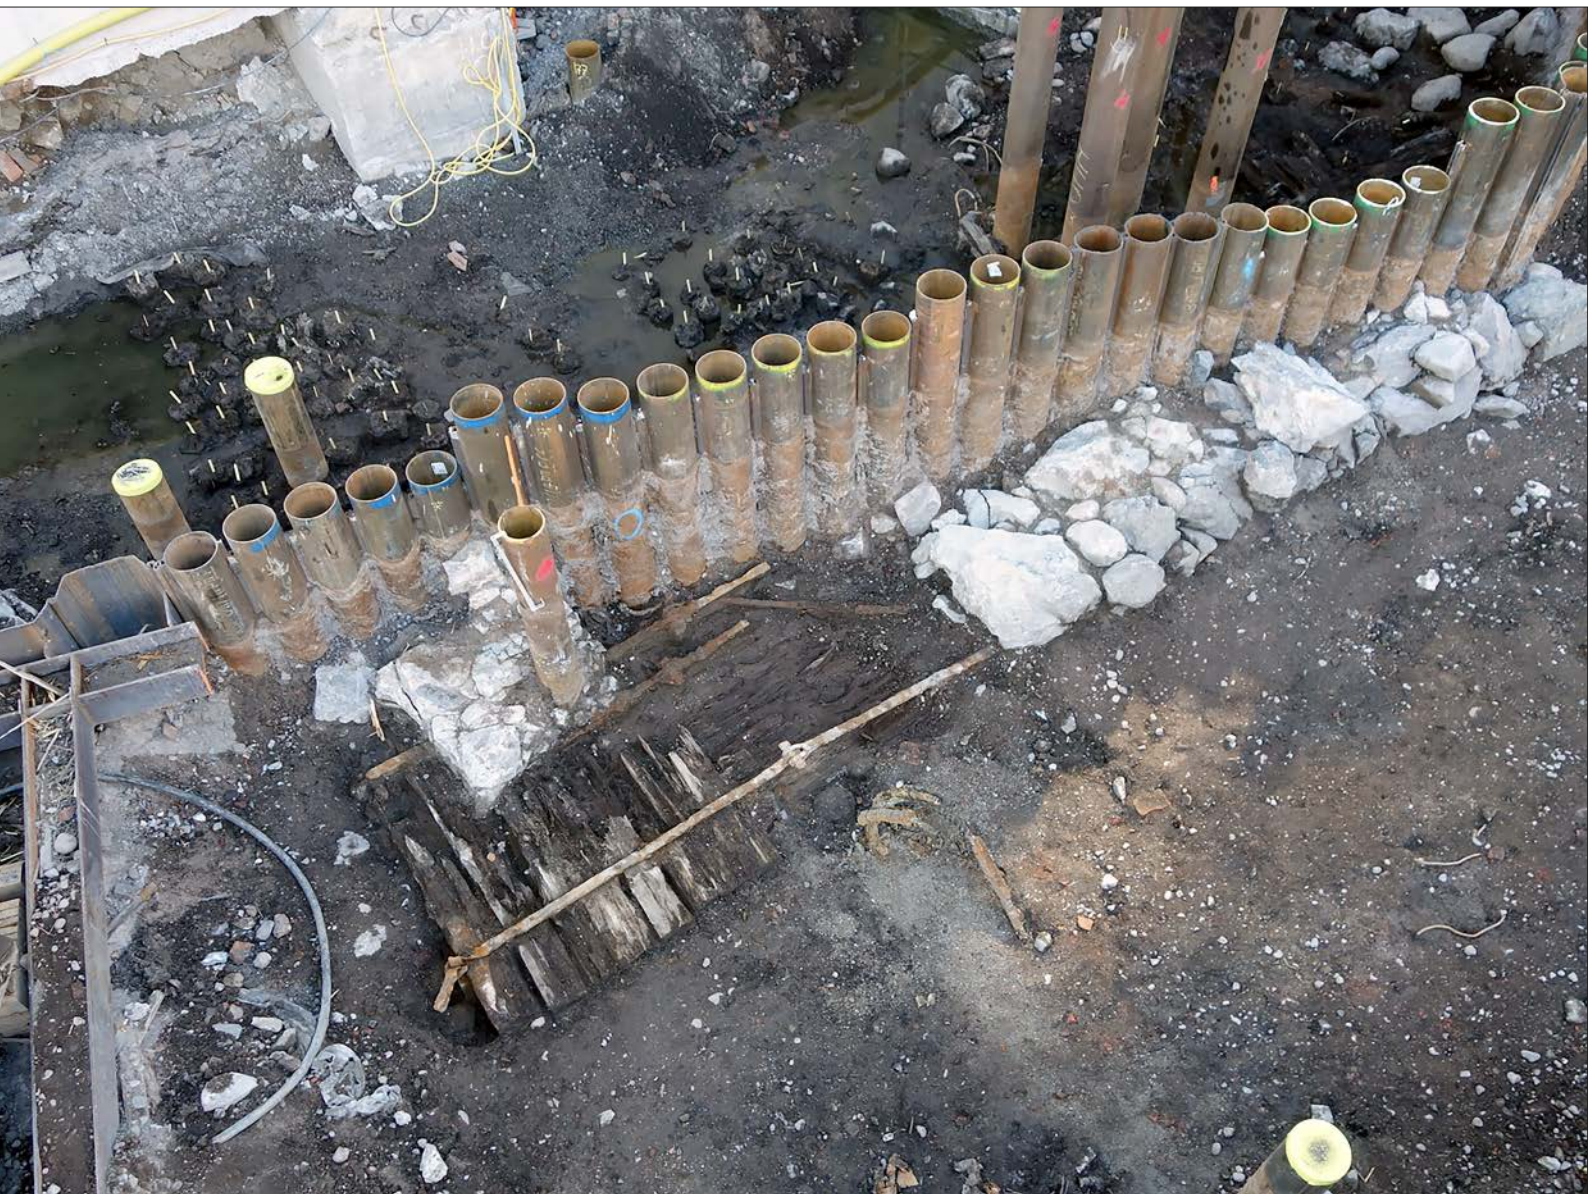
Figur 235. Till höger i bild visas grundstenarna till en magasinsbyggnad som anläggs under 1730-talet. Till vänster visas rustbädden och några av dragförbanden som höll samman stengrunden och i bakgrunden bakom rörsporten syns några av grundläggningspålarna som hela byggnaden vilade på. Foto från nordväst.

var förankrade i Katarinaberget. Dragförbanden var lagda direkt ovanpå en rustbädd vilken i sin tur vilade på över trehundra nedslagna fyrkantiga grundläggningspålar. Fyra av träpålarna har dendrodaterats till tidigt 1730-tal. Södra delen av byggnaden framkom stratigrafiskt över en äldre lastkaj⁹⁸ som dateras till andra halvan av 1500-talet.

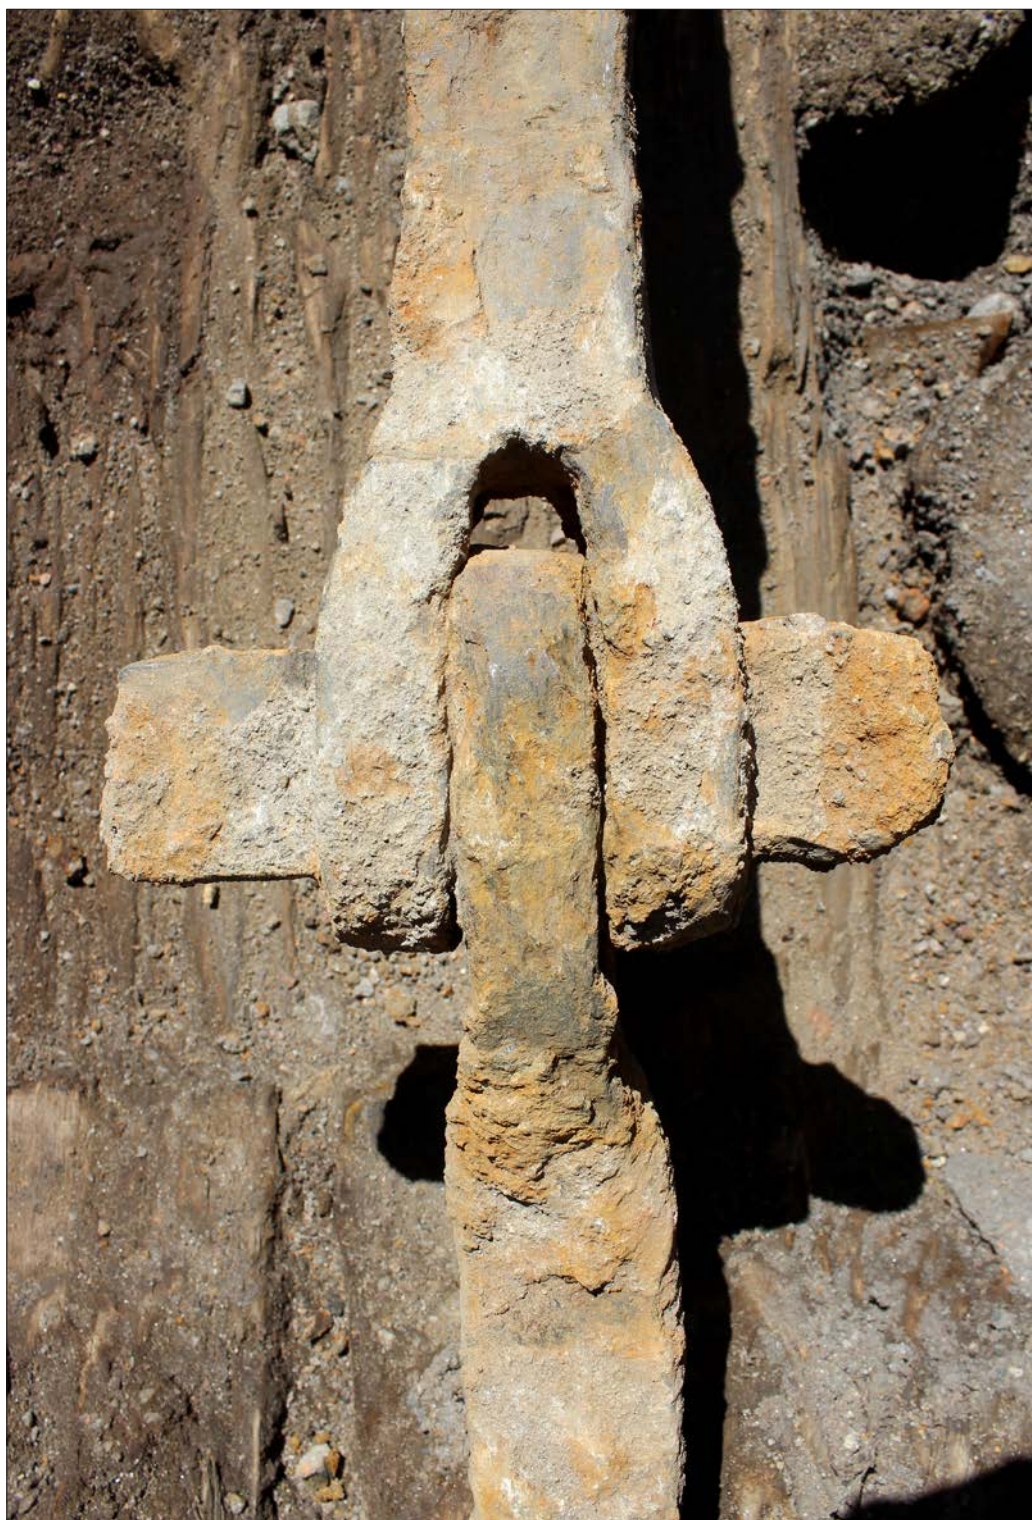
Figur 239. Detaljbild på ett av läsen i dragförbandet (4698) under grunden till Lefebures Magasin.
