...ENA TOMPT VPPA SUDRA MALM BELEGNA VIDH STADZ GARDEN

– ARKEOLOGISK DOKUMENTATION AV EN HAMNMILJÖ MED
HANTVERK OCH HANDEL SAMT DELAR AV FÖRSVARVERK
VID STADSGÅRDEN PÅ SÖDERMALM

STOCKHOLM 103:1, L2015:7789, STOCKHOLMS STAD OCH KOMMUN, STOCKHOLMS LÄN

SLUSSENPROJEKTET 5

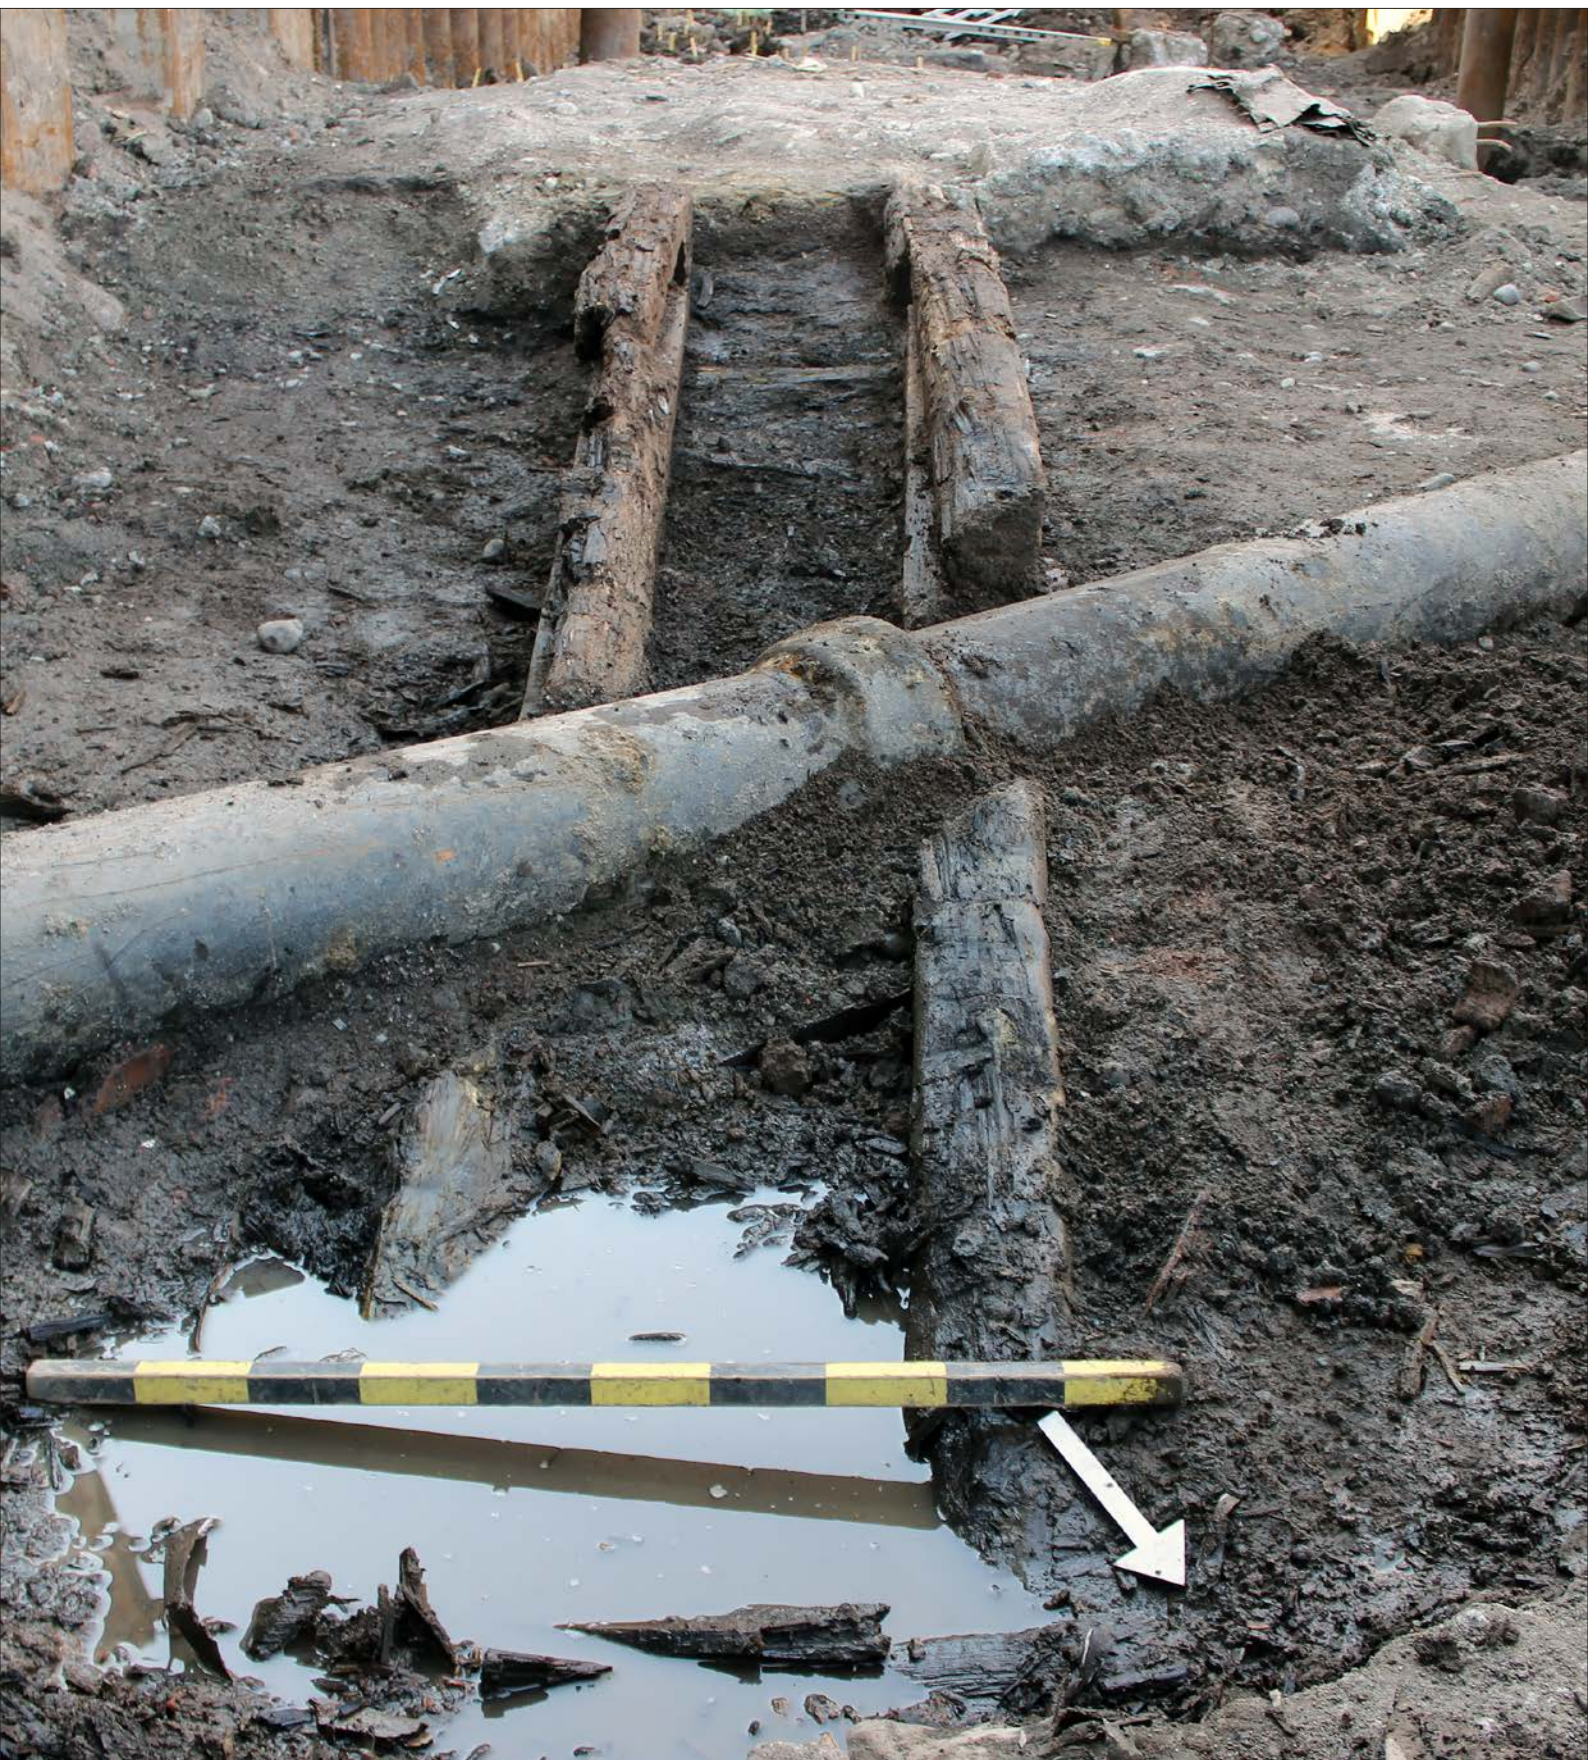
Figur 243. Skvalbänken, kontextgrupp 28, vid undersökningen på Stadsgården. Foto från nordöst.

En 7,5 meter lång, 0,75 meter bred och 0,5 meter djup träränna framkom strax norr om magasinsbyggnaden, kontextgrupp 27. Rännan var orienterad i sydväst–nordöstlig riktning och sluttade ned mot Saltsjön. Lämningen var svårt skadad centralt och i norr av recenta störningar.¹⁰² Konstruktionen hade ett innermått på 0,45 meter och delar av rännan täcktes av träplankor som var beklädda med större näverflak, lagda omlott som tätskikt. Rännans väggar utgjordes av tre skift med närmare 0,15 meter breda firsidigt

huggna trästockar som var sammanfogade med spikar. Det understa skiftet av stockarna var sammanfogade med två större träplankor vilka utgjorde botten till rännan. I söder avgränsades rännan av en 2,6 meter lång firsidigt huggen trästock som var lagd i närmast öst–västlig riktning och i norr fortsatte rännan ned under schaktbegränsningen.

Rännan tolkas som en form av skvalbänk, anlagd under 1730-talet i samband med att magasinsbyggnaden, kontextgrupp 27 uppförs. Skvalbänken fungerade som en form av avloppsränna med syftet att leda bort dagvattnet från byggnaden och vidare ut i Saltsjön.

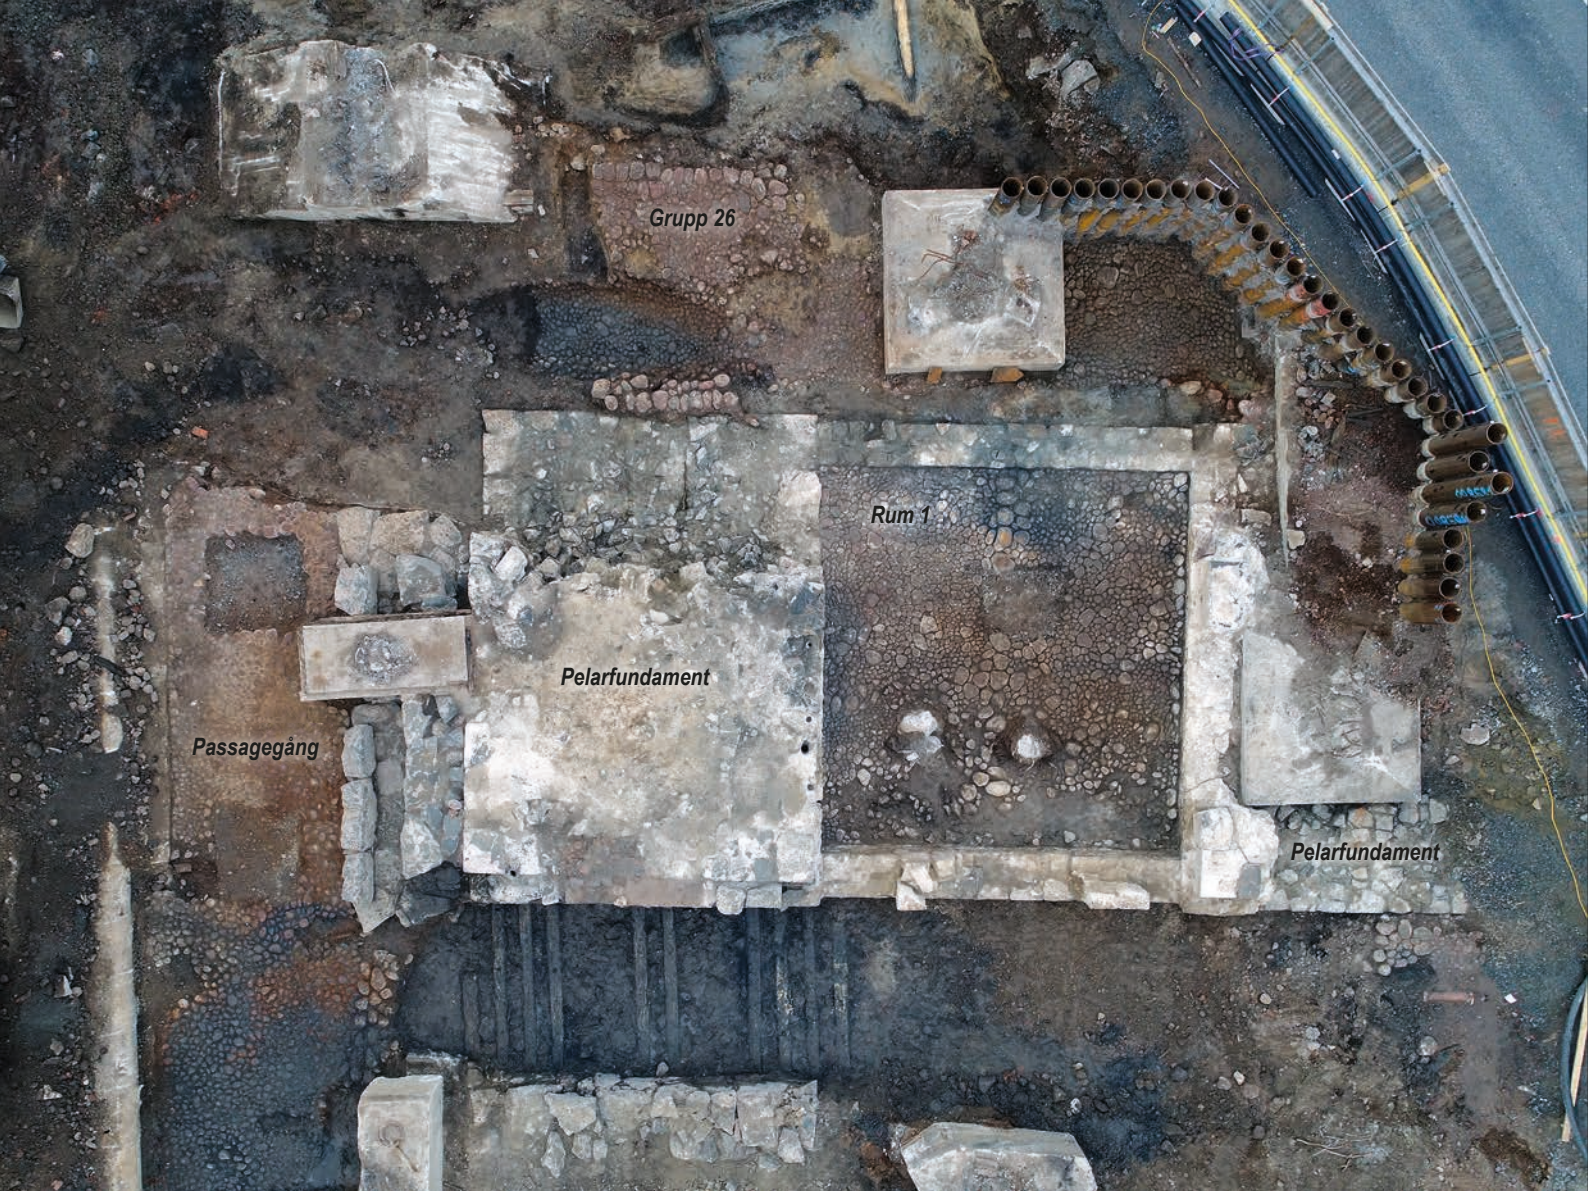
Figur 246. Drönarfoto över mellersta delen av Passagebron. Norr är nedåt i bild.

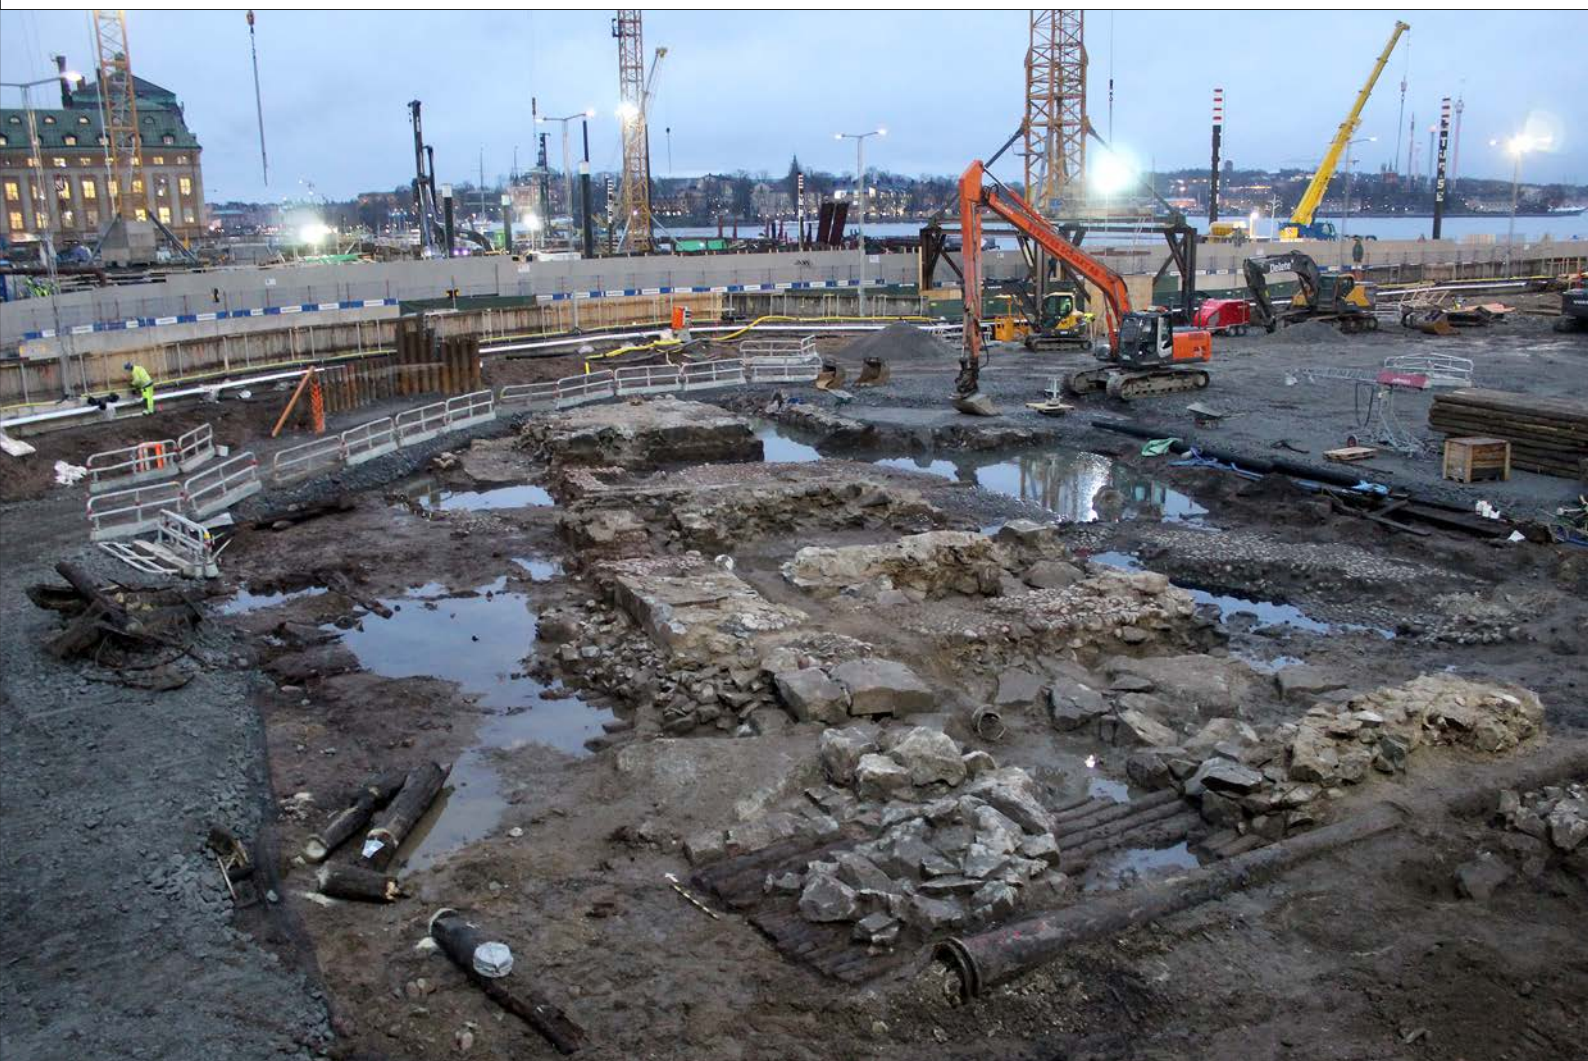
Figur 248. På fotot syns de norra lämningarna från passagebron, mot Gamla stan. I förgrunden syns grundläggningen tydligt och hur grundförstärkningen (8148) ligger direkt över rustbädden (8149). Foto från sydväst.

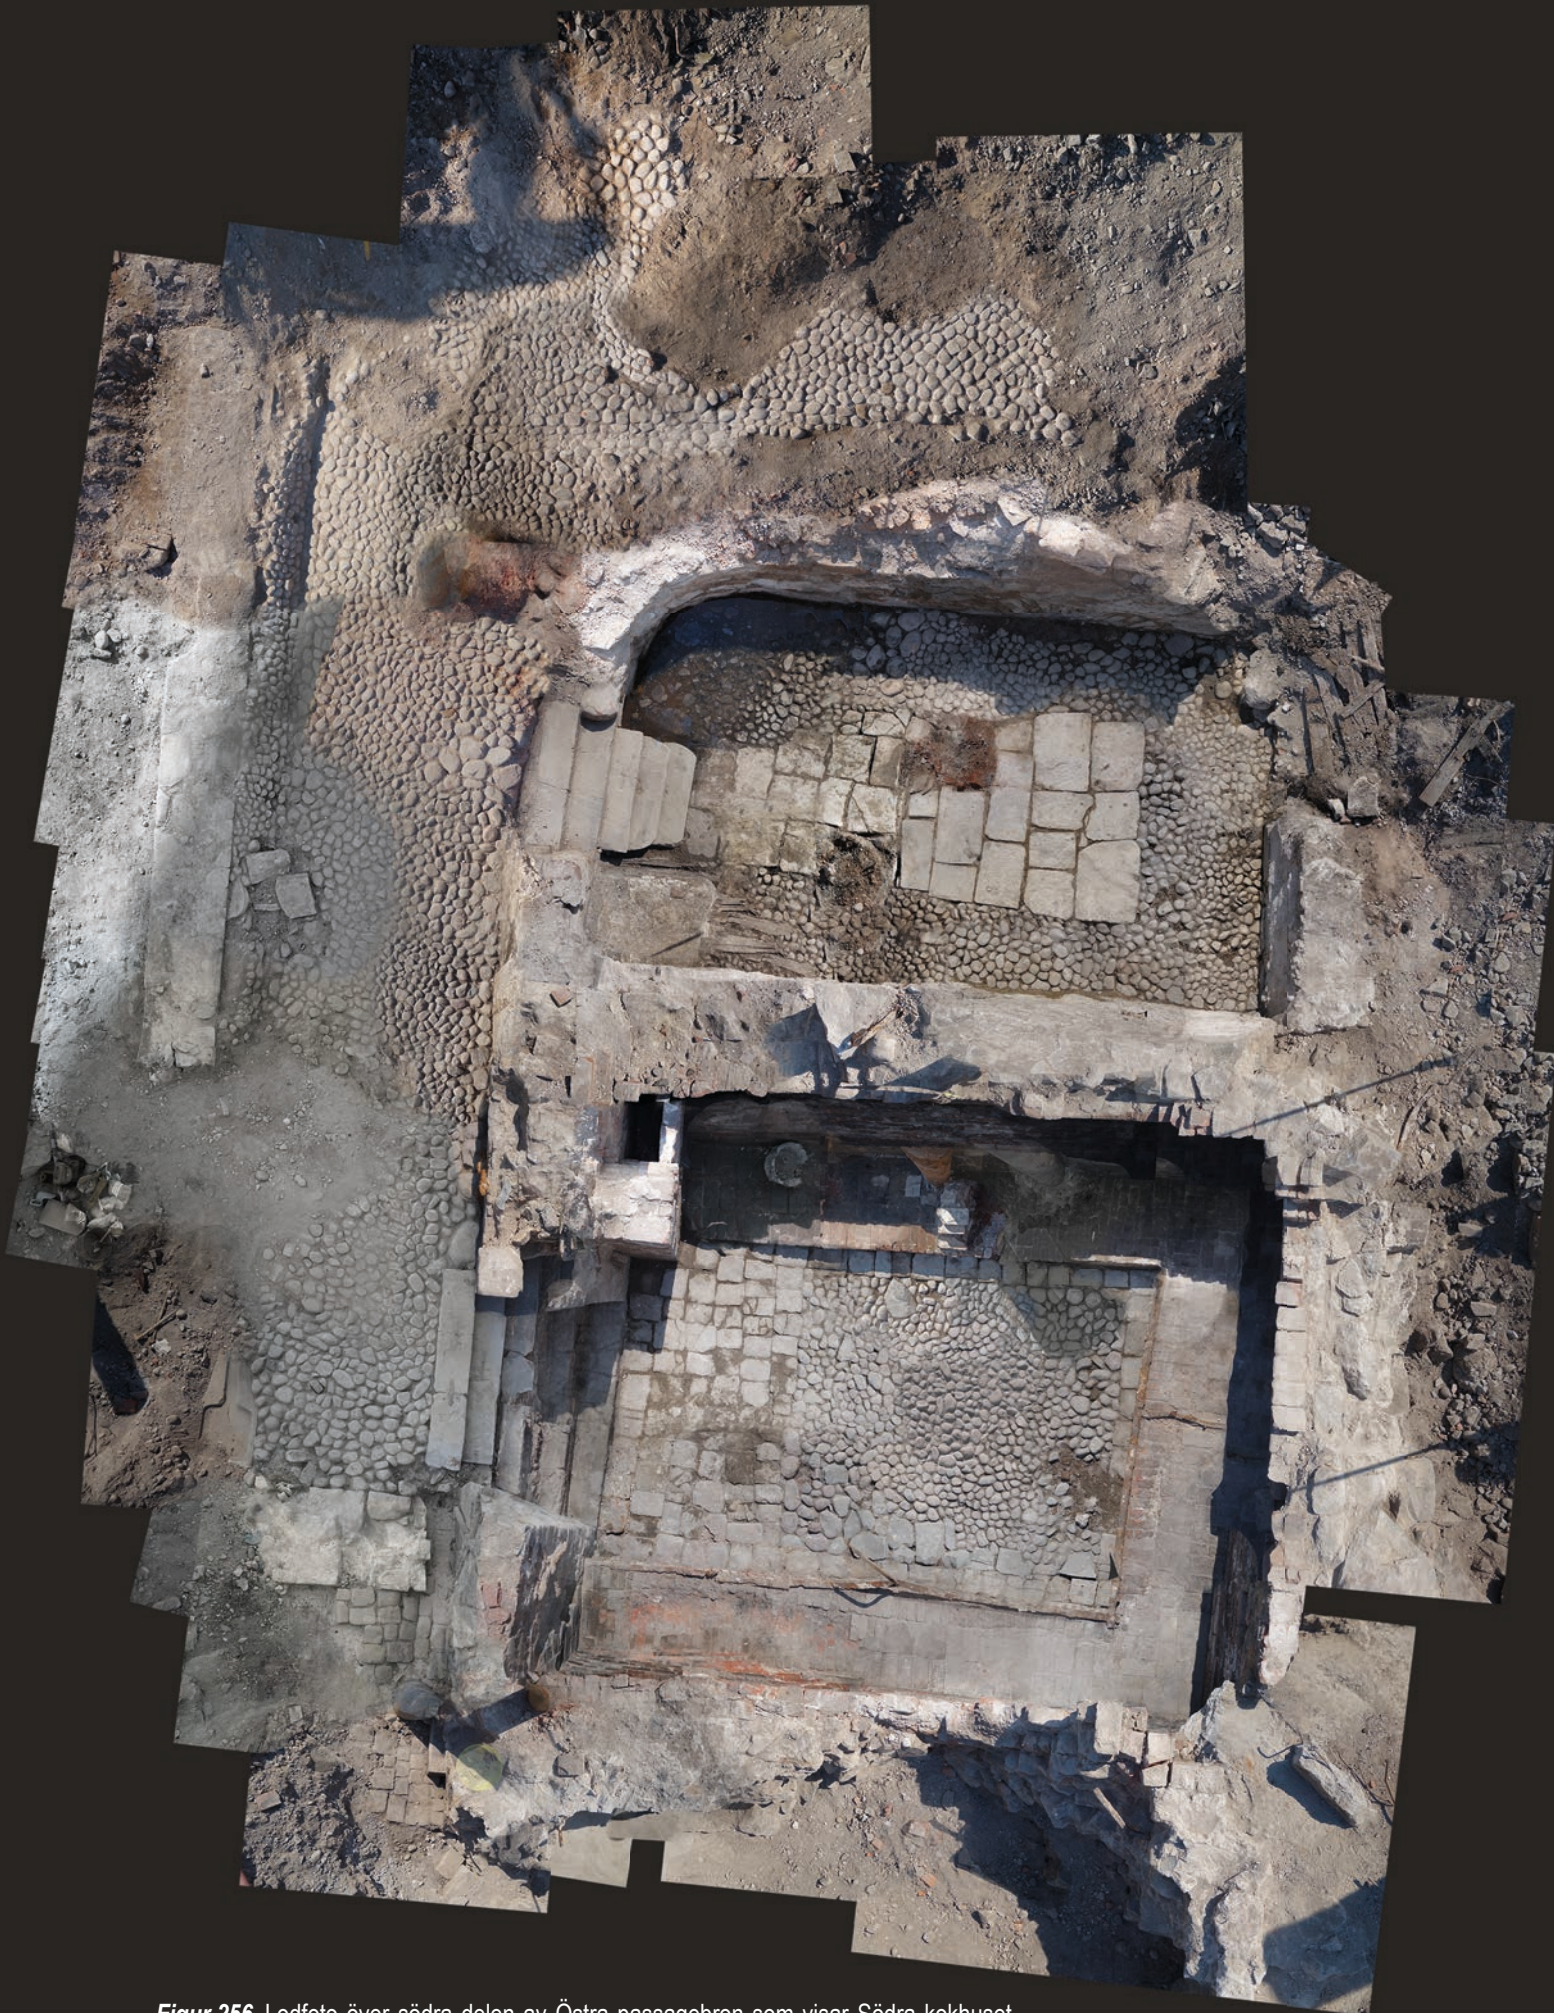
Figur 256. Lodfoto över södra delen av Östra passagebron som visar Södra kokhuset samt en absidformad tillbyggnad. Längst ned i bild syns även den södra delen av rum 6 (kontextgrupp 30). Norr är nedåt i bilden.

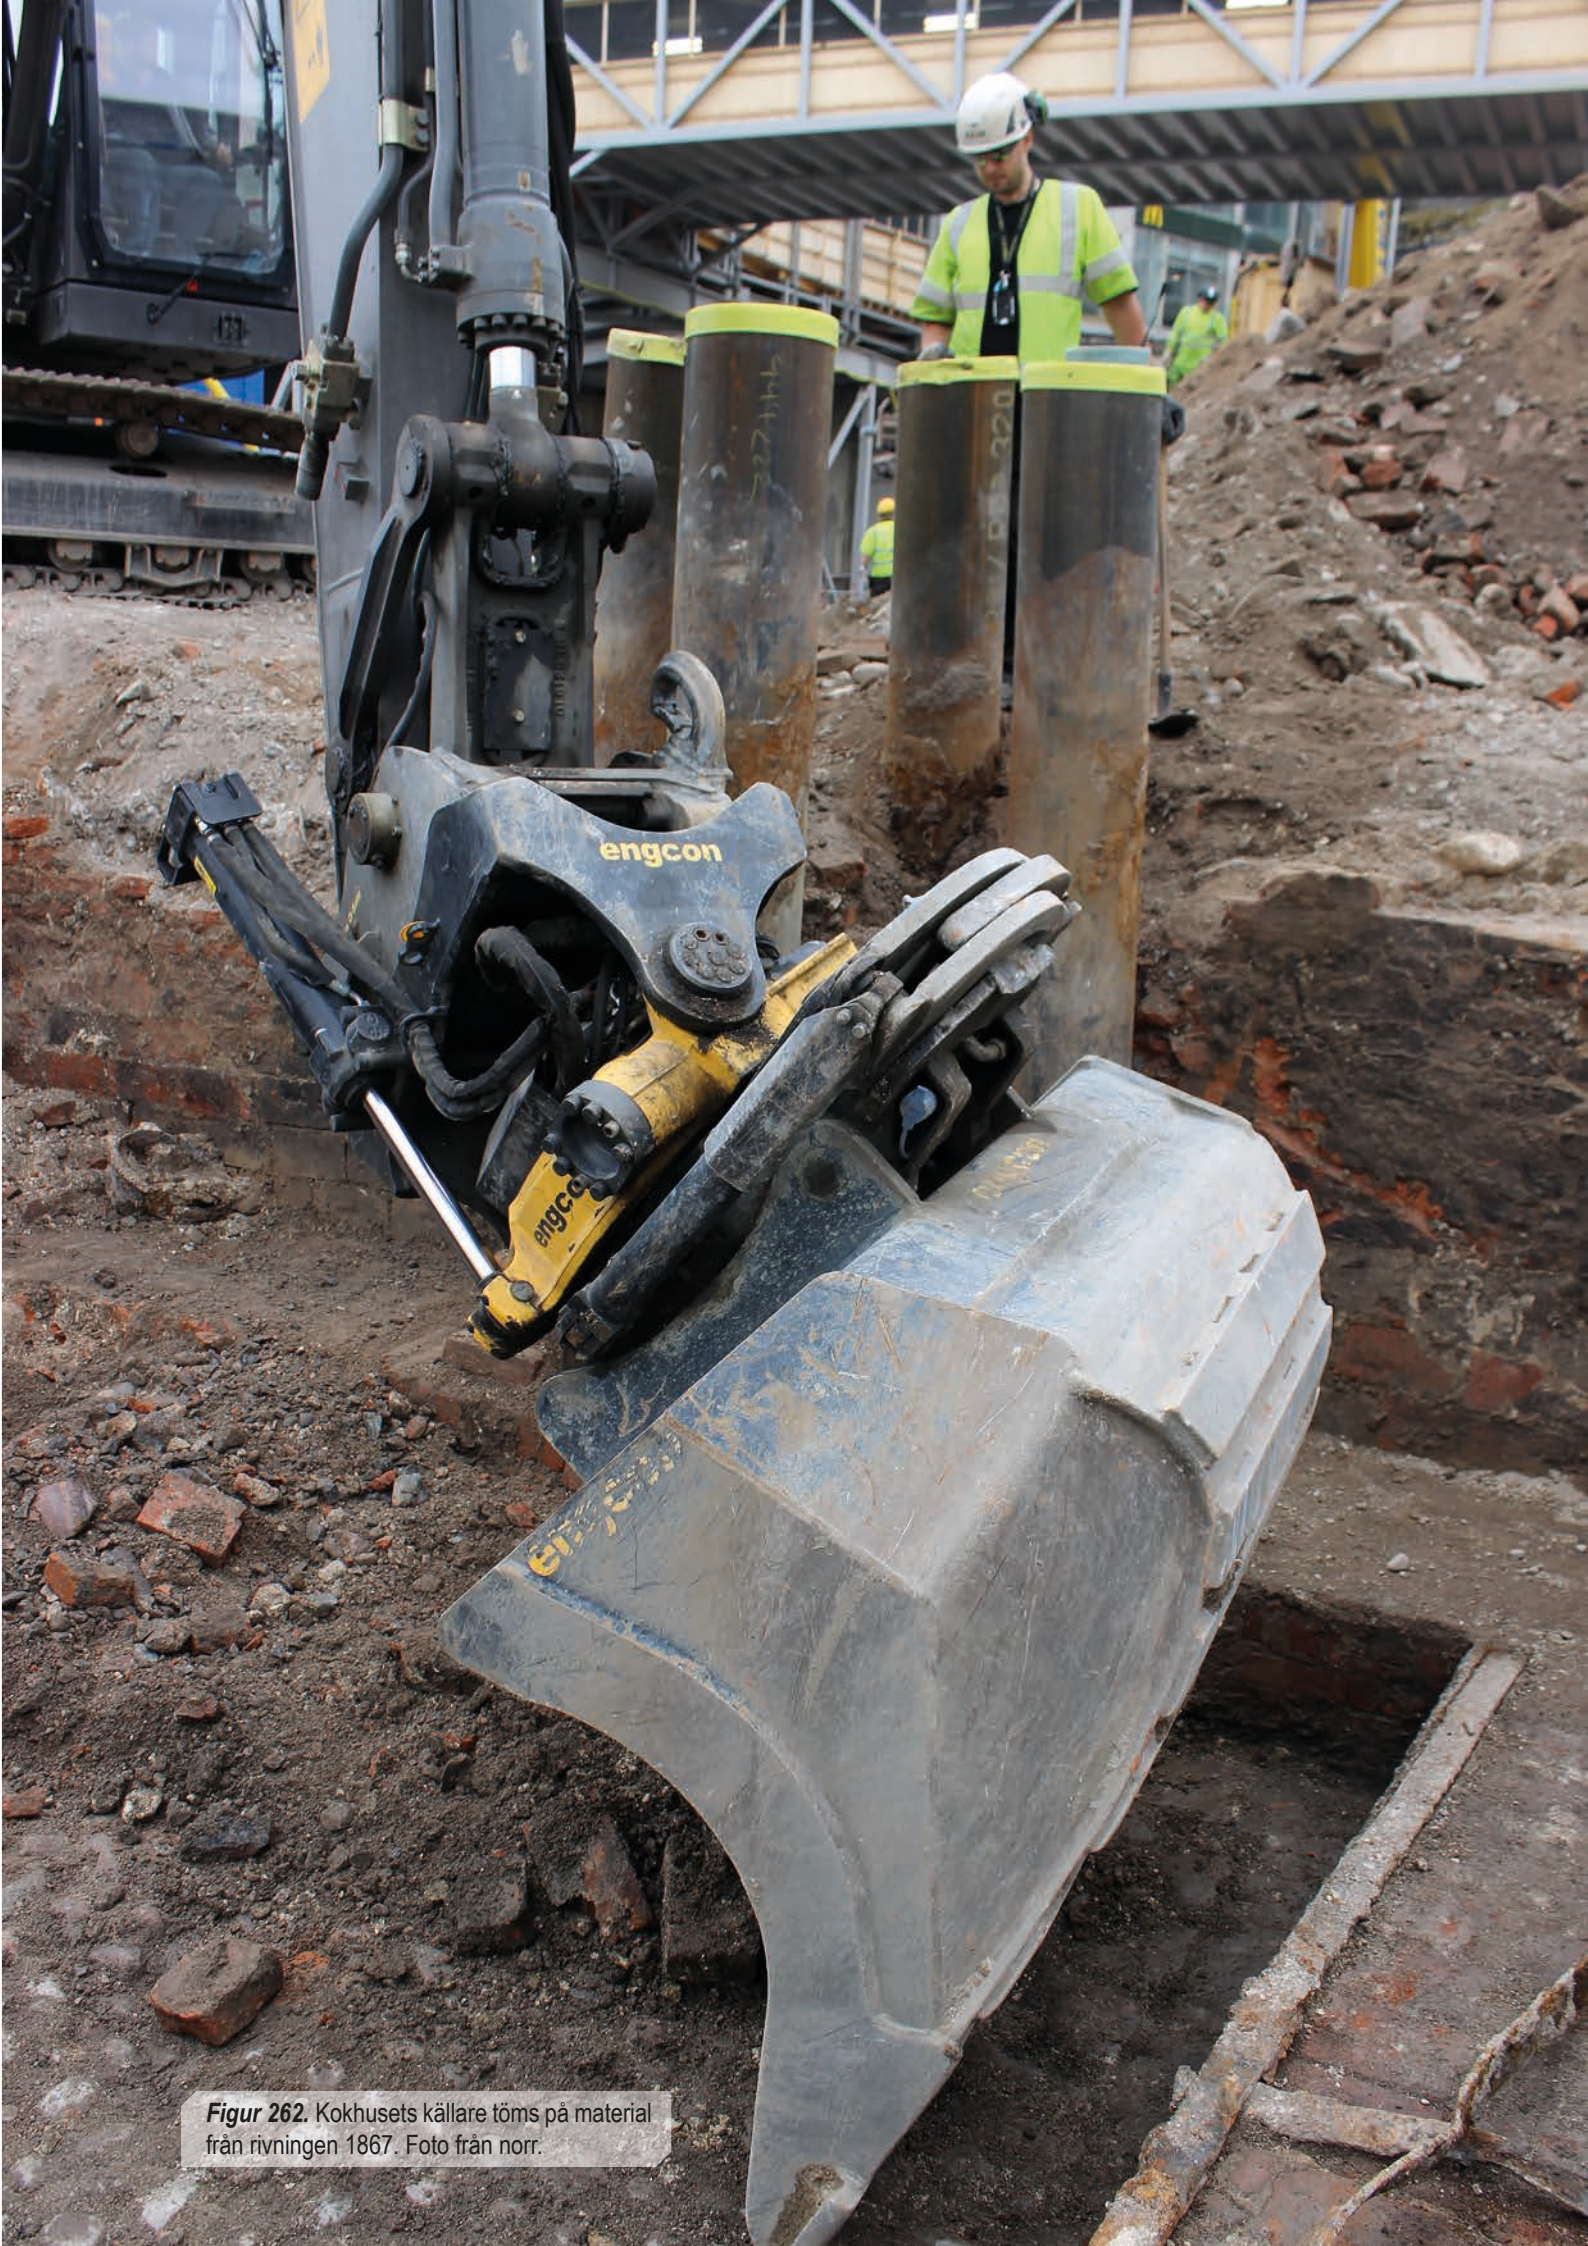
Figur 262. Kokhusets källare töms på material från rivningen 1867. Foto från norr.

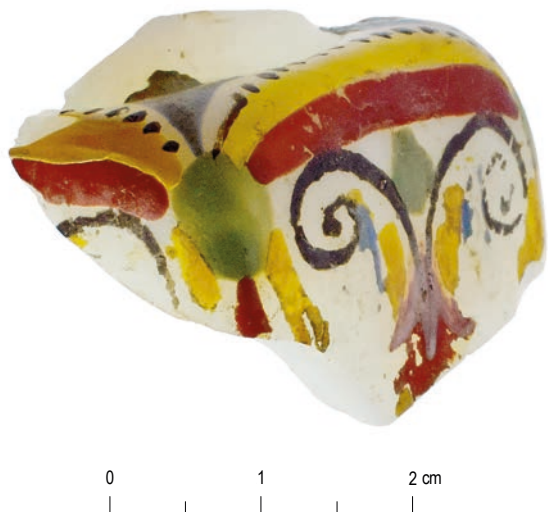
Figur 282. Del av ett fyrkantigt bläckhorn (F:4419:50107:1) som påträffades i anslutning till grundmurarna till Södra Victualievågen (grupp 33) som anläggs efter Mariabranden 1759. Bläckhornet är tillverkad av opakvit glasmassa och dekorerad med emalj i olika färger. Skala 2:1.

Från tiden efter 1750 finns det fragment av ett benglaskärl från ett litet fyrkantigt bläckhorn.²⁸ Kärlet har varit rikligt prydd med gul, röd, ljusblå, ljusgrön och vit emalj samt svart måleri.

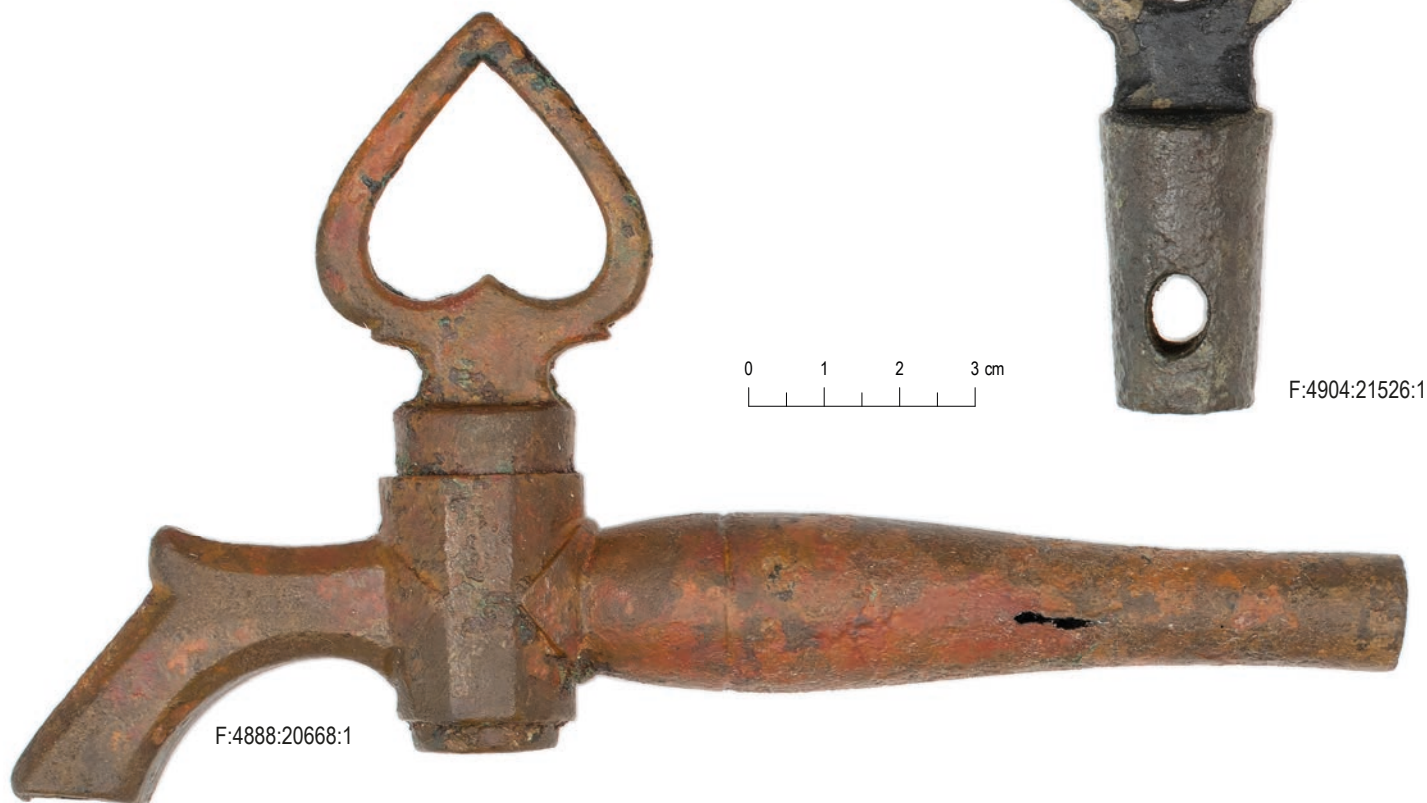
Figur 285. Volymmättet N 19,5 K inristat i botten på en tunna som var nedgrävd i parmmästarstugans källare (F:4896:50293:1).

Utifrån skriftligt källmaterial framgår det att Parmmätarestugan också använts som krog och i byggnadens källargolv framkom två nedgrävda förvaringsutrymmen. Det ena utgjordes av en mindre trätunna som grävts ner precis vid ingången till källaren. Tunna hade ett volymmått på 4,15 liter och den övre delen av tunnan var avsågad. I botten av tunnan var det inristat N 19,5 K vilket kan vara en märkning av vad tunnan innehållit innan den återanvändes som förvaringskärl i källaren. K kan i så fall stå för kappe vilket var ett rymdmått som användes för torra varor och motsvarar 4,58 liter. Makrofossilprover på material i tunnans botten innehöll små bitar av fiskfjäll och skaldelar från hinnkräftor samt en del sand. Dessa tre inslag talar för två olika sorters användning av tunnan. Fjällen skulle kunna komma från insaltad fisk, hinnkräftorna pekar mot att det funnits vatten i tunnan och sanden kan tyda på förvaring av rotfrukter. Tunnan täcktes dock av ett sandigt utfyllnadslager⁴⁷ som tillkommit i samband med ombyggnation av golvet, vilket kan förklara sanden i provet.

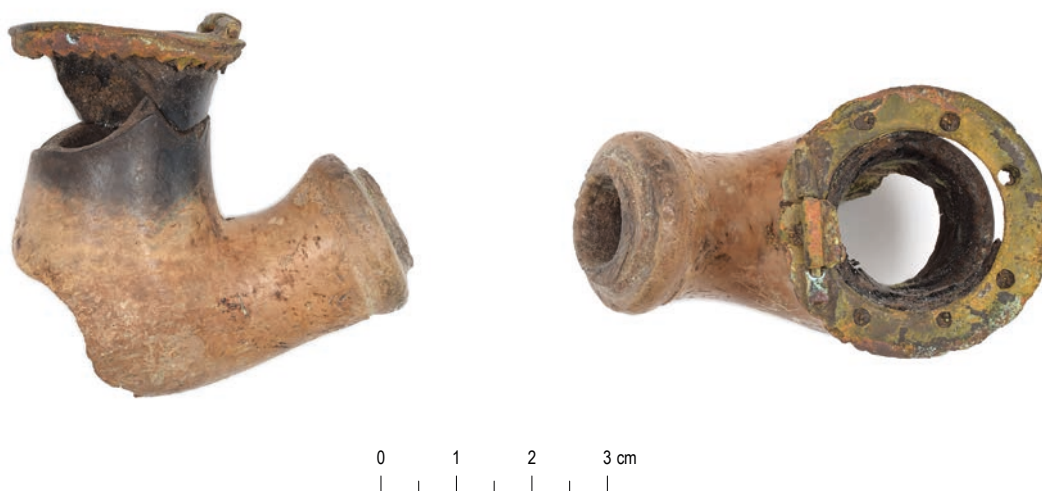
Figur 289. I golvlagret till ett av kontorsrummen under Östra passagebron hittades denna pipa med glödlock från senare delen av 1700-talet (F:8057:10075:8). Skala 1:1.

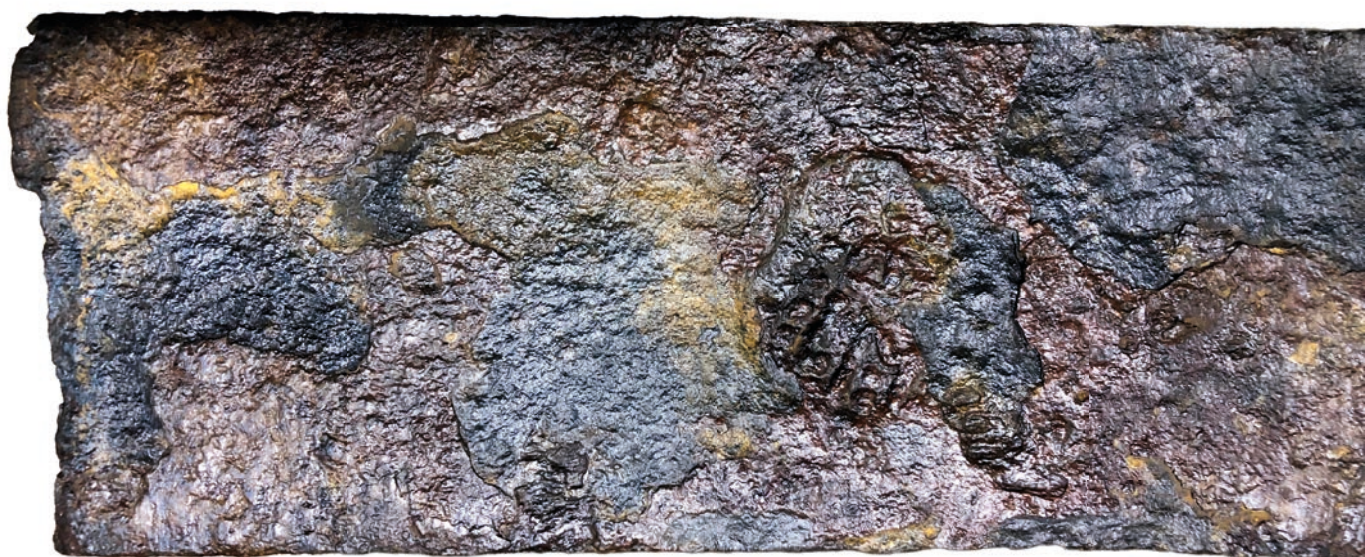
Figur 290. Ett av stångjärnen (F:8152:20867:1) som hittades i Järngraven och stämplats med krönt IM vilket visar på att det tillverkats vid Antskogs eller Koskis bruk i Finland i mitten av 1700-talet. Foto: Västsvensk konservering. Skala 1:1.

Fynd som kan relateras till järnhanteringen i området utgjordes främst av fyra stångjärn⁷⁸, varav två med stämplars. Samtliga påträffades i anslutning till de stora sammanhängande stenläggningar som lett från Järngravens lastplats, under Järnbron och vidare in i Järngraven.⁷⁹ De stämplade stångjärnen bär initialerna från en känd stockholmsborgare och brukspatron, John Montgomery, "I.M", och enligt 1748 års stämpelbok är stångjärnen antingen från Antskog eller Koskis bruk i Finland.⁸⁰

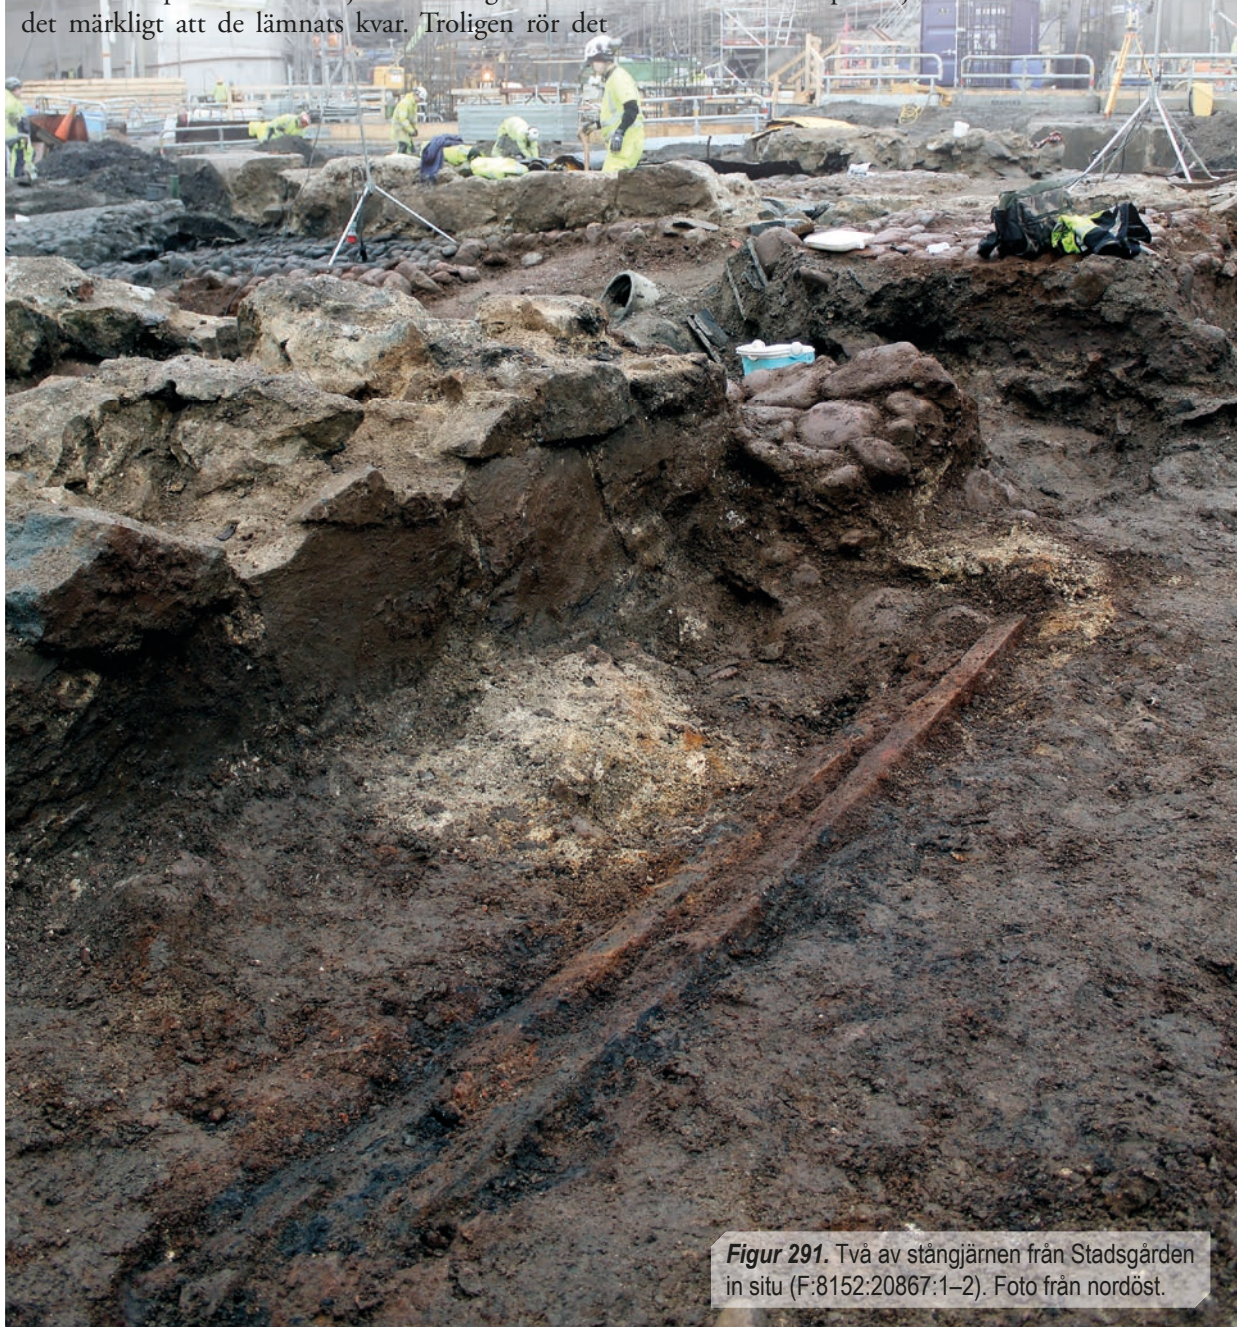
Figur 291. Två av stångjärnen från Stadsgården in situ (F:8152:20867:1–2). Foto från nordöst.

ovan stenläggningen var kraftigt rostfärgat och visade tydligt hur stenläggningen påverkats av järnhantering i området.¹⁸¹ I sättlagret under delar av stenläggningen framkom också två stämplade stångjärn, daterade till perioden 1736–1761.

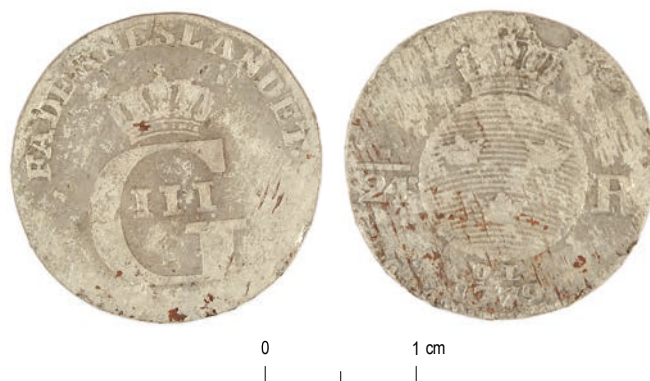
Figur 296. I ett avsatt golvlager i ett av kontorsrummen som hörde till Östra passagebron, grupp 29 rum 6, hittades detta silvermynt, en 1/24 riksdaler slaget 1779 (F:4912:3082:1). Skala 2:1.

på kullerstengolvet i ett av kontorsrummen under Östra passagebron, direkt norr om kokhuset, påträffades också ett silvermynt präglat under Gustav III år 1779.

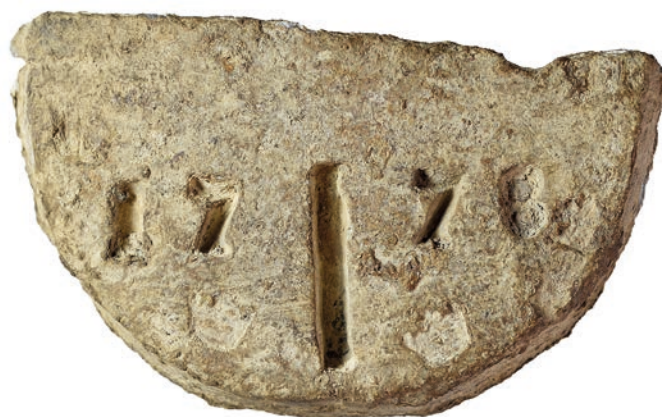
Figur 298. Del av en blyplomb (F:4739:5507:1) som hittades i golvlagret till en handelsbod (grupp 35). På ena sidan är plomben märkt med året 1778 och fem kronor. Skala 1:1.

Två blyplomber framkom från fasen. Den ena, ornerad med två överstruckna streck, påträffades i ett avsatt lager på trappan ner till kokhuset.¹²³ Den andra blyplomben framkom i ett avsatt lager på golvet i rum 1 i Nedre Järnbron.¹²⁴ Den är avbruten och märkt med "M | W" på ena sidan och "XXX" på den andra. Ytterligare ett föremål som tolkas som en form av plomb utgörs av ett stort blyföremål med en diameter om nästan 9 centimeter.¹²⁵ Föremålet är gjutet och märkt med året "17 | 78" samt 5 synliga kronor. Det påträffades i ett avsatt lager på golvet i kokhusets tillbyggnad som vid tillfället nyttjades som handelsbod.¹²⁶ Storleken på blyföremålet tillsammans med kronorna indikerar att den eventuella plomberingen avsett någonting värdefullt.

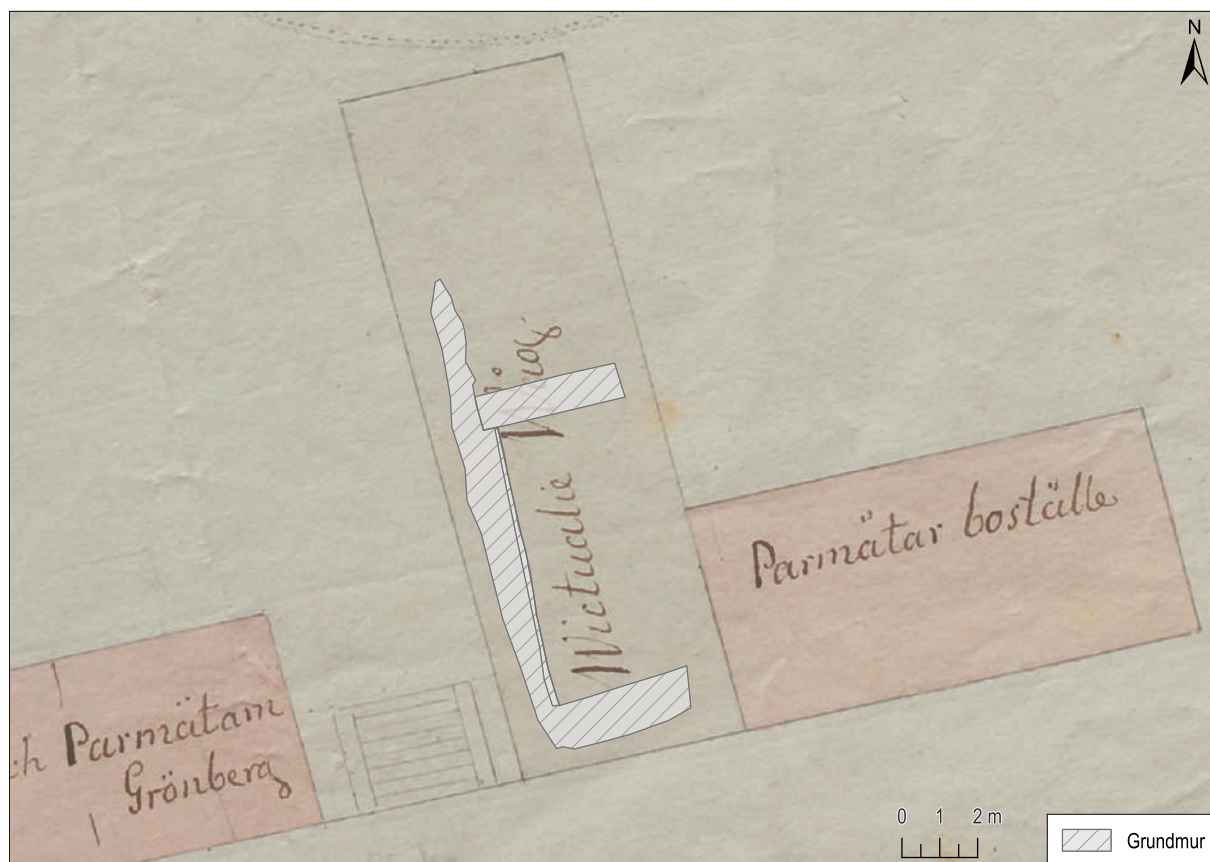
Figur 301. Kartöverlägg med grundmurarna efter Södra Victualievågen som framkom vid den arkeologiska undersökningen lagda på en situationsplan över Ryssgården från 1760-talet. De gråmålade partierna avbildar trä- eller korsvirkeshus och de rödmålade utgör stenhus. Skala 1:200. Stockholms stadsarkiv.

De bevarade lämningarna har ursprungligen tillhört den så kallade Södra Victualievågen uppförd av stadsarkitekt Carlberg 1759.¹²⁹ Det nya våghuset uppfördes efter att Ryssvågen, då inlemmat i ryssbodarna, brunnit ner tidigare samma år. På en karta över Stadsgården från 1760-talet ligger våghuset i vinkel mot Parmmätarstugans västra gavel.¹³⁰ Samma plan följer i kartmaterial fram till dess att byggnaden rivs 1867. Det hade länge varit önskat att staden skulle reparera den befintliga vågen eller låta uppföra en ny byggnad för ändamålet. De ryska köpmännen klagade på trängseln med allmogen vid våghuset, särskilt om hösten när viktualier och andra varor ankom, samt hur deras hampa och lin tog skada då allmogen låtit väga vätskor och saltlake i vågskålarna. Det nya våghuset var därför tvärdelat med en del för de ryska handelsmän-

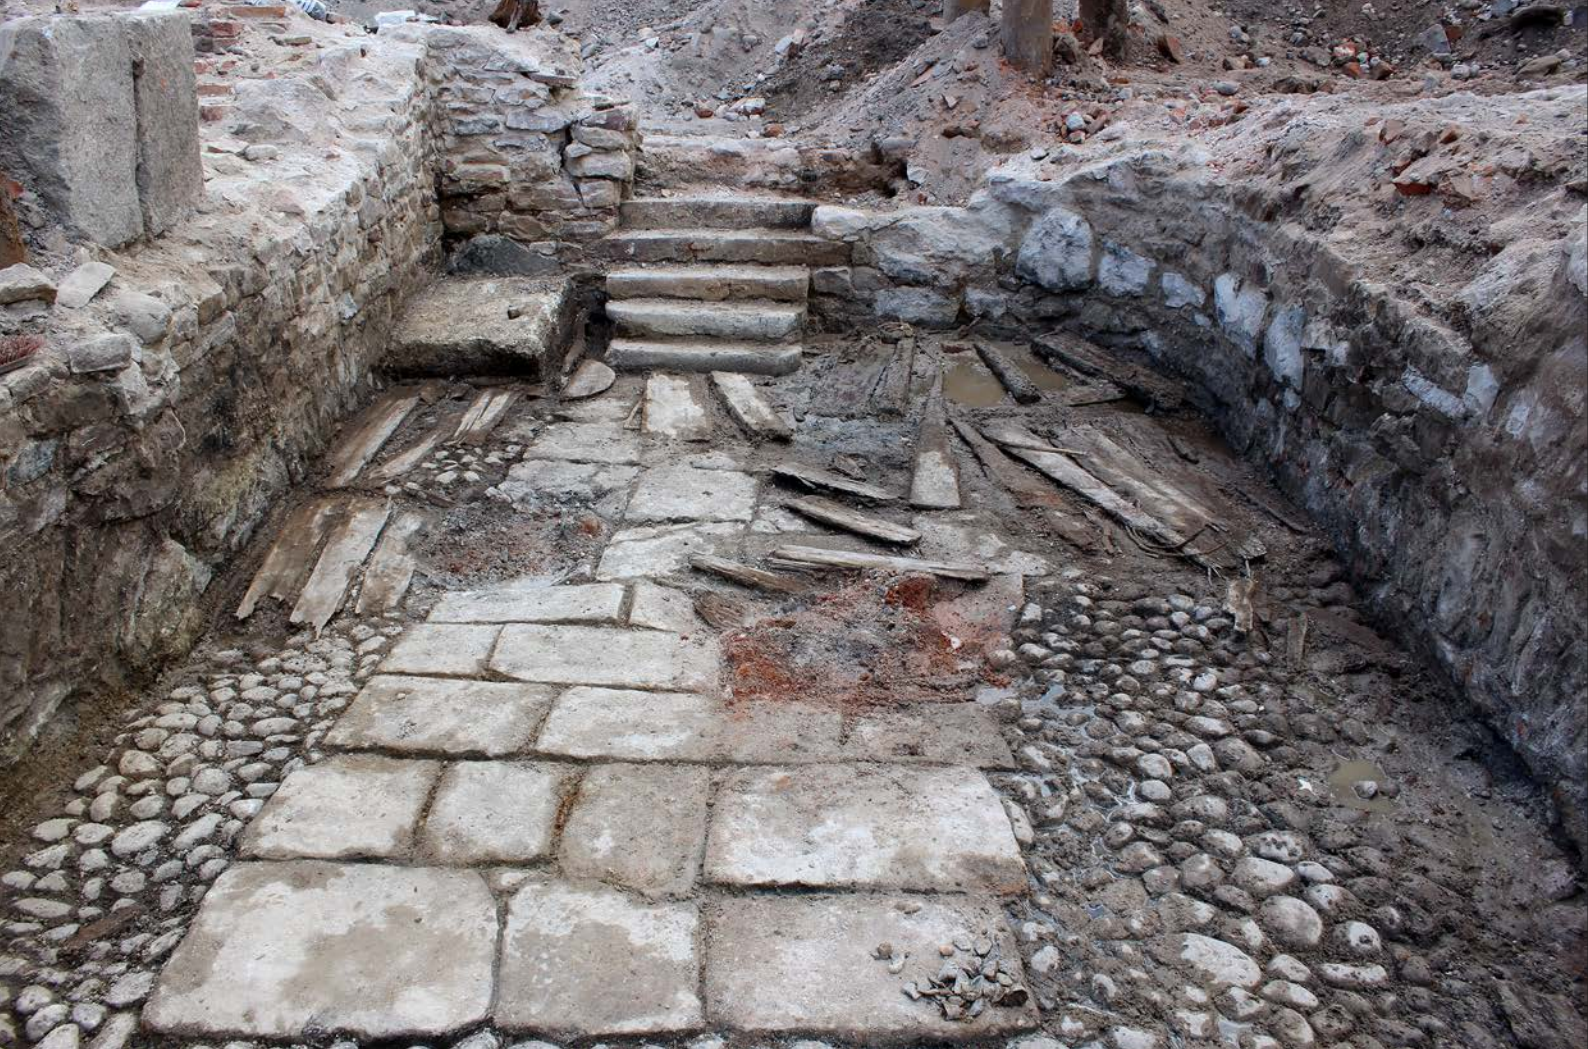
Figur 309. Insidan av handelsboden på Stadsgården. Till vänster om trappan syns det kvarlämnade kalkträget. Foto från väster.

På ett stereofotografi från 1860-talet tycks kokhuset vara täckt av byggnadsställningar. I en tidningsnotis från slutet på augusti månad 1867 nämns det att rivningarna på Stadsgården redan var fullt gångna då kokhuset väl börjat rivs,¹⁵⁰ vilket inte syns på fotografiet. Möjligen utfördes fasadrenoveringar när fotografiet togs varför den fulla kalklåren som framkom vid undersökningarna fortfarande stod kvar i källaren.
