...ENA TOMPT VPPA SUDRA MALM BELEGNA VIDH STADZ GARDEN

– ARKEOLOGISK DOKUMENTATION AV EN HAMNMILJÖ MED
HANTVERK OCH HANDEL SAMT DELAR AV FÖRSVARVERK
VID STADSGÅRDEN PÅ SÖDERMALM

STOCKHOLM 103:1, L2015:7789, STOCKHOLMS STAD OCH KOMMUN, STOCKHOLMS LÄN

SLUSSENPROJEKTET 5

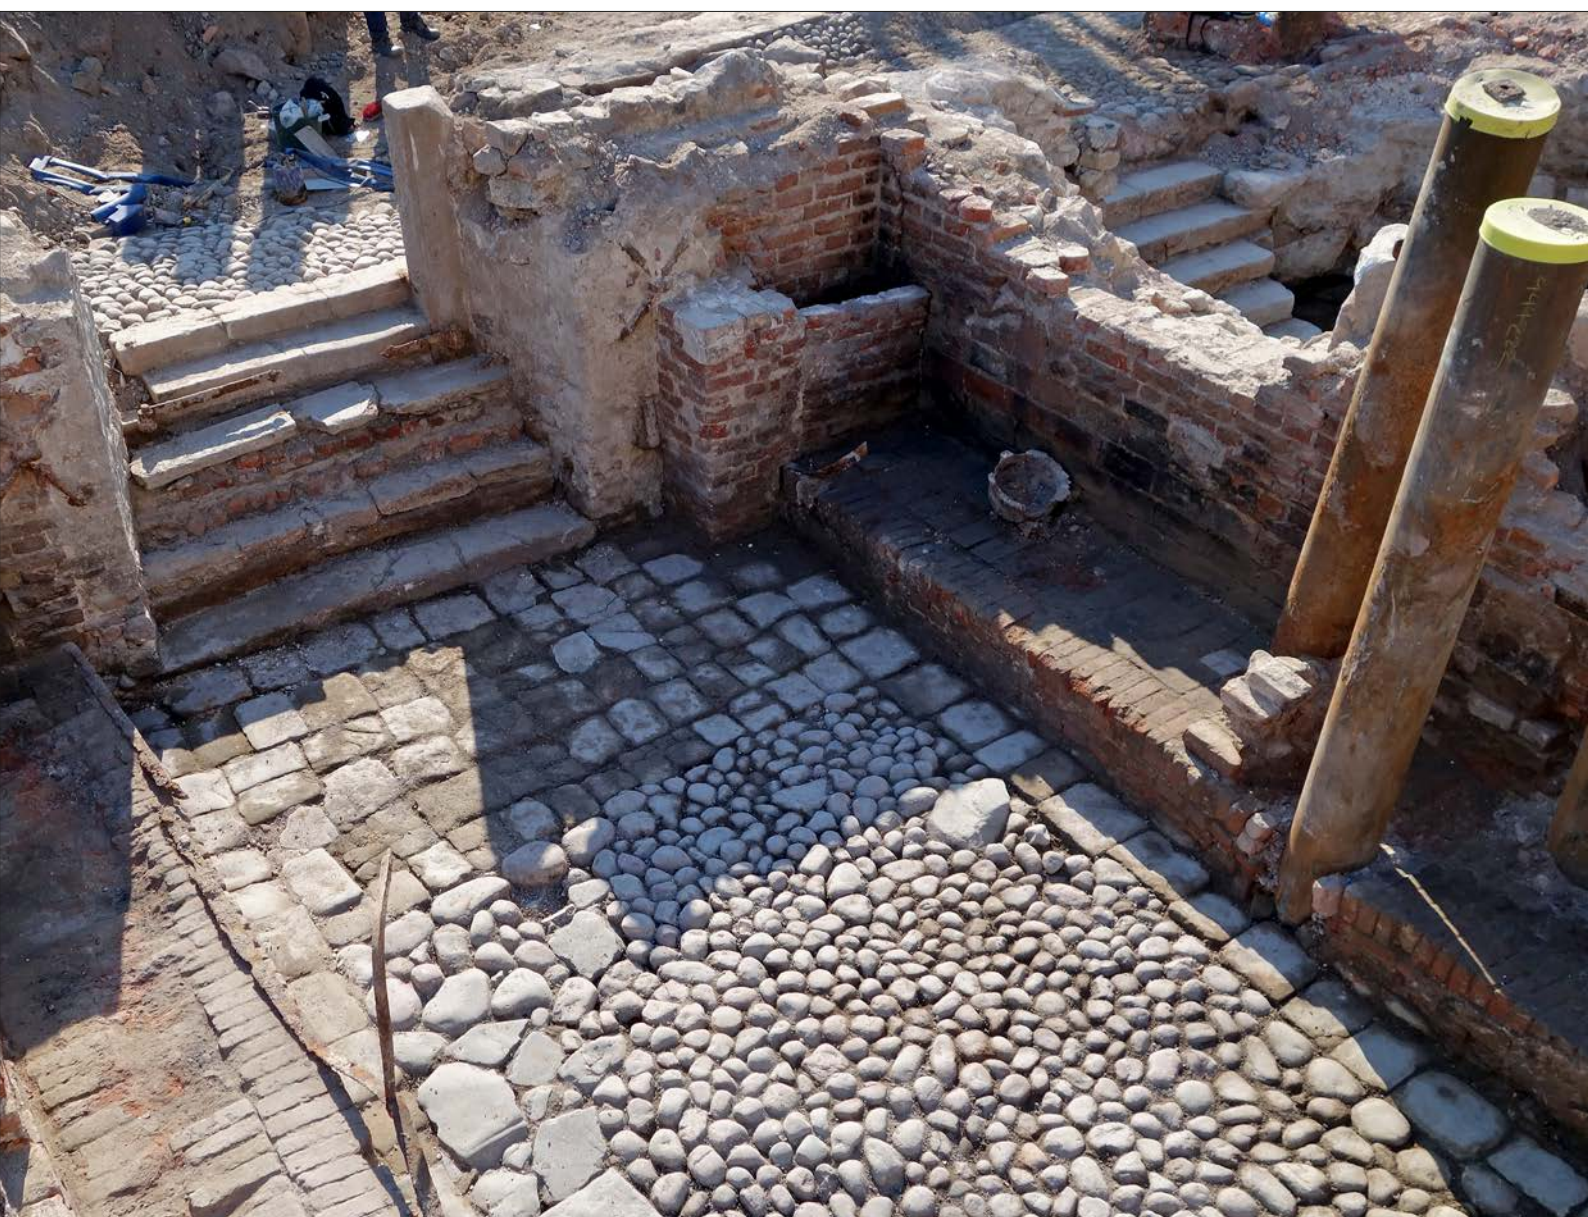
Figur 314. Översiktsbild av kokhuset. Uppe till höger i bild, ovanpå tegelbänken, syns en järngryta som sannolikt användes som kokkärl vid den sista måltiden som tillagades i kokhuset. Foto från nordväst.

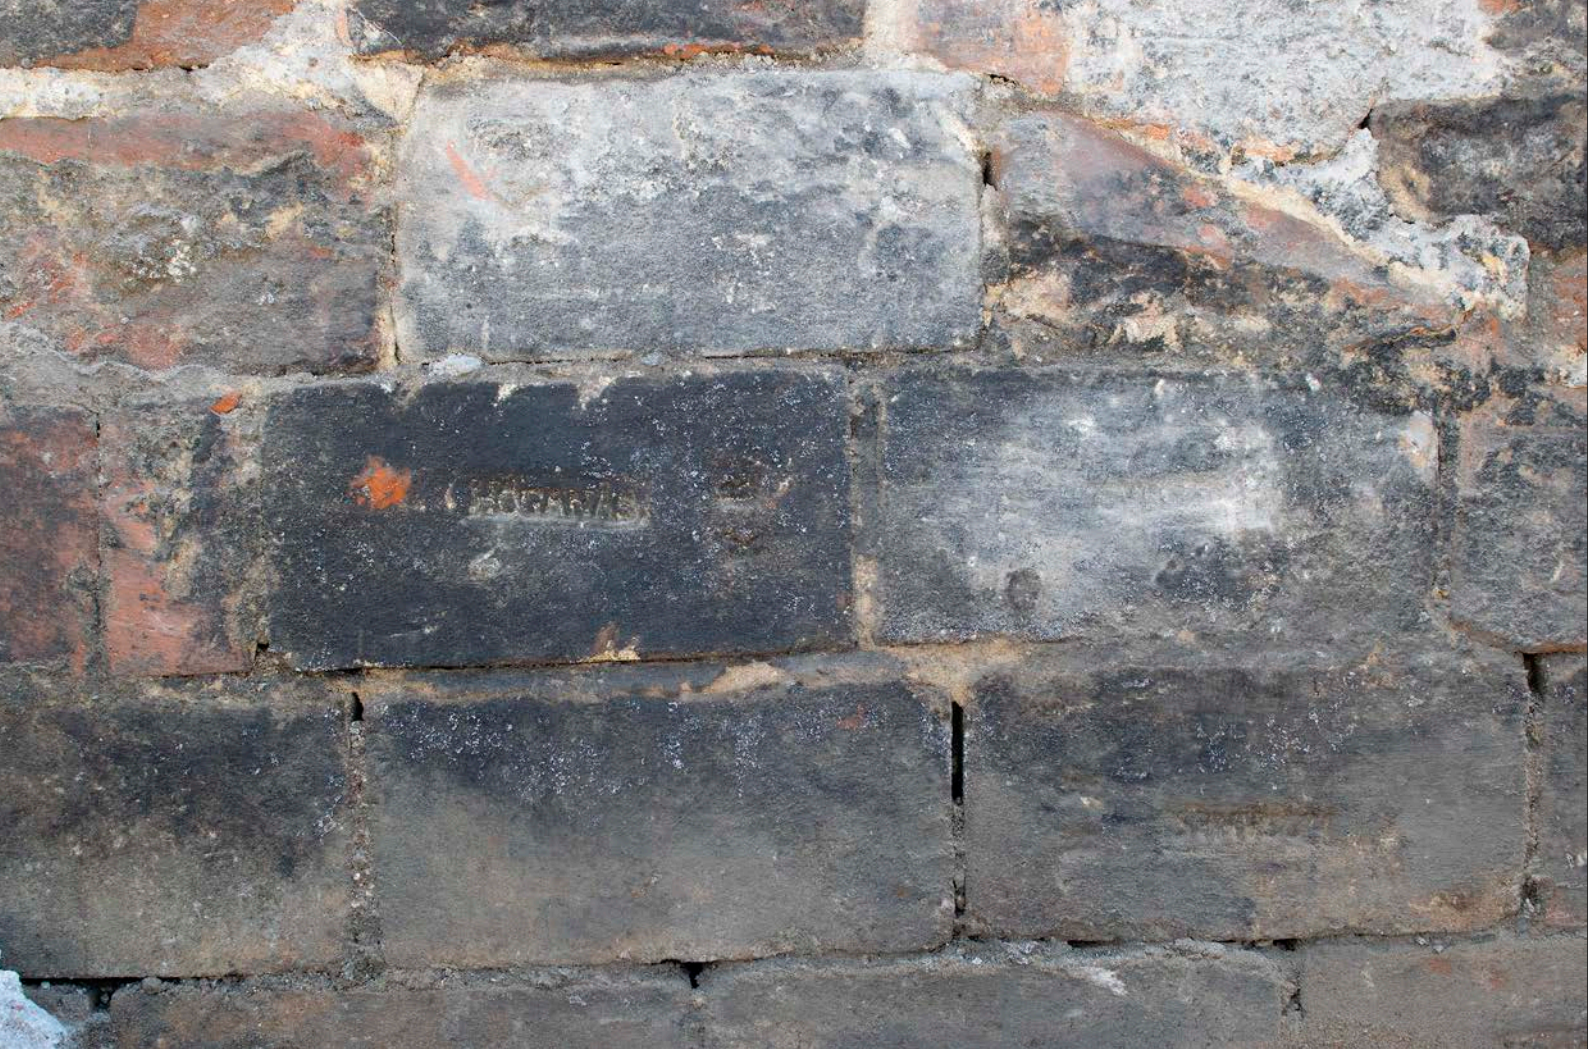
Figur 315. Närbild på teglet i spisväggarna. Lägg märke till stämpeln "HÖGANÄS" i teglet. Produktionen av eldfast tegel vid Höganäs startade först 1826.

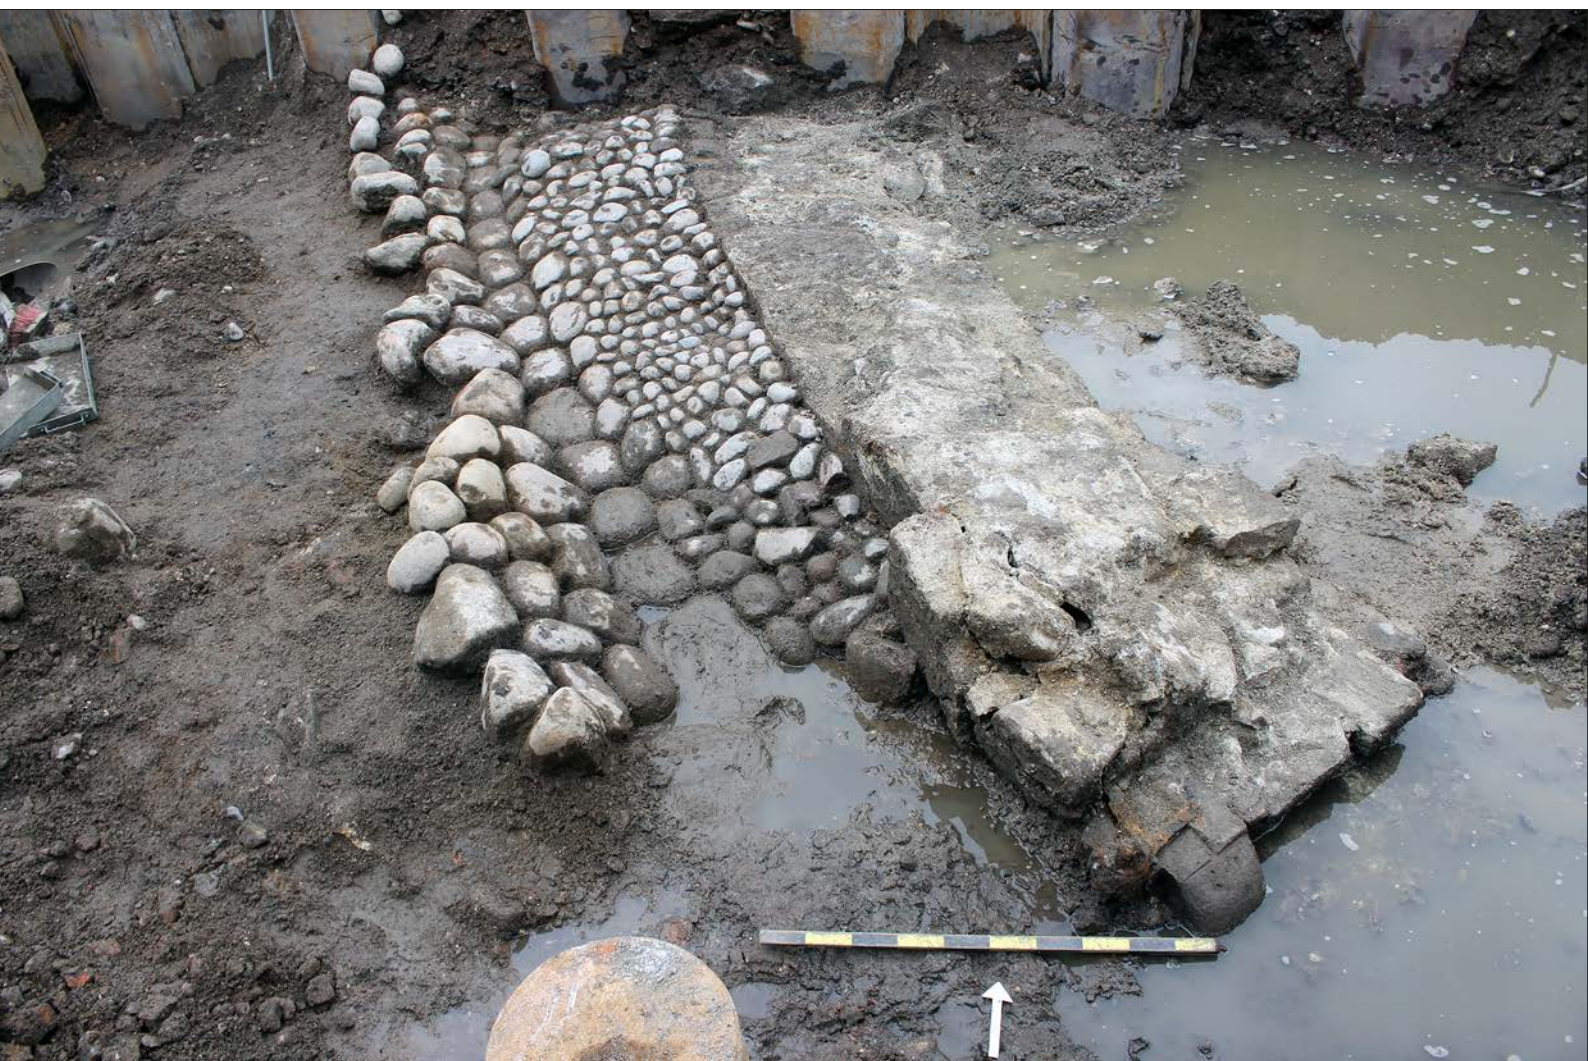
Figur 324. Rest av en stenläggning med rännal som var lagd dikt an emot södra sidan av skiljemuren (grupp 37). Skiljemuren åtskilde Järngraven från Stadsgården. Foto från söder.

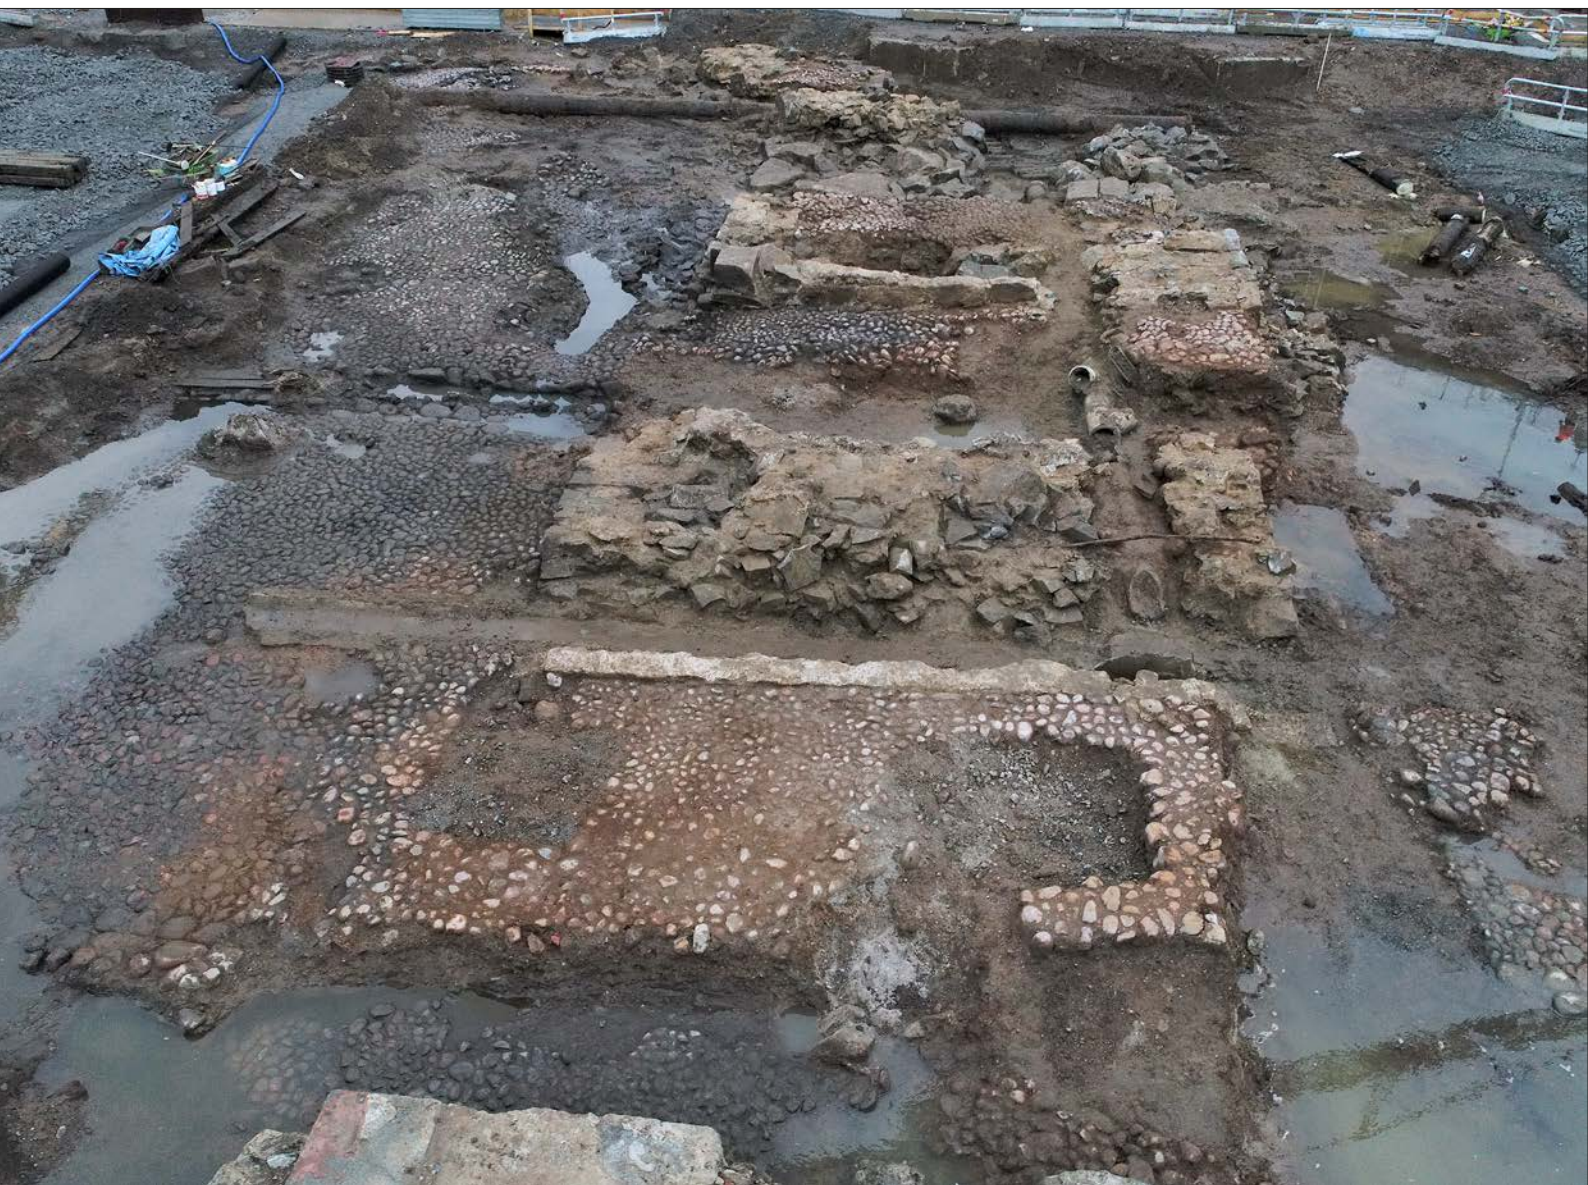
Figur 328. Centralt i bilden visas grundmurarna till Östra passagebron med anslutande kullerstensbeläggningar. Foto från nordöst.

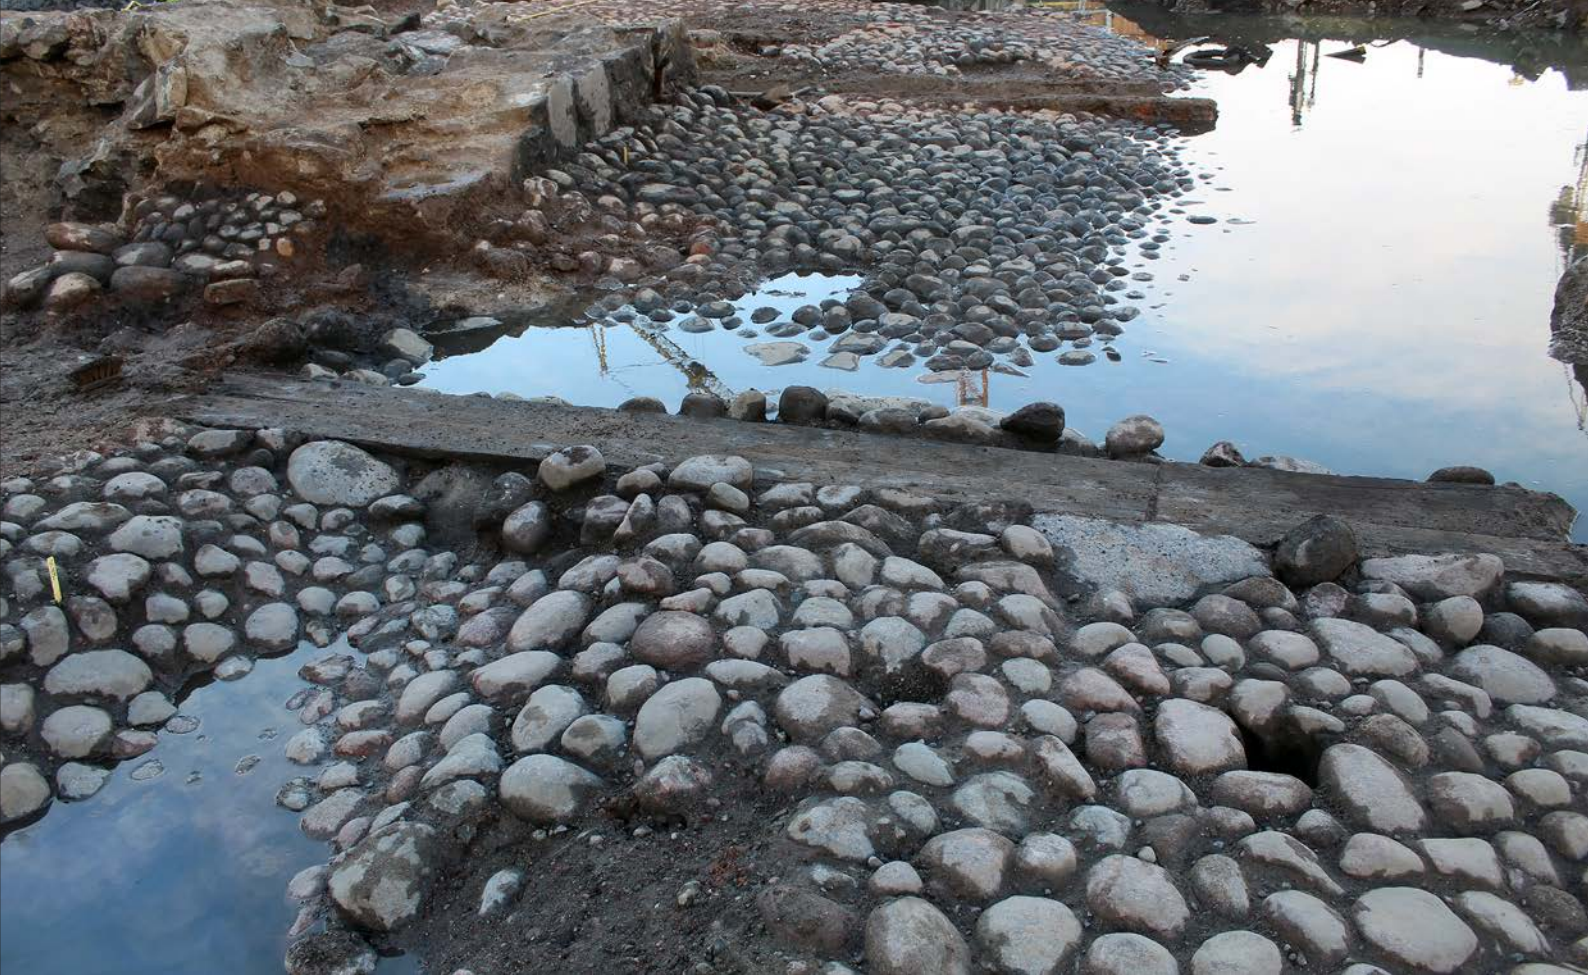
Figur 333. Del av en träspång som var lagd strax utanför en av passagegångarna mot Saltsjösidan. Foto från söder (ovan) och från öster (till höger).

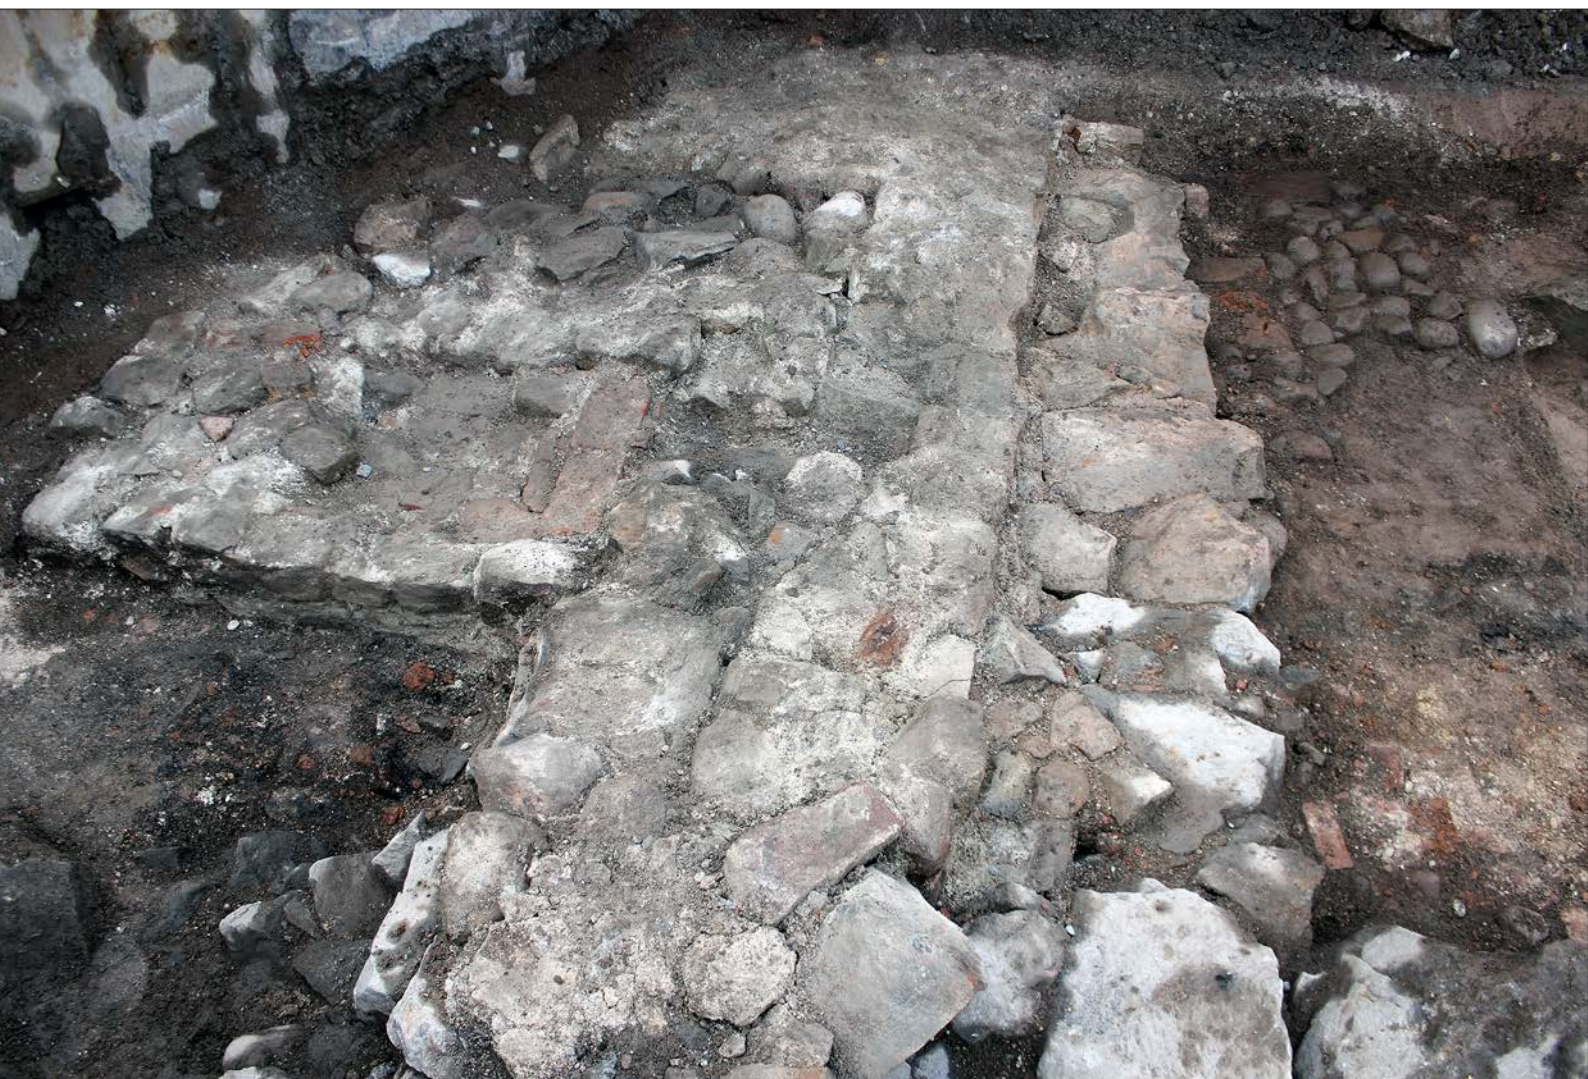
Figur 334. Grundmurarna till nordöstra delen av basarbyggnaden framrensade. Foto från öster.

Lämningarna bestod av grundmurarna från två rum som var bevarade till en storlek av 5,2 x 4,2 meter. Väggar, vilka var murade med fint huggen sandsten och fogade med vitt kalkbruk, var bevarade till en höjd av som mest 0,4 meter. Grunden var kallmurad och utgjorde en yttre begränsning för byggnadens grundläggning vilken bestod av kantig sprängsten. I norr bildade den även en sorts syll till vad som rimligen bör ha överbyggt av ett golvbjälklag i det norra rummet.

Innerväggen följde i stort rummets totala begränsning i östvästlig riktning. Centralt i muren påträffades rester efter ett ingångsparti mellan rummen, vilket senare sammanbyggt med ett spisfundament i södra rummet. Fundamentet var rektangulärt, 1,6 x 1,1 meter stort och murat med fint huggna sandstenar och vitt kalkbruk. Enstaka tegelstenar ingick också i konstruktionen. Grundläggningen följde byggnadens inre konstruktioner men i övrigt var byggnaden uppförd direkt över de utjämnade utfyllnadsmassorna med rasering från ett av magasinerna i Ryssbodarna.¹⁸⁶

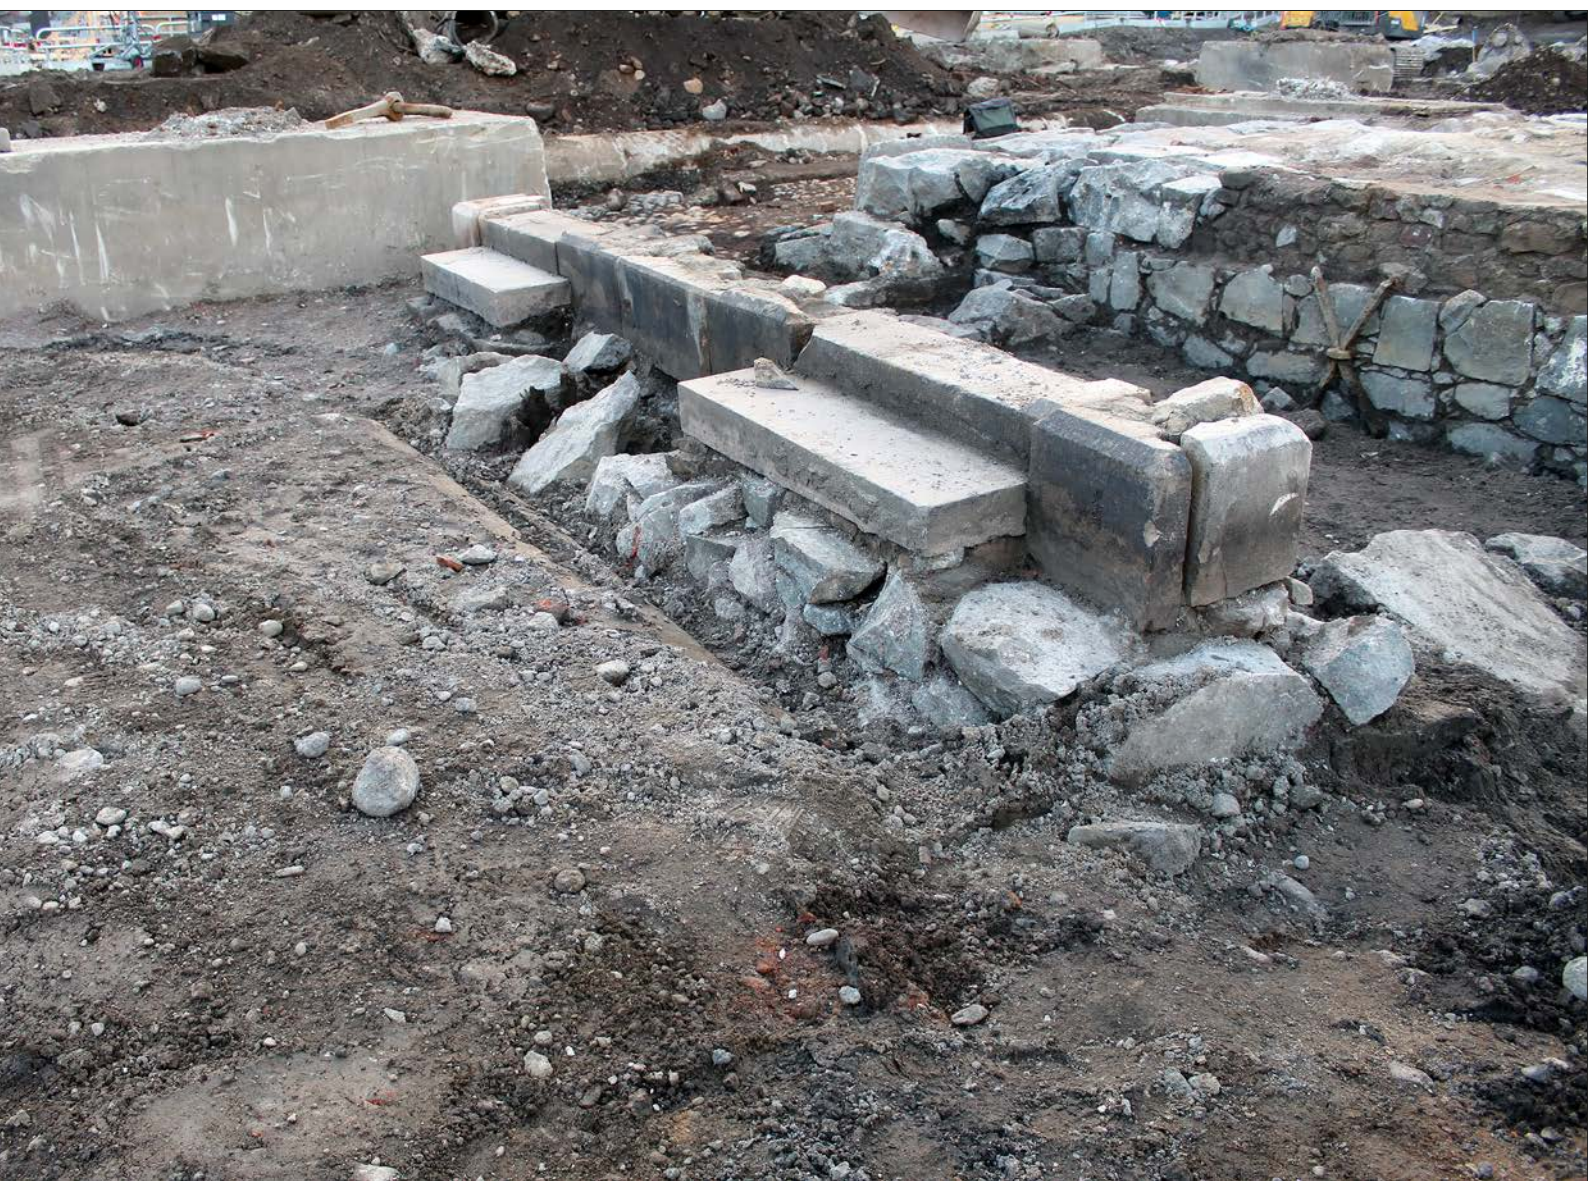
Figur 341. I bakgrunden syns del av Östra passagebron och i förgrunden visas grundmurarna och trapporna till en tillbyggnad. Byggnaden har bland annat fungerat som vaktstuga för att förhindra stölder i Järngraven på Saltsjösidan. Oftast sköttes vakt-hållningen i Järngraven av de äldre järnbärarna. Foto från nordöst.

Lämningen bestod av fyra kontexter vilka ursprungligen utgjort en tillbyggnad på valvbrons östra sida. Ovan ett utfyllnadslager¹⁹⁵ vilade en rustbädd bestående av tio stockar.¹⁹⁶ Stockarna var lagda i öst–västlig riktning och hade ett firsidigt urtag i var ände. Ovan rustbädden, åt öster från valvbron, löpte grundmurar från en tillbyggnad om cirka 6,3 x 3,5 meter.¹⁹⁷ Murarna var konstru-

erade i två delar med en underliggande del kallmurad av huggen gråsten samt en övre del murad med ett mindre stenmaterial och fogat med kalkbruk. I brottet mellan murpartierna i den västra långsidan fanns åt norr och söder två rektangulära urtag, troligen avsedda för ett golvbjälklag. Den yttre långsidan åt öster var fodrad med en sockel av fint huggen granit och två trappstenar.¹⁹⁸ Mellan dessa trappstenar påträffades en nedgrävning med en stenskodd stolpe, firsidigt huggen, cirka 0,3 x 0,3 meter stor.

Lämningen utgör resterna efter den tillbyggnad öster om valvbron som bland annat syns på ett fotografi av C. P. Löfman från 1865. Fotografiet är taget strax före den stora ombyggnationen av Stadsgårdsområdet satte i gång då även tillbyggnaden revs. På en ritning över Stadsgården från 1799 är två mindre byggnader utmärkta, den södra av dessa är med stor sannolikhet på samma plats som den nu undersökta.

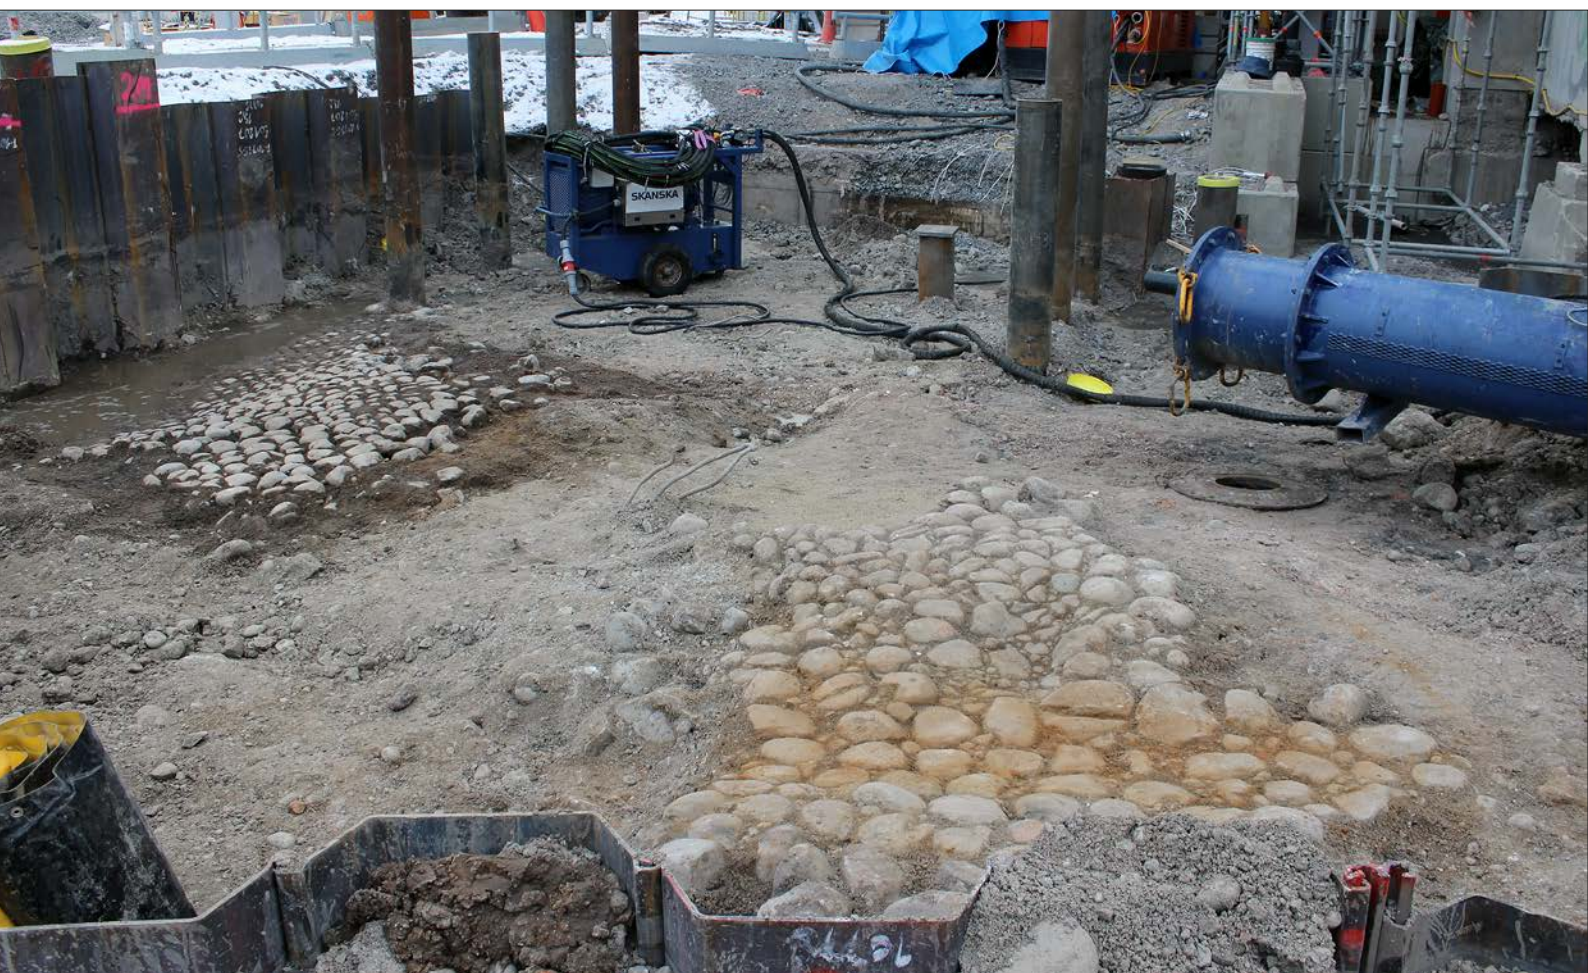
Figur 349. Kontextgrupp 44 efter framrensning. Många av stenläggningarna under denna fas var mycket skadade men utifrån dateringar, konstruktionselement, stratigrafiska relationer och till exempel höjdnivå har flera ändå kunnat tolkas som samtida. Foto från sydväst.

Stenläggningarna har ursprungligen utgjort en större sammanhållen stenlagd yta i södra delen av Stadsgårdshamnen. Fynd av keramik i sättlagren tyder på en tillkomst mellan cirka 1839–1860 vilket sannolikt innebär att Stenläggningen tillkommit samtidigt med kontextgrupp 43. Lämningarna har sedan skadats och fyllts över i samband med ombyggnationerna av Stadsgårdsområdet under 1860–1870-tal.

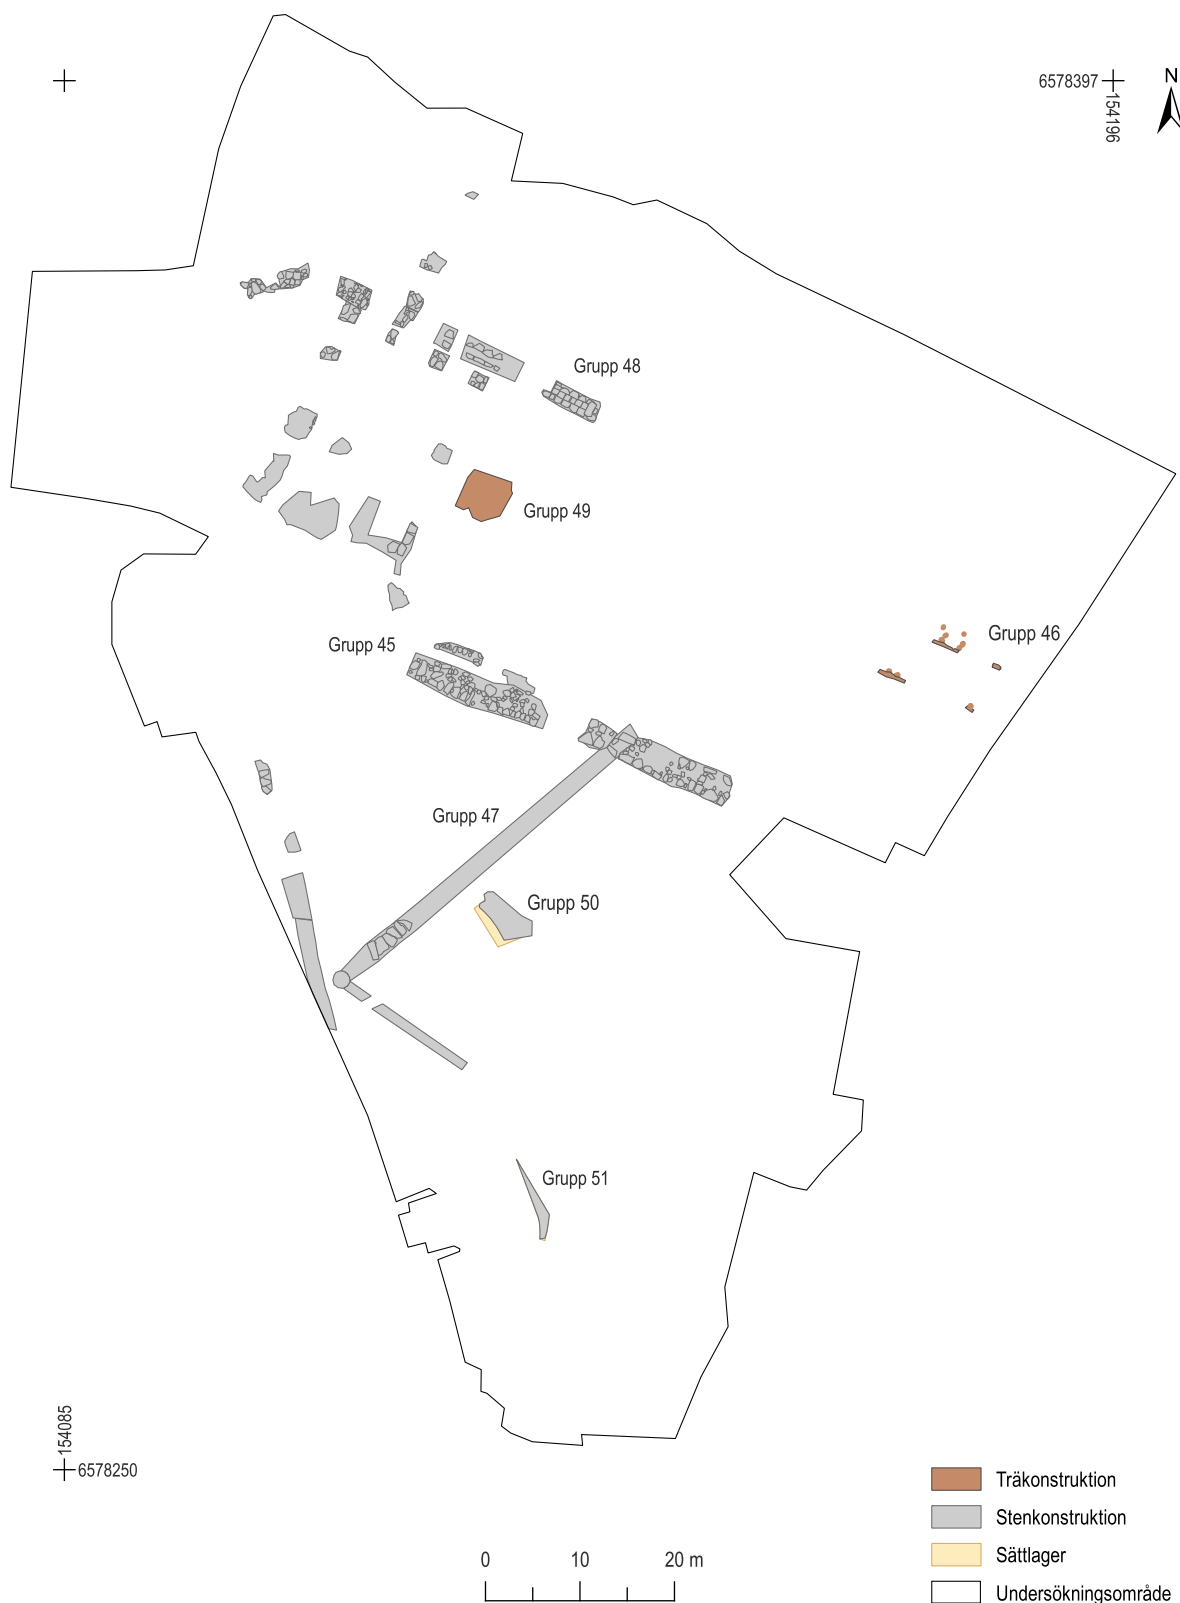
Figur 358. Plan över fas 8. Skala 1:800.

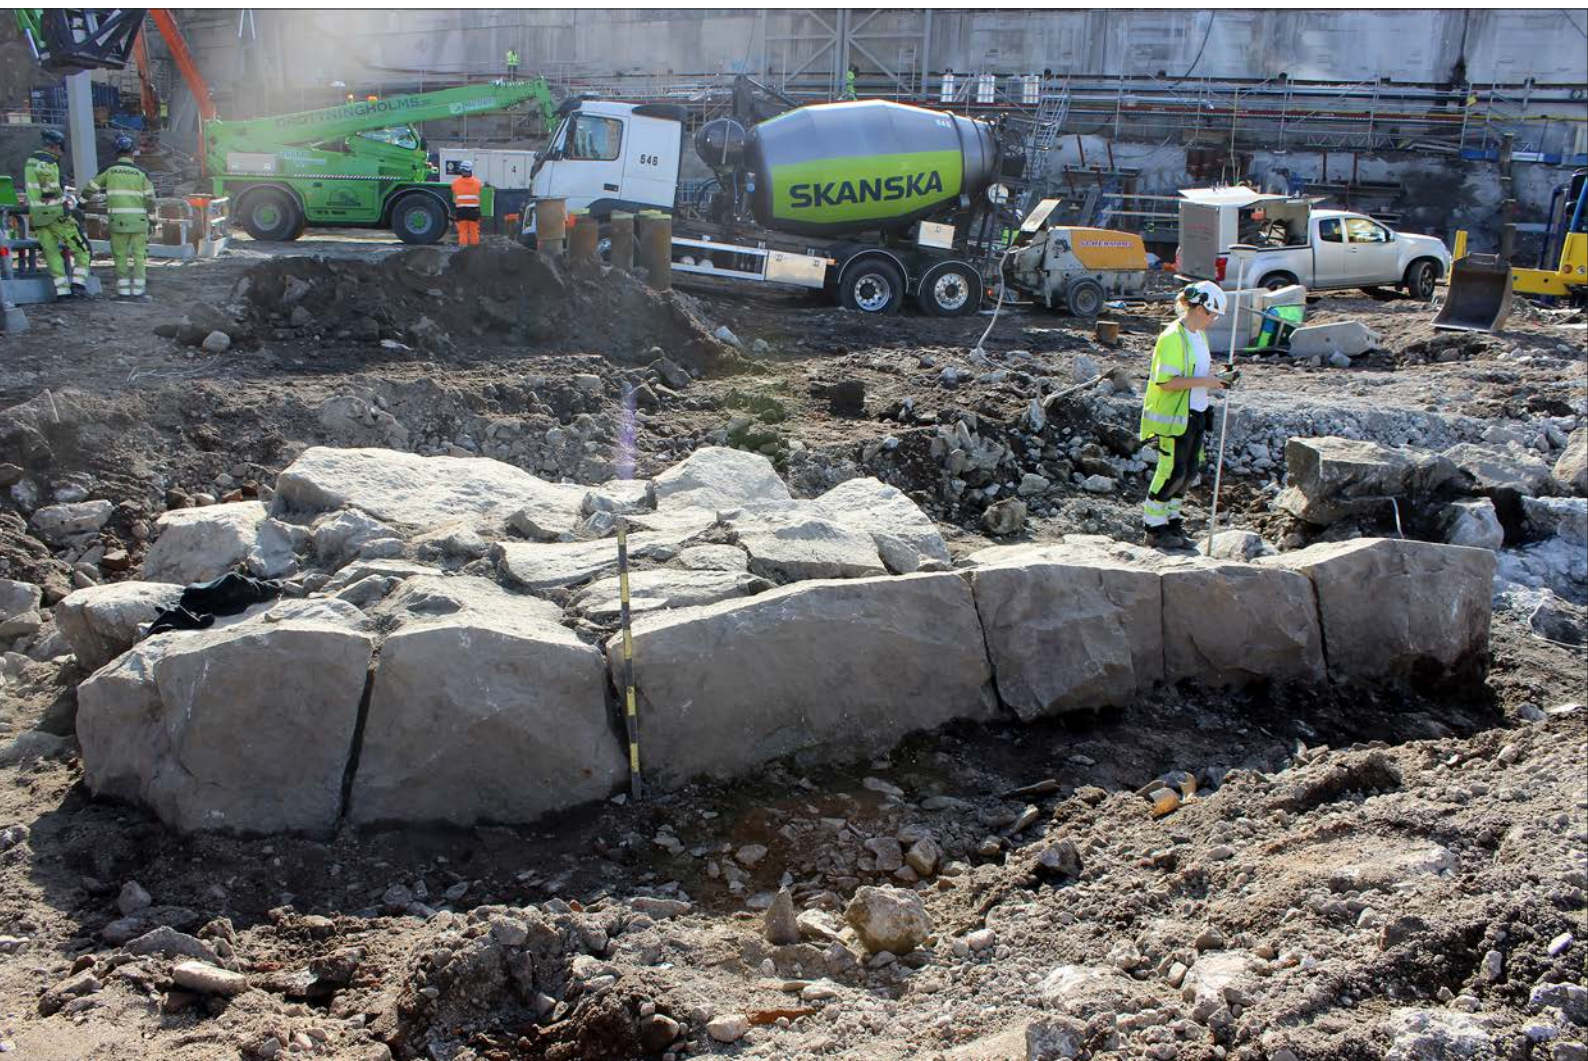
Figur 359. Del av uppkörningsrampen framrensad. Ursprungligen tillhörde grundmuren den östra begränsningen av Östra Slussgatan. Foto från nordöst

Lämningarna har utgjort fundament och stödmurar till vägrampen, den så kallade *appareljgatan*, som gick från Glasbruksgatan och Peter Myndes backe vid Stadsgården via Brunnsbacken och ut på östra Slussgatan. I samband med omdaningarna på Stadsgården då järnvägen drogs fram, beslutades även att östra Slussgatan skulle breddas. För att minska lutningen från Peter Myndes backe och framför allt Brunnsbacken behövde marken fyllas ut och markplanet på Stadsgården höjas. Förslag om detta diskuterades redan 1866²⁷ och beslutades den 29 augusti 1867.²⁸ För att bredda vägen och få till en körbana skulle kokhuset, parmmätarstugan och victualievägen komma att rivras. 1869, då arbetet tycks vara i full gång, preciseras ”att utefter östra gränslinien till stadshusets nedre gård, vinkelrätt emot Brunnsbackens södra grundmur, emellan samma backe och Peder Myndes backe anlägges lämplig stenmur såsom nödvändigt stöd för angränsande torgplats”.²⁹

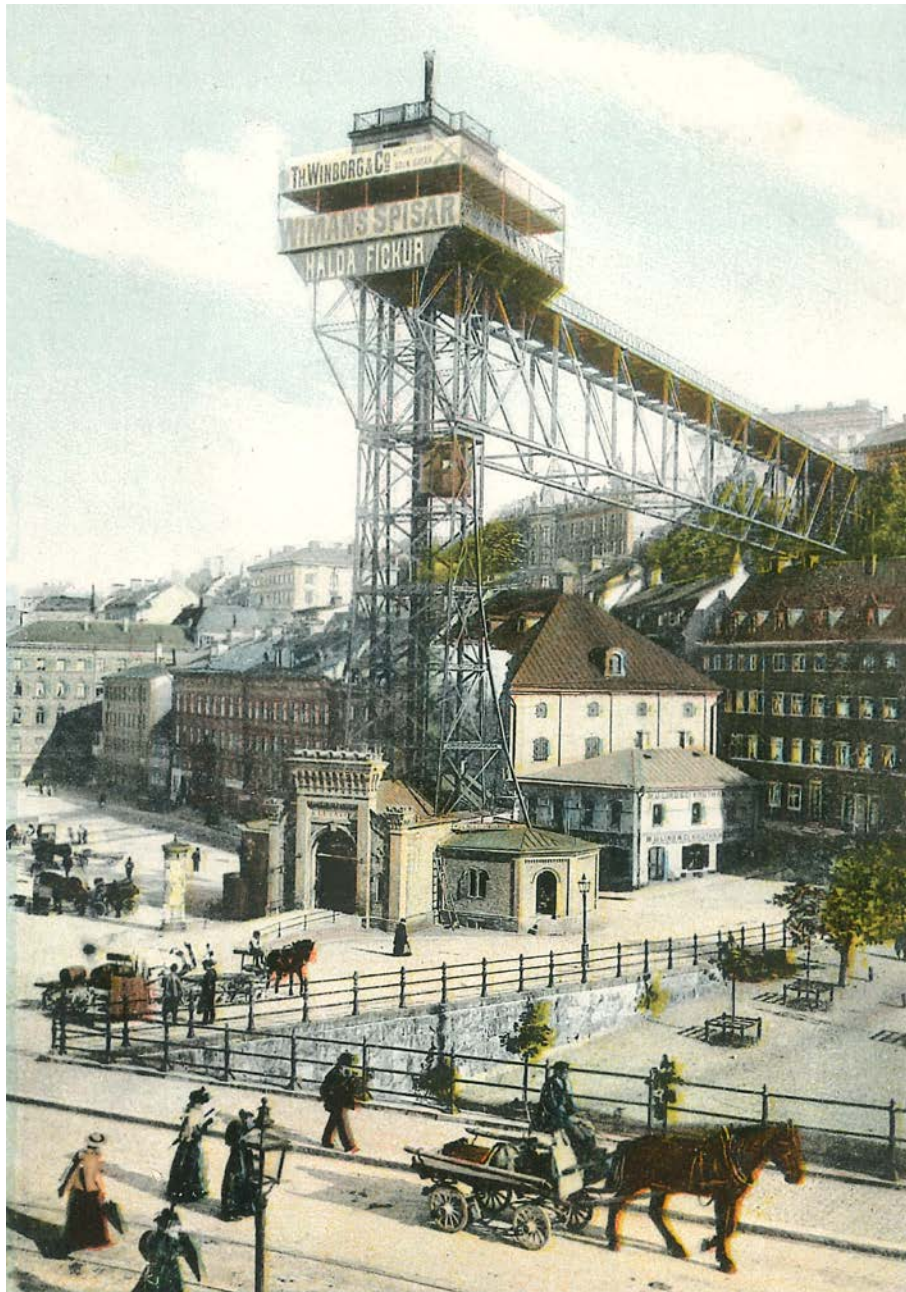
Figur 360. Handkolorerat vykort från 1902 där uppkörningsrampen från Stadsgården mot östra Slussgatan tydligt kan ses framför Katarinahissen (privat bild).

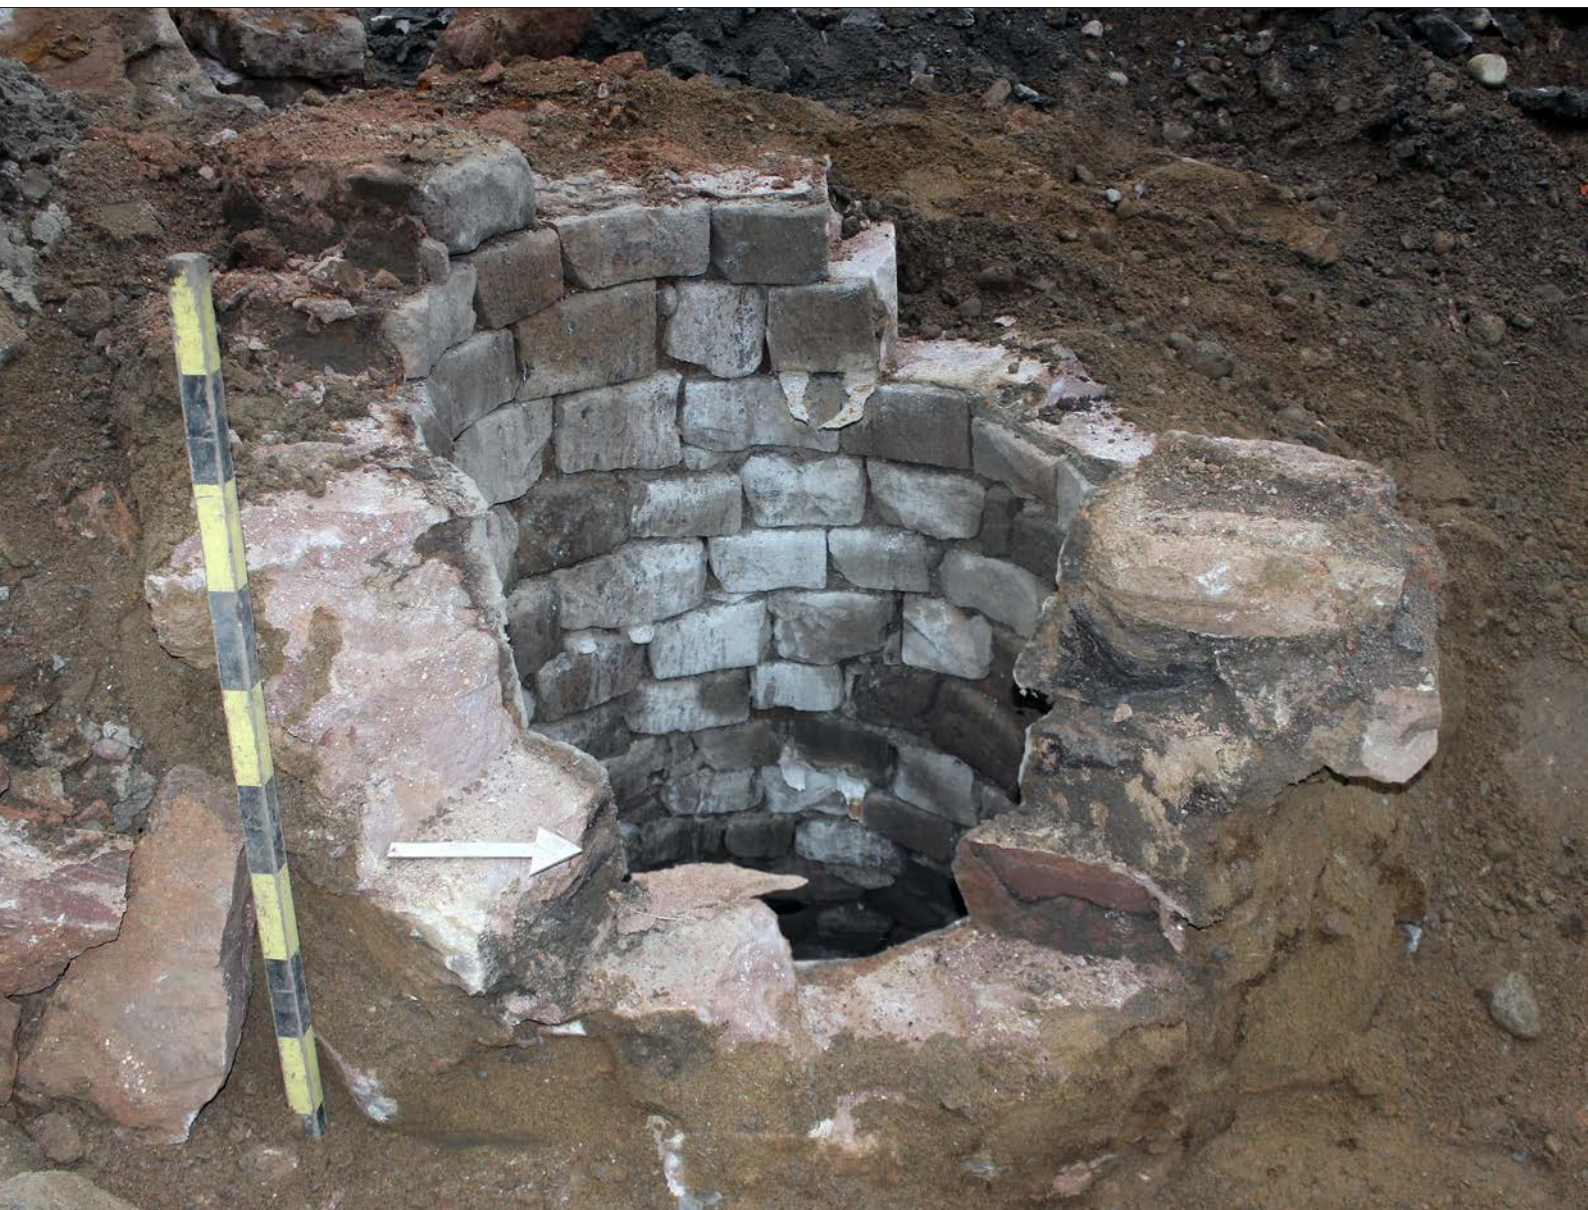
Figur 365. Dagvattenbrunn från senare delen av 1800-talet framschaktad. Foto från öster.

Lämningen bestod av en stensatt brunn murad av kilformad sandsten och fogad med skifferkalk, ett rosa bruk av mald alunskifferaska och kalk. Brunnen var täckt och dess topp var kapad av sentida aktivitet. Den murade brunnen ledde ner till ett valv över en stensatt avrinningskanal som lett dagvatten ut mot Saltsjön. Kanalen var fortfarande i bruk fram till föreliggande rivningar på Stadsgården, då vattnet skulle komma att ledas om i nya rör. Till brunnen hörde även en avloppstrumma med rundoval profil, murad med alunskiffer. Avloppstrumman löpte från brunnen i nordväst och cirka 15 meter åt sydost. Den var kapad i båda ändar och fylld med ett sentida material.

Brunnen togs sannolikt ur bruk vid 1930-talets omdaningar av Stadsgårdsområdet och bör ha fungerat som dagvattenbrunn. Även om mindre enskilda spillvattenledningar funnits tidigare så var det först år 1864 som Södermalm fick sin första moderna avloppsledning, på Krukmakargatan.³⁴ På en karta över huvudavloppsnätet från 1872 visas en mindre sträcka över Stadsgården, mellan Katarinabergets fot och Saltsjön, som utförd.³⁵ Sträckan är den samma som berördes av undersökningarna. I ett brandförsäkringsprotokoll för Södra Stadshuset från 1870 nämns att det finns vattenledning med avloppsrör i huset,³⁶ något som saknats under besiktningen år 1852. Rimligen har vatten och avlopp dragits i samma veva som dagvattenbrunnen och den stora avrinningskanalen på Stadsgården konstruerats, någon gång mellan 1864 och 1870.
