...ENA TOMPT VPPA SUDRA MALM BELEGNA VIDH STADZ GARDEN

– ARKEOLOGISK DOKUMENTATION AV EN HAMNMILJÖ MED
HANTVERK OCH HANDEL SAMT DELAR AV FÖRSVARVERK
VID STADSGÅRDEN PÅ SÖDERMALM

STOCKHOLM 103:1, L2015:7789, STOCKHOLMS STAD OCH KOMMUN, STOCKHOLMS LÄN

SLUSSENPROJEKTET 5

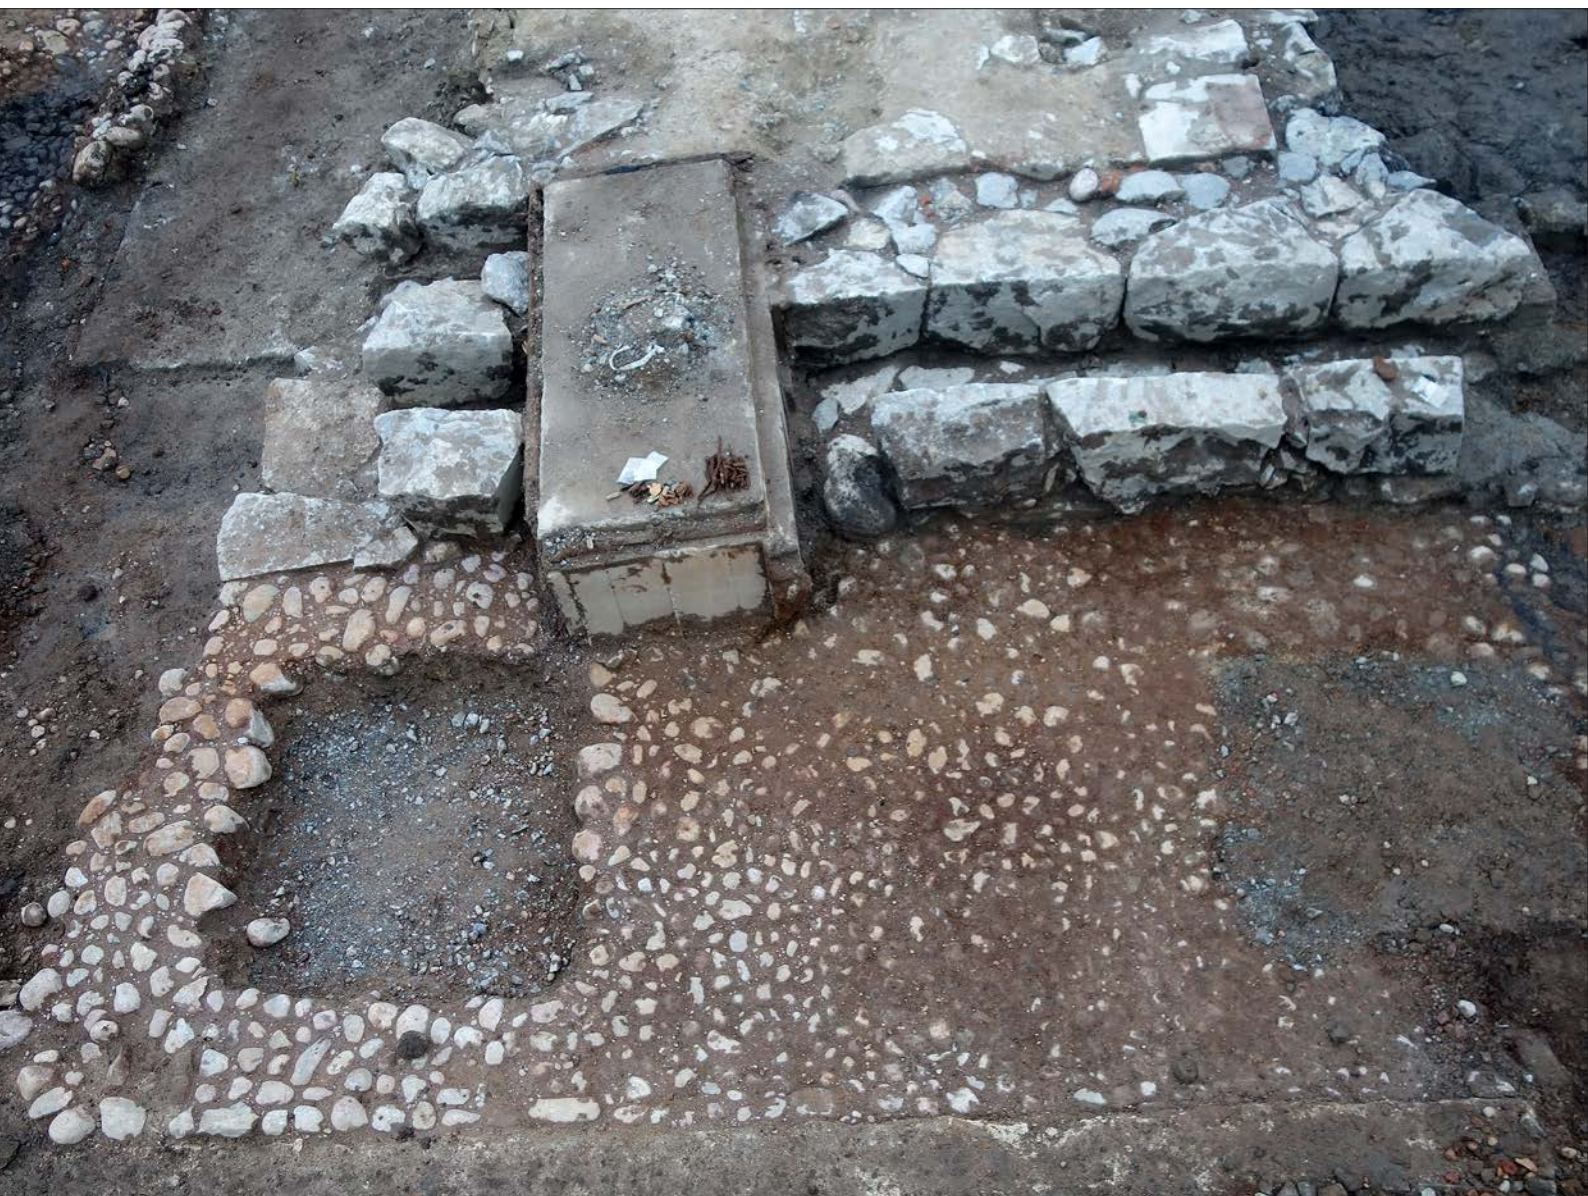
Figur 368. Del av avrinningskanalen som var anlagd ovanpå en av de kullerstensbelagda passagegångarna under Östra passagebron. Foto från sydväst.

Avrinningskanalen bör vara uppförd samtidigt med kontextgrupp 47 och har haft funktionen av en avrinningskanal under Östra Slussgatan, troligen för dagvatten.

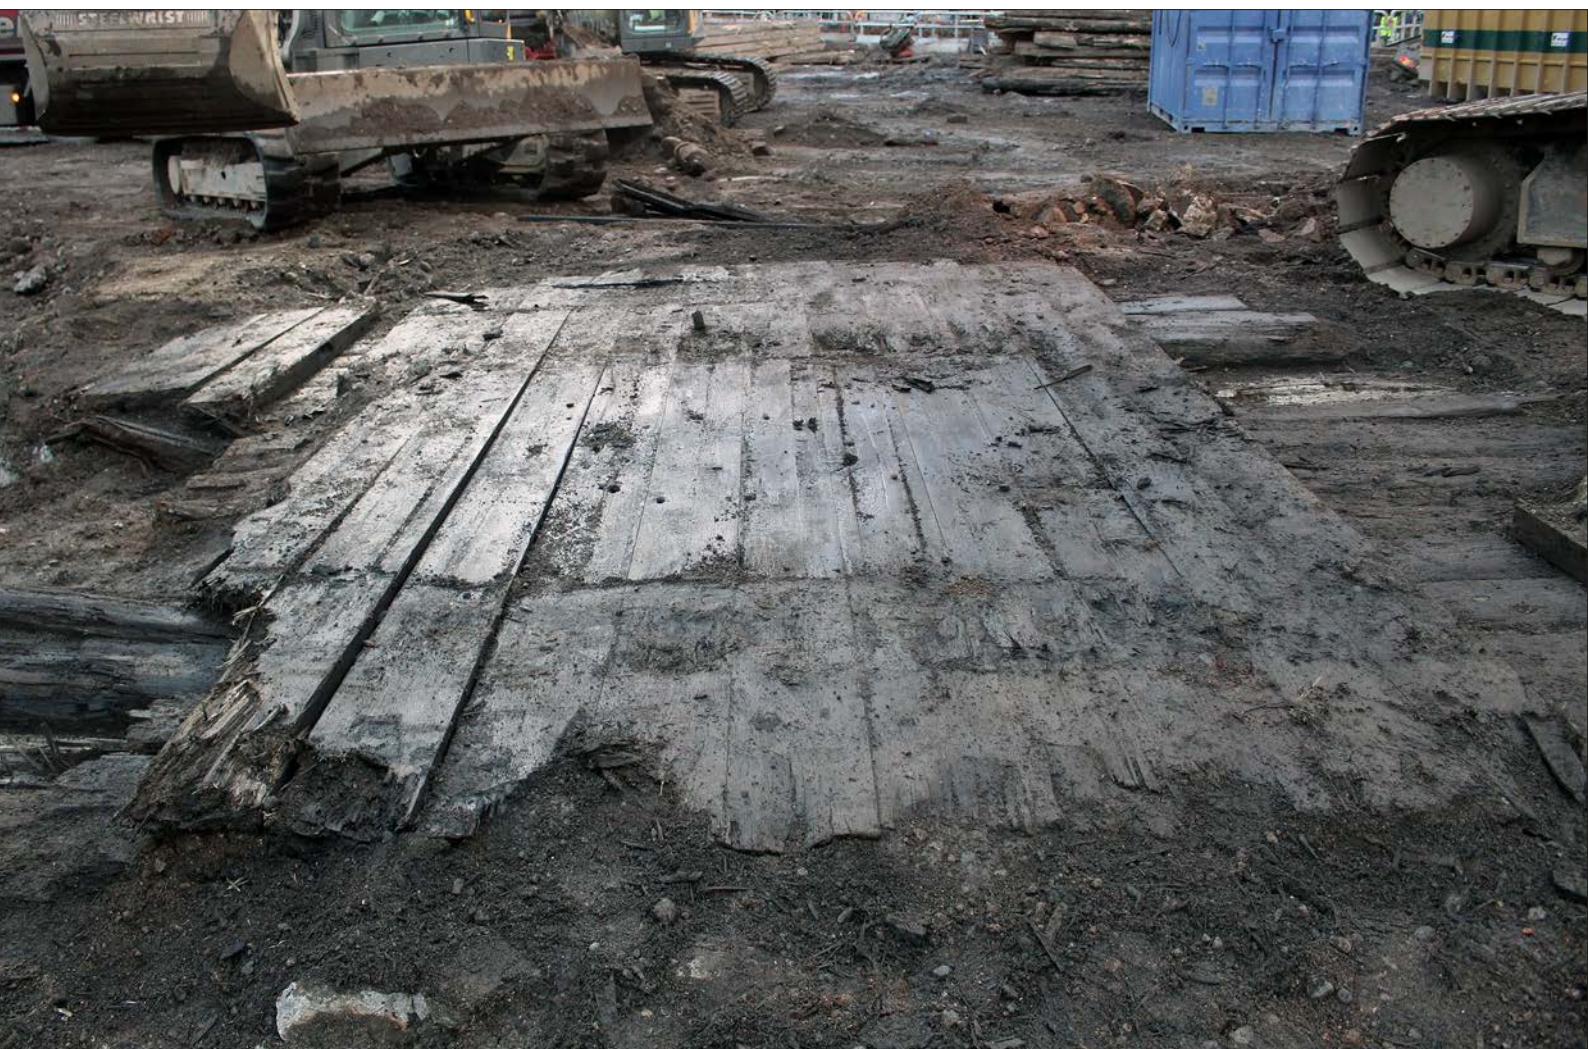
Figur 371. Rester av en rustbädd som hörde till stickspåret från järnvägens Södra stambana och som gick genom Järngraven under 1800-talets andra hälft. Foto från väster.

Konstruktionen har ursprungligen utgjort en rustbädd för industrijärnvägsspåret på Stadsgården. Industrispåren tillkom i samband med anläggandet av Sammanbindningsbanan som invigdes 1871. Enstaka lösa slipers som påträffades i utfyllnadslagret kan föras till konstruktionen liksom fynden av så kallade rälsspikar,³⁸ påträffade vid framrensning av rustbädden.

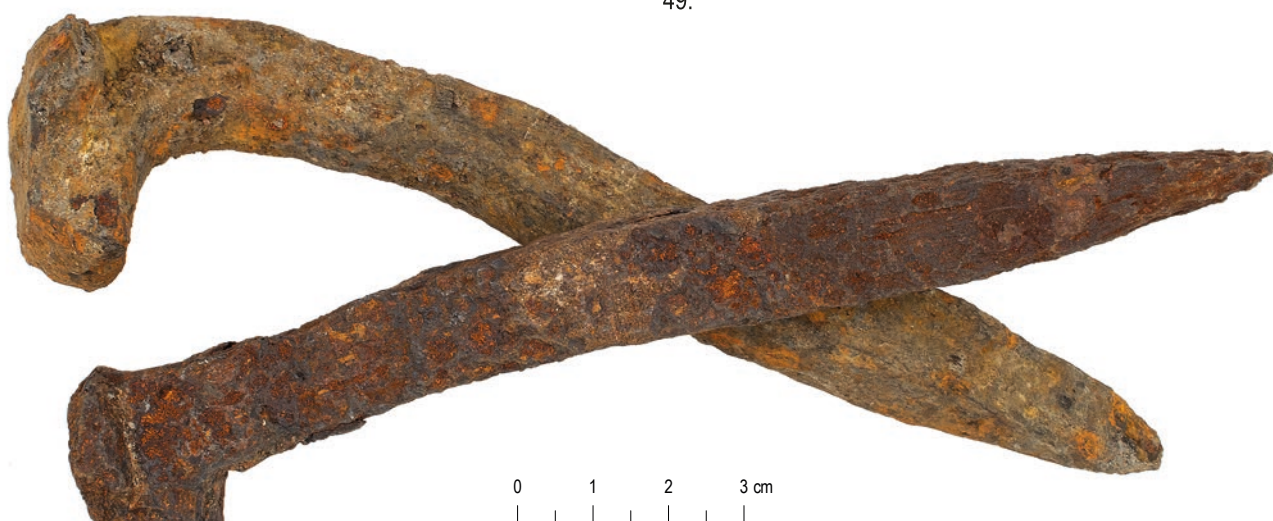
Figur 374. Två rälsspikar funna i utfyllnadslagret som täckte lämningen efter industrijärnvägen på Stadsgården (F:8000:20832:3). Skala 1:1.

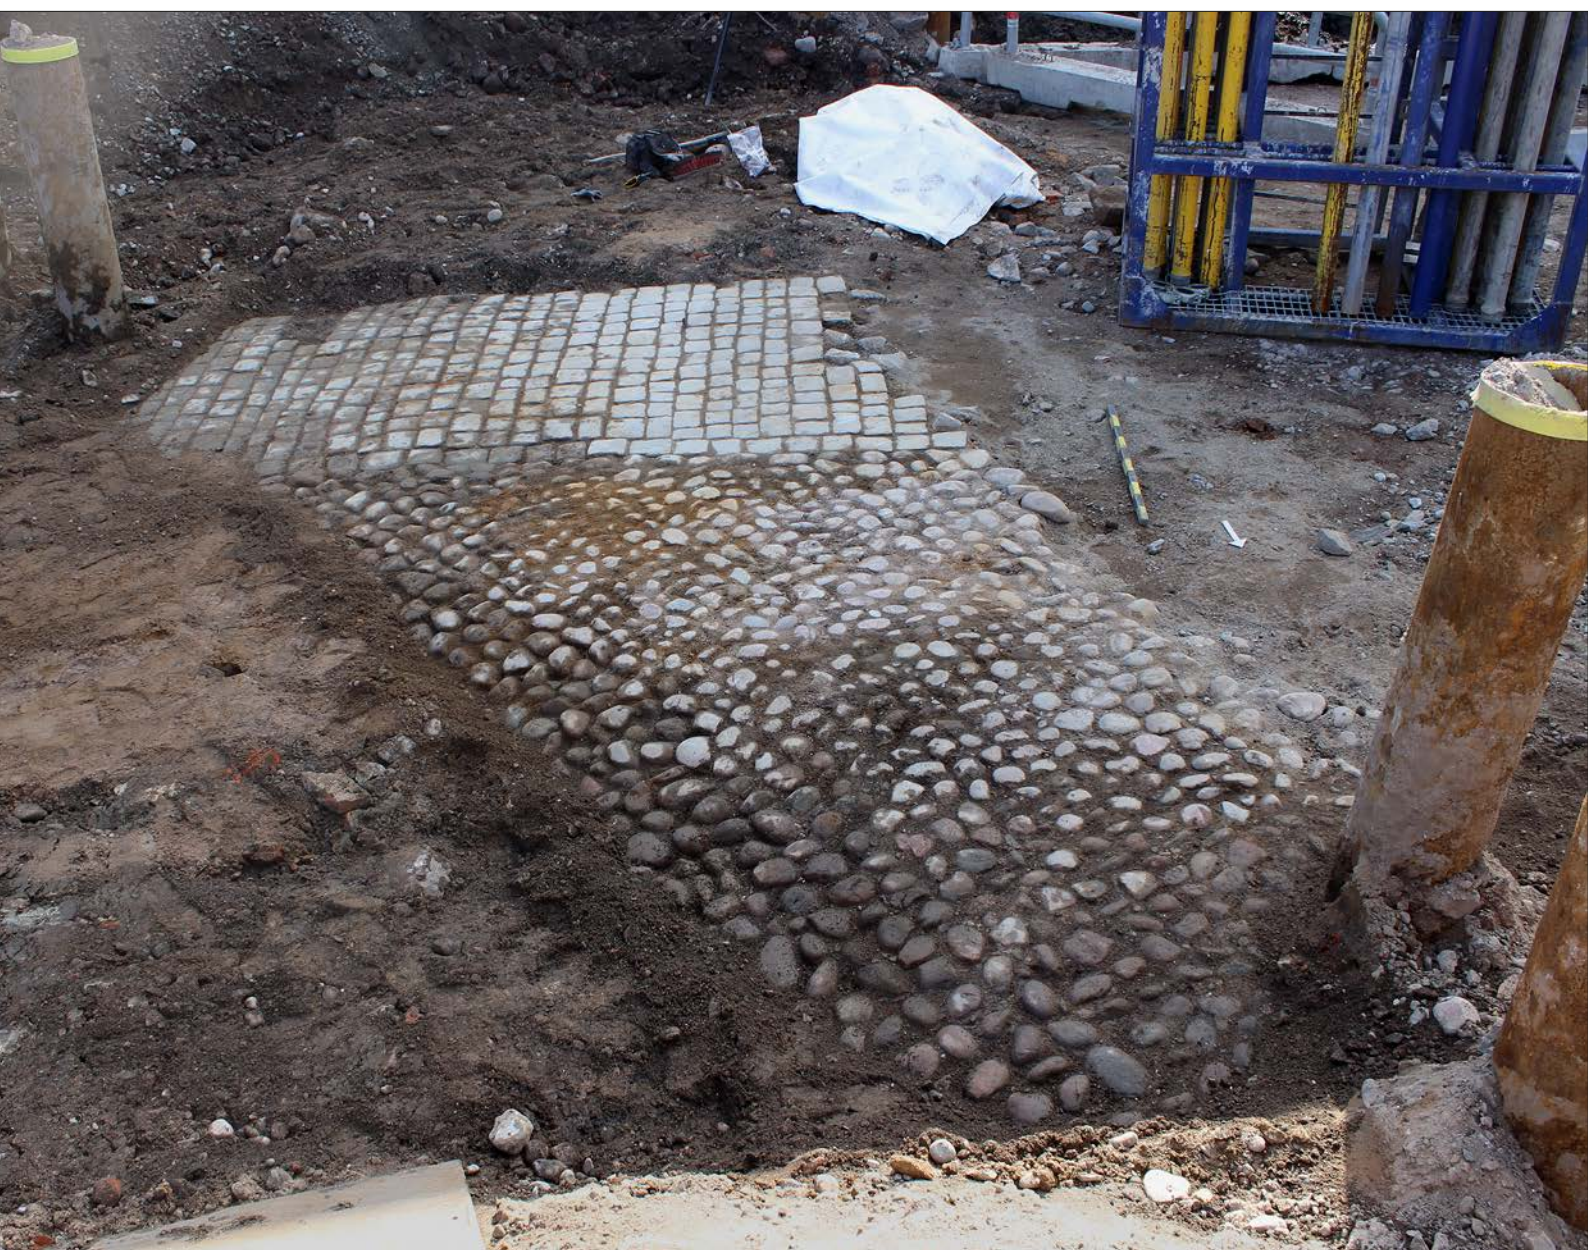
Figur 375. Stenläggning vid Katarinahissen framrensat. Foto från norr.

Lämningen bestod av en stenläggning med både kullersten och större tuktad gatsten lagd i ett sättlager bestående enbart av sand. Den tuktade gatstenen var lagd inom en cirka 2 meter bred och minst 3,5 meter lång yta som sluttade svagt åt öster. Mot norr vidtog kullersten som skildes åt av en rad med tuktad sten. Kullerstenen täckte en yta om ca 6 m² och

sluttade kraftigt åt nordöst på grund av sättningar. Lämningen täcktes av ett utfyllnadslager som tillkommit senast vid ombyggnationen av Slussen under 1930-talet.³⁹

Sannolikt hör stenläggningen till perioden kring den gamla Katarinahissens uppförande. Hissen invigdes år 1883 och i kartmaterialet från 1885⁴⁰ syns rampen vid entrén till den så kallade Elevatorn med en markering som tydligt sammanfaller med den stenlagda ytan.

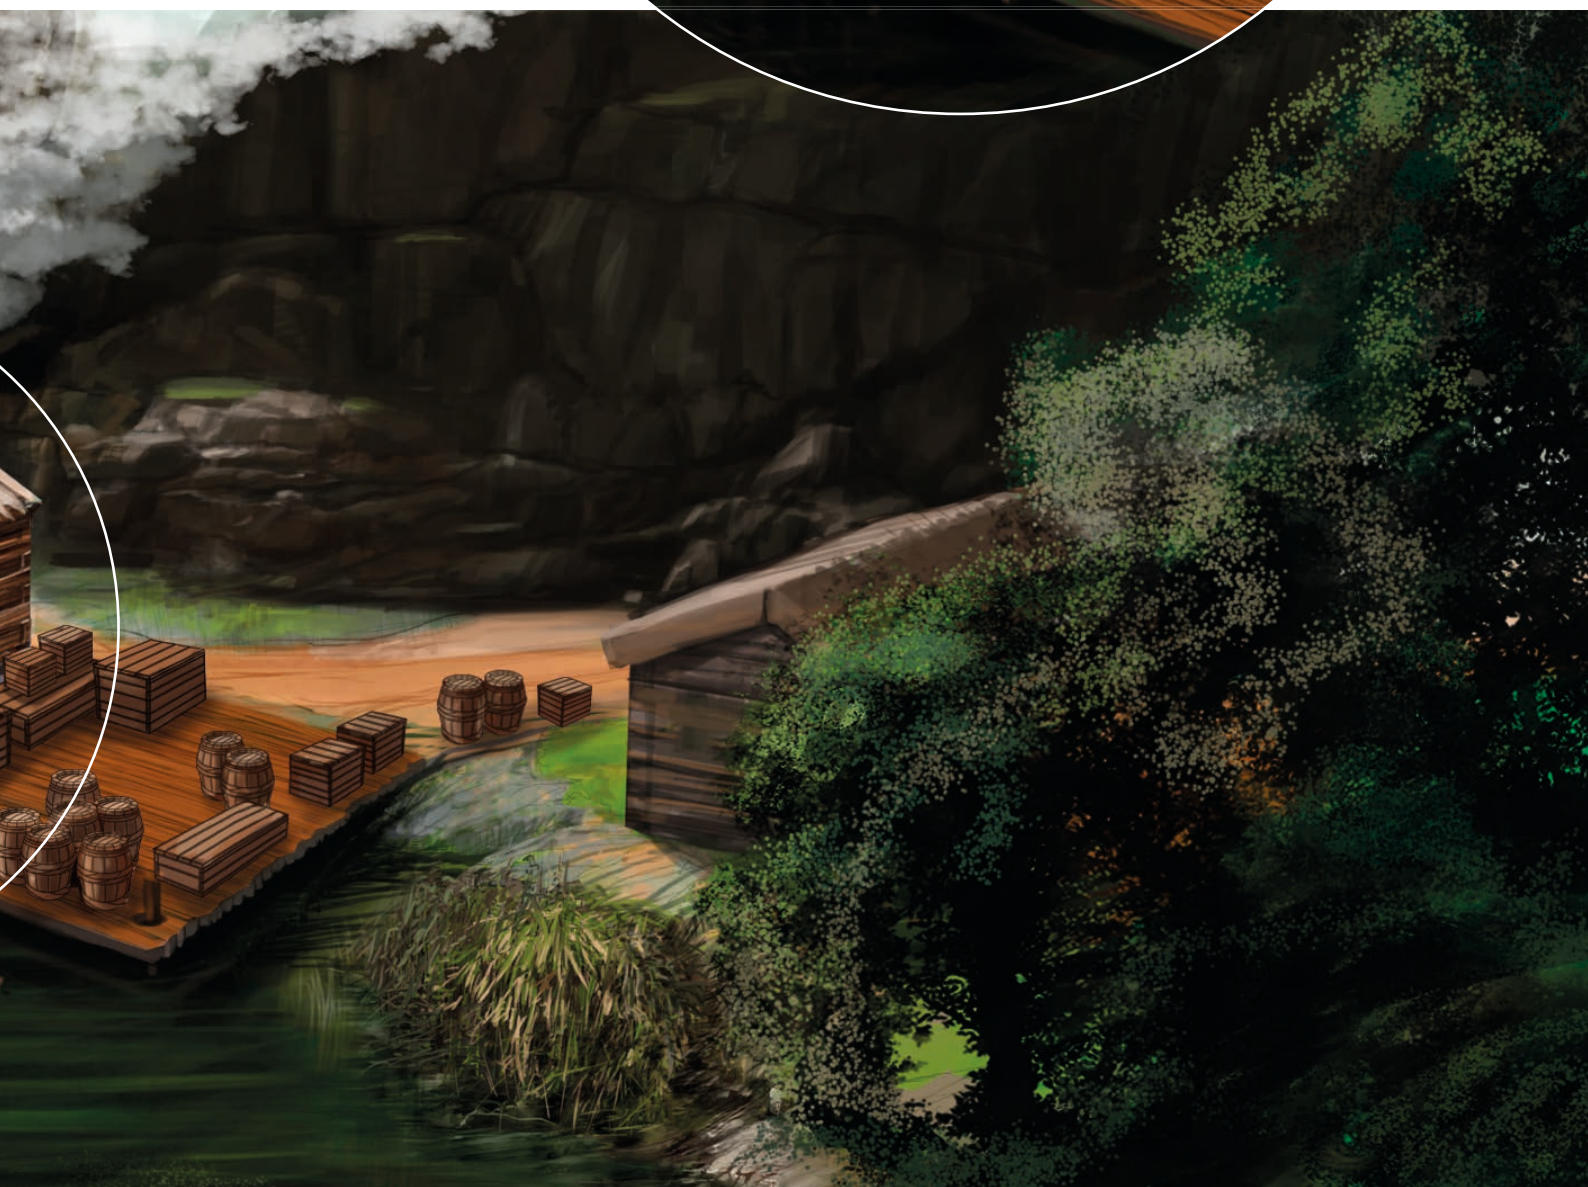
Figur 383. Rekonstruktion av miljön nedanför Katarinaberget cirka 1615–1630 med lastkajer och tranbodar som undersöktes på Stadsgården. Illustration av Sverker Holmqvist.

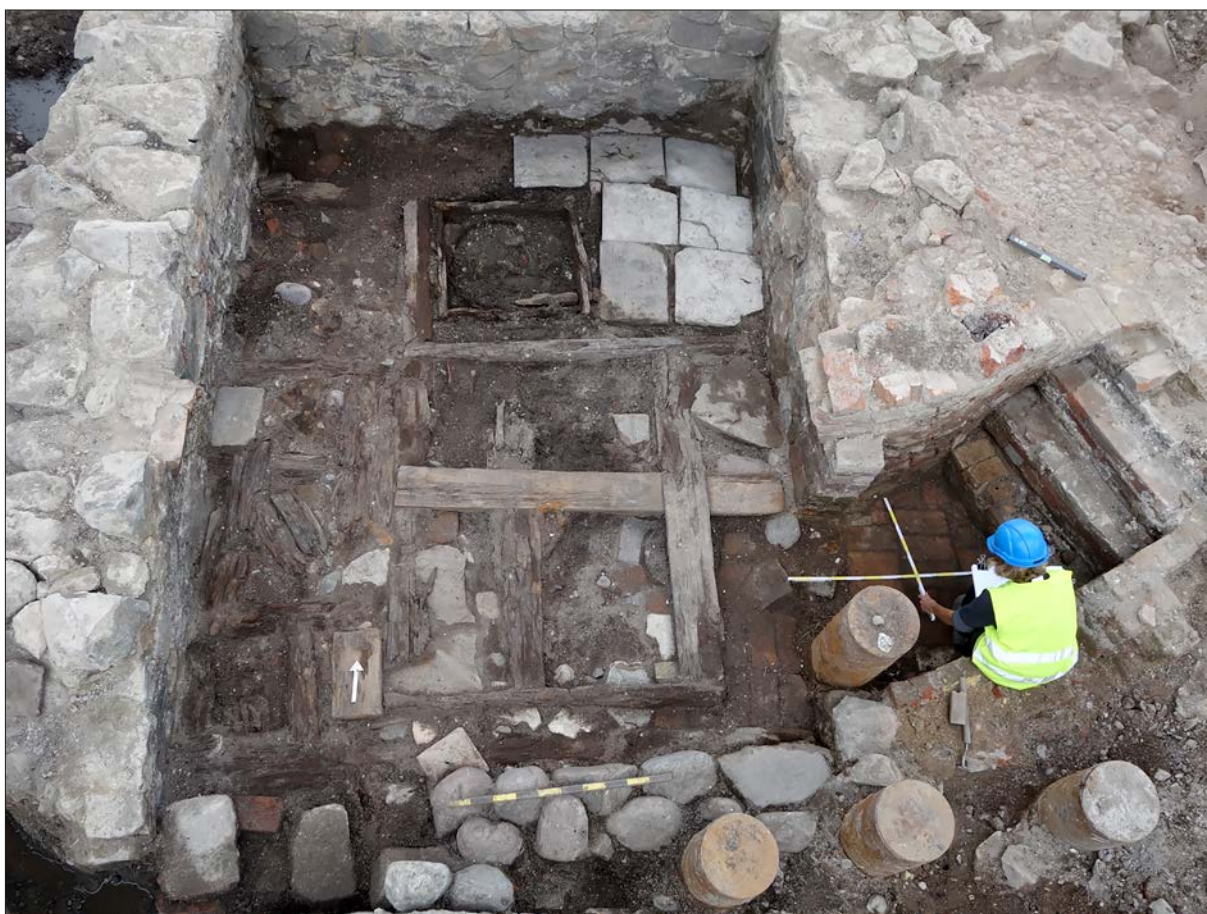
Figur 385. Lodfoto över parmmätarestugan på Stadsgården. Byggnadsarkeolog Anna Bergman från Stadsmuseet i Stockholm dokumenterar trappan.

I södra delen av undersökningsområdet framkom grundmurarna till en parmmätarstuga som anlades under åren runt 1720 och var i bruk fram till 1860-talet. Byggnaden bestod av två rum med ett trapplopp och en tambur.

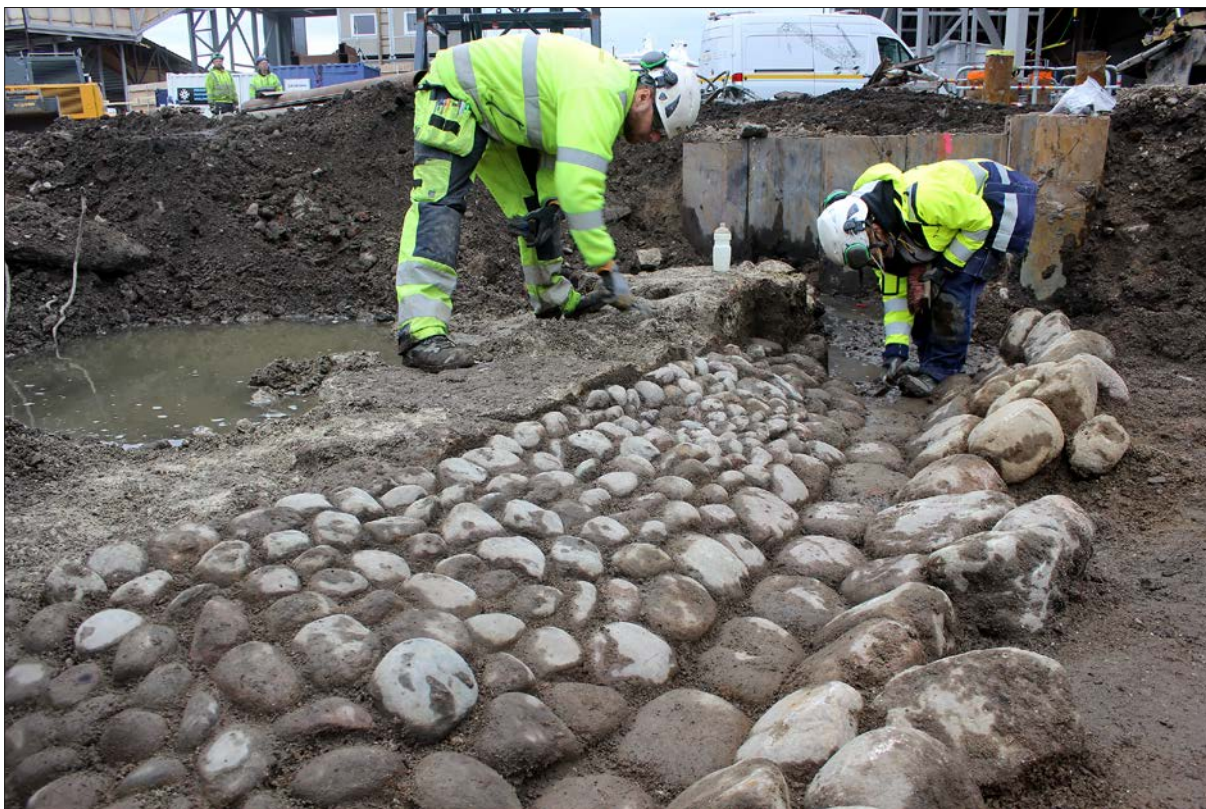
Figur 386. Arbetsbild som visar när en del av stenväggen med tillhörande rännal invid skiljemuren på Stadsgården rensas fram. Skiljemuren, till vänster i bild, löpte från kokhuset och avskilde verksamheten på Stadsgården från järnhanteringen och lastplatsen nere vid hamnen.

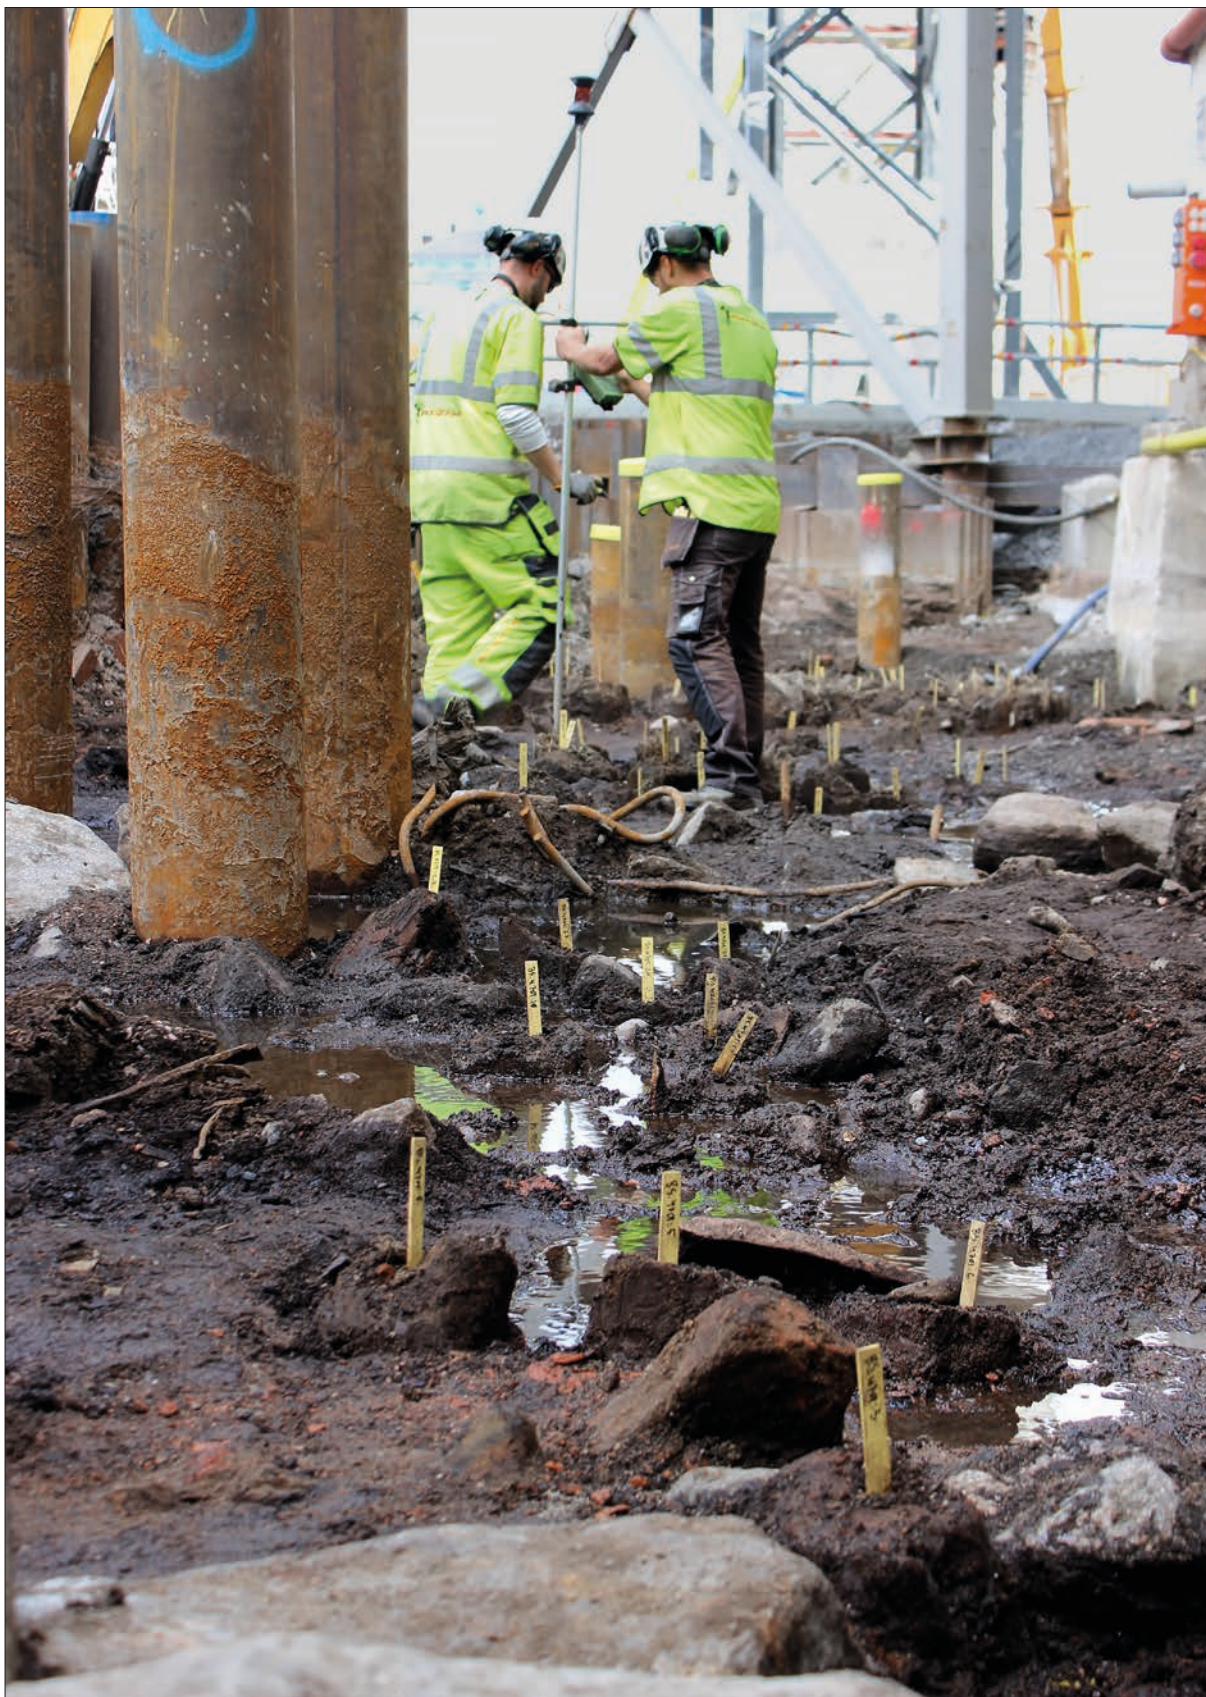
Figur 388. Arbetsbild från Stadsgården. Inmätning av pålar. Samtliga gula pinnar i bild representerar en träpåle. Samtliga mättes in och fick ett eget nummer och flertalet kunde också dateras och proveniensbestämmas.

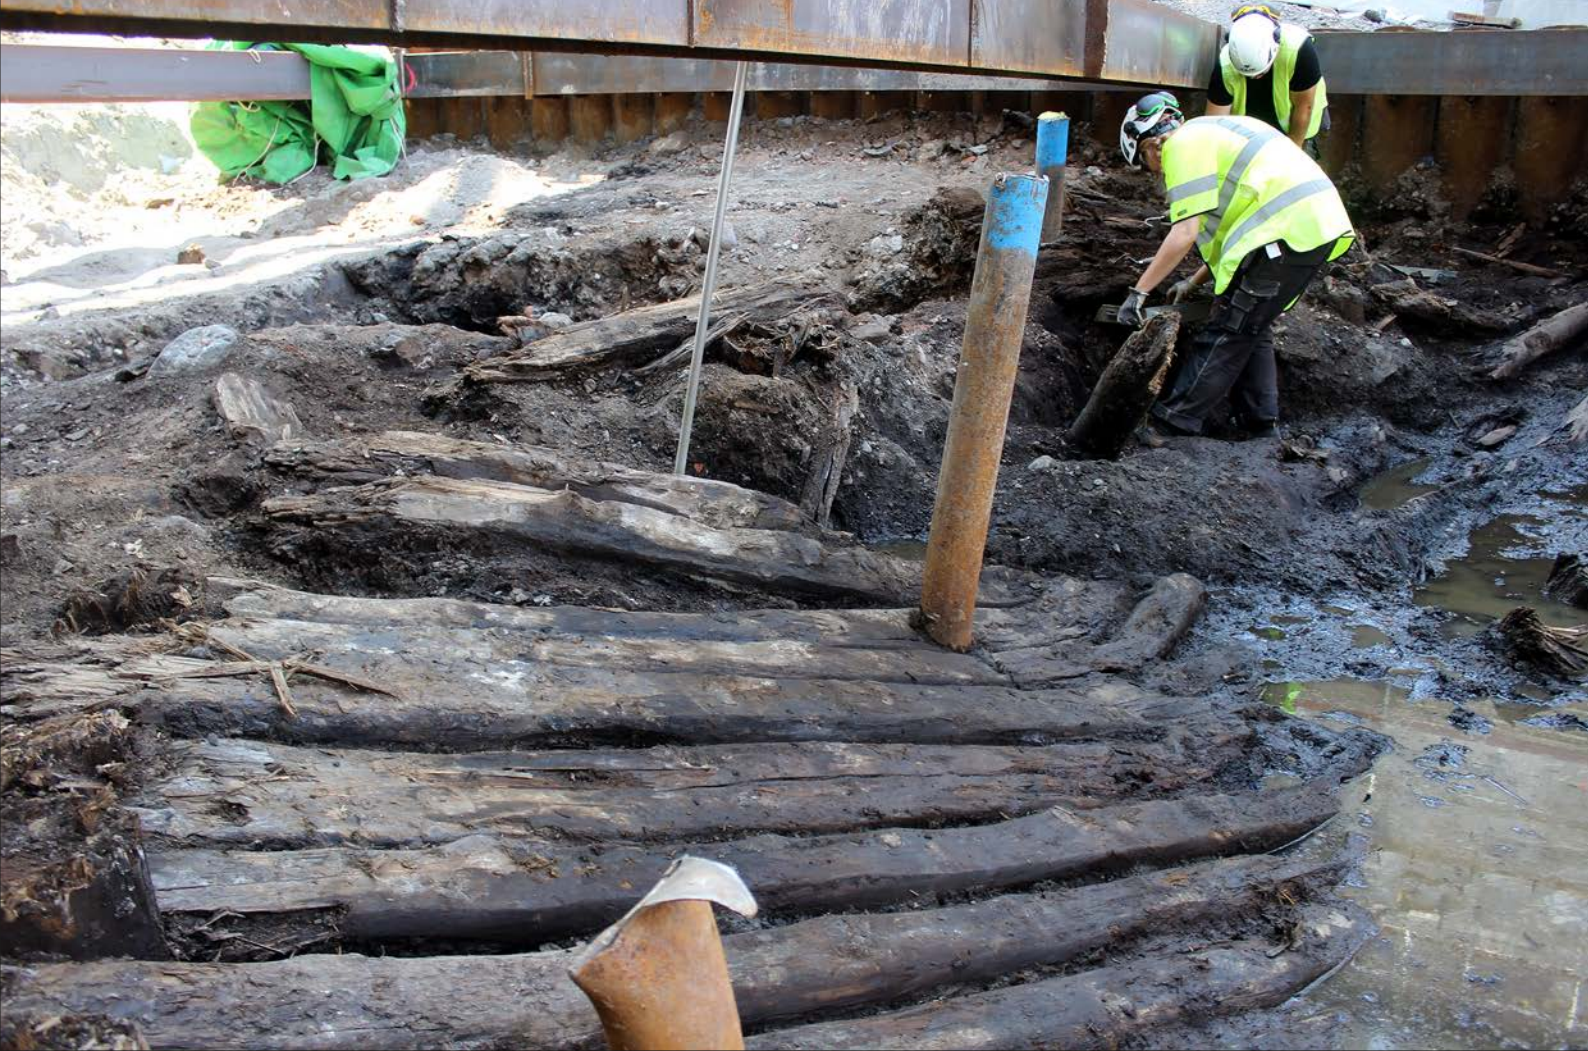
Figur 394. Arbete vid delar av en lastkaj (kontextgrupp 14). Dendrodateringar av virket visar att lastkajen bör ha uppförts cirka 1595 och tagits ur bruk runt 1630.

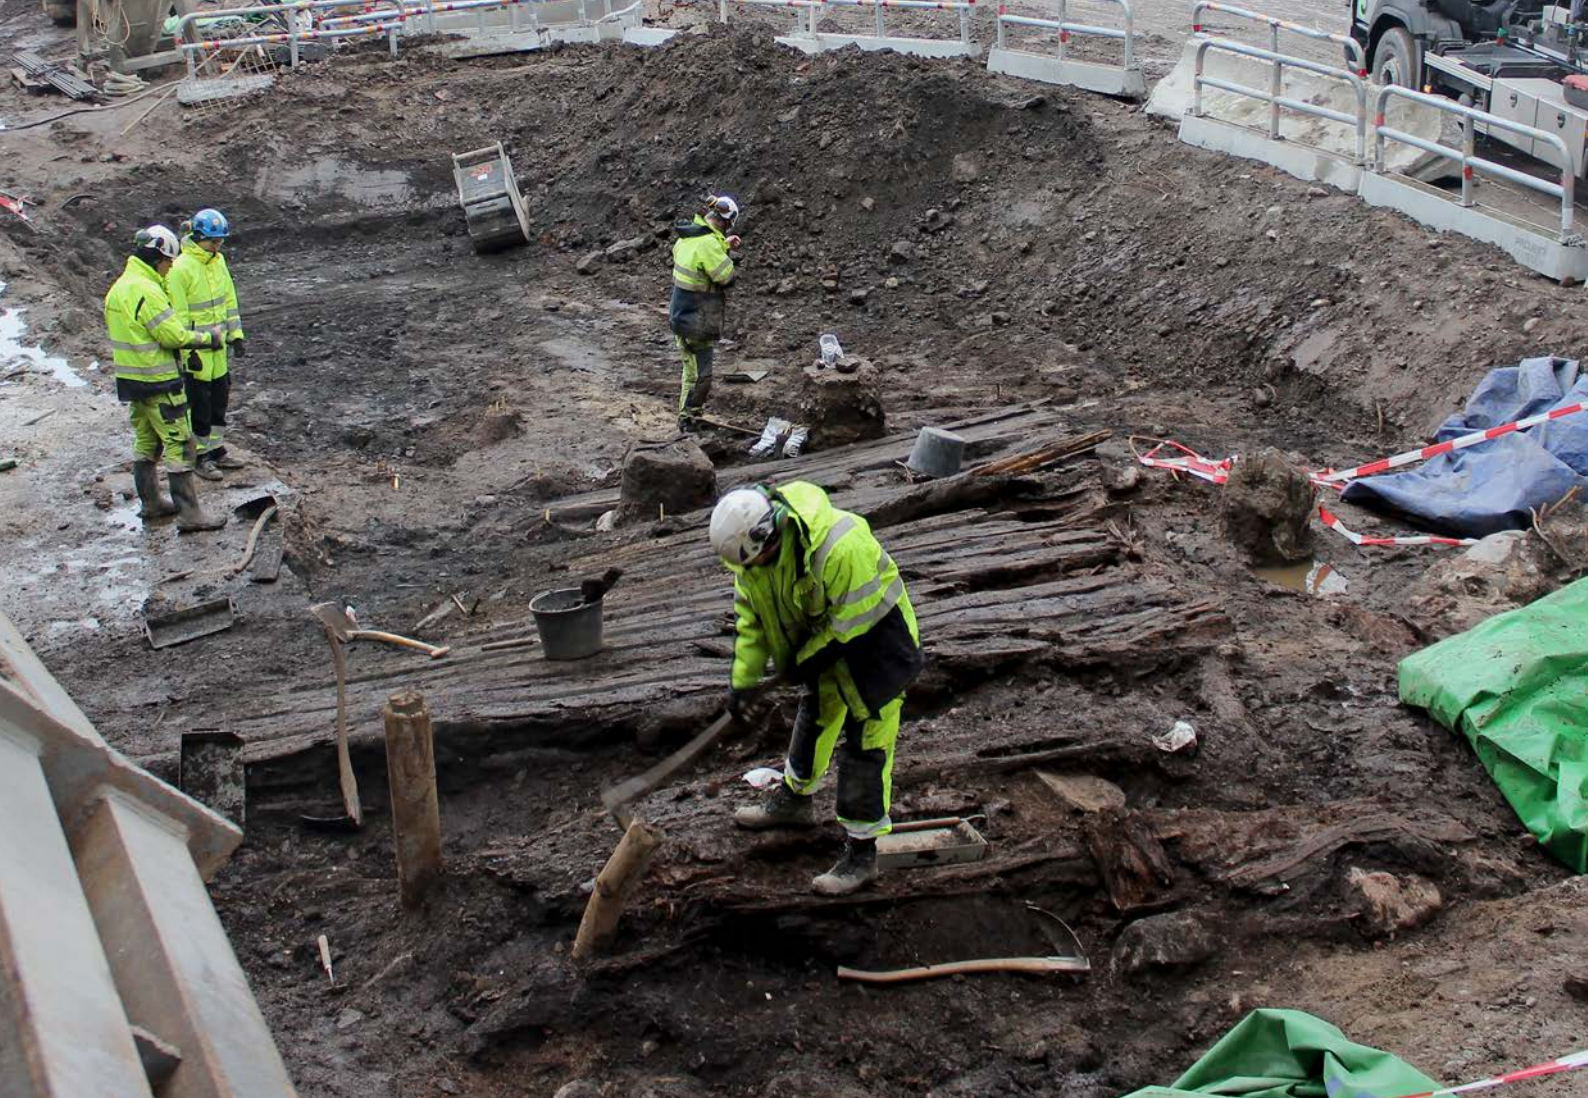
Figur 396. Framrensning av den lastkaj (kontextgrupp 16) som uppfördes direkt över en tranbod under åren runt 1615. Lastkajen togs sedan ur bruk i samband med att området fylldes ut under åren kring 1640.

av tranboden uppfördes spisfundamentet till ännu en tranbod.⁷³ Även denna tranbod brann ned någon gång under 1610-talet och ersattes i stället av en lastkaj som uppfördes cirka 1615. Precis intill stod dock en tranbod som klarade branden.⁷⁴ Den byggdes drygt 15 år tidigare och togs ur bruk i samband med att områdets karaktär förändrades och fylldes ut under sent 1630-tal.

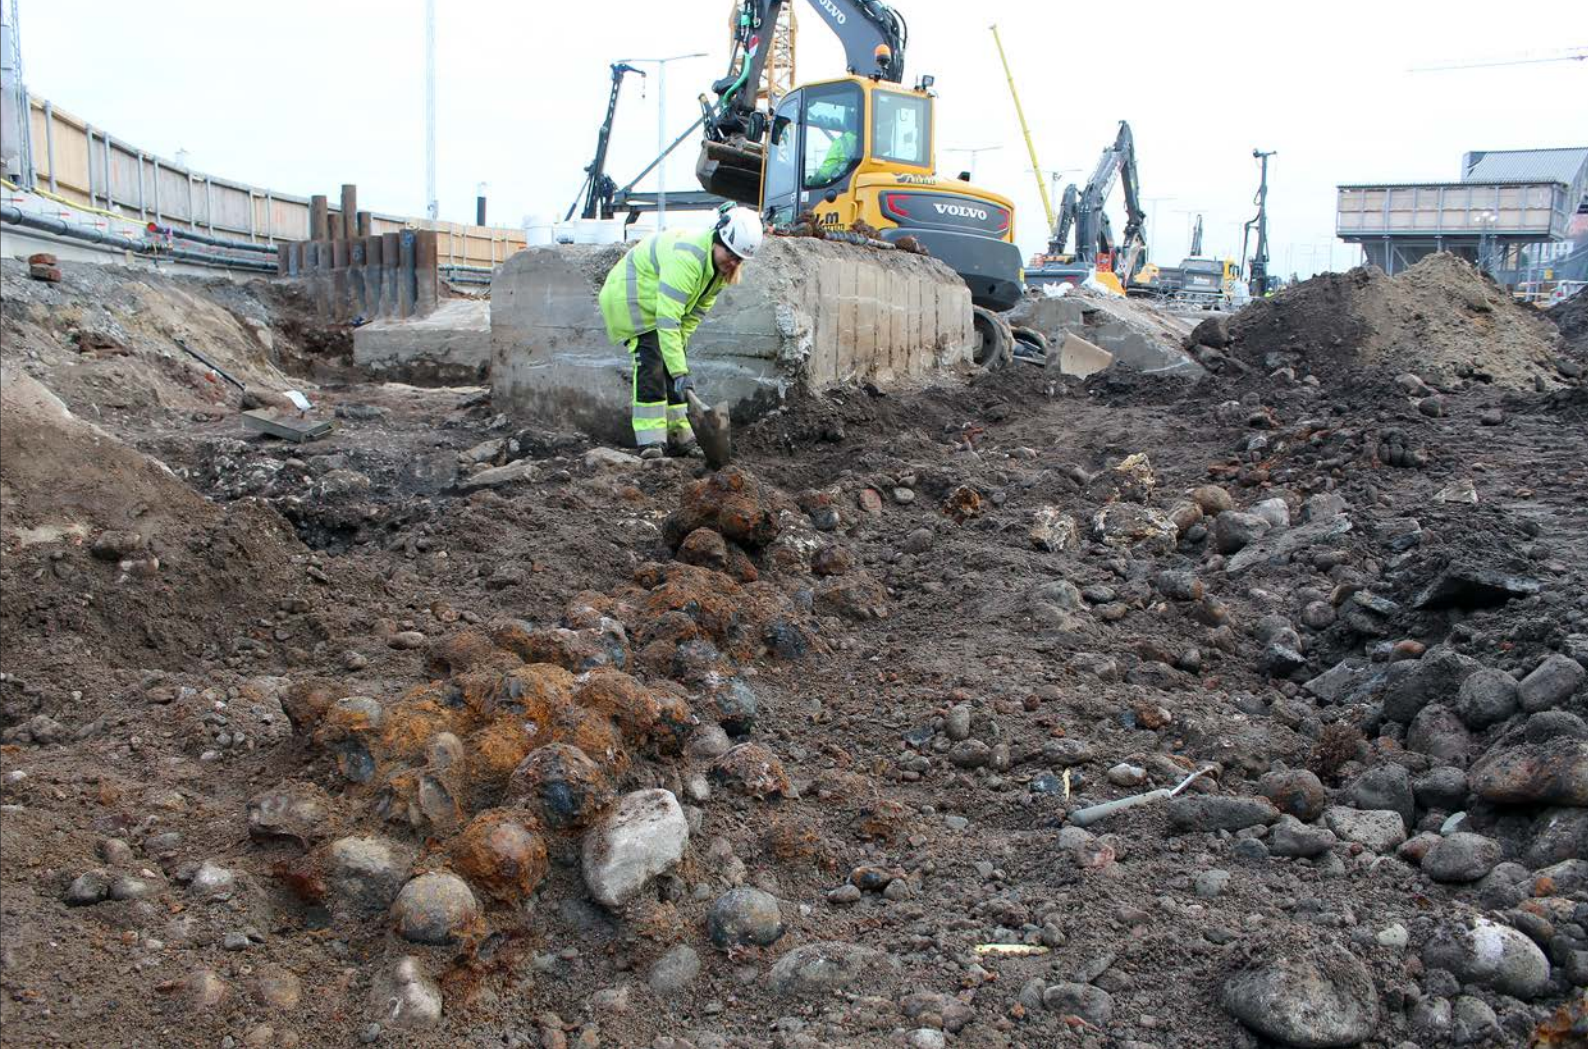
Figur 401. En stor mängd kanoner och kanonkuler hittades vid undersökningen på Stadsgården. Här rensas ett större stråk med kanonkuler fram i området som mellan åren 1662 och cirka 1865 var känt som Järngraven.

Vid undersökningarna hittades också en större mängd kanonkuler och delar av kanoner i utfyllnadsmassorna som fyllde graven. Skicket på kanondelarna från Stadsgården tyder på att de var uttjänta och kasserade och fynden kan återspegla avmilitariseringen av Slussområdet som avslutas i och med att försvarsvallen avschaktats år 1698.⁹⁴

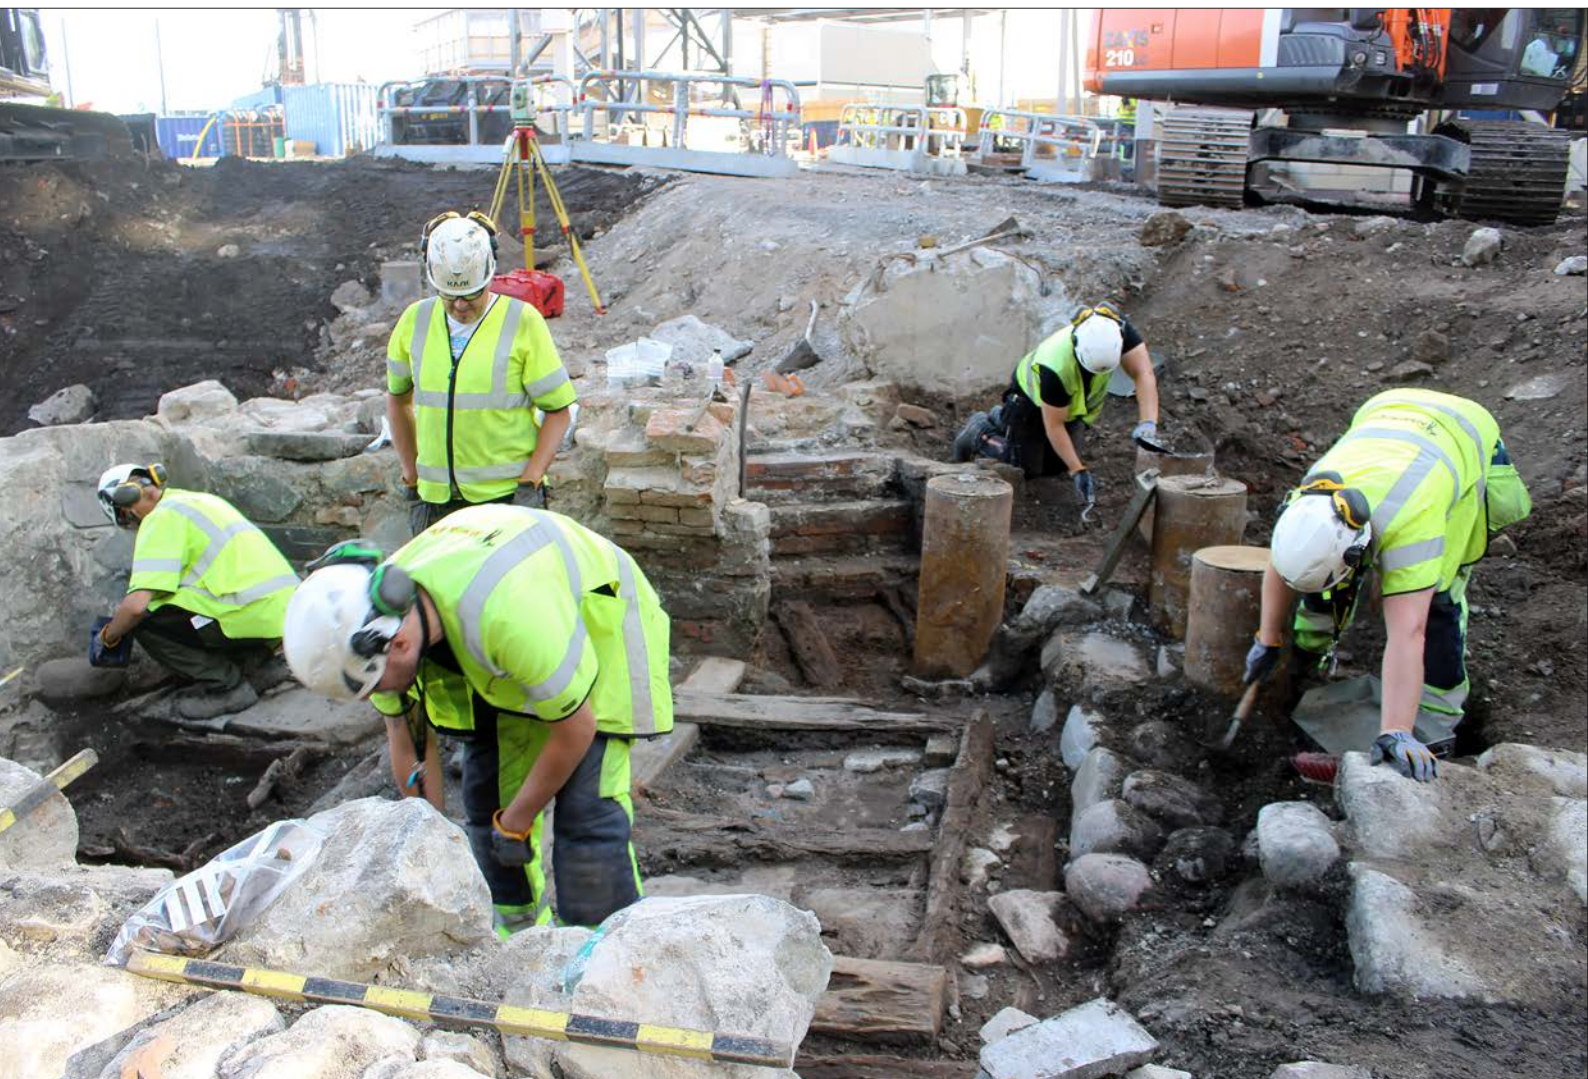
Figur 402. Undersökning av lämningarna efter parmmätarestugans källare på Stadsgården.
