# KVARNPLATS, LANDSVÄG OCH DOLDA GRAVAR

Arkeologisk utredning inom Forsby 1:19 och 1:3, Köpings socken och kommun samt Östtuna 1:3, Björskogs socken, Kungsörs kommun, Västmanlands län.

Rapporter från Arkeologikonsult 2019:3228

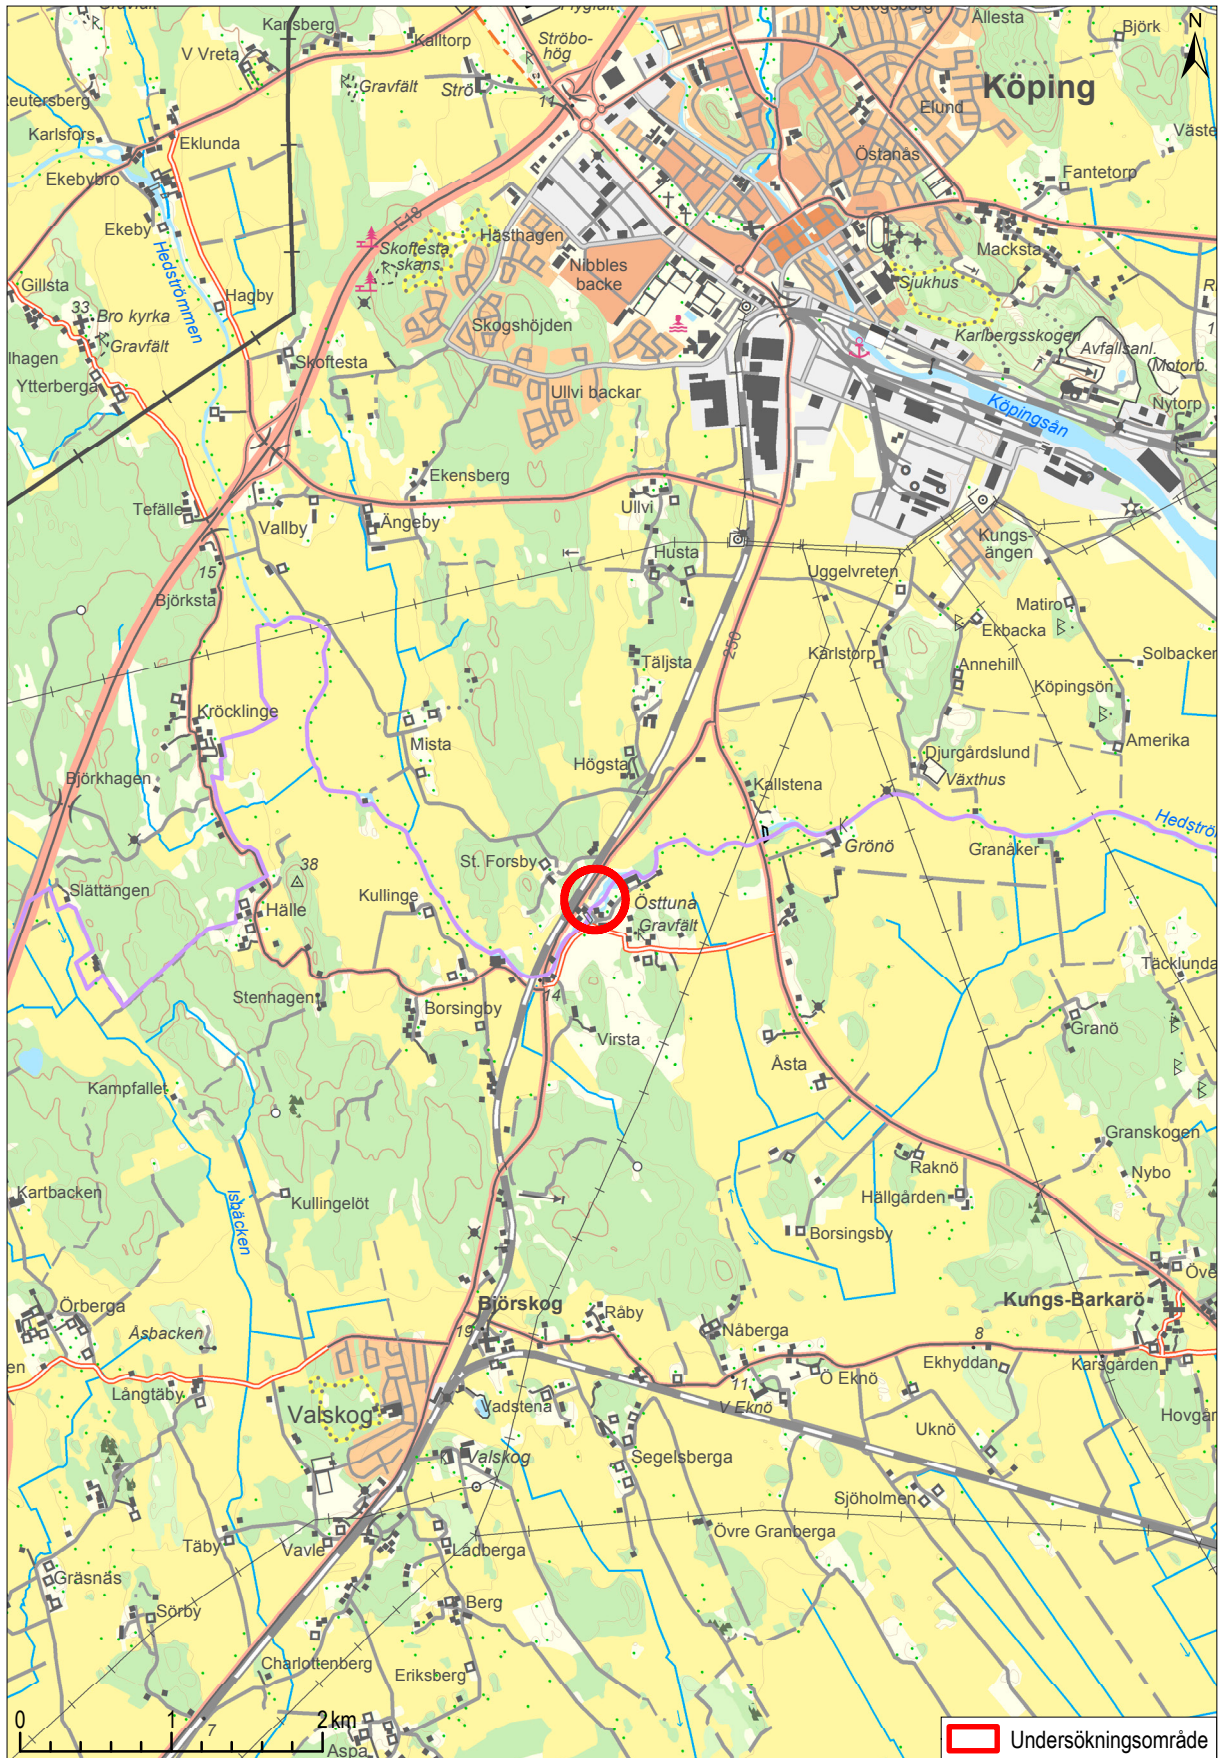
Figur 1. Utredningsområdet i Östuna/Forsby på Terrängkartan. Skala 1:50 000.

Inför byggnation av en faunapassage vid Östtuna kraftstation söder om Köping (figur 1) beslutade Länsstyrelsen om en utredning inom det aktuella området (Lst dnr 431-2644-2018, uppdragsnr 201900040). En bäckfåra skulle konstrueras på åns nordvästra strand för att underlätta passage för fisk. Utnyttjande av vattenkraft på platsen är känt sedan 1400-talets början i form av en kvarn. Läget intill landsvägen mellan Köping och Arboga har bidragit till att man under 1600- och 1700-talen uppfört

Byarna Högsta, Täljsta och Husta ligger på en moränås som sträcker sig cirka 3 kilometer rakt norr ut från det aktuella området (figur 1). Längst i norr ligger byn Ullvi. Då gravfältet vid Ullvi undersöktes i början av 1990-talet påträffades 27 stensättningar och en flatmarksgrav. Dessutom undersöktes en hög med en diameter på 10 meter. Fynden från gravarna bestod bland annat av keramik, brända ben, kammar, spelbrickor, knivar, nålar, nitar, agraffknappar, en spännbuckla, en fibula, ett ringspänne, ett ryggnappsspänne, mynt, en brodd, en pincett och en armrिंग. Den västra delen av gravfältet daterades till en tidsperiod mellan folkvandringstid och vendeltid medan den östra delen daterades till sen vendeltid/tidig vikingatid (KMR).

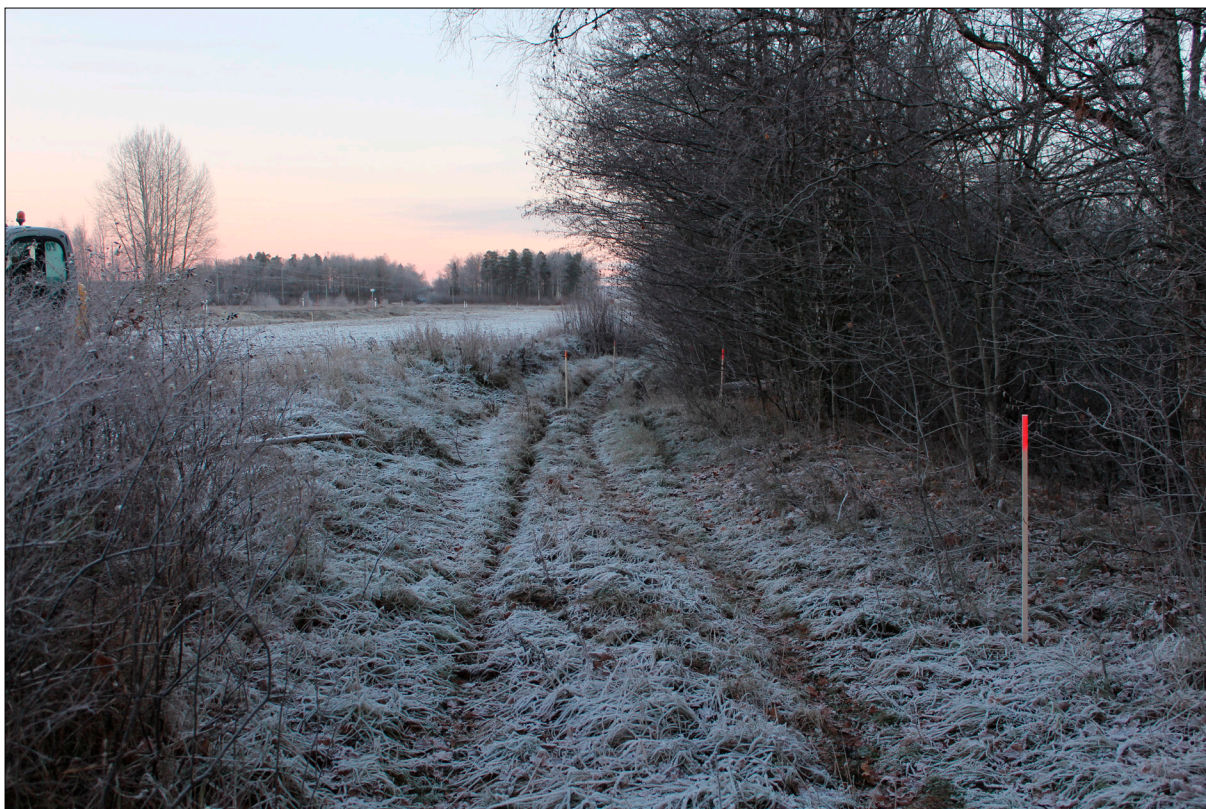
**Figur 3.** Den gamla landsvägen mellan Köping och Arboga löpte genom utredningsområdet. Foto från sydväst.

Genom området löper den väg som var huvudvägen mellan Köping och Kungsör/Arboga ända fram till 1900-talets början då den ersattes av väg 572. Vägpartiet i undersökningsområdet (figur 3) var i användning något längre då den ledde fram till ett bostadshus i norr. Idag är den delen av vägen nästan helt överväxt och fungerar bara som gångväg. Vägens fortsatta sträckning upp mot Köping är ställvis synlig som ett ljus stråk i åkermarken norr om undersökningsområdet.

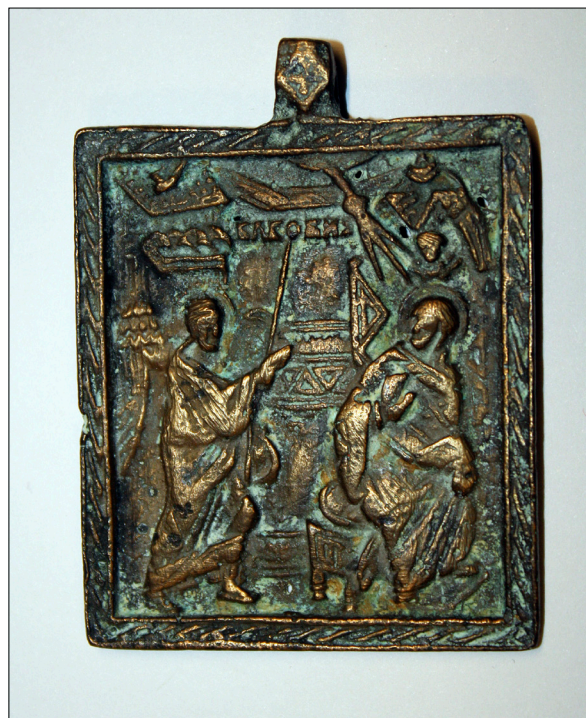
**Figur 4.** Den ryska reseikon av brons som påträffades vid Lilla Forsby 1951 (ca 5,3x4,6 cm stor). Den exakta fyndplatsen är okänd. Föremålet är utställt på Köpings museum. Foto: Erika Almgren, Köpings museum.

På Köpings museum finns ett hänge i brons som enligt uppgift är påträffat vid Lilla Forsby, Östuna av Bertil Andersson år 1951. Den exakta fyndplatsen är okänd men i en tidningsartikel i Köpingsposten från 1951 uppges den ha hittats ”i den intill hemmet och gamla landsvägen liggande potatisåker”. Det är med största sannolikhet den åkeryta som ingick i utredningsområdet.

I handlingar i Antikvarisk-topografiska arkivet gällande Forsby finns ett brev från Riksantikvarieämbetet där föremålet dateras till 1500-talets senare hälft. Det är oklart vad som har legat till grund för dateringen. Sökningar på nätet ger främst träffar på olika auktionssajter med knapphändig information. Liknande ikoner verkar dock ha förekommit under 1600–1800-tal. Hängen med nästan identiskt motiv går att köpa nyttillverkade än idag. Någon närmare studie av föremålet har inte kunnat göras inom detta arbete.

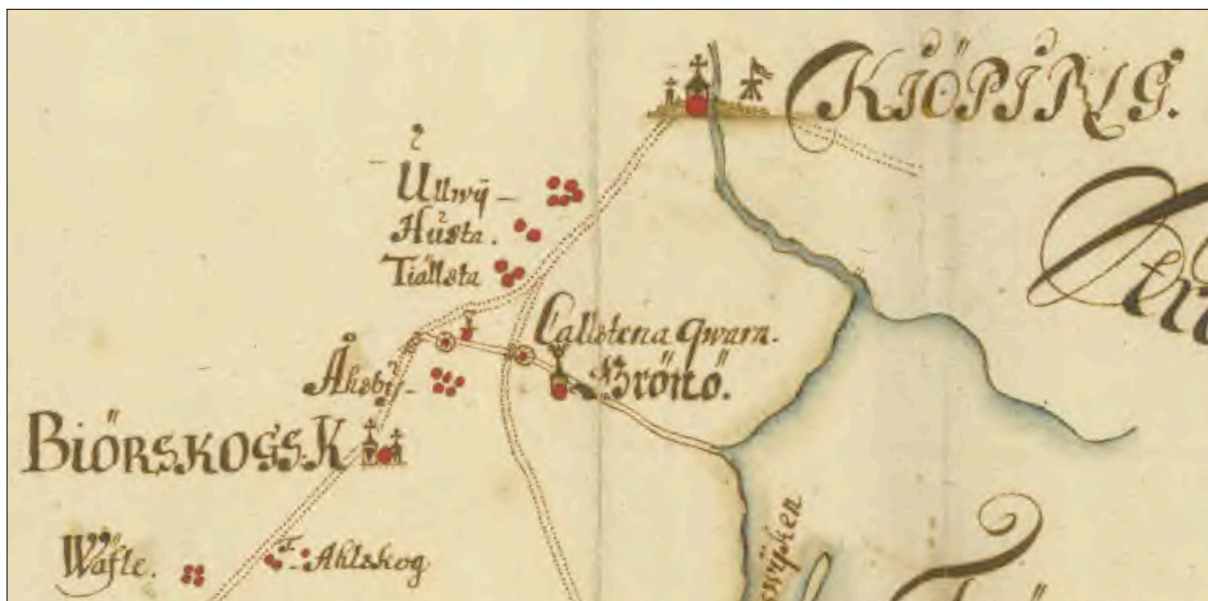
Figur 7. Karta över del av Mälaren från år 1700 där Östuna har markerats med ett kvarnhjul och symbolen för krog.

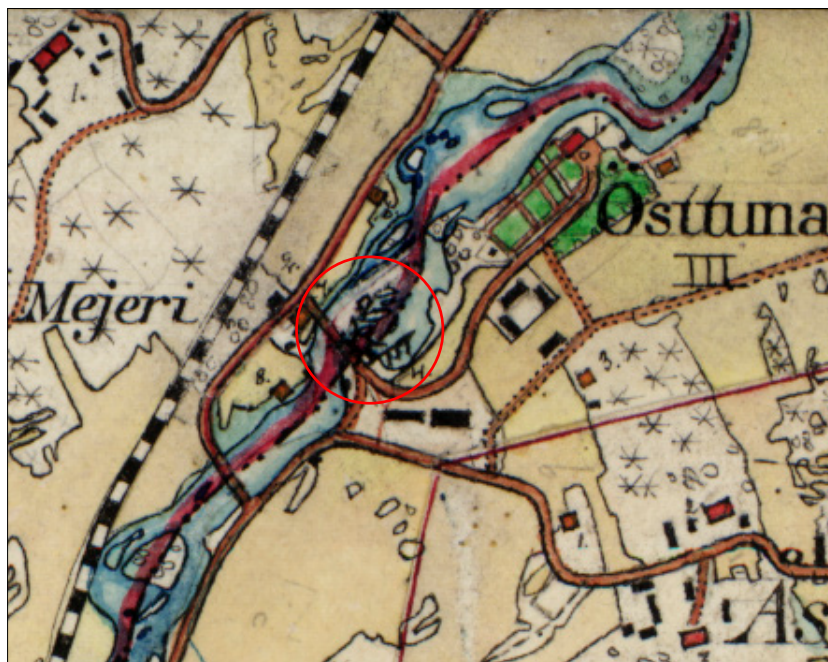
**Figur 14.** Häradsekonomska kartan från 1905-11 med den anlagda halvön med såg och kvarn. Skala 1:8 000.

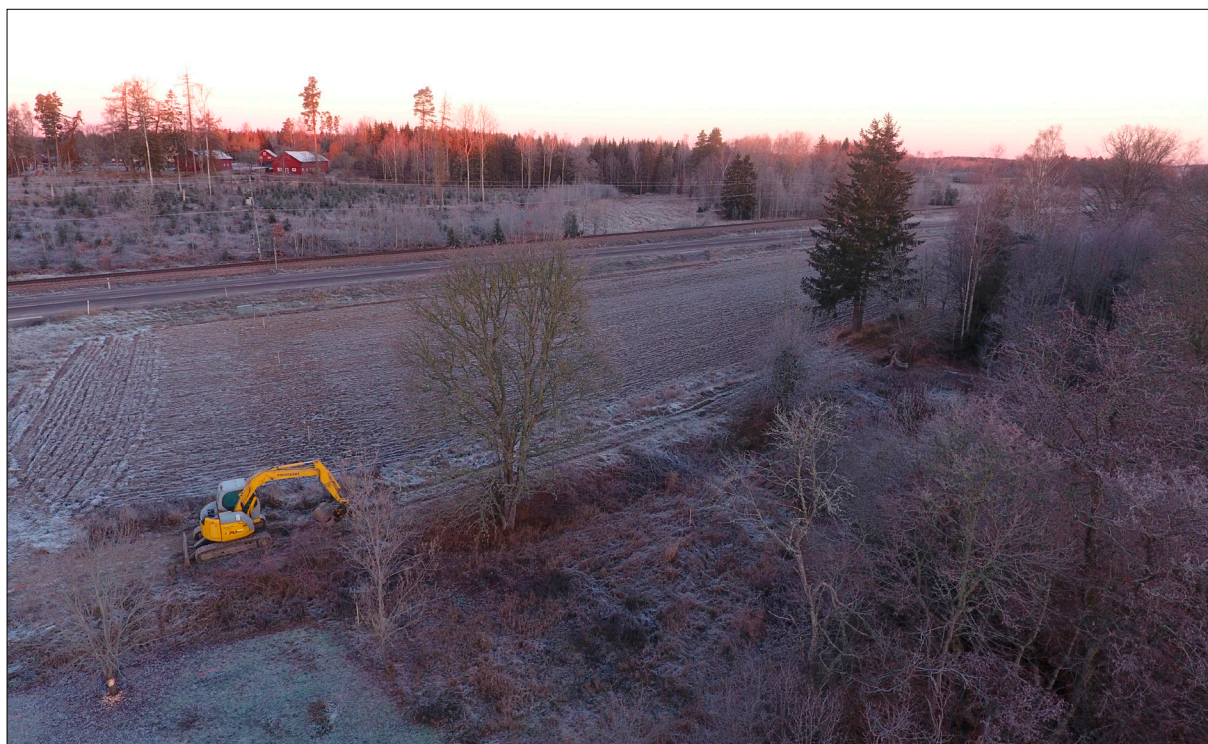
Det aktuella utredningsområdet var drygt 11 000 m<sup>2</sup> (figur 15). Stora delar av området i och omkring strömmen har uppenbart modifierats i olika tider (figur 16). Den ursprungliga topografin var svår att urskilja. Ytan närmast ån var väldigt igenväxt och omrörd av senare tiders rinnande vatten. Inga tydliga konstruktioner kunde konstateras förutom nedanför husgrunden längst i norr. Halvön som ligger mellan dammen och kraftstationshuset (figur 17) är anlagd efter 1875 då en kvarn och en såg byggdes. Båda dessa anläggningar finns på Häradskartan från 1905–11. I fält kunde man bitvis ana strukturer i form av upphöjningar och stenrader (101) men området var allt för omrört och överväxt för att man skulle kunna avgöra deras funktion. Halvöns västra kant var bitvis stensatt.

Figur 16. Översiktsbild över ytan som blev föremål för sökschaktning. Foto från sydost. Spridningstillstånd från Lantmäteriet.

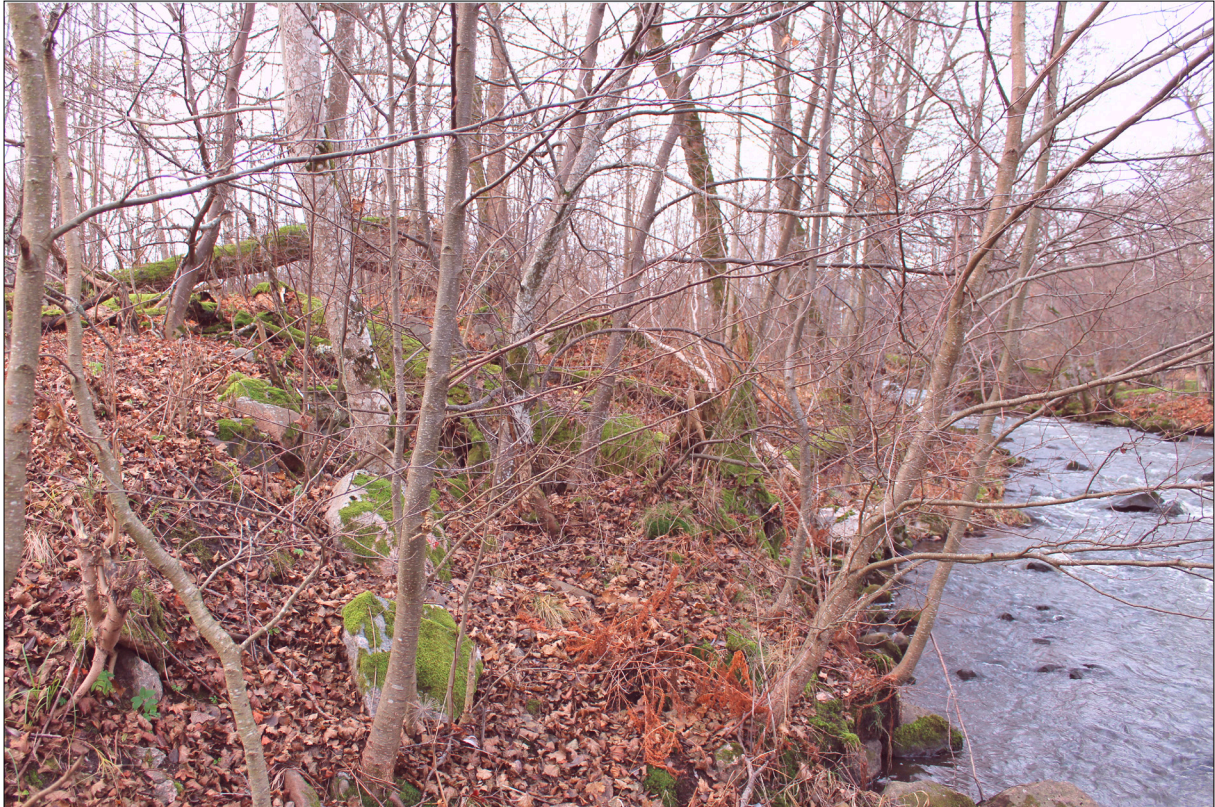
**Figur 17.** Den anlagda halvön med den ungefärliga platsen för kvarnen enligt Häradsekonomiska kartan. Foto från nordost.

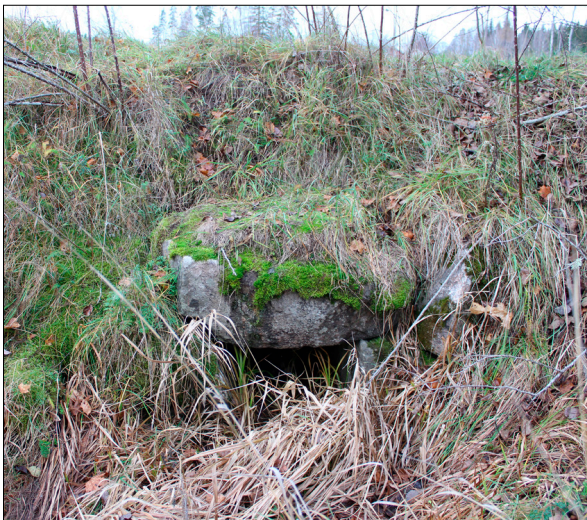
**Figur 18.** Kulvert under den gamla landsvägen. Foto från sydöst.

Den tidigare landsvägen mellan Köping och Arboga löper genom området och består endast av två nästan helt igenväxta hjulspår. På ett ställe fanns en stensatt kulvert (102) under vägen (figur 18). Den var endast synlig på vägens sydöstra sida och i själva vägbanan fanns ett hål där stenar rasat in. På 1875 års karta finns vad som skulle kunna vara en liten bro på den aktuella platsen.

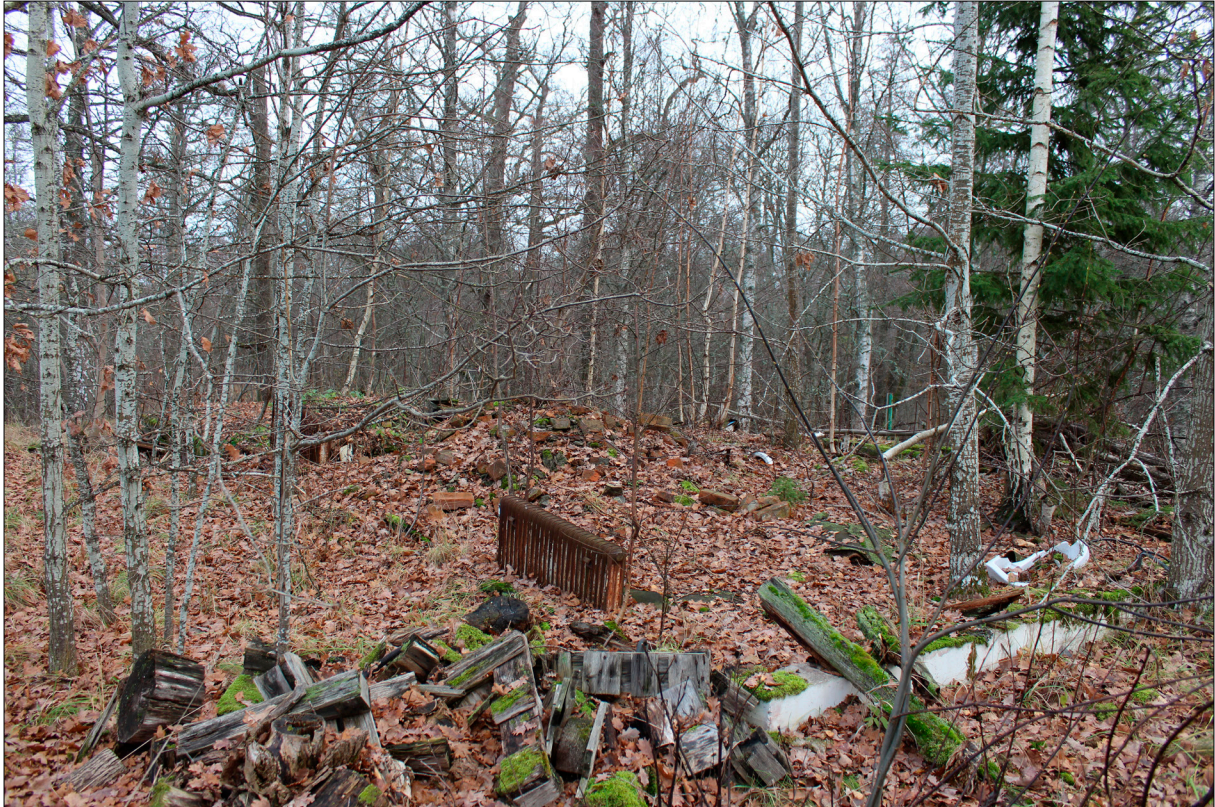
I norra delen av området, mellan den äldre landsvägen och ån, fanns rester av ett bostadshus. Husgrunderna gav ett relativt modernt intryck med partier gjutna i betong (figur 19). I rivningsmassorna fanns tvättfat av porslin och radiatorer av 1900-talstyp. Det är oklart hur långt fram i tiden huset varit bebott. De sopor som fanns i anslutning till huset var delvis från 1970-talet. I den omgivande trädgården fanns fruktträd och bärbuskar och ytan var kraftigt igenväxt. Öster om trädgården sluttade marken brant ned mot ån och i slänten fanns en jordkällare ingrävd. Inga äldre strukturer kunde iakttas på platsen för huset. Utmed ån nedanför jordkällaren fanns rester av en stensatt kant (104) och en stenvall (103) (figur 20). Vilken funktion dessa haft och hur gamla de är kunde inte avgöras.

**Figur 19.** Rester av det rivna huset i norr. Foto från sydväst.

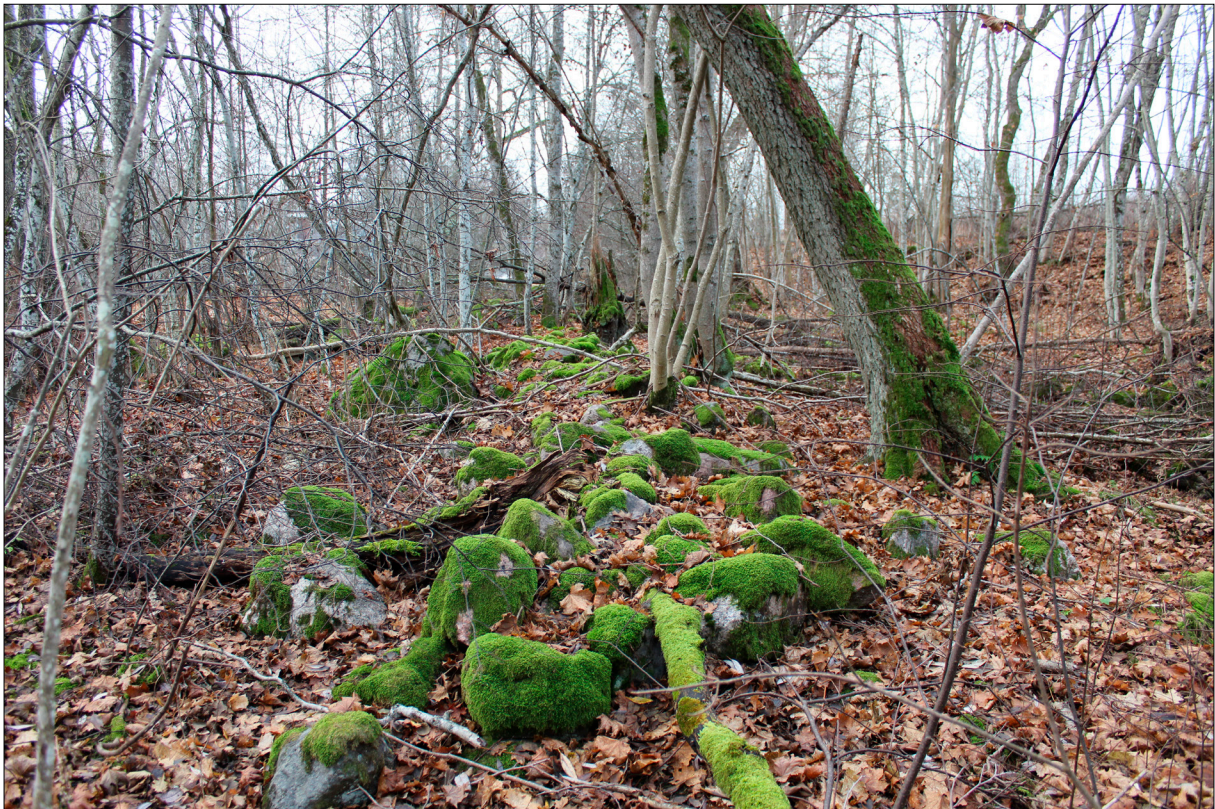
**Figur 20.** Stenvall 103 i områdets norra del. Foto från nordost.

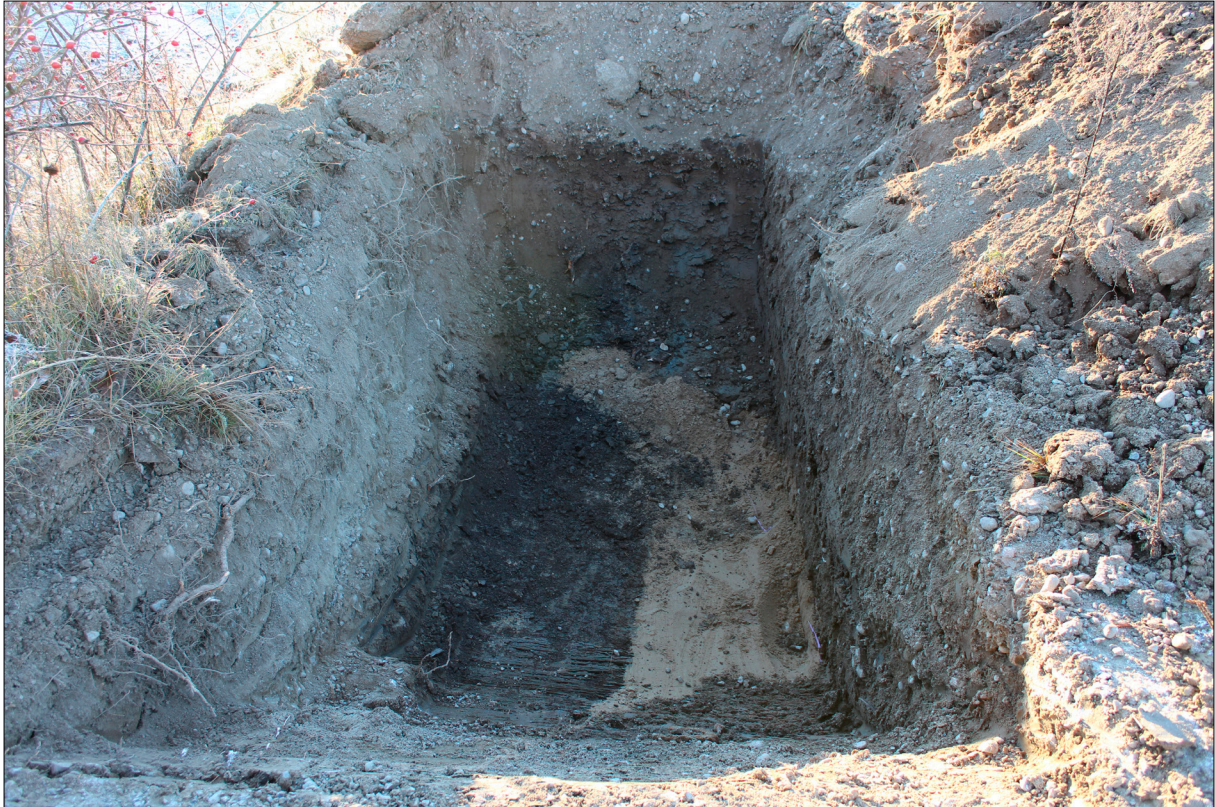
för att se om några äldre lager eller fynd kunde påträffas. Det visade sig dock att flera kabelschakt hade förstört det mesta av vägen och inga tydliga strukturer kunde urskiljas (figur 22). Vid schaktningen hittades en hästsko av senare typ liggande löst i kabelschaktets kant.

**Figur 22.** Vid schaktning i vägen visade det sig att den var kraftigt skadad av ett ledningsschakt. Foto från nordost.

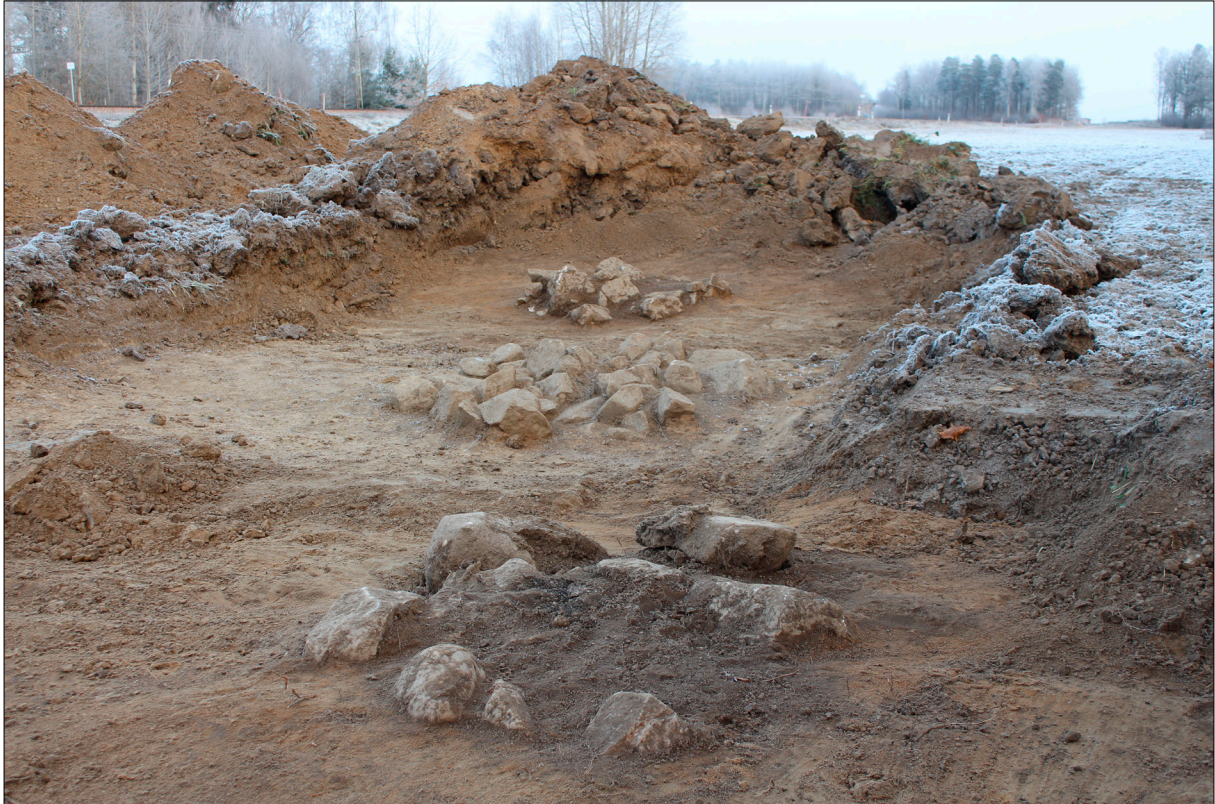
Åkerytan sluttade svagt mot söder och längst i norr planade den ut till en platå. Jordmånen på platån bestod av silt. I schaktet längst i norr (1010) påträffades vad som tolkats som tre flatmarksgravar (106, 107, 108). Dessa låg tillsynes i rad utmed den äldre vägen men vek av något mot norr och avståndet mellan dem var cirka 1,5 meter (figur 23 och 24). Anläggningarna undersöktes inte.

**Figur 23.** De tre anläggningarna påträffades under ploglagret. Foto från söder.

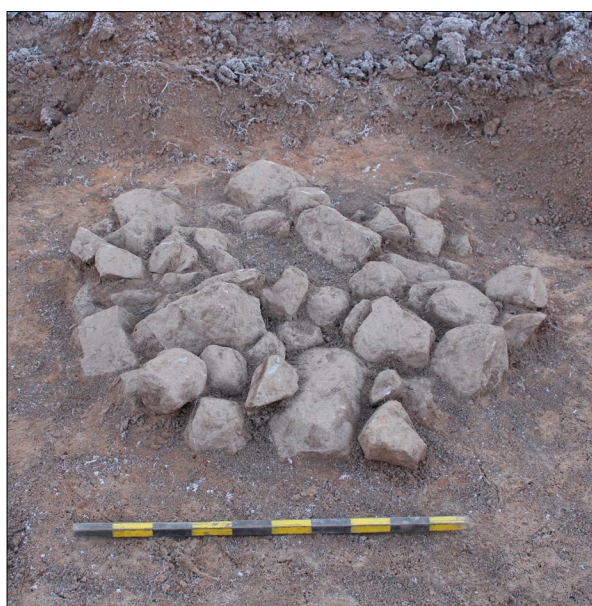
**Figur 25.** Flatmarksgrav 106 (L2019:403) med det stenfria området i mitten. Foto från nordväst.

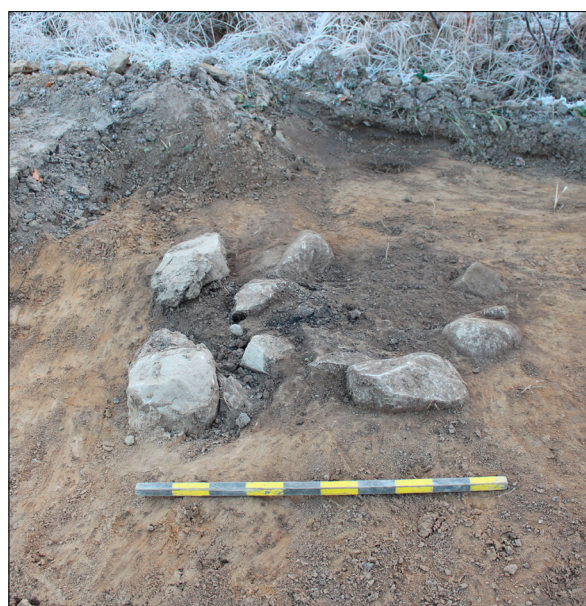
**Figur 26.** Flatmarksgrav 107 (L2019:405) innehöll sot och kol som gav en datering till 250-430 e. Kr. Foto från nordväst.

107	Grav	1,4x1,2	0,2	Rundad. Glest lagda naturstenar, 0,1x0,2-0,3x0,3 m stora. Sot och kol i mitten. Tydlig nedgrävningskant runt om. Enstaka bränd lera i åkern ovan anläggningen.	Möjlig urnebrandgrav. I rad med 106 och 108. Daterat till 250-430 e.Kr. Registrerad som L2019:405.
108	Grav	1,3 m i diam	0,35	Rund. Tätt lagda naturstenar 0,1x0,1-0,3x0,4 m stora. Nedgrävningskant synlig runt om.	Möjlig urnebrandgrav. I rad med 107 och 106. Registrerad som L2019:406.
