GISSLARBO NORRA HAMMARE

Arkeologisk undersökning i form av schaktningsövervakning vid hammarlämningen L2004:6325, Gisslarbo, Köpings kommun, Västmanlands län

Rapporter från Arkeologikonsult 2020:3393

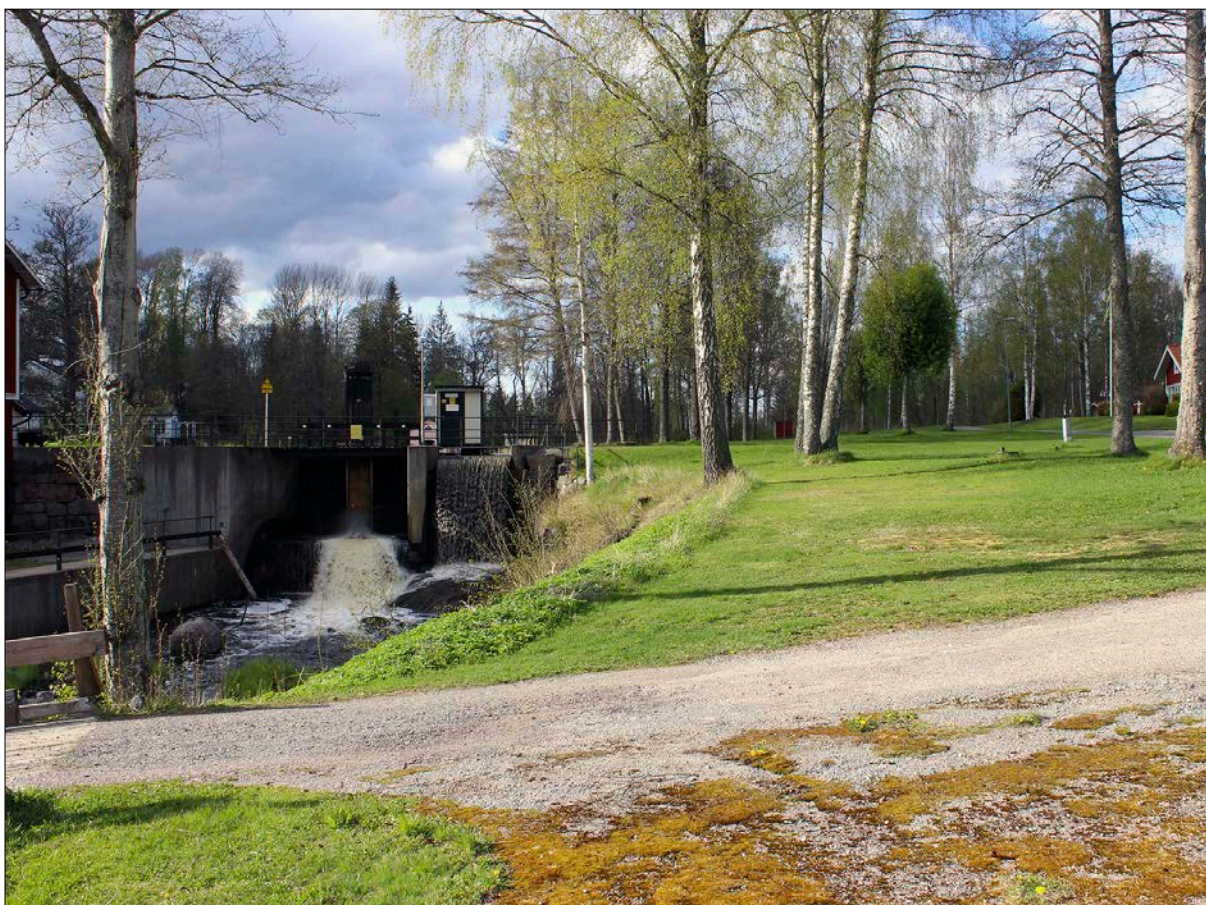
Figur 2. Den aktuella undersökningsytan innan arbetet vidtog. Foto från söder.

Åtgärderna bestod av schaktning på den östra sidan av vattendraget. Målet var att skapa ett slingrande och bäckliknade omlöp förbi vandringshindret för att fisken skulle kunna nå lekplatser uppströms dämnet. Schaktningsövervakningen genomfördes mellan 18 och 30 juni 2020.

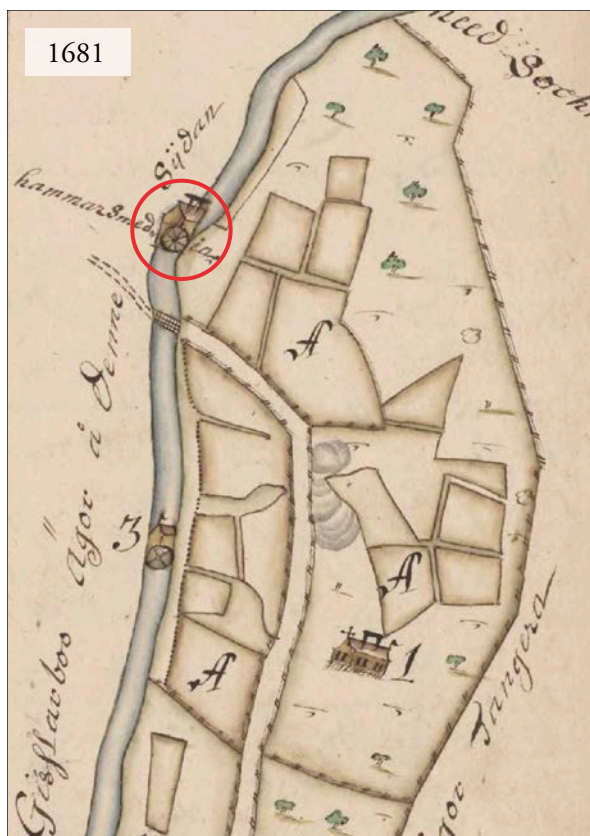
Figur 10. 1681 års karta över Gisslarbo visar hammaren och en kvarn utmed ån (vid siffran 3). Källa: Lantmäteristyrelsen, aktbeteckning T9:13.

På en geometrisk avmätning från 1681 har Gisslarbo Norra hammare markerats med en byggnad med ett vattenhjul tvärs över ån (figur 10). Bron över ån, strax söder om hammaren, har i princip samma läge som idag. Längre söder ut finns en kvarn som uppges tillhöra skatteturpet "Gisslarboda". Kvarnen är enligt karttexten en så kallad skvaltkvarn vilket innebar att den hade ett horisontellt placerat hjul som direkt drev kvarnstenen. Kartan har inte kunnat rektifieras.

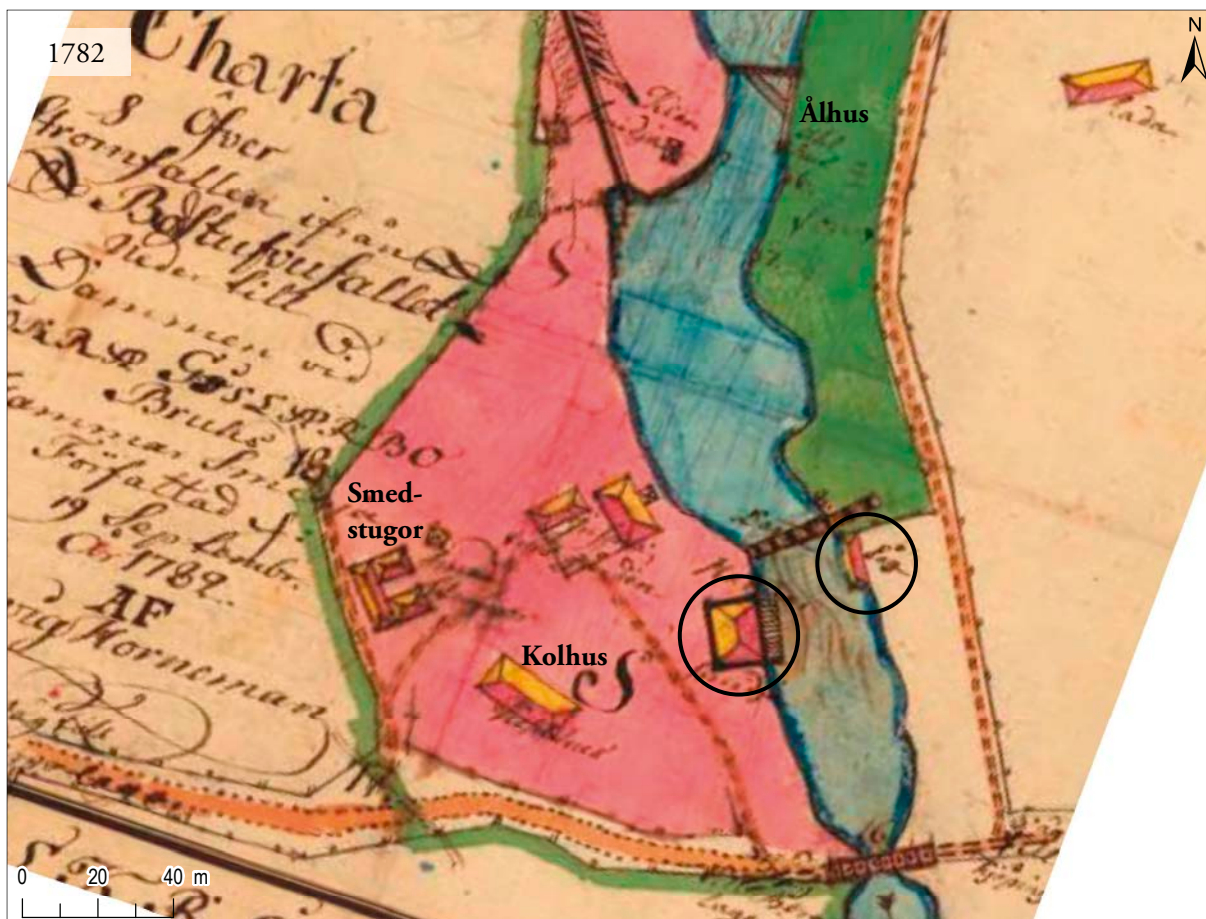
Figur 12. Karta från 1782 som visar strömfallet vid Norra Gisslarbo bruk. Förutom hammarsmedjan (till vänster) och sågen (till höger) invid ån finns också ett fast fiskeredskap, ett så kallat ålhus, längst i norr. Väster om smedjan finns kolhus och smedernas bostäder. Källa: Lantmäterimyndigheten, aktbeteckning: 19-kos-87. Skala 1:2000.

År 1782 upprättades en karta över "Strömfallen ifrån Badstufallet neder till Dammen vid Norra Gisslarbo Bruks Hammar Smedja" (figur 12). Kartan anger den totala fallhöjden under den drygt 300 meter långa sträckan till 5 alnar och 9 decimaltum vilket motsvarar cirka 3,20 meter. På kartan finns hammarsmedjan på åns västra sida och sågen på dess östra. I området väster om smedjan finns ytterligare byggnader, ett kolhus längst i söder och väster om detta smedstugor där smederna bodde. Norr om dessa finns ytterligare byggnader men texten är oläslig. Det bör dock röra sig om Gisslarbo bruks gård. Drygt 100 meter norrut finns ytterligare en dammvall markerad och invid denna, utmed åns östra strand, en konstruktion som benämns "åhlhus". Ett ålhus, även kallad ålkista, är ett fast fiskeredskap i strömmande vatten med en ränna som leder ålarna in i en bur (Wikipedia) (figur 13). Strax nedanför den övre dammvallen finns en byggnad märkt klen-smedja.

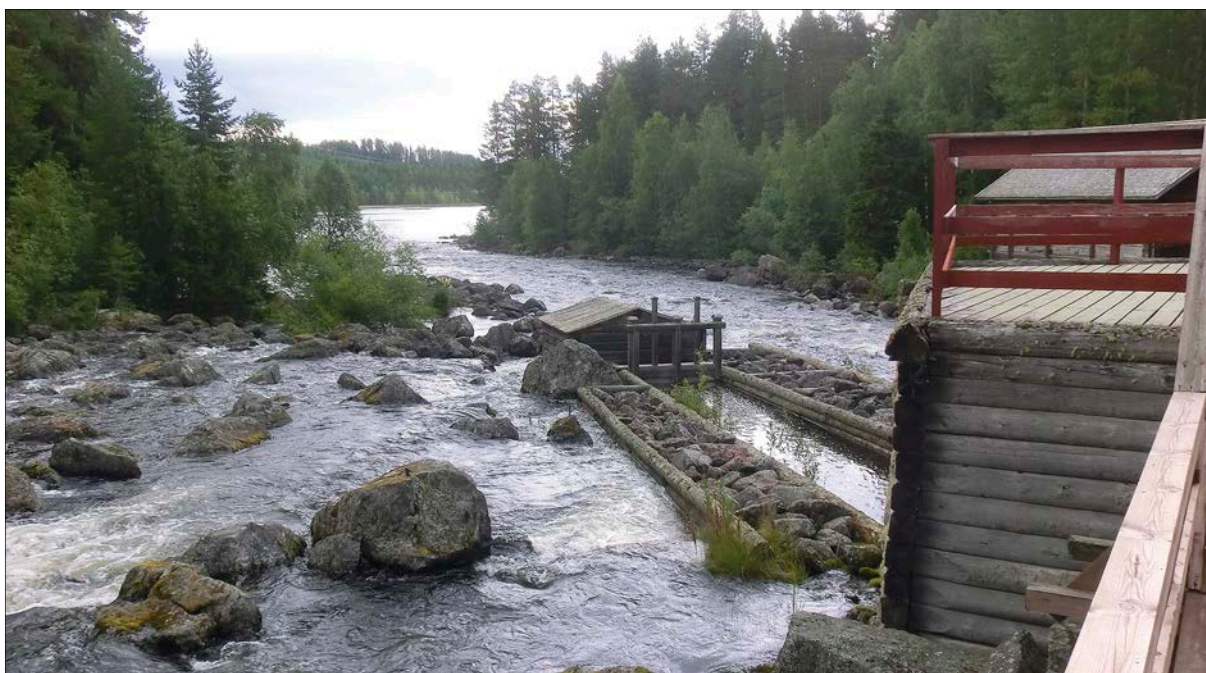
Figur 13. Fast fiskeredskap, så kallat ålhus, vid Haverö strömmar, vid Ljungans utlopp i Kyrksjön, Ånge kommun, Medelpad. CC 0.

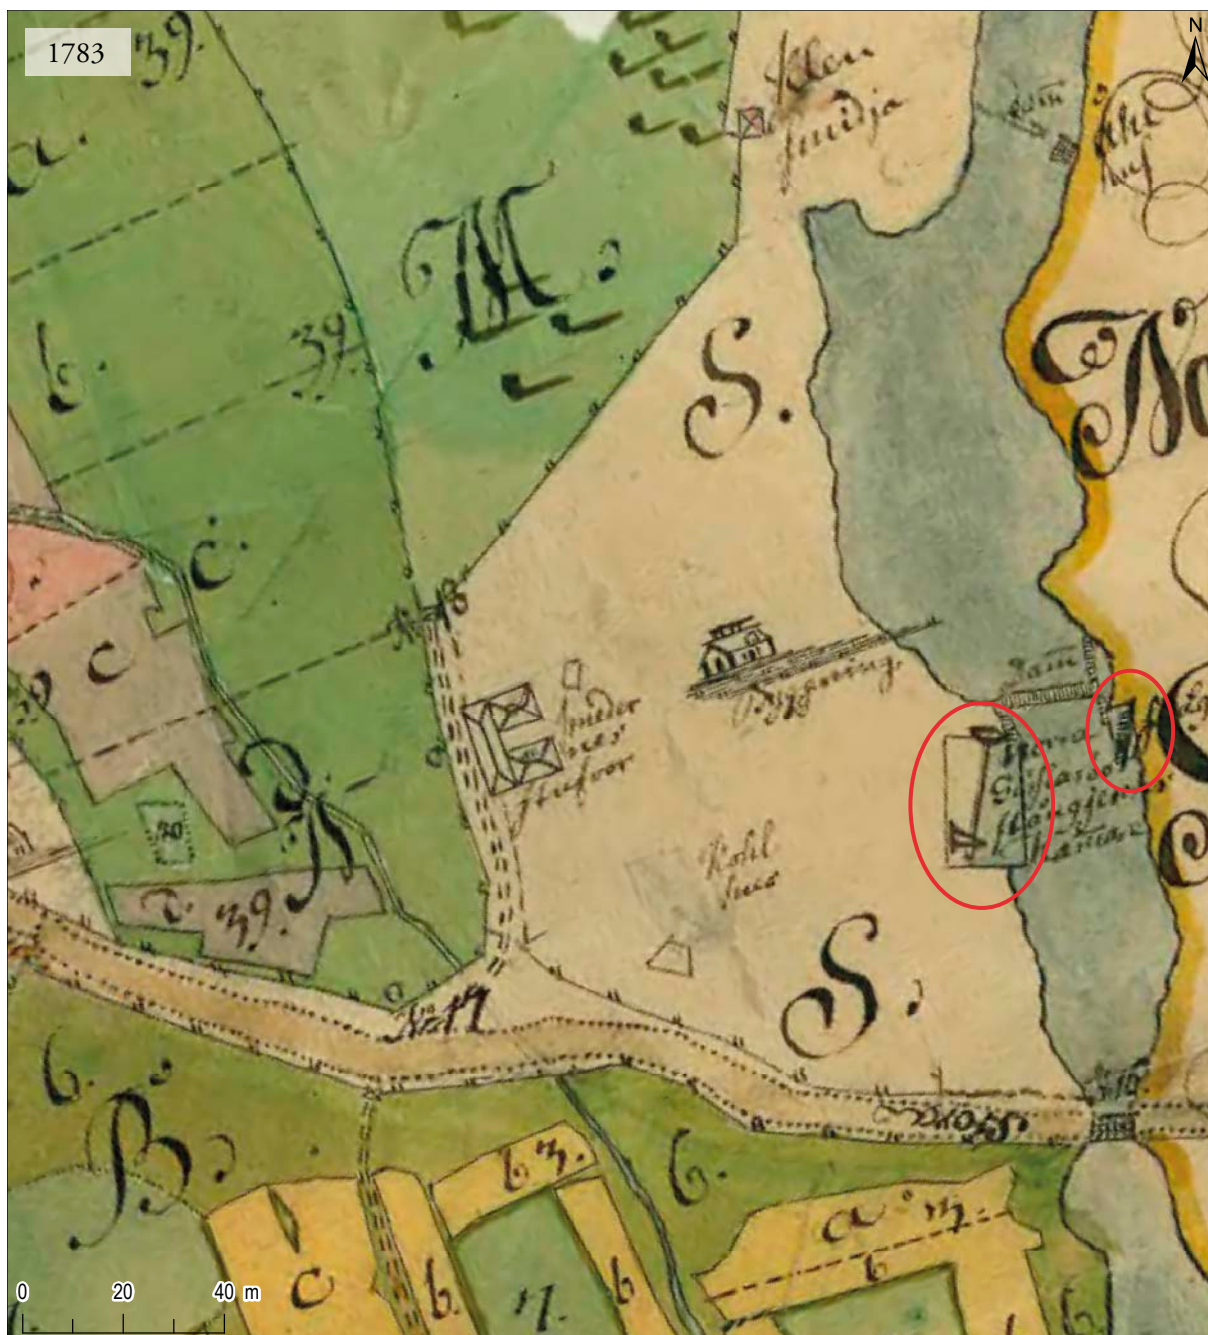
Figur 14. På kartan från 1783 har hammarsmedjan och sågen markerats med symboler i form av just en hammare (till vänster) och en såg (till höger). Källa: Lantmäterimyndigheten, aktbeteckning: 19-kos-76. Skala 1:1 500.

På kartan över Gisslarbo från 1783 finns ingen byggnad för smedjan utritad utan hammaren markeras bara med en stor hammarsymbol och texten "Norra Gisslarbo Stångjerns Hamare" (figur 14). Mitt emot hammaren ligger sågen som markerats med en

sågsymbol. Direkt norr om dessa finns dammvallen och till höger vad som verkar vara en ränna som leder vattnet till sågen. Även på denna karta har den övre dammvallen och ålhuset markerats.

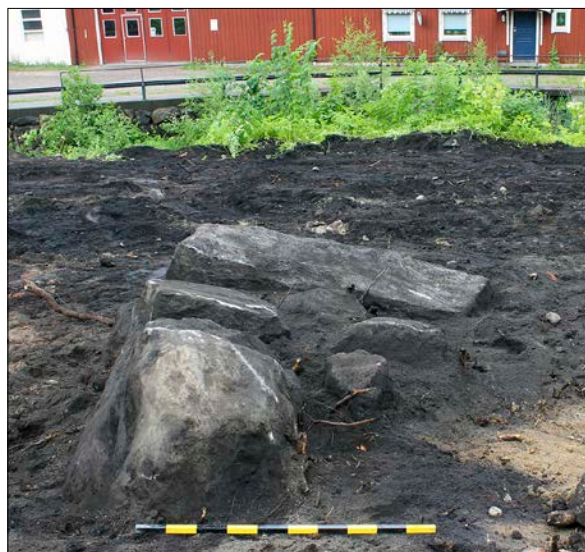
Ett 3,0x1,7 meter stort och 0,80 meter högt stenfundament (101) påträffades vid avbaningen (figur 18). Detta låg på de påförda massorna och bör ha tillkommit relativt sent. Fundamentet avlägsnades i samband med schaktningen. I södra delen av ytan påträffades två små fundament av betong och sten (102, 103) som utgjort grunden till en stuga som finns på flygfoton från 1950-talet.

Figur 18. Ett kraftigt stenfundament (101) påträffades i områdets centrala del. Foto från öster.

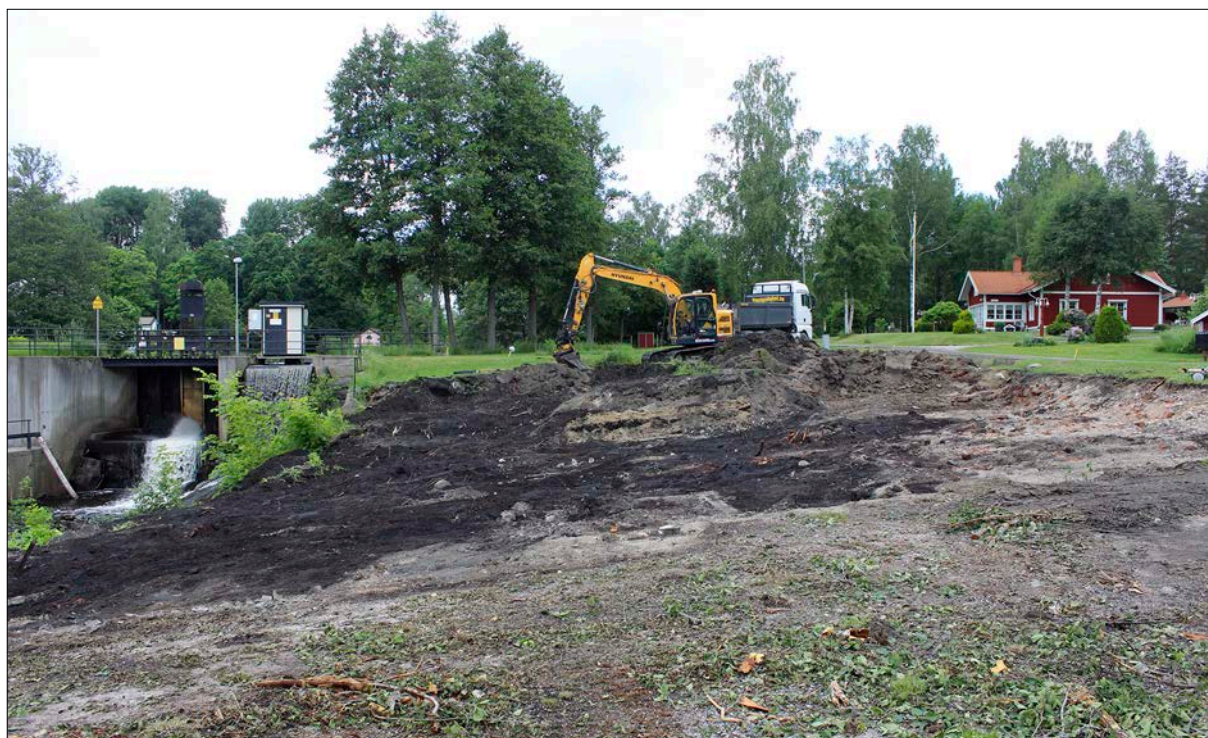
Inledningsvis banades en drygt 400 m² stor yta direkt öster om Gisslarboån av ned till cirka 1 meters djup (figur 17). Inom hela ytan fanns påförda massor bestående av jord, grus, slagg, kol, kolstybb, tegel och diverse järnskrot. Materialet var en blandning av rivningsmassor från bostadshus och industribyggnader samt avfall från produktionen vid hammarsmedjan, bland annat stora mängder spik. Ytterst lite hushållssopor i form av djurben och porslin påträffades.

Figur 17. Arbetet inleddes med att ytan banades av. Foto från söder.

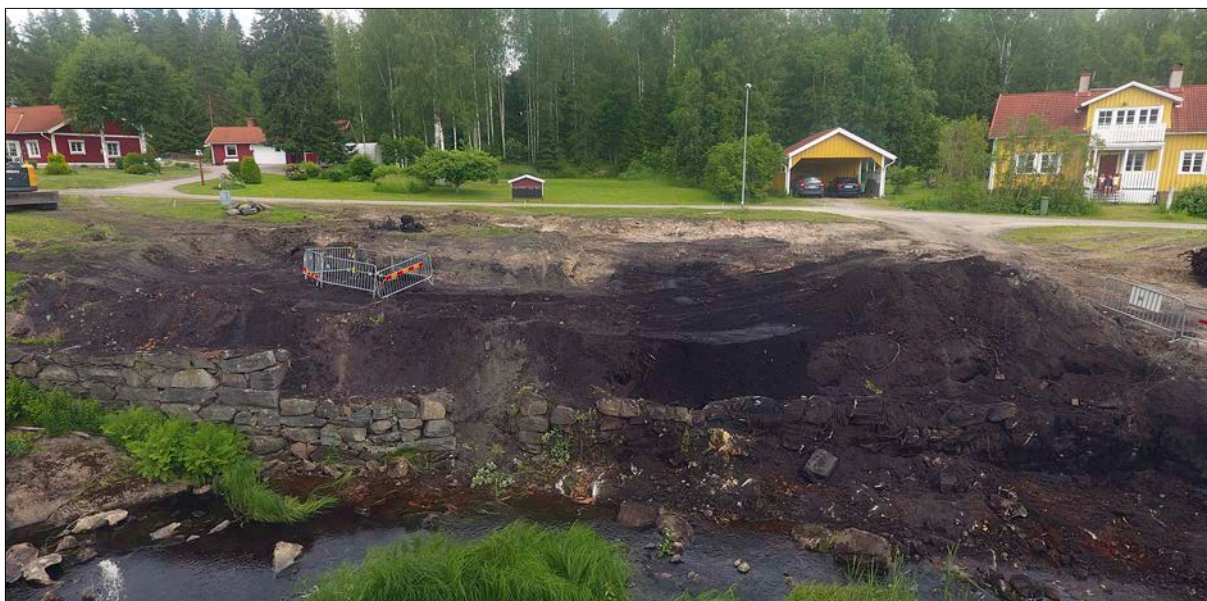
Figur 19. Hela kanten utmed ån var stensatt. Vegetation och jord togs bort för att kantens skick skulle kunna avgöras. Foto från väster. Spridningstillstånd från Lantmäteriet med ärendenummer LM2020/026092.

Den stensatta kanten mot ån (113) avbanades i sin helhet (figur 19). I norra delen var den upp mot 3 meter bred och bestod av dubbla stenrader. Denna del verkade höra samman med dammvallens senaste konstruktion. I söder var muren enkelradig och byggd med något mindre stenar än den norra. Mellan de båda murpartierna fanns en öppning. Eftersom muren var i dåligt skick revs den i samband med arbetena på platsen och ersattes med en ny.

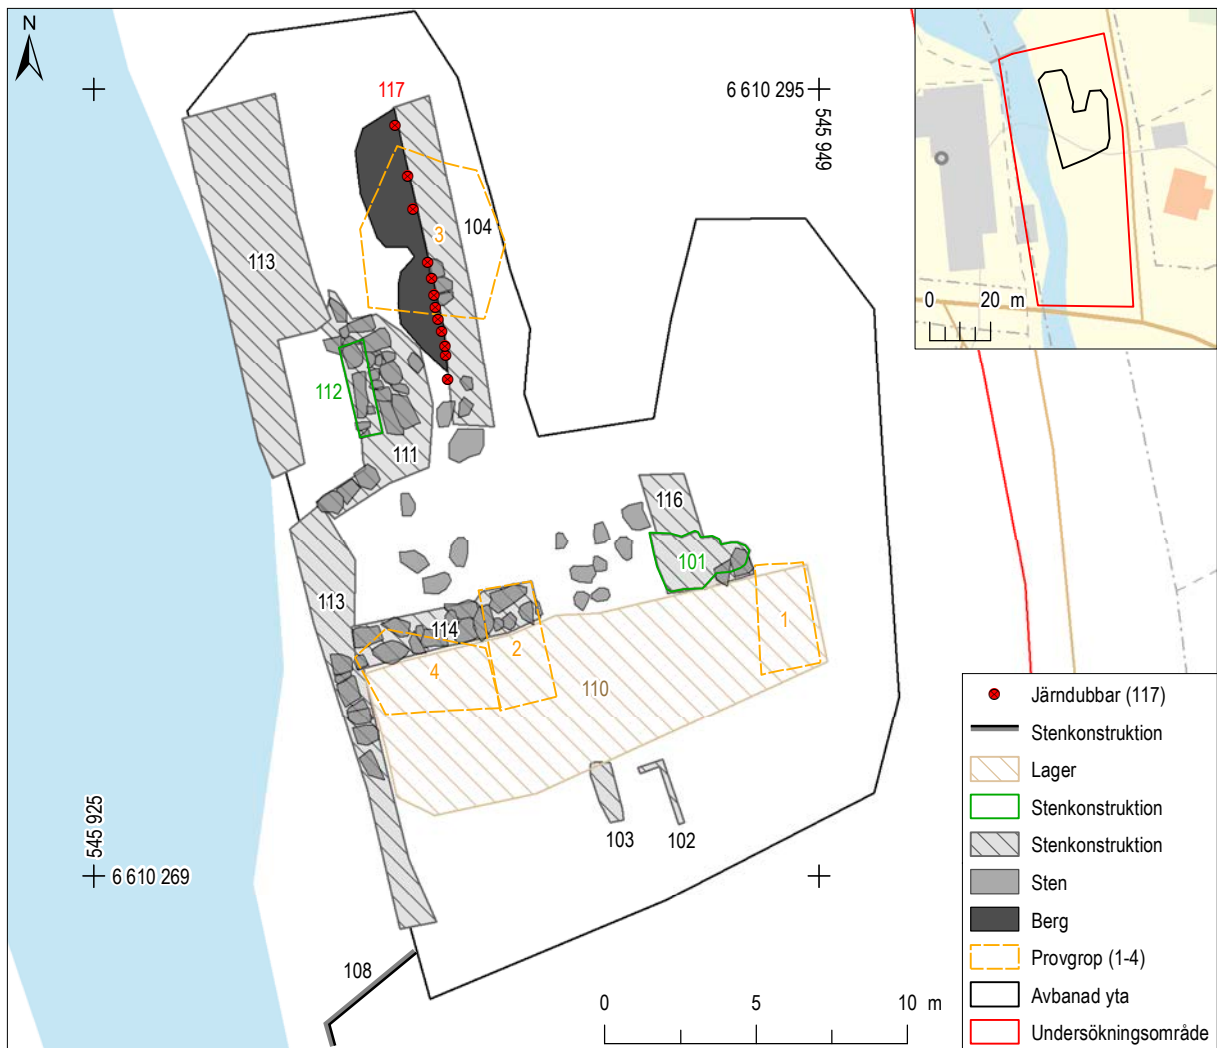
Figur 21. Plan över påträffade kontexter. Mot bakgrund av Fastighetskartan (urval markslag), skala 1:250. Översikt med undersökningsområdet och avbanad yta. Mot bakgrund av Fastighetskartan, skala 1:2500.

Massorna avlägsnades i ett drygt 200 m² stort område närmast ån (figur 20 och 21). I norr närmast dammvallen var massorna drygt 3 meter djupa. Den mur som hade framkommit i provgrop 3 togs fram och visade sig löpa i nord – sydlig riktning och vara 1,70 meter bred, minst 12 meter lång och mellan 1,00 och 1,50 meter hög (figur 22). Den var kallmurad och delvis raserad och en del av stenarna låg nedanför muren i väster. Den östra sidan kunde inte rensas fram eftersom en avloppsanläggning låg ivägen. Muren vilade direkt på berg och de understa stenarna hade säkrats i berget med järndubbar (117). Hur muren förhöll sig till dammvallen i norr kunde inte avgöras eftersom vatten började sippra fram och schaktet inte kunde utvidgas ytterligare. Konstruktionen var en del av grunden till den kvarn som legat på platsen.

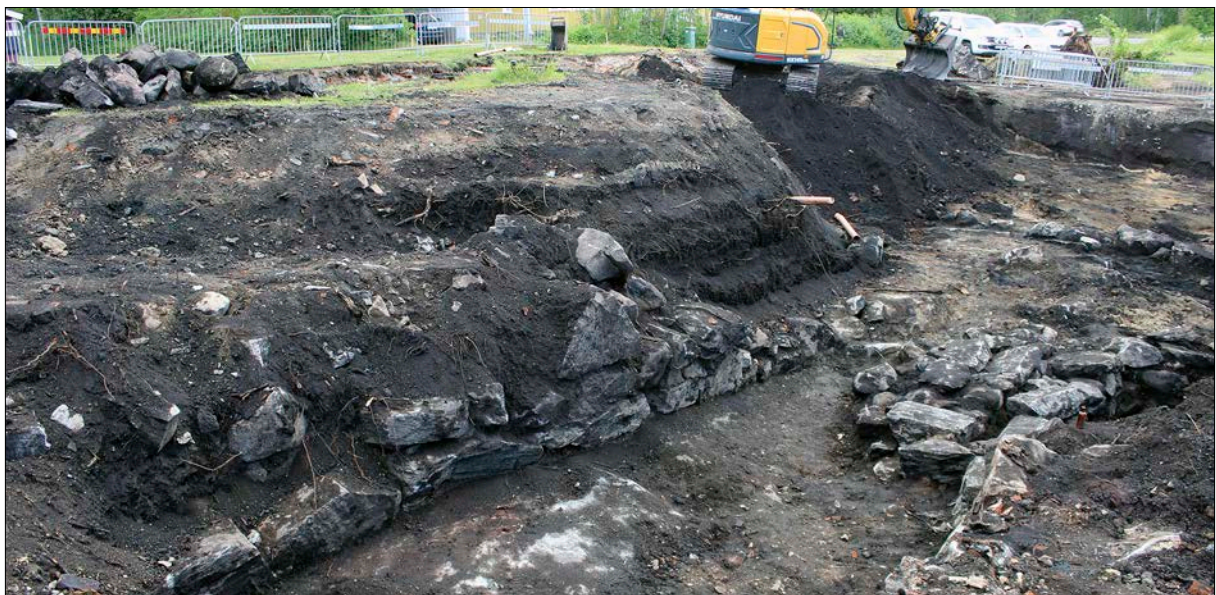
Figur 22. Grundmuren för kvarnen (104) till vänster och vattenhjulsfundamentet (111) till höger i bild. Foto från nordväst.

Direkt öster om muren framkom ett plant stenfundament (111). Konstruktionen var 6,60x2,55 meter stor och bestod av natursten, spräckta stenar och stora slaggklumpar (figur 23). I ett 1,80x4,00 meter stort parti i västra kanten var konstruktionen vällagd och yttersta delen utgjordes av en ränna (112) med en öppning mot väster (figur 24). Konstruktionen tolkades som fundamentet till vattenhjulet som drevit sågen. På fundamentet fanns ett kompakt lager som innehöll stora mängder fett eller olja och sågspån. Detta utgjorde sannolikt rester av smörjmedel för kvarnhjulet eller själva sågkonstruktionen. Lagret avgav fortfarande en stark kemisk lukt. I sydväst anslöt konstruktionen till den stensatta kanten utmed åfåran invid den öppning som kunnat iakttas innan avbaningen. Detta tyder på att den södra delen av den stensatta kanten (113) tillkommit i samband med att kvarnen byggdes.

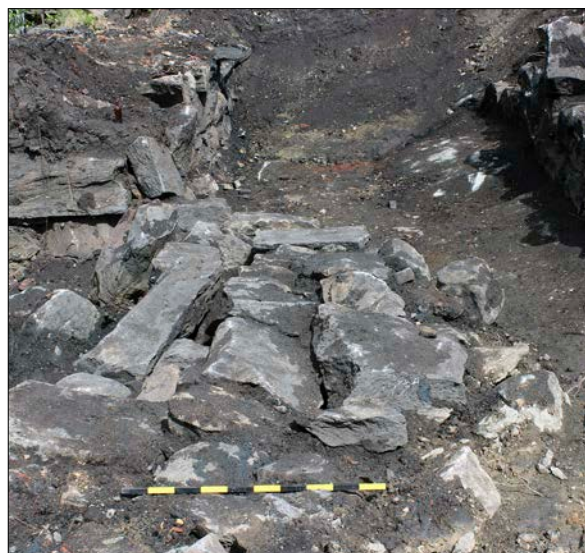
Figur 23. Fundamentet för vattenhjulet (111/112). Foto från söder.

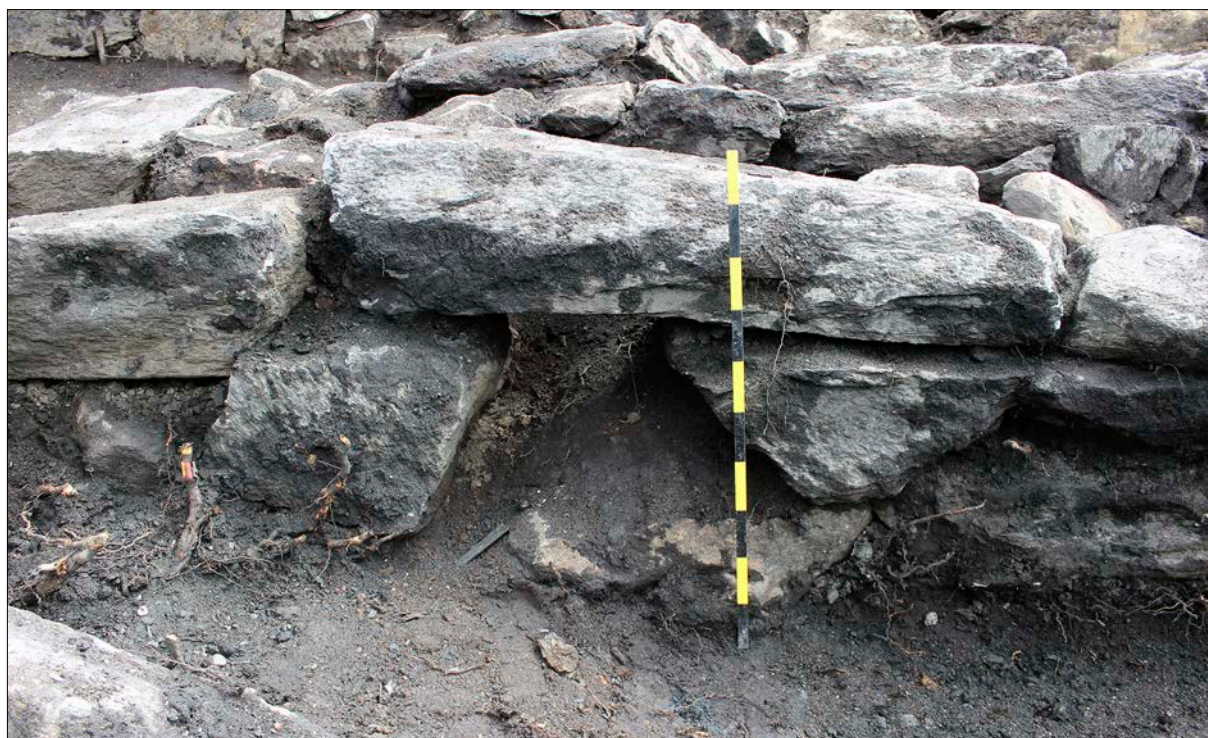
Figur 24. Öppning mot väster i fundamentet till vattenhjulet (111/112). Foto från väster.

112	Stenkonstruktion	3,00	0,30	0,40	Kallmurad ränna i konstruktion 111. Under översta skiftet fanns en 0,25x0,35 m stor öppning mot väster.	-
113	Stenkonstruktion	27,60	0,90–2,85	1,50–3,25	Kallmur av 0,50x0,50 till 0,60x1,30 m stora kluvna stenar, ställvis borrhål. I norra delen dubbelradig och hög, i södra delen enkelradig och låg. Öppning vid vattenhjulsfundamentet.	-
114	Stenkonstruktion	6,20	1,25	0,40	Dubbelradig grundmur av 0,45x0,45 till 0,60x1,40 m stora stenar. Glest lagda stenar i öster kan möjligen höra till.	-
116	Stenkonstruktion	4,00	1,45	1,30	Kallmurad av 0,50x0,50 till 0,60x1,00 m stora kluvna stenar.	Ej helt framtagen mot norr och öster. Oklar utbredning.
117	Järndubbar	-	-	-	Dubbar som fäste 104 i underliggande berg.	-

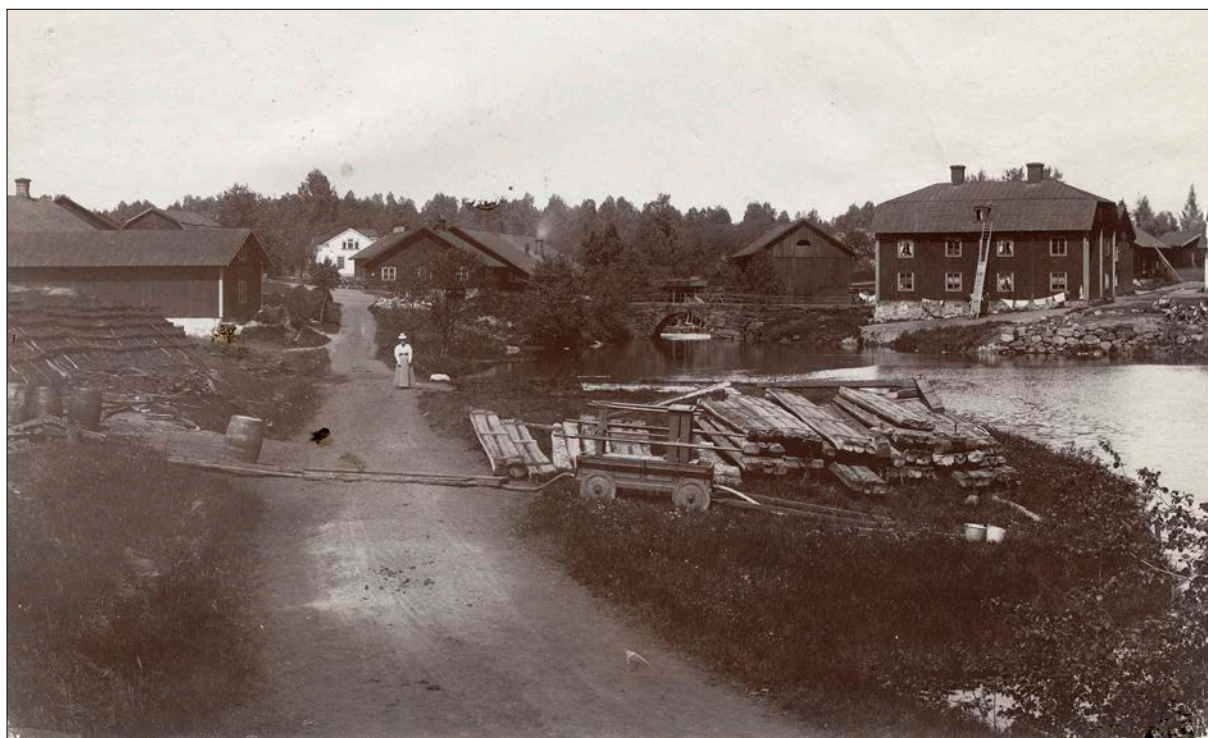
Figur 25. Gisslarbo bruk 1901. Sågbyggnaden är den med det halvmåneformade fönstret direkt till höger om valvbron. Bild från tidskriften Hemmets bildmaterial. Källa: Tekniska Museet, fotograf okänd. T. Bildid: TEKA0125527. Public Domain 1.0.

Hur mycket av den ursprungliga sågens konstruktion som ingick i de delar som påträffades i samband med undersökningen kunde inte fastställas. Sannolikt har sågen byggts om ett flertal gånger för att anpassas till verksamhetens omfattning. Troligtvis lades den ned då det nya sågverket anlades cirka 250 meter nedströms vilket bör ha skett kring 1850. Byggnaden redovisas på häradskartan från 1905 och en plankarta från 1916 men vilken funktion den hade då anges inte. Den finns också på ett foto från 1901 (figur 25).

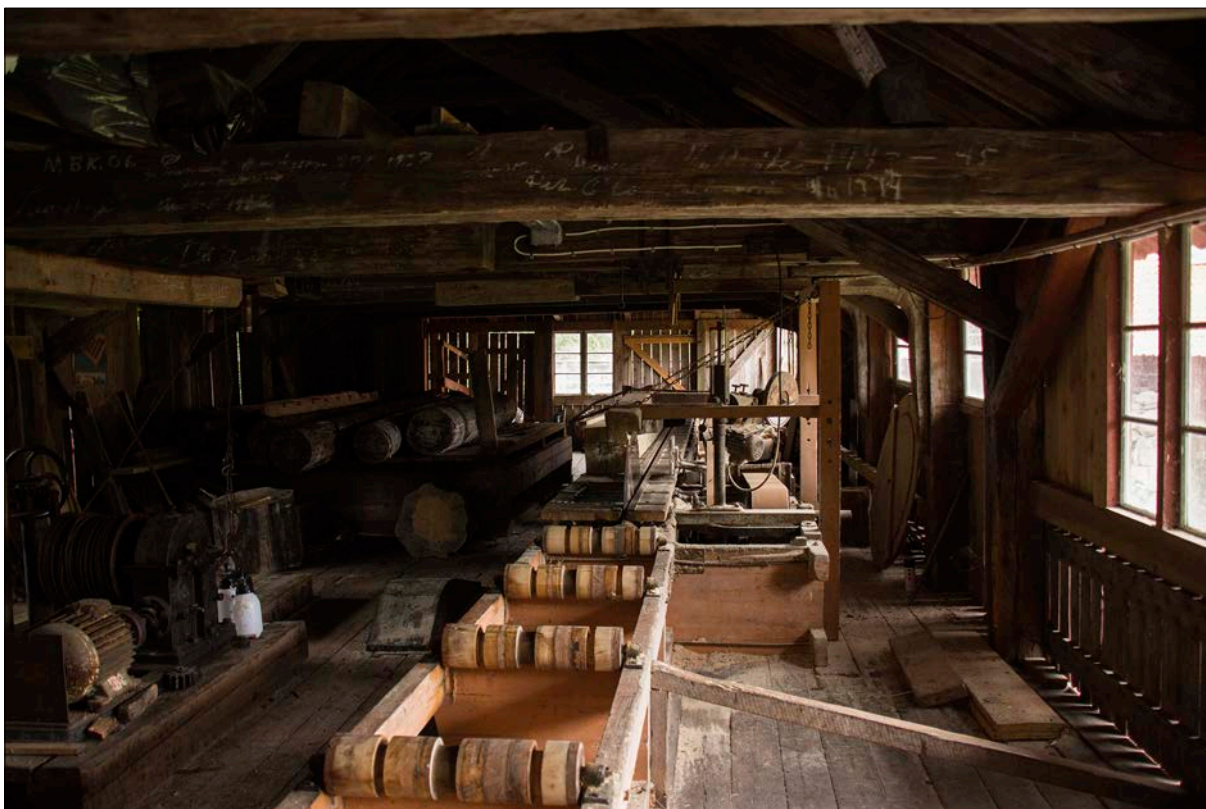
Figur 26. Så här kan det ha sett ut i sågen vid Gisslarbo. Interiör från vattendriven såg vid Häfla bruk, Finnspång, Östergötland. Sågen vid Häfla lades ned 1924. Källa: Wikimedia Commons, foto Yvonne Larsson. CC BY-SA 4.0.

De första vattendrivna sågarna var enkla och den vågräta axeln från vattenhjulet var fäst vid en vev och en vevstake som drev sågramen i en upp- och nedgående rörelse. De första sågarna hade bara ett sågblad. Denna typ av såg var i bruk från medeltiden fram till början av 1900-talet. Från 1800-talet och framåt ersattes de enkla sågarna med mer avancerade ramsågar med flera tunna, parallella blad som kunde såga hela stockar på en gång (Karlström & Hellman m.fl. 2019). Vilken typ av såg som fanns i Gisslarbo är omöjligt att veta.

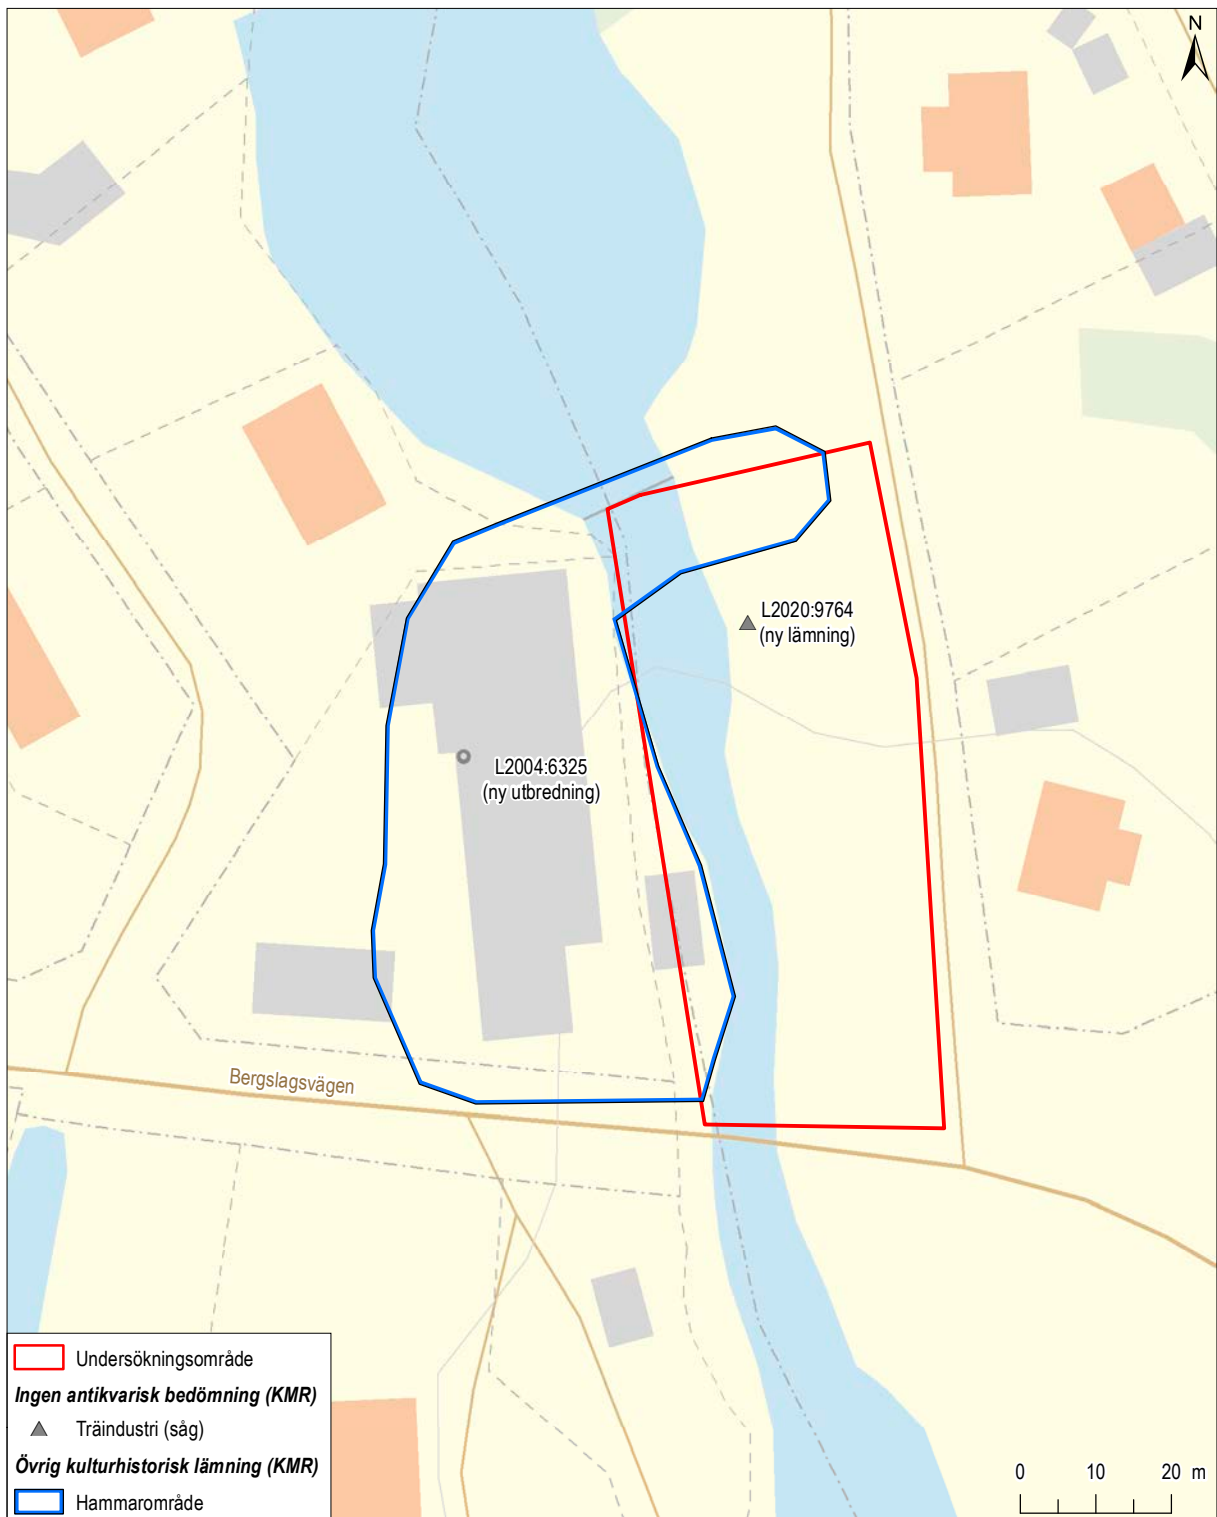
Figur 28. Karta med ny och ändrad lämning enligt Kulturmiljöregistret (KMR). Mot bakgrund av Fastighetskartan, skala 1:1 000.

Lämnings-nr	Lämningstyp	Antikvarisk bedömning	Anmärkning
L2004:6325	Hammarområde	Övrig kulturhistorisk lämning	Ny utbredning omfattar platsen för hammaren och dammvallen.
L2020:9764	Träindustri	Ingen antikvarisk bedömning	Undersökt och borttagen.
