BREDA GAMLA GÅRDSTOMT

- BEBYGGELSELÄMNINGAR FRÅN 1800–1900-TALEN

Arkeologisk förundersökning av fornlämning RAÄ-nr Spånga 235:1
inom fastigheten Lunda 5:1, Spånga socken i Stockholms kommun, Uppland

Rapporter från Arkeologikonsult 2018:2995

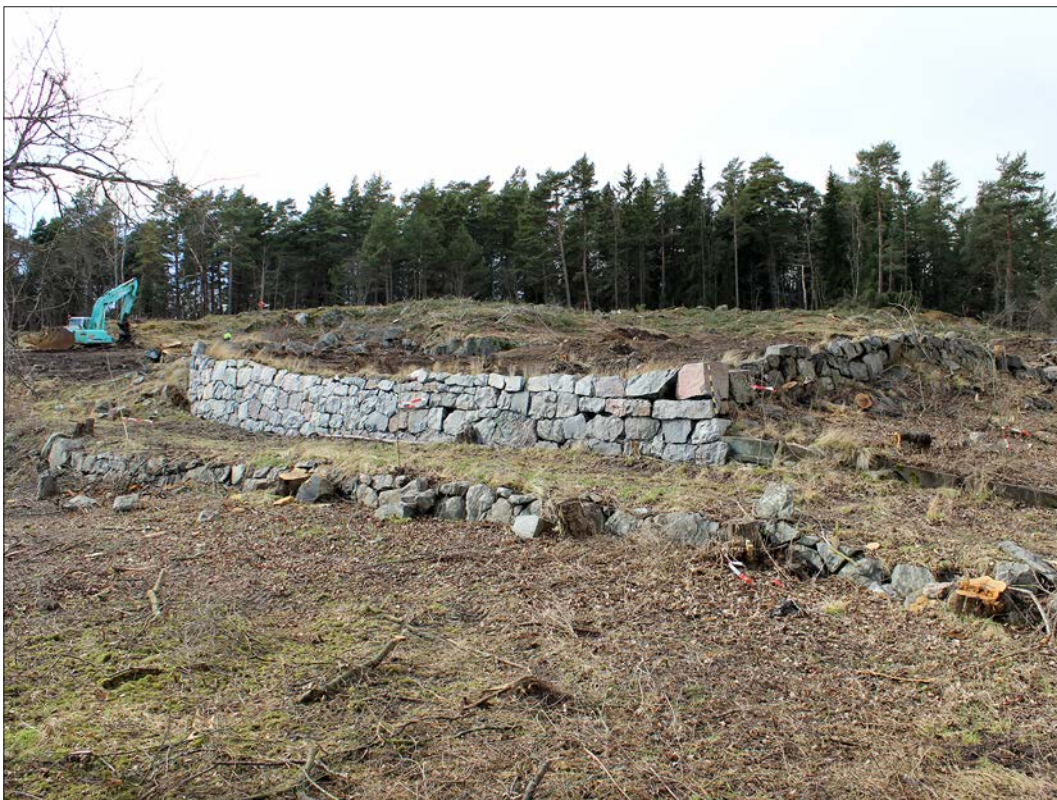
OMSLAGSBILD: Centralt i bilden syns den massiva terrassmur (173) som var belägen i nordöstra delen av undersökningsområdet. Strax nedanför muren syns uppfartsvägen till Breda gård. Spångas första sjukstuga ska ha legat öster om terrassmuren i bild. Foto från SÖ.

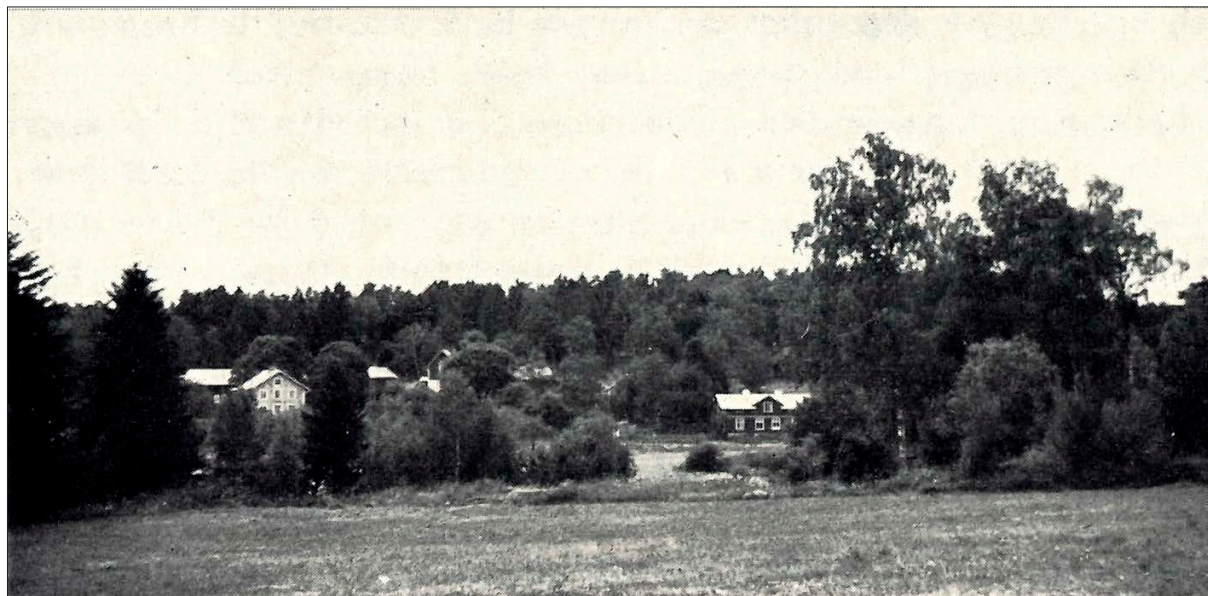
Figur 4. Till höger i bild syns Spångas första sjukstuga som låg i Breda. Den öppnades år 1905 och användes till 1925. Källa: Spånga Hembygdsförenings arkiv.

Spånga kommun hyrde vid Breda gård ett tvåvåningars hus som hade 12 sängplatser fördelade på tre sjukrum (figur 4 och 5). Det innehöll även bad- och tvättrum samt rum för sköterska och biträde. Avdelningen på nedre botten användes för scharlakanspatienter och rummen en trappa upp för dem som led av difteri. I samband med att sjukstugan inspekterades år 1912 noterades det att isoleringen mellan de båda avdelningarna var ytterst bristfällig och dessutom saknades desinfektionsrum och likrum. Mellan åren 1905 till 1913 avled 19 personer av totalt 355 inlagda patienter. Sjukstugan användes fram till år 1925 då det nya epidemisjukhuset vid Rissne ekbacke stod färdigt. Följande år såldes den gamla sjukstugans inventarier på auktion av kronofogden och kort därefter revs byggnaden (Ahlund, s. 361f).

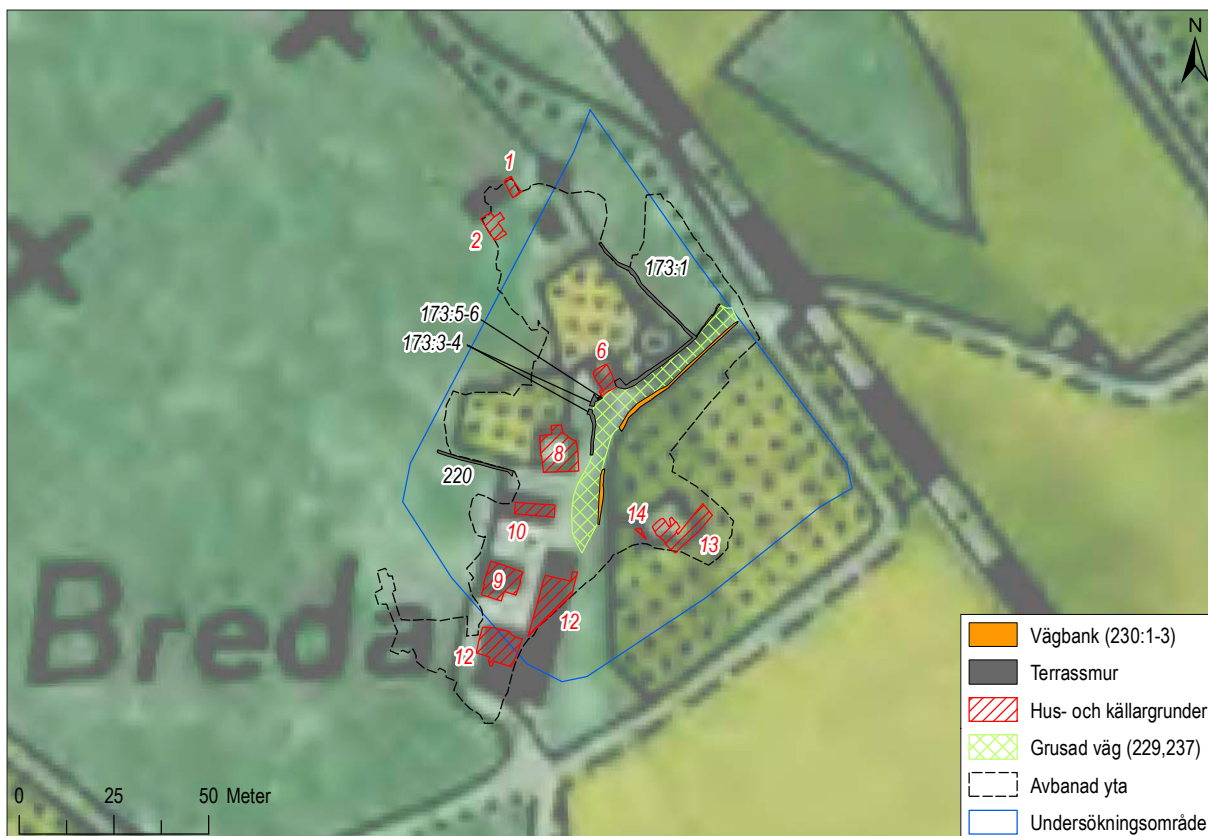
Figur 7. Hus- och källargrunder som kan knytas till byggnader på 1951-års Ekonomiska karta. Skala 1:2 000.

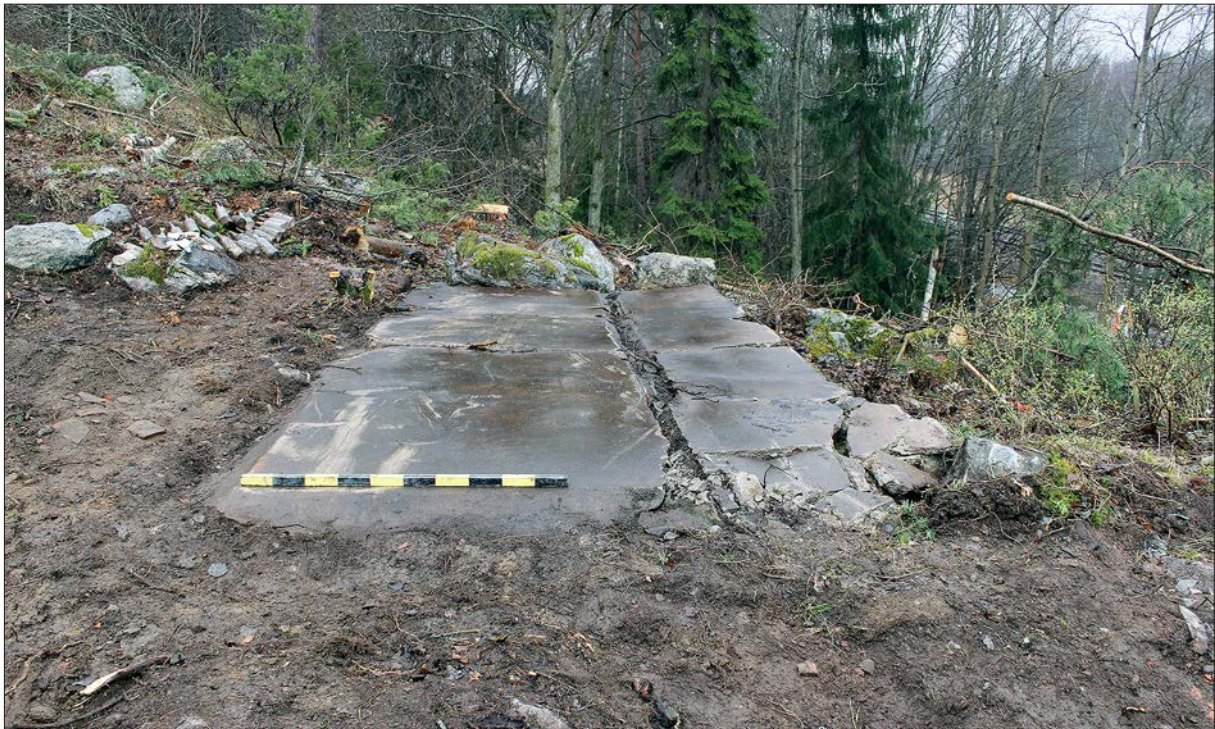
Byggnadens vardelaven husgrundsomhör till en större byggnad inom undersökningsområdet nordvästra del (figur 9). Anläggningen utgjordes av tre stycken syllstenar (151) och ett gjutet betonggolvet (150) (figur 10).

Stensyllen bestod av 0,5–0,8 meter stora skarpkantiga stenar och två av dessa utgjorde hörnstenar till byggnadens östra gavel. Innanför syllan fanns ett gjutet betonggolvet som var bevarat till en storlek av 4,6x2,3 meter. Betonggolvet hade en ränna nedsänkt i östra delen av golvet. Västra delen av byggnaden var bortgrävd.

Figur 10. Hus 1 med ett gjutet betonggolvet (150). Golvet hade en nedsänkt ränna i östra delen. I bakgrunden till vänster i bild syns den ansamling med spritbuteljer som hittades i soplager 159. Foto från SÖ.

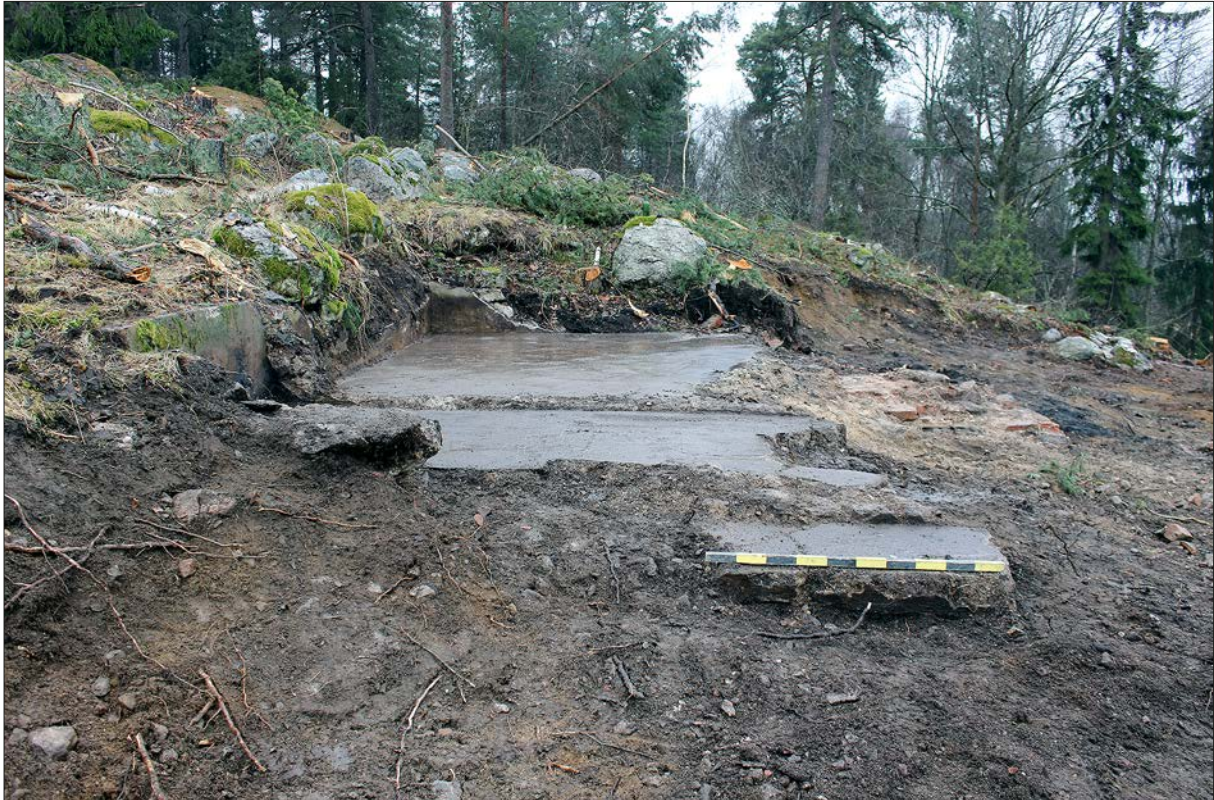
Figur 11. Hus 2 med gjuten betonggrund och till höger i bild visas spisfundament 154 och 155. Foto från S.

Gjuten husgrund i betong (152 och 153) som var indelad i två rum och bevarad till en storlek av 5,3x7 meter (figur 9). I den nordöstra delen av byggnaden påträffades ett 1,5x1,7 meter stort spisfundament vilket haft en tegelmurad övre konstruktion (154 och 155)

(figur 11). Östra delen av huset var stort och byggnadens norra långsida låg i linje med hus 1 södra långsida.

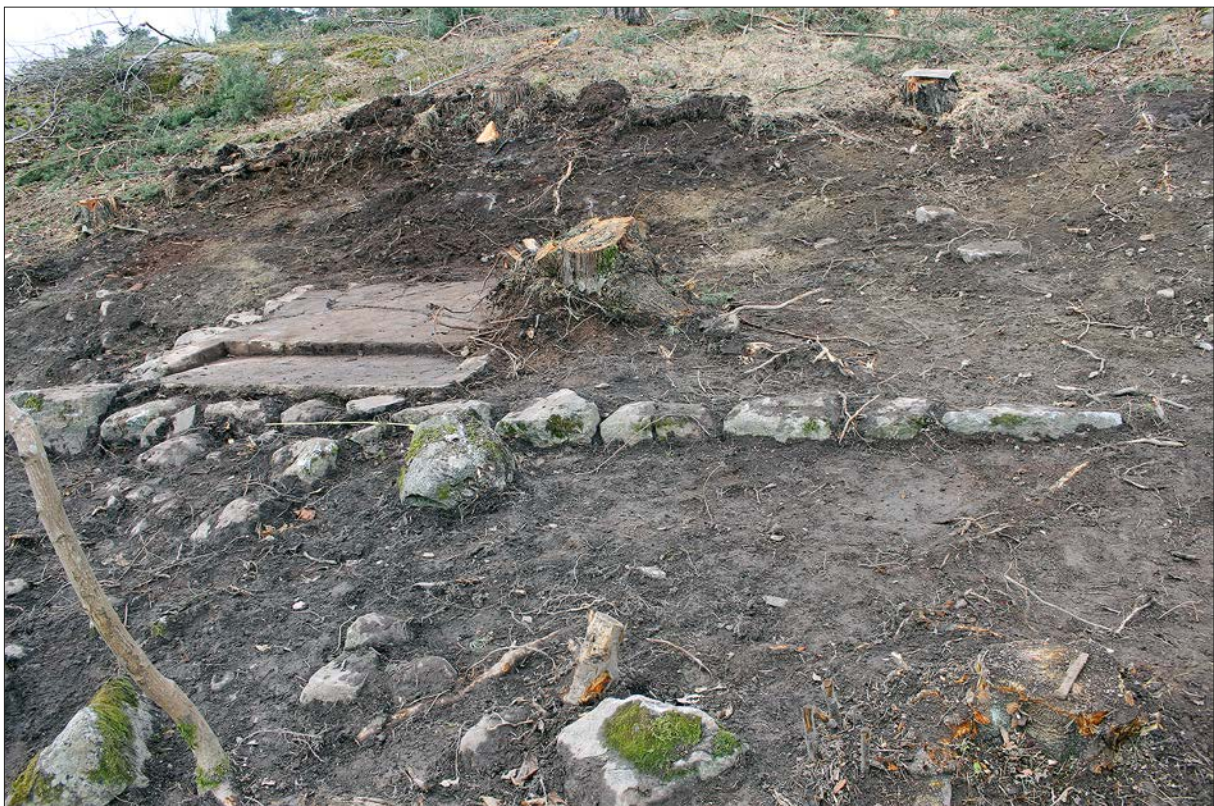
Figur 12. Hus 3. Till vänster i bild syns byggnadens södra rum med betonggolvet (158) och till höger i bild visas det norra rummet med ingång från gaveln. Foto från NÖ.

Byggnaden utgjordes av syllan (160) till en ca 5,6x3,2 meter stor byggnad (ca 18 m²) (figur 9). Syllan var kallmurad i ett skift och bestod av 0,3–0,6 meter stora rundade och skarpkantiga stenar. Västra långsidan saknade syllstensrad och tycktes ha vilat på två hörnstenar istället. Huset var anlagd vid släntfoten till berg i dagen ca 13 meter söder om hus 2. Byggnaden var indelad i två rum. Det södra rummet hade ett 2,7x2,2 meter stort betong golv (158) (figur 12). Betonggolvet hade en försänkning i östra delen med en avrinningsränna och rummet har förmodligen fungerat som ett tvättutrymme.

Byggnaden var orienterad i nordvästlig/sydöstlig riktning och har haft en ingång i den norra gaveln. Ingången har varit närmare 2 meter bred. Det norra rummet har haft ett 2,2x2,7 meter stort jordgolv.

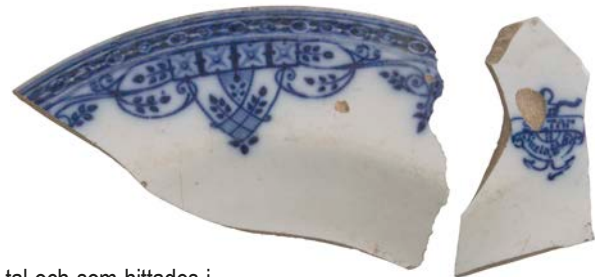
Figur 13. Exempel på porslin som tillverkades under tidigt 1900-tal och som hittades i anslutning till stensyll 160 (fynd-nr 3:2048:1). Servisen Sultan hade flytande blått som dekor och tillverkades vid Gustavsbergs porslinsfabrik mellan 1913–1936. Skala 1:2.

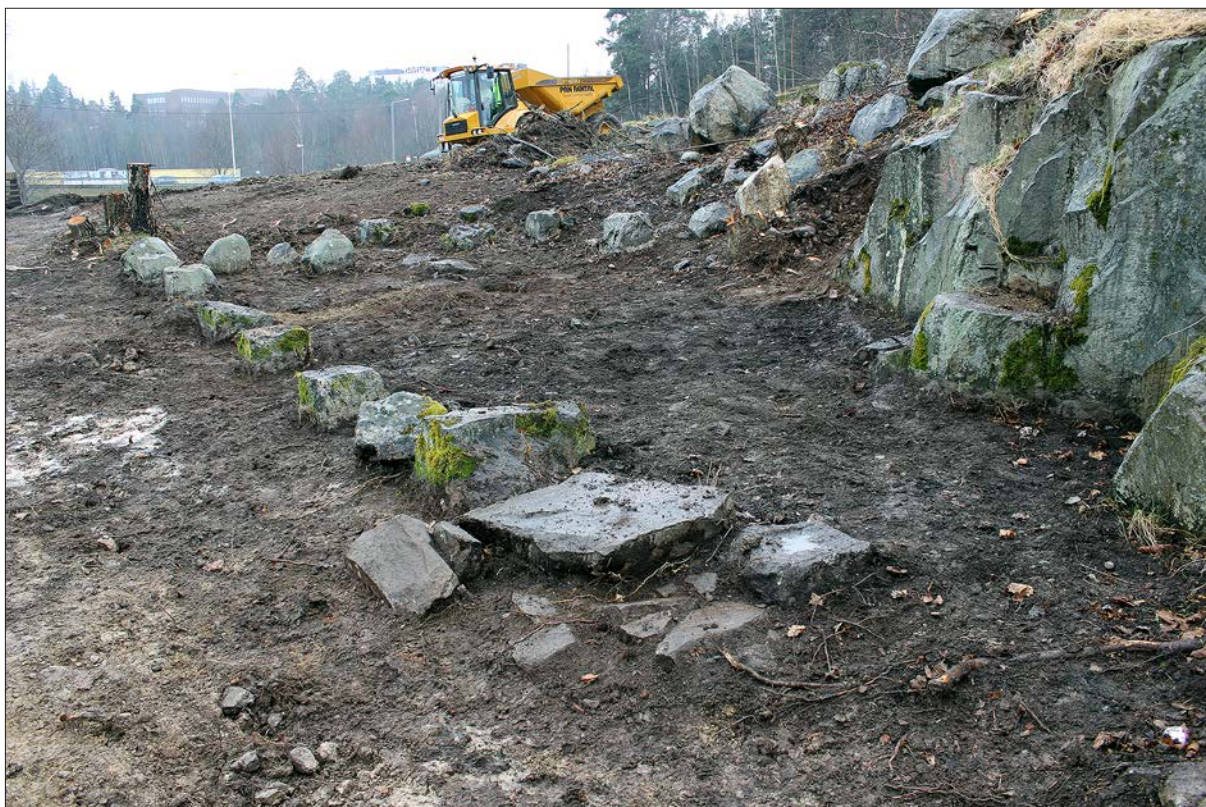
Byggnaden utgjordes av en 8,8x4,5 meter stor syll (40 m²; 168) orienterad i närmast nord – sydlig riktning (figur 9 och 14). Syllen utgjordes av 13 stycken 0,3–0,6 meter stora tuktade stenar som var lagda med en flat sida uppåt. Flertalet av stenarna hade ett borrhål på ovasidan där en järnten suttit. Några järntenar satt kvar i hålen och de användes ursprungligen för att foga samman byggnadens väggar till syll. Husets nordvästra hörn vilade på berg i dagen. I byggnaden framkom ett omrört golvlager

Huset tolkas som en timrad ekonomibyggnad som kan ha använts som stall eller lada. Byggnaden anläggs under andra halvan av 1800-talet och rivs under första halvan av 1900-talet. Huset finns markerad på Häradskartan (1901–06) (figur 8) och saknas på Ekonomiska kartan.

Figur 14. Hus 4 där grunden utgjordes av ett antal stenplintar. Foto från NÖ.

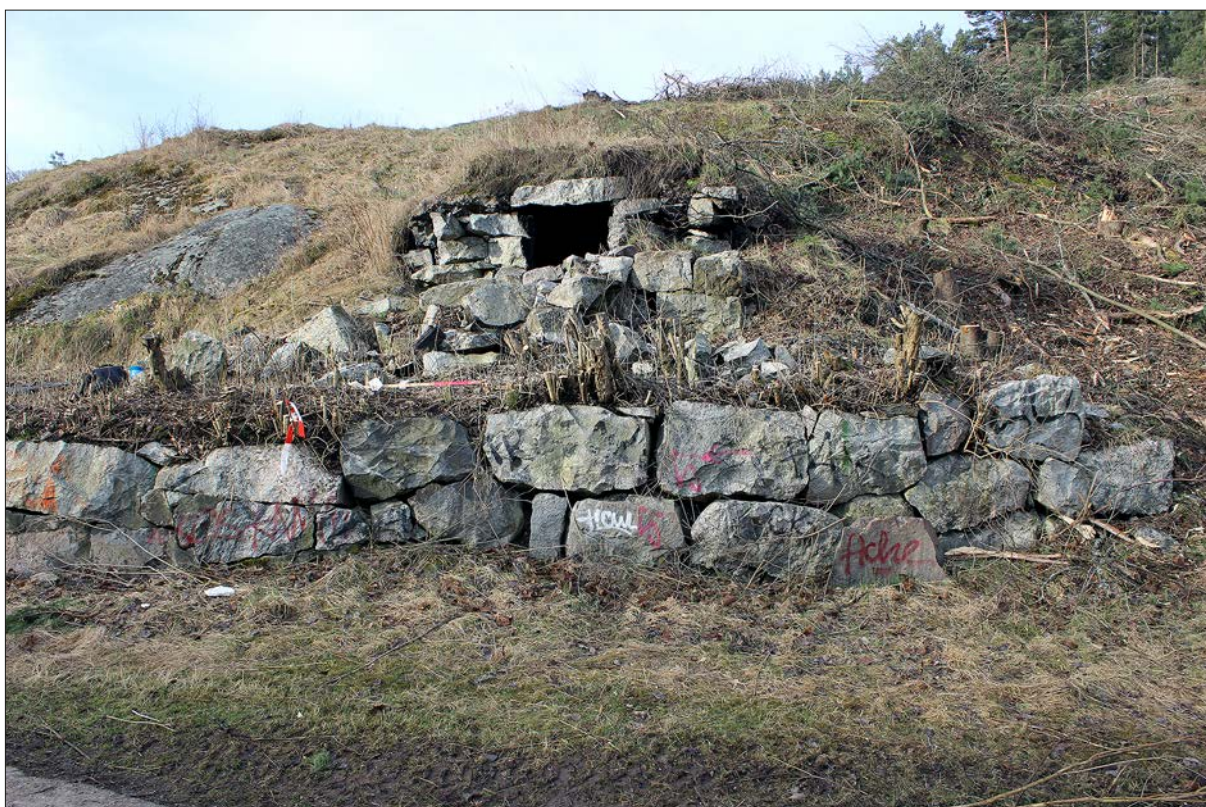
Jordkällaren (178) mätte ca 6x7 meter och var anlagd i slänten till berget i norra delen av undersökningsområdet (figur 9 och 15). Källarummets innermått var 3,9x2,9 meter (11 m²) och takhöjden var upp till 2 meter. Källaren var murad i 5–7 skift med 0,5x0,8 meter stora tuktade stenar. Både golvet och taket i källaren var gjutna i betong. I källarens nordöstra del fanns en 1,9x1 meter stor ingång som ledde ut till en vägramp (179 och 180) som gick förbi jordkällaren. Vägrampen var orienterad i nordväst–sydöstlig riktning och utgjordes av två stycken stödjemurar (179 och 180). Murarna var bevarade till en längd av 5–11 meter och upp till 1 meter höga. Konstruktionen bestod av

0,3–0,9 meter stora skarpkantiga kallmurade stenar lagda i 2–3 skift. Den västra muren (179) var öppen vid ingången till jordkällare hus 5.

Figur 15. I bakgrunden syns jordkällare 178 och i förgrunden visas vägrampen 179 och 180 som gick förbi jordkällaren och ledde till Wålberga gård i norr. Foto från NÖ.

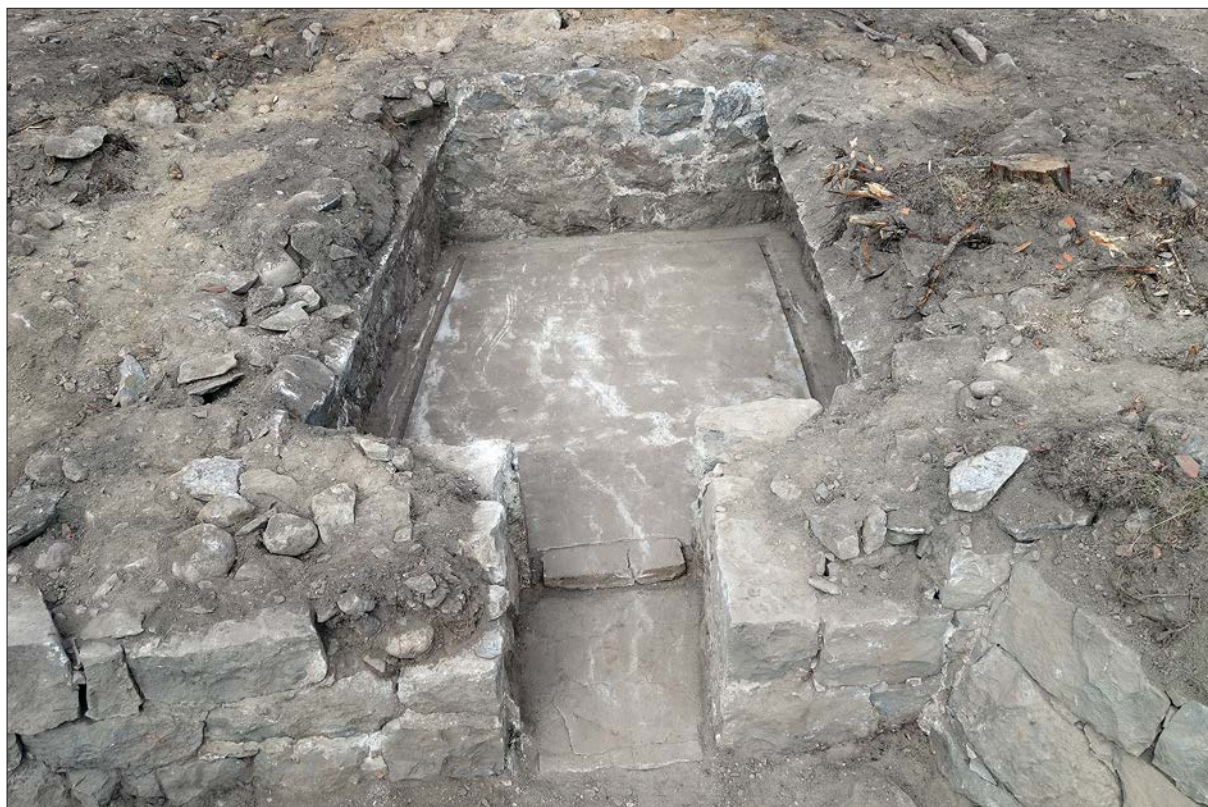
Källaren var belägen ca 9 meter sydöst om hus 4 och var sammanbyggd med terrassmur 173 (figur 9 och 16). Källarummets innermått var 4,6x3,4 meter (16 m²). Väggarna var bevarade till en höjd av 1,6 meter och utgjordes av murade upp till 0,6 meter stora tuktade stenar (181). Flera av stenarna hade spår efter borrhål. Golvet bestod av betong (182) och taket har

varit välvt. Ingången till källaren låg i söder och belägen ut mot en grusad uppfartsväg (229). Källaren var fylld med sentida raseringsmassor (183).

Figur 16. Källargrund hus 6. Till höger i bild syns terrassmur 173 som var sammanbyggd med källaren. Foto från S.

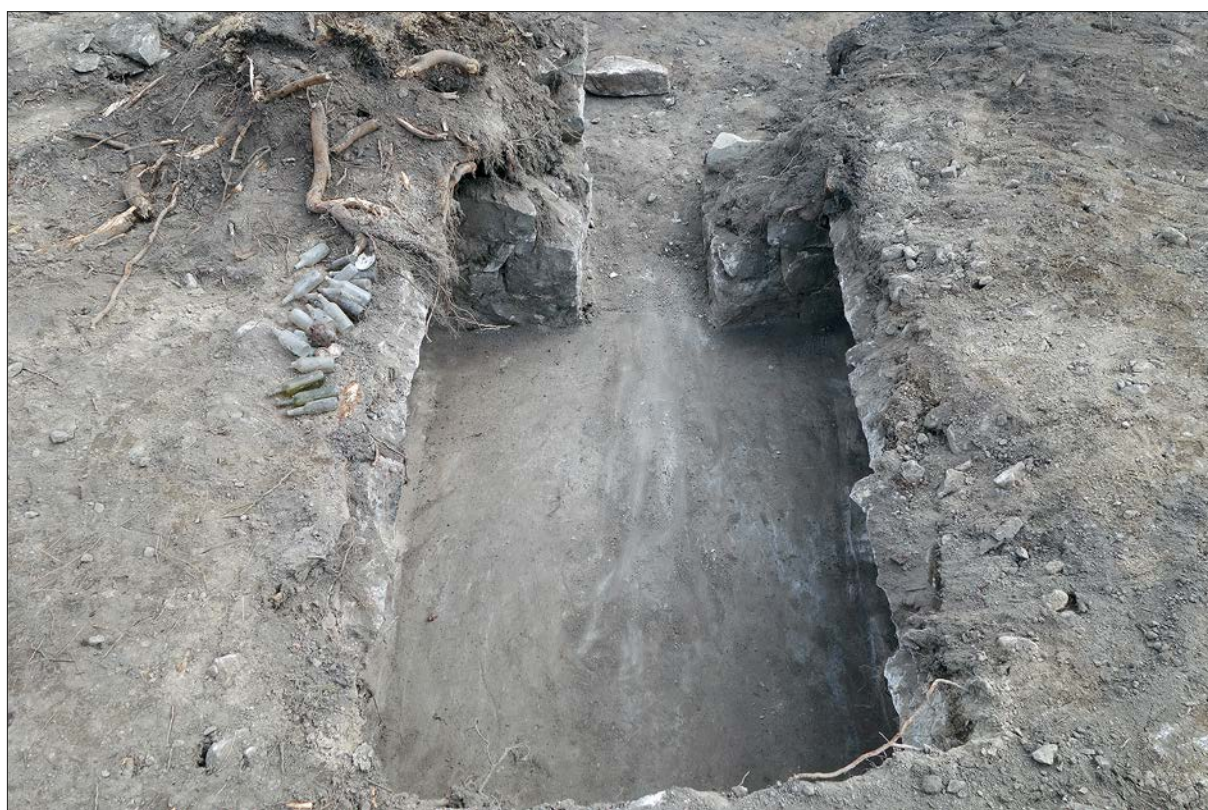
Källargrunden var sammanbyggd med terrassmur 173 och belägen ca 4 meter söder om hus 6. Källarrummets innermått var 4,7x2,5 meter (ca 12 m²) och källarens väggar (184) var bevarade till en höjd av 1,95 meter och hade rester kvar efter ett tunnvalvt tak (figur 9 och 17). Väggarna i källaren var murade med 0,4–1,4 meter stora skarpkantiga stenar lagda i 3–5 skift. Ställvis fanns puts bevarat

på väggarna. Ingången till källaren var 0,9 meter bred och belägen i öster ut mot en grusad väg (229). Golvet utgjordes av gjuten betong (185) och källaren var fylld med sentida raseringsmassor (186).

Figur 17. Källargrund hus 7. Foto från V.

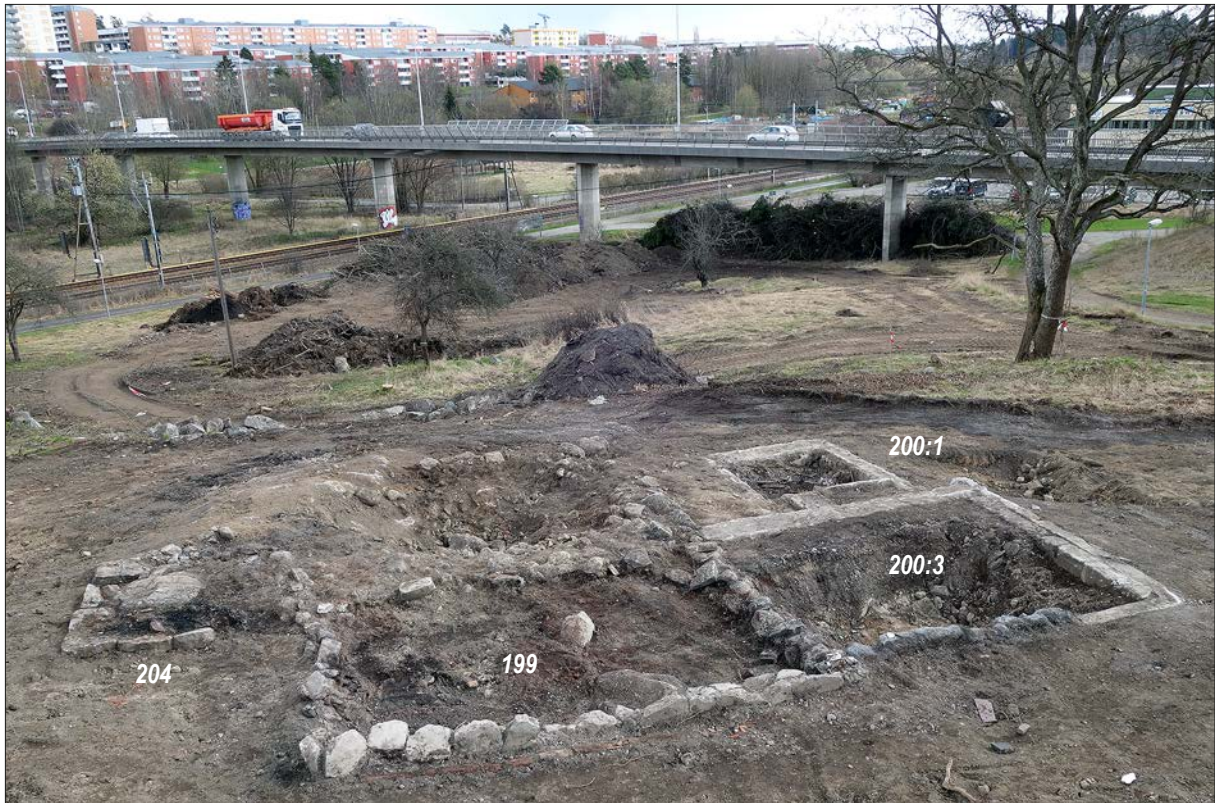
Anläggningarna hör till en ca 10x10 meter stor byggnad 6 meter söder om hus 7. De bestod av syllar (199), farstu (204) samt betonggrunder (200) (figur 9 och 18). Hela byggnaden täcktes av ett 0,2 meter tjockt raseringslager (207).

var 4,7x5,2 meter stort. Stensyllen (199) var lagd ovanpå ett konstruktionslager (206) och utgjordes av 0,2–0,4 meter stora skarpkantiga och rundade stenar. Syllen var murad och utrasad i öster. Strax norr om stensyllen framkom ett fundament till en farstu (204). Det var bevarat till en storlek av 2,7x1,6 meter och bestod av 0,4–0,55 meter stora skarpkantiga stenar som var lagda med den flata sidan uppåt.

Figur 18. Översiktsfoto av hus 8. Foto från V.

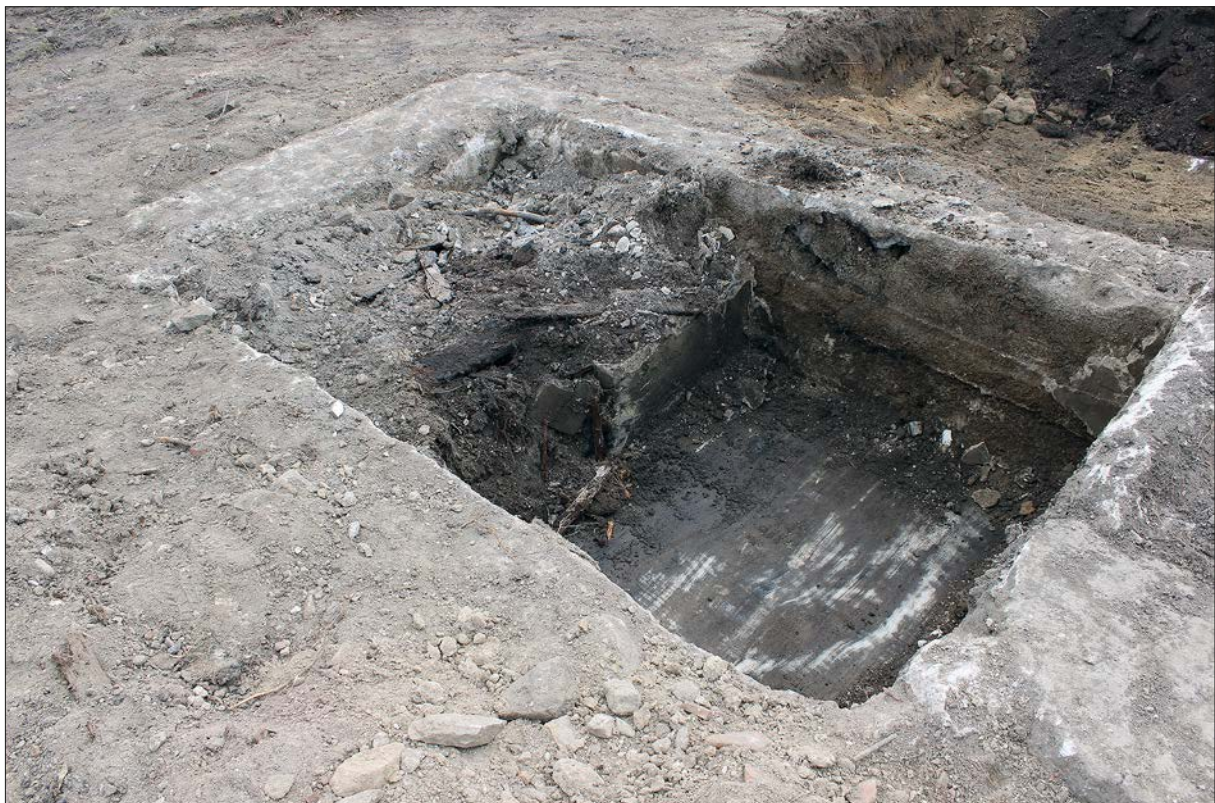
Södra delen av huset utgjordes av en senare tillbyggnad i form av en gjuten hus- och källargrund i betong (200:1–3). Källaren (200:1) var indelad i två rum och totalt ca 3,6x2,4 meter stor (9 m²) (figur 19). Källarväggarna var bevarade till en höjd av som mest 1,7 meter och hade en tjocklek av 0,5 meter. Både golv och väggar var av betong. I mitten av källaren fanns en skiljevägg med ett 0,9 meter stort dörrhål till det östra källarrummet. En trappa eller stege har lett ned till källaren från övervåningen.

Figur 19. Gjuten källargrund i betong (200:1). I förgrunden syns det ena källarrummet tömt på utfyllnadsmassor och till vänster i bild anas dörröppningen till angränsande rum. Foto från NV.

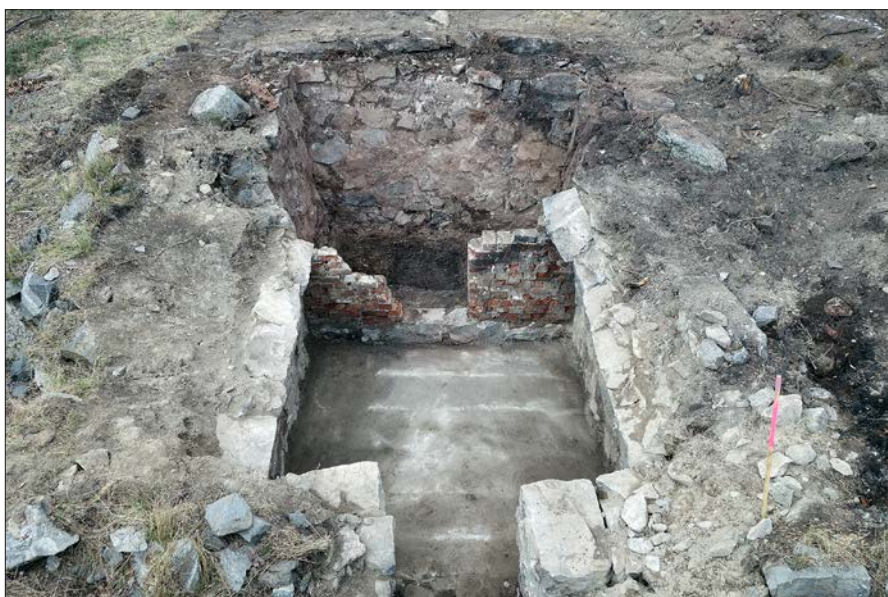
Källare 191 utgjorde grund till den byggnad som finns markerad på Häradskartan från år 1901–1906 (figur 8). Källaren var indelad i två rum och totalt ca 9x6,4 meter stor (58 m²; figur 20 och 21). Den västra delen av källaren utgjordes av ett 1,8x2,8 meter stort rum (5 m²). Källarväggarna i det västra rummet var bevarade i 7–8 skift till en höjd av 2,3 meter och hade en tjocklek av 1,1–2,3 meter. De var uppbyggda av 0,25x0,8 meter stora murade skarpkantiga stenar. Golvet utgjordes av ett jordgolv (190 och 195). I öster fanns en murad tegelstensvägg (188) med ett 0,7 meter brett dörrhåll till det östra källarrummet. Tegelväggen var 0,3 meter bred och upp till 1,3 meter hög. Konstruktionen utgjordes av ca 0,1x0,28x0,16 meter stora murade tegelstenar som var lagda ovanpå ett skift med 0,3x 0,7 meter stora rektangulära stenblock.

Det östra källarrummet var 3,2x2,7 meter stort (9 m²) och bar spår efter ett välvt tak. Väggarna var 1,1x2,4 meter tjocka och bevarade i 3 skift till en höjd av 1,3 meter. Källarväggarna var uppbyggda av 0,45x0,8 meter stora rektangulära huggna stenblock. Golvet var av betong (192). I den östra väggen fanns en 1 meter bred dörröppning. Källarväggens nordöstra del var sammanbyggd med terrassmur 197 södra del.

Figur 21. I förgrunden syns källarens (hus 9) östra rum med gjutet betonggolv (192) och i bakgrunden visas källarens västra rum med jordgolv (190 och 195). Foto från Ö.

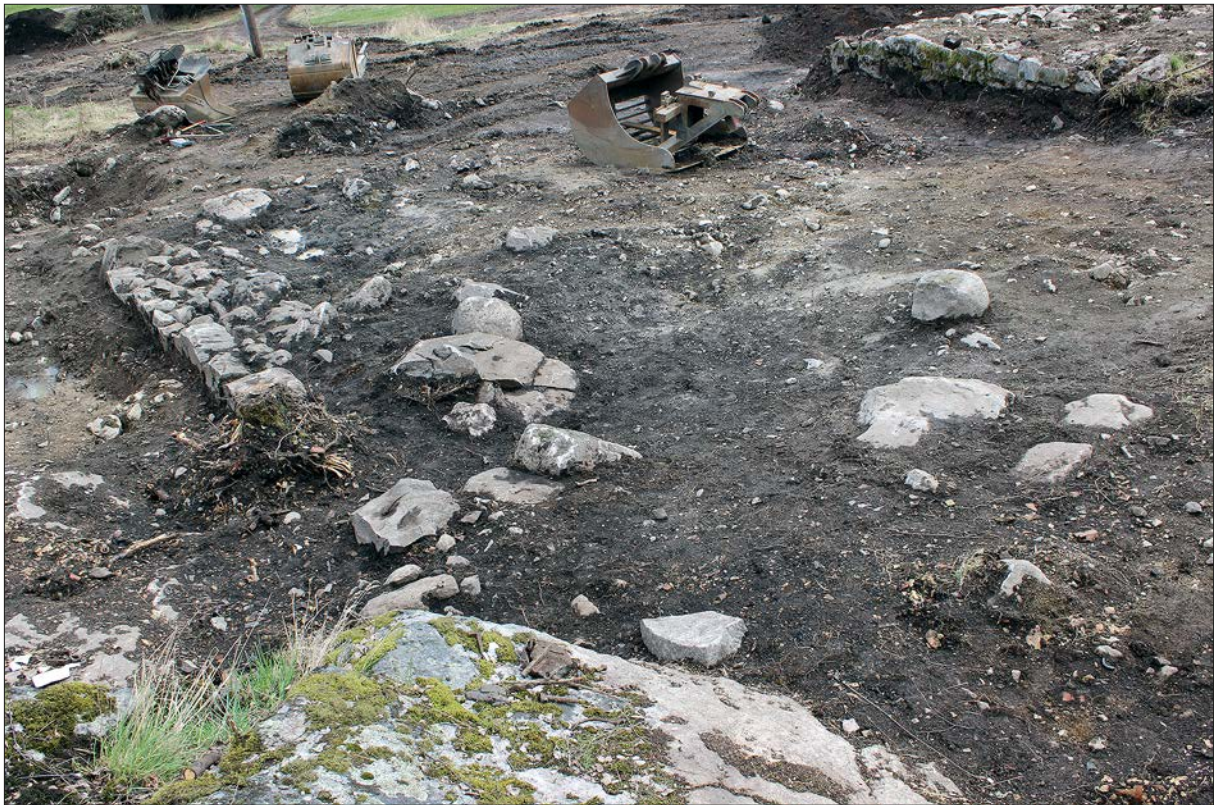
Hus 10 utgjordes av en fragmentarisk byggnad där endast syllen från norra långsidan och östra gaveln var bevarad (figur 20 och 22). Syllen (221) utgjordes av 0,5–1 meter stora tuktade stenar lagda med den flata sidan utåt. Flera av stenarna hade borrhål. Innanför syllen fanns en ca 9x2 meter stor stenpackning (221:2–3) som utgjordes av 0,2–0,5 meter stora rundade och skarpkantiga stenar. Norr om husgrunden framkom

Figur 22. Fragmentarisk byggnad (hus 10) där endast norra långsidan och östra gaveln var bevarad. Tolkas utgöra en ekonomibyggnad som anläggs under 1800-talet. Foto från V.

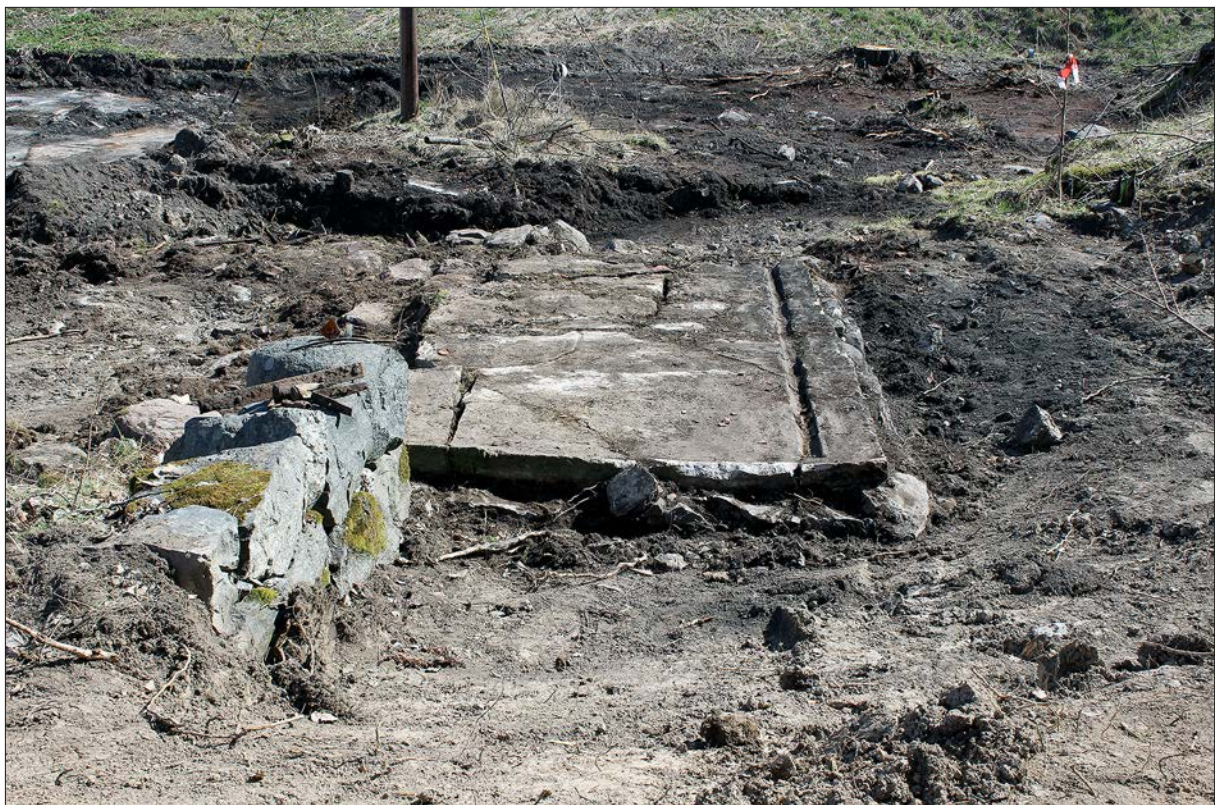
Byggnaden utgjordes av en 5,8x3,2 meter (18 m²) stor stenfylld husgrund (figur 20 och 23). Stensyllen (212) bestod av 0,3–0,8 meter stora skarpkantiga stenar. Ovanpå husgrunden fanns ett 3,8x2,4 meter stort gjutet betonggolvet (211) som var upprivet i öster. Betonggolvet var 0,1 meter tjockt och hade en nedsänkt ränna i södra delen av golvet.

I anslutning till byggnadens nordvästra hörn framkom rester av en stenmur (210). Muren var bevarad till en storlek av 2,7x1,2 meter och upp till en höjd av 0,7 meter. Konstruktionen utgjordes av 0,3–0,7 meter stora huggna kallmurade stenar. Muren var orienterad i nordväst–sydöstlig riktning och tolkas utgöra del av en terrassmur i anslutning till hus 11.

Figur 23. Ekonomibyggnad hus 11 med ett gjutet betonggolvet (211). Till vänster i bild syns rester av en terrassmur (210). Foto från NV.

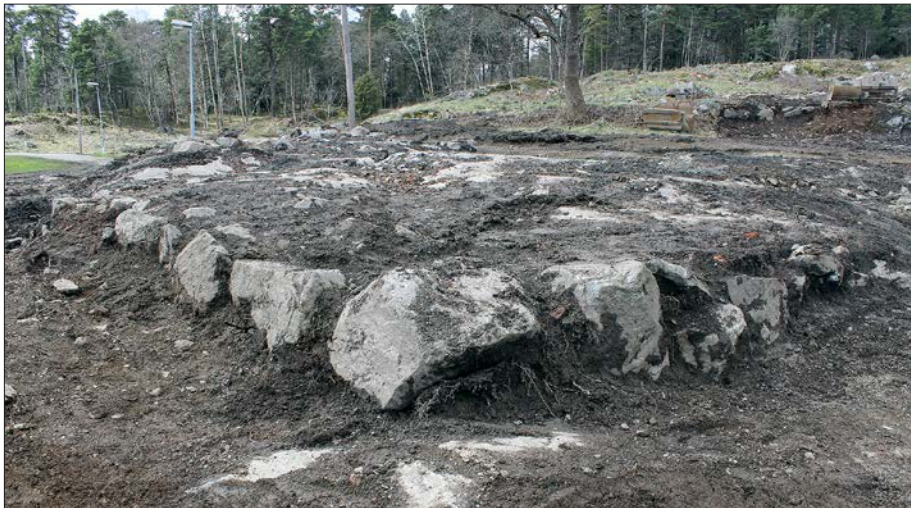
Figur 25. Stensyll 236 som utgör NÖ hörnet till hus 13. Foto från Ö.

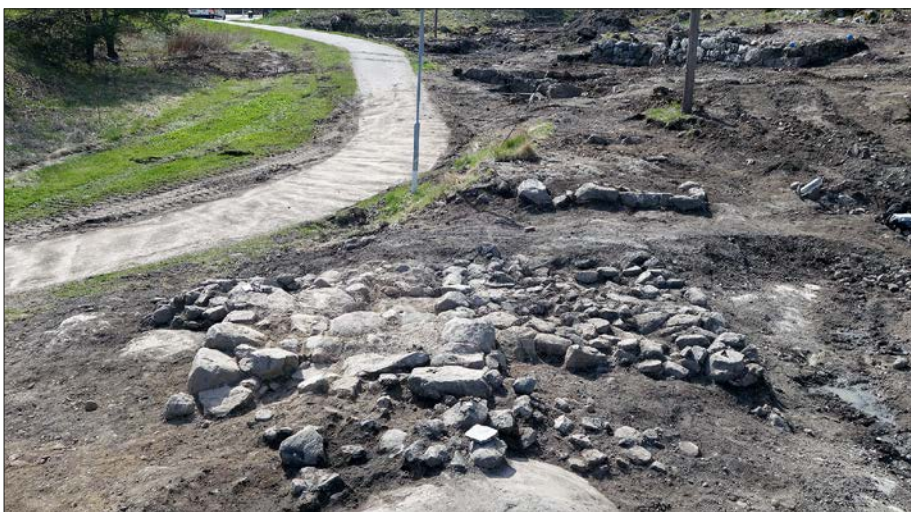
Figur 26. Till vänster i bild syns spisfundament 248 och runtom fundamentet visas rester av den stenfyllda husgrunden 247. Foto från NÖ.

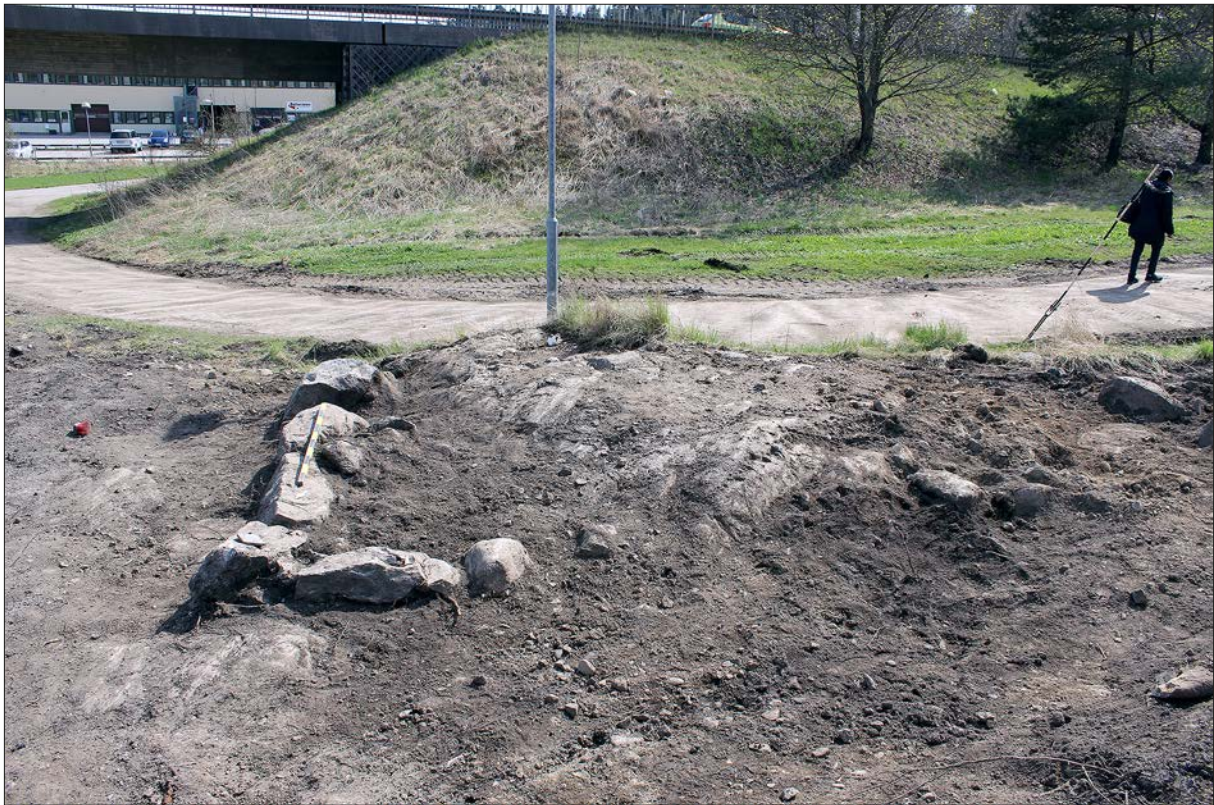
av byggnadens nordöstra hörn. Delar av syllan låg på ett konstruktionslager av sandig silt (246) som lagts ut i en skreva i berghällen. I anslutning till syllan hittades keramikskärvar av flintgods och porslin som dateras till 1800–1900-talen.

Figur 27. Stensyll 245 framrensad. Foto från N.

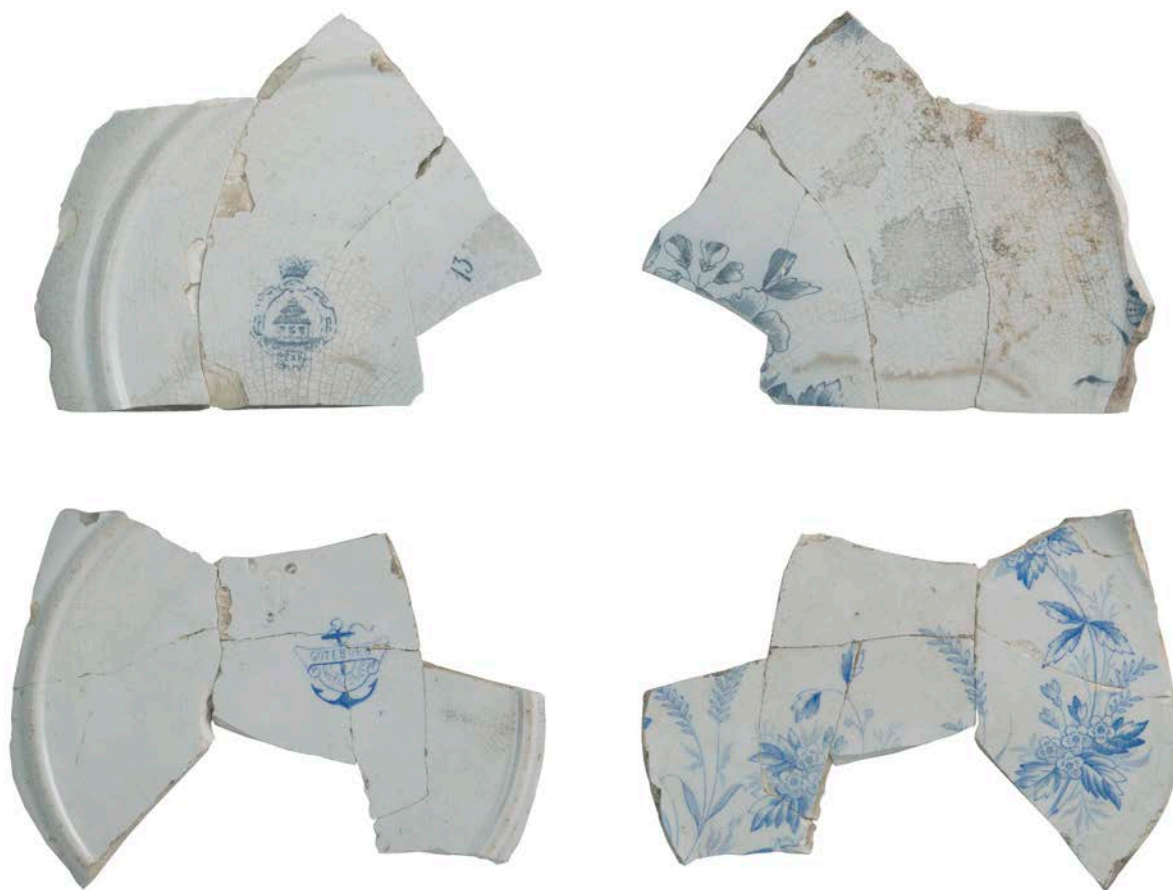
Figur 28. Två stycken tallrikar i flintgods som hittades i nedre delen av utfyllnadsmassorna 169 (fynd-nr 169:2047:1 övre, fynd-nr 169:2047:2 nedre). Båda tallrikarna var tillverkade vid Gustavsbergs porslinsfabrik och var i produktion under sent 1800-tal till tidigt 1900-tal. Skala 1:2.

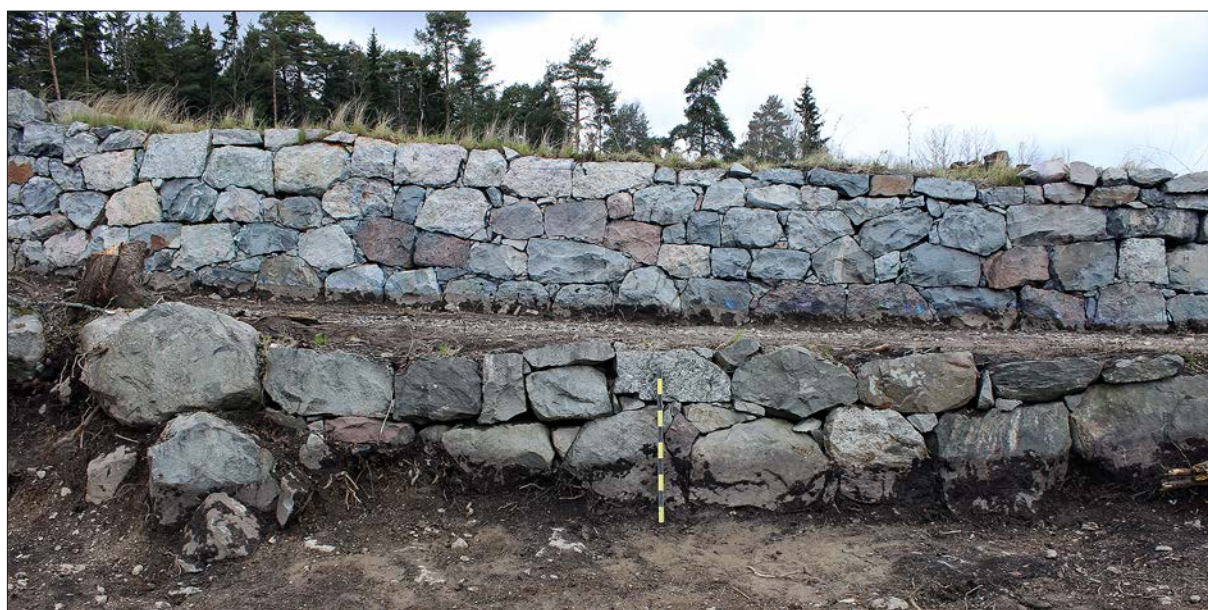
Figur 29. I förgrunden syns vägramp 237 och i bakgrunden 173. Foto från S.
