EN TEGELMUR OCH KULLERSTENSBELÄGGNING FRÅN 1800-TALET'S FÖRSTA HÄLFT.

KORNHAMNSTORG OCH GULLFJÄRDSPLAN

Schaktningsövervakning i samband med säkring av befintligt vattenledningsrör inom fornlämning RAÄ 103:1, Stockholms kommun.

Rapporter från Arkeologikonsult 2018:3124 & 3172

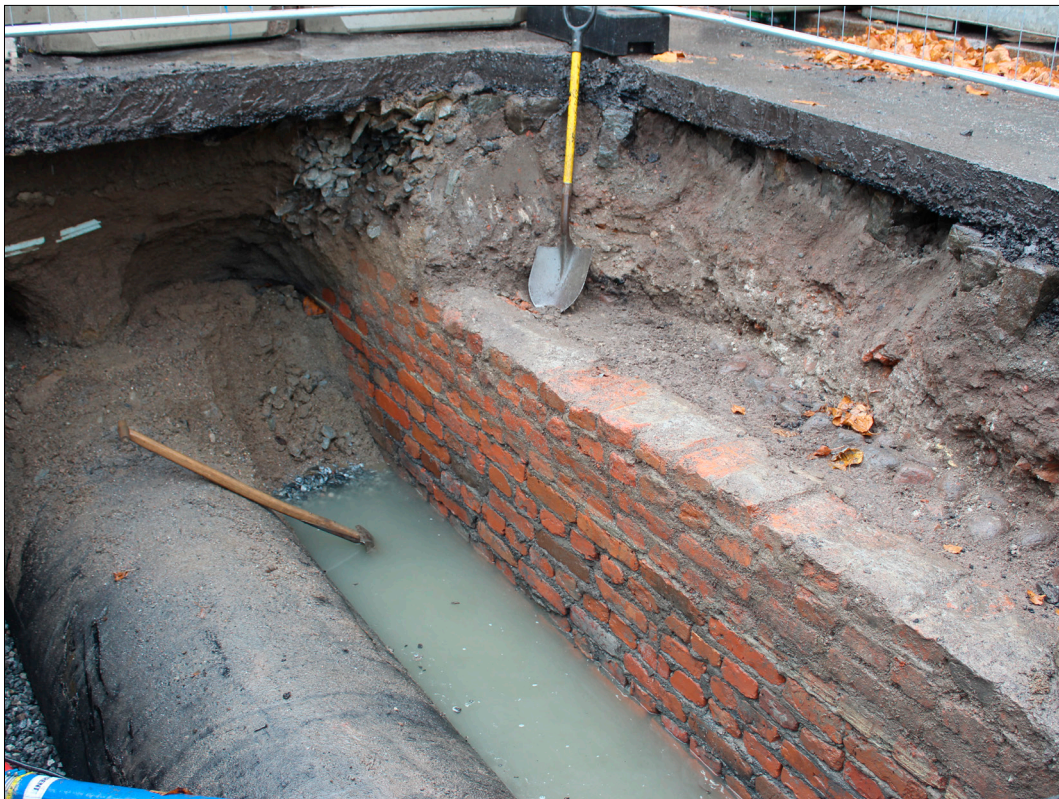
OMSLAGSBILD: En tegelmur påträffades intill vattenledningsröret i schakt 1 på Mälartorget.
Foto från S.

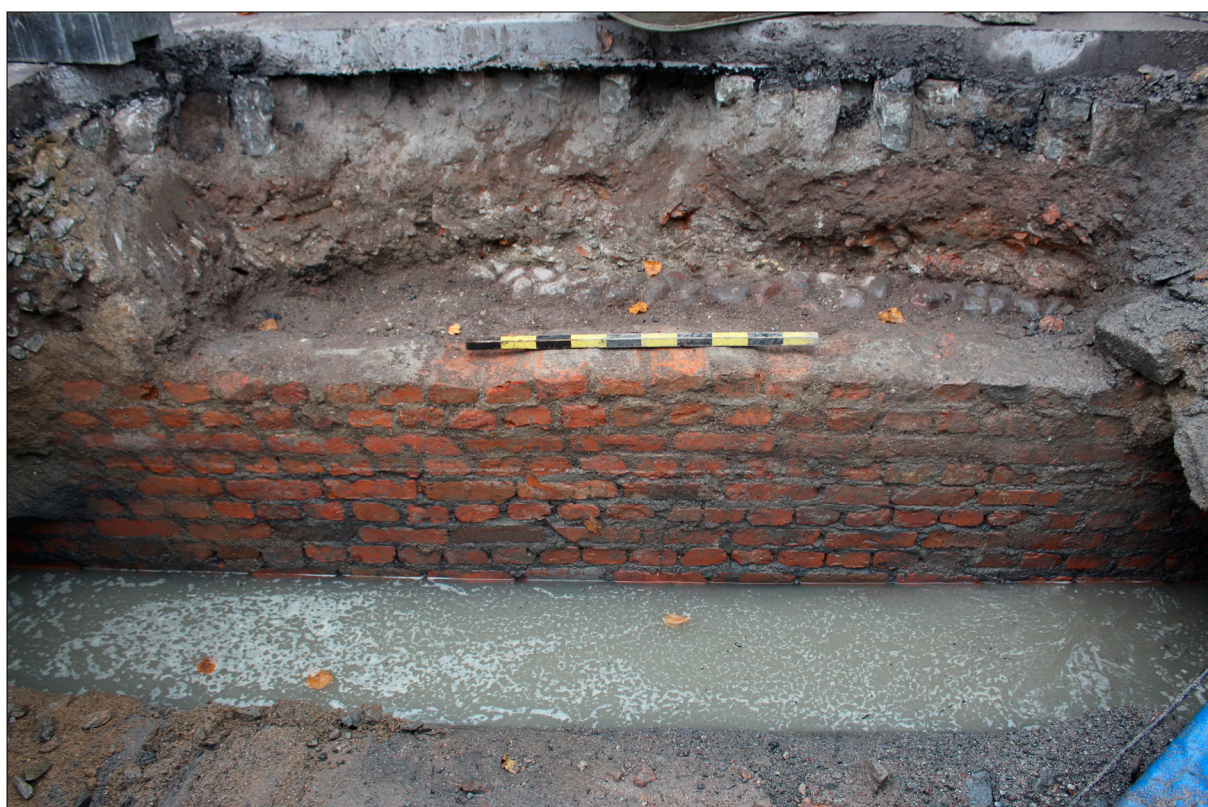
Tegelmuren (101) löpte parallellt med den sydvästra husväggen till kvarteret Charon vid Mälartorget (figur 3). Innanför och i nivå med murens översta skift kom det fram en kullerstensbeläggning (102) med rundade stenar i två stenrader (figur 4). Kullerstenarna låg i ett kulturpåverkat lager (103) som även låg upp mot tegelmuren. Kulturlagret undersöktes endast i ytan när kullerstenarna grävdes fram. Murens övre del och kullerstenen låg på en nivå omkring 0,6 m ö.h. Muren var åtminstone 1,15 meter hög, men på grund av att schaktet endast grävdes ner till vattenledningsrörets nivå, blev det aldrig klarlagt om hela murens höjd kom fram i schaktet. Muren fortsatte ner under grundvattennivån och vattenståndet i Mälaren som vid tidpunkten för schaktningsövervakningen låg cirka 0,2 m ö.h. När schaktet var färdigrävt trängde grundvattnet in och schaktet fylldes upp ett bra stycke mot muren.

Tegelmuren var byggd i kryssförbandsteknik, det vill säga att tegelstenarna läggs omväxlande med

koppytan respektive löpytan utåt. Koppytan är tegelstens kortsida och löpytan är stenens långsida. Undantaget var de båda översta skiften som båda var lagda med koppskift. Löpskiftet är förskjutet en halvsten med en så kallad krysshälva. På så vis ser det ut som att fogarna korsar varandra i ett kryss (Lindgren & Moeschlin 1985).

Figur 3. Tegelmuren i schakt 1. Foto från SV.

Ett kvarter i den sydöstra delen av Örebrohamnen finns markerat på historiska kartor från 1836 respektive 1838 (figur 7). Tegelmuren i schakt 1 har sannolikt varit en källarvägg till ett hus i detta kvarter

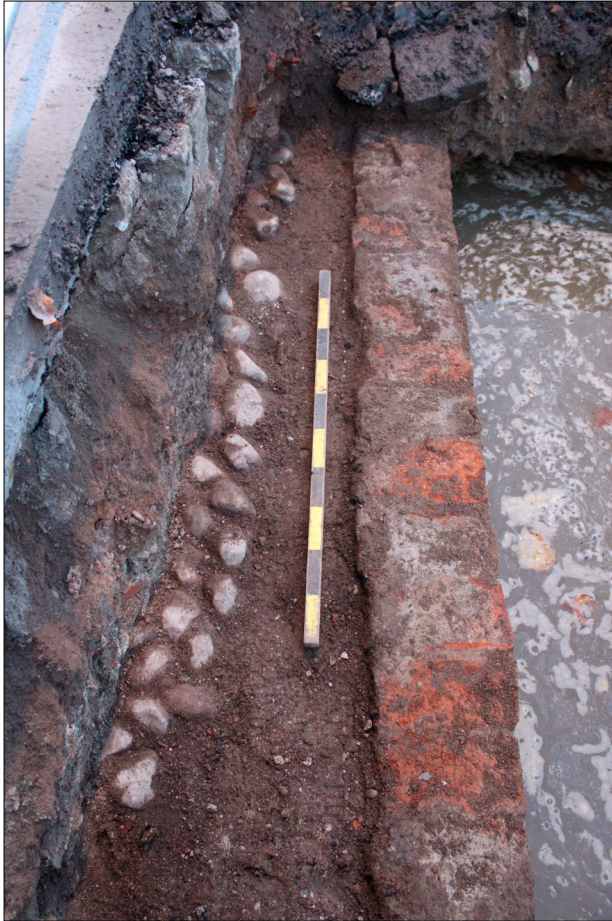
Figur 4. Intill tegelmuren påträffades en del av en kullerstensbeläggning som utgjordes av två rader med rundade stenar. Foto från NV.

och kullerstensbeläggningen i anslutning till tegelväggen har sannolikt varit en del av Munkbrogatans förlängning i sydost innan den delen av Inrikeshamnen blev en öppen plats och sedermera döptes om till Mälartorget. Kvarteret låg utmed västra sidan av Munkbrogatan och sydost om kvarteret Asia. Något namn på kvarteret har inte gått att identifiera. På 1819 och 1848 - års kartor saknas kvarteret vilket talar för att byggnaderna i kvarteret anläggs i början av 1820-talet och rivs under 1840-talet.

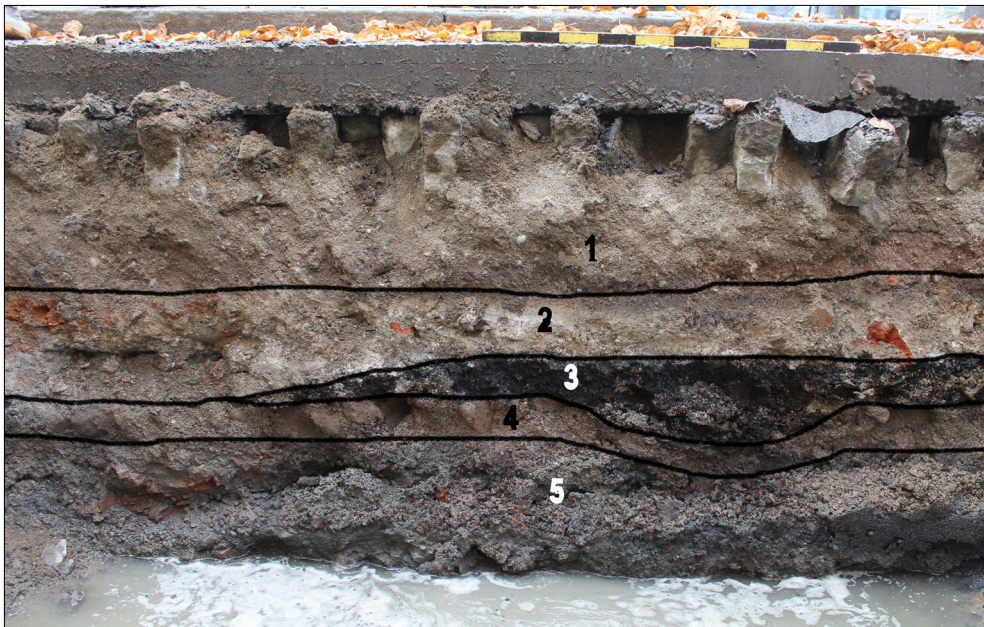
I den sydvästra schaktväggen i schakt 1 framträdde en lagerföljd med fem olika utfyllnadslager (figur 5). I schaktväggen fanns ett tjockt, svart lager som innehöll en hel del träkol på samma nivå som den översta delen av tegelmuren. I övrigt förekom en hel del tegelfragment både i det ovanliggande och det underliggande lagret till kollagret.

Figur 5. Lagerföljden i den SV schaktväggen i schakt 1: 1. Fyllnadsmaterial till väg. 2. Utfyllnadslager med mycket kalkbruk och tegelkross. 3. Svart kollager. 4. Sandigt utfyllnadslager med ett flertal rundade stenar, cirka 0,1–0,15 meter stora. 5. Vattenavsatt, sandigt och grusigt utfyllnadslager med mycket tegelkross. Foto från NO.

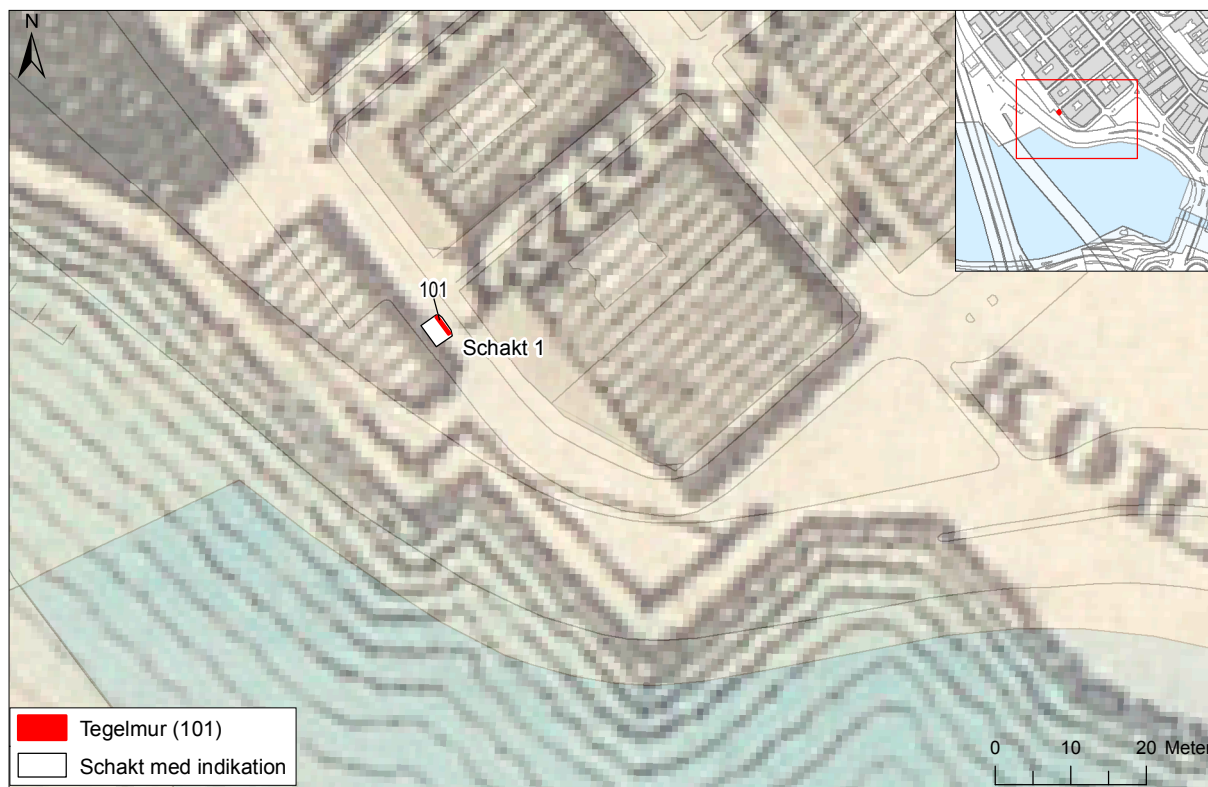
Figur 7. Schakt 1 med tegelmur (101) utmärkta på 1836 års karta över Gamla stan med en underlagskarta från Stockholms kommun i bakgrunden. Skala 1:1 000.
