RENOVERING AV STRANDSKONING VID

ÅKROKEN I NYKÖPING

En arkeologisk undersökning i form av schaktningsövervakning vid Åkroken,
Nyköping 231:1, fastigheterna Väster 1:1 och 1:36,
Nyköpings kommun och socken, Södermanlands län

Rapporter från Arkeologikonsult 2018:3087

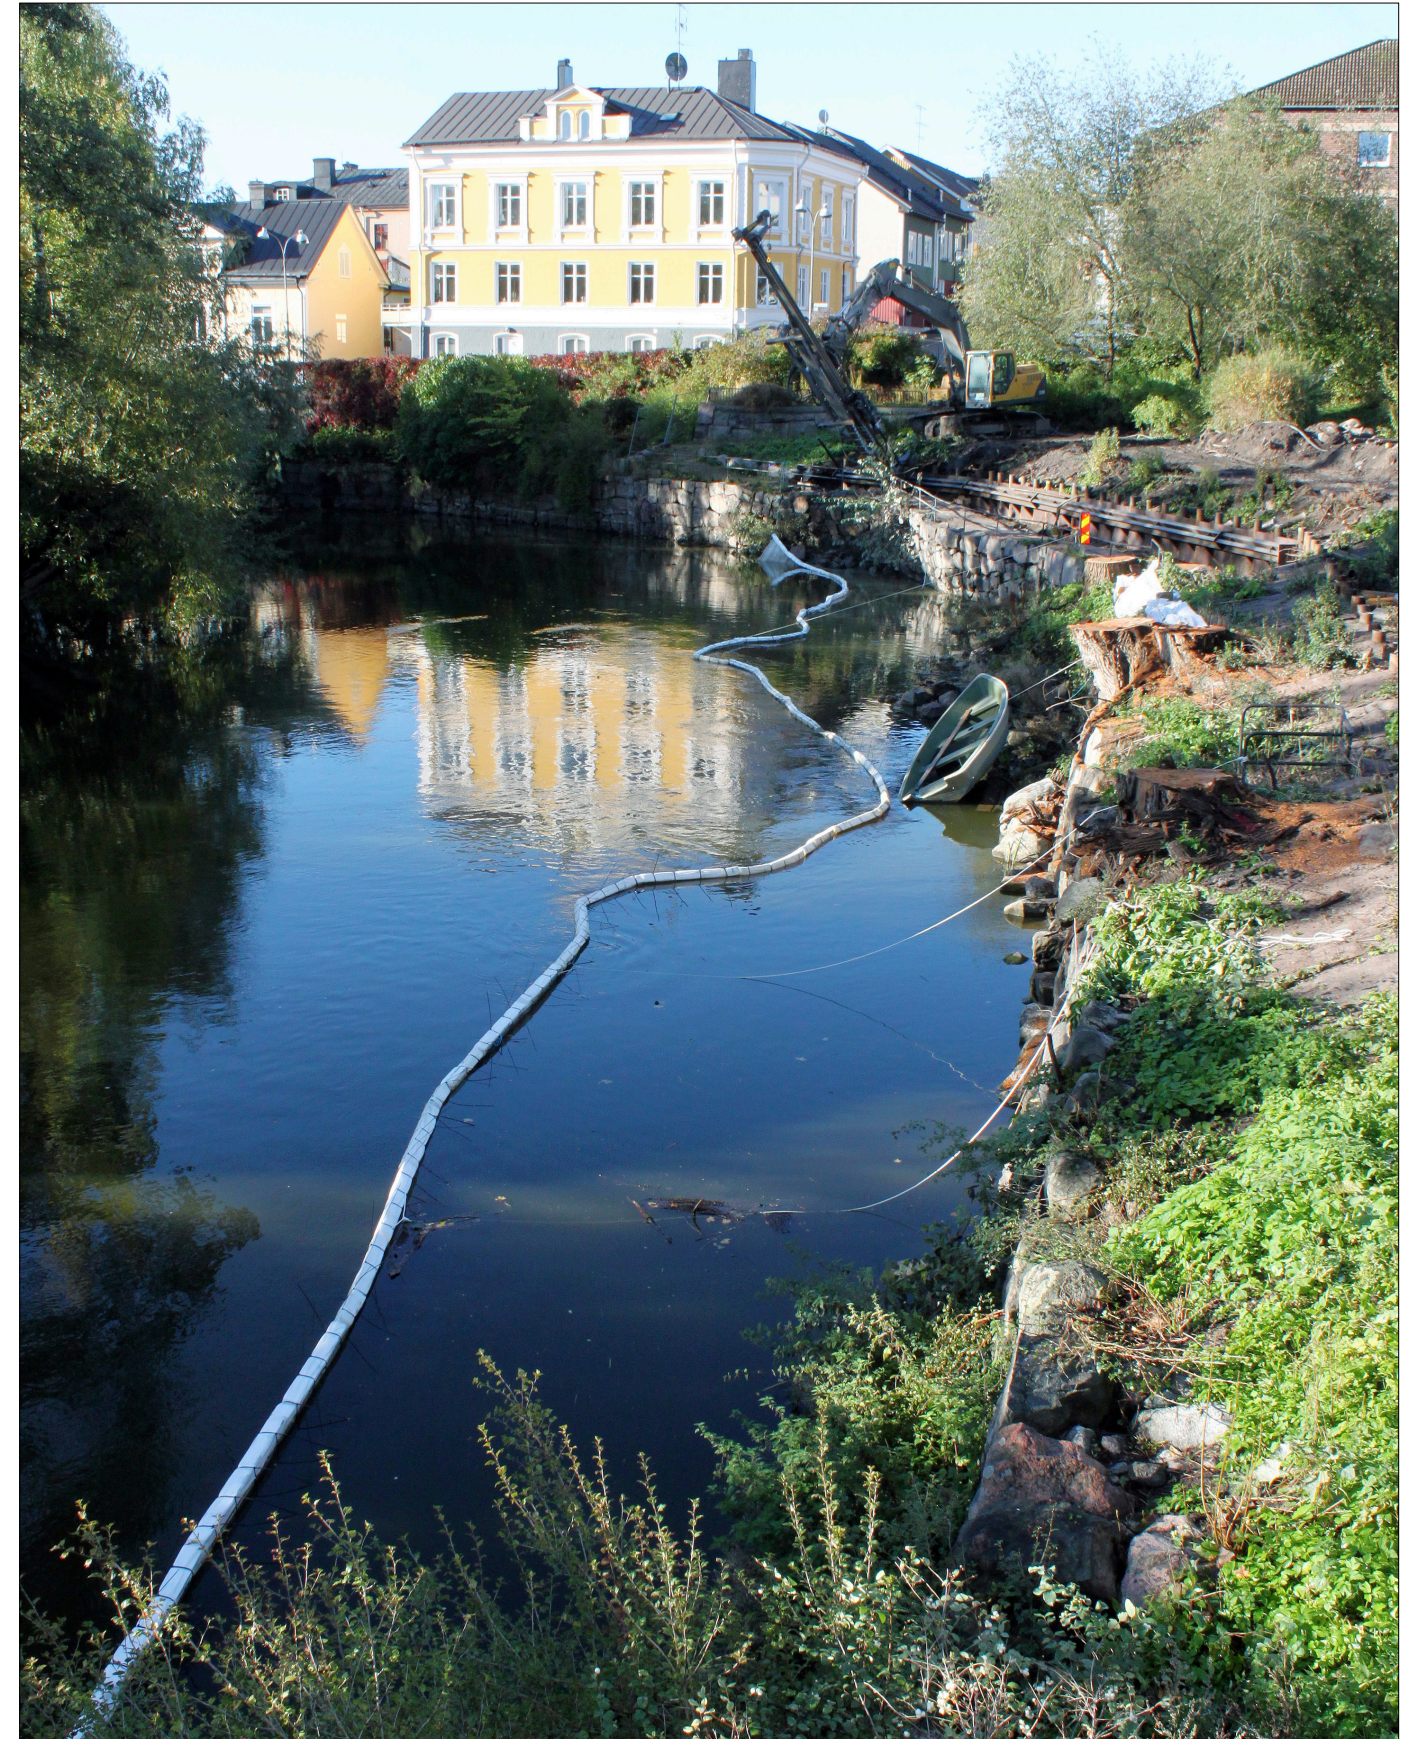
Figur 4. Översikt Åkroken och murparti. Foto från öster.

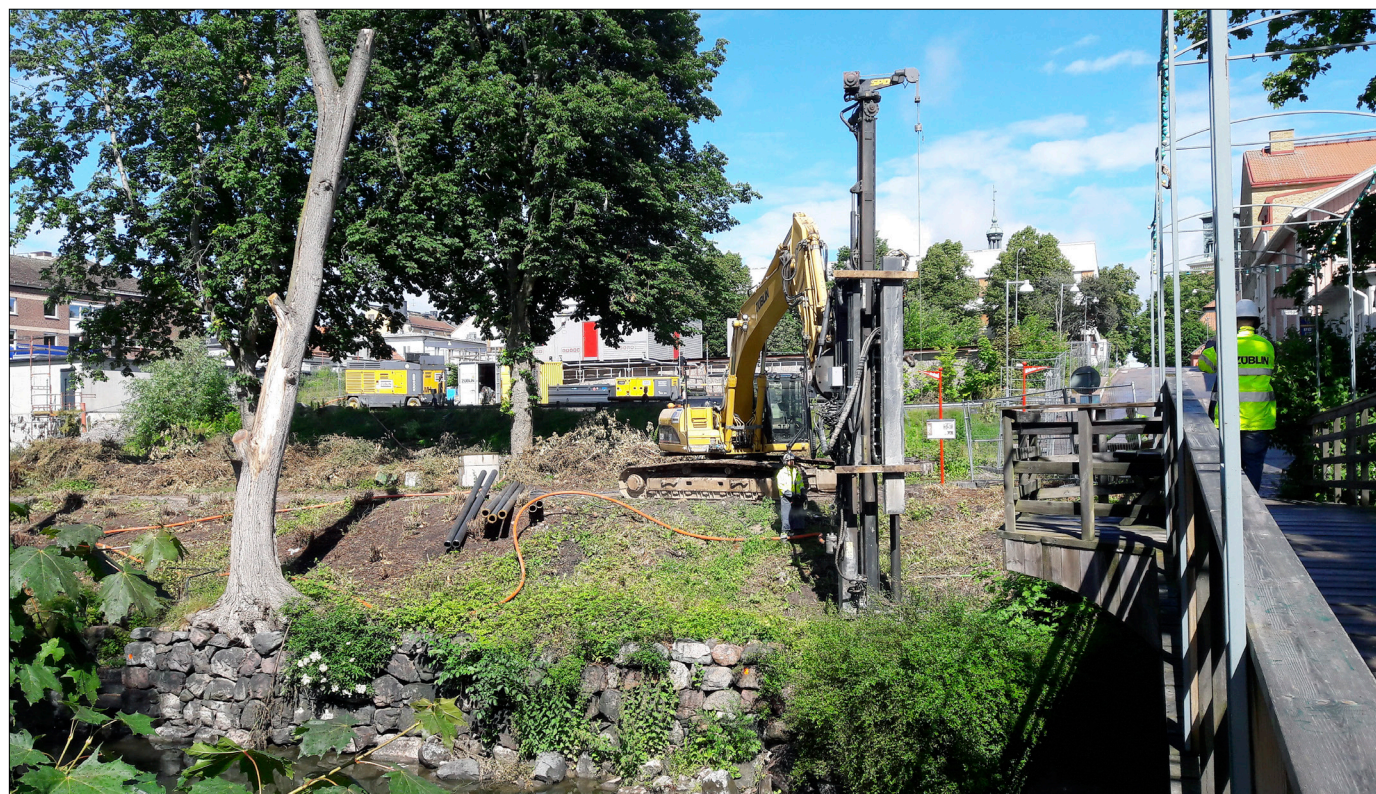
Figur 3. Borrning av stagrör påbörjad. Foto från sydöst.

Arbetet utfördes med en bandburen maskin försedd med borranordning med ett avflöde för materialet högst upp. Borrningen skedde med luft, medan vatten i mindre mängder tillfördes för att minska friktionen. I de flesta fall användes 9 meter långa rör men på vissa ställen längs med sträckan behövdes upp till 15 meter långa rör för att nå berggrunden. Borrningsarbetet kom att avbrytas i omgångar och utvärderas på grund av att det förekom sättningar i mark och byggnader, rasrisk och faktiska ras. Längs med vissa partier medförde borrningen, att jordmassor med det tillförda vattnet fördes ut i ån, vilket resulterade i att skyddande geotextilduk kom att monteras längs med berörda sträcka. Schaktningsövervakningen kom därav att sträcka sig över en längre period under sommaren och hösten 2017. Arbetet påbörjades väster om brofästet vid Behmbrogatan. Borrningen av samtliga rör övervakades av arkeolog fram till dess att fast berg påträffades. Arbetet avbröts av arkeolog när material började komma ut ur avflödet, därefter kontrollerades materialets sammansättning vid 0,5–1 meters intervaller.

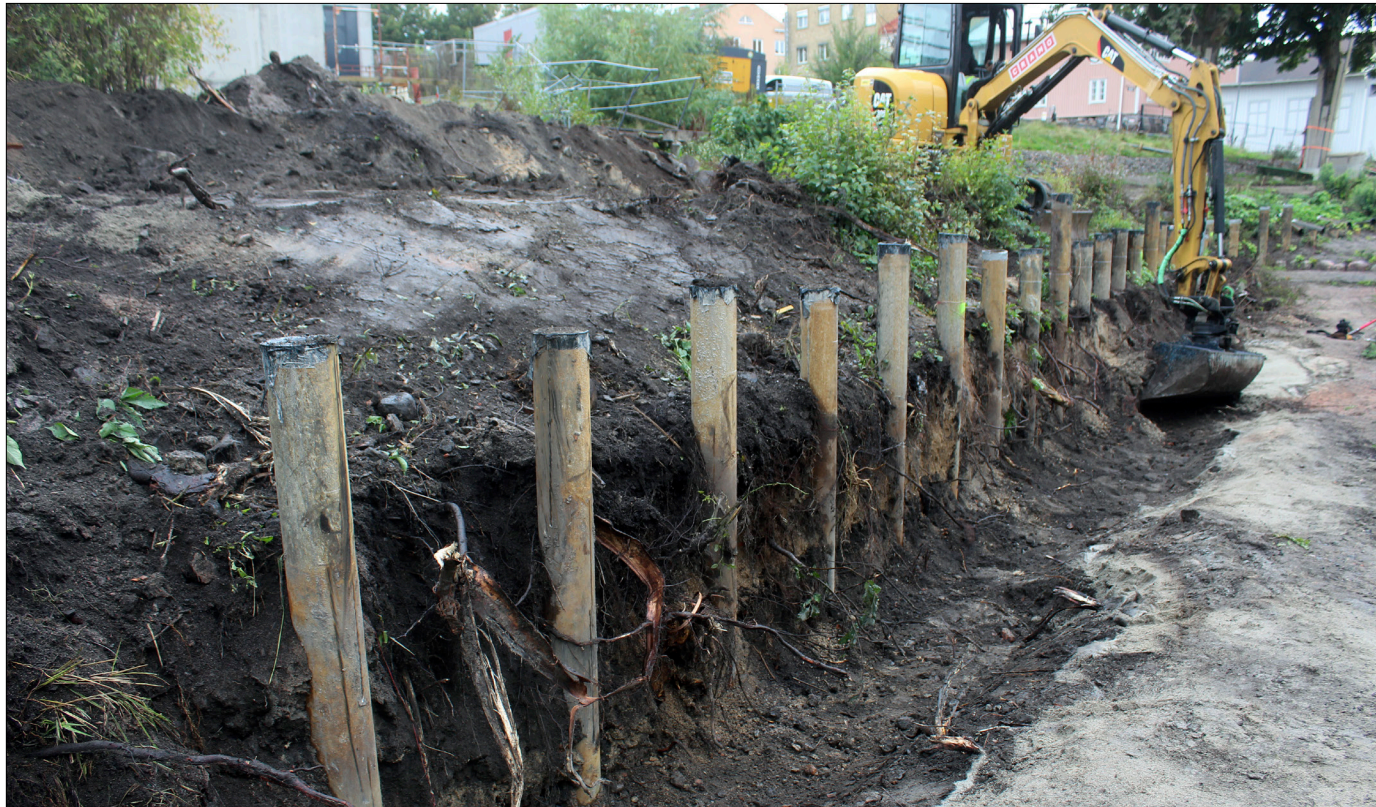
Figur 9. Schaktningsövervakning etapp 1. Foto från sydväst.

När nedborrningen av de vertikala rören var avslutad, påbörjades schaktningen i väster, ned till ett djup av 1,3 meter längs med hela berörda sträcka, och österut mot Behmbron. Vid det här laget hade de stora träd som stått längs med strandpromenaden sågats ned. Emellertid utgjorde de stora stubbar och rötter som fanns kvar en del bekymmer vid schaktningen. Schaktet drogs i kant mellan stagrörerna och ån och hade en bredd av 1,2 meter. Ett urval av fynd och benmaterial samlades in ifrån utfyllnadslager.

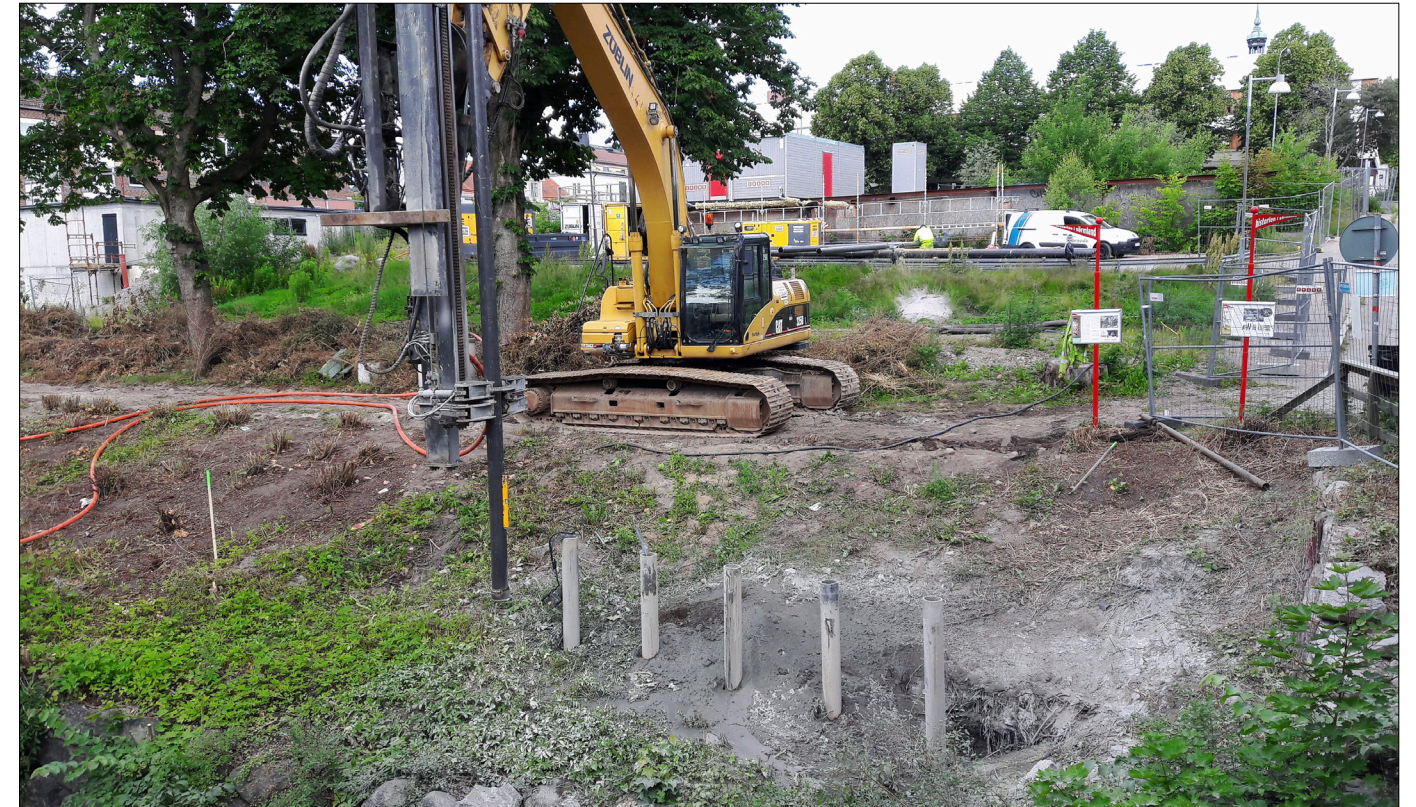
Figur 11. Boring av stagrör påbörjades väster om Behmbron. Foto från sydöst.

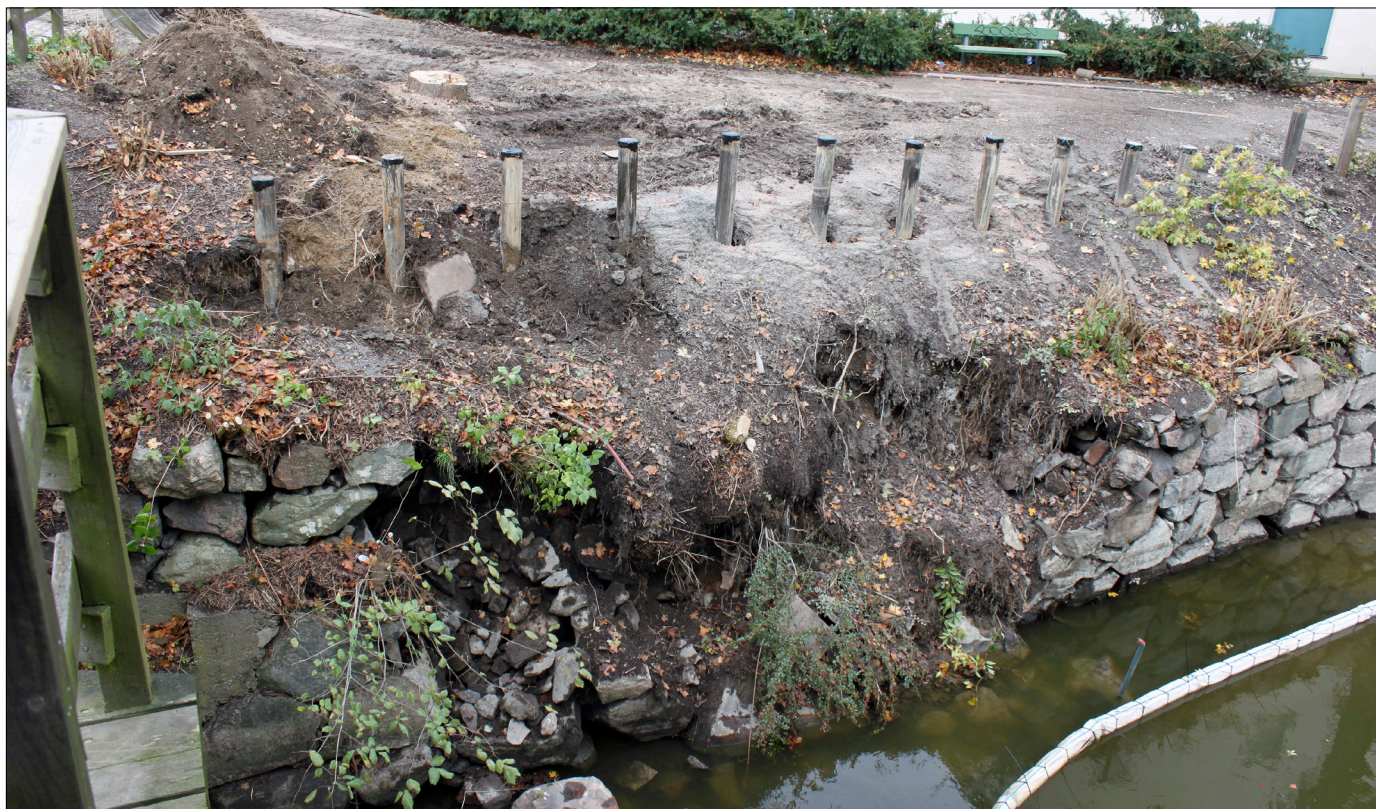
Figur 10. Schaktningen påbörjad vid strandskoningen i öst, delar av strandskoningen hade dock rasat ned vid arbetet med boringen av stagrören. Foto från söder.

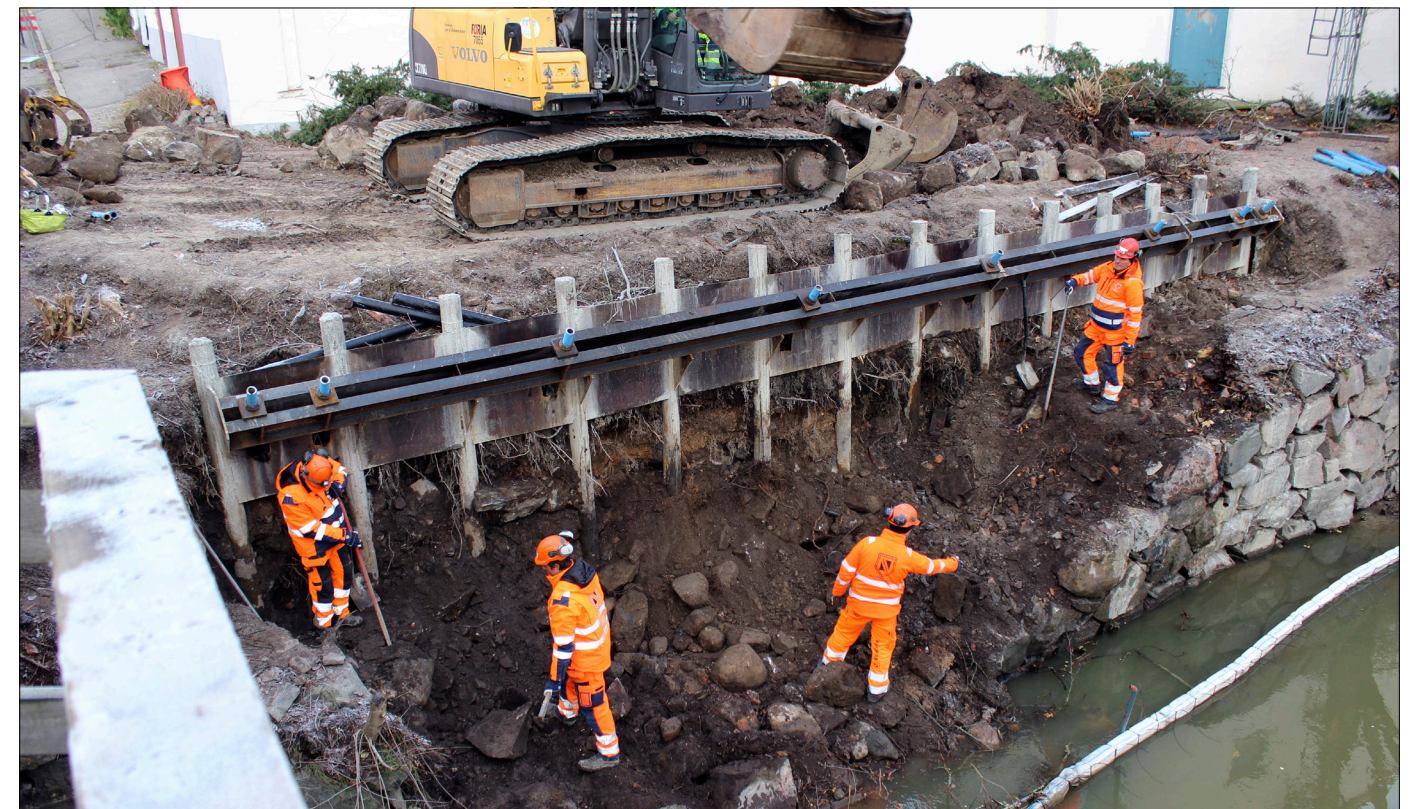
Figur 12. Nedmontering av östra strandskoningen. Foto från sydväst.

Vid nedmonteringen av murpartier genomfördes schaktningen skiktvis ned till 2,5 meters djup med avbrott för att sätta upp stagplåt för att förstärka och avlasta trycket från jordmassorna. Tre schakt tog upp, ett öster om Behmbron, ett längs med befintlig trappa samt ett vid åkröken i väster. Schaktbredden uppgick till 2,8 meter. Arbetet påbörjades öster om Behmbron där delar av strandskoningen i två omgångar hade rasat ut i vattnet efter det att borrningen påbörjats. Här insamlades ett urval av fynd från påträffade utfyllnadslager. Arbetet fortsatte därefter med nedmonteringen av murpartiet i den västra delen och till sist plockades trappan ned till ån bort, för att sedan läggas igen.

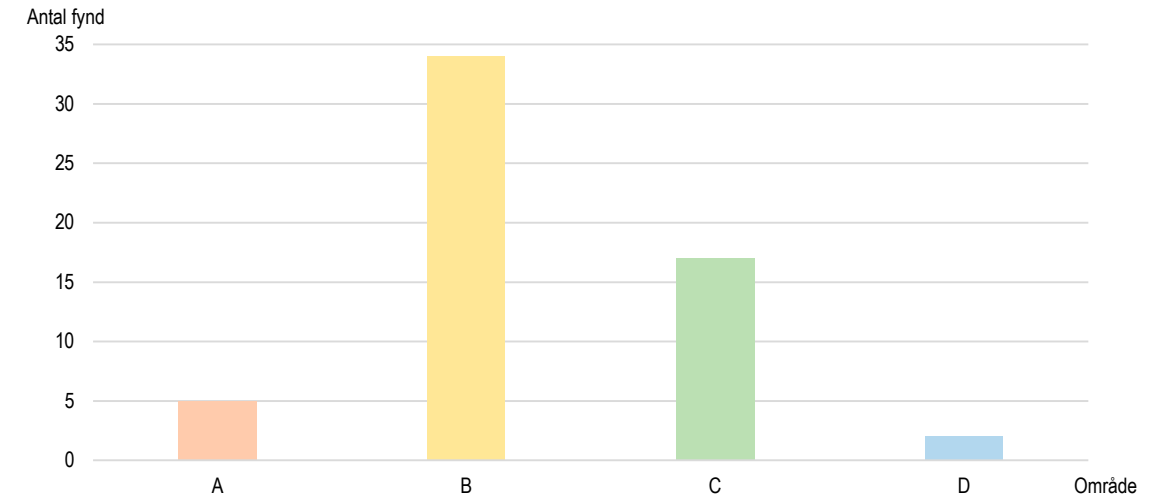
Figur 13. Antal fynd per område (A–D) med borrprover.

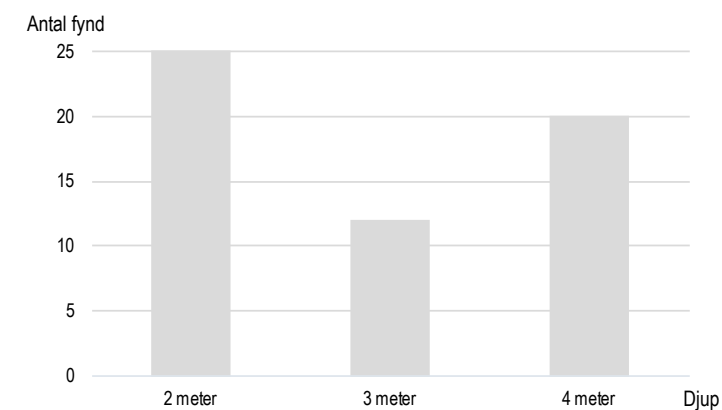
Figur 14. Antal fynd i relation till djup för hela sträckan (2–4 meter).

Det fyndmaterial som insamlades ur utflödesmaterialet påträffades enbart på ett djup av 2–4 meter under dagens marknivå (figur 14). I det övre skikten (omkring 2 meter) påträffades främst fönsterglas, skaft till kritpipor, bössflinta, spik, yngre rödgods och fajans. På omkring 3 meters djup under marknivå förekom fortsatt flintavslag, men också läderspill och enstaka järnspik. Öster om Behmbron förekom kakel, rödgods och stengods på omkring 3 meters djup.

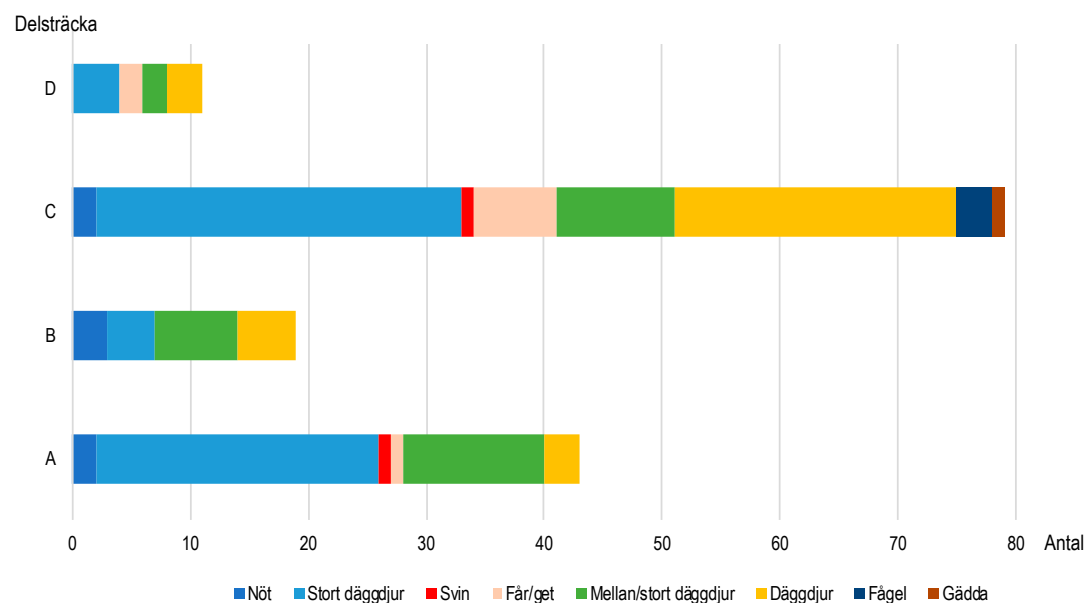
Figur 17. Benmaterial per delsträcka med antal fragment per art/artgrupp.

Den osteologiska analysen från borrhproven påvisade en art-sammansättning som dominerades av nötboskap, får/get och svin (figur 17). Längs med sträcka C, förekom även andra arter såsom gräsand och gädda. Utöver dessa arter förekom längs med hela sträcka A–D också benslag som endast kunnat identifieras till artgrupper, däggdjur, större däggdjur samt mellanstort/stort däggdjur.

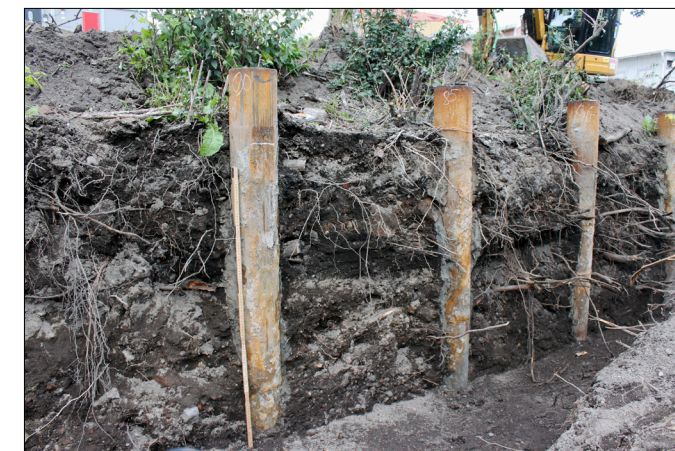
Figur 32. Kulturlager 103 i profilvägg. Foto från söder.

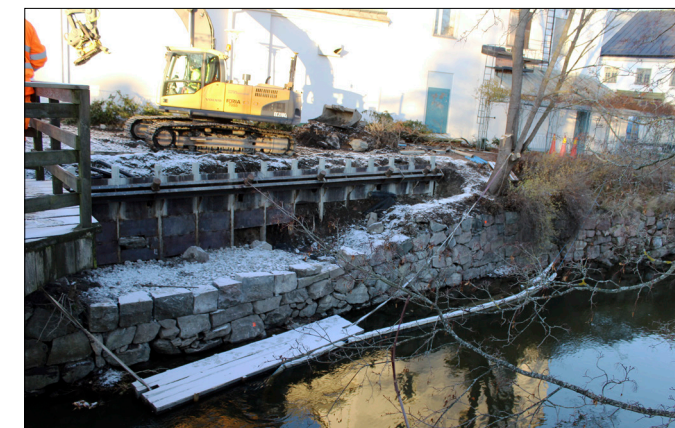
Figur 37. Uppbyggnad av strandskoningen öster om Behmbron. Foto från sydväst.

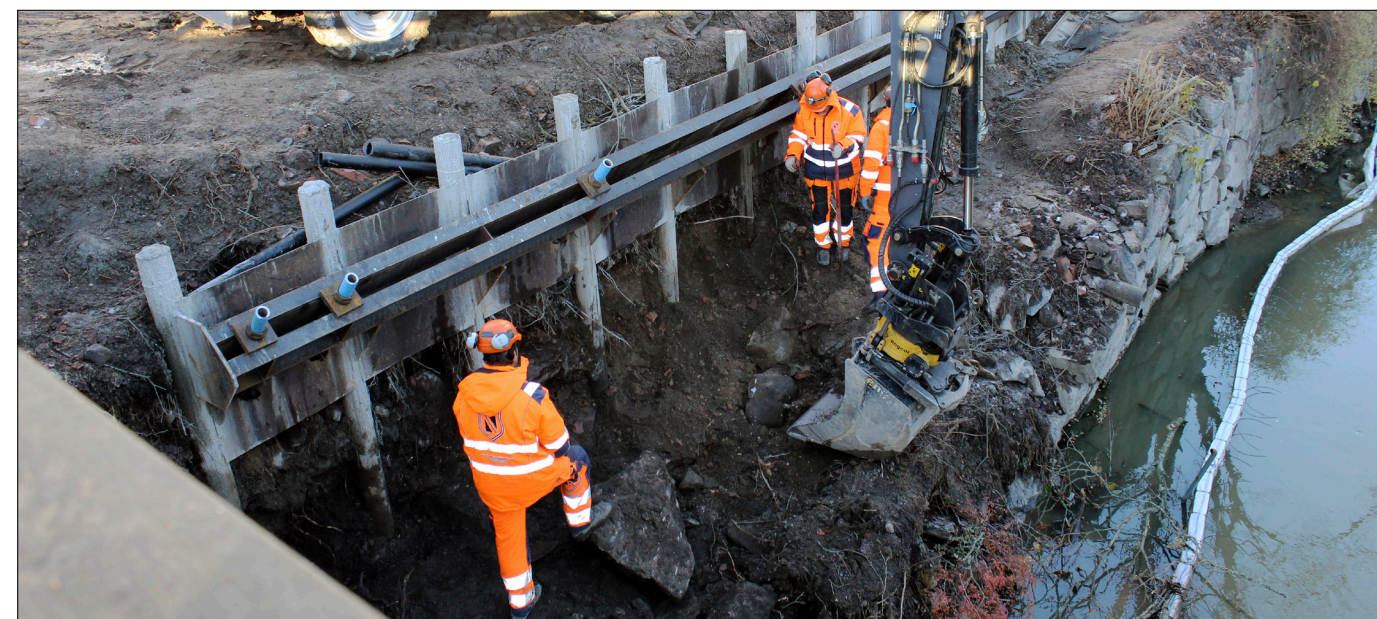
Figur 36. Nedmontering av strandskoningen öster om Behmbron. Foto från sydväst.

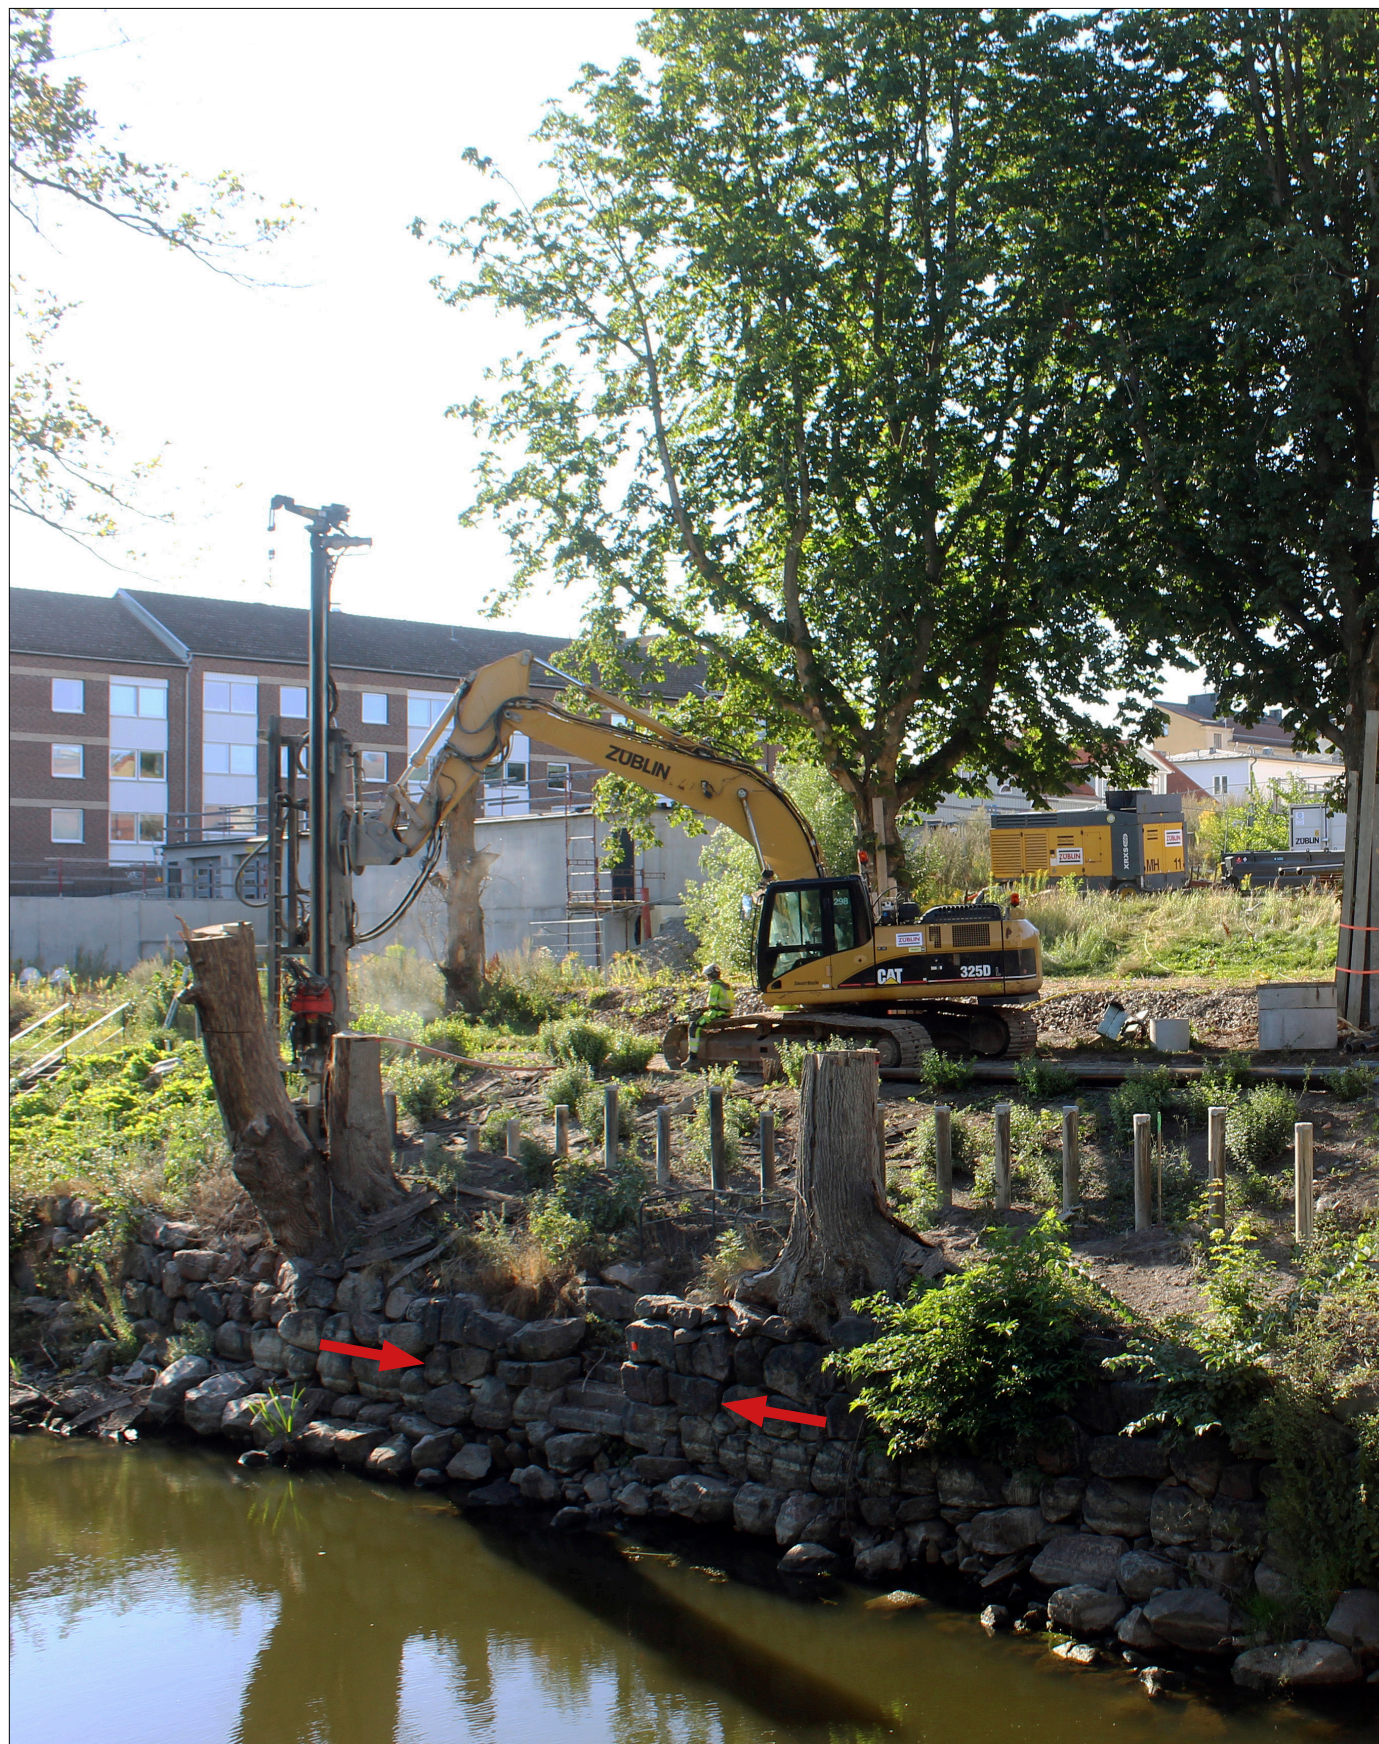
Figur 38. Trappa innan nedmontering, de röda pilarna markerar det störda området. Foto från sydöst.

byggdes hade 3–4 skift med sten plockat ur strandskoningen och ersatts med fem trappsteg ned till vattennivå. Stenkonstruktionen till trappan mätte 2,4 x 2,2 meter. I den siltiga fyllningen under stenarna förekom inga fynd. Vid nedmonteringen påträffades följaktligen inga arkeologiska kultur lager. I den grop (105) som hade grävt ned genom muren för att anlägga trappan, påträffades däremot i de återfyllda massorna ett fyndmaterial från 1800–1900-tal. I dessa återfyllda massor påträffades också ett antal större runda stenar som sannolikt har utgjort delar av den äldre strandskoningen, som togs bort när trappan anlades. I strandskoningen syns tydligt det område som monterats ned, där utgörs stenmaterialet av ett mer kantigt material med flat sida utåt. Detta till skillnad från de mer mjukt rundade stenmaterialet i den äldre konstruktionen (figur 38).

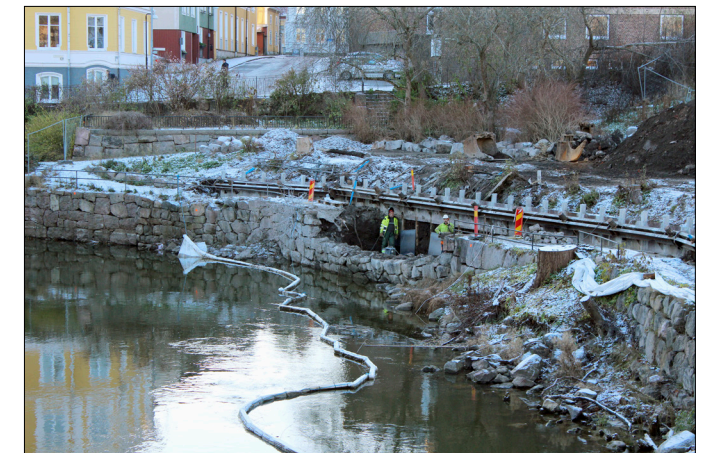
Figur 41. Arbete pågår med att nedmontera delar av strandskoningen i väster. Foto från öster.

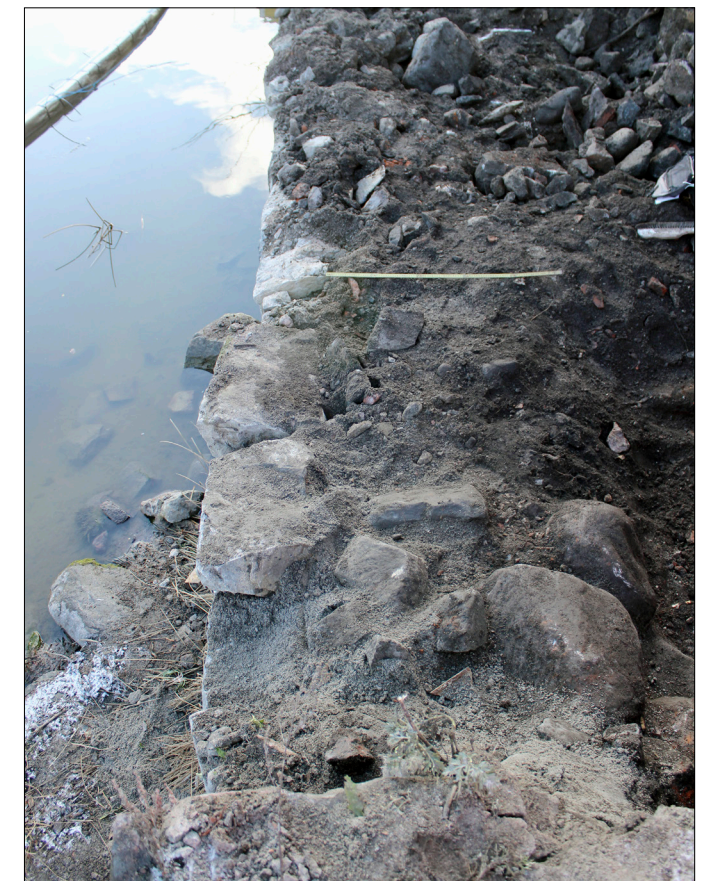
Figur 42. Rester av den äldre murkonstruktionen (400) i väster. Foto från öster.

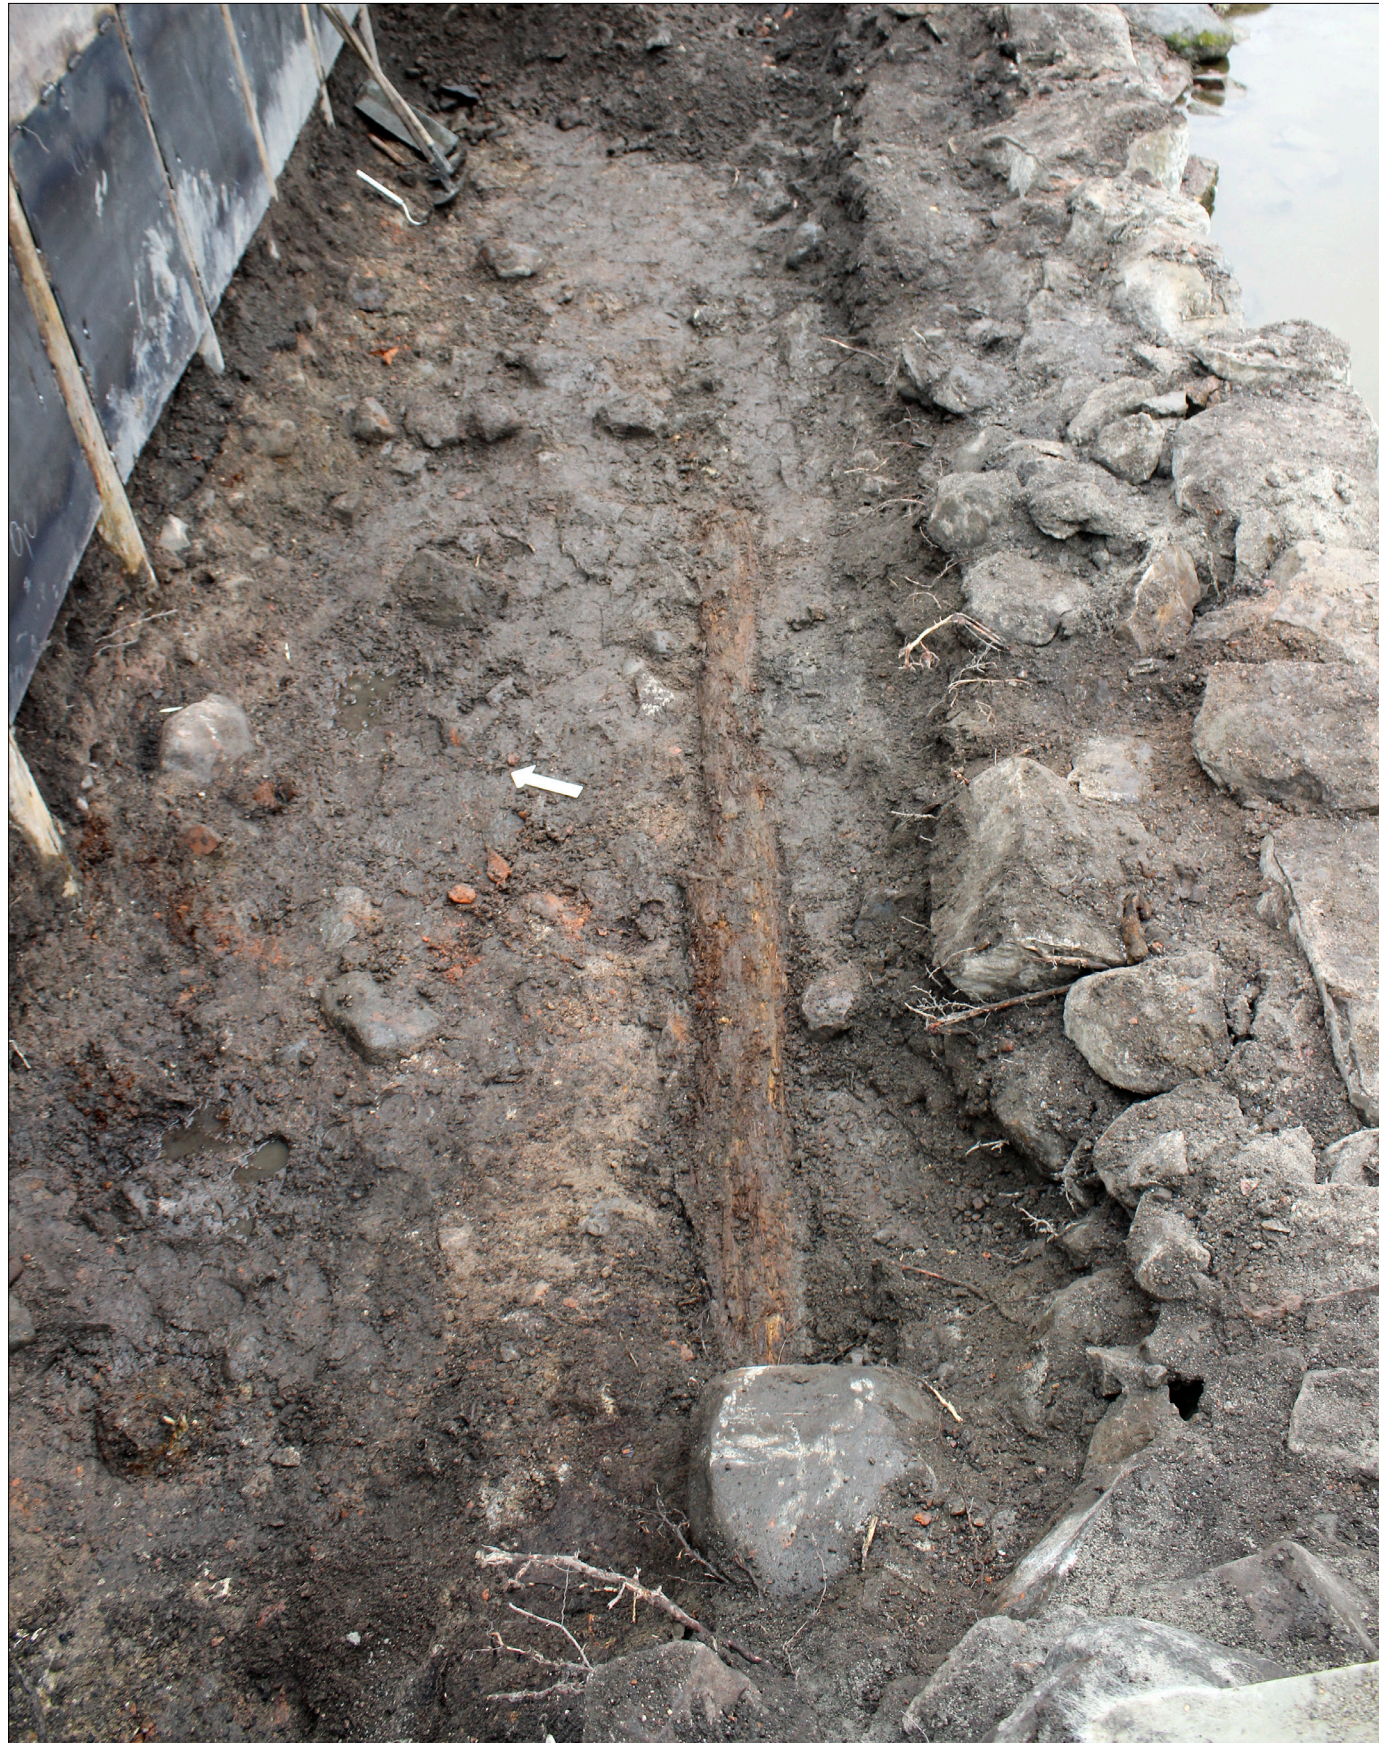
Figur 43. Konstruktioner i botten av schakt i väster med timmerstock (405), skalmur (400) och träpålar (406, 407). Foto från väster.

kunde undersökas, eftersom vatten började tränga in från ån, vid ca 2,5 meters djup. Närmare en meter norr om stocken påträffades resterna av fyra stolpar. Tre vertikala sämre bevarade stolpar 407:1–3 samt en kraftigare bättre bevarad stolpe 406. Av samma anledning som ovan kunde inte timmerstocken (405) undersökas närmare.

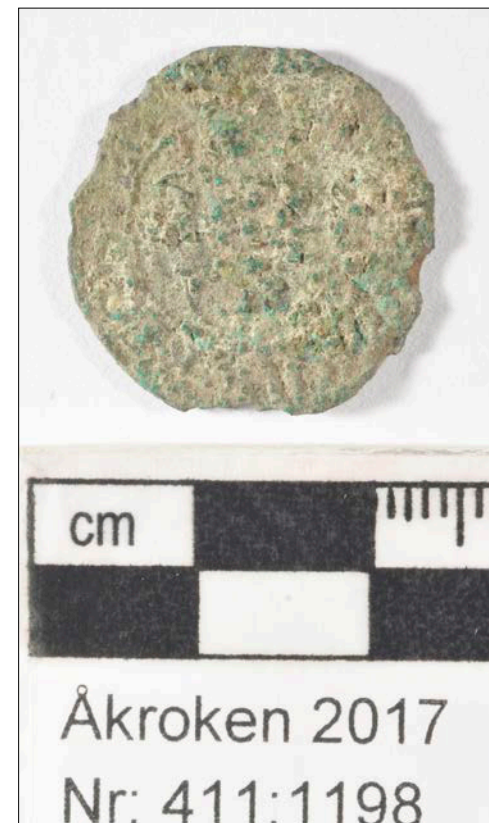
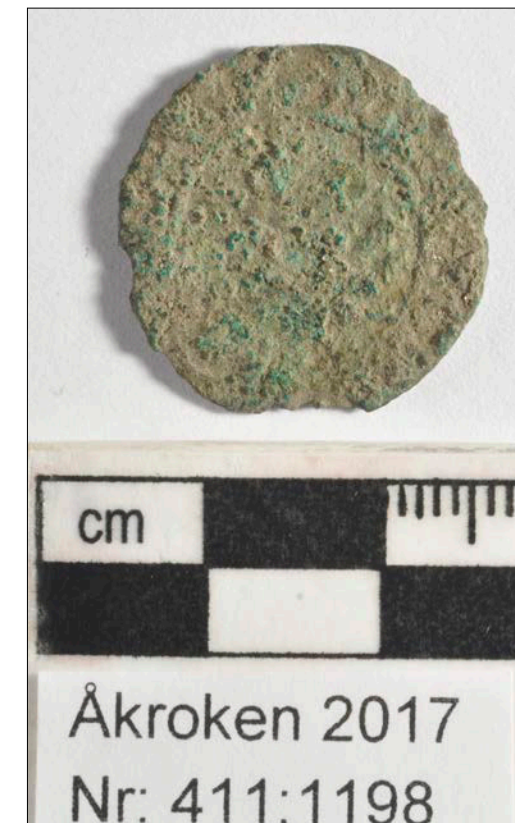
Myntet före konservering.

Myntet röntgas för att säkra information innan konservering, då det bedöms kraftigt nedbrutet. Myntets bägge sidor exponeras samtidigt.

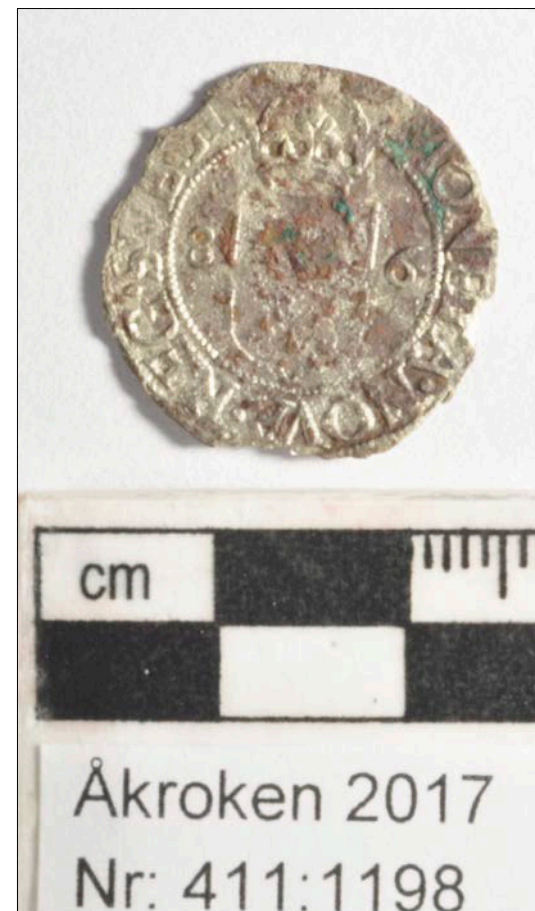
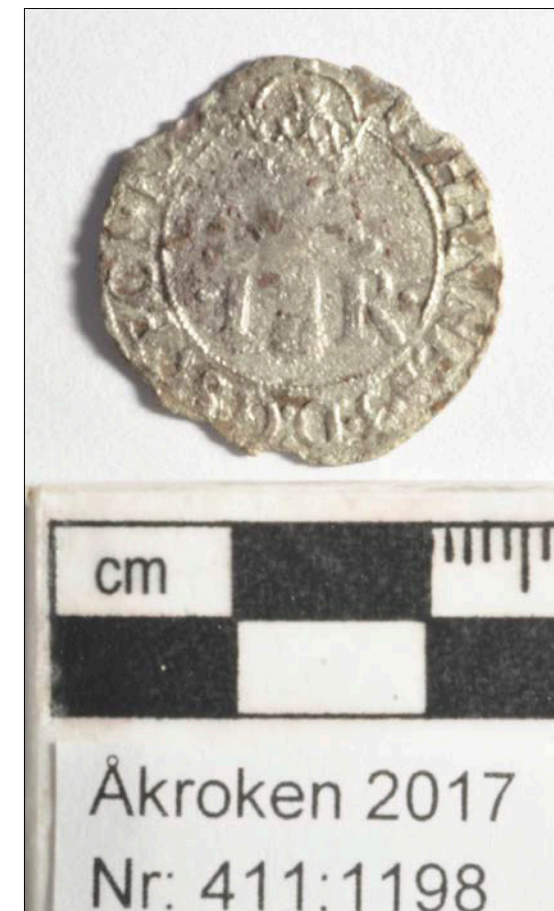
Myntet rengörs mekaniskt under mikroskop med dentalverktyg och trästicka samt mjuk pensel, för att avlägsna hårdare föroreningar. Då myntet bedöms att vara instabilt och sprött måste en del föroreningar lämnas kvar på ytorna, eftersom ett avlägsnade kan medföra materialkollaps. För att nå något djupare så rengörs ytorna lätt med EDTA-diNa 3,5% samt följande urlakning i varmt avjoniserat vatten i flera bad. Silverytorna justeras kort med Goddard's™. Dehydrering i 95%-ig etanol med följande kontrollerad torkning. Behandling med BTA 3% i etanol, lufttorkning. Ytorna skyddas med Inkralack 3% i toluen samt lufttorkas.

Myntet efter konservering.
