# KVARTERET STYRPINNEN 15

Arkeologisk schaktövervakning av L2015:7789/RAÄ-nr Stockholm 103:1 Stockholms stadslager i fastigheten Styrpinnen 15, Stockholms stad och län

Rapporter från Arkeologikonsult 2019:3115

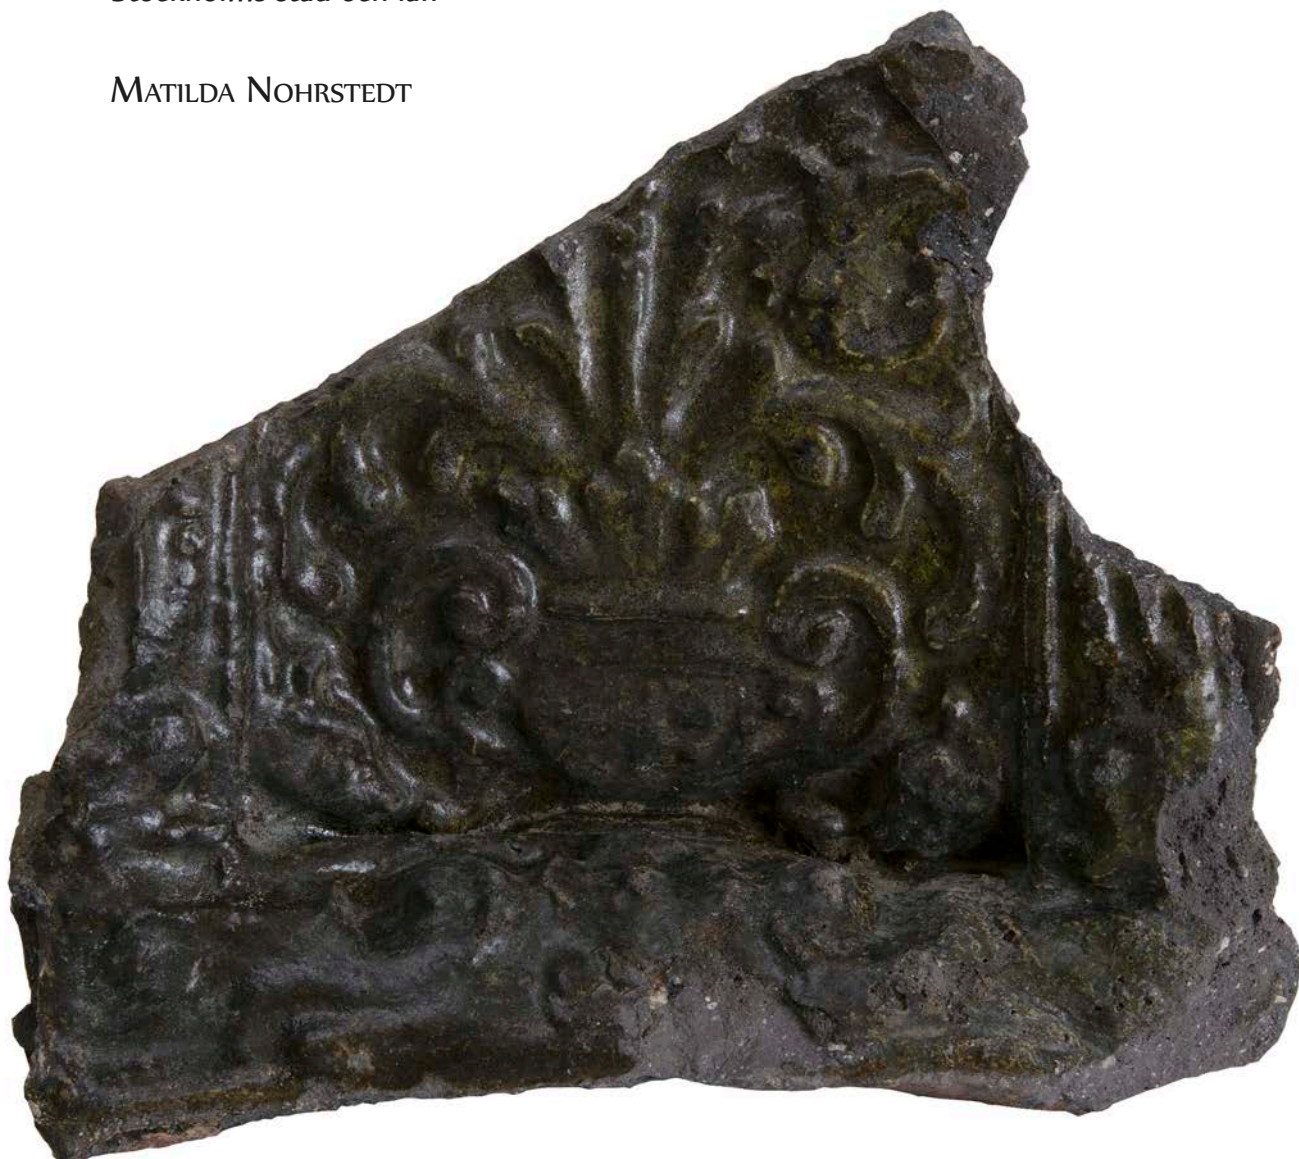
OMSLAGSBILD: Omslagsbilden visar en av de påträffade felbrända ugnskakelfragmenten i lager 133, rum 8–9 (fnr 133:200:1). Skala 1:1.

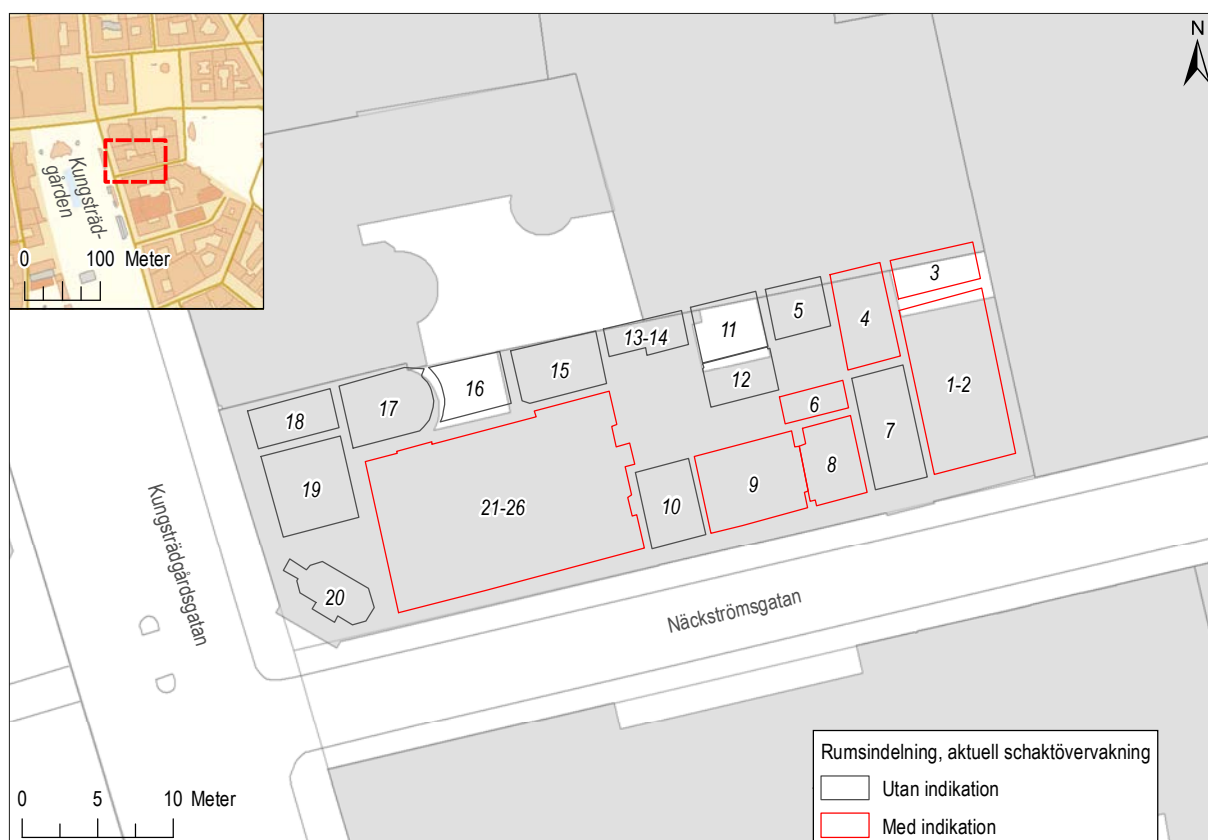
**Figur 2.** Undersökningsområdet med rumsuppdelningen, rum med indikation visas i rött och rum utan indikation visas i svart, markerat på underlagskarta från Stockholms kommun, skala 1:500. Översikt med Fastighetskartan, skala 1:10 000.

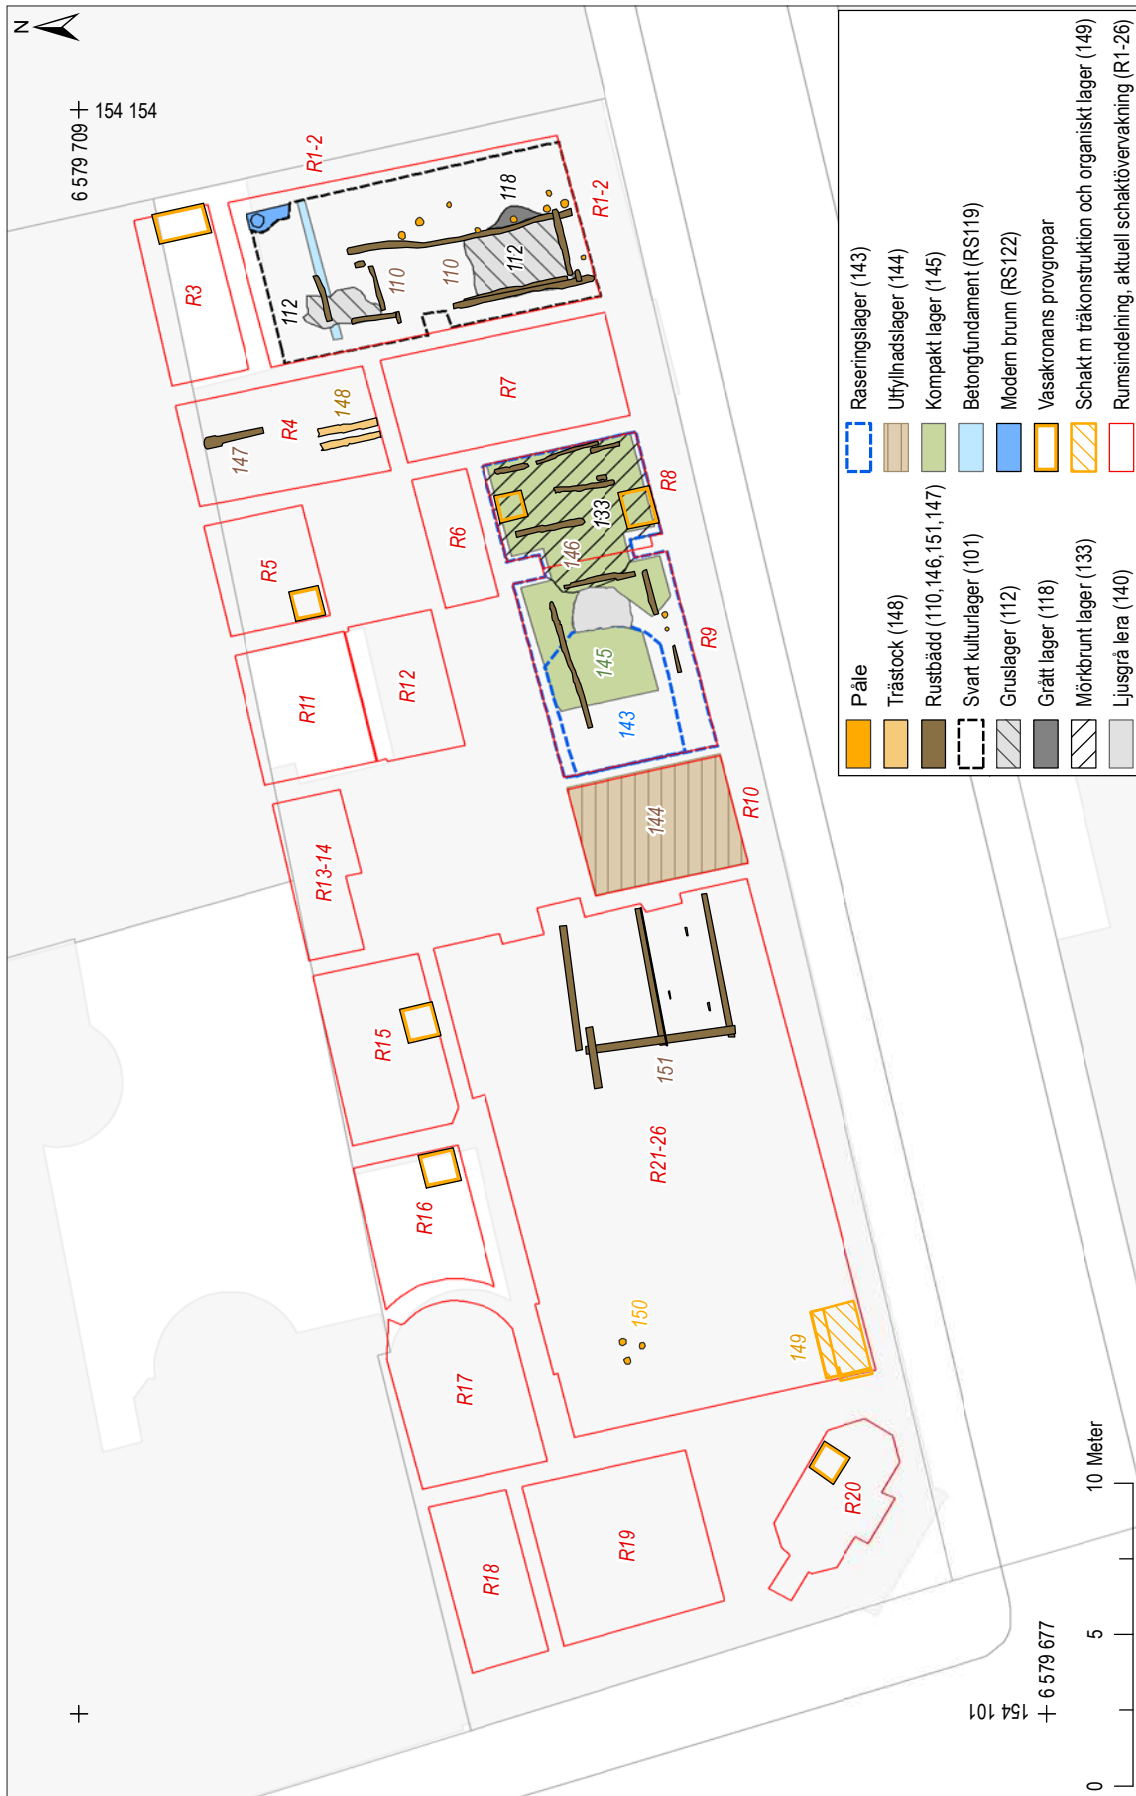
Figur 6. Planen visar rumsindelningen och schaktovervakningens resultat. Mot bakgrund av underlagskarta från Stockholms stad, skala 1:250.

Gemensamt för de flesta rum var att de överst innehöll utfyllnadsmaterial av recent karaktär med armeringsjärn, asfalt och betongkross. Utfyllnadsmaterialet utgjordes av ett lager som var grått till gråbrunt i färgen och bestod av siltigt och sandigt grus med sten och småsten. De rum som inte bedömdes behöva någon arkeologisk övervakning vid schaktningen var rum 6–7 och 11–20. De rum som genererade arkeologiska fynd av äldre karaktär var rum 1–4, 6, 8–10 samt 21–26 (figur 6).

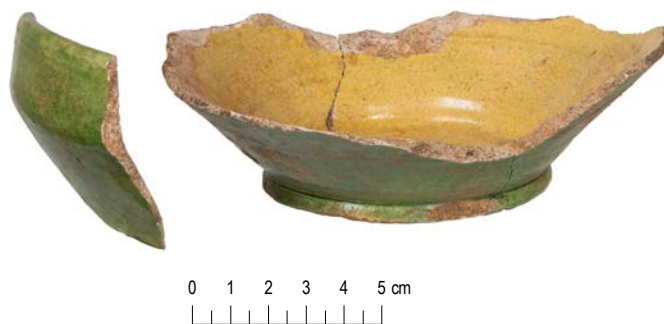
**Figur 7.** Fyndet av en skål gjord i holländskt vitgods med karakteristisk grönglaserad utsida och gulglaserad insida (fnr 101:100:3). Ett bottenfragment av ytterligare en skål och några mindre mynningsfragment av samma keramiktyp påträffades i lagret 101. Skala 1:2.

Bland keramikfynden påträffades fragment av två skålar av holländskt vitgods som dateras till perioden 1600–1750 (fnr 101:100:3) (figur 7). Även fragment av ett fajanskrus med rödgult gods och kinainspirerad dekor påträffades. Fajanskruset påminner till stor del om den nederländska Delftfajansen och har daterats till 1625–1725(50) (fnr 101:100:5, figur 8) (Johansson 2019). Utöver detta påträffades även en stor mängd rödgods som fötter och rörskåft från trebensgrytor samt fragment från fat och skålar.

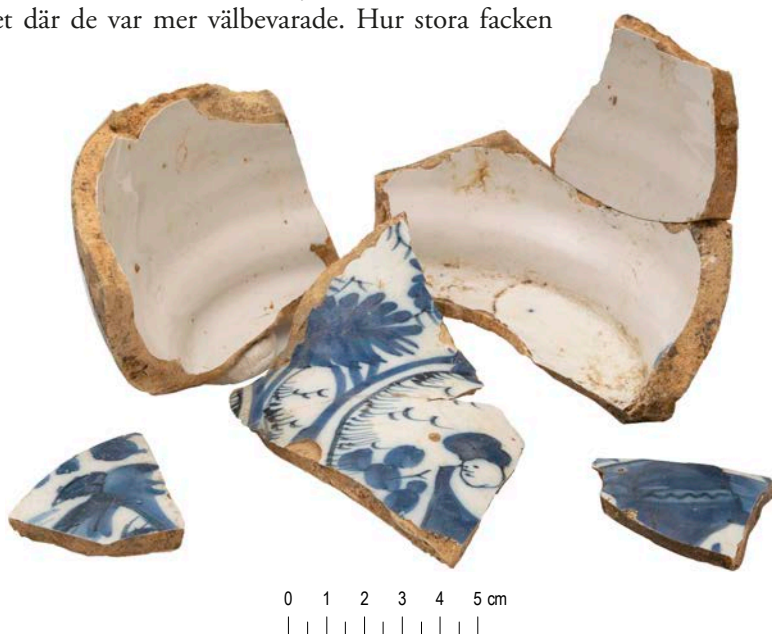
**Figur 8.** Bilden visar delar av ett fajanskrus med Kinainspirerad dekor (fnr 101:100:5). Godset är gulrött i färgen. Kruset är troligen gjort i Delft, Holland men liknande keramik gjordes även i Tyskland. På ett av fragmenten syns en person med huvudbonad. Daterad till 1625–1725(50). Skala 1:2.

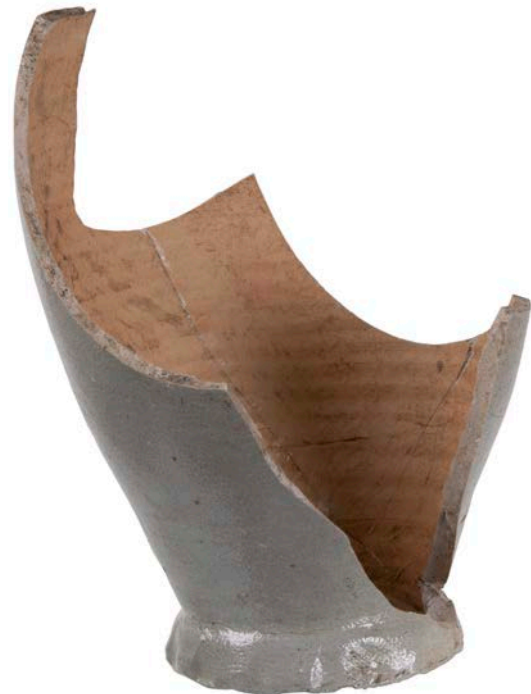
**Figur 10.** De delar av seltserkruset som påträffades i fyllningen 153 har tummad fot och rundad buk (fnr 153:102:4). Dess proveniens är svår att bestämma utan brunnsmärkningen, men denna typ av mineralvattenflaska tillhör den äldre och bör vara 1600–1800-tal. Troligen kommer den från södra Tyskland eller Nederländerna (Gross 2003). Skala 1:2.

I rum tre påträffades ett utfyllnadslager, 153, som bestod av kolbemängd silt. I dess övre del var lagret mycket torrt. Fynd av planglas, och recenta järnföremål gjordes i dess övre del. I botten var lagret svart och fett med inslag av tegelkross, tegelstenar och taktegel. Enstaka odekorerade kritpipsskaft påträffades i lagrets övre hälft. Lagret innehöll dock en del intressant keramik, bland annat ett fragment dekorerat gods (Staffordshire slipware) från England som dateras till perioden mellan 1675–1775, se figur 9. I fyllningen påträffades även ett grått, tummat seltserkrus från södra Tyskland eller Nederländerna, som använts för att transportera mineralvatten, figur 10 (Gross 2003).

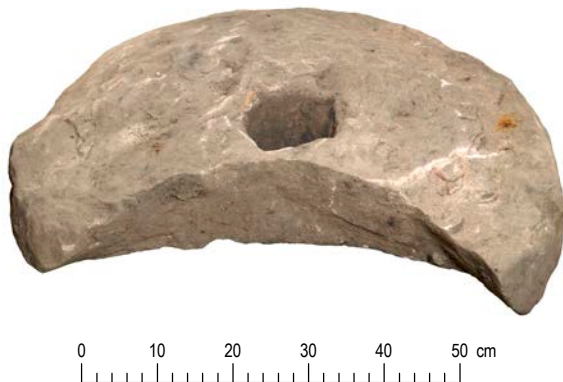
**Figur 11.** Lösfyndet av den kvarnsten som påträffades i rum 6. Kvarnstenen är 0,74 meter i diameter och 0,14 meter som tjockast vid kvarnögat. På fotot syns även fyra slitningsspår i kvarnögat. Skala 1:10.

Under utschaktningen av korridoren rum 6 påträffades en kvarnsten. Kvarnstenen var rund med ett runt kvarnöga (figur 11). Den hade en konkav, respektive en plan, sida, med mönsterspår på den flata sidan (figur 12). Stenen tolkas som avfall, troligen har den gått sönder och sedan använts som fyllnadsmaterial. Stockholm var under 1600- och 1700-talen rikt på väderkvarnar men det var även vanligt med vattendrivna kvarnar. På Petrus Tillaeus karta över Stockholm från 1733 listats inte mindre än 59 väderkvarnar, varav fem av dessa i St. Jacobs socken. Fyndet är därmed inte förvånande utan erinrar om en av stadens viktigare verksamheter.

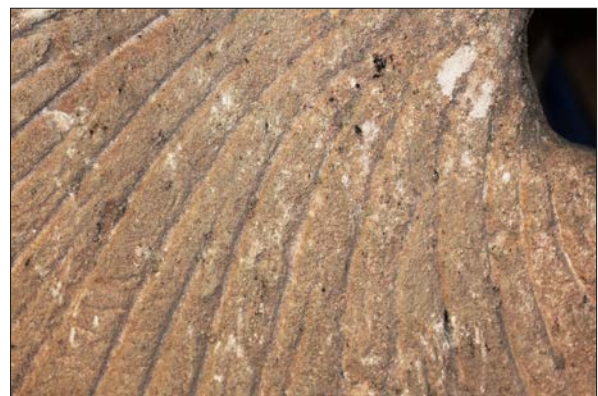
**Figur 12.** Huggna spår i kvarnstenens släta sidor som maler och transporterar ut mjölet över malstenarnas kanter. Kvarnstenen kommer från en vind- eller vattendriven kvarn.

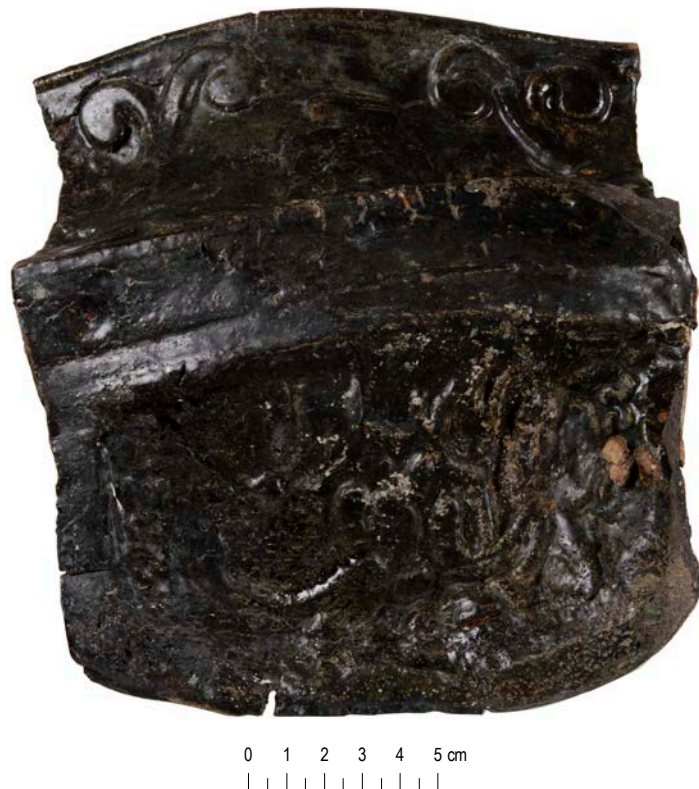
**Figur 13.** Fyndet av ett felbränt krönkakel med grönsvart glasyr och växtmotiv som påträffades i lager 133, rum 8–9, tillsammans med ytterligare felbränd keramik och en bit kakel i samma design, (se omslagsbilden) (fnr 133:200:1). Skala 1:2.

slagartade håligheter. Den felbrända keramiken bestod av ett antal olika rödgodsföremål, bland annat hängeln till en förningskruka med lerskräp i glasyren (fnr 133:101:2). Två kakelplattor påträffades bland det felbrända materialet, båda grönsvarta med växtmotiv (fnr 133:200:1), se figur 13.

År 1669 uppfördes en kakelugn på Skoklosters slott med kakel likt det felbrända som påträffades i rum 8–9 (se figur 13). Den kakelugnen gjordes av kakelugnsmakaren Michael Erikson som var aktiv i Uppsala (Maxén 2019). Ytterligare kakel med mycket likt motiv påträffades vid undersökningen i Helgeandsholmen i slutet av 1970-talet och motivet med växter eller figurer under valvbåge var vanligt under 1600-talet. Det felbrända keramikmaterialet som påträffades i rum 8–9 bör ses som avfall, från en keramikverkstad aktiv på 1600-talet i närheten av Styrpinnen. Det bör ha varit en konstant efterfrågan på utfyllnadsmassor i området vid Berzelii park och kvarteret Styrpinnen då det troligen ofta fanns behov av att fylla ut sankta markpartier. Stora mängder av avfall som exempelvis en keramikverkstad skulle producera bör ha hamnat i verksamhetens närområde, i utfyllnadsmassor som de i Styrpinnen. Det har inte framgått om felbränt keramikmaterial påträffats vid andra undersökningar i närområdet. Det är även en möjlighet att det transporterats från den soptipp som låg vid Packaretorgsviken. Det är tydligt att behovet av fyllnadsmassor har präglat hela närområdet, se figur 4 med tabell.
