HYTTLÄMNINGAR FRÅN 1700-TALET VID

LÖVSTABRUK

Arkeologisk förundersökning i form av schaktövervakning, RAÅ 143:1 och 356, Österlövsta socken, Tierps kommun, Uppsala län

Arkeologisk förundersökning

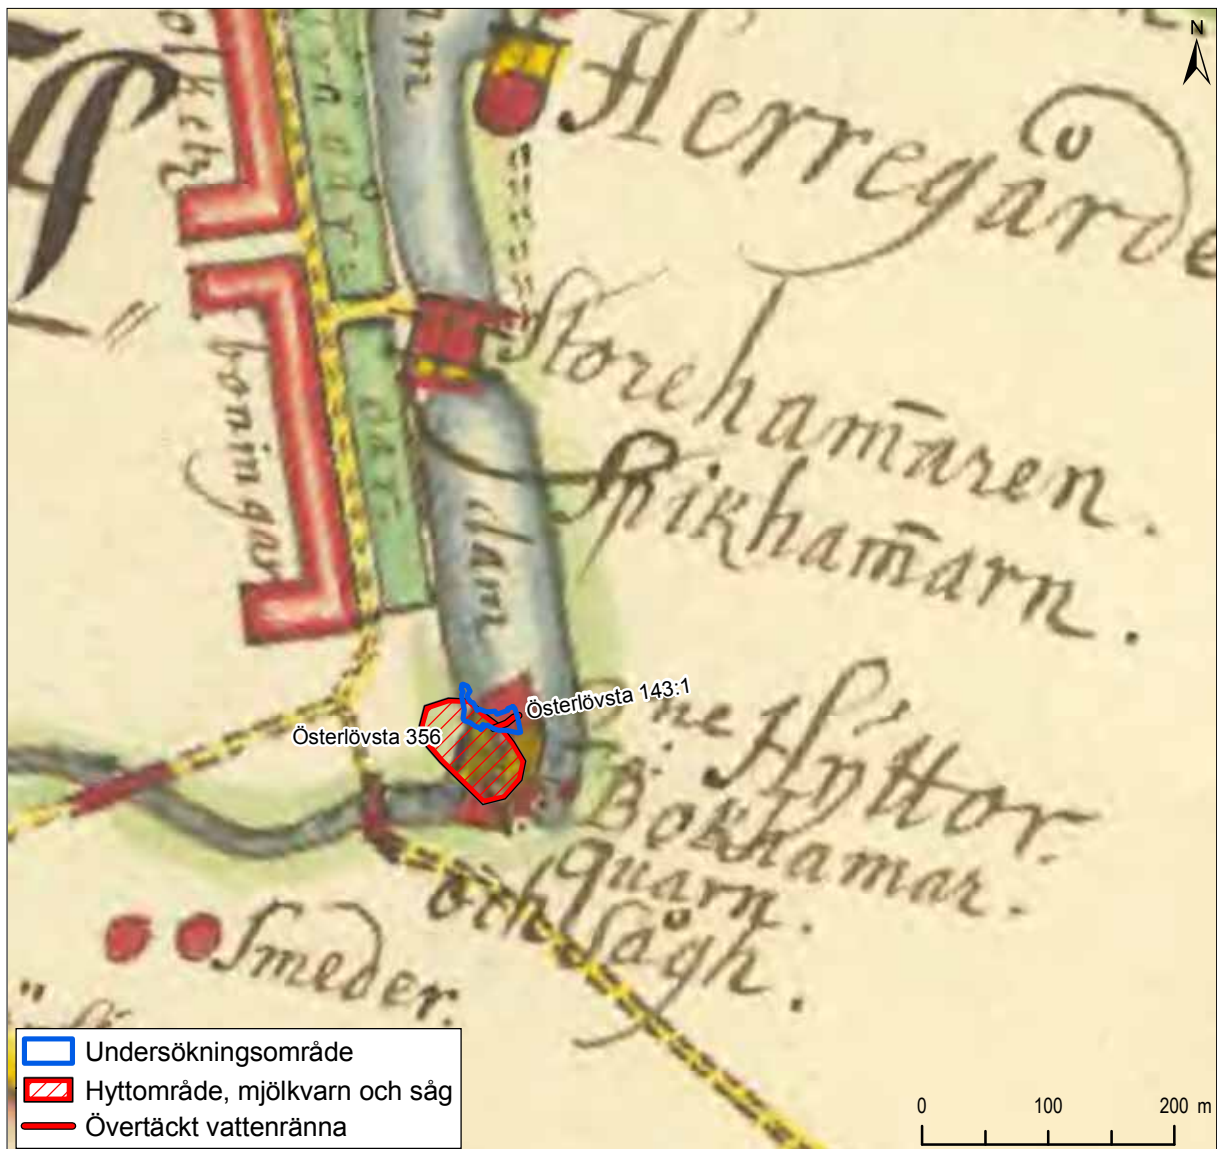
Figur 3. RAÄ 143:1 och 356 samt undersökningsområdet markerade på 1699 års karta. Skala 1:6 000.

Det finns två registrerade fornlämningar (RAÄ 143:1 och 356) inom undersökningsområdet. RAÄ 356 är i FMIS registrerat som småindustri i form av en kvarn, hyttlämningar och en sentida träindustri. Enligt äldre kartmaterial från 1699 och 1704 fanns en dubbel masugn, en bogningshammare, en mjölkvarn samt en såg på platsen (se figur 3). Byg-

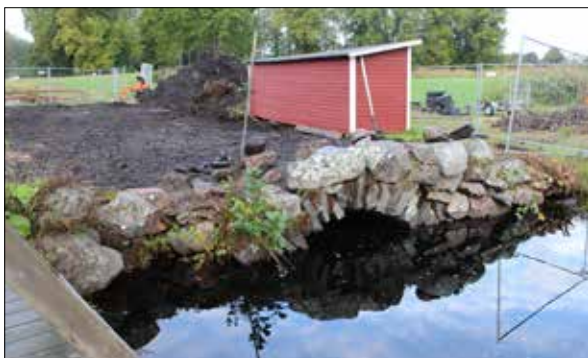
Figur 4. I förgrunden visas utloppet av vattenrännan RAÄ 143:1 och i bakgrunden syns slagglager KL 101 som täcker rännan och området närmast vattnet. Foto från öst.

RAÄ 143:1 är registrerat som dike/ränna. Vattenrännan är cirka 23 meter lång och orienterad i OSO-VSV riktning. Hela rännan är täckt med jord och endast stenvälv vid in- och utloppet är synligt (se figur 4). Rännan har ingått i vattensystemet till anläggningarna från småindustrin i närområdet.

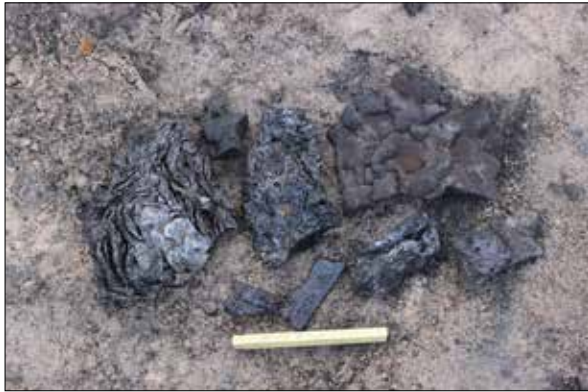
Figur 7. Exempel på masugnsslaggt som hittades i KL 101.

Drygt 20 kilo slaggtillvaratogs i slagglager KL 101. All slaggt ser ut vara resultatet av en likartad process och faller in under kategorin masugnsslaggt vilken bildas då metaller och svavel smälter ihop. Masugnsslaggt har ofta en glasartad konsistens och är blå i färgen (se figur 7).

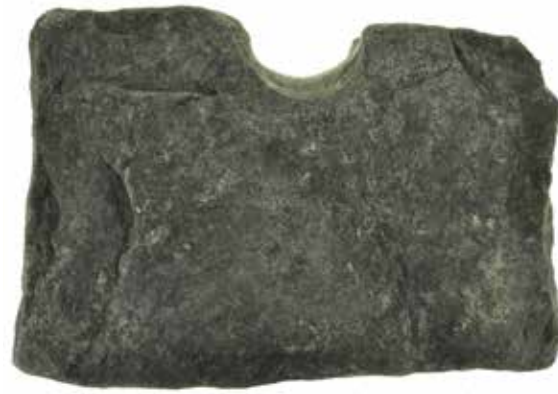
Figur 8. Underliggare till en hjulaxel som hittades i slagglager KL 110. Skala 1:4.

Fyndmaterialet i det här lagret innehöll en bit av ugnskakel av 1700-talstyp med plan yta och grön blyglasyr, spikar, masugnsslaggt samt del av en underliggare till en hjulaxel. Underliggaren är gjord i sten och mäter 24 x 17 x 11 cm och hållaren för axeln mäter 5,5 x 4 cm (se figur 8). Underliggaren utgör del av en konstruktionsdetalj till någon av småindustrierna i närområdet, t.ex till vattenhjulet som drev bälgarna och krossverket.

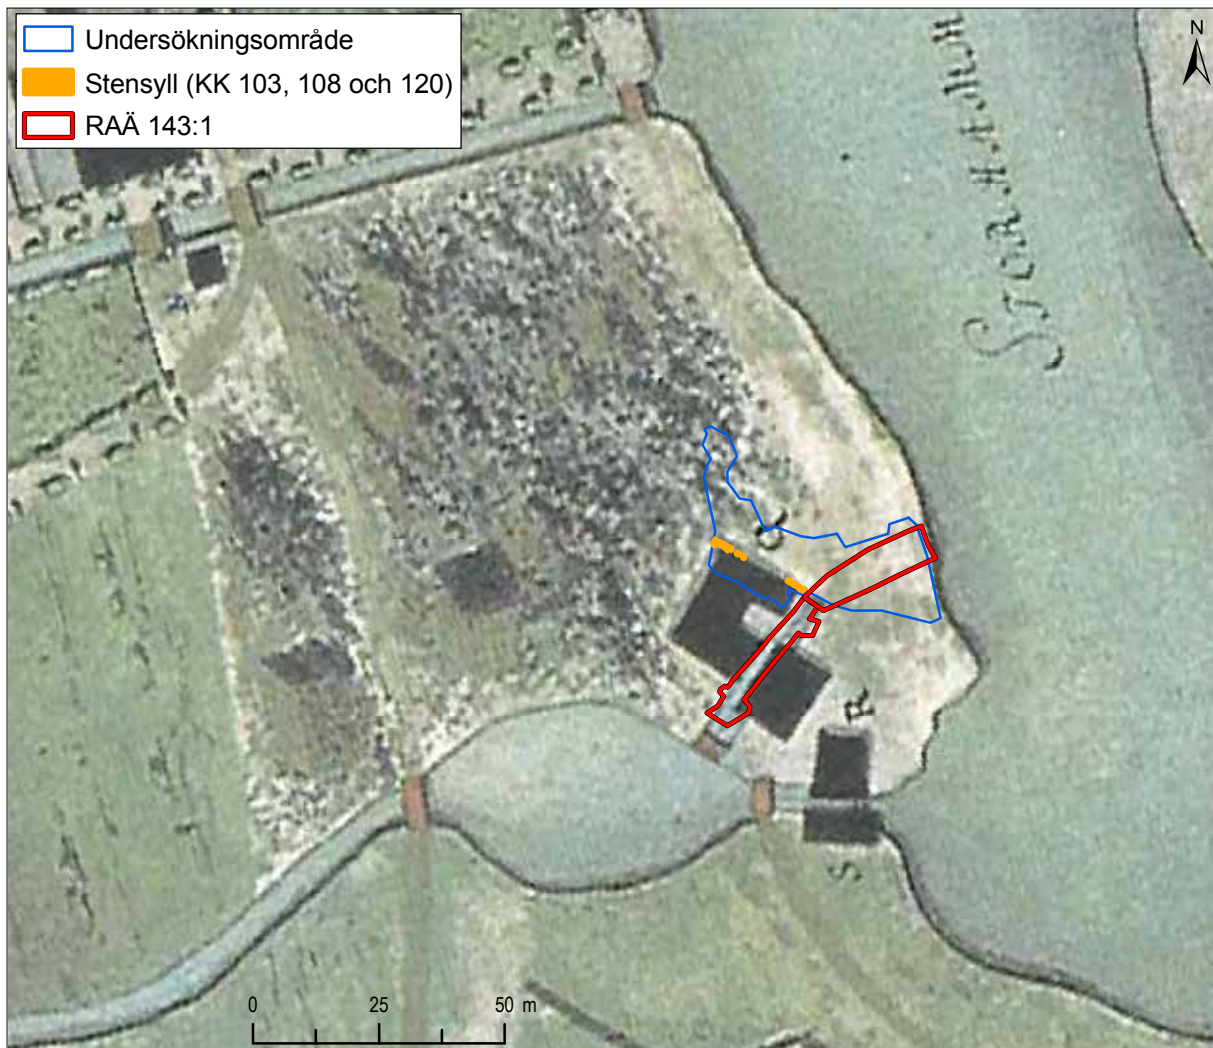
Figur 9. Detalj av Olof Gerdes karta från 1735 med stensyllen (KK 103, 108, 120) och vattenrännan RAÄ 143:1 markerade. Q = masugn och bokare, R = mjölkvarn och S = sågkvarn. Vidare ses rostvedstravar och malmhögar strax norr om masugn-anläggningen. Skala 1:1 500.

Anläggningen bestod av en ca 20 meter lång stensyll (KK 103, 108, 120) orienterad i nordväst-sydöstlig riktning och utgör norra gaveln till masugnsbyggnaden som kan ses på 1735-års karta (se figur 9). Syllen var uppbyggd av 0,3-0,6 meter stora skarpkantiga stenar och bevarad i 1-2 skift till en höjd av 0,4 meter (se figur 10). Grunden var kallmurad och uppbyggd så att den hade en slät och rak yttersida åt norr och syllen fortsätter i nordväst utanför schaktbegränsningen. Två stenar i den västra delen av syllen (KK 120) var 0,25 meter lägre än omgivande stenar. Dessa hade en flat ovansida och har troligen utgjort en ingång till den byggnad som vilat på syllen. Ingången har då varit ca 0,9 meter bred. Stora delar av syllens mittparti är utrasad.

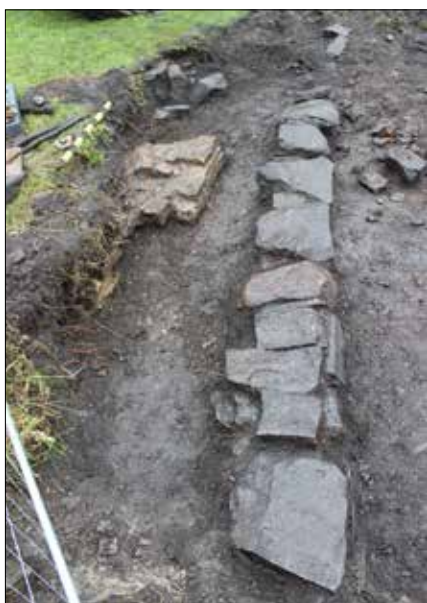
Figur 10. Östra delen av syllen (KK 103) som tillhör masugnsbyggnaden som visas på 1735 års karta. I bakgrunden till vänster i bild syns tegelkonstruktion KK 102. Foto från SÖ.

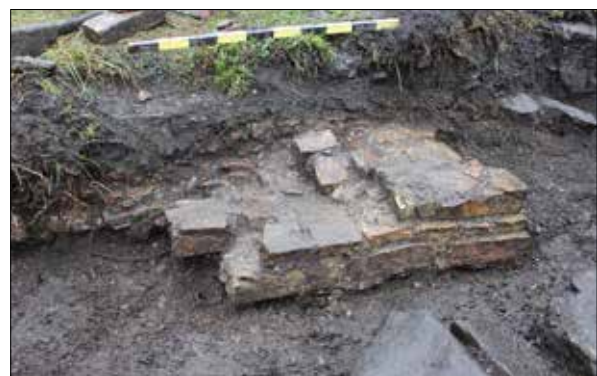
Figur 11. Tegelkonstruktion KK 102. Foto från N.

På insidan av den östra syllen (KK 103) framkom en 1,8 x 0,6 meter stor tegelkonstruktion (KK 102) som bestod 0,29 x 0,14 x 0,08 och 0,29 x 0,13 x 0,03 meter stora murade tegelstenar (se figur 11). Konstruktionen är bevarad i 2-3 skift till en höjd av 0,23 meter och vilade dikt an emot underliggande siltlager. Ett raserings/utfyllnadslager (KL 107) överlagrade tegelkonstruktionen som fortsätter i söder utanför schaktbegränsningen.

Konstruktionen tolkas som del av ett golv/överbyggnad som rasat in i sam-

band med att masugnen togs ur bruk under andra halvan av 1700-talet.

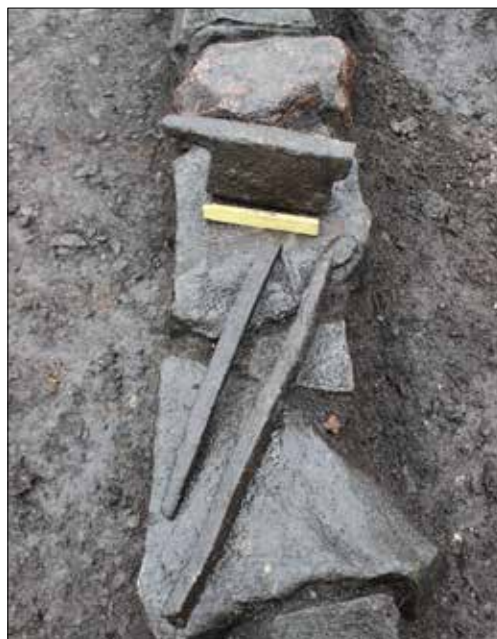
Figur 13. Fynd som kan relateras till hyttverksamheten utgjordes bland annat av ett smidesståd och en avbruten hävstång.

I lagret (KL 107) som täckte tegelkonstruktionen hittades nio stycken kakelugnsbitar varav de flesta fragmenten är av 1700-talstyp med plan yta och gul blyglasyr (se figur 12). Det förekommer också några kakelbitar från 1800-talet med en vit glasyr. Föremål som kan kopplas till hyttverksamheten utgjordes av ett smidesståd, en avbruten hävstång och masugnsslagg (se figur 13). Stådet mäter ca 38 x 14 x 9 cm och dess häl och horn är av vilket tyder på att det är ett kasserat ståd. Vidare hittades två delar av en hävstång i det här lagret, varav den ena avslutas med en kringla i änden. Hävstången var ca 1,29 meter lång och hade ett rektangulärt tvärsnitt. Hävstången har antagligen använts för att öppna och stänga dammluckorna i samband med regleringen av vattentillförseln till anläggningarna i området.

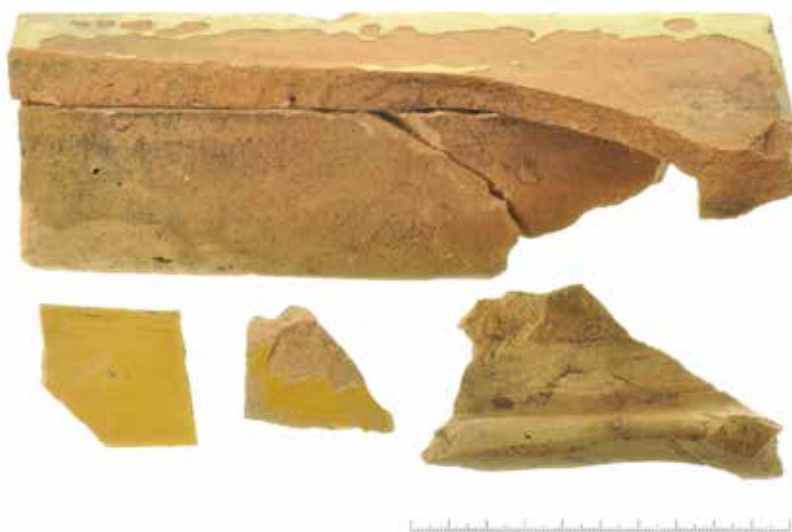
Figur 12. Gulglaserat rumpkavel till kakelugn som dateras till 1700-talet. Skala 1:2.

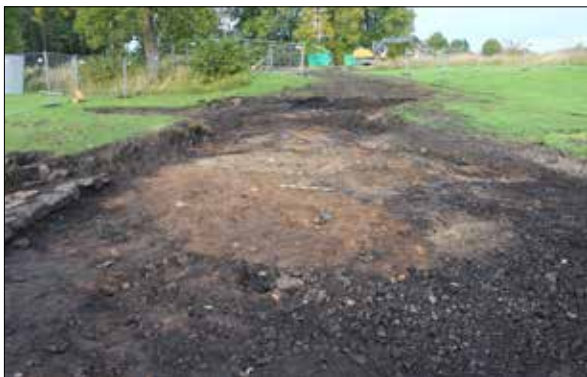
Figur 14. Raseringslager KL 106 och 109. I förgrunden visas slagglager KL 101 och till vänster i bild syns stensyll KK 103. Foto från Ö.

Strax norr om stensyll (KK 103, 108, 120) påträffades ett 20 x 8 meter stort raseringslager (KL 106 och 109) (se figur 14). Det utgjordes av bränd lera, tegelstensbitar, sot, träkol och skärvig sten. Lagret var minst 0,2-0,3 meter tjockt och fortsätter utanför schaktbegränsningen i norr och väster. I öster täcker det här lagret slagglager KL 101. Raseringslagret har påförts över tid efter att masugnen tagits ur bruk

under andra halvan av 1700-talet – 1800-talet.

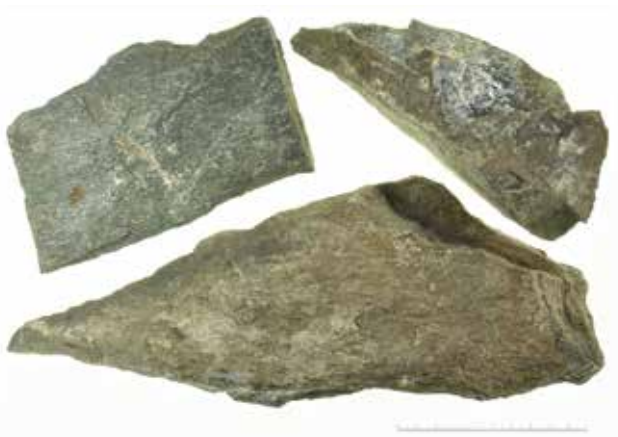
Figur 15. Delar av ställsten och järnmalmsbitar som hittades i raseringslager KL 109. Skala 1:4.

I raseringslager KL 109 hittades fynd av järnframställning i form av ställstensbitar, masugnsslagg och järnmalm (se figur 15). Ställsten är en värmetålig sten av glimmerskiffer som ingick i konstruktionen av masugnspan. Vidare hittades i det här lagret en gjuten slaggtegelsten och en eldfast tegelsten från

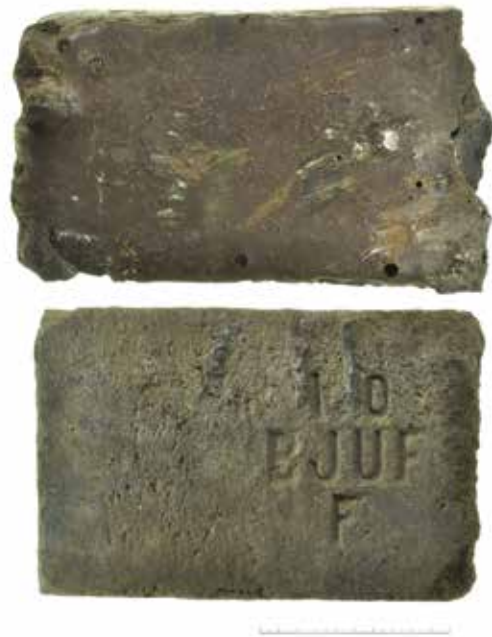
Figur 16. Gjuten slaggsten och en eldfast tegelsten från Bjuvs tegelbruk i Skåne. Skala 1:4.

Bjuvs tegelbruk i Skåne (se figur 16). Mas-sugns slagg började användas som byggnads-material under andra halvan av 1700-ta-let och tegelbruket i Bjuv grundades 1825.
