GÄSTABUDSSTADENS FIBERPROJEKT

Arkeologisk undersökning i form av schaktningsövervakning inom fastighet
Jursta 1:47, Sursa 1:4, Ånsund 1:1, 2:4 m.fl. Nyköpings kommun, Södermanland

Rapporter från Arkeologikonsult
2019:3148, 2019:3154, 2019:3162 och 2019:3163

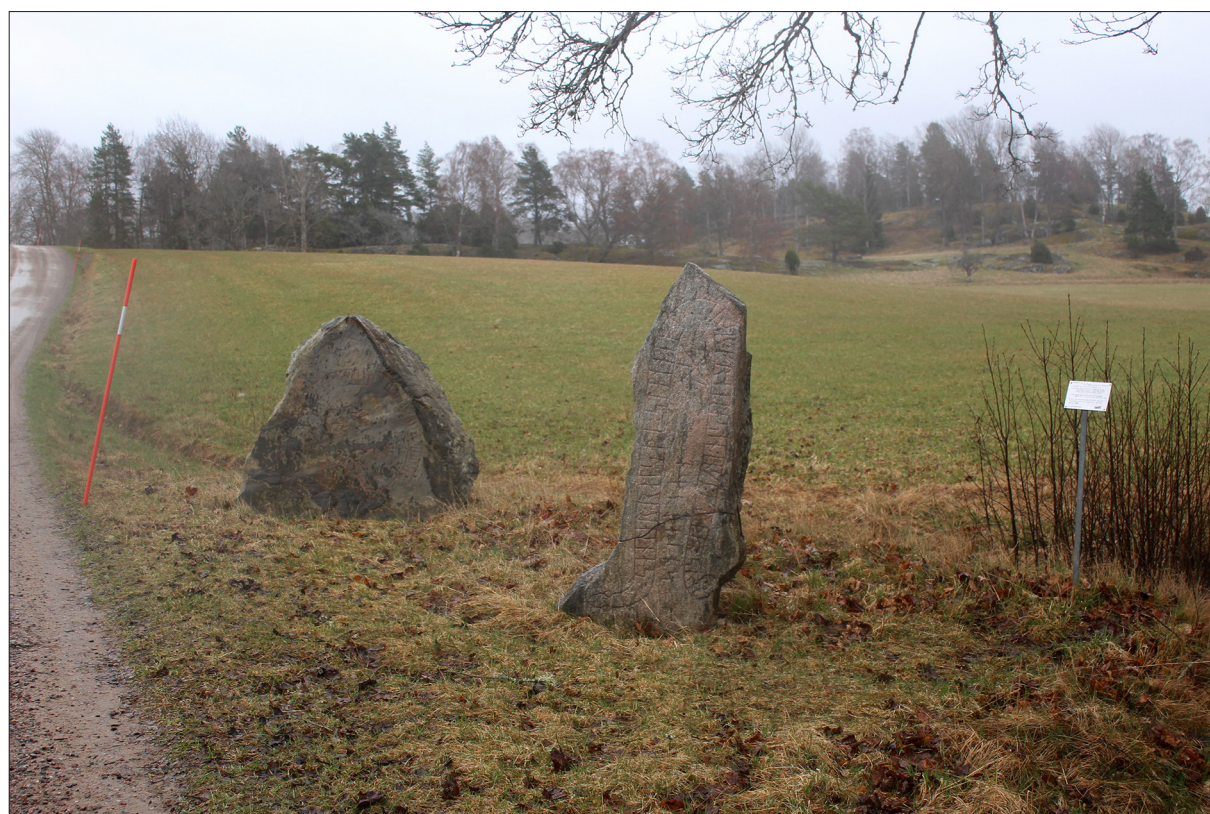
Figur 8. Bild på runstenarna Ludgo 80:1–2, foto från sydväst.

schakt skulle övervakas var att det vid en inventering gjord 1951 var den ena av de två runstenarna (Ludgo 80:1) rest på norra sidan av vägen där ledningsschaktet nu kom att dras. Nuvarande position söder om landsvägen fick runstenen under 1970-talet (Fornminnesregistret). Inga fornlämningsliknande lämningar påträffades under markarbetet.

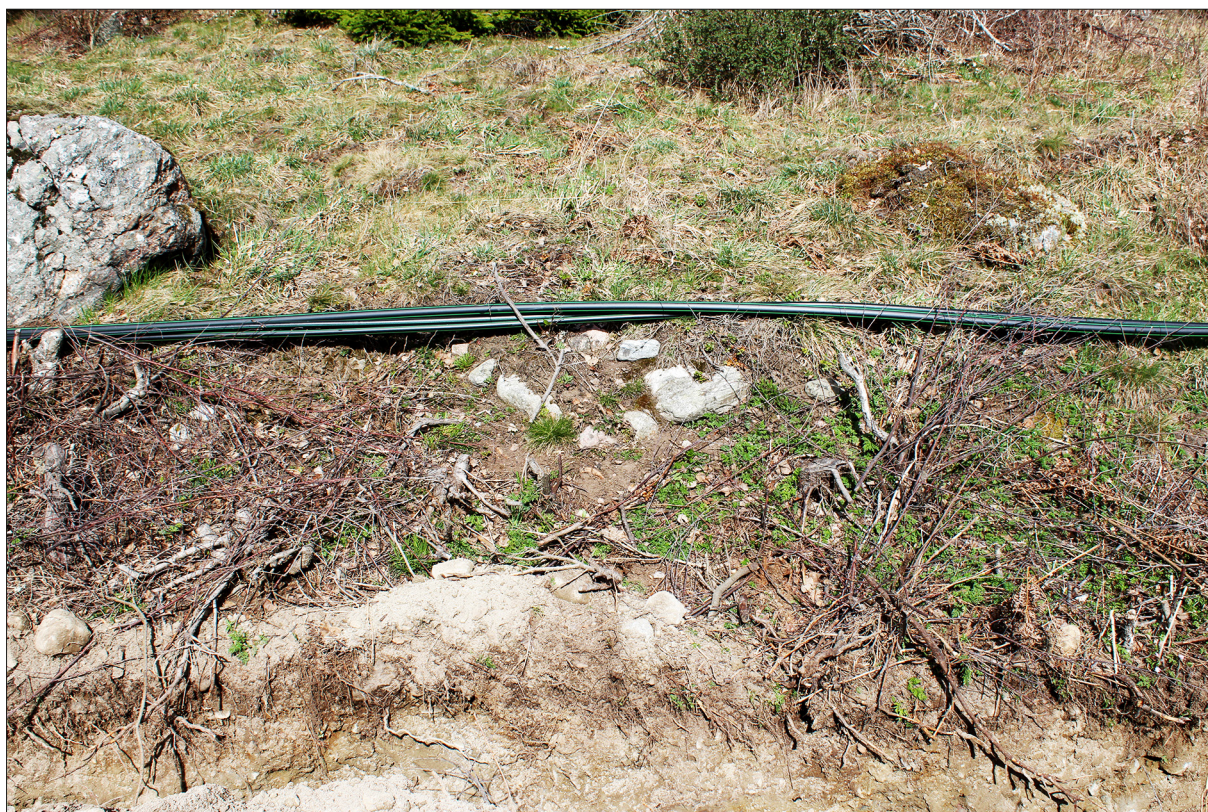
Stensättningarna varierade mellan 3 till 8 meter i diameter och konstruktionernas höjd varierade mellan 0,5–0,6 meter. Eftersom konstruktionerna inte kom att avtorvas är den inmätta utbredningen en uppskattning. Majoriteten av de påträffade stensättningarna hade även kommit att skadas av grusvägens anläggande.

Figur 11. Stensättning 208 placerad direkt nordöst om ledningsschaktets dragning. Foto från sydväst.

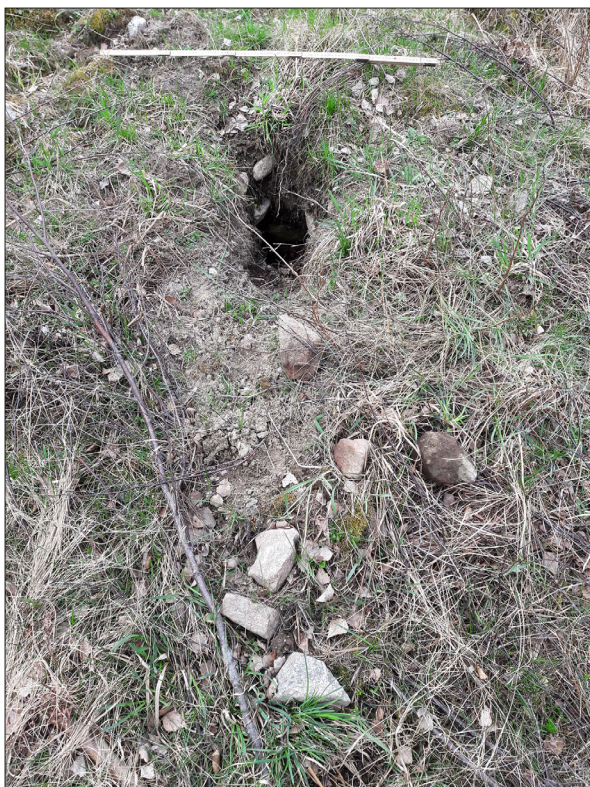
Figur 12. Foto på den nedgrävning som observerades och dokumenterades inom stensättning 209. Precis bredvid nedgrävningen observerades material som grävts upp, bland annat brända människoben. Dessa återdeponerades i nedgrävningen.

störning i stensättning 209. Störningen tog formen av en rektangulär nedgrävning ca 0,3 meter djup. Skadan inrapporterades till länsstyrelsen men det är oklart om den orsakats av mänsklig aktivitet eller av djur. Material från gravens insida hade grävts upp och lagts intill nedgrävningen och bland detta material observerades brända ben från mänskliga. Benen samlades ihop och återdeponerades i nedgrävningen.

Vid en okulär besiktning av gravfält Spelvik 27:1 observerades en störning i en av stensättningarna. Den utgjordes av en nedgrävning där material från denna lagts intill störningen. Bland detta material påträffades brända ben från människa som i samband med besiktningen återdeponerades. Skadan på fornlämningen har rapporterats till länsstyrelsen.
