# SPERLINGENS BACKE

Arkeologisk undersökning i form av schaktningsövervakning i fastigheten Sperlingens backe 47, del av L2015:7789/RAÄ-nr Stockholm 103:1, Stockholms kommun och län

Rapporter från Arkeologikonsult 2019:3279

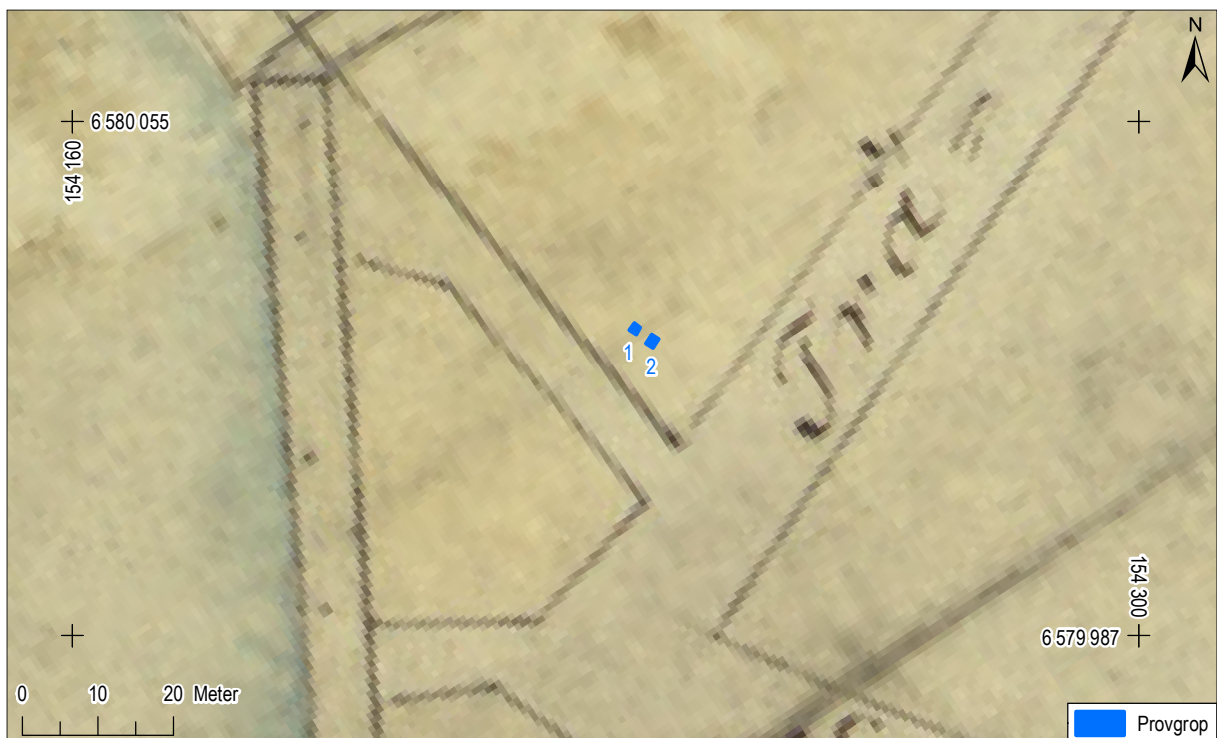
**Figur 2.** Historisk karta över Sperlingens backe, med Sperlings hus framför Rännilen. Årtal okänt, före 1733 och efter 1645. Karta från Stadsarkivet HK00134. Skala 1:1 000.

gårdslandet (dagens Östermalm). Syftet med regleringsplanen var att utveckla en mer representativ huvudstad. Det var först 1885 som Ladugårdslandet fick sitt nuvarande namn Östermalm, via en omröstning i stadsfullmäktige. Stadsdelen skulle urbaniseras, den övervägande trähusbebyggelsen som fanns revs och fick lämna plats för en större modernare stadsdel i sten (Boström 2008, Krus 2014, Århem 2013) (figur 2).

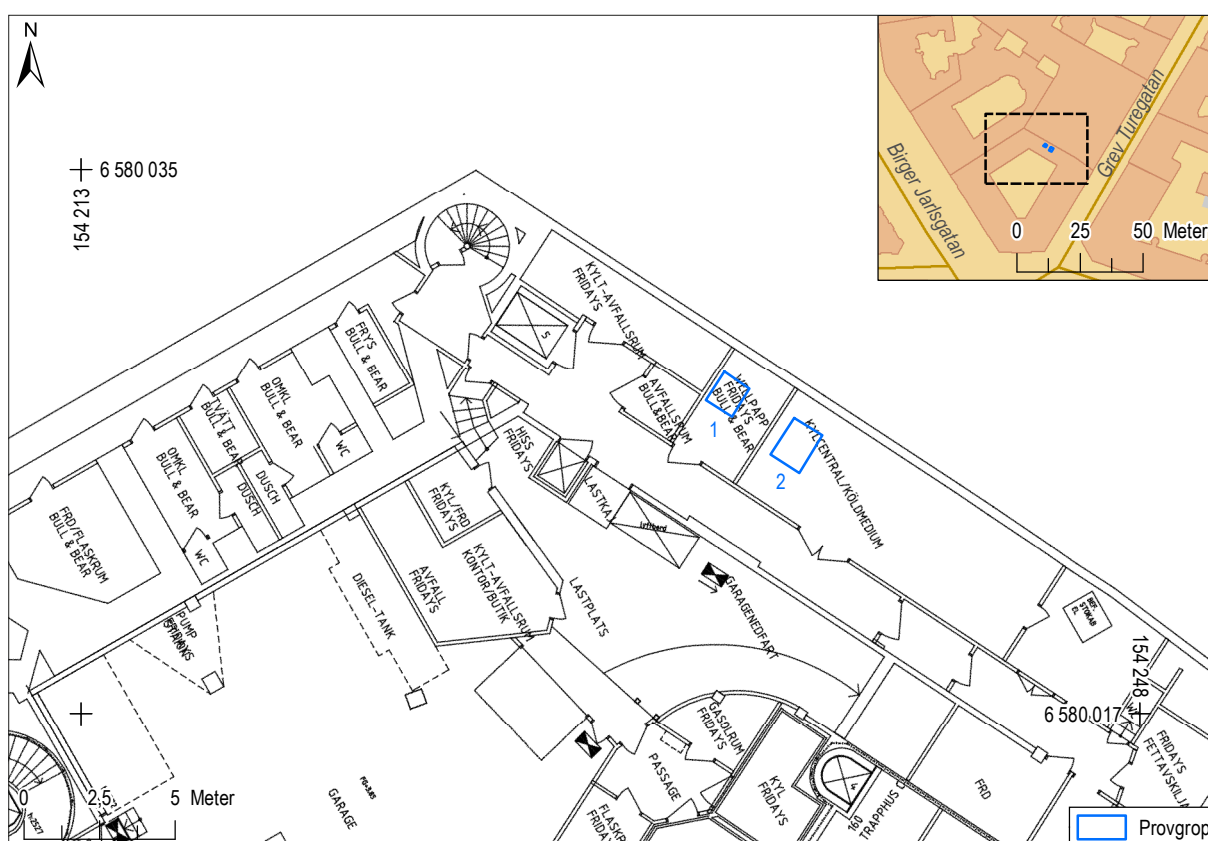
**Provgrop 1** blev 1x1,10 meter i dageröppningen och 3 meter djup. **Provgrop 2** blev 1,10x1,40 meter och 1,80 meter djup. Groparna grävdes ur med hjälp av en sugbil (figur 3).

**Figur 3.** De två provgrop som schaktades vid Sperlingens backe 47. Mot bakgrund av schaktriting, skala 1:250. Översikt med Fastighetskartan, skala 1:3000.

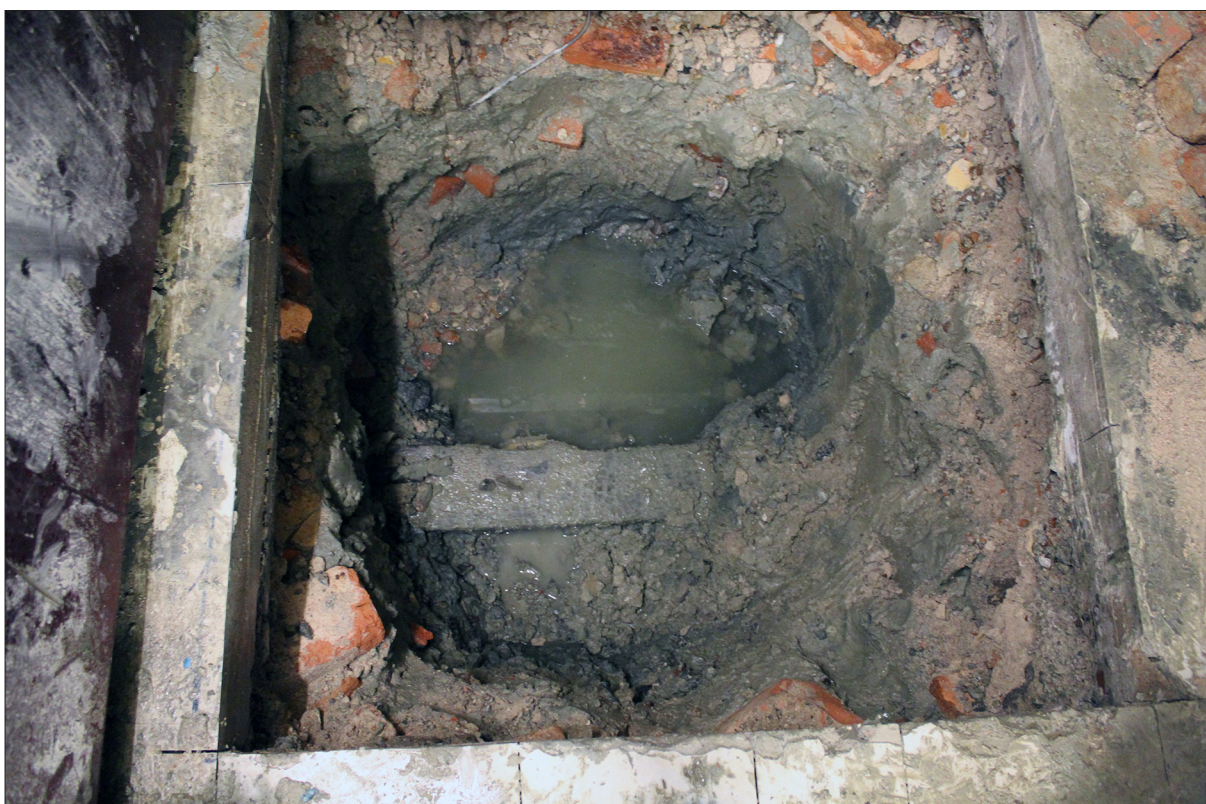
**Provgrop 1** hade en utbredning av 1x1,10 meter och schaktades ner till 3 meters djup från befintlig golvnivå. Direkt under dagens betonggolv ca 0,20 meter djupt kom ett tjockt raseringslager av tegel och murbruk som var ungefär 0,80 meter tjockt. Raseringen låg på ett bärande fundament som mycket troligt tillhör bebyggelsen från slutet av 1800-talet. Fundamentet

framkom i norra delen av schaktet på ca 1 meters djup och var 0,90 meter tjockt och täckte exakt halva ytan av schaktet. Under denna rasering och intill det större stenfundamentet framkom en tjock kompakt steril grå lera, som fortsatte ner till schaktbotten på 3 meter. Under stenfundamentet vid ett djup av 1,90 meter framkom en stående träpåle som var nedslagen i leran. Träpålen tillhör grundförstärkningen till stenhuset som byggdes i slutet av 1800-talet (figur 4).

**Figur 4.** Översikt av första provgropen efter 1 meters djup.

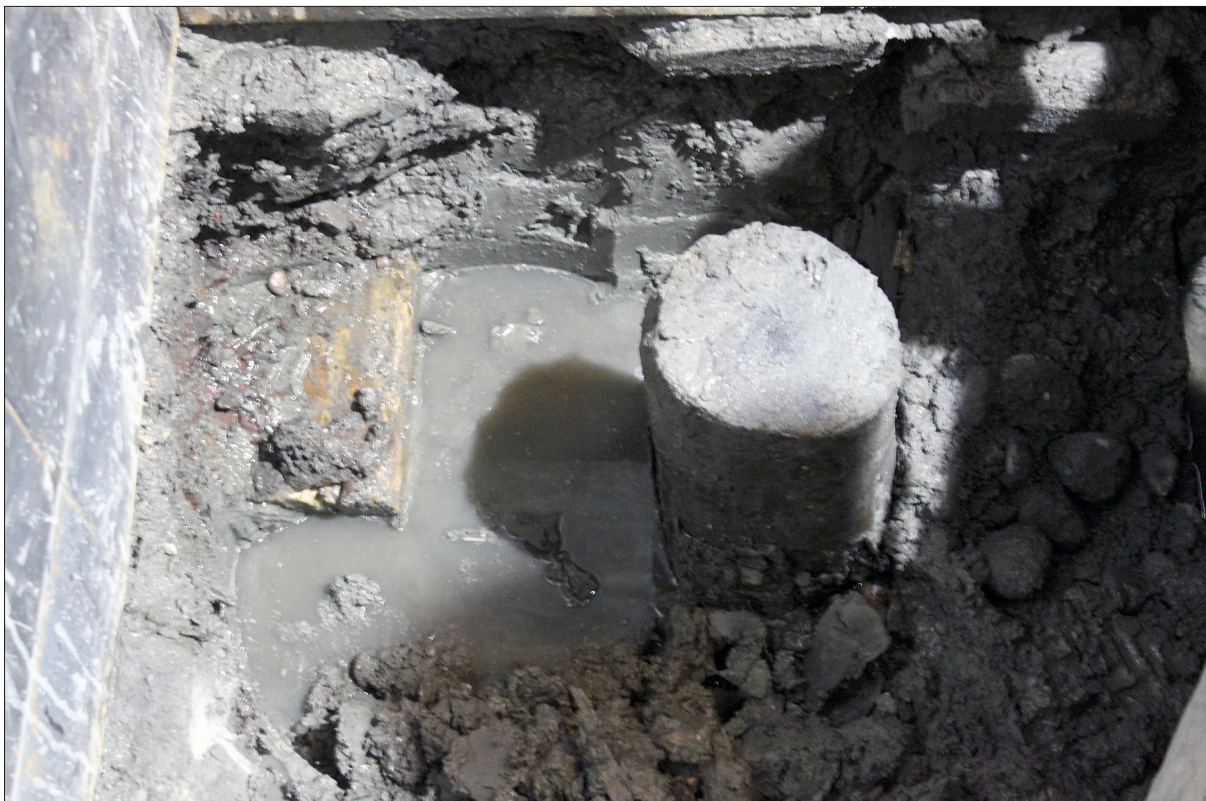
**Figur 5.** Foto av andra provgropen med träplank högst upp i bild, rustbädd i nedersta vänstra hörnet och den påle som borrhö provet togs på centralt i bild.

**Provgrop 2** hade en storlek på 1,10x1,40 meter och grävdes ner till ett djup av 1,60 meter. Även här framkom den tjocka raseringen av tegel och murbruk direkt under det befintliga betonggolvet. Denna provgrop innehöll en mängd trärester. Under tegelraseringen framkom ett mer intakt trämaterial i form av liggande träplankor. Plankorna låg tvärs över schaktet i en nordvästlig till sydostlig riktning och var 0,05 meter tjocka och de hade en bredd på 0,20 meter. Möjligen rör det sig om ett trägolv till den äldre 1800-tals byggnaden. Trägolvet framkom ca 1,10 meter under det befintliga betonggolvet och var av en grov robust karaktär. Strax under träplankorna framkom även här en träpåle som tillhör grundförstärkningen till stenhuset som byggdes i slutet av 1800-talet. Schaktmassorna under träplankorna och runtom träpålen bestod av samma

gråa lera som i provgrop 1. Vid ett djup av 1,50 meter framkom en liten del av en liggande trästock i det västra schakthörnet, möjligen utgjorde den en del av en rustbädd till det möjliga trägolvet (figur 5).

Utifrån de trälämningar som framkom i de bägge provgroparna är det rimligt att anta att det rör sig om en möjlig rustbädd och ett golv till bebyggelselämningar från sent 1800-tal.
