HISTORISKA LÄMNINGAR I BÅDSTORP

RAÄ-nr Kvillinge 12:1/L2011:3108 och Kvillinge 151/L2008:419,
fastigheten Björnviken 2:1, Norrköpings kommun, Östergötlands län

Rapporter från Arkeologikonsult 2019:3075

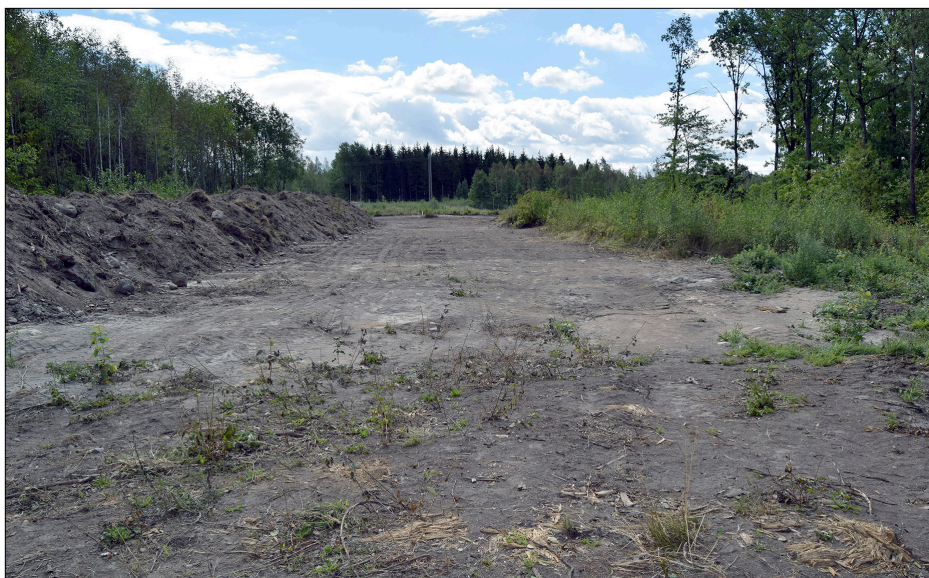
Figur 3. Den norra delen av undersökningsområdet. Foto från N.

Undersökningens första del genomfördes 6–7 och 9–10 augusti 2018 av en arkeolog. Undersökningen var planerad i form av en schaktningsövervakning men när arkeolog kom till platsen hade ytan (schakt 1) redan schaktats av till ett djup av 0,2–0,6 meter (figur 3). Den schaktade ytan var drygt 1 700 kvm stor. De djupast schaktade delarna låg i sydväst, mot grav-

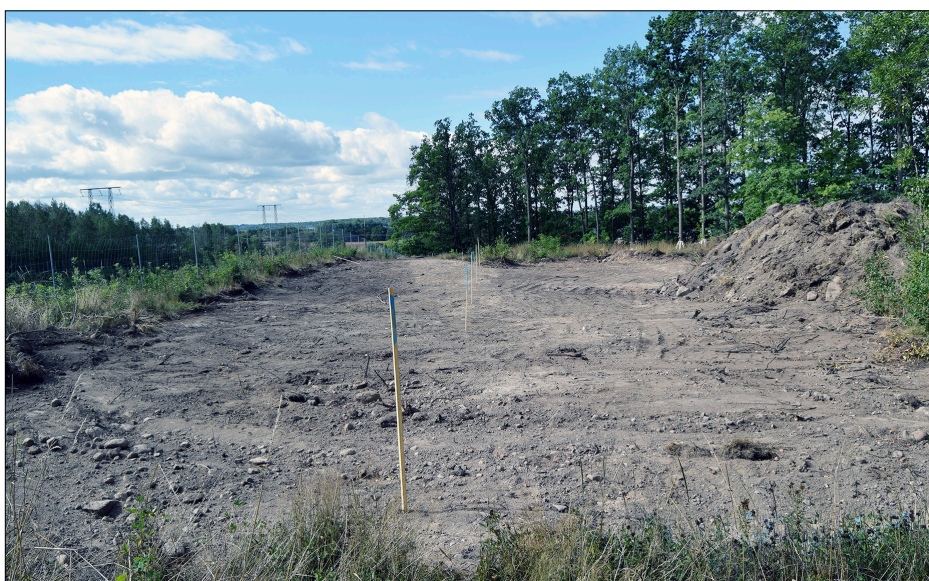
Figur 4. Ytan med bevarade bebyggelse lämningar syns som ett mörkare stråk mellan stängslet och vattenledningen. Foto från NO.

fältet. En avlång remsa med matjord (43 x 1,8–4,5 meter stor) fanns kvar i sydost mellan en befintlig vattenledning och stängslet mot E4-an (figur 4). Inom denna yta var matjordslagret bevarat till en tjocklek av 0,05–0,2 meter. Samtliga bevarade lämningar låg inom denna remsa. Övriga delar av den avschaktade ytan var inte möjliga att bedöma. De stolphål och den syllstensgrund som framkom i samband med förundersökningen 2016 (Eklund 2017) kunde inte återfinnas och har således försvunnit vid schaktningarna. De ytor som vätte mot gravfältet Kvillinge RAÅ 12:1/L2011:3108 metalldetekterades men inget av

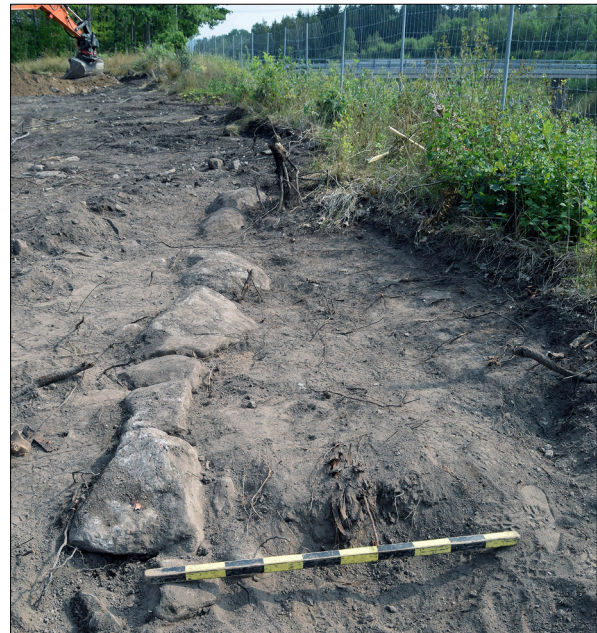
Figur 8. Syll 102 som tillhör hus 1. Foto från SV.

Syll 102 och stenläggning 104 tillhör sannolikt samma byggnad (figur 7). Syll 102 var byggd av naturligt formade stenar i storleken 0,3–1 meter och löpte i nordost-sydvästlig riktning (figur 8). Den var bevarad till en längd av 4,5 meter. De enskilda syllstenarna hade en flat sida vänd uppåt. Öster om syllan låg trärester (103), sannolikt en underliggare i ett i övrigt försvunnet trägolvs. Vid schaktväggen fanns även en tegelsten in situ som golvet kan ha vilar på. I anslutning till syllan fanns små fläckar med bruk. Inom husgrunden framkom en hel del avfall, framför allt obrända djurben, keramik och porslin men även spik, järnbeslag och en patron. Förutom en skärva rödgods som kan gå ner i 1700-talet så tillhör keramikerna andra halvan av 1800-talet och tidigt 1900-tal (bilaga 2). En butelj med året 1923 faller in i samma tidsperiod.

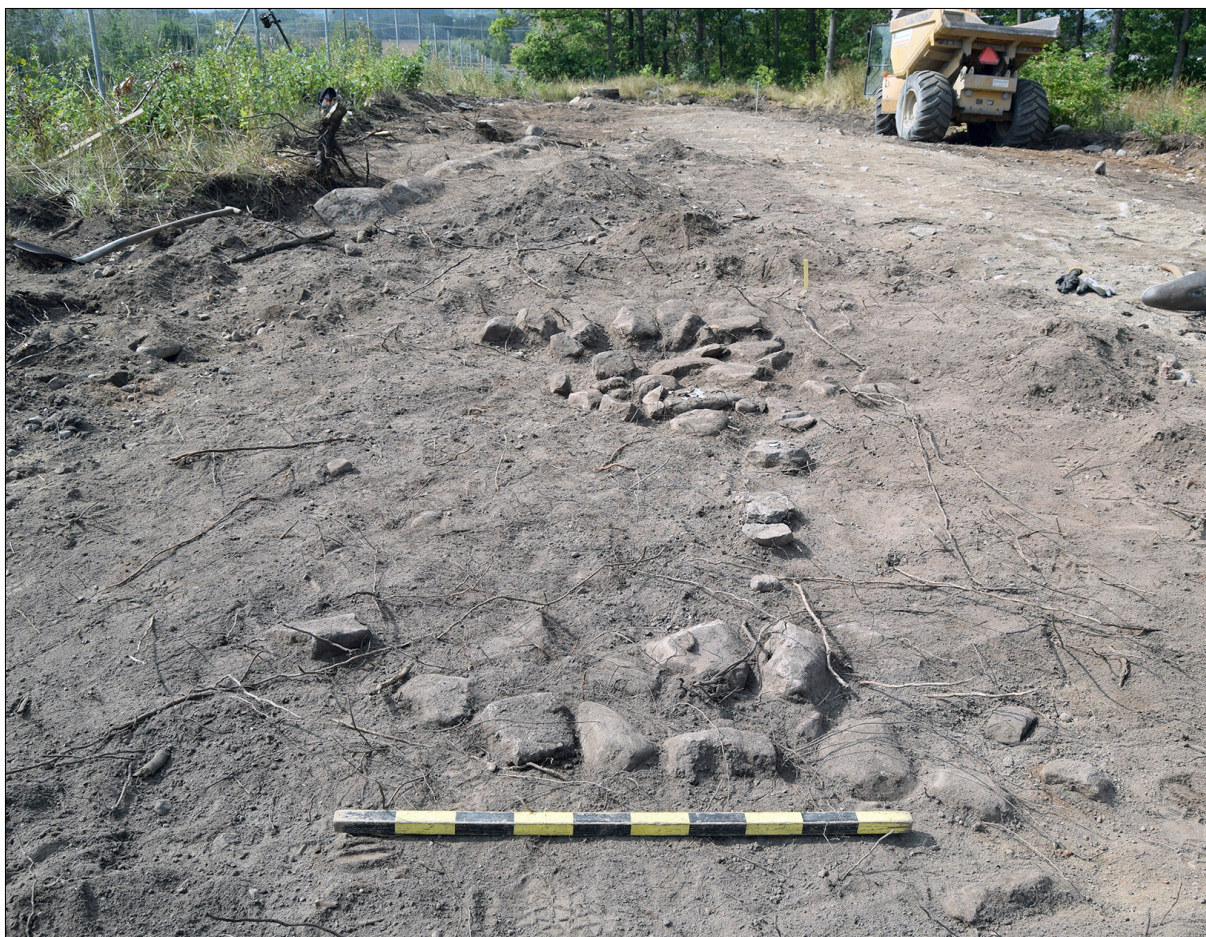
Figur 9. Stenläggning 104 som tillhör hus 1. Foto från NO.

Stenläggning 104 låg något norrut och var lagd med stenar i storleken 0,15–0,3 meter (figur 9). Den har möjligen fortsatt västerut men det var inte möjligt att avgöra eftersom ett brett rörschakt hade förstört allt åt det hållet. En fläck med bruk låg i anslutning till konstruktionens västra ände (105). Stenkonstruktionen skulle kunna vara en stenlagd yta framför en ingång till ett hus och sannolikt ska den relateras till syll 102 som ligger i samma riktning. I stenläggningen framkom flintgods, porslin och pressglas (bilaga 2), även dessa med dateringar till andra halvan av 1800-talet och tidigt 1900-tal.

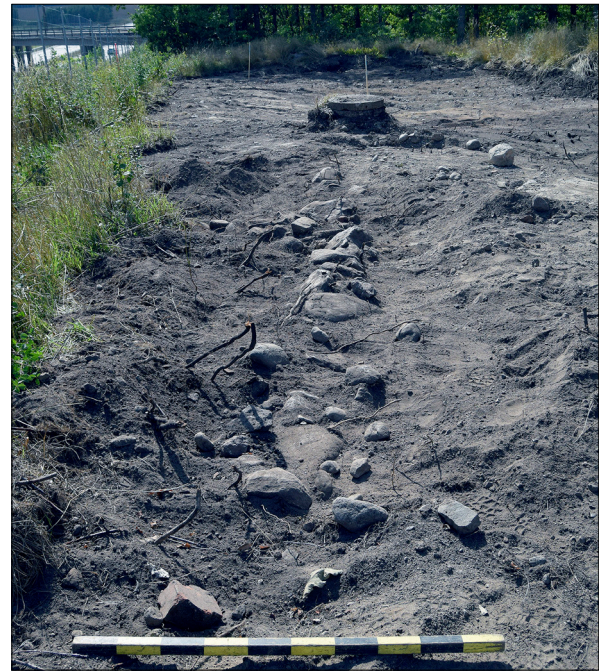
Figur 13. Syll 111 som tillhör hus 3. Foto från NO.

Syll 111 låg längst i söder inom ytan med bevarade lämningar (figur 12). Det var en syll i vinkel med upp till 0,3 meter stora rundade och naturligt formade stenar (figur 13). Syllen var bevarad till en längd av 5,9 meter. Stenmaterialet var genomgående mindre i denna syll än i de övriga. Tegel och bruk låg löst mellan stenarna. I anslutning till syllan framkom spik, delar av en gammal porslinssäkring, kakel, glas och keramik. Keramiken bestod av flintgods förutom en bit rödgods. Även här pekar fyndmaterialet på att byggnaden varit i bruk under andra halvan av 1800-talet och tidigt 1900-tal.
