SCHAKTNINGSÖVERVAKNING VID BEHM- BRON OCH BEHMBROGATAN I NYKÖPING

Arkeologisk undersökning i form av schaktningsövervakning inom
fornlämning Nyköping 231:1/L1984:6709, fastigheterna Väster 1:1 och Öster 1:1,
Nyköpings kommun och socken, Södermanlands län

Rapporter från Arkeologikonsult 2019:3226

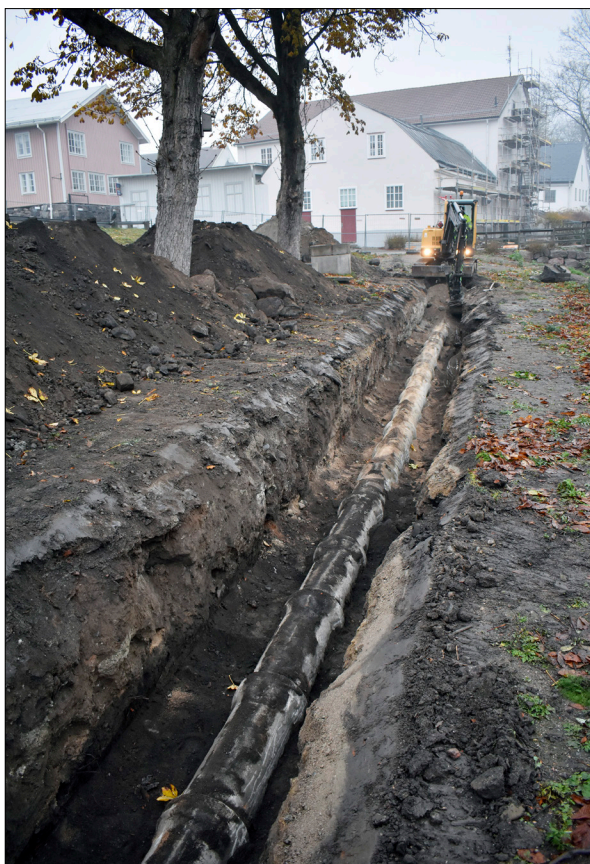
Figur 2. Schakt 1000, arbetet pågår med att frilägga avloppsledningen vid Behmbron. Foto från väster.

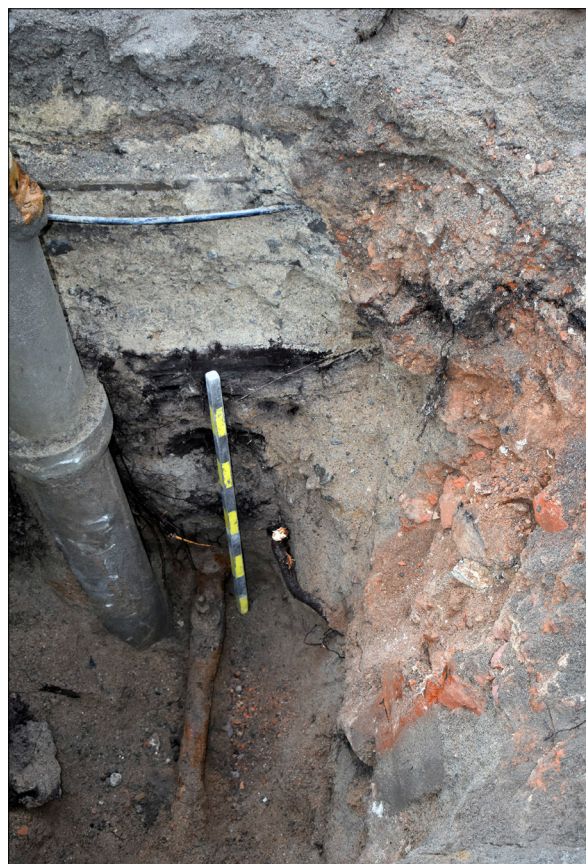
I schakt 3000, som också till största del grävdes genom en äldre nedgrävning till en vattenledning, konstaterades raseringslager med framförallt tegel och murbruk (figur 3). Under detta lager påträffades omrörda skelettdelar av människa. Sannolikt härrör dessa kvarlevor från söndergrävda gravar tillhörande Franciskaner konventets kyrka som tidigare stått på platsen, och som uppfördes under 1280-talet.

Figur 3. Schakt 3000 med frilagd vattenventil på 1,7 meters djup, raseringslager med tegel till höger i bilden. Foto från väster.

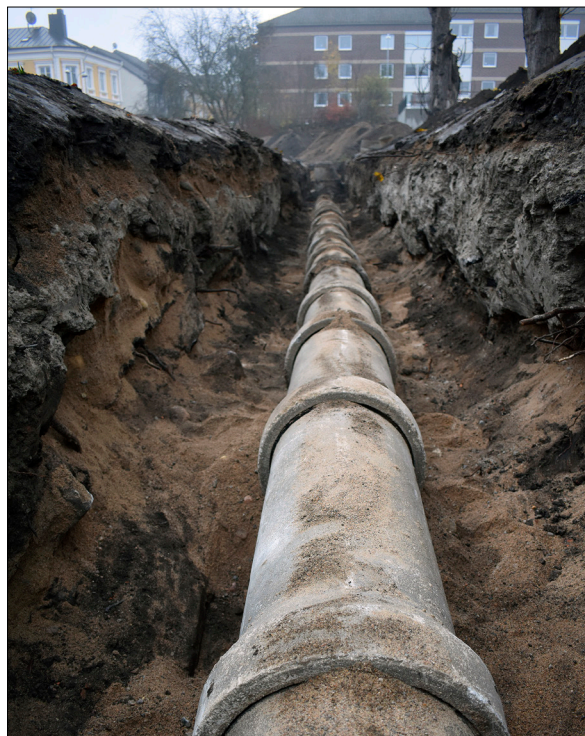
Schaktningsarbetet med att frilägga den befintliga avloppsledningen påbörjades i den västra delen av strandpromenaden mot Slottsgatan till. Avloppsledningen var emellertid fortfarande i bruk när markarbetet utfördes, av den orsaken att upptagningsområdet omfattade flera kvarter norr om Nyköpingsån. Eftersom ytan under cementavloppsledningen inte kunde blottläggas och undersökas arkeologiskt förrän avloppsledningen var spolad och tömd, grävdes efter samråd med länsstyrelsen, provgropar vid sidan om och under ledningen när den fortfarande var intakt och i bruk (figur 7).

Figur 7. Frilagd avloppsledning, mot botten syns med den äldre nedgrävningskanten tydligt mot den gul/bruna sanden som använts för att återfylla schaktet. Foto från öster.

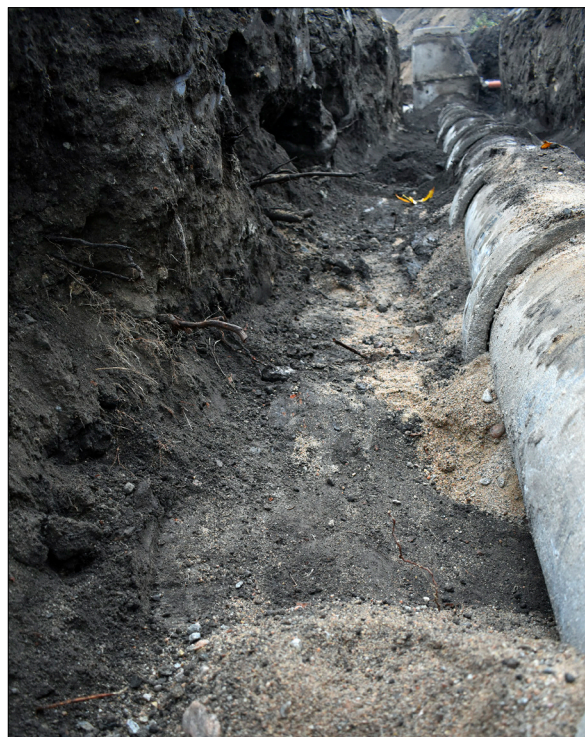
Provgroparna var cirka 0,3 x 0,15 meter stora och grävdes med omkring 1,5 meters mellanrum på vardera sidor om den blottlagda avloppsledningen på 1,5 meter djup (figur 8). Groparna grävdes 0,1 meter djupt och placerades utefter hela schaktsträckan. Längs med dessa avsnitt undersöktes schaktet följaktligen ned till ett djup av 1,6 meter under dagens marknivå.

Figur 8. Schakt 1000 med ytan under avloppsledningen synlig vid underökningen av provgropar. Foto från öster.

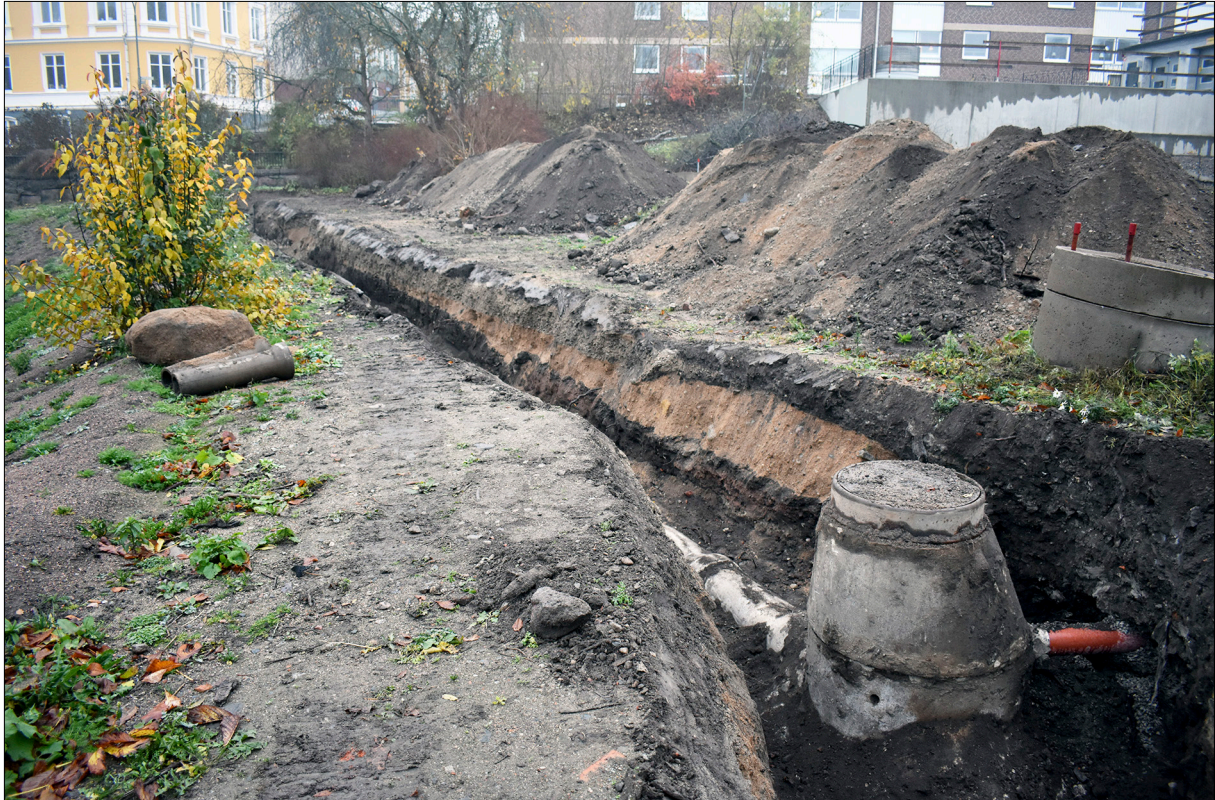
Figur 9. Västra delen av schakt 1000 med avloppsledning och brunn. Foto från öst.

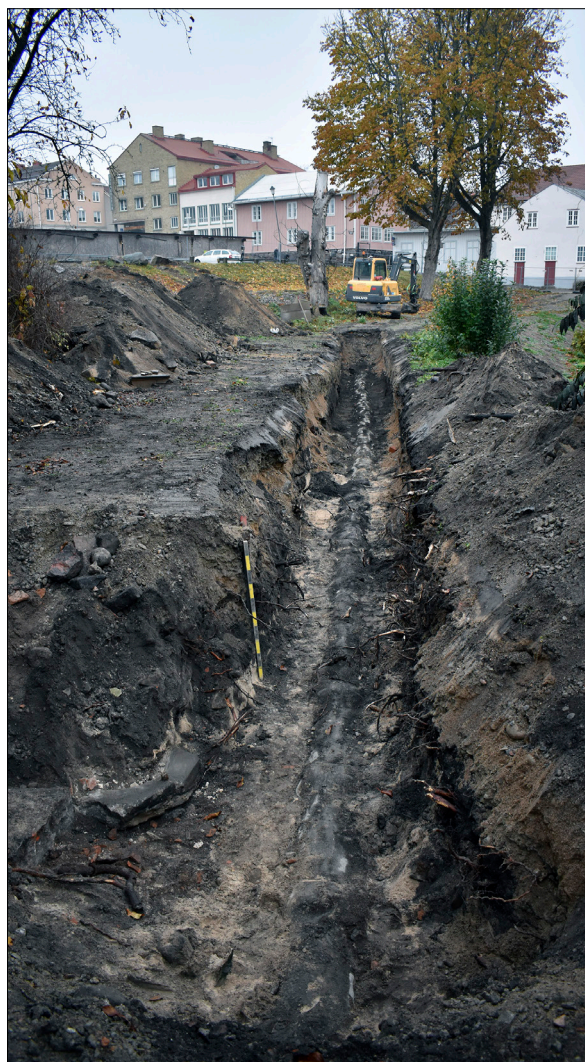
Resultatet av schaktningsövervakning vid friläggandet av den befintliga avloppsledningen (figur 11), visade att den äldre nedgrävningen i plan var mycket bredare än måttet för det aktuella schaktet (1,4–1,8 meter). Först vid omkring 1,25 meter djup framträdde den äldre nedgrävningen, men även vid detta djup var den äldre nedgrävningen åtminstone 1,6 meter bred. Större delen av det aktuella markarbetet kom därmed att skära genom ett redan befintligt schakt samt moderna nedgrävningar med utfyllnadsmassor från 1900-tal.

Figur 11. Schakt 1000 med frilagd avloppsledning i väster, raseringslager med stora stenar i förgrunden. Foto från väster.

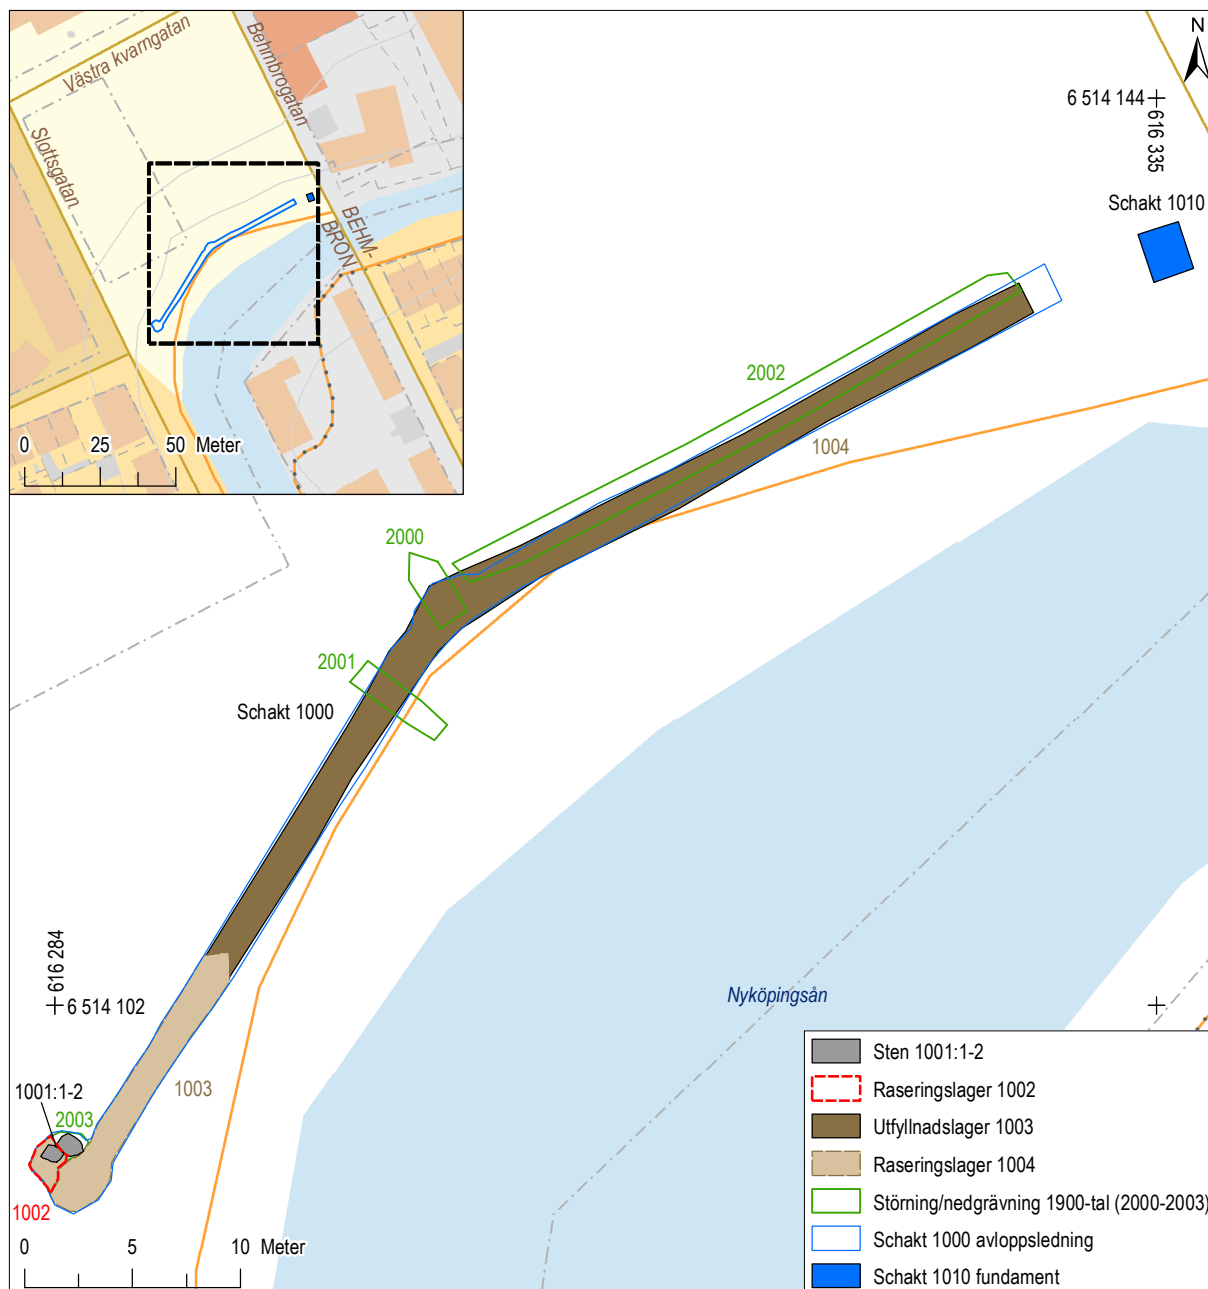
Utfyllnadsmassor och raseringslager som tillkommit innan avloppsledningen grävdes ned påträffas först vid omkring 1 meter djup under dagens marknivå (1003 och 1004) (figur 12). I den västra delen av schaktet påträffades emellertid utfyllnadsmassor som inte hade påverkats av avloppsledningen. Vid omkring 0,8 meter djup påträffades ett större stenmaterial (1001:1–2). Dessa stenar var täckta av ett 0,05 meter tjockt grått grusigt raseringslager med murbruk (1002). Vid påbörjad undersökning verkade stenarna ingå i en konstruktion tillsammans med murbruk. Emellertid hade stenarna blott använts för att lägga igen en äldre dagvattenbrunn (brunglaserad keramik) som tagits ur bruk.

Figur 12. Schakt 1000 och 1010 med nutida omrörda schaktmassor och utfyllnadslager/raseringslager. Mot bakgrund av Fastighetskartan, skala 1:350. Översikt med Fastighetskartan, skala 1:2500.

Schaktet uppmätte 2,3 x 2 meter och var som mest 0,9 meter djupt (figur 12). Inget av antikvariskt intresse påträffades, då ytan bestod av omrörd nutida schaktmassor med sand och grus.

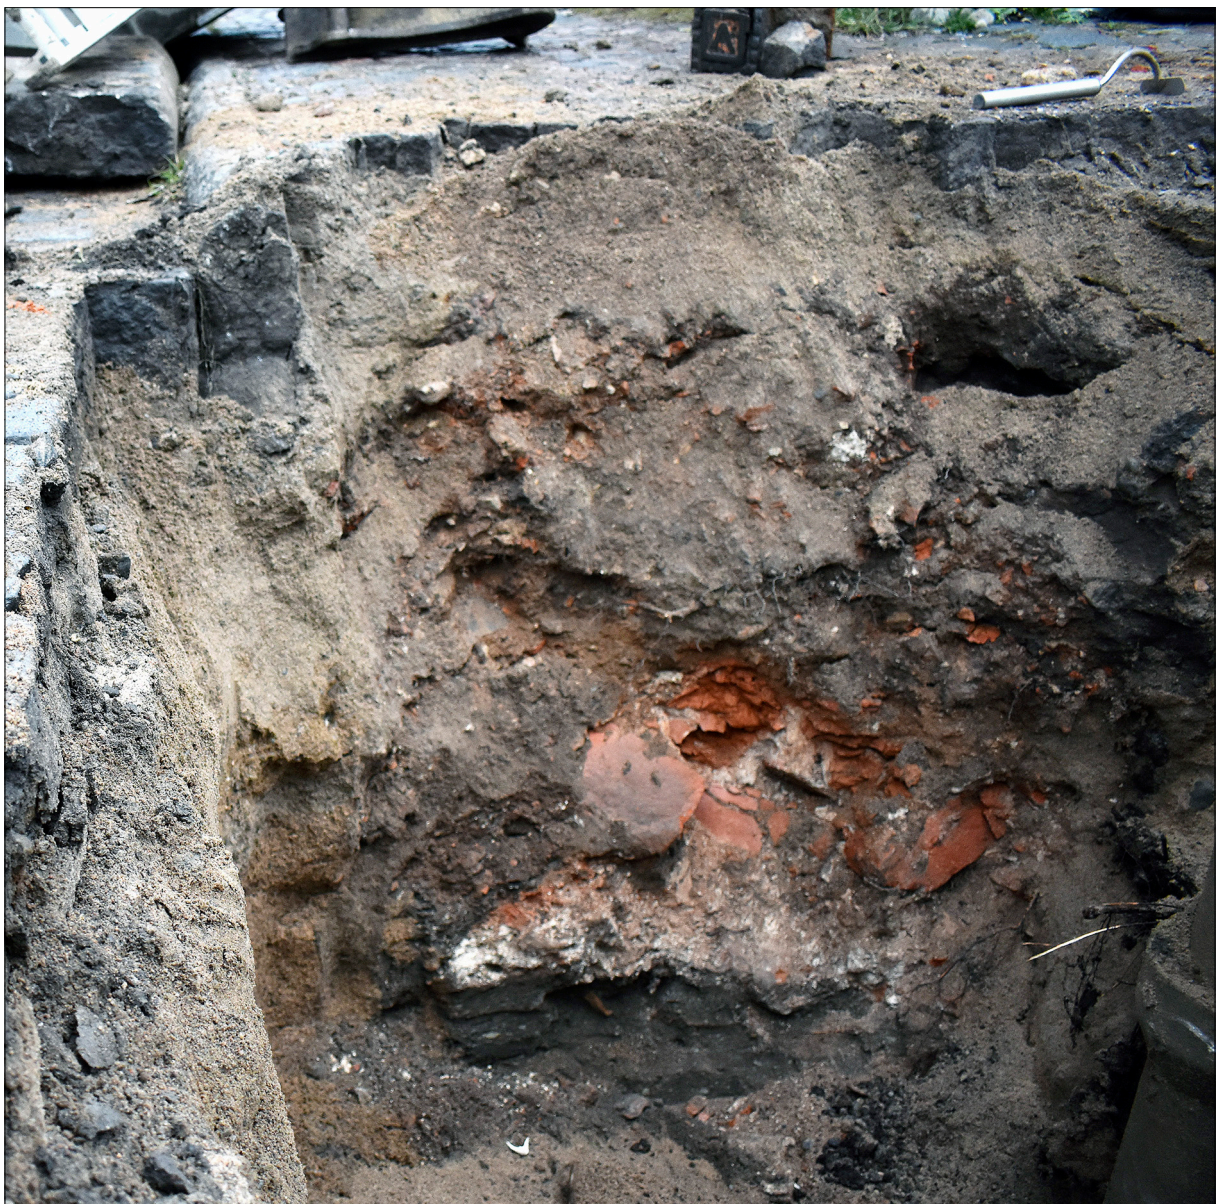
Omkring 100 meter söder om Behmbron längs med Behmbrogatan, kompletterades ärendet med ett mindre schakt för byte av en vattenventil (figur 13 och 14). Schaktet gick igenom en äldre nedgrävning till ett vattenrör och var 2 x 1,6 meter stort och 1,7 meter djupt. I den norra och södra delen av detta schakt tangerades emellertid kulturlagerlämningar, då det äldre schaktets längdriktning endast var omkring 1,5 meter. Det äldre schaktet var dock djupare än 1,7 meter. Endast delar av kulturlagret berördes således vid aktuell schaktningsövervakning.

Ett omfattande raseringslager fanns bevarat på ömsom sidor om den äldre nedgrävningen till den befintliga vattenledningen, närmare 0,25 meter på vardera sida. Raseringslagret var 1 meter tjockt och innehöll tegelkross, tegelstenar, murbruk och hade inslag av kolbitar.

Under raseringslagret framkom ett grått siltigt kulturlager på sidorna om den äldre nedgrävningen för vattenledningen. Lagret var tjockare än 0,3 meter och fortsatte djupare än aktuella schaktnivå på 1,7

Figur 13. Schakt 3000 med raseringslager av tegel och murbruk (3001) och underliggande grått siltigt kulturlager med skelettdelar (3002). Foto från söder.

meter. Lagret innehöll en mindre mängd omrörda skelettdelar av människa, vilka samlades in för en översiktlig bedömning. Sannolikt härrör dessa kvarlevor från söndergrävda gravar tillhörande Franciskanerkonventets kyrka.

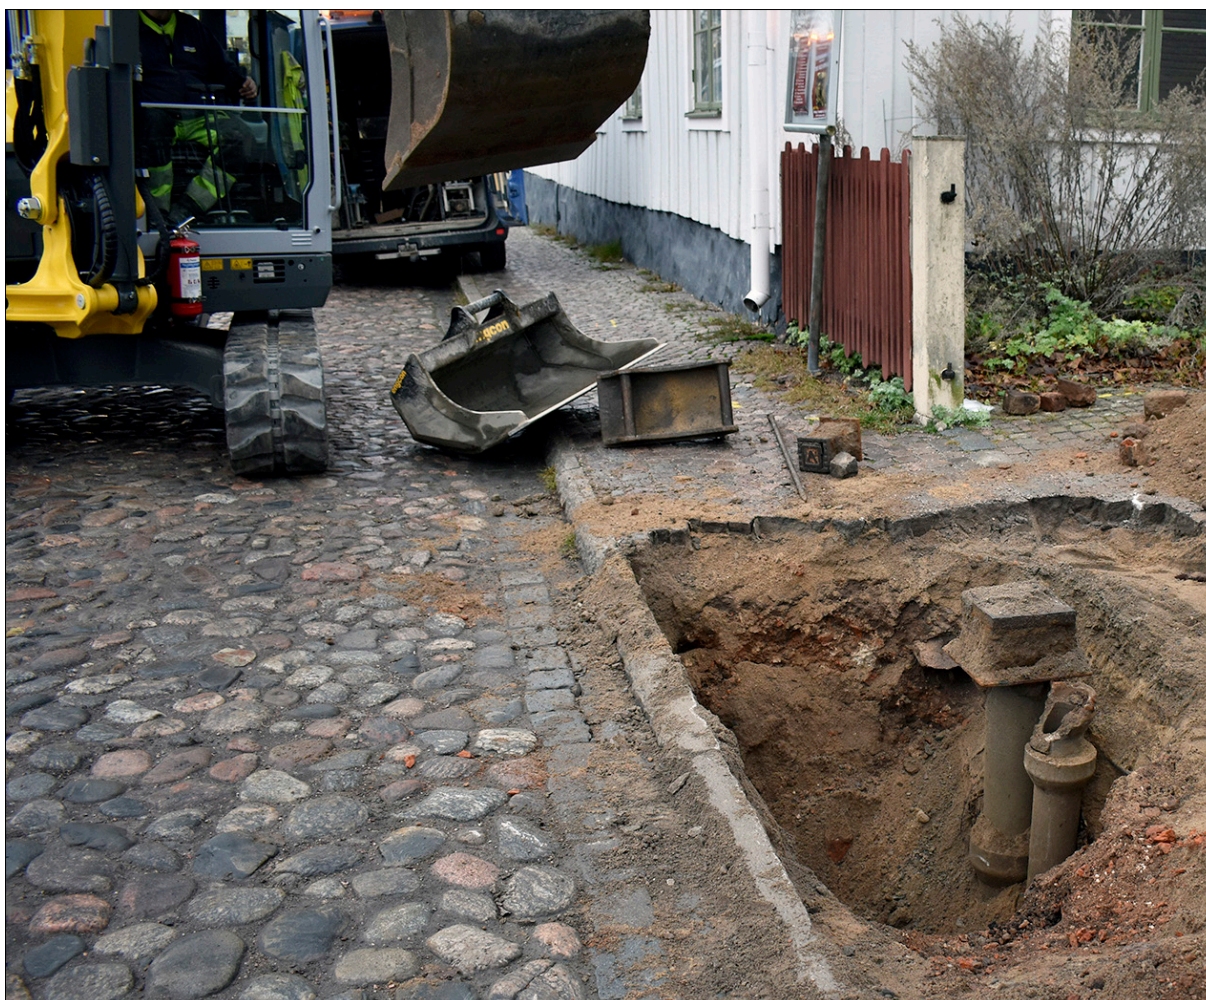
Figur 15. Schaktning vid Behmbrogatan pågår (schakt 3000). Foto från söder.
