INVID STOCKHOLMS STADSMUR

Lämningar från det äldsta Stockholm (ca 1150–1250) in i modern tid.
Schaktövervakning mellan Trångsund och Prästgatan i Gamla stan inom
fornlämning L2015:7789 (Stockholm 103:I), fastighet Hippomenes 3 och Iris 1.
Stockholm stad och kommun, Stockholm.

Rapporter från Arkeologikonsult 2019:3108

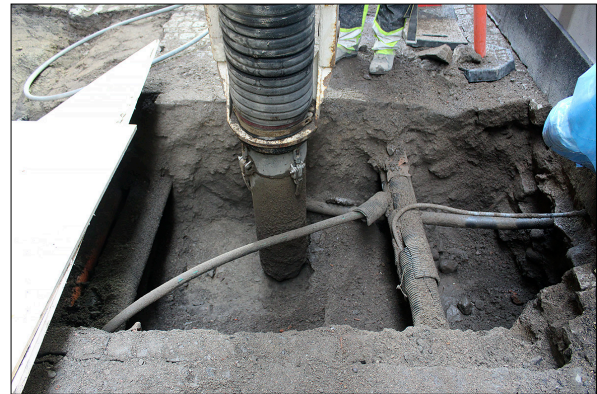
Figur 4. Massor avlägsnas och ledningar tas fram i Prästgatan med hjälp av grävsug. Foto från söder.

Schaktningen utfördes med grävsug och grävmaskin. Anledningen till att grävsug användes var främst för att inga ledningar skulle påverkas i samband med schaktning. Grävmaskin användes därför främst vid borttagning av gatsten och bärlager vid Trångsund och Prästgatan. För de delar som grävdes i den stängda gränden mellan Trångsund och Prästgatan användes endast grävsug efter det att grändens betongbeläggning avlägsnats (figur 4).

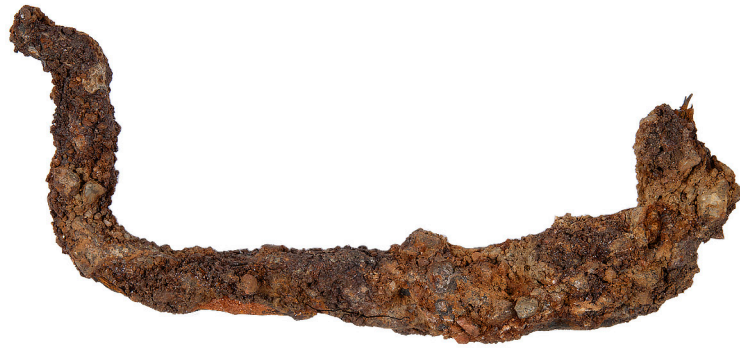
Figur 7. Det kisthandtag (fnr 153:101:1) som påträffades i ett av de omrörda utfyllnadslagren i schakt 1 (153). Skala 1:1.

I och med att människobenen vid nu genomförd undersökning inte påträffades i gravar som låg in situ var det inte möjligt att avgöra gravarnas ålder. Det kisthandtag som nu påträffades liknar dock

kisthandtaget från undersökningen vid Storkyrkan och har möjligen samma datering. Benen kan således härröra från tiden då kyrkogården ännu gick ut framför Storkyrkan. Enligt äldre kartor omfattade kyrkogården tidigare även den norra delen av Trängsund, som då utgjorde en upphöjd terrass omgärdad av kyrkogårdsmuren (Nathansson 1997:3). Muren revs år 1816 för att bredda gatan då den, som dess namn antyder, var alltför smal för stadens trafikanter (Schönbäck 2008:84). Det är därför troligt att gravarna har förstörts i samband med detta.

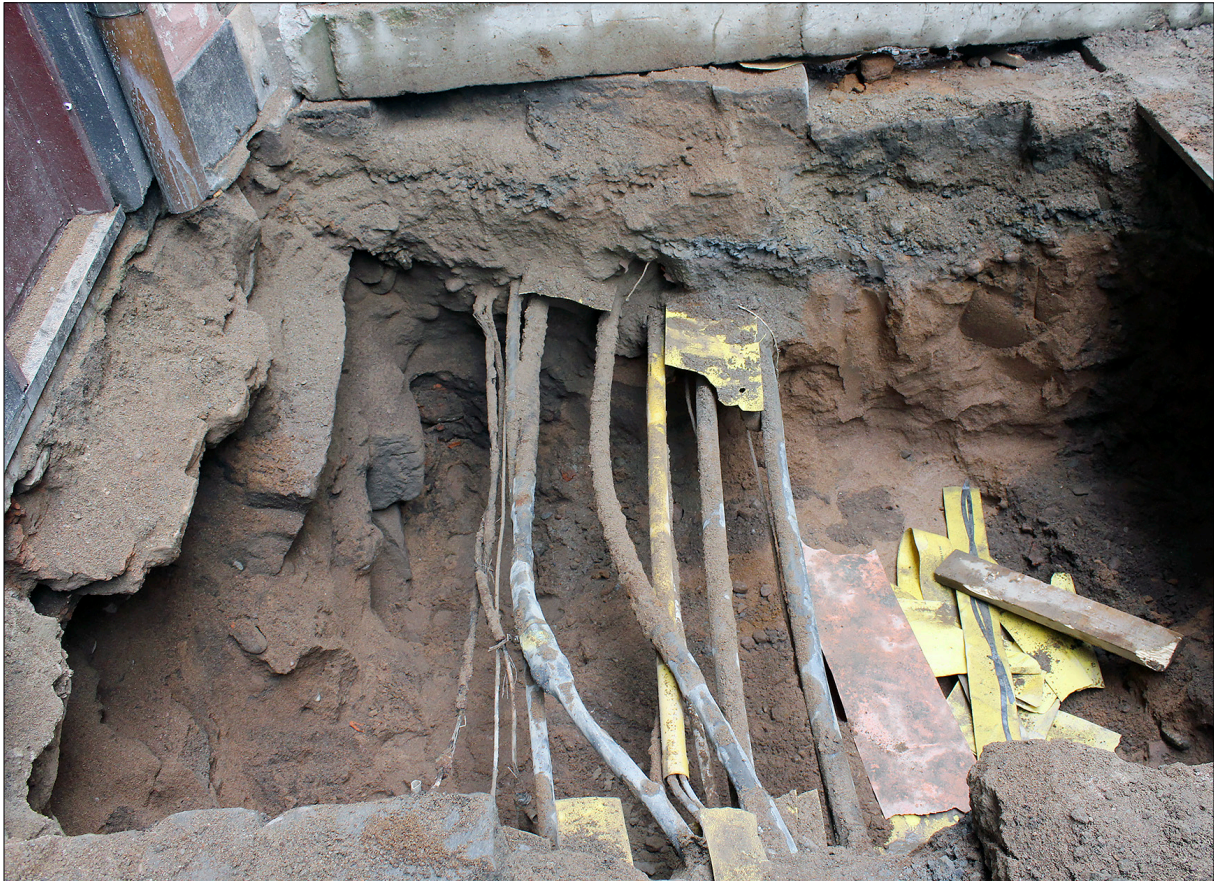
Figur 8. Västra delen av schakt 1 som grävdes vid Trångsund. Till vänster i bild i norra profilväggen, syns lagerrest 154 som påträffades närmast husväggen. Till höger syns delar av lager 153. Foto från söder.

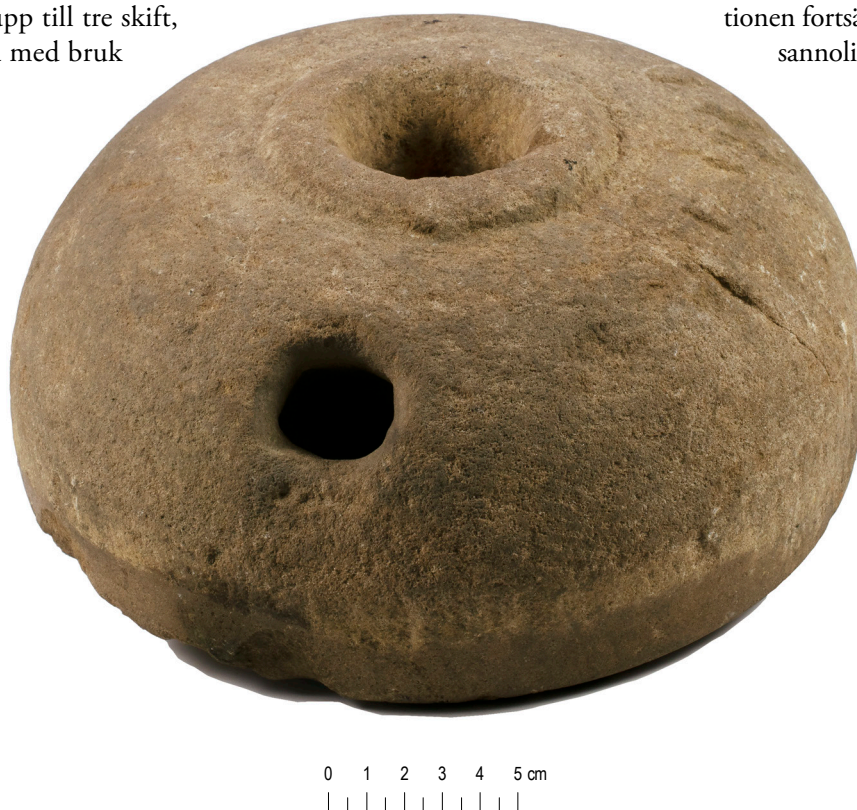
Figur 10. Den löpare (fnr 102:102:3) som har hört till en medeltida handkvarn och som påträffades i det omrörda utfyllnadslagret 102. Skala 1:2.

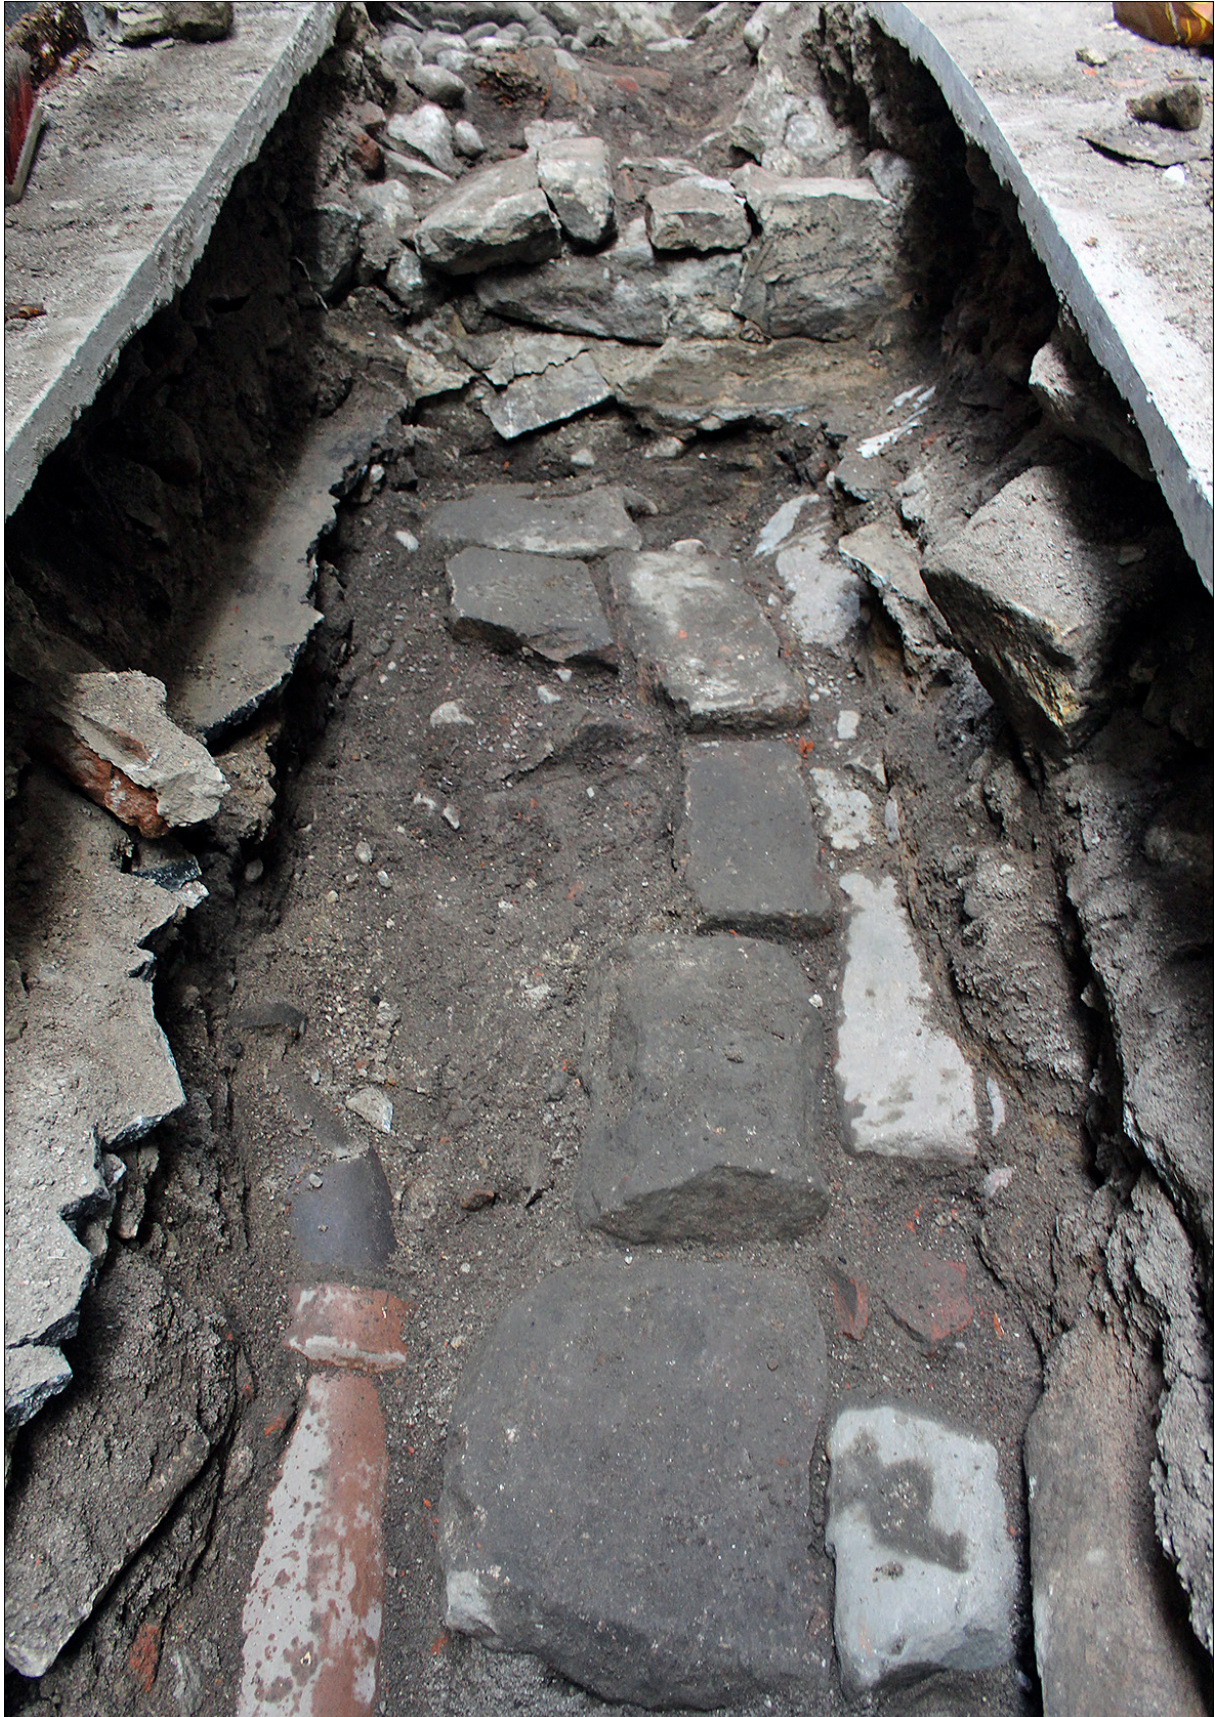
Figur 11. Stenlagd yta 111 i grändens västra del. Bilden visar även stenläggningens förhållande till mur 109 och ledningsnedgrävning 108. Foto från väster.

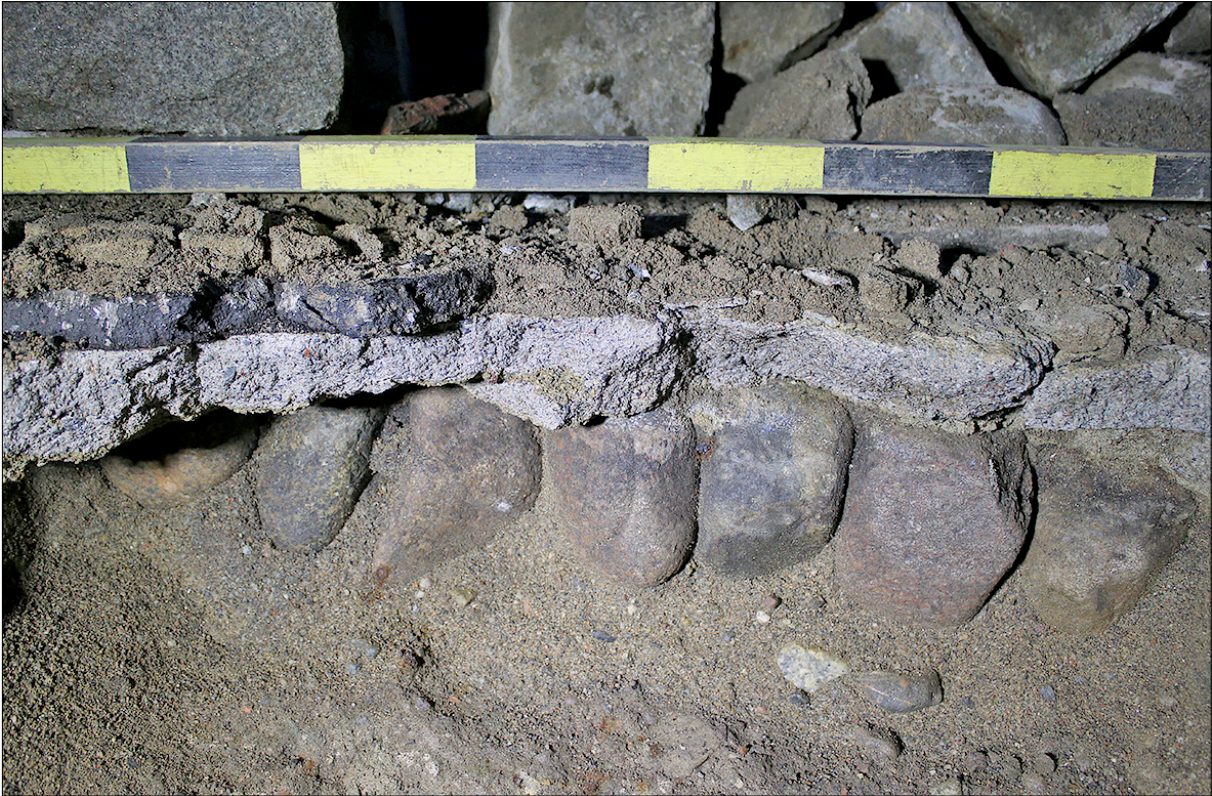
Figur 12. Innergårdsbeläggningar 103 och 104 samt rest av stenlagd innergård 113. Foto från norr.

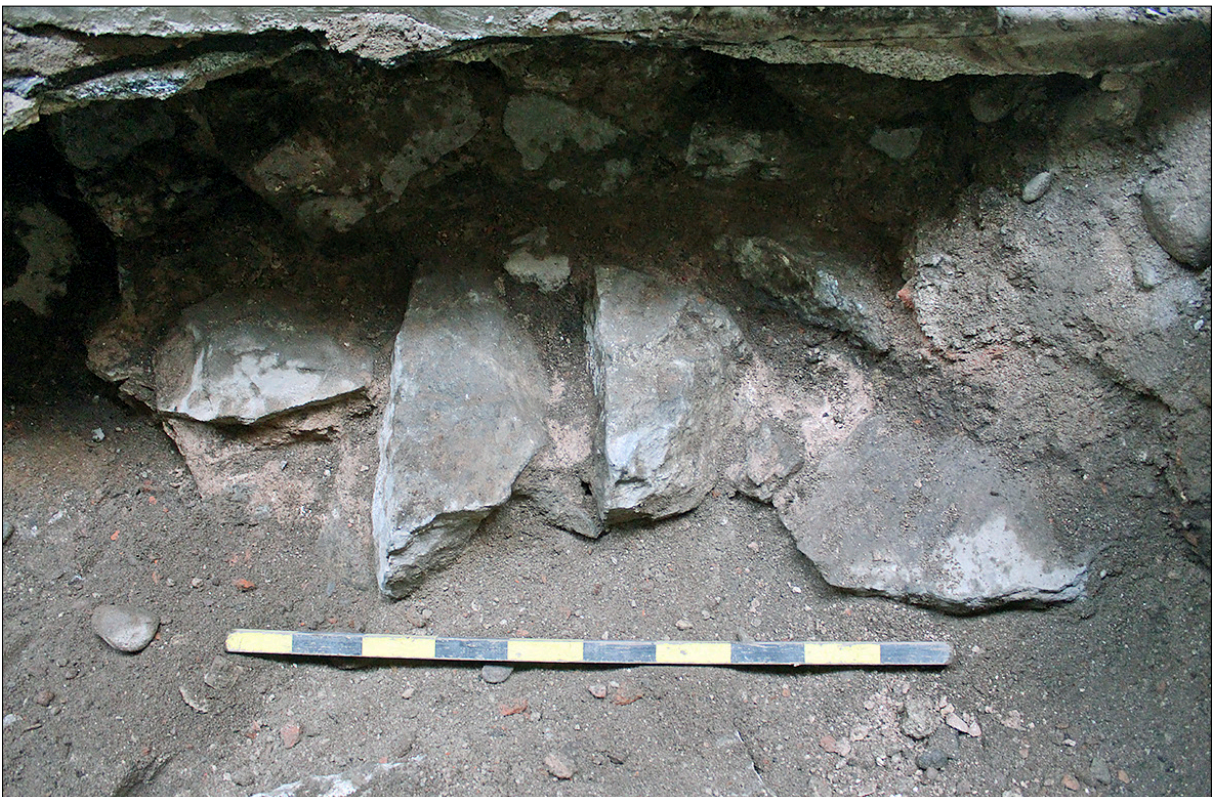
Figur 13. Del av den mur som påträffades i schaktets sydvästra del, kontext 130. Foto från norr.

med en rosa ton. I delar av murens övre skift förekom även tegelstenar (figur 13 sida 17). Ingen tydlig ut- eller insida gick att se.

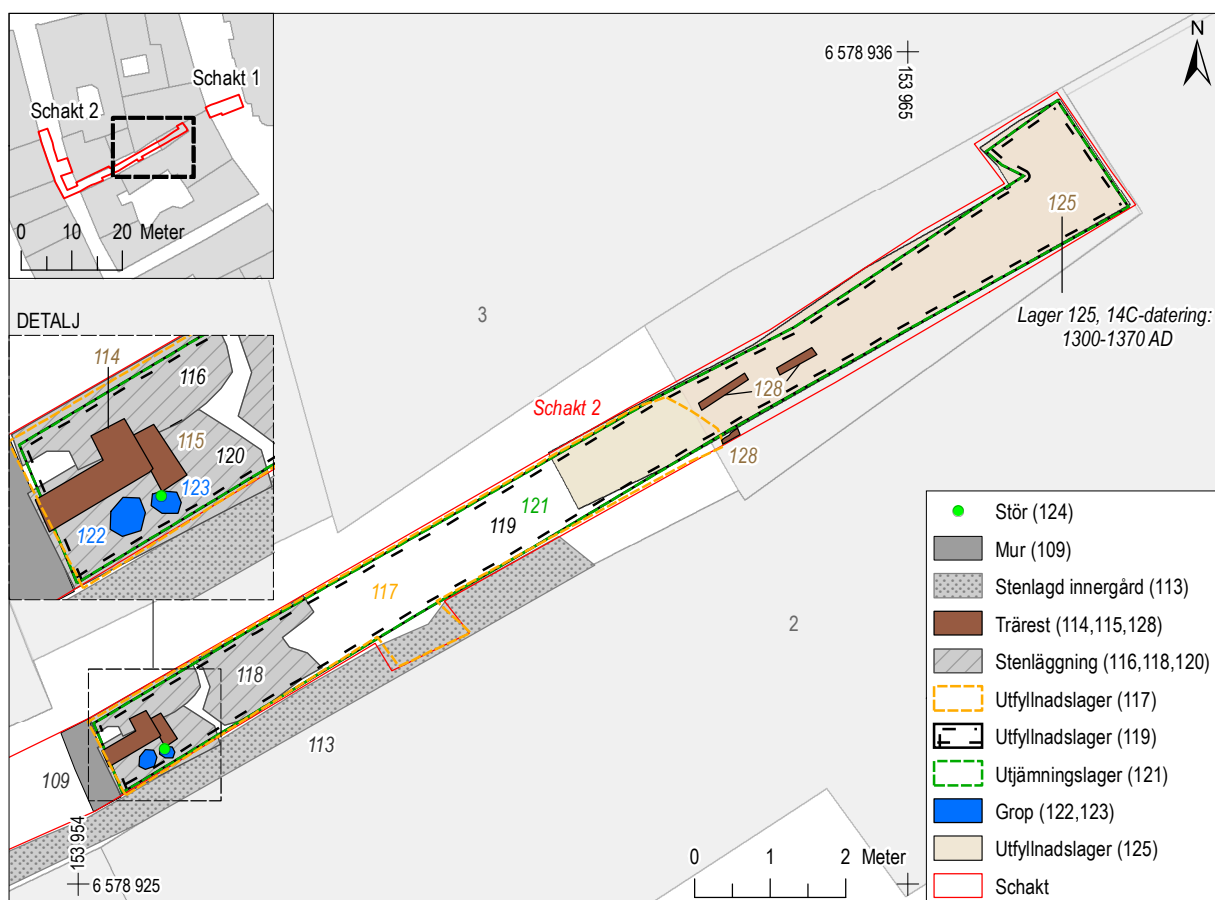
Figur 14. Ett urval av de kontexter som framkom i grändens östra del. Mot bakgrund av grundkartan, skala 1:100. Detalj i skala 1:50, och översikt i skala 1:1 500.

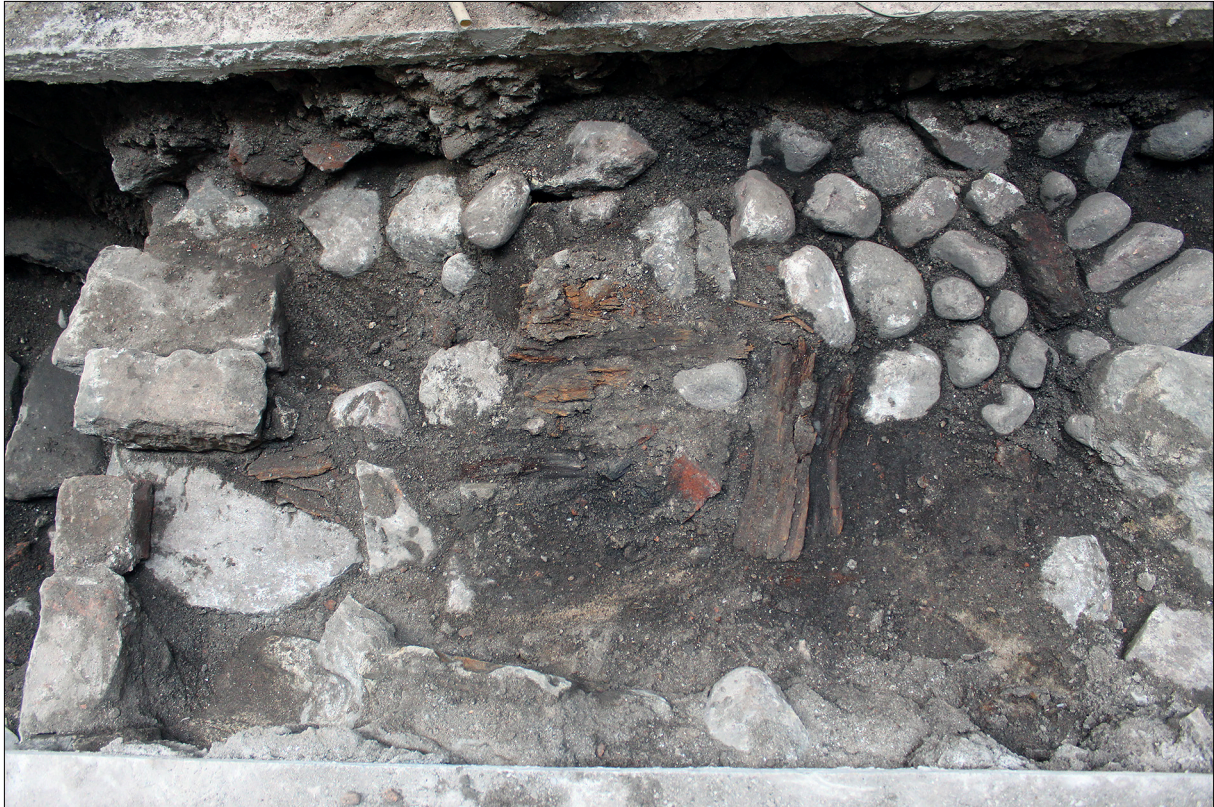
Figur 15. Trärester 114 och 115 ovan den stenlagda ytan 116. Till vänster i bild syns även det övre skiktet av mur 109. Foto från söder.

I anslutning till mur 109 framkom under utfyllnadslager 117 en stenlagd yta (116) som överlagrades av två mindre plankrester (114 och 115) i vinkel (figur 15). Stenläggningen utgjordes av tätt lagda rundade stenar som låg i ett långsmalt stråk. Mellan stenarna förekom små plastrester. Eftersom ovanliggande lager 117 uppfattades som intakt antyder det att exempelvis gnagare har dragit ner plast mellan stenarna vid något tillfälle. I direkt anslutning till stenläggning 116 låg ytterligare en stenlagd yta med större, glesare lagt stenmaterial (118), vilket fortsatte österut.

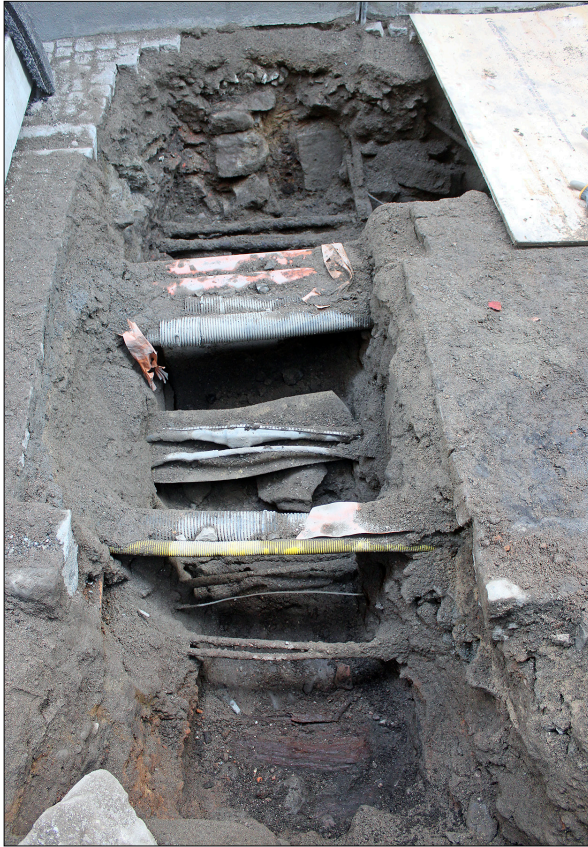
Figur 17. Översikt över den södra delen av schaktet i Prästgatan. Längst ned i bild syns den trärest som framkom i schaktbotten, kontext 132. Foto från öster.

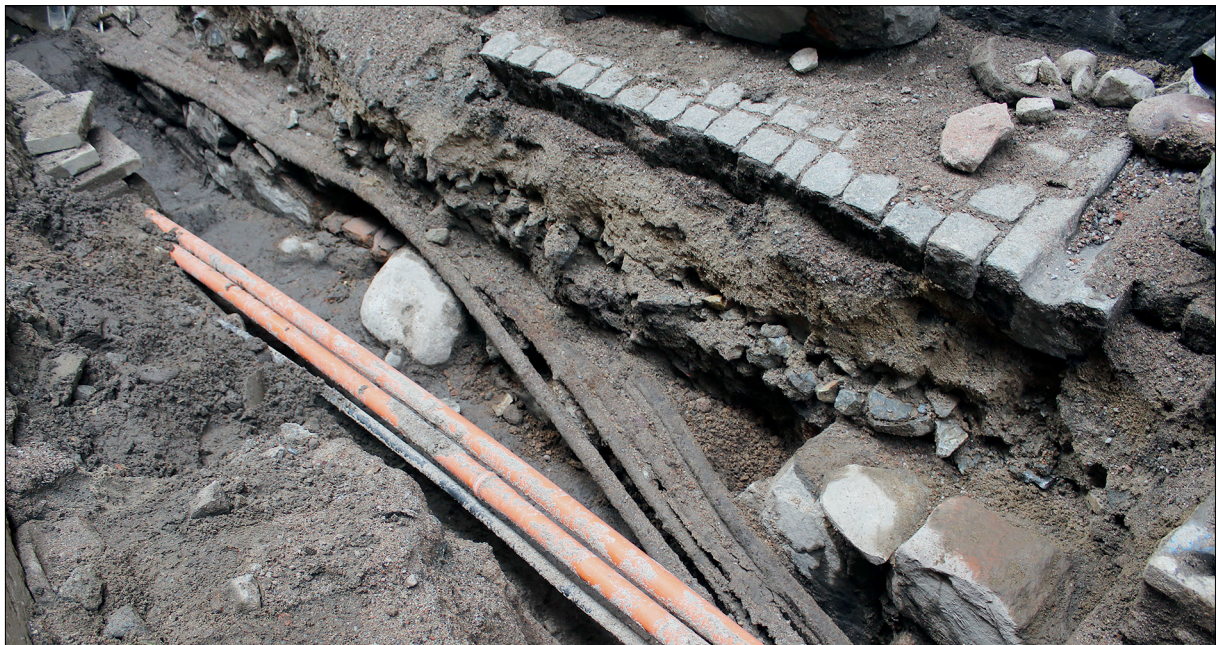
Figur 18. Översikt över mur 150, och det ledningsstråk som lagts ovan denna. Foto från nordost.

I schaktets nordvästra del framkom två murrester i närmast nord – sydlig riktning (150 och 152), som ursprungligen har varit sammanhängande, men som vid något tillfälle skurits av en nedgrävning för en modern brunn. Murrest 150 utgjordes av blandat material, med en slät, huggen sida åt öst. Det översta skiftet bestod av fint huggen sandsten, medan det undre utgjordes av natursten (figur 18). I murens

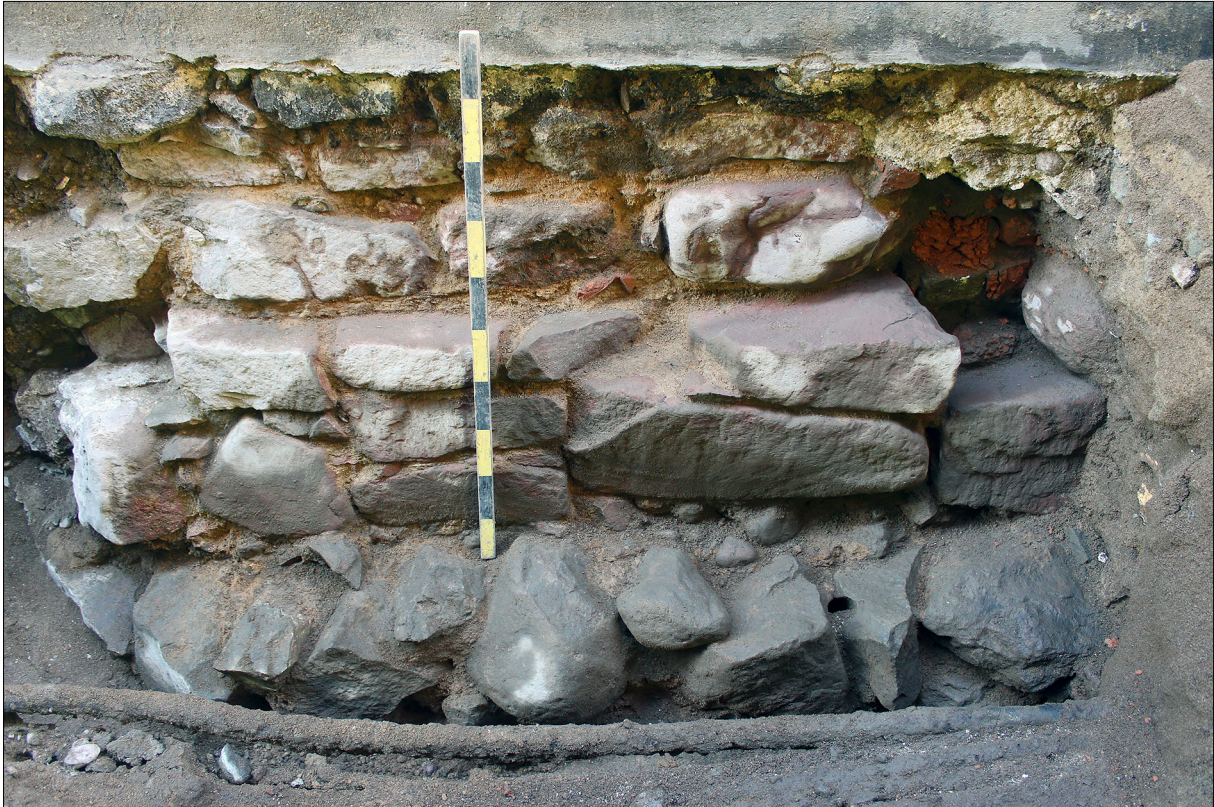
Figur 19. Mur 152 framrensad. I övre högra hörnet i bild syns den del där muren partiellt utgjordes av tegel. I nedre högra hörnet syns det borrhål som gjordes i samband med att murens tjocklek skulle uppskattas. Till vänster anas en av de ledningar vars nedgrävning förstört del av muren. Foto från öster.

Murrest 152 utgjordes av 3–4 skift, där de översta skiften bestod av rektangulärt huggna sandstenar, medan det nedersta utgjordes av större granitstenar med oregelbunden form. Stenarna var murade med gulaktigt murbruk som framförallt förekom rikligt mellan sandsten och granit. I murens översta skift förekom även enstaka tegelstenar, främst i dess norra del, där det delvis utgjorde en murad tegelvägg. Denna har sannolikt murats mot sandstenen, och har blottlagts när en eller flera sandstenar ryckts bort (figur 19).

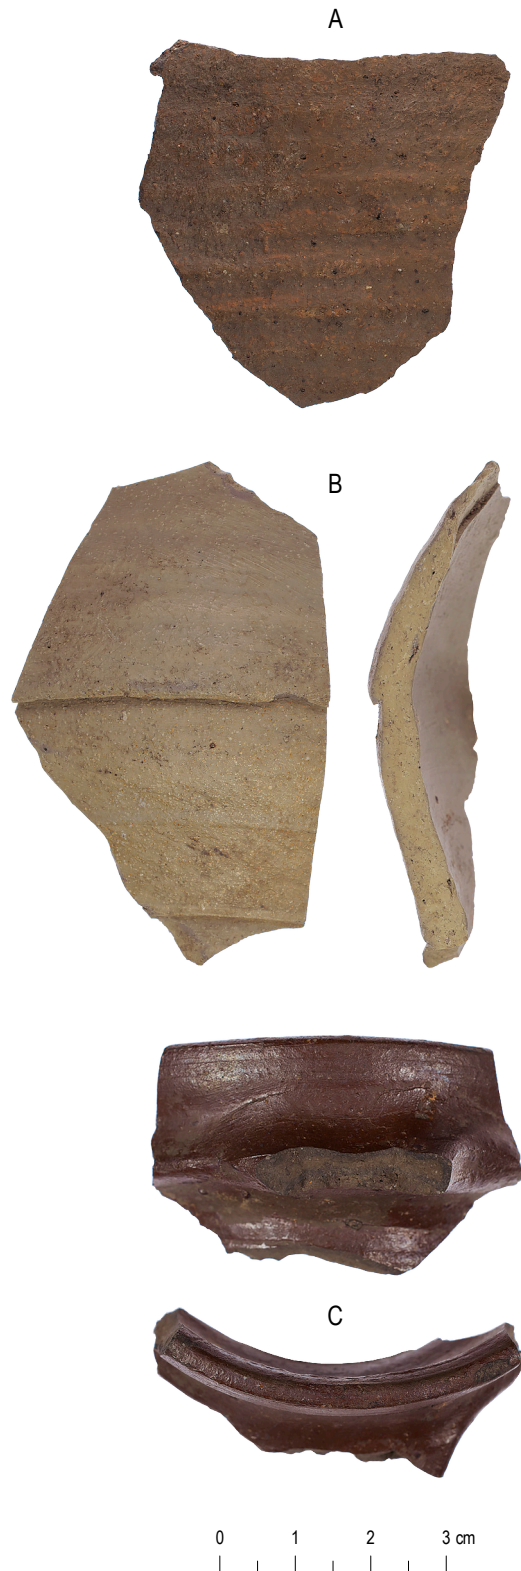
Figur 20. Ytterligare keramik från lager 125. Skärvor av proto-stengods och stengods, daterade till 1300–1400-tal. Skala 1:1.

A. Del av krus i proto-stengods (fnr 125:115:14).

B. Del av krus i stengods (fnr 125:115:25).

C. Del av krus i tidigt stengods (fnr 125:115:19).

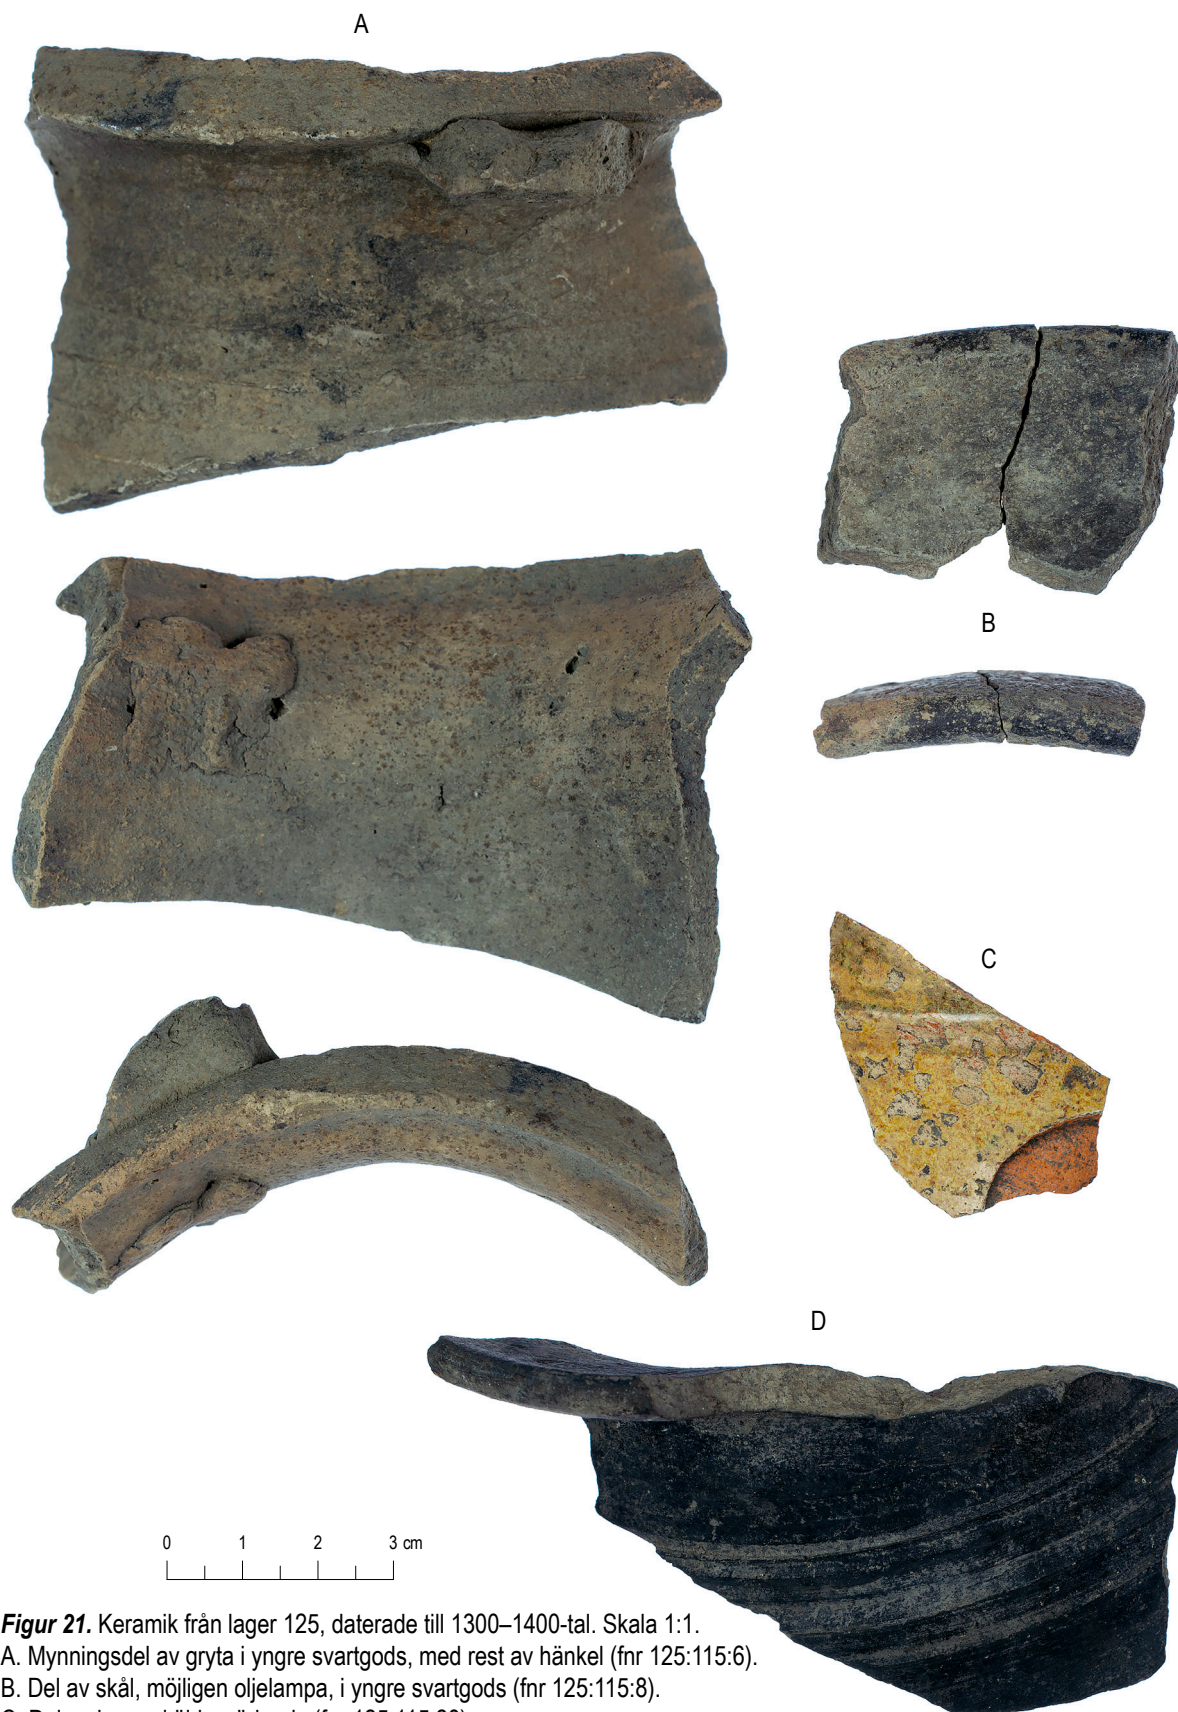
Figur 21. Keramik från lager 125, daterade till 1300–1400-tal. Skala 1:1.
 A. Mynningsdel av gryta i yngre svartgods, med rest av hänkel (fnr 125:115:6).
 B. Del av skål, möjligen oljelampa, i yngre svartgods (fnr 125:115:8).
 C. Del av kanna i äldre rödgods (fnr 125:115:28).
 D. Mynningsdel av gryta i yngre svartgods (fnr 125:115:5).

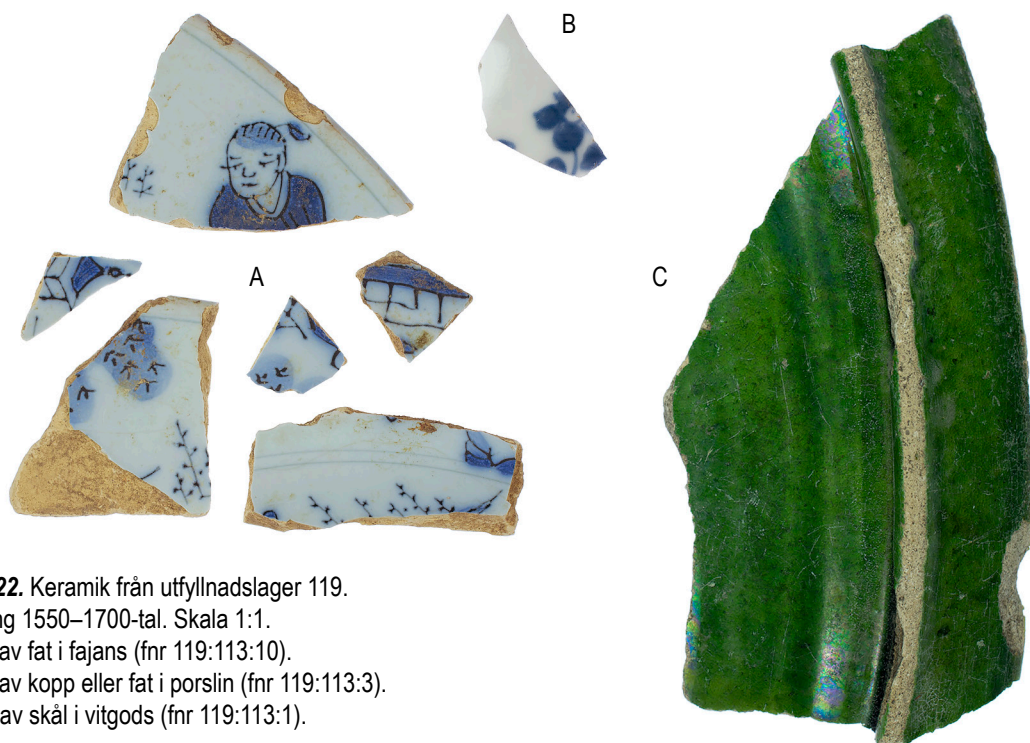
Figur 22. Keramik från utfyllnadslager 119.

Datering 1550–1700-tal. Skala 1:1.

B. Del av kopp eller fat i porslin (fnr 119:113:3).

C. Del av skål i vitgods (fnr 119:113:1).

Nästa nivå med spår av markarbete utgörs av ytterligare ett ytäckande utfyllnadslager (119), vilket innehöll keramik som daterades till 1550–1750 (figur 22). Det har påförts i samband med att den mur (109) som gick i nord – sydlig riktning i grändens mitt har uppförts och platsen görs om till innergård. I och med att man gjorde detta skapades en nivåskillnad på innergården, där den östra delen varit något högre än den västra. Den stenlagda yta (111) som påträffades i grändens västra del bedöms vara samtida med muren, alternativt något yngre, då den tydligt förhöll sig till denna fysiskt sett, samt att stenmaterialet hos murens övre skikt och stenläggningen var snarlika. Baserat på dateringen av keramiken från det yngsta utfyllnadslagret bör dessa lämningar ha tillkommit senast omkring mitten på 1700-talet.

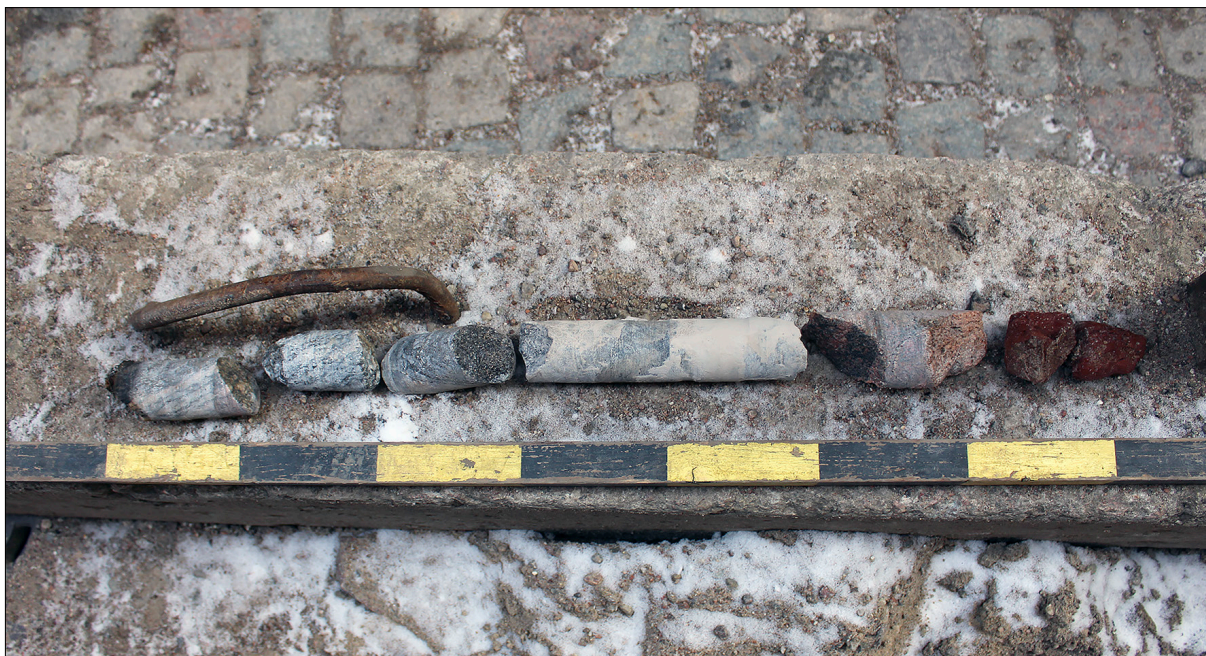
Figur 24. Borrhärdarna från den provborrning som gjordes genom mur 152. Foto från öster.

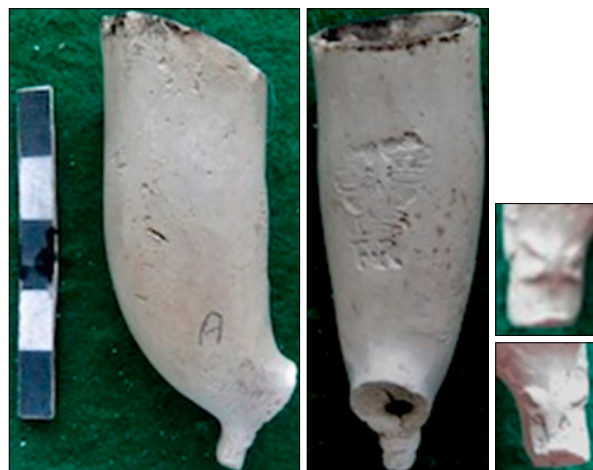
Fynd-nr 117:107:2 (B)

Holländskt fragment med klackmärke "Pentagram-H/I" tillverkat i Gouda av okänd mästare 1650–1670.

N12,9. R2,6.

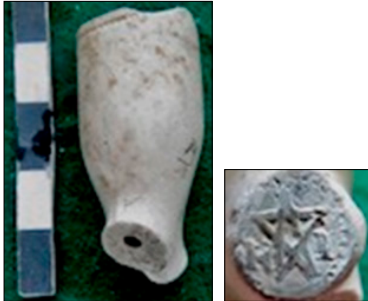
Fynd-nr 117:107:3 (C)

Fragment av holländsk skaftbit från tidigt 1600-tal.
