SCHAKTNINGSÖVERVAKNING I

OLOFSGATAN OCH Kv. KLIPPAN

Arkeologisk undersökning i form av schaktningsövervakning inom Sigtuna stadslager (L2015:2168/RAÄ Sigtuna 195:1), Olofsgatan samt fastigheterna Klippan 7 och 21, Sigtuna kommun, Stockholms län

Rapporter från Arkeologikonsult 2019:3295

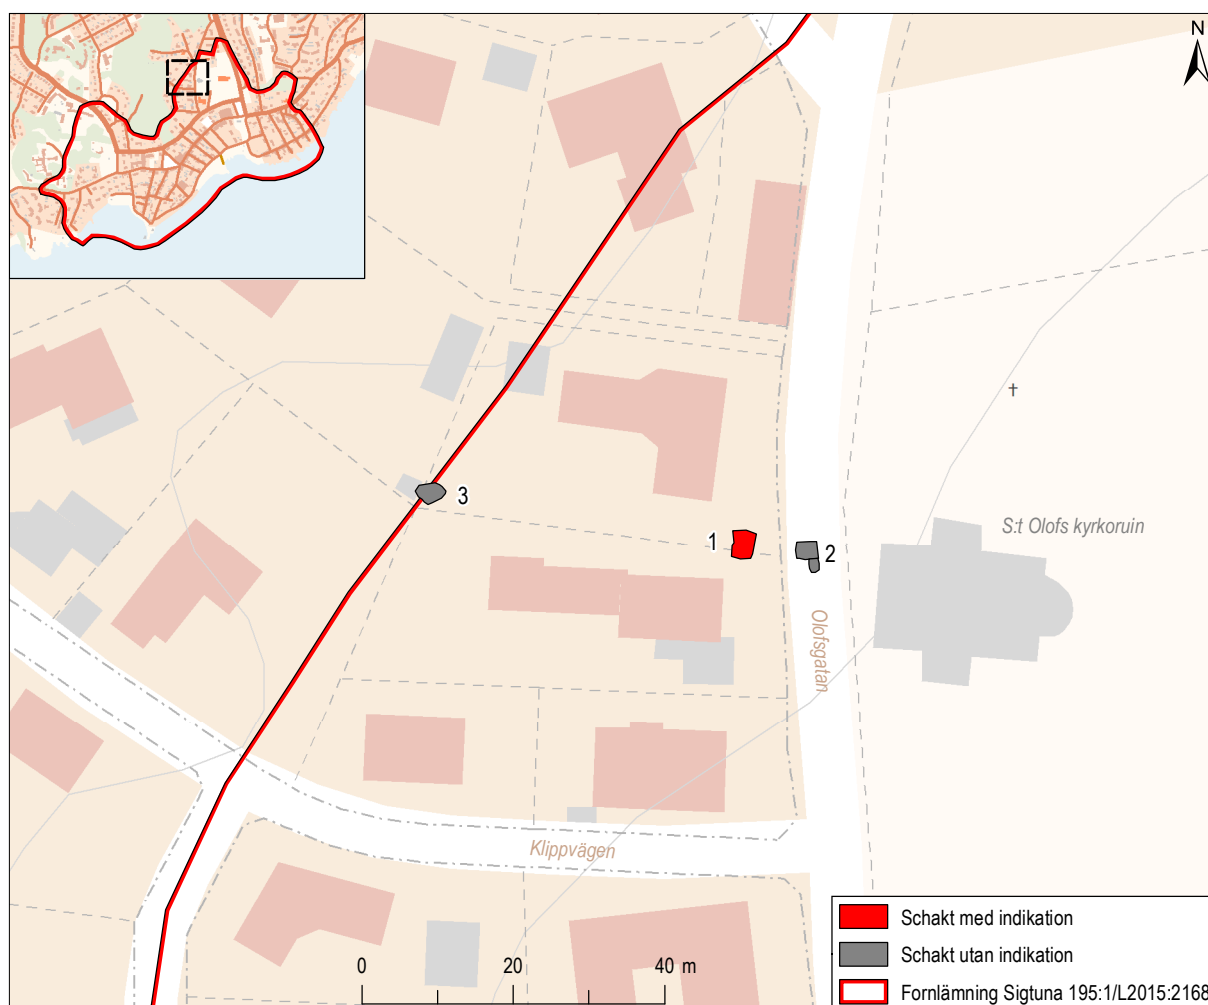
Figur 2. Schakten på Fastighetskartan. Skala 1:1 000, översikt i skala 1:30 000.

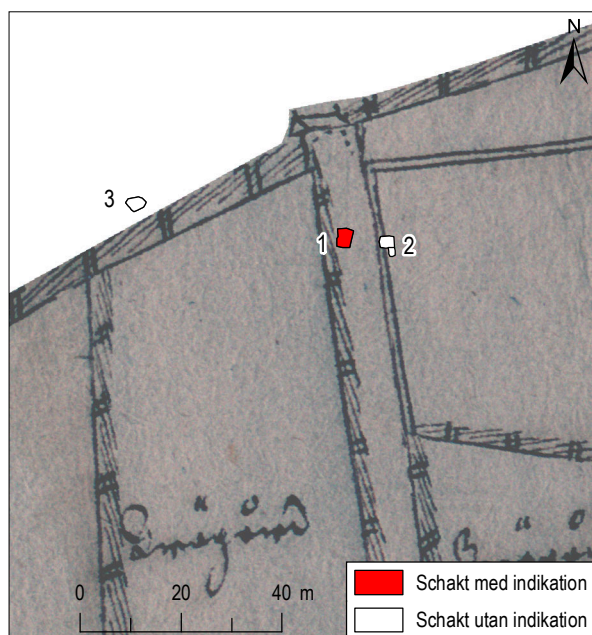
Figur 3. Schakten utmärkta på kartan från 1600-talet. Skala 1:1 500.

Den äldsta kartan över Sigtuna stad är från 1600-talet och vid platsen för undersökningen syns ännu inga konstruktioner. Huvudsakligen utgör undersökningsområdet på 1600-talskartan av trädgårdar samt hägnader. På 1800-talskartan syns S:t Olofs kyrka samt vägar och tomtgränser. På båda kartor syns en väg i nord-sydlig riktning i vilken schakt 1 upptogs.

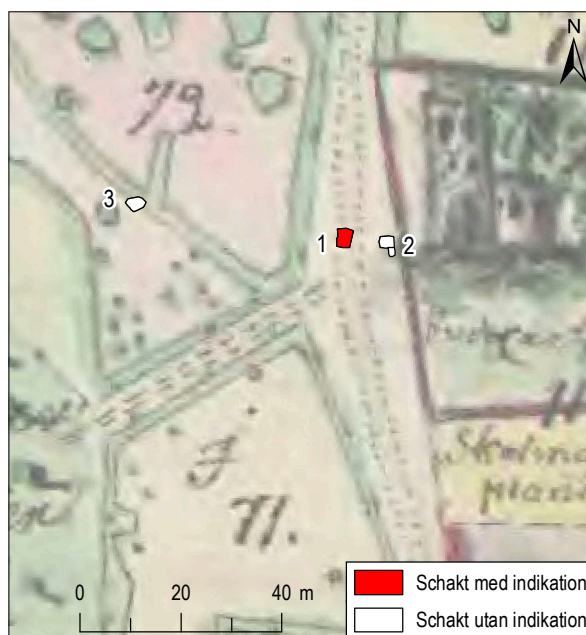
Figur 3. Schakten på en ägodelning från 1810. Skala 1:1 500.

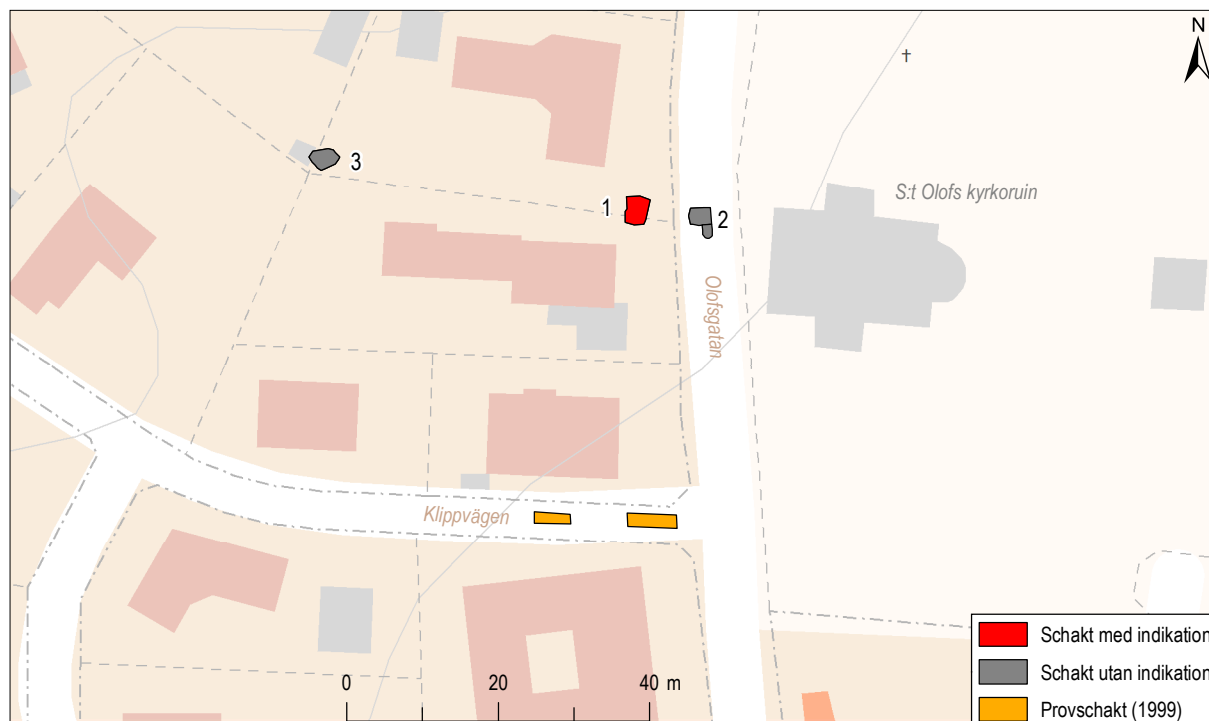
Figur 5. Provschakten från 1999 i Klippvägen. Schakten är ungefärligt digitaliserade efter rapportkarta (Hedenstierna-Jonson 2006). Skala 1:1 000.

1999 genomfördes en provundersökning i Klippvägen och två schakt upptogs (figur 5). I det västra av schakten framkom vid cirka 0,7 meters djup en kraftig packning bestående av 0,3–0,7 meter stora skarpkantade stenar tillsammans med tegelflis, pors-

lin och en kritpipa. I det östra schaktet påträffades vid cirka 1 meters djup småsten och kalkbruk. Lämningsarna tolkades som rester efter en äldre vägsträckning, dock inte medeltida (ibid).

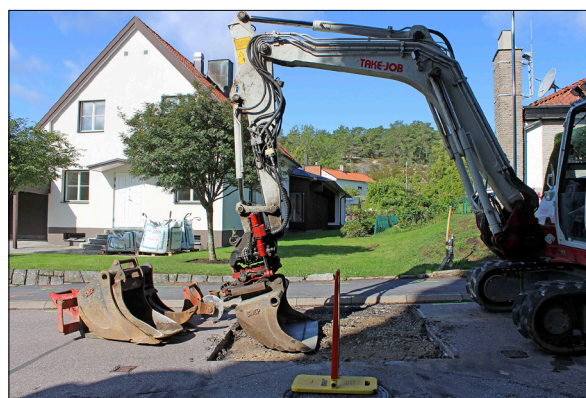
Figur 6. Översikt över undersökningsområde. I förgrunden syns schakt 2 i Olofsgatan. Bild från öster.

Schakt 2, vilket mätte cirka 4,1 x 3,0 meter, grävdes i Olofsgatan och visade sig vara omrört från tidigare markarbeten. Fyllnadsmaterialet bestod av sand och grus direkt under asfalten. Vid cirka 2 meters djup framkom flera rör och ledningar. Ned till 2 meters djup framkom inga fynd eller anläggningar.

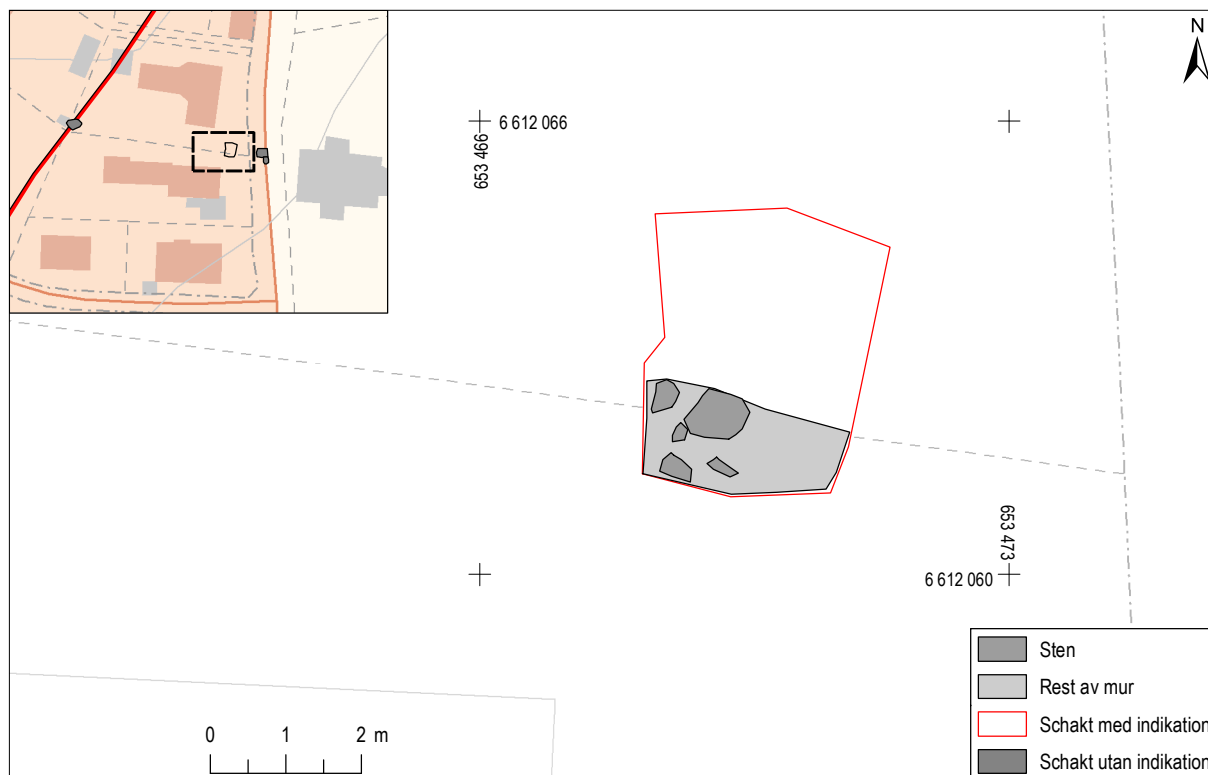
Schakt 3 mätte cirka 4 x 2,8 meter och upptogs i gräsmatta tillhörande fastighet Klippan 7. Schaktet var omrört från tidigare markarbeten. Två brunnslock framkom vid cirka 0,5 meters djup och grövre ledningar vid cirka 2 meters djup. Fyllnadsmaterialet bestod av matjord och därefter sand och grus. Inga fynd eller anläggningar framkom i schakt 3.

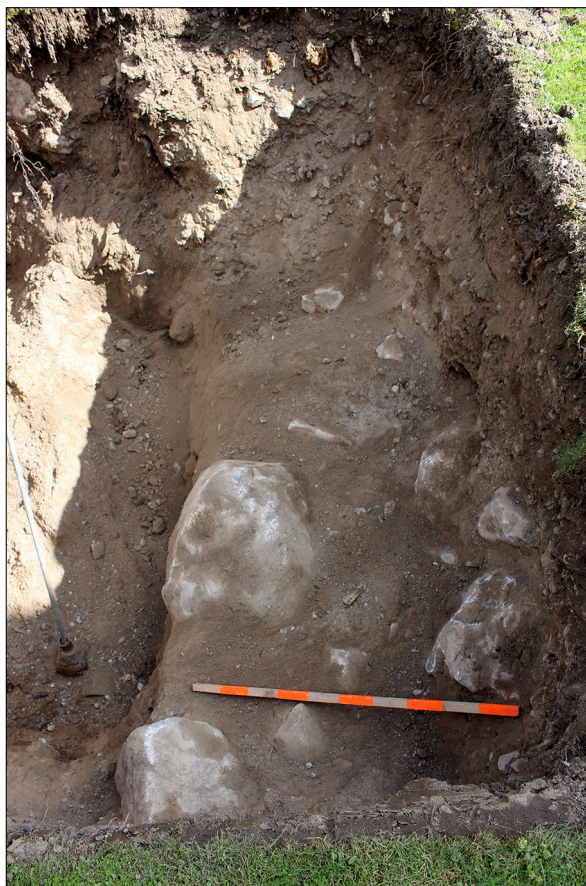
Figur 8. Naturstenar i kompakt kalkbruk, vilka utgör en möjlig murrest. Foto från väster.

Sammantaget upptogs tre schakt. Det första schaktet (1) upptogs i tomtrönsen mellan fastigheterna 7 och 21. Schaktet mätte cirka 3,7 x 2,5 meter. Under grössvålen fanns matjord och därefter blandade fyllnadsmaterial som sand, grus och sten. Cirka 2/3 av schaktet var stört efter tidigare ledningsarbeten ned till cirka 2 meters djup. Resterande del (södra delen) av schaktet var påverkat efter tidigare markarbeten ned till cirka 1 meters djup där en stenkonstruktion bestående av rundad natursten i kompakt kalkbruk framkom. Material och naturstenarnas placering indikerar att det kan röra sig om rester efter en möjlig mur. Två större stenar i konstruktionen mätte cirka 0,7 x 0,6 x 0,6 meter och några mindre stenar hade måtten 0,45 x 0,4 x 0,3 meter. Två skift natursten fanns kvar i konstruktionen vars orientering tyder på att den går i näst intill öst-västlig riktning. Muren är inte avgränsad utan fortsätter utanför schaktet. I det äldre kartmaterialet från 1600- och 1800-talen kan ses att den påträffade murresten är belägen i en

äldre vägsträckning (figur 3 och 4) och sannolikt innebär det att muren tillhör ett tidigare skede än vägen. Inga anläggningar har tagits bort i samband med schaktningsövervakningen Inga andra fynd påträffades.
