OMBYGGNATION AV KRAFTLEDNING ML818

STRÄCKAN MINNINGE TILL

STUDSVIK OCH TYSTBERGA

Arkeologisk undersökning i form av schaktningsövervakning av fornlämningarna L1984:7491, L1984:7277, L1982:4840, L1984:1467, L1984:1008, L1983:1403, L1983:1938, L1983:1670, L1983:5560, L1983:5907, L1983:4844, L1983:5283 och L1985:5476 i Bälinge, Helgona, Nyköping, Svärta och Tystberga socken, Nyköpings kommun, Södermanlands län

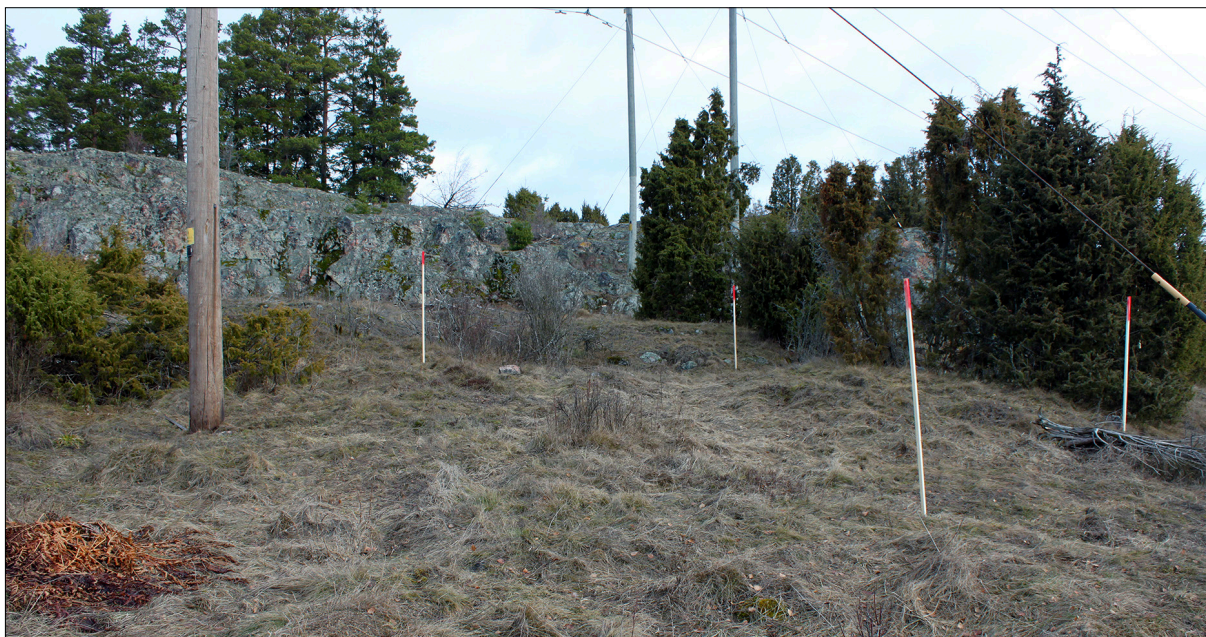
Under två dagar i början av mars 2017 märktes de berörda fornlämningarna längs kraftledningsgatan ut med stakkäppar. Käpparna sattes ut för att visa var fornlämningarna fanns för de som utförde arbetet i kraftledningsgatan så att skador skulle undvikas på fornlämningarna i samband med bytet av ledningsstolparna (figur 4). Där så behövdes sattes även stakkäppar ut för tillfartsvägar. Kraftledningsarbetarna blev även informerade om utmärkningen av fornlämningarna på plats.

Figur 4. Några av de stakkäppar som sattes ut på gravfältet L1984:1008/Helgona 88:1 för att markera fornlämningen. Foto från sydväst.

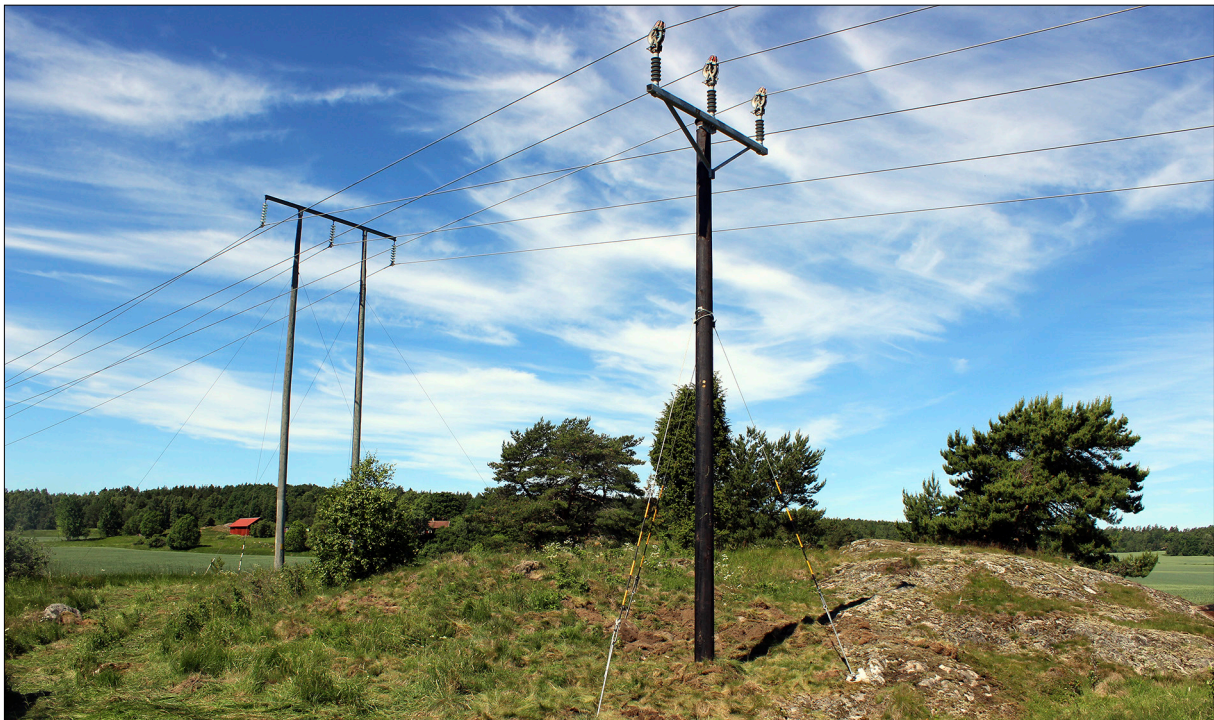
L1984:1467/Helgona 56:1 är ett gravfält bestående av cirka 40 registrerade fornlämningar innehållande 10 högar och 30 stensättningar. Här fanns sedan tidigare två kraftledningsstolpar i varsin ände av gravfältet vilka skulle bytas ut. I den västra delen av gravfältet stod en gammal stolpe i kanten av en gravhög. Stolpen kunde dock lyftas bort utan schaktning. Den nya stolpen (58) flyttades några meter österut och placerades istället på en berghäll där den borrades fast under grästörv. Tre stag med vajrar till stolpen borrades fast i berget på olika sidor några meter från stolpen. Till två av dessa grävdes schakt genom grästörven ner till berget medan den tredje borrades fast i berget utan schaktning (figur 6).

Figur 6. Den nya stolpen har kommit på plats öster om gravhögen på den västra delen av gravfältet L1984:1467/Helgona 56:1. Gravhögen är synlig mellan den nya stolpen mitt i bild och de två stolparna tillhörande en parallell gående kraftledning. Foto från ostsydost.

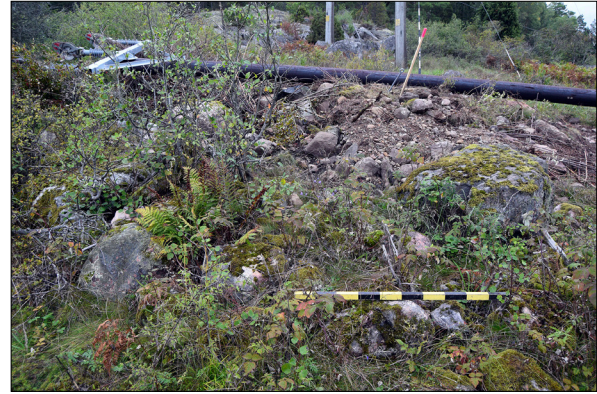
L1983:1938/Svärta 90:1 består av en ensamliggande stensättning. Två kraftledningsstolpar byttes ut mot en ny stolpe (97) som placerades endast 1 meter öster om de gamla och omkring 6 meter sydost om stensättningen. Inga fornlämningar framkom vid undersökningen (figur 9). Ett stag grävdes olyckligtvis ner nordväst om den nya kraftledningsstolpen i stensättningen innan schaktningsövervakningen genomfördes. Det är okänt hur omfattande skadorna på stensättningen är eftersom schaktet hade lagts igen innan schaktningsövervakningen vid stolpbytet ägde rum (figur 10).

Figur 10. Den skadade stensättningen L1983:1938/Svärta 90:1 med det nedgrävda staget intill stakkäppen i bildens övre del. Foto från söder.

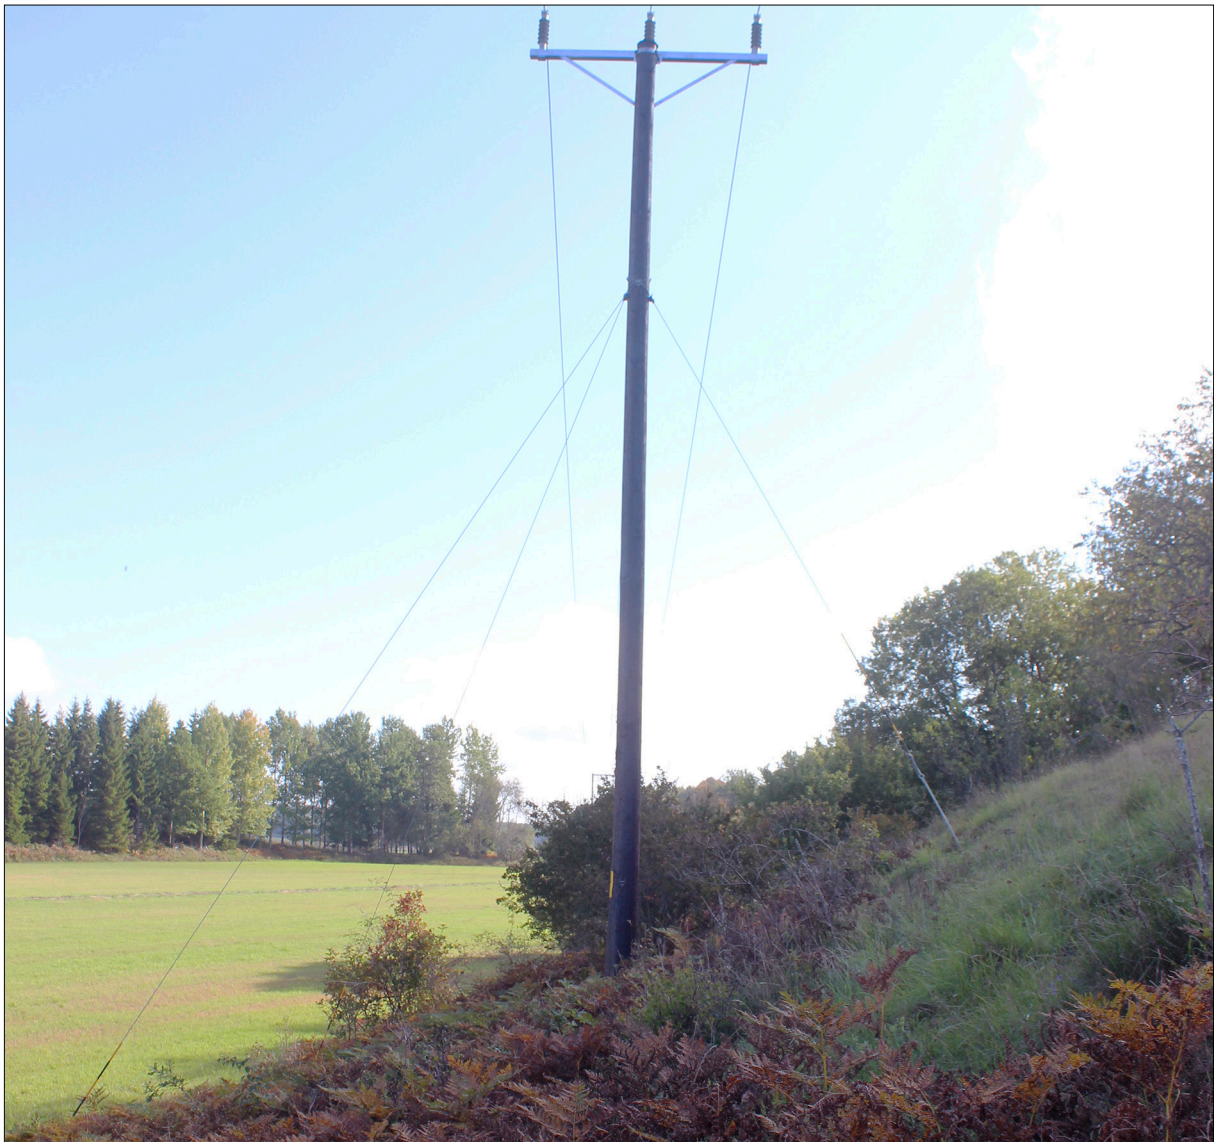
L1983:5907/Tystberga 256:1 utgör ett gruvområde bestående av fem gruvhål. I den allra nordvästligaste utkanten av fornlämningen placerades en kraftledningsstolpe i nederkanten av en brant nordsluttning intill åkermark och omkring 80 meter från närmaste gruvhål (figur 13). Denna stolpe ersatte två gamla stolpar som stod 45 meter västerut, respektive 75 meter österut, i åkermarken. Vid utsättningen konstaterades att inga gruvhål eller andra lämningar från vare sig gruvnäringen eller annan verksamhet fanns i sluttningen närmast åkern där stolpen placerades (figur 14). På grund av detta lämnades schaktningen utan övervakning.

Figur 14. Nedanför en brant sluttning nordväst om gruvhålen i *L1983:5907/Tystberga 256:1* i nära anslutning till åkermarken grävdes den nya kraftledningsstolpen ner. Foto från väster.

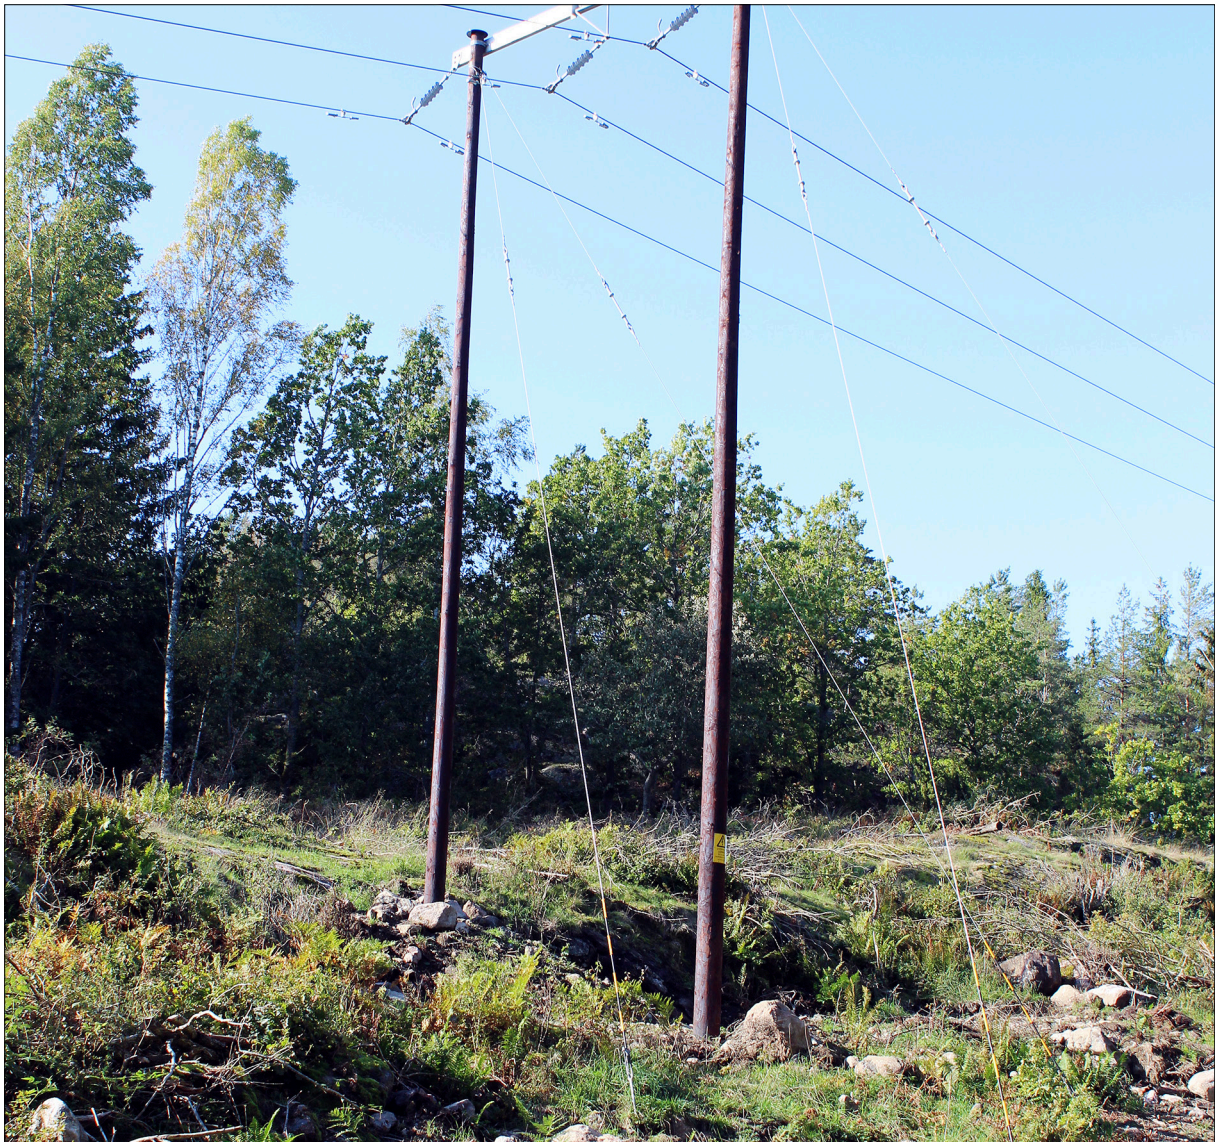
L1983:4844/Tystberga 299:1 ligger drygt 50 meter sydost om objekt 15 (figur 15). Fornlämningen är Risekvarns bytomt vilken vetter österut mot åkrar. I väster och nordväst avgränsas den av en höjdrygg bestående av berg och morän. På bergets norra sida och i sluttningen ner placerades två kraftledningsstolpar intill varandra vid stolplplats 153 i stenig morän (figur 16). På grund av den tydliga avgränsningen med berget utfördes ingen schaktningsövervakning. Även tillfartsvägarna till och från kraftledningsgatan hade naturliga sträckningar runt bytomten och det förelåg därför inte någon risk att den kördes över av maskinerna. Stakkäppar sattes ändå ut runt fornlämningen.

Figur 16. Två stolpar placerade på berget och i slätten norr om berget ett litet stycke nordväst om bytomten L1983:4844/Tystberga 299:1. Bortom berget till vänster utanför bild ligger bytomten. Foto från nordost.

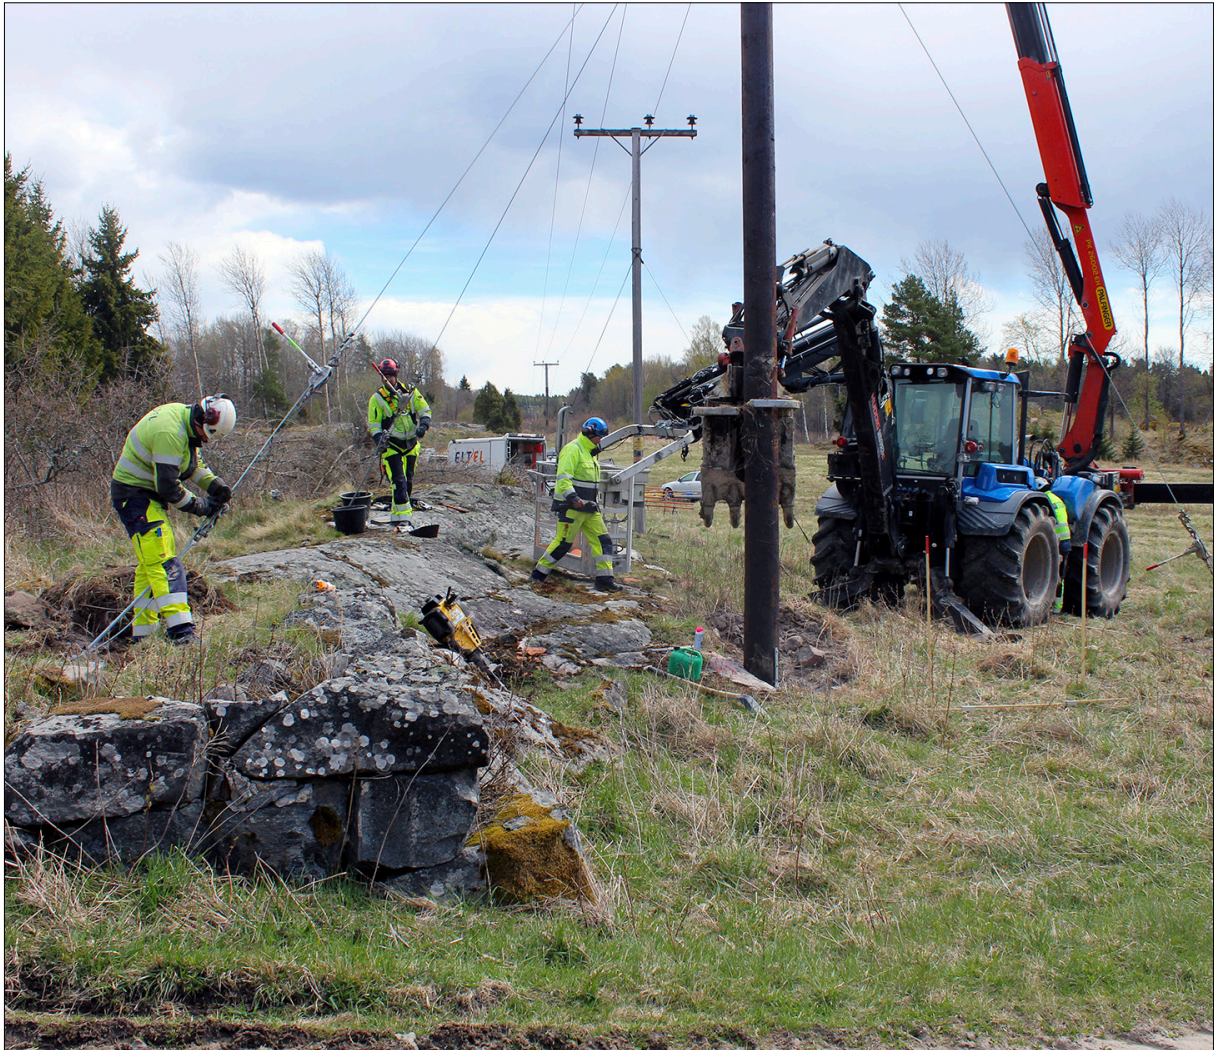
borrades fast på berget och det tredje grävdes ner i åkern några meter ut från stolpen (figur 17). Den stolpe som ersattes stod ett tiotal meter åt ostsydost, i övergången mellan berghäll och åker, och kunde lyftas bort med maskin utan att någon schaktning behövdes. Vid gårdstomtens västra utkant schaktades en äldre stolpe fram innan den kunde lyftas bort (figur 18). Inga fornlämningar påträffades vid schaktningsövervakningen i något av schakten.

Figur 17. Stolpe 170 har ställts på plats och vajrana har dragits åt. I förgrunden, till vänster i bild, syns fundamentstenar tillhörande gaveln till ett av uthusen i Vadholmen som stått på berghällen bortåt i bild. Foto från västnordväst.

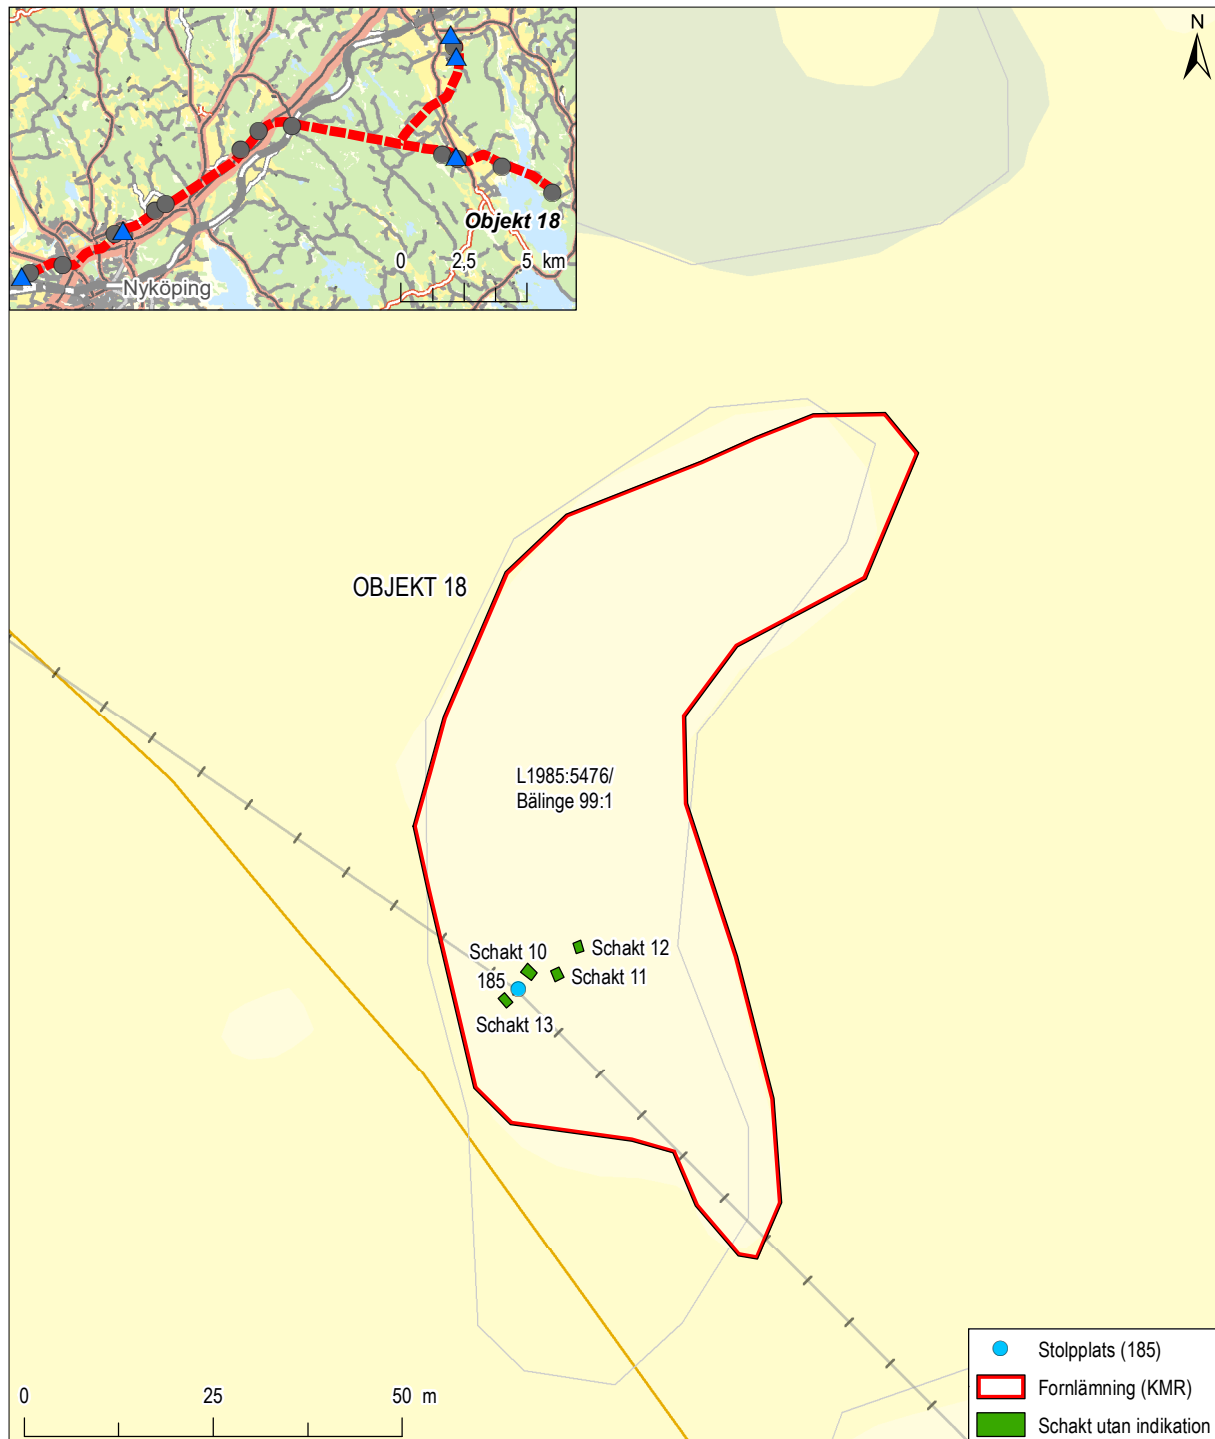
Ett schakt grävdes i samband med borttagandet av en stolpe och ett schakt kom till i samband med att en ny stolpe skulle sättas på plats. Ytterligare två schakt grävdes för två stag med vajrar till den nya stolpen (figur 19). Ingenting framkom vid schaktningen.

Figur 19. Vid gården Klenstorp (L1985:5476/Bälinge 99:1) grävdes fyra schakt vid stolpe 185. Mot bakgrund av Fastighetskartan, skala 1:1 000. Översikt med ledningssträckning och objekt mot bakgrund av Terrängkartan, skala 1:300 000.

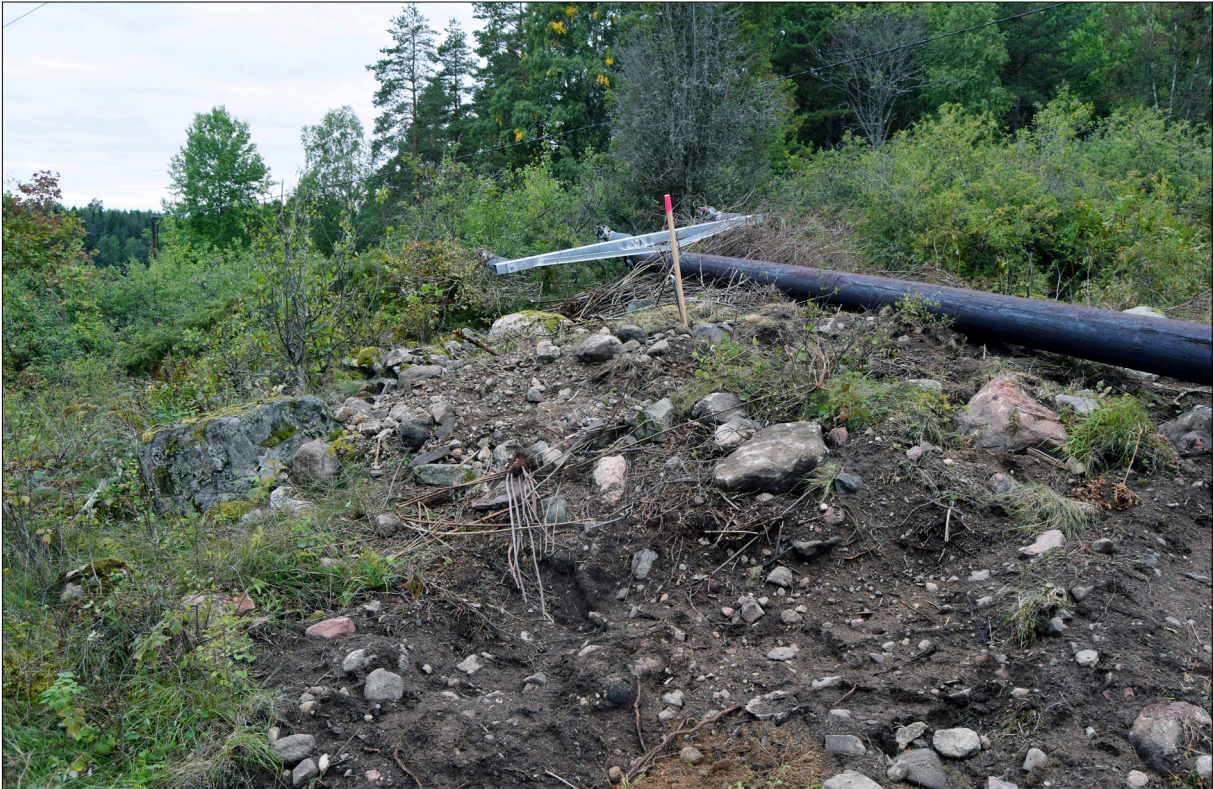
Figur 20. En stensättning, L1983:1938/Svärta 90:1, skadades vid schaktarbete där arkeolog ej var närvarande. Foto från sydost.

lämningar som inte var synliga ovan mark. Däremot skadades en stensättning (L1983:1938/Svärta 90:1) när schaktningar genomfördes utan att en arkeolog var närvarande (figur 20). Så fort detta uppdagades meddelades Länsstyrelsen omgående om det inträffade.
