# SCHAKTNINSÖVERVAKNING VID LEDNINGSNEDLÄGGNING MELLAN VÄSTMANNAGATAN OCH BRYGGARGATAN

inom fornlämning Stockholm 103:1/L2015:7789 i Stockholms stad

Rapporter från Arkeologikonsult 2019:3214

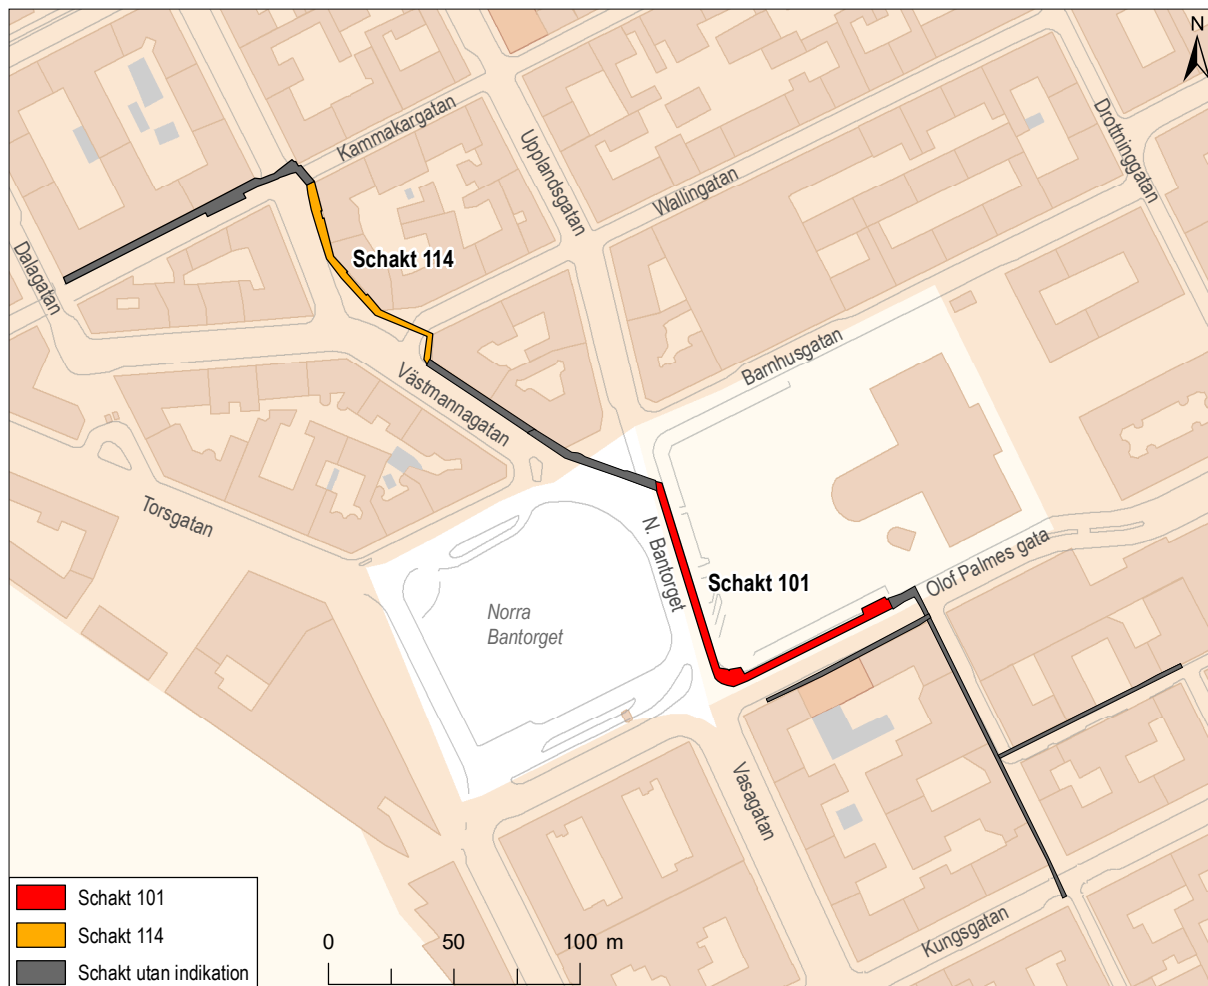
Figur 2. Schaktens sträckning på Fastighetskartan. Skala 1:3 000.

Lämningar av antikvariskt intresse framkom endast vid två områden längs schaktningens hela sträckning, dels i schakt 101 längs med Vasagatan mellan Barnhusgatan och Olof Palmes gata, och dels i schakt 114 på Västmannagatan mellan Kammakargatan och Wallingatan (se figur 2).

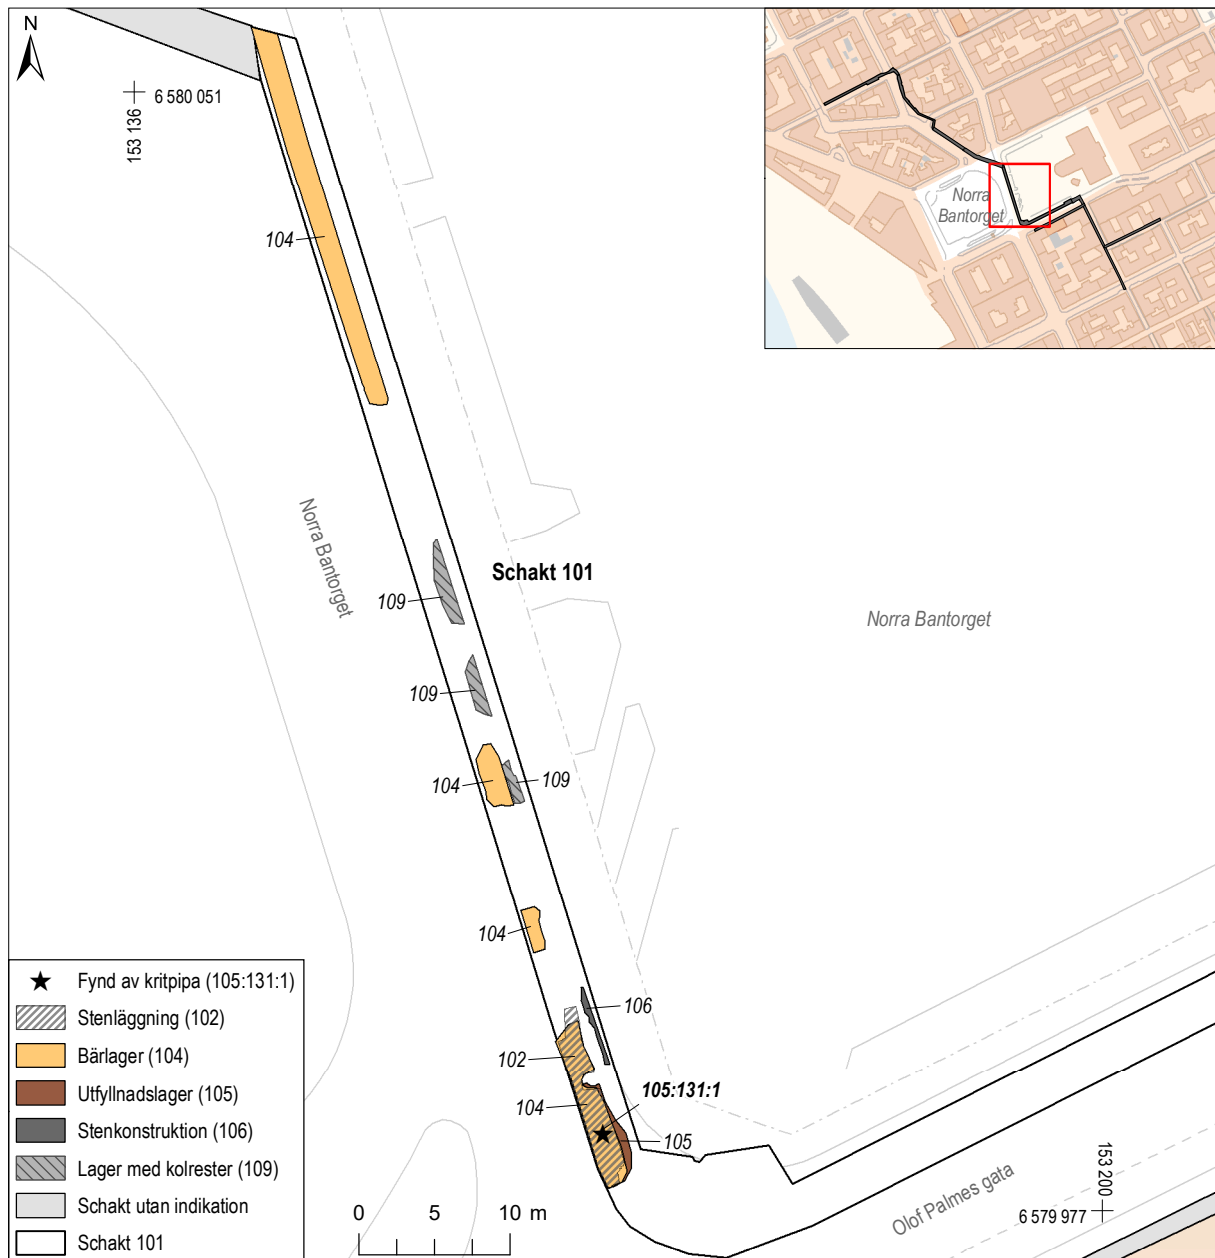
Schaktet längs Vasagatan grävdes ned till ca 1 meters djup (figur 3). Direkt under asfalten låg en stenläggning av tuktad sten (102, se figur 4). Denna stenläggning utgör troligen en rest av en gatubeläggning från 1800-talet. Stenläggningen var bortgrävd på flera ställen och där ingrepp gjorts var schaktet fyllt med stenkross. Under gatstenen påträffades ett

**Figur 3.** Schakt 101 på Fastighetskartan. Skala 1:500

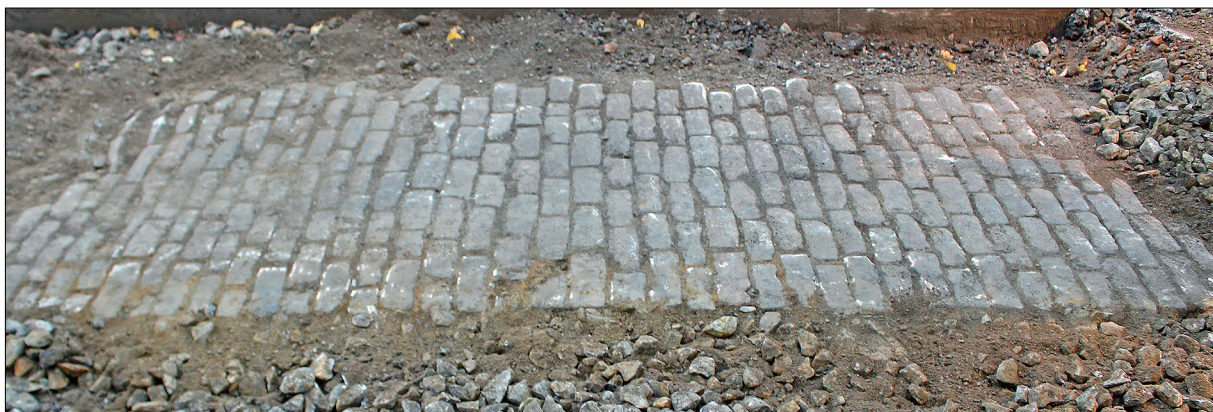
**Figur 4.** Här syns en del av stenläggningen 102. Den var ca 1,4 x 4,5 meter stor. Foto från öster.

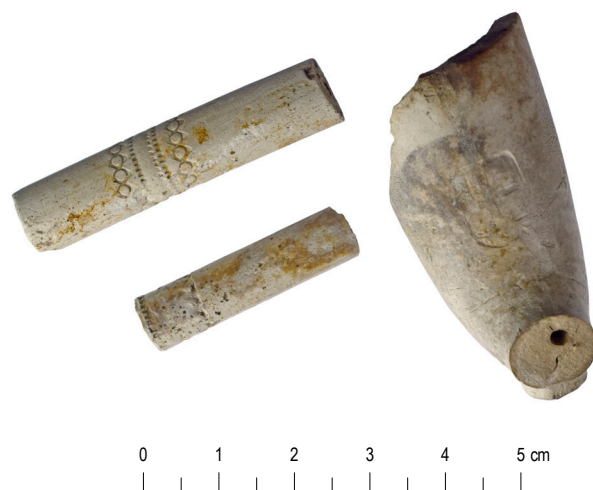
gråbeige grusigt bärlager (104), detta var fyndtomt. Därefter påträffades i södra delen av schaktet ett utfyllnadslager (105) bestående av grus, sand, småsten, tegelkross, trasiga takpannor, trä, och träkol. I lagret påträffades keramik (rödgoods, fajans och porslin), kakelugnsfragment, kritpipor, butelj- och planglas. Ett av kritpiposfynden är från 1700-talet (se figur 5) och visade sig vara ett huvud med en dekor av Londons vapensköld omfattande S:t Georges kors med ett svärd i övre vänstra hörnet, enligt analysen är detta det första fyndet i Sverige (se bilaga 3). Norr om detta påträffades en stenkonstruktion som sammanfogats med rödrosa murbruk (106, se figur 6) ca 0,3 meter under asfalten. Denna stenkonstruktion

**Figur 5.** Kritpipor (Fnr 105:131:1) som påträffades i ett utfyllnadslager (105) i schakt 101. Piphuvudet till höger är dekorerat med Londons stadsvapen och är från 1700-talet. Det övre kritpipsskaffet till vänster är från Holland och kan dateras till perioden 1640–1680, det undre skaffet är också från Holland men av lite yngre datum, 1700-tal.

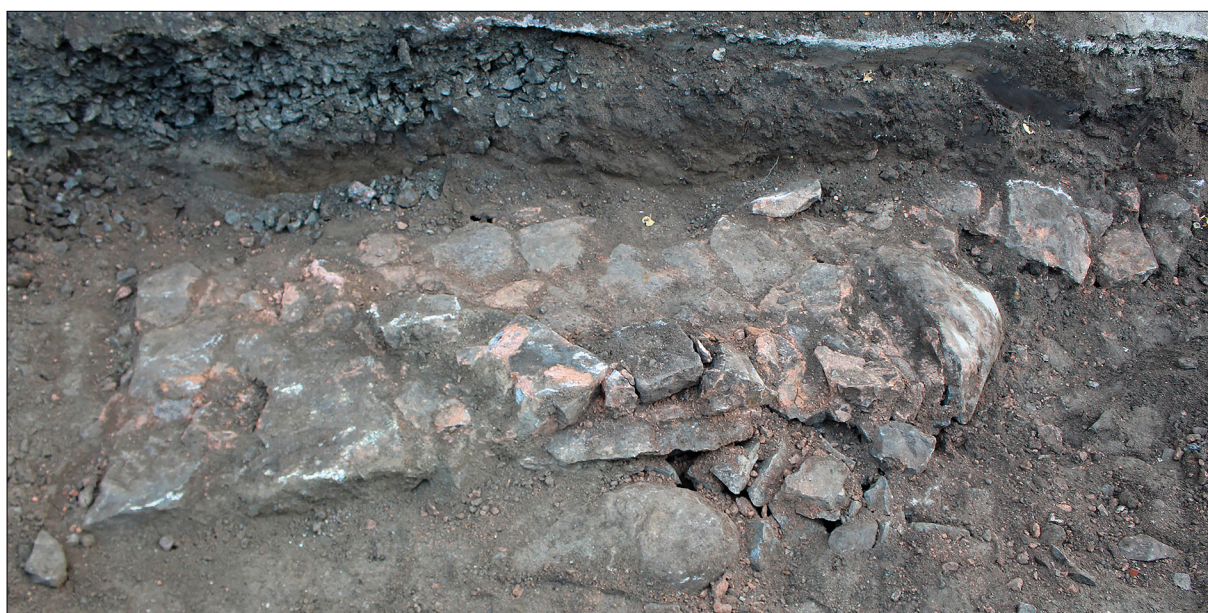
är sannolikt en rest av en grundmur från 17-/1800-tal. Stenkonstruktionen var på grund av tidigare ingrepp söndergrävd och endast synlig i den östra schaktväggen. Samma stenkonstruktion fortsatte sedan 2,5 meter norr ut efter störningen. Stenarna var här lagda med flat sida upp och det nordvästra hörnet av konstruktionen var bevarat med en rak kant mot norr. Även sidan mot väster var bevarad och rak i två meter och sedan söndergrävd i söder. Konstruktionen fortsatte under det aktuella schaktdjupet och var där uppbyggd med större stenar. I botten av schaktets mitt påträffades ett gråbrunt svart lager med kolrester (109). Detta lager undersöktes inte då det låg under önskat schaktdjup.

**Figur 6.** Stenkonstruktionen 106 var ca 5,2 meter lång. Foto från väster.

101	105	Utfyllnadslager i södra delen av schakt 101 bestående av grus, sand, småsten, tegelkross, trasiga takpannor, trä, och träkol. I lagret påträffades keramik (rödgoods, fajans och porslin), fragment av kakelugn, kritpipor, butelj- och planglas.
101	106	Stenkonstruktion sammanfogad med rödrosa murbruk. Stenarnas storlek varierade ifrån de större på 0,85–0,60 meter ned till de mindre på 0,20–0,05 meter. Stenkonstruktionen var söndergrävd längs hela västra schaktväggen. Konstruktionen var även söndergrävd i norr och i söder. Den översta delen på konstruktionen kom 40 cm under trottoarkanten. I norr var 0,70 meter av stenkonstruktionen bevarad och i söder endast 0,20 meter. Stenkonstruktionen fortsätter sedan 2,5 meter norrut efter störningen. Stenarna här är lagda med flat sida upp och det nordvästra hörnet av konstruktionen är bevarat med en rak kant norr, även sidan mot väster var bevarad och rak i två meter och sedan söndergrävd i söder. 0,15 meter av konstruktionen grävdes bort för att nå önskat schaktdjup. Konstruktionen fortsatte under önskat schaktdjup och var där uppbyggd med större stenar.

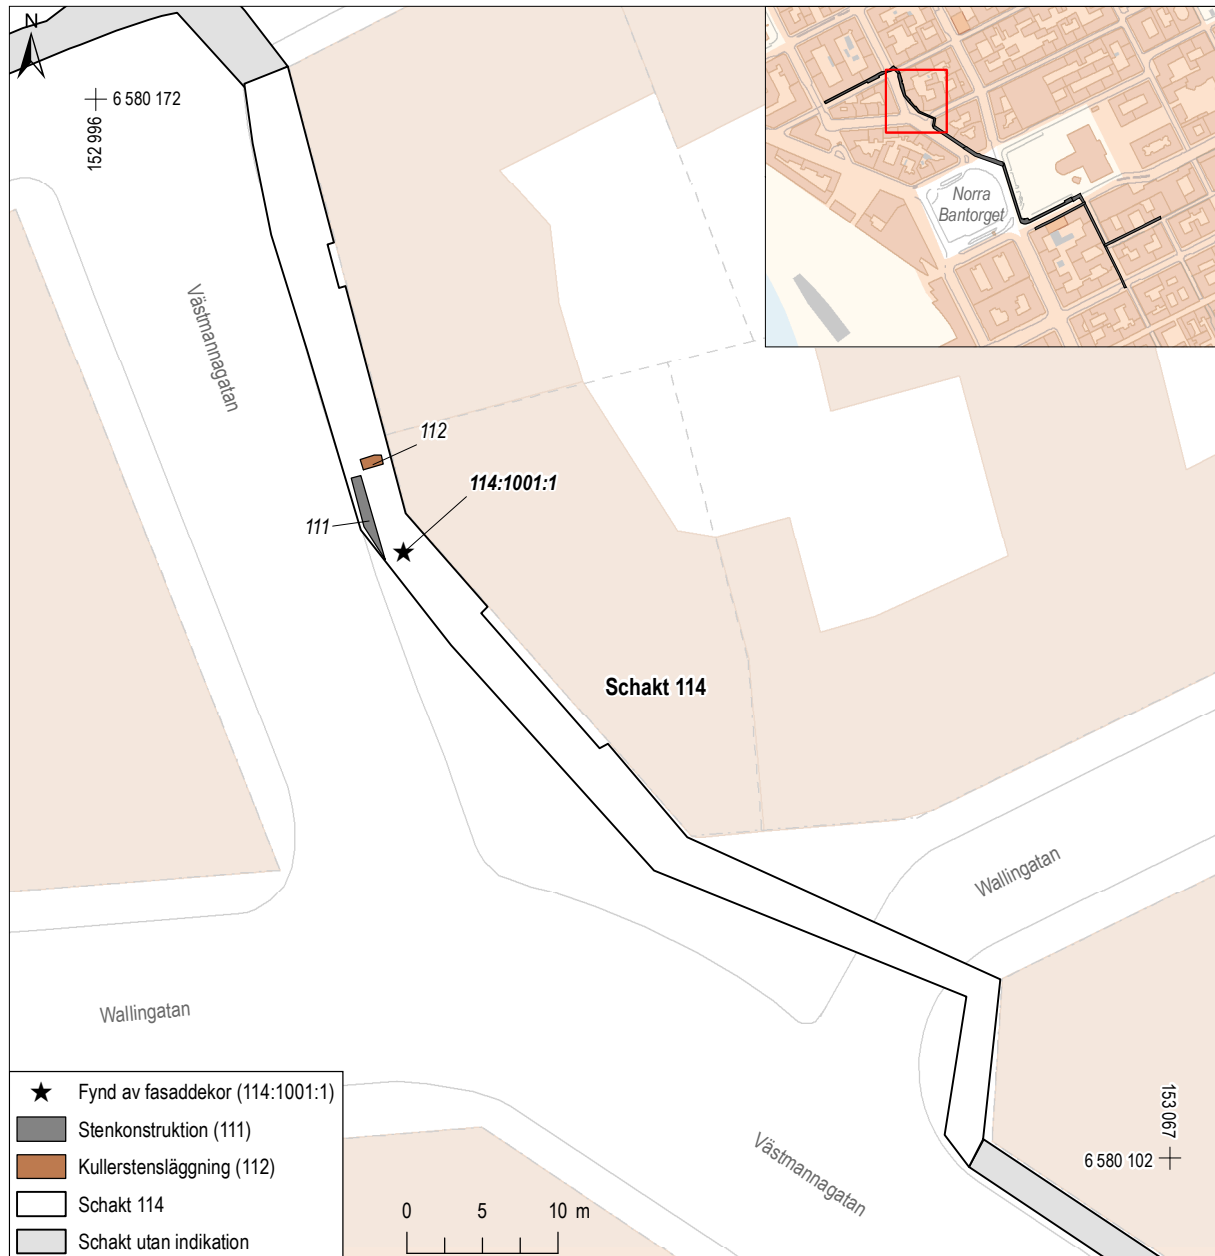
Schaktet längs Västmannagatan grävdes ned till ca 1 meters djup i det tidigare ledningsschaktet (figur 7). I schaktets västra kant i höjd med Västmannagatan 6 påträffades en stenkonstruktion (111, se figur 8) ca 0,4 meter under trottoarens platsättning. Denna stenkonstruktion är en rest av en grundmur, sanno-

Figur 7. Schakt 114 på Fastighetskartan. Skala 1:500

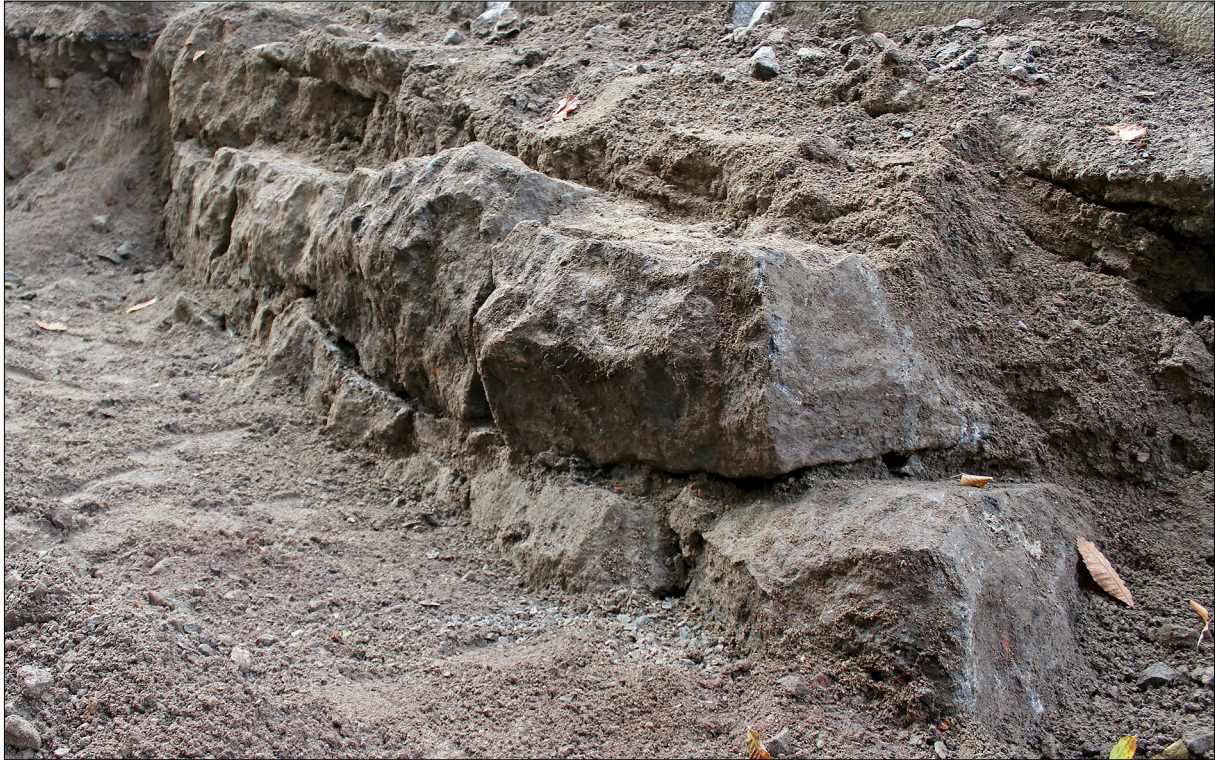
**Figur 8.** I schakt 114 fanns stenkonstruktionen 111, den var ca 5,3 meter lång.

Schakt	Kontext	Beskrivning
114	111	Stenkonstruktion, påträffades ca 0,4 meter under trottoarens platsättning. Konstruktionen bestod utav stenblock lagda i rad utan synligt murbruk. Stenen var lagd med flat sida ut mot öster. Stenarnas storlek varierade mellan 0,35–0,45–0,40 meter till 1,2–0,6–0,45 meter. Konstruktionen fortsatte under önskat schaktdjup.
114	112	Stenläggning, påträffades ca 1,1 meter under trottoarens platsättning. Konstruktionen var lagd med kullersten. Stenens storlek var 0,08–0,1–0,1 meter. Konstruktionen låg under önskat schaktdjup och undersöktes inte.
101	102	Stenläggning längs med Vasagatan. Direkt under asfalten låg en stenläggning lagd med tuktad sten. Stenarna i gatan var 0,08 meter breda, 0,20–0,23 meter långa och 0,15 meter på höjden. Sent 1800-tal.
101	104	Bärlager under gatstensläggning 102. Lagret var grå beige grusigt och tjockleken var 0,25–0,6 meter. Lagret var fyndtomt.

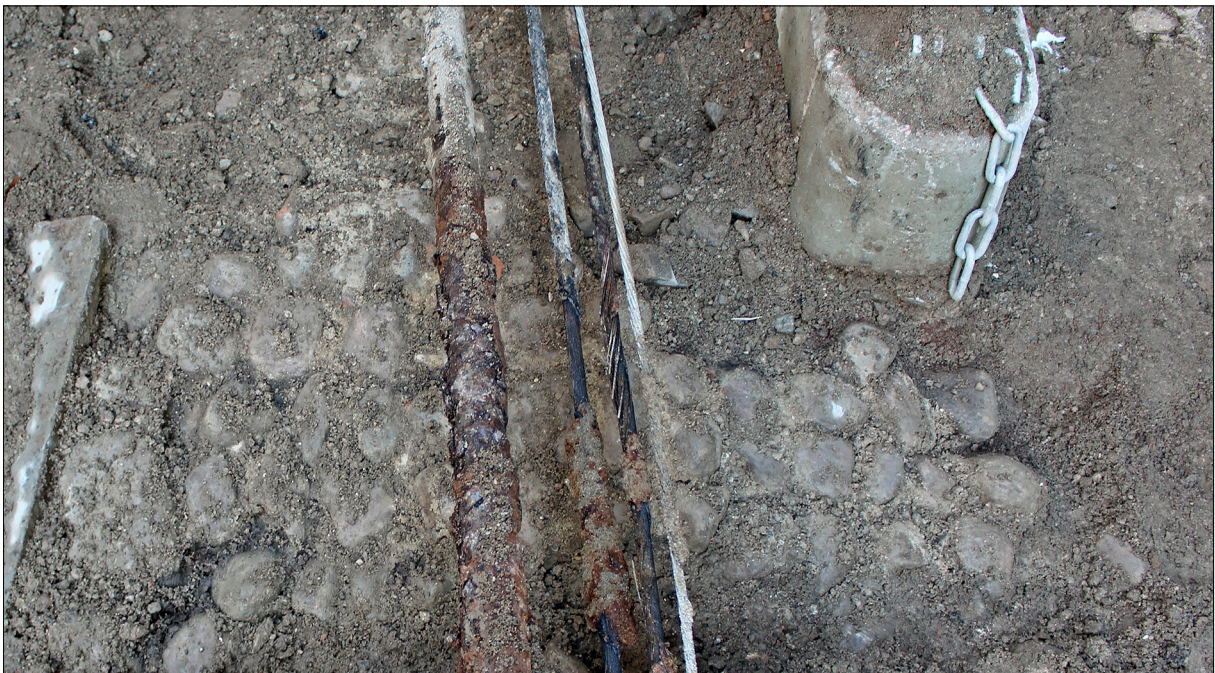
likt från 1800-talet. Strax norr om stenkonstruktionen påträffades också en kullerstensläggning (112, se figur 9), denna låg ca 0,1 meter under ledningarna som skulle ersättas. I de massor som täckte de tidigare ledningarna påträffades en fasaddekor i sandsten i form av en utmejslad kerub. Denna dekorsten kan stilistiskt dateras till 1600-talet (se figur 10).

**Figur 9.** Här syns stenläggningen 112, den var ca 0,65 x 1,4 meter stor.

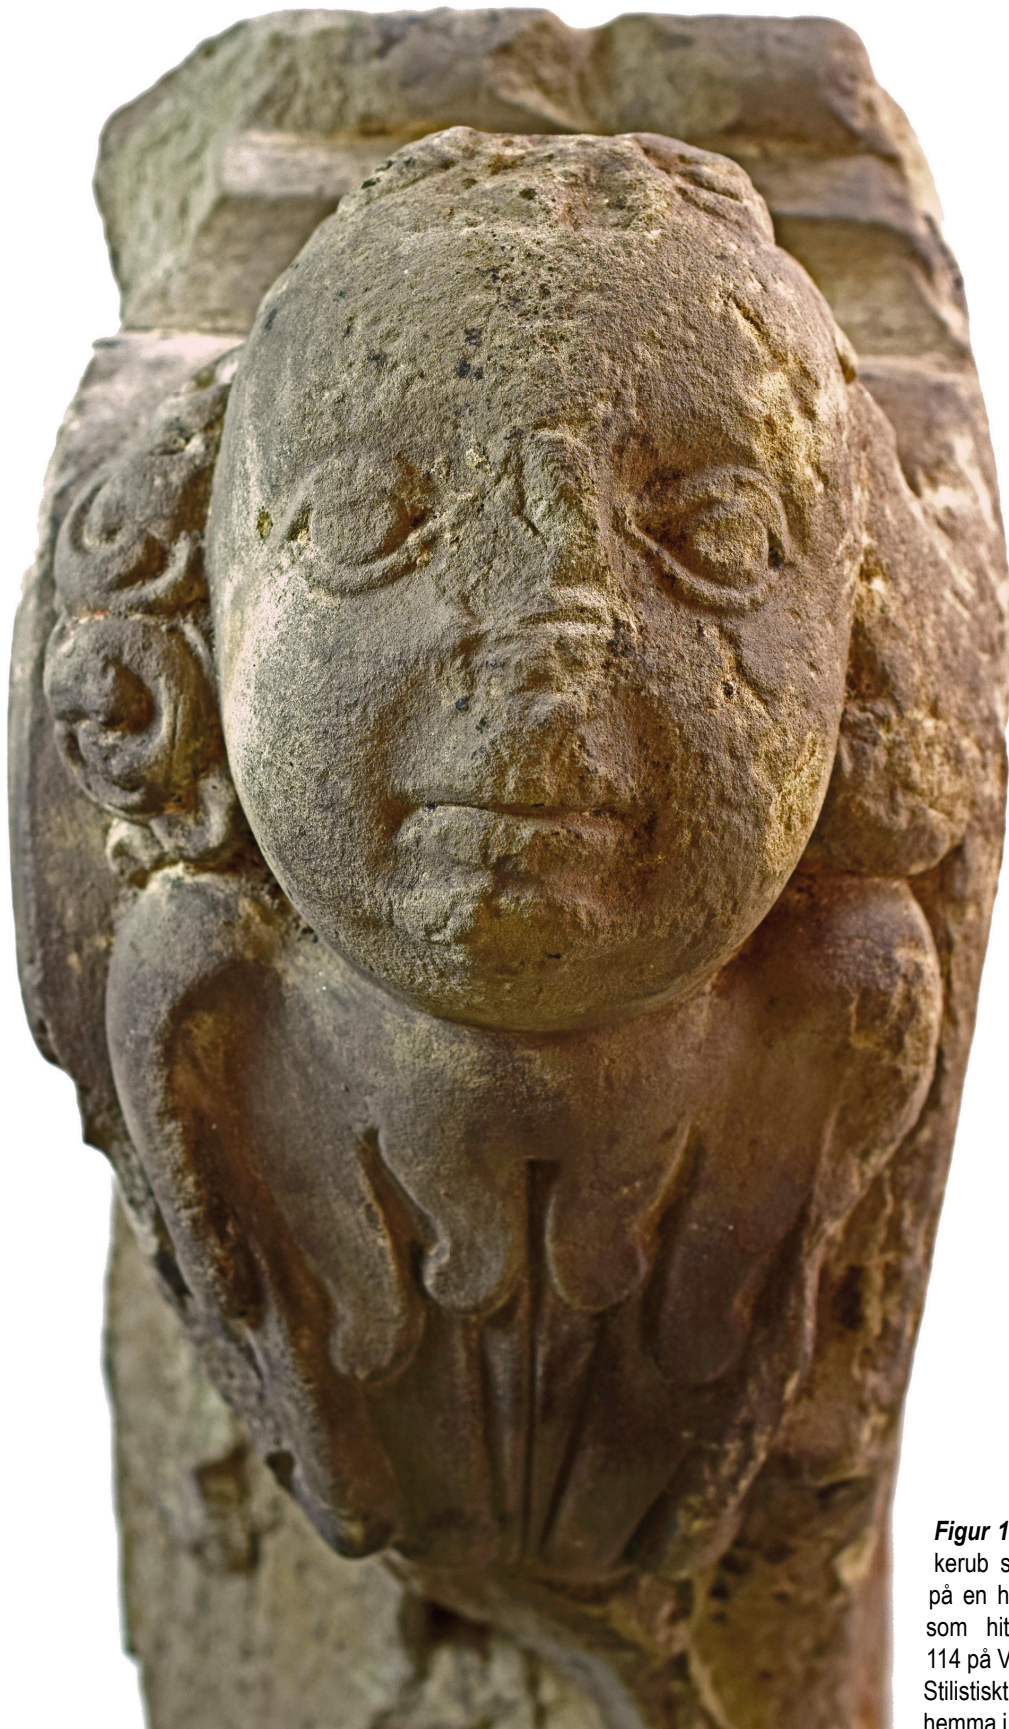
**Figur 10.** Det här är en kerub som utgör dekor på en huggen sandsten som hittades i schakt 114 på Västmannagatan. Stilistiskt så hör figuren hemma i 1600-talet.

Fyndnr	Objekt	Antal	Mått	Material	Beskrivning
105:131:1	Pipa	3		Lera	Skaff, huvud
114:1001:1	Sten	1	45x25x15 cm	Sandsten	Dekorativt huggen kerub

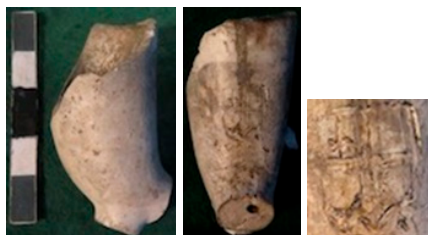
105:131A

Engelsk pipa med dekor av Londons vapensköld omfattande S:t Georges kors med ett svärd i övre vänstra kvartalen. Tillverkades under 1700-talet.

N15,4. R2,2. Första fyndet av denna typ i Sverige.
