GÄSTGIVERIET VID

NÄSBY SLOTT

Arkeologisk förundersökning inom fastighet Näsby park 58:12,
Täby kommun, Stockholms län, Uppland

Rapporter från Arkeologikonsult 2019:3278

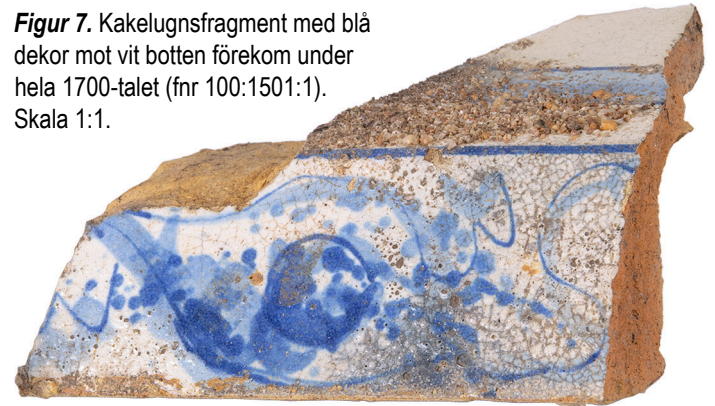
Figur 7. Kakelugnsfragment med blå dekor mot vit botten förekom under hela 1700-talet (fnr 100:1501:1). Skala 1:1.

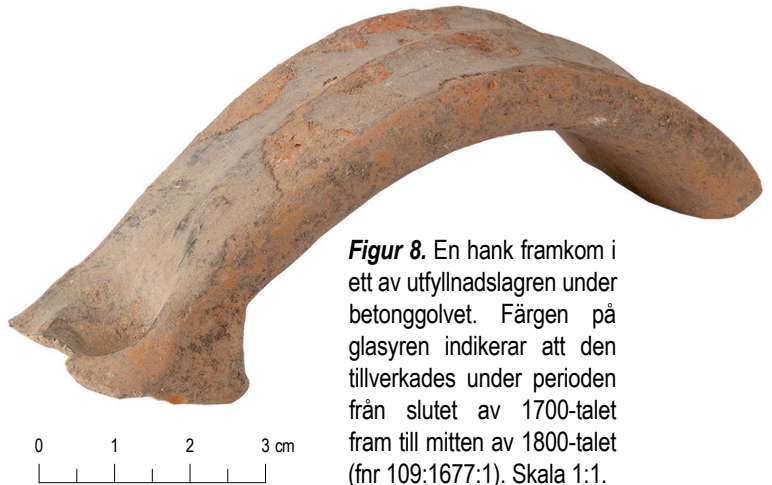
Figur 8. En hank framkom i ett av utfyllnadslagren under betonggolvet. Färgen på glasyren indikerar att den tillverkades under perioden från slutet av 1700-talet fram till mitten av 1800-talet (fnr 109:1677:1). Skala 1:1.
