# ÖLMBROTORP-ERVALLA

Arkeologisk utredning mellan Ölmbrotorp och Ervalla, fastigheten Ervalla 1:69  
med flera i Örebro kommun, Örebro län

Rapporter från Arkeologikonsult 2020:3310

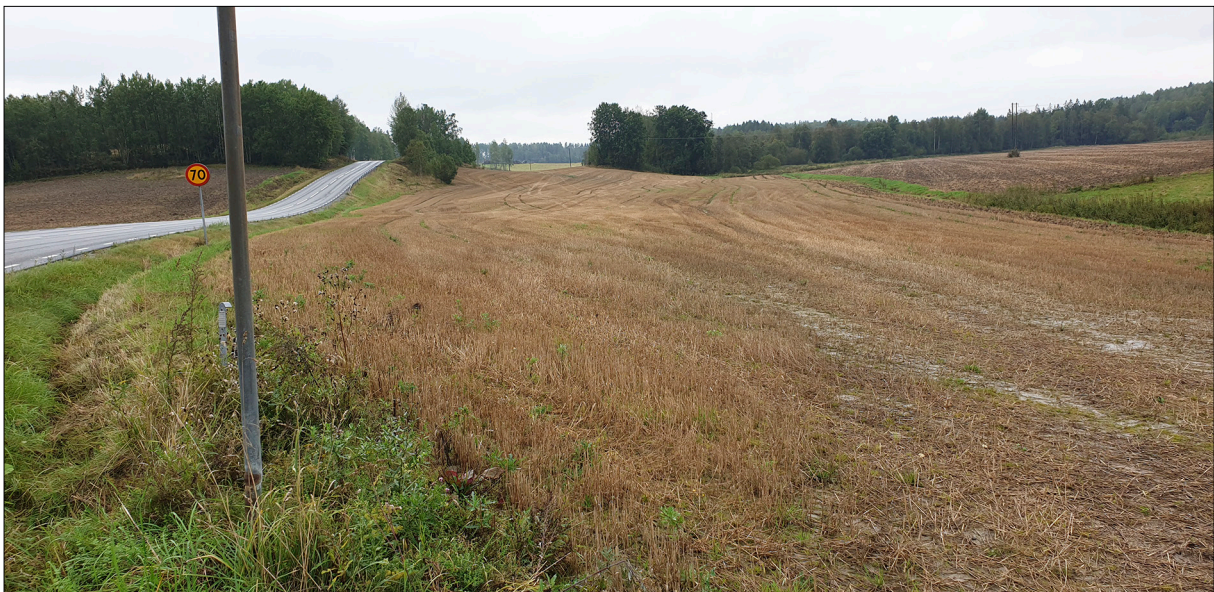
dragningen utmed en bäck och i dikesrenen till väg 830. Norr om väg 830 fortsätter utredningsområdet i flack och låglänt åker- respektive betesmark både norr och söder om Dyltaån (figur 2). Strax norr om Dyltaån går den planerade ledningsdragningen i en kraftledningsgata med stenig och blockig morän. I samma ledningsstråk som den planerade ledningen ska anläggas är området tydligt röjt på sten.

**Figur 2.** Bilden är tagen mellan södra Dylta, Dyltabruk och Ölmbrotorp, intill väg 830, cirka 1,5 – 2 km norr om samhället Ölmbrotorp. Fotot är taget från N.

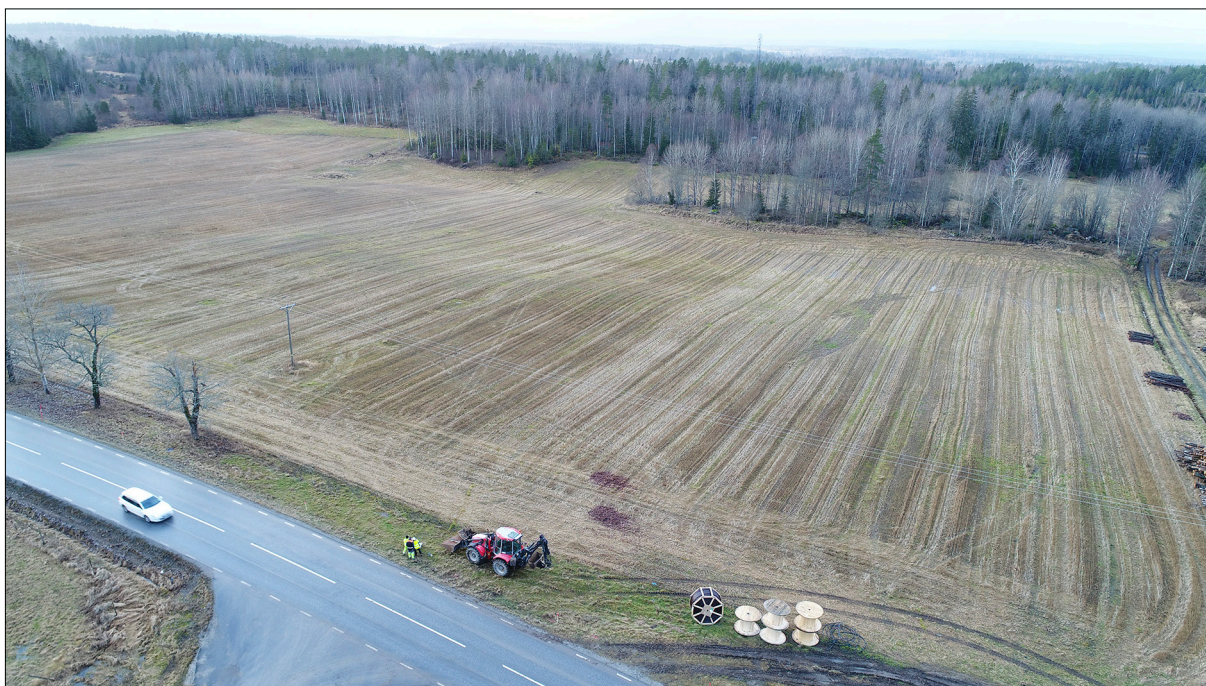
**Figur 3.** Drönarfoto över utredningsområdet vid Brunnsjötorp. I skogskanten ligger två torplämningar (L1981:857; L1981:856). Utredningsområdet följer i åkern i samma riktning som väg 830 i bildens förgrund. Spridningstillstånd från Lantmäteriet: LM2020/002780

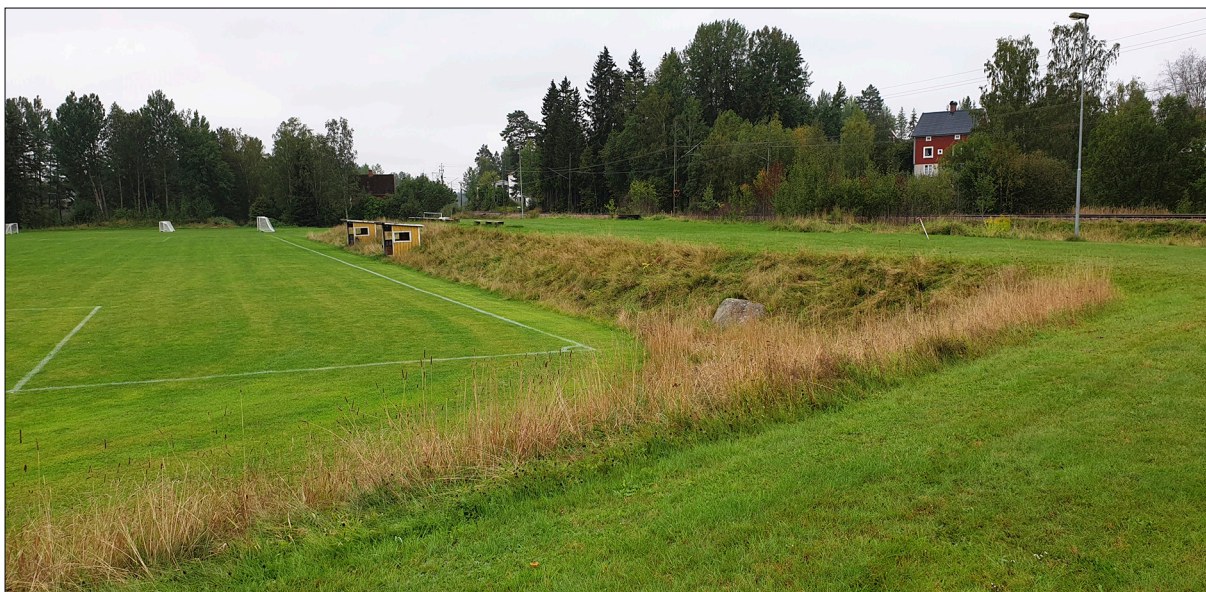
**Figur 8.** Del av fotbollsplanen och den vall som fanns på västra långsidan. Fotograferat från nord-nordost.

Vid sökschaktningen kunde det konstateras att den vall som omger fotbollsplanens västra långsida består av påförda massor. Den vall som omger norra kortsidan av planen var däremot en del av en naturlig höjd.

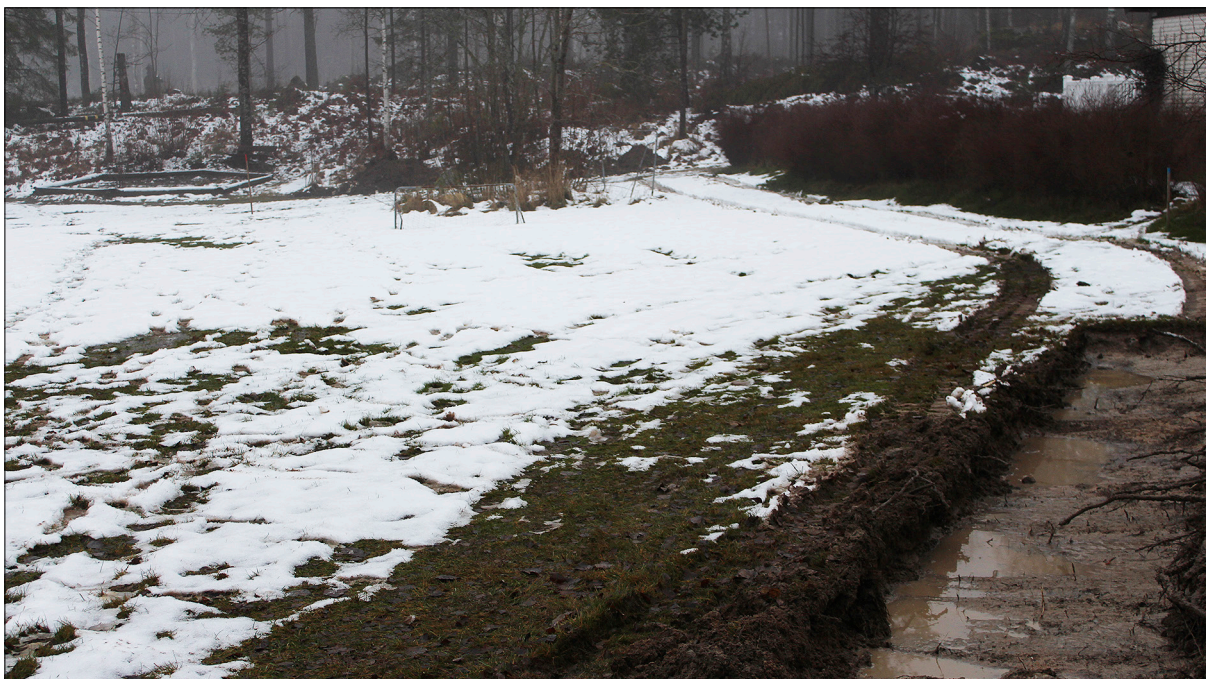
**Figur 9.** Boplatsläge B där schakt 30 syns i förgrunden och grillplatsen i borte delen av bilden. Fotograferat från öster.

Inom området finns både en befintlig spillvattenledning och en elledning som medförde att stora delar var störda. I dag finns inom boplatsläget en grillplats och en mindre gräsyta som nyttjas som bland annat bollplan av närboende (figur 9).
