EN 1600-TALSKÄLLARE I PRYSSGÅRDEN

Arkeologisk förundersökning och undersökning vid fornlämning Östra Eneby 95:1, fastigheten Tomaten 11, Norrköpings kommun, Östra Eneby socken, Östergötlands län

Rapporter från Arkeologikonsult 2016:2986

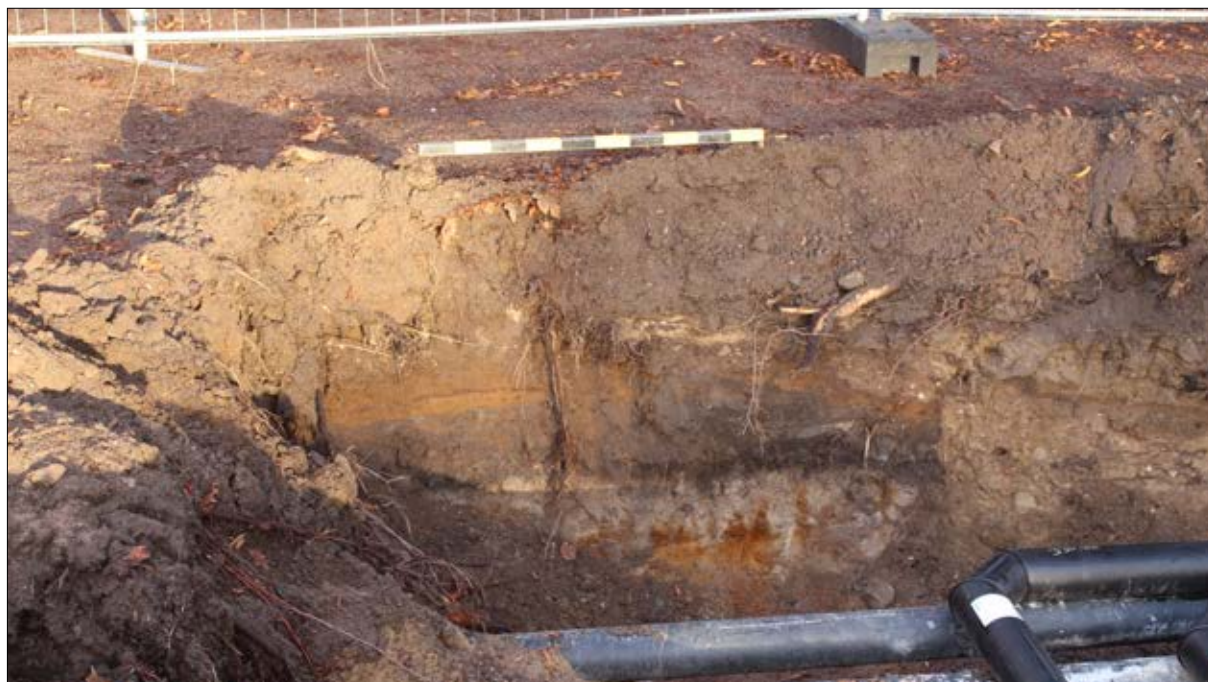
Figur 3. Profilvägg i schakt 1, där omrörda kulturlagerrester (118) i schakt 7 syntes. Fotot från SO.

Detta fick ingå i undersökningen eftersom man i dess norra profilvägg kunde se kulturlagerrester som sannolikt skall kopplas samman med det kulturlager (118) som observerades i intilliggande schakt 7 (figur 3). I schakt 3 (se figur 4 sid 10) framkom rester av stensyllar (105–107) i anslutning till ett omrört raseringslager som bland annat innehöll upphettat tegelkross (104). I raseringslagret grävdes en 1x1 meter stor provruta för hand, i syfte att avgöra ifall lämningarna utgjorde rester av en huskonstruktion. Det övre raseringslagret (104) var 0,15–0,25 m djupt och bestod till största

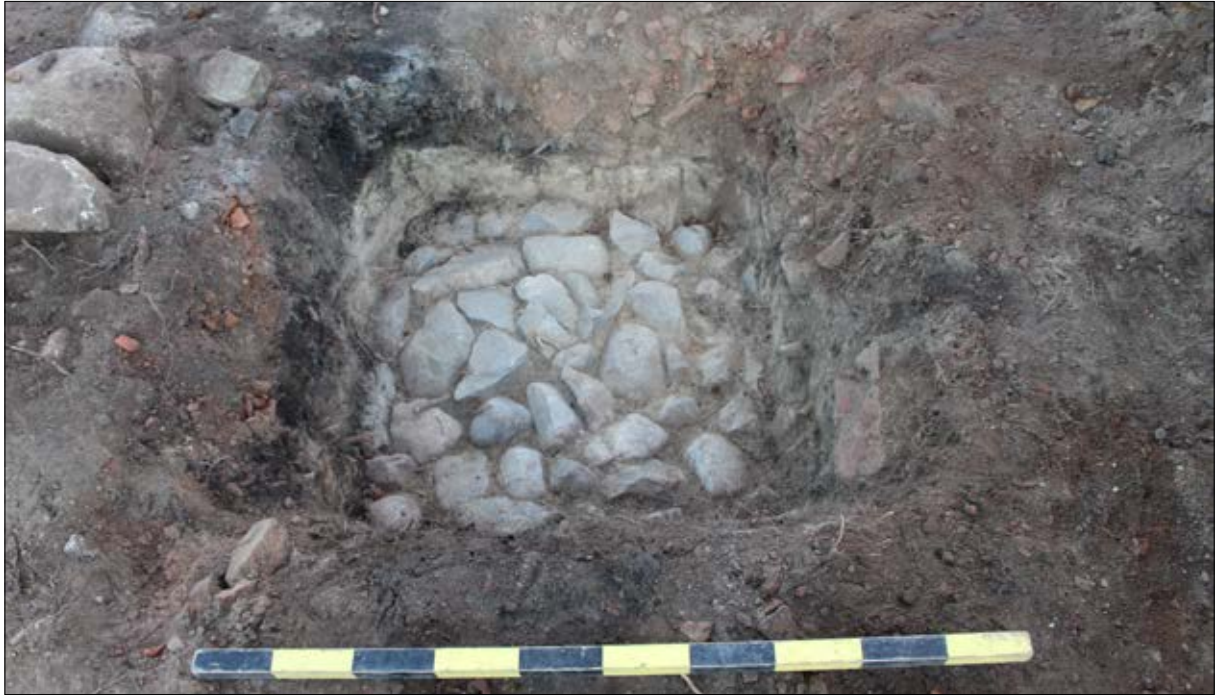
Figur 5. Provruta genom lager med tegelkross (104), brandhorisont (113), asklager (114), stensatt golv (115) och del av husgrund (105).

del av tegelkross blandat med silt och var infiltrerat av sot och kol från det underliggande lagret (113). Lager 113 utgjordes av ett 0,03–0,15 m tjockt skikt med förkolnat trä och sot utan tydlig struktur som sannolikt har hört till huskonstruktionen. Detta åtföljdes av ett 0,1–0,22 m tjockt lager (114) av ren aska, som låg direkt ovanpå ettstensatt golv (115). Golvet utgjordes av blandat stenmaterial, med stenar som var ca 0,07–0,25 m stora (figur 5).

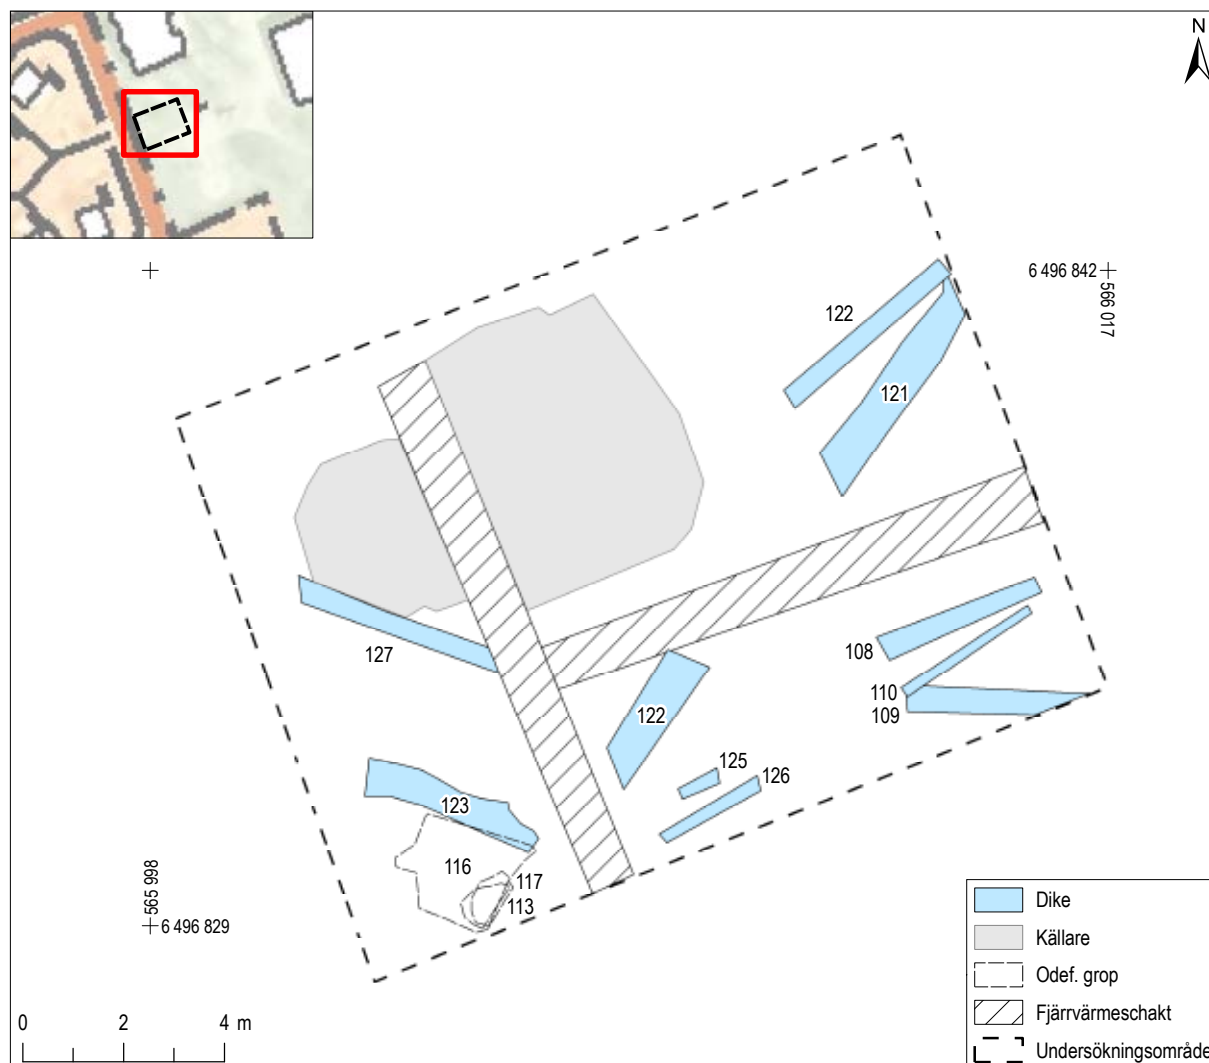
Figur 7. Schaktplan från slutundersökningen, skala 1:150. Översikt med Fastighetskartan, skala 1:2 500.

Vid undersökningen framkom nio dräneringsdiken från olika tidsåldrar (figur 7), varav tre observerades redan vid förundersökningen (108, 109 och 127) men dokumenterades då endast i plan. I tre av dikena har man lagt ner tegelrör i botten (108, 110 och 126) och fyllt igen med siltblandad sand som var omrört och även innehöll tegelkross och sten. Sannolikt utgör 110 och 126 samma dike. I två av dem har man först lagt ned sten i botten (123 och 127) och sedan fyllt igen med silt- och lerblandad sand. I diket som har skurit husgrunden (127) låg större stenar i botten och ovan dessa har man lagt ett lager med småsten innan det fyllts igen med silt- och lerblandad sand, som även här var omrörd och innehöll tegelkross och sten. Majoriteten av dikena (109, 121, 122 och 125) utgörs dock av endast nedgrävningar med fyllning av omrörd siltblandad sand med tegelkross och sten i. Dike 121 har skurits av nedgrävning för fjärrvärme.

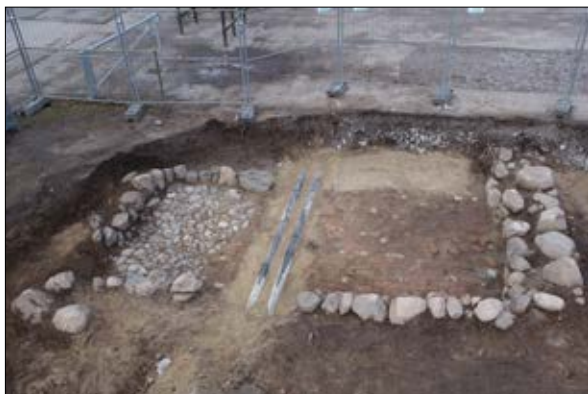
Figur 9. Den framrensade källaren. Fotot taget från SSV.

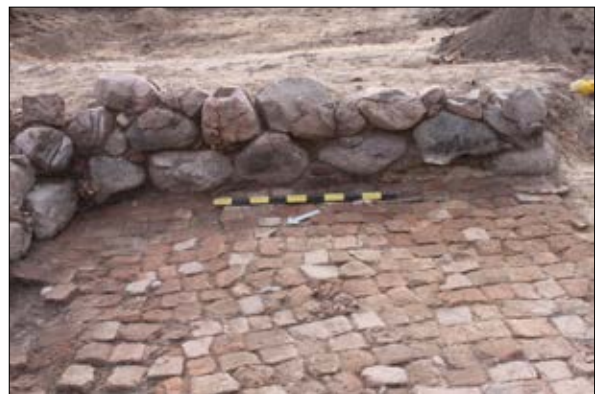
Figur 10. Tegelgolv 112 och källarmur 103. Fotot taget från NNV.

Golvet i källaren utgjordes dels av ett tegelgolv (112) och dels av ett stensatt golv i källarens västra del (107). Tegelgolvet bestod av tegelstenar av varierande storlek (ca 0,13x0,14–0,22x11,5 m, med en tjocklek av ca 0,05 m) där ett fåtal utgjordes av gult holländskt tegel (ca 0,11x0,11 m; tjocklek ca 0,05 m). Tegelgolvet totala innermått har varit minst ca 4,4x3 m; dock har det skurits vid nedgrävning av fjärrvärme. Dess utbredning åt norr var heller inte helt klart, då det mot den norra delen av schaktet hade ett till synes rundat avslut. Det är dock oklart om tegelgolvet medvetet har lagts på just det sättet, eller om det har blivit skadat. Det stensatta golvet i husets västra del (107) bestod av skärvigga och rundade naturstenar. Dessa låg i en mycket tät packning och var ca 0,05–0,36 m stora och begränsades åt S, V och N av husgrunden, och låg sedan dikt an mot tegelgolvet åt öst.

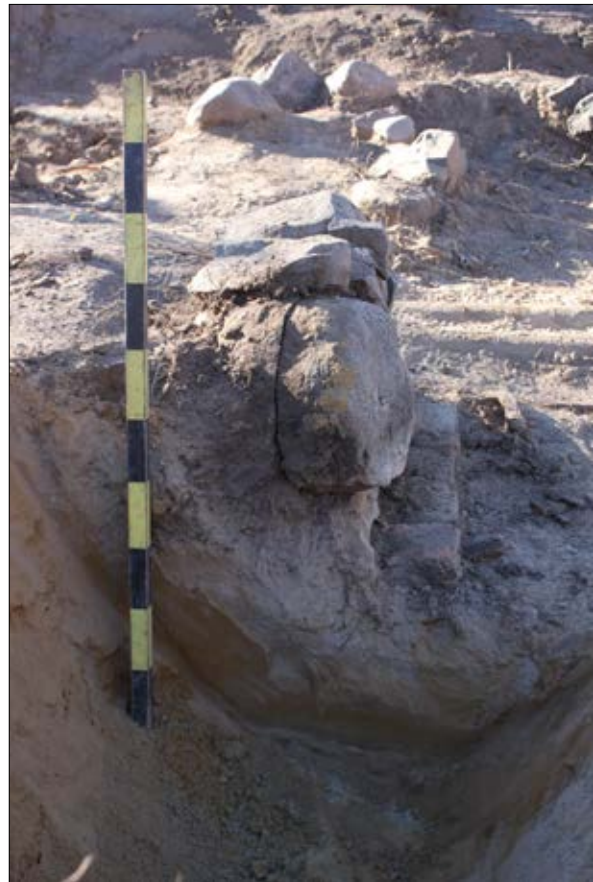
Figur 11. Profil nedgrävning 128, kontexter källarmur 103, konstruktionslager 119 och tegelgolv 112. Fotot taget från NNO.

har även ett dike skurit hörnet (127 – jfr 103 från förundersökningen). Källarmuren har anlagts genom att man gjort en ca 0,6 m djup nedgrävning i undergrunden (128) och sedan har man fyllt på med kompakt, finkornig sand (115, 119 och 120) och använt detta som konstruktionslager för att stadga källarmuren och även använt som underlag för tegelgolvet (112) (figur 11). Sannolikt har norra delen av källaren och husgrunden skadats, möjligen i samband med att man asfaltsbelade skolgården.

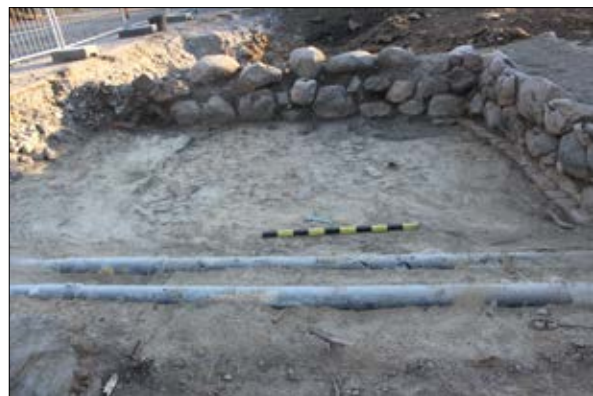
Figur 12. Lager 115 och 119 förhållande till varandra samt källarmuren 103. Fotot taget från V.

Norr om tegelgolvet framkom direkt under raseringsmassorna en del av det kompakta finkorniga sandlagret som utgjort underlag när källaren byggts (115). Baserat på att det förekommer en nivåskillnad mellan kontext 115 och underlaget för tegelgolvet (119), samt att tegelgolvet upphörde just där, har nivåskillnaden eventuellt haft ett syfte i konstruktionen; möjligen som en förhöjning för en trappa eller liknande byggnadskonstruktion (figur 12).

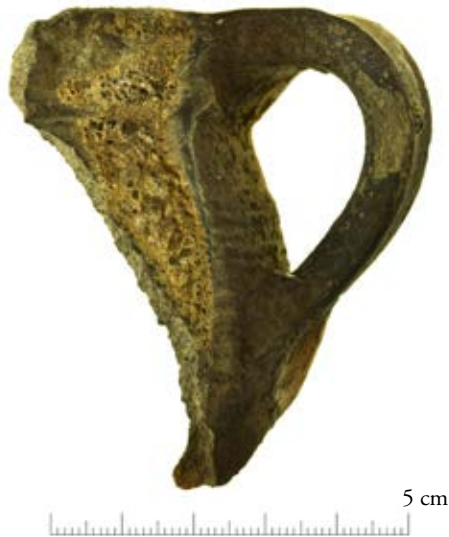
Figur 13a. Mynningsdel med hänkel i yngre rödgodskeramik (fnr 104:889:1) från lager 104.

I raseringsmassorna med tegelkross påträffades eldpåverkade fynd såsom skärvor av yngre rödgodskeramik av 1600-talstyp, bl.a. två fragment av trebensgrytor och en mynningsdel med del av bevarad hänkel (figur 13), men även en del järnföremål såsom delar av gångjärn, lås, nyckelax, hammare och obestämda beslag.

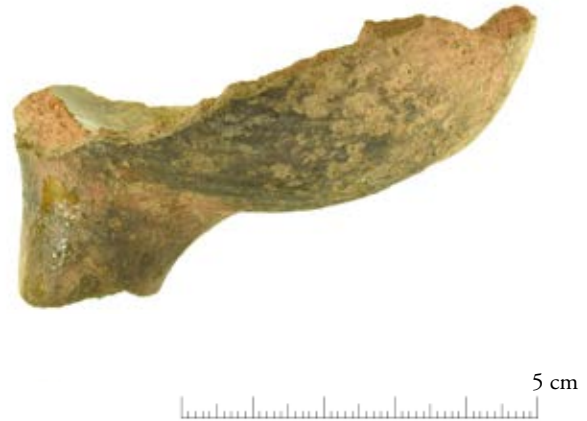
Figur 13b. Del av trebensgryta i yngre rödgodskeramik (fnr 104:889:2) från lager 104.

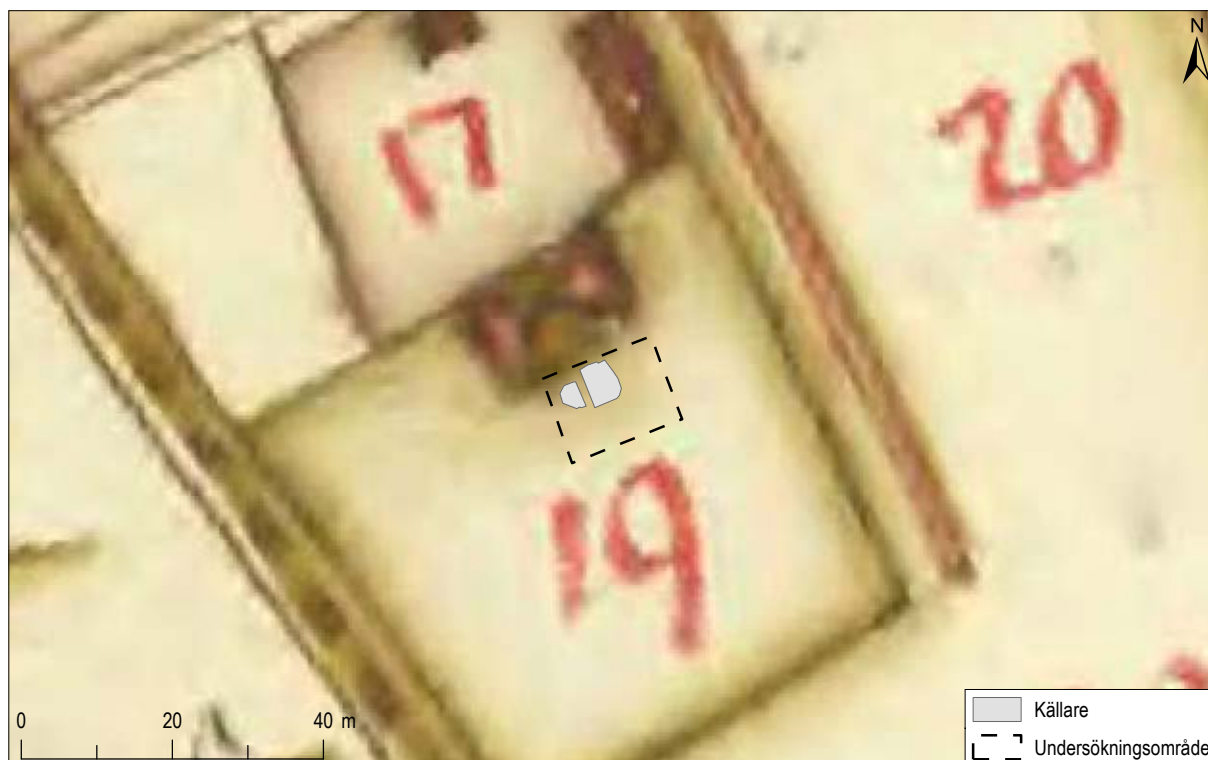
Figur 14. Undersökningsområdet för slutundersökningen och källarens utbredning mot bakgrund av 1694 års karta för geometrisk avmätning, skala 1: 1 000.

Enligt den rektifierade kartan kan man konstatera att det alltså är mer sannolikt att undersökningen har berört en byggnad som hör till Pryssgårdens ägor. Det har funnits ett hus på tomten sedan åtminstone 1694 (Lantmäteriet). Marken söder om

huset beskrivs med orden: ”Trädgård här under bestående av sandjord och några nyss planterade små äpplen-, päron- och körsbärsträd” (Lantmäteriet), medan själva huset och ägora norr om detta beskrivs som ”sifva Pryssgårdens Mangård” (figur 14).
