PM ANGÅENDE INMÄTNING OCH REGISTRERING AV MILITÄRA ANLÄGGNINGAR, DEL AV NORRA FRONTEN, "KORVLINJEN".

Täby socken och kommun
Stockholms län, Uppland

Rapporter från Arkeologikonsult 2019:3271

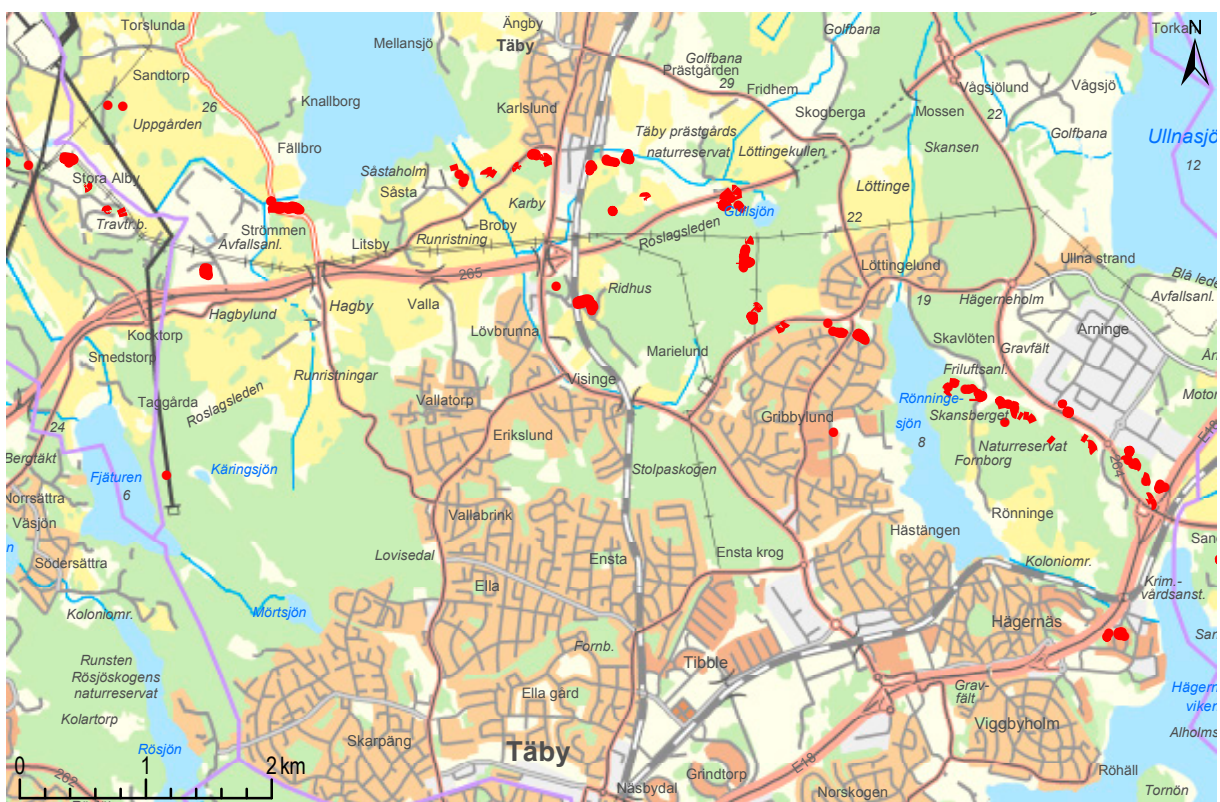
Figur 2. De militära lämningar i Täby som ingått i uppdraget. Lämningarna väster om gränsen till Upplands Väsby (lila färg) i västra delen av kartan inte ingår i uppdraget. Samtliga anläggningar med undantag för de tre lämningarna närmast öster om kommungränsen, vid Uppgården resp. Fjäturen, har ingått i Norra fronten. Skala 1:60 000.

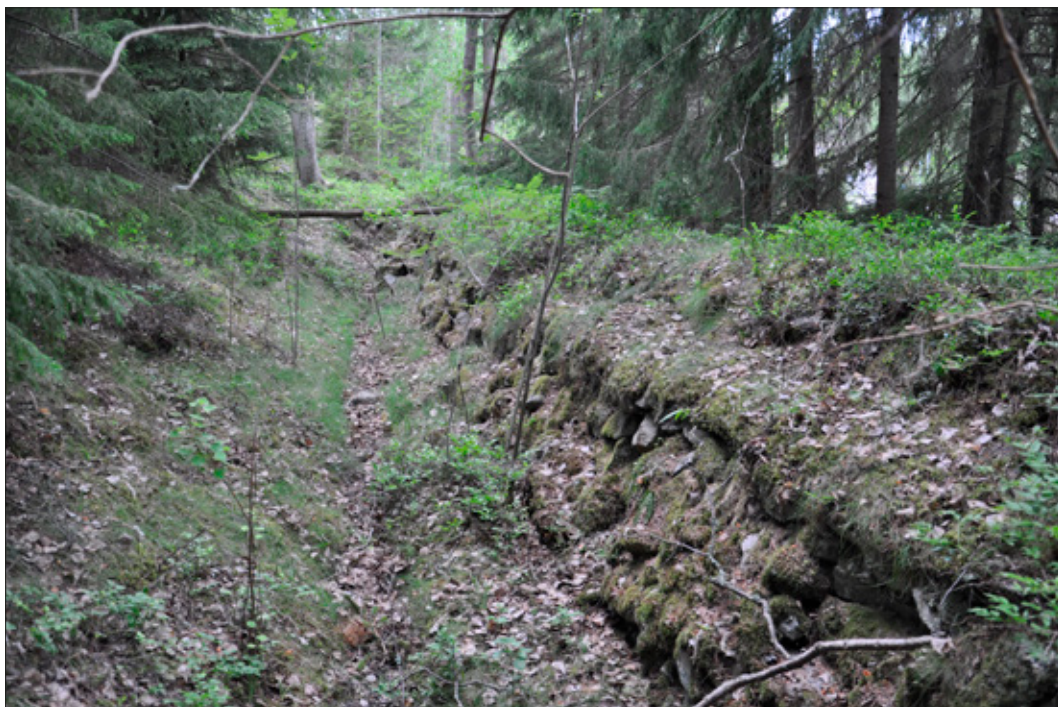
Figur 4. Skyttevärn (L2014:1517/Täby 437:1) bestående av skyttegrav till vänster och vall till höger. Notera fotstöd och armbågsstöd för gevärsskyttarna. Foto från NÖ.

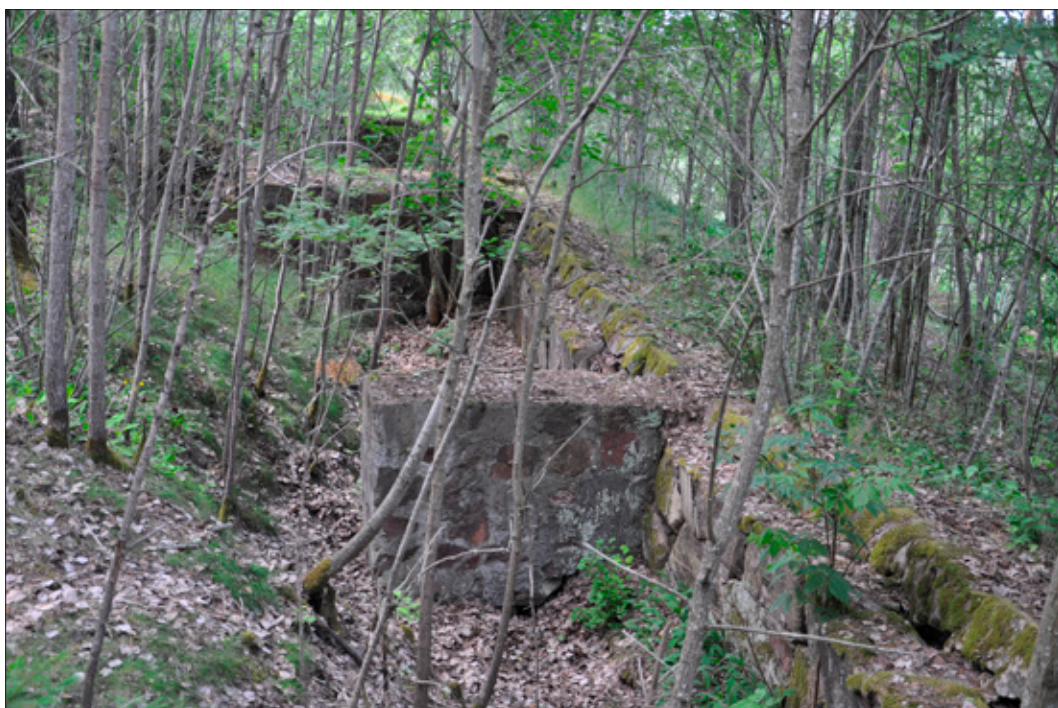
Figur 5. Det övre skyttevärmnet i 2014:1993/Täby 446:1 är sannolikt det sist anlagda i Norra fronten (ca 1920) och mycket välanlagt. Skyttegravens är delvis nedsprängt i berggrunden, med murade tvärmurar och jämna arm- och fotstöd. Foto från SÖ.

Ännu runt 1920 kompletterades linjen vid Fällbro vid Skålhamravägen av mycket välanlagda skyttevärn, delvis nedsprängda i berggrunden.

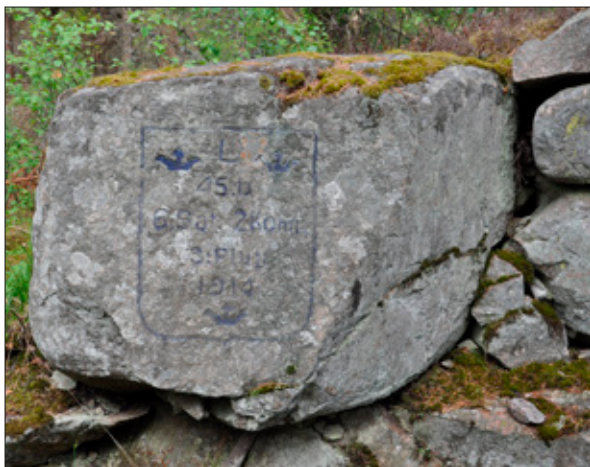
Figur 6. Minnessten i skyttevärn anlagt av Landstormens (L2014:936/Täby 423:2) och ifyllt med blå färg. Foto från V.

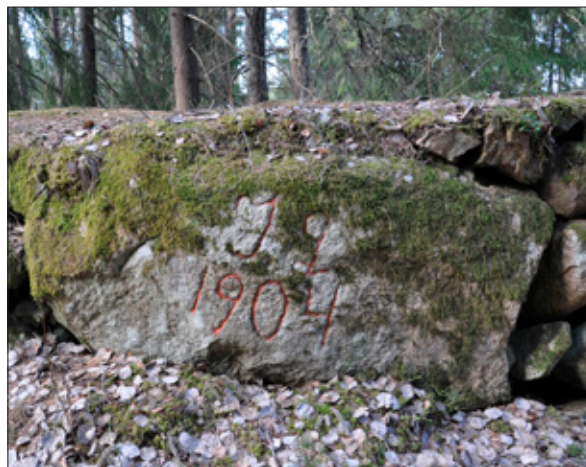
Figur 7. Minnessten i skyttevärn anlagt av soldater från I2 med texten ifyllt med röd färg (L2019:2768). Foto från S.

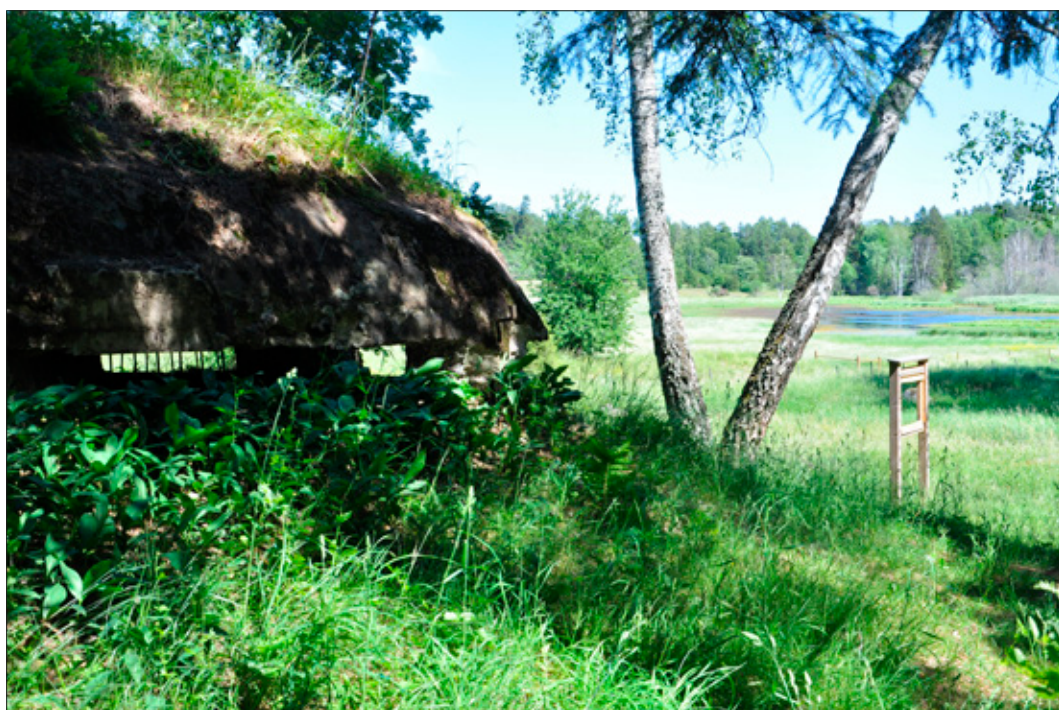
Figur 8. Prästgårdsfortet (L2014:1349/Täby 443:1). Taket har med tiden blivit täckt av vegetation, precis som det ursprungligen var tänkt. Utsikten har inte förändrats nämnvärt på hundra år och är densamma kulsprutebesättningen innanför skottgluggarna till vänster skulle haft i början av 1900-talet.. Foto från SV.

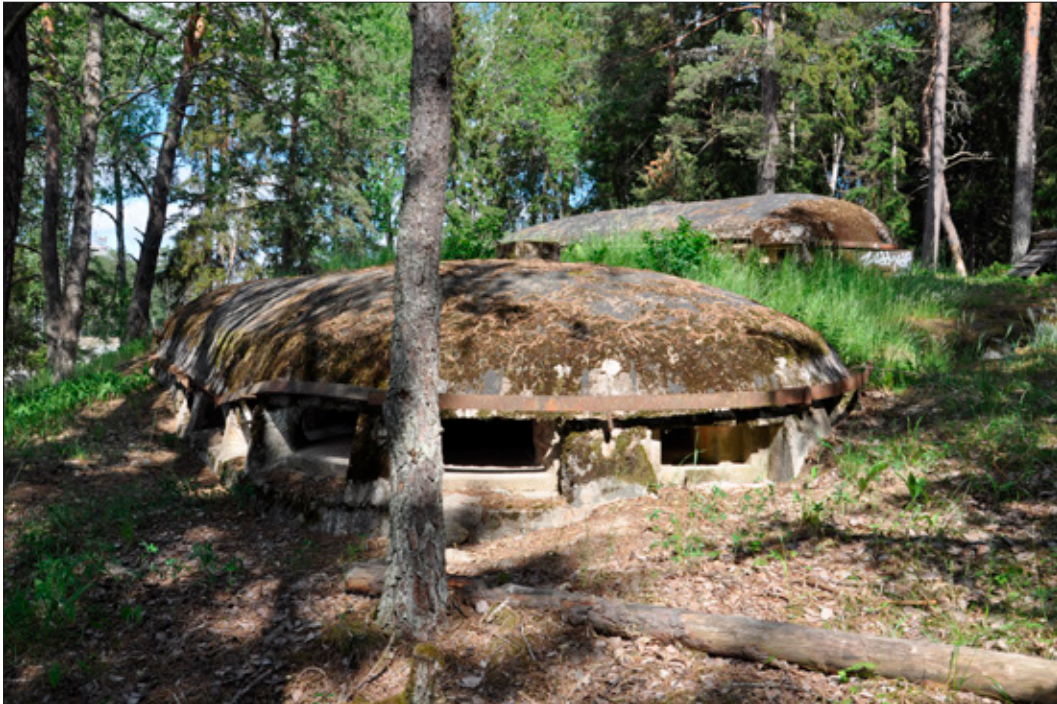
Figur 9. Skogbergafortet (L2014:1717/Täby 441:1) består av två planskilda gallerier och avviker i konstruktionen från övriga fort. Foto från SV.

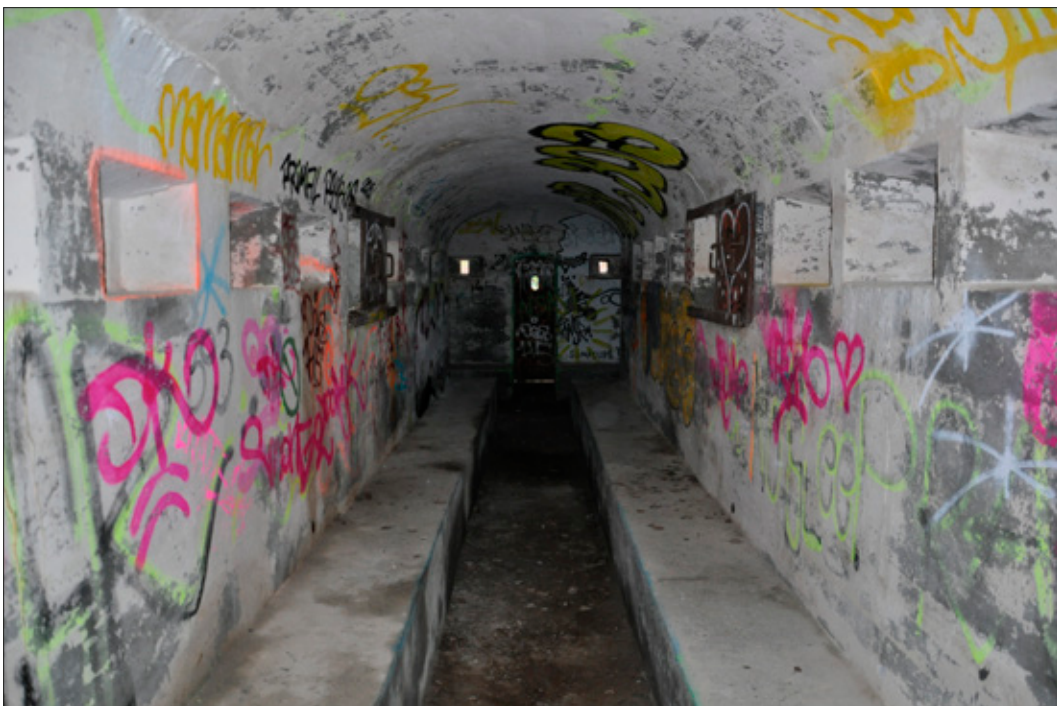
Figur 10. Bunkrarna är i gott skick invändigt, om än nedklottrade. Gullsjöfortet (L2014:1583/Täby 439:1) är ett typiskt exempel med långsgående bänkar/fotstöd, små skottgluggar samt en ståldörr med lucka i fonden. Foto från Ö.

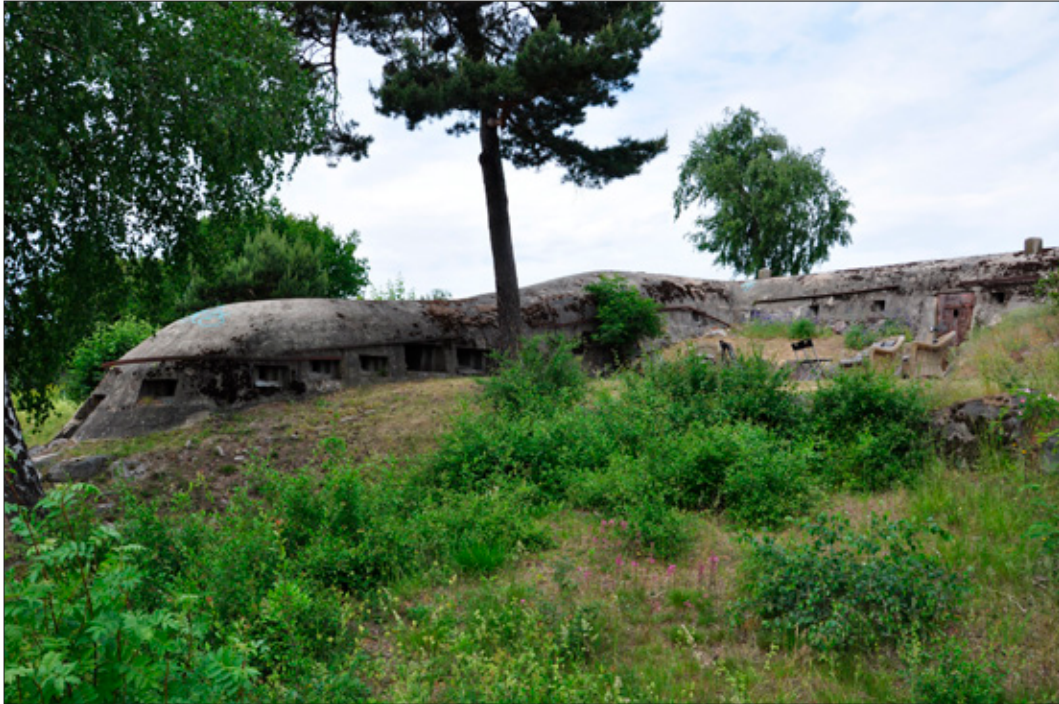
Figur 11. Västra Arningefortet (L2019:2760) ligger i Arninge handelsområde och är sedan tidigare oregistrerad. Anläggningen är något hårt restaurerad men är både synlig och lättåtkomlig. Foto från SÖ.

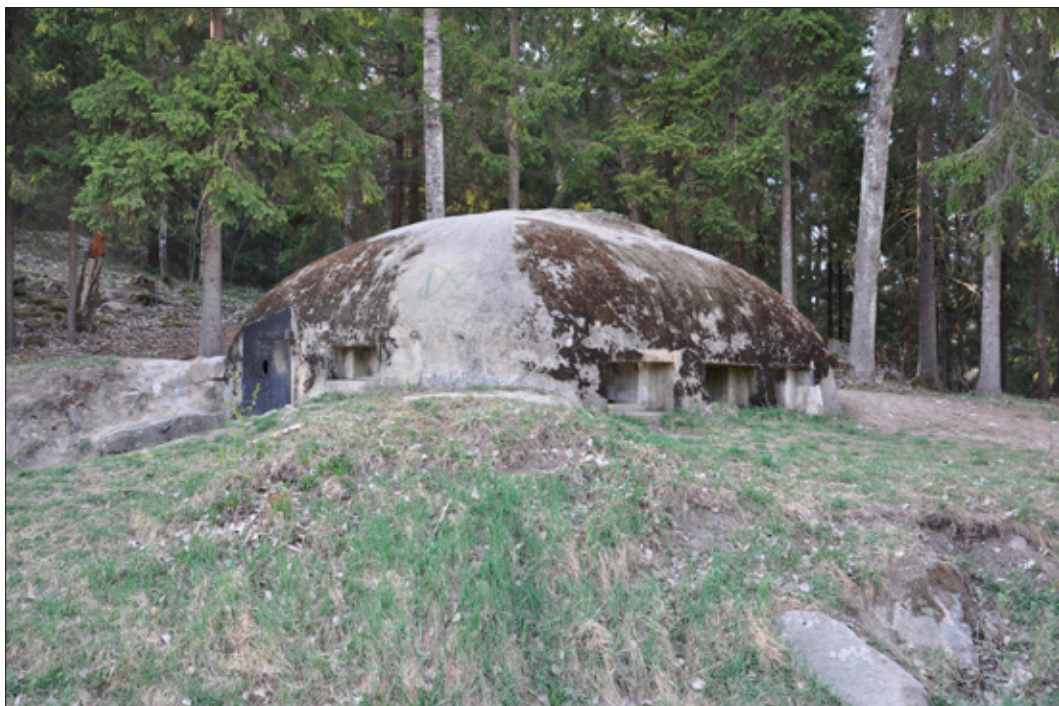
Figur 12. En av de två små bunkrarna vid Skavlöten (L2014:1613/Täby 424:1). Foto från Ö.

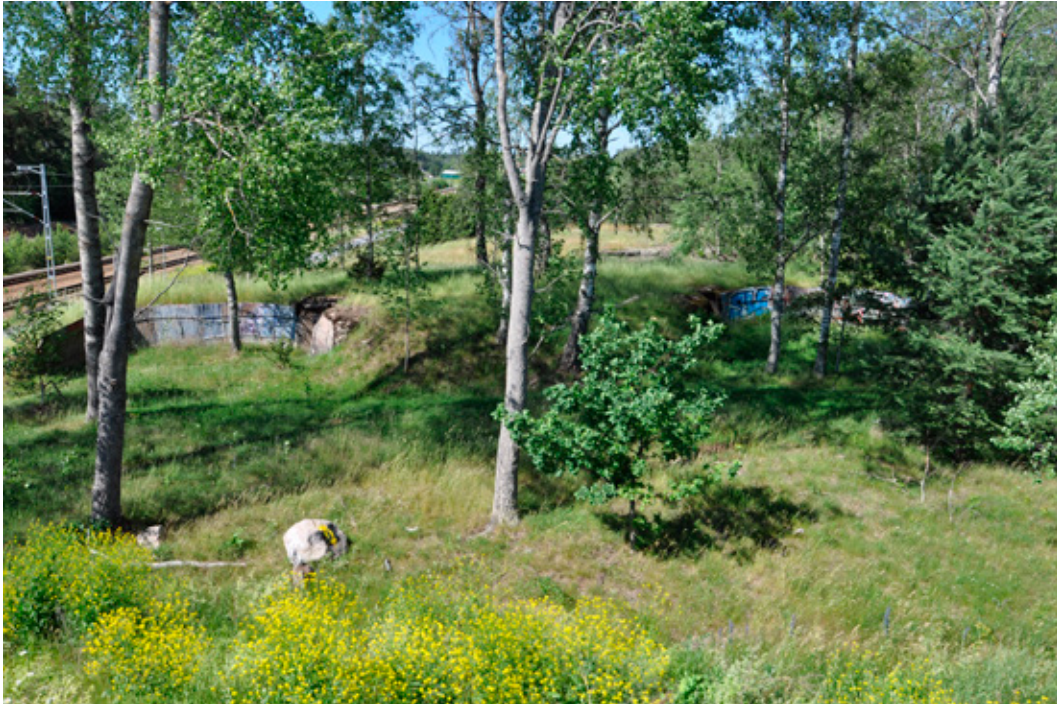
Figur 13. Karbybatteriet (L2014:693/Täby 452:1) är den bäst bevarade artilleriställningen. På fotot syns de två västra pjäsvärnen som två halvcirkelformade ytor med korrugerad plåt mot skyddsvallen. Under vallen mellan värnen är ett underjordiskt granatskjul med ingång från båda hållen. Foto från S.

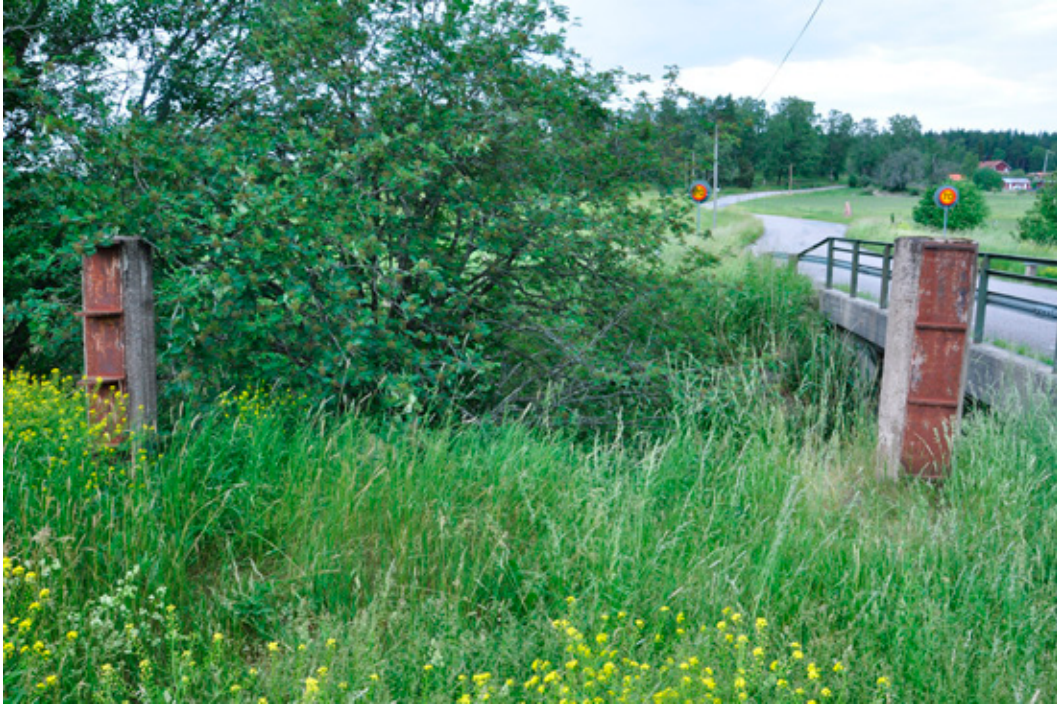
Figur 15. Rester av vägspärren vid Fällbro (L2019:2802) som tillsammans med närbelägna skyttevärn (se figur 5) och talrika runstenar (en syns vid vägen i bakgrunden) bildar en intressant kulturmiljö vid Skålhamravägen. Foto från S.

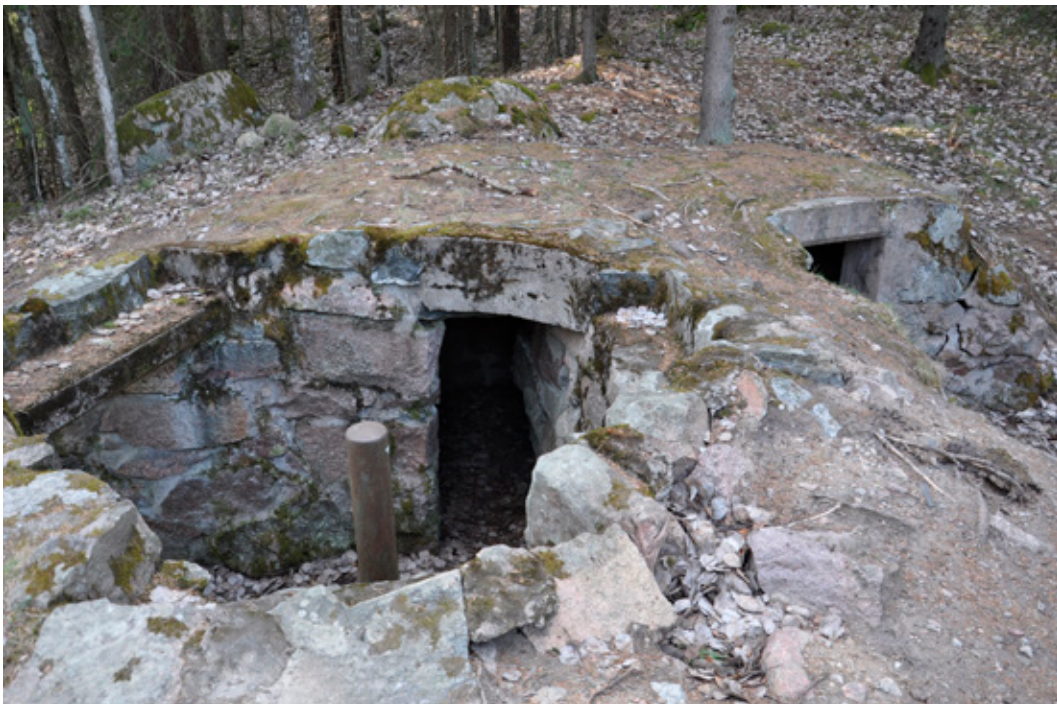
Figur 16. Ett kulsprutevärn vid Skavlöten ((L2014:1613/Täby 424:1) med kulsprutestativ och täckt förbindelsevärn/ammunitionsförråd. Försvarslinjen kompletterades med flera sådana värn under andra världskriget. Foto från Ö.
