# MATROSEN 4

Arkeologisk undersökning i form av schaktningsövervakning i fastigheten  
Matrosen 4, stadslager L2015:7789/Stockholm 103:I,  
Stockholms stad och län, Uppland

Rapporter från Arkeologikonsult 2020:3321

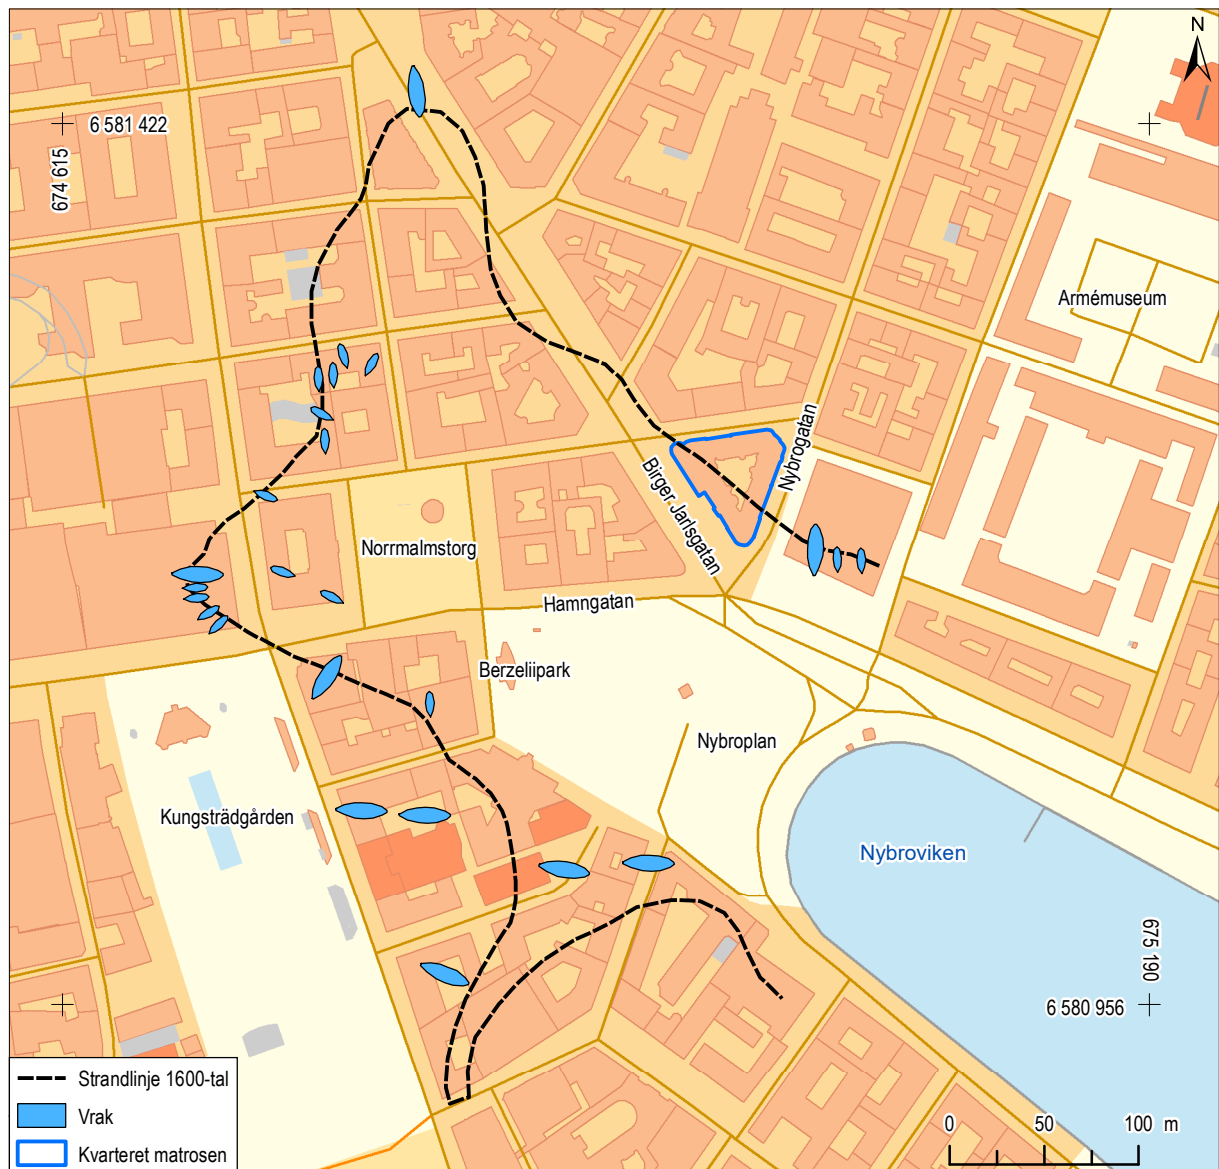
**Figur 2.** Karta över strandlinjen vid 1600-talets mitt och tidigare vrakfynd lagd över dagens gatunät. Notera läget för kvarteret Matrosen (markerad blått) (karta efter Hans Hansson/Monica Fredriksson 1985). På Fastighetskartan i skala 1:4 000.

Ån Rännilen som förband sjön Träsket med Nybroviken gick tidigare genom området ungefär i Birger Jarlsgatans nuvarande sträckning. På 1600/1700-talet fanns i området träkåkar, handelsbodar och bryggkonstruktioner (Fredriksson 1990). Strandlinjen gick då rakt igenom det område där Matrosen 4 ligger idag (figur 2).
