# ...ALDRIG HAR STORSTADENS ELÄNDE TRÄTT MIG MER PÅTAGLIGT OCH OHÖLJT TILL MÖTES, ÄN JUST HÄR

– ARKEOLOGI OCH MÄNNISKOR I KVARTEREN ORMEN  
OCH GLASBRUKET STÖRRE PÅ SÖDERMALM

STOCKHOLM 103:1, STOCKHOLMS STAD OCH KOMMUN, STOCKHOLMS LÄN

## SLUSSENPROJEKTET 2

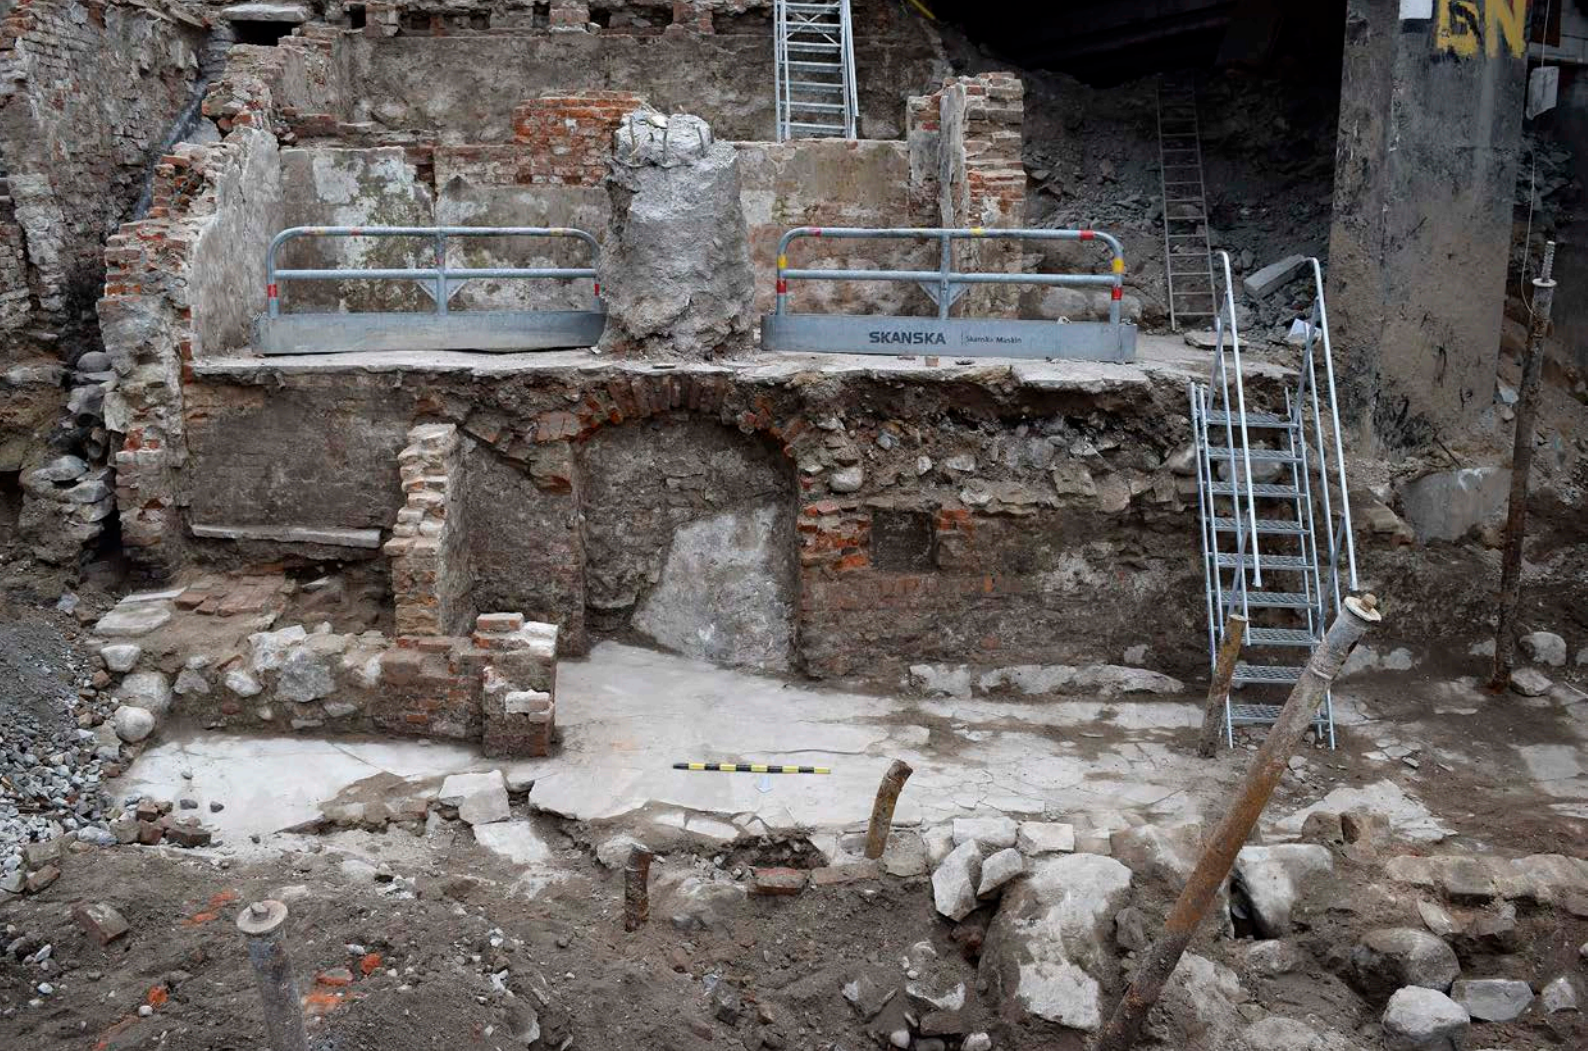
**Figur 17.** Översiktsbild över de tre lägsta våningarna i kvarteret Ormen 18. Längst ner syns källarvåningen med rum 30, 32 och 33 som ursprungligen var placerade längs med Stora Glasbruksgatan. På våningsplanet över dessa fanns rum 18–19 och det översta motsvarar rum 17. Foto från norr.

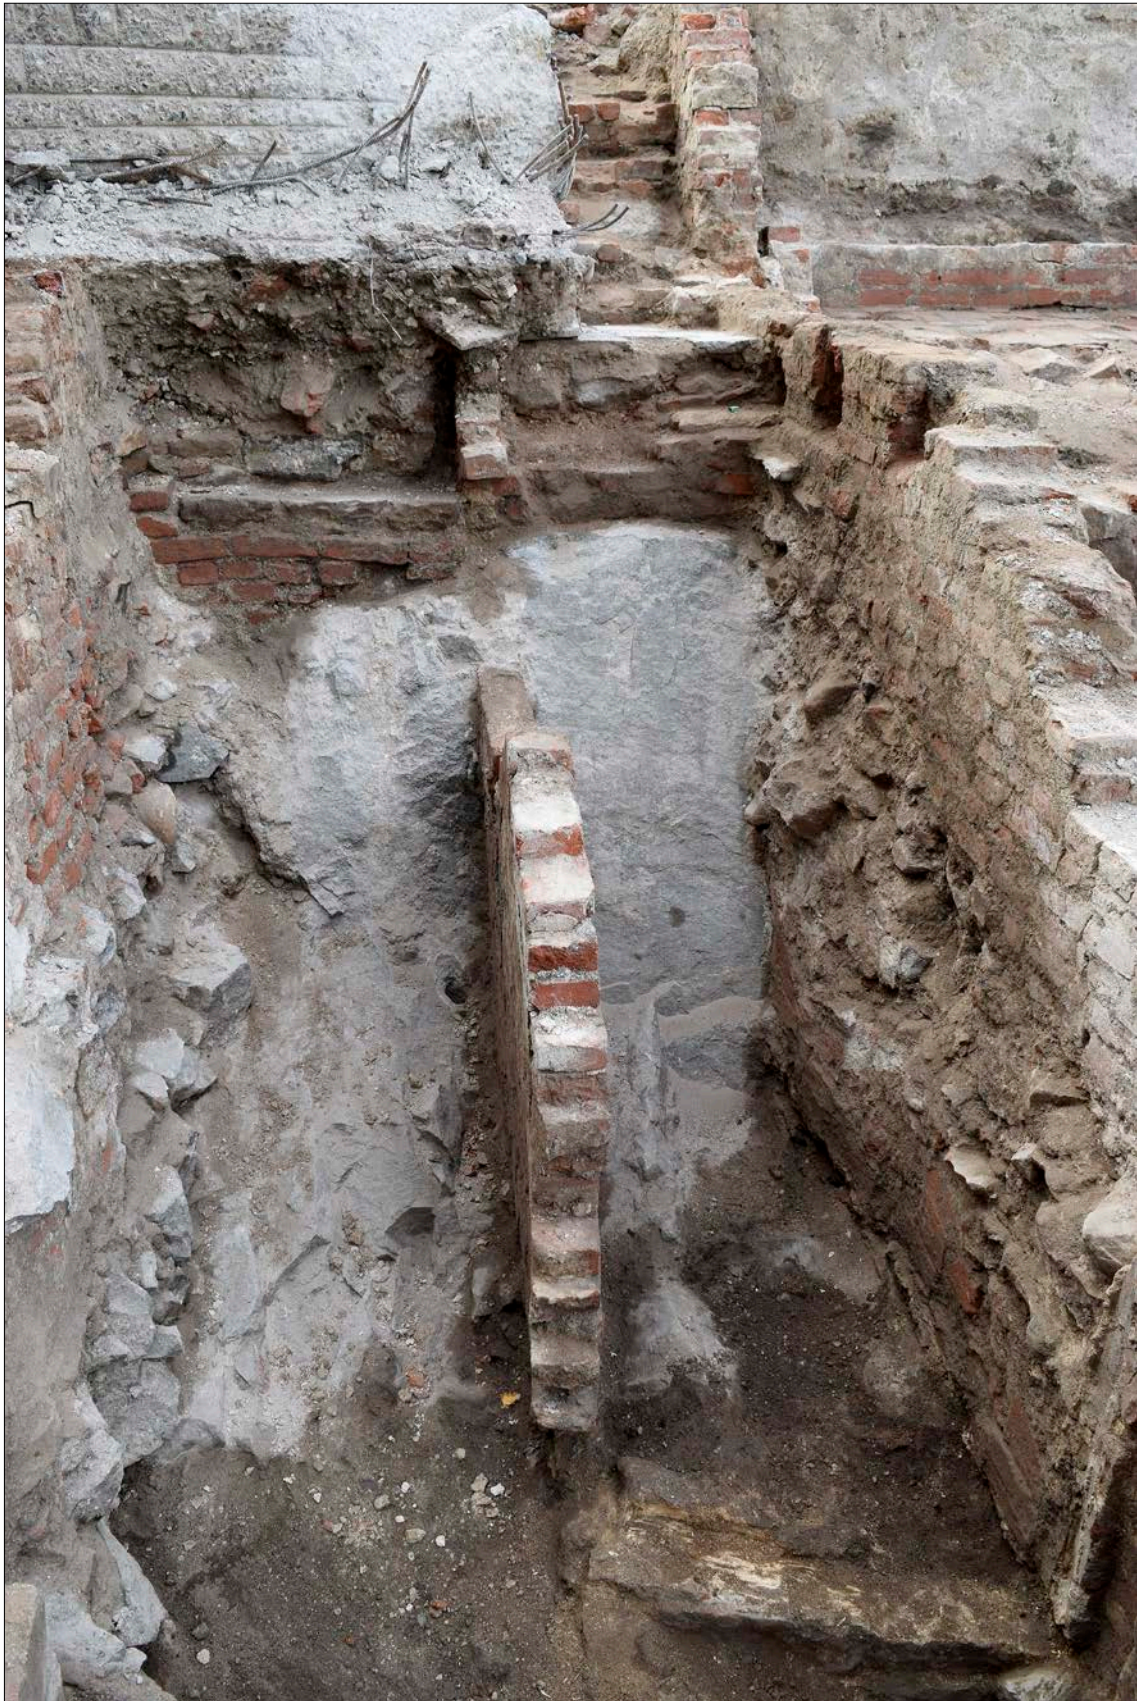
**Figur 25.** På bilden ses källarrummen 26–27 i Ormen 19. Liksom i flera av de andra källarrummen var golvytan minimerad på grund av berget som upptog en stor del av utrymmet. Dessa källare var dessutom mycket små och hade en bredd av 0,8 respektive 1 m. Foto från norr.

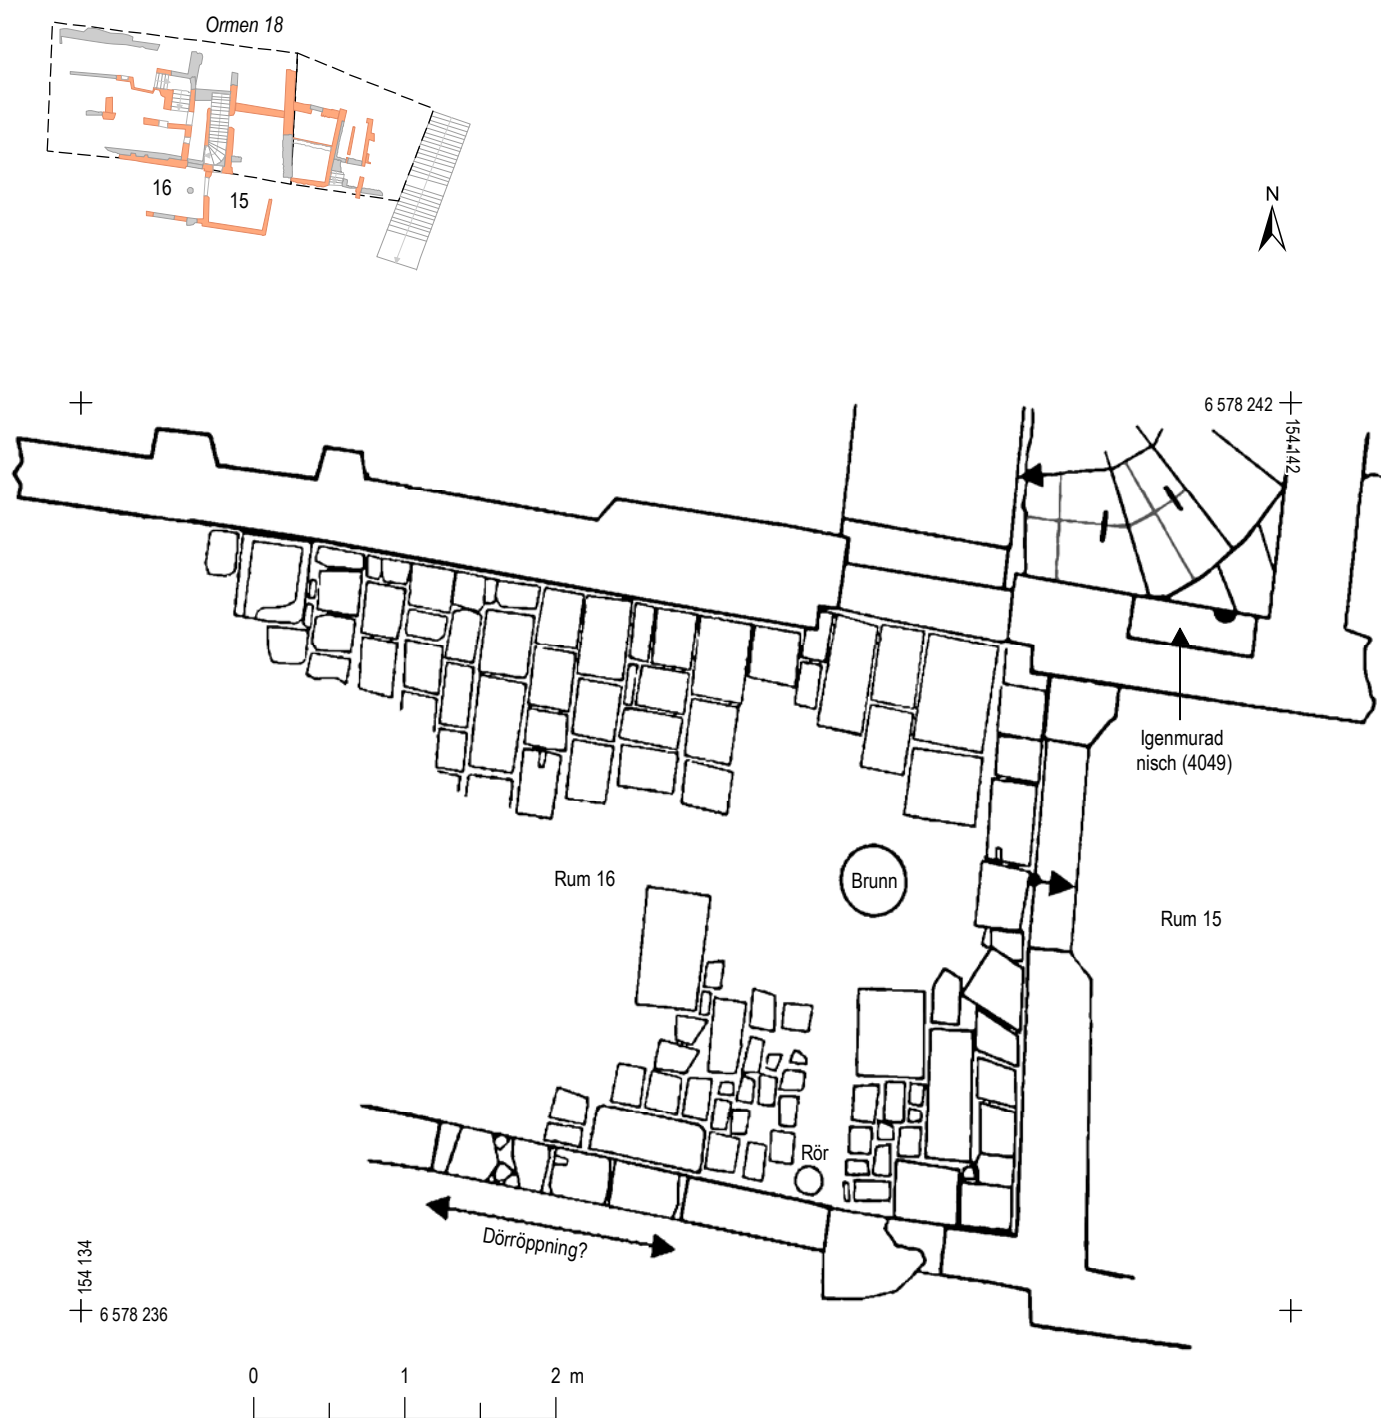
**Figur 54.** Planritning över den innergård (rum 16) som syns nedanför bagarstugan på byggnadsritningen från 1795 (figur 50). Bagarstugan motsvaras av rummet till höger om gården (rum 15). Skala 1:50.

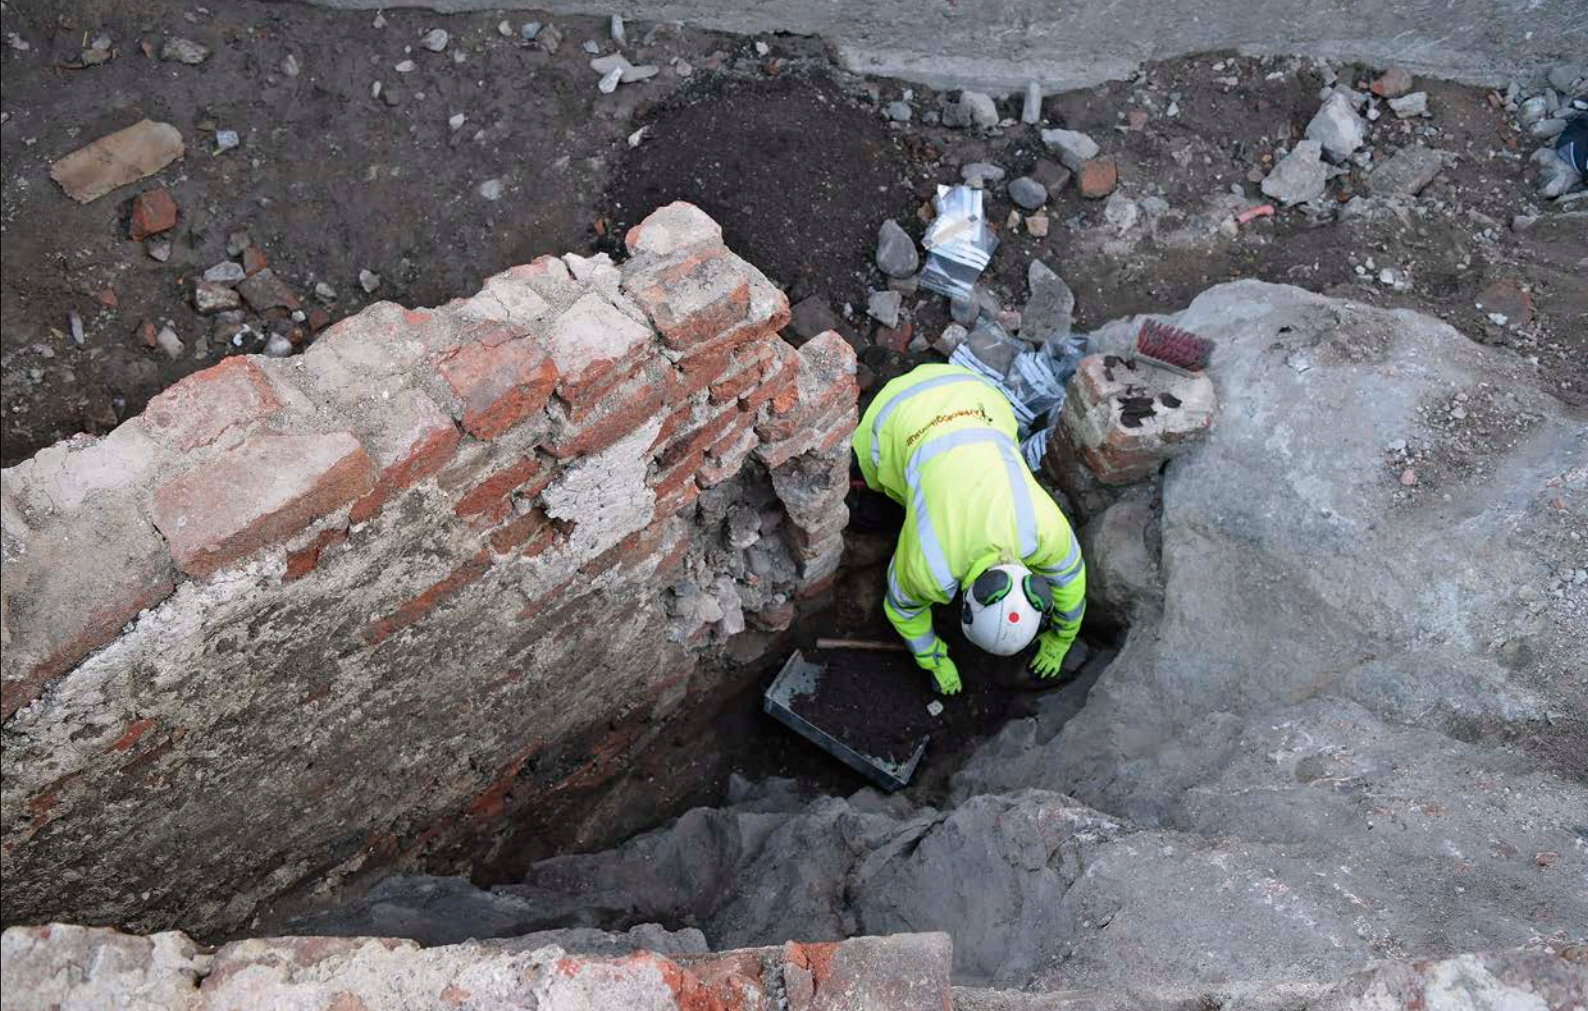
**Figur 63.** Den lilla skrubben (rum 7) bakom spisen under utgrävning.

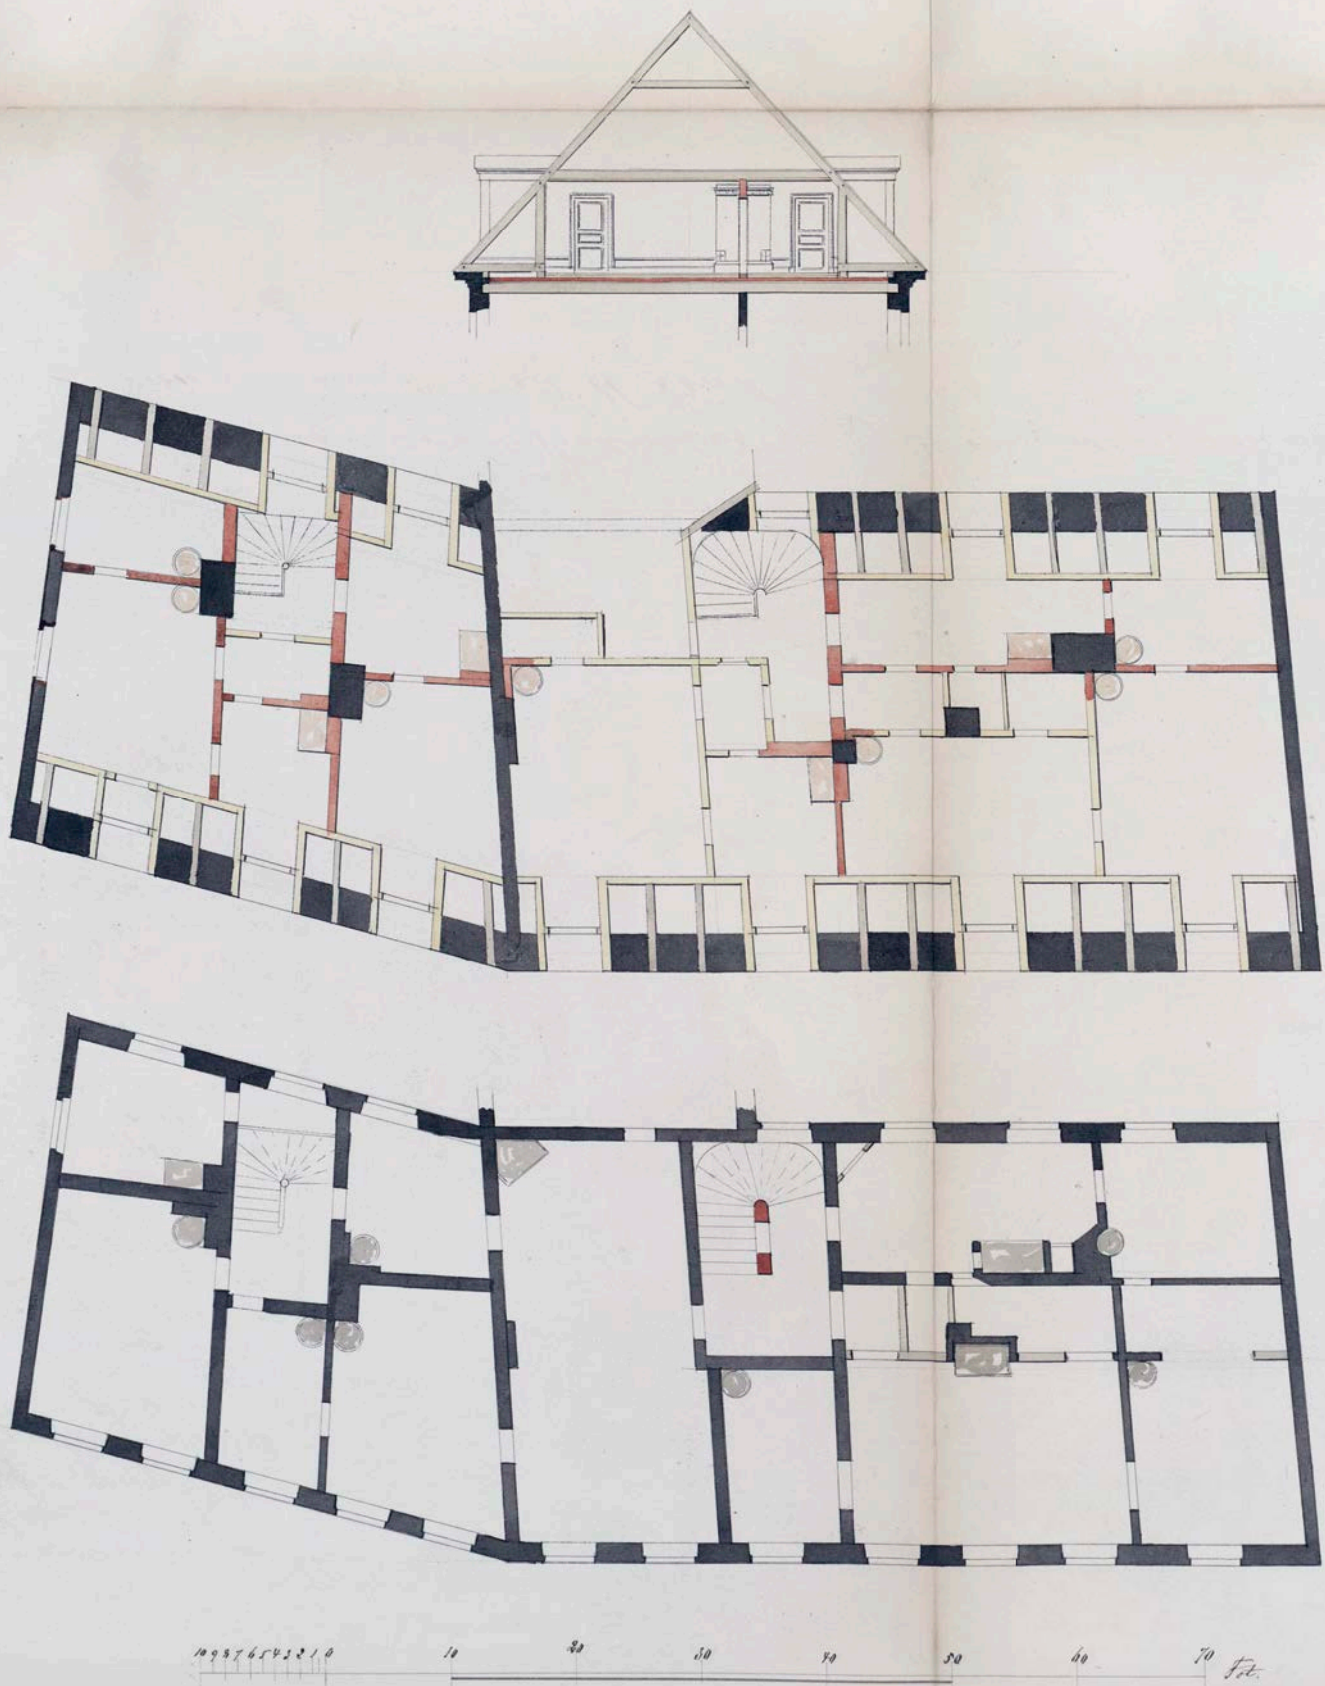
Figur 80. Planritning för inredning av vindsvåningen i Ormen 18-19 samt den underliggande våningen 3 trappor. Inlämnad av grosshandlaren M. U. Lind 1867.
