JÄRNFRAMSTÄLLNINGSPLOTS OCH TORPLÄMNINGAR

Arkeologisk utredning etapp 2 mellan Hallsberg och Stenkumla i
Hardemo, Viby, Hallsbergs och Lerbäcks socken,
Kumla, Hallsbergs och Askersunds kommun,
Örebro län

Rapporter från Arkeologikonsult 2020:3282

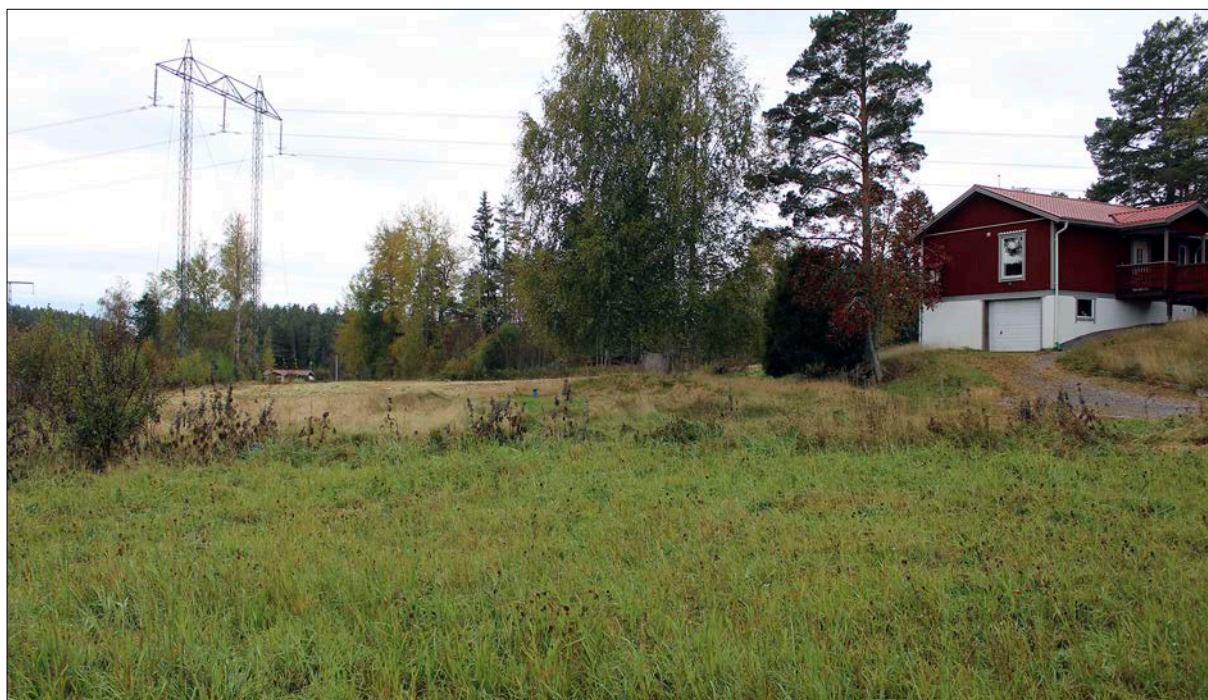
Figur 2. Endast en liten del av objekt 116 återstod efter att arbetskorridoren hade smalnats av efter utförandet av den arkeologiska utredningen etapp 1. Foto från nordnordost.

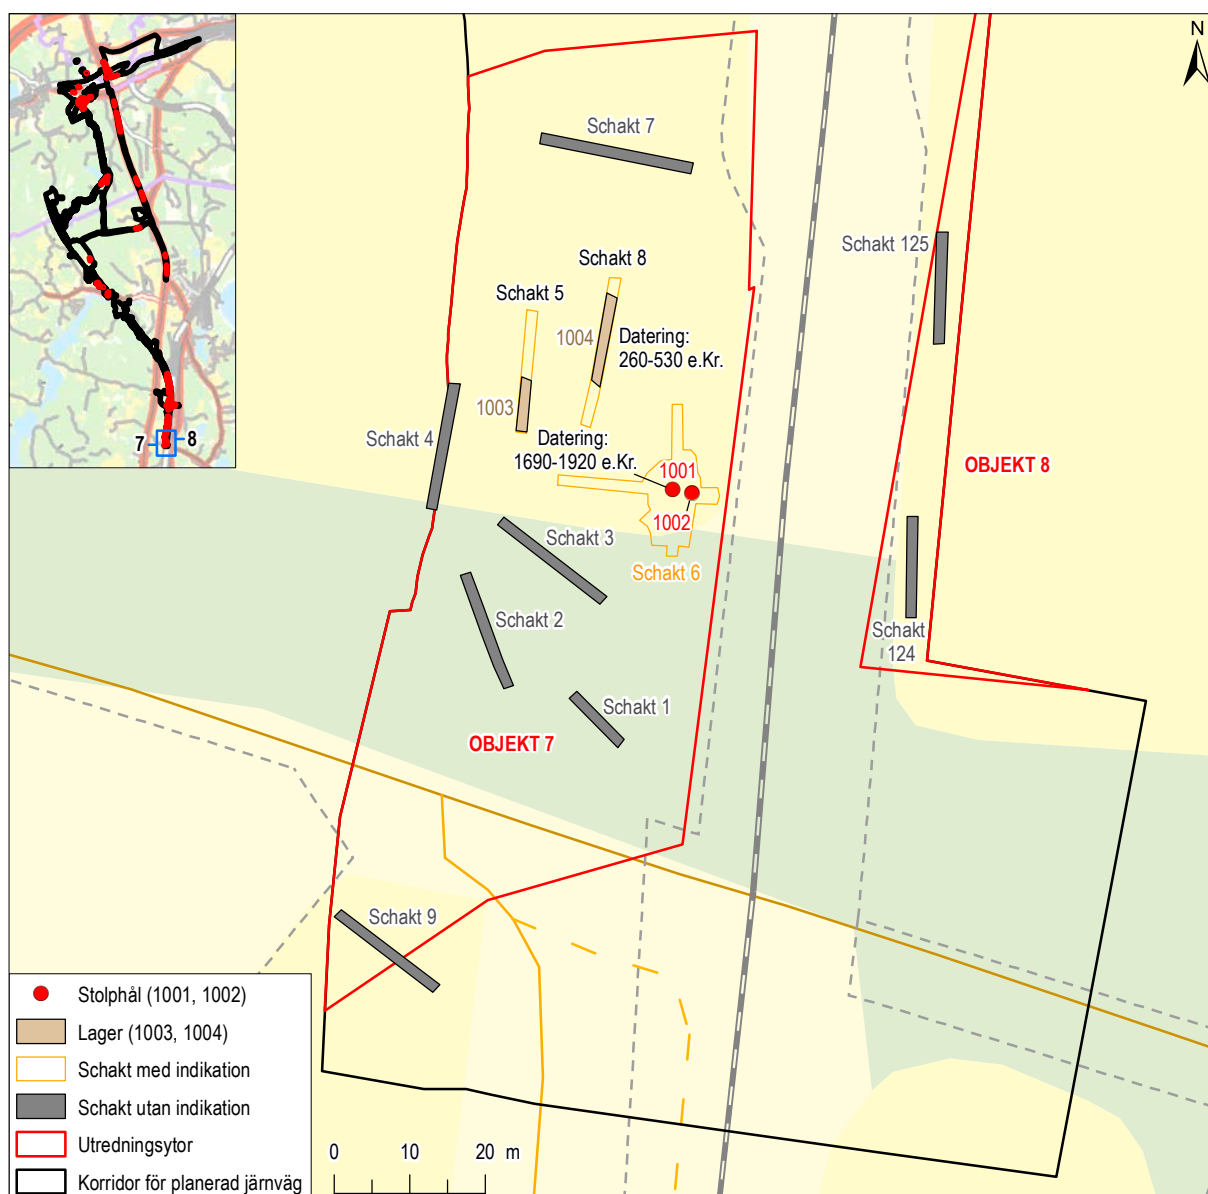
Mindre än en tredjedel av objekt 7 återstod efter att Trafikverkets arbetskorridor hade preciserats. I den södra delen av objekt 7 framkom två stolphål (L2020:2409) och två kulturlager (L2020:2414) (figur 4). Stolphålen, som var stenskodda, var placerade med ett avstånd på 2,65 meter från varandra. Det ena stolphålet (1001) undersöktes och innehöll träfragment efter en stolpe. I två intilliggande schakt framkom kulturlager (1003, 1004). I lager 1004 påträffades ett fragment av oglaserat yngre rödgos.

Figur 4. Ett fåtal lämningar påträffades vid undersökningarna i den södra delen av objekt 7 vid Stenkumla. Mot bakgrund av Fastighetskartan, skala 1:1 000. Översikt med Terrängkartan i skala 1:200 000.

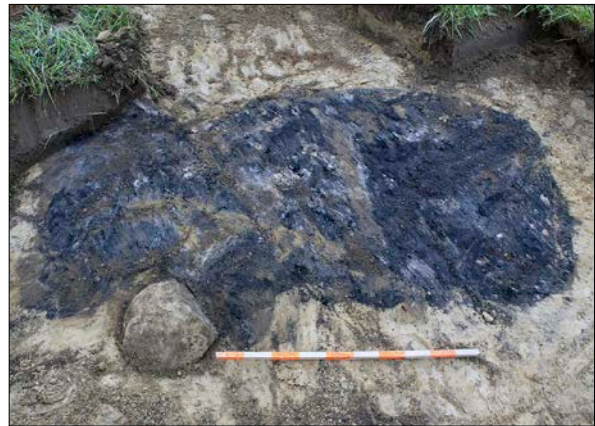
Vid schaktningen påträffades endast en rektangulär härd, 1005 (figur 13) som var 2,45 x 1,40 meter stor. Härden påträffades där torpet ska ha stått enligt kartor från 1810 respektive 1834 (figur 14). Enstaka fragment av yngre rödgoods, flintgoods, porslin och en glasskärva hittades vid schaktningen. Inga metallföremål framkom vid metalledektering. Både rödgodset, flintgodset och porslinet håller sig inom intervallet omkring 1750 till 1850 (muntl. uppg. Michel Carlsson). Två schakt förlades även till den norra delen av objektet där det sannolikt har stått en ekonomibyggnad. Inga rester av byggnader framkom i schakten.

Figur 13. En rektangulär härd påträffades vid torplämningen objekt 115. Foto från nordnordost.

Ett makrofossilprov samlades in från härden och träkol plockades ut för ¹⁴C-datering. Dateringen av härden hamnade i intervallet 1460–1640 e.Kr., 2 sigma (se bilaga 4). Denna datering är något äldre än keramiken som påträffades vid härden i schakt 130. Det troliga är att huset byggdes om eller att ett nytt hus uppfördes under 1600- eller 1700-talet och att en murad spis med skorsten ersatte den öppna härden i rummet. Några andra spår efter torpet fanns inte vid utredningen annat än härden och enstaka keramik och ett glasföremål.

Härden (1005) kan ha varit eldstaden i ett eldhus. Ett eldhus består av ett rektangulärt rum som är öppet till ryggåsen och saknar fönster. Vanligtvis har huset en gavelsvale och ingången är förlagd till kortsidan. Utmed långväggarna och fondväggen finns väggfasta bänkar som nyttjas till både sitt- och sängplatser. Mullbänkar är ofta placerade under bänkarna mot drag. Eldstaden i eldhus var ofta antingen placerad direkt på marken ibland inramad med sten eller uppbyggd med sten mitt i rummet utan spis och skorsten (Erixon 1947:154–164; figur 16). Röken leddes i stället ut genom en lucka i taket vilket följde samma byggnadstradition som gällde för järnålderns långhus. Eldhus var vanliga under medeltid men förekom långt fram i tid. I dag finns ett fåtal eldhus bevarade, främst då på fäbodvallarna i Dalarna och Härjedalen (figur 17).

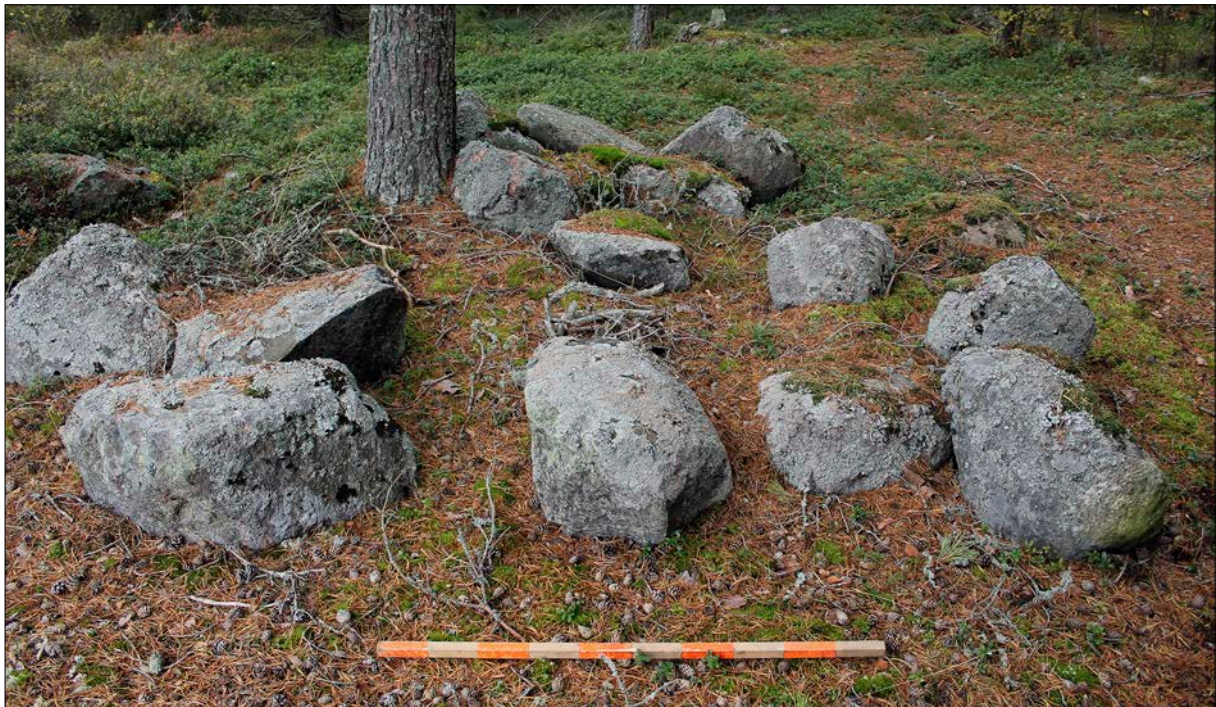
Utanför området i skogskanten drygt 100 meter norr om härden låg 18 jämnstora stenar i det i övrigt stenfria området (figur 15). Stenarna som var mellan 0,5 och 0,9 meter stora kan mycket väl ha varit syllstenar till huset som plockats bort när man även började bruka marken där torpet hade legat.

Figur 15. En stensamling påträffades 100 meter norr om objekt 115. Foto från söder.

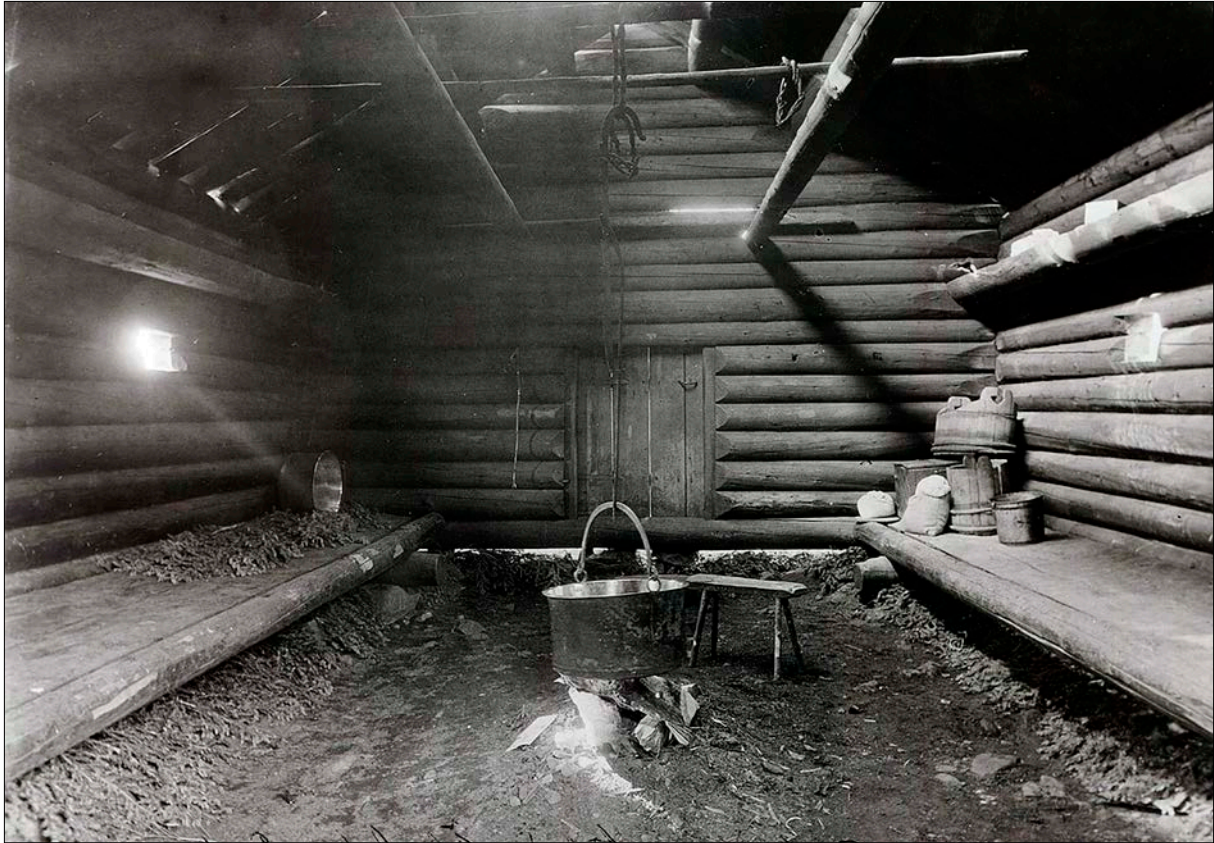
Figur 16. Interiör från ett eldhus i Älvdalen i norra Dalarna. Fotograf Olof Ekberg, Nordiska museet (Bild-ID: NMA.0033313).

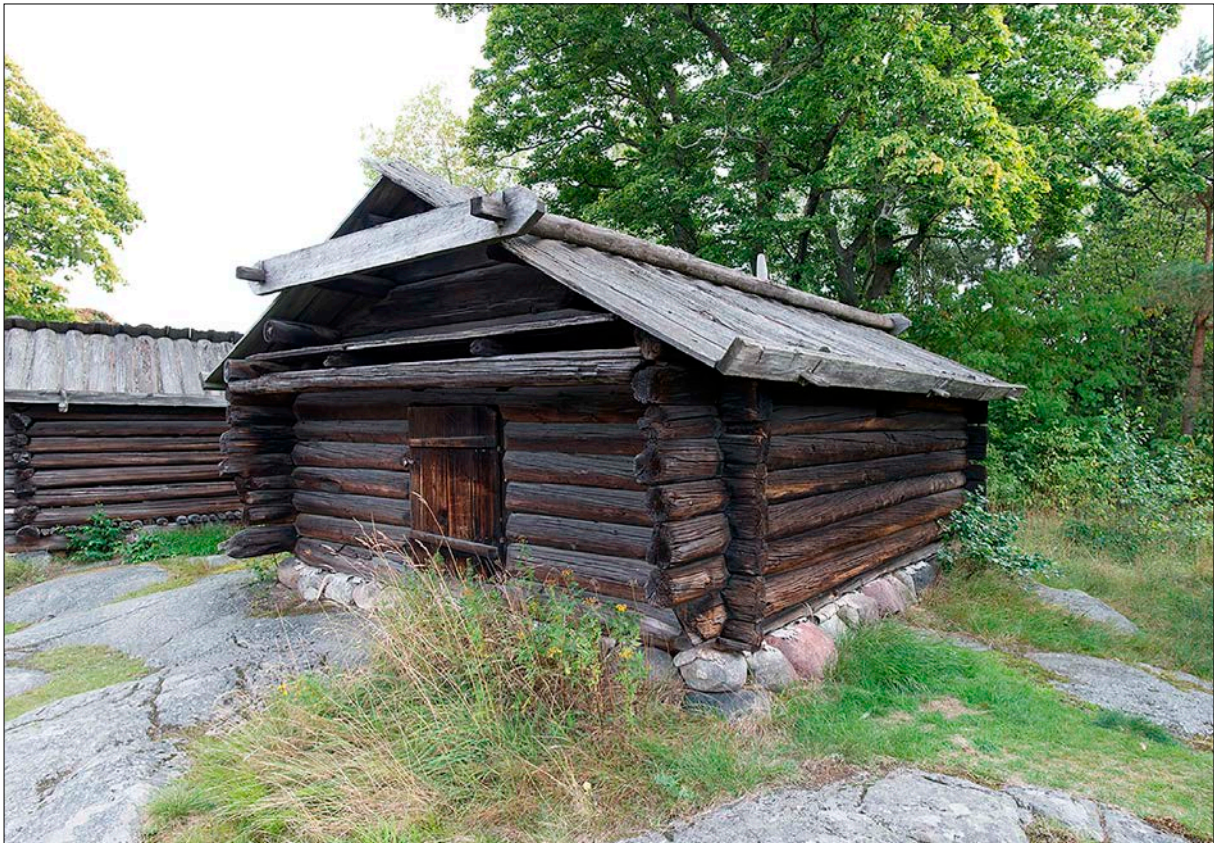
Figur 17. Detta eldhus kommer ursprungligen från Älvros socken i södra Häradalen. I dag finns huset på Skansen i Stockholm. Fotograf Per Sundell, Skansen (Bild-ID: SKABYG.30113).

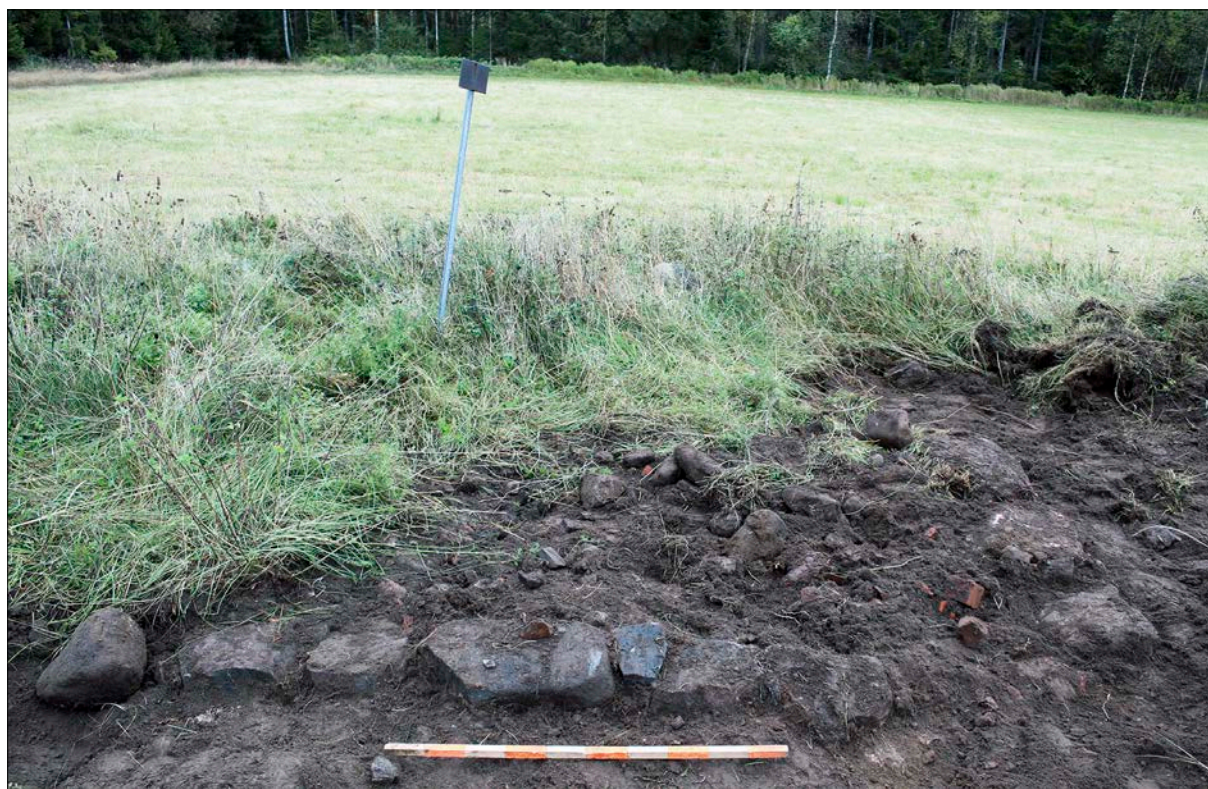
inte följde med något objektsnummer. Vid schaktning framkom en husgrund (1006) med en del syllstenar bevarade i schakt 143 (figur 20). I schaktet kom det också fram en del fynd som går att koppla till torpet. Bland annat porslin, glas, spikar, järnbeslag, tegel och slaggsten. Ett annat schakt (144) grävdes där en förmodad ekonomibygnad har stått, men inga lämningar framkom i det schaktet. Den antikvariska bedömningen är att torpet är en fornlämning.

Figur 20. En husgrund med sull (1006) framschaktat vid torpet Rödjan. Foto från nordväst.

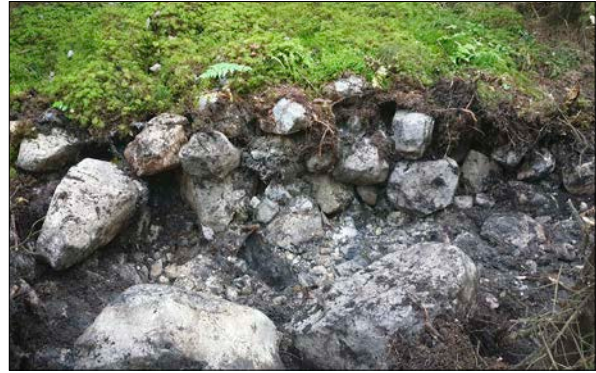
Figur 24. Objekt 261 fotograferad efter undersökningen av röjningsröset. Foto från nordväst.

20 till 40 meter väster om tre röjningsrösen (figur 23). Objektet undersöktes till hälften för hand (figur 24). Stenröset bestod av ett osorterat stenmaterial och hade inte någon tydlig avgränsning åt nordväst. Stenstorlek: 0,05–0,4 meter. Den anti-kvariska bedömningen är att det inte handlar om en stensättning utan att det är ett röjningsröse.

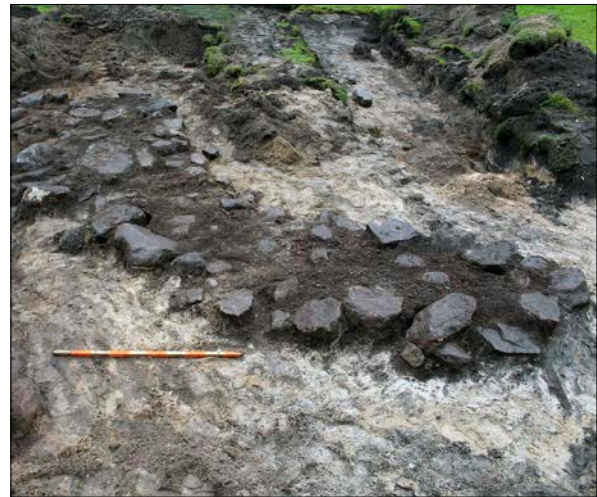
Objekt 266 är en gårdstomt vid namn Perstorp. Gården bedömdes vid den arkeologiska utredningen etapp 1 som en möjlig fornlämning utifrån det historiska kartmaterialet (Björklund 2016:26). Äldsta belägg för Perstorp är från 1622 och den äldsta kartan över Perstorp är från 1766. Enligt förre ägaren Stig Larsson, som ännu bor kvar på gården, så har torpet stått på samma plats sedan 1700-talet, men har i omgångar byggts om och till. Utredningsgrävningen utfördes mellan de byggnader som står kvar på gården. Fyra olika stenkonstruktioner påträffades i samband med schaktningen (figur 25 och 26). Tre av dessa (1007, 1008, 1009) överensstämmer med

Figur 26. Husgrund (1007) till en ekonomibyggnad grävdes fram i schakt 203 vid Perstorp. Foto från väster.

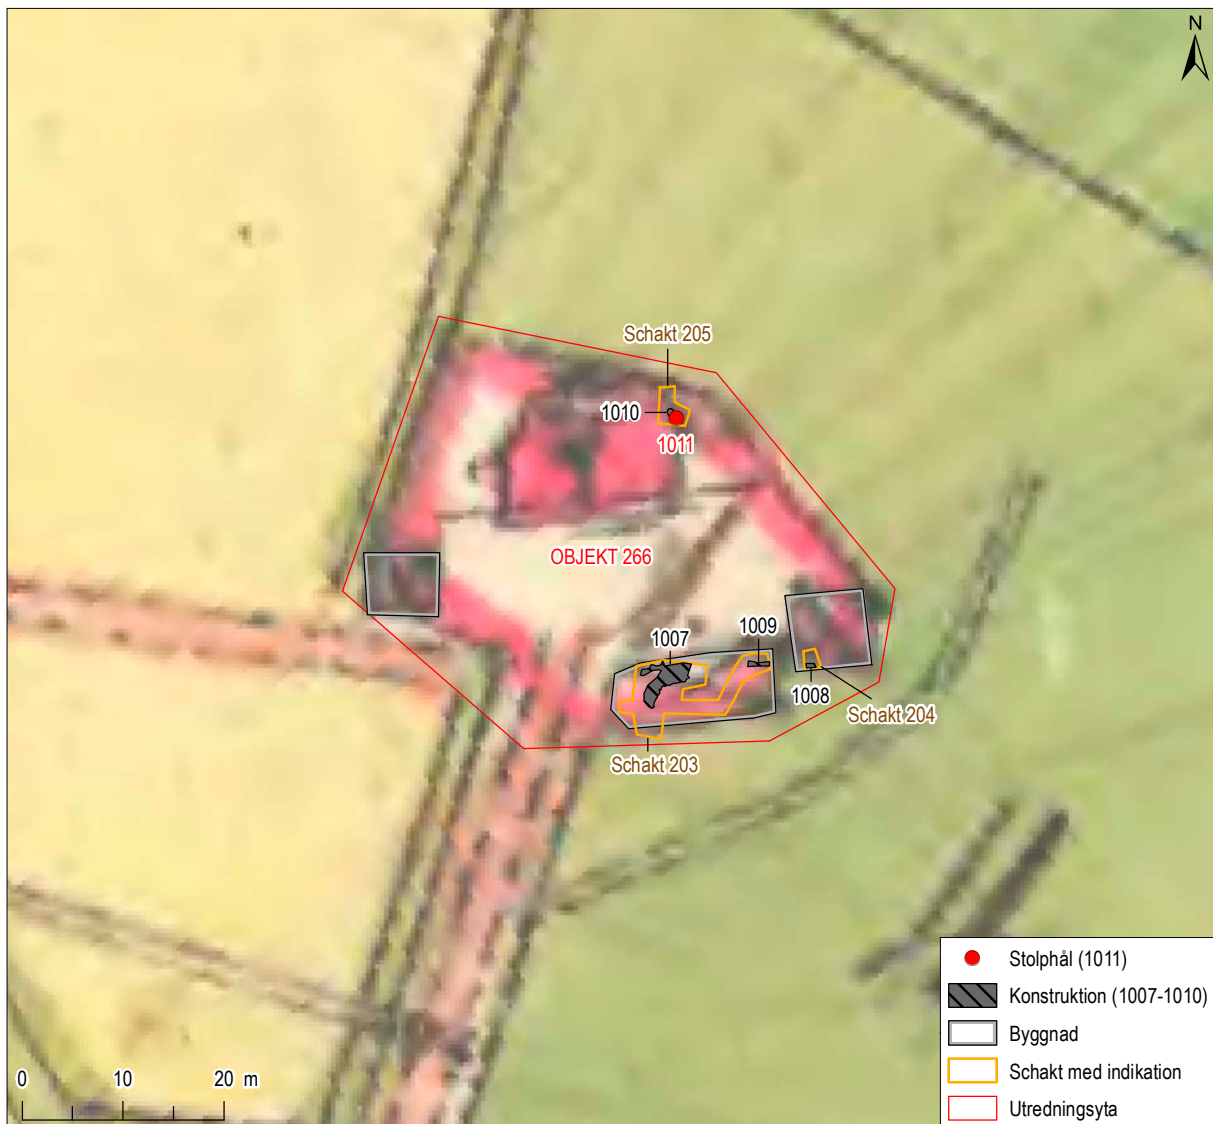
Figur 27. Stenkonstruktioner påträffades i samtliga schakt vid Perstorp. Synligt på en karta från 1825 kan man se torpet men även tre ekonomibyggnader, en i den västra delen och två i den sydöstra delen. De framgrävda konstruktionerna i den södra delen överensstämmer med byggnaderna på kartan. Skala 1:750.

två ekonomibyggnader som finns med på 1825 års karta (figur 27). Närmast öster om torpet påträffades den fjärde stenkonstruktionen, 1010, samt ett stenskott stolphål, 1011 (figur 28). Det finns dock inte någon byggnad med på någon karta i den delen av gårdstomten. Fyndmaterialet vid schaktningen bestod av glas, porslin, yngre rödgods, ett järnbeslag, en syl och spikar. Inga fynd togs tillvara. Den antikvariska bedömningen är att gårdstomten är en fornlämning.

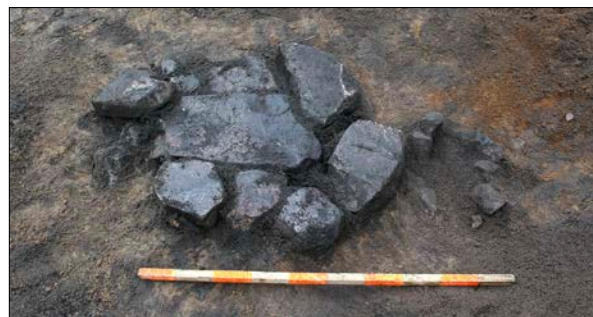
Figur 28. Ett stenfundament (1010) och ett stolphål (1011) i schakt 205 intill torpbyggnaden vid Perstorp. Foto från sydväst.

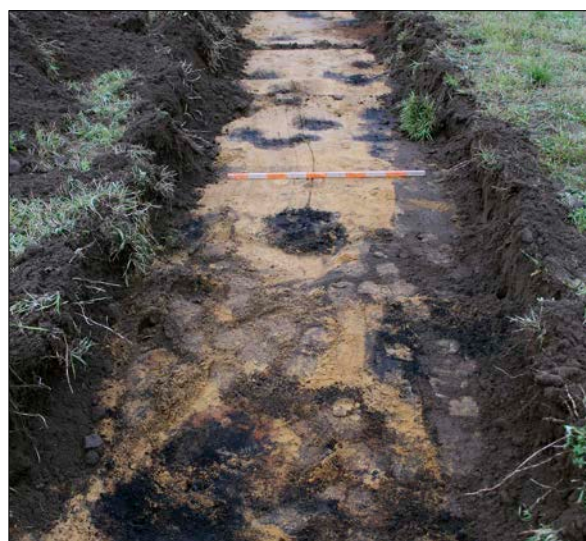
Figur 30. Ett stort antal svarta, sotiga fläckar framkom i schakt 281. Fläckarna är sannolikt smidesgropar från järnframställning på platsen. Foto från nordost.

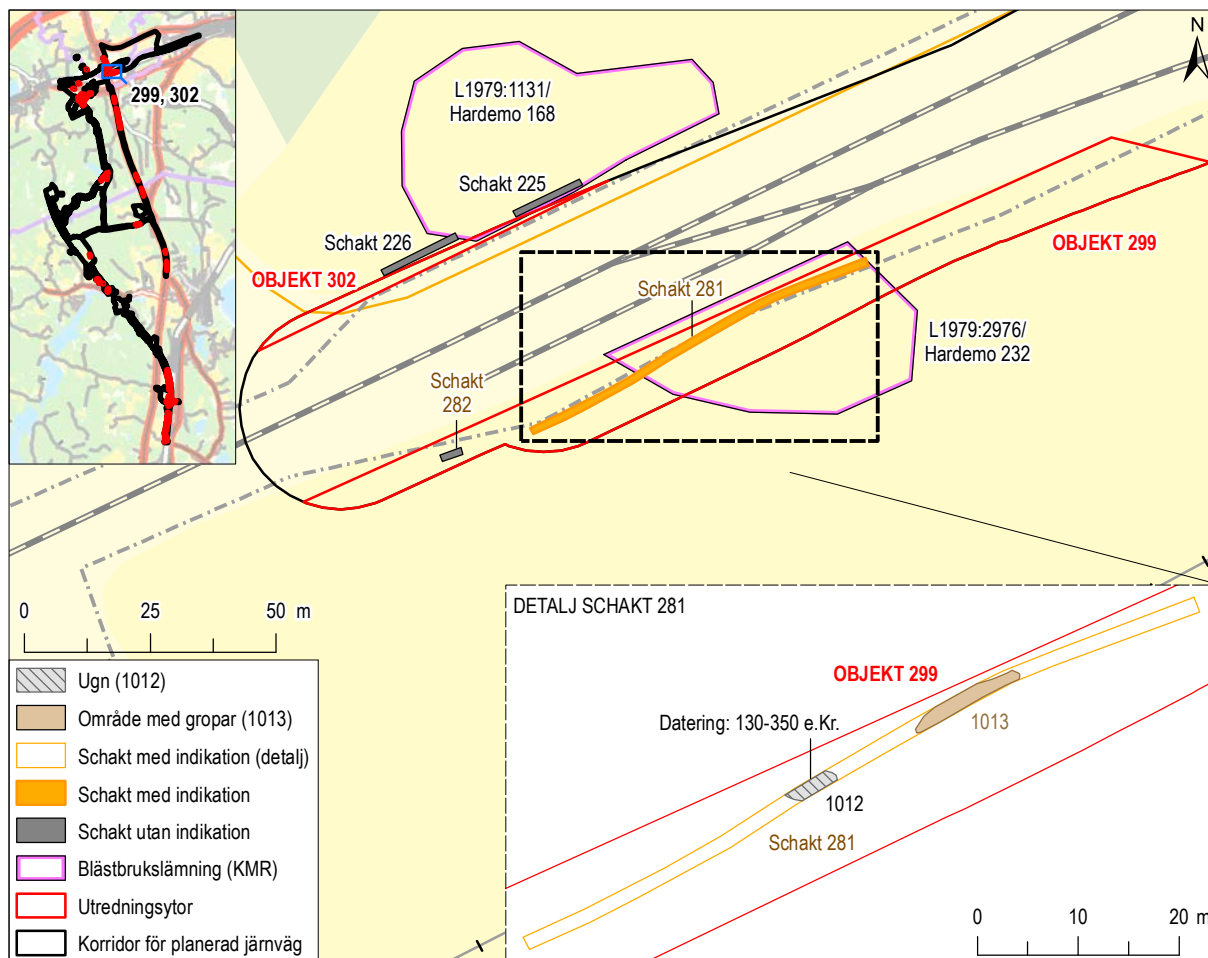
Figur 31. I objekt 299 framkom lämningar efter en blästerugn och cirka 25 möjliga smidesgropar. Mot bakgrund av Fastighetskartan, skala 1:1 500. Detalj med schakt 281 i skala 1:750. Översikt med Terrängkartan i skala 1:200 000.

Samtliga lämningar härrör från blästbrukslämningen L1979:2976/Hardemo 232 och bedöms som en fornlämning.

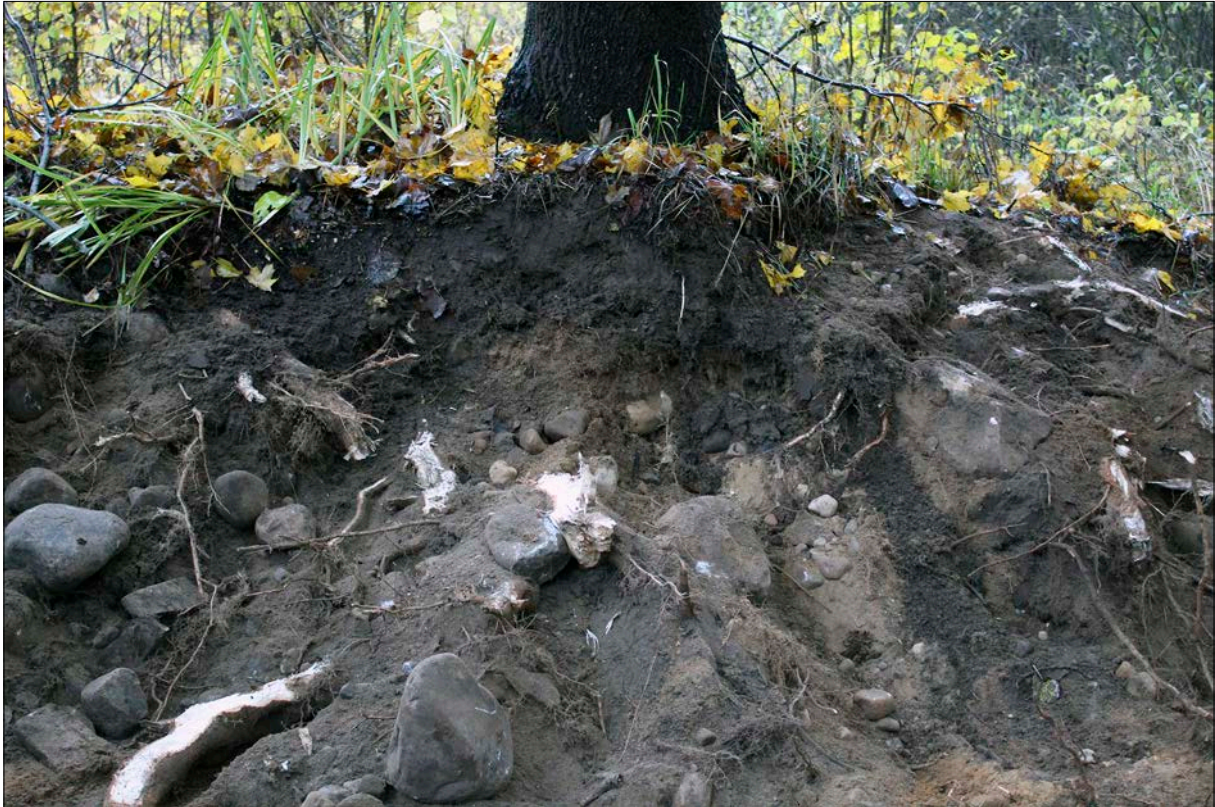
Figur 34. Vid objekt 303 undersöktes en högliknande fornlämning i schakt 217. Foto från nordnordväst.
