LÄMNINGAR EFTER RANNSAKNINGSG-

HÄKTET I GAMLA STAN 1852–1929

Arkeologisk undersökning i form av schaktningsövervakning inom fornlämning L2015:7789/RAÄ Stockholm 103:1 vid Ledamotshuset, fastigheten Mars och Vulcanus 1, Stockholms kommun och län, Uppland

Rapporter från Arkeologikonsult 2020:3305

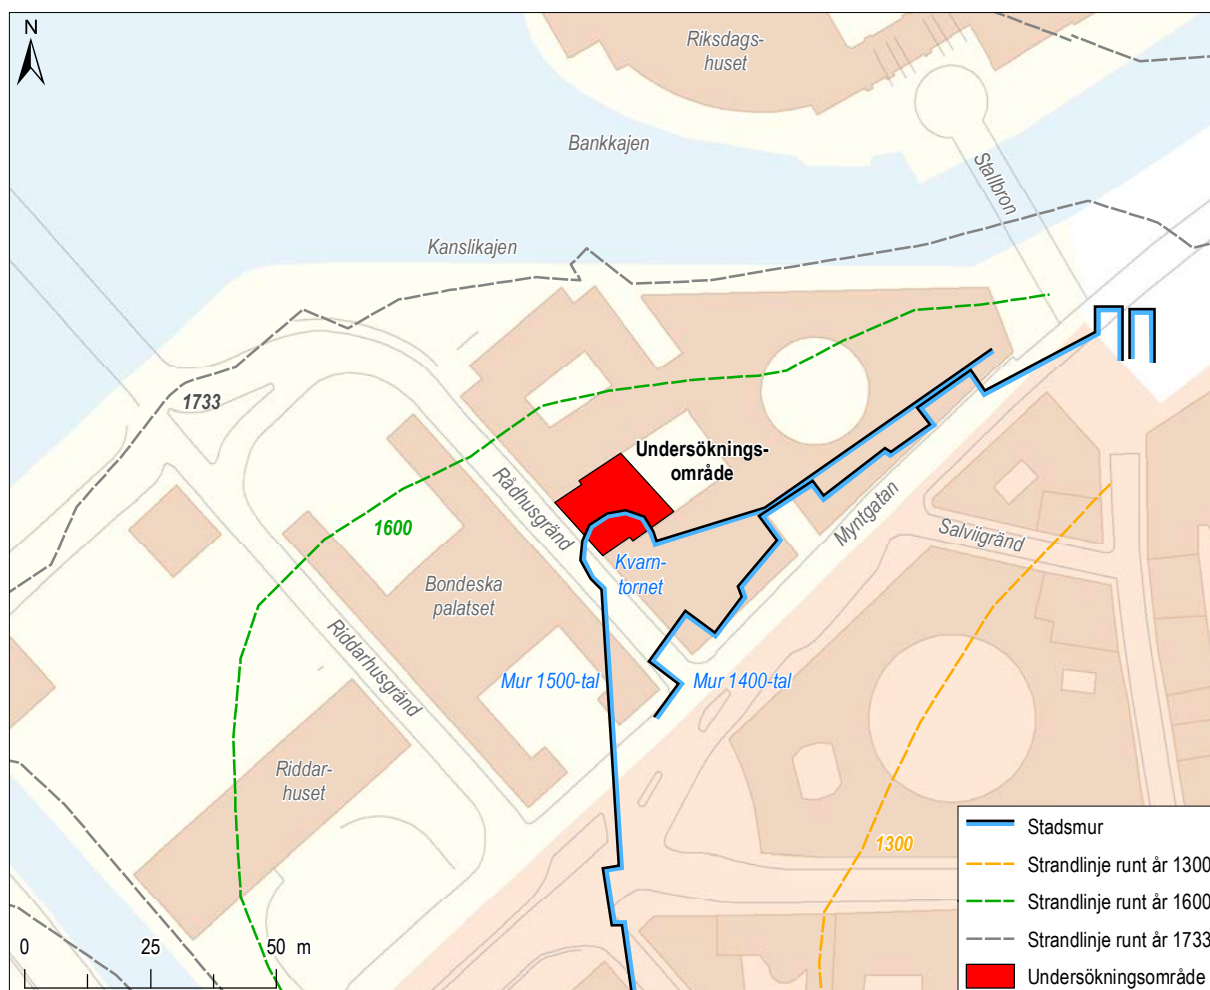
Figur 3. Undersökningsområdet, 1400- och 1500-talets stadsmurar samt strandlinjernas ungefärliga sträckning år 1300, 1600 och 1733. Mot bakgrund av Fastighetskartan med tillägg av vägar från underlagskarta från Stockholms kommun, skala 1:1 500.

igen Myntgränd som tidigare hade separerat de två kvarteren (Klange 2017:7f; figur 3).

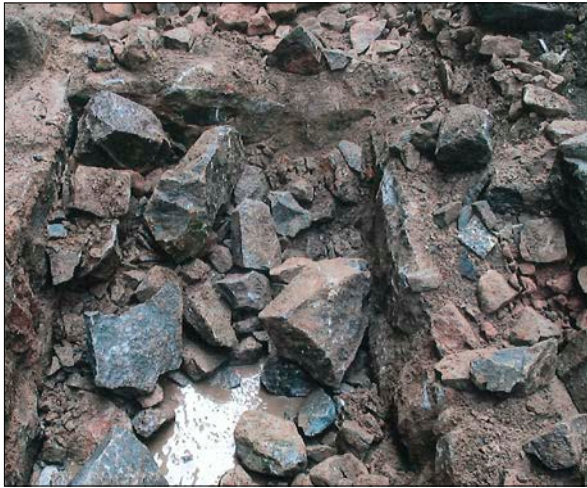
Figur 6. Tömning av stenfyllningen (106) med grundmur 102 till vänster i bild, grundmur 103 överst i bild och stenfundament 108 till höger i bild. Foto från nordost.

Mellan grundmurarna fanns ett murat stenfundament (108) som var 3,3 meter brett och minst 3,4 meter långt (med fortsättning in i schaktväggen i nordost). Den resterande delen i utrymmet mellan grundmurarna och stenfundamentet var fyllt med stora skarpkantade stenar (106), men var inte murade som stenfundamentet (figur 5 och 6).

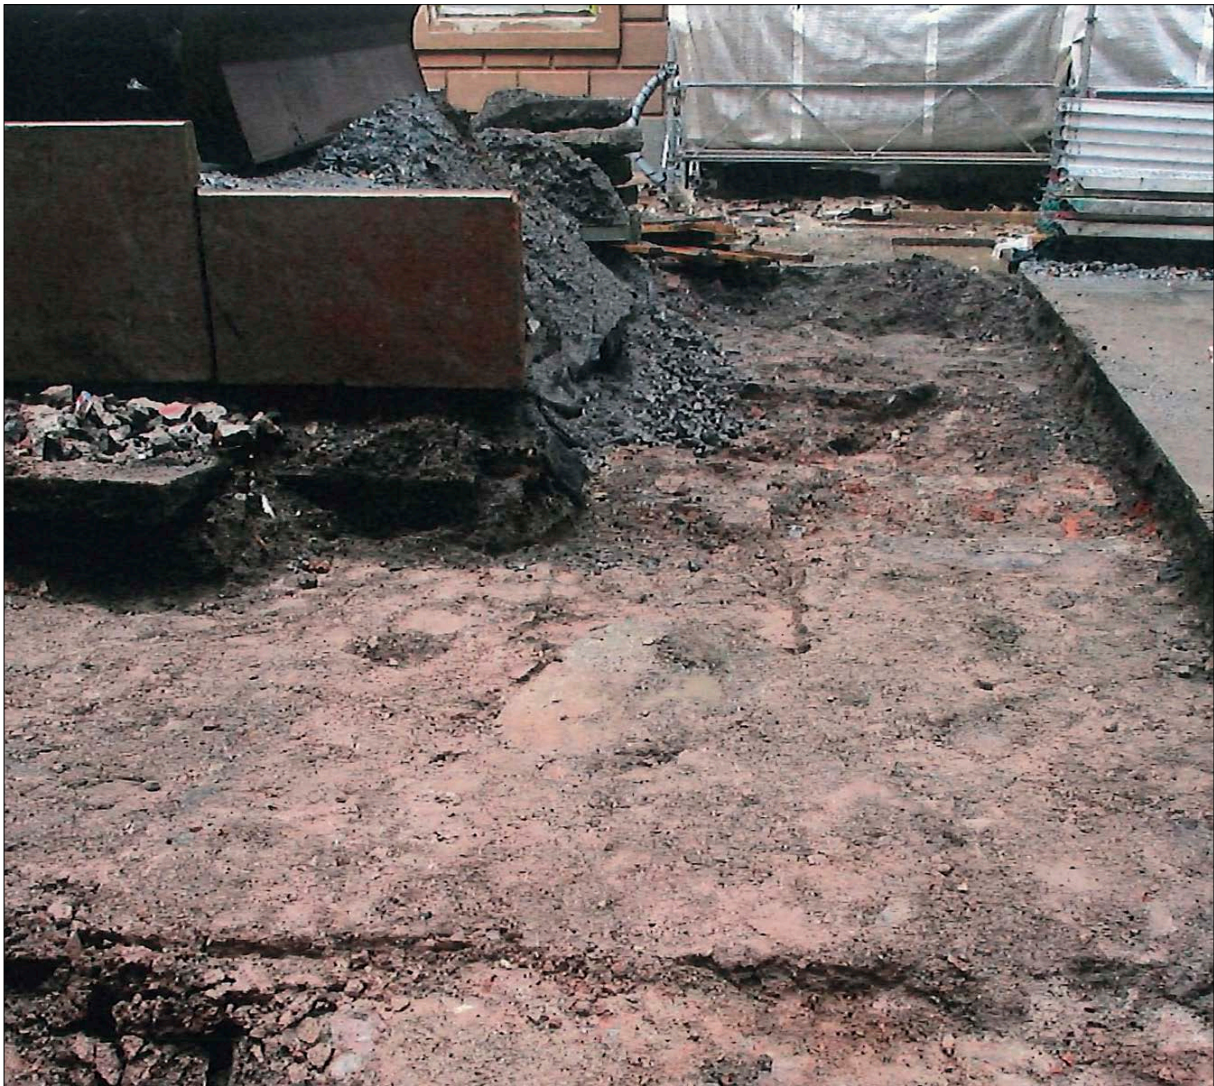
Figur 7. Golvytan till stenfundament 101 bestod av plana och släta kalk- eller sandstenar. Foto från sydst.

En stenvägg (101) låg på stenfundamentet och på större delen av stenfyllningen. Stenväggen, som sannolikt varit ett golv, var lagd i 3–4 skift där det översta skiftet utgjordes av kalk- eller sandsten (figur 7). Övriga stenar var av granit. Tvärs över stenväggen låg ett skift med tegelstenar som var 1,35 meter brett i riktning från sydväst till nordost. I anslutning till dessa konstruktioner i sydväst påträffades ett stenfundament i kalk- eller sandsten

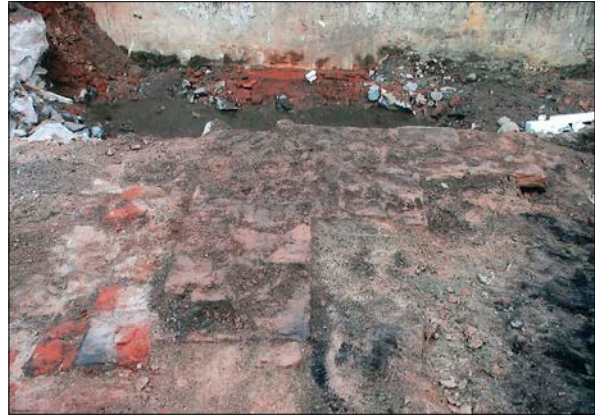
Figur 8. Ugnsfundamentet 111 centralt i bild med tegelkonstruktionen 104 till vänster samt det kolrika avsatta lagret till höger i bild. Foto från nordväst.

troligen till en ugn (111) och ett avsatt lager (110) innehållande en stor mängd träkol (figur 8). Det avsatta lagret med träkol låg på ett konstruktionslager (112) bestående främst av en stor mängd tegel, men även av stenar (figur 9).
