SPÅR AV BAROCKTRÄDGÅRDEN VID

# SKÅNELAHOLMS SLOTT

Arkeologisk undersökning i form av schaktövervakning inom del av RAÄ Skånela 188:1, inom fastigheten Skånelaholm 1:1, Sigtuna kommun, Uppland, Stockholms län

Rapporter från Arkeologikonsult 2016:3000

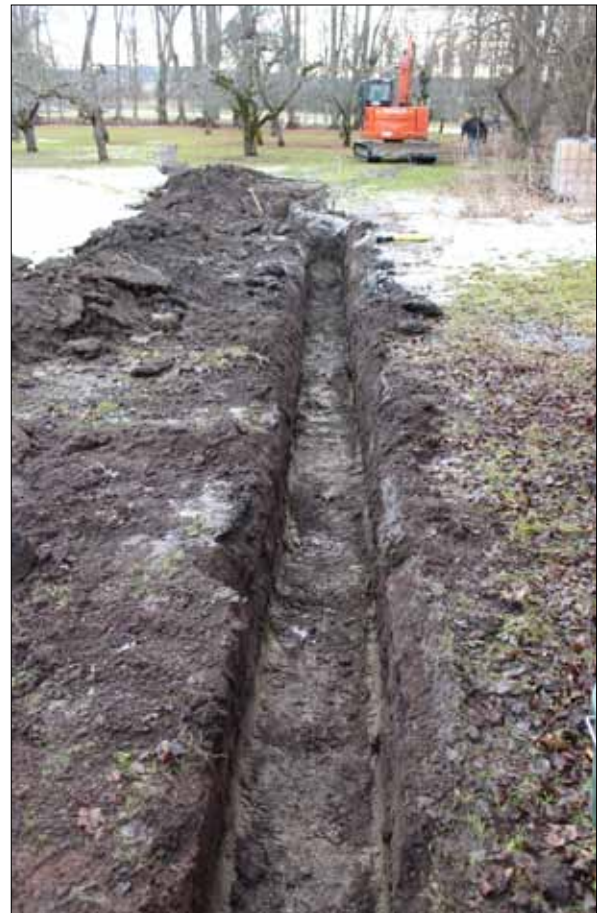
Fig 3. Första delen av schaktet genom fruktträdgården. Foto från NV.

Den del av kabelschaktet som schaktövervakades var 102 meter lång och löpte från nordväst till sydöst genom den fruktträdgård som ligger norr om slottet (fig 2 och 3). I området har tidigare funnits en handelsträdgård (1930- till 1950-tal) och rester av växthusgrunder finns kvar. I äldre tid utgjorde det aktuella området slottets park/trädgård. På äldre kartor ser man att det rör sig om en barockträdgård, stramt indelad i kvarter.

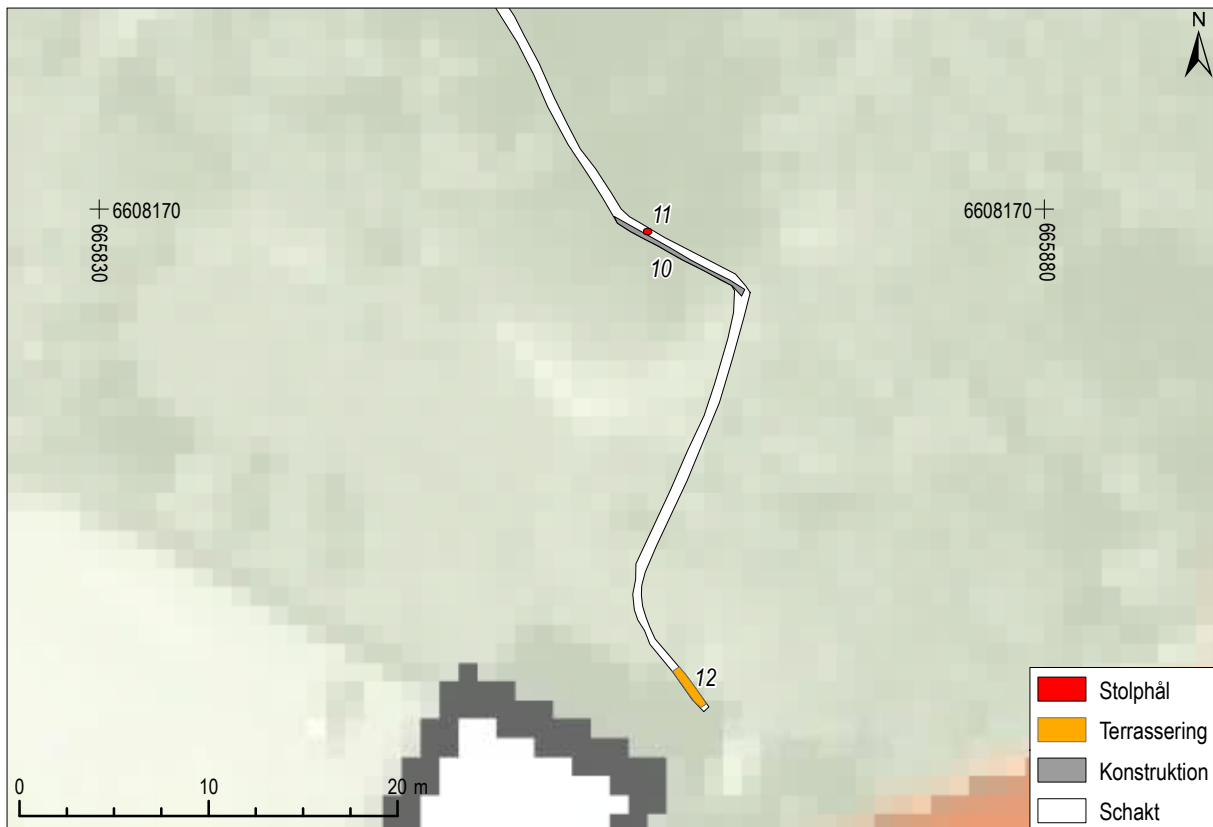
**Fig 4.** Plan med konstruktioner som påträffades vid schaktningen. Skala 1:400.

I schaktets östra del (fig 4) påträffades en 7,5 meter lång rad av 0,3–0,8 meter stora stenar (10). På grund av schaktets karaktär kunde inte stenarnas bredd och höjd fastställas. Stenraden kunde inte heller avgränsas mot öster eller väster. Stenarna var naturstenar och hade flata sidor ut mot norr. Mellan och ovanpå stenarna låg mindre stenflisor. Längst i väster låg stenarna i två skift och där var höjden 0,55 meter. Den

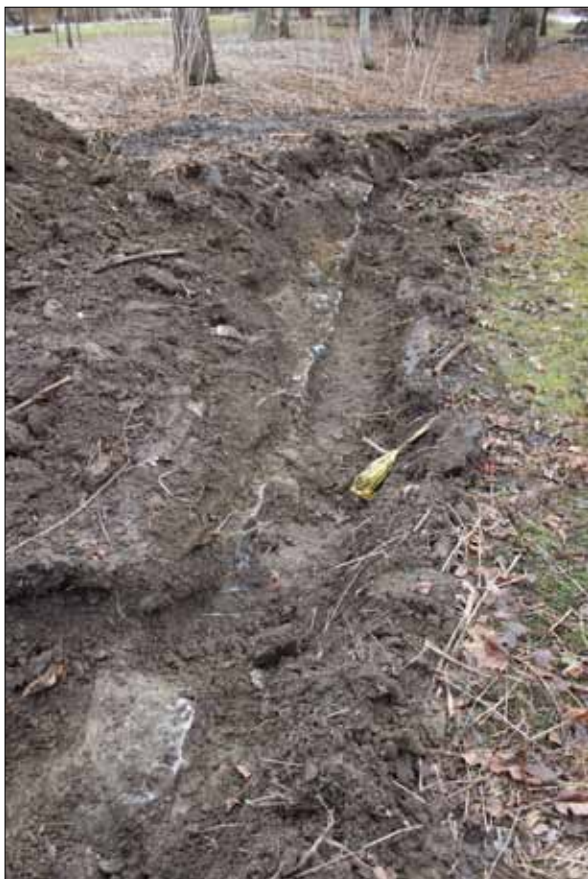
**Fig 5.** Stenraden (10) som påträffades vid schaktningen. Foto från Ö.

del som togs fram var mellan 0,1 och 0,25 meter hög. Schaktet grävdes i vinkel rakt över stenraden i öster men där fanns redan en nedgrävd kabel som skadat anläggningen och dess karaktär kunde inte fastställas närmare. Schaktet breddades något utmed stenraden så att elkabeln skulle kunna placeras bredvid och stenarna kunde därmed bevaras (fig 5).

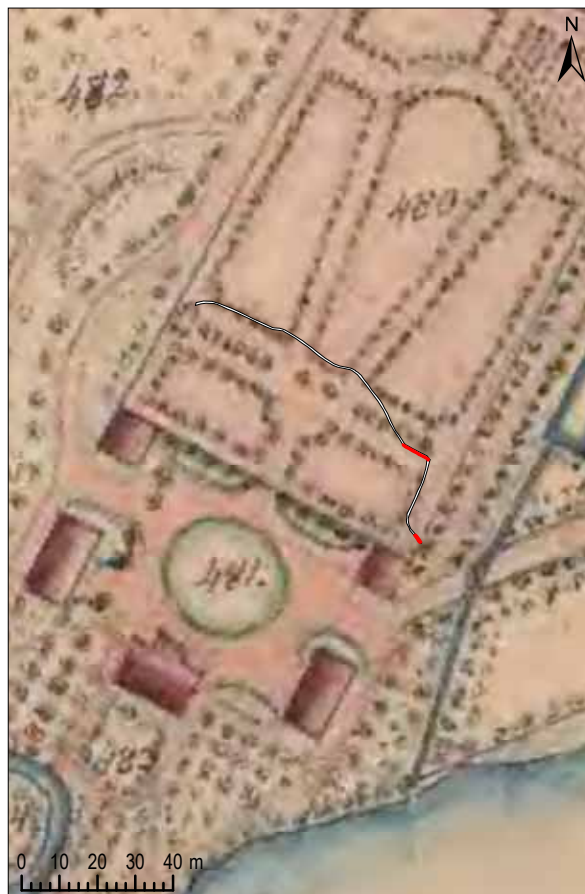
**Fig 7.** På 1838 års karta har trädgården fått en annan utformning och terrasseringen är inte längre utmärkt. Skala 1:2000.

vid schaktningen sammanfaller med rektangelns norra och östra kant. Det förefaller inte som om stenarna varit synliga över mark eftersom de var relativt oregelbundna. De täcktes av lera med inslag av mindre sten och bitar av grönt, tunt planglas. Stenarna har antagligen utgjort fundamentet för terrasseringen. Ingenting som kunde bidra till datering av stenraden påträffades vid schaktningen men överensstämmelsen med 1768 års karta ger vid handen att den tillkommit vid denna tid eller tidigare. På 1704 års karta har inga strukturer i trädgården markerats ut och på 1838 års karta (fig 8) är terrasseringen inte utmärkt.
