KÄLLARLÄMNINGAR OCH RESTER AV TUNNVALV I

# KVARTERET BERGSBRON 7, NORRKÖPING

Arkeologisk förundersökning inom stadslager L2009:7173  
Norrköpings kommun, Östergötlands län

Rapporter från Arkeologikonsult 2021:3399

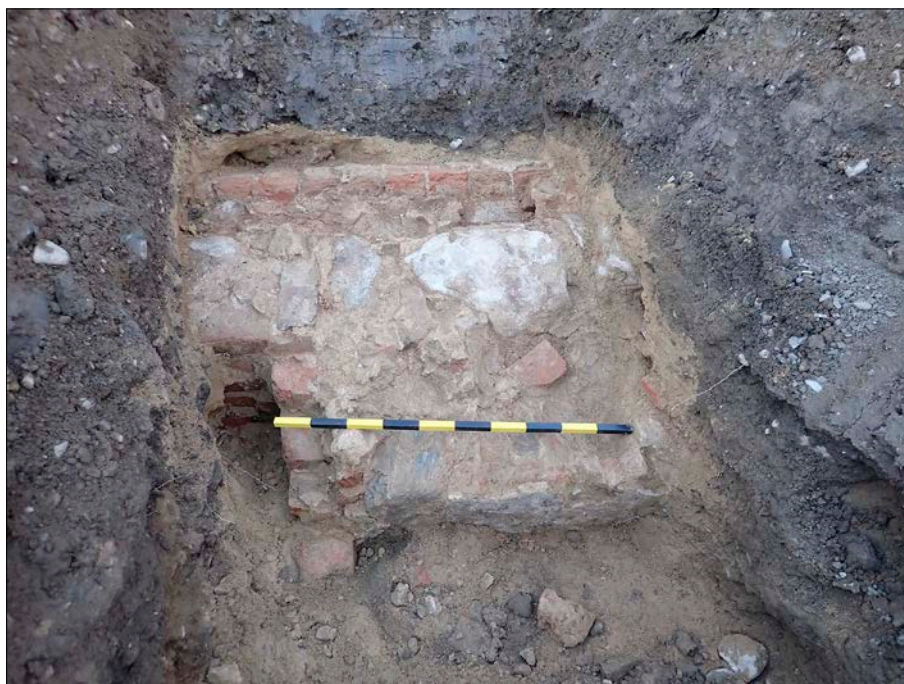
**Figur 9.** Murverk 112:1 foto från SO.

Under ett tjockt och lerigt utfyllnadslager (110) med inslag porslinsskärvor, tegelkross och delvis förmultnad plast framkom ett 0,2 m tjockt lager sättsand (111). Sättsanden täckte en delvis raserad murkonstruktion (112:1) som antagligen utgjorde en rest efter de två 1600-talskällare som revs 1970 (Broberg 1984:35). Murverket (figur 9) var uppbyggt som en

skalmur med tegel på utsidan där mitten bestod av stenar med en storlek mellan 0,26x0,35 meter till 0,5x0,4 meter. Stenarna i skalmuren var sammanfogade med gulaktigt kalkbruk. I den mittersta delen förekom även murade tegelstenar. Nordöstra sidan av muren, källarens insida, var vitputsad med bruk av en tjocklek av 1,2 centimeter. I muren fanns även en öppning som murats igen med kantiga stenar med flatsidan utåt. På ritningar från uppmätningen 1927 finns anteckningar om en igenmurad spis som skulle kunna överensstämma med den igenmurade öppningen (figur 10).

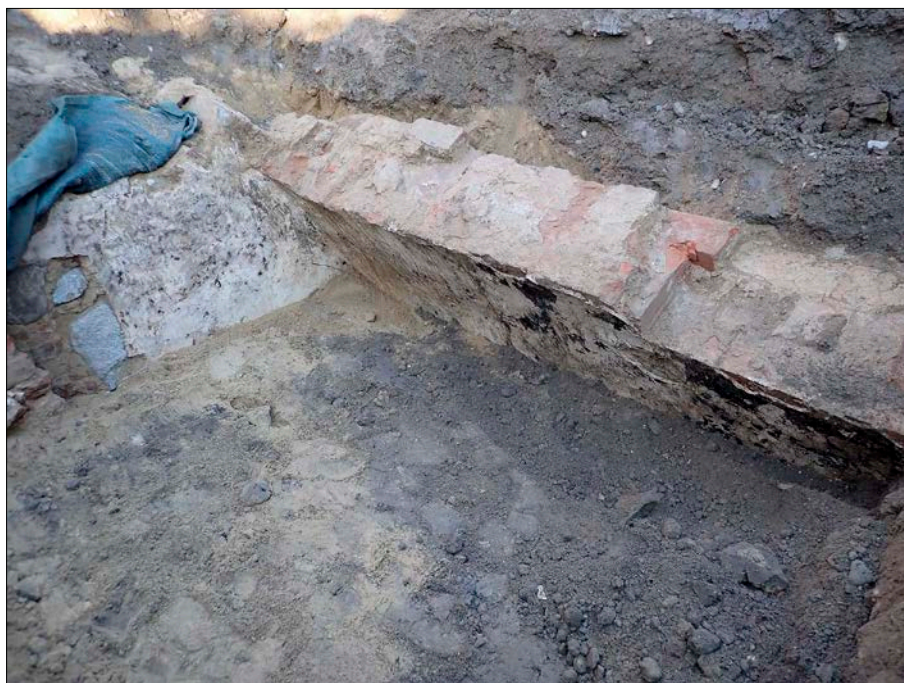
**Figur 10.** Fortsättningen på murverket, här ett delvis framschaktat tunnvalv (112:2). Notera den igenmurade öppningen längst till vänster i bild. Foto från SO.

Därefter förlängdes schaktet i SO riktning och då framkom under samma sättsandslager (111) rester av ett tunnvalv (112:2) (se figur 8), även detta med putsad insida. Fortsättningen på murverket verkade vara helt i tegel med en tydlig valvform och låg i sydost–nordost riktning. Det var uppbyggt av tre tegelstenar i bredd som låg i ett överlappande mönster. Tegelstenarna med storleken 0,12x0,25 meter var sammanfogade med murbruk. Även här var insidan av murverket vitputsad. Valvets insida var delvis färgat av sot. Valvet var 0,45 meter brett och 2,8

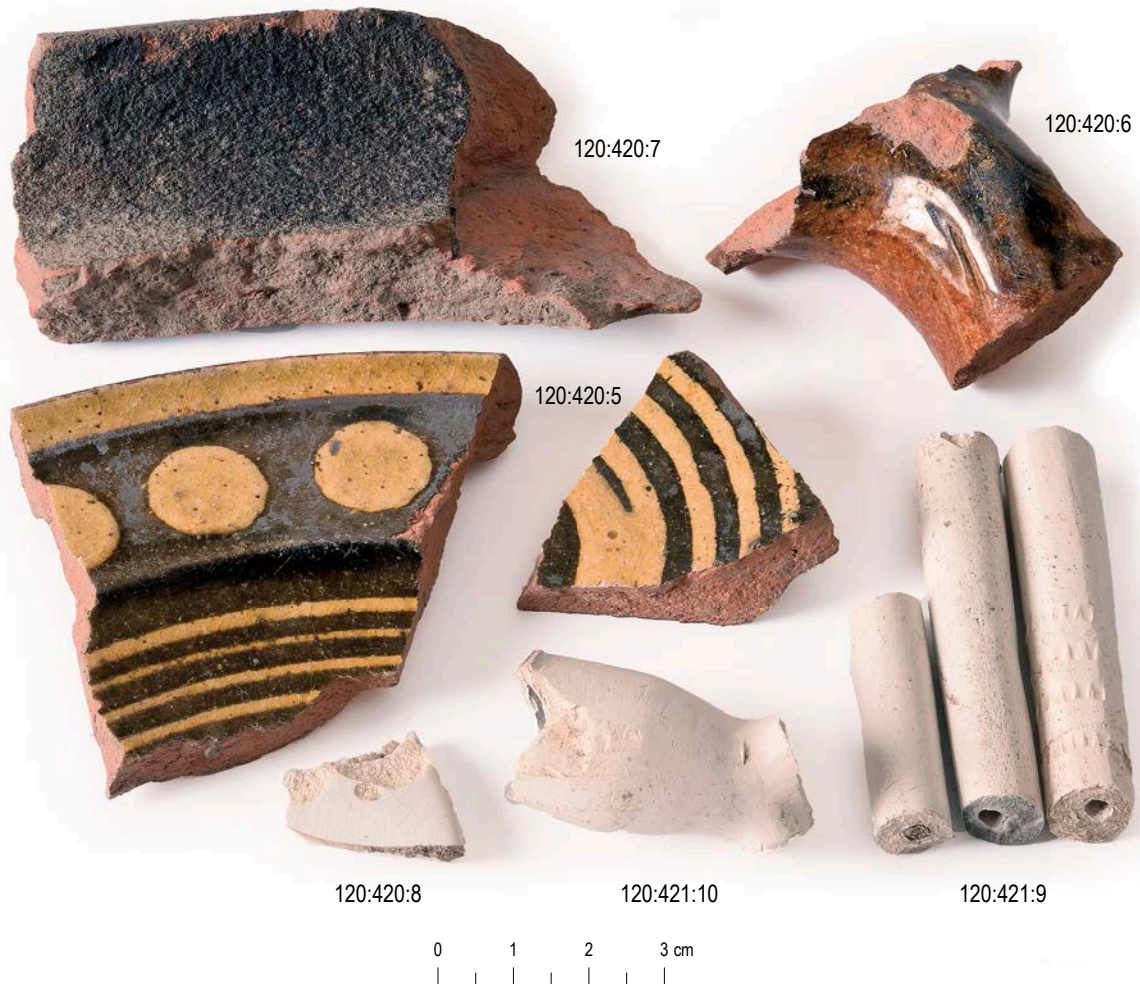
**Figur 15.** Fynd från det omrörda kulturlagret 120, exempelvis kritpipsfragment från pipor troligen tillverkade i Holland (120:421:9 och 120:421:10) och fragment från yngre rödgodsfat med punkt- och cirkeldecor (120:420:5). Lagret innehöll inga fynd yngre än 1700-tal vilket var ovanligt då de flesta andra lager vid undersökningen hade inblandning av recent material såsom formträ, byggplast etc. Skala 1:1.
