EN KULLERSTENSGATA VID KORSNINGEN

# PRÄSTGATAN – KRISTINAGATAN

Arkeologisk undersökning i form av schaktningsövervakning inom fastigheten Ankarstocken 1:2, i fornlämningsområde för L2009:7173, Norrköpings stad och kommun, Östergötlands län

Rapporter från Arkeologikonsult 2020:3376

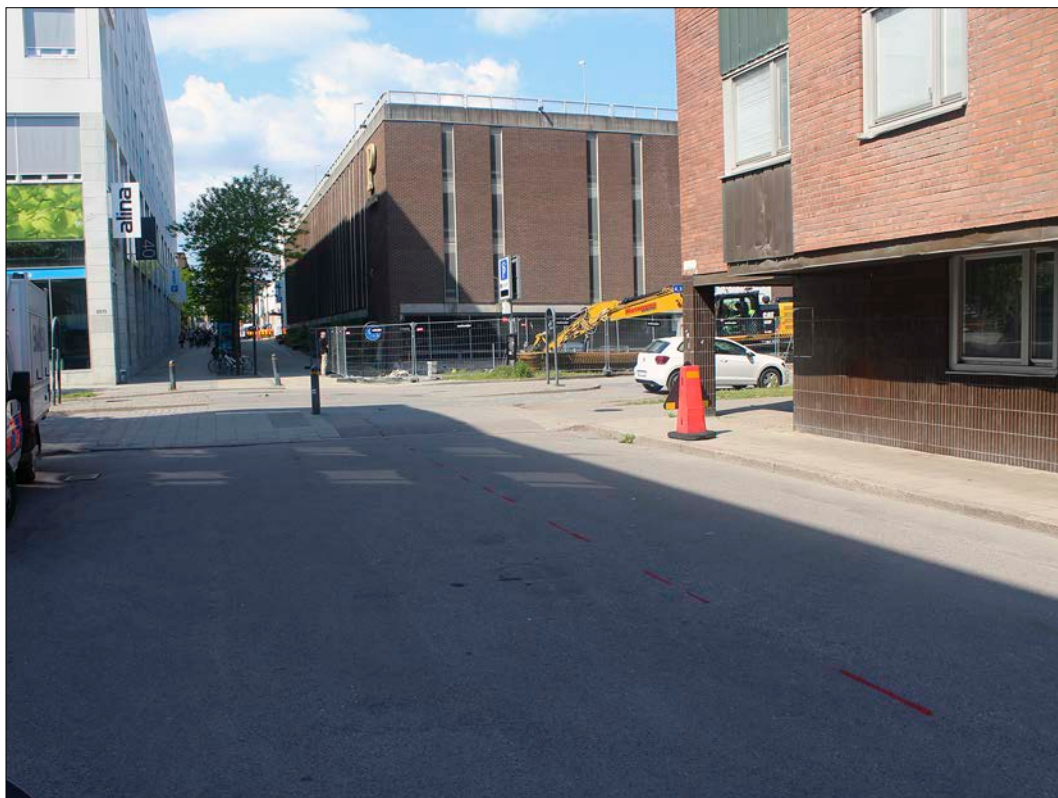
OMSLAGSBILD: Området innan schaktning, korsningen Prästgatan och Kristinagatan sett från Prästgatan.  
Foto från öster.

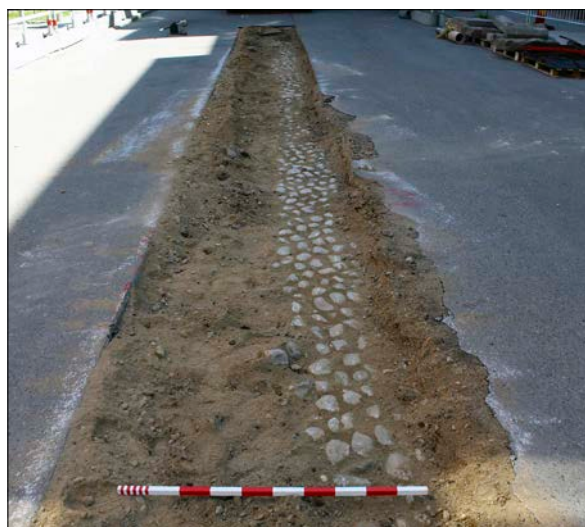
**Figur 6.** Kullerstensgata (100) under modern gatubeläggning. Foto från väster.

Under asfaltsbeläggningen och dess sättmaterial framkom en kullerstensgata (100) bestående av stenar i storleken 0,10 x 0,10–0,15 x 0,15 meter (figur 6). I den västra delen av stenläggningen fanns endast en smal remsa. Anläggningen fortsätter troligtvis söder om undersökningsområdet.

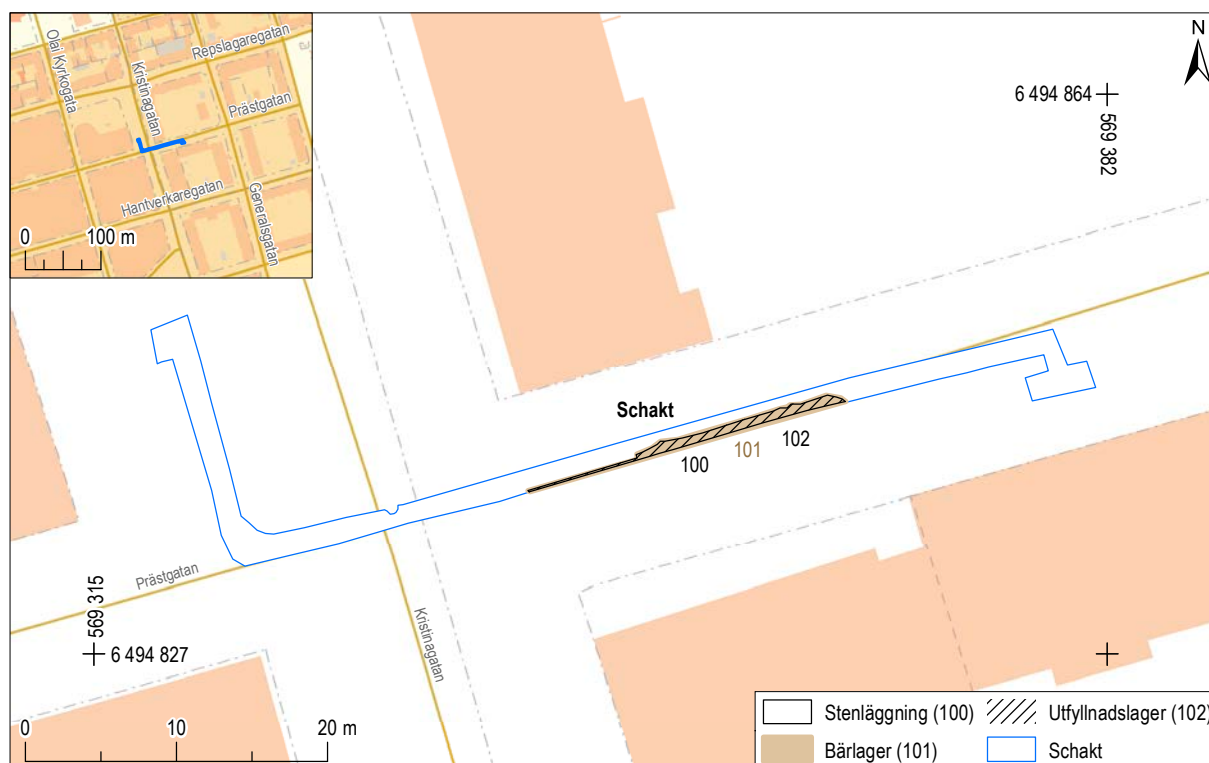
**Figur 5.** Schaktet i korsningen Prästgatan och Kristinagatan. Kullerstensgatan (100) och underliggande lager (101 och 102) fortsätter troligtvis åt söder. Mot bakgrund av Fastighetskartan (urval), skala 1:500. Översikt mot bakgrund av Fastighetskartan, skala 1:10 000.

Ett cirka 73 meter långt schakt grävdes i körfältet vid korsningen Prästgatan och Kristinagatan, schaktet var cirka 1,5 meter brett och 1,10 meter djupt. I den östra änden var schaktet något större i förmån för påkoppling av fjärrvärme till intilliggande byggnad, cirka 4,2 x 1,7 x 1,10 meter (figur 5).

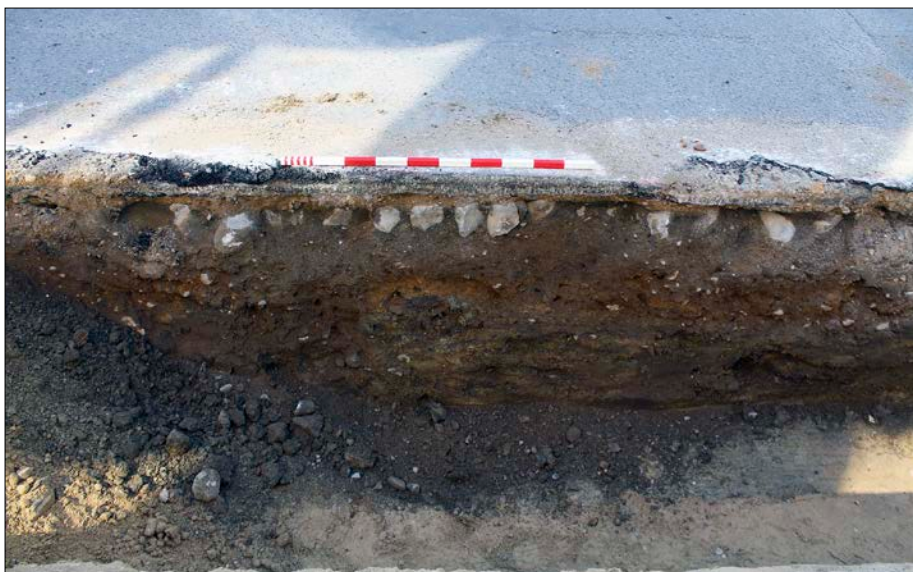
**Figur 7.** Schaktvägg med kullerstengata (100), underliggande bärlager (101), och utfyllnadslager (102). Foto från norr.

Under stenläggningen följde ett cirka 0,30–0,35 meter tjockt bärlager (101) i vilket tegelkross, flintgods, samt ett fragment av ett kritpipsskaft påträffades (figur 7). Därefter följde ett cirka 0,30–0,40 meter tjockt omrört utfyllnadslager bestående av flammig lera och grus med inslag av tegel (102). Stenläggningen och lagren täckte en yta av cirka

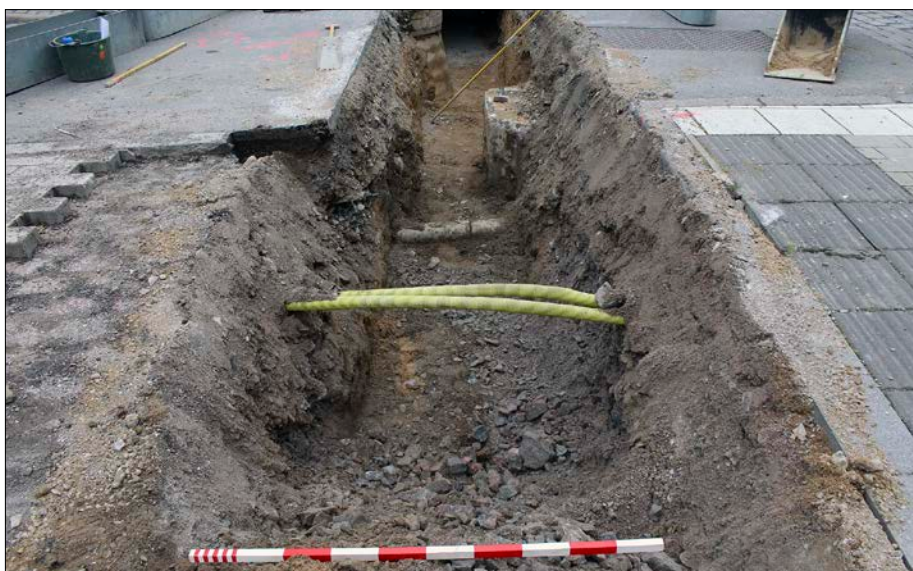
**Figur 8.** Störning i den västra delen av schaktet. Foto från väster.

21 x 0,13–0,7 meter, resterande delen av undersökningsområdet var sedan tidigare urgrävt för frischakt, rör, ledningar och brunnar (figur 8 och 9).

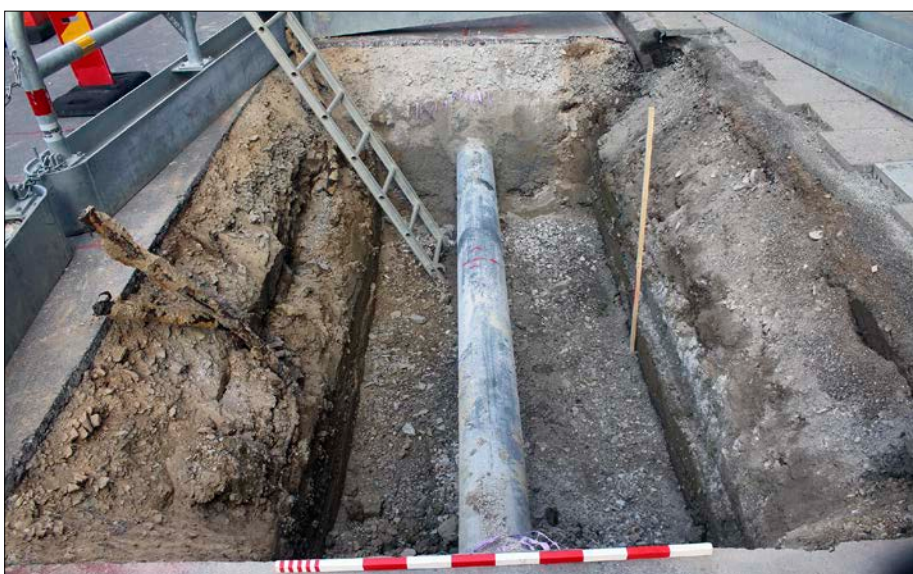
**Figur 9.** Störning i den östra änden av schaktet. Foto från väster.
