# NORRA KUNGSTRÄDGÅRDEN

Arkeologisk undersökning i form av schaktningsövervakning i  
Kungsträdgården inom fornlämning L2015:7789, fastigheten Norrmalm 2:41,  
Stockholms kommun och län, Uppland.

Rapporter från Arkeologikonsult 2020:3411

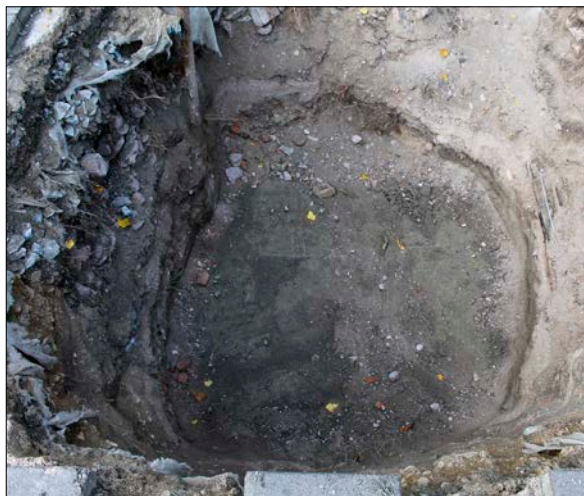
**Figur 5.** Schaktets sydöstra del grävdes 1,75 meter djupt. I den nedre delen påträffades ett utfyllnadslager (101) och därunder i botten framträdde blålera. Foto från ostnordost.

Marknivån vid undersökningen låg mellan 4,1 m.ö.h. i den södra delen och 4,8 m.ö.h. i nordväst. Schaktet grävdes 28,5 meter långt och var huvudsakligen 0,9 meter brett. Till största delen grävdes schaktet 1,0 meter djupt, men längst i nordväst blev schaktdjupet 2,4 meter och i söder 1,75 meter djupt. I de djupare delarna var också schaktet som bredast, 3,7 meter i nordväst respektive 2,5 meter i söder (figur 4). Förutom sentida utfyllnader av sand och grus samt bärlager av makadam, framkom ett äldre grusigt och sandigt utfyllnadslager (101) i den del av schaktet som grävdes djupare i södra delen (figur 5). Lagret avgränsades åt norr, men fortsatte in i schaktväggarna i både väster, söder och öster. Utfyllnadslagret, som mätte 2,4 x 1,55 meter och var 0,3 till 0,4 meter tjockt, innehöll enstaka tegelfragment. Lagret innehöll i övrigt inga fynd.
