MEDELTIDA KYRKOMUR UNDER

JÄTTENDALS KYRKA

Arkeologisk förundersökning i Jättendals kyrka i samband med omplacering av runsten Hs 21, Nordanstigs kommun, Gävleborgs län, Hälsingland

Rapporter från Arkeologikonsult 2021:3503

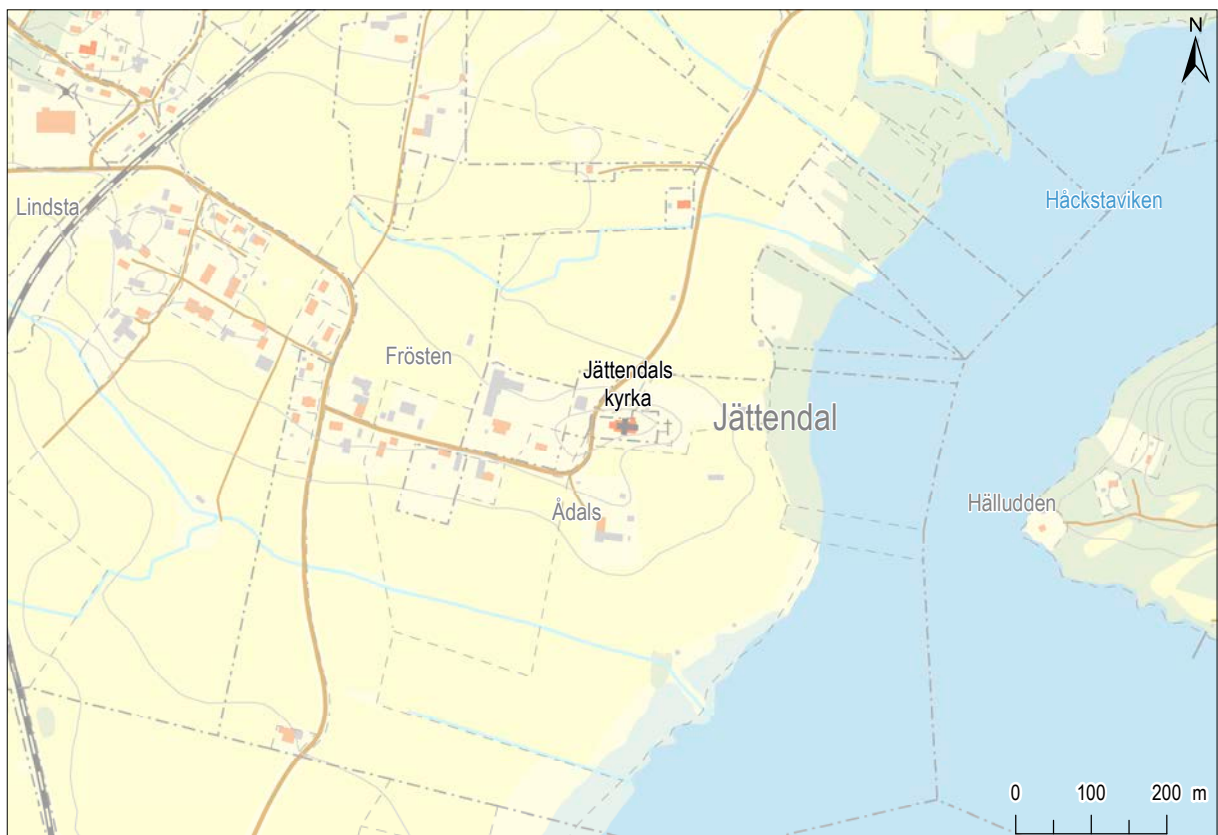
Figur 2. Den arkeologiska förundersökningen genomfördes inne i Jättendals kyrka. Mot bakgrund av Fastighetskartan, skala 1:10 000.

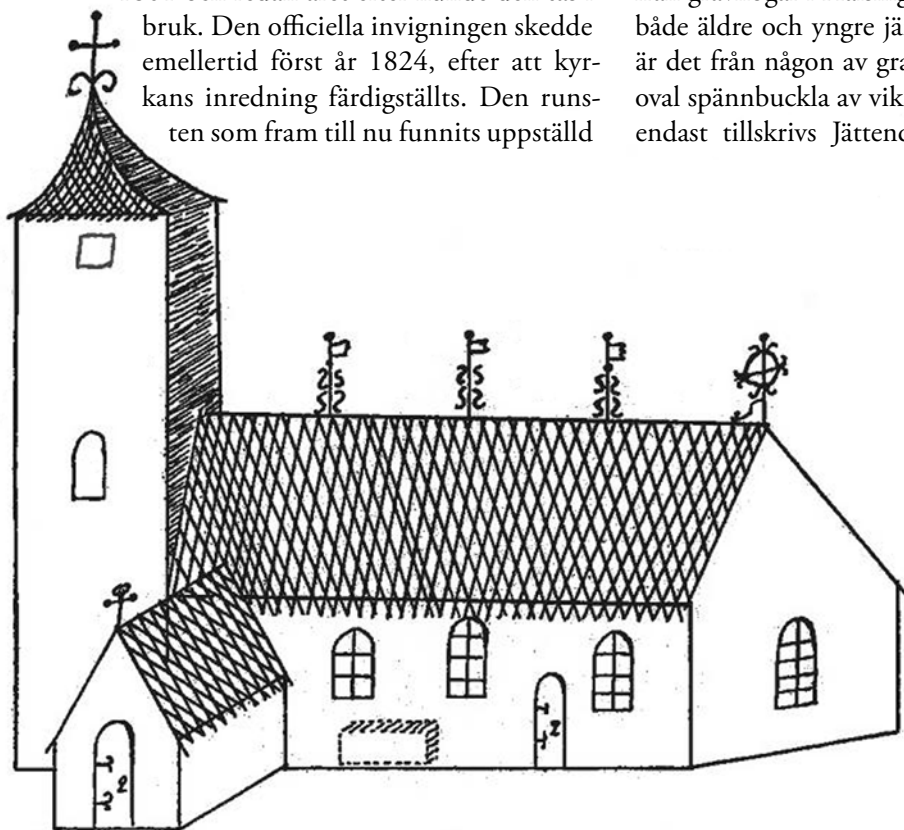
I samband med att Frösten brann ner år 1800 eldhärjades även Jättendals gamla kyrka. Kyrkan antas ha tillkommit under 1200-talet första hälft och var vid tiden för branden cirka 21 meter lång och 8 meter bred och bestod av långhus och kor av samma bredd, torn i väster, vapenhus i sydväst och sakristia i nordöst (figur 4). Efter branden var skadorna så omfattande att kyrkan blev obrukbar. Det beslutades att en helt ny kyrka skulle uppföras på samma plats, men att i den nya kyrkan inkorporera en nyuppförd sakristia från 1775 – som var nästan oskadad av elden – samt kvarstående murar på den norra och östra sidan av den gamla kyrkans kor (Nisbeth 1953:3f, 9f).

Figur 4. Jättendals gamla kyrka enligt teckning i Glysisvallur av domprosten Olof Johannes Broman, 1676–1750 (Nisbeth 1953: 11). I kyrkans södra mur finns runstenen markerad med skraffering mellan torn och vapenhus.

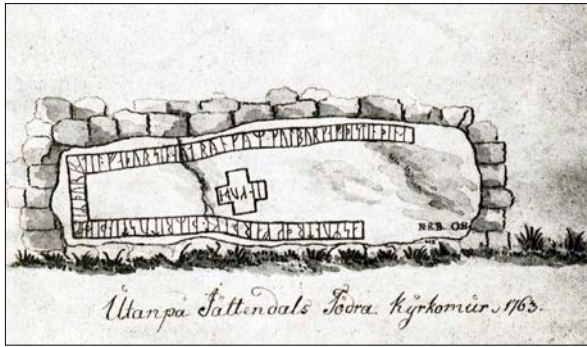
Figur 5. Runstenen Hs 21 inmurad i Jättendals gamla kyrka. Teckning av O. Rehn i N. R. Brocmans "Berättelse... 1763 (Brink 1988:13).

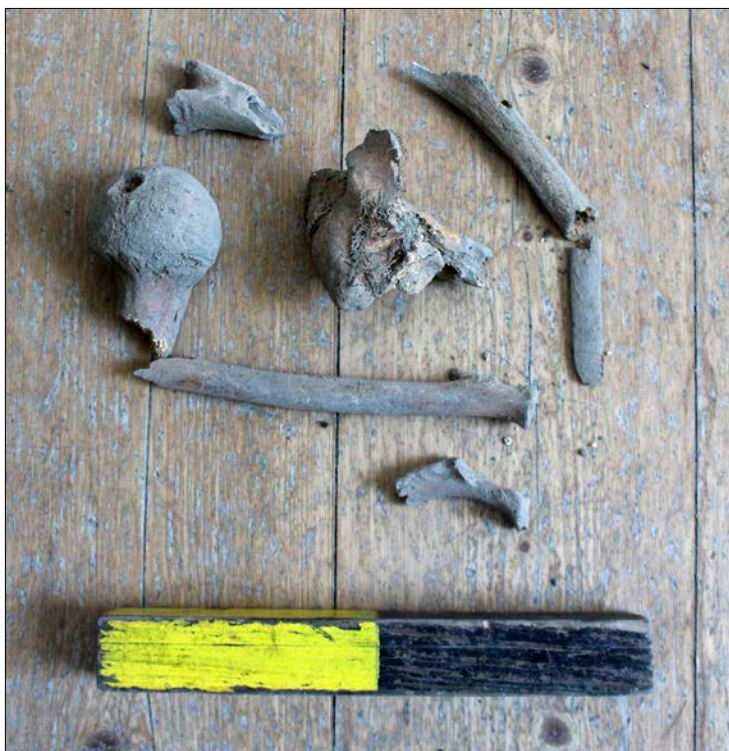
Figur 7. Redeponerat humanosteologiskt material.

lämningar som framkom. Lämningarna mättes in och dokumenterades manuellt. Ett litet humanosteologiskt material från redeponerat gravmaterial framkom och lämnades för återbegravning på plats (figur 7). Inga andra fynd påträffades.

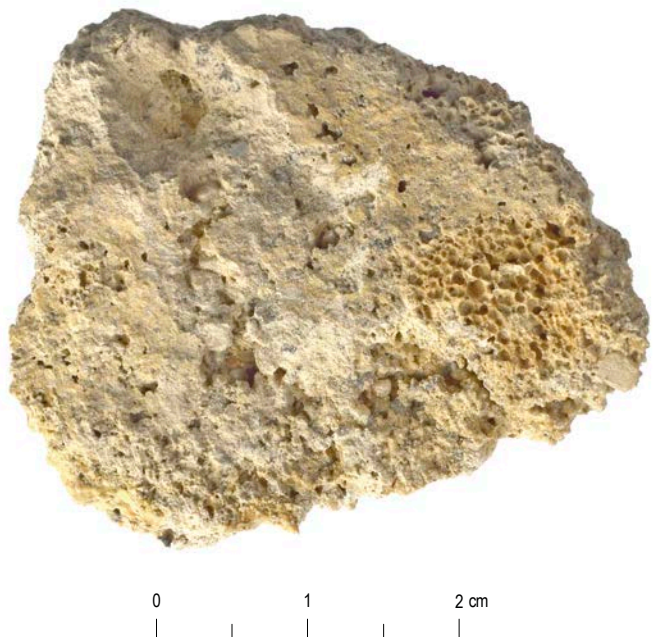
Tolkningen av den påträffade muren är inte helt självklar. Murbruket är ojämnt i kvalitet. Dess färg är gråvit men med dragning åt det beige-gula. En okulär besiktning av ett mindre prov som tagits inne i muren uppvisar många små bubblor (figur 11), vilket kan indikera att en del av kalken har förblivit osläckt fram till dess att den hamnat i muren (jfr Amorim 2013:2). Detta ger ett första intryck av ett magert bruk –något som indikerar en datering till tidigmodern tid eller senare– men mellan dessa kalkblåsor är bruket fett. Detta innebär en hög andel kalk, något som är signifikant för medeltida kalkbruk (jfr Lidén 1974:30 f; Andersson & Hildebrand 1988:66). Utifrån antikvarisk-topografisk situation samt bedömning av murbrukets beskaffenhet är det således rimligt att anta att det är en medeltida mur som framkommit i schaktet. Detta är endast en preliminär bedömning, och om framtida möjligheter ges så bör ett större prov analyseras för säkrare datering.

Figur 11. Murbruksprov från muren. Skala 2:1.

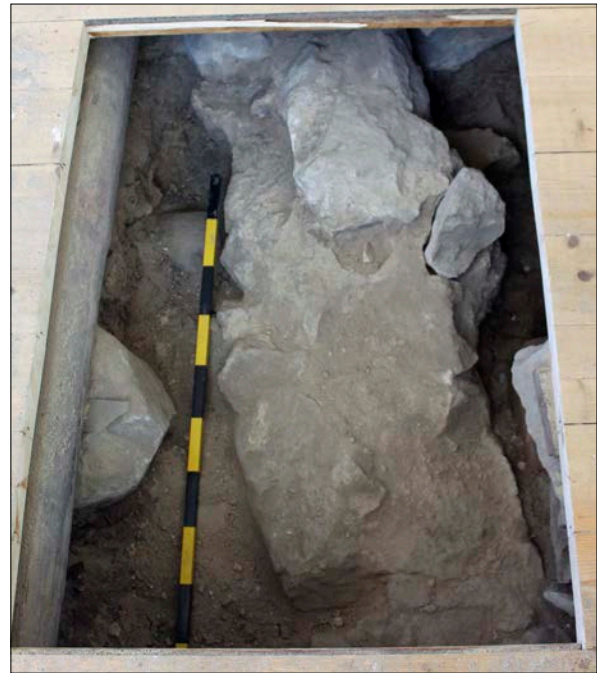
Figur 13. Den medeltida muren i schakt B. Foto från söder.

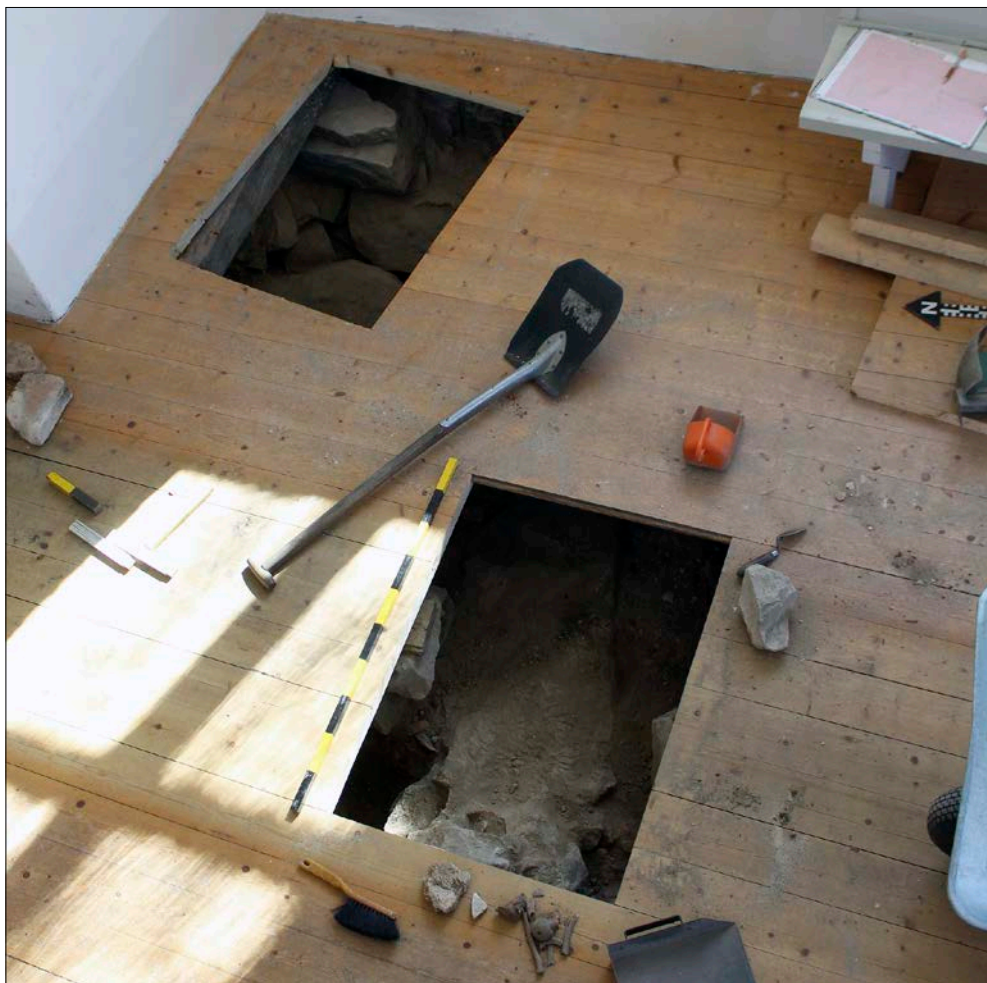
Figur 12. Översikt över undersökningen, med schakt B närmast i bild. Foto från norr.
