DEN ÄLDRE STRANDLINJEN INOM

KVARTERET VILDMANNEN

Arkeologisk undersökning i form av schaktningsövervakning inom fastigheten Vildmannen 7, Stockholms stad och kommun, Stockholms län

Rapporter från Arkeologikonsult 2021:3385

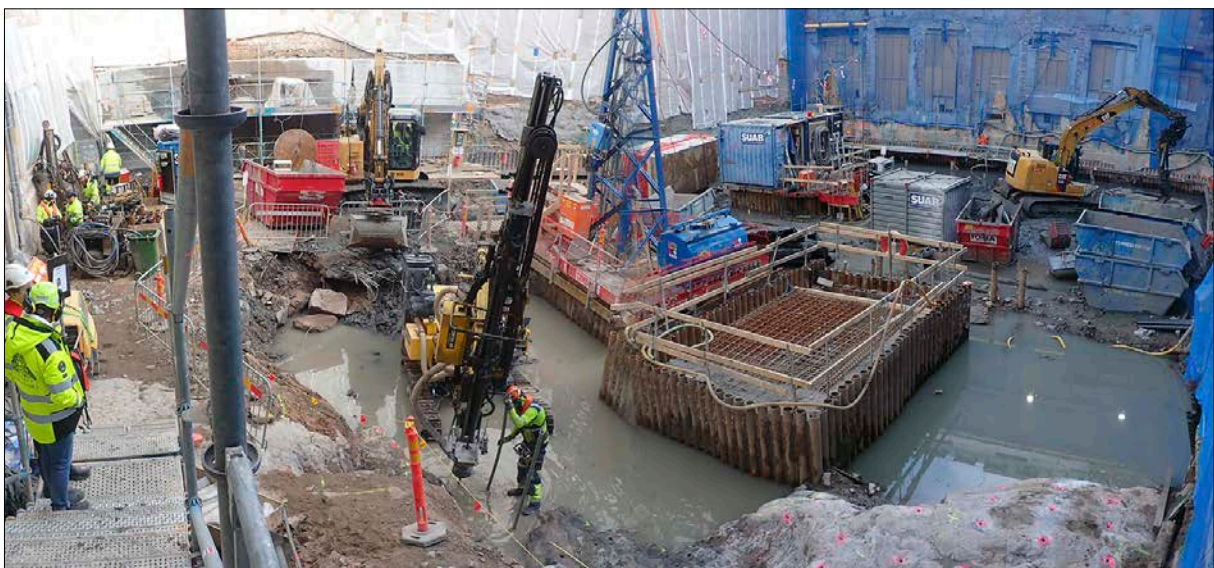
Figur 5. Översiktsfoto över undersökningsområdet från sydväst. Foto från sydväst.

Då hela undersökningsytan var omgiven av höga väggar och belamrad med byggmaskiner, kranar och containrar fungerade det dåligt både med GPS/RTK och totalstation (figur 5). I stället upprättades manuella ritningar.

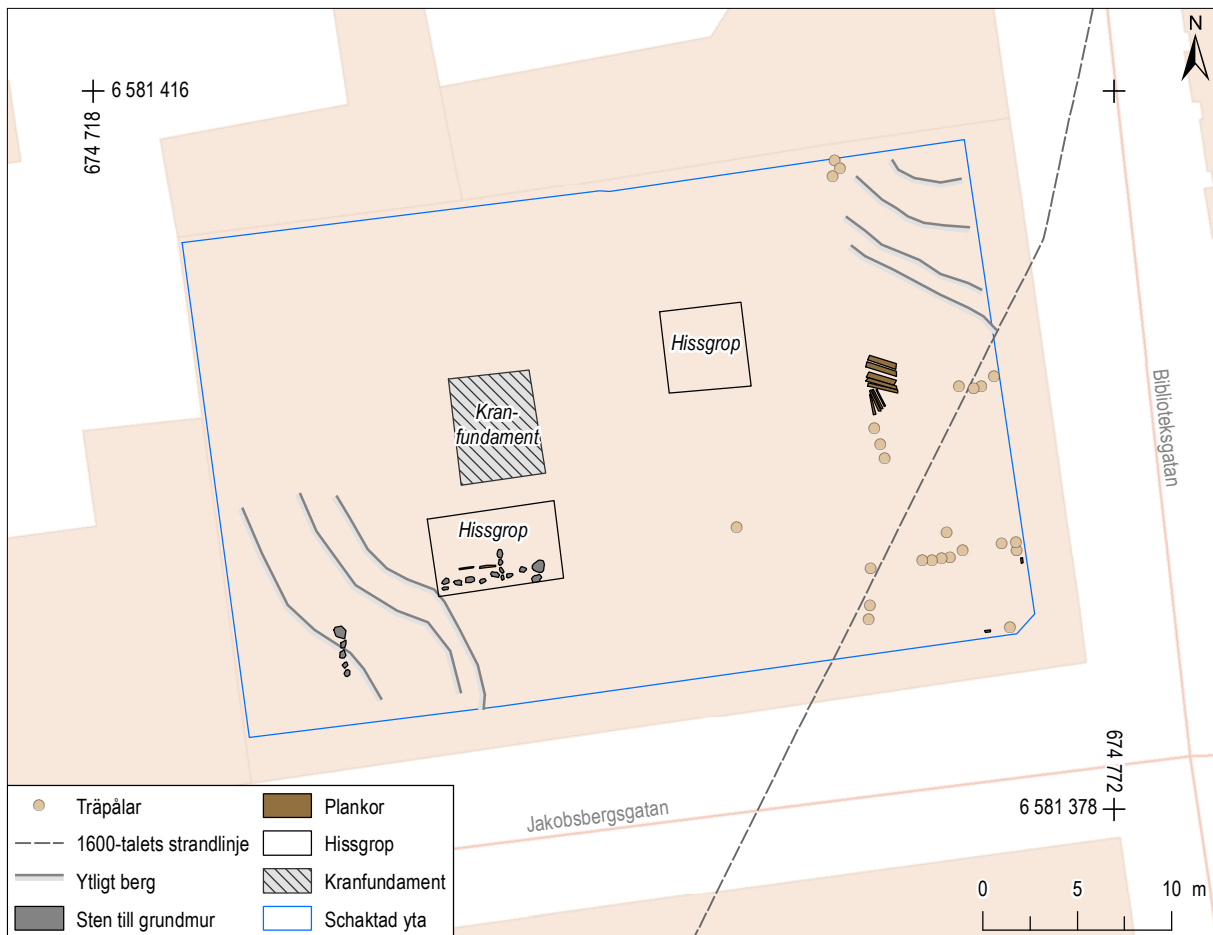
Figur 6. Schaktet med samtliga anläggningar. I schaktet grävdes först för hissgröpar innan hela området banades av och berg i dagen sprängdes bort. Mot bakgrund av Fastighetskartan (urval bebyggelse och vägar), skala 1:400.

Undersökningen visade att undergrunden för fastigheten har bestått av berg och vattenavsatt lera. Berg framkom främst i den västra delen, men det fanns även ett mindre inslag i den nordöstra delen. Det ytliga berg som framkom ligger också inom den strandlinjen såsom den återspeglas i kartmaterialet från 1600-talet (figur 6).

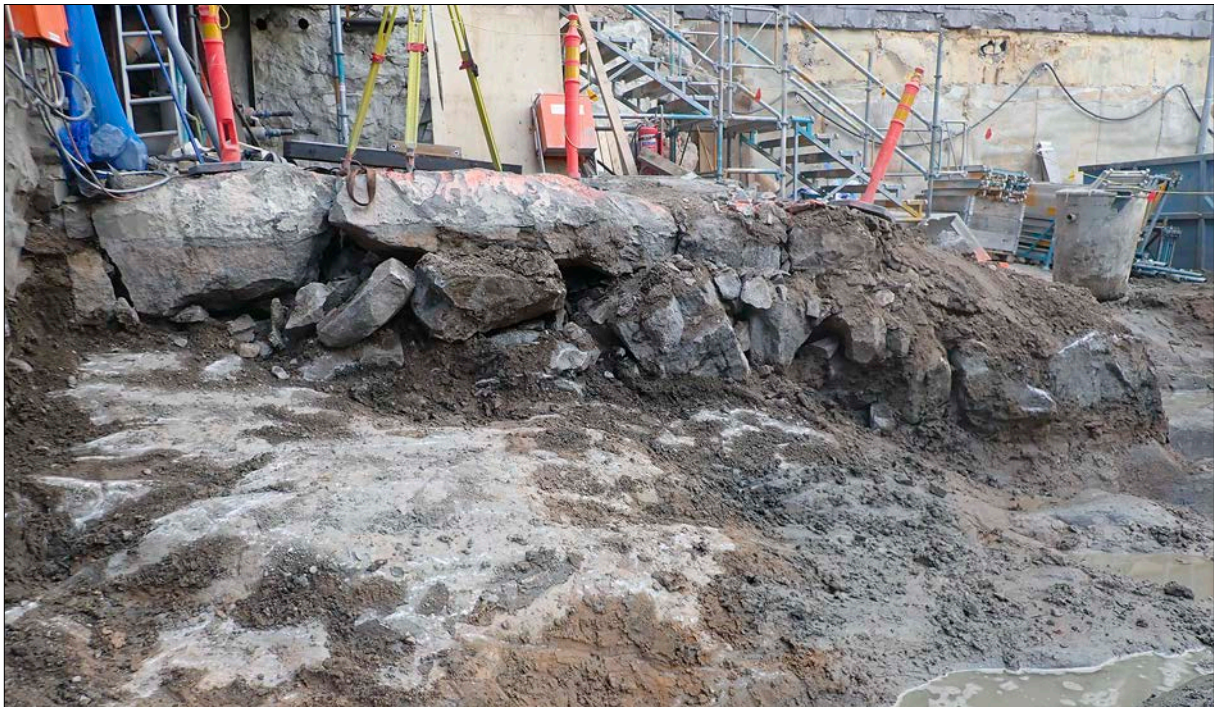
Figur 7. Grundmur uppförd direkt på berget. Foto från öster.

Undersökningen inleddes med att två schakt för hissropar grävdes. I det södra av dessa schakt framkom två vinkelräta rader med sten, vilka tolkades som grundmurar till den nedbrunna fastigheten. Dess grundmurar kan rumsligt kopplas samman med en grundmur som framkom sydväst om hissropen (figur 7).

I de delar av fastigheten där berg kom i dagen, eller har legat ytligt, har grundmurarna uppförts direkt på berget och i den västra delen av undersökningsområdet fanns murar kvar som var uppförda direkt mot berg (se figur 7).

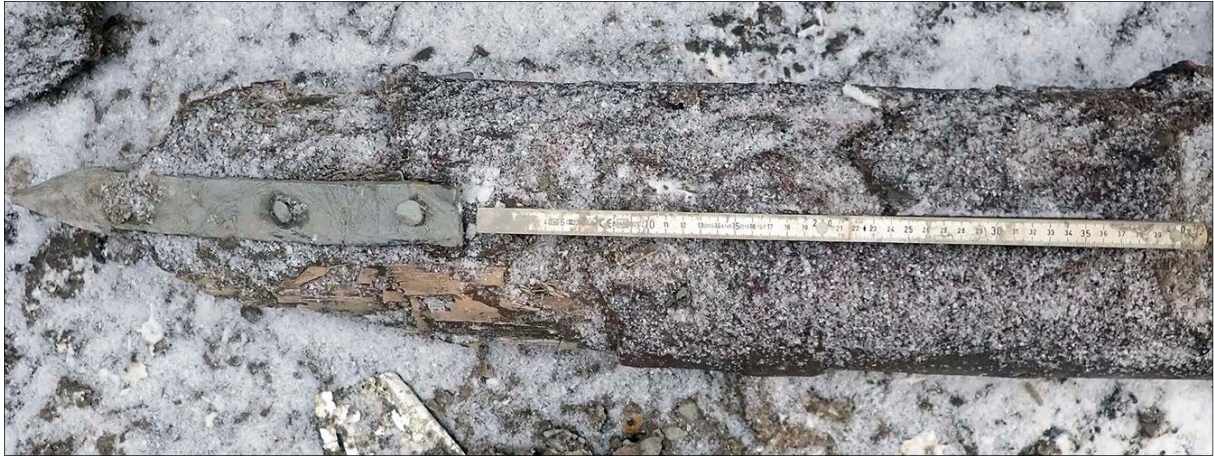
Figur 8. Stolpe med järfäste.

Vid uppförandet av 1800-talsbebyggelsen har trästolpar drivits ner i blåleran utmed strandbrinken och några stolpar har satts direkt mot berget fastsatta med järfästen (figur 8). Stolparna var koncentrerade till byggnadens vägglinjer. Ovan stolparna har plankor lagts ut; plankorna har bildat en plattform på vilken huset har uppförts (figur 9).

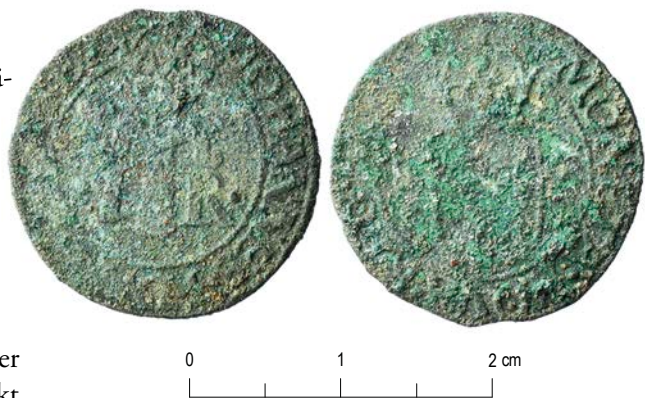
Figur 10. Åt- och frånsida av Johan III 1575 (?) ½ öre, SSM 70615:1 (jfr. Tingström 1963: 115). Skala 2:1.

gjordes dock av ett mynt från Johan III:s tid (figur 10), vilket framkom i den västra schaktväggen och utfyllnadsmassorna under grannfastigheten.
