– ARKEOLOGISK DOKUMENTATION AV FÖRSVARSVÄRK OCH
SALUHANDELN VID SÖDRA SLUSSPLAN PÅ SÖDERMALM

LÄMNINGAR FRÅN MITTEN AV 1500-TALET FRAM TILL 1935

STOCKHOLM 103:1, L2015:7789, STOCKHOLMS STAD OCH KOMMUN, STOCKHOLMS LÄN

Rapporter från Arkeologikonsult 2021:3068

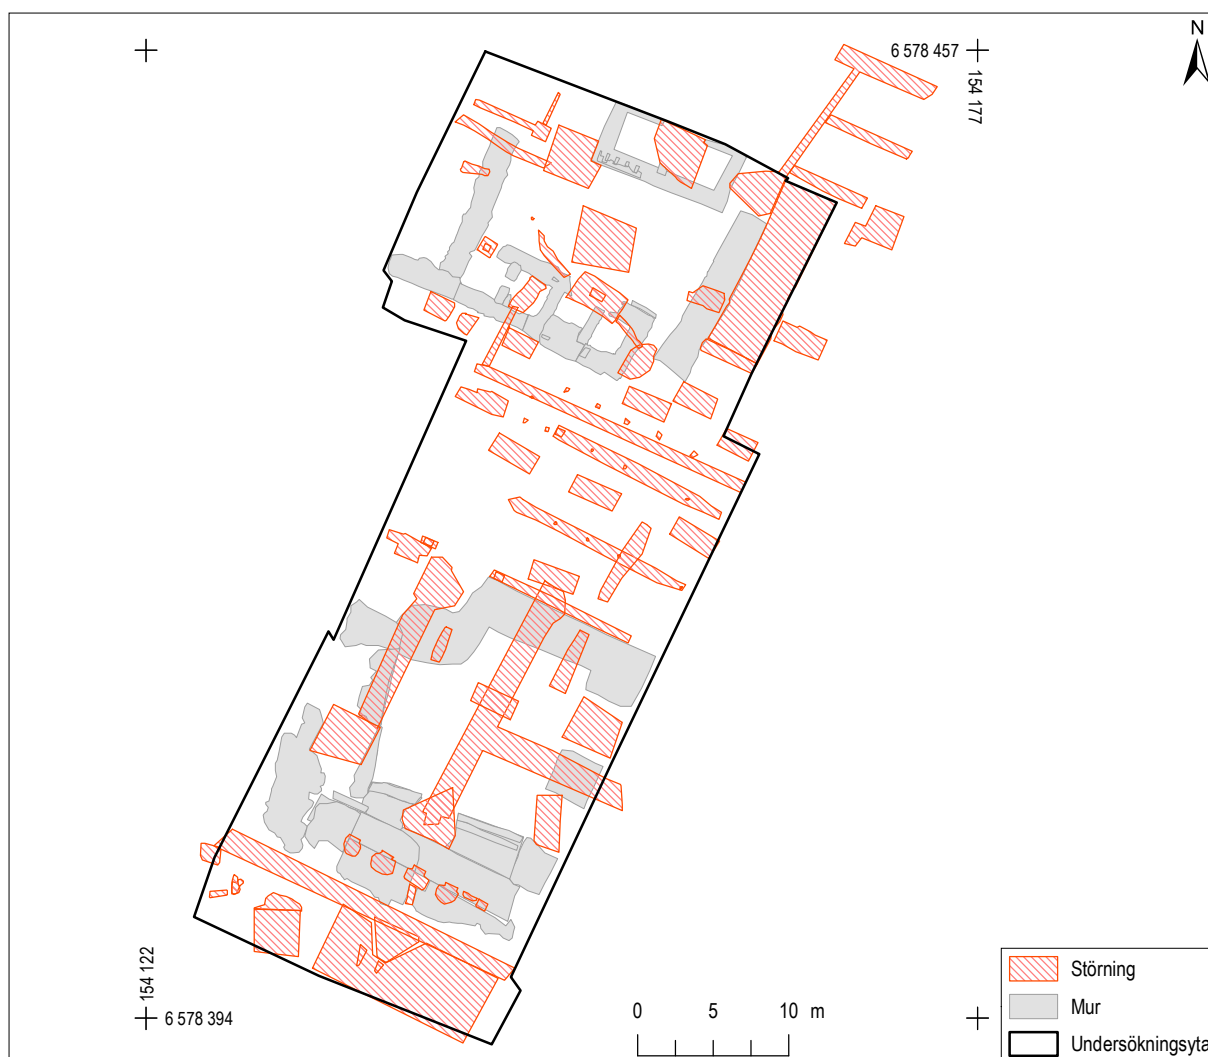
Figur 4. Planen visar de störningar som fanns inom undersökningsområdet. Flertalet störningar hörde samman med byggnationen i Slussenområdet 1930-talet. Skala 1:500.

En försvarande omständighet vid undersökningen var de många störningarna från 1930-talets betongkonstruktioner som många gånger brutit igenom de äldre konstruktionerna. Men vi kunde även notera att man valt att placera pelarfundament vid sidan av äldre stenmurar i de fall de varit särskilt kraftiga.

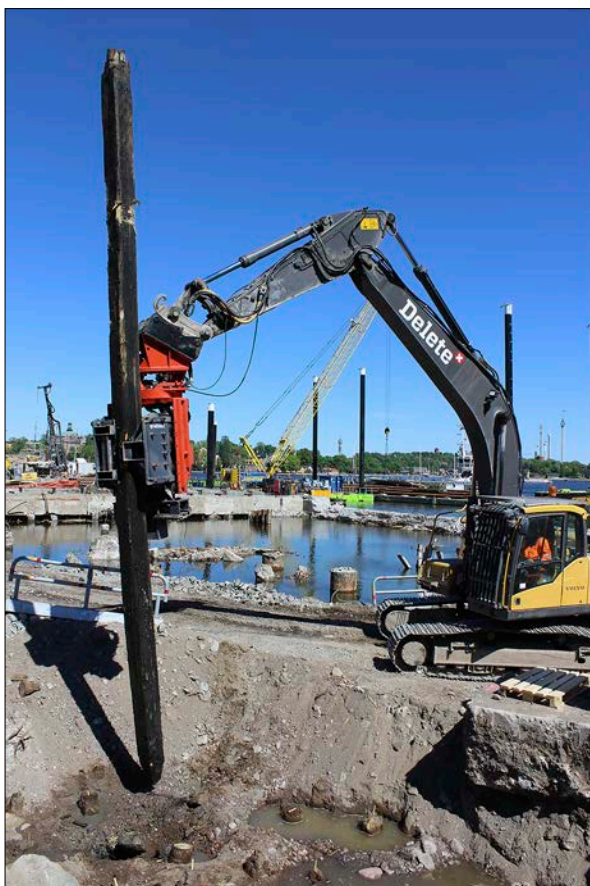
Figur 5. För att kunna få upp pålarna som var nedslagna många meter i undergrunden användes denna påldragningsmaskin. Foto taget från sydväst.

Dendrokronologisk analys gjordes i syfte att datera huslämningar och andra väsentliga träkonstruktioner. Det trä som analyserades framkom huvudsakligen från rustbäddar och bryggpålar. För att få upp pålarna som ofta var flera meter långa användes en specialkonstruerad påldragningsmaskin.

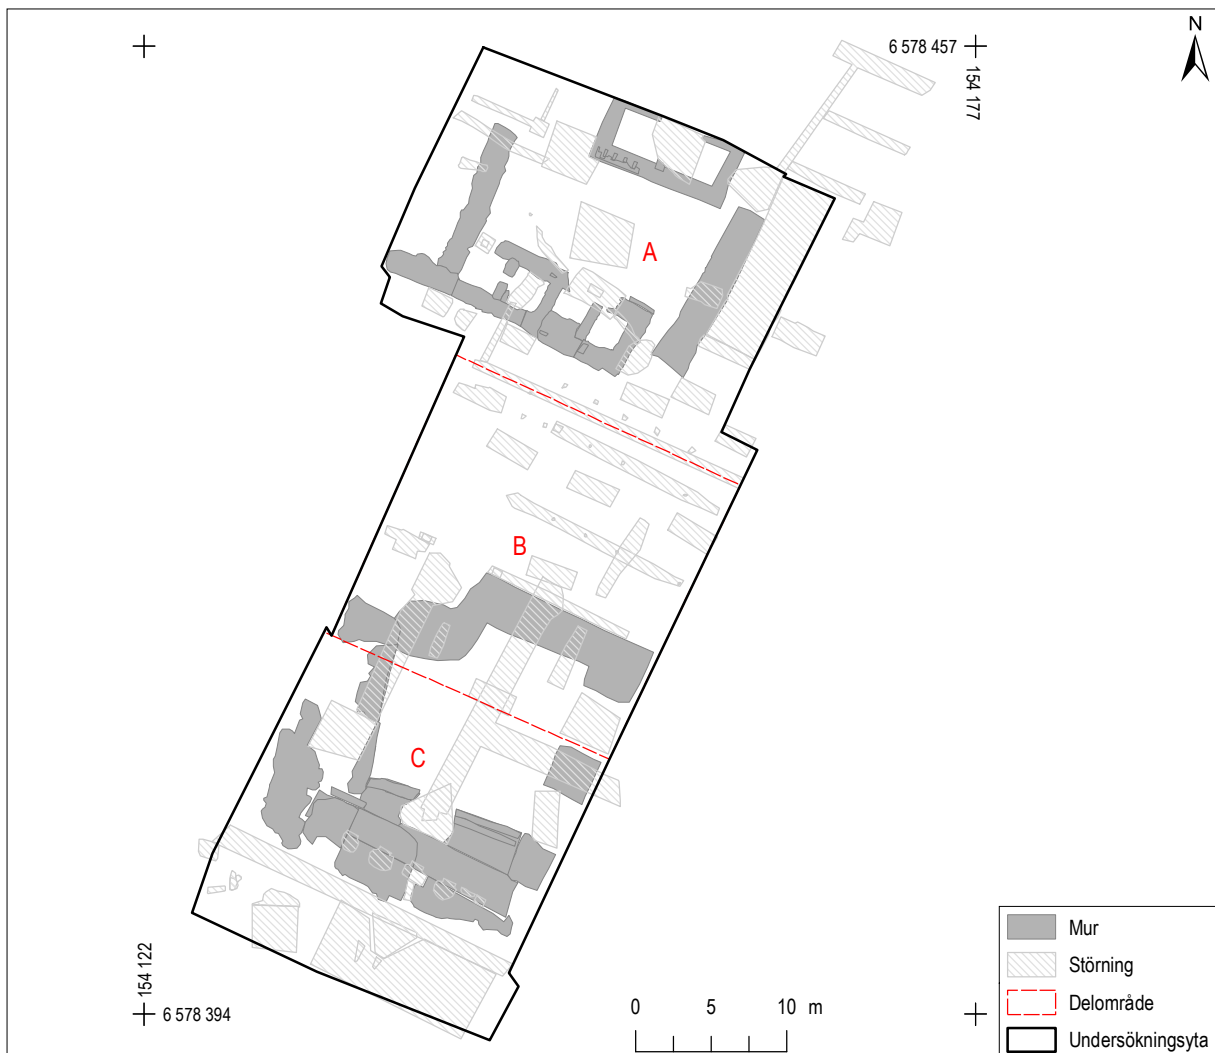
Figur 8. Översikten visar hela undersökningsytan med murar och störningar. Ytan längst i norr gick under arbetsnamnet A, den centrala ytan B och längst i söder C. Arkeologiska lämningar saknades på stora delar av yta B, med undantag av området i närmast anslutning till yta C. Skala 1:500.

Inför den arkeologiska undersökningen delades ytan som sammanlagt omfattade cirka 1 300 m² in i tre delområden som benämndes A, B och C.

Den norra delen av undersökningområdet (A) omfattade ytan mellan Polhems sluss och ett område i norr med Fiskarehuset, sumphamn och fiskehamn.

Den mellersta och södra delen av undersökningsområdet (B–C) omfattade ytan från Polhems sluss och fram till den nordöstra delen av Järngraven. Inom ytan fanns delar av den östra överfarten mellan Slussen och Skeppsbron (Östra Slussgatan), en gränd med försäljningsbodar (Gröna gången, senare Fiskarhusgränd), Polhemsslussens utlopp i Saltsjön,

delar av Vallen som ingick i Gustav Vasas försvarsanläggning från mitten av 1500-talet, mindre delar av ett område med bodar vid Östra Järngraven samt brygg- och broområdet utanför Östra Järngraven med bland annat Nedre Slussgatan (Östra passagebron).

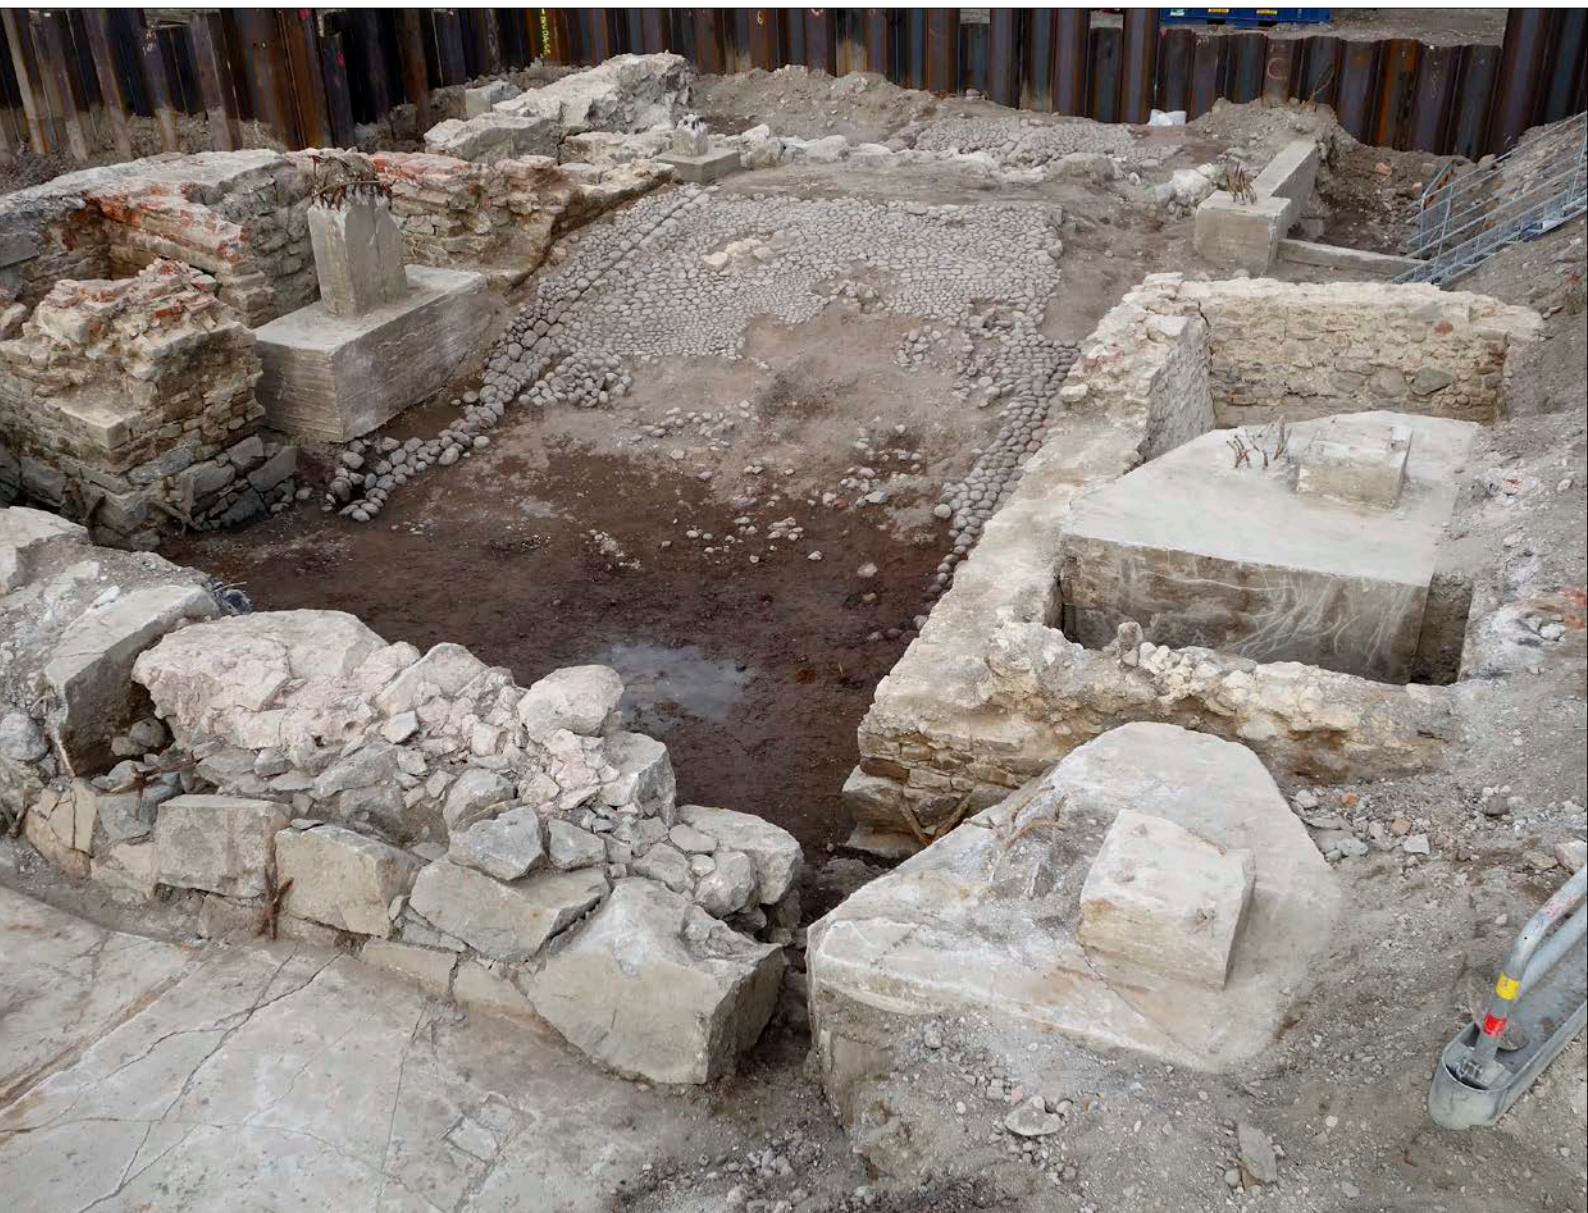
Figur 9. Översiktsbild visande delar av Gröna gången och källare från de byggnader som stått längs med gångstråket. Foto från nordöst.

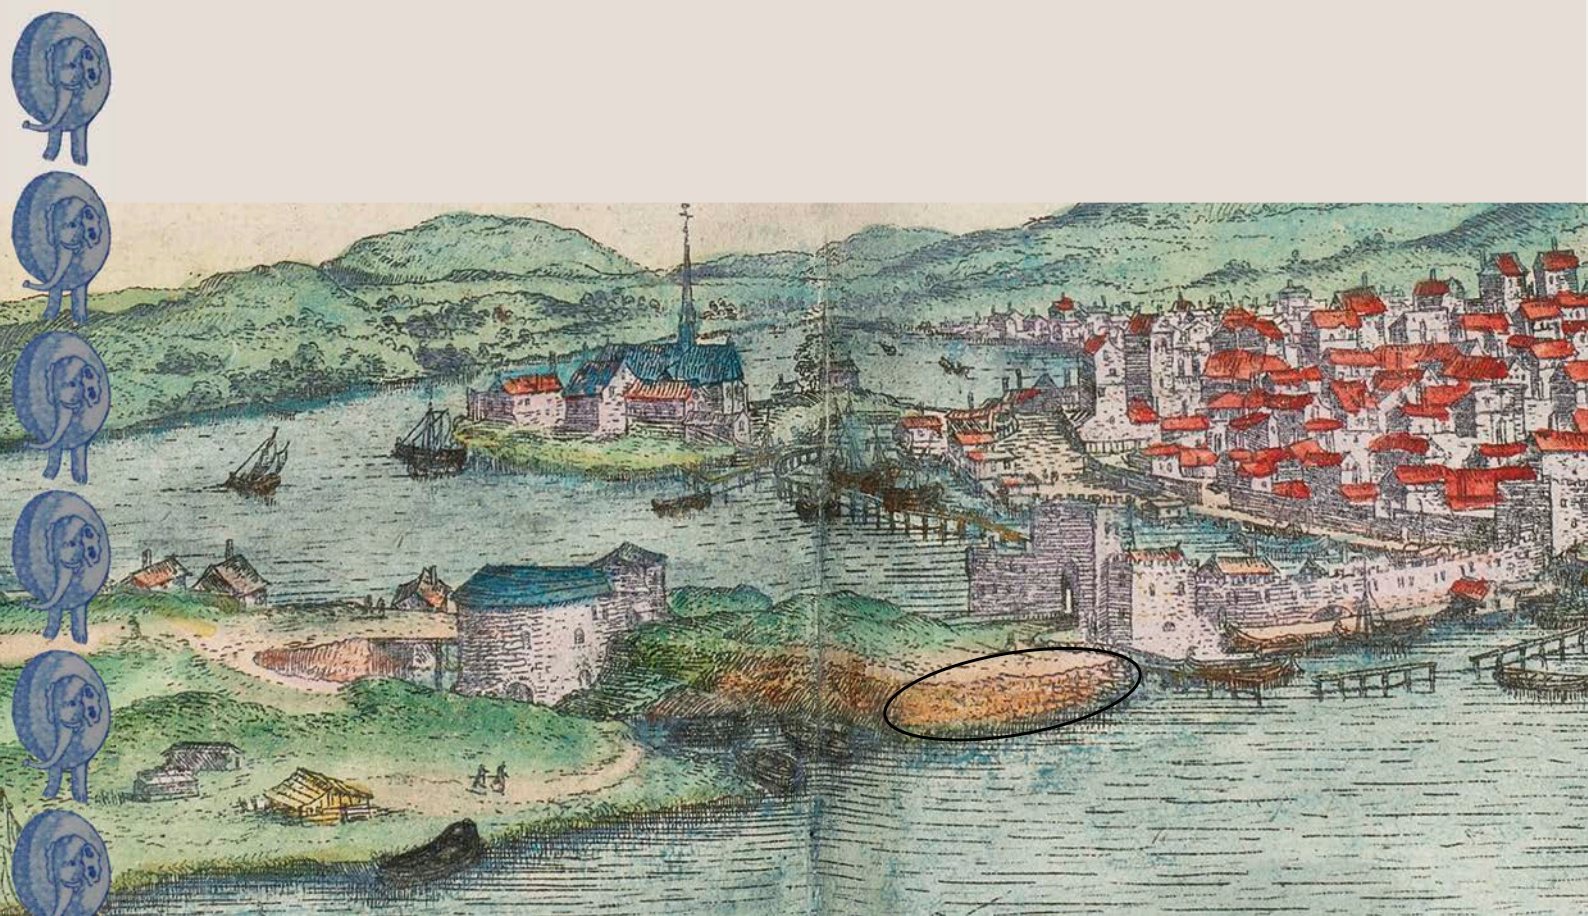
Figur 10. På den här detaljen från ett handkolorerat träsnitt av Franz Hogenberg från 1588 är området vid Slussen och Söderström avbildat. Här kan man se Vallgraven och den runda försvarsanläggningen Rondellen som Gustav Vasa lät uppföra vid 1500-talets mitt. Mellan Rondellen och det äldre försvarstornet som vid denna tid benämndes som Mellantornet syns den så kallade Vallan. Den del av vallanläggningen som påträffades vid undersökningen är grunden till den mur mot Saltsjön som ses på kopparsticket (inringat) (Universitetsbiblioteket Lund, www.alvin-portal.org, alvin-record:76597).

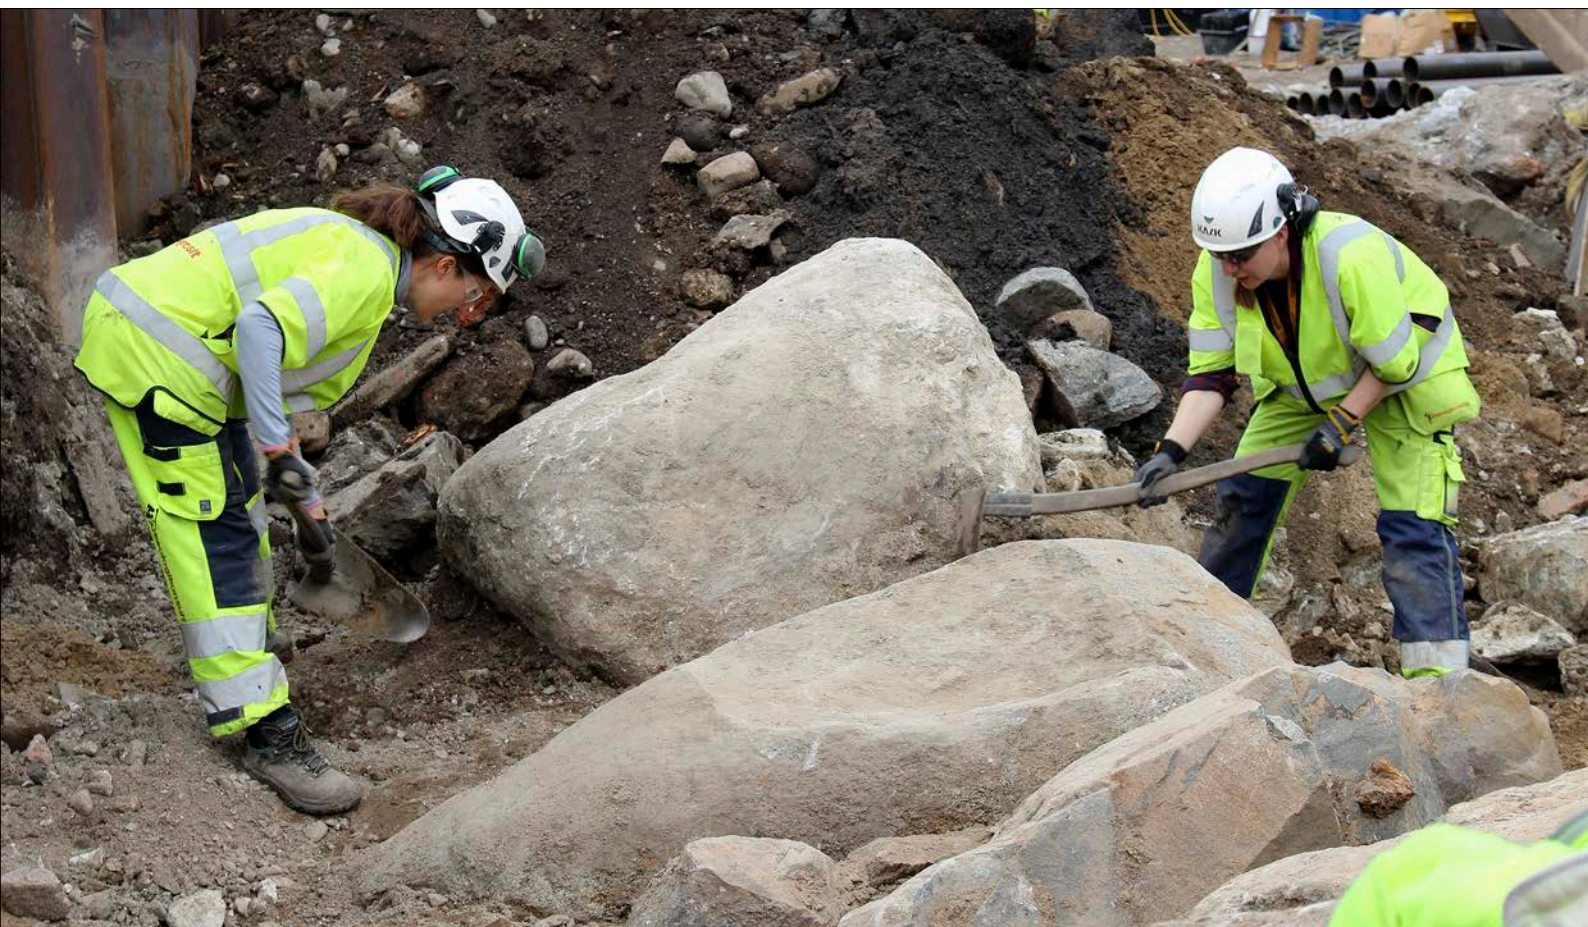
Figur 16. Här rensas några av de upp till två meter stora stenblocken som ingick i grundmuren till Vallen från 1500-talet fram. Foto från söder.

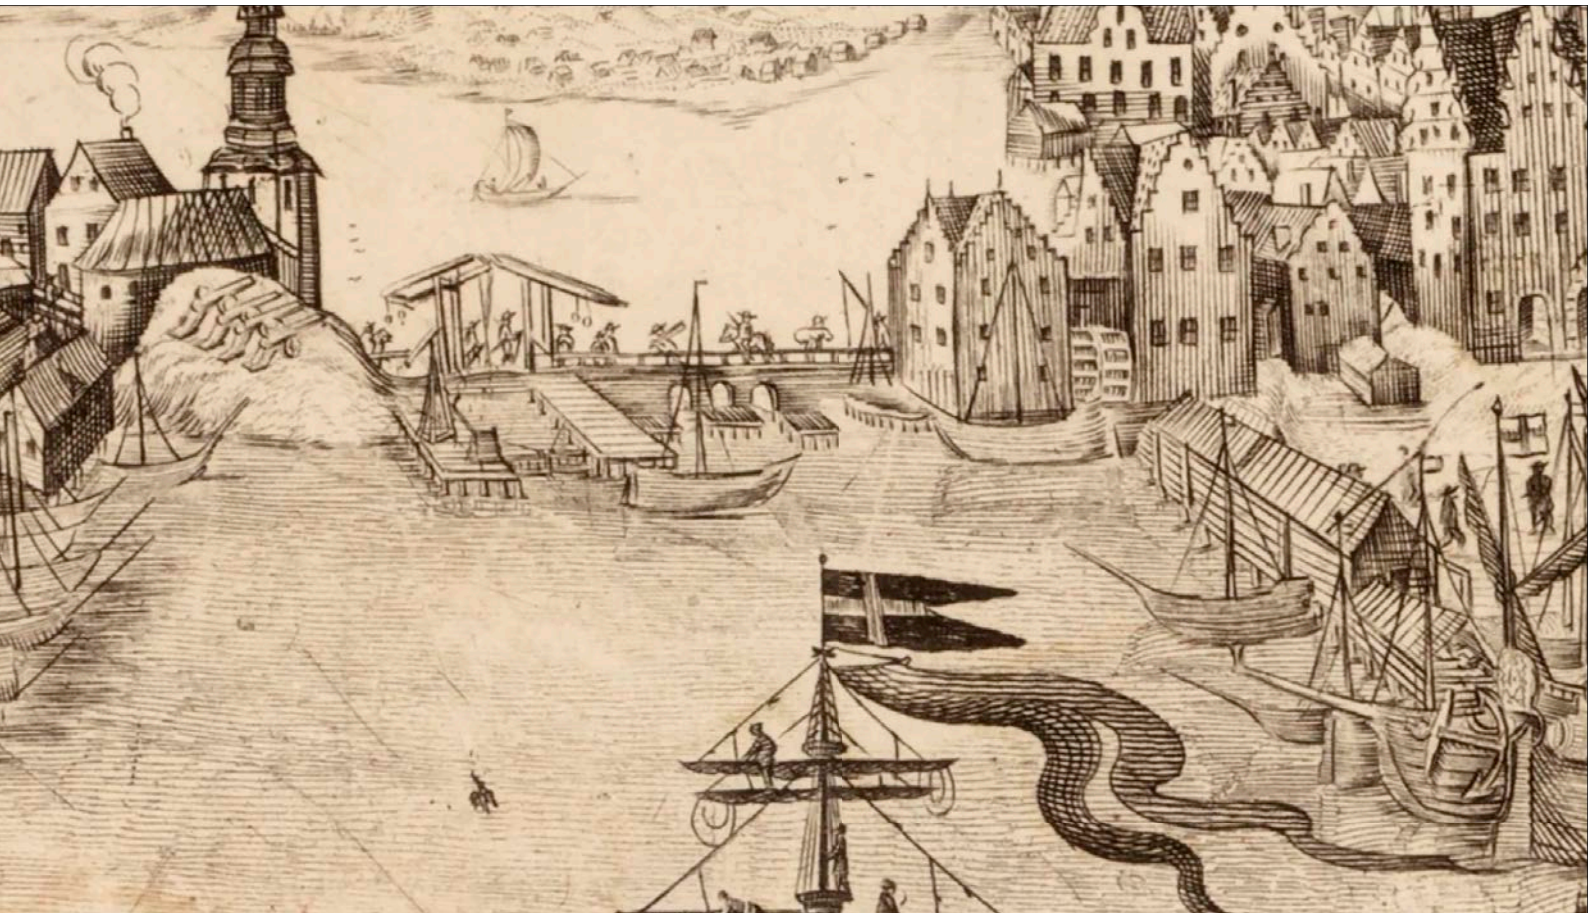
Figur 22. På det här utsnittet från ett kopparstick som gjordes 1650 av Wolfgang Hartmann inför drottning Kristinas kröning ser man Kristinaslussen och de träbryggor som fanns nedströms (källa: www.stockholmskällan.stockholm.se)

I samband med att drottning Kristinas sluss byggdes vid mitten av 1600-talet gjordes ytterligare utfyllningar i strandområdet öster om Vallen och bryggor etablerades i området.

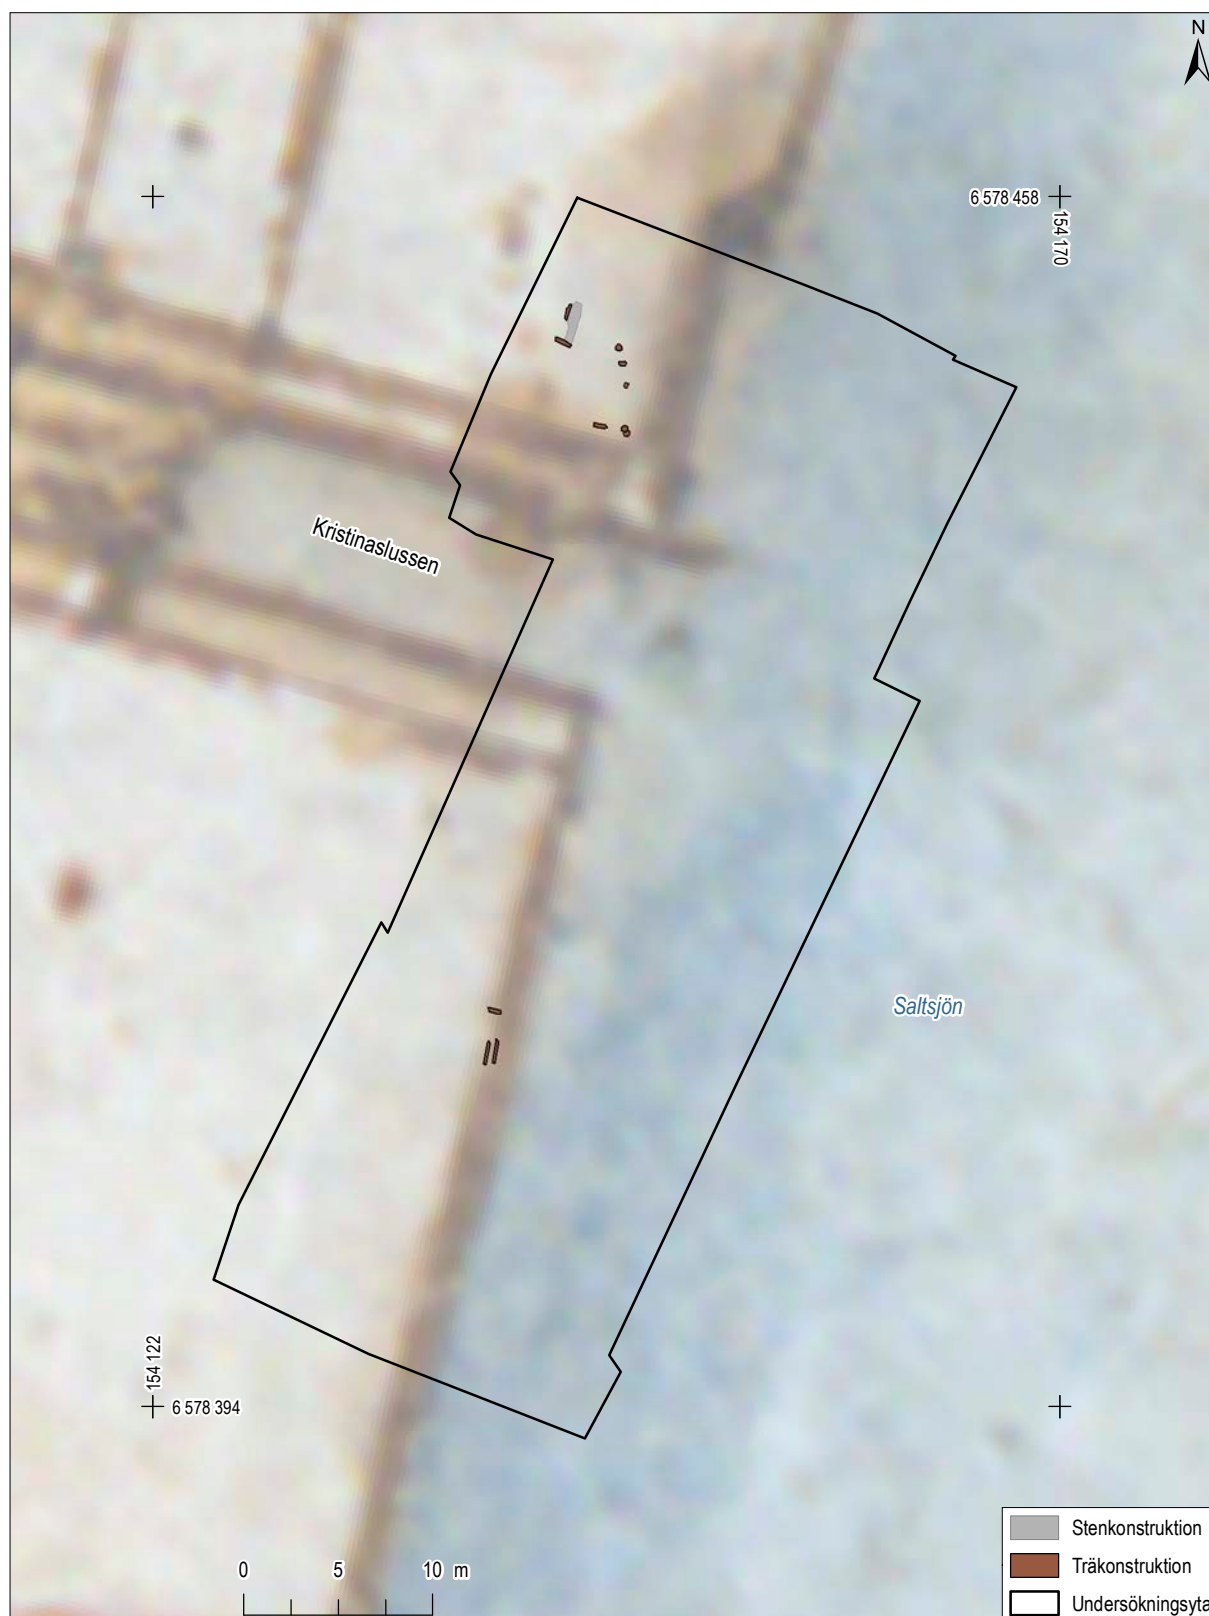
Figur 24. Plan över alla lämningar som framkom i fas 2 mot en karta över Stockholms stad från 1670. Skala 1:400.

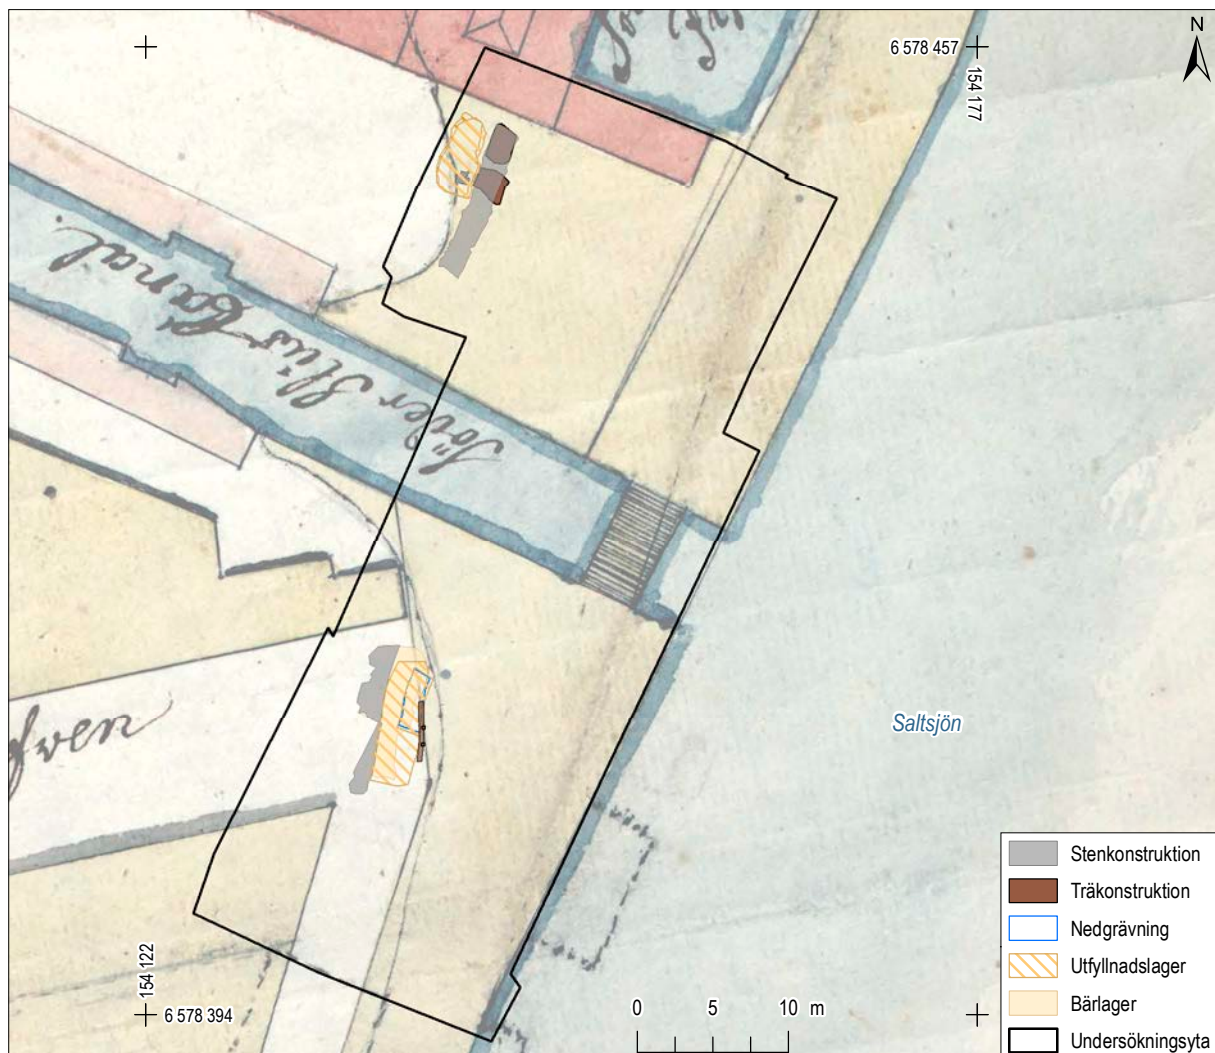
Figur 32. Konstruktionerna från fas 3 är här lagda mot en karta från 1728 av Stockholms stads arkitekt Johan Eberhard Carlberg (Slussen, Översiktsplan och situationsplan över Järnvägsplatsen 1728). Skala 1:500.

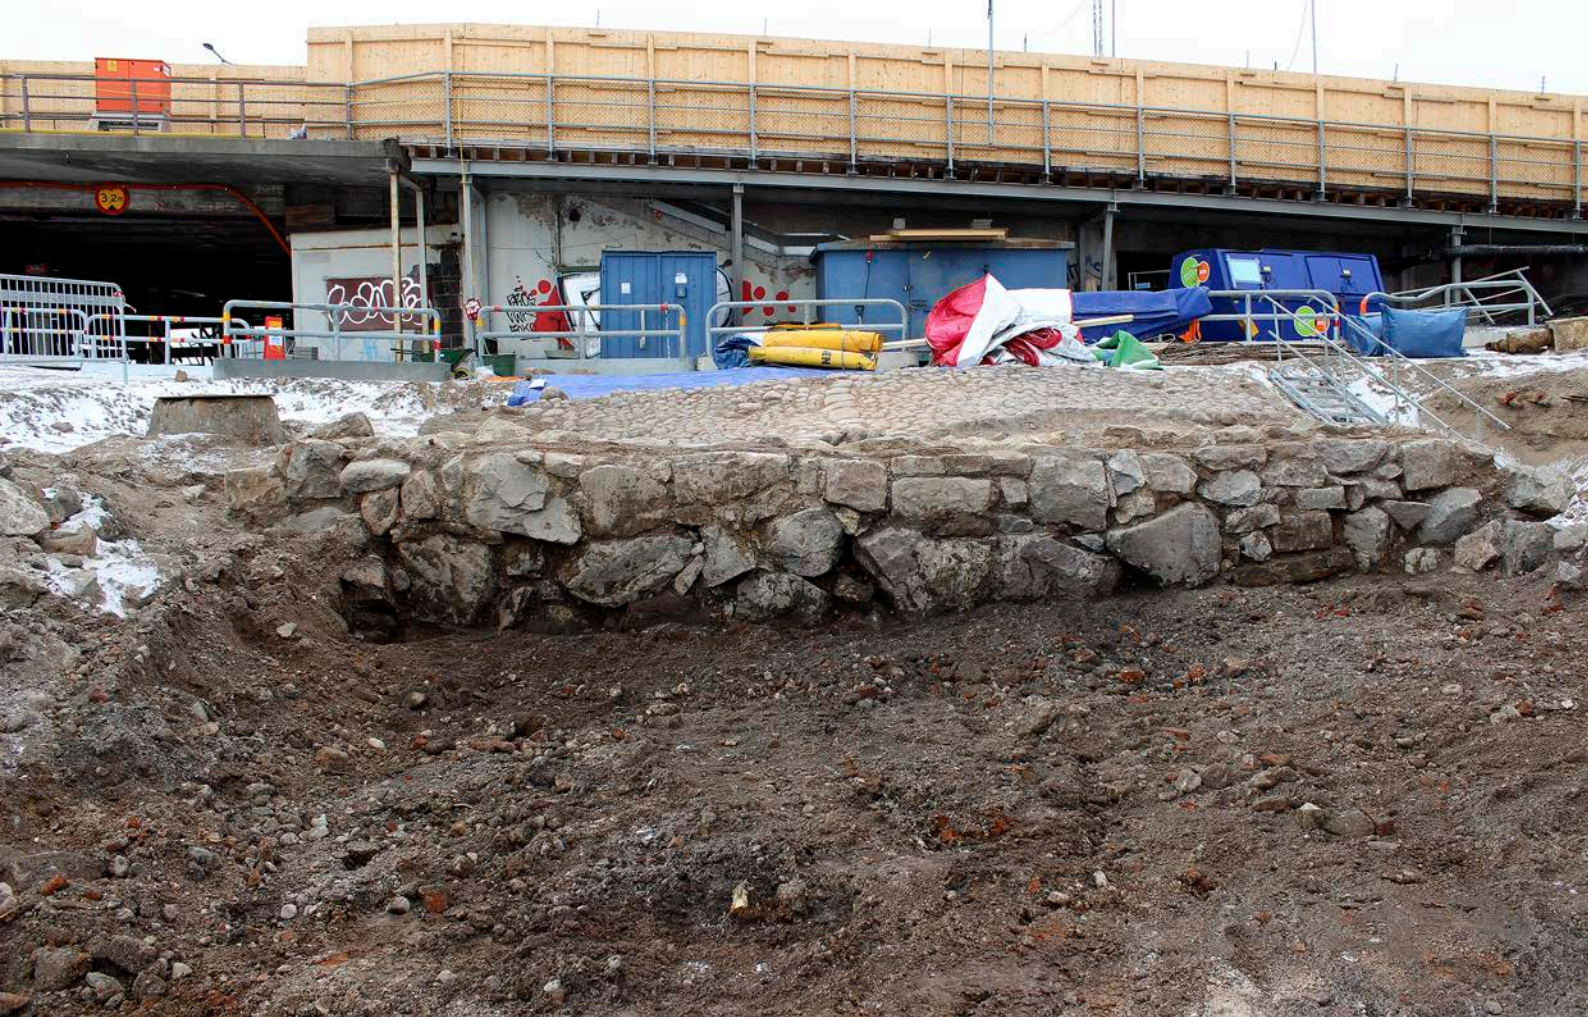
Figur 33. Muren vid Karl Johans torg utgjorde en förlängning på muren (2417) som framkom vid Södra Slussplan, här sedd från öster.

ut.³¹ Muren har inte kunnat identifieras på någon karta men den är uppenbarligen rester efter ett större, nordsydligt gående murverk som troligen löpt över en stor del av slussområdet. Muren vilade på en rustbädd³² som i sin tur hölls uppe av nedslagna pålar.³³

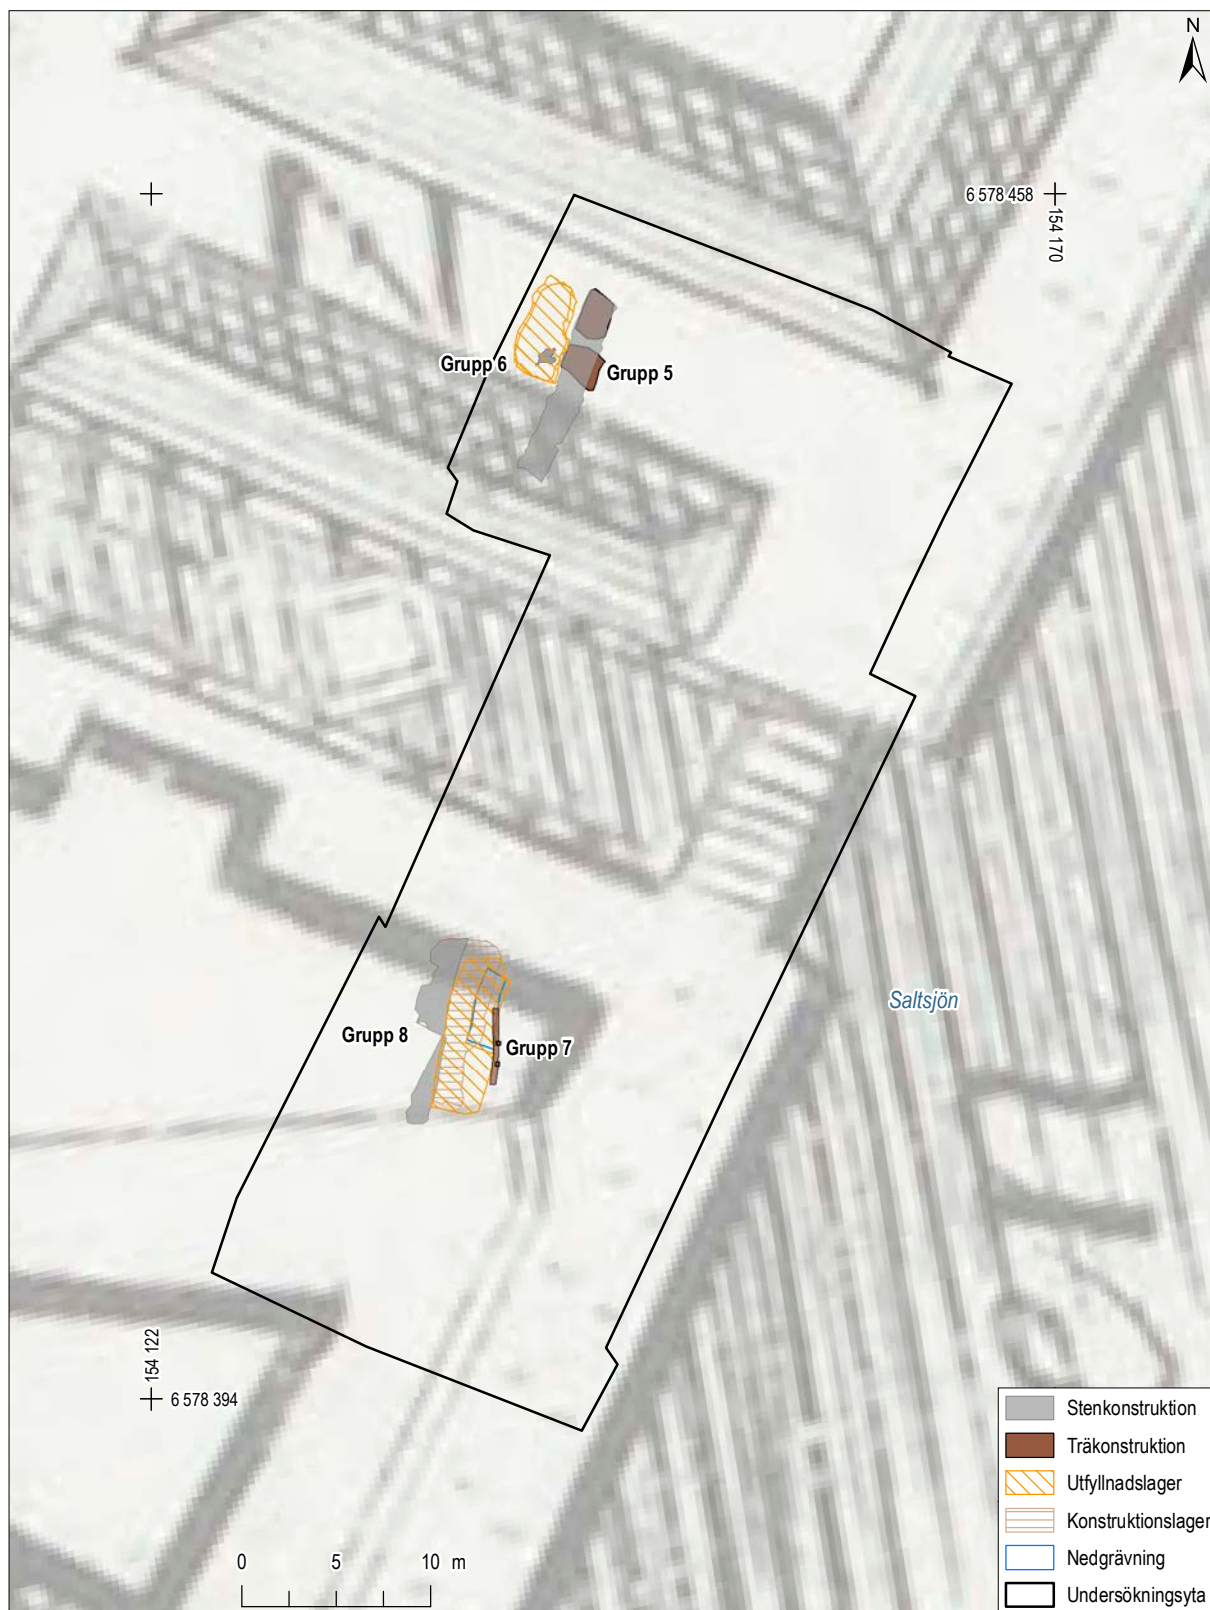
Figur 34. Plan över alla lämningar i fas 3 mot bakgrund av Petrus Tilleus karta över Stockholm från 1733. Skala 1:400.

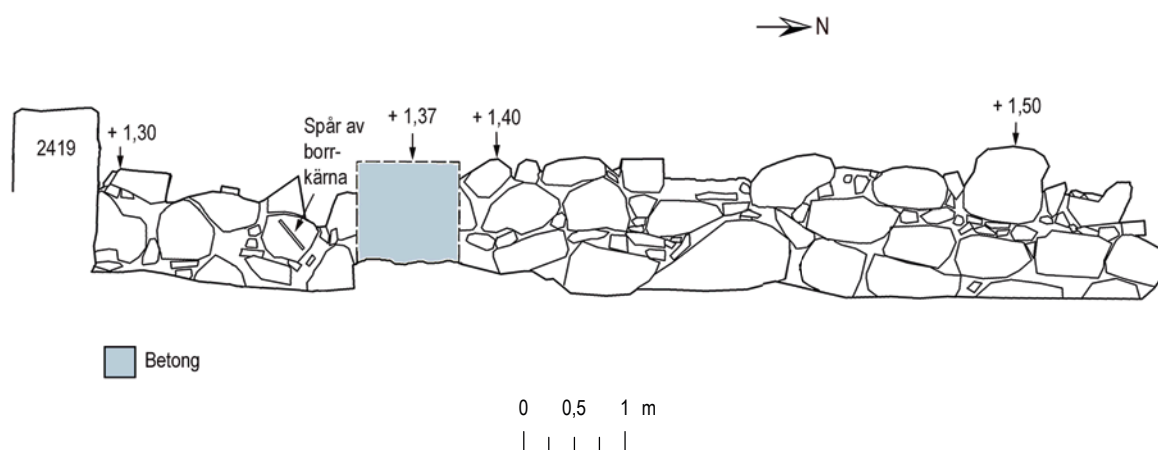
Figur 36. Fältdokumentation av muren från den östra sidan. Ritning Anna Bergman. Skala 1:75.

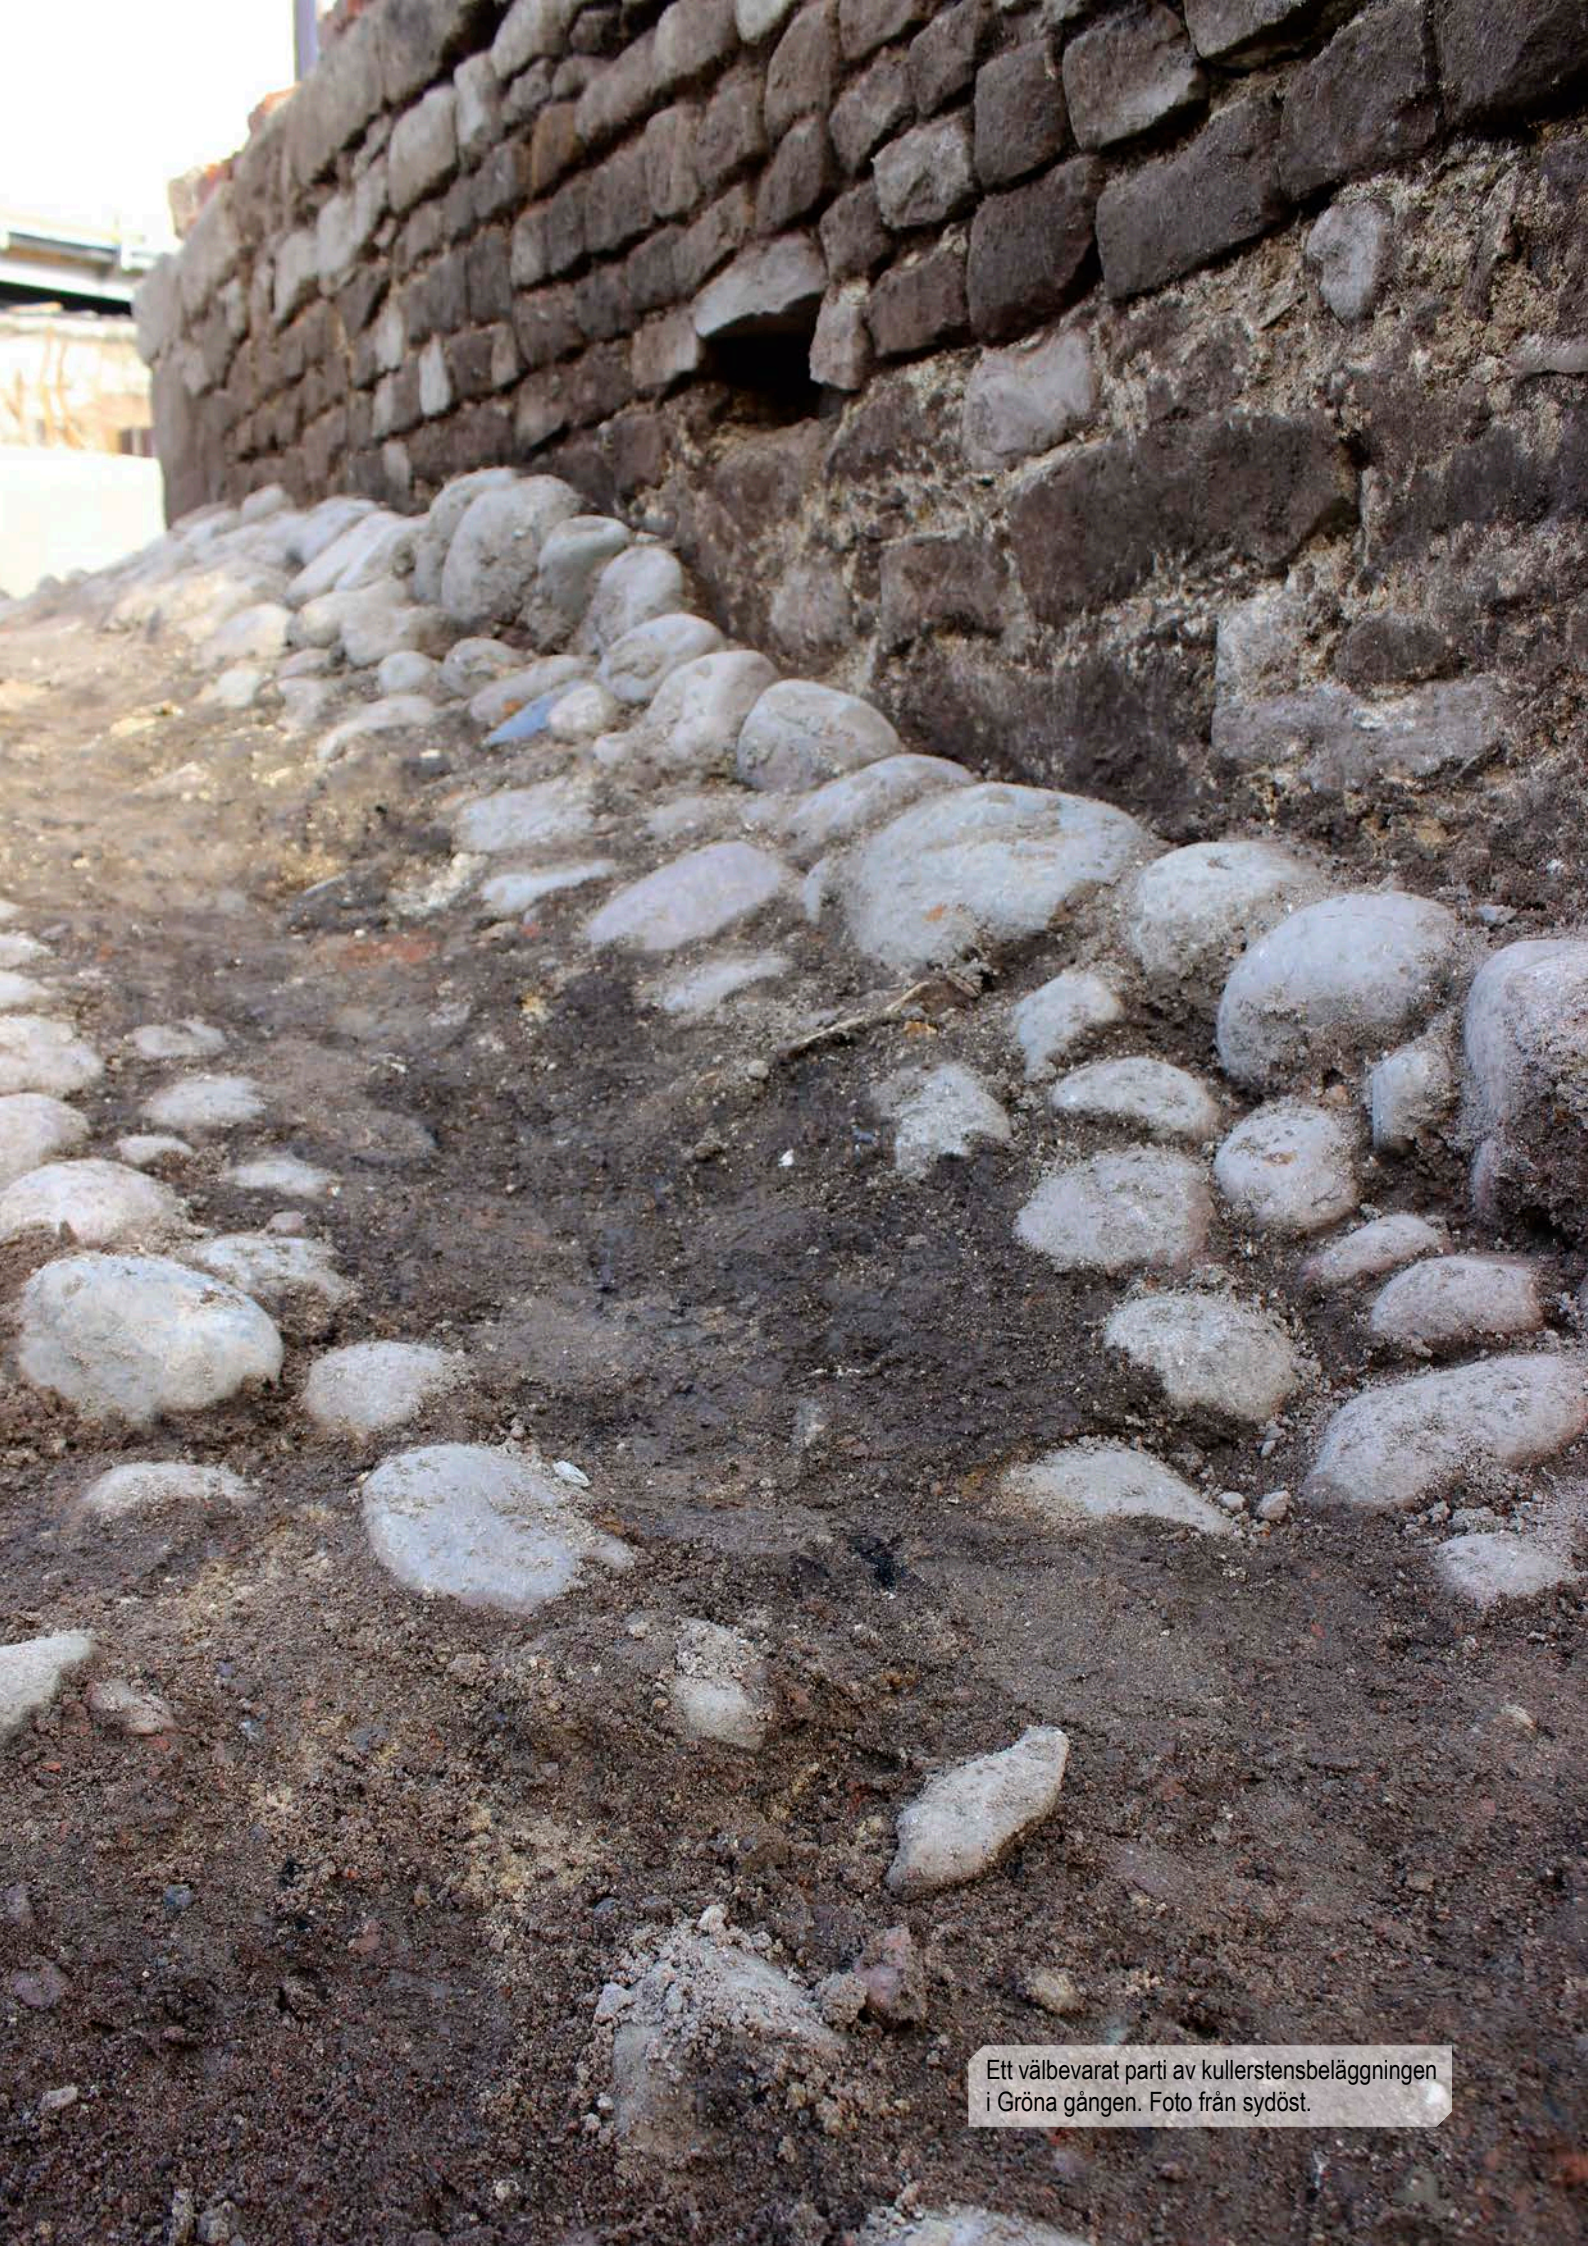
Ett välbevarat parti av kullerstensbelägningen i Gröna gången. Foto från sydöst.
