– ARKEOLOGISK DOKUMENTATION AV FÖRSVARSVÄRK OCH
SALUHANDELN VID SÖDRA SLUSSPLAN PÅ SÖDERMALM

LÄMNINGAR FRÅN MITTEN AV 1500-TALET FRAM TILL 1935

STOCKHOLM 103:1, L2015:7789, STOCKHOLMS STAD OCH KOMMUN, STOCKHOLMS LÄN

Rapporter från Arkeologikonsult 2021:3068

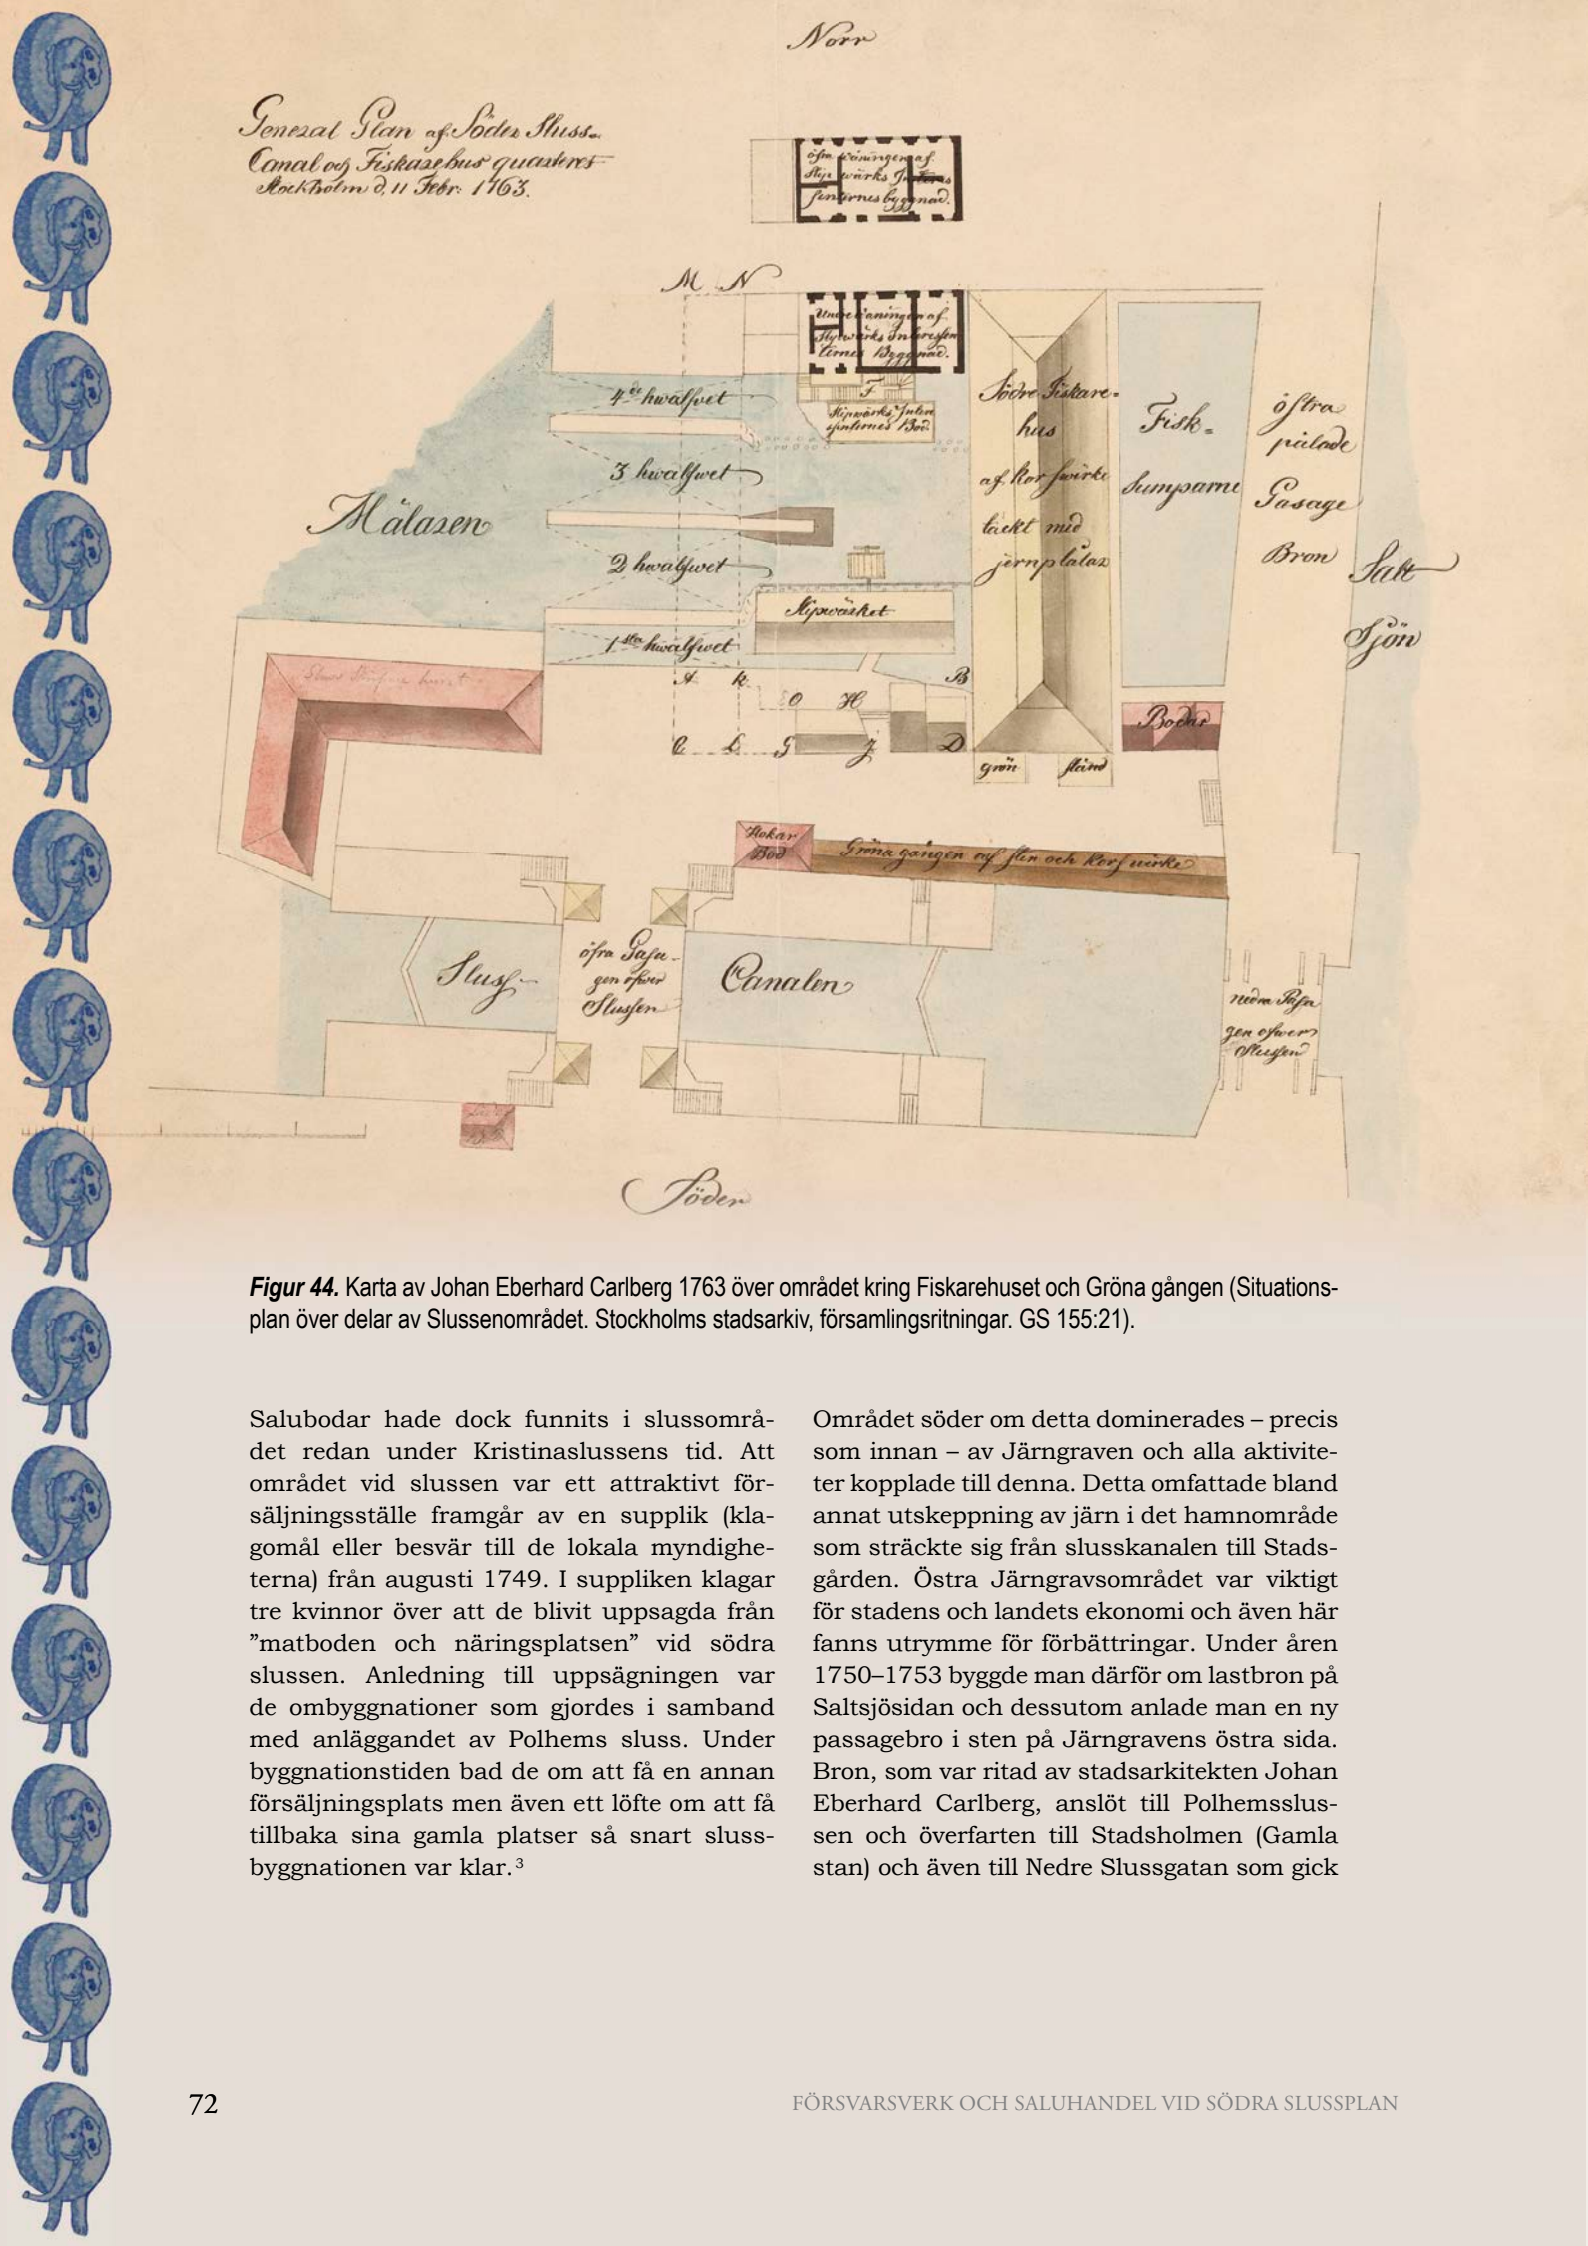
General Plan of Södra Slussen,
Canal og Fiskarehus quarten
Stockholm d. 11 Febr. 1763.

Från denna tid finns de första uppteckningarna av namnet *Gröna gången* och likaså de första mer ingående beskrivningarna av salubodarna. Längs med norra och södra sidorna om gränden stod mindre bodar för försäljning av grönsaker och fisk. Enligt en karta av Johan Eberhard Carlberg från 1763 var södra bodlängan byggd av sten och korsvirke, medan den norra sidan kantades av två byggnader, ett hus med "bodar" samt södra kortsidan av Södra Fiskarhuset med två mindre "grön stånd".²

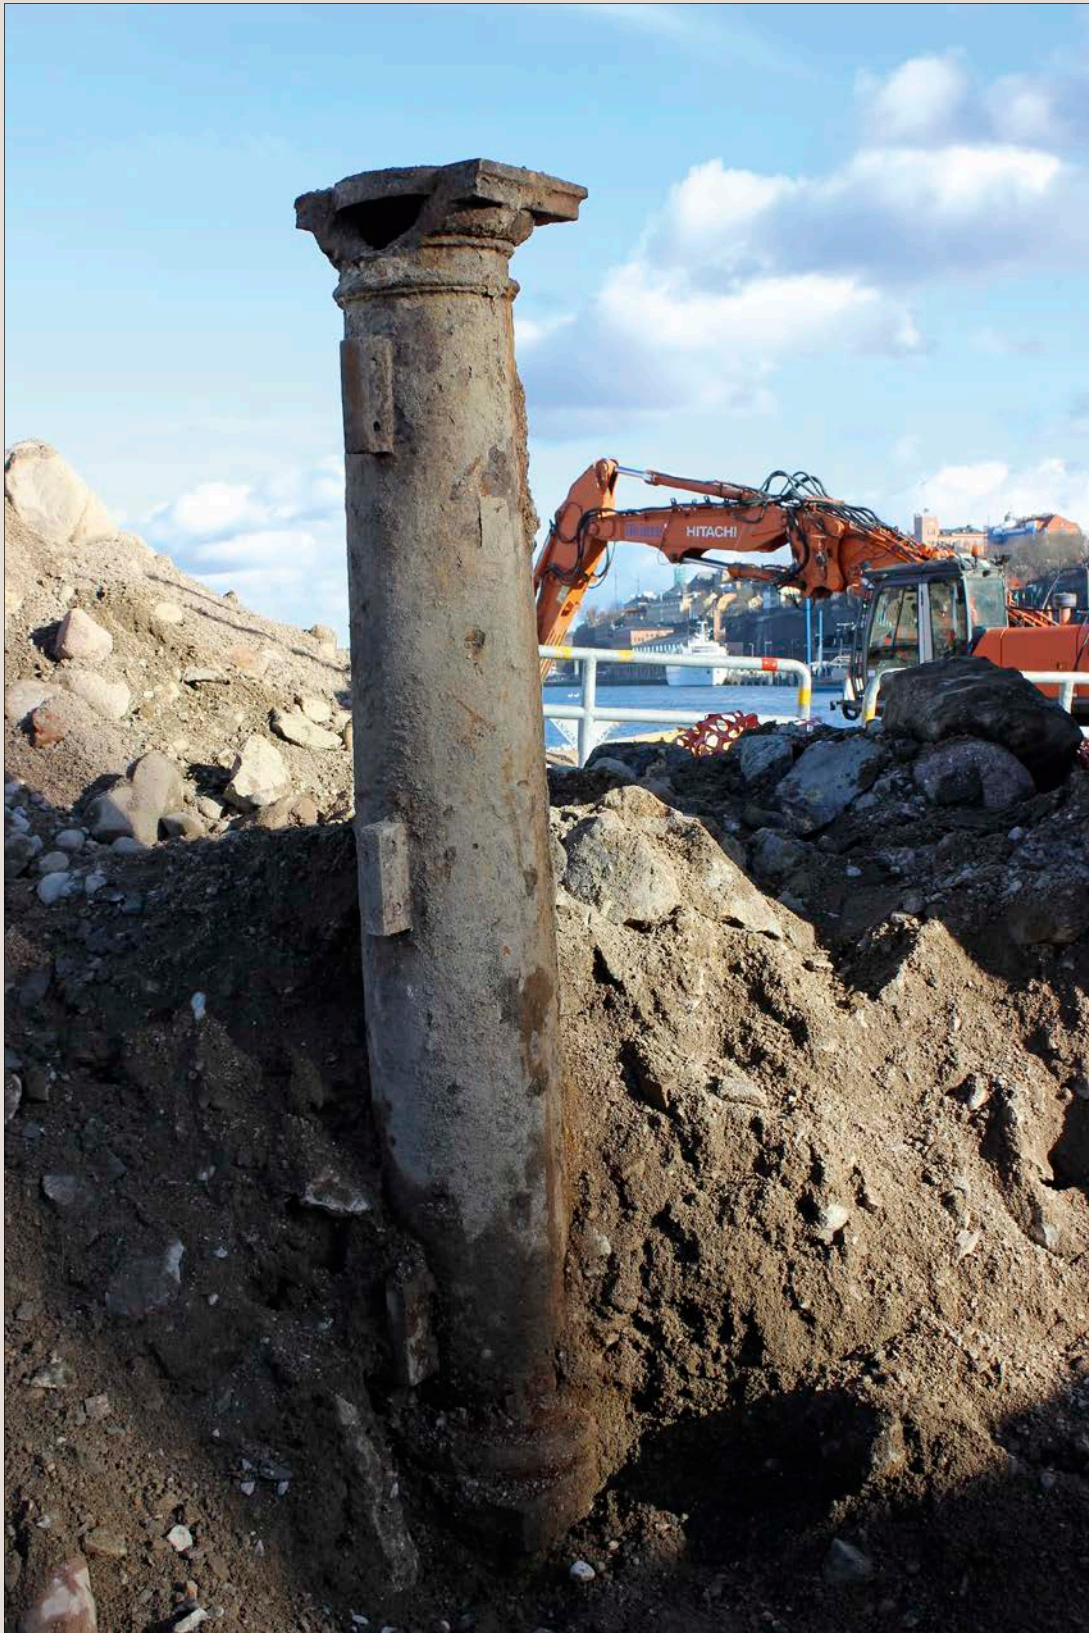
Figur 46. Vid undersökningen påträffades en av gjutjärnspälarna från Östra Slussgatan. Pelaren (2380) stod upprätt men inte på ursprunglig plats. Foto från väster.

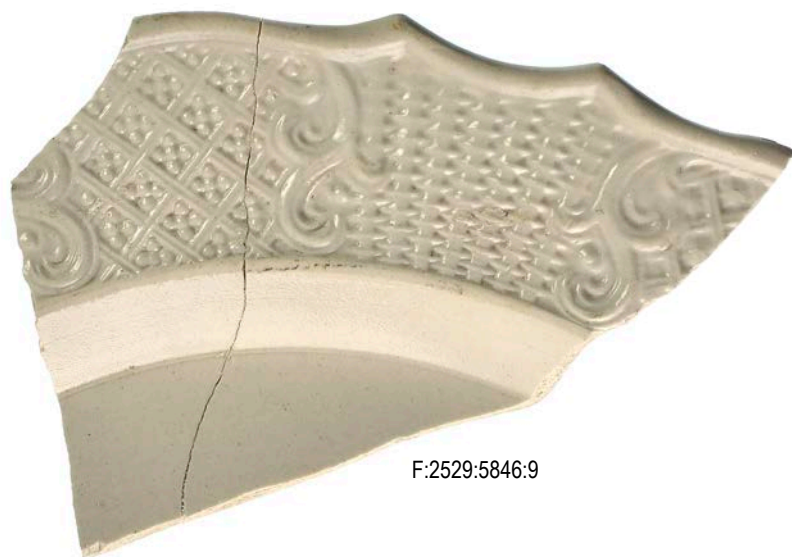
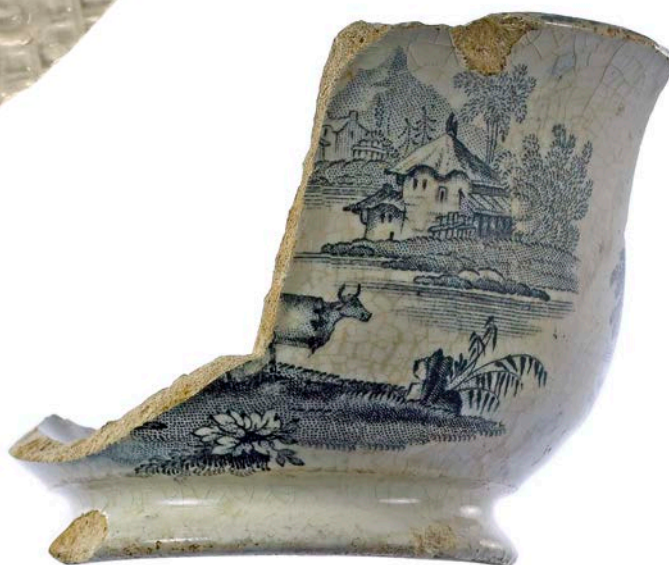
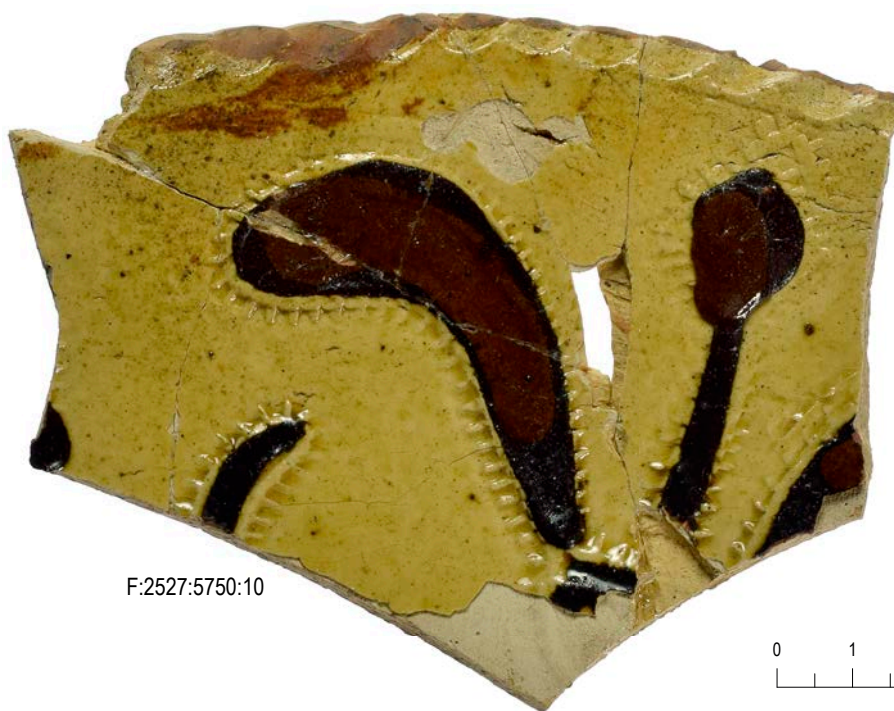
Figur 47. Exempel på engelsk importkeramik som hittades på Södra Slussplan. Överst ett exempel på formpressat stengods från Staffordshire producerat cirka 1740–1770. Därunder syns en kopp av flintgods med landskapsdekor med en stämpel med ett ankare och texten LONDON. Tillverkad cirka 1830-1860. Längst ner på sidan finns ytterligare ett exempel på keramik från Staffordshire. Detta utgörs av ett fragment från ett fat i yngre vitgods med en datering till cirka 1700–1750. På motstående sida högst upp en kopp från Davenport med blomstermotiv och två herdar. Koppen har daterats till cirka 1830–1860. Längs ner på sidan ytterligare en kopp av flintgods. Koppen är tillverkad i London cirka 1820–1860. Skala 1:1.

Under medeltiden så importerades majoriteten av all keramik i Sverige från Tyskland. Under 1600-talet förekom en hel del import av rödgods och fajanser från Holland. Under 1700-talet och större delen av 1800-talet var England det ledande landet i Europa inom keramikproduktionen där en tidig industrialisering drev fram utvecklingen av tekniska innovationer och nya godsmassor. Från Södra Slussplan finns ett femtiotal skärvor av keramik producerad i England, huvudsakligen skärvor från tallrikar, koppar och fat i flintgods. Bland identifierade tillverkare märks keramik från Davenport Pottery (1794–1887) i Staffordshire men även från Dawson's Pottery utanför Sunderland och flintgods producerat i London.

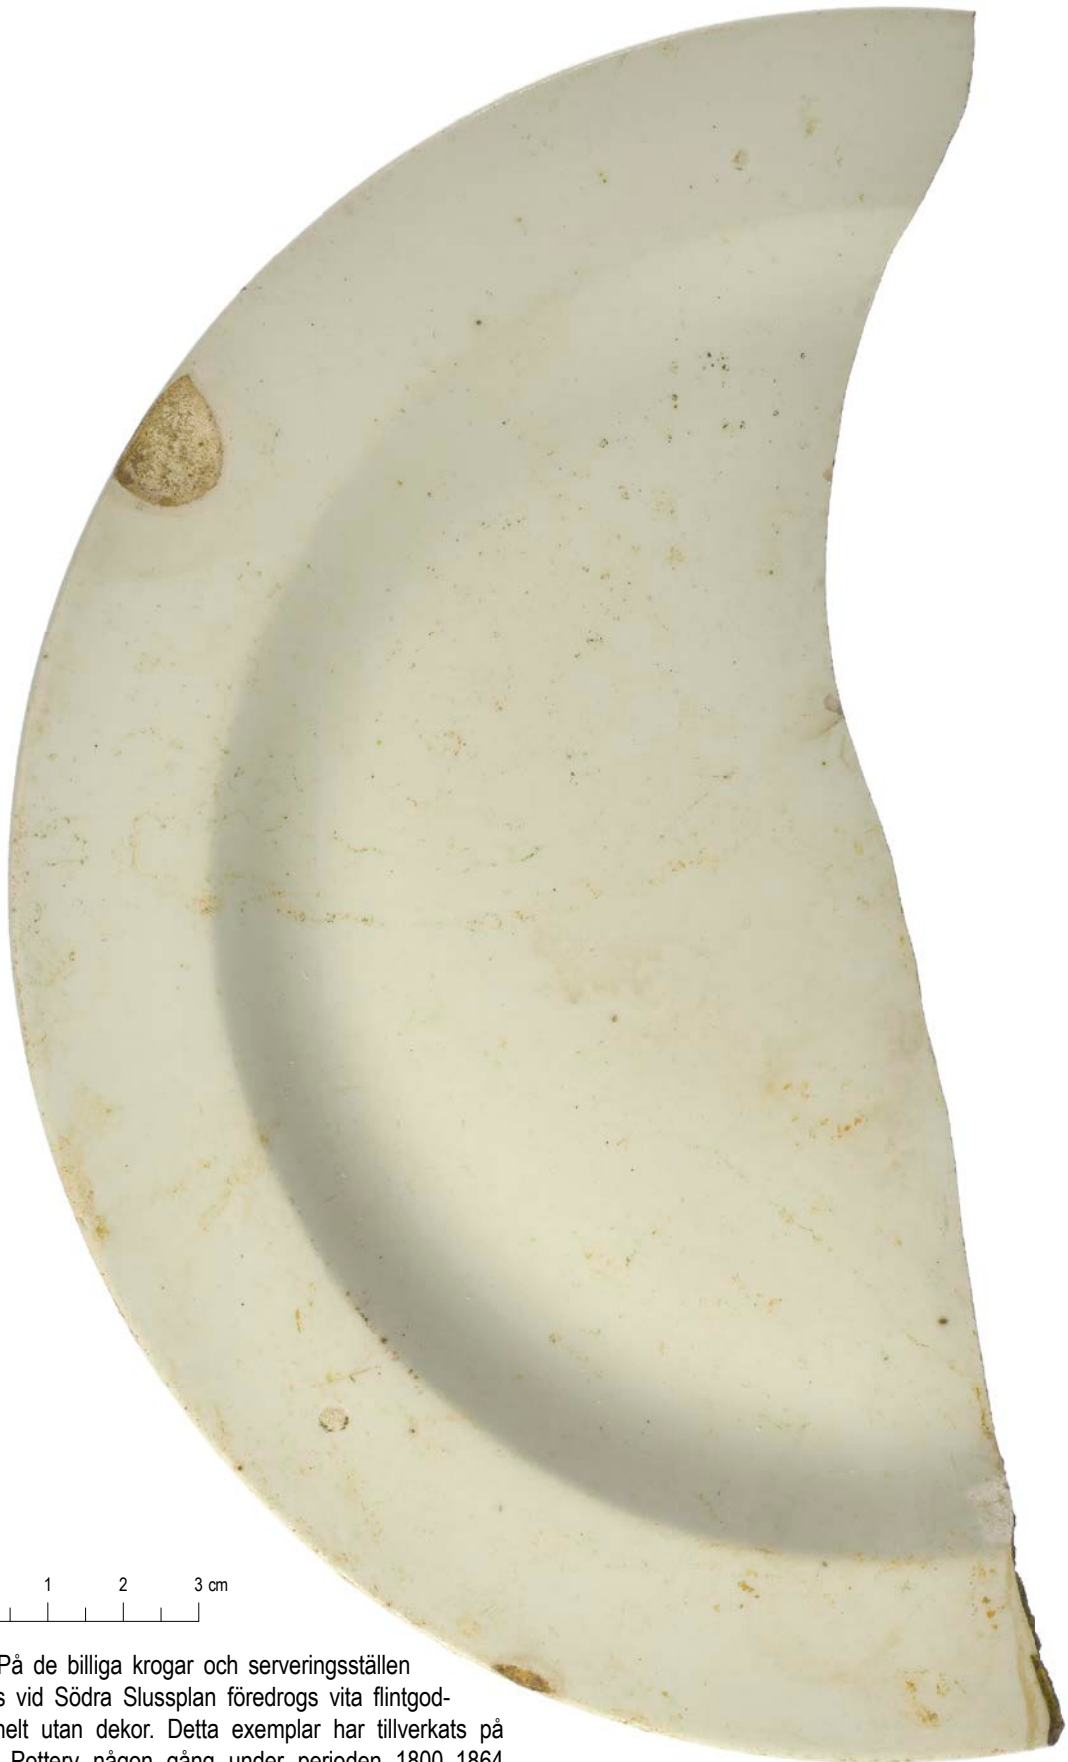
Figur 48. På de billiga krogar och serveringsställen som fanns vid Södra Slussplan föredrogs vita flintgodstallrikar helt utan dekor. Detta exemplar har tillverkats på Dawson's Pottery någon gång under perioden 1800–1864 (F:2591:8902:43). Skala 1:1.

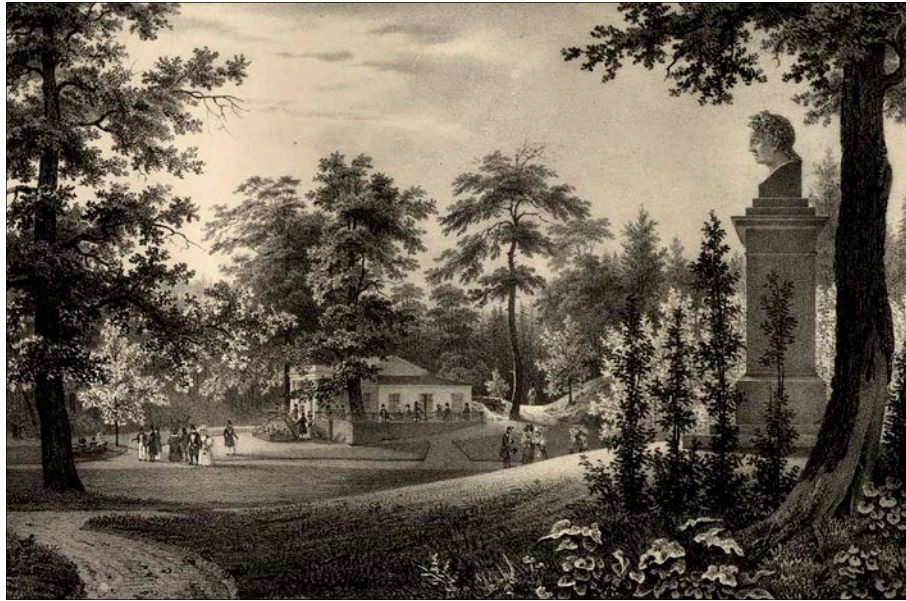
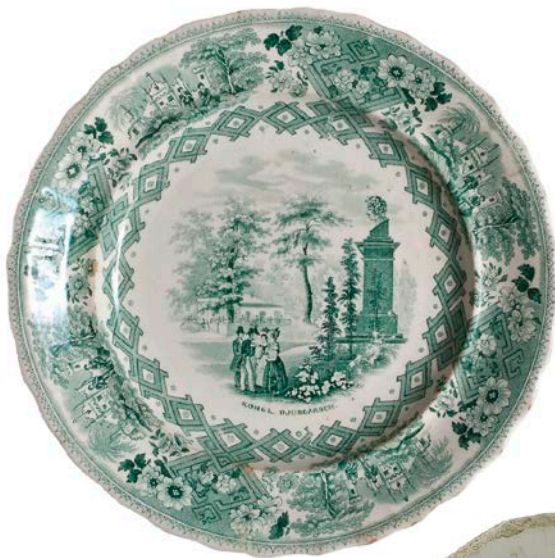
Figur 49. Överst detalj ur Carl Johan Billmarks planschverk *Stockholms pittoreska omgifningar* från 1834. Därunder samma motiv applicerat på Gustavsbergsservisen *Royal Scenery* som började tillverkas omkring 1850 (Foto: Greta Lindström/Nationalmuseum. <http://collection.nationalmuseum.se>). Längst ner en skärva från samma serviserie men med en helt annan bård från undersökningarna på Södra Slussplan (F:2543:6843:3) i skala 1:1.

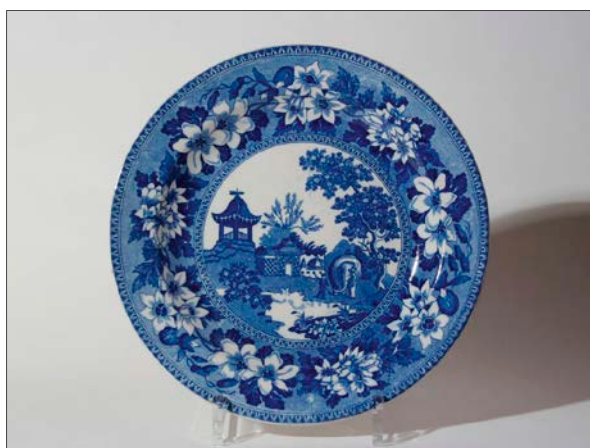
Figur 50. Exempel på hur konkurrerande fabriker kunde tillverka serviser med likadana motiv under 1800-talets första hälft. Ovan en tallrik med elefantmotiv från 1830-talet tillverkad av Gustavsberg (Foto: Nationalmuseum. <http://collection.nationalmuseum.se>). Till höger samma motiv på en skål från undersökningen som tillverkats på Rörstrand under 1820-talet (F:2591:8902:14) i skala 1:1. Ursprunget till dekoren kan spåras till den engelska fabriken Rogers som producerade servisen *Elephant* cirka 1820.

Något skydd för de dekorer som skapades verkar inte ha funnits under 1800-talets första hälft då Gustavsberg och Rörstrand kunde producera serviser med samma motiv. Vid undersökningarna på Södra Slussplan tillvaratogs delar av en skål med motiv föreställande ett indiskt landskap och en elefant med skötare.¹³ På skålens undersida finns en stämpel föreställande en betande ko vilken användes av Rörstrand på 1820-talet.¹⁴ Samma motiv återfinns på en servis producerad av Gustavsberg på 1830-talet.¹⁵ Motivets ursprung kan spåras till servisen *Elephant*

som tillverkades av den engelska firman Rogers cirka 1820.¹⁶ Gustavsbergsservisen är en direkt kopia av den engelska medan man på Rörstrandskålen kan se att det gjorts en del förändringar från originalet. Inte bara har man bytt bärd utan det finns också små förändringar i motivet. Exempelvis är träden annorlunda utformade och det har lagts till en gångstig. Även själva elefanten ser annorlunda ut på de båda serviserna. I ursprungstrycket är återgivningen av elefanten någorlunda naturtroget medan utförandet på Rörstrandsskålen är mycket schematiskt.

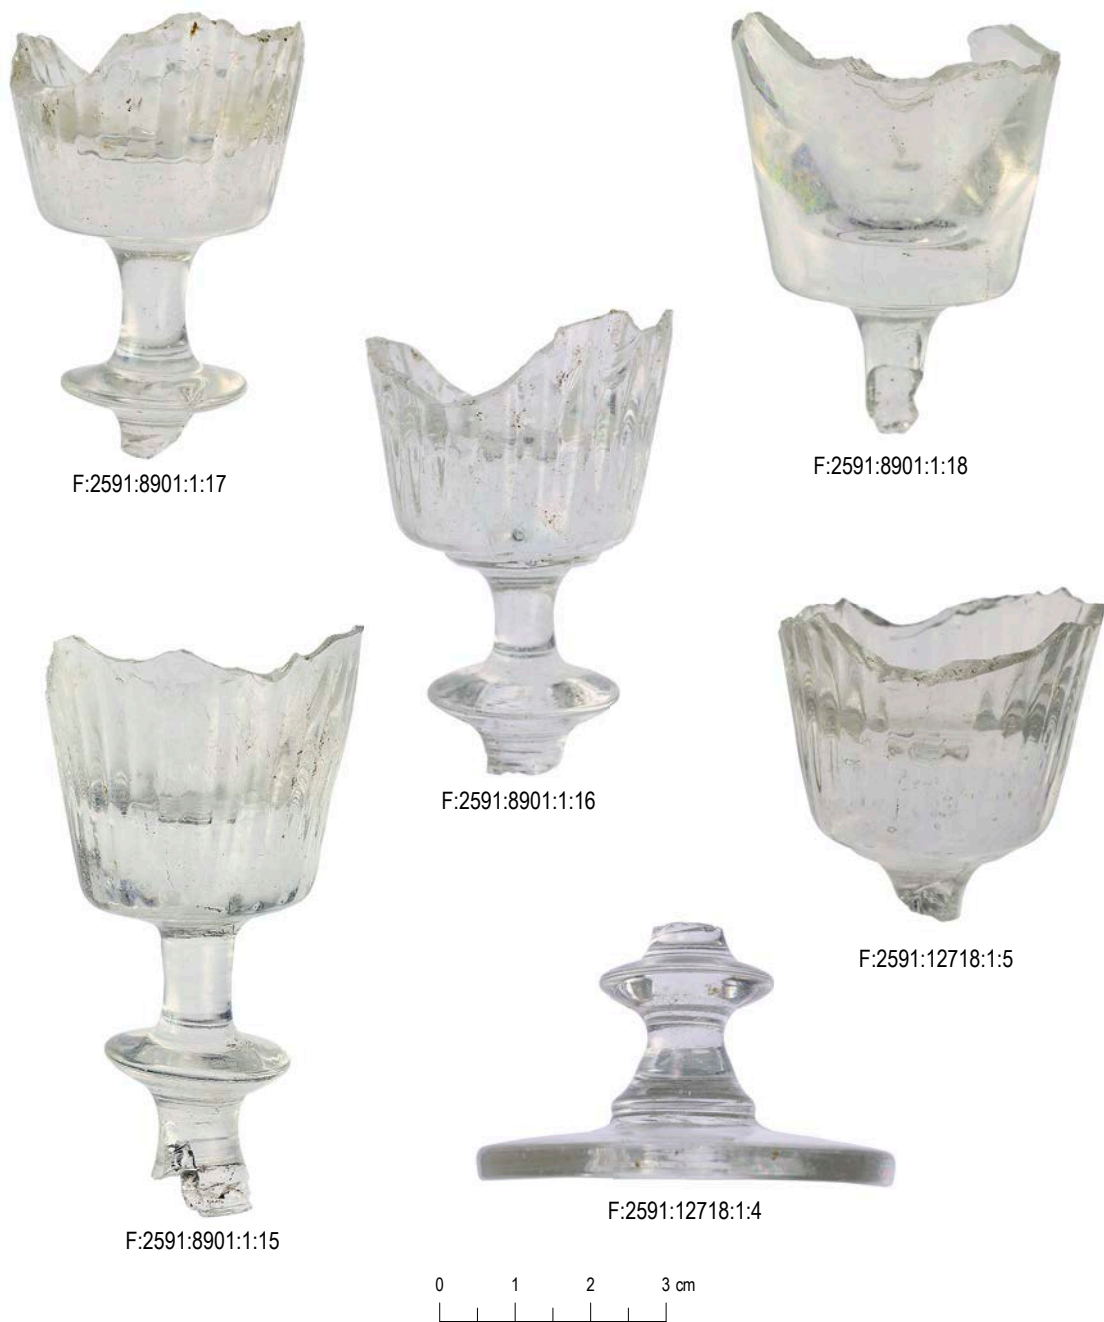
Figur 52. Vid undersökningen påträffades en stor mängd vinglas, bland annat formblåsta starkvinsglas av denna typ som tillverkades mellan 1830–1870. Skala 1:1.

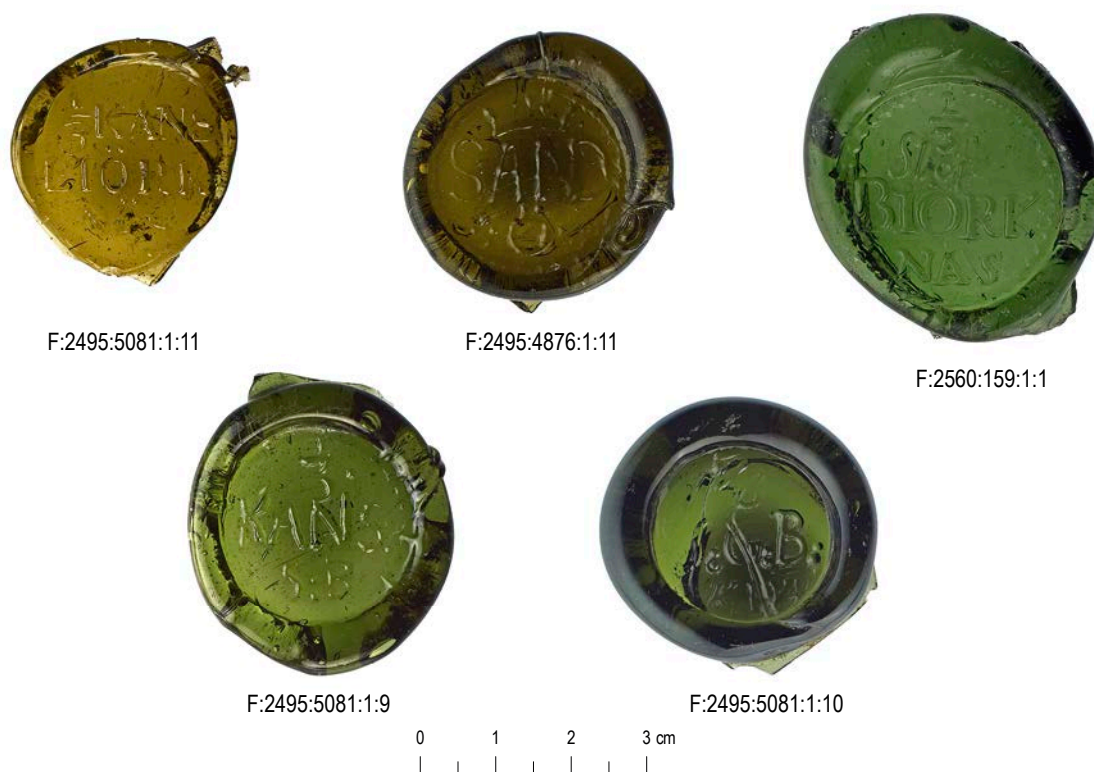
Figur 55. Ett urval av de flasksigill från 1700-talet som hittades på Södra Slussplan. Två av sigillerna kommer från Björknäs glasbruk som var i drift 1736–1787 (F:2495:5081:1:11, F:2560:159:1:1). Sigillet med texten SAND. Ö (F:2495:4876:1:11) härrör från det norrländska glasverket Sandö som låg i Ångermanland mellan 1751 och fram till 1920-talet. Två andra sigill är troligen även de tillverkade i Norrland. På det ena sigillet syns bokstäverna S:B (F:2495:5081:1:9) och på det andra S:G:B (F:2495:5081:1:10). De är förmodligen tillverkade vid ovan nämnda Sandö eller Strömbäcks glasbruk som låg utanför Umeå. Skala 1:1.

Bland flaskfynden finns tio stycken flasksigill från svenska glasbruk (se figur 55). Under 1700-talet och det tidiga 1800-talet producerades tusentals sigillflaskor vid glasbruken. På de svenska sigillflaskorna stod vanligen brukets namn eller en förkortning utav det samt hur mycket flaskan innehöll. Fem av sigillerna från Södra Slussplan är från flaskor som är tillverkade vid Björknäs glasbruk som låg på Värmdön söder om Stockholm. Björknäs glasbruk var i drift mellan 1736–1787 och en stor anledning till nedläggandet var bristen på brännved. Björknäs var känt för sin omfattande flaskproduktion och sigill från bruket är de absolut vanligast förekommande flasksigillfynden i Stockholm. På ett av sigillerna står ”1/3 KANS BIÖRK-NÄS” vilket betyder att flaskan rymde 1/3

dels kanna vilket motsvarar cirka 0,87 liter.²⁵ Två andra sigill har texten ”2/3 Stop. BIÖRK-NÄS” och har innehållit just 2/3 stop vilket även det motsvarar 0,87 liter. Under 1700-talets början producerades närmare 100 000 buteljer och flaskor årligen i Björknäs i just denna storlek.

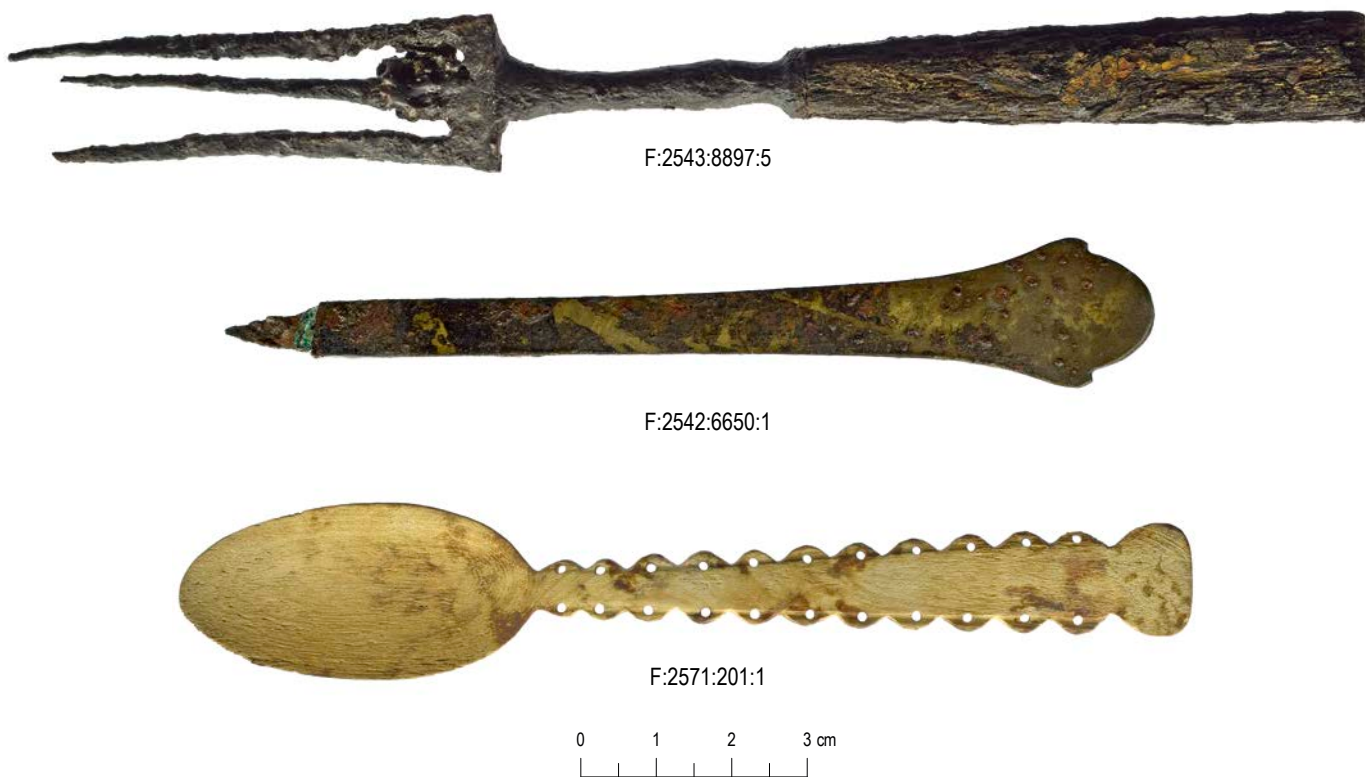
Figur 57. Vid undersökningen hittades bestick i form av en gaffel, skaftet till en matsked samt en intakt sked av ben. Skala 1:1.

Ett skaft till en matsked av järn påträffades i ett lager daterat till 1746–1800 (fas 4). Skaftet som är 12,3 cm långt är av typen råttsvanssked och har en treflikig ände. Namnet kommer sig av den råttsvansliknande förstärkning som gjordes i skaftets förlängning och löddes ihop med bladet. Den här typen av skedar börjar användas i Sverige på 1680-talet förekommer sedan fram till mitten av 1700-talet då skedar gjorda i ett stycke tog över. Från att ursprungligen varit relativt korta ökade råttsvansens längd efter år 1700. Råttsvansen på skedskaftet från Södra Slussplan var kort (cirka 1,5 cm) och i kombination med utformningen av skaftets ände kan den sannolikt dateras till perioden 1680–1710.⁴⁰

Den enda intakta skeden är 13 cm lång och tillverkad av ben.⁴¹ Skeden har ett konstfullt snidat skaft och trots att den är gjord i ett stycke så är den försedd med en liten råttsvans mellan blad och skaft. Den detaljen avslöjar att skeden förmodligen tillverkats under första hälften av 1700-talet.

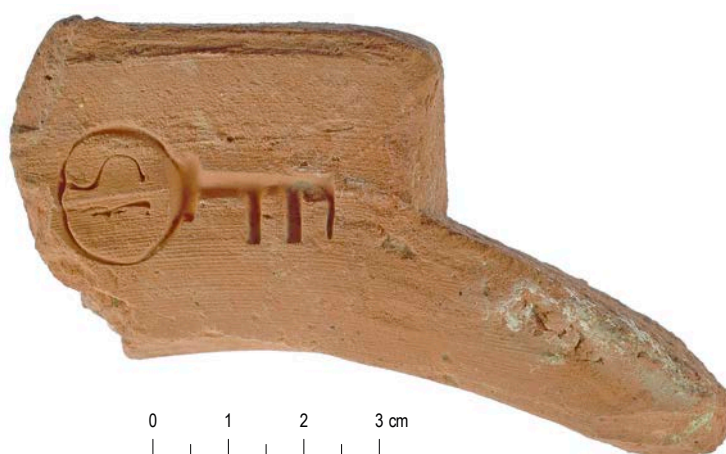
Figur 59. Den här stämpeln på takpannans nacke med bokstäverna SP på en nyckel avslöjar att den tillverkats i Tyskland vid S:t Petri tegelbruk som låg i Lübeck (F:2526:6829:1). Skala 1:1.

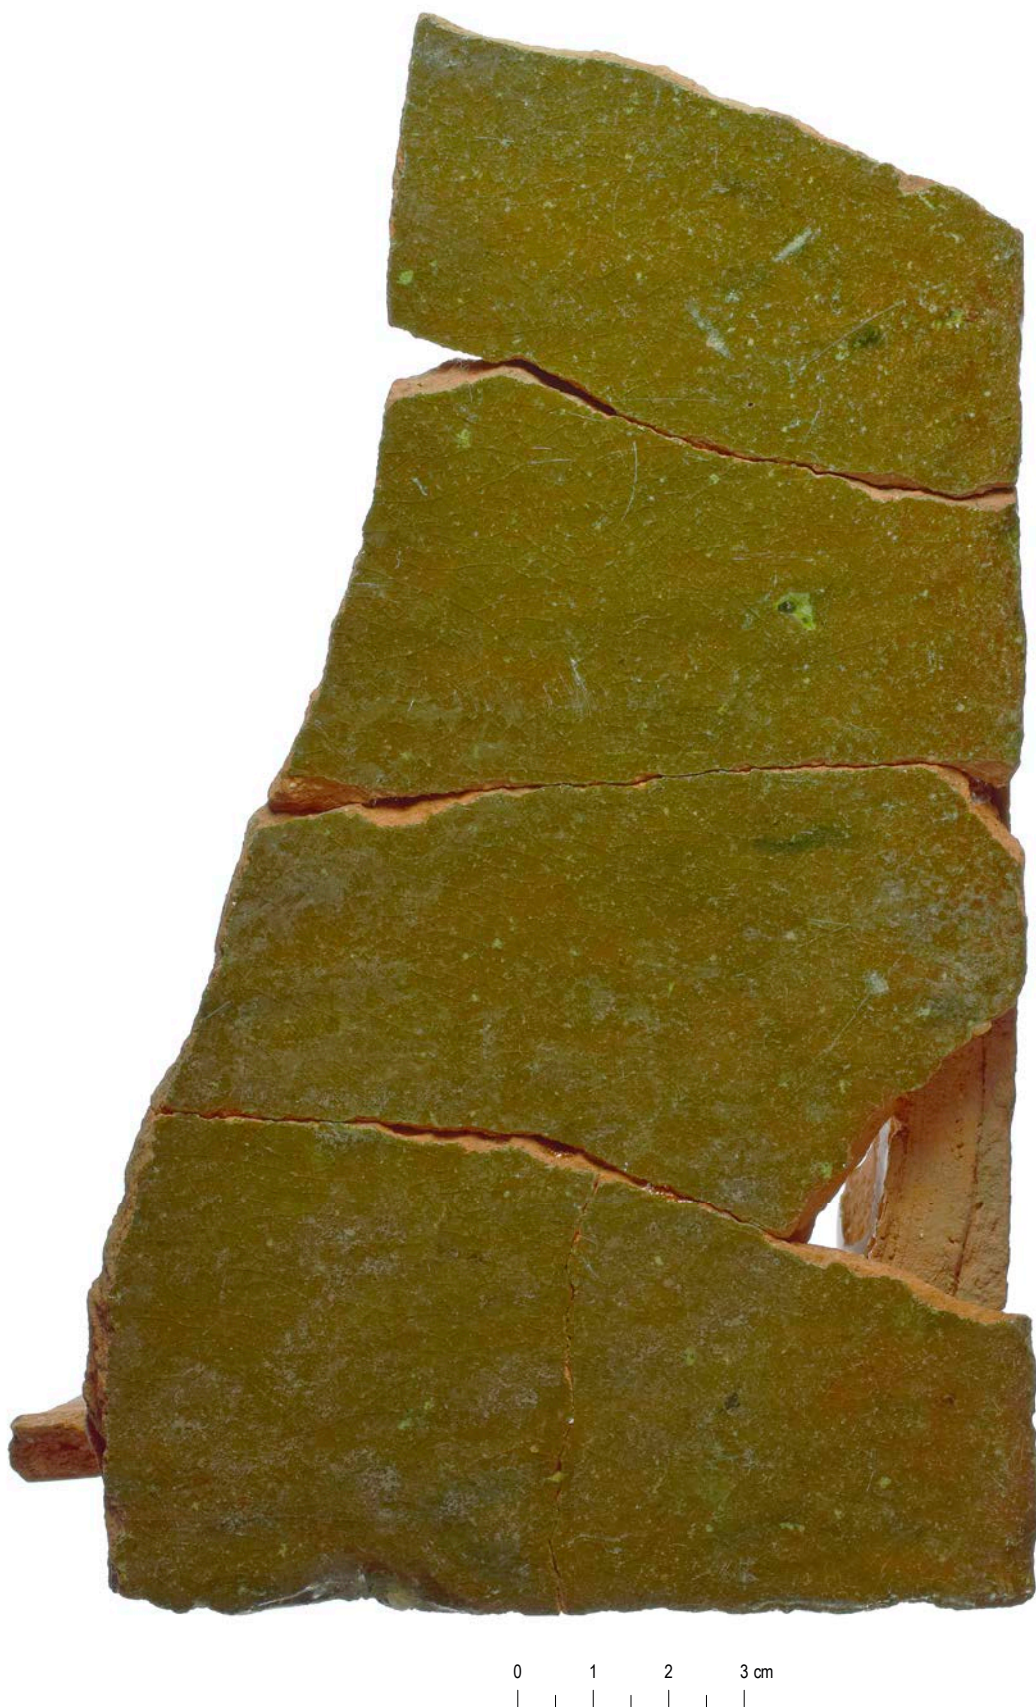
Figur 61. Den vanligaste typen av ugnskakel under 1700-talet var den här typen av gröna släta kakel. Dessa utgjorde cirka 60 % av allt kakel som tillvaratogs vid undersökningen (F:2529:5846:20). Skala 1:1.

Två typer av kakel dominerar bland fynden. Släta gröna kakel (cirka 60 % av totalen) samt polykroma målade kakel (34 % av totalen), där flertalet är målade i vit, blå och grön färg. Båda typerna är vanligt förekommande under 1700-talet. De gröna släta kakelugnarna är vanliga fynd i stadsarkeologiskt material från Stockholm och kan nästan betecknas som en sorts standardugnar under 1700-talet (se figur 61). Vid Södra Slussplan förekom kakeltypen i arton kontexter varav en stor del påträffades i det kraftiga utfyllnadslagret⁵² i Gröna gången. Tonemar har i kakelanalysen kommit fram till att kaklen i det nämnda lagret kommer från minst tre olika typer av ugnar och att minst en av dem förmodligen har stått på platsen eller dess omedelbara närhet. Den äldsta ugnen utgjordes av kakel från en rak ugn av barocktyp. Dessa ugnar har kakelblad som är cirka 18 x 20 cm och dateras generellt till 1700-talets första hälft.

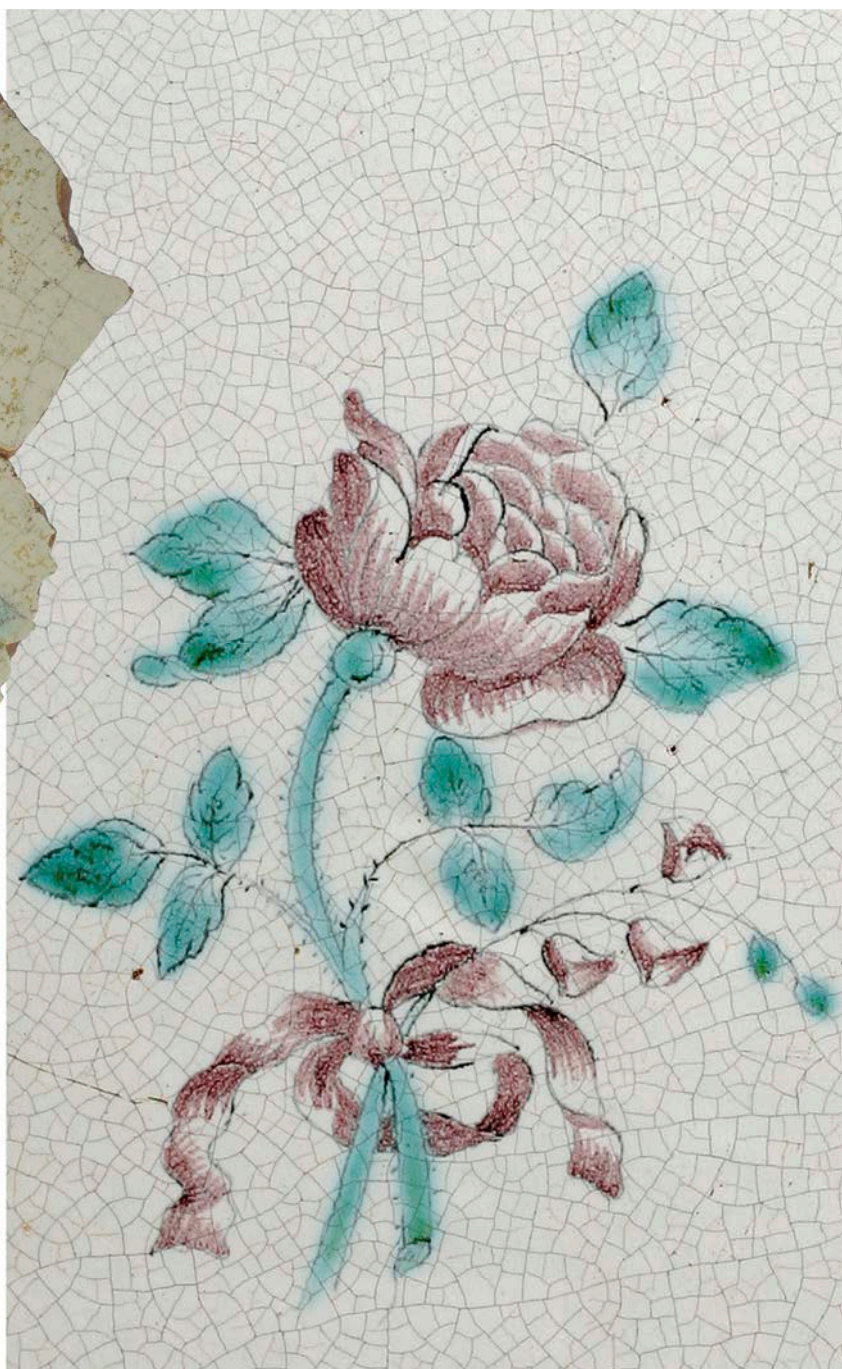
Figur 62. Målade kakelugnar var betydligt dyrare än de släta gröna under 1700-talet. Från Södra Slussplan kommer dessa fragment från ett kakel med en ros och blåklockor som hålls samman med ett rosettband (F:2495:5080:1), skala 1:1. Motivet är målat i samtliga starkeldsfärger (grönt, gult, blått och brunviolett) något som Rörstrand behärskade först 1758. Till höger ses samma motiv men med annan färgställning på ett kakel från en kakelugn som stått på Fjällgatan 8, Södermalm (Foto Thomas Wester, Digitala Stadsmuseet).

med målade blommor. Av särskilt intresse är de flerfärgade kakelfragmenten varav ett⁵³ är målat med samtliga fyra starkeldsfärger (grönt, blått, gult och brunviolett) (se figur 62). Den huvudsakliga produktionstiden för dessa var perioden cirka 1740–1790.⁵⁴ Bland det målade 1700-tals kaklet finns även stänkornerade – marmorerade kakel som blev efterfrågade vid 1700-talets mitt samt kakel med *Nordstjärnan*, ett inhemskt mönster som blev populärt vid samma tid.

Fragment från minst ett blad föreställande en bukett med en ros och blåklockor bundna med rosettband. Målade med starkeldsfärgerna (grönt, gult, blått och brunviolett) mot vit botten. Röd skärv. Motivet är typiskt för Rokokon kring 1700-talets mitt men hela färgregistret behärskades inte förrän 1758 av Rörstrand. Marieberg tog snabbt upp konkurrensen om att skapa de mest exklusiva ugnarna. Även om diverse mästare i städerna lärde sig använda samma metod, så är användandet av samtliga fyra starkeldsfärger mycket ovanligt! Den röda skärven talar dock starkt emot en Mariebergstillverkning då fabriken använde sin fajanslera till godset även i kakelugnar. Tillverkad cirka 1760–1780.

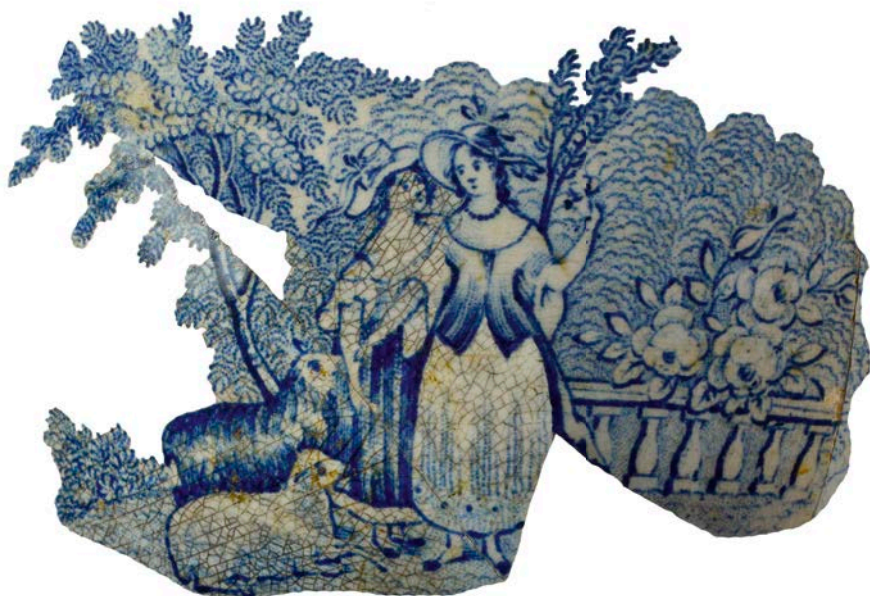
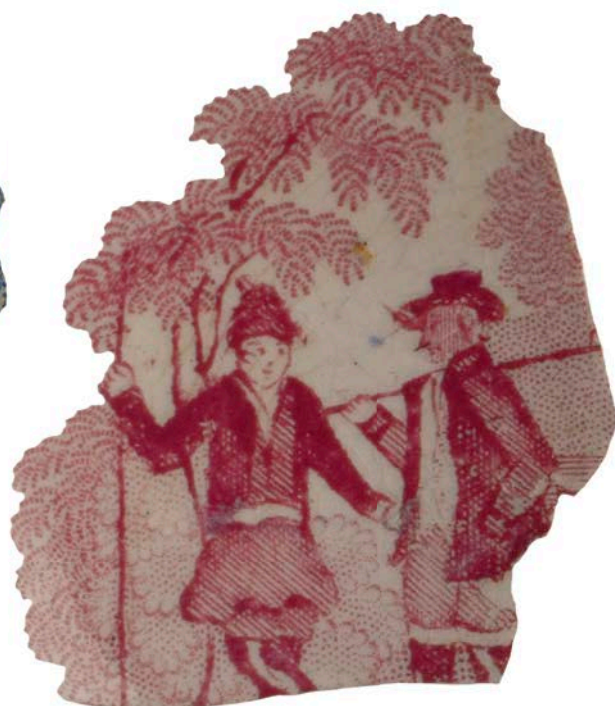
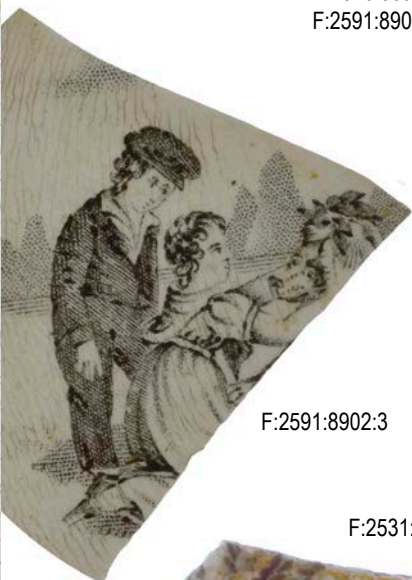
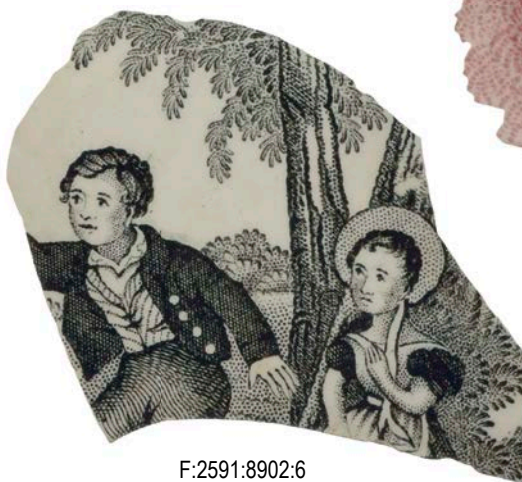
Figur 63. Keramikskärvor av flintgods från 1820–1850 med bilder av män, kvinnor och barn. Bilden överst till vänster är ett fotomontage av skärvor från två olika kärl. Under denna följer en skärva tillverkad vid Gustavsberg. Överst till höger ses två herdar med koltliknande byxor på keramik från Davenport, England. Under denna ses ytterligare skärva med en man som håller en herdestav. Ej i skala.

Hur människor var klädda på den här tiden kan vi se på målningar och andra avbildningar samt genom bevarade klädesplagg som finns på museer. Vid undersökningarna vid Södra Slussplan hittade vi ett antal skärvor av flintgodskeramik med tryckt dekor som kan dateras till mellan 1820–1850. På några av dem finns människor avbildade. Även om flera av dem är gjorda efter engelska förlagor eller rent av är skärvor från engelskt importgods så ger de en bild av hur män, kvinnor och barn kunde klä sig vid denna tid (se figur 63).

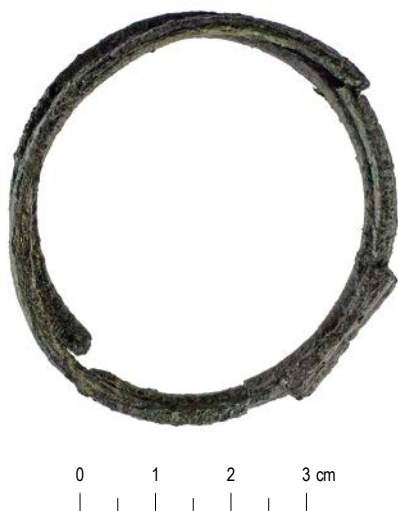
Figur 64. Den här armringen är av silver och hade även spår av guldbeläggning (F:2562:12232:1). Den hittades i ett raseringslager daterat till 1800–1846 (fas 5). Skala 1:1.

Smycken är en kategori av föremål som sällan påträffas i något större antal vid stadsarkeologiska undersökningar. I det avseendet var undersökningen vid Södra Slussplan inget undantag där endast två smycken hittades. Ett ovanligt fynd är en armrिंग av silver med spår av en guldbeläggning, alternativt en guldtråd.⁵⁵ Armringen hittades i ett raseringslager ovanpå ett plankgolv. Golvet fanns i ett rum som varit beläget under Nedre- och Östra Slussgatan och som sannolikt utgjort ett förrådsutrymme.⁵⁶ Ringen består av två tenar med runt eller u-format tvärsnitt som hålls samman vid en rosettliknande punkt och har en innerdiameter av endast 4,7 centimeter. En vågformad grön krusta skulle kunna utgöra resterna av en dekor. Annars är armringen i relativt dåligt skick och ingen originalyta finns bevarad (se figur 64).⁵⁷
