– ARKEOLOGISK DOKUMENTATION AV FÖRSVARSVÄRK OCH
SALUHANDELN VID SÖDRA SLUSSPLAN PÅ SÖDERMALM

LÄMNINGAR FRÅN MITTEN AV 1500-TALET FRAM TILL 1935

STOCKHOLM 103:1, L2015:7789, STOCKHOLMS STAD OCH KOMMUN, STOCKHOLMS LÄN

Rapporter från Arkeologikonsult 2021:3068

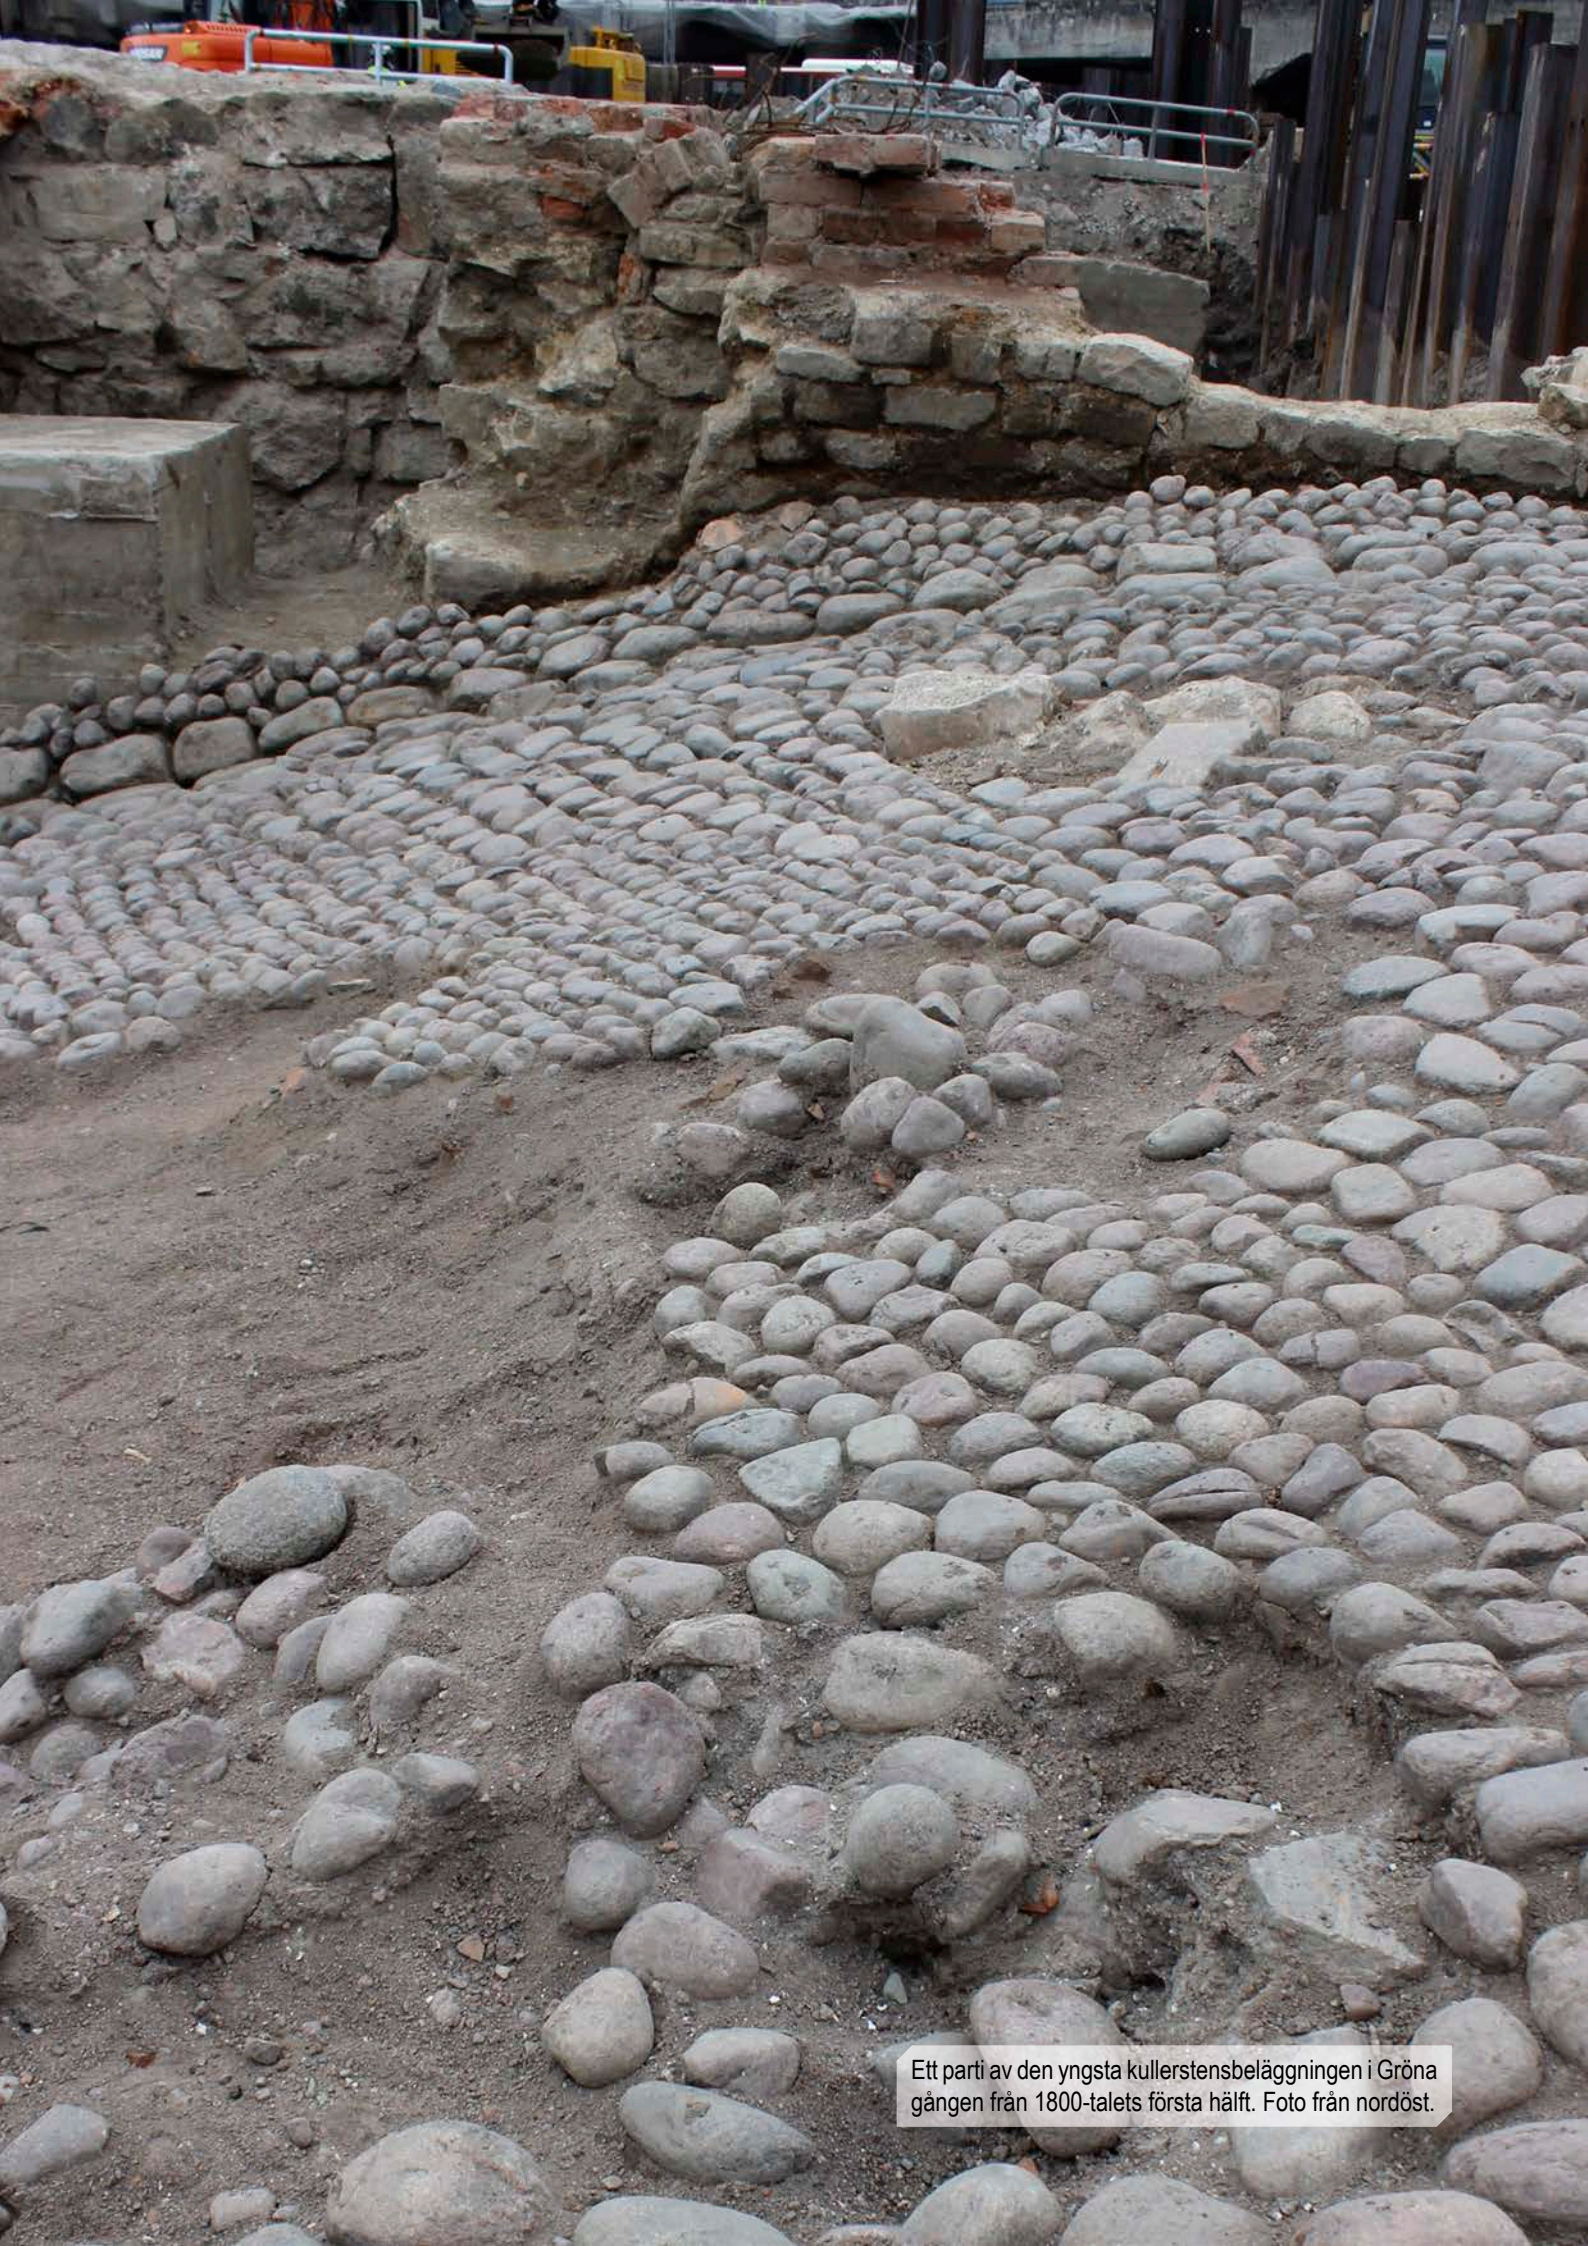
Ett parti av den yngsta kullerstensbeläggningen i Gröna gången från 1800-talets första hälft. Foto från nordöst.

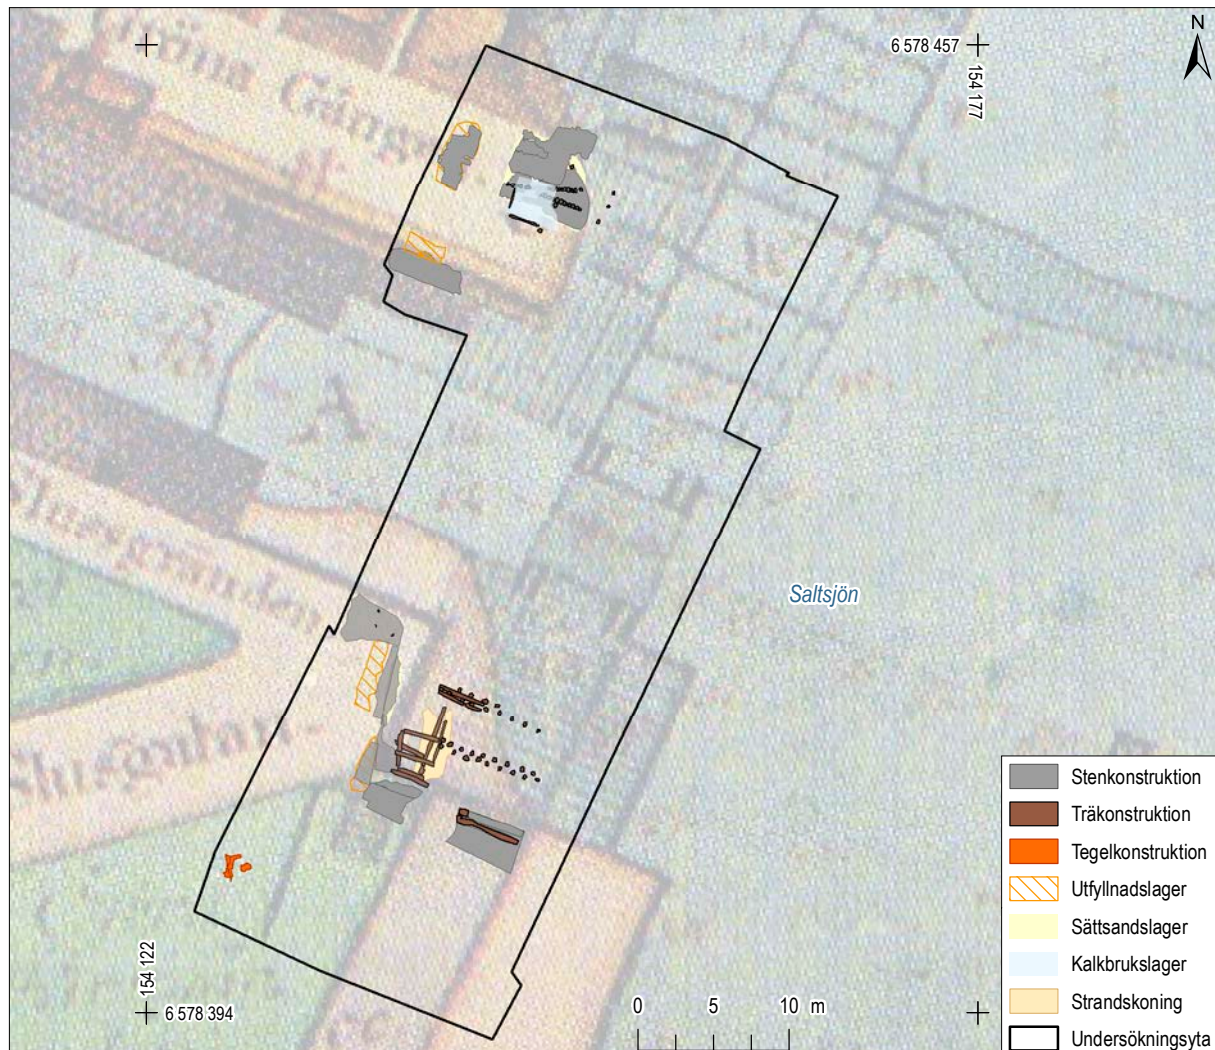
Figur 84. Konstruktionerna i fas 4 mot bakgrund av en hydrografisk karta över Södra Strömmen i Stockholm 1773 av Jonas Brolin. Skala 1:500.

Från Polhemsslussens södra sida fanns en mindre murdel bevarad¹⁰⁵ något indragen från själva kanalen. Av den nya passagebron¹⁰⁶ som löpt genom undersökningsområdet fanns endast mindre delar av sten bevarade i södra delen och de pårlader som påträffades strax norr om denna utgjordes av pårlader till träbrodelen¹⁰⁷ såsom man kan se på Brolins karta från 1773 (se figur 84). Direkt väster om bro-pårlarna fanns rester efter en mindre, landfast brygga, som bör ha legat under träbron. I samband med byggnationen av passagebron har man även förstärkt strandskoningen under bryggan. Väster om bryggan byggde man också på den befintliga muren från tidigt 1700-tal och stensatte sedan ytan mellan muren och bryggan. I den sydvästligaste delen av undersökningsområdet påträffades delar av en tegelvägg som tillhört en bod. Byggnaden har varit den yttersta boden av de bodar som låg utmed järngravens nordöstra sida (figur 84).

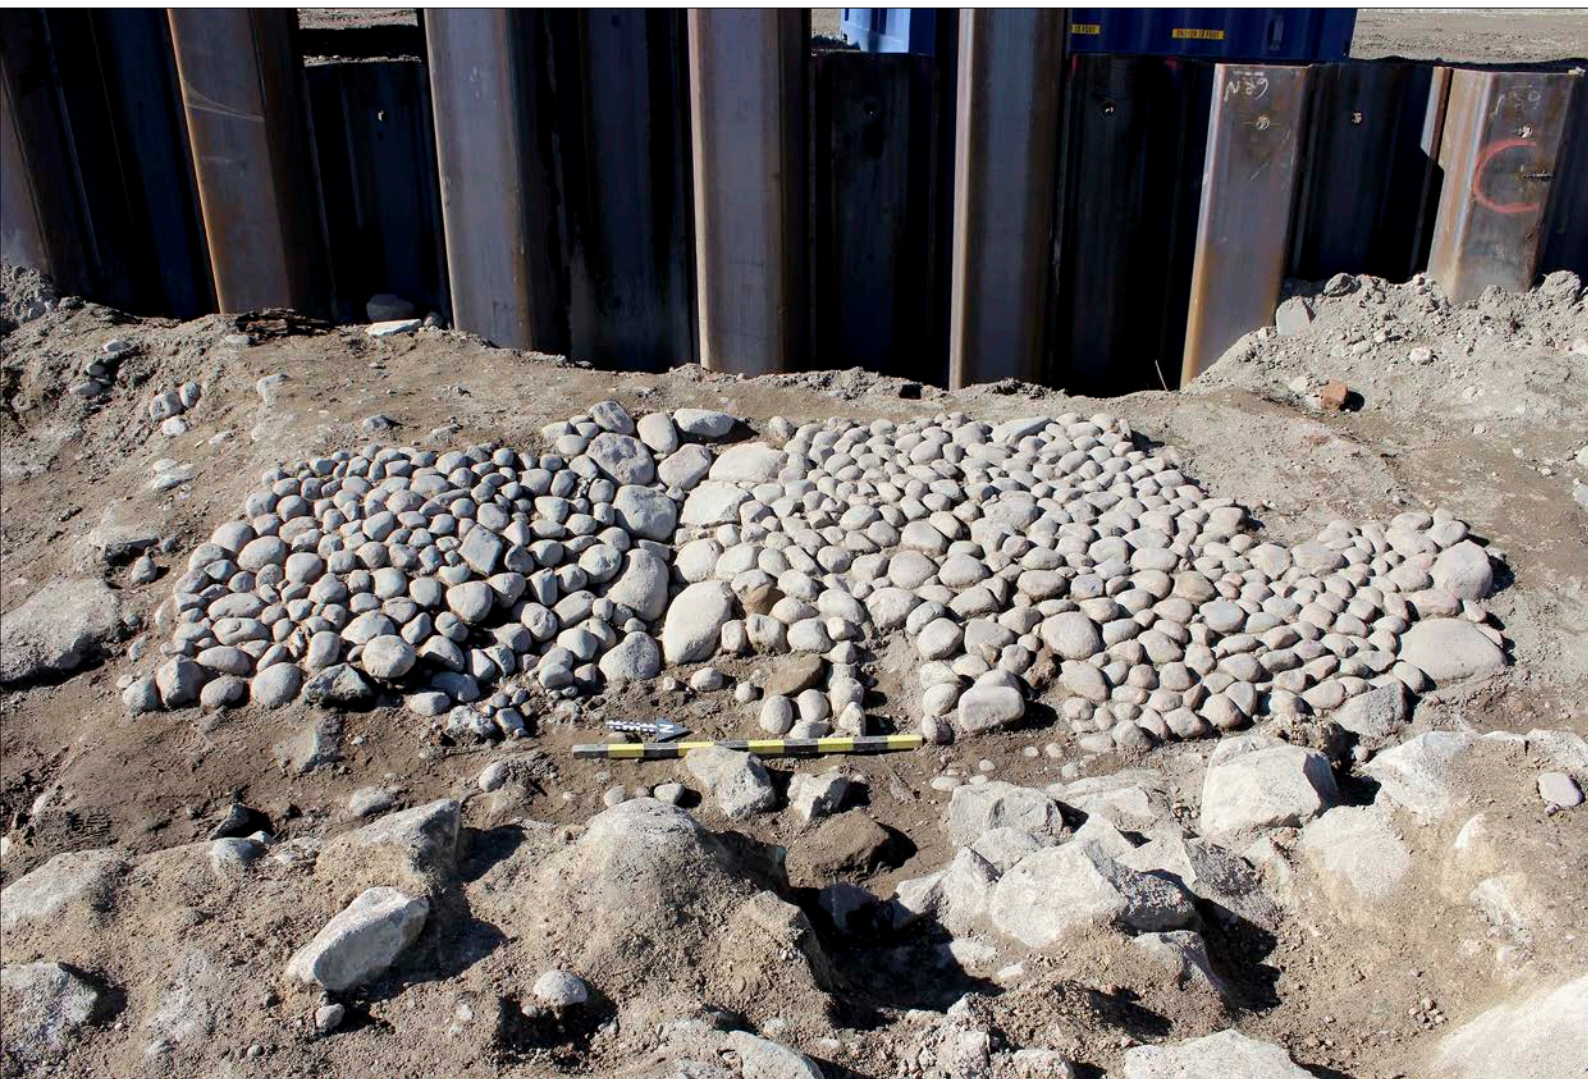
Figur 91. Endast begränsade delar fanns bevarad av denna kullerstensbeläggning från mitten av 1700-talet. Foto från öster.

Stenläggningen har tillkommit i samband med den upprustning av Slussområdet som gjordes då Polhemsslussen byggdes i mitten av 1700-talet. Förmodligen har man återanvänt stenar från den

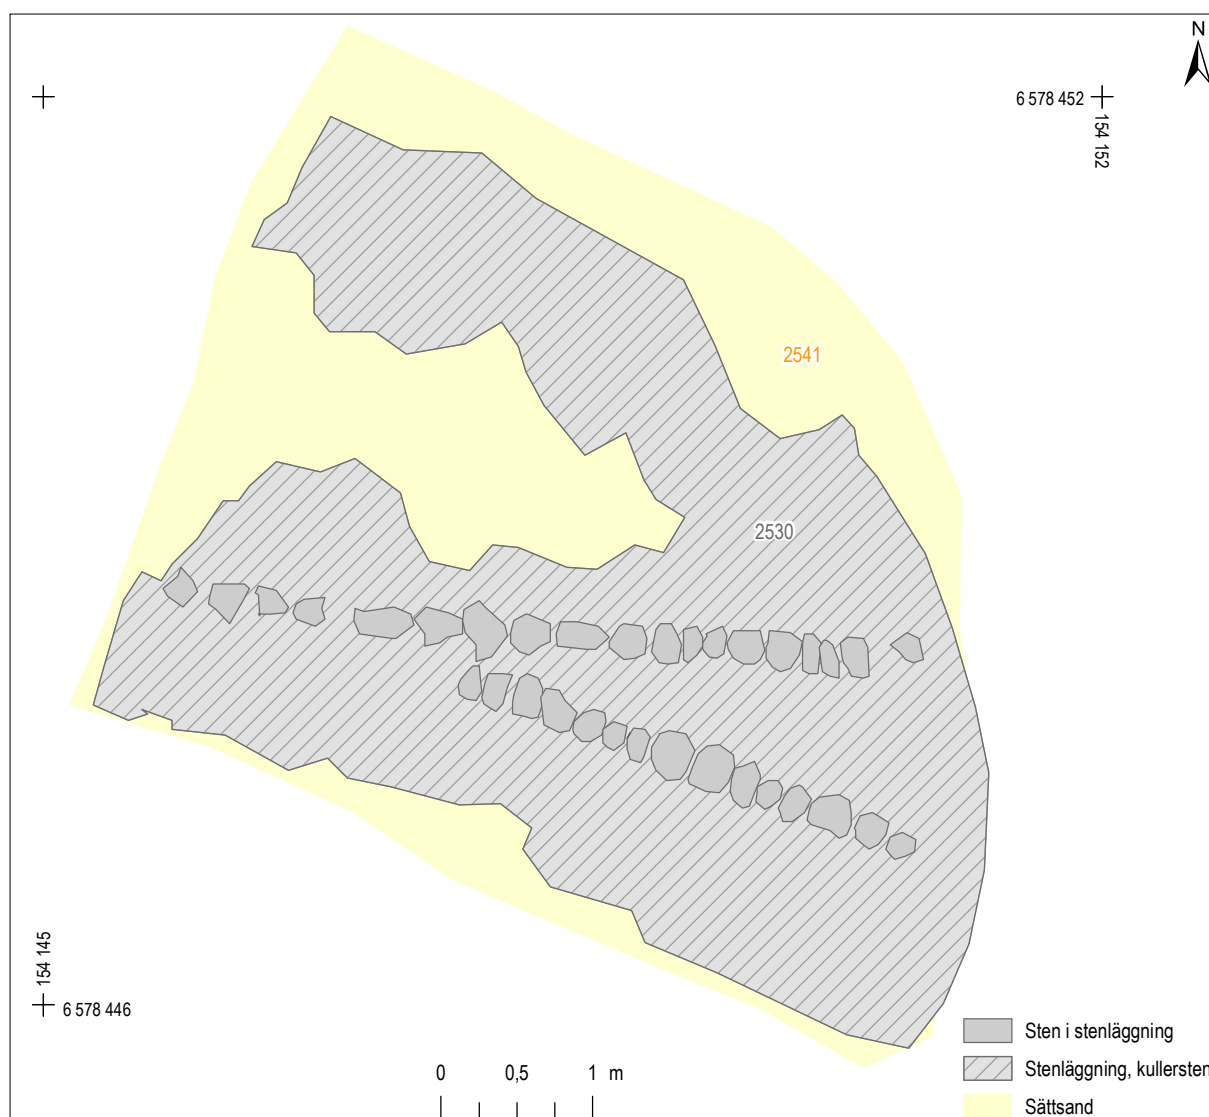
Figur 97. Plan över kontextgrupp 13. Skala 1:50.

Kontextnummer	Typ
2530	Stenläggning, kullersten
2541	Sättsand

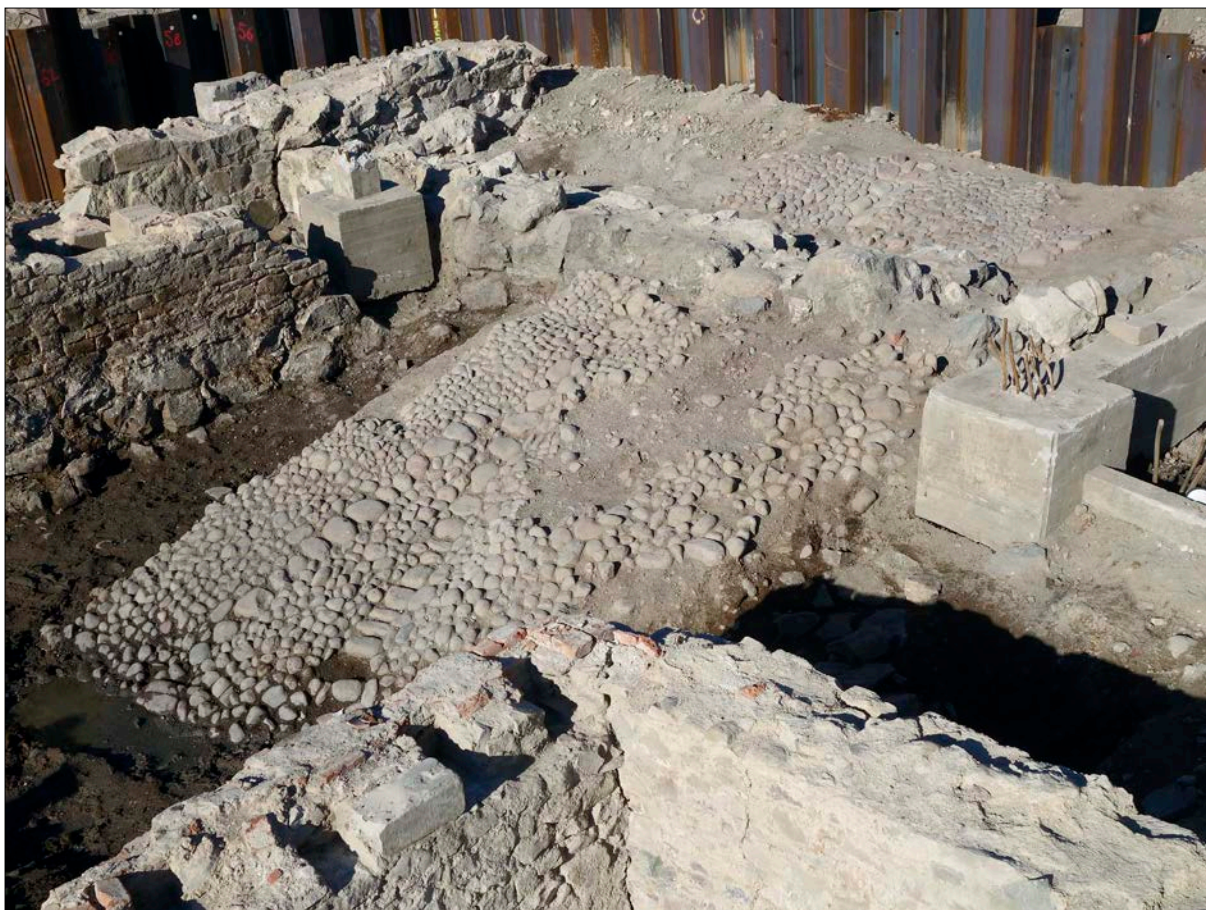
Figur 98. Översiktsbild av kullerstensgatan i Gröna gången. I bildens övre högra del, på andra sidan muren, syns även kullerstensbeläggningen kontextgrupp 10. Foto från nordost.

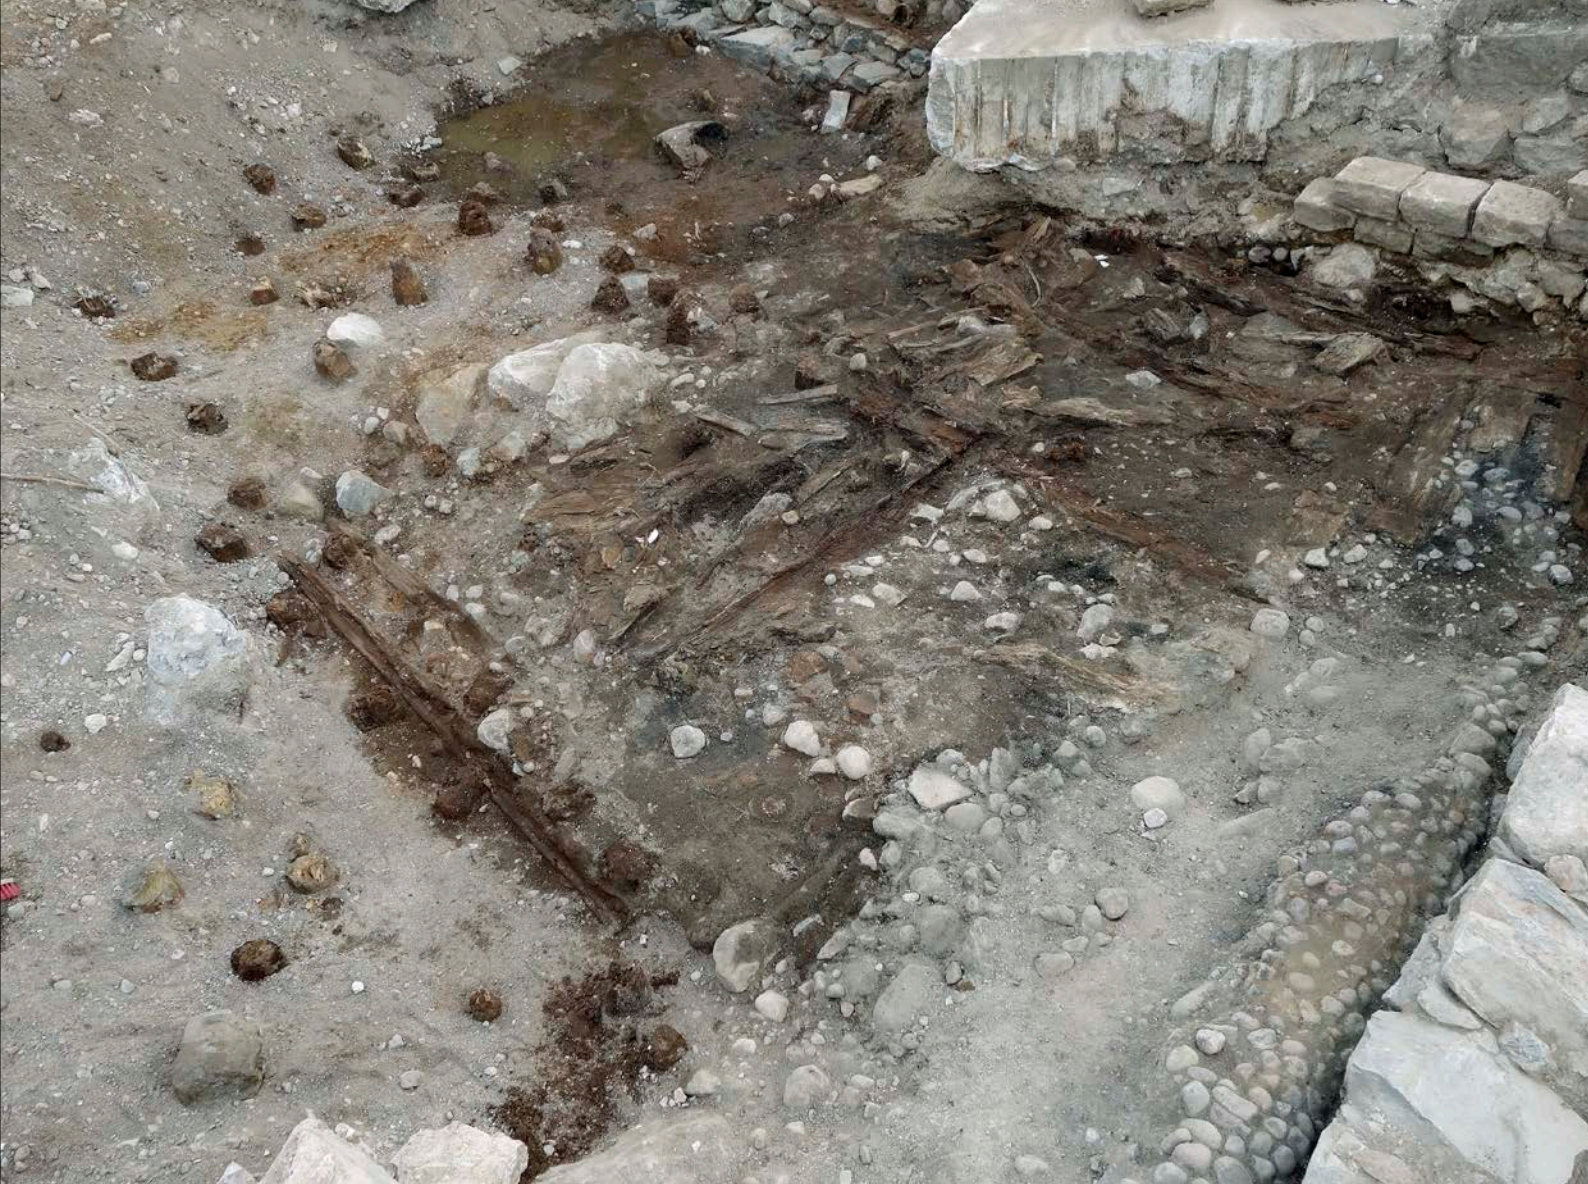
Figur 102. På fotot syns flera generationer av bevarade träkonstruktioner. De tre pålraderna i grupp 14 som utgjort en del av den Östra Passagebron syns som tydliga parallella stråk genom området. Foto taget från nordväst.

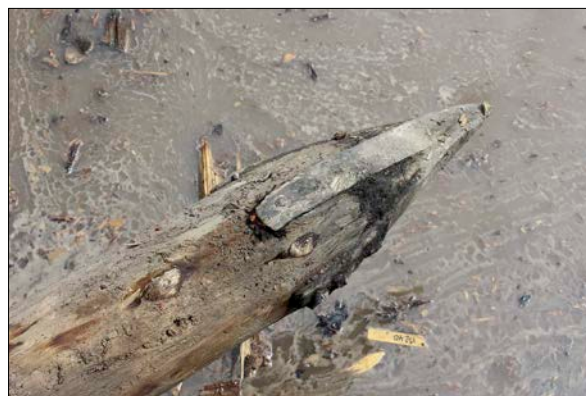
Figur 105. För att underlätta pålningen var grundpålarna till Polhems slusskonstruktion försedda med välsmidda järnspetsar.

Konstruktionen bestod av en mindre rest av en kraftig mur. Muren var orienterad i öst–västlig riktning och bevarad till cirka 4,0 m i längd, 3,25 m i bredd och 1,5 m i höjd. Muren var skuren av en schaktkant i väst och sammanbyggd med en yngre mur i öst.¹¹⁷ Konstruktionen var uppförd av större stenar vilka var sammanfogade med kalkbruk. En del stenar var obearbetade, andra spräckta. Mellan de större fanns en del mindre stenar som en del av fogningen.

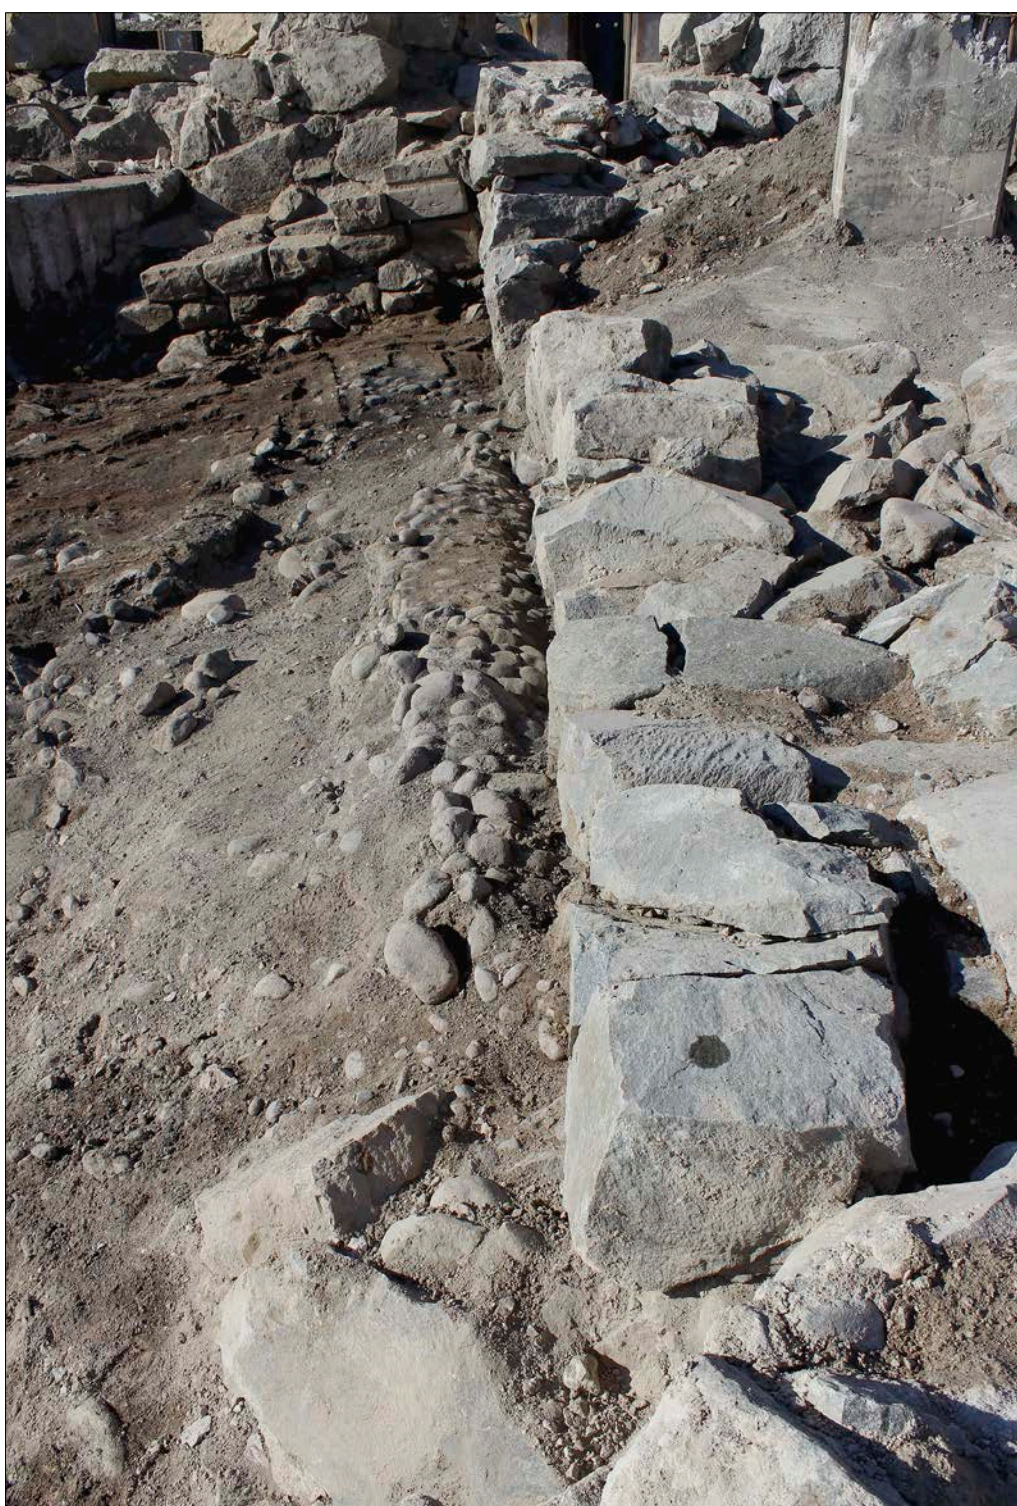
Figur 114. Den östra sidan av muren i kontextgrupp 19 bestod av tuktrade stenar och var avsedd att synas. På bilden syns även kullerstenarna i kontextgrupp 20 (se nedan) till vänster om muren. Foto taget från norr.

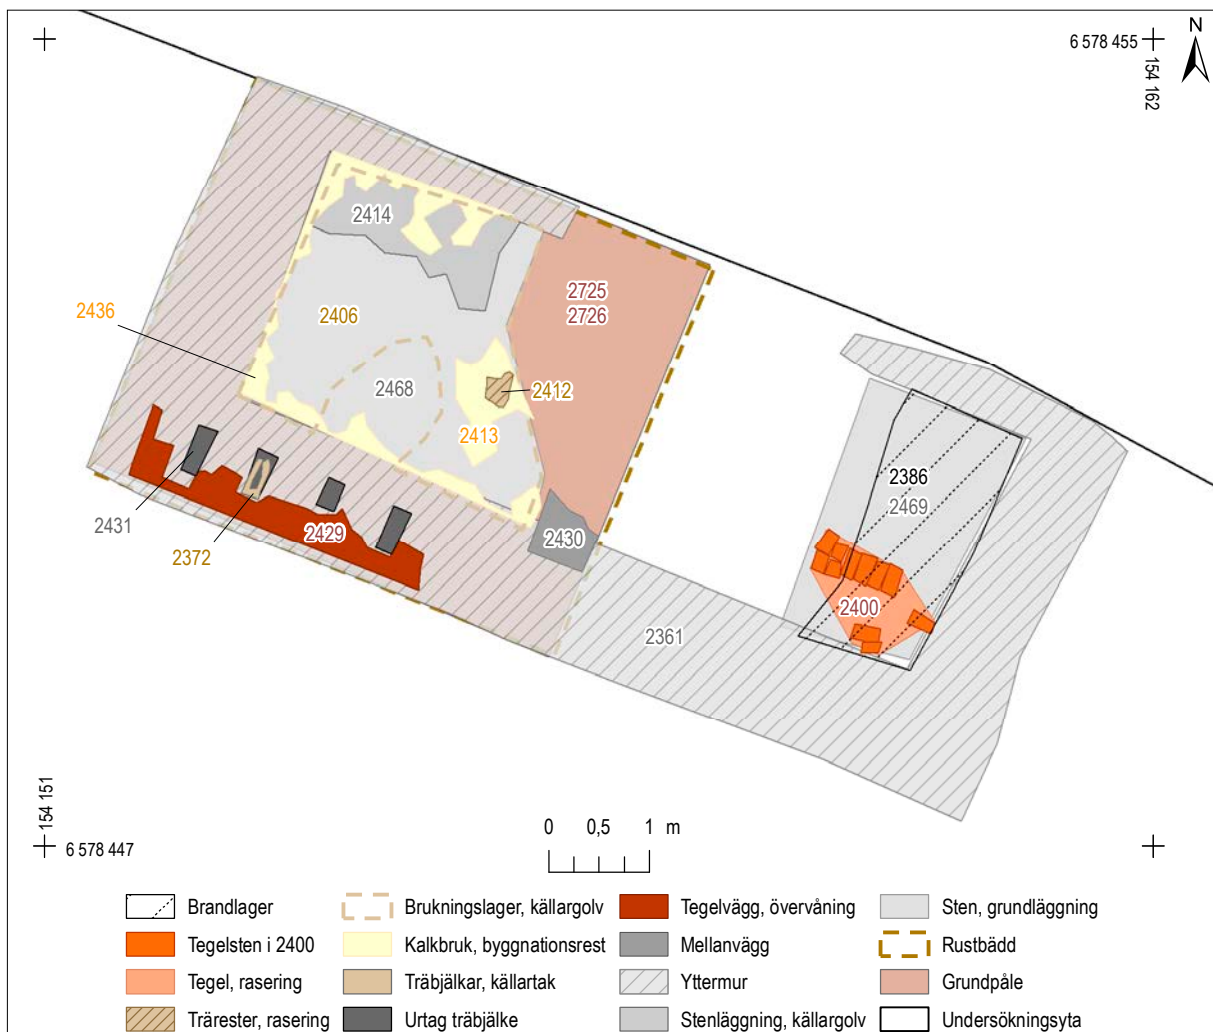
Figur 122. Plan över kontextgrupp 21. Skala 1:75.

Boden som stått längs norra sidan om Gröna gången (senare Fiskarehusgränd) direkt öster om Södra Fiskarehuset har använts till försäljning av fisk och grönsaker. På samma plats hade bodar stått åtminstone sedan 1720-talet. Bodens uppförande bör dock dateras till slutet av 1810-talet men den dendrokronologiska analysen visar att den uppförts på en äldre rustbädd. De föremål som hittades på golvnivå har sannolikt tillkommit mellan 1818–1846, då källaren var i bruk. Det rör sig om bland annat tappade personliga ägodelar, tappkranar för öltunnor, diverse kökskärl och redskap samt delar av inredning såsom kakel från kakelugnar med mera.

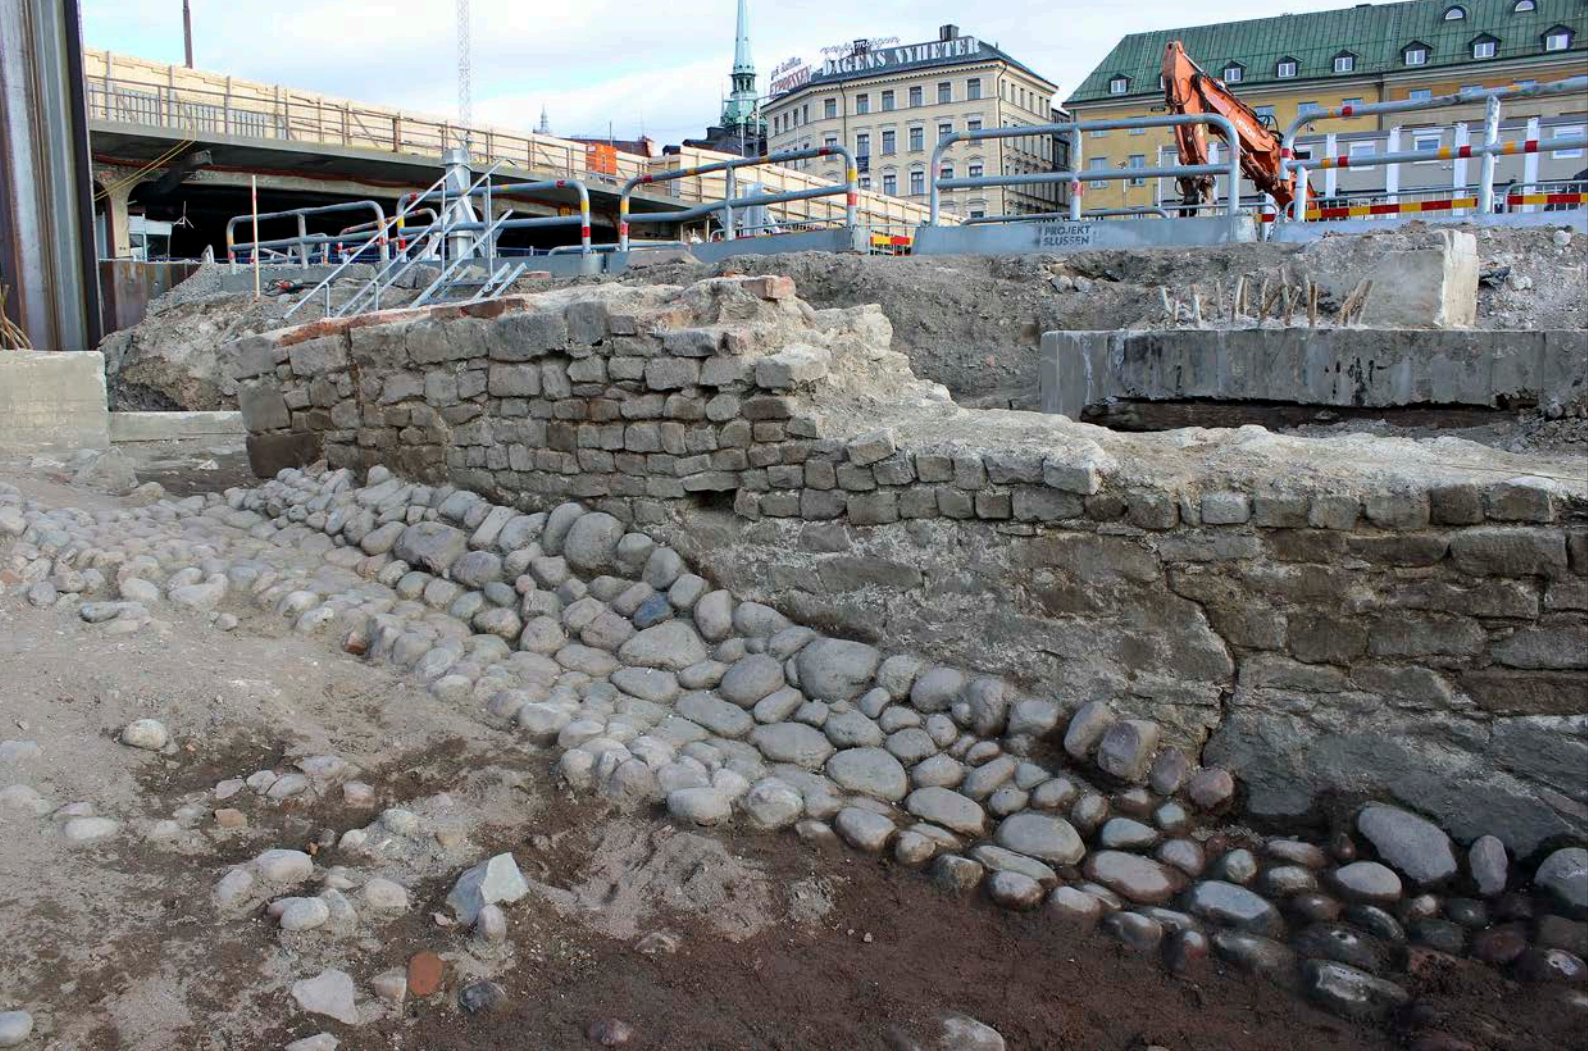
Figur 124. Den bevarade yttermuren av källarlängan kontextgrupp 21 mot Gröna gångens kullerstensbeläggning. Foto från sydöst.

Bevarade brandförsäkringsprotokoll ger oss en bild av hur byggnaden såg ut. Bodbyggnaden Södra Fiskarehuset 8 "Vid hörnet av Lilla Slussgatan och gränden före detta Gröna gången kallad" brandförsäkrades 1818. Bottenvåningen innehöll då tre rum varav två med kakelugnar och ett kök med spis och panelade tak. Till övervåningen kom man antingen genom en trätrappa från köket eller via en trappa från Lilla Slussgatan. Där fanns ett stort rum med kakelugn och som det står – en avstängning. Även här var taket täckt med panel. Under huset fanns en bjälkkällare till vilken man kom genom en lucka i golvet. Byggnaden var enligt brandprotokollet 15 ¼ alnar

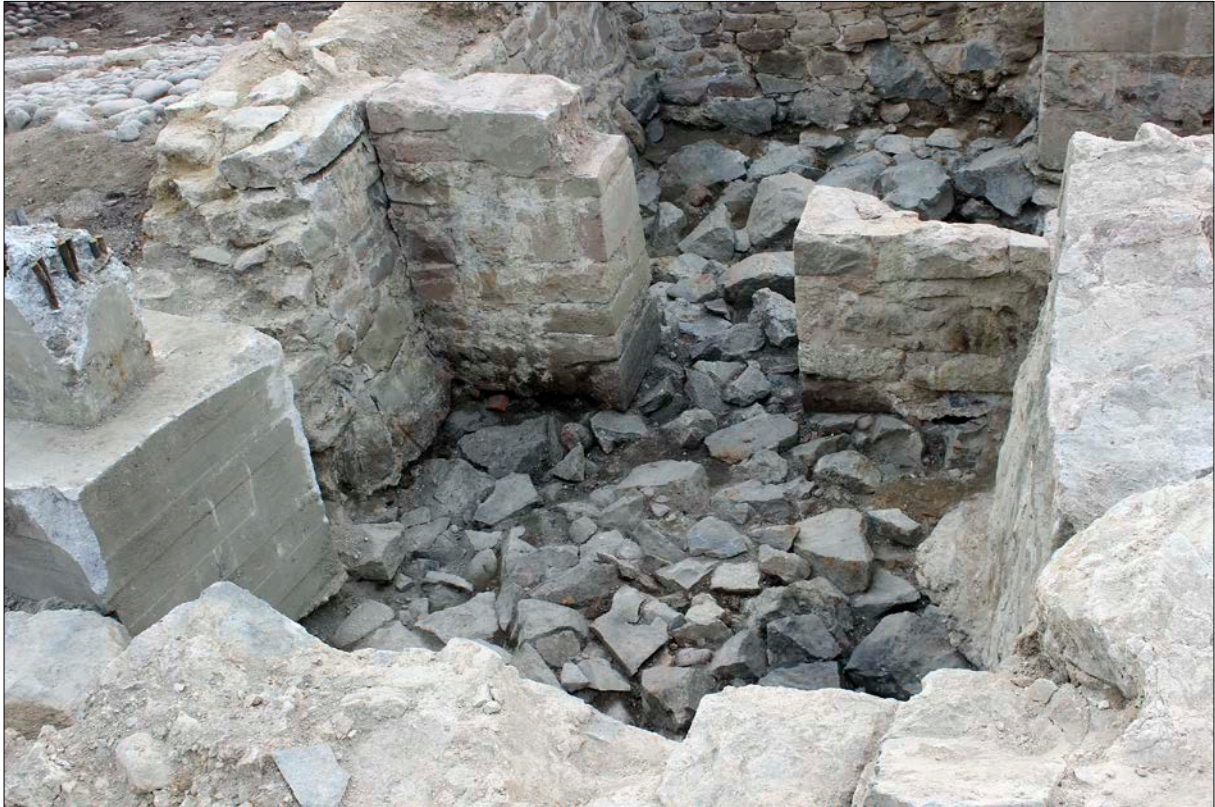
Figur 126. Källarna vilade delvis på ett konstruktionslager av skärvig natursten vilka framträder tydligt på bilden.

Källargrunden var anlagd på en rustbädd¹⁴⁷ som vilade på pålar.¹⁴⁸ Ovanpå detta låg en grundläggning av skärviga naturstenar.¹⁴⁹ Uppe på de skärviga stenarna låg större grundstenar till källarmuren vilka sköt ut något från fasadlivet. Eftersom byggnadens lägsta konstruktionsdelar låg under grundvattennivån kunde dessa delar endast dokumenteras översiktligt.

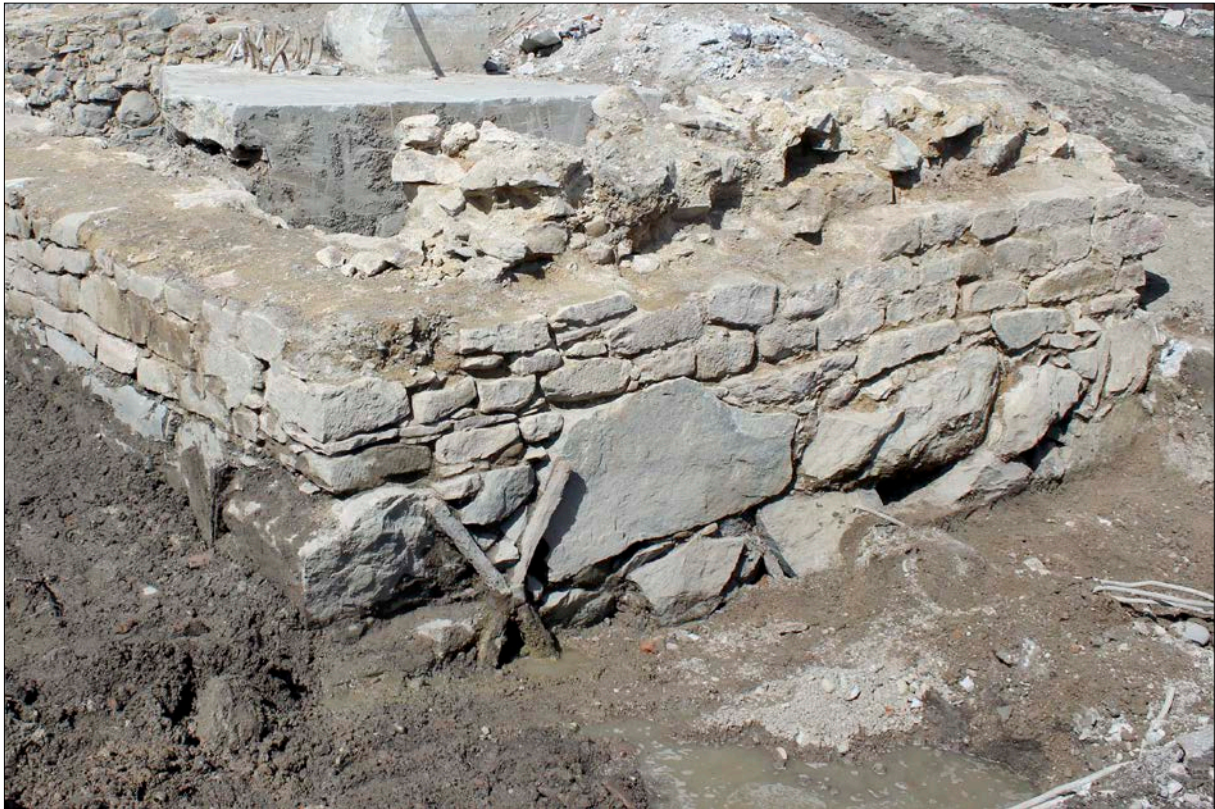
Figur 128. Välbevarade delar av källaren i kontextgrupp 21 framtagna. Foto från sydöst.

Byggnadens källarvåning hade delats upp i två rum av en naturstensmur med ljust bruk.¹⁵³ Muren var endast bevarad i ett mindre parti i söder, till som mest 0,7 m långd, och till samma höjd som yttermuren. Den stod stumt an mot yttermurarna och var inte samtida med dessa. Murtjockleken var cirka 0,65 m.

Inne i rummen hittades inga bevarade golv men direkt på grundstenarna låg fläckvisa kalkbruksrester¹⁵⁴ från byggfasen och avsatta, mörka lager som tolkats som rester av golv.¹⁵⁵ Lagren skilde sig åt mellan rummen. Det verkar som om den östra delen av byggnaden utsatts för eld, sannolikt i samband med att man rev de övre våningarna. I detta rum låg en ansamling tegelstenar¹⁵⁶ samt ett mörkt lager,¹⁵⁷ som bedöms ha varit en blandning av eldpåverkade raseringsmassor och avsatt material på källarens

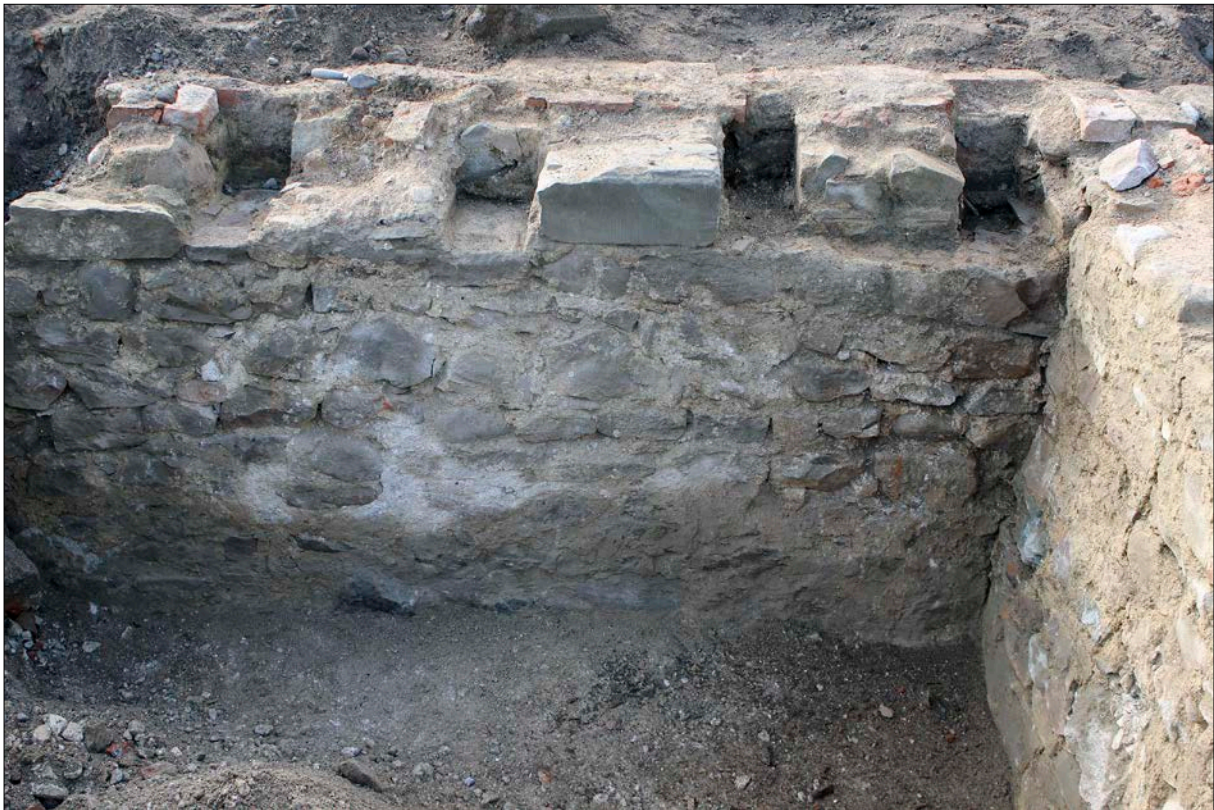
Figur 131. Urtagen för bjälklag till källarens tak fanns bevarade på den södra källarmuren. Foto från norr.

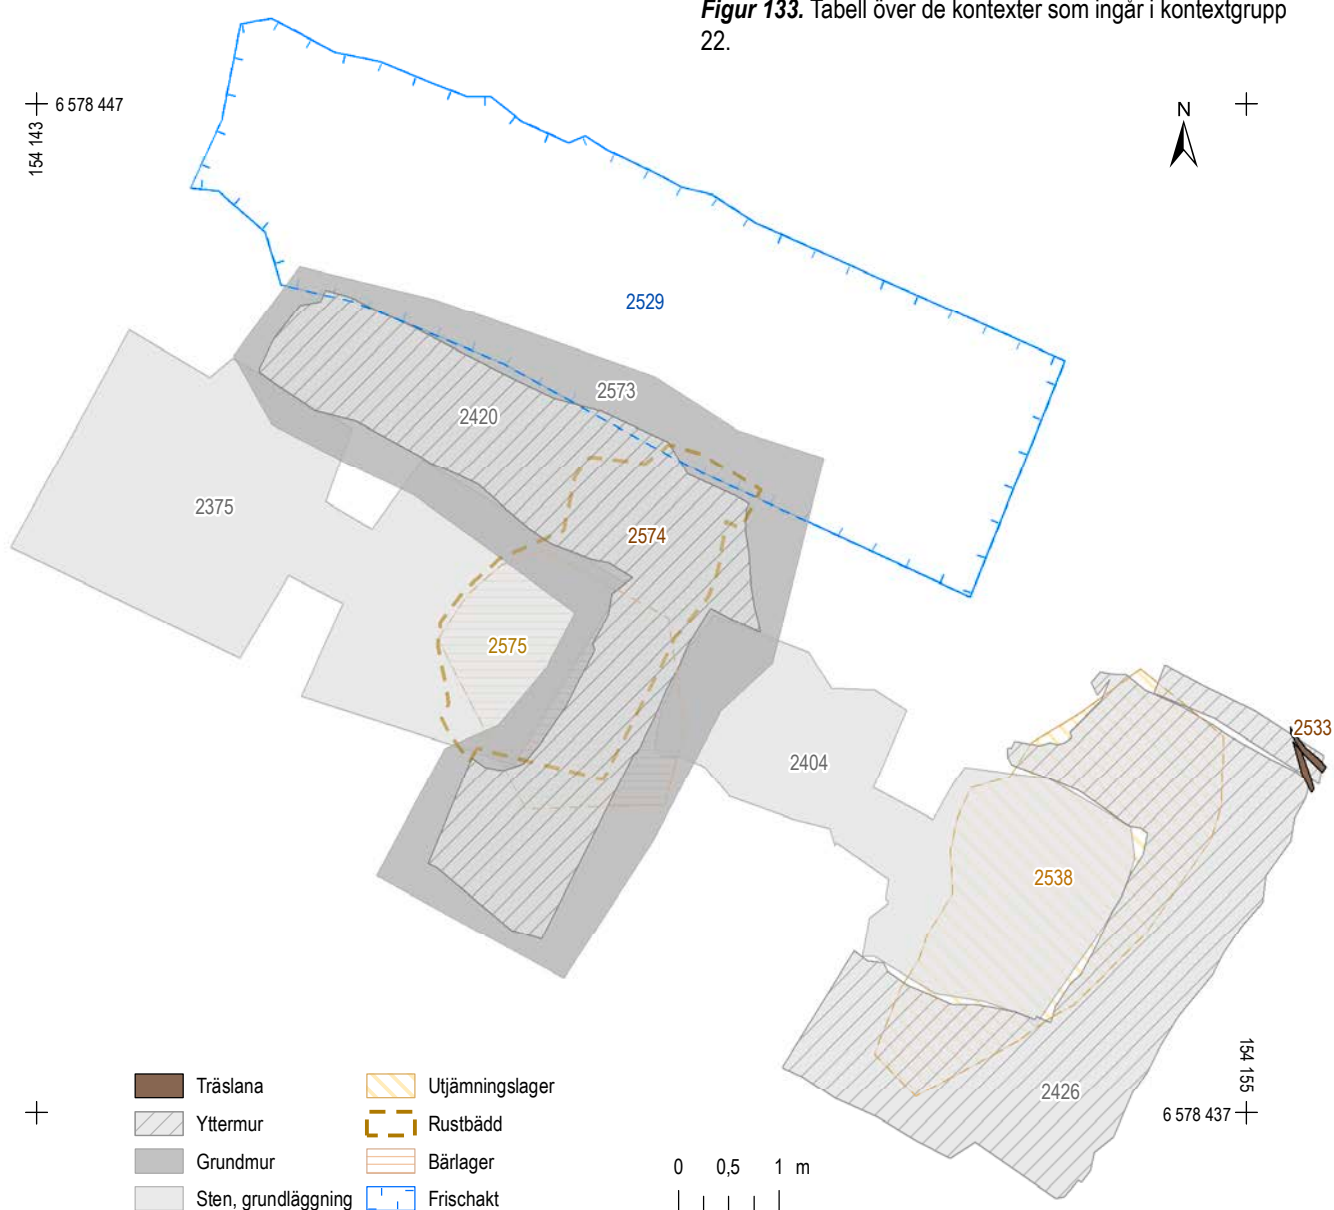
Figur 134. Plan över kontextgrupp 22, ursprungliga delar. Skala 1:75.
