– ARKEOLOGISK DOKUMENTATION AV FÖRSVARSVÄRK OCH
SALUHANDELN VID SÖDRA SLUSSPLAN PÅ SÖDERMALM

LÄMNINGAR FRÅN MITTEN AV 1500-TALET FRAM TILL 1935

STOCKHOLM 103:1, L2015:7789, STOCKHOLMS STAD OCH KOMMUN, STOCKHOLMS LÄN

Rapporter från Arkeologikonsult 2021:3068

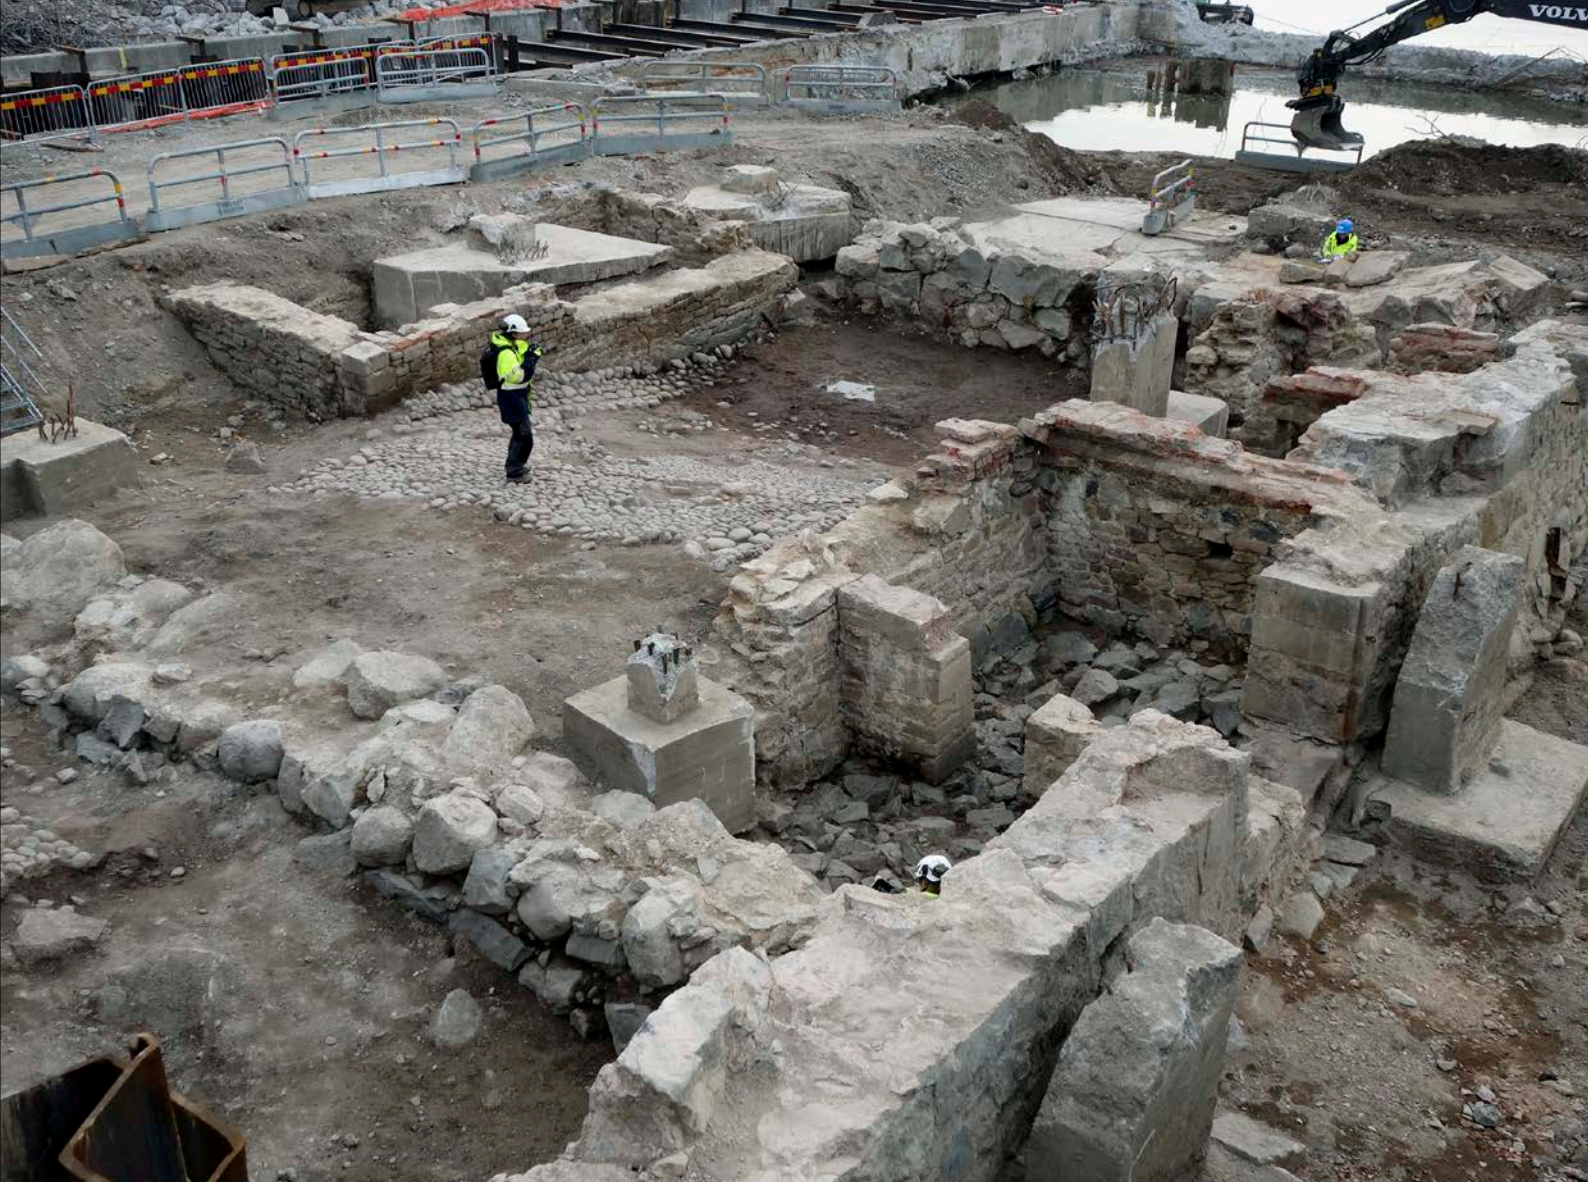
Figur 137. Översiktspild visande källarna i den södra bodlängan (kontextgrupp 22) närmast i bild. På andra sidan av kullerstensbeläggningen i Gröna gången (senare Fiskarehusgränd) syns även den norra bodlängan (kontextgrupp 21).

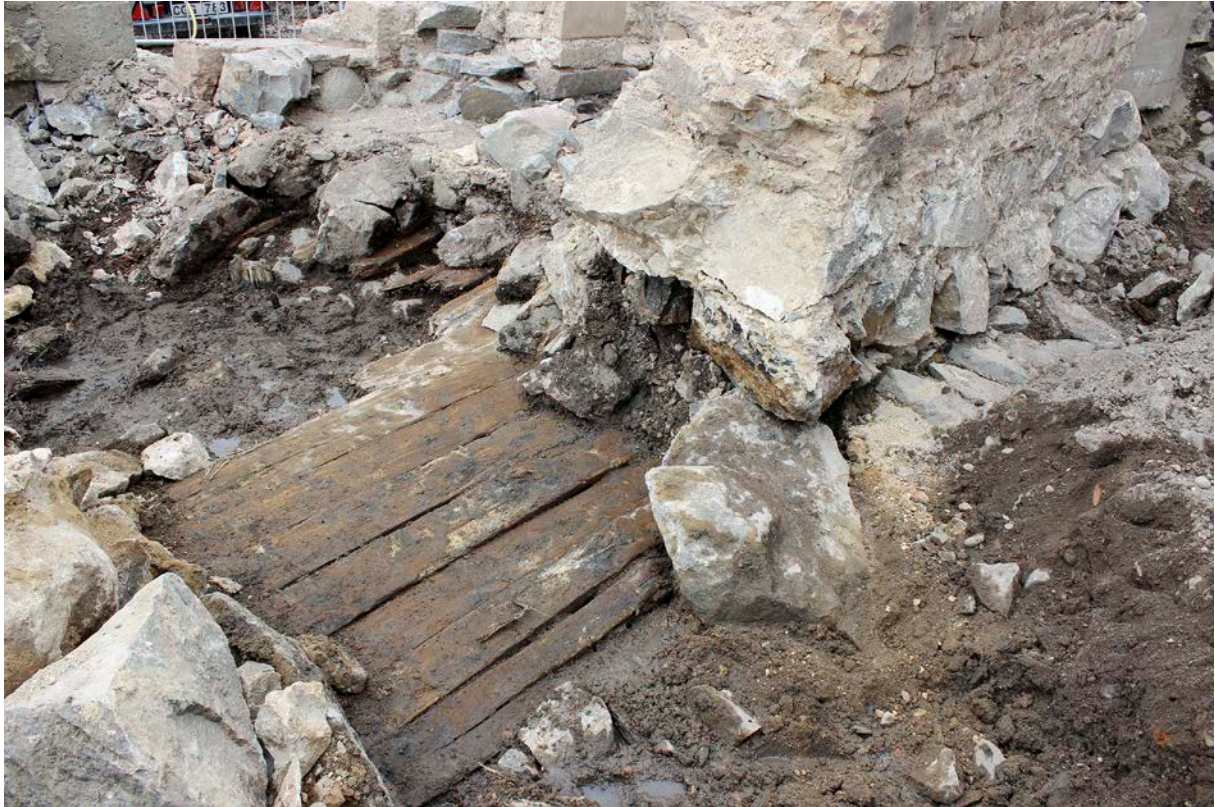
Figur 138. Rustbädden under källarmurarna bestod av kraftiga plank som vilade på nedslagna pålar och var fortfarande i gott skick när de togs fram.

När en ny bodlänga anlades på 1810-talet grävdes först ett stort frischakt. Nedgrävningen¹⁷⁰ skar genom äldre lager och gatunivåer i gränden. På grund av att nedgrävningen gick ner under grundvattennivån kunde den inte följas längre än till bodlängans norra långsida, men den bör ha fortsatt hela vägen fram till södra sidan om denna. I nedgrävningen lade man först ett bärlager¹⁷¹ på vilket en rustbädd placerades.¹⁷² Rustbädden vilade på pålar.¹⁷³ På rustbädden fanns ett utjämnande lager,¹⁷⁴ på vilket en grundläggning av skärviga naturstenar placerats.¹⁷⁵ Uppe på de skärviga stenarna låg större grundstenar till muren,¹⁷⁶

vilka sköt ut något från fasadlivet. Eftersom byggnadens lägsta konstruktionsdelar (grund, rustbädd och pålar) låg under grundvattennivån kunde dessa delar endast dokumenteras översiktligt.

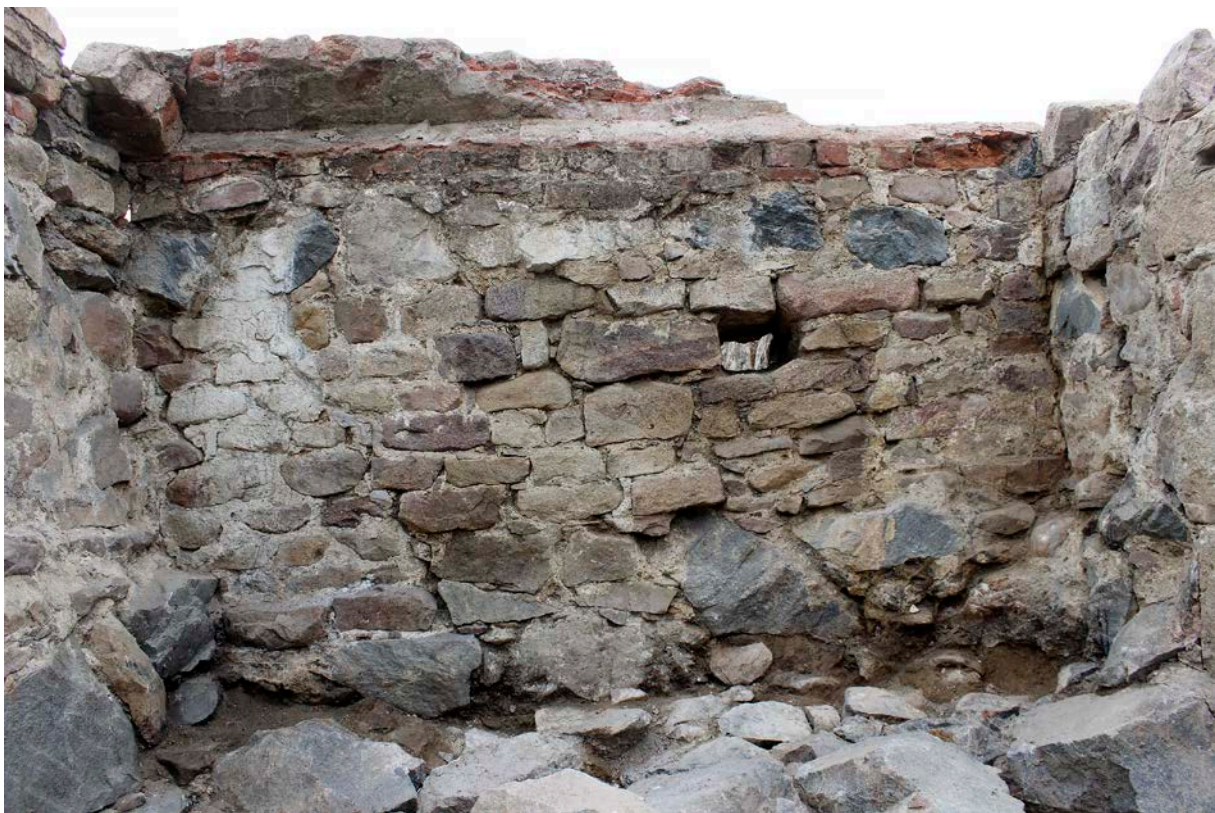
Figur 139. Mellanväggen i källaren var uppbyggd med natursten.

Yttermurarna var uppförda i förband av större klivna block av natursten i de nedre delarna och mindre stenar högre upp. Bruket var ljus och gulaktigt. Muren var ojämn i den nedersta delen inne i rummen,

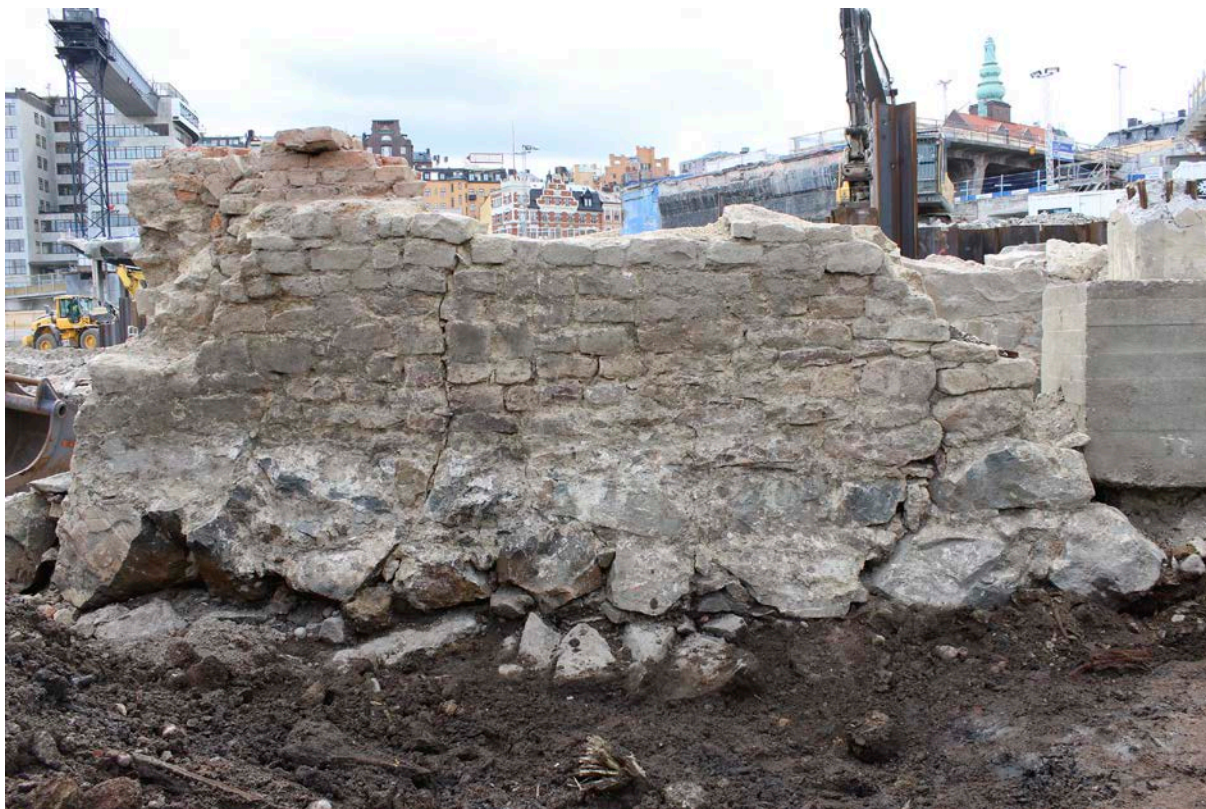
Figur 140. På bilden ses hur ytermurarna till källarna var konstruerade, med kraftiga naturstenar i botten och mindre tuktad sten längre upp. Foto från norr.

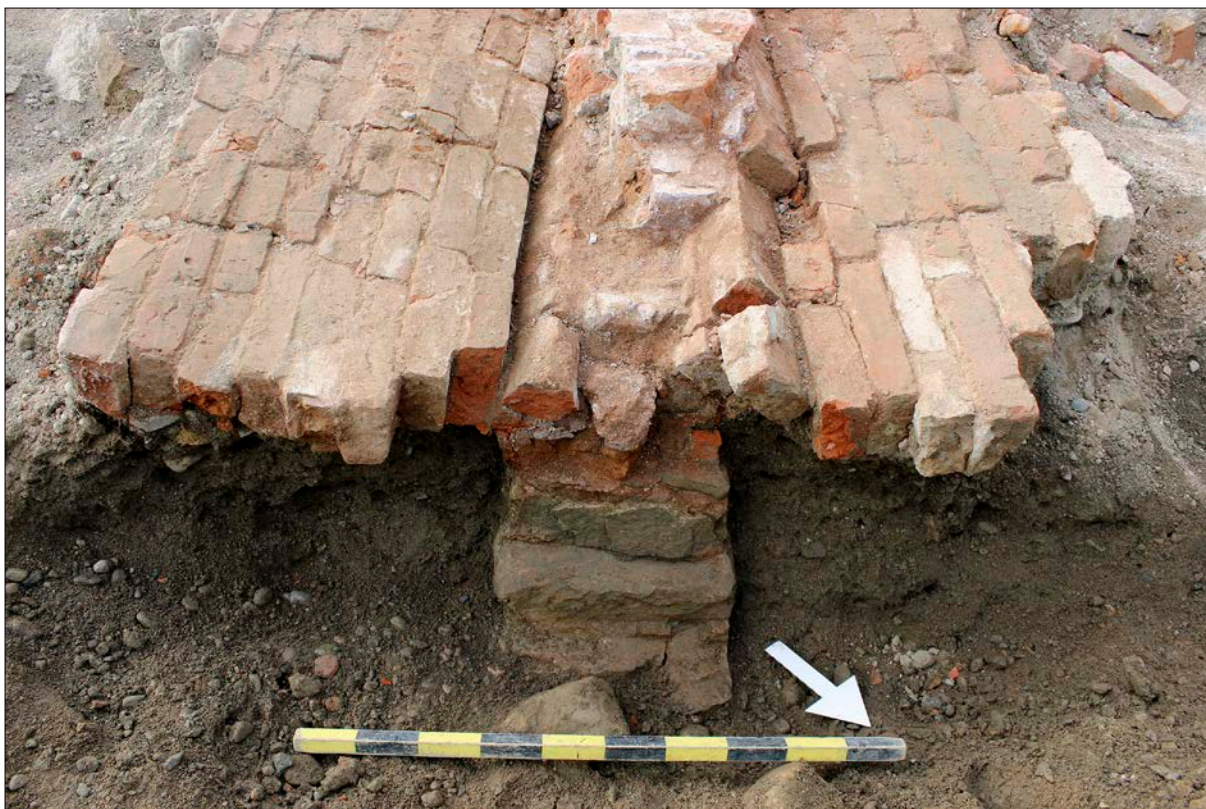
Figur 141. Delar av tegelvalven till källarna under utgrävning. Foto från norr.

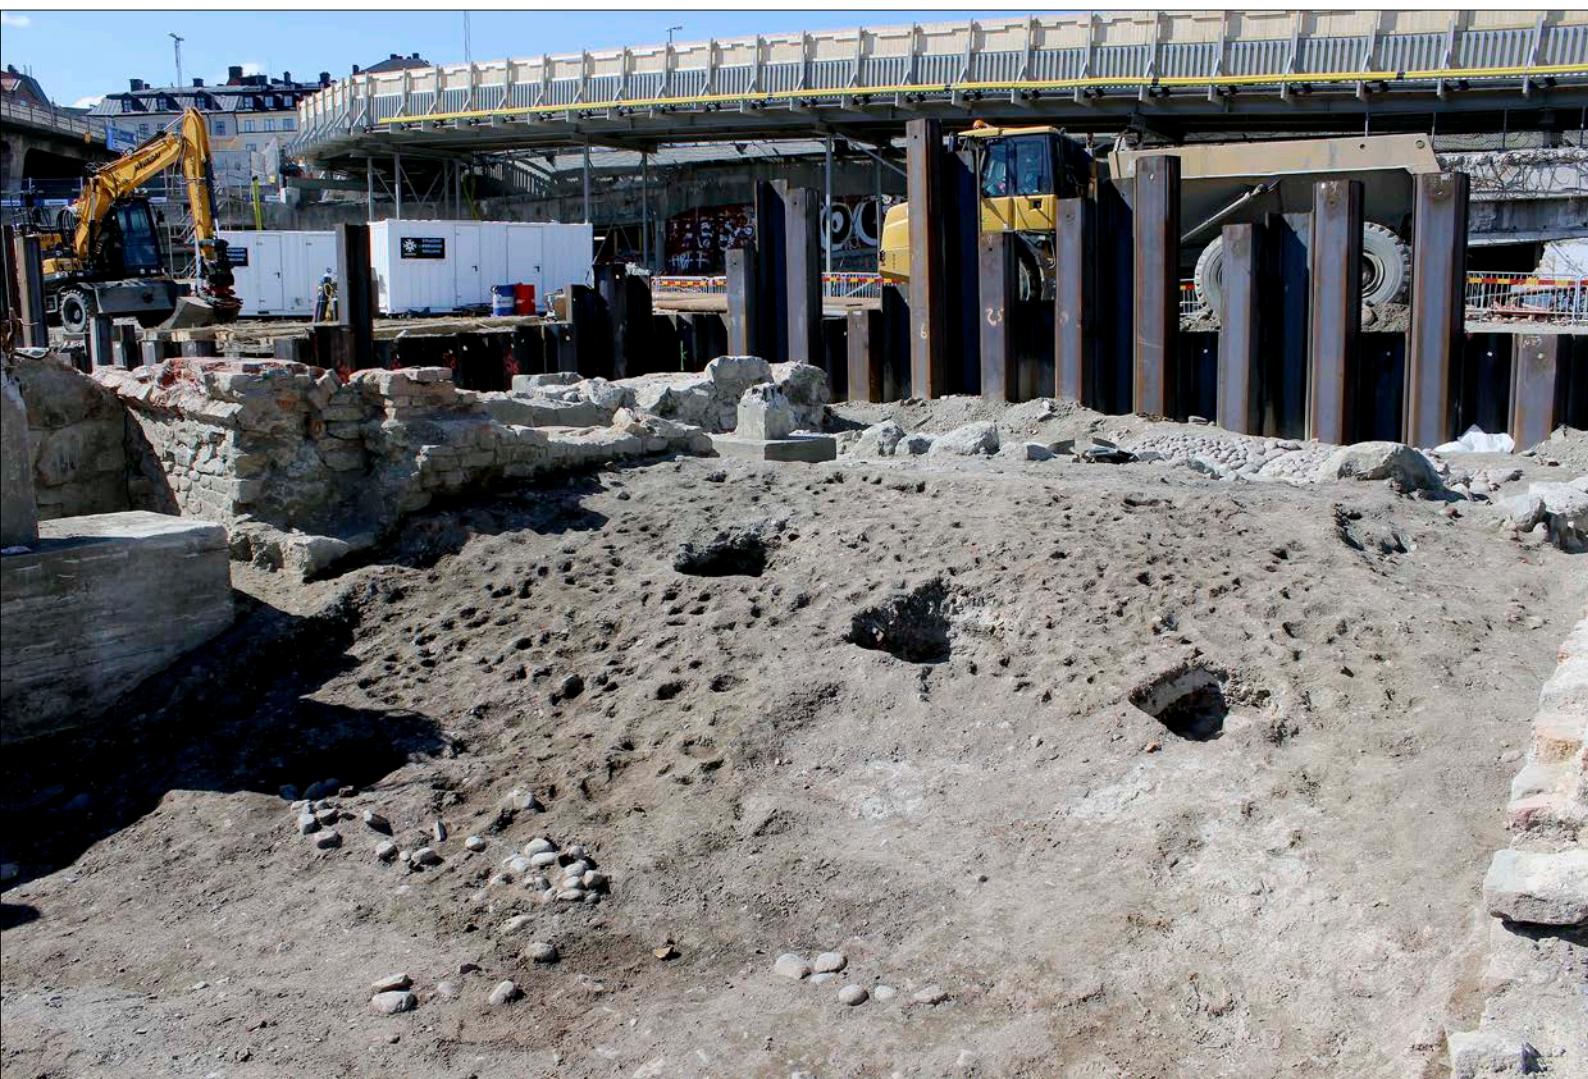
Figur 153. Så gott som samtliga stenar i kullerstensbeläggningen i gränden var bortplockade. Istället avtecknade den sig genom de avtryck som kullerstenen gjort i det underliggande sättagret. Foto från nordöst.

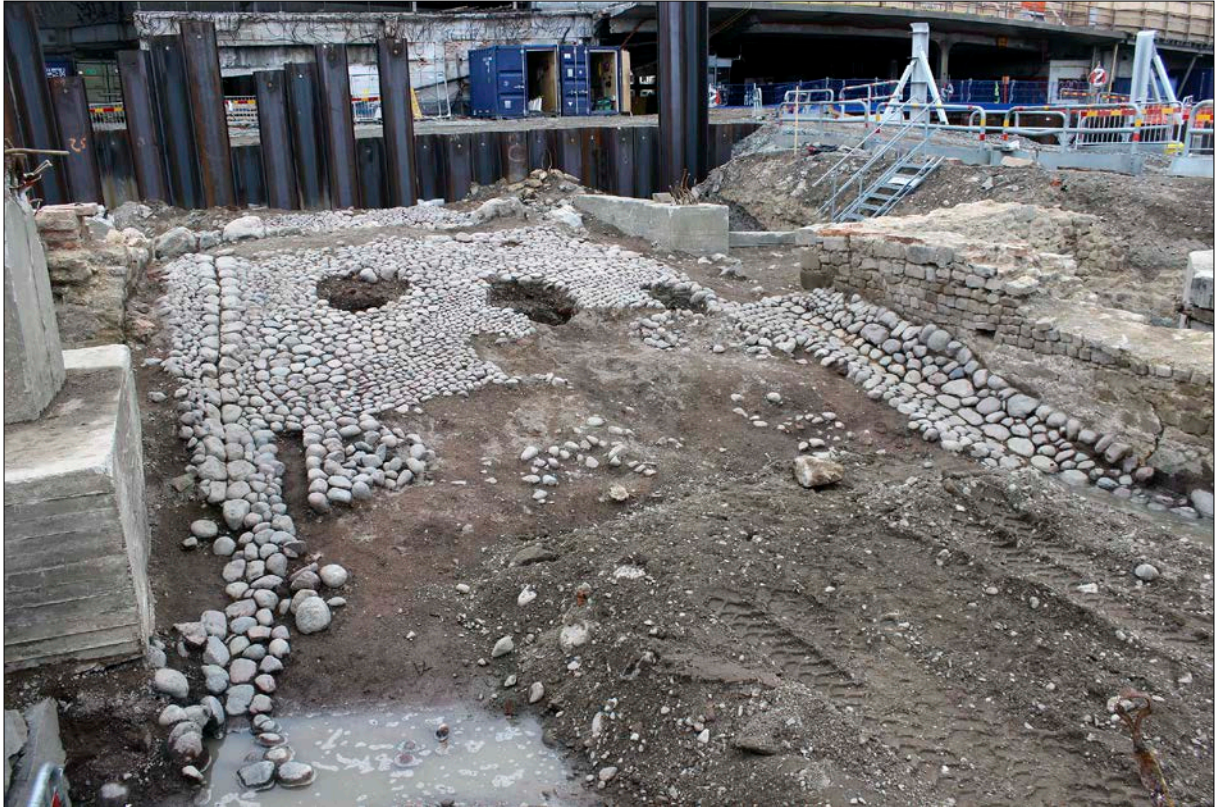
Figur 156. Här syns de bevarade delarna av kullerstensbeläggningen i Gröna gångens yngsta fas, tillkommen på 1840-talet. Till höger i bild ses delar av norra bodlängan (kontextgrupp 21). Foto taget från öster.

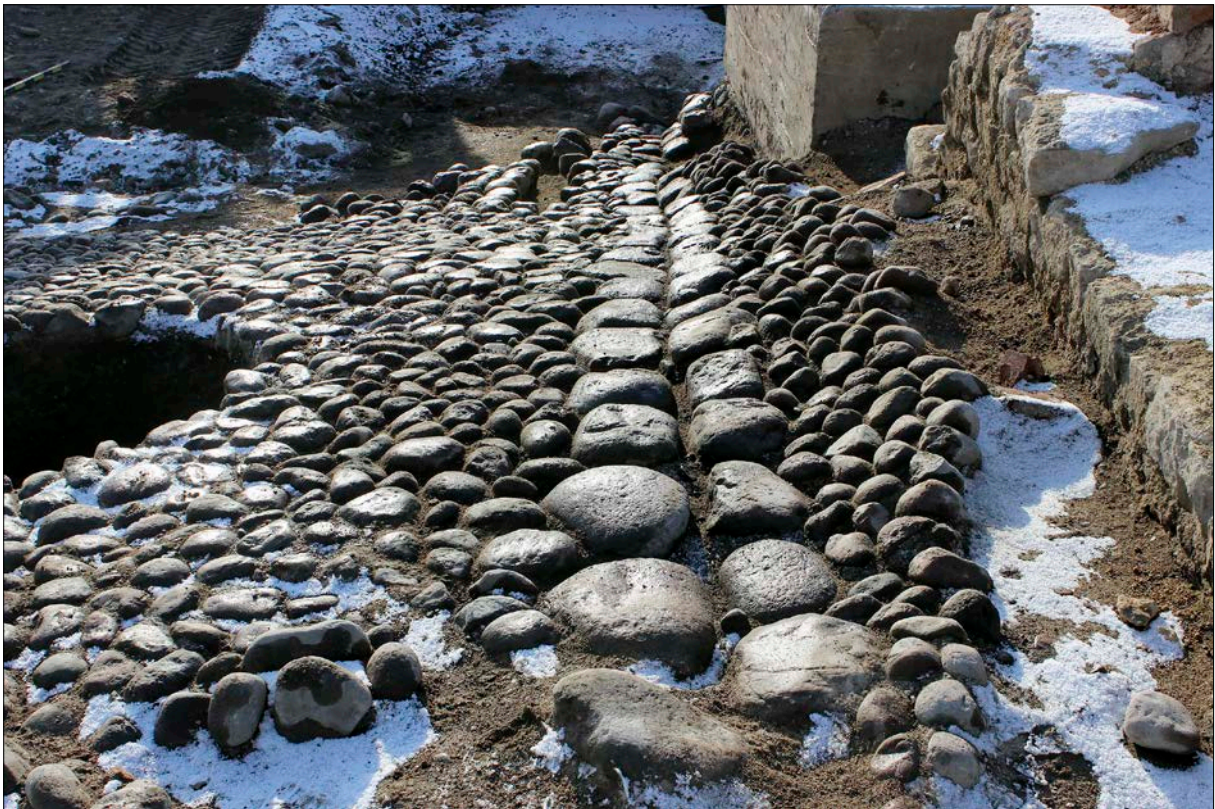
Figur 157. Södra rännaldalen. Foto taget från öster.

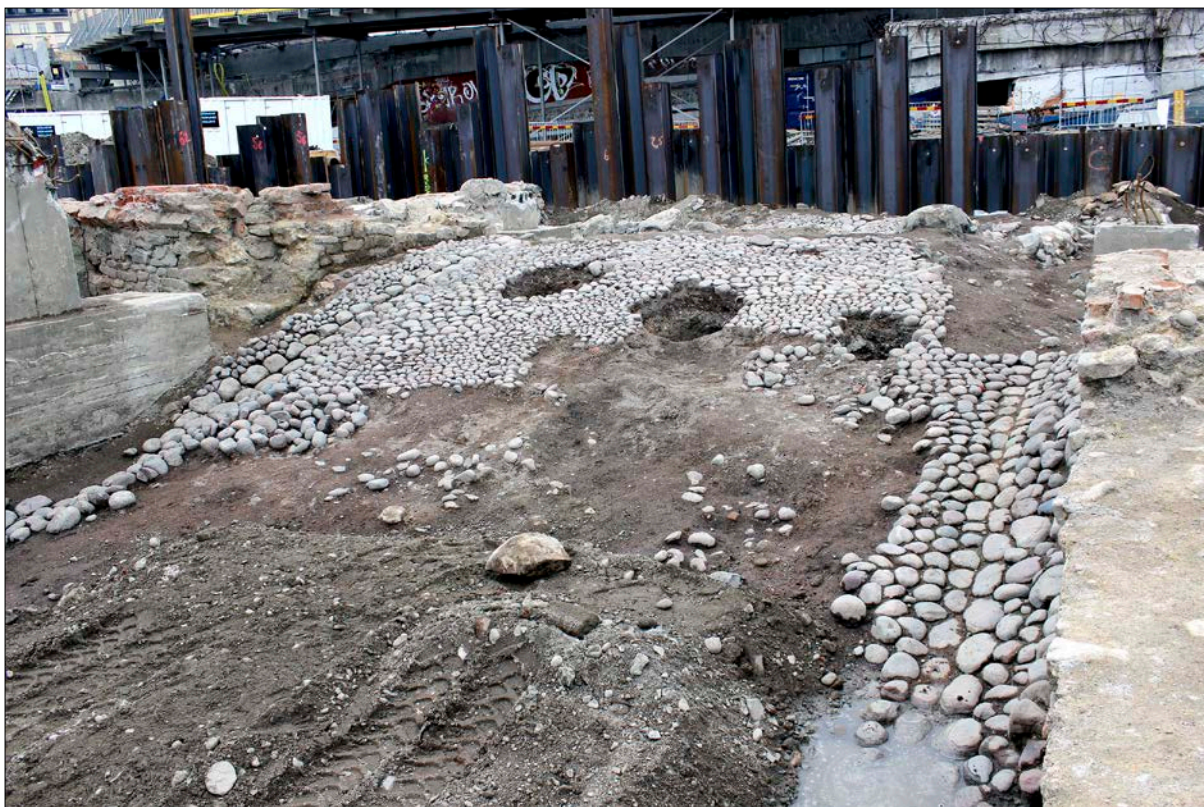
Figur 160. Tre kraftiga stolphål skar genom kullerstensbeläggningen och har tolkats som rester av den stora ramp som förband Gröna gången med den högre belägna Östra Slussgatan. Foto från öster.

Stolparna har sannolikt stöttat en bred och stor ramp som lett upp från Gröna gången – Fiskarehusgränden och upp till Östra Slussgatans bro. Detta förklarar också varför gatan saknade stenläggning i den

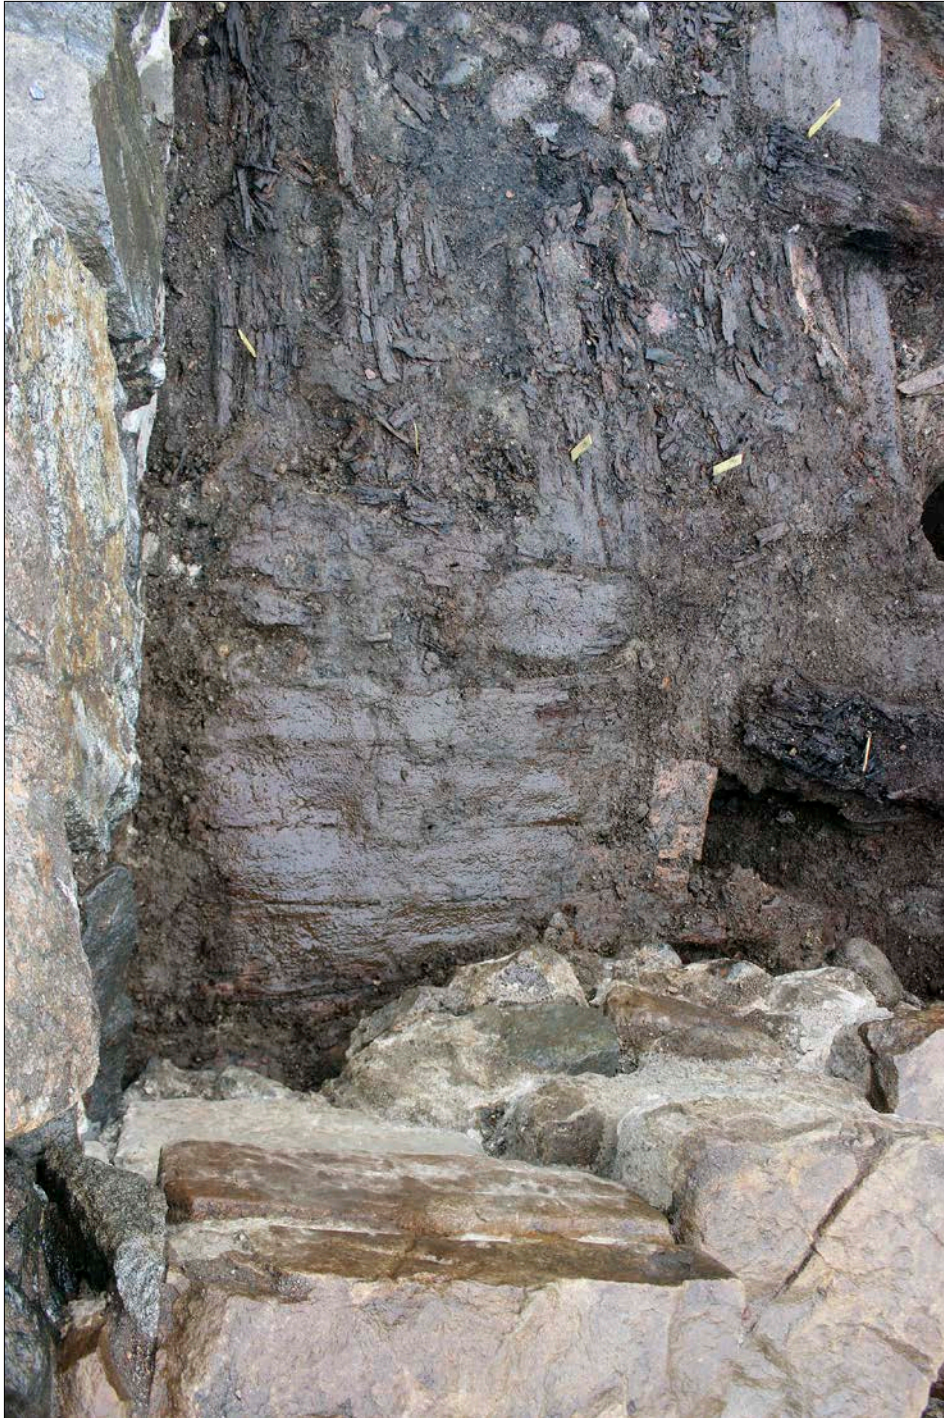
Figur 163. I hörnet mellan grundmurarna till de Nedre och Östra Slussgatornas broar hade det funnits ett utrymme där det låg rester av ett enkelt plankgol. Golvet var lagt i två skikt, det översta (tydligast i bild) i östvästlig riktning och det nedre i nordsydlig.

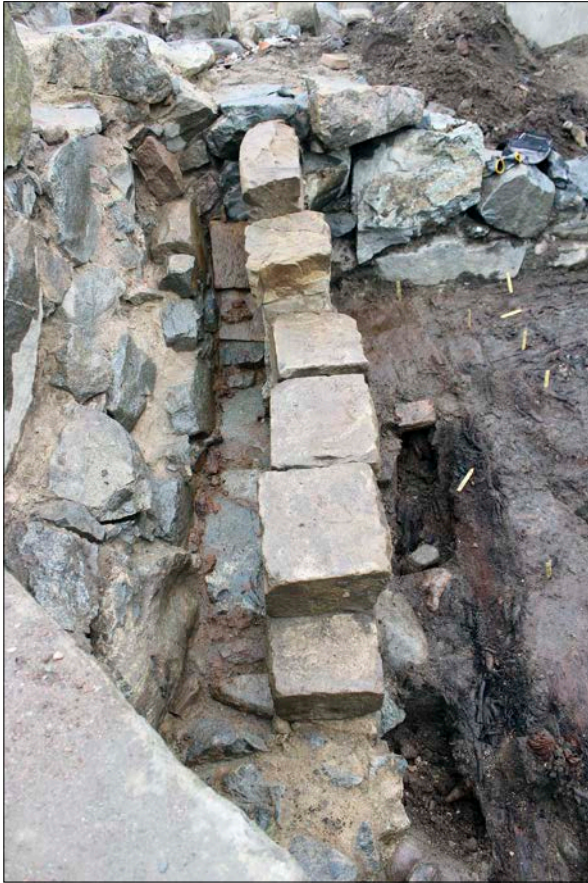
Figur 166. Rännan sluttade mot öster och var uppbyggd i hörnet mellan två äldre murar. Troligtvis har den använts för avrinning från ovanliggande vägbroar. Foto taget från öster.

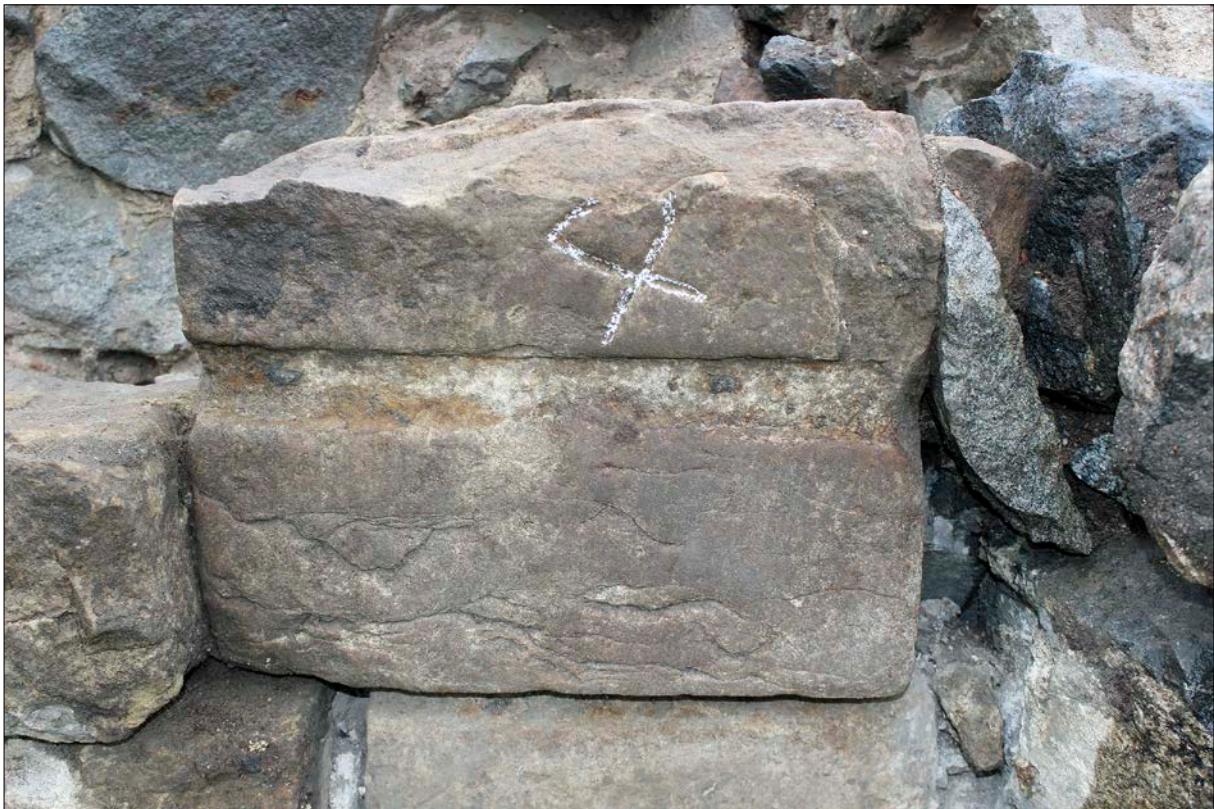
Figur 169. Flera av stenarna längs rännans kant var återanvända sandstenar med inristade märken. Här syns ett X- eller timglasliknande tecken som förtydligats med krita. Foto från norr.

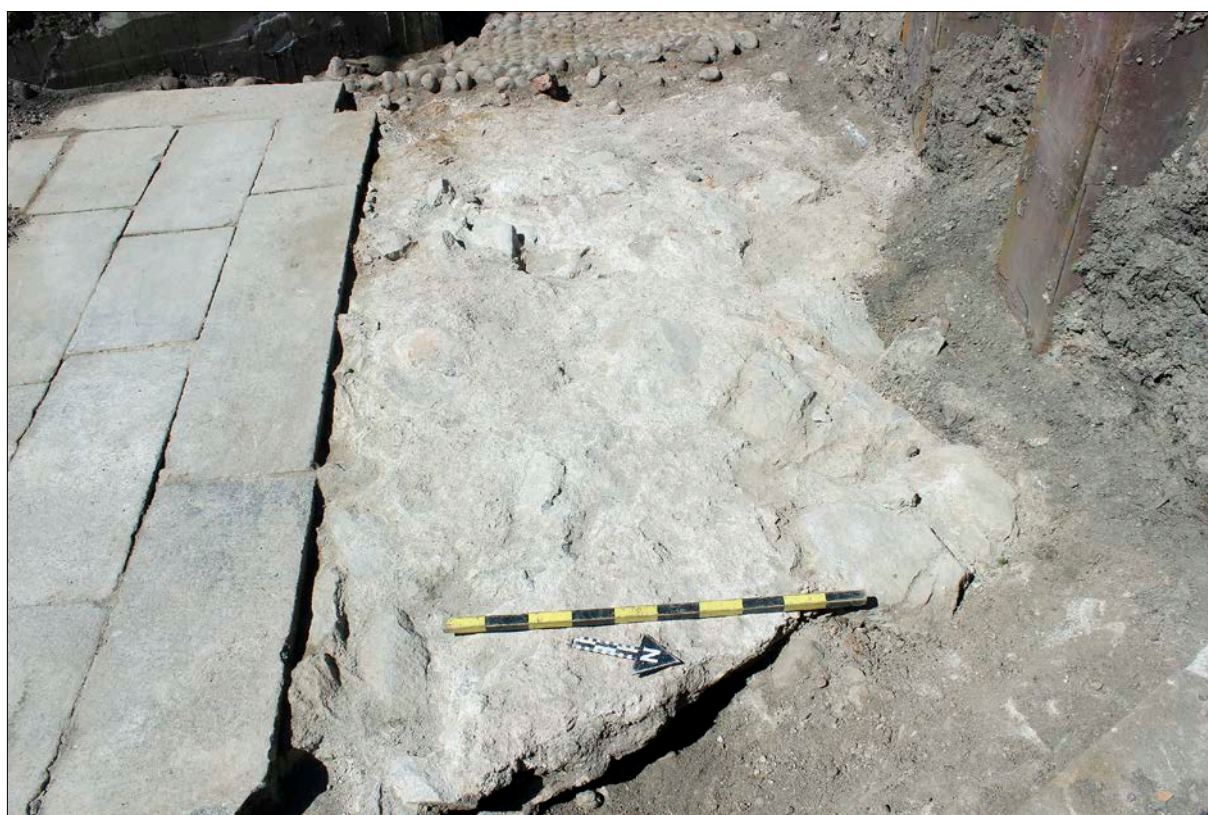
Figur 173. På bilden syns en mindre del av grunden till brofundamentet. Till vänster ligger en stenläggning från fas 6. Foto taget från öster.

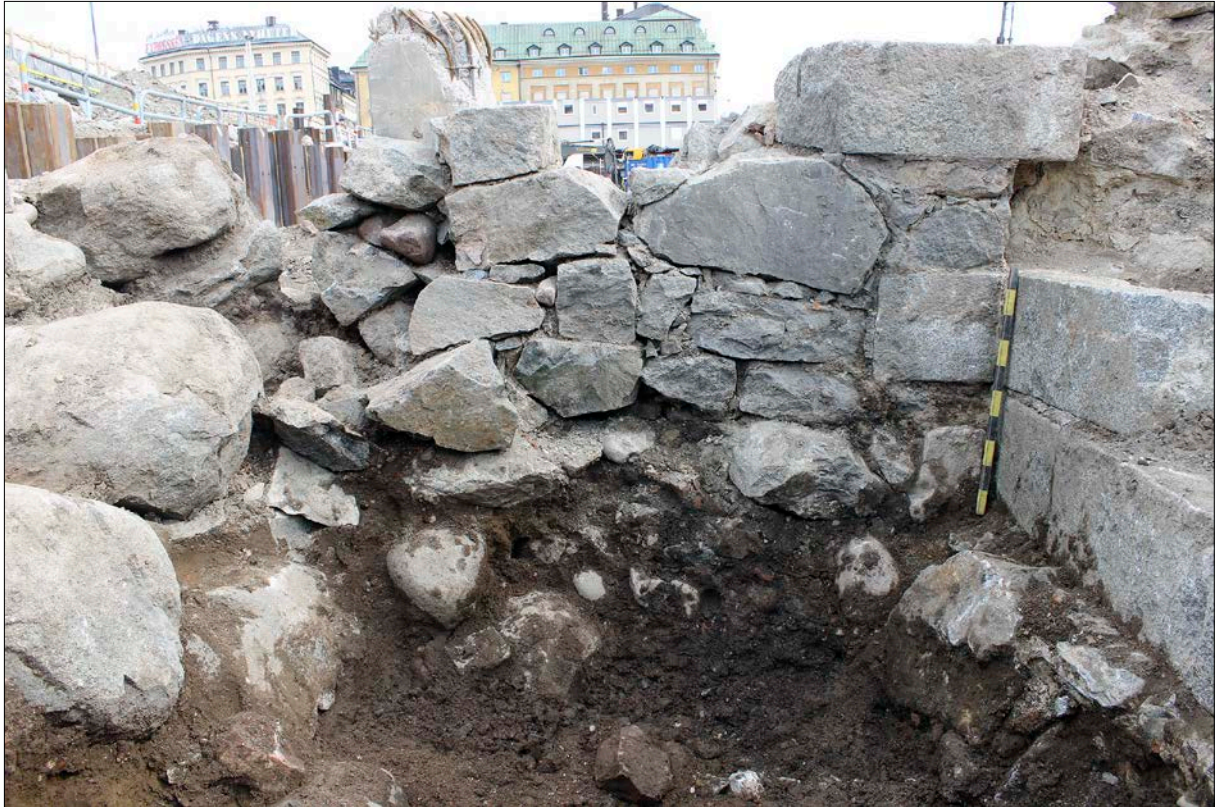
Figur 174. Grundmuren i brofundamentet var i nordväst sammanbyggd med en stående mur av blandat stenmaterial. Foto från Söder.

Grundmuren och den stående murens del tolkas vara en del av den upphöjda valvbro som byggdes vid mitten av 1700-talet. De beskrivna delarna har tillkommit vid en renovering av bron under 1800-talets första hälft. I den nordvästra delen av konstruktionen fanns flera indikationer på att detta utgjort ett

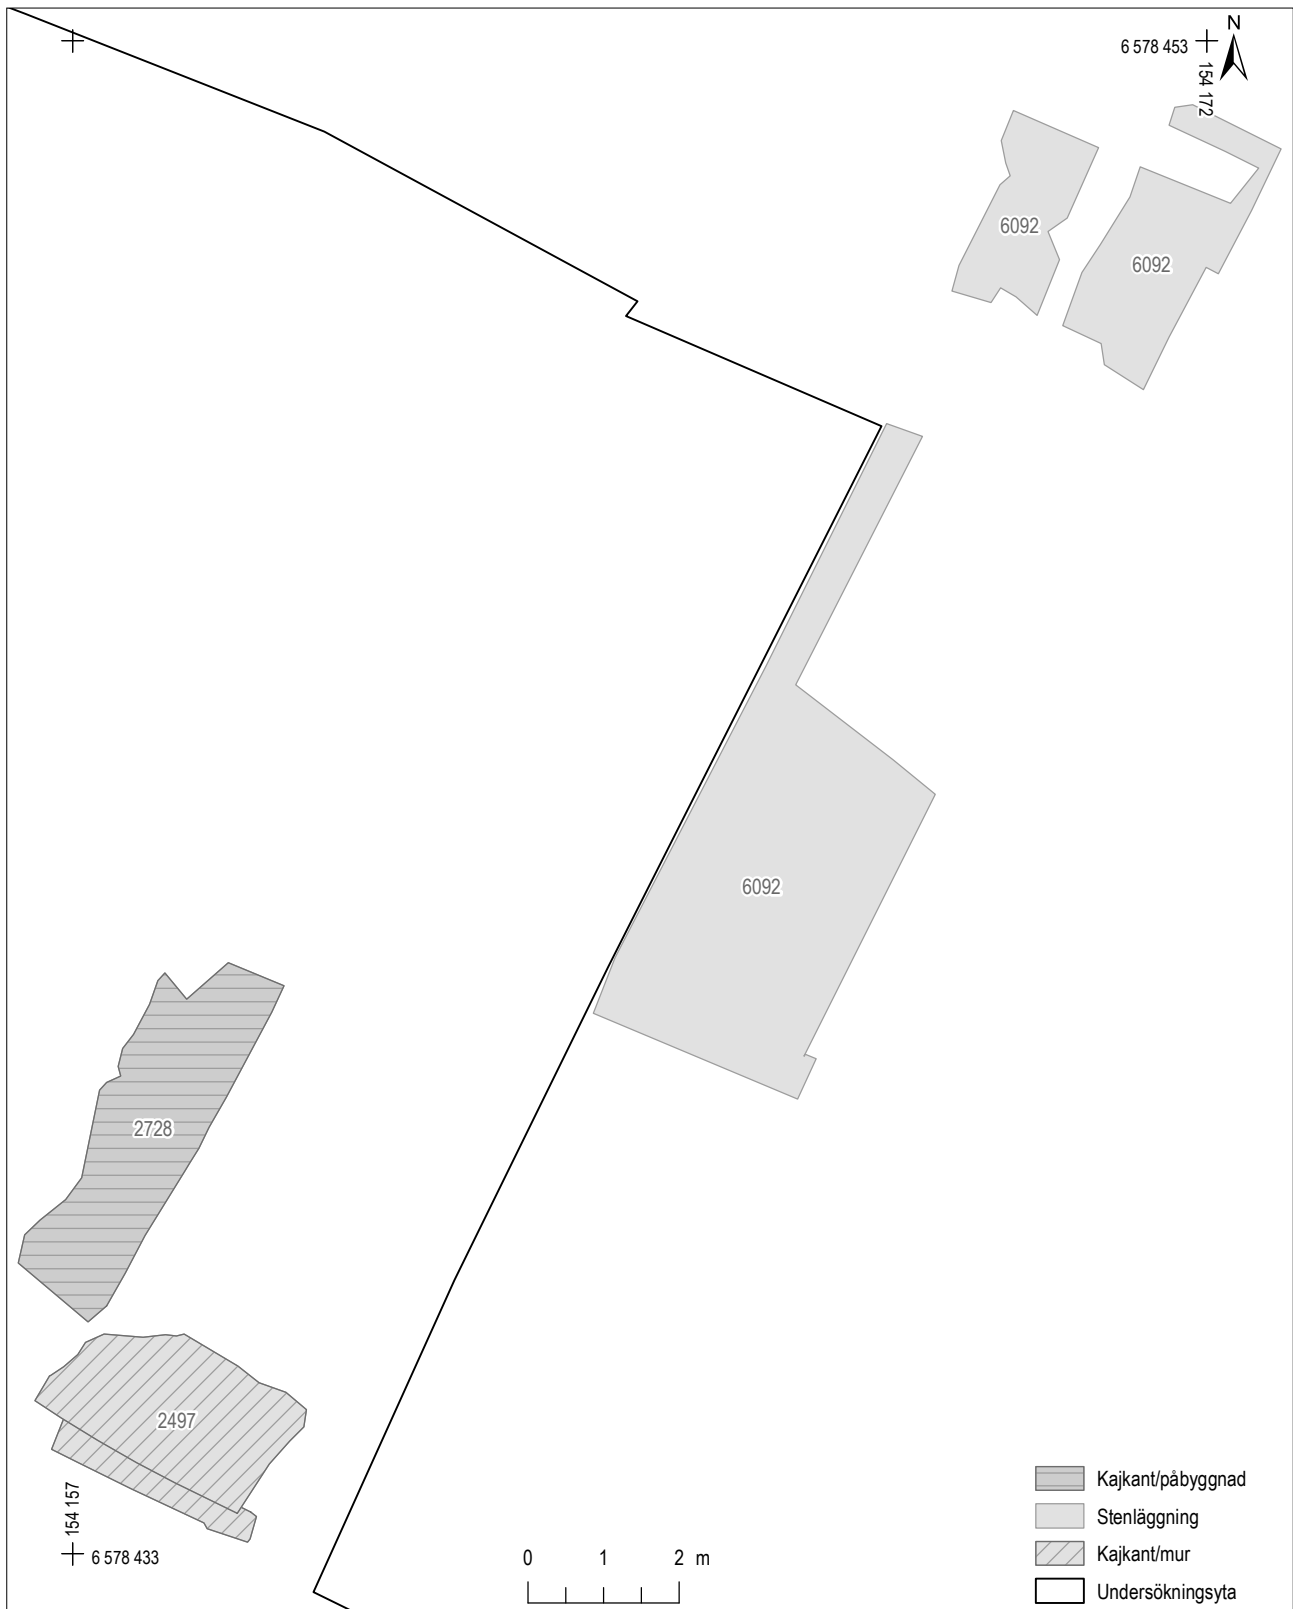
Figur 192. Plan över kontextgrupp 32. Skala 1:100.

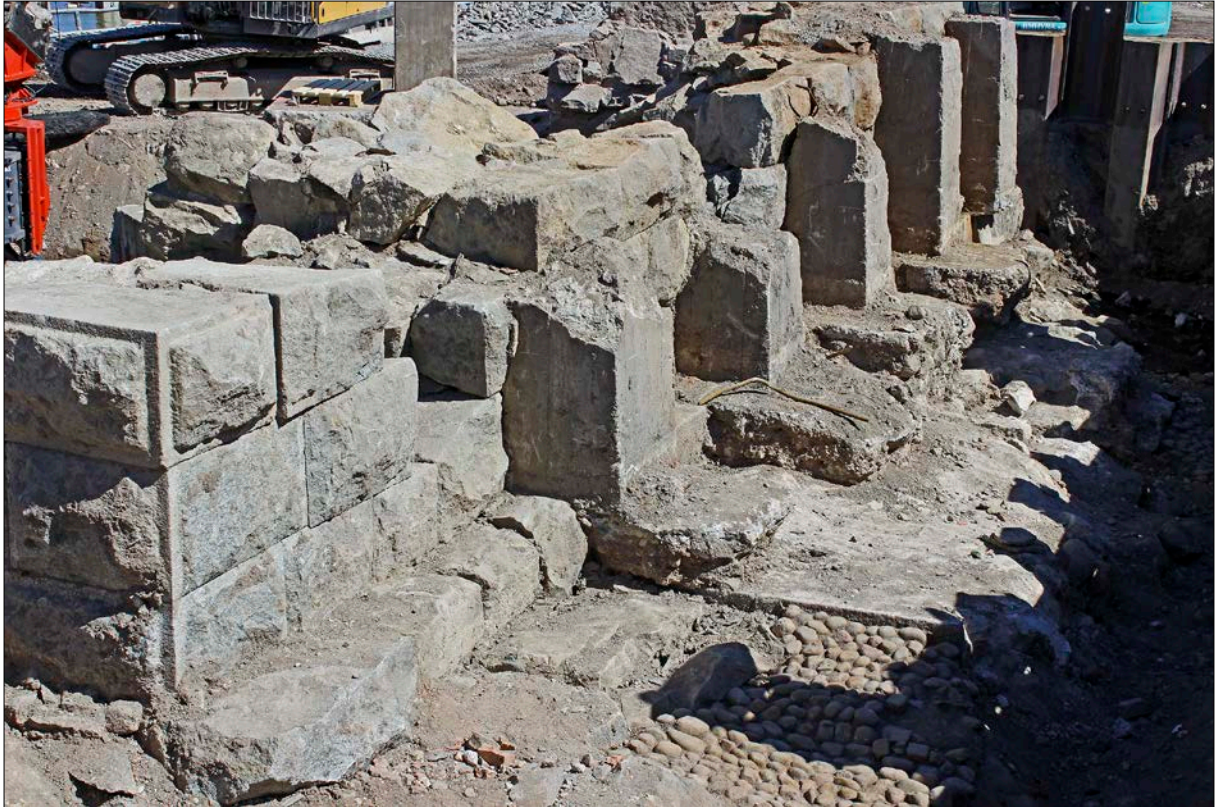
Figur 197. Muren sedd från sydväst. Längst till vänster syns den senare tillbyggda murdelen (2613) med något avvikande form på stenarna. Framför muren står betongfundament från 1930-talets trafikapparat och till höger syns grundmuren från fas 5 samt stenläggningen kontextgrupp 33.

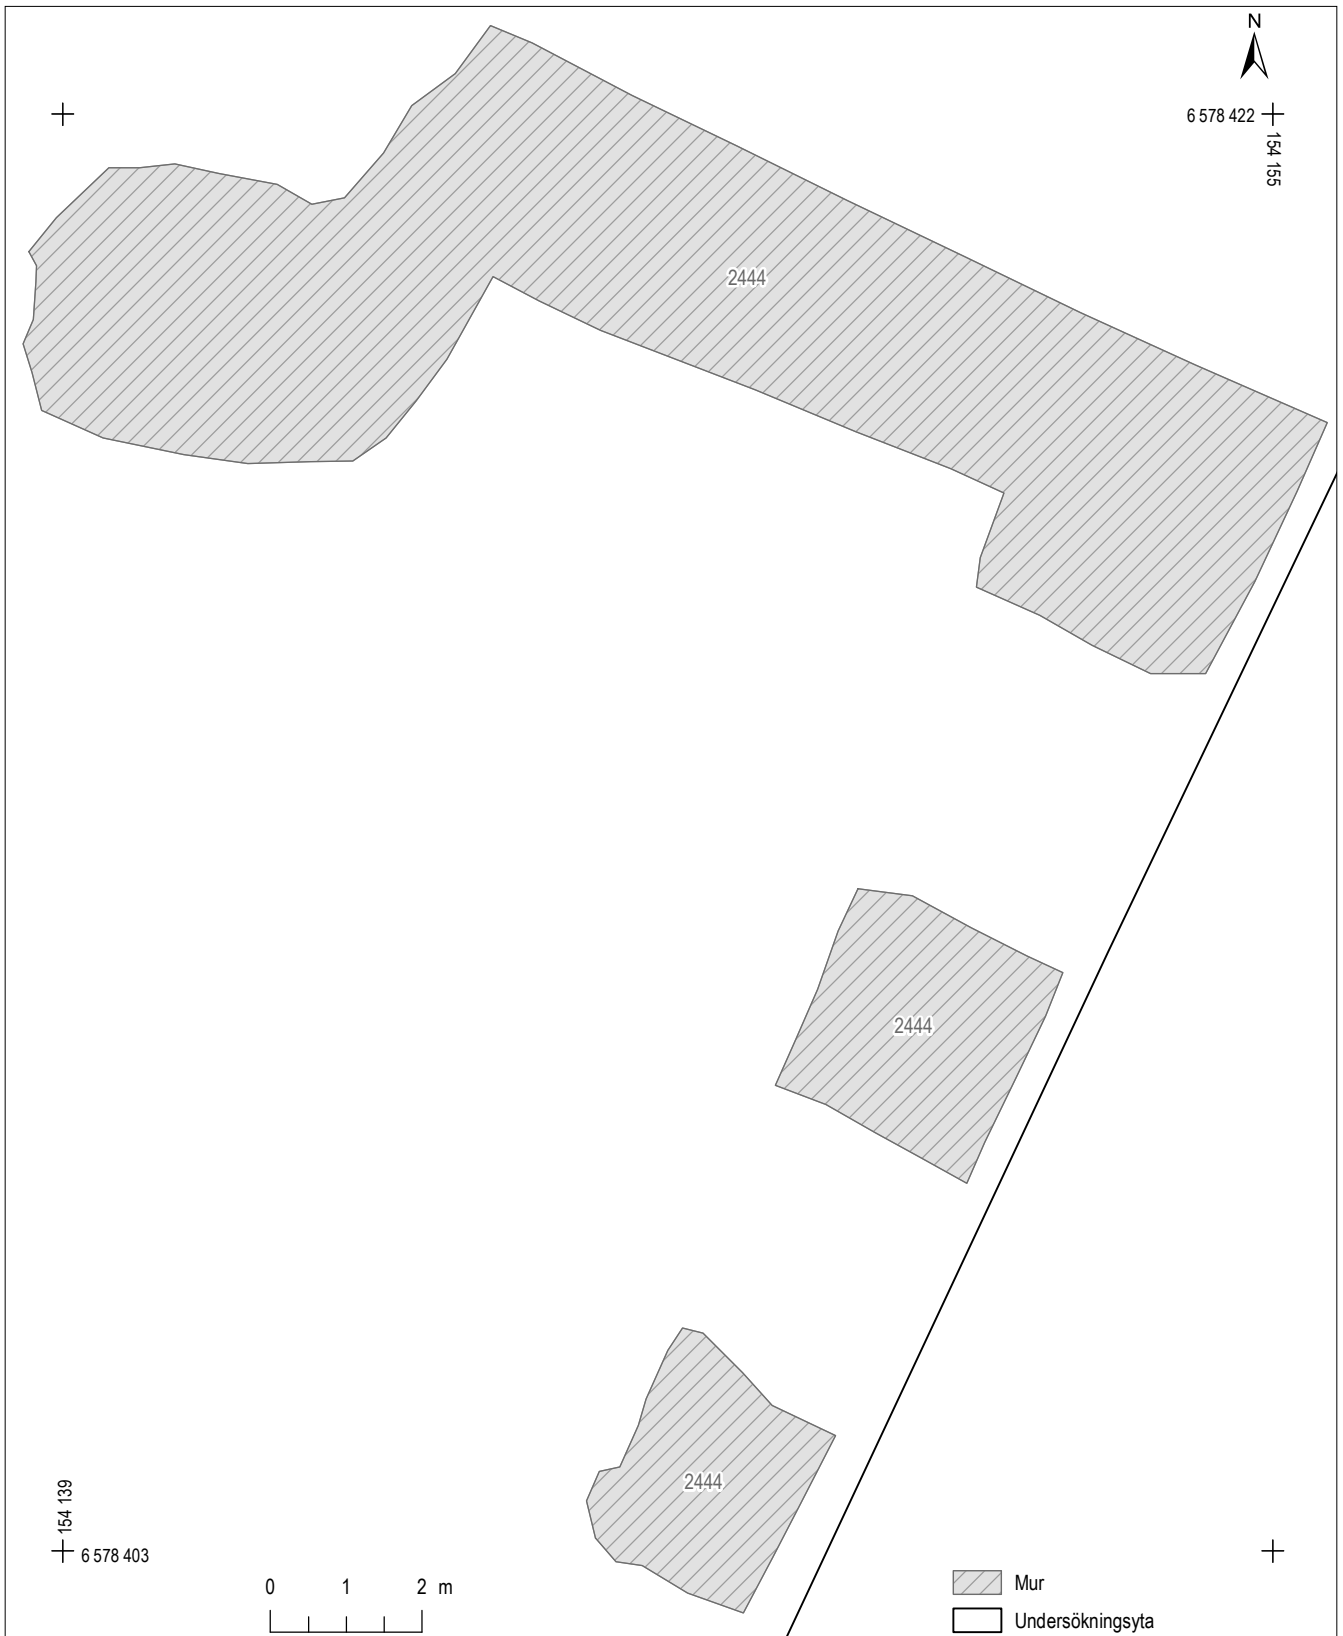
Figur 205. Plan över kontextgrupp 36. Skala 1:100.
