– ARKEOLOGISK DOKUMENTATION AV FÖRSVARSVÄRK OCH
SALUHANDELN VID SÖDRA SLUSSPLAN PÅ SÖDERMALM

LÄMNINGAR FRÅN MITTEN AV 1500-TALET FRAM TILL 1935

STOCKHOLM 103:1, L2015:7789, STOCKHOLMS STAD OCH KOMMUN, STOCKHOLMS LÄN

Rapporter från Arkeologikonsult 2021:3068

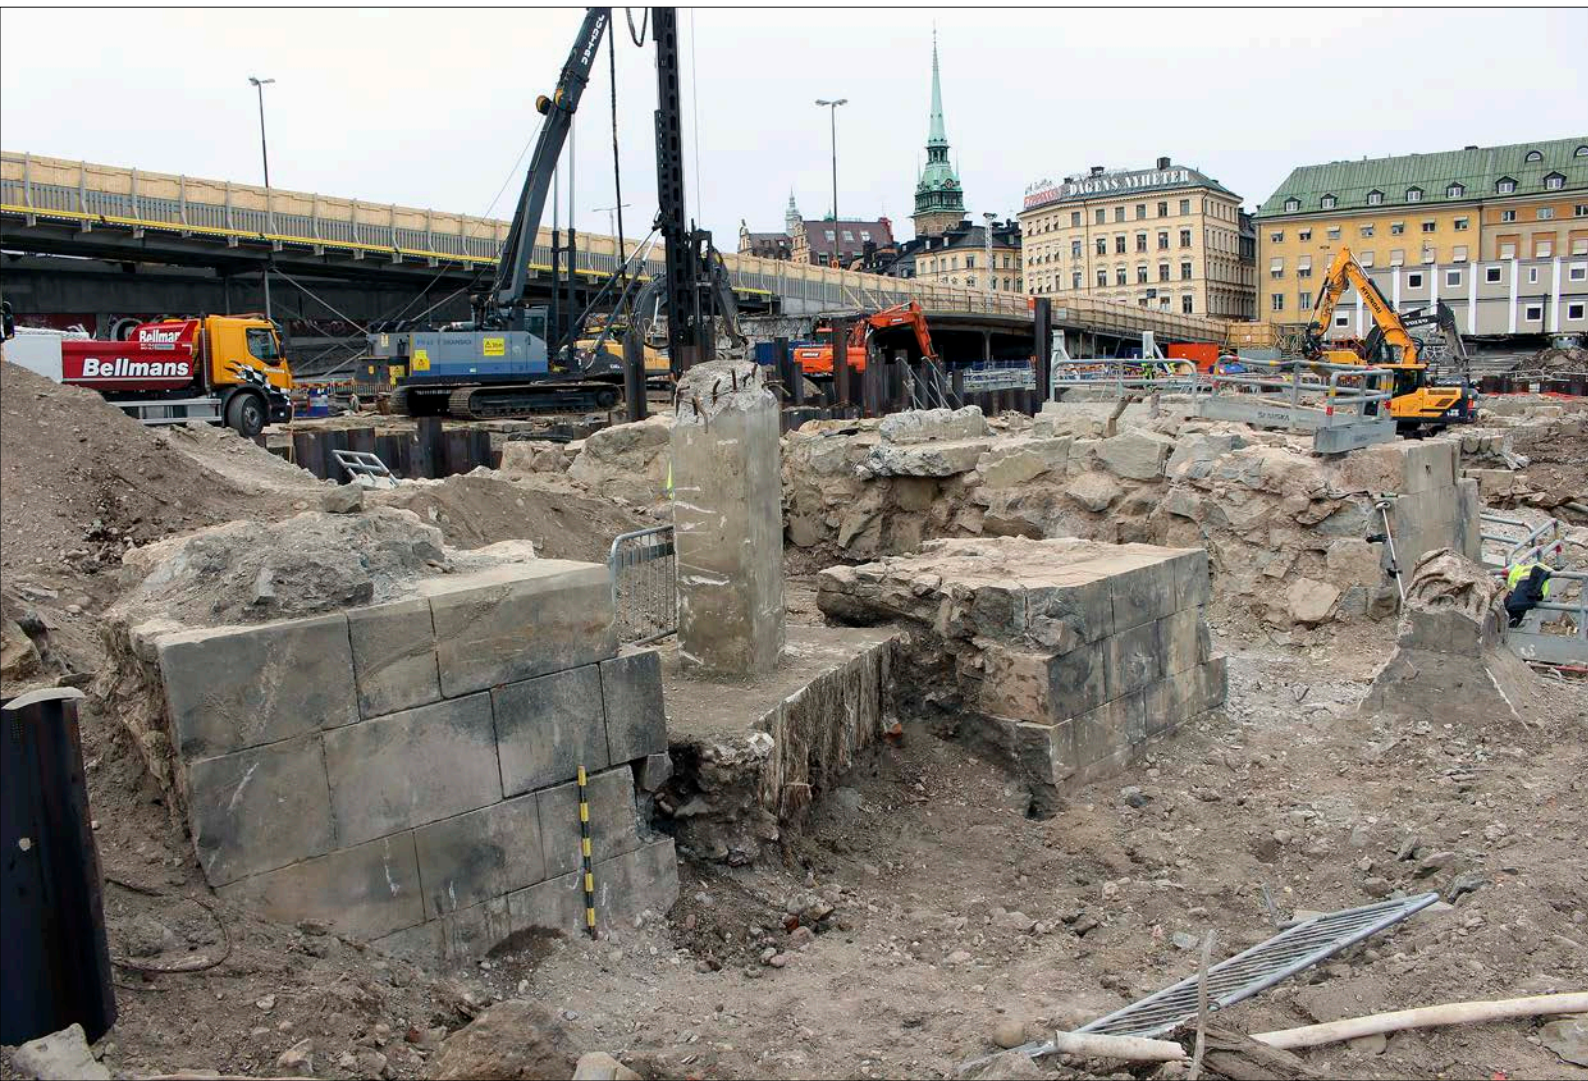
Figur 206. På bilden ses en del av kajfronten mot öster genombruten av 1930-talets betongkonstruktioner. Foto taget från sydöst.

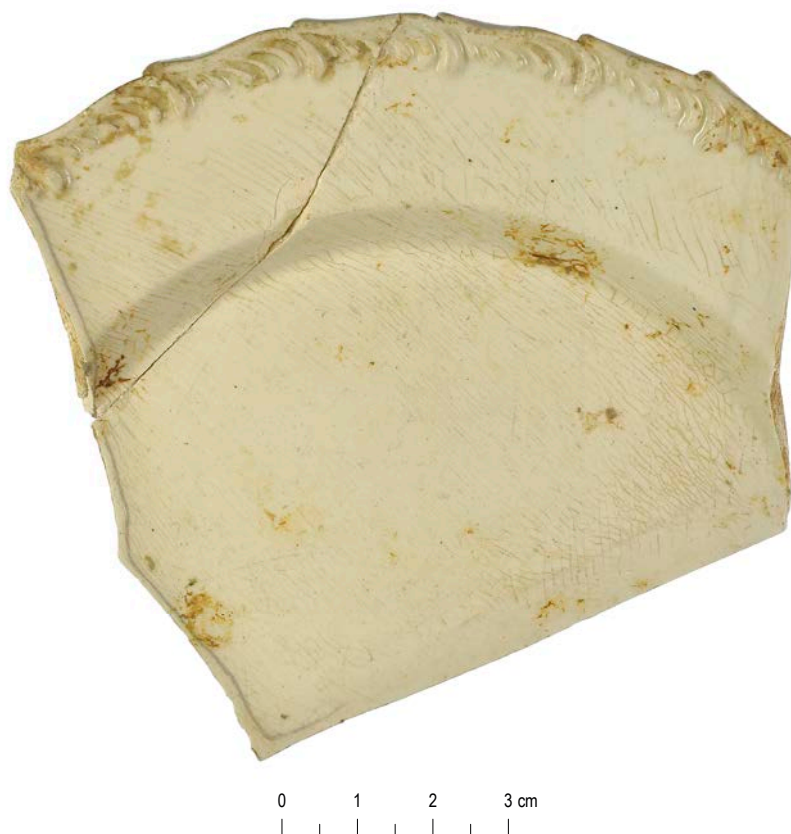
Figur 216. Reliefdekoren *feather edge* med ursprung i England var en av de vanligaste dekorerna på flintgods under sent 1700-tal och 1800-talets första hälft (F:2579:11780:13). Skala 1:1.

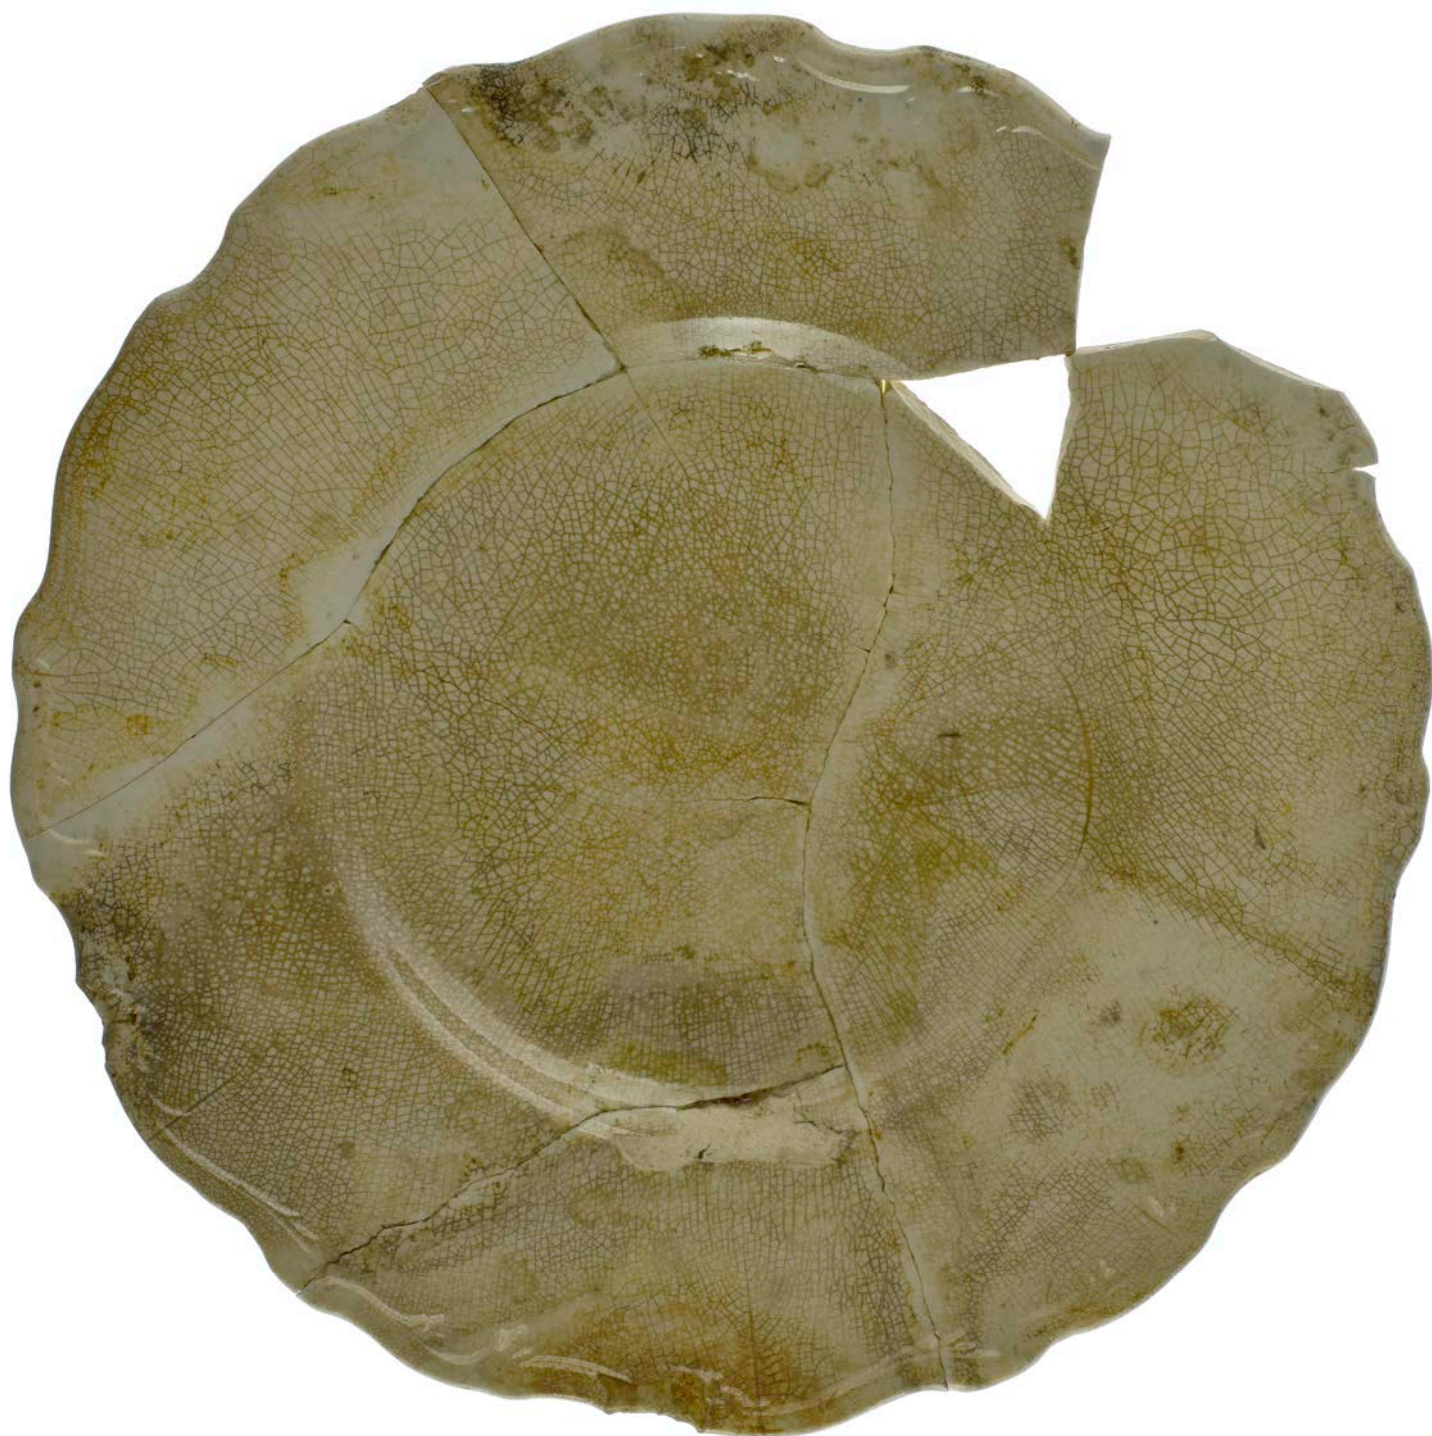
Figur 217. På krogarna vid Södra Slussplan blev gästerna huvudsakligen serverade på vitt enkelt flintgods under senare hälften av 1700-talet och 1800-talets första hälft. Här illustrerad av en tallrik från Rörstrand i den så kallade Silvermodellen (F:2591:8902:22). Skala 1:1.

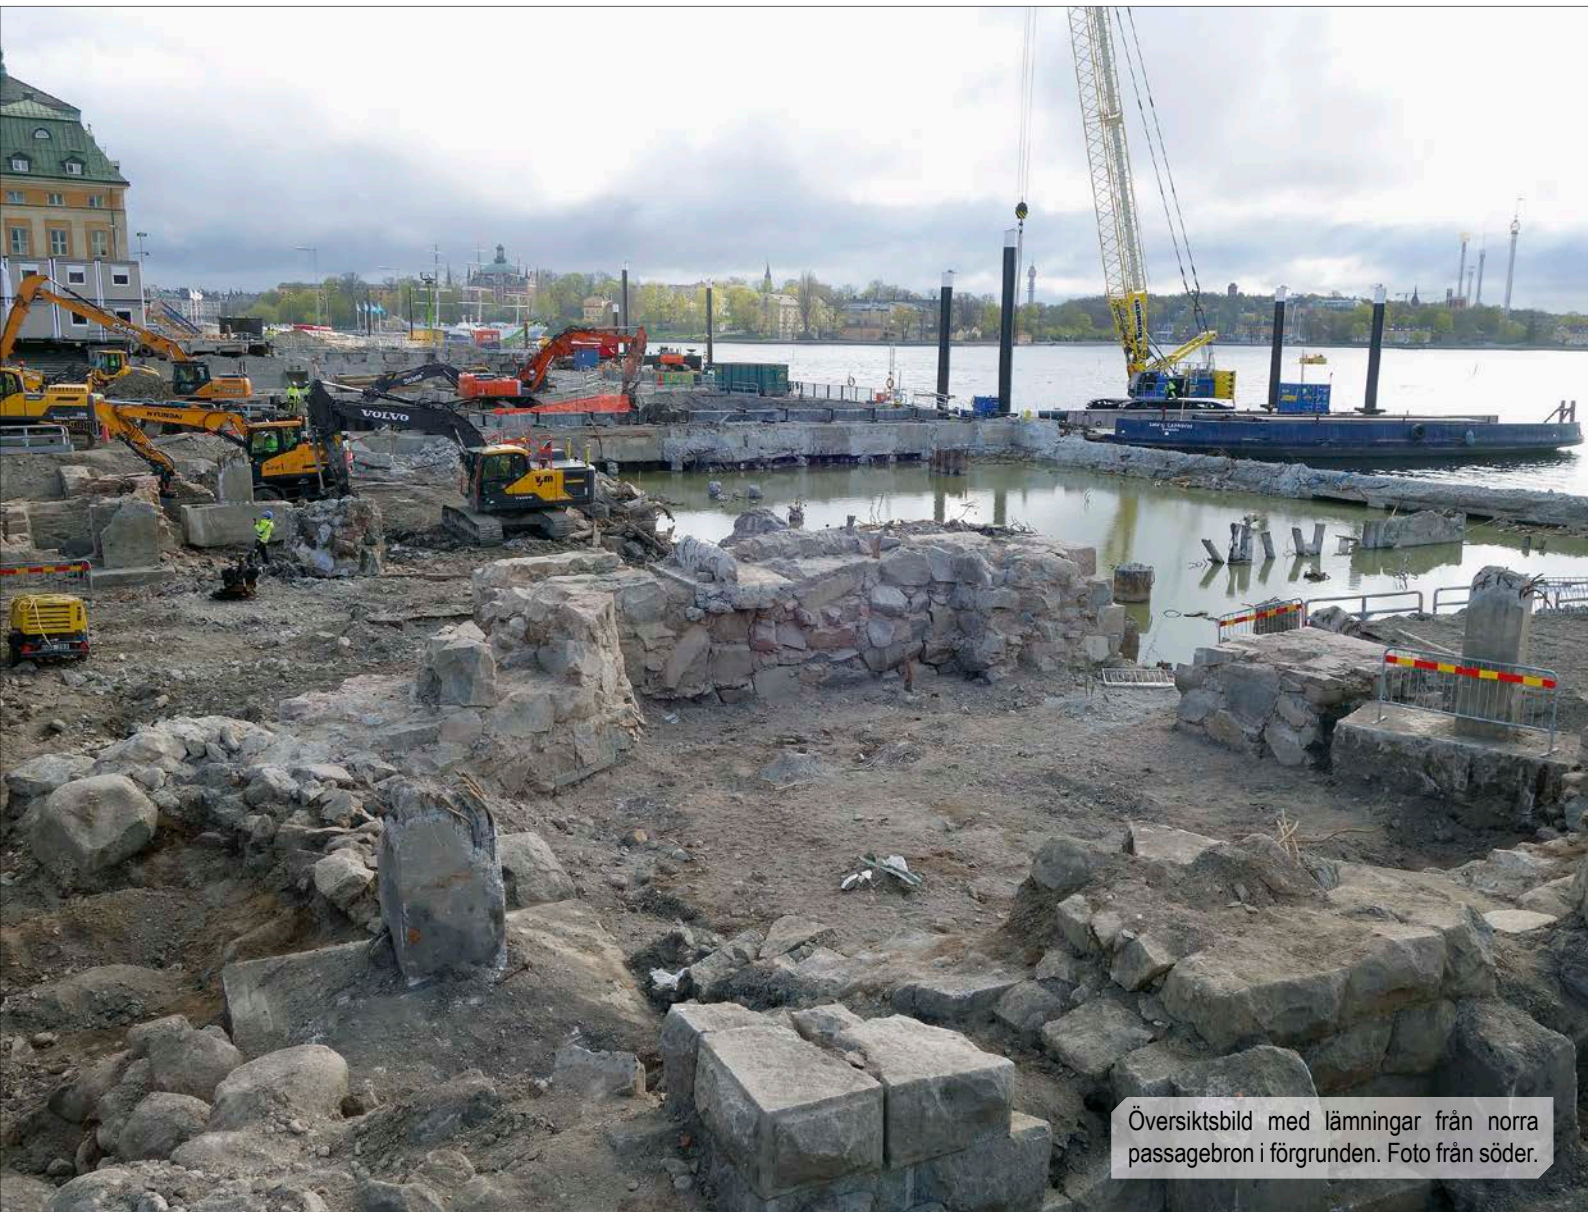
Översiktsbild med lämningar från norra passagebron i förgrunden. Foto från söder.

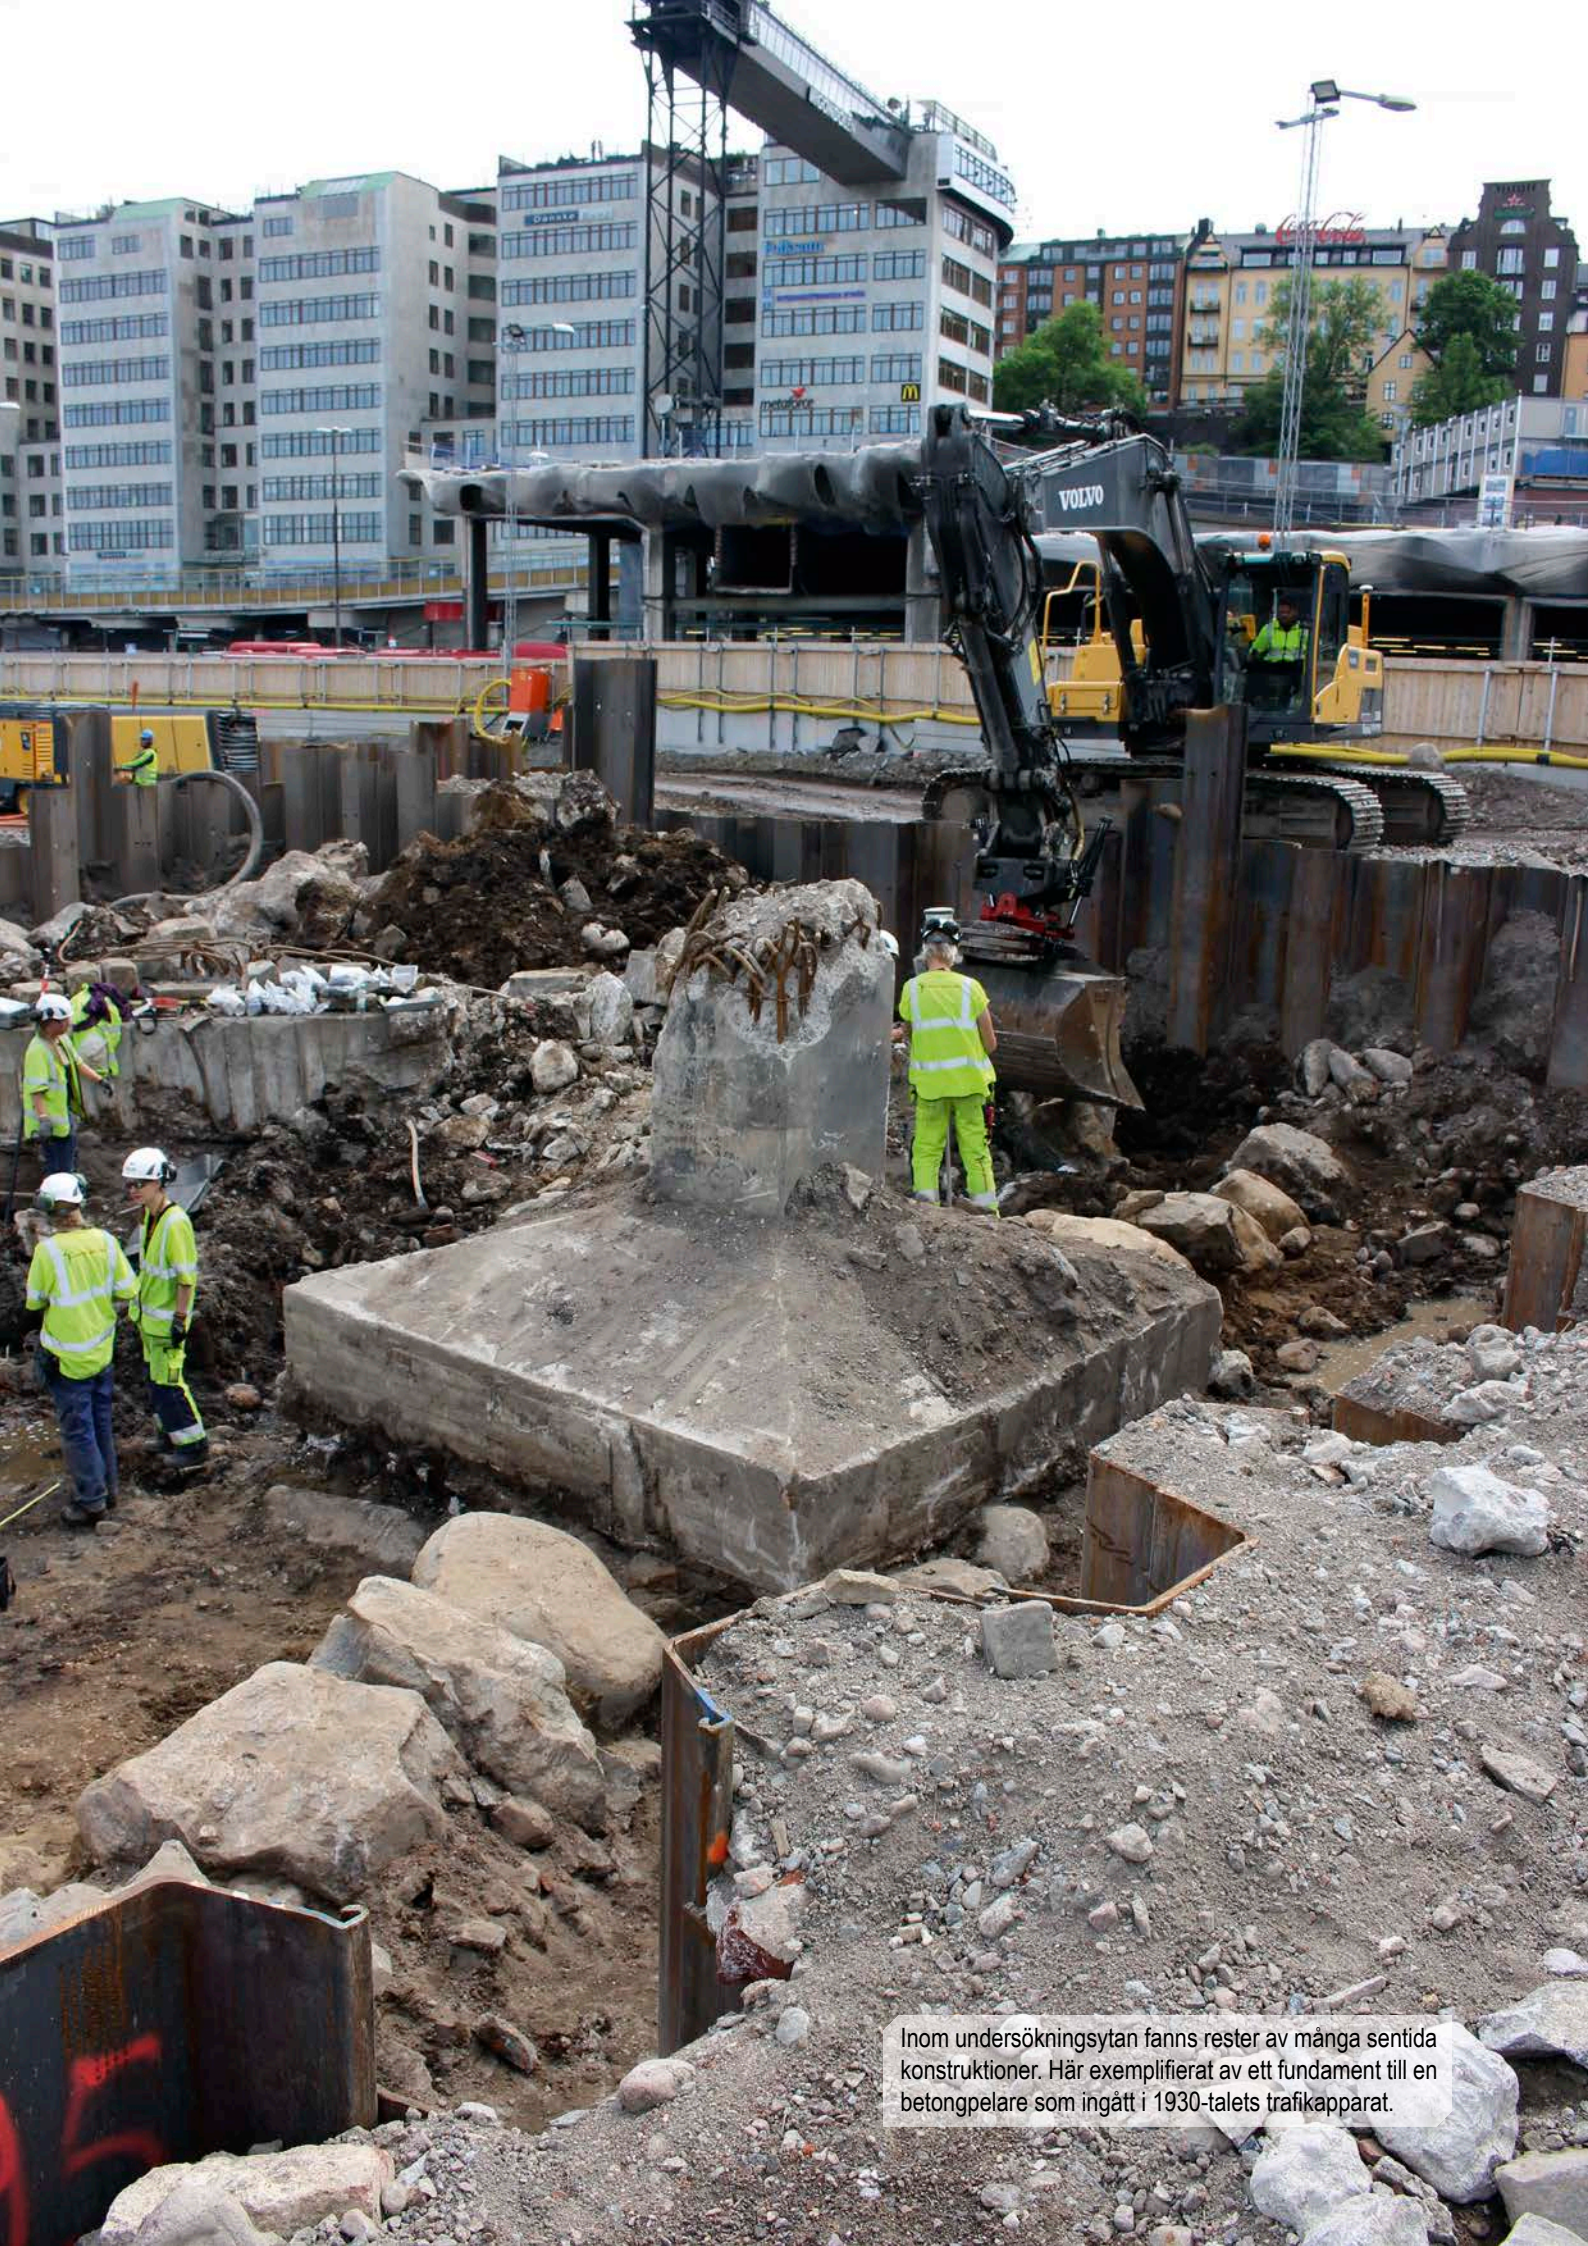
Inom undersökningsytan fanns rester av många sentida konstruktioner. Här exemplifierat av ett fundament till en betongpelare som ingått i 1930-talets trafikapparat.

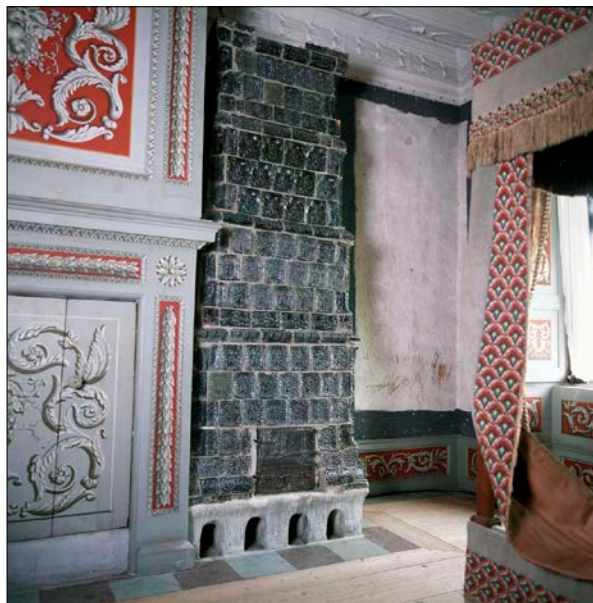
Figur 1. Avsatsugn med svartglaserat reliefkakel i Grå rummet, Skoklosters slott, levererad 1669 av kakelugnsmakaren Michel Eriksson i Uppsala. De konkava hörkaklen är av samma typ som påträffades på Södra Slussplan. Foto: Bengt Backlund, Upplandsmuseets samlingar. Identifikationsnummer CO0031_06.

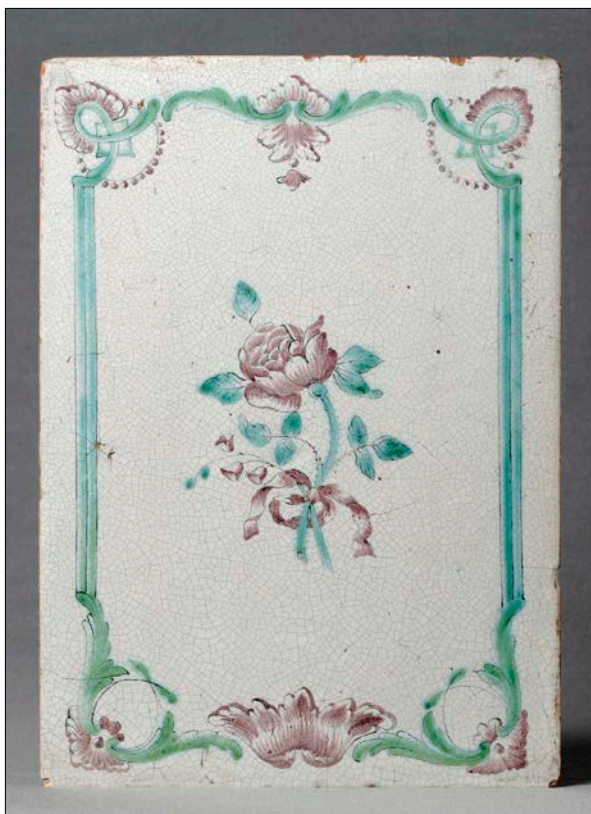
Figur 2. Ett bladkakel med samma dekor som F: 2495:5080:1, dock enbart i två färger, från en flat kakelugn som tidigare stått på Fjällgatan 8 på Södermalm. Fyndet från Södra Slussplan är målad med samtliga starkeldsfärger, vilket är relativt ovanligt i arkeologiska sammanhang. Foto: Thomas Wester. Stadsmuseet i Stockholm. Unikt ID och löpnummer: SSM_93_0_10434208

Målat kakel förekommer i 13 fyndposter av det analyserade materialet. Majoriteten består av blå/vitt kakel av rokokotyp målade med blommor men även med den för tiden så typiska ”Nordstjärnan” (F:2509:5731:9). Materialet innehåller också ett fåtal stänkornerade/marmorerade ugnblad med grön (turkos) bemålning mot en vit botten. Särskilt intressanta är de fragment av flerfärgat kakel (F:2495:5080:1), varav en typ målade med samtliga starkeldsfärger. Dekoren med en liten rosbukett med blåklockor bunden med rosett är typisk för perioden (figur 2).

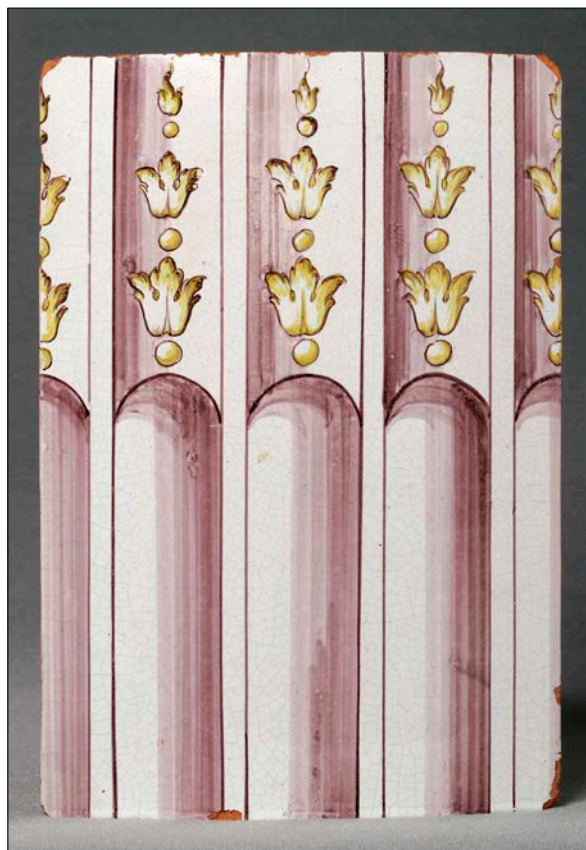
Figur 3. Ett bladkakel från en kolonnkakelugn med samma typ av dekor som F:2495:5080:1 och 2529:5846:19. Foto: okänd. Stadsmuseet i Stockholm. Unikt ID och löpnummer: SSM_46831_0_10439137

1982:91). Fyndet har flera tidstypiska paralleller till ugnar med samma dekor och färgställning (figur 3).

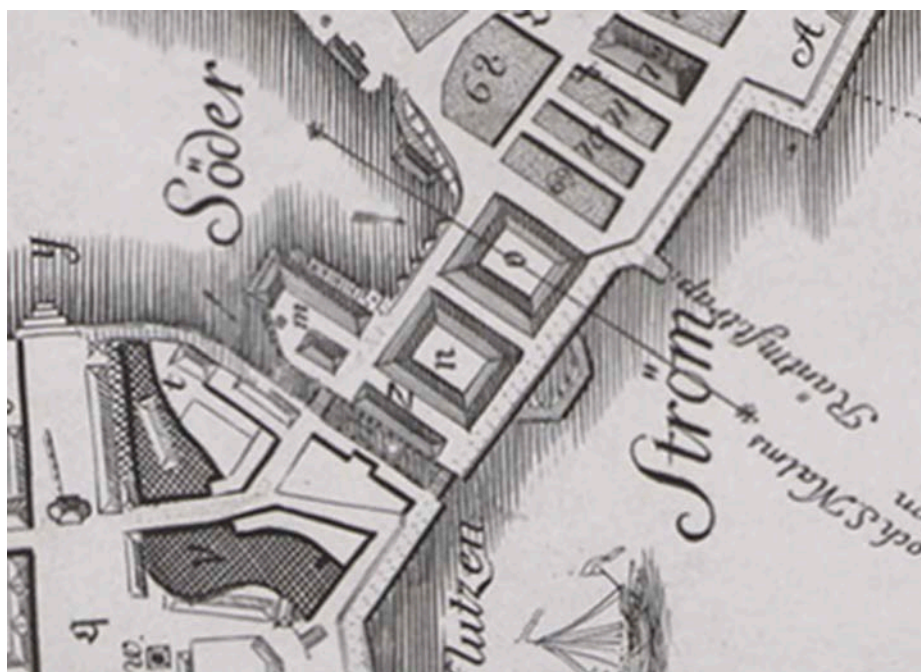
Figur 2. Tillaeus karta från 1733. (Stockholmskällan, original i SSA).

På Werner von Rosenfelts karta över Stockholm 1702 fanns det två rektangulära kvarter mellan slussrännan och Gamla stan. Området norr om Järngraven där Gustav Vasas vallanläggning låg var markerat som "Slussholmen" (E). Även Tillaeus Stockholmskarta från 1733, se figur 2, kallade området för Slussholmen (z). Där avbildas två rektangulära kvarter benämnda Södra Fiskarhuset (n) och Södra Kvarn- och Slaktarhuset (v), men också en ej namngiven byggnadslänga söder om Fiskarhuset och parallell med slusskanalen. Söder om slussrännan finns en avgränsad yta där försvarsvallen tidigare legat, men utan markering. Längs den nordöstra kanten av Järngraven tycks en länga ha uppförts, se vidare nedan.

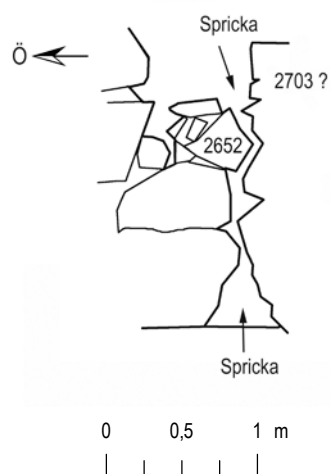
Figur 266. Spricka mellan 2652 och 2703 mot söder. Skala 1:50.
