DEL AV GUSTAV VASAS VALLGRAV FRÅN 1540-TALET
ARKEOLOGISK UNDERSÖKNING I FORM AV SCHAKTNINGSÖVERVAKNING
INOM STADSLAGER L2015:7789, TRE KRONOR 1 OCH GAMLA STAN 1:29,
STOCKHOLMS KOMMUN, STOCKHOLMS LÄN

Rapporter från Arkeologikonsult 2021:3498

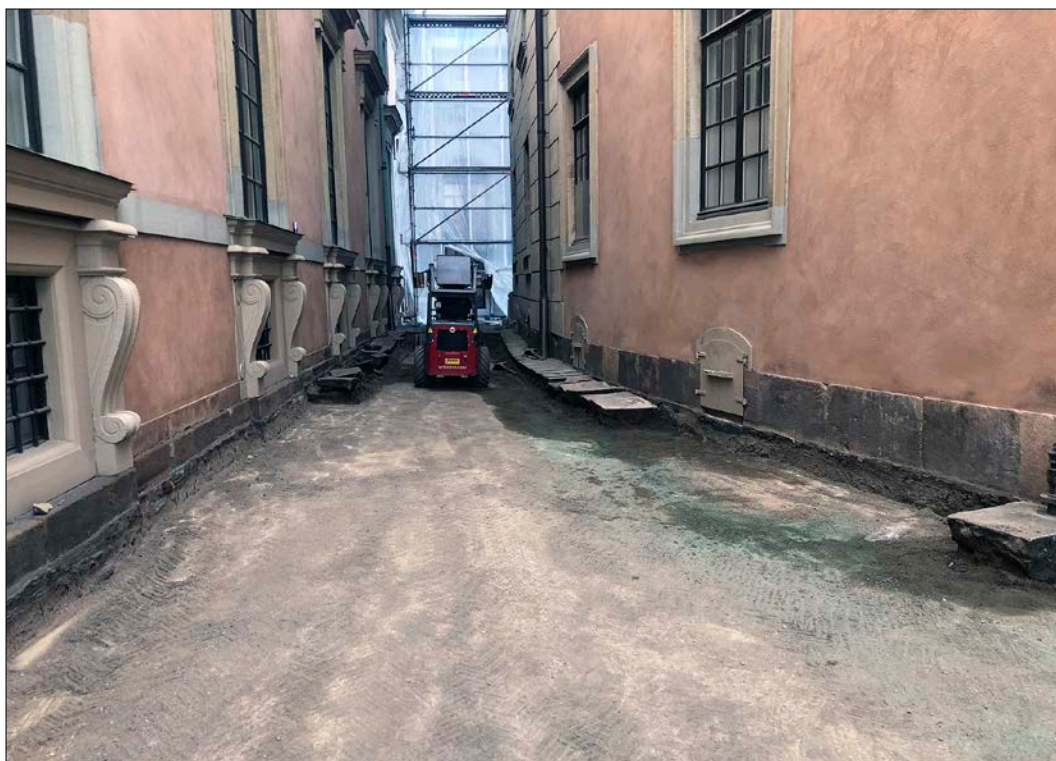
OMSLAGSBILD: Schakt 101 vid Romerska gången. Foto från sydväst.

Schakt 101 som togs upp i Romerska gången var cirka 0,2–0,3 meter djupt. Detta schakt mätte 8,4x29,4 meter. I botten på schaktet låg en betongplatta. Syftet med schakt 101 var att frilägga betongen för att kunna täta en del sprickbildningar. Mellan gatstenen som utgjorde golvnivån och betongplattan låg ett tunt lager sättsand/-grus.

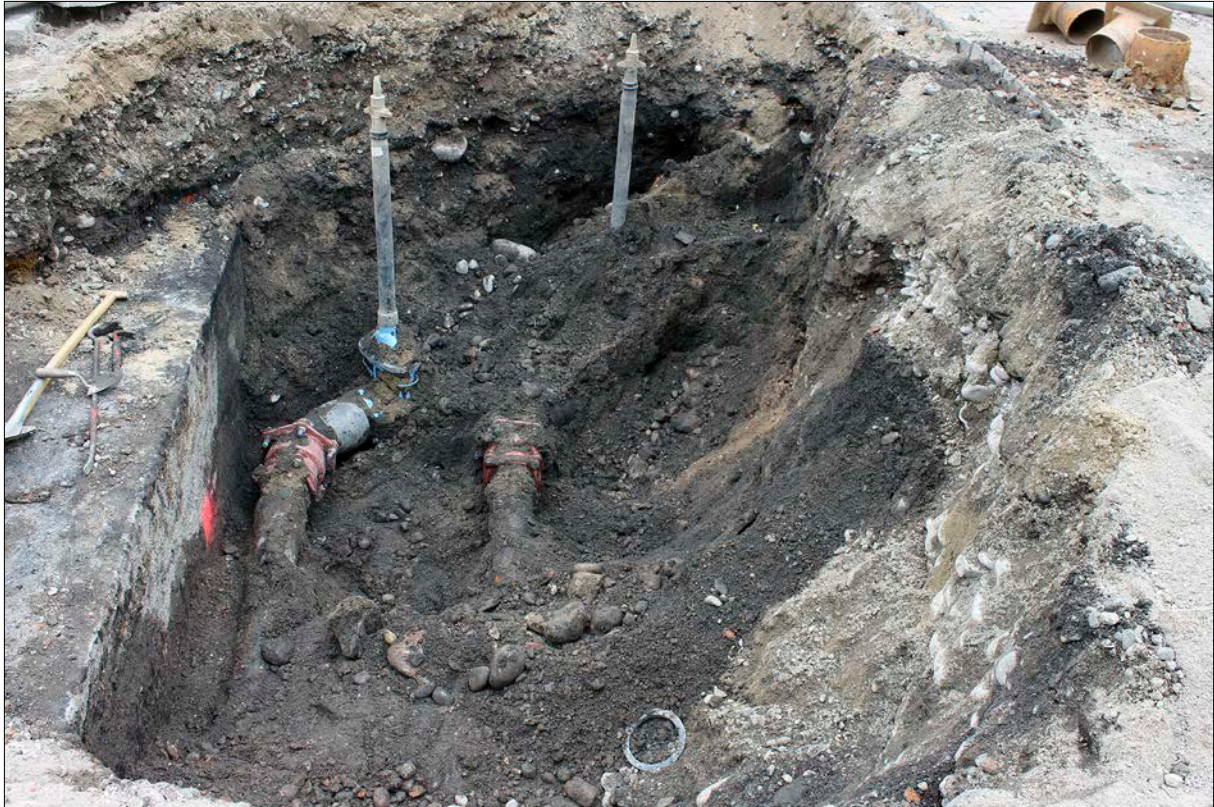
Figur 4. Översikt över schakt 100. Betongkulverten kan ses i vänstra delen av bilden. Foto från norr.

Schakt 100 som togs upp vid Högvaktsflygeln var mellan 1,5–2,0 meter djupt. Schaktet mätte 4,3x6,0 meter. I nordöstra kanten av schaktet framkom en betongkulvert. Syftet med schakt 100 var just att frilägga denna betongkulvert (figur 4); detta för att kunna göra en håltagning för nya rör genom kulverten. Schaktet återfylldes med samma massor som togs upp.

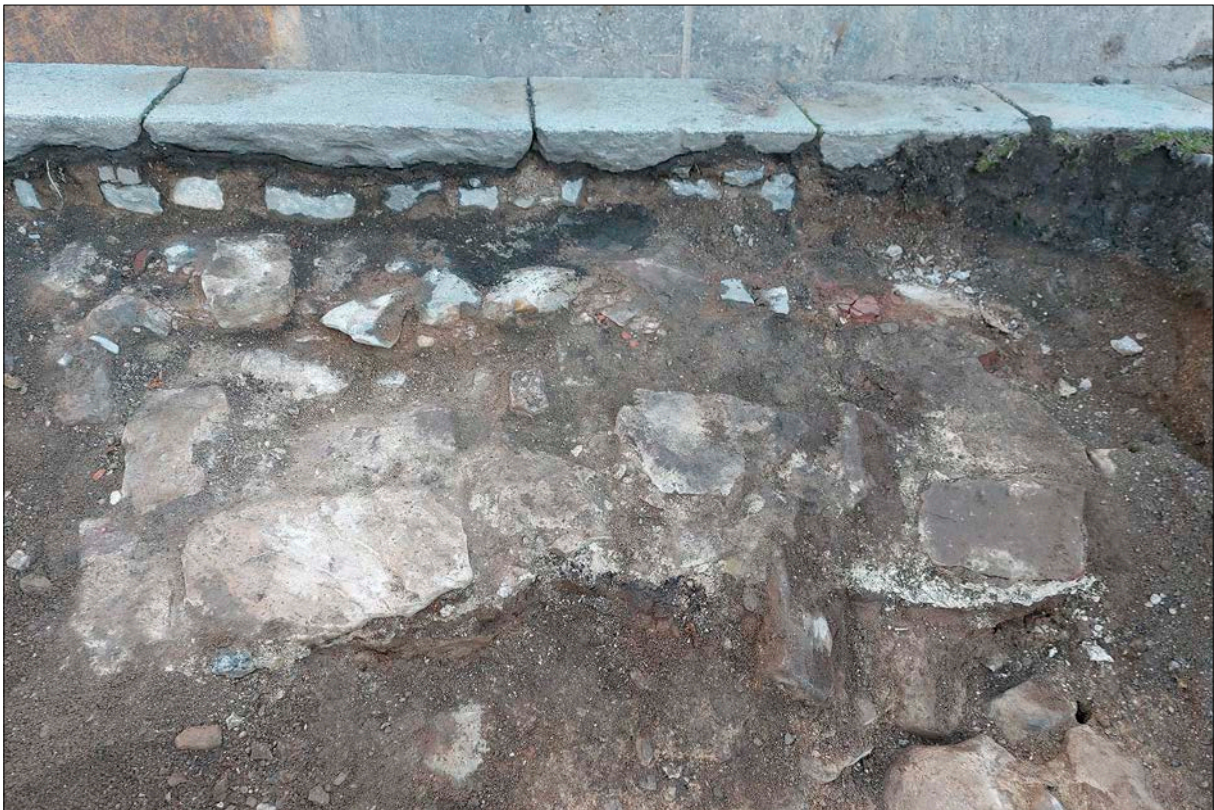
Figur 5. En del av vallgravsmuren som framkom i schakt 102. Foto från sydöst.

Schakt 102 var ett undersökande schakt för projektering av renovering av muren vid Gubbens gård. Detta schakt var beläget vid trottoaren upp mot Slottsbacken och det södra valvet. Schaktet mätte cirka 2,5x2,5 meter och var 0,3–1,0 meter djupt. Här framkom vad som tolkas vara en del av den inre muren i Gustav Vasas vallgrav (figur 5).
