BORRPROVER I STORA GATAN

Arkeologisk undersökning i form av schaktningsövervakning i Stora Gatan,
Sigtunas stadslager L2015:2168, Sigtuna socken och kommun, Stockholms län

Rapporter från Arkeologikonsult 2022:3618

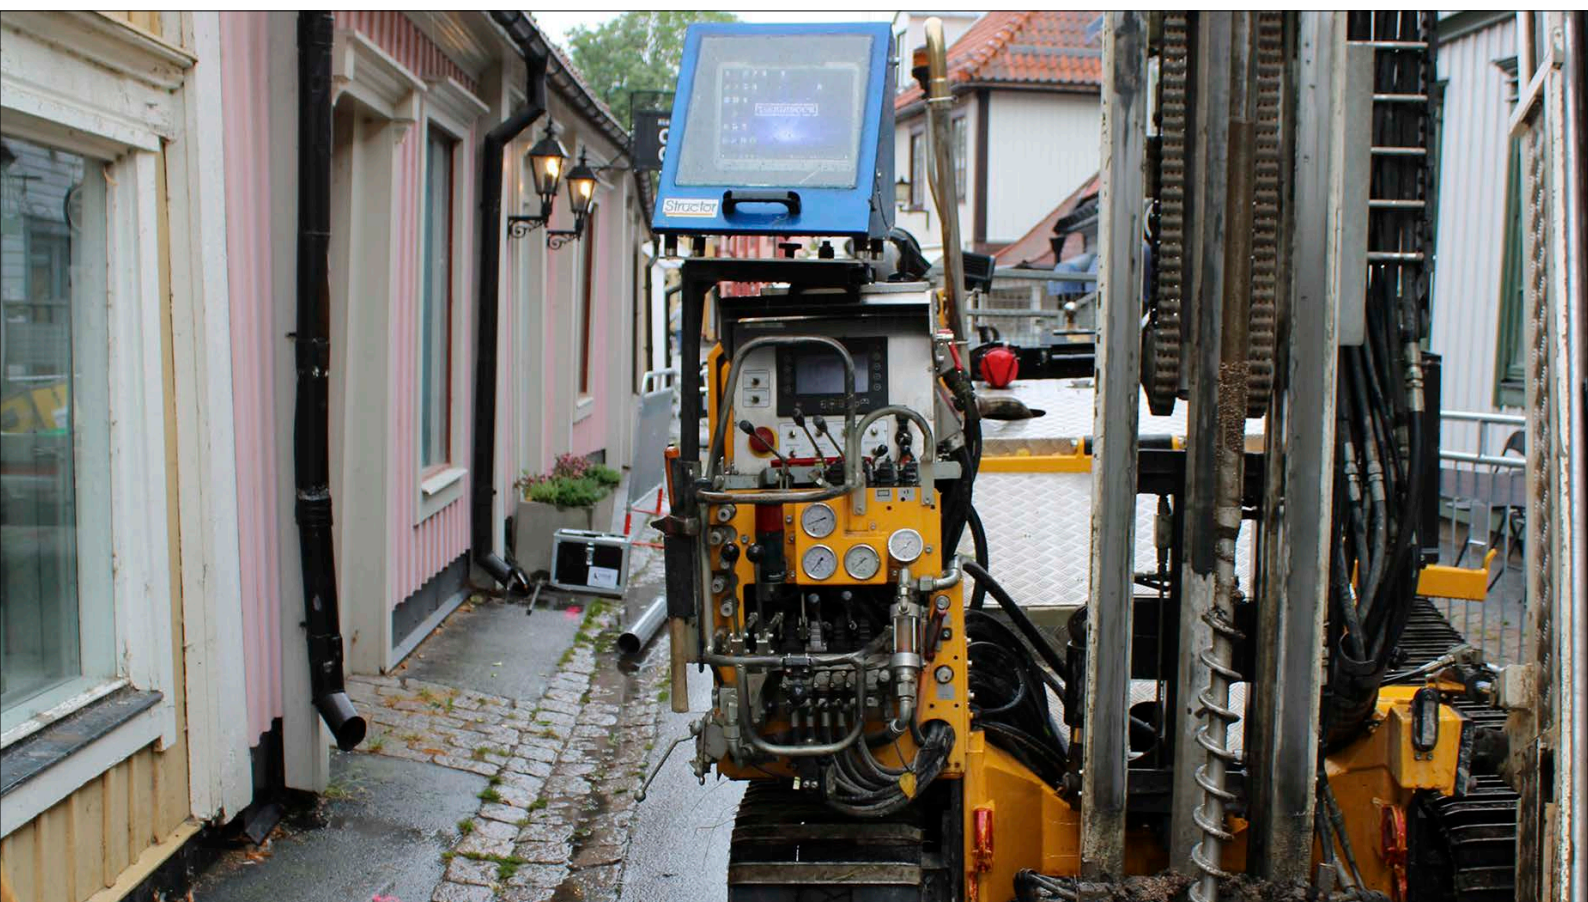
OMSLAGSBILD: Översikt över ett av de undersökta områdena
samt den maskin som användes vid borrhningen. Foto från nordost.

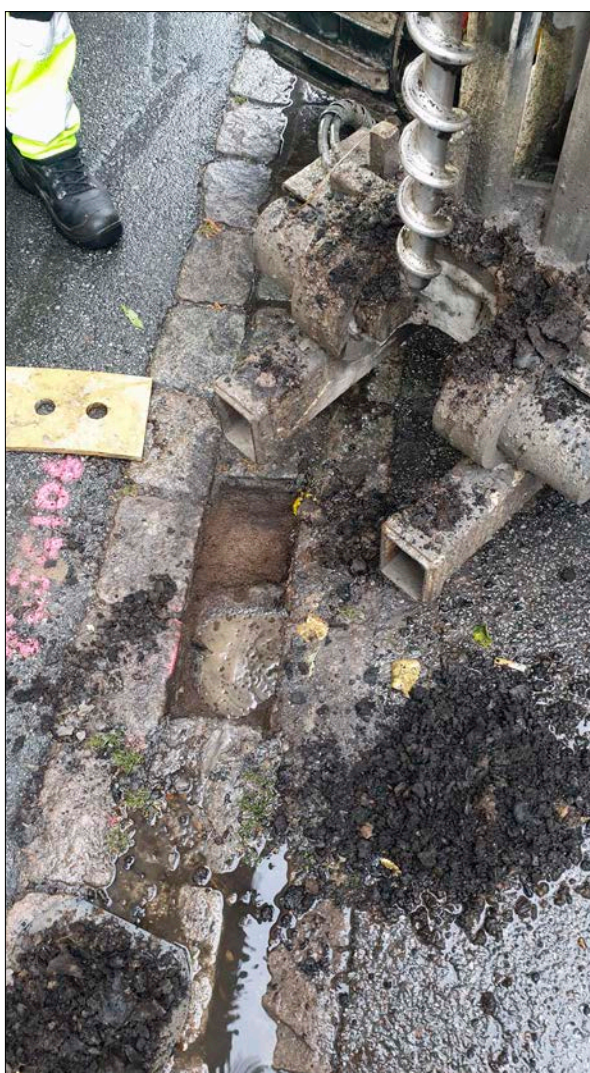
Figur 3. Borrpunkt 106 placerades i befintlig rännsten. Bilden ger en fingervisning om hur stor yta som påverkades i samband med provborringen – och hur det kan bli när en regnskur drar in i samband med borringen. På marken ligger material som kollats igenom innan borrskraven rengjordes. Foto från nordost.

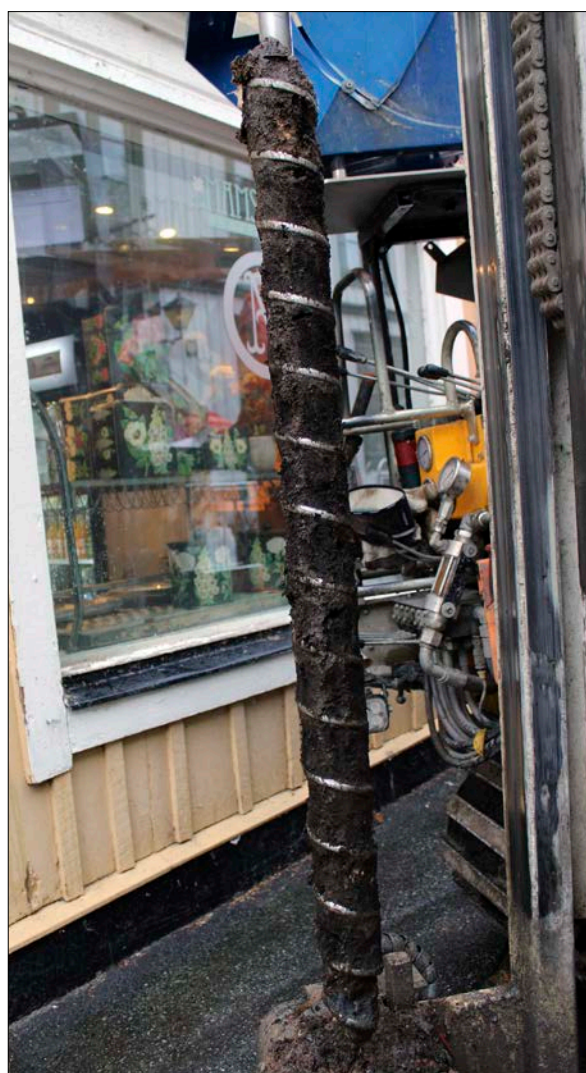
Figur 4. Skruvborr från nivå 2–3 meter under gatunivå i borrpunkt 103. På bilden syns hur heterogent det mörka kulturlagret var inom detta område. Längst ned på skruven syns den naturliga blåleran. Foto från nordost.

Vid borrhörens 103 uppgick borrhörens till 3 meters djup från gatunivå. I det material som kunde dokumenteras i skruvborren framgick att en nivå med sten låg på cirka 0,6 meters djup från gatunivå, följt av ett 0,6 meter tjockt skikt med sand, vilket skulle kunna utgöra möjligt kulturlager. Detta gick dock inte att konstatera utifrån skruvborrens innehåll. Tydliga kulturlager framkom först på cirka 1,2 meters djup (figur 8). På denna nivå framkom även ett upp till 0,05 meter tjockt skikt med trä, vilket kan indikera förekomst

av en träkonstruktion, till exempel en kavelbro eller liknande. Likaså förekom ett skikt med inslag av kraftigt trä som borrar gått igenom vid cirka 2,6 meters djup. Kulturlagren fortsatte sedan ned till 2,9 meters djup från gatunivå, varefter orörd mark uppnåddes, i form av blålera (figur 9).

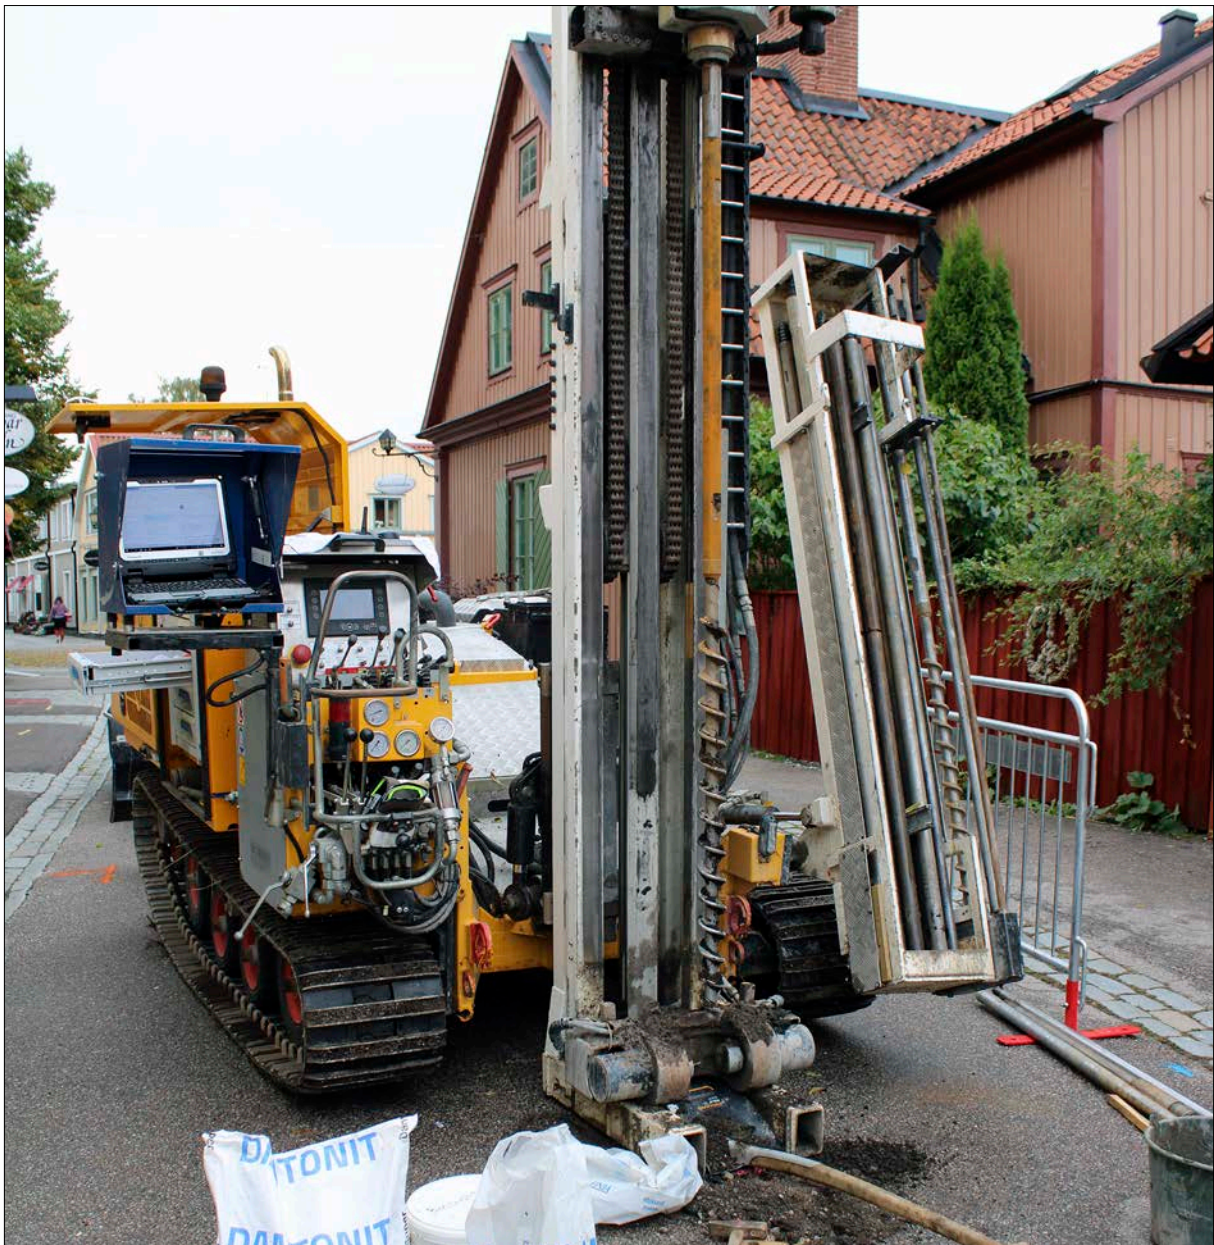
Figur 5. Översiktbild vid borrhpunkt 107 innan borrhålet återfyllts med bentonitpellets. Foto från ost – nordost.

Efter att prover samlats in och material dokumenterats fylldes sedan borrhålen igen med dels med det material som tagits upp, dels bentonit, vilket sväller i kontakt med vatten och har en tätande förmåga. Detta användes i syfte att inte utsätta de kulturlager som blottlagts vid borrhningen för mer syre efter utfört arbete (figur 5).

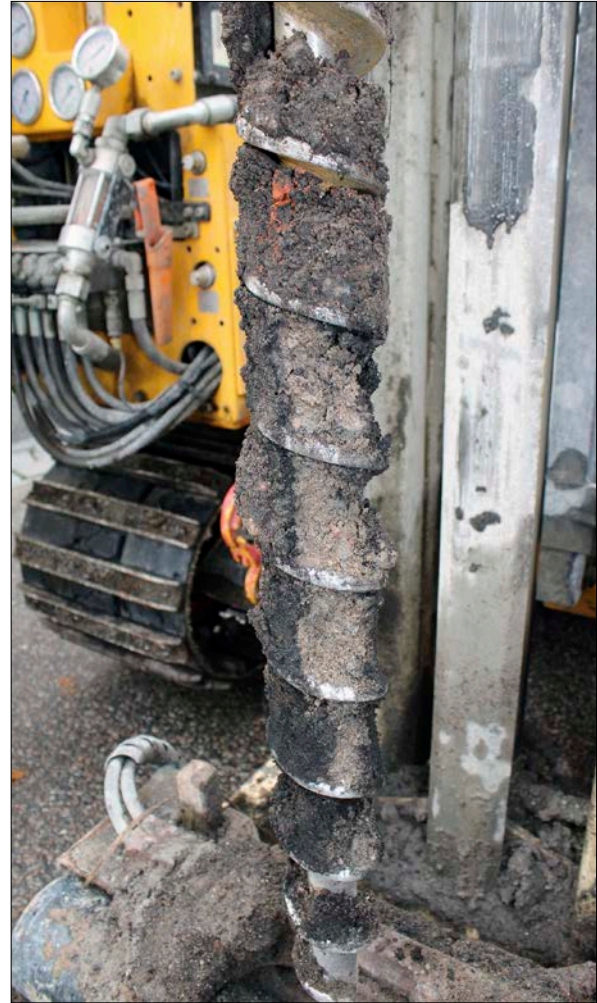
Figur 13. Borrhkärna från borrhpunkt 107, nivå 1–1,5 meter under gatunivå. Bilden visar hur materialet i skruvborren skadades i samband med upptagning. I dess högra halva syns sand som dragits med upp, sannolikt från nivå 0–1 meter under gatunivå. Möjligen skrapades kulturlagret av på grund av den nivå med sten som påträffades på 0,6 meters djup. Foto från nord – nordost.

Område 3 låg cirka 20 meter nordväst om Stora torget, mellan Torggränd och Busstorget (figur 14). Här togs endast ett borrhprov (107). Detta provborrades först ned till 4 meters djup under gatunivå och endast 1,5 meter under gatunivå med skruvborr. Delar av det material som fördes upp med borrhskruven skadades i samband med upptagning, vilket medförde att ungefär hälften av materialet saknades (figur 13).

I likhet med borrhpunkt 103 framkom en nivå med sten på cirka 0,6 meters djup från gatunivå, följt av ett 0,25 meter tjockt skikt med sand, vilket skulle kunna utgöra möjligt kulturlager. Möjligen var det en av stenarna i denna som skadade det upptagna materialet på vägen upp.
