# TIDIGMODERNA UTFYLLNADSLAGER INTILL GUSTAV VASAS KANONRONDELL

Arkeologisk undersökning i form av schaktningsövervakning inom fornlämning  
L1984:6664, fastigheten Nyköpingshus 1, Nyköpings socken, Södermanlands län

Rapporter från Arkeologikonsult 2022:3608

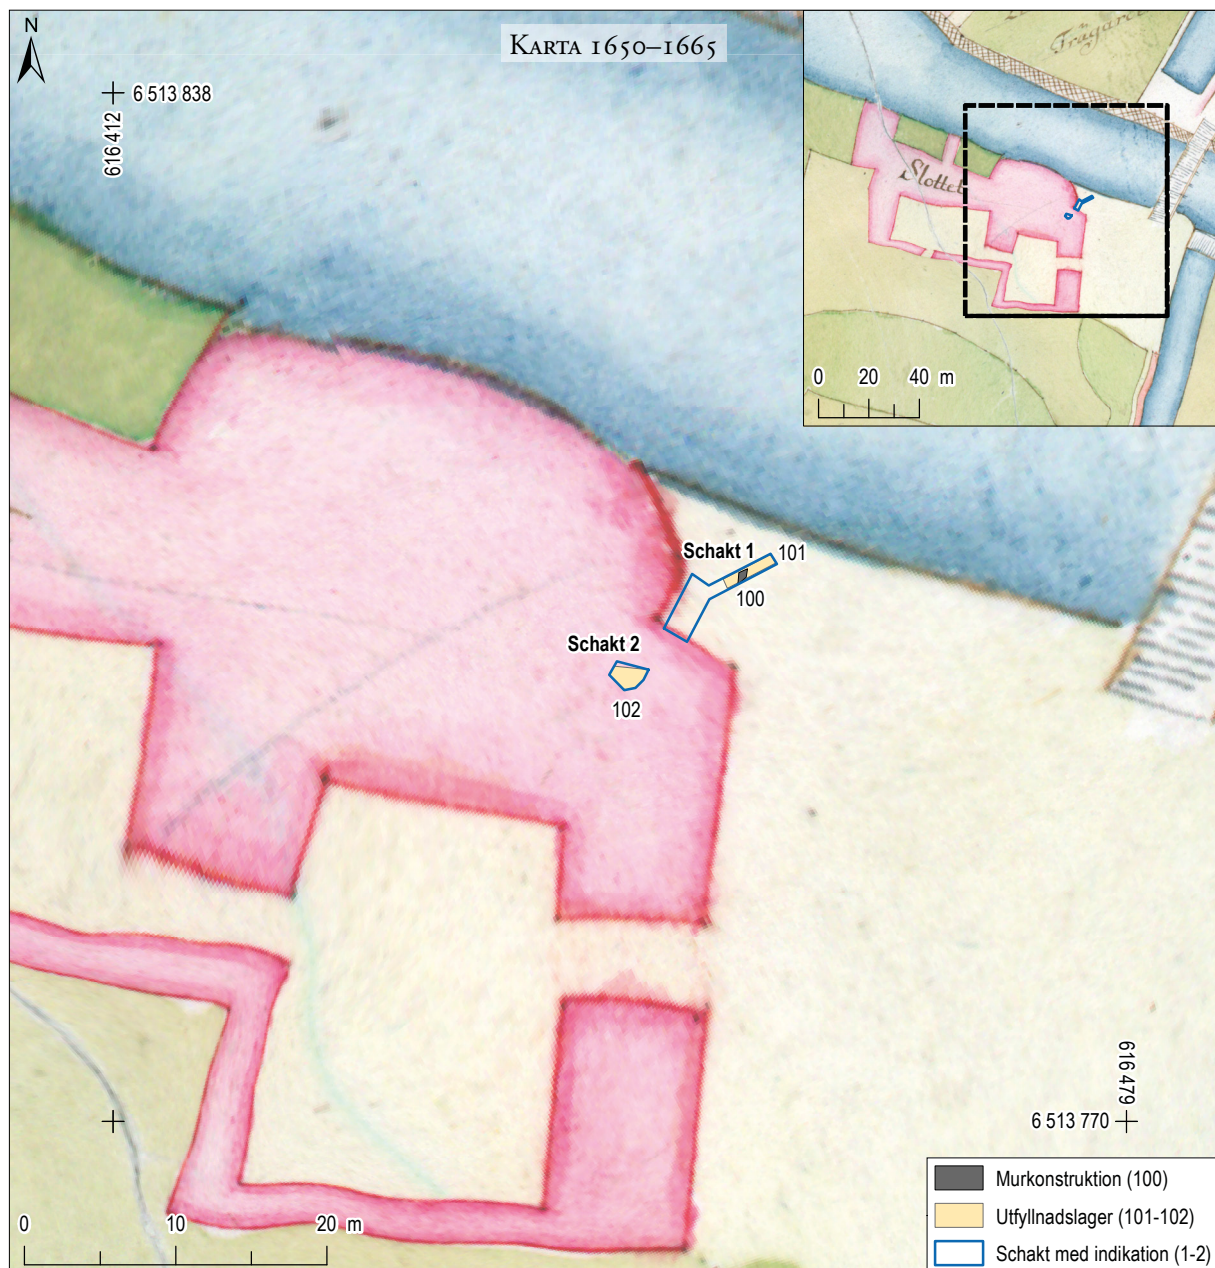
**Figur 3.** Påträffat murparti följer höjdkurvan och har därför tolkats som en strandskoningsmur. Mot bakgrund av historisk karta från år 1650–1665. Skala 1:500. Översikt i skala 1:3 000.

Den arkeologiska undersökningen visar på omfattande utfyllnadslager, daterade till tiden mellan 1600–1900-talen, intill Nyköpingshus. Stenkonstruktionen som framkom kan dateras till 1600-tal och tolkas som en mur för strandskoningen. Tolkningen baseras på det historiska kartmaterialet, som visar att Nyköpingsån gick direkt upp emot Gustav Vasas kanonrondell (se figur 3). Fynden framkom i

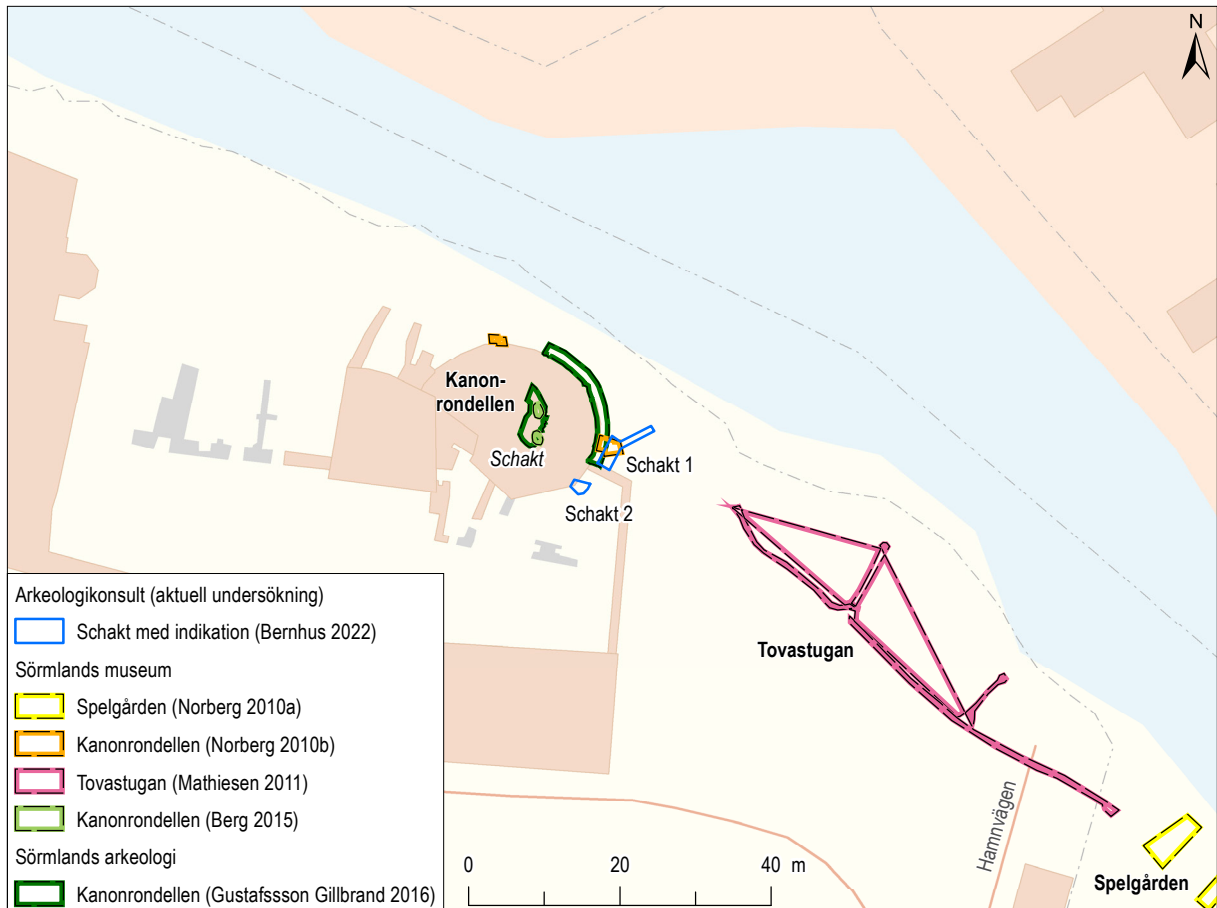
**Figur 4.** Tidigare undersökningar i närområdet (Kulturmiljöregistret; urval). Mot bakgrund av Fastighetskartan, skala 1:1 000.

I direkt närområde har två tidigare arkeologiska undersökningarna gjorts (Gustafsson Gillbrand 2016; Norberg 2010; figur 4). Vid båda förundersökningar har det påträffats kulturlager med dater-

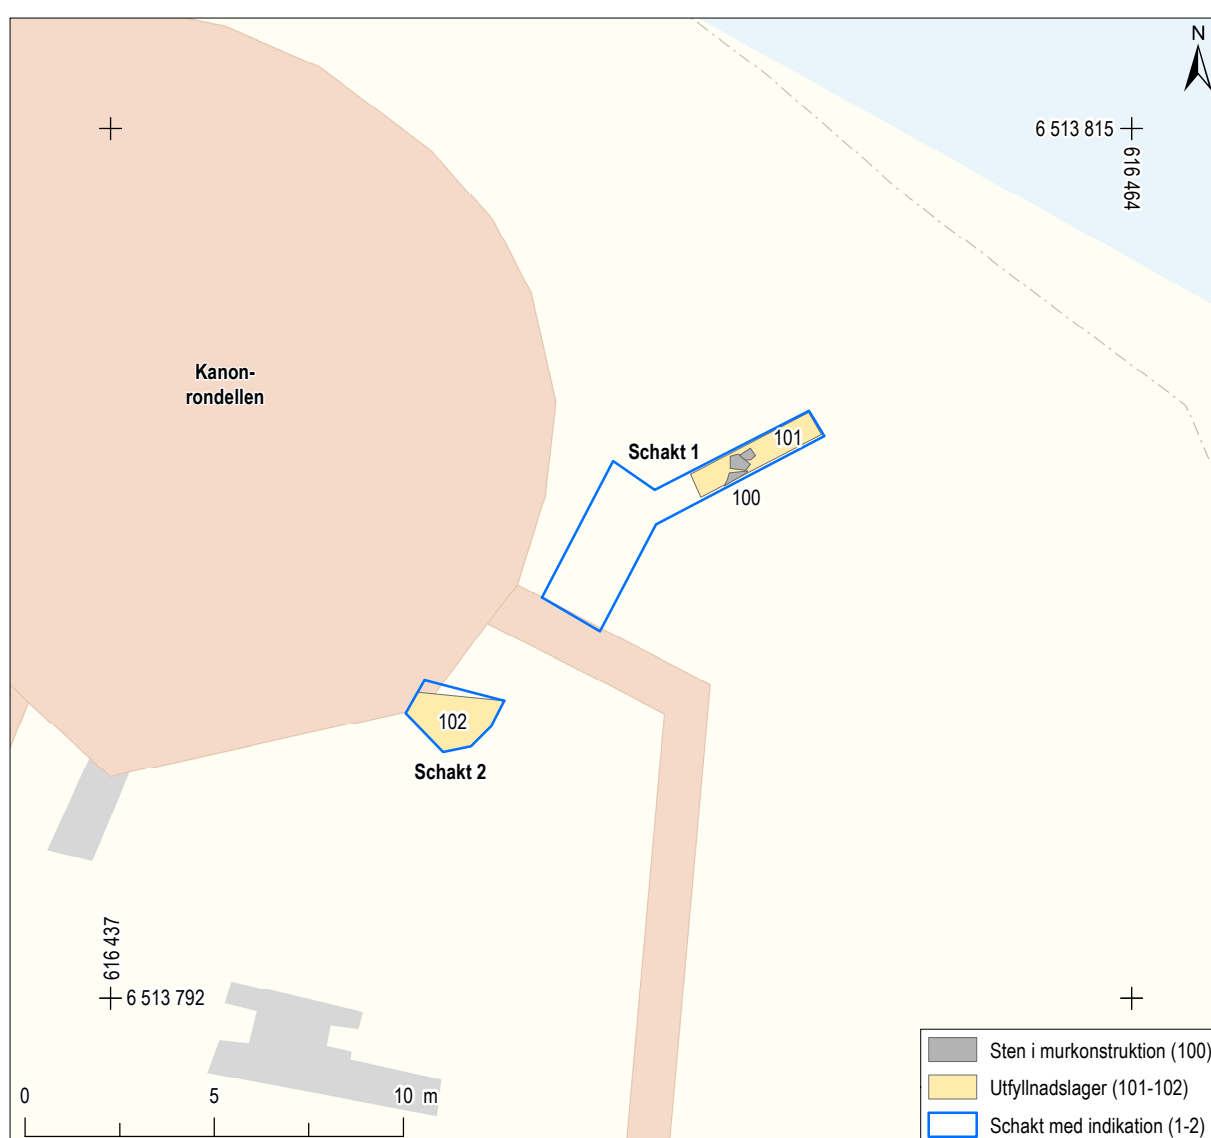
**Figur 5.** Samtliga anläggningar i schakten. Mot bakgrund av Fastighetskartan, skala 1:200.

Schaktet grävdes 4 meter i nordlig riktning med 1,7 meters bredd för att sedan svänga av åt nordöst där det grävdes 5 meter med en bredd om 0,6 meter, ut mot Nyköpingsån (figur 5). Första fyra metrarna grävdes 1 meter djupt för nedsättning av brunn. Denna del bestod enbart av omrörda påförda massor från tidigare undersökningar. Vid schaktets smalare del framkom ett kompakt raseringslager

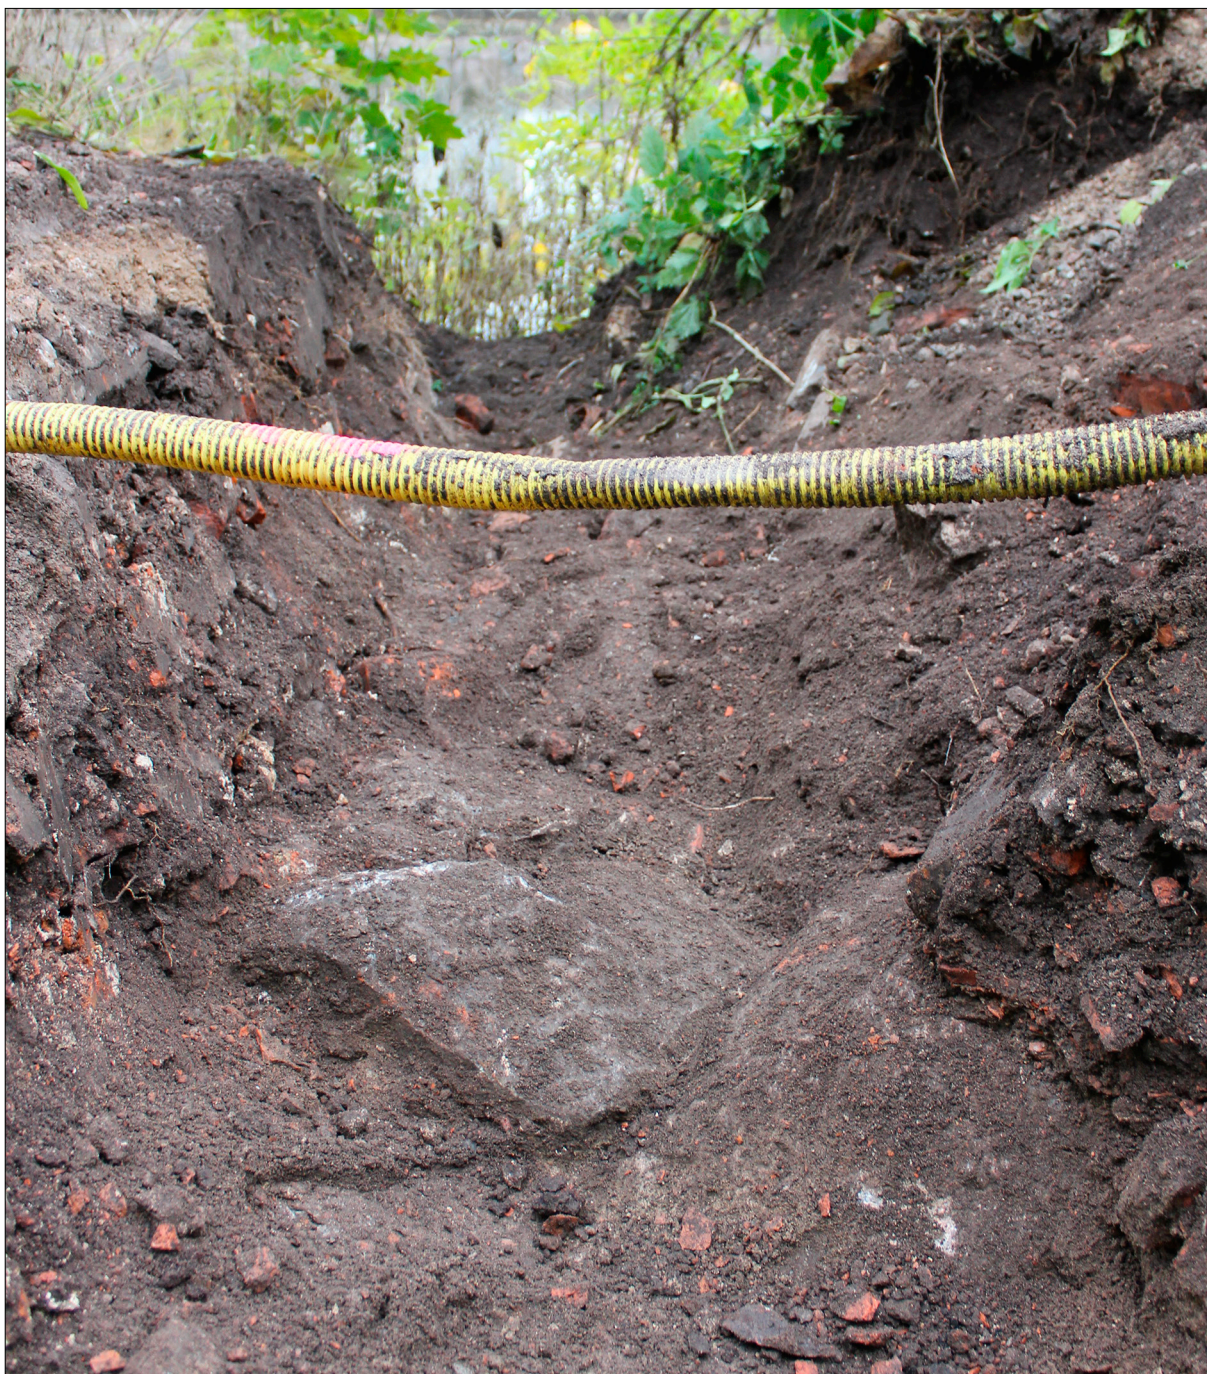
(101) med mycket tegel, tegelkross och kalkbruk samt en stenkonstruktion (100) bestående av tre stenar i nordlig riktning (figur 6). Det framkom även en mindre mängd fynd av keramik av typen yngre rödgods och flintgods samt kakel, glas, spik och ett osteologiskt material. Konstruktionen framkom i schaktets botten och kan troligen vara del av en äldre strandskoningsmur. På grund av det smala och grunda schaktet har muren endast gått att tolka översiktligt.

**Figur 6.** Murkonstruktion 100 och rester av utfyllnadslager 101 i schaktväggarna till schakt 1. Foto från sydväst.

| Kontext | Objekt | Schakt | Storlek (m) | Djup (m) | Nivå (m. ö. h) | Observationer |
|---|---|---|---|---|---|---|
| 100 | Murkonstruktion | 1 | 1 x 0,6 | 0,3 | 2,3 | Stenkonstruktion som framkom i schaktets botten, enbart hjässan av stenarna rensades fram. Stenkonstruktionen bestod av tre stenar i storlek på ca 0,55x0,3–0,35x0,35 m som låg i en nord – sydlig riktning. Tolkas som murkonstruktion, troligt tillhörande äldre strandskoning. |
| 101 | Utfyllnadslager | 1 | 3 x 0,6 | 0,5 | 2,7 | Utgjänningslager bestående av tegelkross, tegelsten, murbruk och silt. Framkom runt om och på konstruktion 100. Trolig utjämning av strandkanten för Nyköpingsån. |

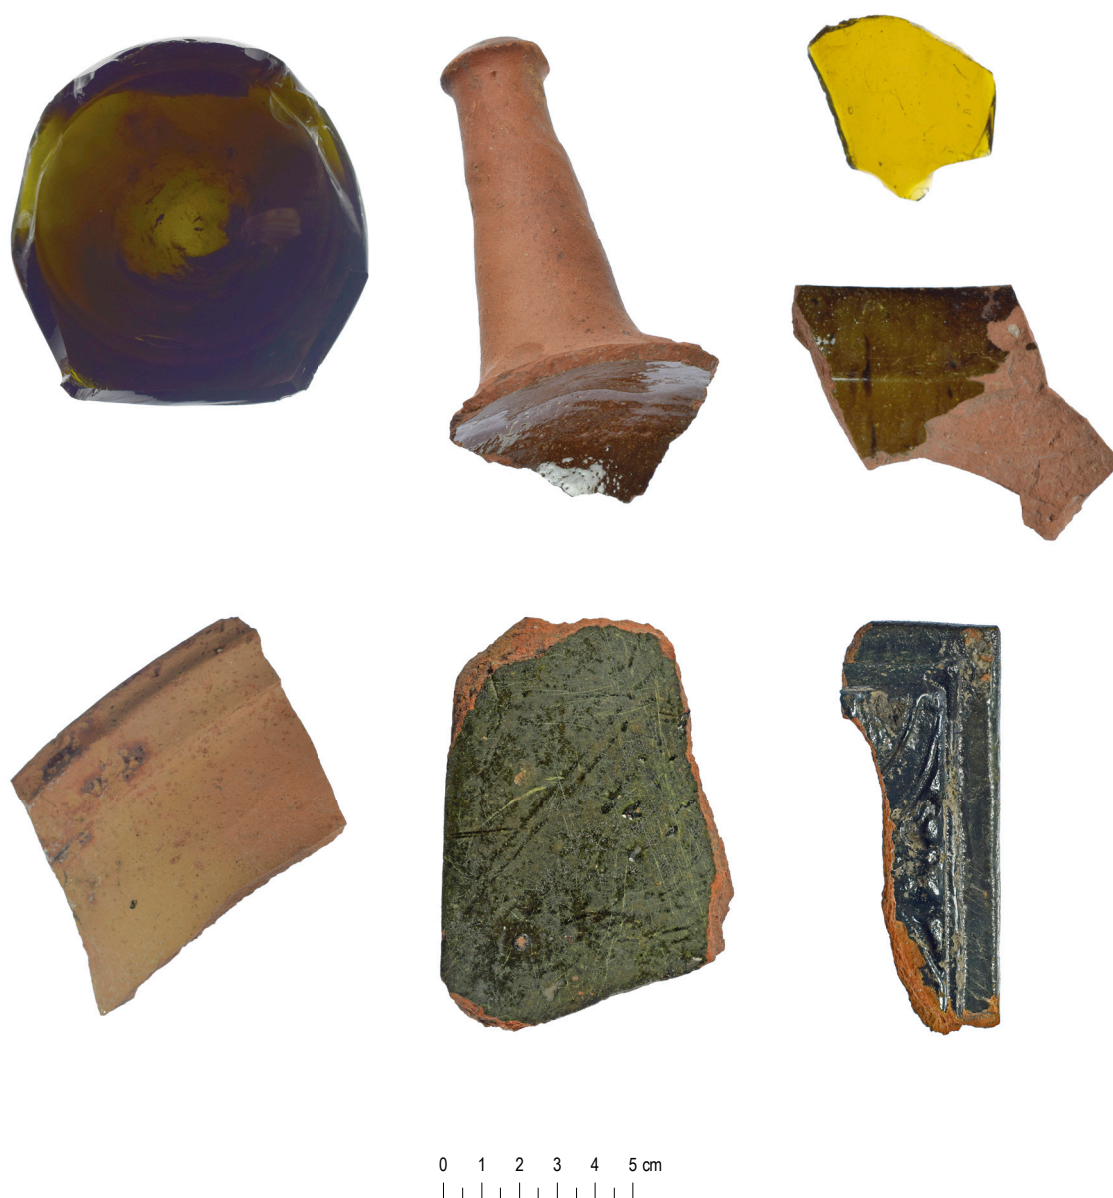
**Figur 7.** Urval av fynd som framkom vid schaktningarna och som sedan gallrades. Skala 1:2.

utfyllnadslager och i återdeponerade omrörda massor. Dessa dokumenterades i fält för att översiktligt kunna datera massorna i schakten och gallrades sedan (figur 7). Det kan konstateras att utfyllnadslagren kan dateras till perioden 1600-tal fram till 1800-talets andra hälft. Detta sammanfaller med perioderna då Nyköpingshus genomgick omfattande förändelser samt ombyggnationer av diverse slag.

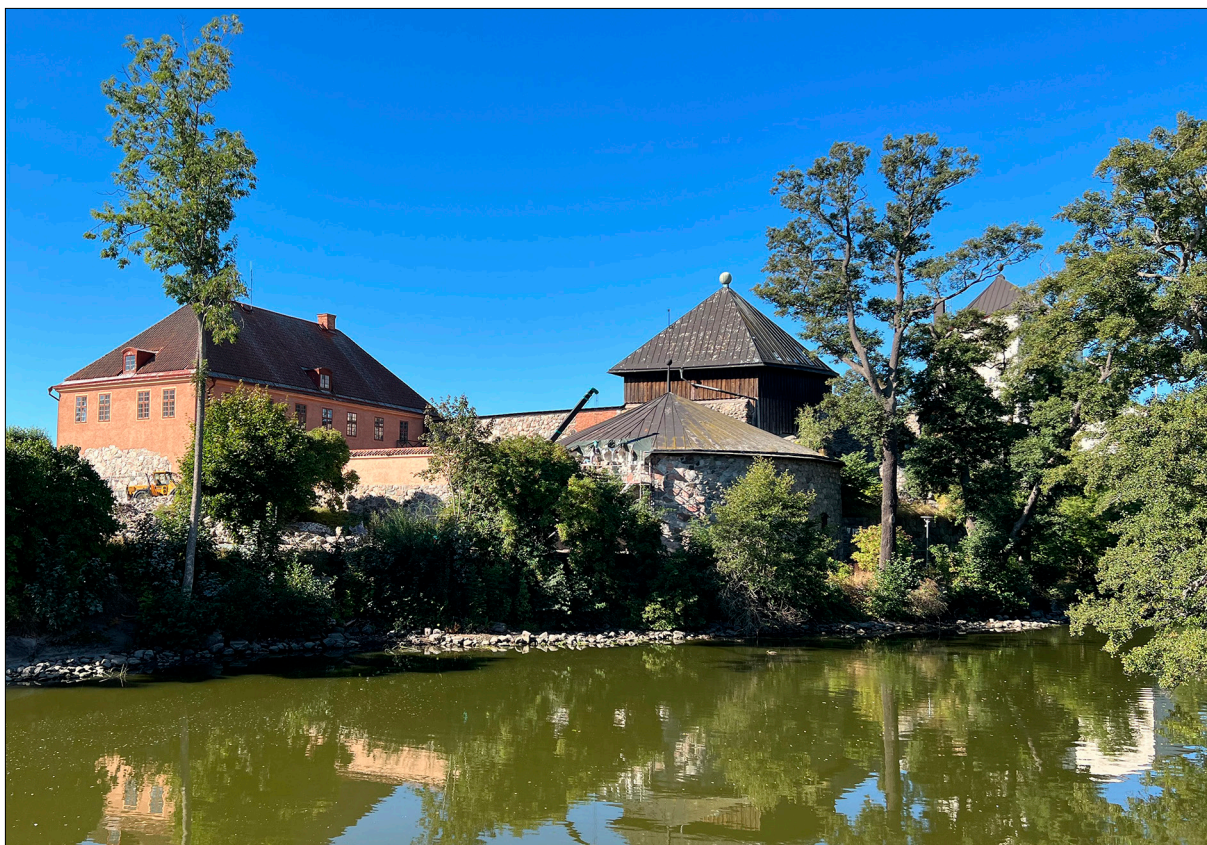
**Figur 8.** Gustav Vasas kanonrondel. Foto från öst – nordöst.

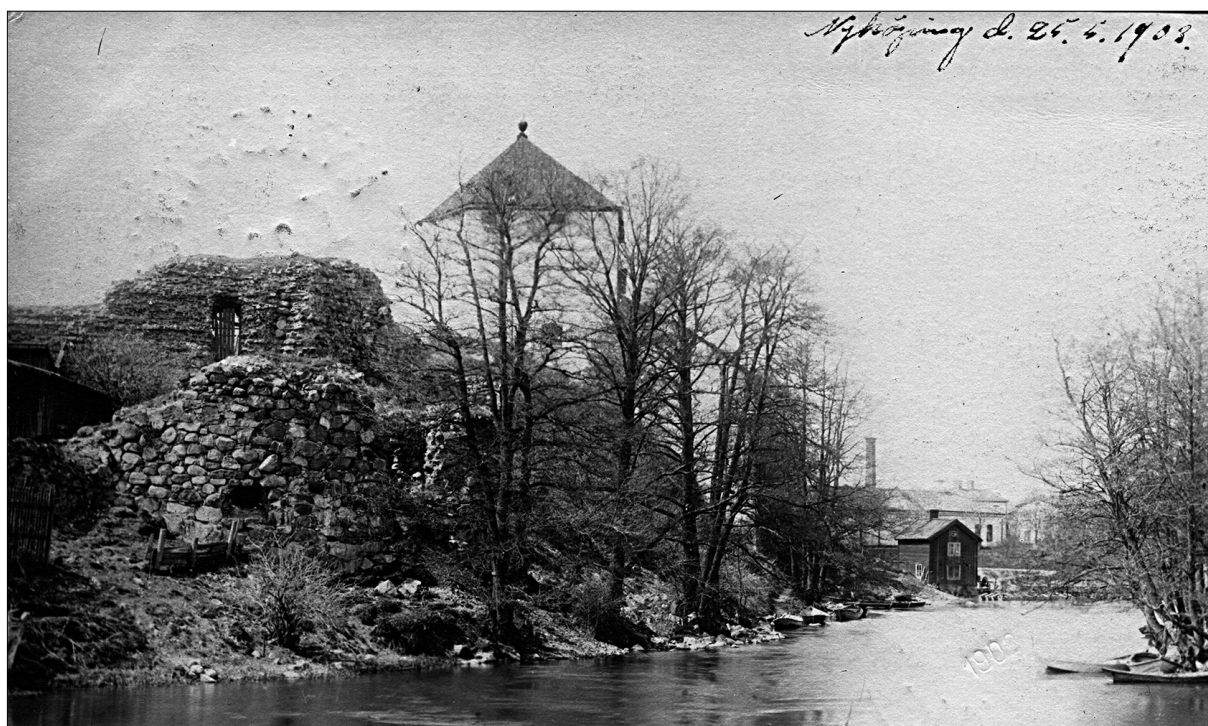
**Figur 9.** Vykort från 1903 taget från samma plats som figur 8. Bilderna visar graden av den restaurering som skett under 1900-talet. Källa: Nyköpings kommun bildarkiv, bild-ID NKBFA VYGE82 – Slott. Bilden är beskuren.
