ANGARNS KYRKA

Angarns socken, Vallentuna kommun, Uppland, Stockholms län

Arkeologisk förundersökning i form av schaktkontroll

Rapporter från Arkeologikonsult 2016:2918

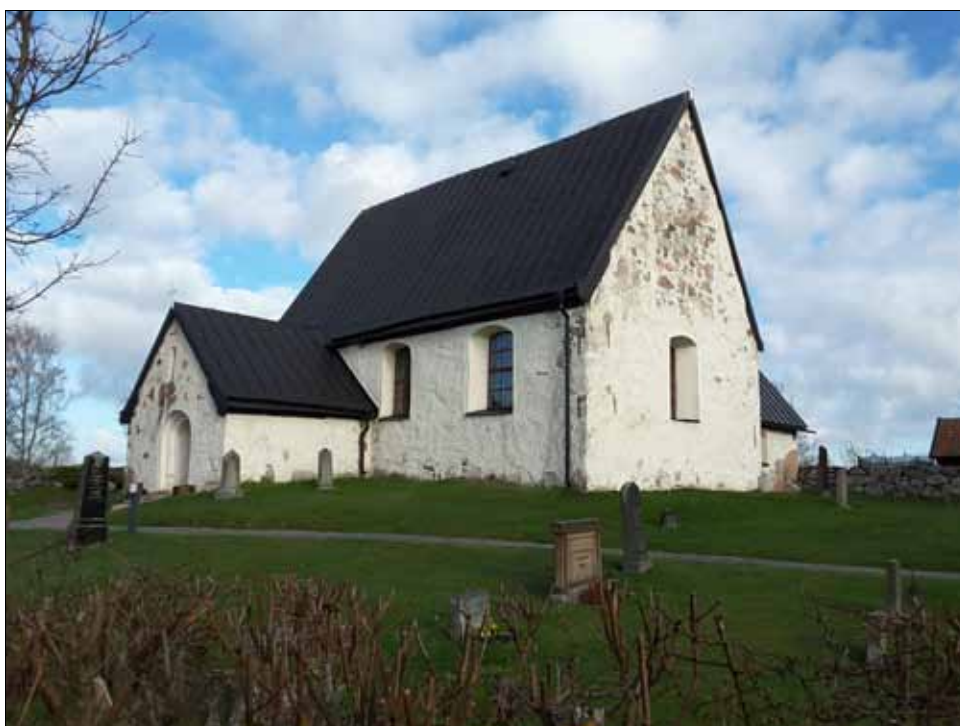
OMSLAGSBILD: Angarns kyrka. Runstenen Angarn 24:1 kan anas inmurad i sakristians nordöstra hörn, längst till höger på kyrkan. Foto från sydöst.

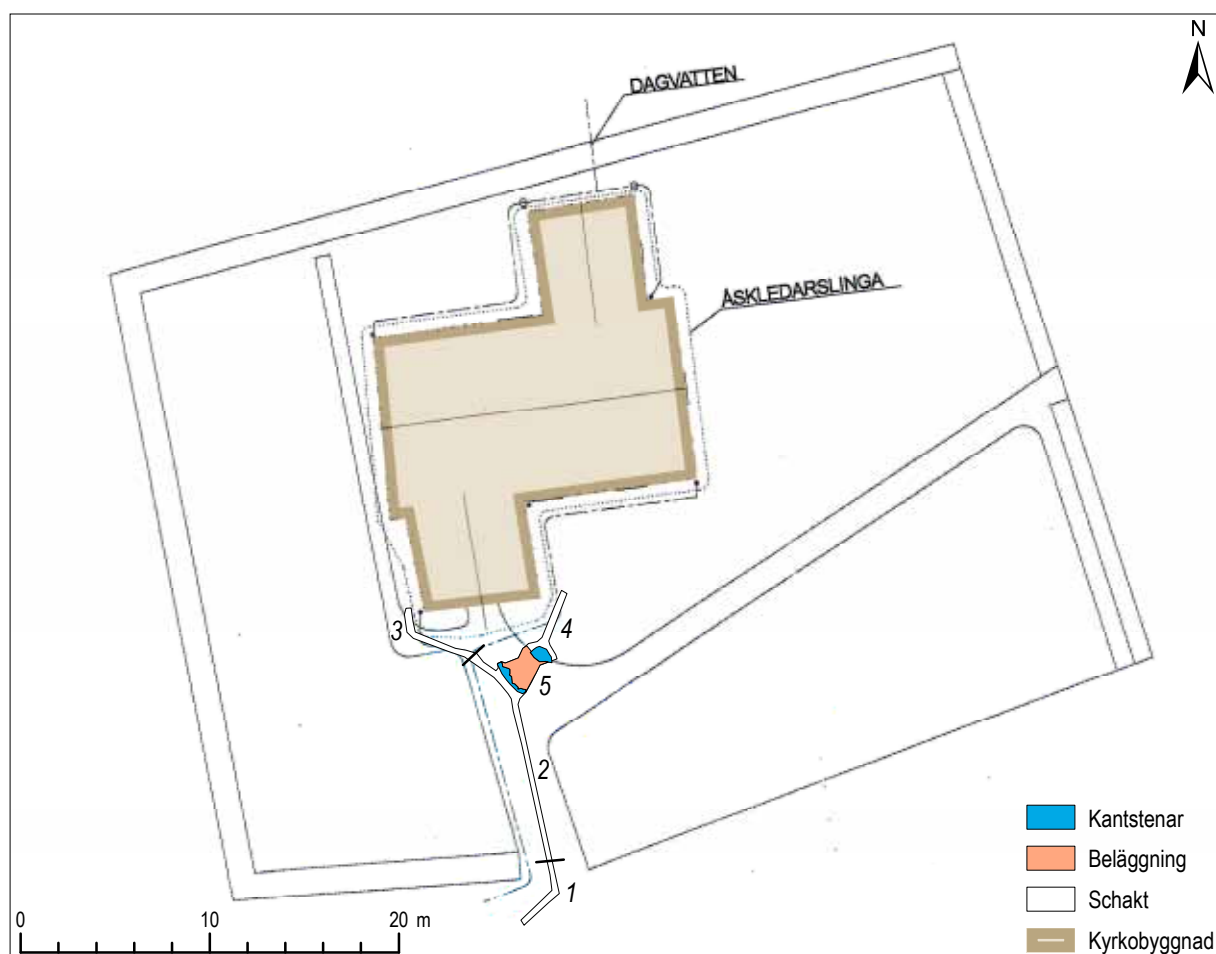
Figur 3. Schaktplan. Observera att bakgrundskartan är manuellt inpassad och kan skilja sig något från det egentliga läget. Skala 1:400.

Schaktningen och schaktkontrollen ägde rum under en dag, 2016-04-26. Med hjälp av en 1,5-tons banddriven grävmaskin med 0,3 m bred skopa grävdes ett 0,3–0,5 meter djupt schakt i grusgången från kyrkogårdens södra ingång fram till en punkt i närheten av kyrkporten i vapenhuset. Från denna punkt förgrenades schaktet och löpte fram till stuprör vid vapenhusets östra respektive västra vägg (figur 3).

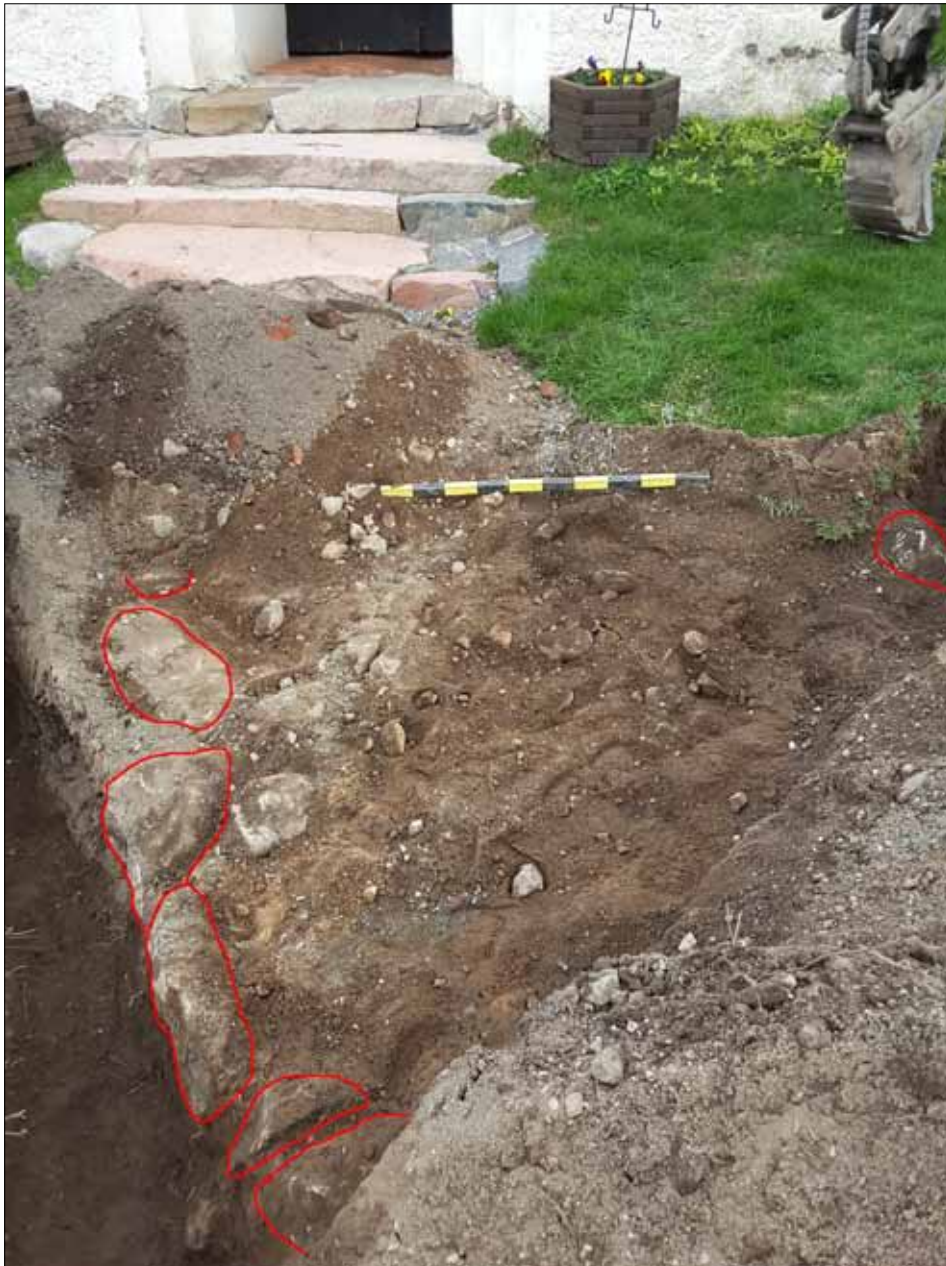
3–5 meter söder om kyrkporten påträffades en stenkonstruktion. I syfte att klarlägga funktion och utbredning samt finna en väg förbi banades en 5 m² stor yta av. Konstruktionen visade sig vara en två meter bred anlagd gång som avgränsades åt sydväst och nordöst av enkla rader med 0,4–0,55 meter stora stenar. Mellan de två kanterna låg glest lagda 0,1–0,2 meter stora stenar samt grus och småsten i ett 0,15 meter tjockt lager (figur 4). De översta stenarna stack upp i ett 0,05 meter tjockt lager av mörkgrått grus som låg omedelbart under den befintliga grusade gången. Ett 0,3 meter brett schakt grävdes genom konstruktionen i den sydöstra kanten av den frilagda ytan för det östra dräneringsröret medan det västra förlades utanför den västra kanten av konstruktionen.

Den påträffade gången utgår från kyrkporten och förefaller vrida mot öster för att följa den nuvarande östra grusgångens sträckning. Detta kan tillsammans med det tämligen ytliga läget tyda på att gången inte är av en hög ålder. Eftersom den avgränsas mot söder av kantstenar bör den dock vara äldre än den södra grusgången. I så fall kan den vara äldre än från 1855 då kyrkogårdens södra ingång anlades (Legars 2004). Gången bör även vara äldre än den

nuvarande trappan vid kyrkporten då den sydvästra raden av kantstenar inte löper mot kanten av trappan utan mot kyrkporten (se figur 4).

Figur 4. Den påträffade gången. Kantstenarna är rödmarkerade. Foto från sydöst.
