ARKEOLOGISK UNDERSÖKNING I FORM AV
SCHAKTÖVERVAKNING INOM FORNLÄMNING

RAÄ STOCKHOLM 103:1

inom fastigheterna Södermalm 4:1, 4:39, 7:85, 7:87, 10:35,
Gamla Stan 1:30 m fl., Stockholms stad

Rapporter från Arkeologikonsult 2016:2957

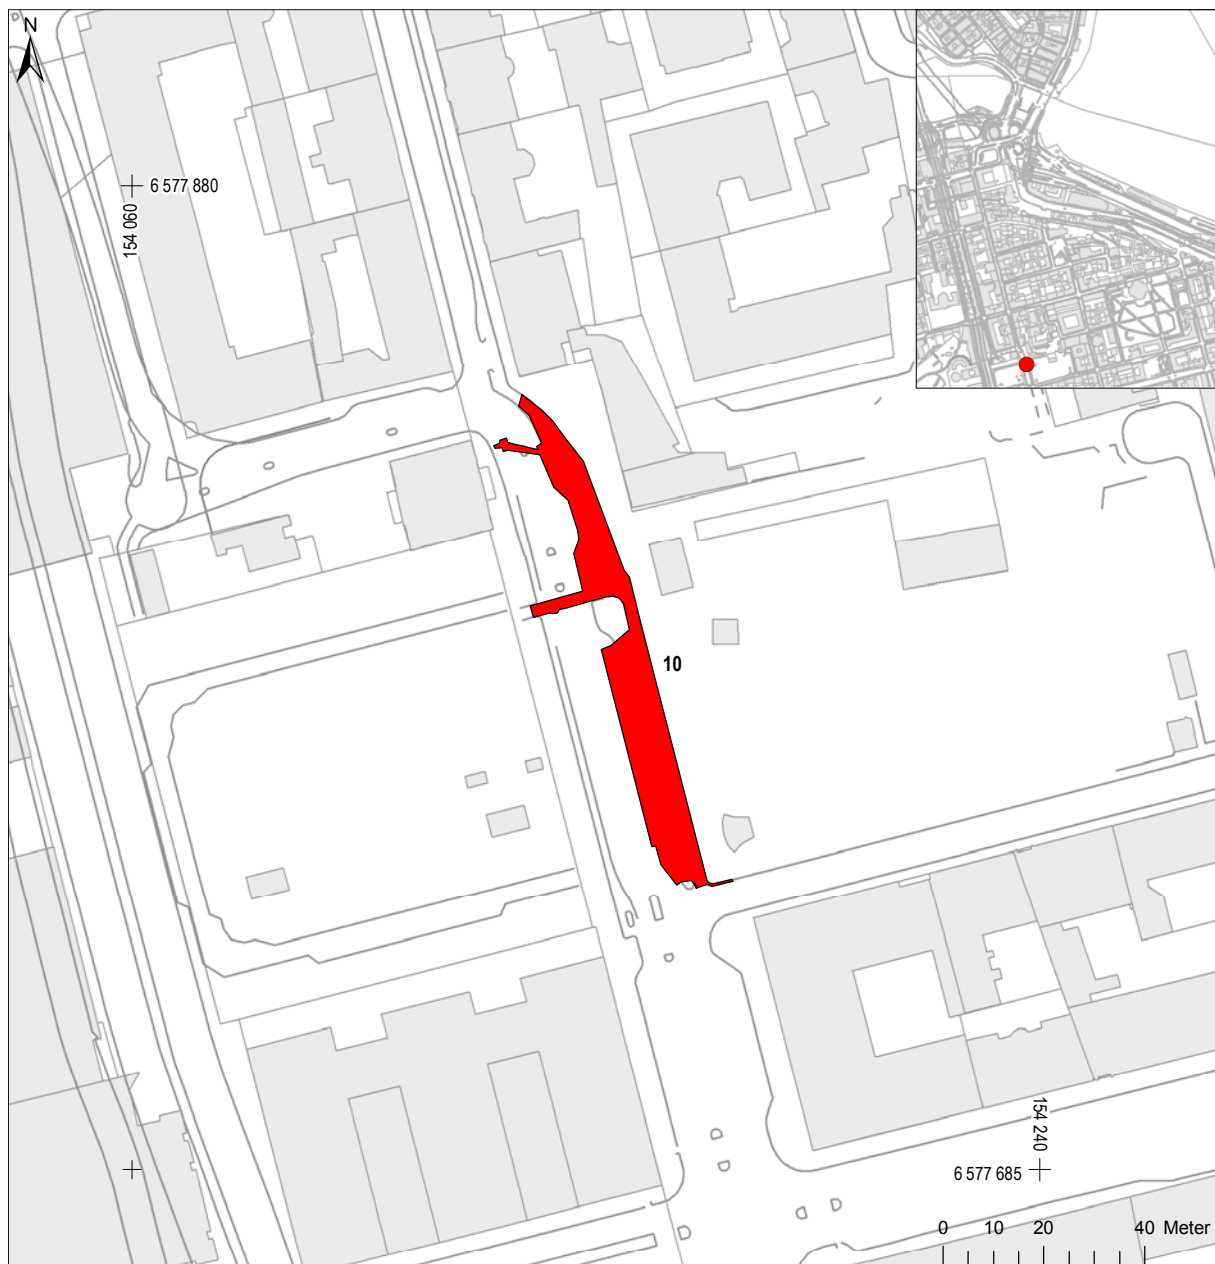
Figur 5. Schaktplan över Götgatan. Skala 1:1 500.

Schaktövervakningen föranleddes av att gaturummet i Götgatan renoverades och byggdes om på en sträcka mellan Kvarngatan i söder och Noe Arks gränd i norr. Arbetena omfattade omläggning av cykelbana, renovering och flyttning av kantsten, renovering av busshållplats, ledningsdragnings- och

anläggandet av dagvattenbrunnar. Den berörda ytan uppgick till sammanlagt ca 935 m². Schaktdjupet varierade mellan 0,4–0,7 m utom vid nedgrävningarna för dagvattenbrunnarna som var upp till 1,4 m djupa. Endast grusutfyllnad påträffades och inget av antikvariskt intresse framkom vid schaktningarna.

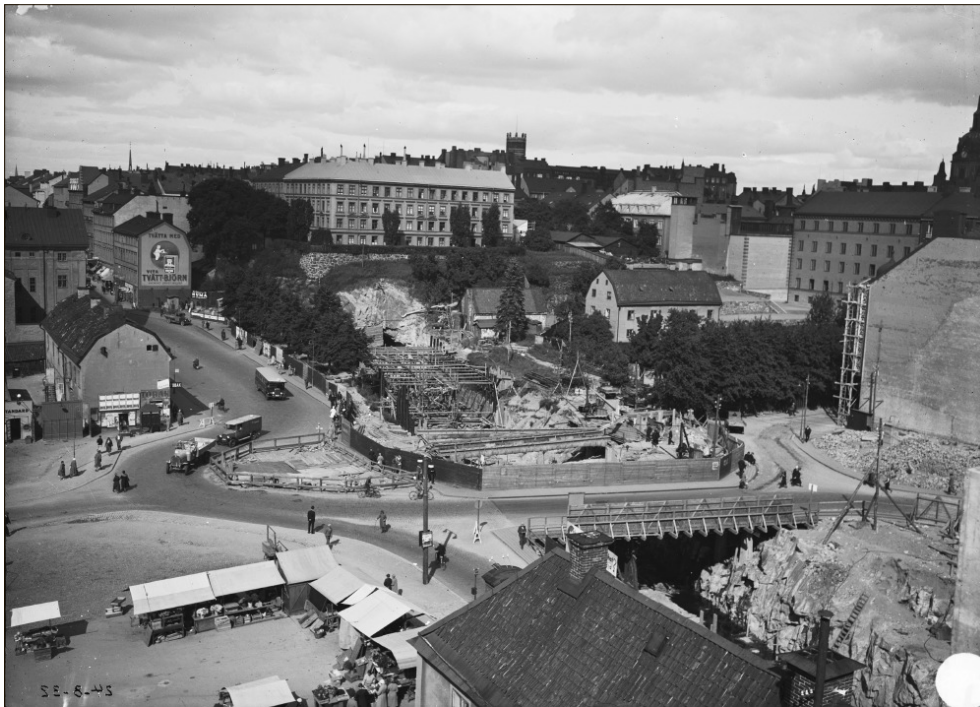
Figur 6. Schaktningarna för tunnelbygget på 1930-talet var omfattande. Bilden från 1932 visar tunnelns sträckning förbi Björns Trädgård som är det trädbevuxna området till höger i bild (Stockholmskällan, SM2019-824-1767660395).

Schakten i södra delen av Götgatan utfördes ovanpå Katarinatunneln som grävdes åren 1930–1934 för spårvagnstrafik mellan Skanstull och Slussen och som idag används för tunnelbanetrafik. I den norra

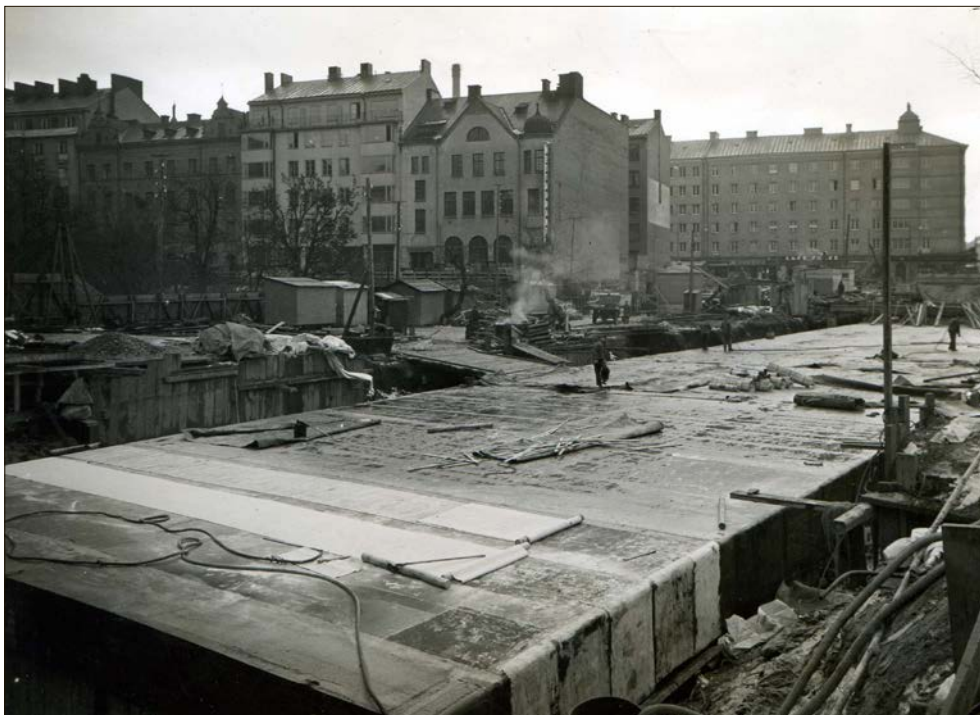
Figur 7. På bilden syns det tak av betong som göts ovanpå Katarinatunneln vid Björns trädgård. Bilden är tagen från nordväst år 1933 (Stockholmskällan, LB_SSA_3319_02_063).

delen av schaktområdet påträffades en gjuten betongkonstruktion 0,4 m under gatunivå. Möjligen kan den utgöra taket till Katarinatunneln (se fig. 7).

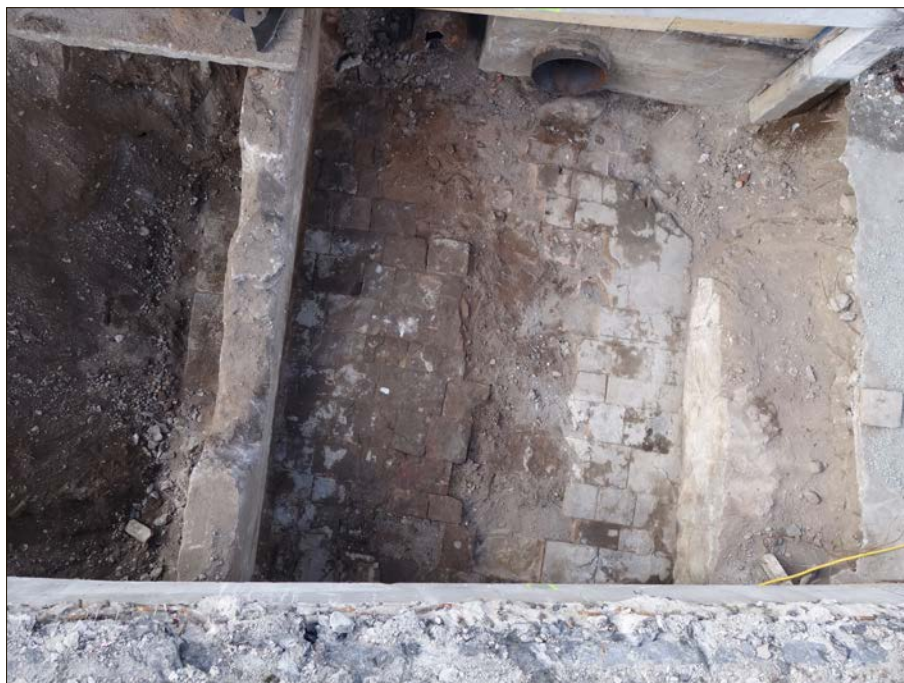
Figur 11. Översiktsbild över en del av de lämningar som framkom vid Västra terrassrampen efter att vatten- och gasledningar avlägsnats. Ytorna längs Polhems sluss från 1755 var belagda med stenplattor av vilka en del kan ses centralt i bilden (2001). Till höger i bild ses muren till den långsmala byggnaden gröna gången (2000) från samma tid. Muren till vänster (2003) tillhör den basarbyggnad som uppfördes 1856.

De gjutna murarna 2002 och 2003 har ingått i den byggnad som kallades Södra Fiskarehuset eller Fiskarnas hus (se omslagsbilden). Här har även de äldre murarna 2000 och 2002 från 1700-talets mitt sannolikt återanvänts. I samband med ett beslut om att uppföra en ny sluss togs på 1840-talet, den så kallade Nils Ericson slussen, så revs all äldre bebyggelse på Slussen 1846. Bland de byggnader som revs fanns Södra Fiskarehuset som då var placerat i nordöst-sydvästlig riktning norr om Polhemsslussen. Över den gamla slussrännan i Polhemsslussen uppfördes en 50 m lång och 23 m bred basarbyggnad med öppet mittparti över slussrännan. Byggnaden ritades av Axel Nyström 1854 och stod klar 1856. Basaren var avsedd för fiskhandel och den gamla slussrännan med tillgång på färskvatten användes som fisksump. Den revs 1916 (Blom 1933:189ff, Hallerdt 2004:53f).

Det inbördes avståndet mellan de båda murarna i söder (2002, 2007) och murarna i norr (2000, 2003) var 5,1 m vilket motsvarar bredden på basarlängorna på 1870-års karta. Trots att murarna ingått i samma byggnad fanns det inbördes skillnader i uppbyggnad vilket tyder på att inte alla murar är samtida utan till viss del återanvända. Stenläggningen 2004 som framkom söder om muren 2003 är även den en del av basaren trots att den låg på samma nivå som stenläggningen till Polhems sluss. Detta antagande baseras på att stenplattorna hade en annan form och storlek än i den äldre stenläggningen samt att de var placerade ett stycke in i den utjänta slussrännan.

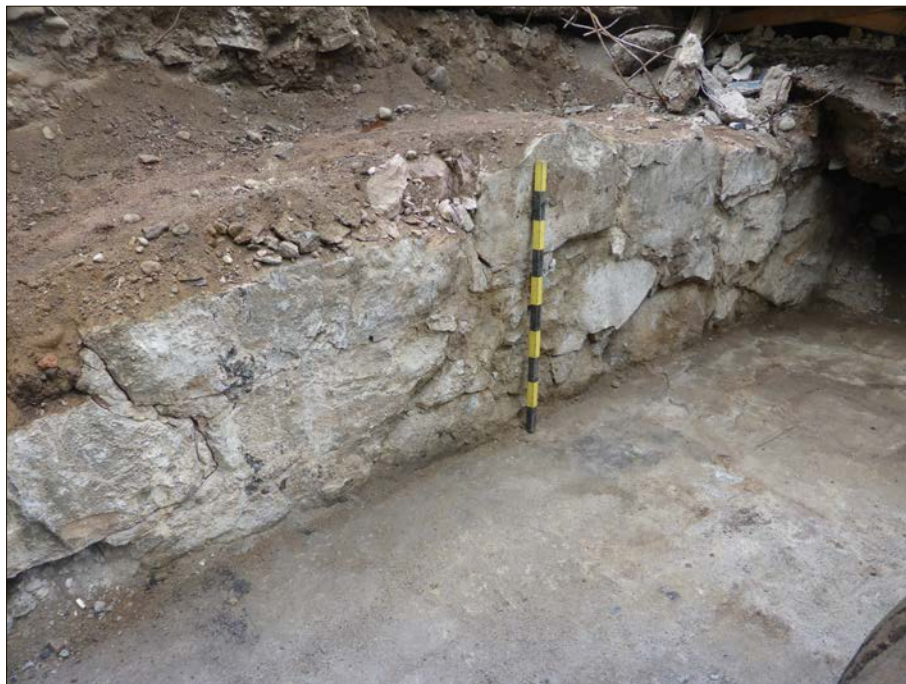
Figur 13. Muren (2000) och stenläggningen (2001) som framkom vid schaktningen kan härledas till Christopher Polhems sluss från 1755. Foto från SV.

Muren var den nordligast belägna muren av de tre som påträffades vid schaktningen. Den framkom ca 0,5 m under ett 0,1 m tjockt betonggolvs. Fyllningen mellan betongen och muren bestod av fyllnadsmassor med sand, grus, sten och en del rivningsmassor.

Muren var 3,7 m lång och fortsatte utanför schaktets begränsning åt öster. Den västra delen av muren var avriven. Den framtagna delen var mellan 0,8–1,1 m hög. Murens bredd kunde inte avgöras då den fortsatte utanför schaktets begränsning åt norr men den kunde konstateras vara mer än 1,05 m bred. Muren var uppbyggd med ca 0,45–0,7 m stora oregelbundet formade stenblock. Den södra sidan var relativt grovt slåthuggen och bar inga spår av puts. Överkanten på muren låg på en nivå av ca + 2,5 m ö h.

I anslutning till mur 2000 låg en stenlagd yta vars synliga del var 5,1 x 5,6 m stor. Stenläggningen låg på en nivå av ca + 1,4 m ö h och utgjordes av huggen och slipad golvsten där flertalet var närmast kvadratiska med 0,4–0,5 m sida och en tjocklek av företrädesvis ca 0,1 m, men det fanns även enstaka stenar som var uppemot 0,2 m tjocka. Majoriteten var av röd sandsten men även andra bergarter, exempelvis granit, förekom. Stenläggningen var avgrävd åt väster men fortsätter utanför schaktbegränsningen åt öster. I stenläggningen fanns en del hål och urtag. Flertalet är troligen spår av konstruktioner som stått på stenläggningen medan andra kan vara spår från tidigare användning. Att stenläggningen delvis bestod av återanvänt material talar stenplattornas varierande storlek och tjocklek för. Då stenläggningen

låg an mot muren 2000 bör den vara samtida med denna eller möjligen yngre.

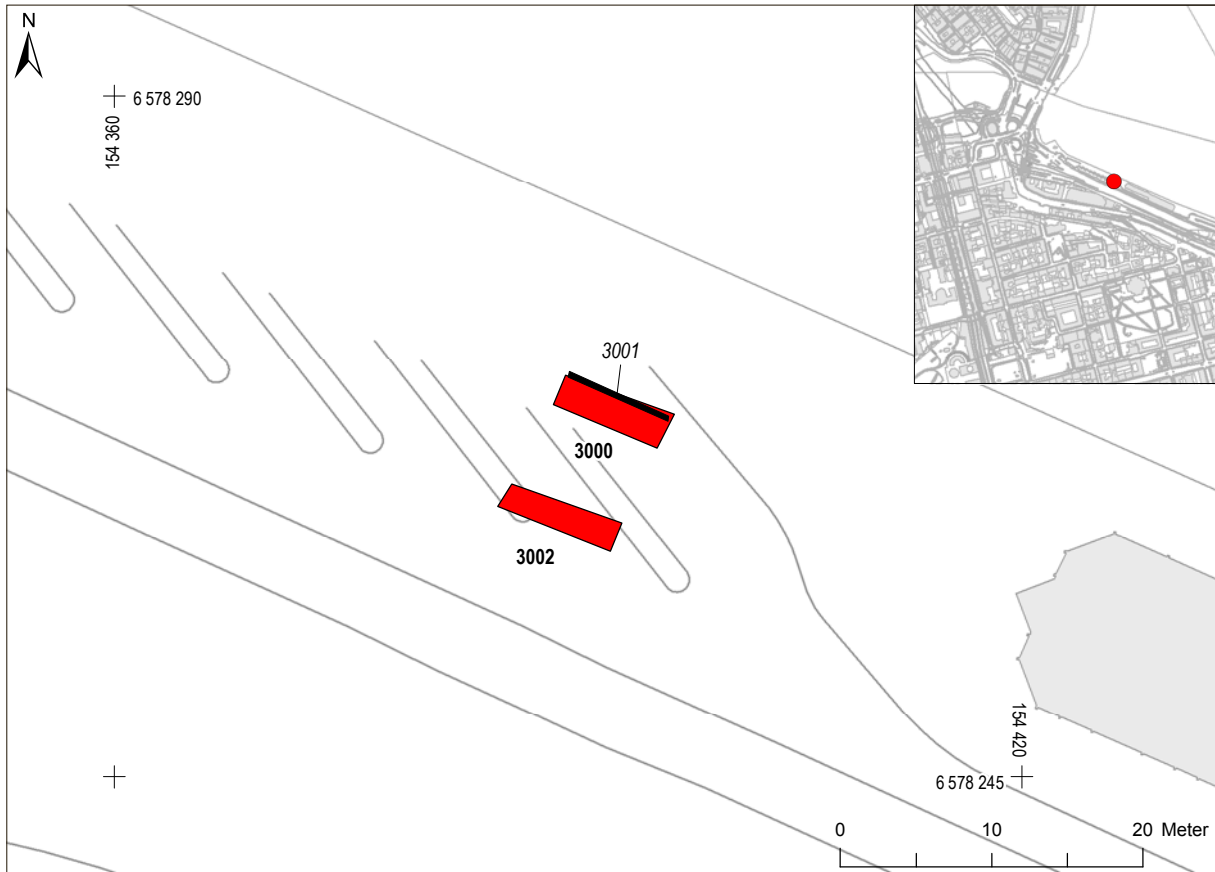
Figur 16. Schaktplan över Stadsgårdskajen. Skala 1:500.

Inför kommande provpålning grävdes två stycken schakt på Stadsgårdskajen. I det ena schaktet (3002) påträffades enbart fyllnadsmassor. I det andra schaktet (3000) framkom en mindre del av en kajkonstruktion (3001).

Den gjutna kajkonstruktion som framkom i schakt 3000 har tillkommit vid utfyllnader av Stadsgården som skett efter 1870 (Lilienberg 1897:298ff, fig. 264).

Längs med norra långsidan på schakt 3000 påträffades en gjuten kajkonstruktion i västnordväst–ostsydostlig riktning ca 0,2 m under asfalten. Kajen var synlig ända ner till schaktbotten på 1,6 m djup och kunde följas i hela schaktets längd som var 7,5 m. På kajens ovankant låg en tågräls orienterad i västnordväst–ostsydostlig riktning.

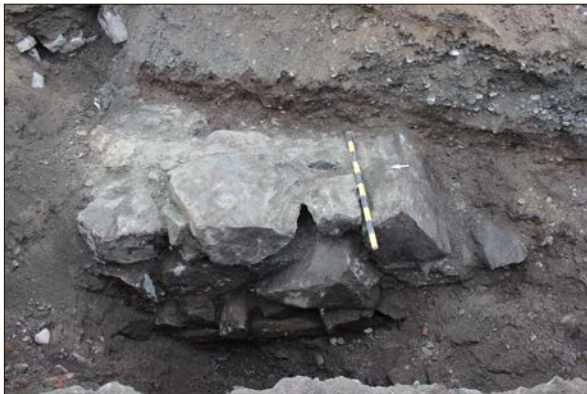
Figur 22. Fotografi från väster på den stenlagda kajkonstruktionen (101) och underliggande rustbädd (102). Konstruktionen kan troligen dateras till 1740-talet.

Konstruktionen framkom 1,15 m under marknivå där överkanten låg på en nivå av ca + 1 m ö h. Den utgjordes av 0,6 x 0,8 m stora skarpkantiga stenblock som var sammanfogade med gråvitt kalkbruk. Den var bevarad i 1–2 skift och upp till 0,9 m hög och minst 1,2 m bred. Konstruktionen som var orienterad i nordnordost–sydsydvästlig riktning fortsatte utanför schaktbegränsningen i båda riktningarna. Stenblocken vilade på en rustbädd av timmerstockar (102).

Rustbädden låg under kajkonstruktionen (101) till vilken den fungerat som grundfundament. Den utgjordes av 6 stycken stockar med en diameter av 0,2 m som var orienterade i nordnordost–sydsydvästlig riktning vilka i sin tur vilade på en underliggare orienterad i nord–sydlig riktning. Västra änden av rustbädden täcktes delvis av ett omrört utfyllnadslager med fynd i form av bland annat kritpipor och keramik som kan dateras till 1700-talet.
